Mission de repérage des matériaux et produits contenant de l'Amiante Avant Démolition

E0591-DI-RAAD_501-v1

Adresse :	SITE GAVY Boulevard de l'Université SAINT NAZAIRE			 
Propriétaire :	ASSOCIATION GAVY OCEANIS BOULEVARD DE L'UNIVERSITE CS 70152 44603 ST NAZAIRE CEDEX			
Donneur d'ordre :	ICADE PROMOTION 2, RUE RENE VIVIANI 44262 NANTES CEDEX			
Bâtiment :	Batiment 501 (annexe SCOUT)			
Programme de travaux :	Démolition du bâtiment			
Date de commande :	19/06/2023			
Date de rapport	N° de version	Opérateurs de repérage	Rédacteur	Validation
24/08/2023	1	Eric BEUZART Certificat délivré par ICERT N° CPDI 2566 délivré le 15/06/2023 et expirant le 14/06/2029	Eric BEUZART  	Audo Cédric

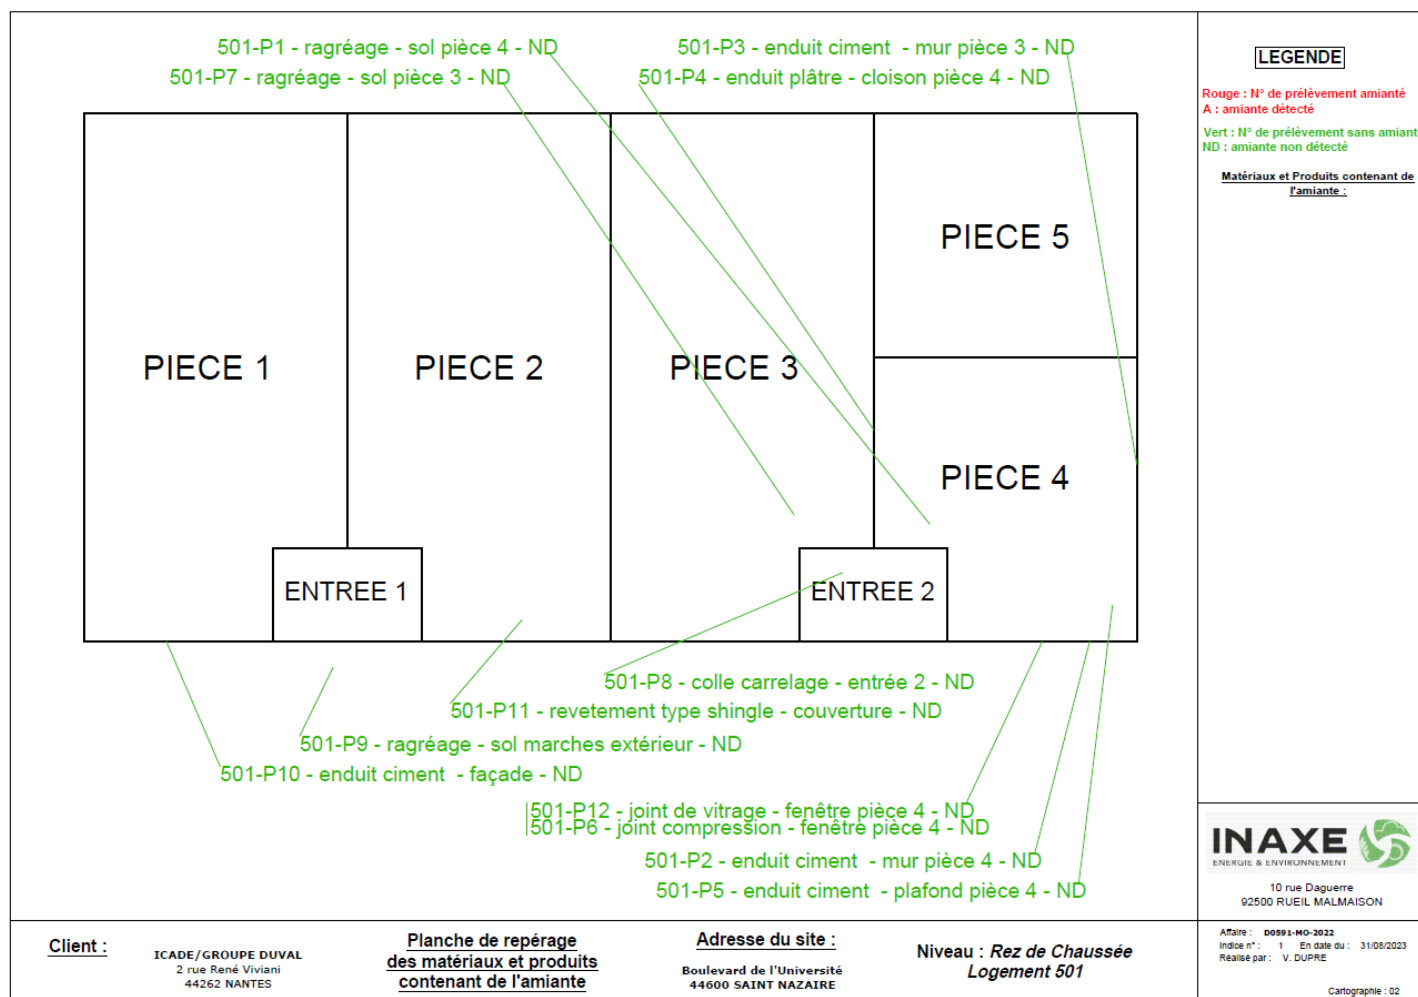
3. Cartographie des prélèvements:

LEGENDE :

PXX : n° de prélèvement

ROUGE : présence d'amiante
A : amiante

VERT : absence d'amiante
ND : amiante non détecté
