Mission de repérage des matériaux et produits contenant de l'Amiante Avant Démolition

Pré-Rapport de mission de repérage des matériaux et produits contenant de l'amiante avant démolition

E0591-DI-RAAD_514-v2

Adresse :	SITE GAVY Boulevard de l'Université SAINT NAZAIRE

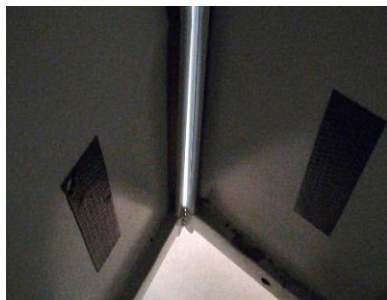
Local ou zone présentant des similitudes d'ouvrage	Localisation	Description (Prélèvement ou justificatif)	Etat de dégradation	Estimation de la quantité	Photographie
Chambre 4 – rez de jardin	Portes de placars métalliques	Patins bitumineux (502-P14)	Non dégradé	1U

REFERENCE DE L'ECHANTILLON	LOCALISATION	DESCRIPTION	RESULTATS
502-P14	Porte de placard, Chambre 4, rez de jardin	Patin bitumineux	Présence d'amiante
P34	R+1/Terrasse	Joint intermodule ventilation	Amiante détecté

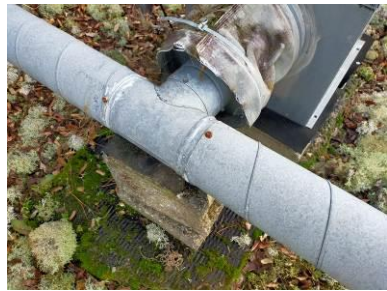
Toiture terrasse	Gaine de ventilation	Joint intermodule (P34)	Matériau non dégradé	7 ml
