Mission de repérage des matériaux et produits contenant de l'Amiante Avant Démolition

E0591-DI-RAAD_SCOUT-v1

Adresse :	SITE GAVY Boulevard de l'Université SAINT NAZAIRE			 
Propriétaire :	ASSOCIATION GAVY OCEANIS BOULEVARD DE L'UNIVERSITE CS 70152 44603 ST NAZAIRE CEDEX			
Donneur d'ordre :	ICADE PROMOTION 2, RUE RENE VIVIANI 44262 NANTES CEDEX			
Bâtiment :	Bâtiment SCOUT			
Programme de travaux :	Démolition du bâtiment			
Date de commande :	19/06/2023			
Date de rapport	N° de version	Opérateurs de repérage	Rédacteur	Validation
24/08/2023	1	Eric BEUZART Certificat délivré par ICERT N° CPDI 2566 délivré le 15/06/2023 et expirant le 14/06/2029	Eric BEUZART  	Audo Cédric

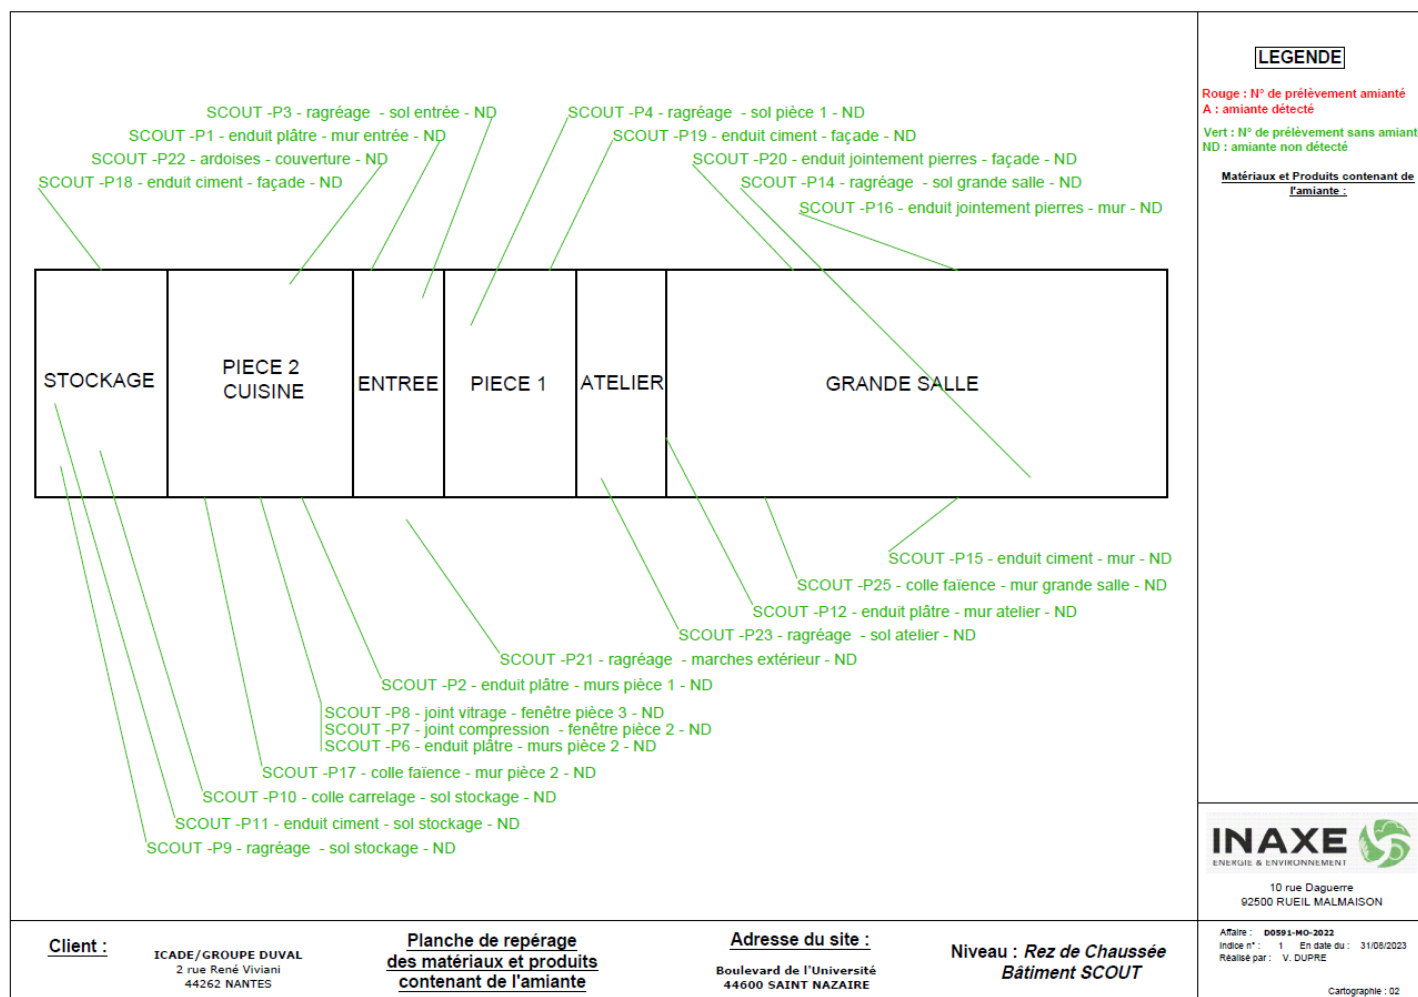
3. Cartographie des prélèvements:

LEGENDE :

PXX : n° de prélèvement

ROUGE : présence d'amiante
A : amiante

VERT : absence d'amiante
ND : amiante non détecté
