PROCES-VERBAL DE CONSTAT

Qu'ils possèdent un étang situé sur la commune de BIEF-DU-FOURG (39250), cadastré Grande Seigne, lieu-dit « Queue de l'Etang », parcelles AC 0025 et AC 0026.

Aux abords de l'étang des requérants situé Grande Seigne, lieu-dit « Queue de l'Etang »

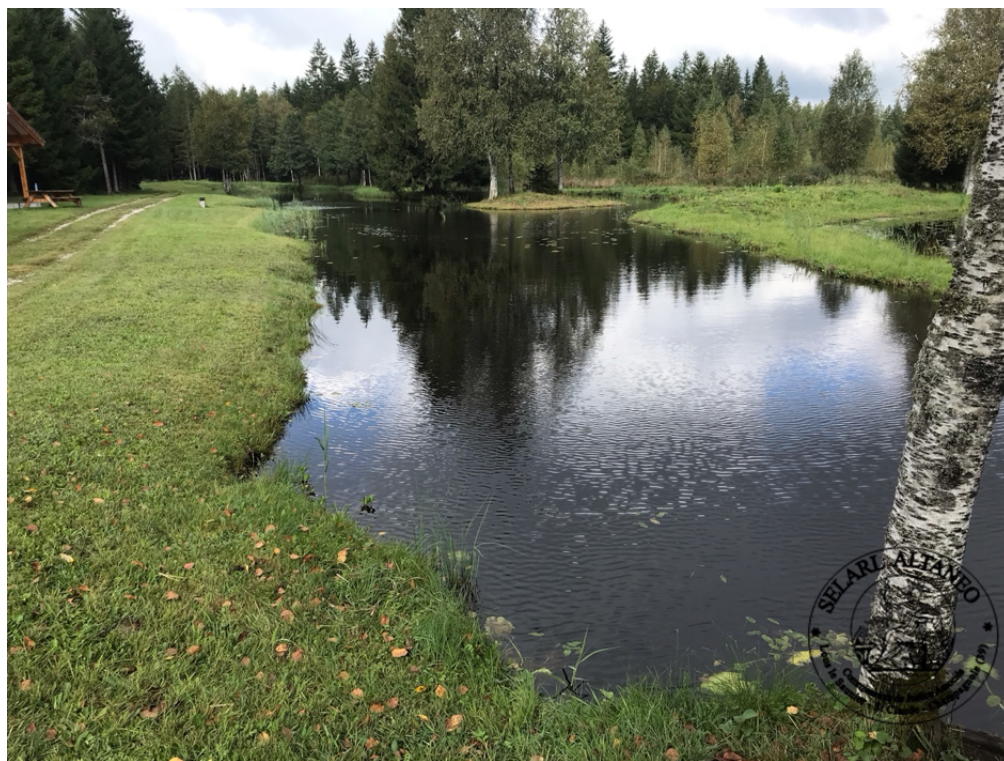
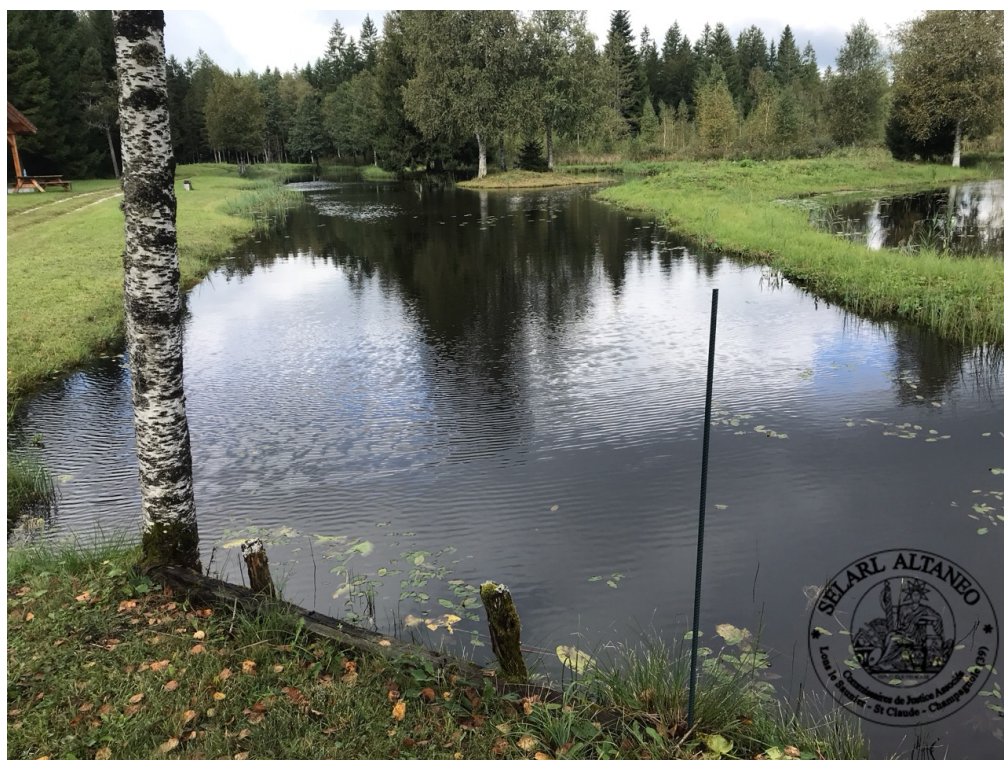
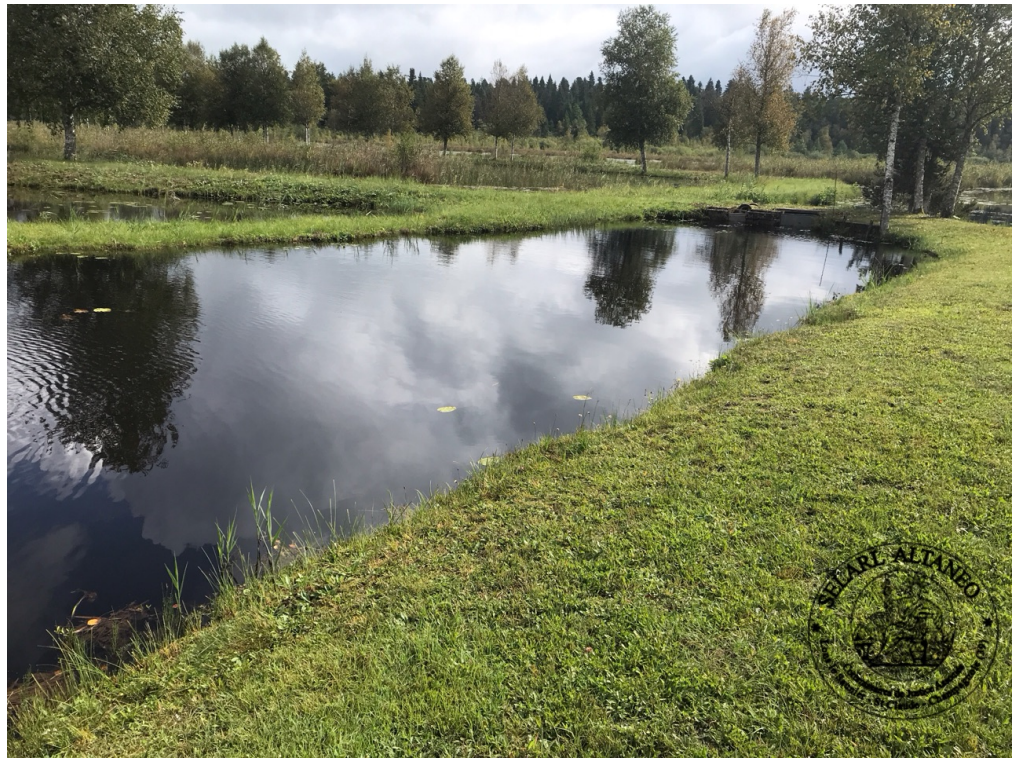
Tout d'abord, les photographies n° 1 à 3 donnent un aperçu de l'étang des requérants.

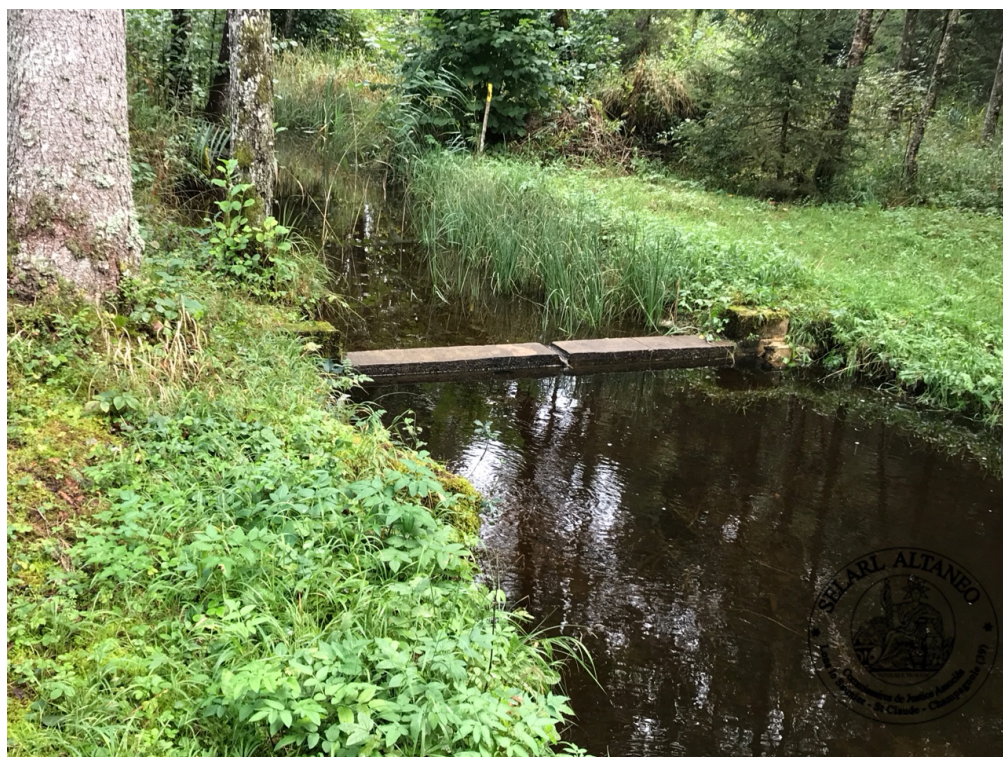
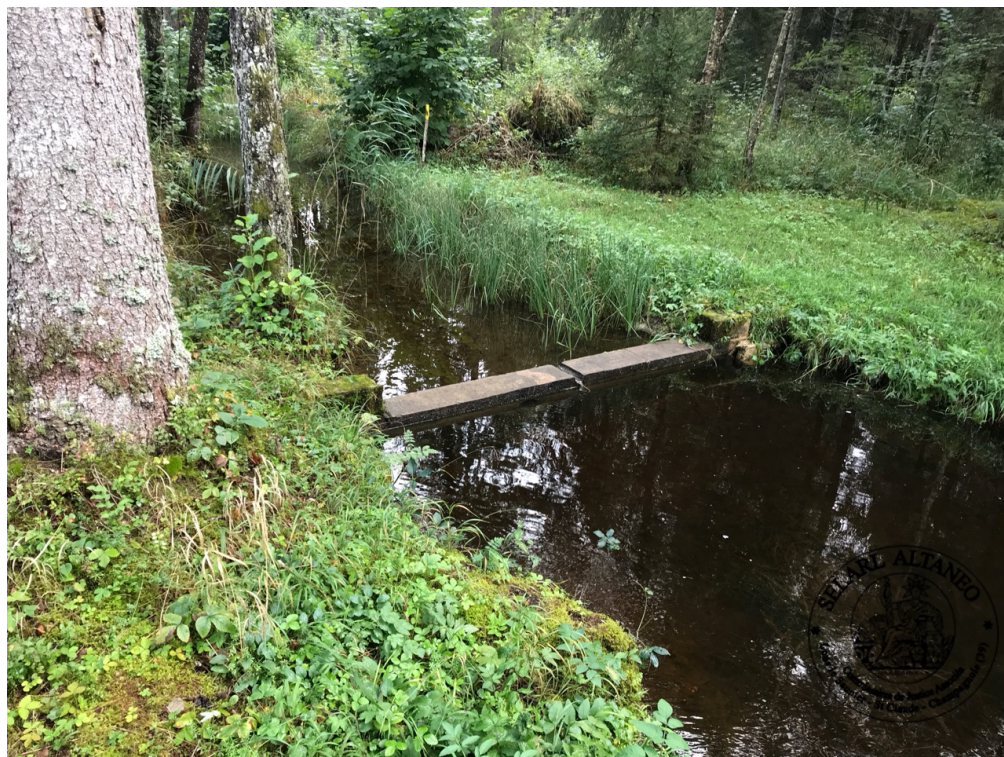
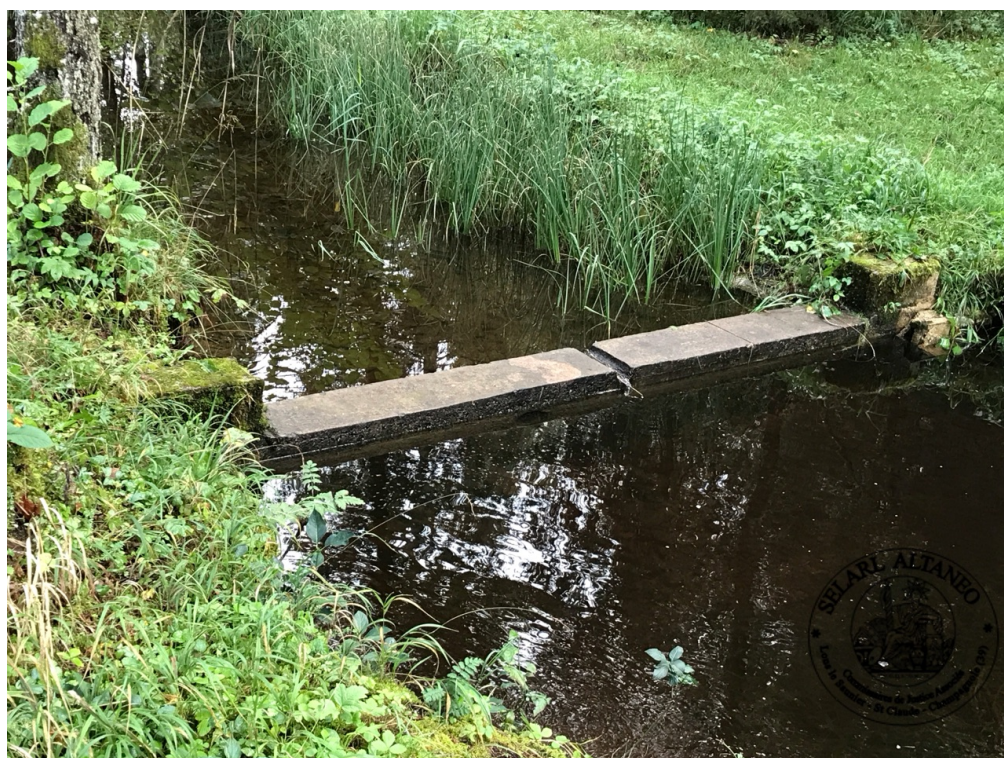
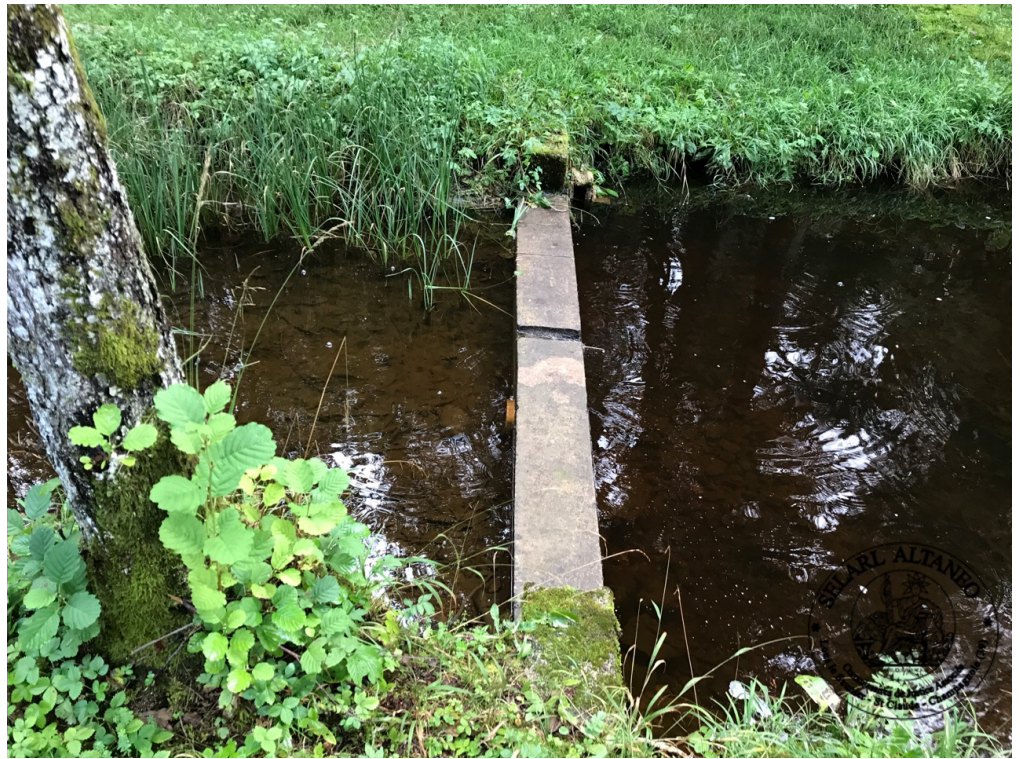
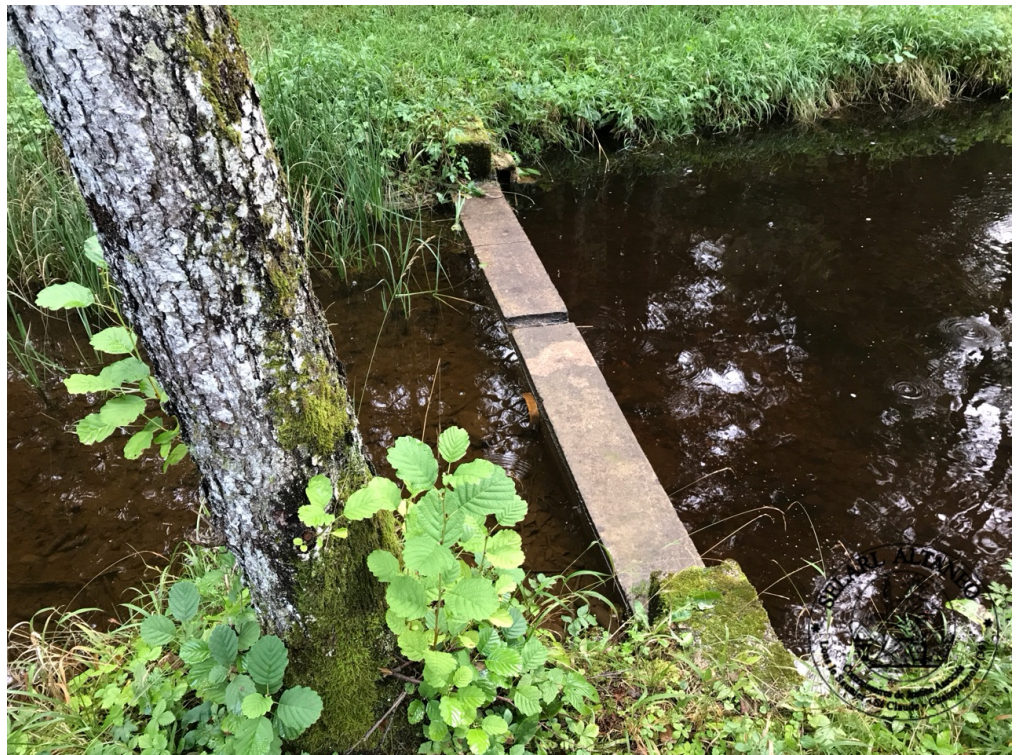
En amont de l'étang des requérants, je constate qu'un petit barrage est édifié sur le bief « Le Vernon ».

Ce barrage est constitué de béton coulé pourvu sur le dessus, en partie centrale, d'un petit caniveau.

Sa longueur est d'environ 3,50 mètres et sa largeur de 0,20 mètre.

Je constate que l'eau ne passe pas pardessus cet ouvrage en permanence.

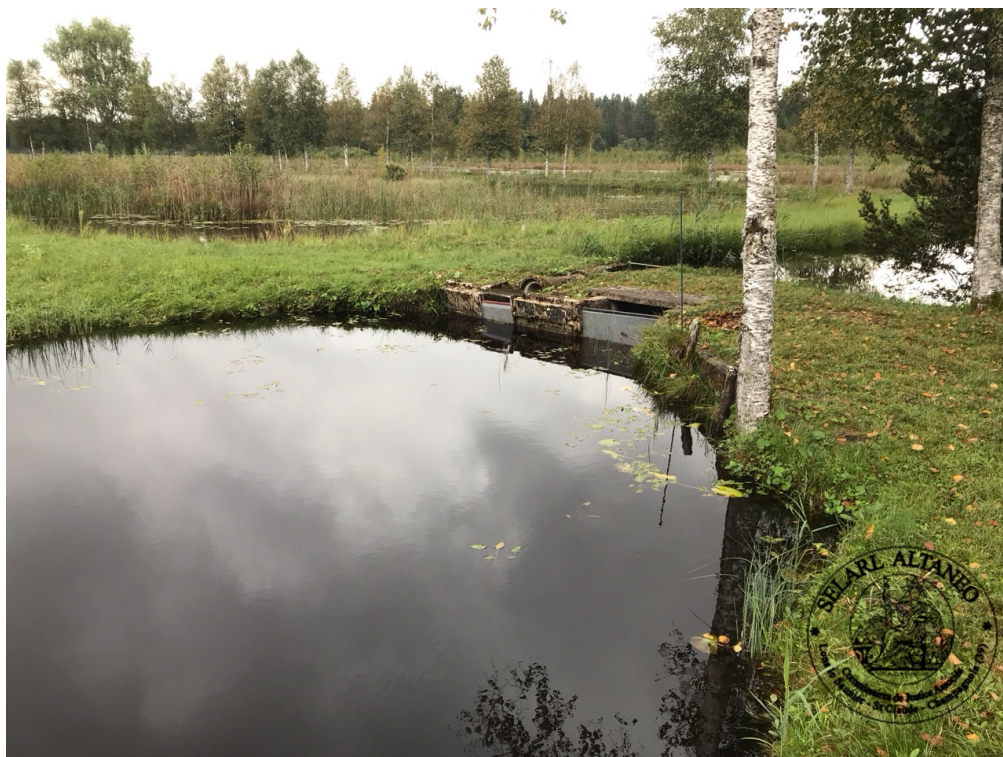
1. (10:30:41)

A l'opposé du barrage, l'étang des demandeurs est équipé d'un déversoir comprenant 2 évacuations parallèles.

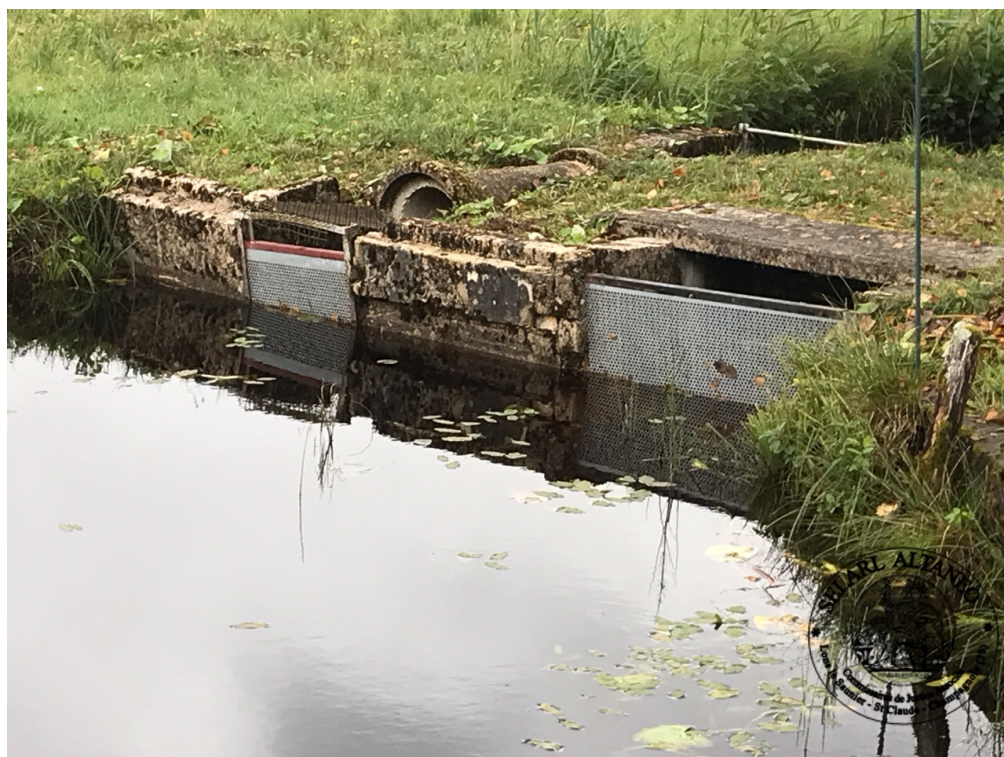
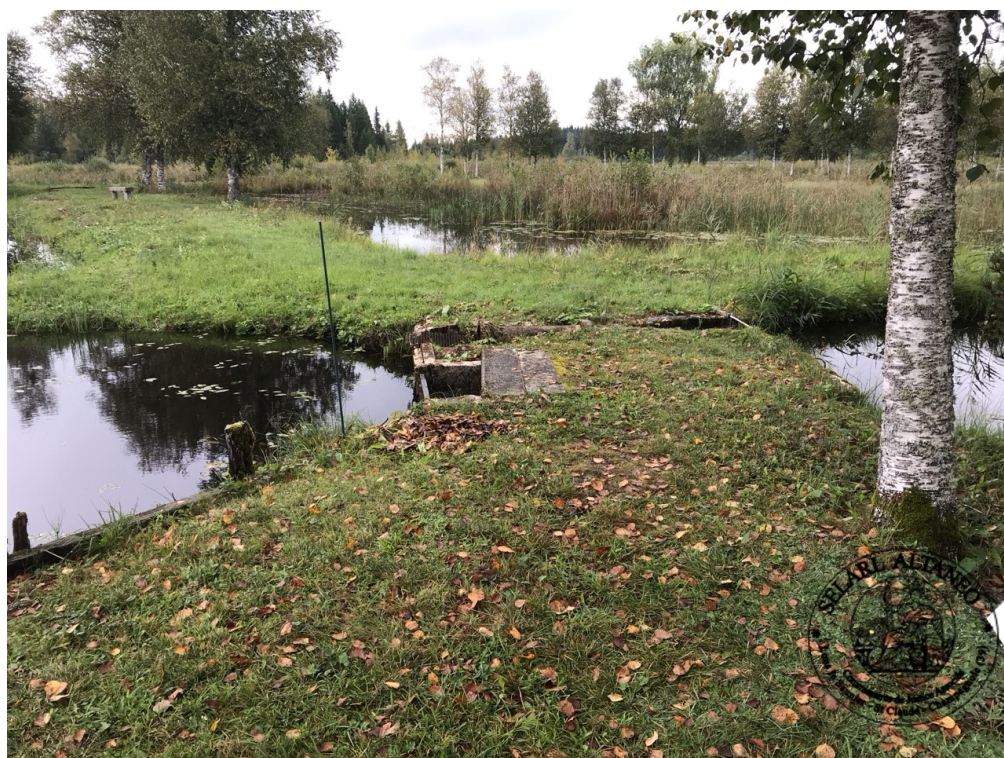
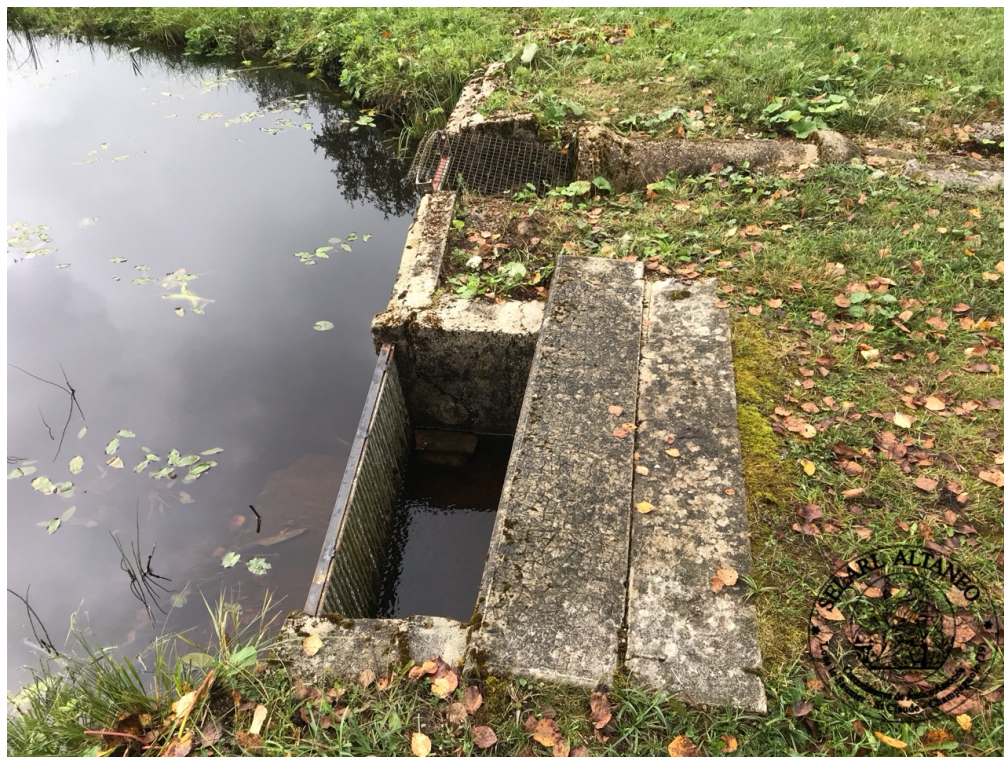
2. Vue du déversoir avec les 2 évacuations (10:30:50)

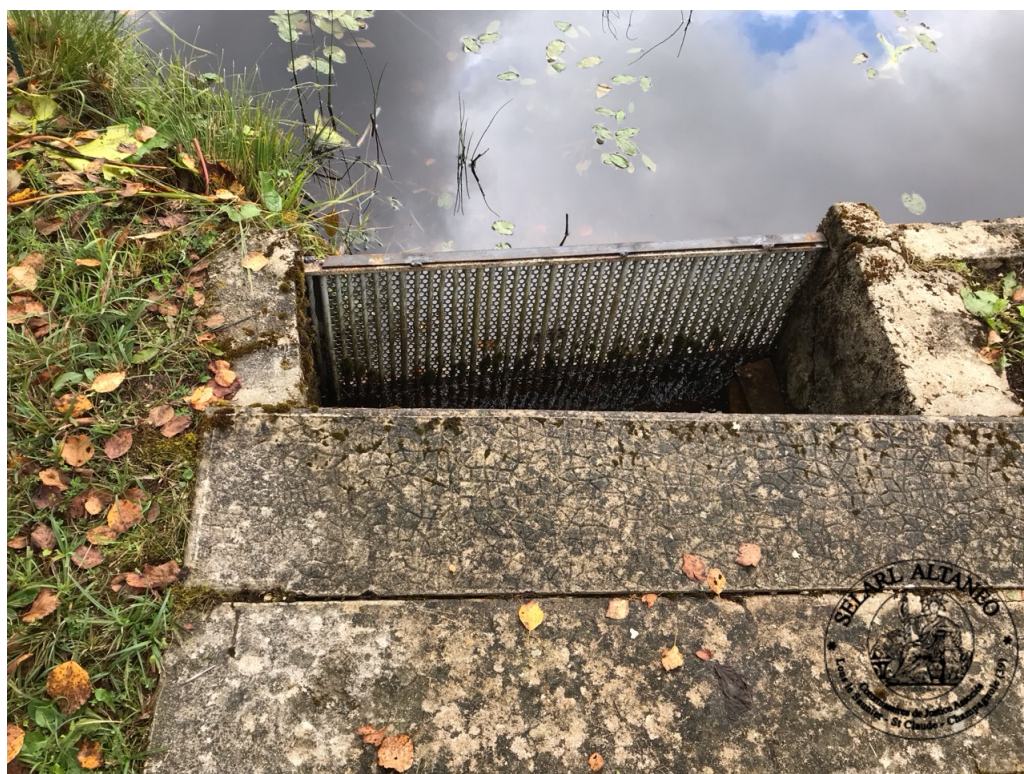
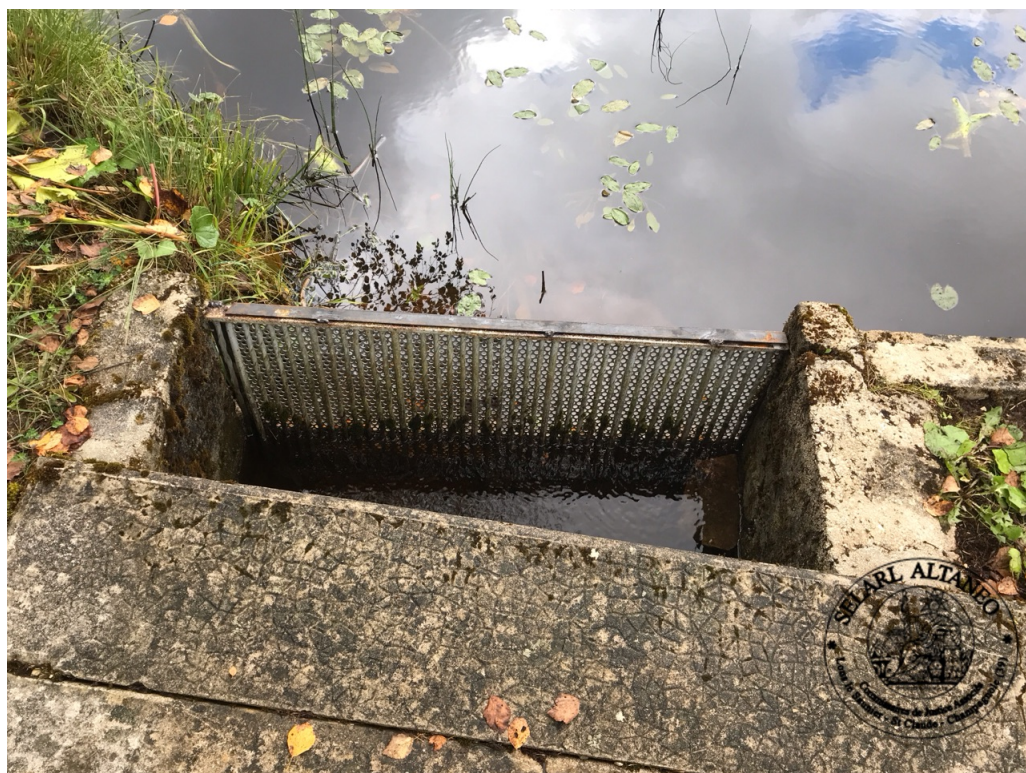
La grille gauche est constituée de barreaux verticaux. Ses dimensions sont :

hauteur = 0,60 mètre - largeur = 1,10 mètre

5. Vue de l'évacuation gauche avec grille faite de barreaux verticaux sur laquelle est scellée et soudée une grille en galvanisé perforé (10:31:31)

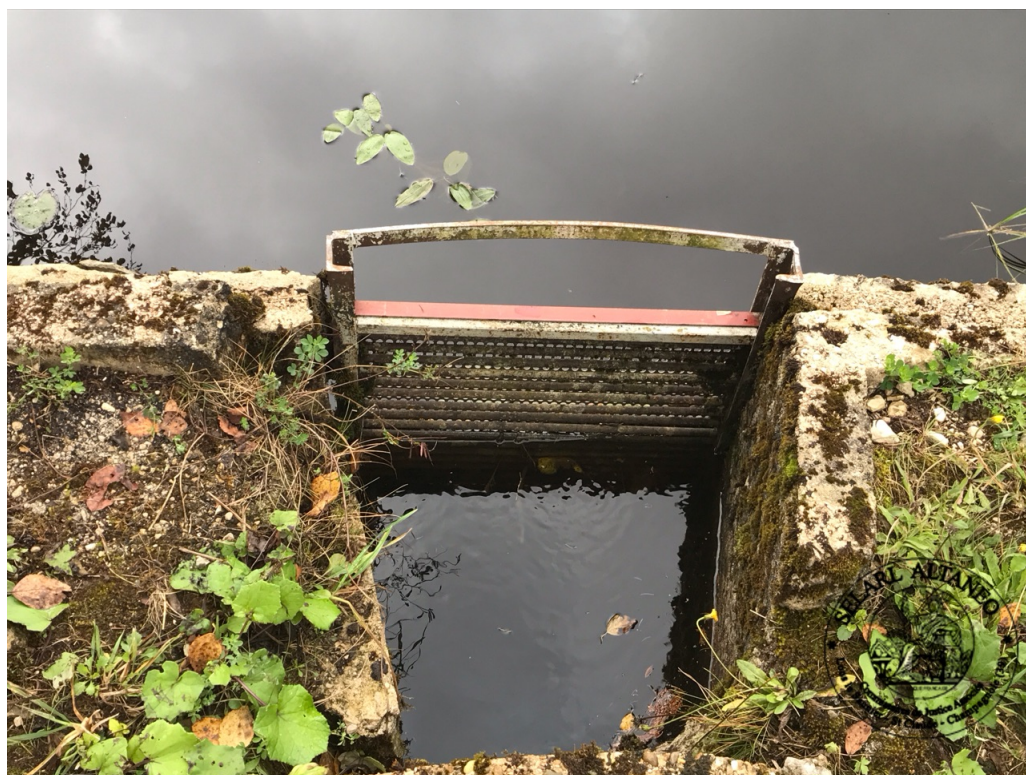
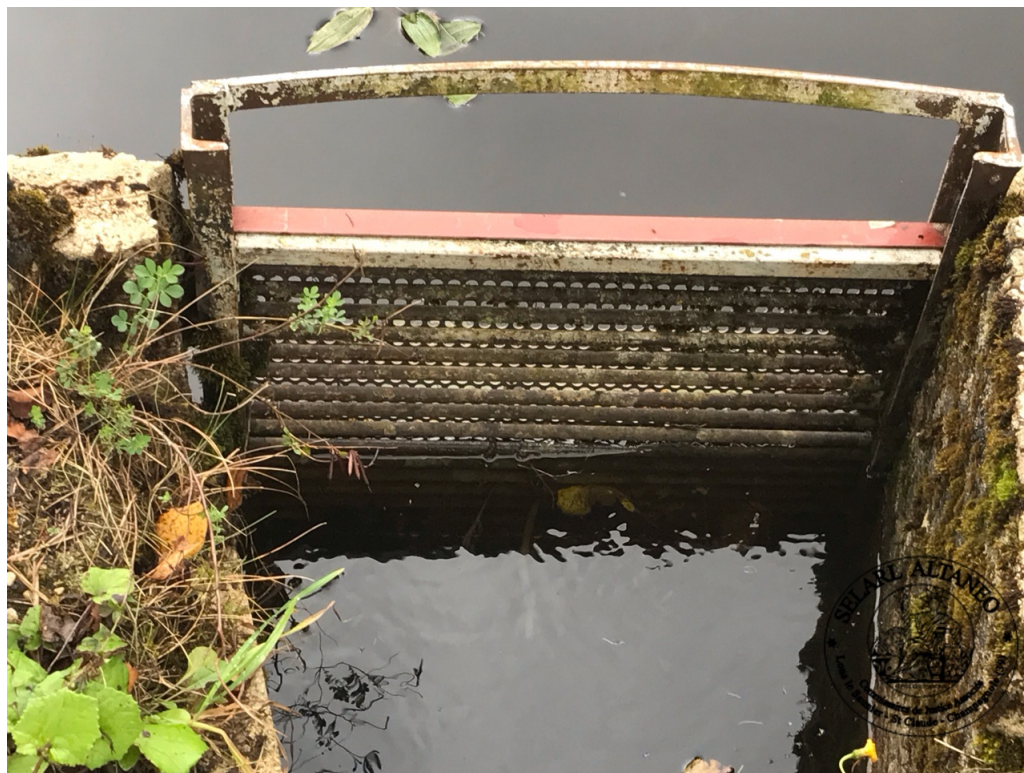
La grille droite (depuis la partie arrière du déversoir) est constituée de barreaux horizontaux. Elle présente les dimensions suivantes :

hauteur = 1,10 mètre - largeur = 0,60 mètre

7. Vue de l'évacuation droite avec grille faite de barreaux horizontaux sur laquelle est scellée et soudée une grille en galvanisé perforé (10:33:10)

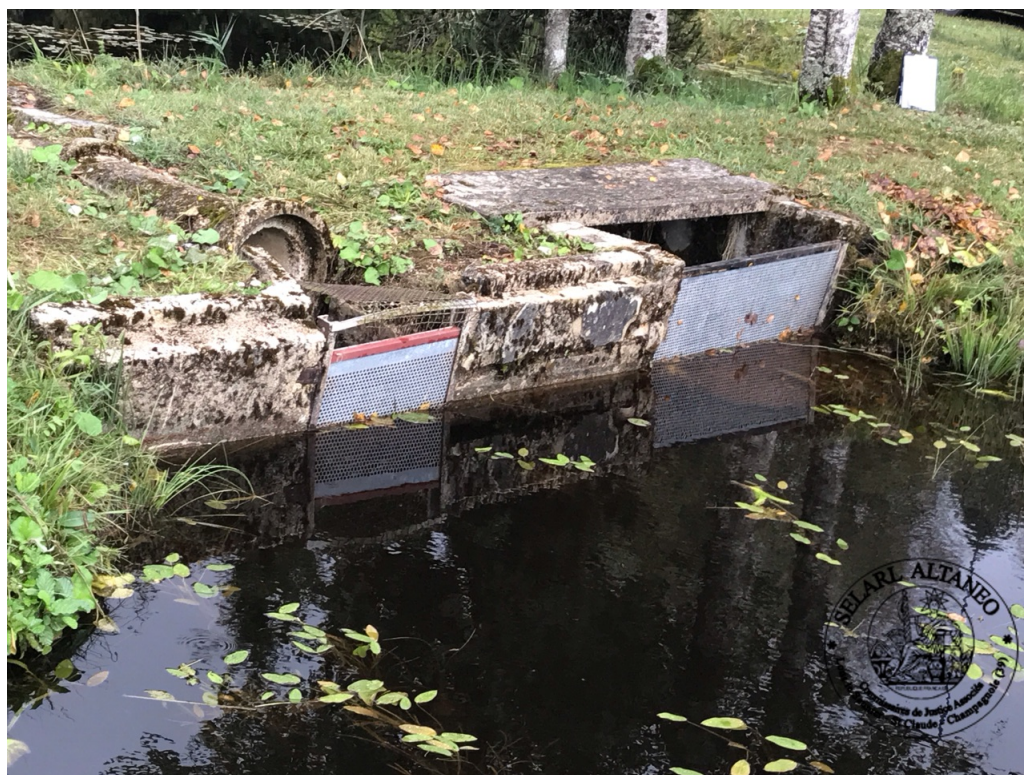
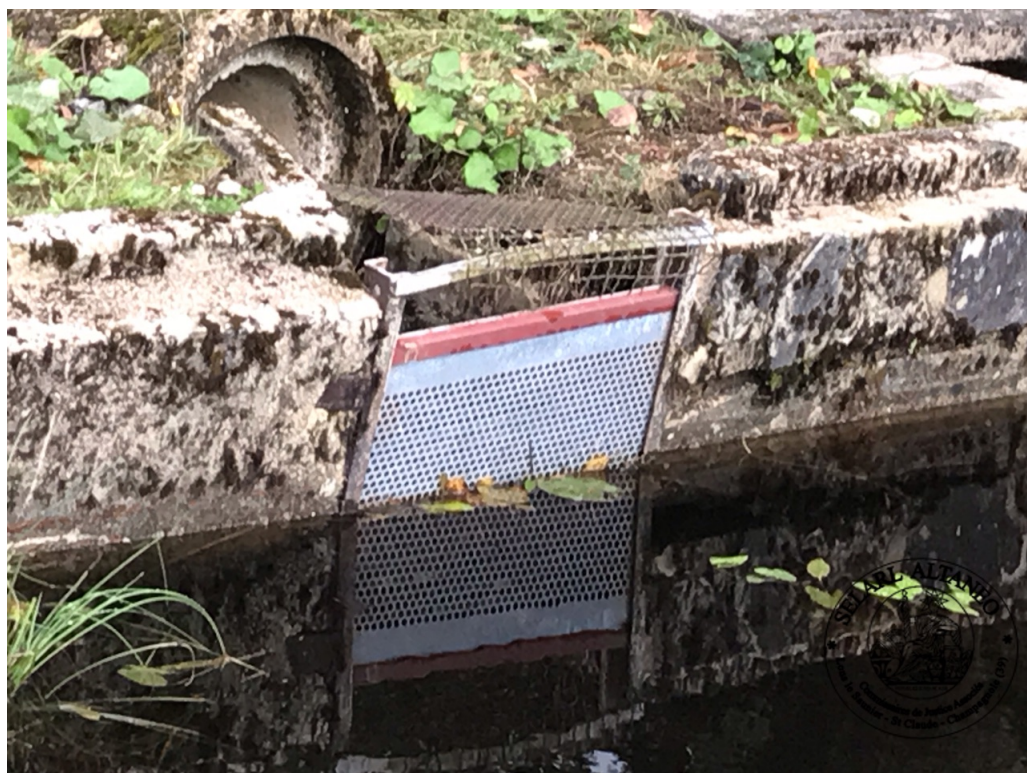
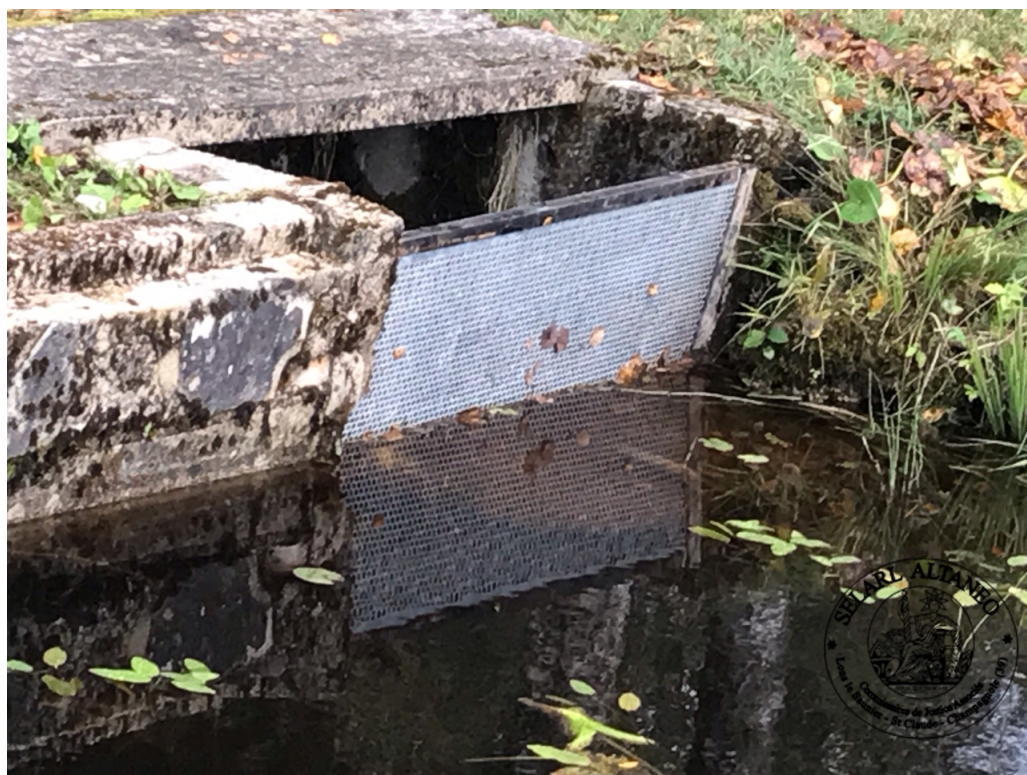
Je constate que devant chaque grille constituée de barreaux est scellée et soudée par une cornière une grille en galvanisé perforé de trous de diamètre 1 cm, chaque trou étant espacé de 4 mm.

9. Vue de la grille en galvanisé perforé, scellée et soudée sur la grille en barreaux de chaque évacuation (10:32:10)

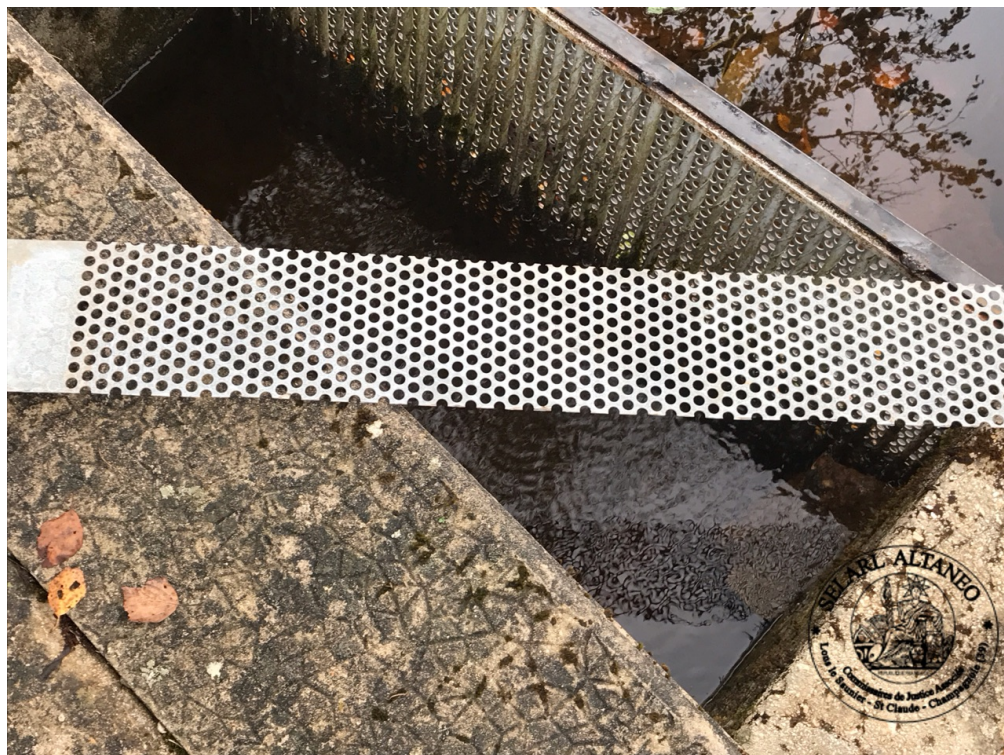
12. Vue d'un échantillon de la grille en galvanisé perforé (10:33:44)

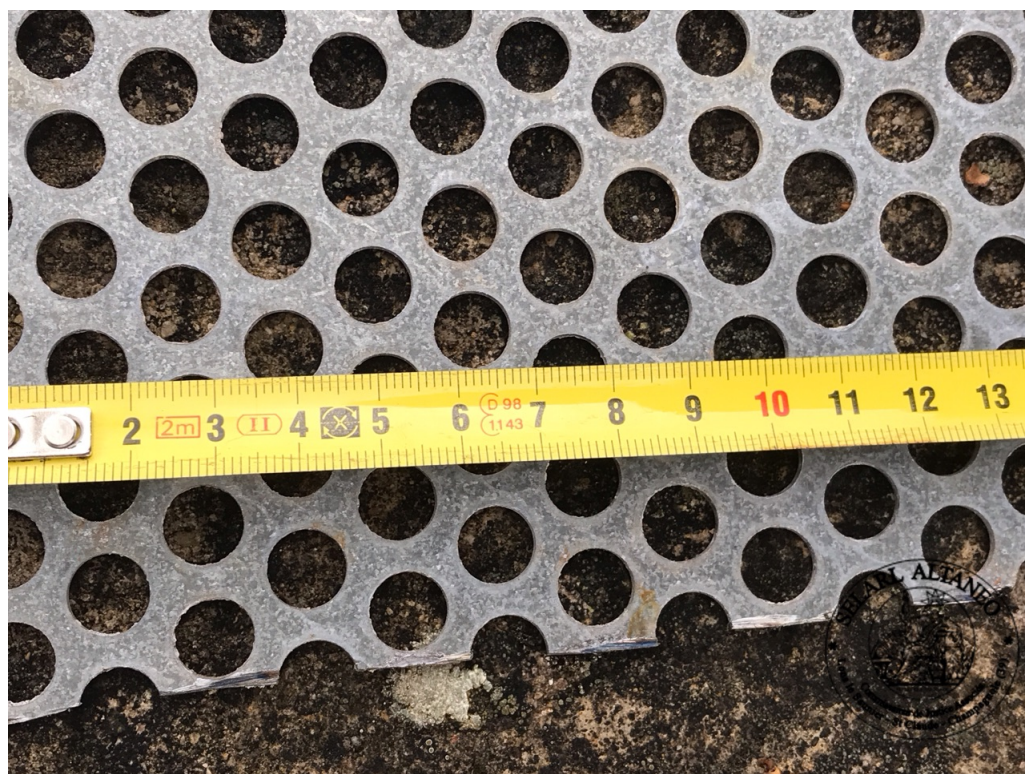
13. Vue d'un échantillon de la grille en galvanisé perforé avec diamètre et espacement des trous (10:35:13)
