# INVENTAIRES FAUNE/FLORE ET DEFINITION DE MESURES E-R-C EN VUE DE L'ADAPTATION DES TRAVAUX DE RESTAURATION DU DURBION ET SES AFFLUENTS (VOSGES)

## Volet 2 : MESURES E.R.C.

Thibaut DURR  
Thierry DUVAL  
Décembre 2021

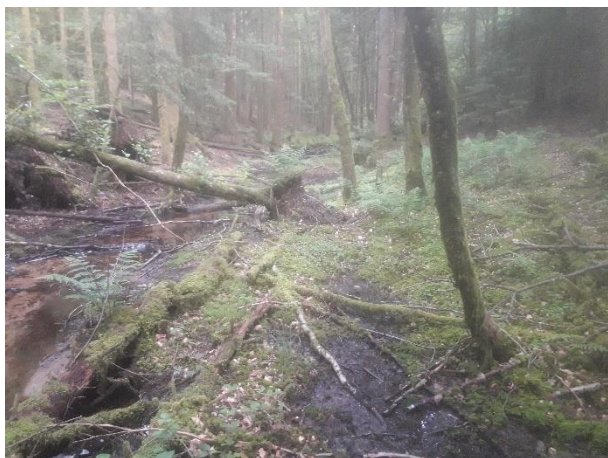
Photo 1: cours amont du Ruisseau de Méménil en bon état où des travaux de suppression de résineux seraient probablement contre-productifs.

- Le cours forestier amont, entre le petit étang privé et la cabane du Chalet Boucher, est très différent. Le ruisseau y restaure progressivement un lit divaguant, les petits embâcles formés par des branches tombées permettent des débordements qui réactivent des zones humides probablement anciennement drainées. Certaines de ces zones humides évoluent vers de petites tourbières à sphaignes ou d'autres communautés intéressantes où prédominent mousses et fougères. Le peuplement arborescent est en libre évolution et se diversifie progressivement. La composante bois mort est déjà assez importante au sol et sur pied. Le sol est très peu portant : sableux sur les versants, marécageux au fond. Dans ces conditions, une intervention de « désenrésinement » serait vraisemblablement contre-productive.

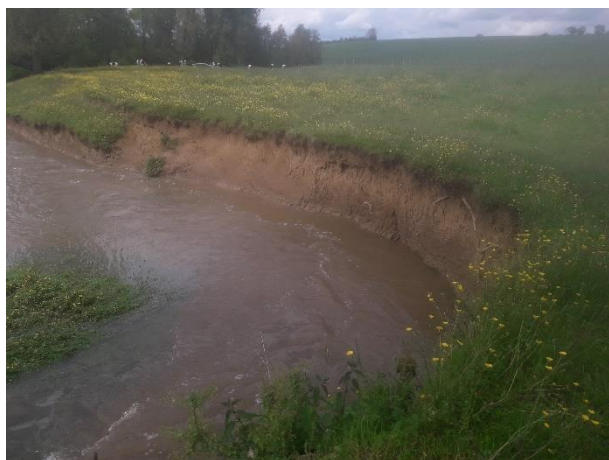
Photo 2: exemple de berge mobile qu'il convient de ne pas figer par une plantation de haie ou l'implantation d'une clôture trop proche.

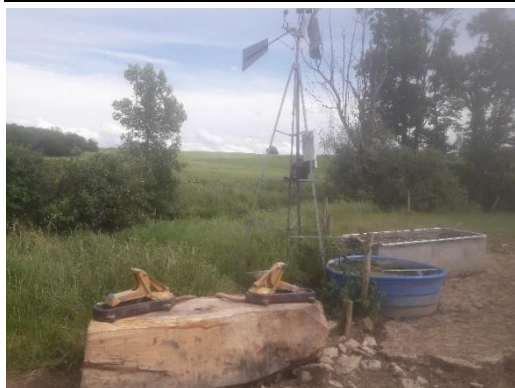
Photo 3 et suivante: exemples de pompes à museaux.

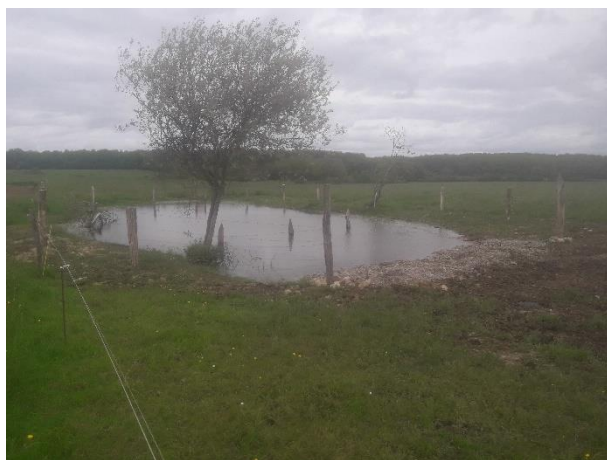
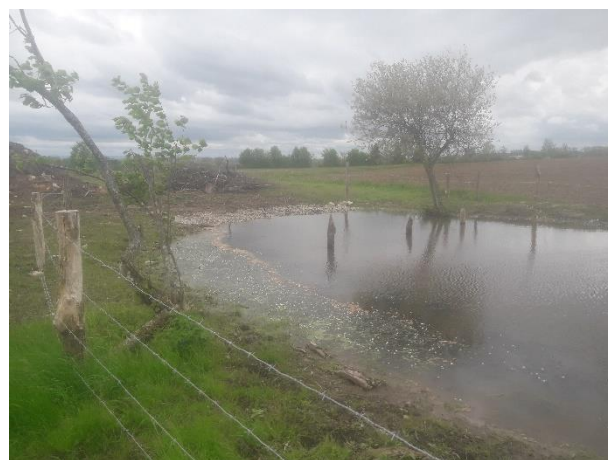
Photo 4 et suivante: Exemple de mare optimisée, créée en 2020 par un éleveur de Fénétrange (57) associé avec le Parc Naturel Régional de Lorraine.

La mare doit être intégralement clôturée et inaccessible au bétail, sauf une descente empierrée de 4 m environ qui leur permettra de s'avancer dans la mare quel qu'en soit le niveau. L'alimentation résulte idéalement du percement d'une nappe superficielle, éventuellement de ruissellement de surface, voir exceptionnellement d'une autre source.

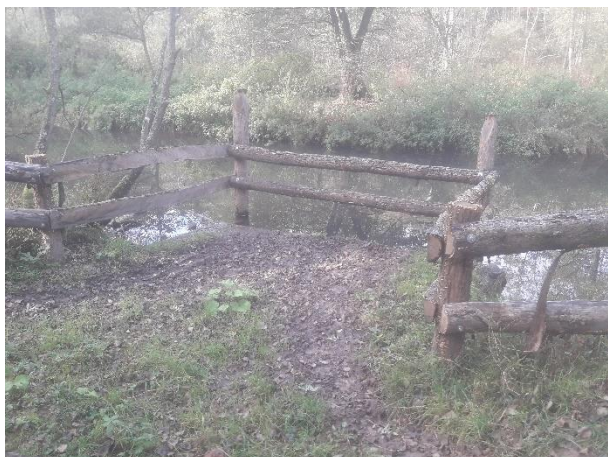
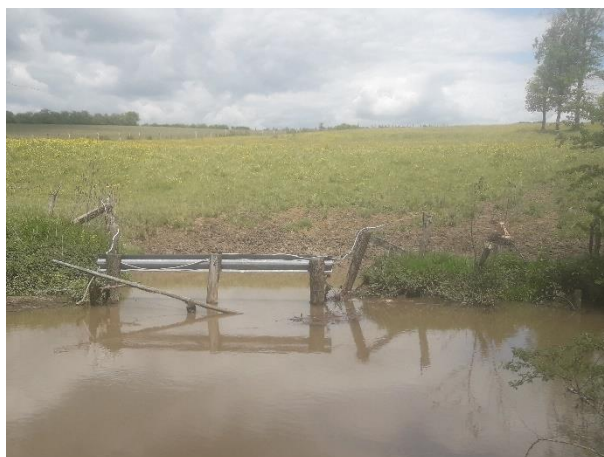
Photo 5 et suivante: exemples d'abreuvoir direct dans la rivière limitant l'accès du bétail dans l'eau à quelques m<sup>2</sup>. En jetée (à g., Parc naturel des Vosges du Nord) et "en darse" (à dr., éleveur de Domèvre-sur-Durbion).

- En « jetée » ce qui présente l'inconvénient d'intervenir dans le lit par un apport de matériaux sensible à l'érosion ;
- En « darse » c'est-à-dire sous forme d'une incision de la berge, ce qui limite l'érosion.

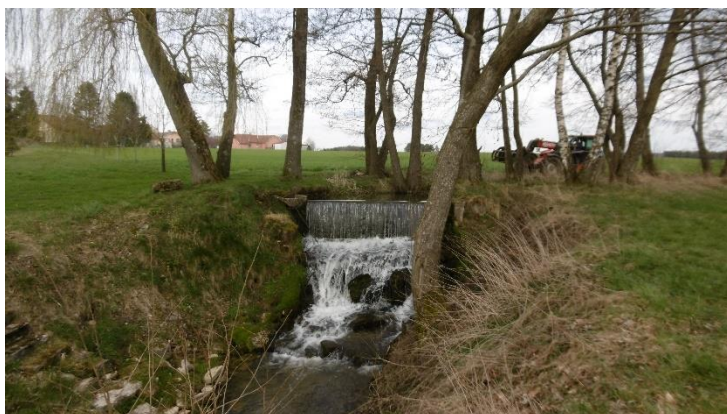
Photo 6: seuil du moulin de Gugnécourt, sans enjeu pour la faune.

Le retrait d'une part de débit n'aura pas d'impact négatif : le seuil du moulin qui sera court-circuité n'abrite pas d'espèce protégée (défavorable). Le retrait d'une part de débit n'aura donc pas d'impact négatif à ce niveau.

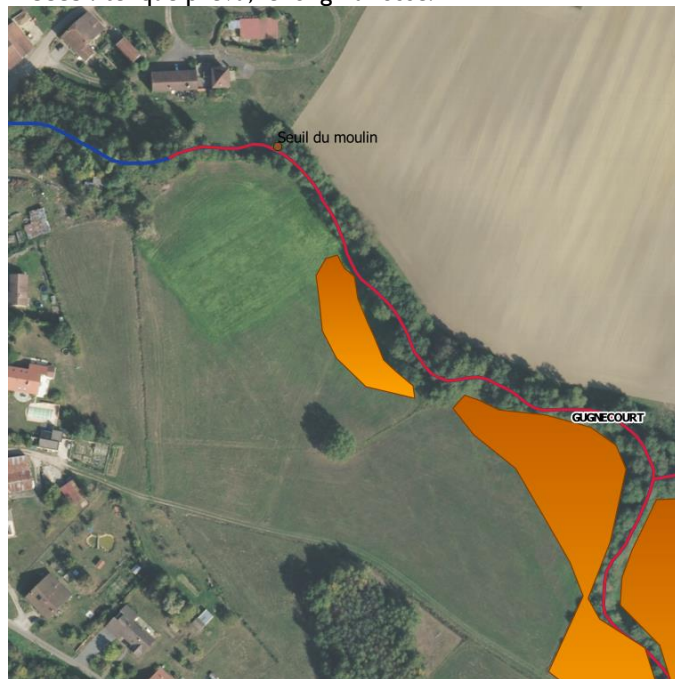
Carte 3: Localisation des zones sensibles à proximité de l'ouvrage (zone humide, potentiel Cuivré des marais).

L'accès pour créer la dérivation du barrage sur le Durbion longe un fossé au niveau d'une prairie mésophile améliorée. La création de la dérivation s'effectue au sein de cette prairie et reprend la partie aval du fossé, occupé dans une régénération d'Aulne. Cette parcelle compte, en amont, des surfaces dépressionnaires en prairie humide potentiellement favorables au Cuivré des marais (non observé). Ces prairies humides présentent un intérêt patrimonial.

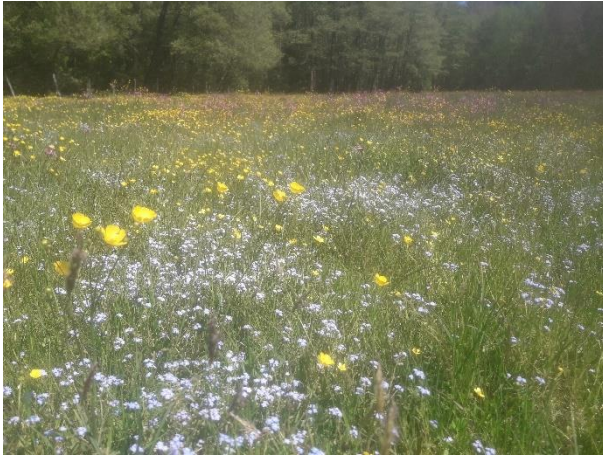
*Photo 7: pâture à chevaux humide de bon intérêt floristique et entomologique.*

Le chantier intervient au cœur d'une zone humide de bon intérêt floristique et entomologique, pouvant accueillir le Cuivré des marais.

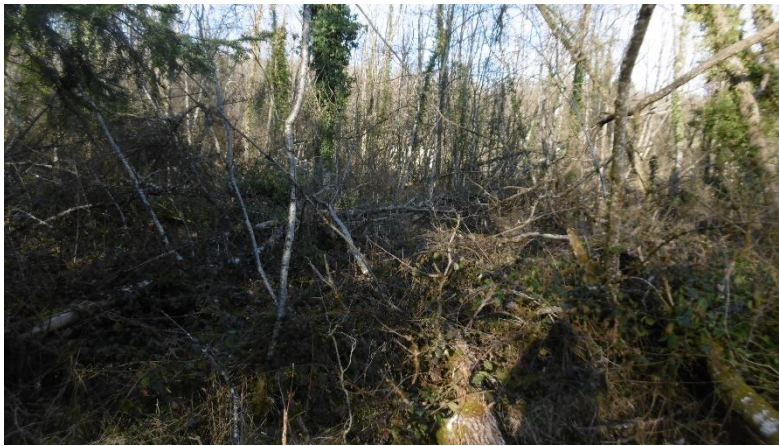
*Photo 8: Taillis de Robinier constituant une zone de moindre enjeu à privilégier en cas d'accès par la rive gauche.*

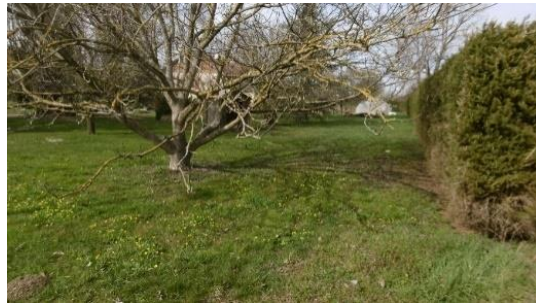
*Photo 9: Accès par l'espace vert de la propriété bâtie.*

Un accès par la rive gauche, au niveau du poulailler amont reste possible.

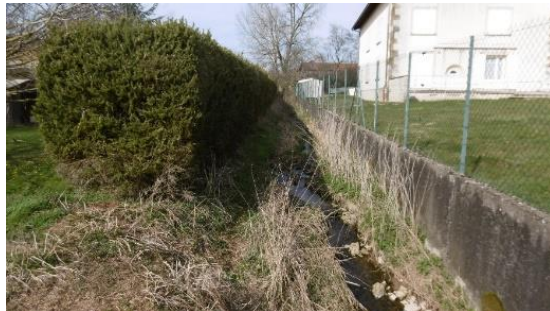
*Photo 10: Haie arbustive d'If le long du ruisseau*

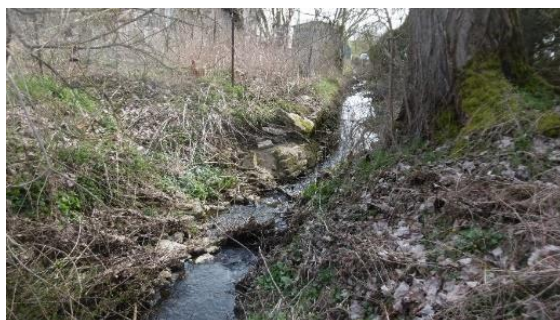
*Photo 11: Mur effondré.*

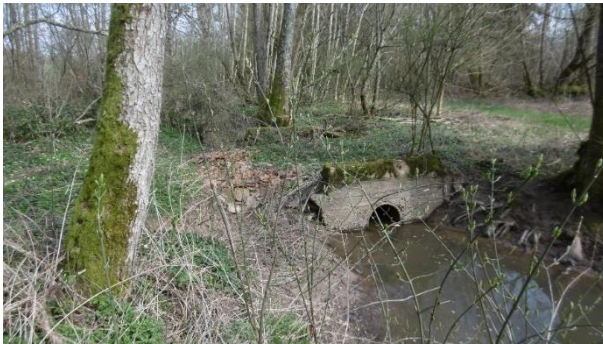
*Photo 12: Ouvrage sur le ruisseau de Lambeval avec accès possible par la rive gauche (à droite)*

L'accès par la rive gauche est à privilégier. Il est toujours praticable et non boisé. Il n'induit pas d'abattage et pas d'impact en boisement humide.

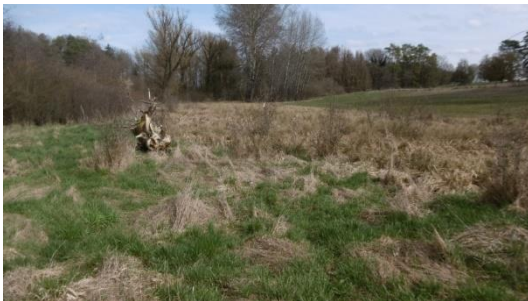
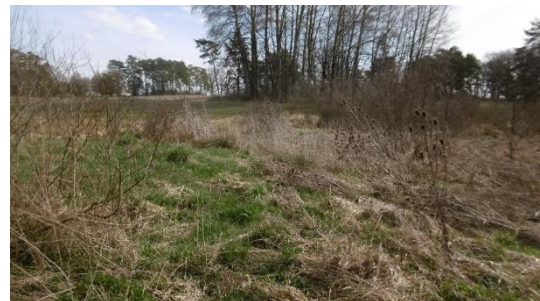
Photo 13 et suivante : Zone d'accès Ruisseau des Bouxy - Friche humide au premier plan et cariçaie en arrière-plan.

La prairie mésophile, occasionnellement pâturée, présente un bon caractère naturel (présence du Cumin des prés, de la Colchique, de la petite Sanguisorbe et de la Primevère officinale). Les abords du ruisseau des Bouxy sont occupés par une cariçaie et par une friche humide.

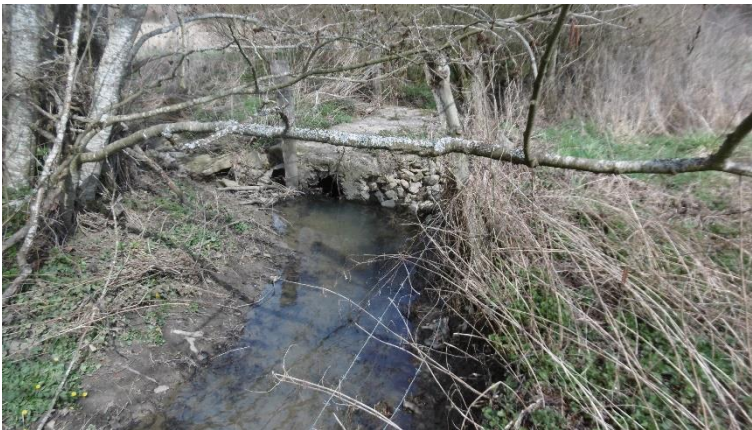
Photo 14: Ouvrage affaissé sur le ruisseau des Bouxy.

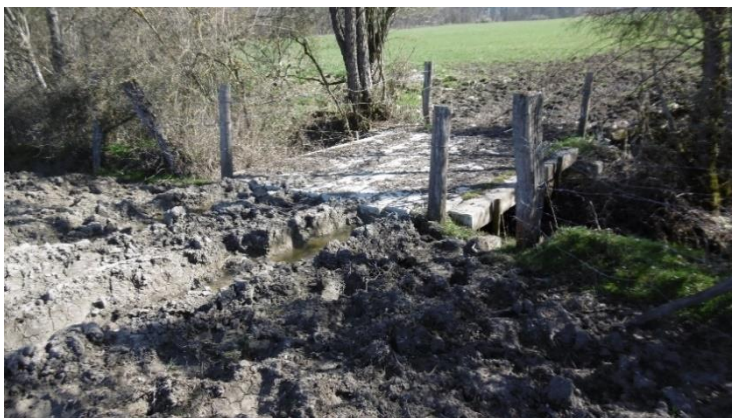
*Photo 15: Ouvrage aval refait récemment s Ruisseau de la Côte à Badmenil.*

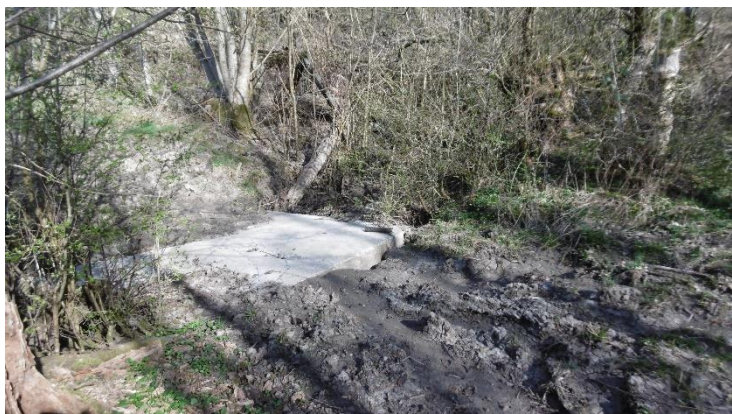
*Photo 16: Ouvrage amont affaîssé.*

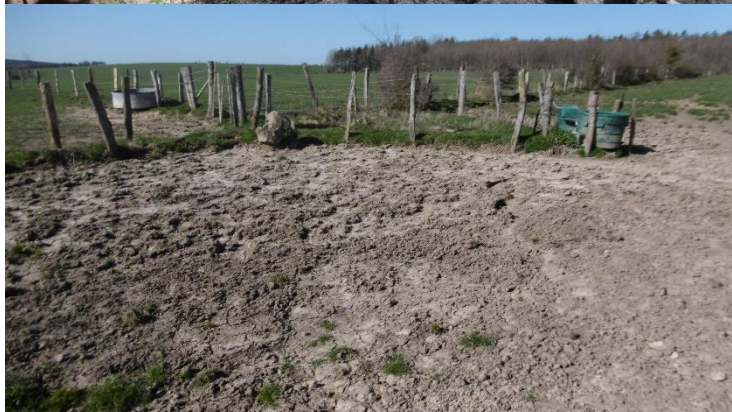
*Photo 17: Puits et abreuvoirs sur le tracé de l'accès.*

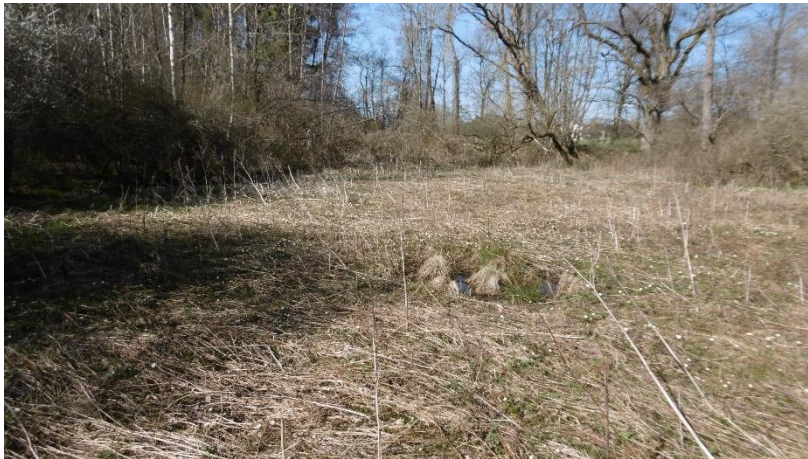
*Photo 18: Mégaphorbiaie et petite mare en bordure du projet de dérivation (tracé à gauche).*

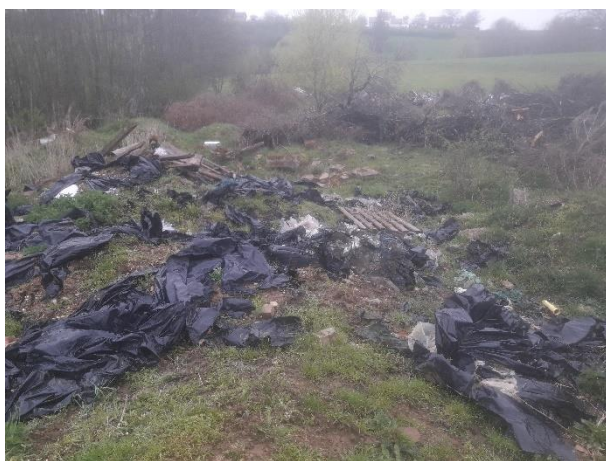
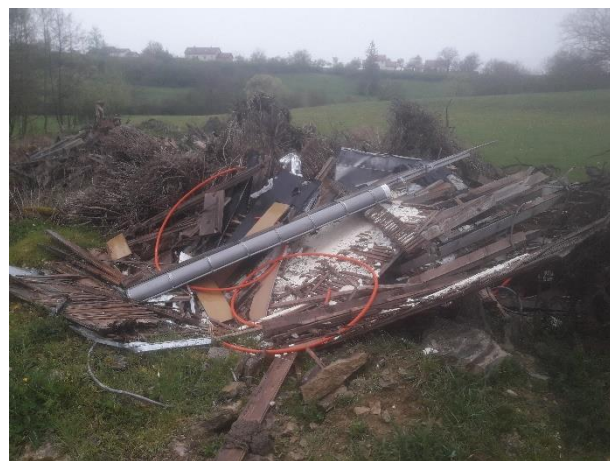
Photo 19 et suivante: décharge en cours d'utilisation atteignant le lit mineur du Ruisseau d'Onzaines à Domèvre-sur-Vezouze.

Il est important de conserver une trace cartographique des décharges abandonnées pour une éventuelle mise en sécurité ultérieure.

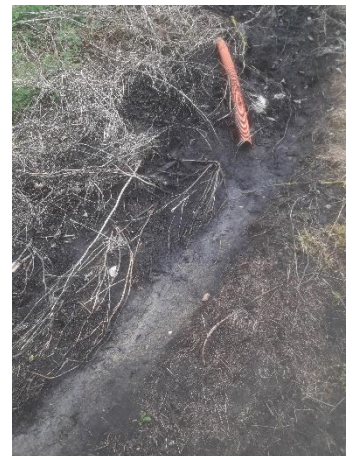
Photo 20: pollution industrielle à la scierie de Domèvre-sur-Durbion

A l'occasion des interventions, les entreprises pourront être tenues d'éliminer dans des filières adaptées, l'intégralité des déchets et points de décharge localisés, ainsi que ceux découverts au fil des déplacements le long du cours d'eau. Ces déchets sont de nature variée (pneus, appareils électroménagers, bidons divers, bâches, etc.).
