## Maîtrise d'œuvre de restauration du Durbion et de ses affluents

### Etude de Projet

Affaire n° LORP210460 suivie par Carine PARISOT - 06 64 03 03 87 - [carine.parisot@irh.fr](mailto:carine.parisot@irh.fr)

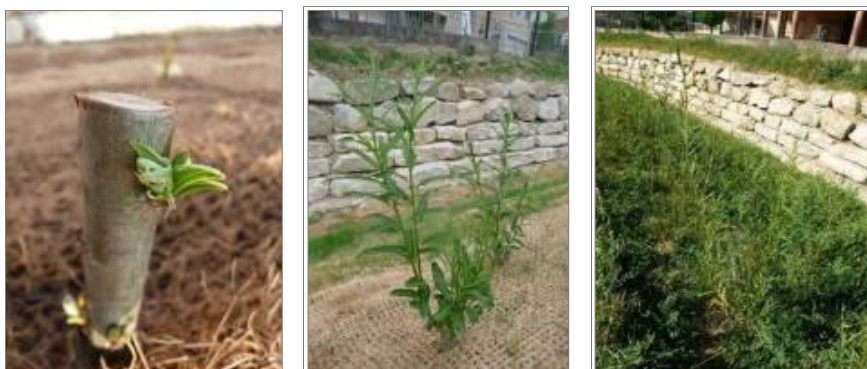
Figure 5 : Développement de boutures de Saule

Le bouturage consiste à enfoncer dans le sol un segment de branches ayant une forte capacité de rejet. Cette méthode simple permet de végétaliser rapidement une surface et ainsi d'en assurer sa stabilité par le développement du réseau racinaire. L'essence privilégiée est le Saule étant donné ses fortes capacités de rejet et la densité de son réseau racinaire.

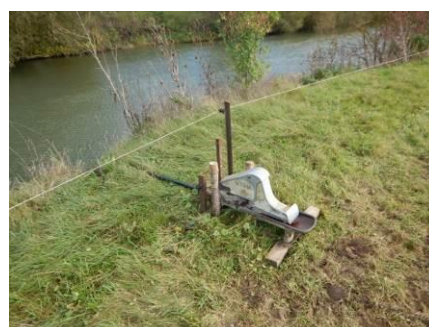
La lame d'eau dans laquelle est installée la crépine doit toujours être supérieure à 20 cm, même en étiage. Cela permettra de garantir son immersion, d'éviter le colmatage et son enfouissement.

Schéma de principe de l'installation d'une pompe à nez.  
Source CATER Normandie

Photographie d'une pompe à nez IRH-IC

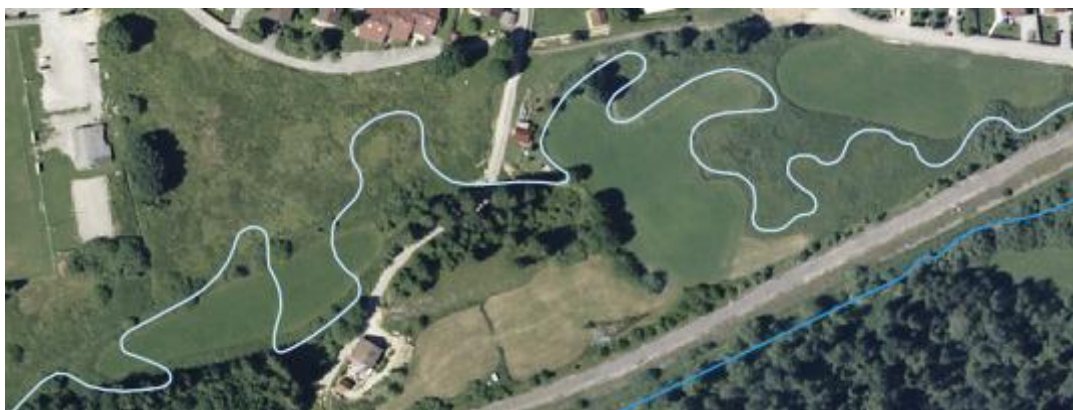
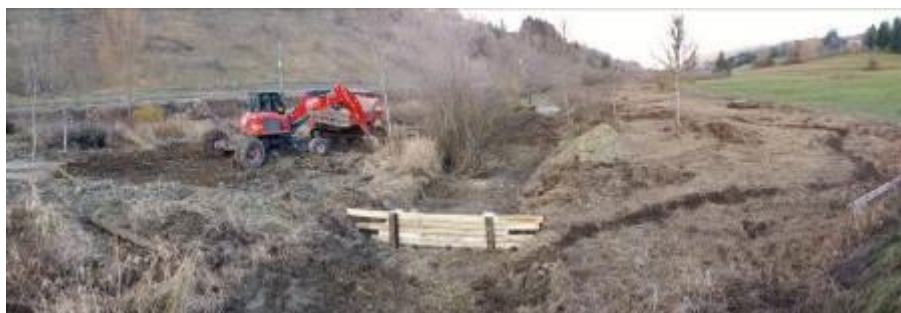
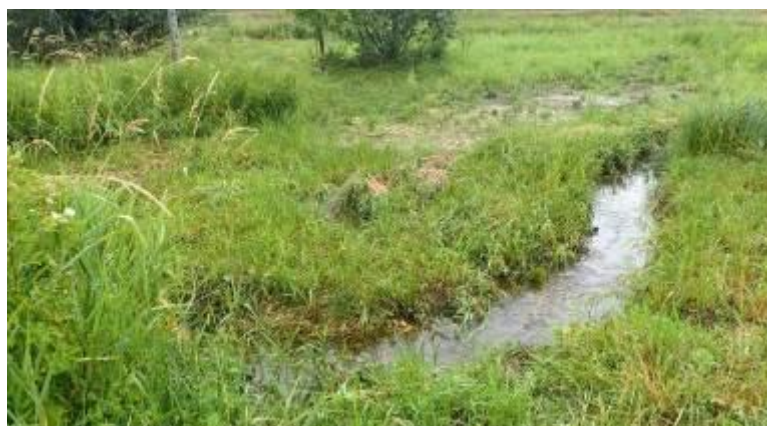
**Figure 11 : Remise en eau d'anciens méandres sur la Morte (25)**

Il s'agit donc de réactiver les anciennes sinuosités aujourd'hui déconnectées. Les travaux consistent en des opérations de terrassement visant à recreuser l'ancien lit et combler l'actuel. Ceci permet notamment de réduire les contraintes hydrauliques et de favoriser la diversité des formes et des habitats. De plus, la morphologie sera adaptée à l'hydrologie ainsi, la section d'écoulement sera dimensionnée à partir des débits d'étiage et moyen ce qui permettra de favoriser la rehausse des lignes d'eau.

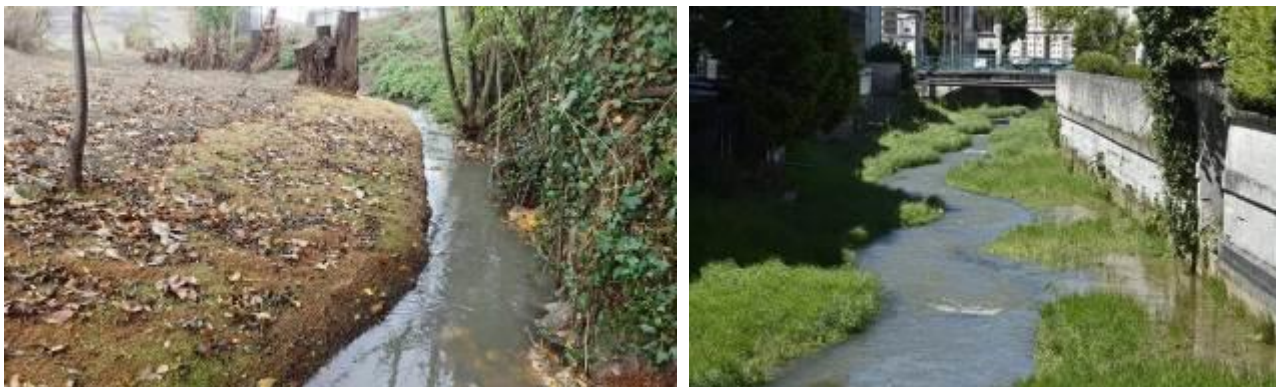
**Figure 12 : Aménagements de banquettes sur le Charlet (63) et les canaux de Verdun (55)**

Pour cela, la mise en place de banquettes végétalisées est proposée.

La création de banquettes alternées est particulièrement adaptée aux sections de cours d'eau rectilignes et uniformes puisqu'elles permettent de réduire la section d'écoulement du lit d'étiage et de créer des microsinuosités.

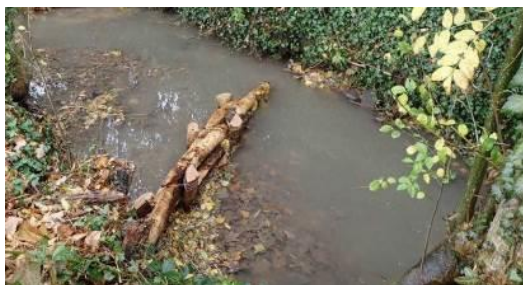
Figure 13 : Epis déflecteurs en bois sur le Charlet (63)

Selon la longueur et le diamètre des éléments disponibles sur site 1 ou 2 troncs seront calés entre des piquets. Les troncs seront ligaturés aux piquets avec un fil de fer galvanisé. Ils seront ancrés en berge sur environ 1 m minimum et suivront une trajectoire plongeante afin que leur extrémité soit calée environ 20 cm au-dessus du niveau moyen des écoulements.

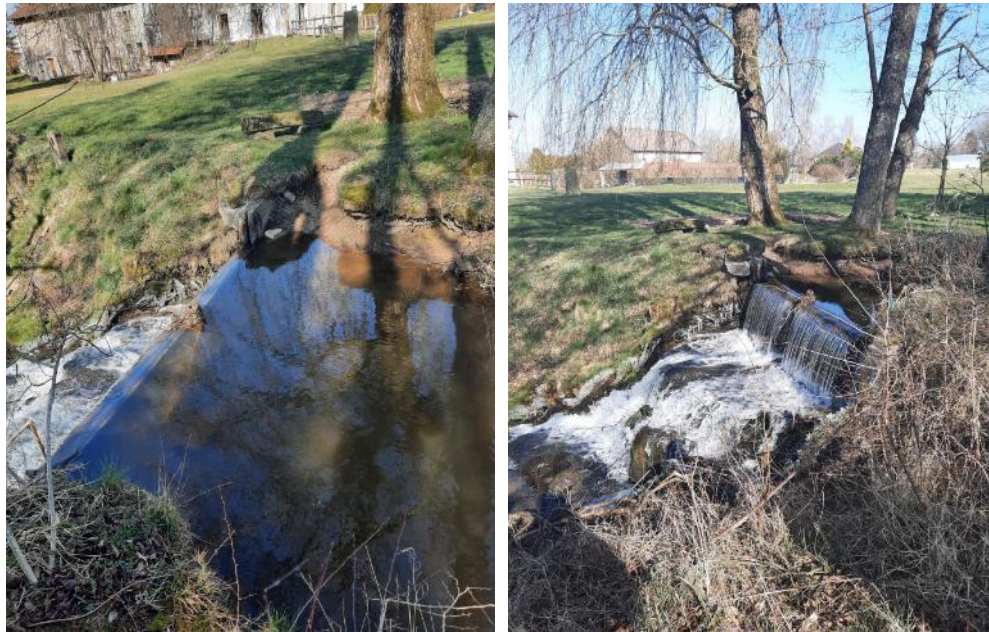
**Figure 20 - Photographie de l'ouvrage de l'ancien moulin à Gugnécourt**

- Le premier correspond à l'emplacement d'un ancien moulin où une chute importante interrompt la continuité écologique. Il est donc prévu de restaurer la continuité écologique via un bras de contournement de l'ouvrage.

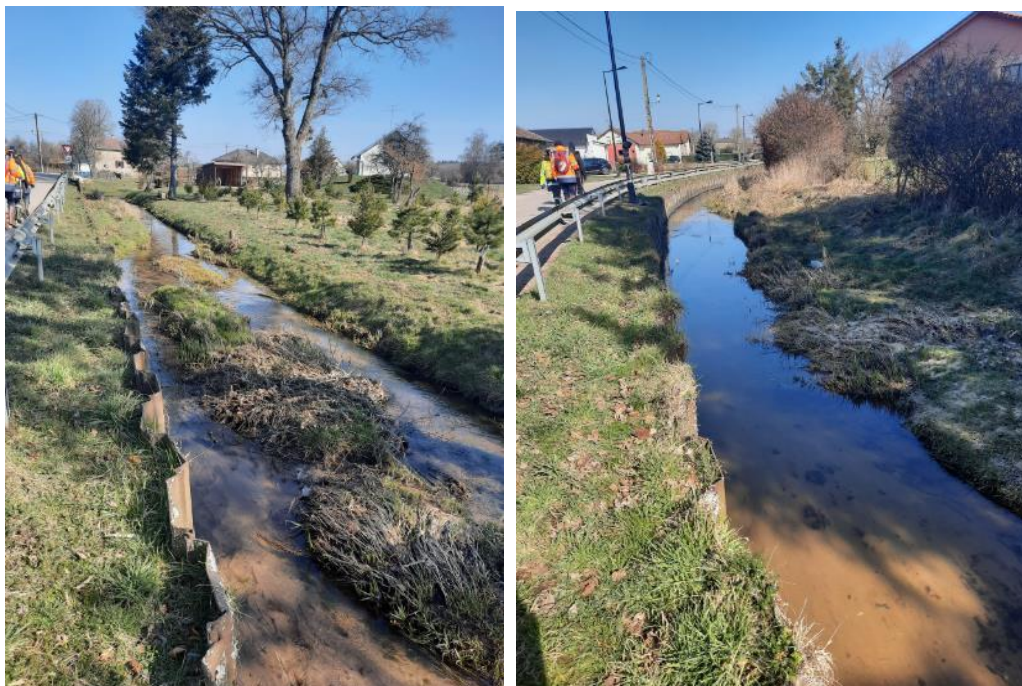
**Figure 21 - Photographie de la traversée de Gugnécourt avec proposition de banquettes**

- Le deuxième correspond à une portion de 120 ml dans la traversée de Gugnécourt qui est actuellement rectiligne et surcalibrée provoquant une accumulation de sédiments. Il est donc prévu de réaliser des banquettes végétalisées afin de créer un lit d'étiage pour permettre de rehausser les lignes d'eau en étiage tout en permettant un auto-curage du cours d'eau.

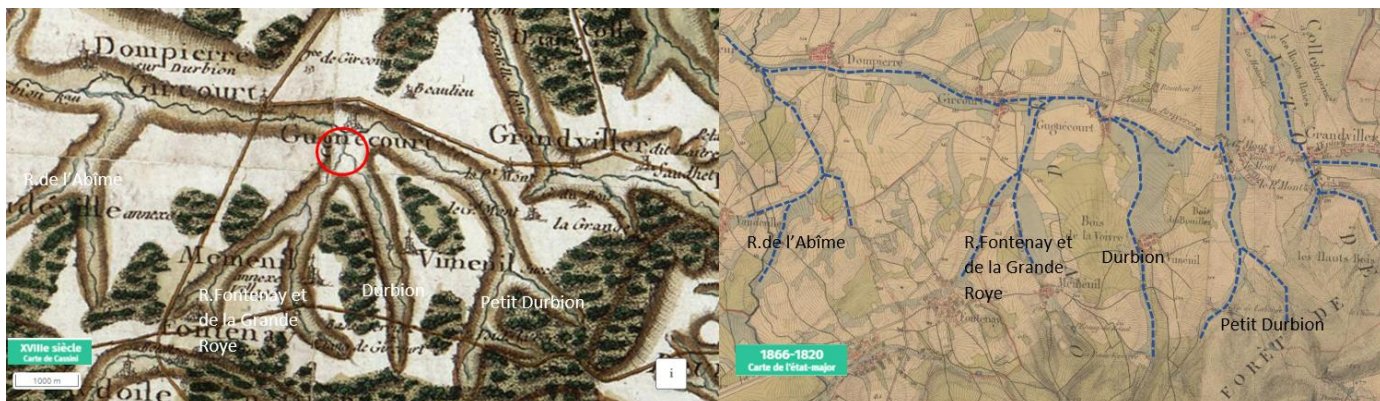
Figure 22 : Le Durbion du XVIIIème siècle à 1866-1820 (Carte de Cassini et Carte d'état-major – Géoportail)

L'analyse de l'évolution historique du site atteste la présence d'un moulin sur le secteur depuis 1866-1820 (Carte de l'état-major). On notera que la comparaison entre la carte de Cassini (XVIIIème siècle) et la carte d'état-major, marque une modification majeure du réseau hydrographique, avec la disparition de la confluence entre les ruisseaux de Fontenay et le Durbion, en amont de la confluence entre le Durbion et petit Durbion. Ensuite, le tracé en plan du Durbion n'a pas connu d'évolution majeure sur le bourg de Girecourt-sur-Durbion, y compris ces dernières années (analyse des photographies aériennes de 1950 à nos jours).

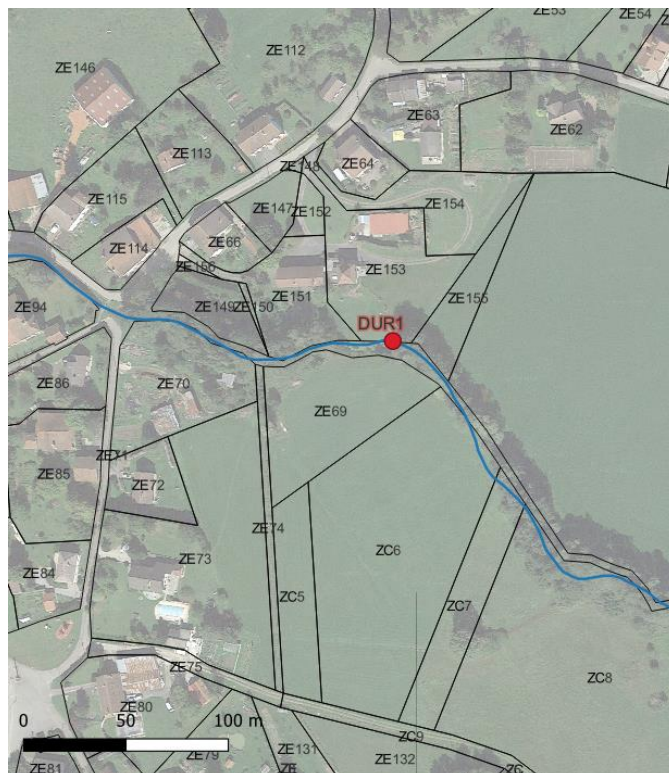
**Figure 24 : Localisation de l'ouvrage DUR-1**

L'aménagement à étudier au stade projet consiste à créer un bras de contournement de l'ouvrage en rive gauche, au sein de la pâture. Le lit majeur rive droite est occupé par un jardin privé. On notera qu'il n'y a pas d'enjeu en termes de répartition de débit entre les deux bras futurs. L'ancien bras sera donc partiellement comblé avec les matériaux de déblais issus de la création du lit en rive gauche.

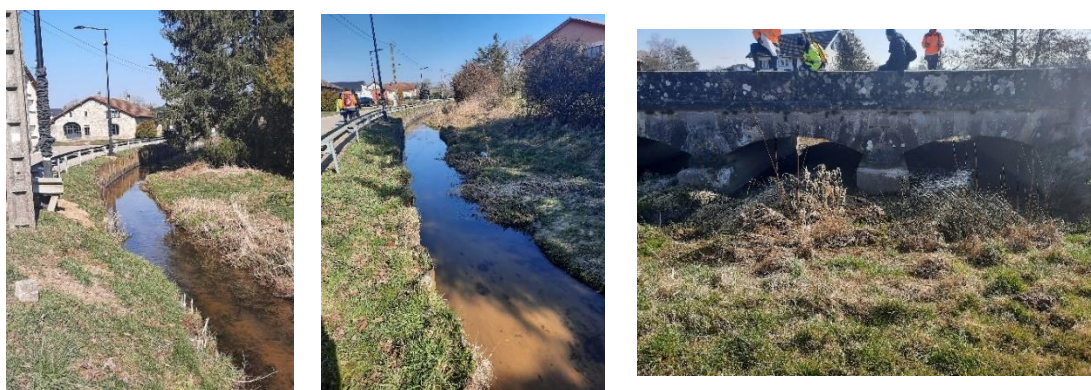
Figure 33 : Vues du site DUR-2

Le linéaire d'intervention est contraint par la route en rive gauche ainsi que la berge associée, protégée de palplanches, et un haut de berge rive droite occupé par une haie. La largeur en eau est de 2 à 2.8 m tandis que la largeur plein bord est de 5 à 7 m pour des hauteurs de berges d'environ 1.3 à 1.75 m.

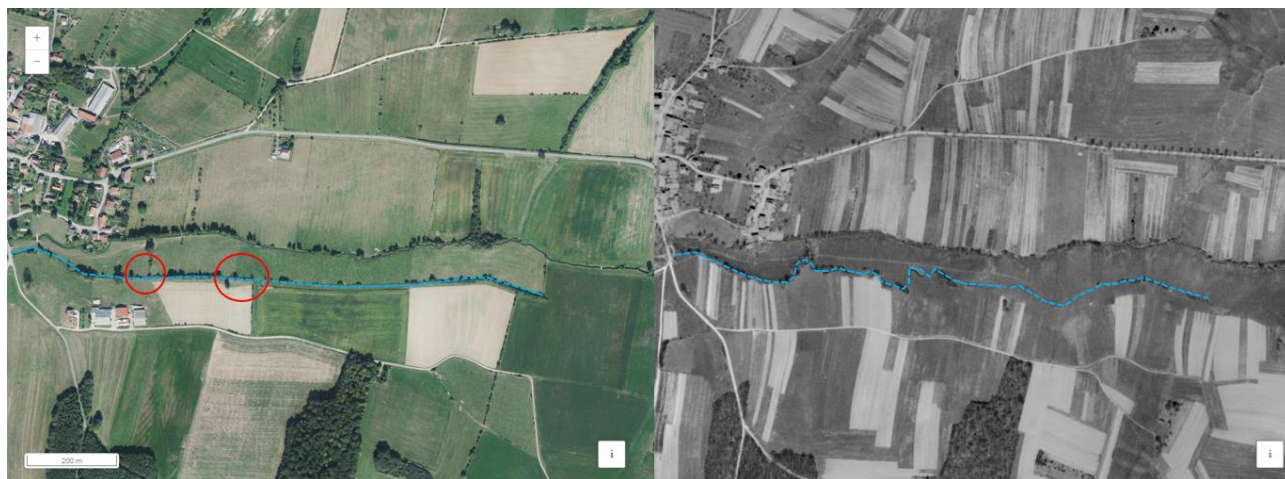
Figure 50 : Le Durbion de 1950-65 à 2000 (Photos aériennes – Géoportail)

Le projet a pour objectif de proposer une restauration hydromorphologique ambitieuse du Durbion en amont de Dompierre, via la remise du cours d'eau dans son talweg original. Cela implique des travaux sur 2 km, ainsi que l'abandon du droit d'eau du moulin de Dompierre. On notera que ce projet n'était pas prévu dans les études précédentes mais a été ajouté au présent programme de travaux en cohérence avec les préconisations d'Ecolor sur le secteur.

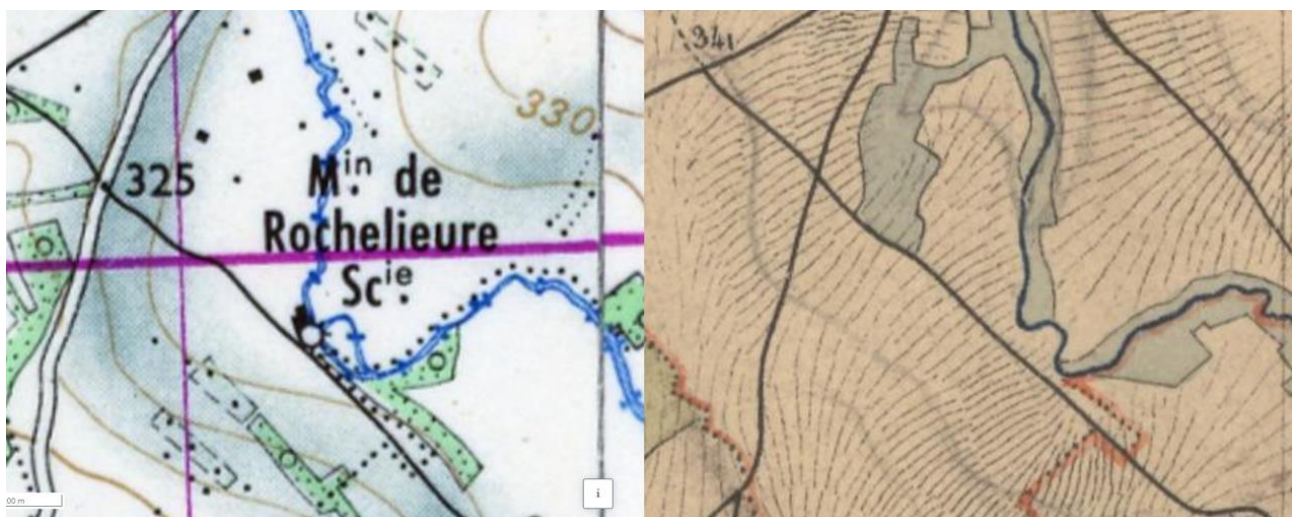
Figure 78 : Le Durbion de 1950 à 1866-1820 (Carte IGN 1950 et Carte d'état-major – Géoportail)

L'analyse de l'évolution historique du site atteste l'absence de moulin sur les cartes de Cassini et d'état-major. Le moulin apparaît sur la carte IGN de 1950. L'analyse des photographies aériennes de 1950 à 2000 ne met pas en évidence de modification importante du site.

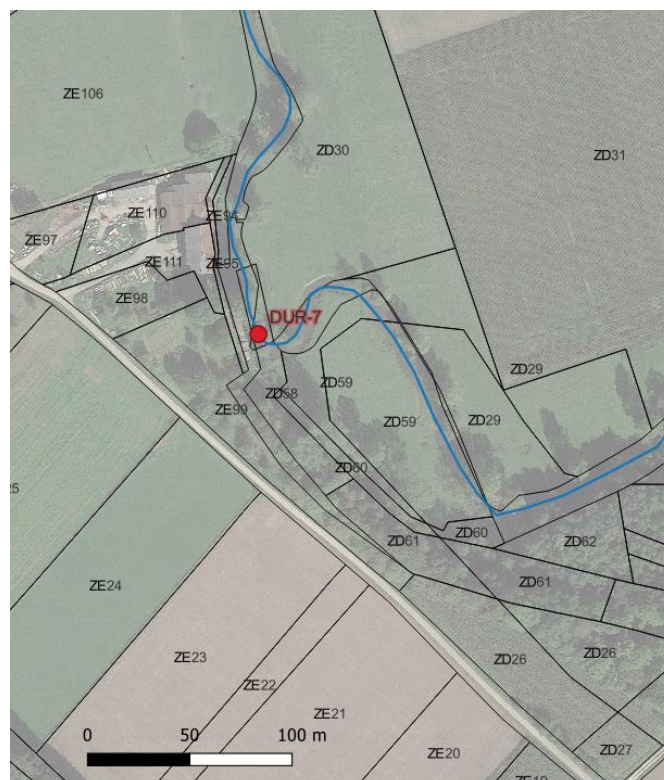
Figure 79 : Localisation de l'ouvrage DUR-7

Le projet consiste à effacer l'ouvrage pour améliorer la continuité écologique localement. Le secteur est implanté en zone rural, sans enjeu paysager.

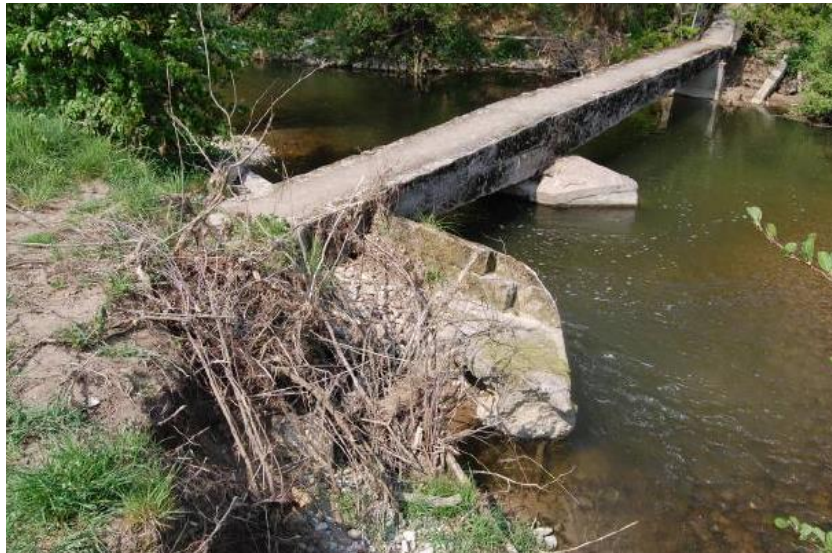
**Figure 93 : Photographie de la passerelle piétonne présente à Vaxoncourt**

Il était également envisagé le retrait d'une passerelle piétonne.

Cette passerelle semble utilisée par les pêcheurs, IRH propose que le MOA se renseigne sur l'usage réel de cette passerelle avant sa suppression.

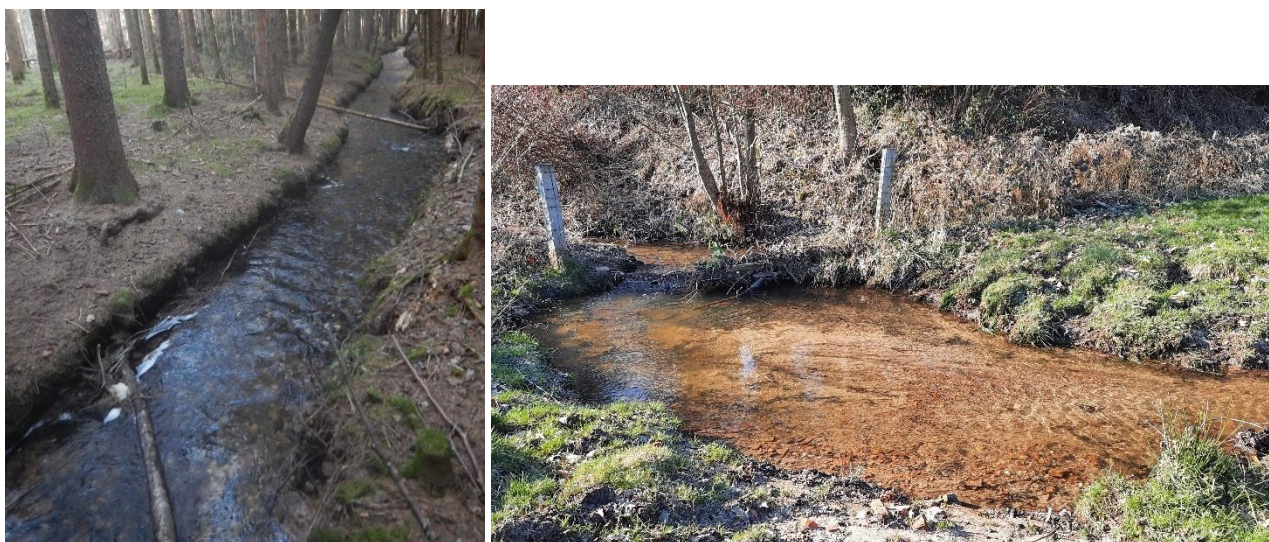
Figure 95 : le Petit Durbion en secteur forestier et sa déviation vers l'Arentèle

Quelques centaines de mètres plus en aval, une partie des eaux quitte le bassin versant du Durbion pour s'écouler dans la petite Arentèle.

Le ruisseau se dégrade à partir de ce tronçon pour passer dans un premier temps des secteurs agricoles où le cours d'eau est encaissé puis longer des étangs pour ensuite retrouver un secteur forestier, il a été identifié la présence de castor à partir de l'étang en aval de la tuilerie.

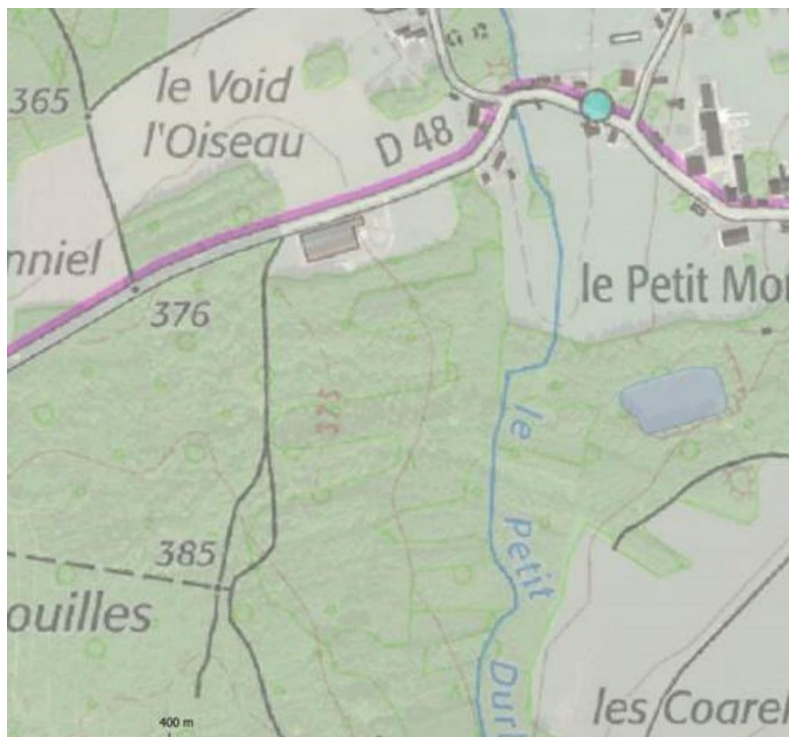
Figure 98 : Carte IGN du site PDU-1

Le programme de travaux au droit de site prévoit la remise en fond de talweg du Petit Durbion. Si on regarde la carte IGN (carte la plus récente montrant la cartographie des cours d'eau), le petit Durbion passait naturellement par le fond de vallée ; soit à l'emplacement où nous souhaitons le remettre.

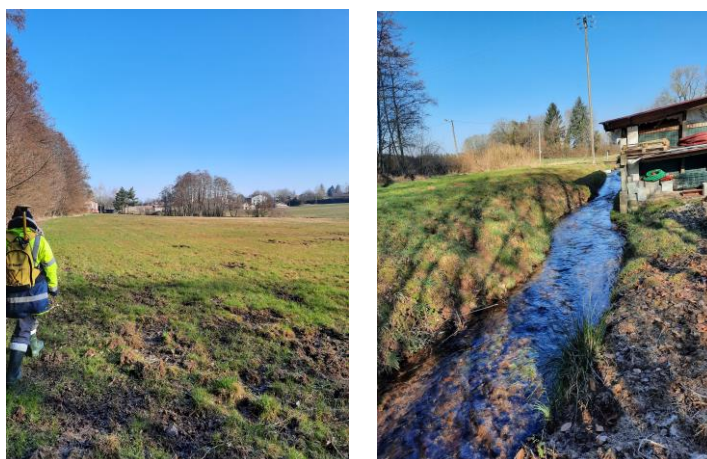
Figure 99 : Photos du secteur PDU-1

Sur cette zone le tracé du cours d'eau a été rectifié pour être utilisé plus en aval par une industrie (Tuilerie), aujourd'hui détruite. Le petit Durbion est perché (la différence de hauteur est d'environ 2m) et surdimensionné ce qui provoque un étalement de la lame d'eau qui favorise notamment le réchauffement de l'eau et son évaporation. Ainsi, en période d'étiage, la ressource n'est pas préservée et le cours d'eau sera plus souvent asséché.

Le tracé actuel présente également de nombreux obstacles à l'écoulement (seuils multiples, busage) provoquant une déconnexion pour les espèces piscicoles et ne permettant plus leur migration et limitant le brassage génétique.

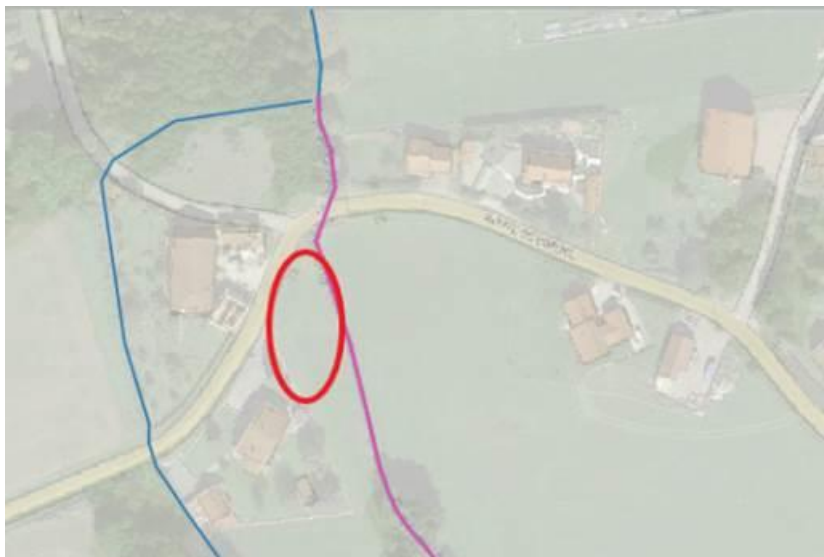
**Figure 100 : Localisation de la maison au droit du projet PDU-1**

Le maître d'ouvrage nous a prévenu qu'une maison allait être construite (cercle rouge). Aujourd'hui la dalle de la maison est à environ 2.50 mètres du cours d'eau et en zone humide.

De plus, c'est à cet endroit que le tracé futur du petit Durbion était prévu (soit son lit d'origine). De plus, sur le même secteur, de l'autre côté de la route, un permis de construire a été accordé dans une zone humide.

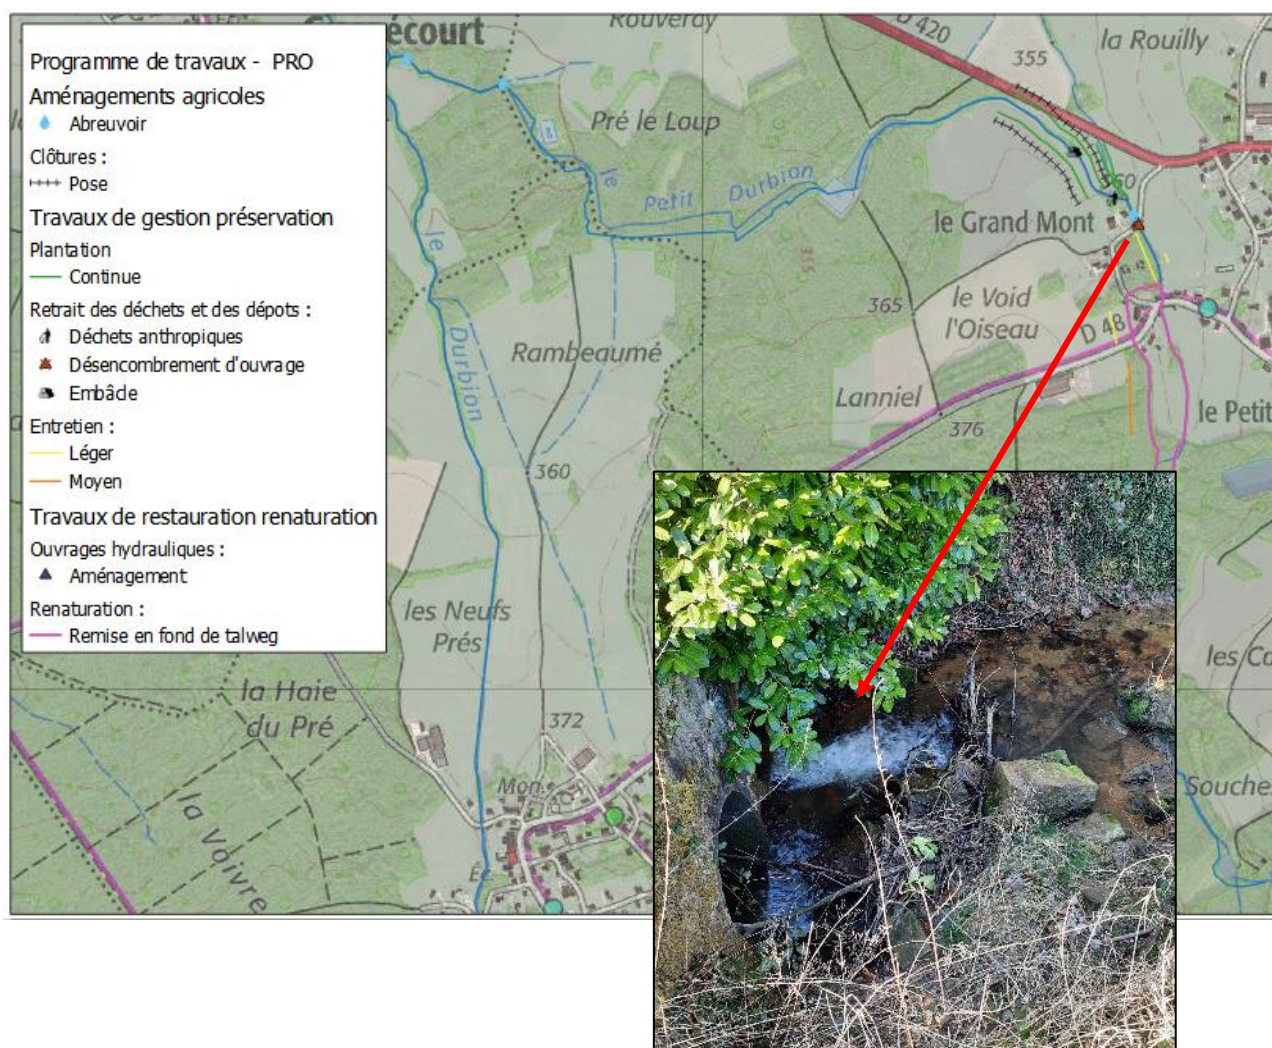
- Présence d'une fosse d'affouillement en aval d'une profondeur de 33 cm le 06.12.2022
- D'après les données topographiques disponibles, l'ouvrage en question représente une barrière partielle à impact majeur (Classe ICE=0.33) pour l'espèce cible Truite Fario en raison d'une pente trop intense. La chute est franchissable, toutefois, une fosse aval d'au moins 45 cm serait plus adaptée. L'ouvrage représente une barrière totale pour les espèces cibles non sauteuses telles que le chabot ou la lamproie.

- La restauration de la continuité écologique au droit de cet obstacle est envisageable via sa suppression et son remplacement par un pont cadre disposant d'un calage longitudinal adapté. On notera que la voirie est à plus de 2.5 m de haut par rapport au fond de lit du Petit Durbion, et que l'ouvrage à créer sera conséquent.

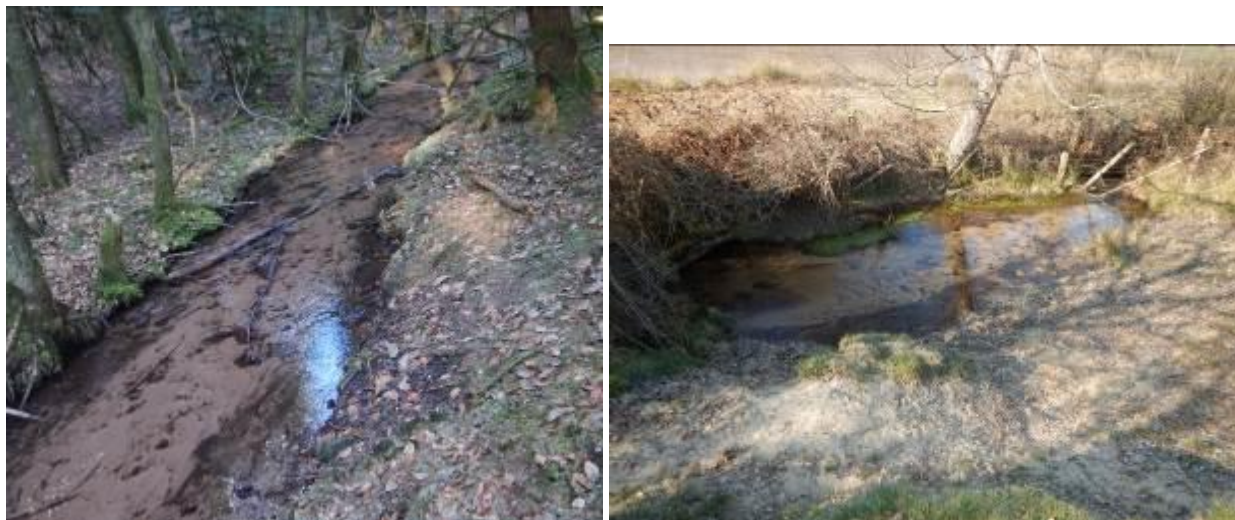
**Figure 102 : Le Rouot en secteur forestier et un point d'abreuvement**

Enfin, à l'aval du parcours, le Rouot vient butter contre un bâtiment à l'abandon (ancien moulin) avant de s'enfoncer sous terre. A cet endroit, la chute d'eau de 120 cm reste infranchissable pour les populations piscicoles.

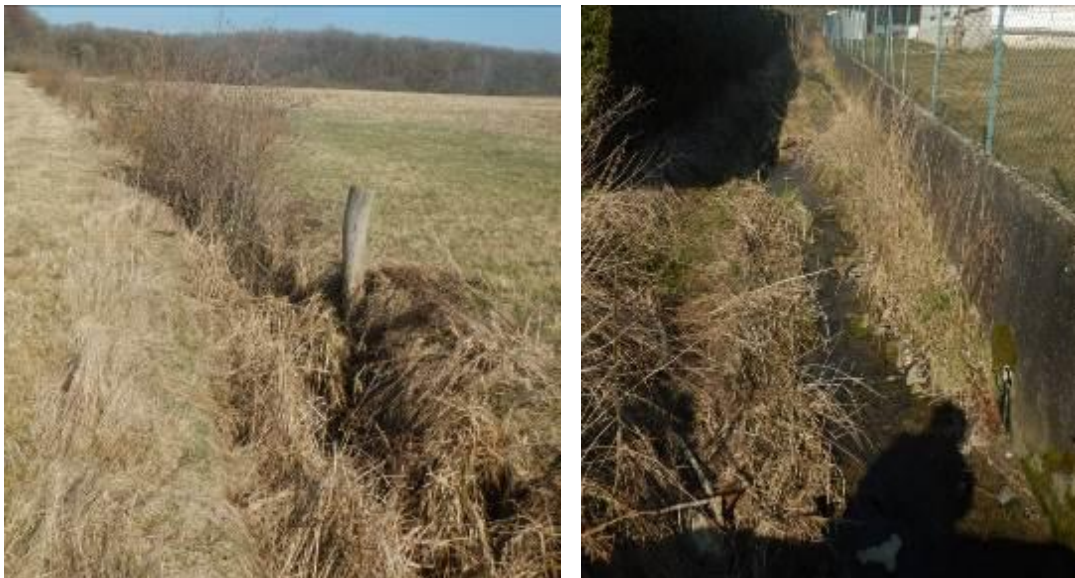
Figure 107 : La Raie des Golottes dans sa partie amont et dans la traversée de Dompierre

Sur la fin de son tracé, la Raie des Golottes est souterraine, le ruisseau rejoint le Durbion par un passage busé de 45 ml de section 60 cm.

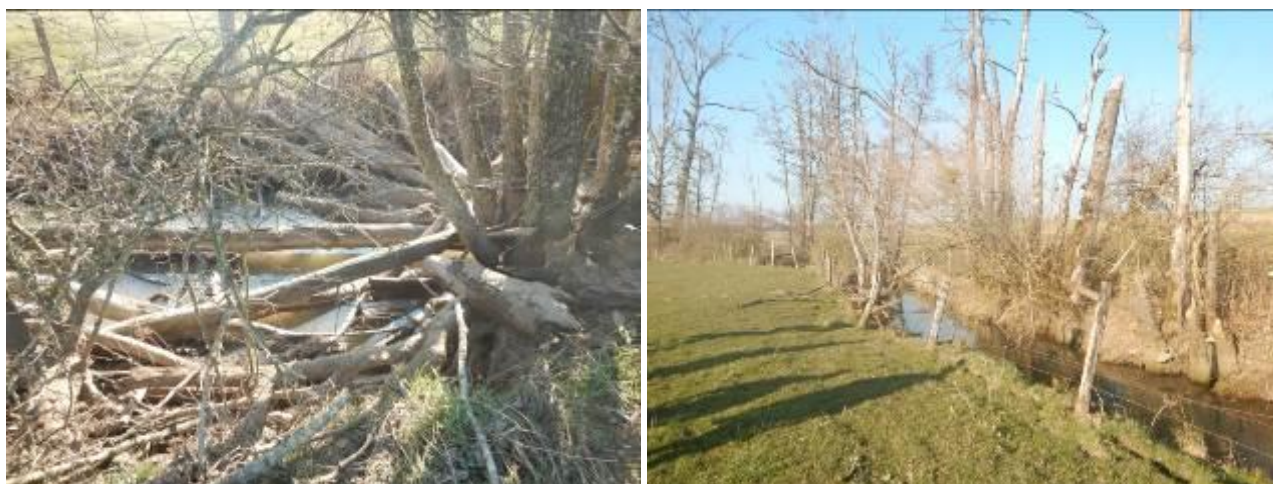
Figure 111 : arbres dans le cours d'eau et ripisylve vieillissante

Les ouvrages réalisés par les castors génèrent des inondations des fonds voisins qui deviennent inexploitable. Les barrages, véritables bouchons hermétiques interdisent la remontée du poisson et favorisent la sédimentation du fond de lit de ce cours d'eau.

En aval du cours d'eau, le bétail a parfois directement accès au cours d'eau.

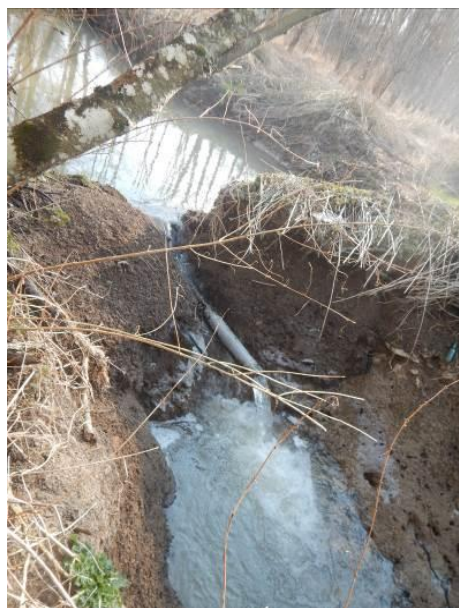
**Figure 113 : Barrage présent sur le Ruisseau de l'Abîme**

Il est également prévu la suppression d'un ouvrage hydraulique qui nécessite des travaux de reprofilage des berges pour redonner au cours d'eau des dimensions adaptées.

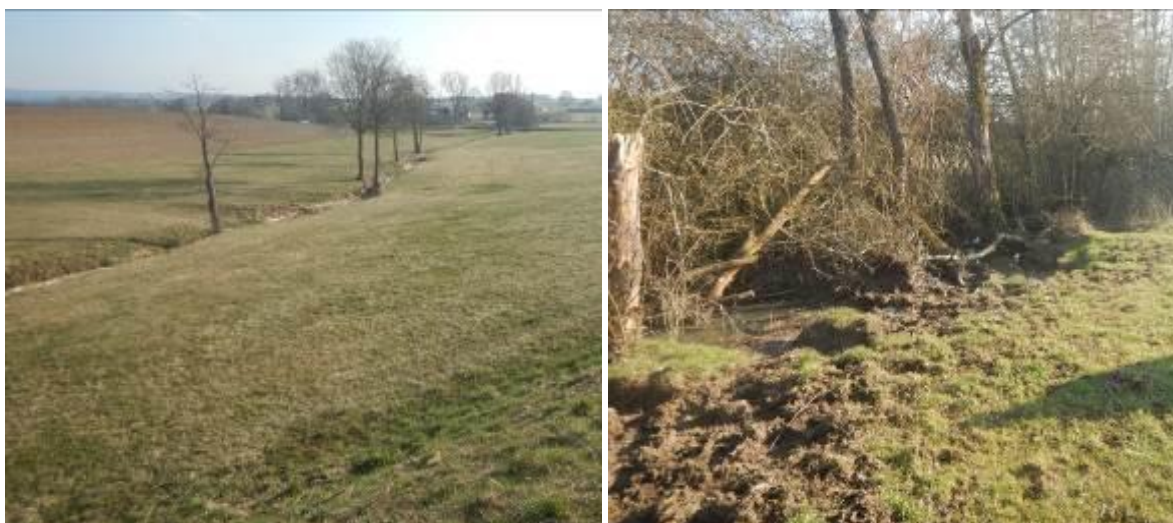
Figure 115 : Secteur pauvre en ripisylve et piétinements sur le ruisseau de la Goule

En aval de la RD, la ripisylve est quasi inexistante.

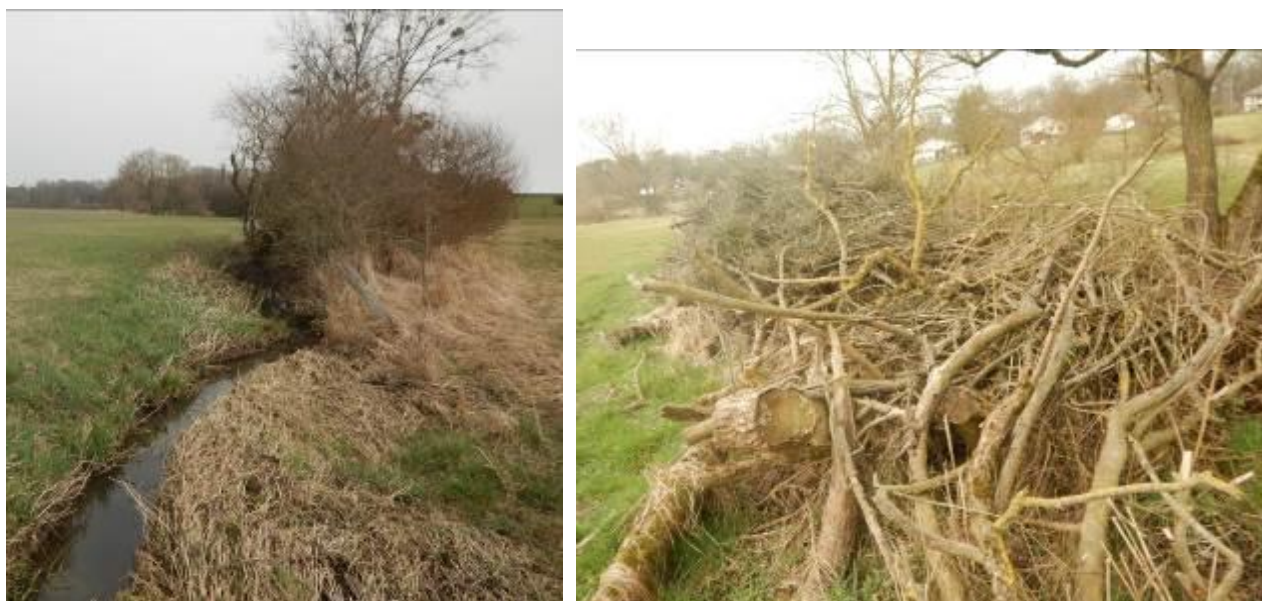
Figure 119 : Vue du ruisseau des Bouxy et des dépôts de ripisylve coupée sur les berges

Ensuite le cours d'eau s'écoule dans un secteur agricole où la ripisylve devient quasi continue et plus ancienne, voir même vieillissante par endroit. Le cours d'eau devient aussi fortement encombré.

Dans ce secteur, la présence du castor est confirmée, son impact sur le milieu est important (coupes, terriers,...).

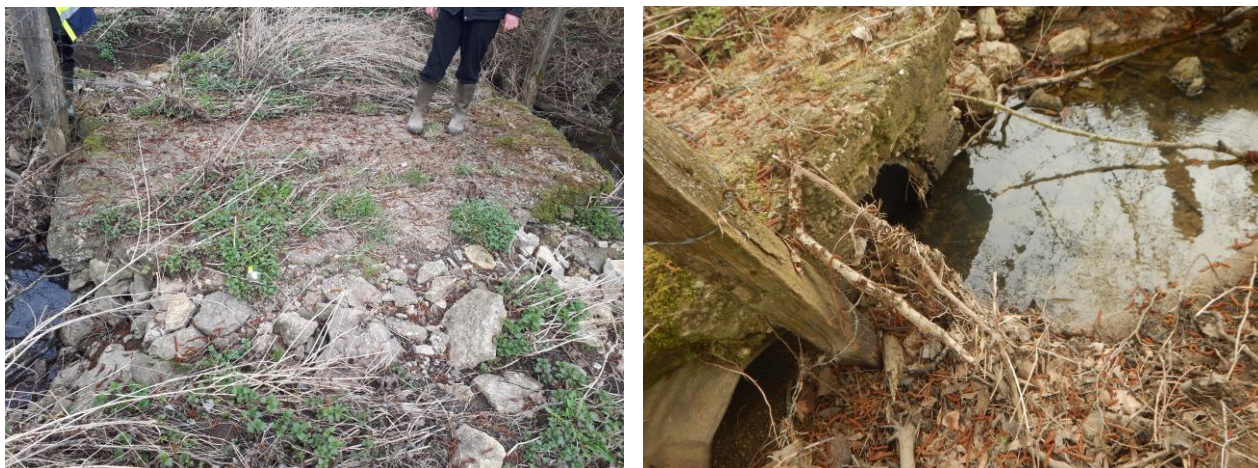
**Figure 121 : Ouvrage à retirer sur le ruisseau des Bouxy**

- Restauration de la ripisylve :
  - 45 ml de restauration forte de la ripisylve ;
- 2 retraits de déchets anthropiques ;
- 11 retraits d'embâcles ;
- 1 désencombrement d'ouvrage ;
- Végétalisation des berges :
  - 1 155 ml en continu ;
  - 235 m en discontinu ;
- Aménagements à vocation agricole :
  - 205 ml de dépose et mise en défens des berges ;
  - 465 ml de mise en défens des berges.
- Suppression d'un ouvrage busé bétonné effondré

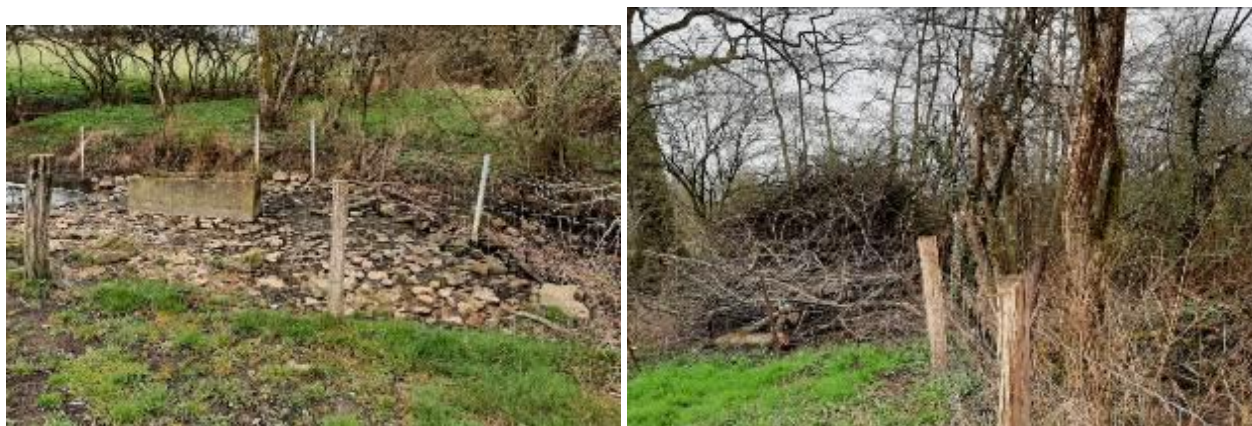
Figure 123 : déchets en bord de cours d'eau et point d'abreuvement dans le ruisseau

L'autre problématique importante de ce secteur concerne les pratiques agricoles. En effet, sur plusieurs parcelles utilisées pour le pâturage bovin, il n'y a pas de clôtures mises en place. De ce fait la divagation du bétail cause des dégâts importants sur les rives du ruisseau du Saint Bernard dans sa partie aval.

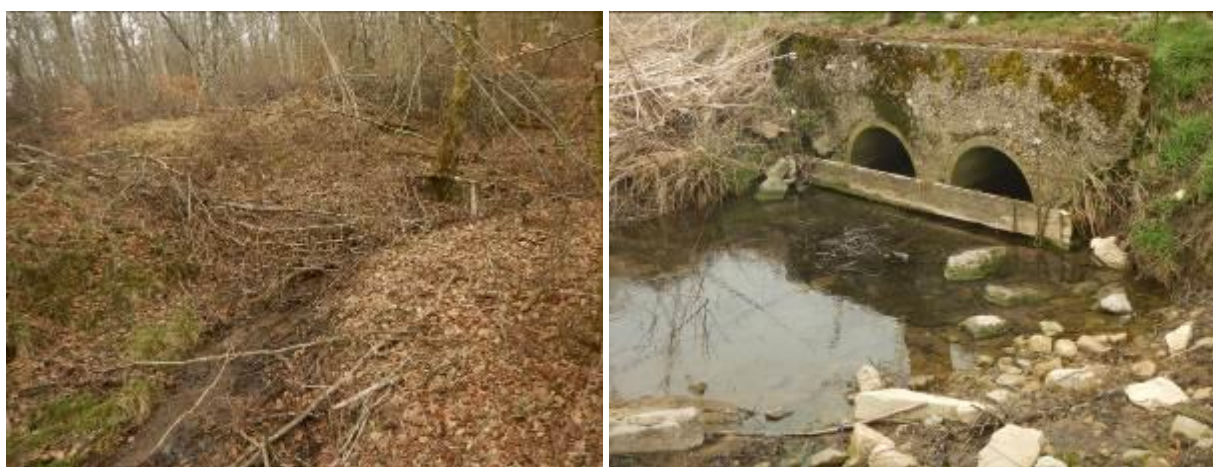
Figure 126 : branchages dans le secteur forestier et ouvrage bouché servant d'abreuvoir

Puis à l'aval, au niveau de Badménil-aux-Bois, un seuil privé sert pour l'alimentation d'une prise d'eau d'un étang en rive droite, il est infranchissable. Enfin, des atterrissements sont à noter à l'amont de certains ouvrages : pont de route départementale 52 et à l'amont du double passage busé dans le secteur agricole.

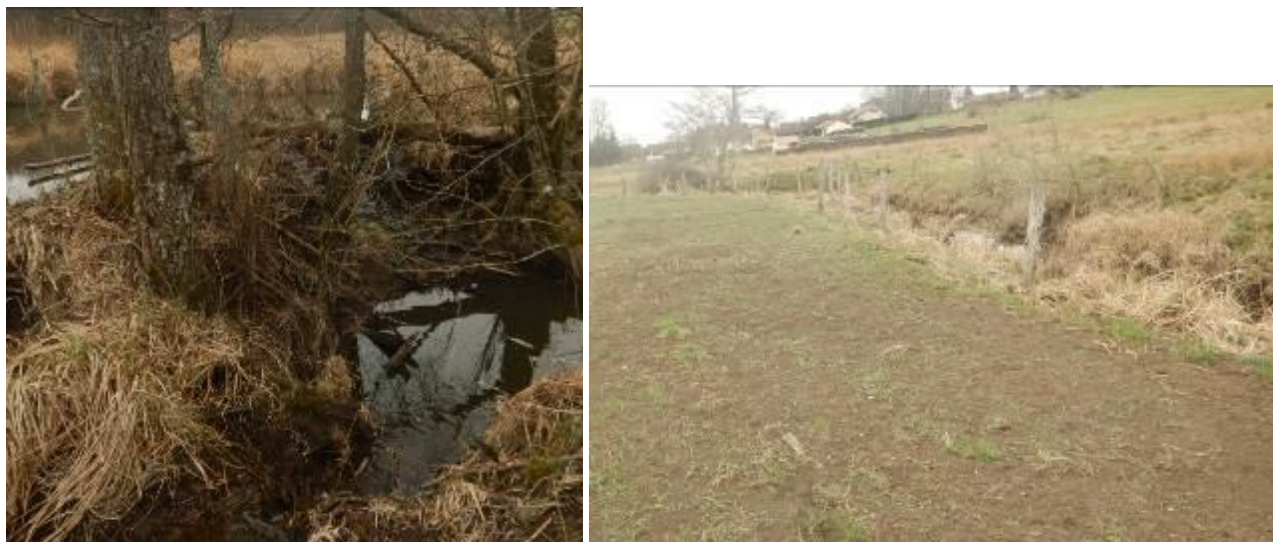
Figure 130 : Barrage de castor et absence de ripisylve sur le ruisseau de Bonvillers

Autre problème important, la plupart des frênes présents dans la zone sont touchés par le champignon *Chalara fraxinea* et dépérissent.

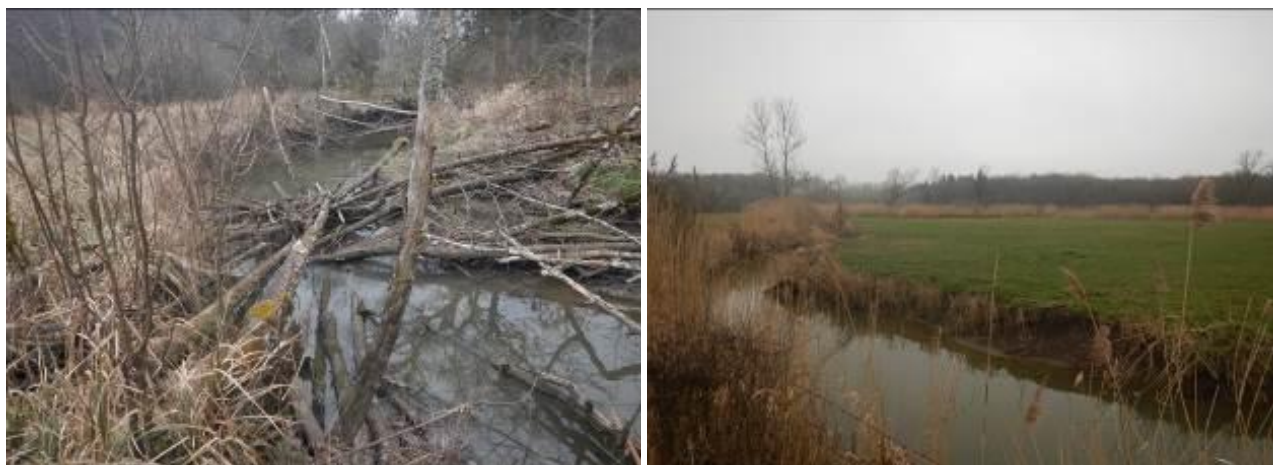
Figure 134 : Le ruisseau d'Onzaines dans son secteur forestier puis plus en amont

On retrouve sur l'ensemble du parcours quelques linéaires composés d'épicéas et de peupliers dont certains sont dépérissants, ainsi que de gros encombres. La présence du castor est marquée, de nombreux indices en témoignent (barrages, coupes fraîches, terrier).

A plusieurs endroits, le bétail a directement accès au cours d'eau et génère des désordres (mise en suspension de fines, érosion,...).

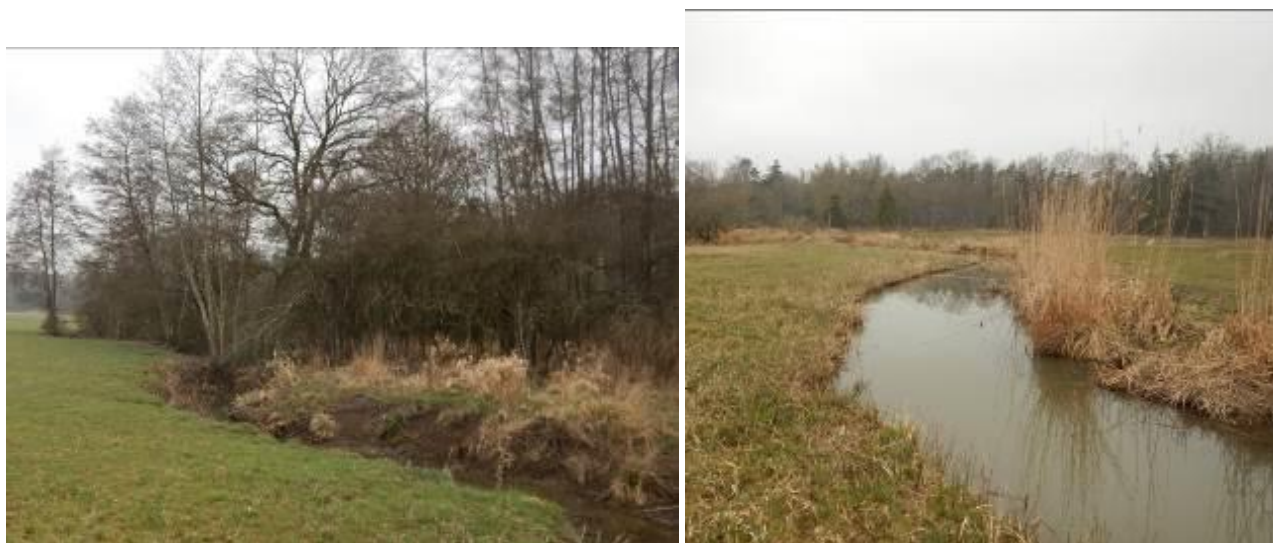
Figure 137 : Le ruisseau des Étangs en lisière de forêt et en amont de sa confluence

Ensuite la rive gauche longe un secteur agricole, démunie de végétation. La ripisylve est majoritairement composée d'aulnes, de saules, de prunelliers et de cerisiers à grappes. On retrouve aussi trois linéaires d'épicéas assez conséquents.

Le cours d'eau est très encombré, les nombreux embâcles et la végétation qui se développe dans le lit mineur perturbent le libre écoulement des eaux.

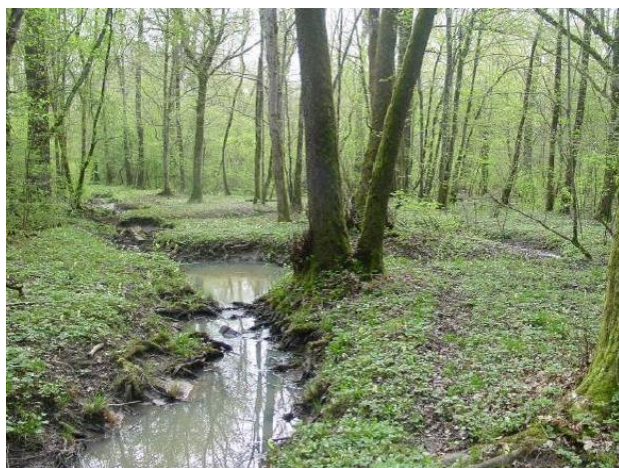
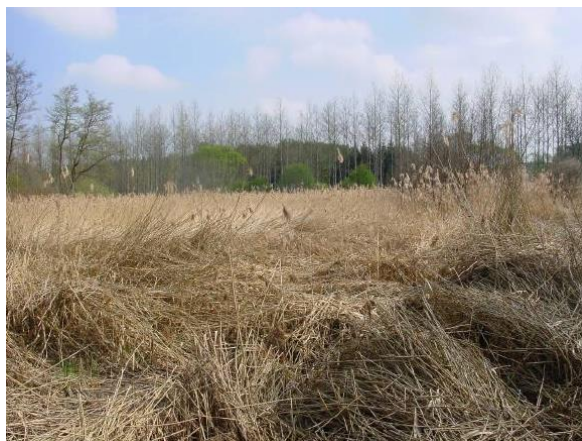
Figure 140 : Le Grand Ruisseau dans son secteur forestier puis plus en aval

En rive gauche, sous la zone humide, une parcelle est plantée de peupliers, celle-ci semble bien suivie et gérée.

A contrario, de gros peupliers secs sur pied sont aussi présents un peu plus à l'aval.

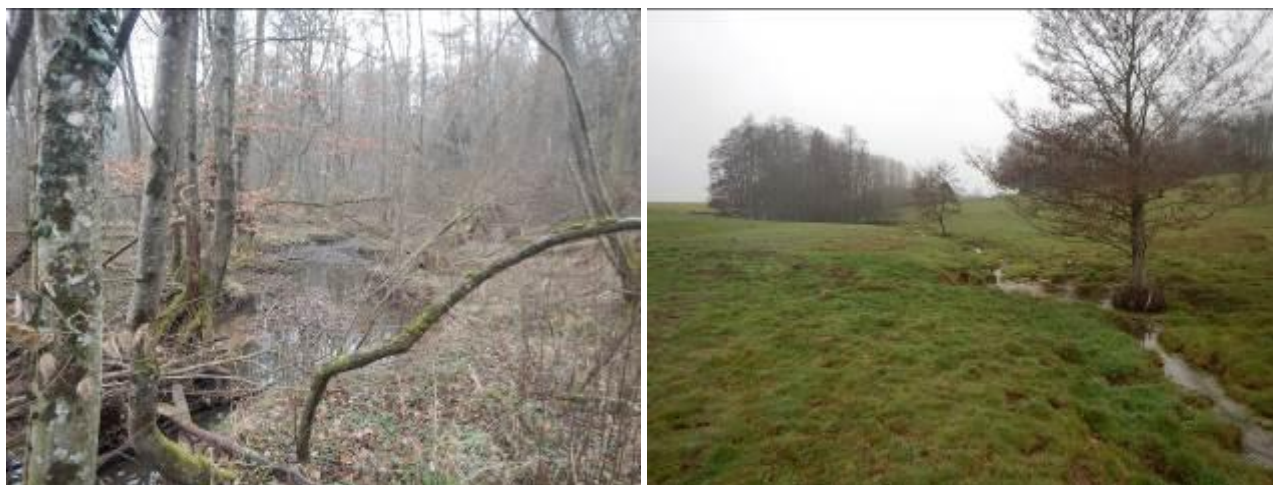
Figure 143 : Le ruisseau des Étangs en secteur forestier puis à sa sortie

Quelques taches de Balsamine de l'Himalaya ont été repérées le long du cours d'eau.
