Compte rendu du club Barrages Réservoirs du 10 décembre 2009 à Perrancey

8 Visite des barrages de la Mouche et de la Liez

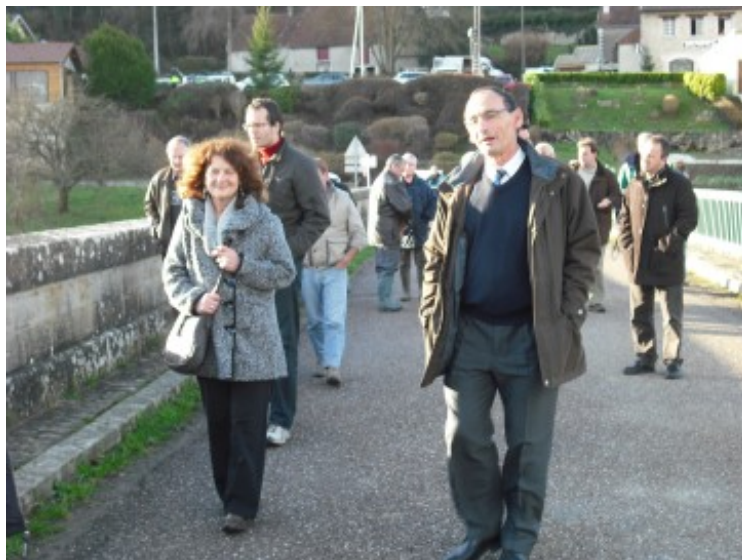
La visite du barrage de la Mouche a débuté par la crête du barrage qui présente des désordres puis une vue de l'amont où des travaux de rejointoiement des maçonneries sont en cours, pour continuer par l'aval où l'on a pu voir de nombreux dépôts de calcite, signe de venue d'eau et des déjoints de maçonnerie.

Barrage de La Mouche visite de la crête

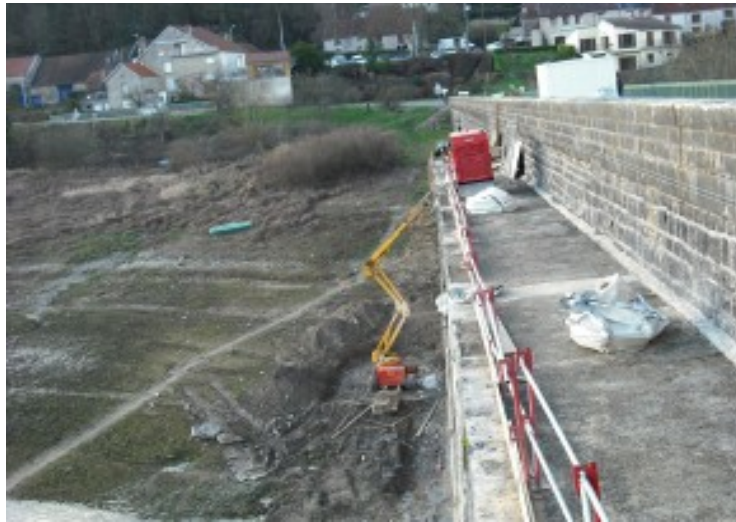
Barrage de La Mouche vue du parement amont
