Rapport effectué le : 05 Septembre 2019

B&CF - 1905

RAPPORT DE MISSION DE REPERAGE DES MATERIAUX ET PRODUITS CONTENANT DE L'AMIANTE AVANT DEMOLITION TOTALE

14/16 Rue de l'Équerre
Bâtiments A et B
95310 SAINT OUEN L'AUMONE

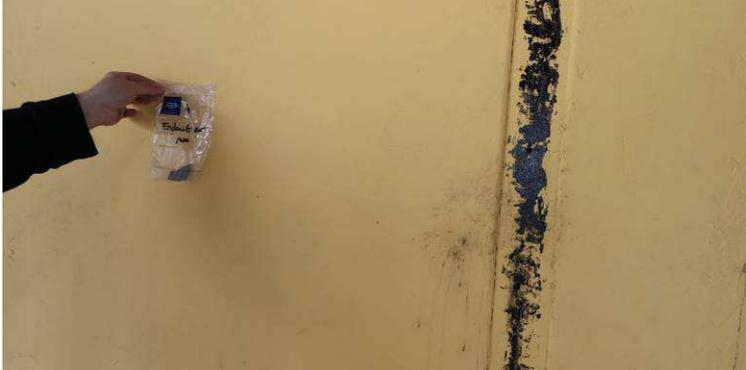
N° Prélèvement	Localisation	Repérage matériaux ou produits	Photo du prélèvement
P4	Bâtiment A RDC	<p><u>Enduit sur mur</u></p> <p>Peinture / Enduit marron / Matériau compact gris</p> <p>ABSENCE D'AMIANTE</p>

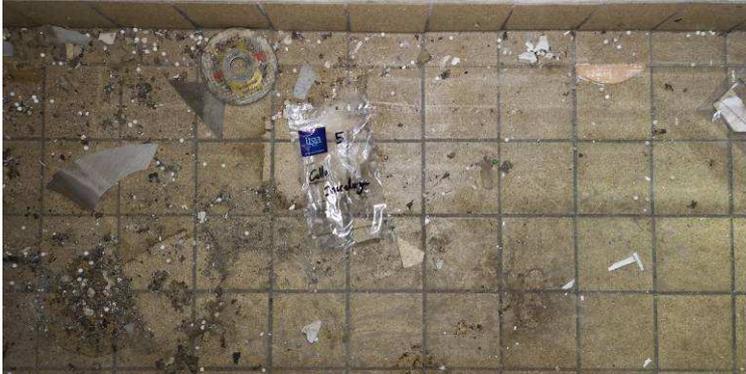
P5	Bâtiment A RDC	<p><u>Colle de carrelage</u></p> <p>Carrelage / Joint cassant gris / Colle grise en faible quantité</p> <p>ABSENCE D'AMIANTE</p>

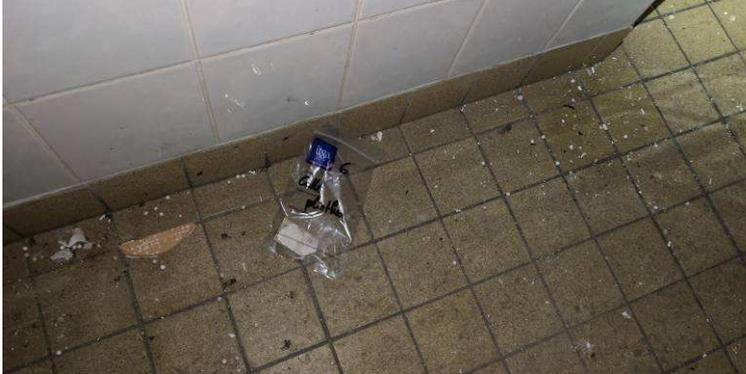
P6	Bâtiment A RDC	<p><u>Colle de plinthe</u></p> <p>Carrelage / Joint cassant gris / Colle beige / Couche plâtreuse blanche</p> <p>ABSENCE D'AMIANTE</p>

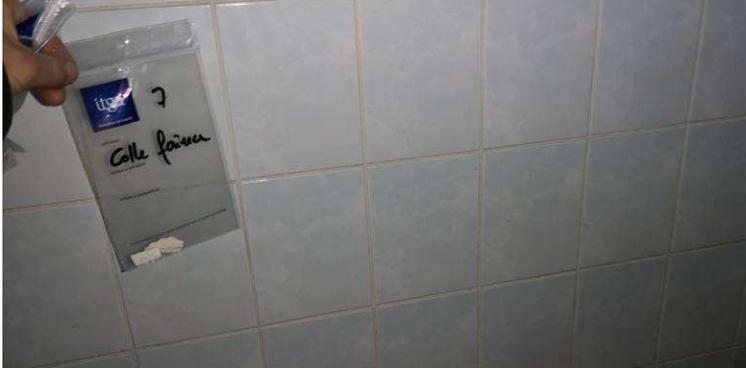
P7	Bâtiment A RDC	<p><u>Colle de faïence</u></p> <p>Colle beige / Couche plâtreuse blanche</p> <p>ABSENCE D'AMIANTE</p>

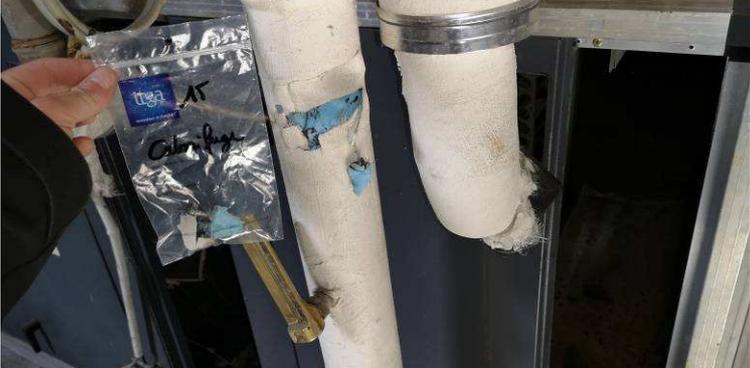
P15	Bâtiment A Mezzanine chaufferie	<p><u>Calorifuge bitumineux + pare vapeur</u></p> <p>Peinture / Toile blanche plâtrée / Couche bitumineuse noire / Matériau en mousse bleue</p> <p>ABSENCE D'AMIANTE</p>

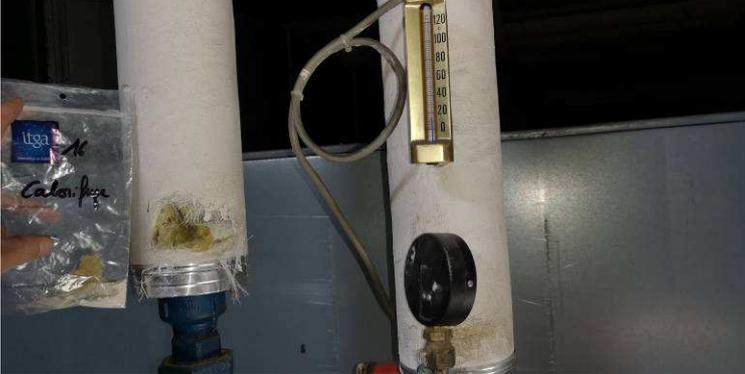
N° Prélèvement	Localisation	Repérage matériaux ou produits	Photo du prélèvement
P16	Bâtiment A Mezzanine chaufferie	<p><u>Calorifuge plâtreux</u></p> <p>Toile blanche plâtrée en vrac / Matériau fibreux jaune</p> <p>ABSENCE D'AMIANTE</p>

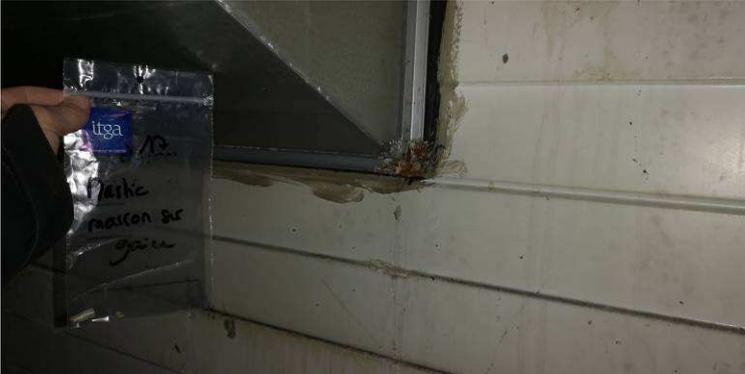
P17	Bâtiment A Mezzanine chaufferie	<p><u>Mastic marron sur gaine</u></p> <p>Peintures multiples en faible quantité / Matériau souple marron avec poussières</p> <p>ABSENCE D'AMIANTE</p>

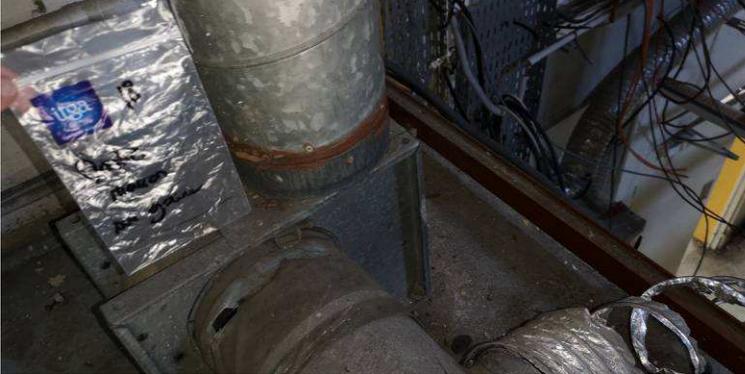
P18	Bâtiment A Mezzanine chaufferie	<p><u>Mastic marron sur gaine</u></p> <p>Matériau souple marron</p> <p>PRESENCE D'AMIANTE</p>

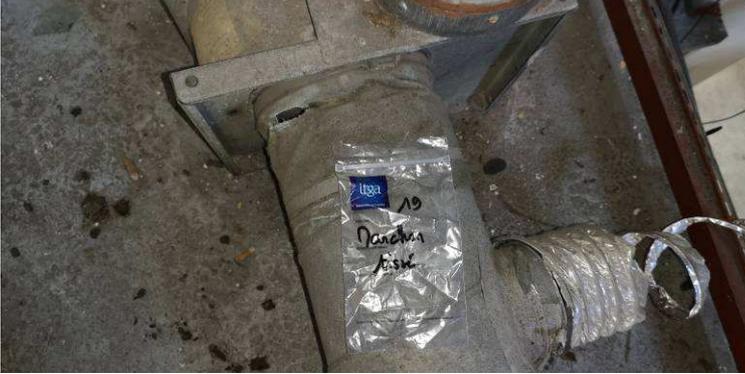
P19	Bâtiment A Mezzanine chaufferie	<p><u>Manchon tissé</u></p> <p>Matériau souple bleu avec couche en toile et poussières</p> <p>ABSENCE D'AMIANTE</p>

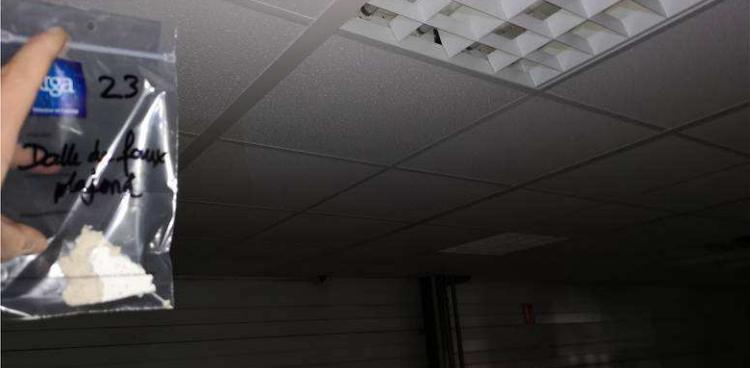
P23	Bâtiment A Mezzanine bureau hangar	<p><u>Dalle de faux-plafond</u></p> <p>Peinture / Matériau fibreux beige</p> <p>ABSENCE D'AMIANTE</p>

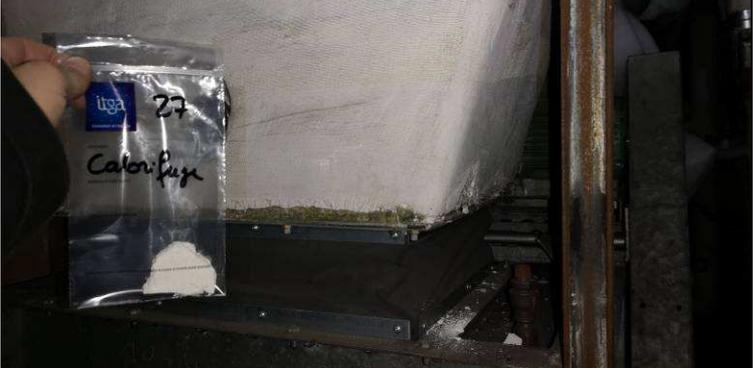
P27	Bâtiment A RDC	<p><u>Calorifuge plâtreux</u></p> <p>Matériau plâtreux blanc / Matériau fibreux jaune en faible quantité</p> <p>ABSENCE D'AMIANTE</p>

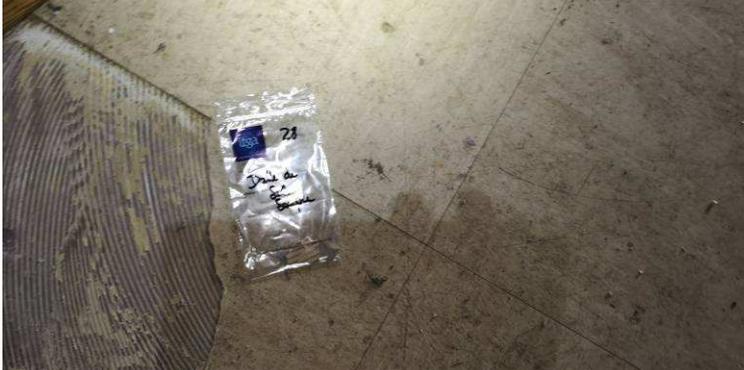
N° Prélèvement	Localisation	Repérage matériaux ou produits	Photo du prélèvement
P28	Bâtiment A RDC	<p><u>Dalle de sol souple + colle</u></p> <p>Revêtement souple beige / Colle polymère jaune / Ragréage rose</p> <p>ABSENCE D'AMIANTE</p>

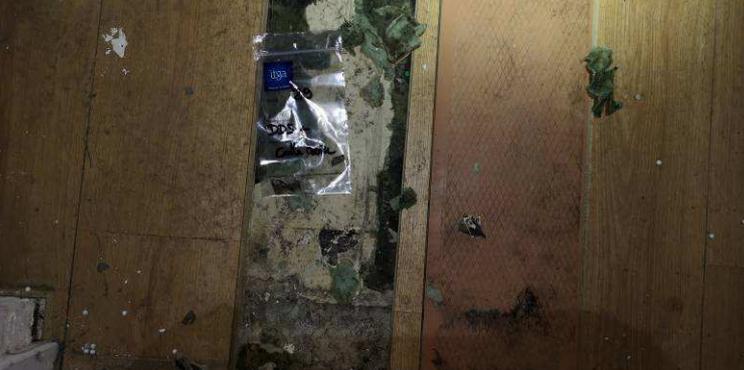
P29	Bâtiment A RDC	<p><u>Dalle de sol + colle noire</u></p> <p>Dalle dure cassante beige / Colle bitumineuse noire</p> <p>PRESENCE D'AMIANTE</p>

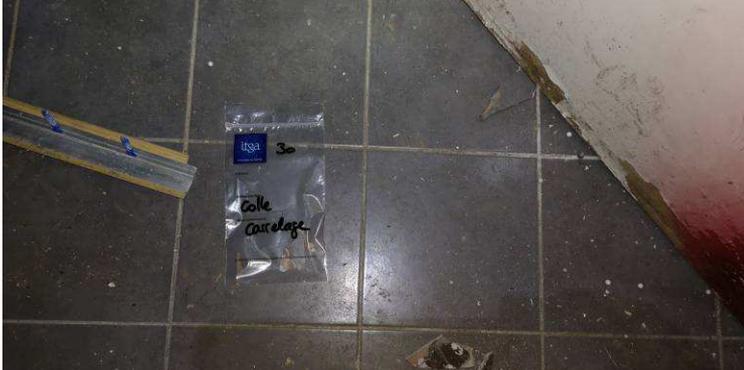
P30	Bâtiment A RDC	<p><u>Colle de carrelage</u></p> <p>Carrelage / Colle beige / Matériau marron</p> <p>ABSENCE D'AMIANTE</p>

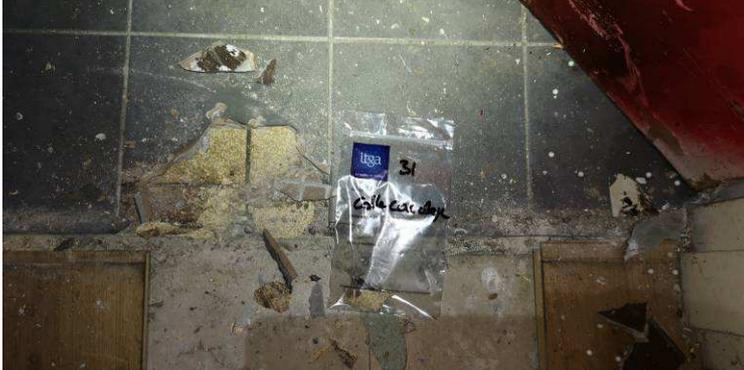
P31	Bâtiment A RDC	<p><u>Colle de carrelage (ancien)</u></p> <p>Matériau souple noir avec poussières / Carrelage / Colle grise / Matériau beige en faible quantité</p> <p>ABSENCE D'AMIANTE</p>

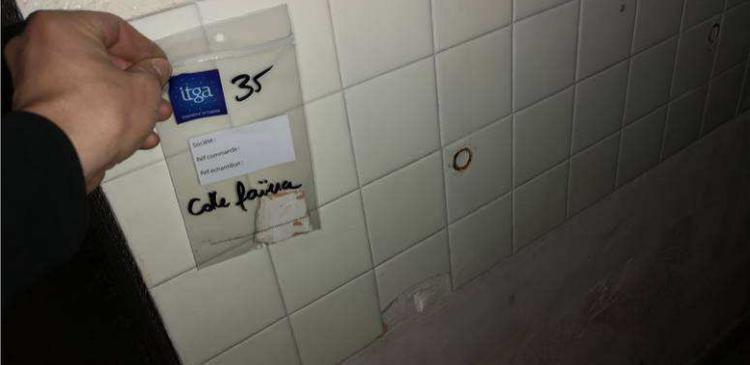
P35	Bâtiment A RDC	<p><u>Colle de faïence</u></p> <p>Carrelage / Joint cassant beige en faible quantité / Colle beige / Couche plâtreuse blanche</p> <p>PRESENCE D'AMIANTE</p>

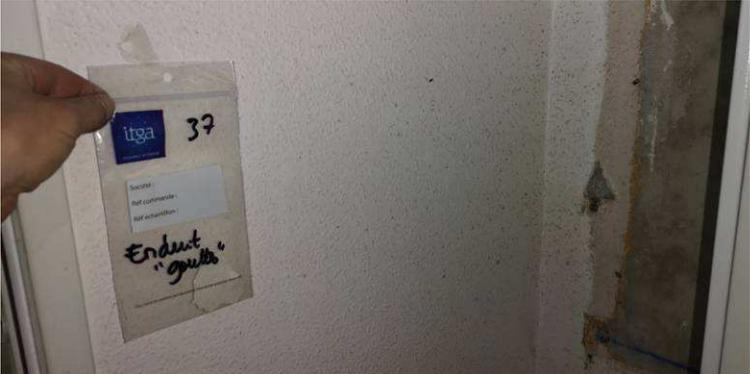
P37	Bâtiment A RDC	<p><u>Enduit type gouttelette</u></p> <p>Peintures multiples / Enduit plâtreux blanc</p> <p>ABSENCE D'AMIANTE</p>

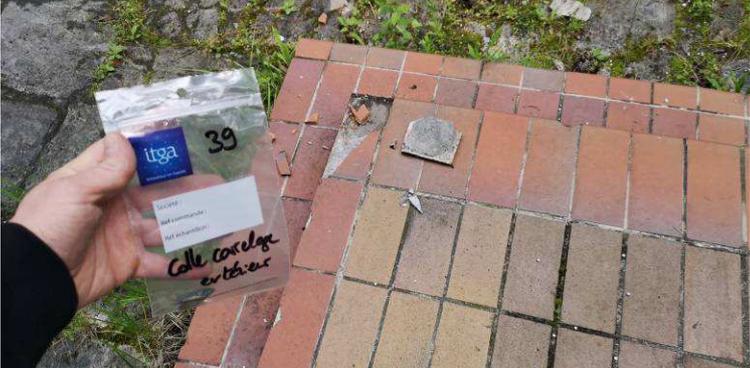
P39	Bâtiment A RDC	<p><u>Colle de carrelage</u></p> <p>Colle grise / Matériau beige</p> <p>ABSENCE D'AMIANTE</p>

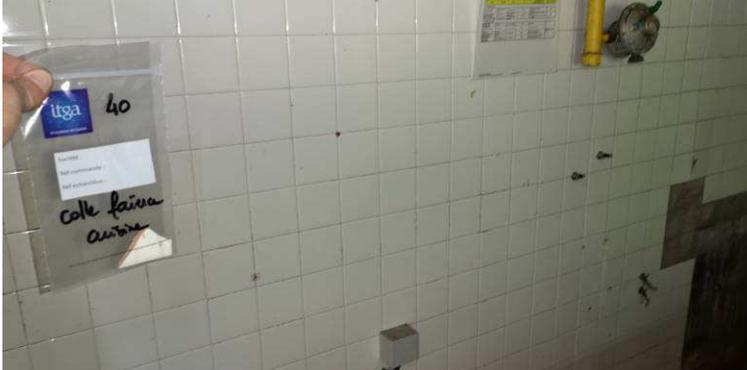
N° Prélèvement	Localisation	Repérage matériaux ou produits	Photo du prélèvement
P40	Bâtiment A RDC	<p><u>Colle de faïence</u> Carrelage / Colle grise ABSENCE D'AMIANTE</p>

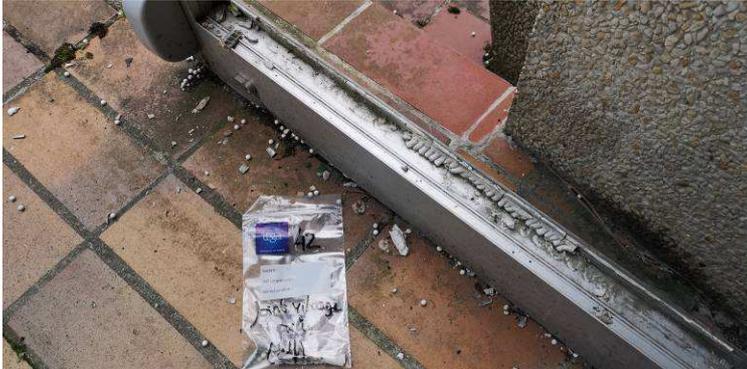
P41	Bâtiment A RDC	<p><u>Coulure béton</u> Matériau gris en vrac hétérogène ABSENCE D'AMIANTE</p>	<p>Photo inexploitable</p>
P42	Bâtiment A RDC	<p><u>Mastic de vitrage porte</u> Peinture avec poussières / Matériau compact beige PRESENCE D'AMIANTE</p>

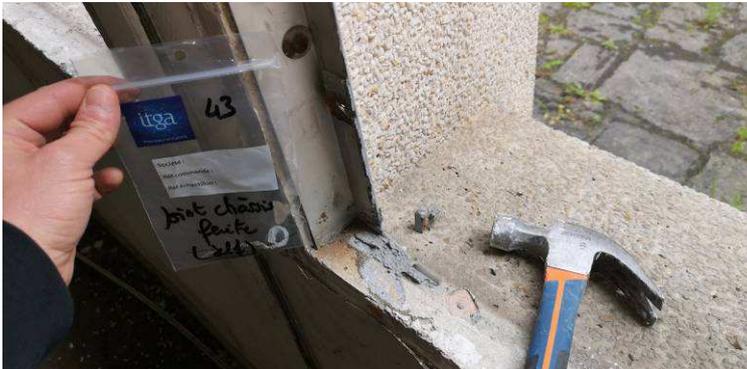
P43	Bâtiment A RDC	<p><u>Mastic sur châssis de fenêtre</u> Matériau gris / Matériau mou gris ABSENCE D'AMIANTE</p>

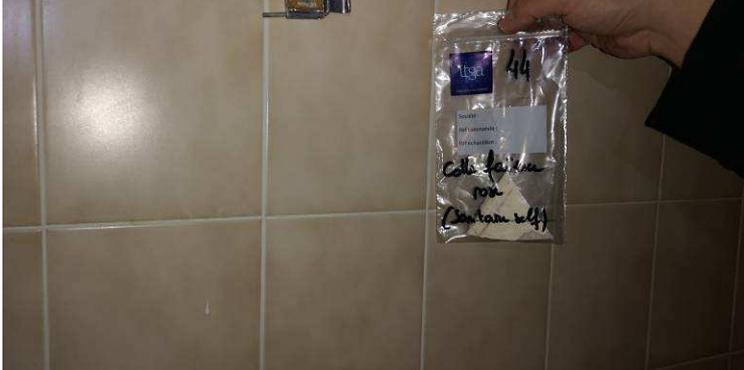
N° Prélèvement	Localisation	Repérage matériaux ou produits	Photo du prélèvement
P44	Bâtiment A RDC	<p><u>Colle de faïence</u></p> <p>Carrelage / Joint cassant blanc / Colle beige / Peinture / Couche plâtreuse blanche</p> <p>PRESENCE D'AMIANTE</p>

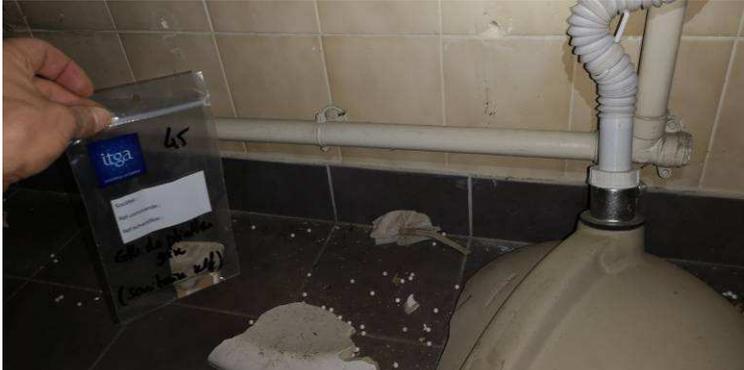
P45	Bâtiment A RDC	<p><u>Colle de plinthe grise</u></p> <p>Carrelage / Colle grise</p> <p>ABSENCE D'AMIANTE</p>

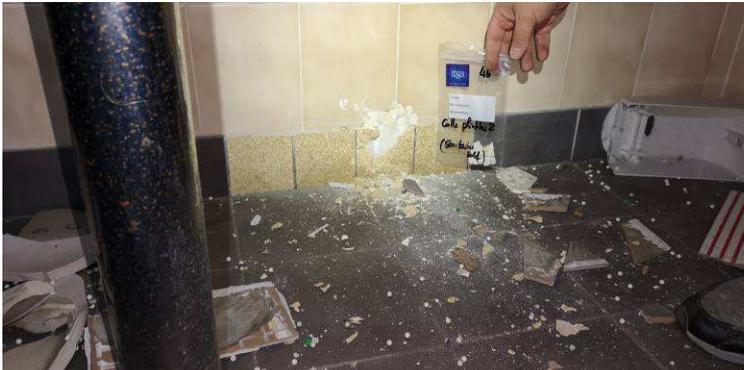
P46	Bâtiment A RDC	<p><u>Colle de plinthe (ancienne)</u></p> <p>Carrelage / Colle beige / Couche plâtreuse blanche en faible quantité</p> <p>PRESENCE D'AMIANTE</p>

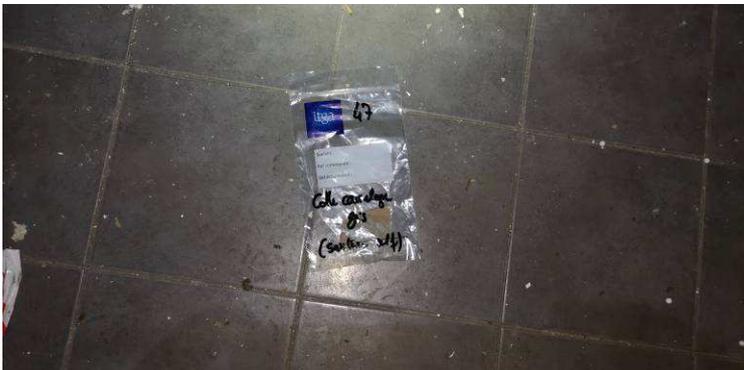
P47	Bâtiment A RDC	<p><u>Colle de carrelage</u></p> <p>Carrelage / Colle grise</p> <p>ABSENCE D'AMIANTE</p>

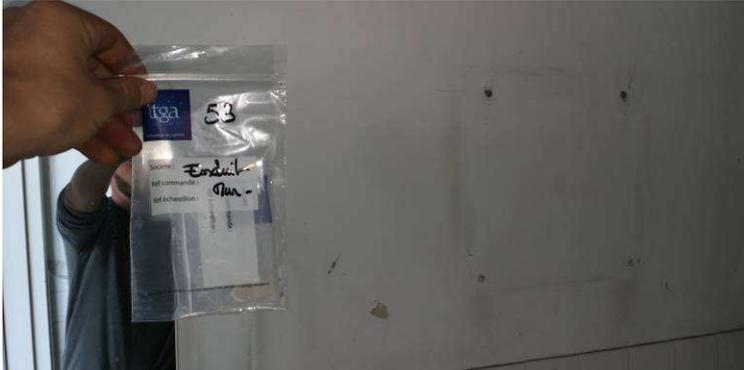
P53	Bâtiment A RDC	<p><u>Enduit sur mur</u></p> <p>Peinture / Enduit plâtreux beige</p> <p>PRESENCE D'AMIANTE</p>

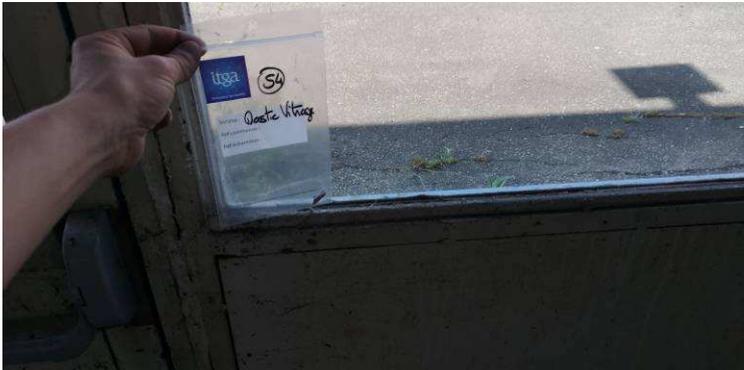
P54	Bâtiment A RDC	<p><u>Mastic de vitrage</u></p> <p>Matériau compact beige avec poussières / Peinture</p> <p>ABSENCE D'AMIANTE</p>

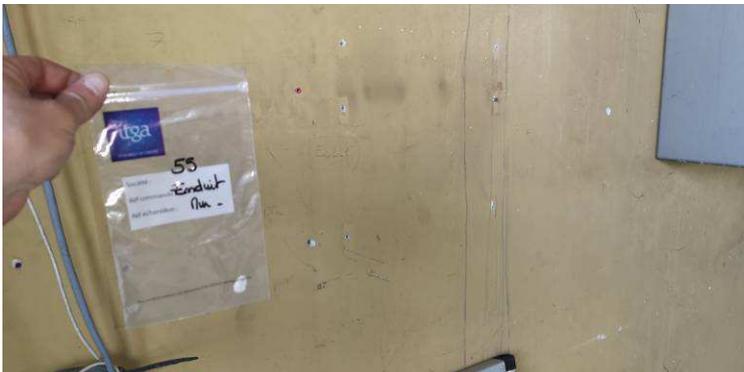
P55	Bâtiment A RDC	<p><u>Enduit sur mur</u></p> <p>Peinture / Enduit plâtreux blanc</p> <p>ABSENCE D'AMIANTE</p>

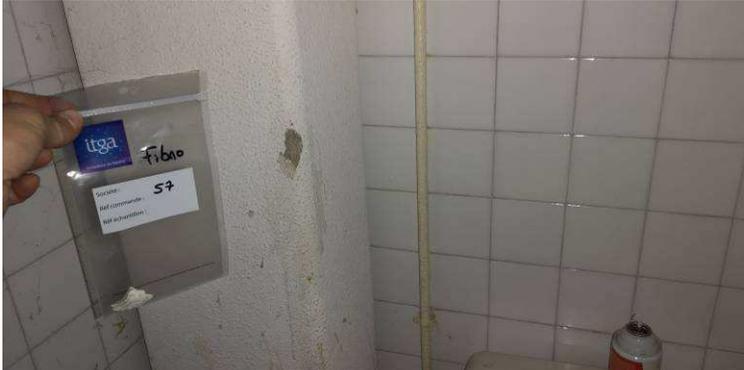
P57	Bâtiment A RDC	<p><u>Produit type fibres-ciment</u></p> <p>Peinture / Fibrociment gris avec fibres visibles</p> <p>PRESENCE D'AMIANTE</p>

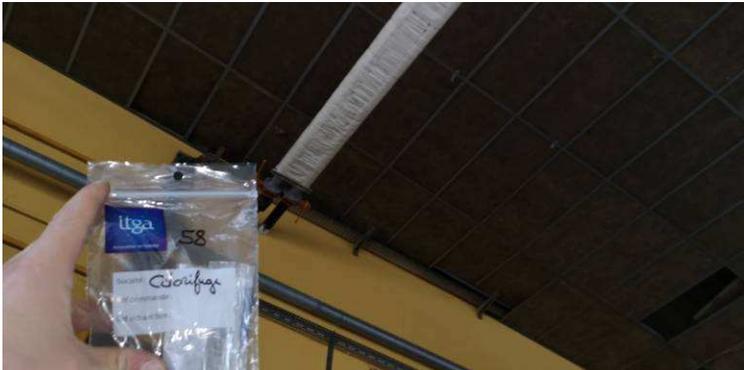
P58	Bâtiment A Mezzanine Equipements techniques	<p><u>Calorifuge plâtreux</u></p> <p>Toile blanche plâtrée / Matériau fibreux jaune avec poussières</p> <p>ABSENCE D'AMIANTE</p>

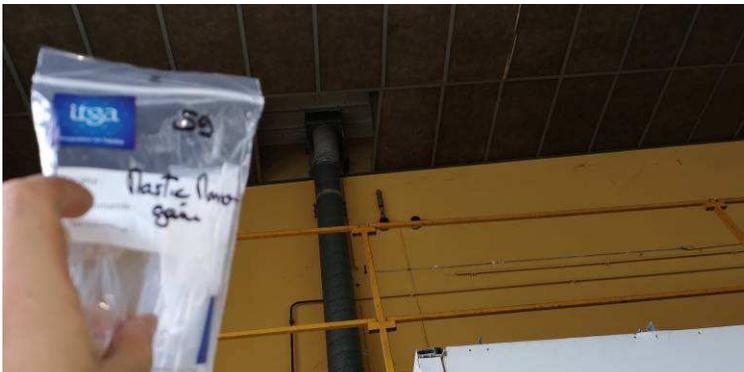
P59	Bâtiment A Mezzanine Equipements techniques	<p><u>Mastic marron sur gaine</u></p> <p>Matériau marron en vrac</p> <p>PRESENCE D'AMIANTE</p>

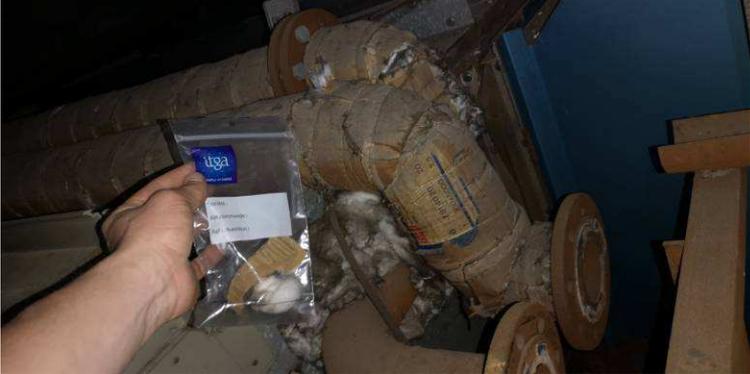
N° Prélèvement	Localisation	Repérage matériaux ou produits	Photo du prélèvement
P60	Bâtiment A Mezzanine Equipements techniques	<p><u>Calorifuge cartonné + isolant fibreux</u></p> <p>Carton / Matériau fibreux blanc avec poussières</p> <p>ABSENCE D'AMIANTE</p>

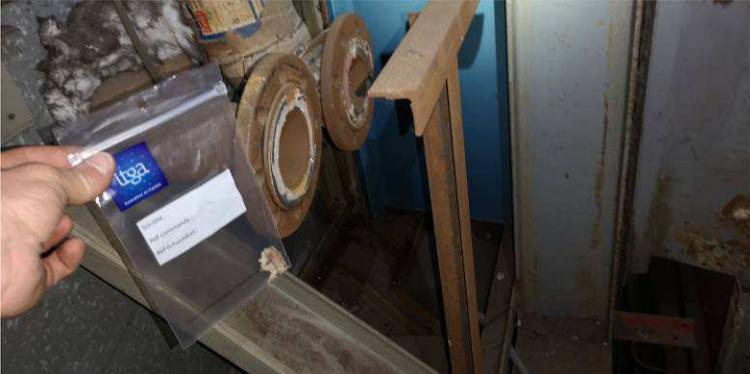
P61	Bâtiment A Mezzanine Equipements techniques	<p><u>Joint de bride ancien</u></p> <p>Matériau rose en faible quantité / Matériau fibreux beige / Matériau noir en faible quantité</p> <p>PRESENCE D'AMIANTE</p>

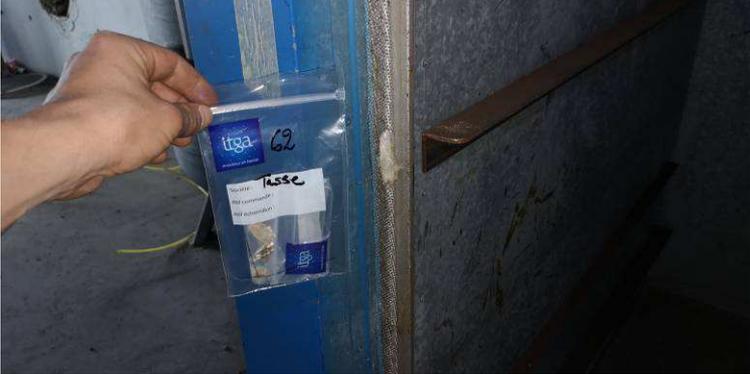
P62	Bâtiment A Mezzanine Equipements techniques	<p><u>Tresse sur équipement technique</u></p> <p>Matériau fibreux blanc avec poussières / Matériau marron / Matériau fibreux blanc</p> <p>ABSENCE D'AMIANTE</p>

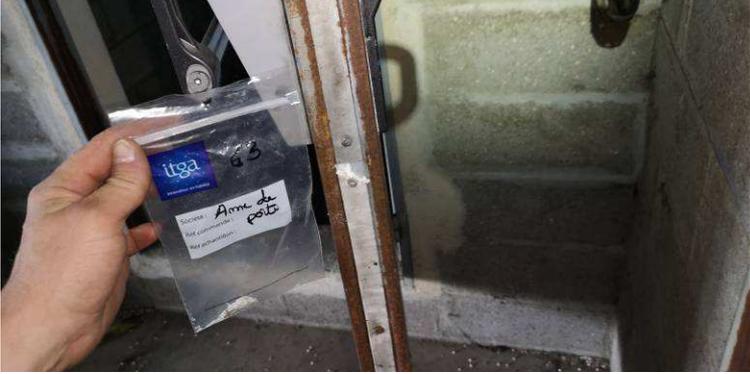
P63	Bâtiment A RDC	<p><u>Produit fibreux (âme de porte)</u></p> <p>Matériau souple blanc avec poussières / Matériau blanc avec fibres</p> <p>ABSENCE D'AMIANTE</p>

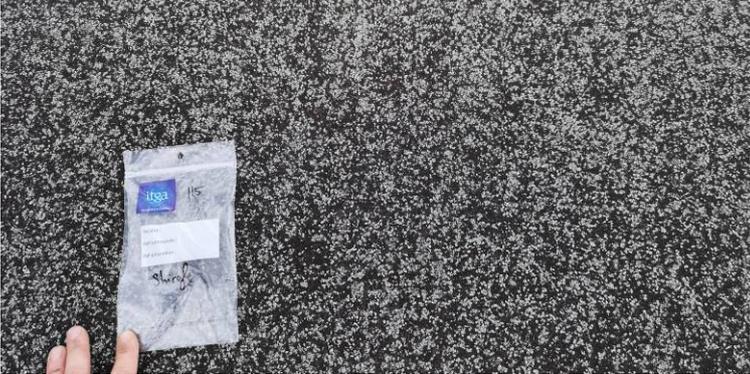
N° Prélèvement	Localisation	Repérage matériaux ou produits	Photo du prélèvement
P64	Bâtiment A Toiture terrasse	<p align="center"><u>Shingle</u></p> <p align="center">Matériau bitumineux noir avec gravillons avec fibres</p> <p align="center">ABSENCE D'AMIANTE</p>

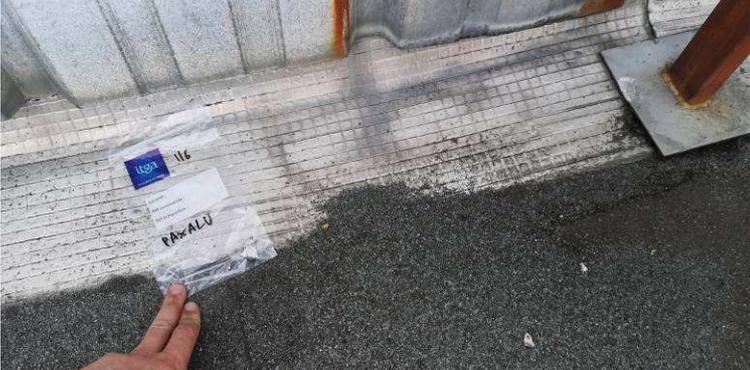
P65	Bâtiment A Toiture terrasse	<p align="center"><u>Paxalu</u></p> <p align="center">Matériau bitumineux noir avec aluminium avec fibres</p> <p align="center">ABSENCE D'AMIANTE</p>

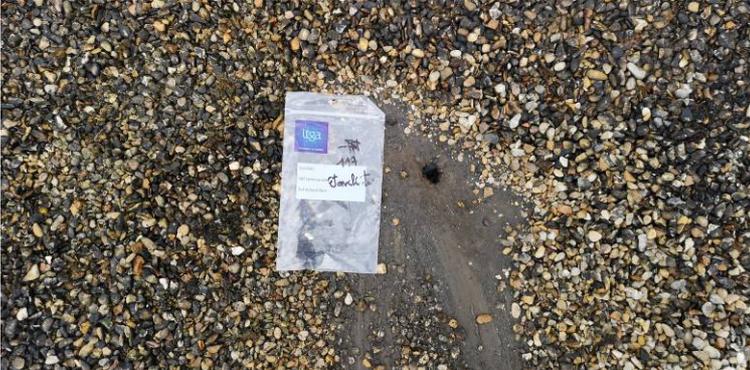
P66	Bâtiment A Toiture terrasse	<p align="center"><u>Etanchéité bitumineuse</u></p> <p align="center">Matériau bitumineux noir avec fibres</p> <p align="center">ABSENCE D'AMIANTE</p>

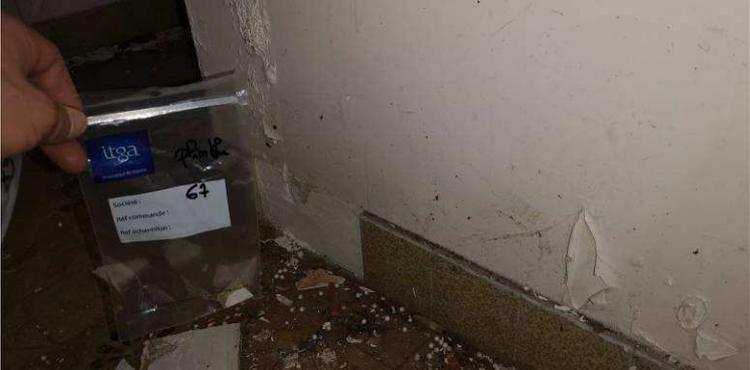
P67	Bâtiment A RDC	<p align="center"><u>Colle de plinthe</u></p> <p align="center">Carrelage / Colle beige / Couche plâtreuse blanche</p> <p align="center">ABSENCE D'AMIANTE</p>

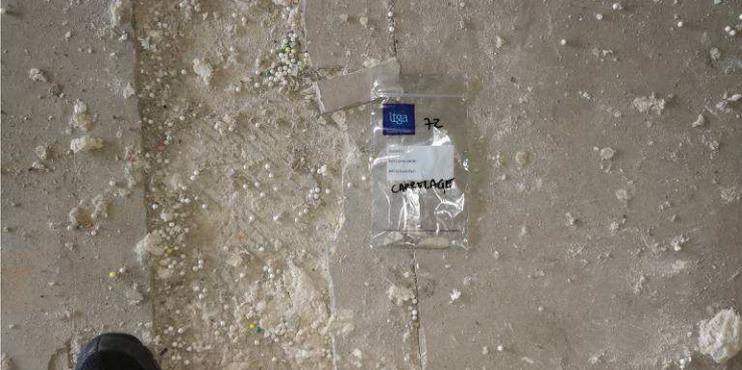
N° Prélèvement	Localisation	Repérage matériaux ou produits	Photo du prélèvement
P72	Bâtiment A RDC	<p><u>Colle de carrelage</u> Colle beige / Ragréage gris ABSENCE D'AMIANTE</p>

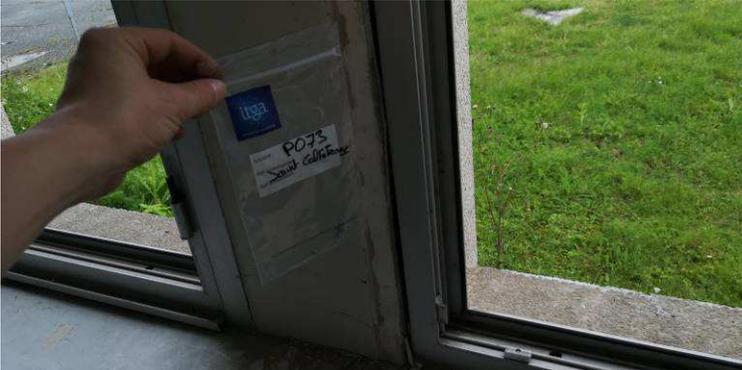
P73	Bâtiment A RDC	<p><u>Joint de calfeutrement</u> Matériau mou gris ABSENCE D'AMIANTE</p>

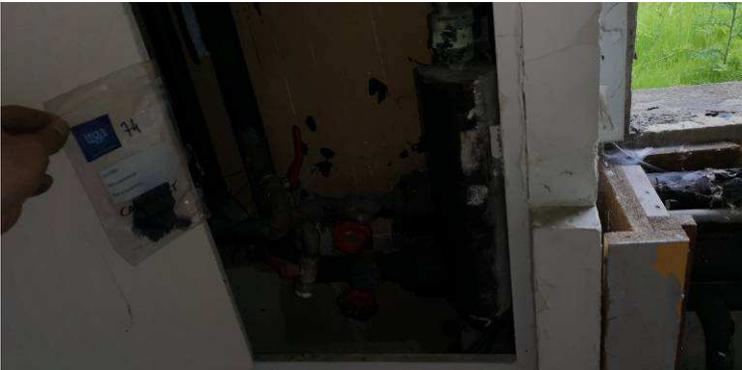
P74	Bâtiment A RDC	<p><u>Calorifuge bitumineux</u> Toile blanche bitumée / Matériau bleu en mousse ABSENCE D'AMIANTE</p>

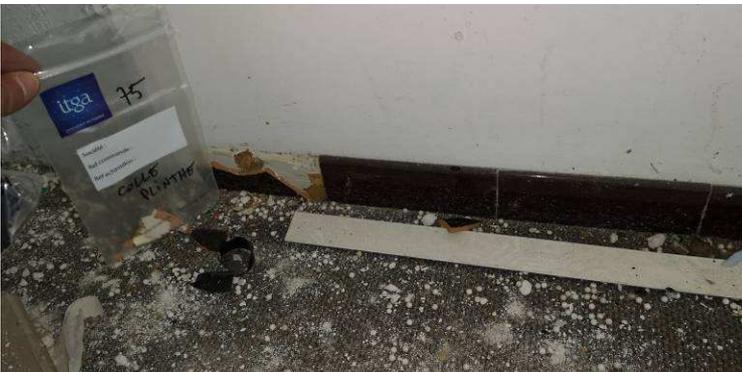
P75	Bâtiment A RDC	<p><u>Colle de plinthe</u> Peinture / Carrelage / Colle beige / Peinture / Bois aggloméré PRESENCE D'AMIANTE</p>

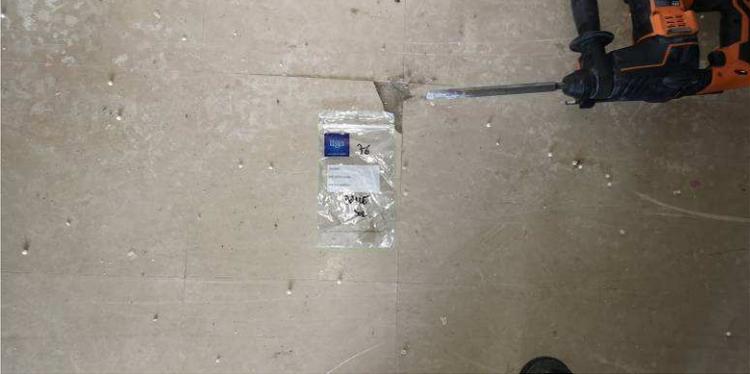
N° Prélèvement	Localisation	Repérage matériaux ou produits	Photo du prélèvement
P76	Bâtiment A RDC	<p><u>Dalle de sol + colle noire</u></p> <p>Dalle dure cassante grise / Colle bitumineuse noire</p> <p>PRESENCE D'AMIANTE</p>

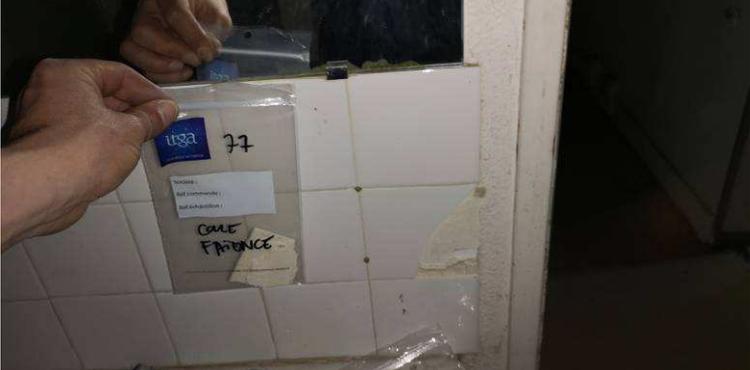
P77	Bâtiment A RDC	<p><u>Colle de faïence</u></p> <p>Carrelage / Colle blanche / Peinture / Couche plâtrée blanche</p> <p>PRESENCE D'AMIANTE</p>

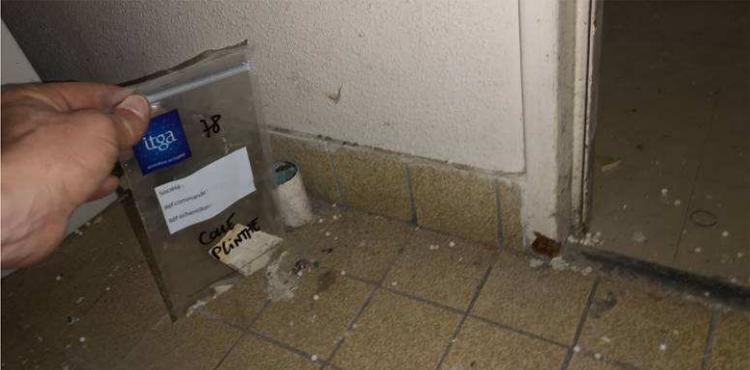
P78	Bâtiment A RDC	<p><u>Colle de plinthe</u></p> <p>Carrelage / Joint cassant gris / Colle beige / Matériau gris en faible quantité</p> <p>PRESENCE D'AMIANTE</p>

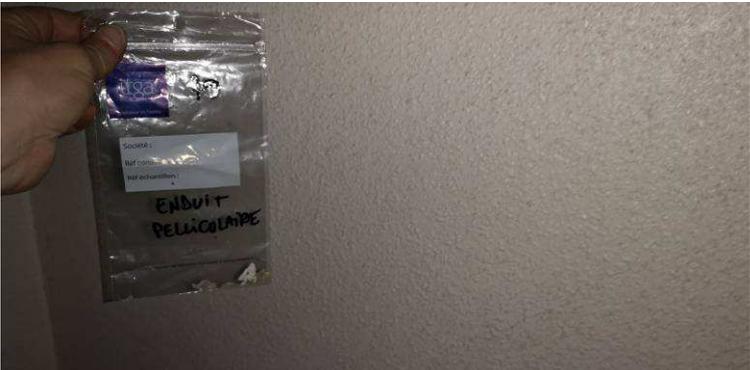
P79	Bâtiment A RDC	<p><u>Enduit type gouttelette</u></p> <p>Peintures multiples en vrac / Enduit gris en vrac / Matériau gris en vrac hétérogène</p> <p>PRESENCE D'AMIANTE</p>

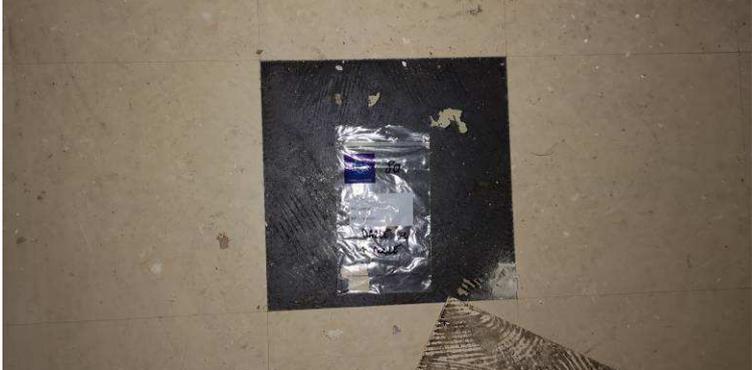
N° Prélèvement	Localisation	Repérage matériaux ou produits	Photo du prélèvement
P80	Bâtiment A RDC	<p><u>Dalle de sol + colle noire</u></p> <p>Dalle dure cassante beige / Colle bitumineuse noire / Ragréage gris</p> <p>PRESENCE D'AMIANTE</p>

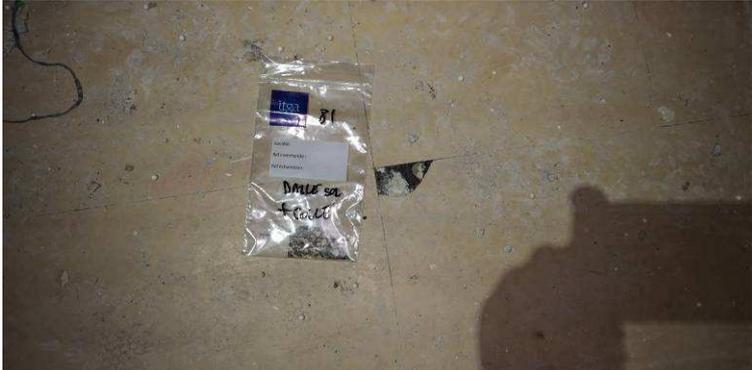
P81	Bâtiment A RDC	<p><u>Dalle de sol + colle noire</u></p> <p>Dalle dure cassante beige / Colle bitumineuse noire / Ragréage gris / Matériau blanc</p> <p>PRESENCE D'AMIANTE</p>

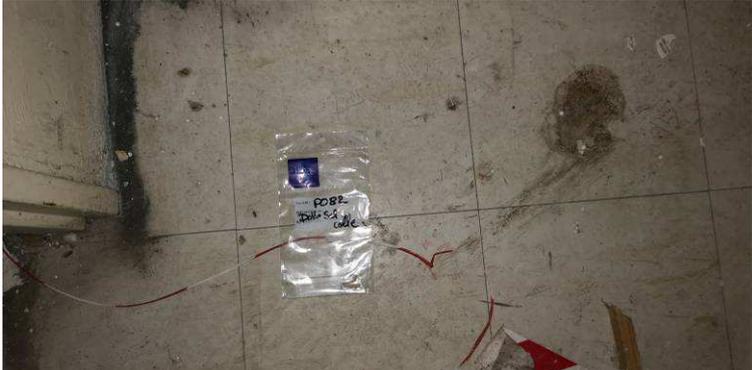
P82	Bâtiment A RDC	<p><u>Dalle de sol + colle</u></p> <p>Dalle dure cassante beige / Colle polymère jaune / Ragréage marron</p> <p>PRESENCE D'AMIANTE</p>

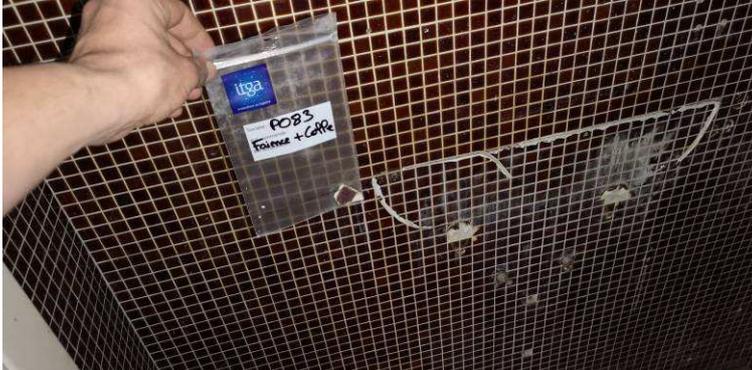
P83	Bâtiment A RDC	<p><u>Colle de faïence</u></p> <p>Carrelage / Joint cassant blanc / Colle beige / Couche plâtreuse blanche</p> <p>PRESENCE D'AMIANTE</p>

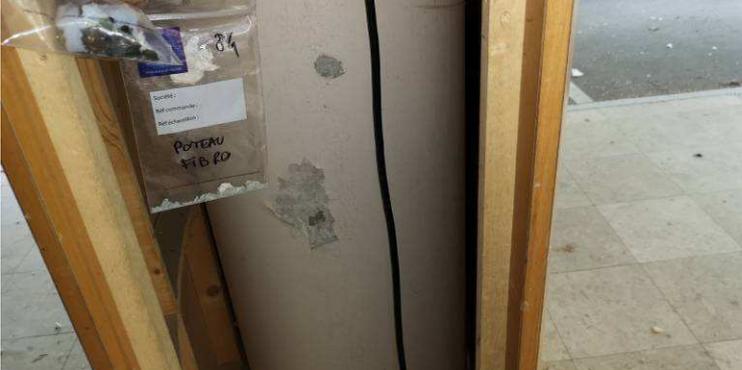
N° Prélèvement	Localisation	Repérage matériaux ou produits	Photo du prélèvement
P84	Bâtiment A RDC	<p><u>Poteau type fibres-ciment</u></p> <p>Peintures multiples / Matériau plâtreux blanc / Fibrociment gris avec fibres visibles</p> <p>PRESENCE D'AMIANTE</p>

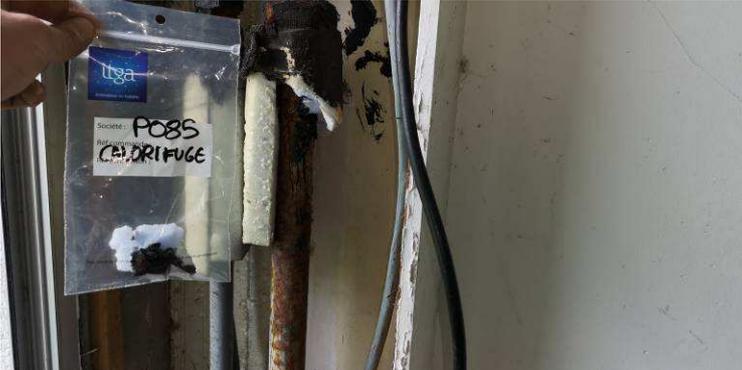
P85	Bâtiment A RDC	<p><u>Calorifuge bitumineux</u></p> <p>Couche bitumineuse noire / Matériau en mousse bleue</p> <p>ABSENCE D'AMIANTE</p>

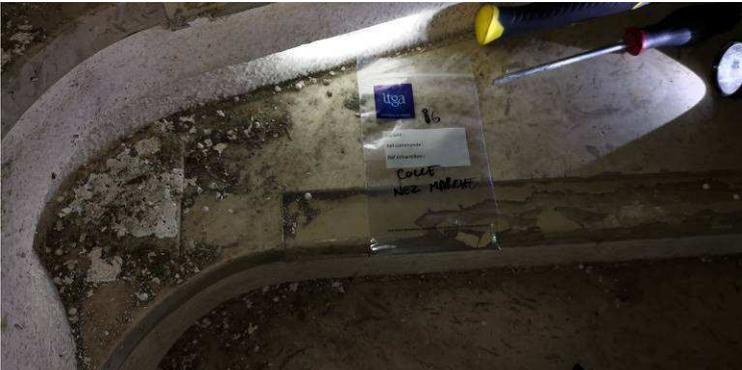
P86	Bâtiment A RDC	<p><u>Colle de nez de marche</u></p> <p>Colle beige</p> <p>ABSENCE D'AMIANTE</p>

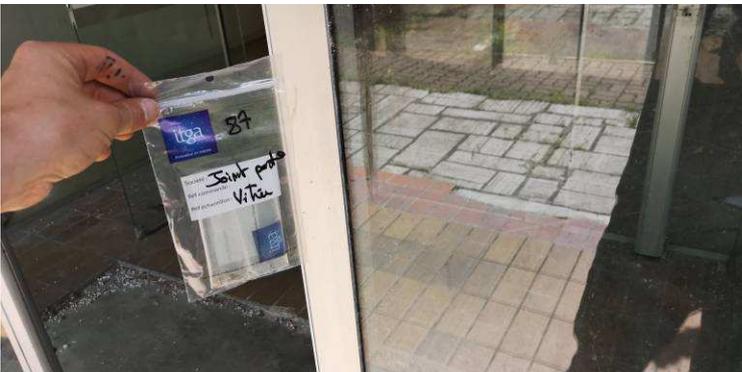
P87	Bâtiment A RDC	<p><u>Mastic sur porte vitrée</u></p> <p>Matériau beige en vrac</p> <p>PRESENCE D'AMIANTE</p>

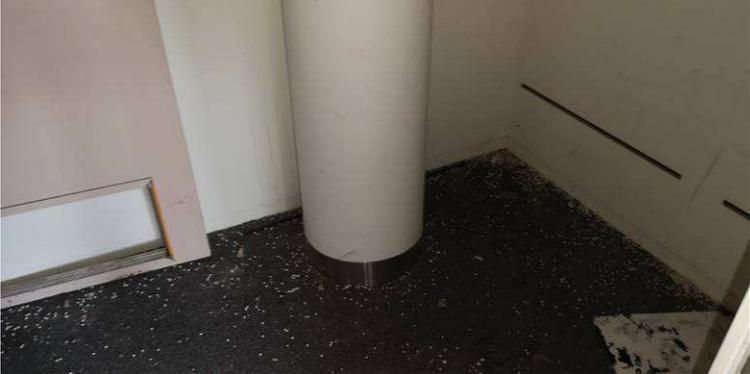
N° Prélèvement	Localisation	Repérage matériaux ou produits	Photo du prélèvement
P88	Bâtiment A R+1	<p><u>Colle sous moquette</u></p> <p>Moquette noire en faible quantité / Colle polymère beige / Ragréage blanc / Colle polymère jaune / Ragréage gris / Matériau blanc</p> <p>ABSENCE D'AMIANTE</p>

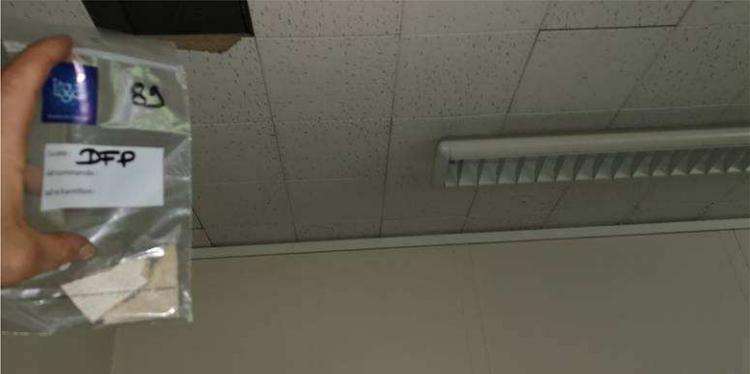
P89	Bâtiment A R+1	<p><u>Dalle de faux-plafond</u></p> <p>Peinture / Matériau fibreux beige</p> <p>ABSENCE D'AMIANTE</p>

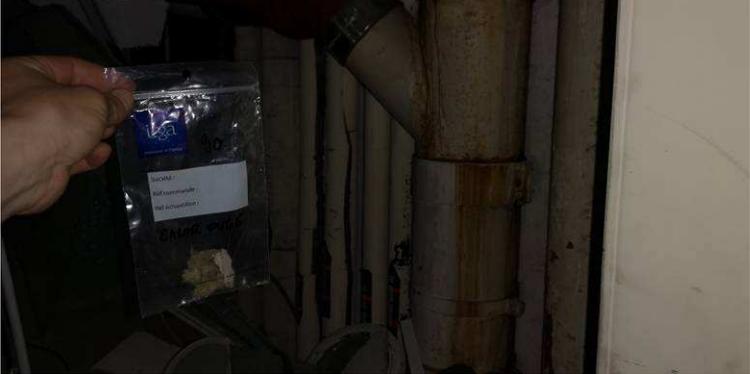
P90	Bâtiment A R+1	<p><u>Calorifuge plâtreux</u></p> <p>Matériau fibreux jaune / Peinture</p> <p>ABSENCE D'AMIANTE</p>

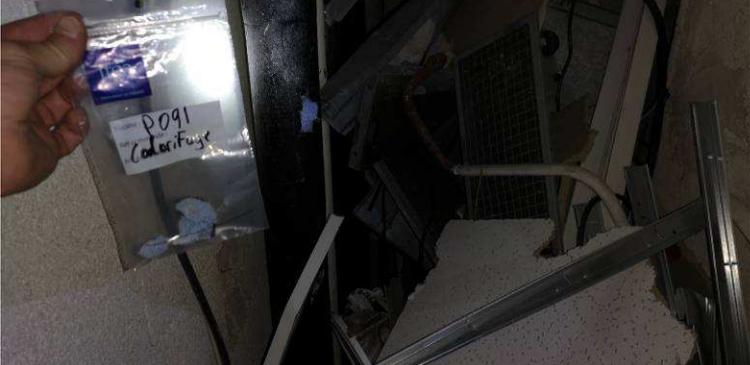
P91	Bâtiment A R+1	<p><u>Calorifuge bitumineux</u></p> <p>Toile bitumée blanche / Matériau en mousse bleu</p> <p>ABSENCE D'AMIANTE</p>

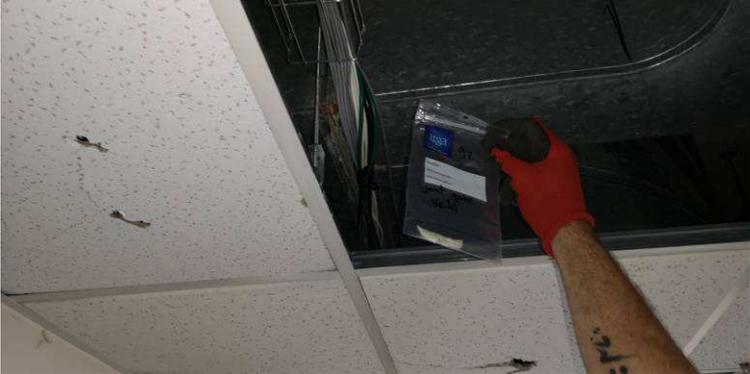
N° Prélèvement	Localisation	Repérage matériaux ou produits	Photo du prélèvement
P92	Bâtiment A R+1	<p><u>Mastic sur gaine métallique</u></p> <p>Matériau mou blanc</p> <p>ABSENCE D'AMIANTE</p>

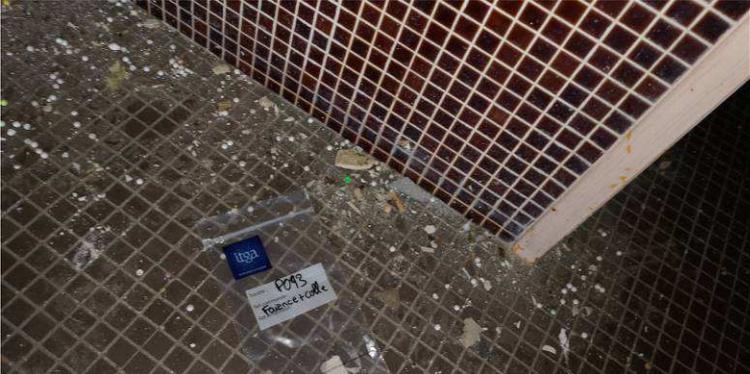
P93	Bâtiment A R+1	<p><u>Colle de faïence</u></p> <p>Carrelage / Colle beige / Couche plâtreuse blanche en faible quantité</p> <p>PRESENCE D'AMIANTE</p>

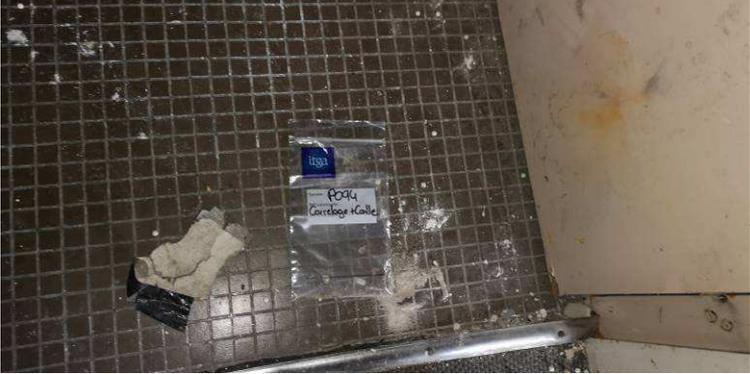
P94	Bâtiment A R+1	<p><u>Colle de carrelage</u></p> <p>Carrelage / Joint cassant gris / Matériau gris en vrac hétérogène</p> <p>ABSENCE D'AMIANTE</p>

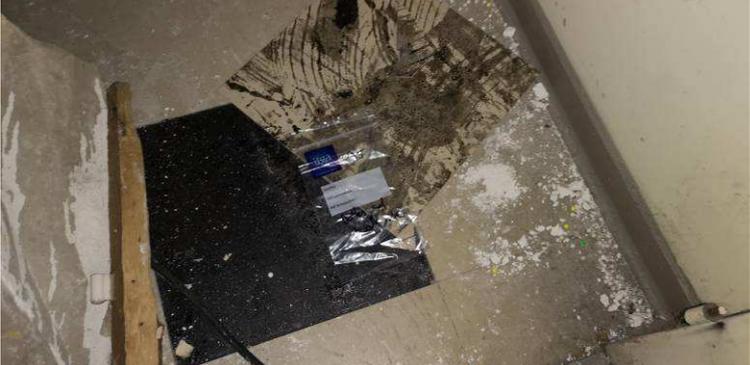
P95	Bâtiment A R+1	<p><u>Dalle de sol + colle noire</u></p> <p>Dalle dure cassante beige / Colle bitumineuse noire</p> <p>PRESENCE D'AMIANTE</p>

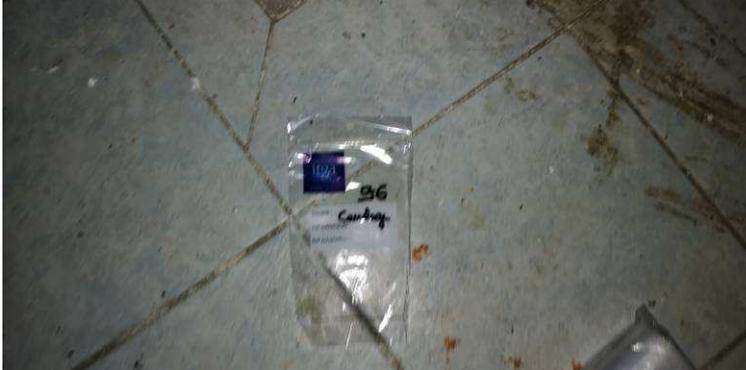
N° Prélèvement	Localisation	Repérage matériaux ou produits	Photo du prélèvement
P96	Bâtiment A R+1	<p><u>Colle de carrelage</u></p> <p>Carrelage / Joint cassant gris / Colle grise en faible quantité</p> <p>ABSENCE D'AMIANTE</p>

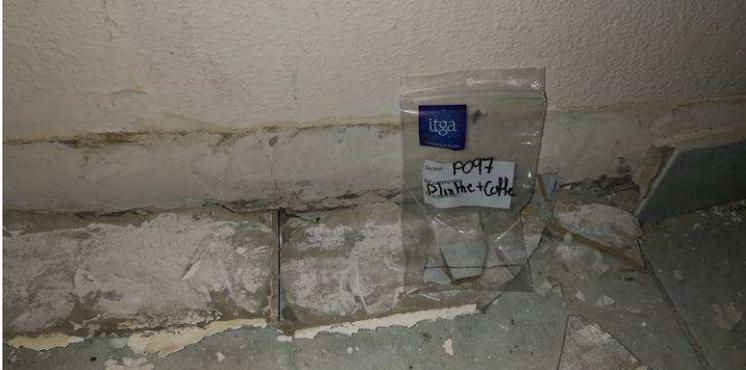
P97	Bâtiment A R+1	<p><u>Colle de plinthe</u></p> <p>Carrelage / Colle grise / Couche plâtreuse blanche</p> <p>ABSENCE D'AMIANTE</p>

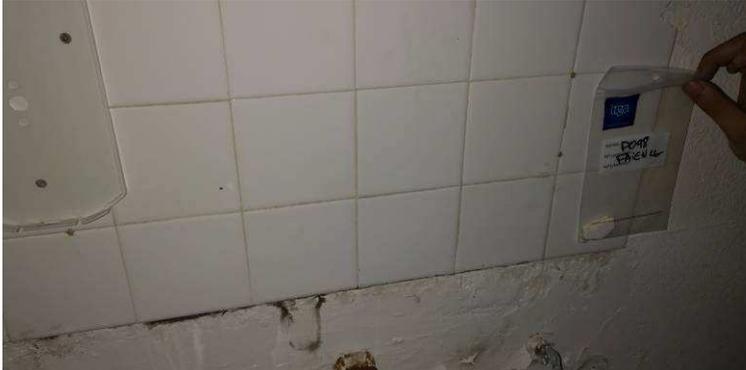
P98	Bâtiment A R+1	<p><u>Colle de faïence</u></p> <p>Carrelage / Colle blanche / Peintures multiples / Couche plâtreuse blanche</p> <p>ABSENCE D'AMIANTE</p>

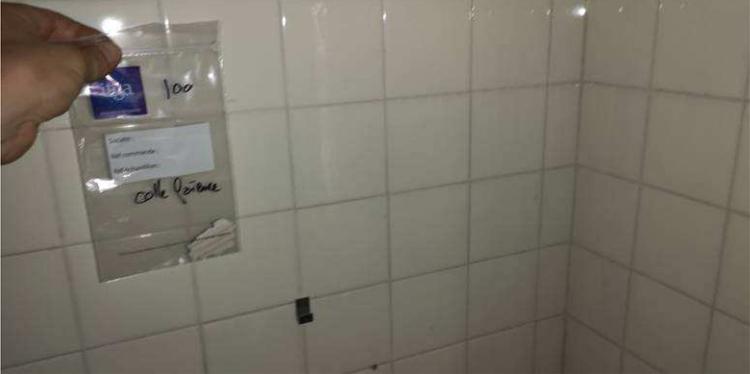
N° Prélèvement	Localisation	Repérage matériaux ou produits	Photo du prélèvement
P100	Bâtiment A R+1	<p>Colle de faïence</p> <p>Colle beige / Matériau plâtreux blanc</p> <p>ABSENCE D'AMIANTE</p>

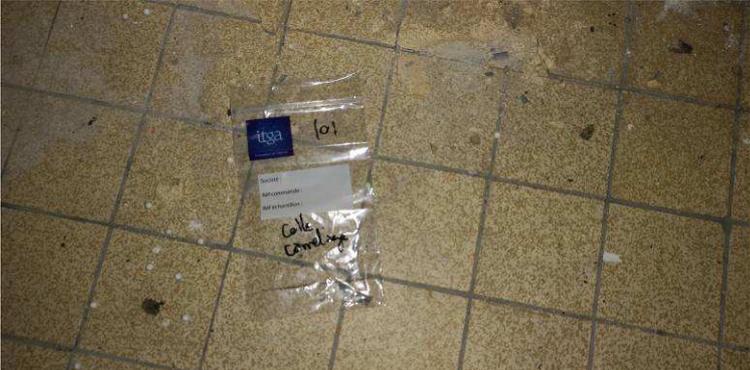
P101	Bâtiment A R+1	<p>Colle de carrelage</p> <p>Carrelage / Colle grise</p> <p>ABSENCE D'AMIANTE</p>

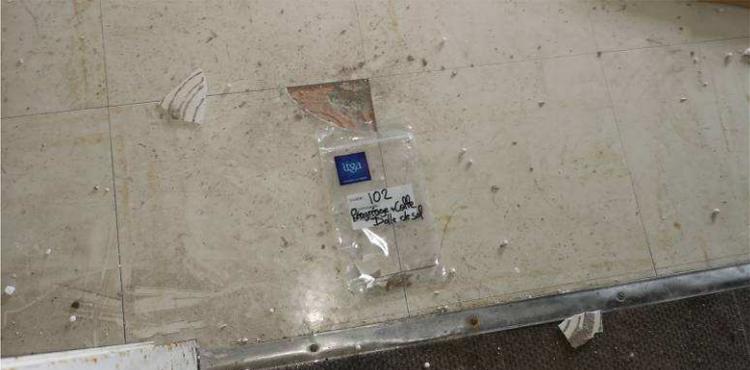
P102	Bâtiment A R+1	<p>Dalle de sol + colle</p> <p>Dalle dure cassante beige / Colle polymère jaune / Ragréage rose / Peinture</p> <p>PRESENCE D'AMIANTE</p>

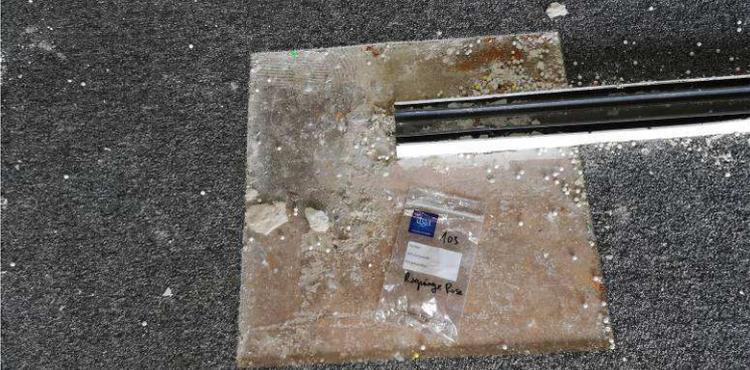
P103	Bâtiment A R+1	<p>Ragréage rose + colle (sous moquette)</p> <p>Colle polymère jaune en faible quantité / Ragréage rose / Peinture en faible quantité</p> <p>ABSENCE D'AMIANTE</p>

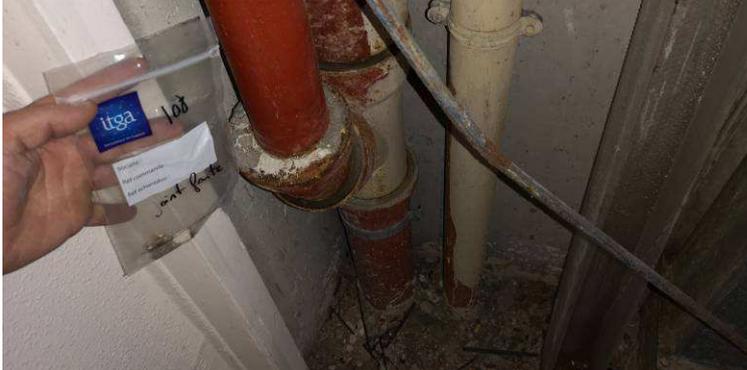
N° Prélèvement	Localisation	Repérage matériaux ou produits	Photo du prélèvement
P108	Bâtiment A R+2	<p><u>Joint sur canalisation fonte</u></p> <p>Peinture / Matériau compact gris avec poussières</p> <p>ABSENCE D'AMIANTE</p>
