Rapport effectué le : 05 Septembre 2019

B&CF - 1905

RAPPORT DE MISSION DE REPERAGE DES MATERIAUX ET PRODUITS CONTENANT DE L'AMIANTE AVANT DEMOLITION TOTALE

14/16 Rue de l'Équerre
Bâtiments A et B
95310 SAINT OUEN L'AUMONE

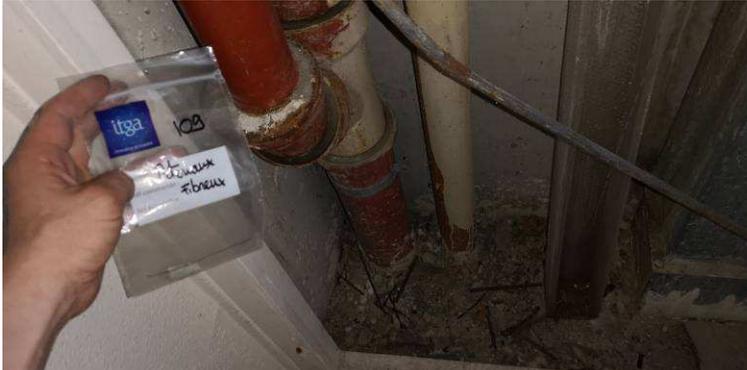
P109	Bâtiment A R+2	<p><u>Produit fibreux en plaque</u></p> <p>Matériau fibreux beige</p> <p>PRESENCE D'AMIANTE</p>

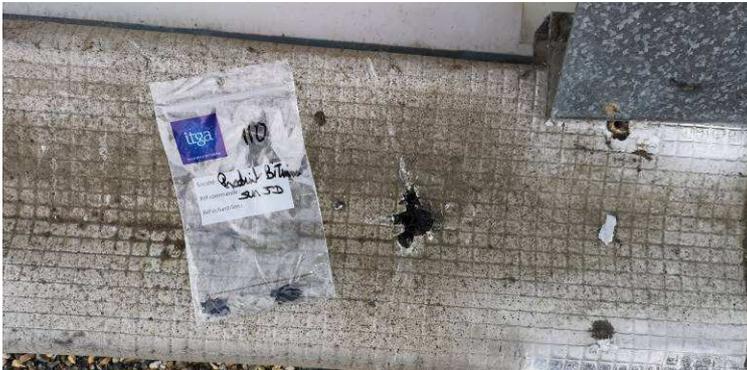
P110	Bâtiment A Toiture terrasse	<p><u>Produit bitumineux (Joint dilatation)</u></p> <p>Peinture en faible quantité / Matériau bitumineux noir avec fibres</p> <p>ABSENCE D'AMIANTE</p>

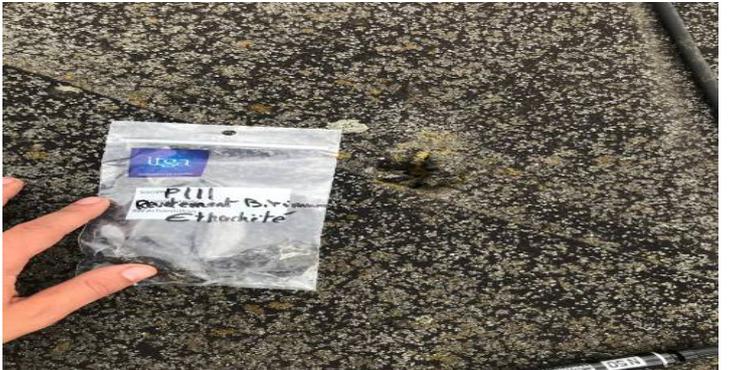
P111	Bâtiment A R+2	<p><u>Shingle bitumineux</u></p> <p>Matériau bitumineux noir avec gravillons / Matériau fibreux jaune en faible quantité</p> <p>ABSENCE D'AMIANTE</p>

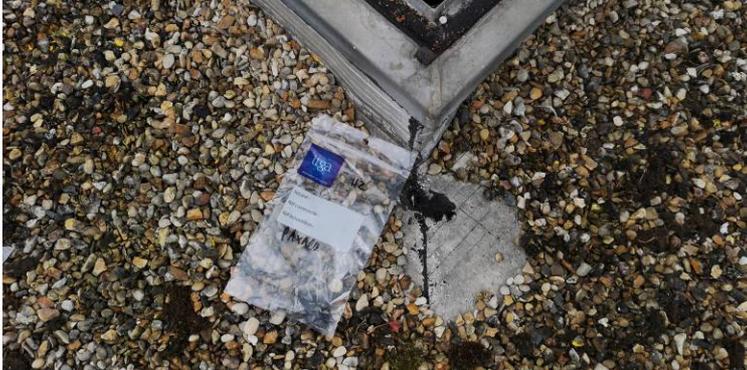
N° Prélèvement	Localisation	Repérage matériaux ou produits	Photo du prélèvement
P112	Bâtiment A Toiture terrasse	<p><u>Paxalu sur skydome</u></p> <p>Matériau bitumineux noir avec aluminium avec fibres</p> <p>ABSENCE D'AMIANTE</p>

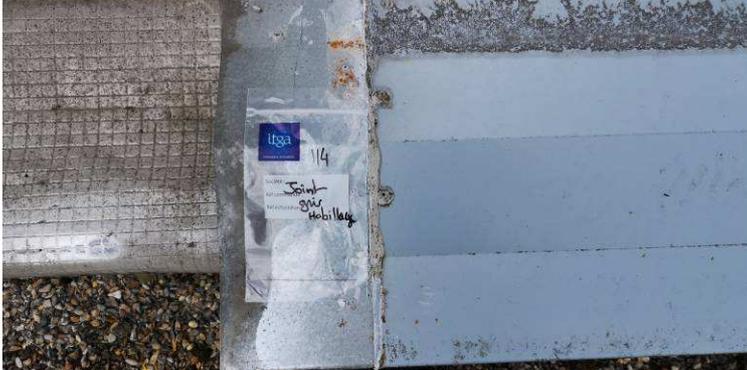
P114	Bâtiment A Toiture terrasse	<p><u>Joint gris sous habillage métallique</u></p> <p>Matériau souple gris avec poussières</p> <p>ABSENCE D'AMIANTE</p>

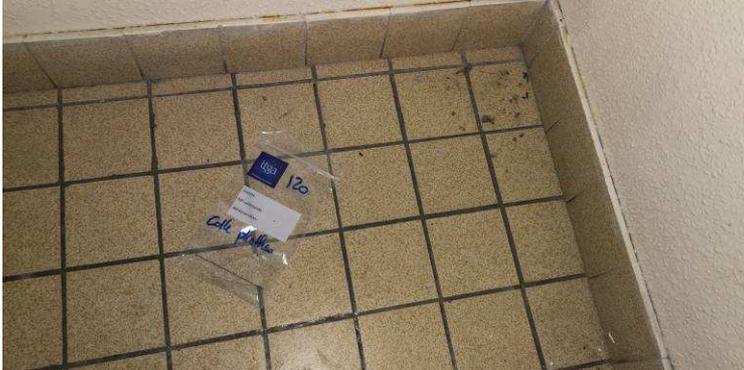
N° Prélèvement	Localisation	Repérage matériaux ou produits	Photo du prélèvement
P120	Bâtiment B RDC	<p><u>Colle de plinthe</u> Carrelage / Colle grise / Peinture PRESENCE D'AMIANTE</p>

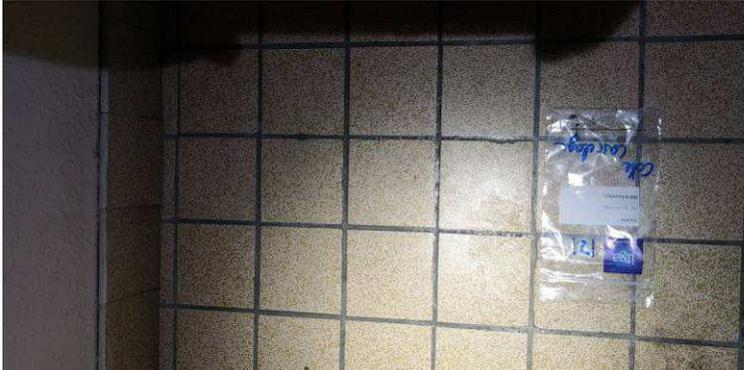
P121	Bâtiment B RDC	<p><u>Colle de carrelage</u> Carrelage / Colle grise en vrac / Matériau gris en vrac hétérogène ABSENCE D'AMIANTE</p>

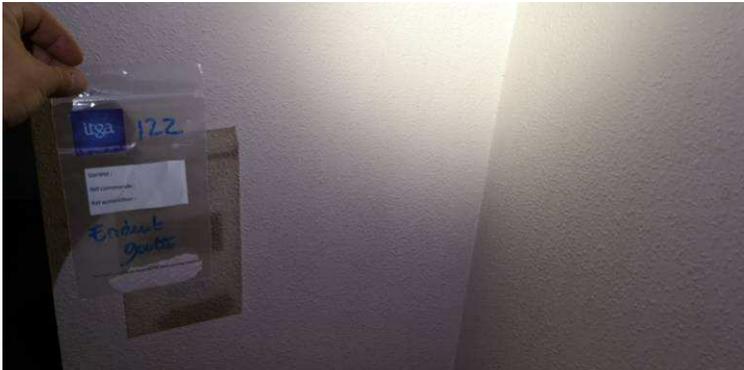
P122	Bâtiment B RDC	<p><u>Enduit type gouttelette</u> Peinture / Enduit compact beige ABSENCE D'AMIANTE</p>

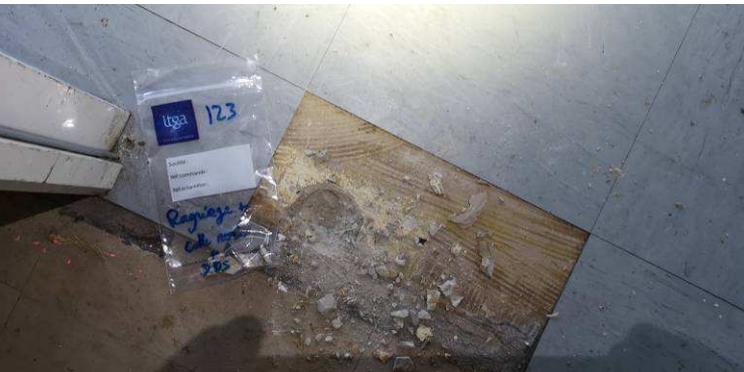
P123	Bâtiment B RDC	<p><u>Dalle de sol + colle noire</u> Dalle dure cassante grise / Colle polymère jaune / Peinture / Ragréage rose / Ragréage gris / Colle bitumineuse noire / Ragréage gris PRESENCE D'AMIANTE</p>

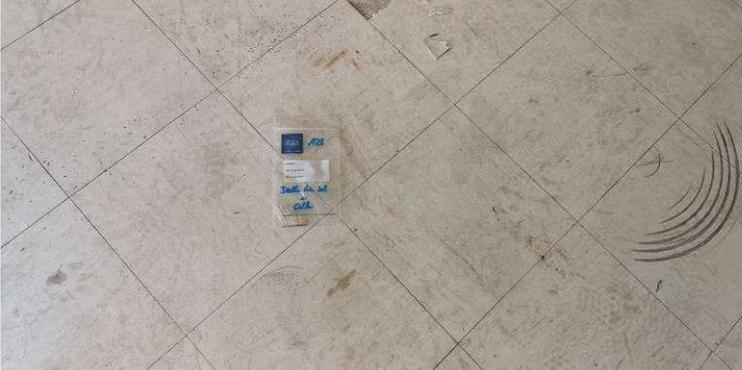
N° Prélèvement	Localisation	Repérage matériaux ou produits	Photo du prélèvement
P128	Bâtiment B RDC	<p><u>Dalle de sol + colle</u></p> <p>Matériau noir en faible quantité / Revêtement cassant blanc / Colle polymère jaune / Matériau gris Hétérogène</p> <p>ABSENCE D'AMIANTE</p>

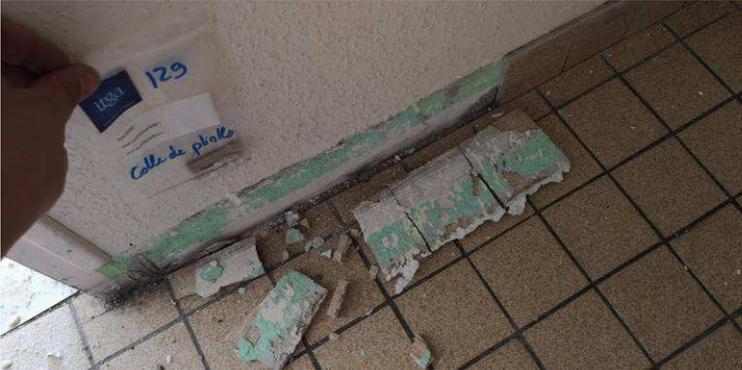
P129	Bâtiment B RDC	<p><u>Colle de plinthe</u></p> <p>Carrelage / Colle grise / Peinture</p> <p>PRESENCE D'AMIANTE</p>

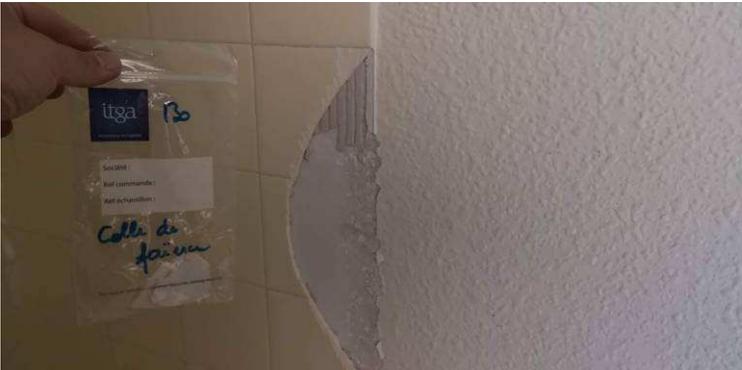
P130	Bâtiment B RDC	<p><u>Colle de faïence</u></p> <p>Carrelage / Colle beige / Couche plâtreuse blanche</p> <p>ABSENCE D'AMIANTE</p>

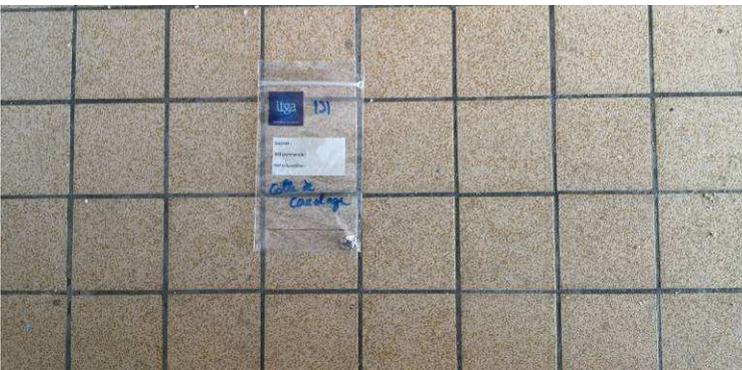
P131	Bâtiment B RDC	<p><u>Colle de carrelage</u></p> <p>Carrelage / Colle grise / Matériau gris en vrac hétérogène</p> <p>ABSENCE D'AMIANTE</p>

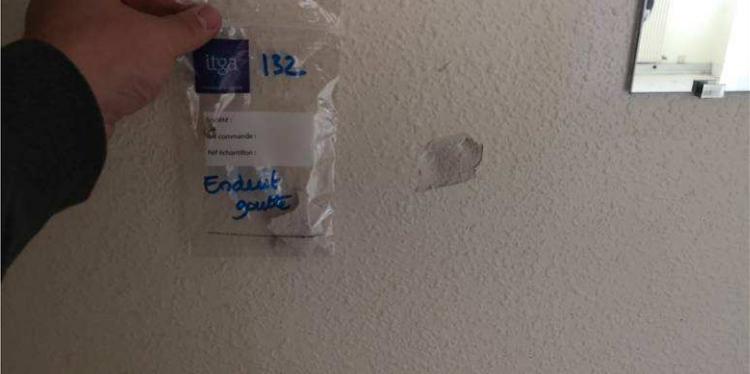
N° Prélèvement	Localisation	Repérage matériaux ou produits	Photo du prélèvement
P132	Bâtiment B RDC	<p><u>Enduit type gouttelette</u> Peinture / Enduit plâtreux blanc</p> <p>ABSENCE D'AMIANTE</p>

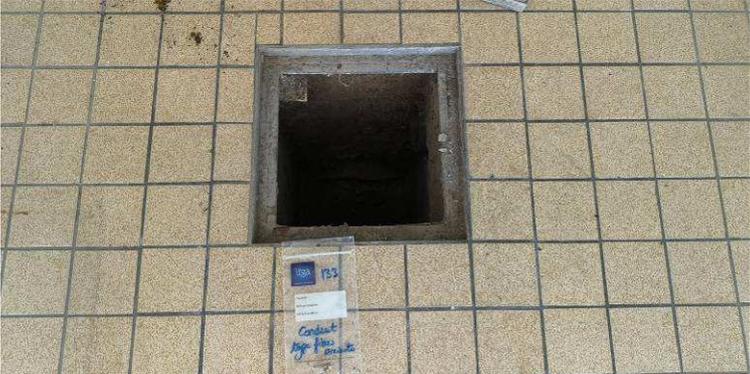
P133	Bâtiment B RDC	<p><u>Conduit type fibres-ciment</u> Matériau fibreux beige avec poussières</p> <p>PRESENCE D'AMIANTE</p>

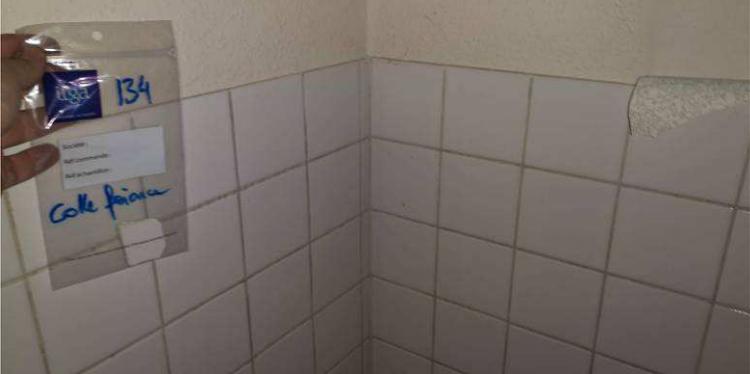
P134	Bâtiment B RDC	<p><u>Colle de faïence</u> Carrelage / Colle beige / Peinture / Couche plâtreuse blanche</p> <p>ABSENCE D'AMIANTE</p>

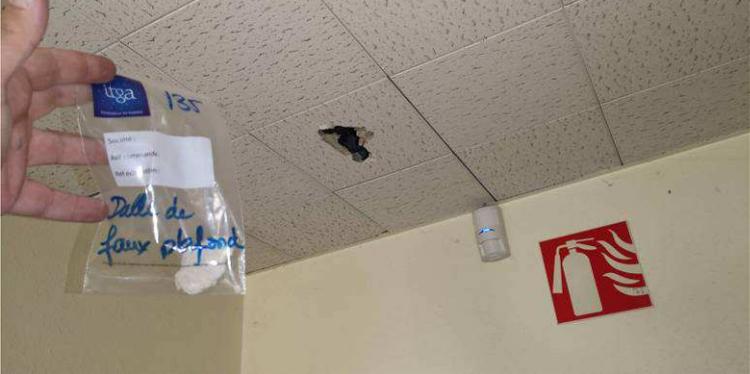
P135	Bâtiment B RDC	<p><u>Dalle de faux-plafond</u> Peinture / Matériau fibreux beige</p> <p>ABSENCE D'AMIANTE</p>

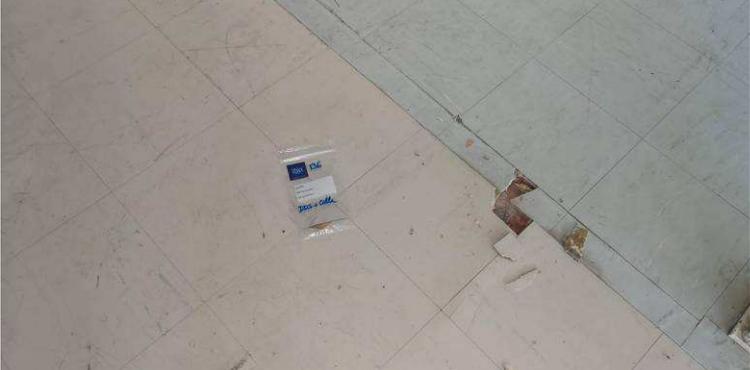
N° Prélèvement	Localisation	Repérage matériaux ou produits	Photo du prélèvement
P136	Bâtiment B RDC	<p align="center"><u>Dalle de sol + colle</u></p> <p>Dalle dure cassante beige / Colle polymère jaune / Ragréage rose / Matériau blanc en faible quantité</p> <p align="center">ABSENCE D'AMIANTE</p>

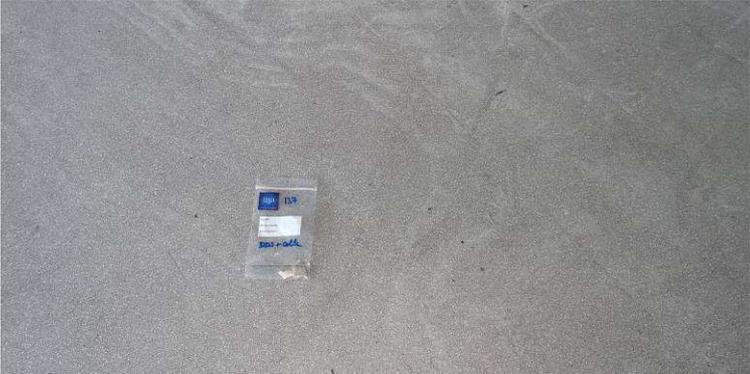
P137	Bâtiment B RDC	<p align="center"><u>Dalle de sol + colle</u></p> <p>Revêtement cassant gris / Colle polymère incolore / Revêtement cassant bleu / Colle polymère jaune / Ragréage rose</p> <p align="center">ABSENCE D'AMIANTE</p>

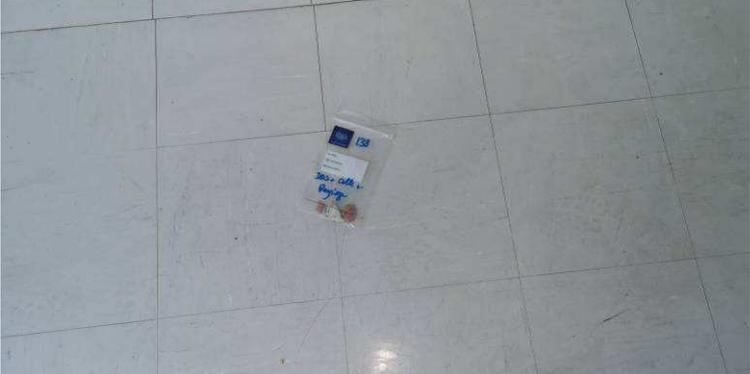
P138	Bâtiment B RDC	<p align="center"><u>Dalle de sol + colle + ragréage</u></p> <p>Dalle dure cassante grise / Colle polymère jaune / Ragréage gris / Matériau rouge hétérogène</p> <p align="center">ABSENCE D'AMIANTE</p>

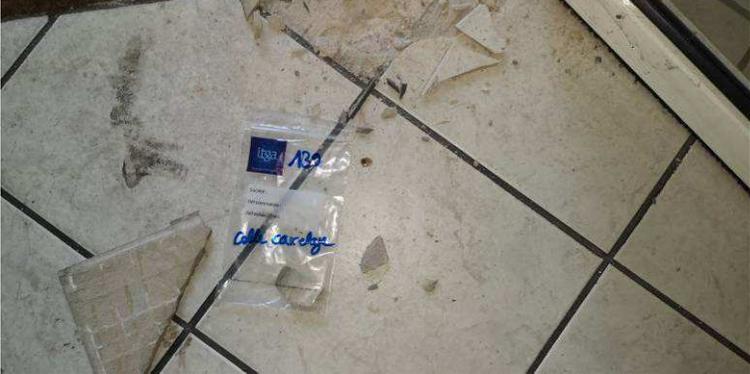
P139	Bâtiment B RDC	<p align="center"><u>Colle de carrelage</u></p> <p>Colle grise / Matériau compact beige hétérogène</p> <p align="center">ABSENCE D'AMIANTE</p>

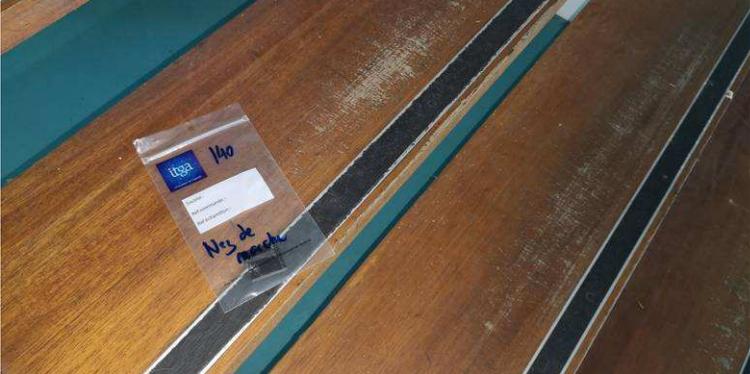
N° Prélèvement	Localisation	Repérage matériaux ou produits	Photo du prélèvement
P140	Bâtiment B RDC	<p><u>Nez de marche noir + colle</u></p> <p>Matériau compact noir avec poussières / Colle polymère incolore</p> <p>ABSENCE D'AMIANTE</p>

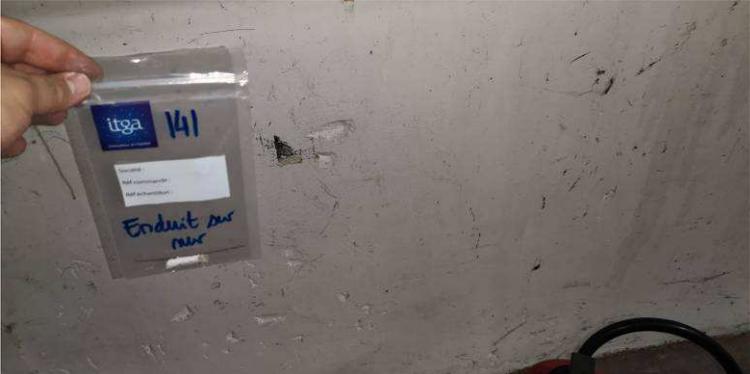
P141	Bâtiment B RDC	<p><u>Enduit béton</u></p> <p>Peinture / Enduit compact gris hétérogène</p> <p>ABSENCE D'AMIANTE</p>

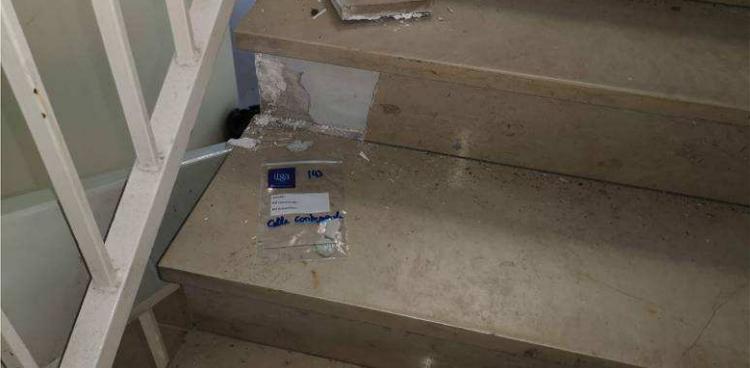
P143	Bâtiment B R+1	<p><u>Colle de marche / contremarche</u></p> <p>Colle grise / Matériau compact blanc</p> <p>ABSENCE D'AMIANTE</p>

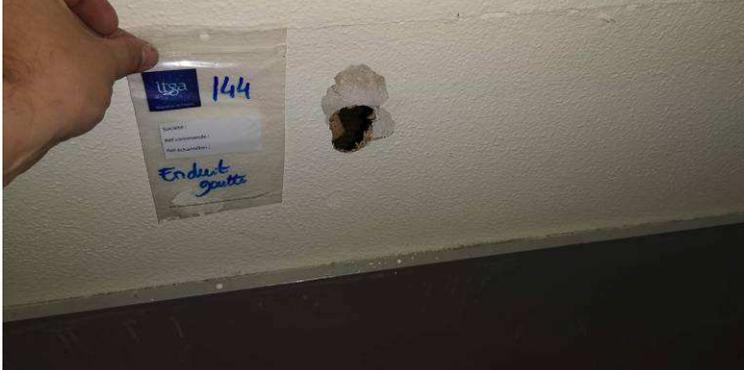
N° Prélèvement	Localisation	Repérage matériaux ou produits	Photo du prélèvement
P144	Bâtiment B R+1	<p><u>Enduit type gouttelette</u> Peinture en vrac / Enduit plâtreux blanc en vrac PRESENCE D'AMIANTE</p>

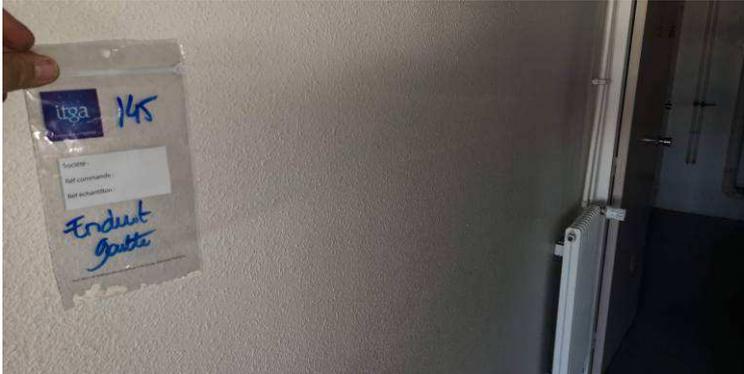
P145	Bâtiment B R+1	<p><u>Enduit type gouttelette</u> Peintures multiples en vrac / Enduit plâtreux blanc en vrac ABSENCE D'AMIANTE</p>

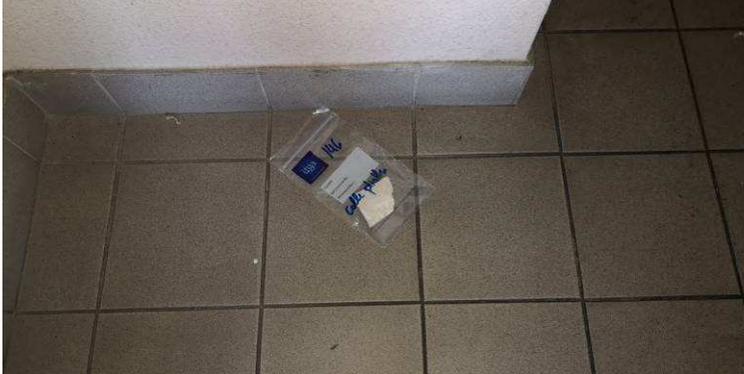
P146	Bâtiment B R+1	<p><u>Colle de plinthe</u> Carrelage / Joint cassant gris / Colle blanche / Peintures multiples / Matériau beige ABSENCE D'AMIANTE</p>

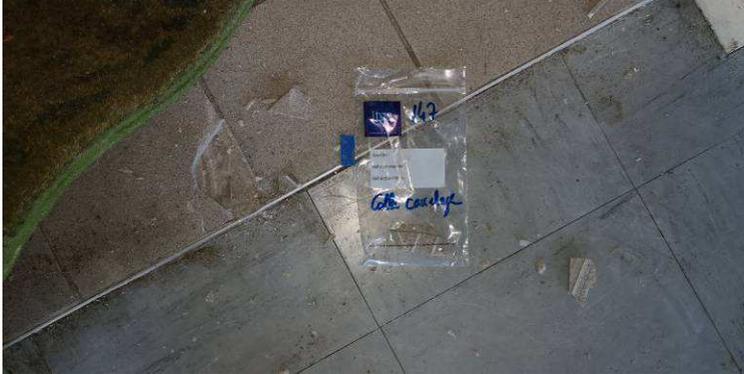
P147	Bâtiment B R+1	<p><u>Colle de carrelage</u> Carrelage / Colle grise ABSENCE D'AMIANTE</p>

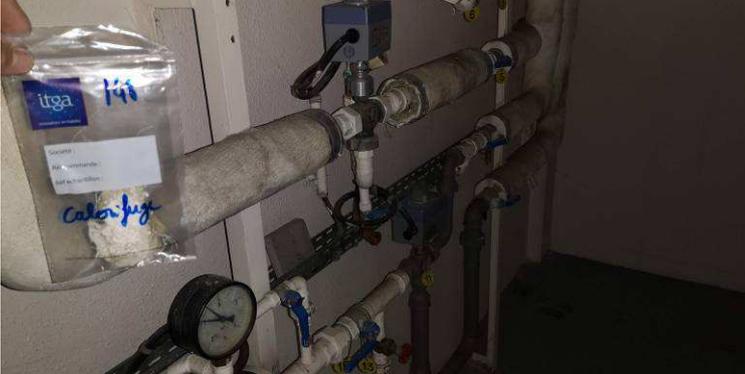
N° Prélèvement	Localisation	Repérage matériaux ou produits	Photo du prélèvement
P148	Bâtiment B R+1	<p>Calorifuge plâtreux</p> <p>Toile blanche plâtrée / Matériau fibreux jaune</p> <p>ABSENCE D'AMIANTE</p>

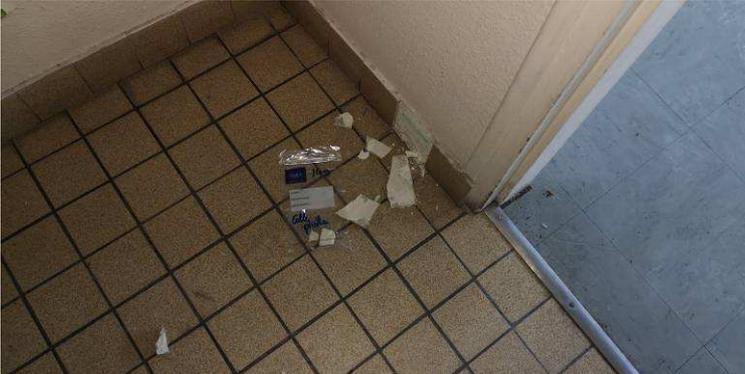
P149	Bâtiment B R+1	<p>Colle de plinthe</p> <p>Carrelage / Colle grise / Colle blanche / Peintures multiples</p> <p>PRESENCE D'AMIANTE</p>

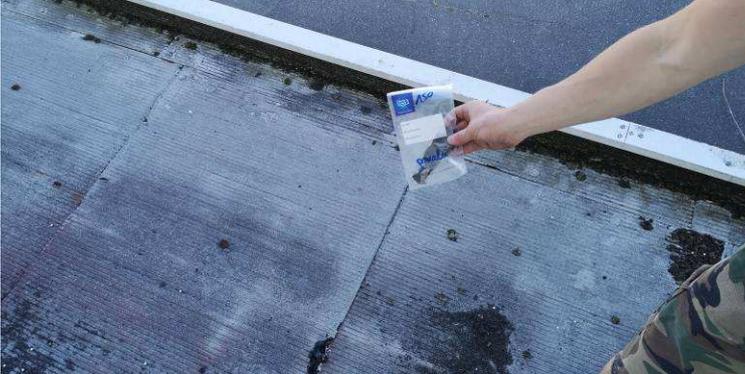
P150	Bâtiment B R+1	<p>Paxalu</p> <p>Matériau bitumineux noir avec aluminium avec couche en toile et poussières</p> <p>ABSENCE D'AMIANTE</p>

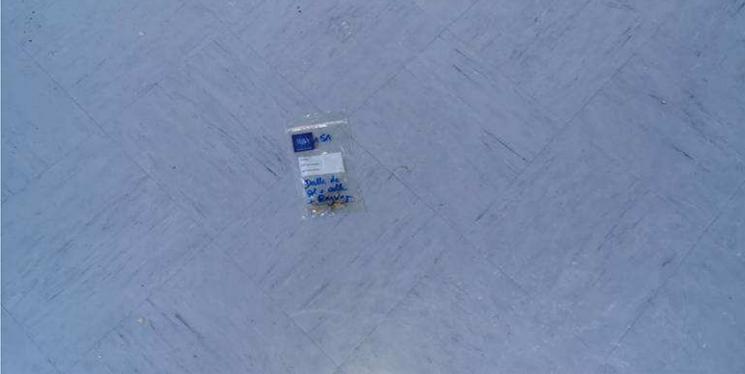
P151	Bâtiment B R+1	<p>Dalle de sol + colle + ragréage</p> <p>Revêtement cassant gris / Colle polymère jaune / Ragréage gris / Matériau compact gris hétérogène</p> <p>ABSENCE D'AMIANTE</p>

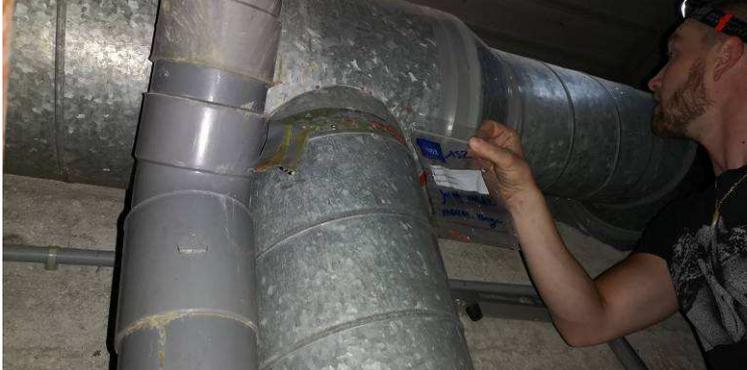
N° Prélèvement	Localisation	Repérage matériaux ou produits	Photo du prélèvement
P152	Bâtiment B R+1	<p><u>Mastic rougeâtre sur gaine</u></p> <p>Matériau mou rouge / Matériau métallique en faible quantité</p> <p>ABSENCE D'AMIANTE</p>

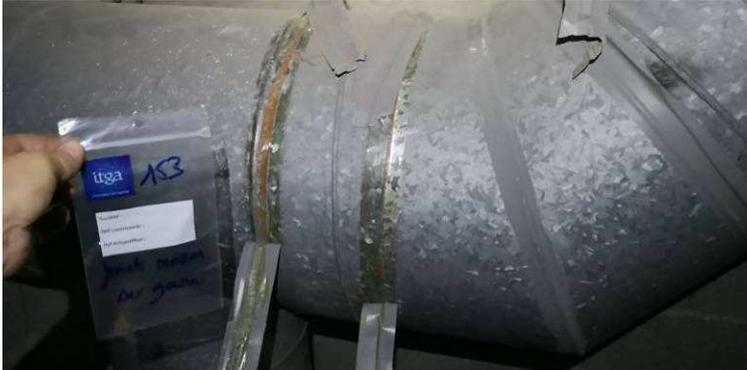
P153	Bâtiment B R+1	<p><u>Mastic marron sur gaine</u></p> <p>Matériau mou marron / Matériau métallique en faible quantité</p> <p>PRESENCE D'AMIANTE</p>

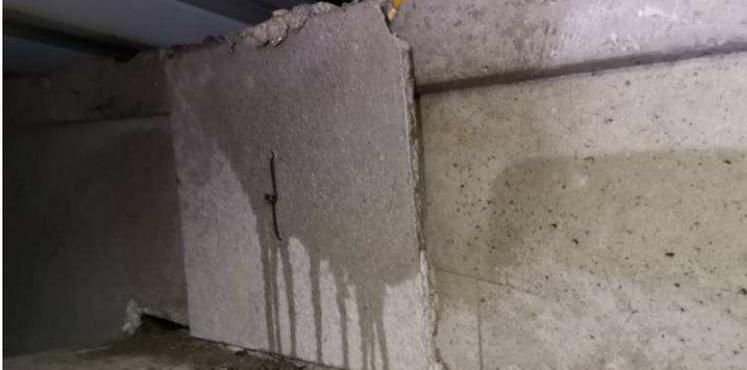
P154	Bâtiment B R+1	<p><u>Ragréage + colle</u></p> <p>Peinture / Ragréage gris hétérogène</p> <p>ABSENCE D'AMIANTE</p>	<p>Photo inexploitable</p>
P155	Bâtiment B R+1	<p><u>Produit type fibres-ciment en plaques</u></p> <p>Matériau compact gris avec fibres visibles</p> <p>PRESENCE D'AMIANTE</p>

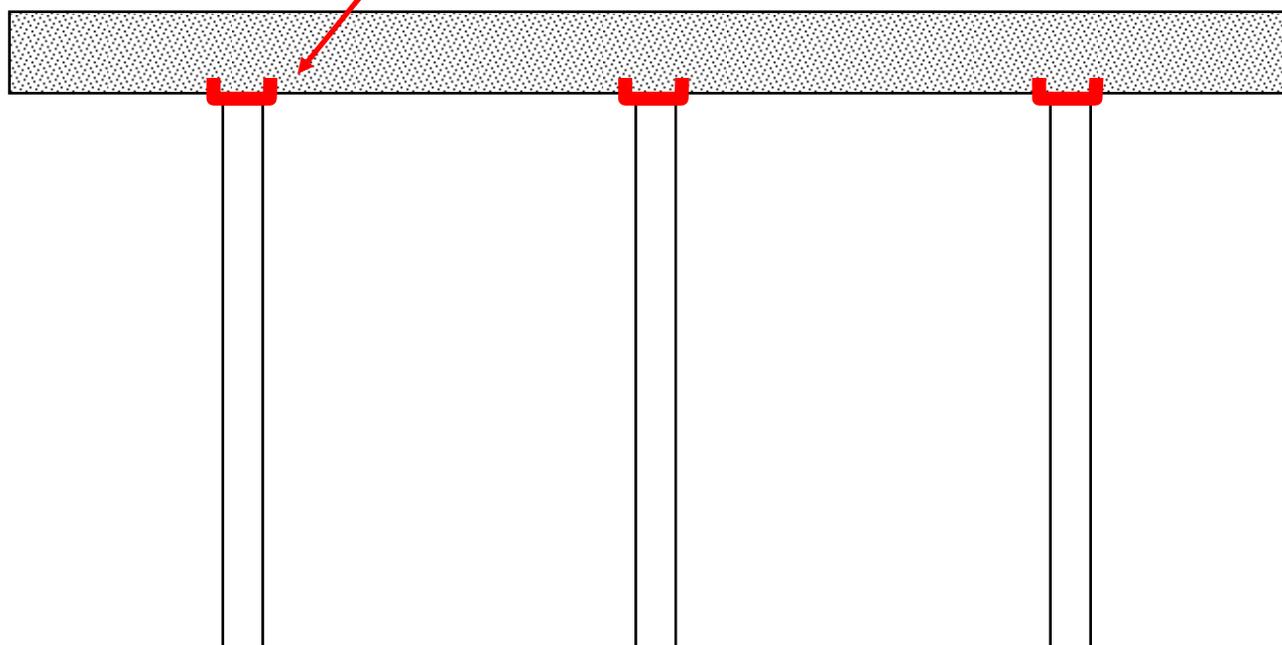
4) PLAQUES EN FIBRES-AMIANTE

Il a été repéré dans le bâtiment B des plaques en fibres-amiante présentes de façon systématique aux intersections des poteaux verticaux et des poutres béton horizontales. (Cf. photo)

Ces plaques se situent dans la zone « hangar » mais aussi dans les pléniums des zones « bureaux »

ATTENTION : Dans un souci de lisibilité, celles-ci, n'ont pas été cartographiées de façon exhaustive.

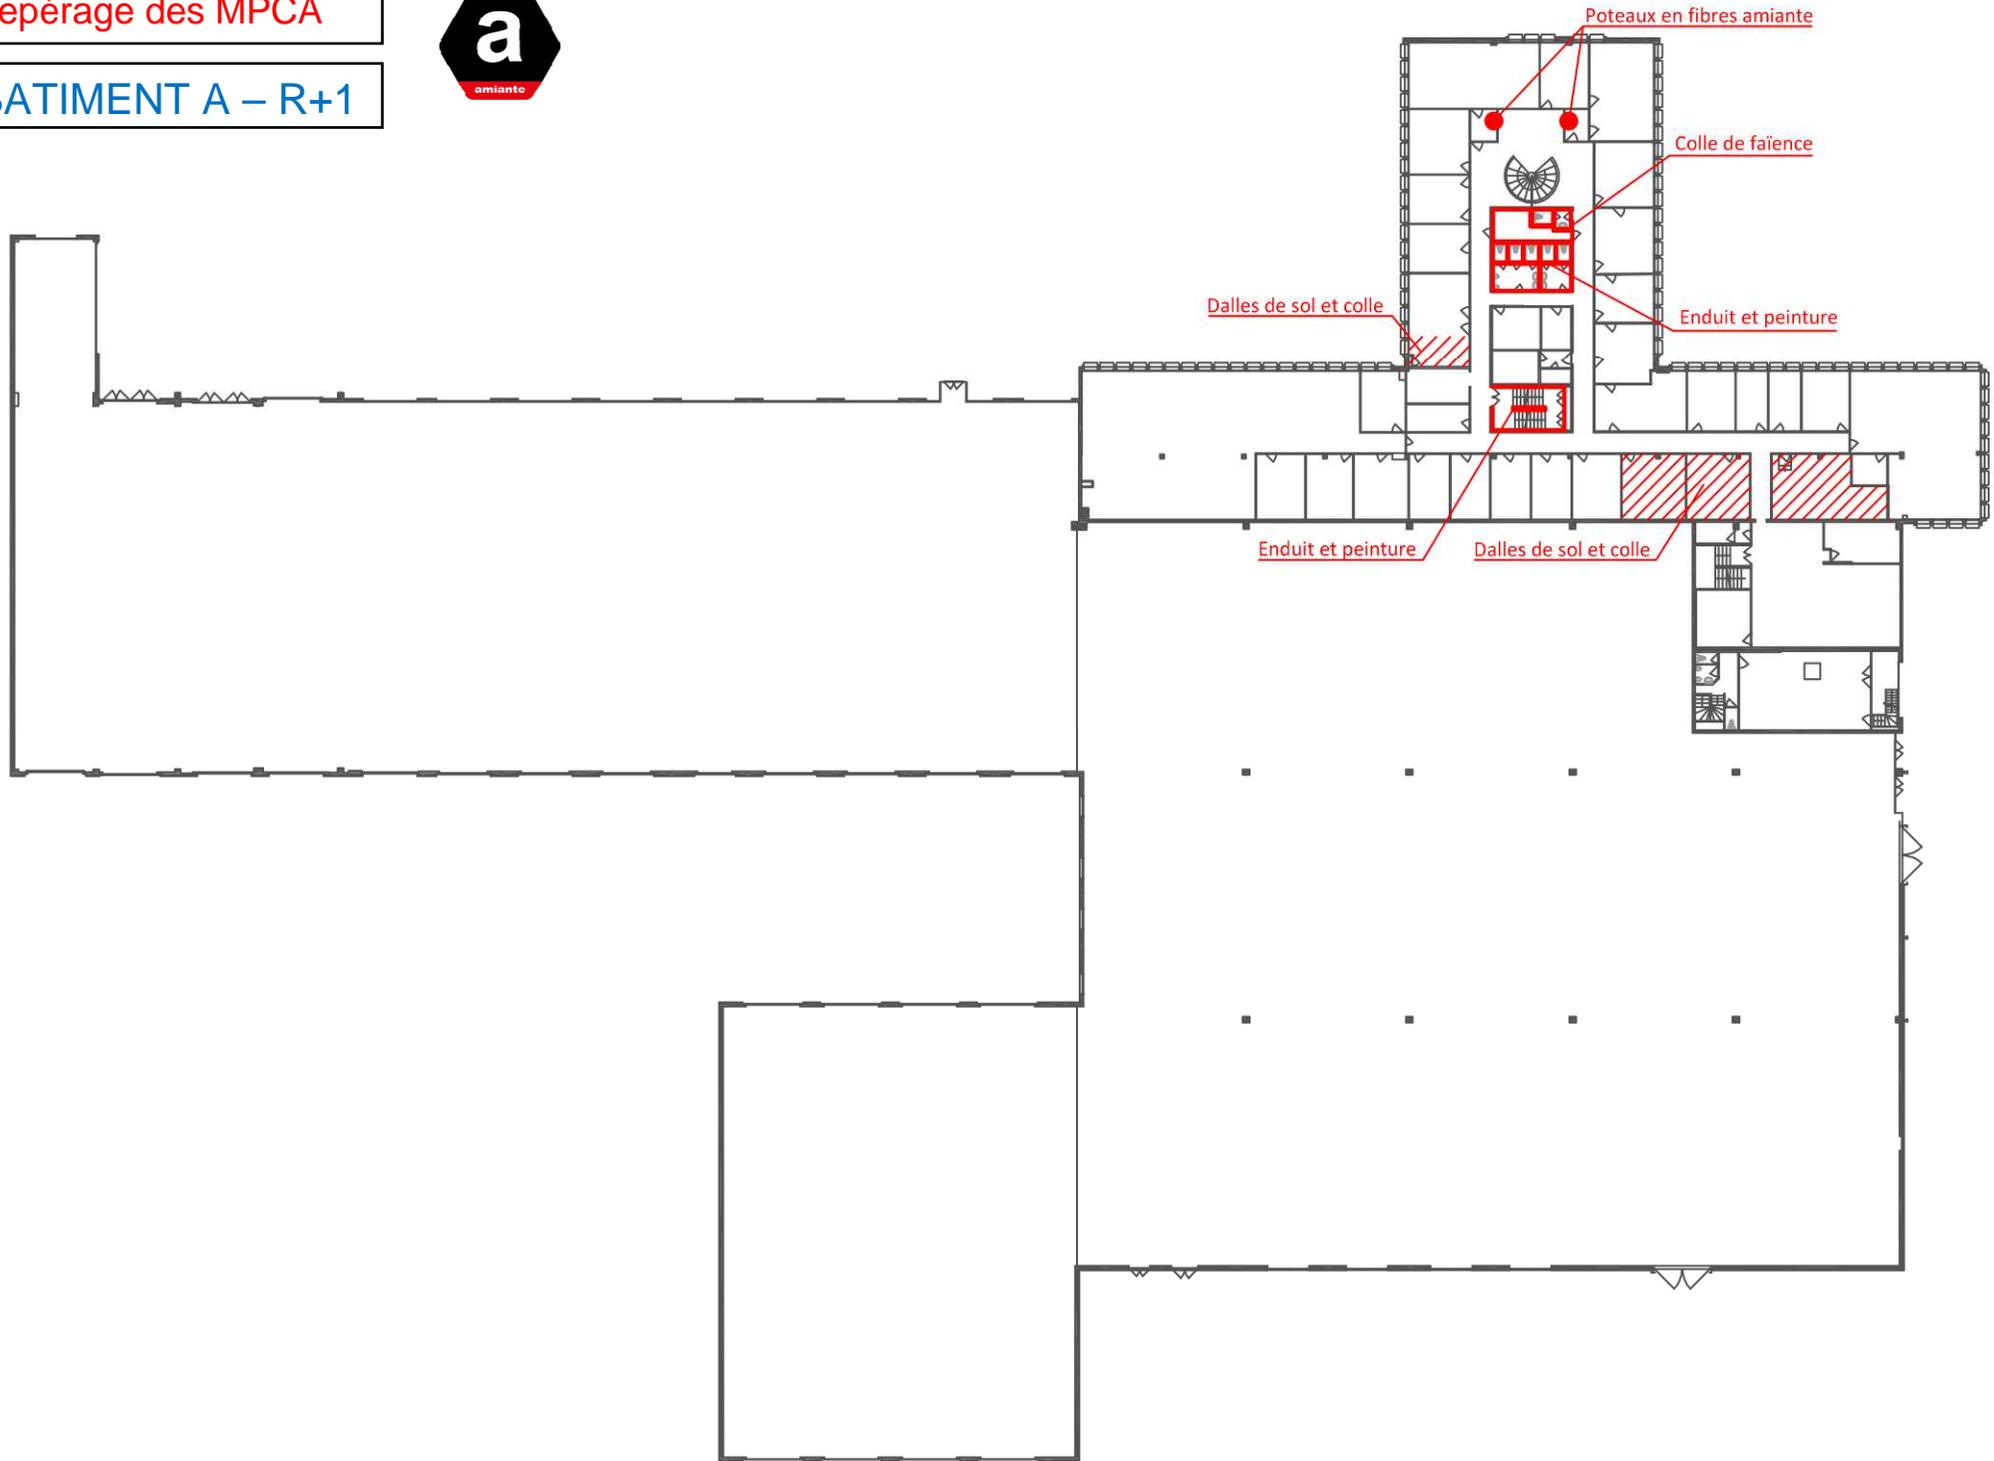
BATIMENT A – R+1

Poteaux en fibres amiantes

Colle de faïence

Enduit et peinture

Dalles de sol et colle

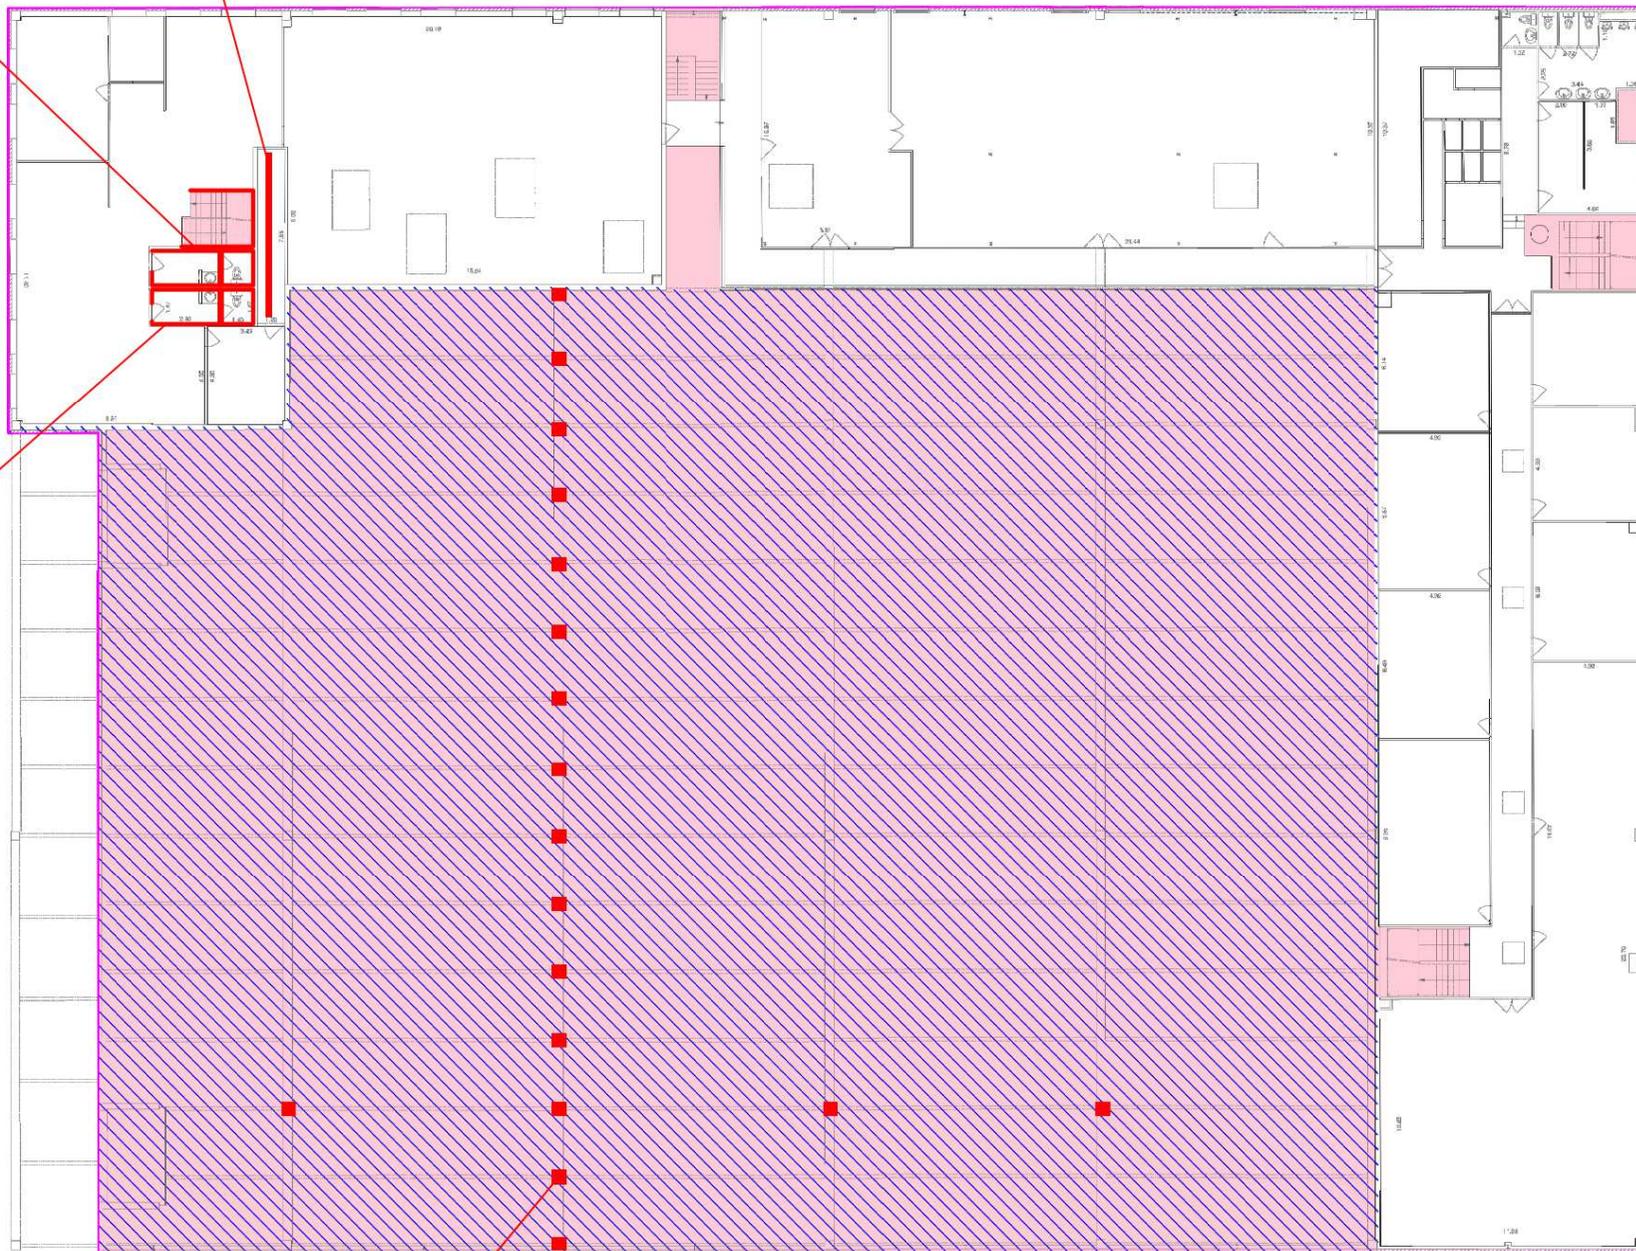
BATIMENT B – R+1

Plaques en fibres amiante
Repérage non exhaustif - Présence à chaque intersection de poutres
