RAPPORT D'ÉTUDE  
DRS-07-78448-07218A

**Bassin ferrifère de Normandie**

**Concessions de Halouze et de Larchamp (Orne  
61)**

**Contribution à la réalisation d'un Plan de  
Prévention des Risques Miniers**

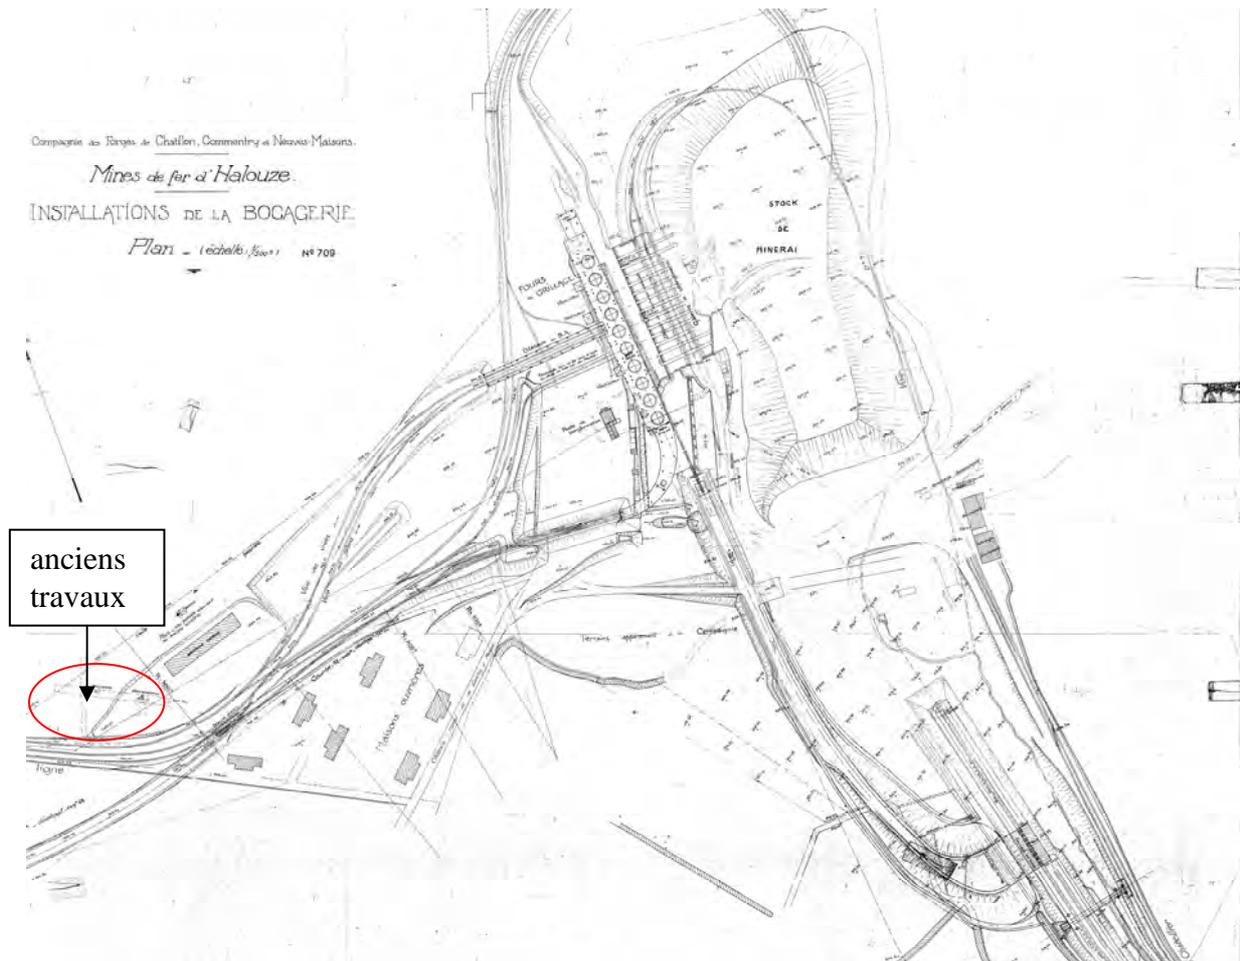
Figure 25 - carreau de La Bocagerie (archives DRIRE Basse-Normandie)

L'ancien carreau de la Bocagerie (figure 25 et photos 14, 15 et 16), contient aussi de nombreuses infrastructures vieillissantes en particulier les anciens fours de grillages, le tunnel de chargement et les trémies de chargement des wagons SNCF.

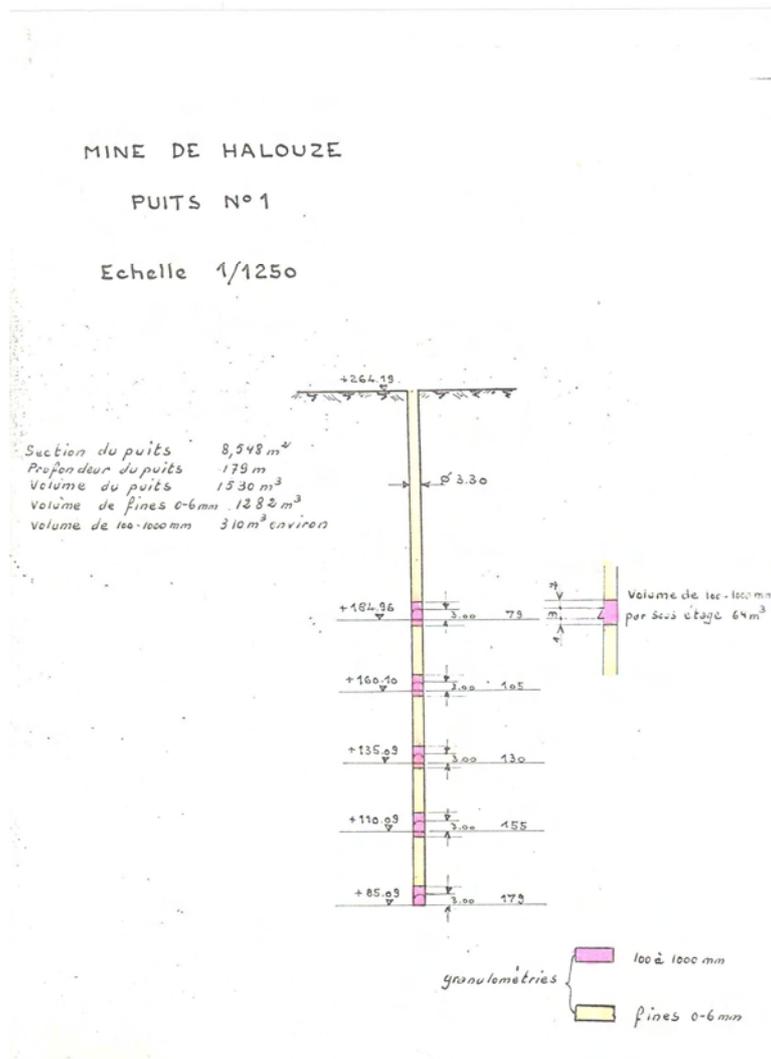
Figure 32 - remblayage du puits 1 (archives DRIRE Basse-Normandie)

Les puits 1 et 1bis ont été remblayés en 1982. Le comblement entre les recettes a été fait par la mise en place de fines de minerai prises sur place. Au niveau des recettes, des blocs de calibre 100 à 1000 ont été déversés de 1 m en dessous de celles-ci à 3 m au-dessus (figures 32 et 33). Le remblayage était régulièrement contrôlé. A cette même époque a été réalisée la fermeture du train d'échelle du puits 2, utilisé pour l'alimentation en eau de la ville de Flers.

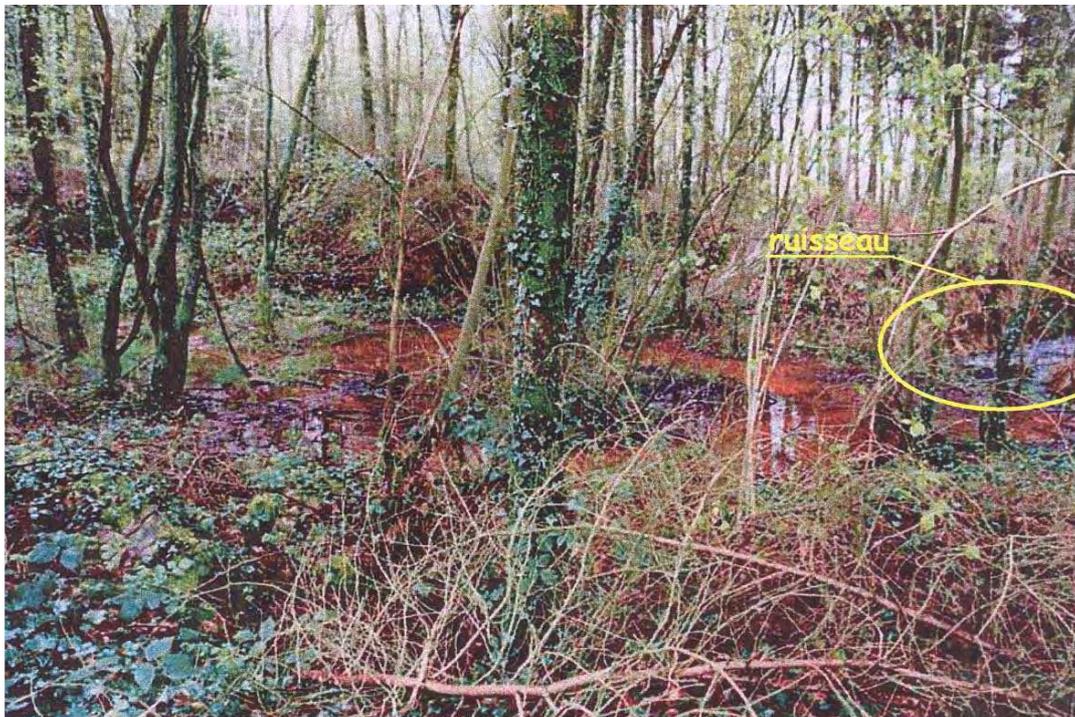
*Photo 6 - exhaure galerie 247*

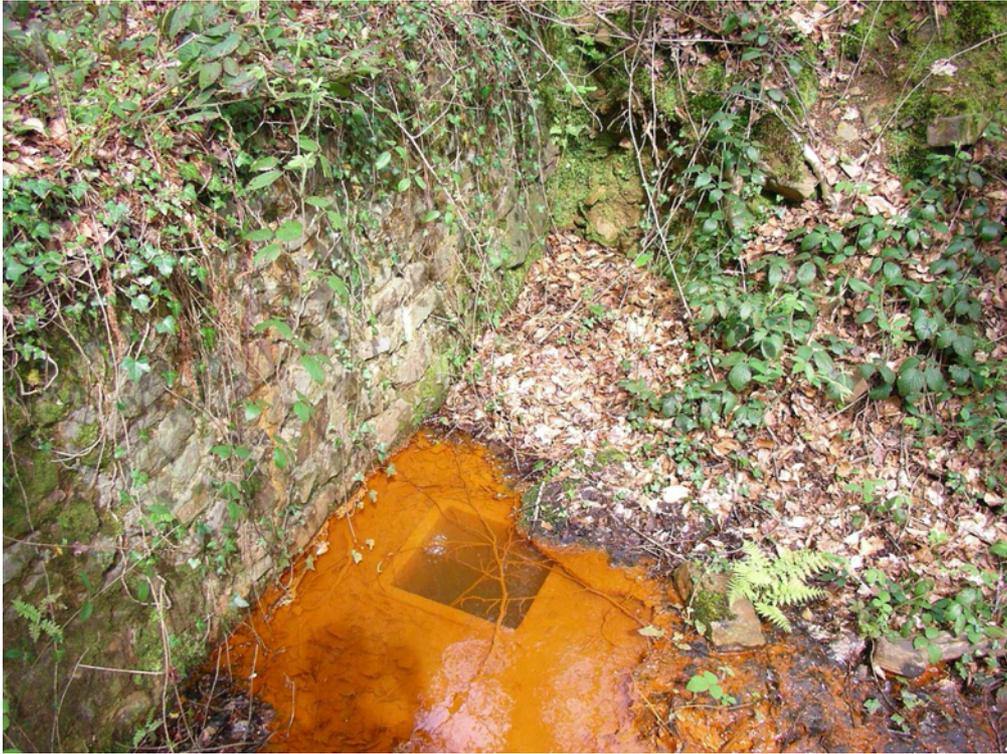
*Photo 7 – regard de contrôle quelque mètres en amont du débouché de la canalisation la sortie de la tuyauterie d'exhaure de la galerie de 40*

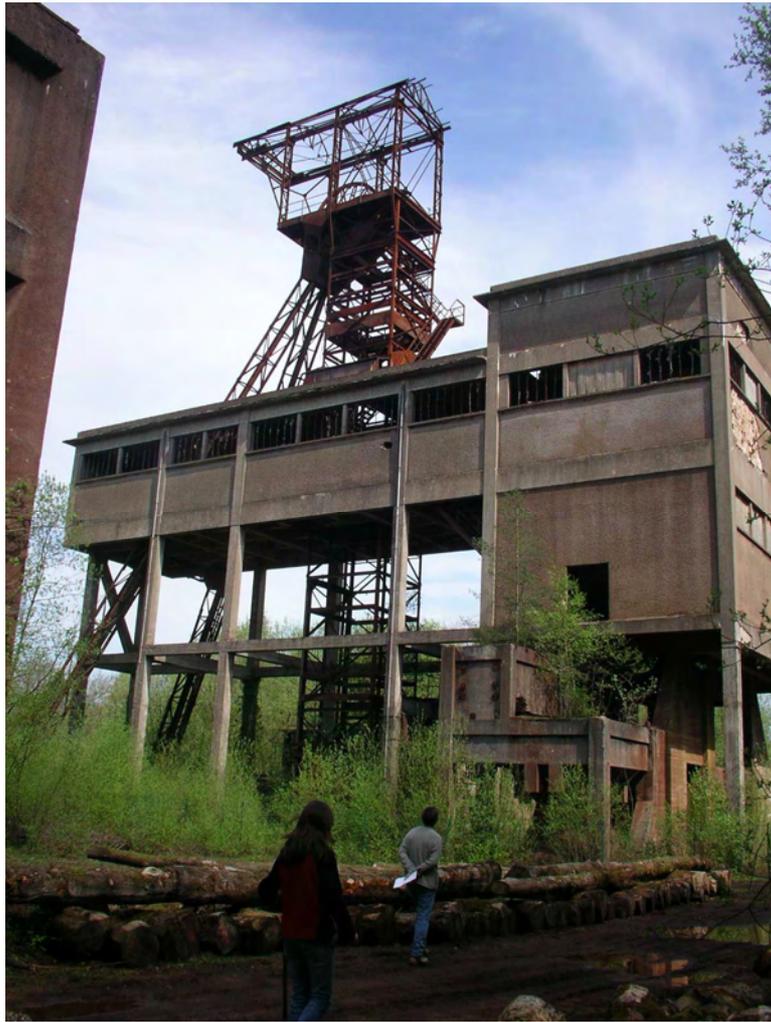
*Photo 9 – infrastructure du puits 1 bis*

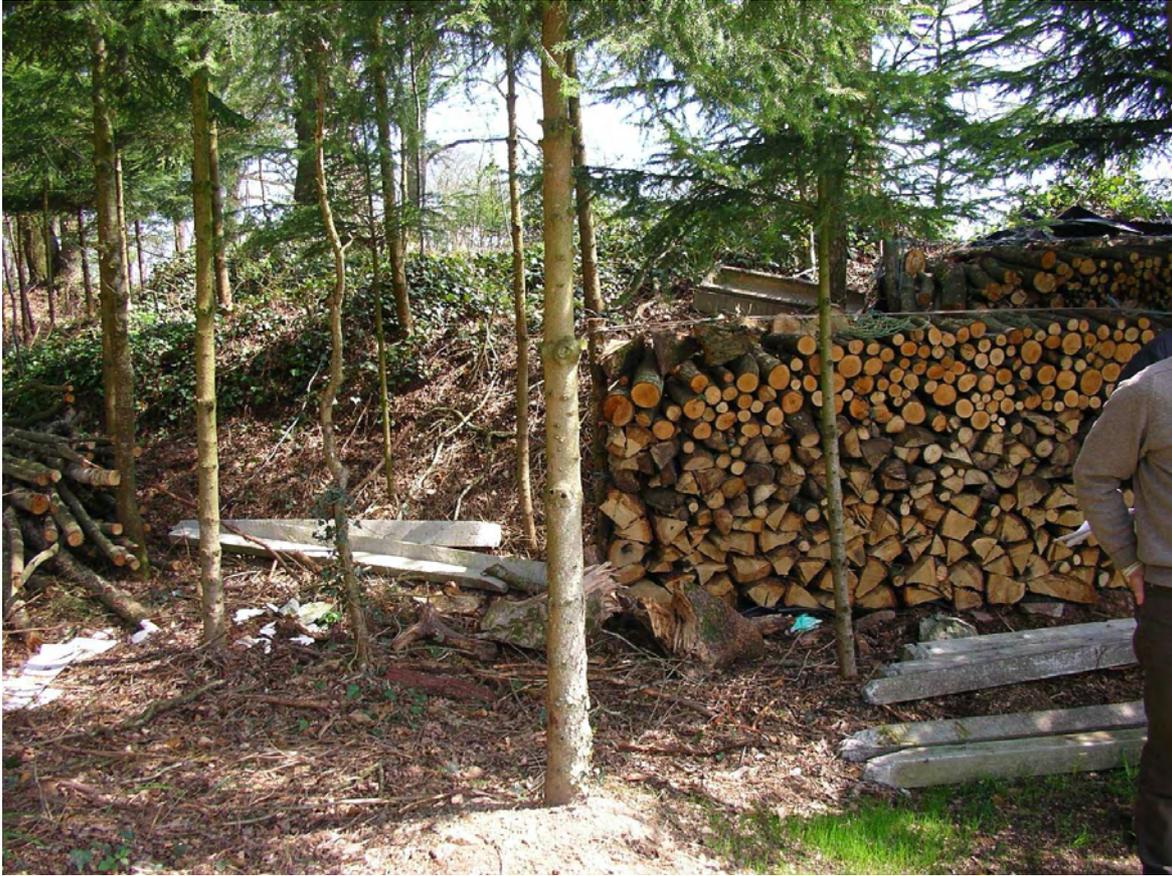
Quelques effondrements de petit diamètre ont été localisés à l'aplomb des descenderies de La Bocagerie sur une cinquantaine de mètres de longueur (photos 11, 12 et 13).

*Photo 11 – ancienne entrée de La Bocagerie*

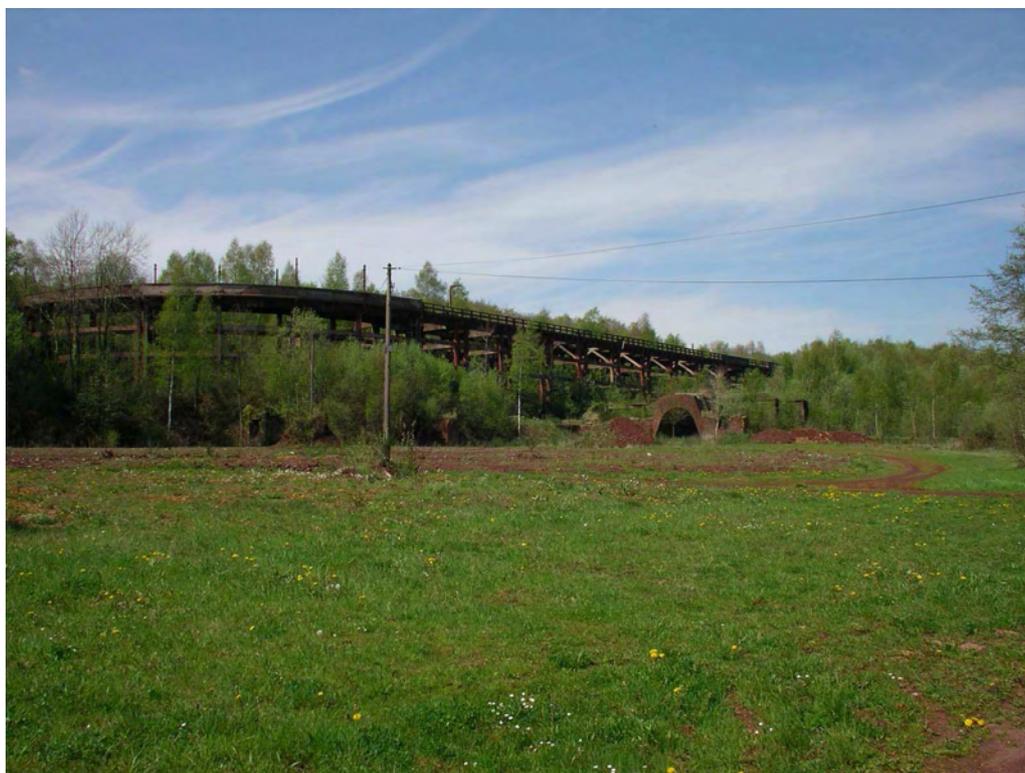
Photo 14 – anciens fours de grillage de La Bocagerie

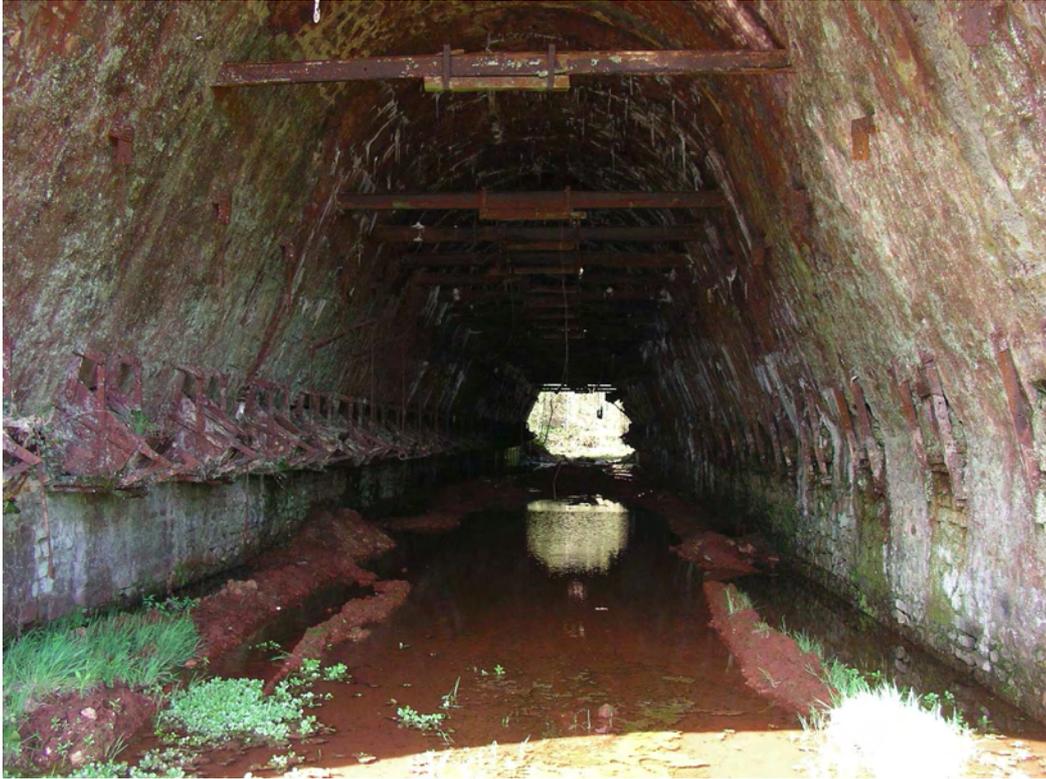
*Photo 15 – tunnel de chargement des wagons après défournement*

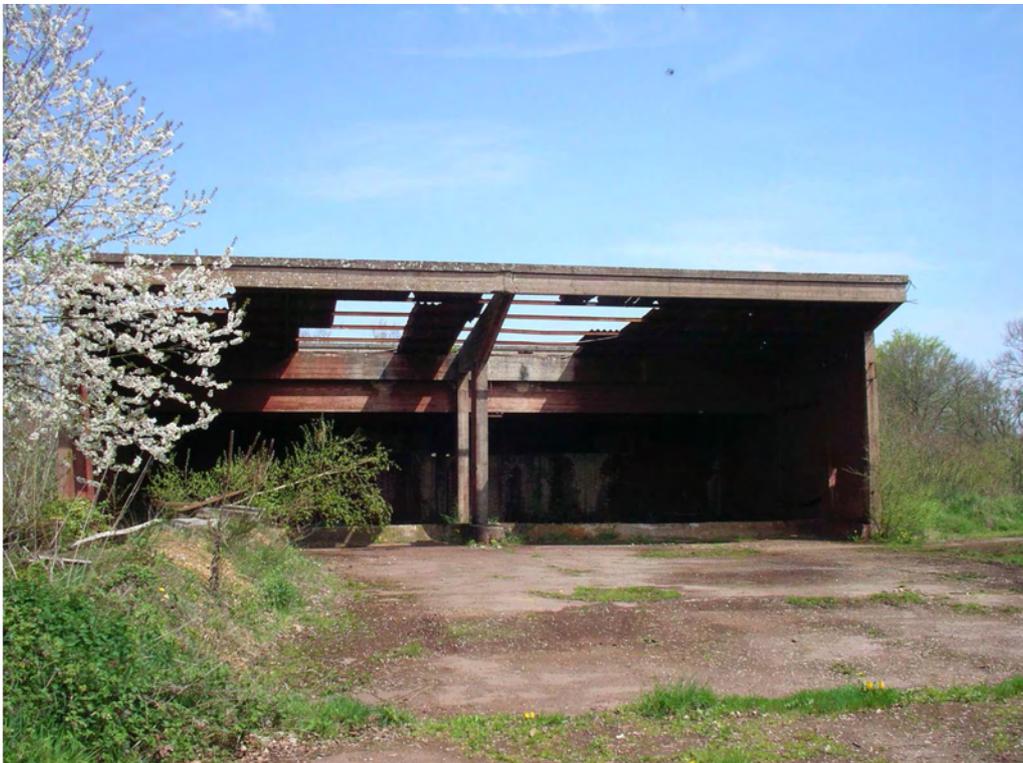
*Photo 16 - trémie de chargement des trains vers le réseau SNCF*

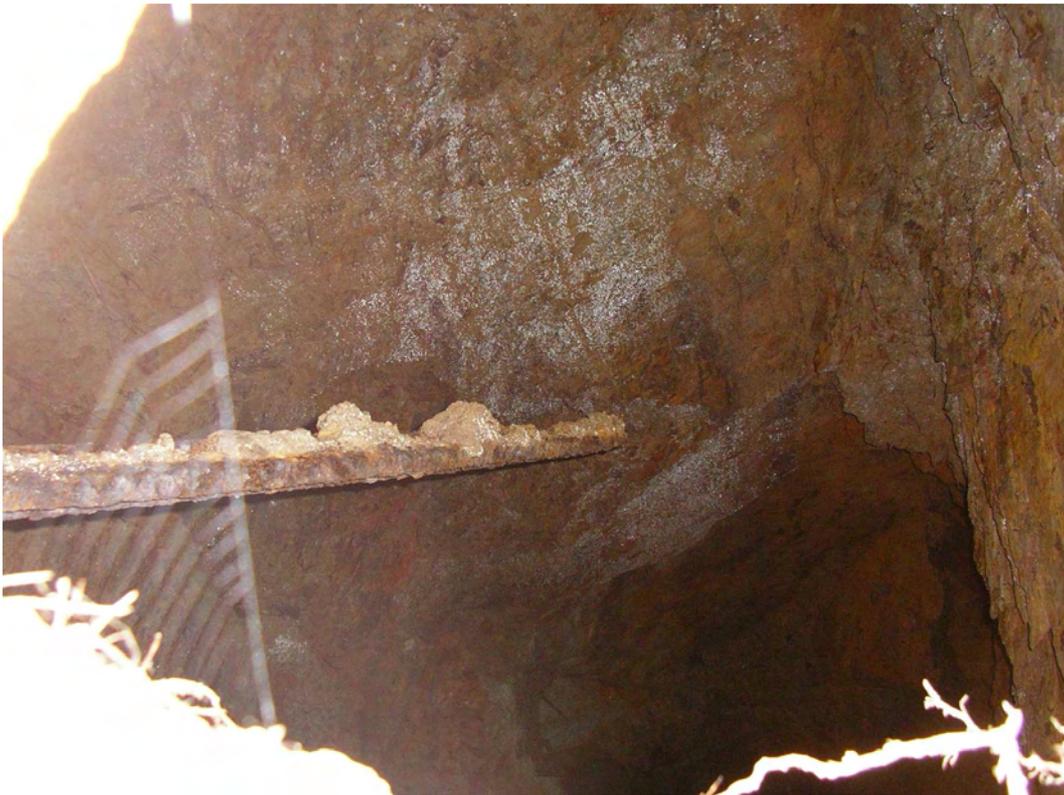
D'après les descriptions faites, au moins une de ces cheminées a été retrouvée sur le site en 2006 simplement fermée par des rails et des tôles recouvertes de pierres et n'a donc pas été traitée comme souhaité (photos 17 et 18).

*Photo 18 - photo prise par le trou visible photo 17*

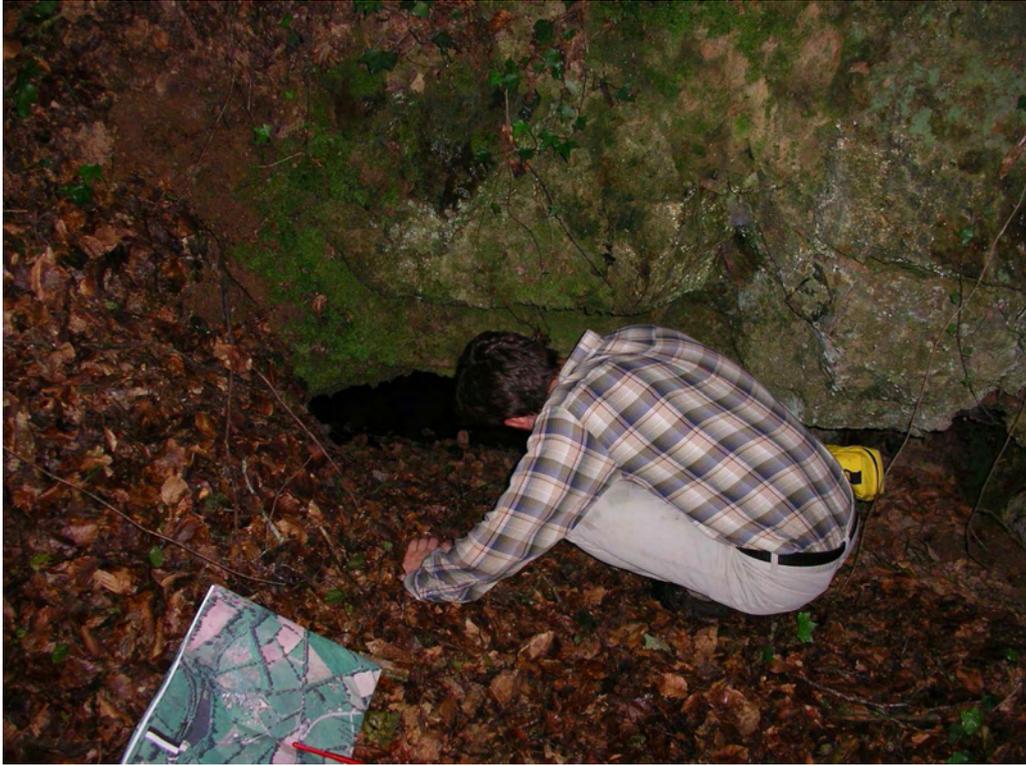
6 anciennes cheminées (carte 1) ont été approximativement localisées au fond des minières à l'ouest du centre aéré. Au moins deux d'entre elles peuvent être considérées comme ouvertes en 2006 (photo 18)
