Objet : examen au cas par cas - évaluation environnementale du PPR Cavités de Courgeon  
PJ : Cerfa n° 14734\*02 demande d'examen au cas par cas – Fiche de synthèse - Courgeon carte zonage aléa V2 –  
Courgeon/diagnostic carrière CEREMA – ZNIEFF - Inventaire écologique - Rapport bureau d'études : Phase 1 -  
Phase 2 – Phase 3 - Arrêté autorisant la destruction d'habitats d'espèces protégées

**Plan de Prévention des Risques Cavités - Courgeon**

**COURGEON (ORNE)**  
**Diagnostic de la carrière souterraine**  
**n°61129-006/007**

# Plan de Prévention des Risques Naturels de Mouvements de Terrain de Courgeon

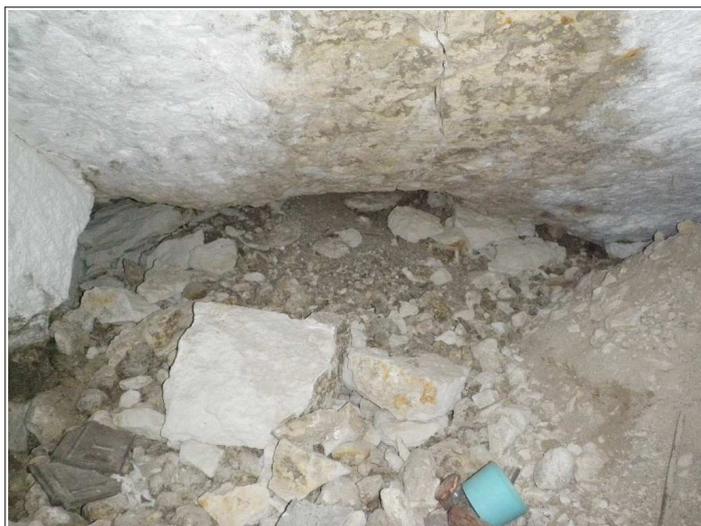
D'après les témoignages recueillis sur place et par l'observation d'anciens clichés aériens de 1947, un accès de la carrière se trouverait au nord de l'actuelle RD10, dans le prolongement sud de la parcelle 66. Cette section de galerie a été remblayée par les travaux de terrassement lors de l'élargissement de la RD10. On observe en effet les matériaux de remblaiement depuis le fond de la carrière (Figure 5).

Figure 5 : Remblaiement de l'ancienne descenderie, observé depuis le fond de la carrière.

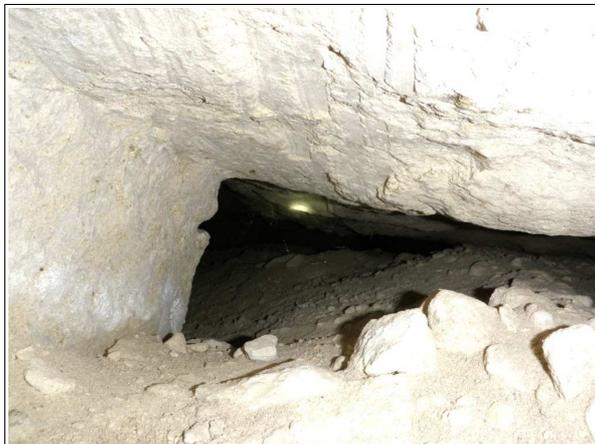
Figure 10 : Galerie non accessible.

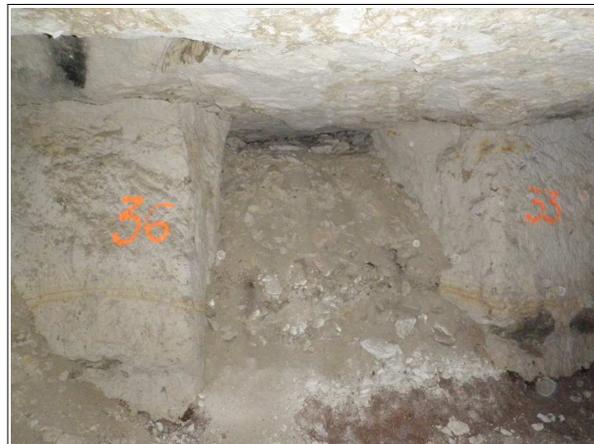
Figure 11 : Espace inter-pilier occupé par du stérile (craie pulvérulente et blocs).

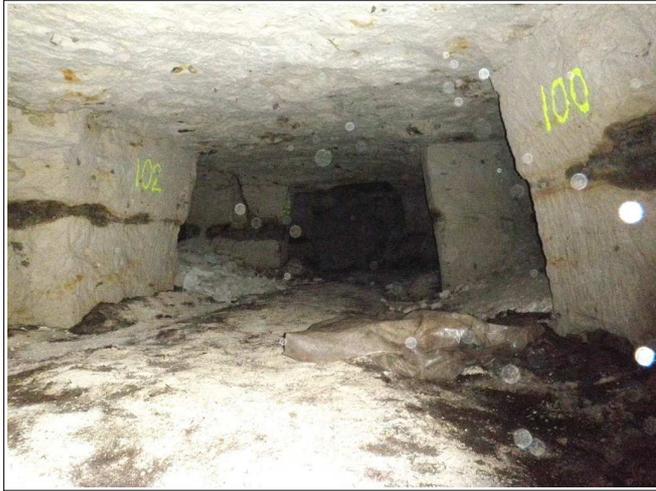
Le niveau karstifié majeur se rencontre sur l'intégralité de la carrière, soit sous forme de minces filets, soit sous la forme de poches oblongues de complexe résiduel, à une cote de 156,50 m NGF (figure 12). Ce niveau remarquable semble avoir servi de niveau repère lors de l'exploitation, mais aussi de facteur limitant. En effet certaines amorces de chambres sont stoppées dans des poches importantes de plusieurs mètres de large pour plus d'un mètre de hauteur (figure 13).

*Figure 12 : Niveau karstique rempli du complexe résiduel de la craie, observable en piliers et fronts de taille (remplissage sombre) .*

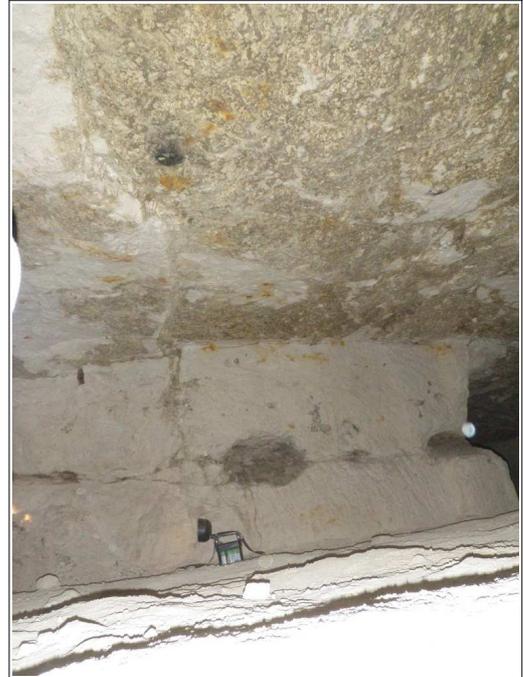
À de nombreuses reprises, le ciel de l'exploitation est matérialisé par des matériaux résiduels d'altération, traduisant un inter-banc (surface de contact entre deux bancs successifs de la formation crayeuse). Cet inter-banc fragilisant le contact entre les bancs sus et sous-jacent, le niveau exploité est facilement désolidarisé et nécessite moins d'actions mécanique pour être extraite, d'où une densité moindre voire nulle de traces d'outil (figure 16).

Figure 16 : Ciel de la carrière matérialisé par un inter-banc de matériaux limoneux.

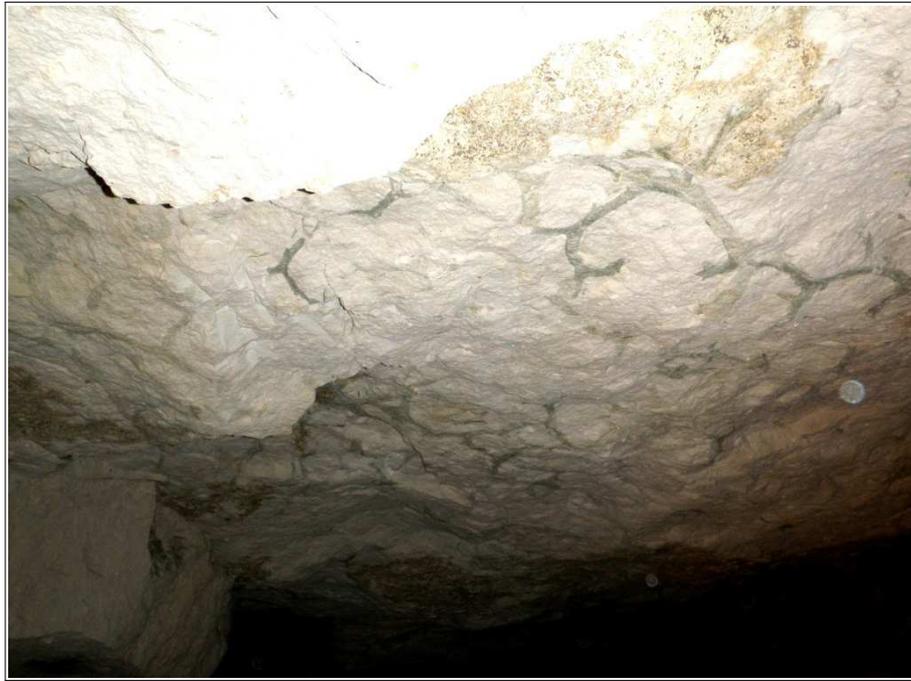
La fracturation naturelle de la Craie, associée à des portées de toit pluri-métriques et/ou à la présence de racine et d'infiltration d'eau, provoque la chute de portions de banc crayeux (ciel tombé amorçant une cloche de fontis – figure 17), laissant apparaître un « faux ciel », correspondant souvent, dans cette carrière, à la base des traces de terriers (figure 18) de la partie sommitale de la Craie de Rouen.

Figure 18 : Faux-ciel laissant apparaître les traces de terriers (formes grises) de la partie sommitale de la Craie.

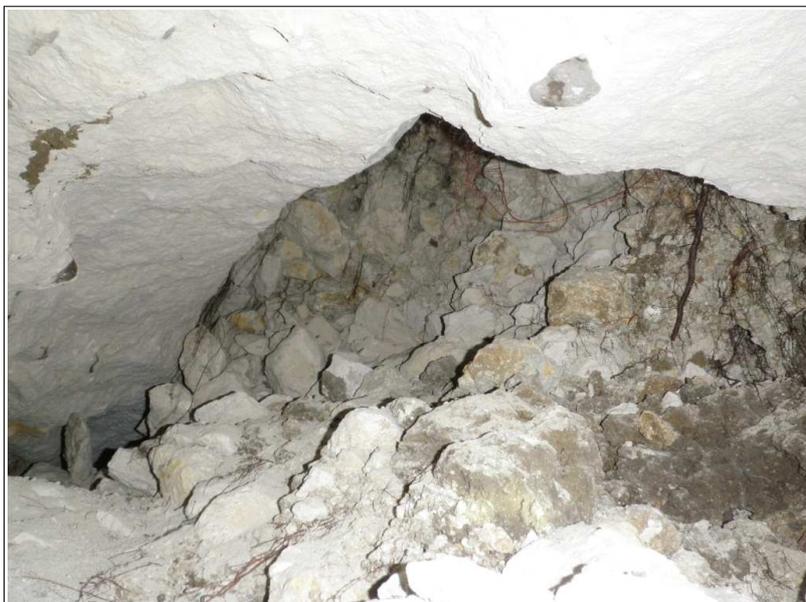
La partie sommitale de certaines de ces instabilités est ou semble être à l'état de cloche de fontis (voûte n'ayant pas créé d'ouverture en surface) (figures 24 à 26), alors que d'autres témoignent de leur apparition en surface (fontis) par la présence de déchets introduits depuis la surface (figures 27 et 28).

*Figure 24 : Éboulis issu de la cloche de fontis entre les piliers n°3 et 5.*

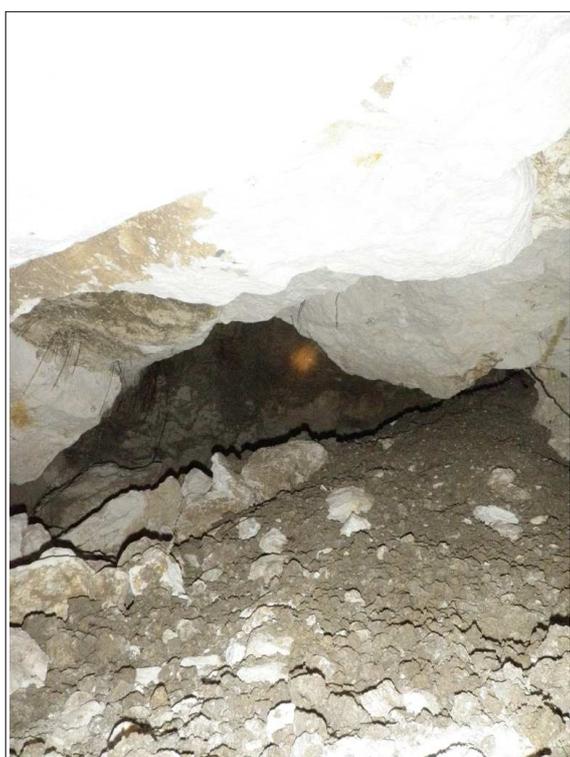
*Figure 25 : Éboulis issu de la cloche de fontis située à l'extrémité de la galerie entre les piliers n°34 et 40.*

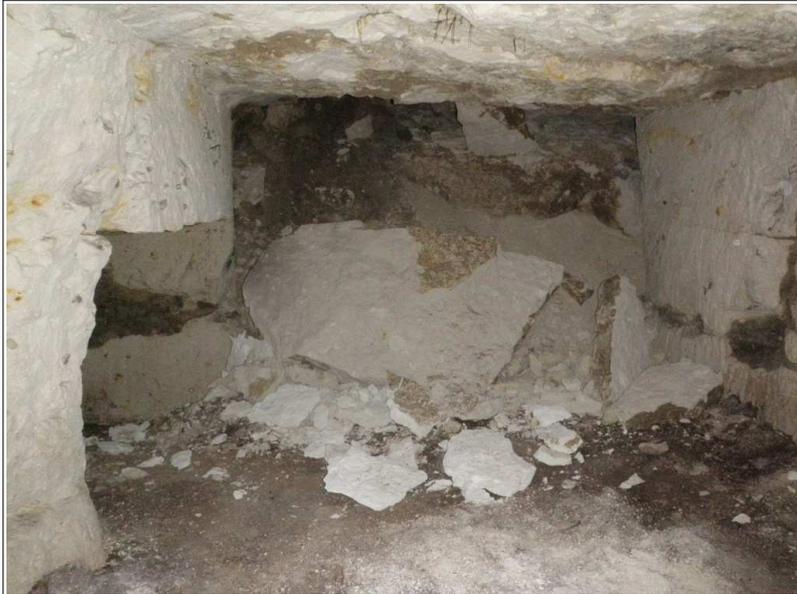
*Figure 26 : Éboulis issu de la cloche de fontis située à proximité du pilier n°61.*

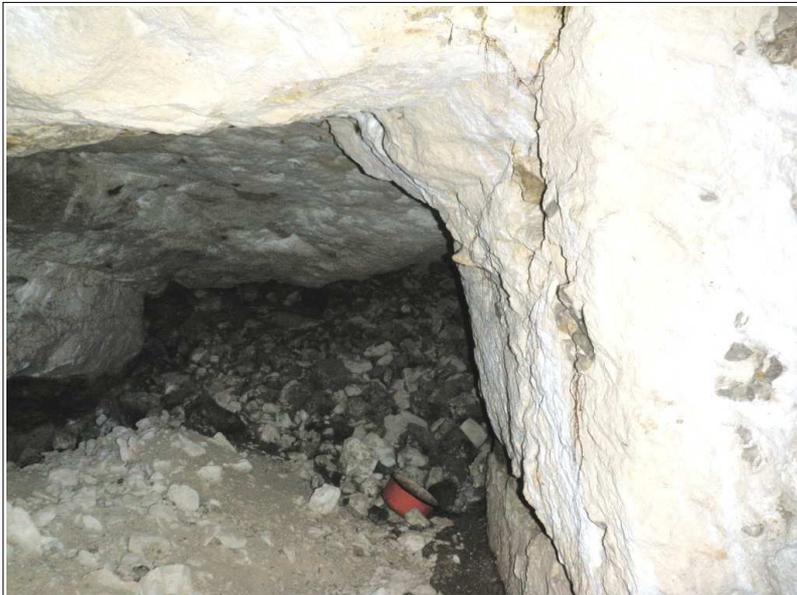
*Figure 27 : Éboulis issu du fontis situé entre les repères n°12 et 13.*

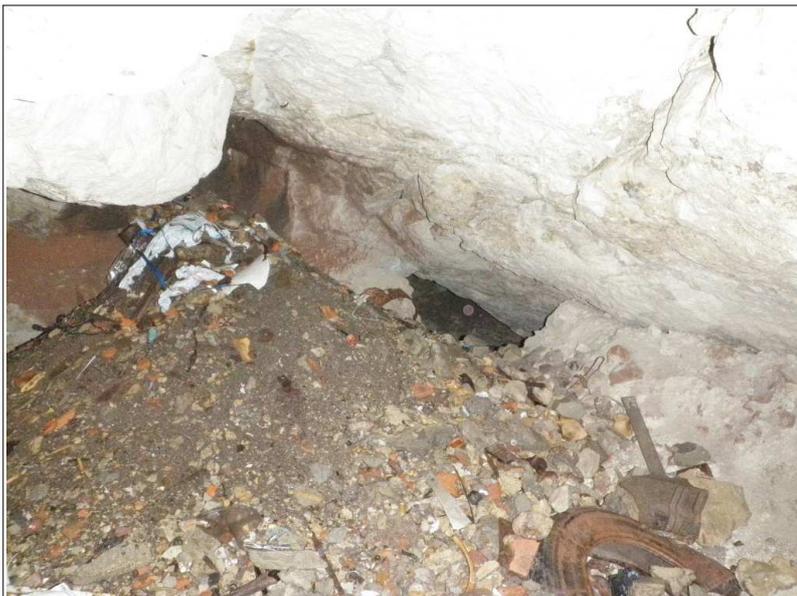
*Figure 28 : Éboulis issu du fontis situé à côté du pilier n°64.*

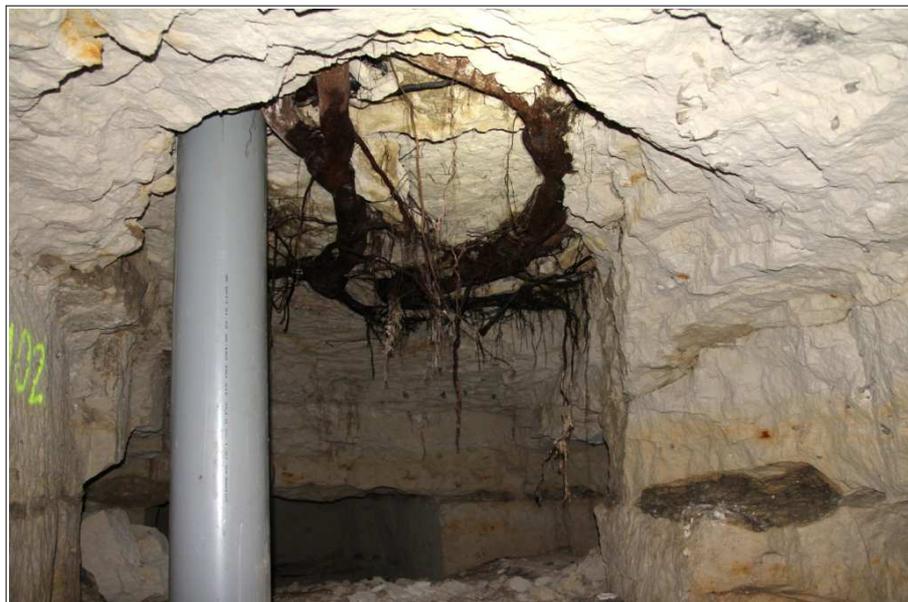
Les racines visibles dans la carrière (figures 29 et 30) semblent appartenir au marronnier implanté le long de la RD628, à l'aplomb de cette galerie.

*Figure 29 : Racines (entre n°102 et 103) à proximité immédiate de l'aplomb du marronnier.*

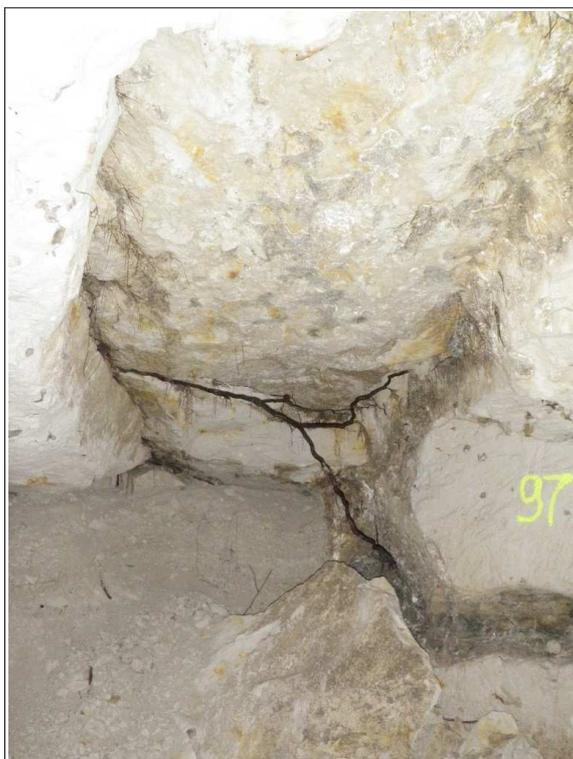
*Figure 30 : Décollement de banc sous l'action des racines du marronnier (entre le front de taille n°97 et le pilier n°96).*

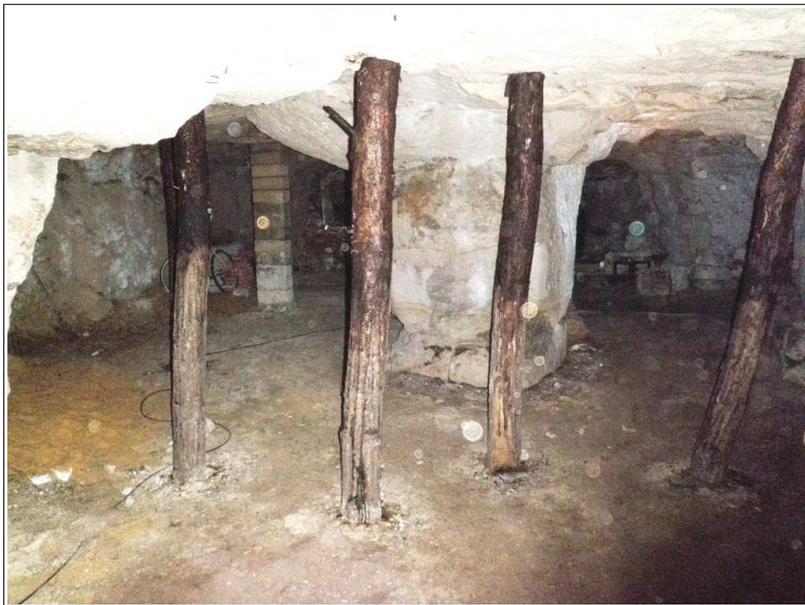
Dans la salle accessible depuis la descenderie, on observe un pilier en maçonnerie et des étais, qui datent de la période la plus récente de ré-utilisation des galeries (figure 36).

Figure 36 : Pilier maçonné et étais.

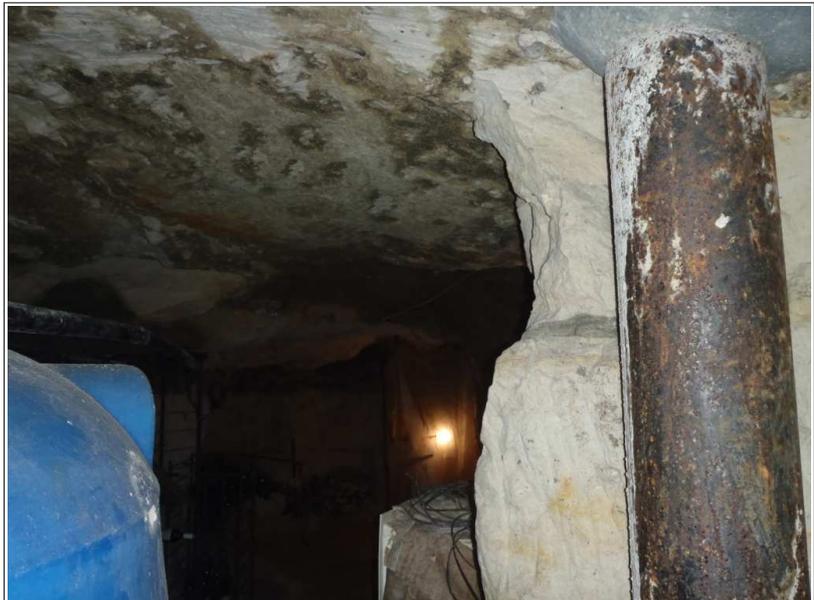
*Figure 40 : Pieux métallique complétant le pilier unique dans la cave « Lang ».*

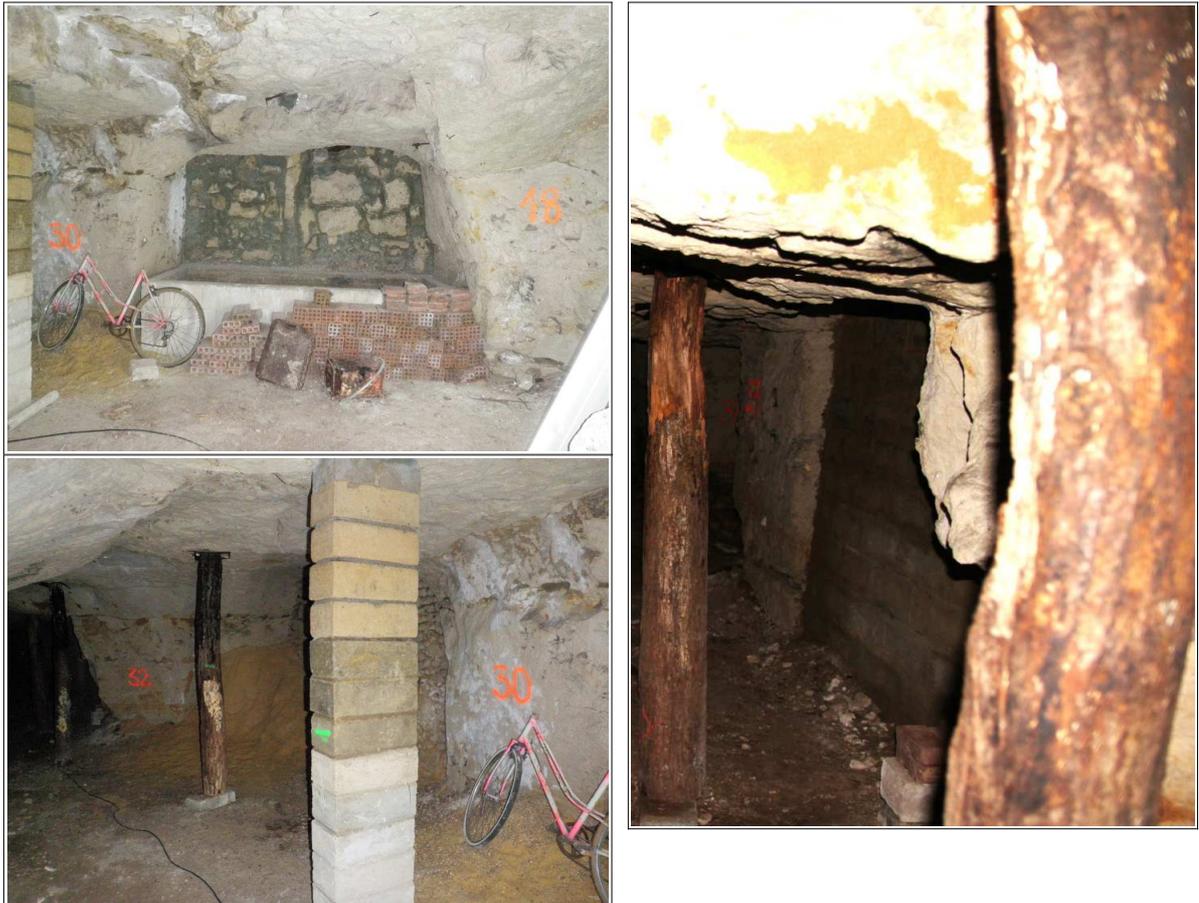
Afin de faciliter l'activité de maçonnerie à l'entrée de la carrière, des espaces ont été aménagés avec des parois maçonnées (figure 41), entre les repères n°18 et 30, n°30 et 32 et entre le n°32 et le n°33. Compte tenue de la fermeture totale de ces espaces et de la configuration du secteur comprenant les repères n°33, 36 et 37, on ne peut exclure la possibilité de galeries, d'extension indéterminée, au-delà de ces aménagements.

Figure 41 : Parois artificielles liées à l'activité de maçonnerie.

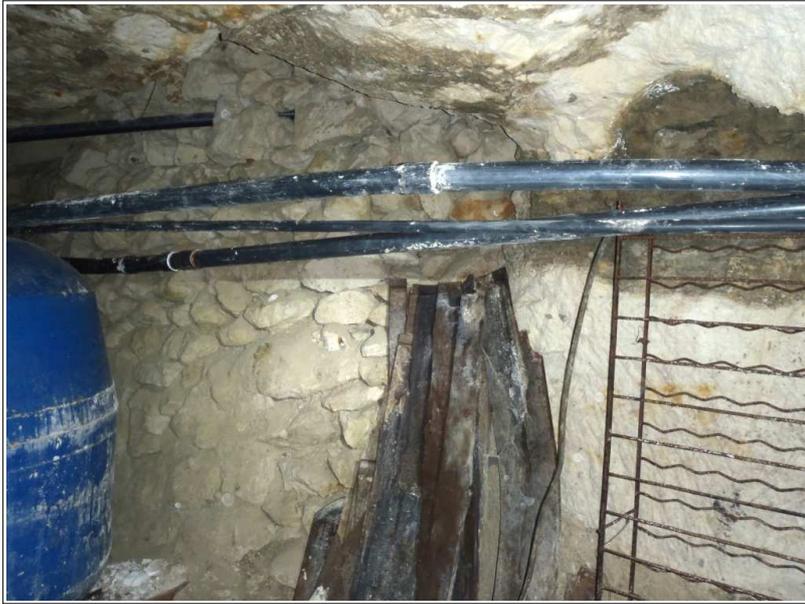
Dans la cave accessible à partir de la propriété Lang, des murs en pierres sèches ont été aménagés (figure 42), vraisemblablement pour isoler cette partie du reste de la carrière.

Figure 42 : Mur en pierres sèches dans la cave « Lang ».

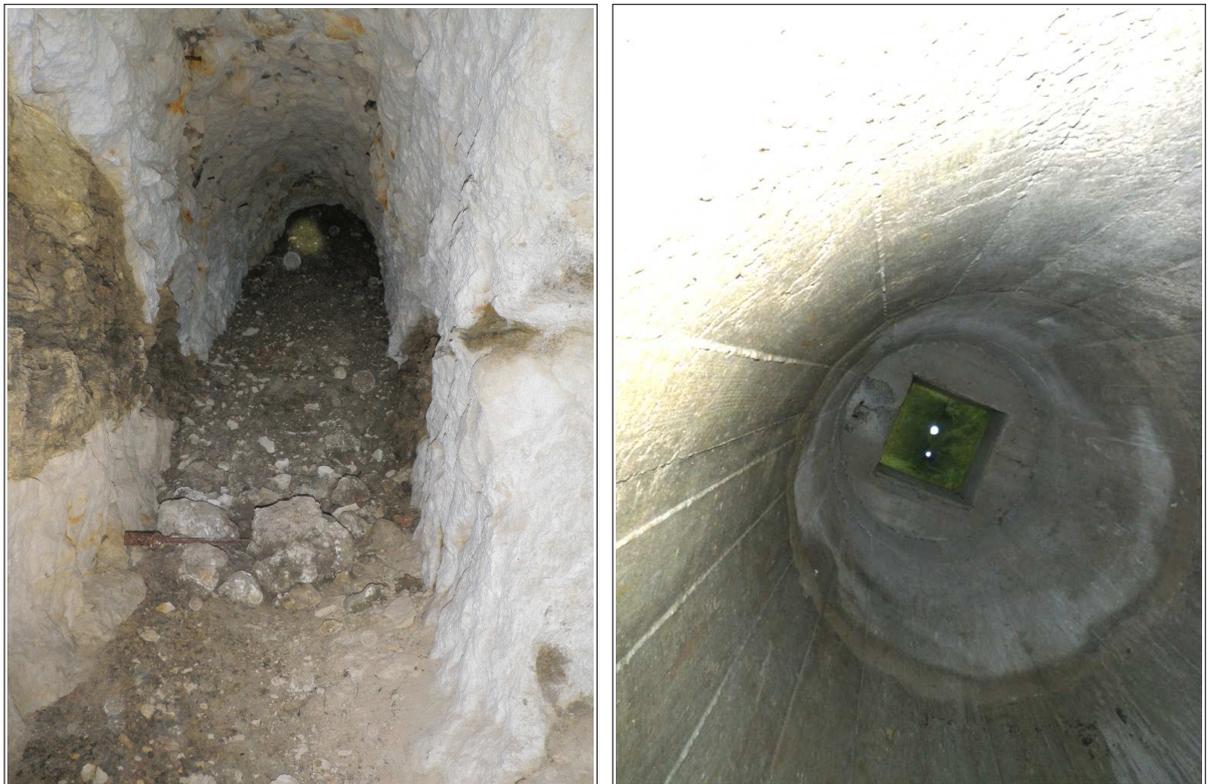
Des accès ont été créés après l'abandon des activités dans la carrière. On trouve ainsi, l'un à côté de l'autre, un ancien escalier détérioré et un puits bétonné entre les repères n°4 et 8 (figure 43).

Figure 43 : Ancien escalier et puits bétonné entre les repères n°4 et 8.

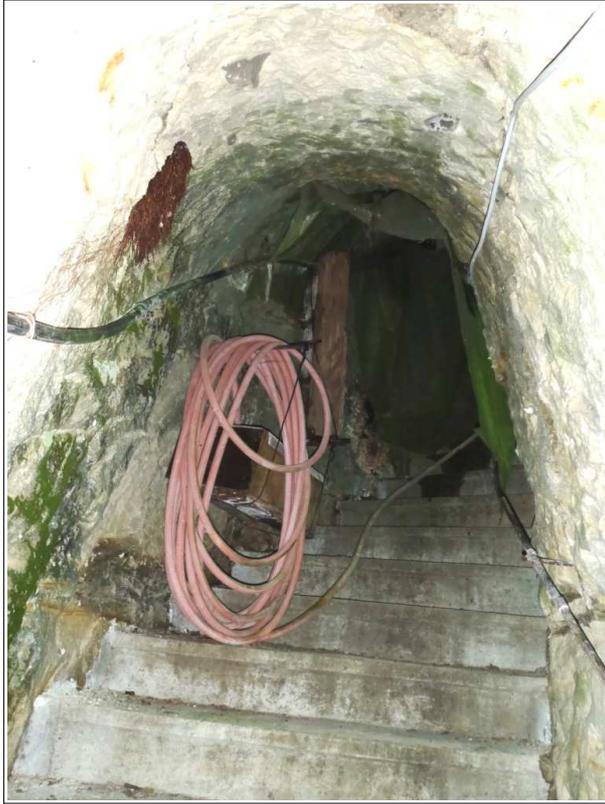
Après la découverte fortuite de la cavité sous la propriété Lang, un accès a été créer pour l'utiliser comme cave (figure 44).

Figure 44 : Escalier créé pour accéder à la cave découverte sous la propriété Lang.

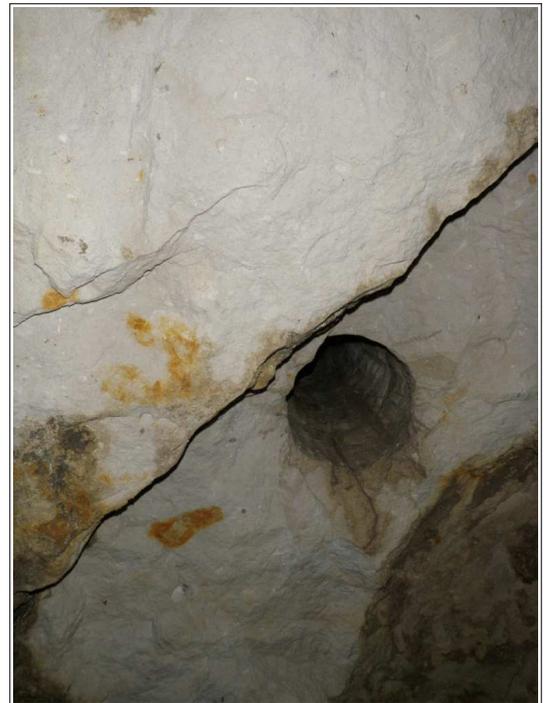
Figure 47 : Base du forage initialement destiné à la mise en place d'un assainissement individuel.

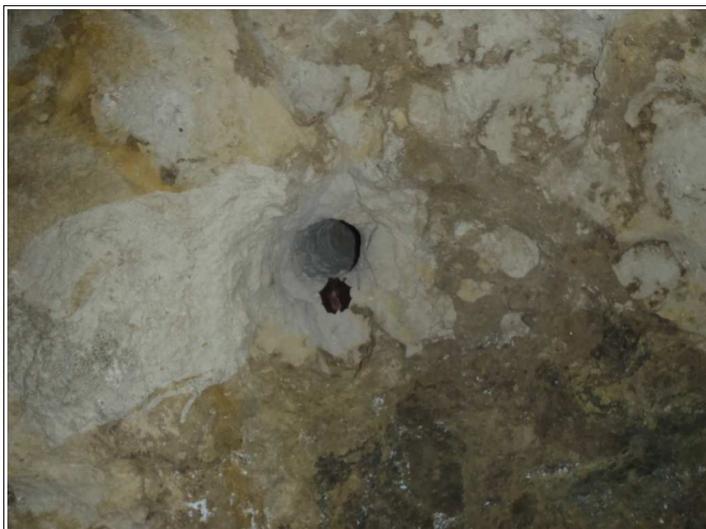
Figure 48 : Prise d'air pour la cheminée de la maison « Lang ».

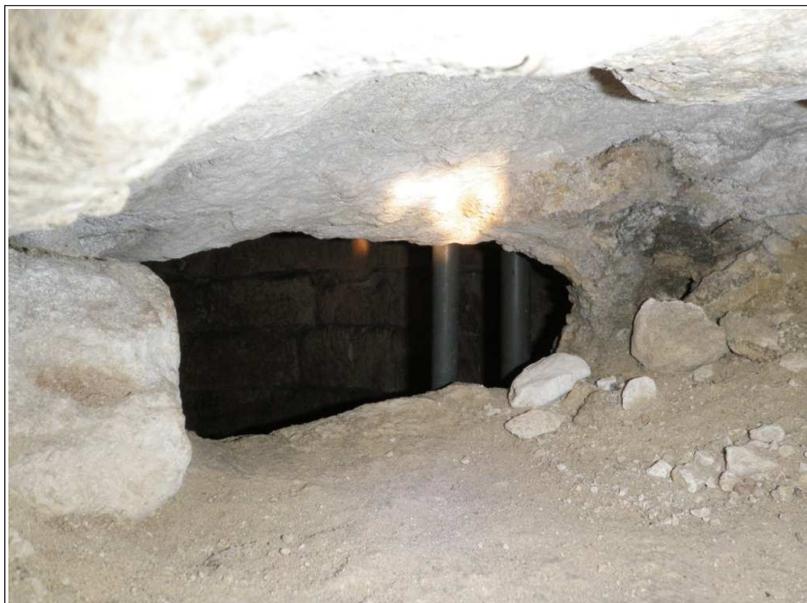
D'autres installations sont observées depuis le fond de la carrière : l'équipement d'un puits d'eau (pilier n°34 – figure 49) identifié en surface et le passage d'une gaine (entre le repère n°49 et le pilier n°50 – figure 50) pour les besoins occasionnels en électricité au sein de la carrière.

*Figure 49 : Équipement d'un puits d'eau au sein du pilier n°34.*

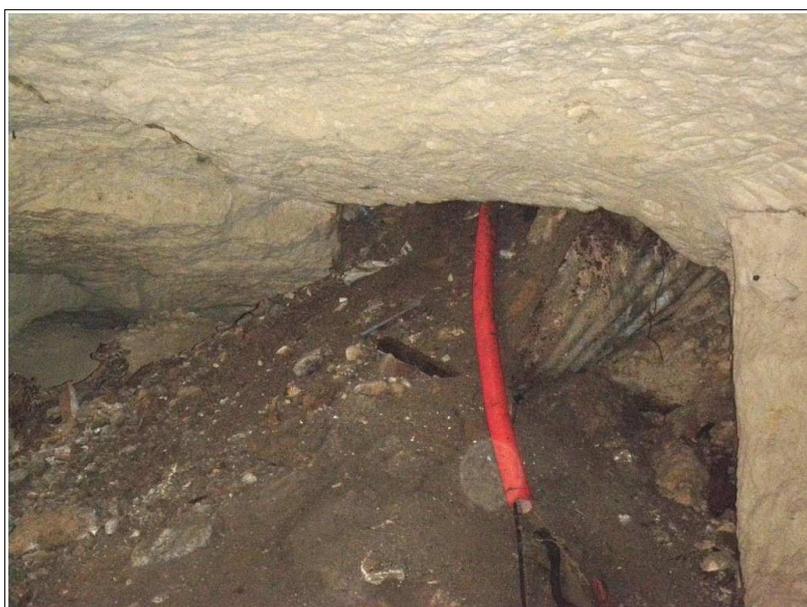
*Figure 50 : Point d'introduction de la gaine électrique (49-50)*

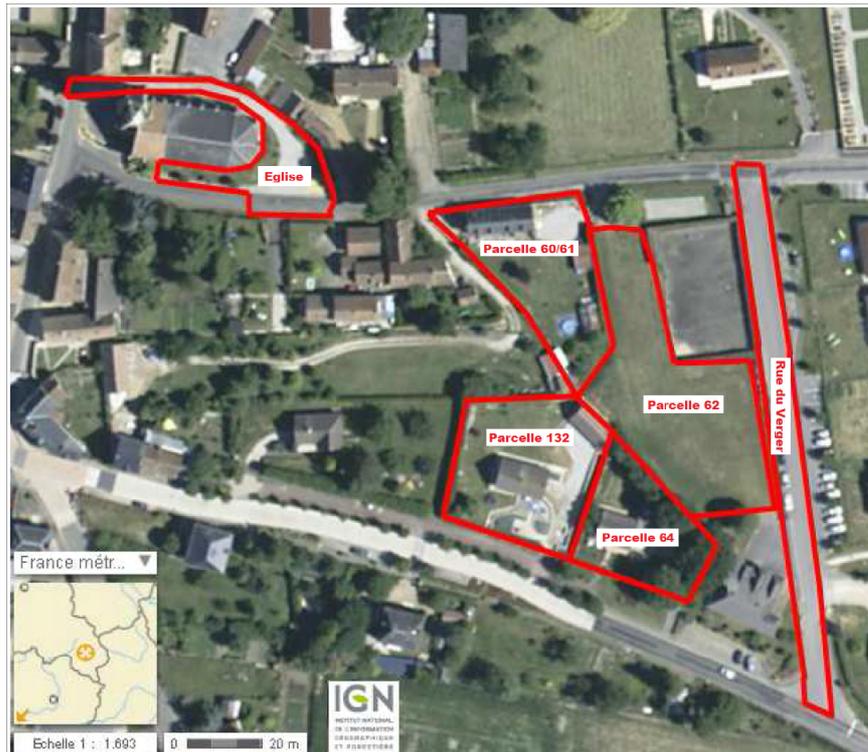
Figure 52 : Désignation des parcelles privées, et emprises communales ayant fait l'objet d'investigations géophysiques.

Les parcelles privées n°60/61, 64 et 132 et communales n°62 ainsi que le tour de l'église et la Rue du Verger ont fait l'objet de cette investigation (cf. figure 52).

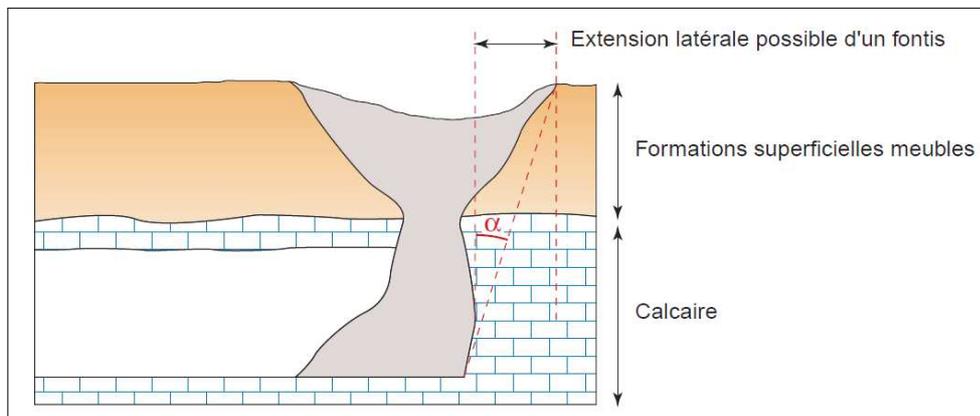
Figure 53 : Schéma de zone d'influence [IFSTTAR 2014].

L'aléa élevé, qui prend en compte la présence avérée de cavités, comprend les emprises visitées ou aperçues des cavités, augmentée de la zone d'influence (figure 53) potentiellement touchée lors de la déstabilisation des cavités.

Cette zone d'influence correspond à l'application d'un angle de déstabilisation depuis le mur (plancher) de la carrière.

Pour la carrière considérée, la valeur de l'angle de déstabilisation est fixée à 30°. La profondeur maximale du mur estimée sur cette carrière a été prise comme valeur de référence, soit 6m de profondeur, mesurée au niveau du pilier n°124.

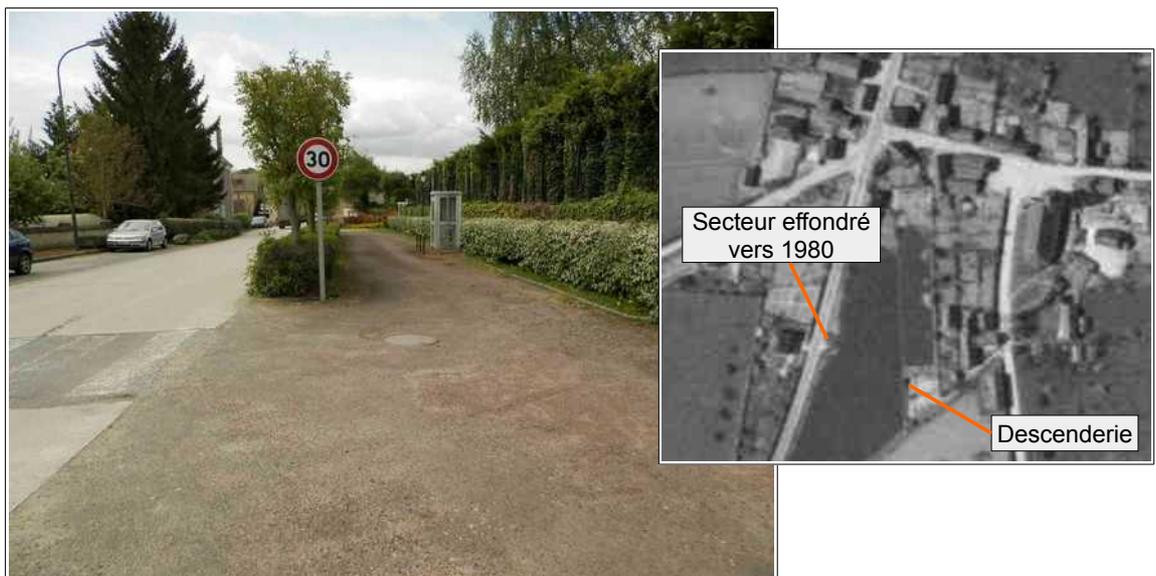
Figure II.2: localisation de l'effondrement survenu en bordure de la RD10 (événement 1). En médaillon, un extrait de photo aérienne de 1949 avec localisation de la descenderie de la carrière et de la zone d'effondrement le long de la RD10.

Une anomalie est détectée sur la contre-allée bordant la RD10. Une zone suspecte atteignant 7 mètres de long et comprise entre 1,9 et 3,2 mètres de profondeur apparaît à l'angle des parcelles 66 et 132. Elle est interprétée comme une forte suspicion de cavité. Elle correspond à l'emplacement de l'effondrement signalé par des riverains (Cf événement 1 § II;1.2.1.).

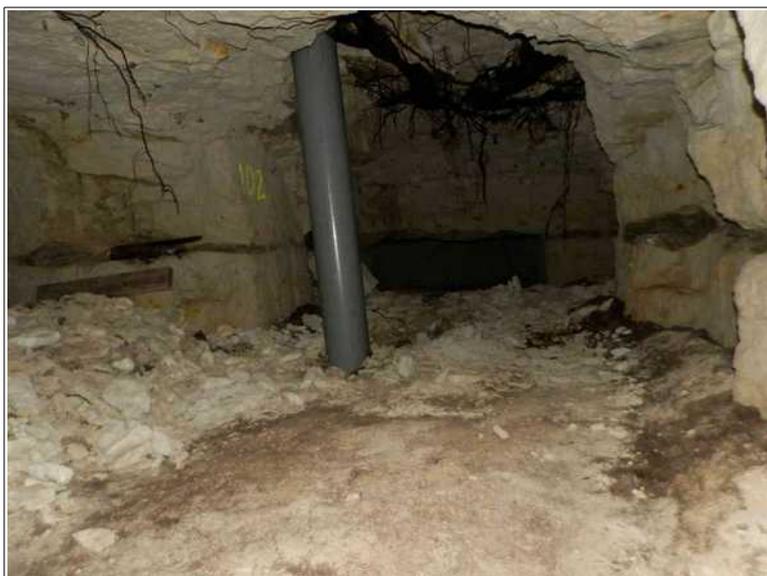
Non daté	3 – Désordres au niveau de la RD628	<p>Des désordres sont apparus au niveau de la RD628 lors de travaux d'assainissement. Un engin a percé la voûte de la carrière sous-cavant la route, lors de la réalisation d'une tranchée. Un pieux de confortement et une dalle de béton ont été coulés pour sécuriser la chaussée.</p> <p>Témoignage : riverains et mairie.</p>
Non daté	4, 5, 6, 7, 8 - Chutes de toit	<p>De nombreuses chutes de toit ont été observées par les différents organismes participant aux visites de la carrière du village. Elles sont nombreuses et certaines sont conséquentes. Elles se traduisent par le détachement de dalles d'épaisseur pluri-décimétriques pouvant atteindre plusieurs mètres carrés de surface. Les plans de décollement correspondent généralement aux plans de stratification de la roche en place. Ils sont également dictés par la fissuration de la roche et la présence de karst fossile comblé d'argile de décalcification.</p> <p>Au niveau des zones karstiques, des phénomènes de débouillage d'argile peuvent également se manifester et entraîner la formation de petits fontis en surface.</p> <p>Certaines de ces chutes de toit se manifestent au droit d'enjeux : RD628 (4), propriété Dablemont (5), propriétés Joblet (6), propriété Lang (7)</p> <p>Globalement, la carrière du village présente un état géotechnique très dégradé. En plus des chutes de toit, sa voûte est très fissurée et se décolle dans de nombreux secteurs. L'apparition de fontis en surface est donc très probable.</p> <p>Un secteur particulièrement détérioré est étayé à l'aide de poteaux en bois à l'extrémité nord-est de la parcelle 71 (8).</p> <p>Constat : bureaux d'études</p>

*Figure II.3: pieux de confortement sous la RD628 (événement 3) et chutes de toit (événement 4).*

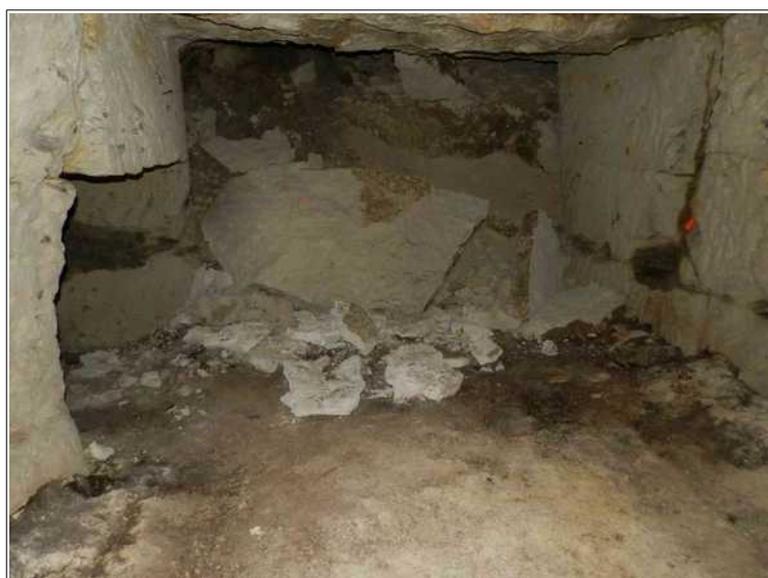
*Figure II.4: chutes de toit sous la propriété Joblet (événement 6).*

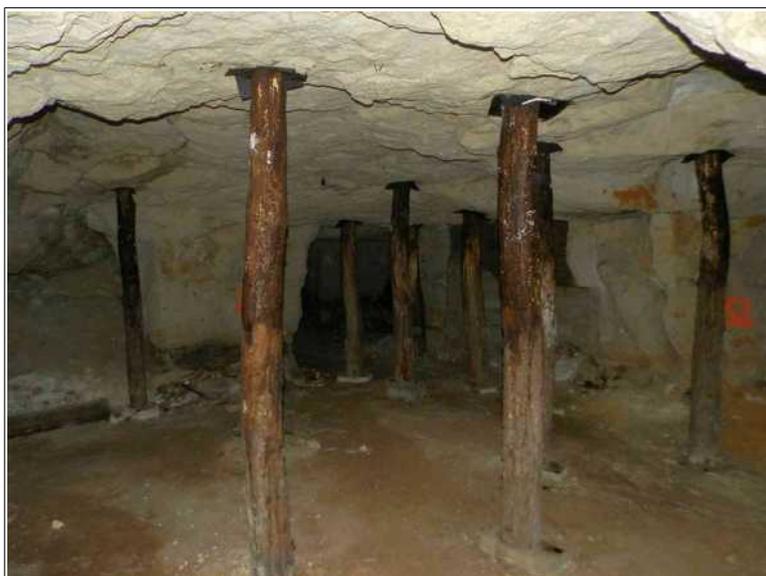
Figure II.5: zone étayée à l'aide de poteaux en bois (événement 8).

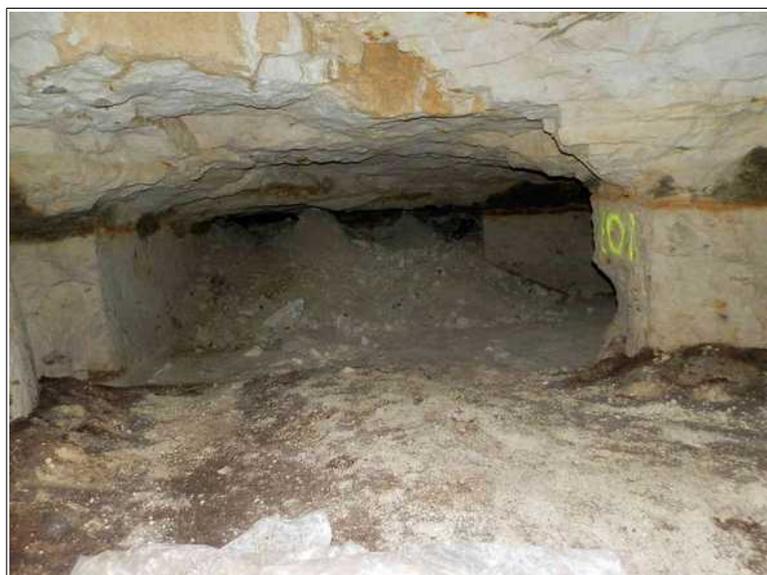
Figure II.7: le passage vers la cavité de l'église se situerait dans l'une des extrémités ouest de la carrière du village, au droit de la RD628. Il serait aujourd'hui bouché. La seule zone remblayée visible sous la RD628 se situe entre la paroi numérotée 100 et le pilier 101. Le sol de la cavité est également encombré de remblais.

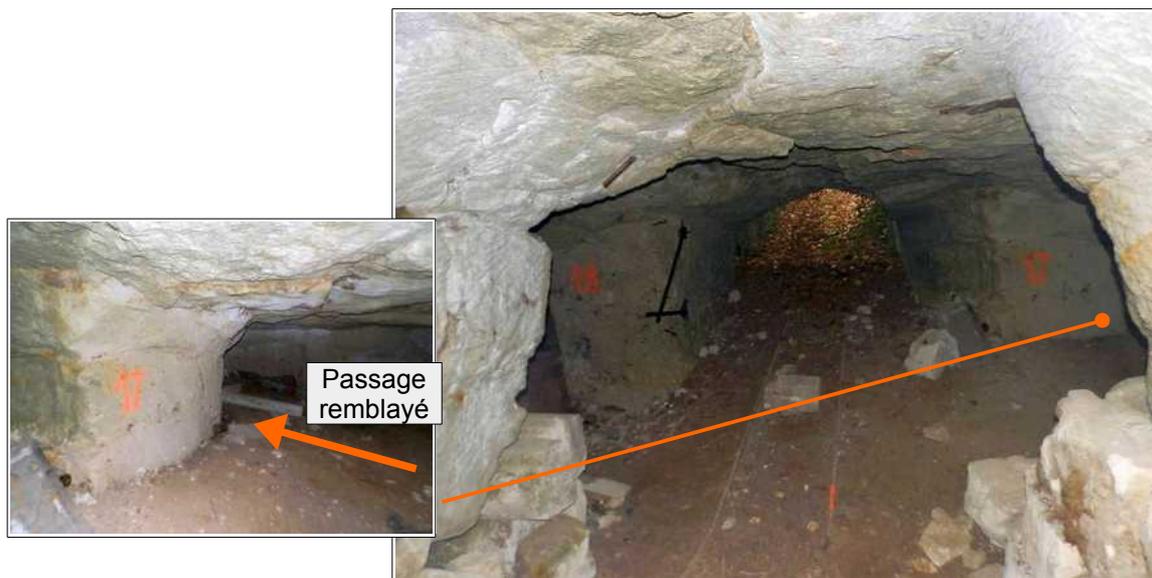
*Figure II.8: la galerie se dirigeant vers la parcelle 18 démarrerait à l'entrée de la carrière du village, à droite du pilier 17. Le passage est comblé. C'est également à ce niveau qu'il existait un four à pain souterrain.*

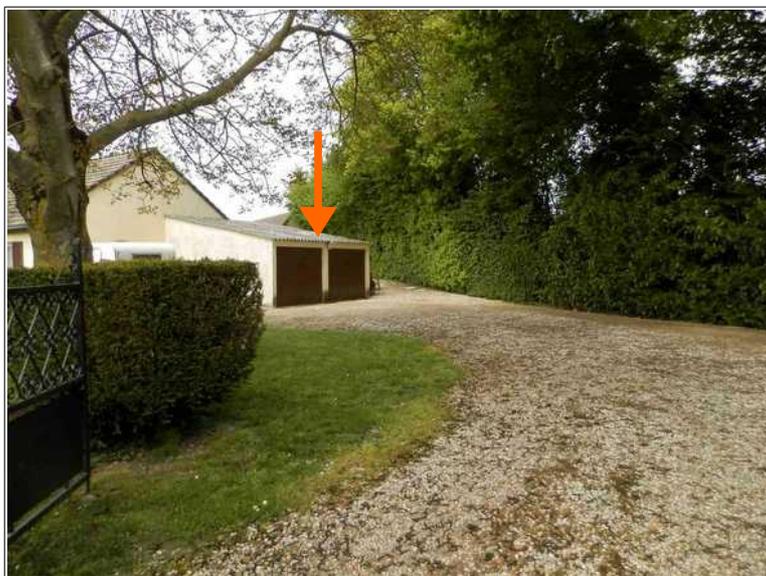
- Le propriétaire de la maison cadastrée 64 indique que lors de travaux d'aménagement (enfouissement d'une cuve) il a traversé le toit d'une cavité. Il a découvert une salle de quelques mètres carrés ne communiquant pas avec d'autres galeries. Il ne précise pas si cette salle était isolée par des remblais ou s'il s'agissait une cavité indépendante.

*Figure II.9: propriété cadastrée 64, la cavité se situe sous le garage attenant à la maison.*

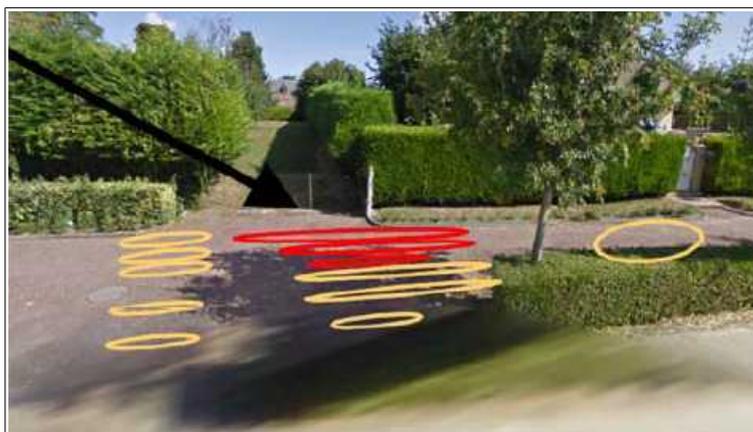
Figure II.15: en rouge, anomalie géophysique au niveau de la contre-allée de la RD10 (extrait étude Cete).

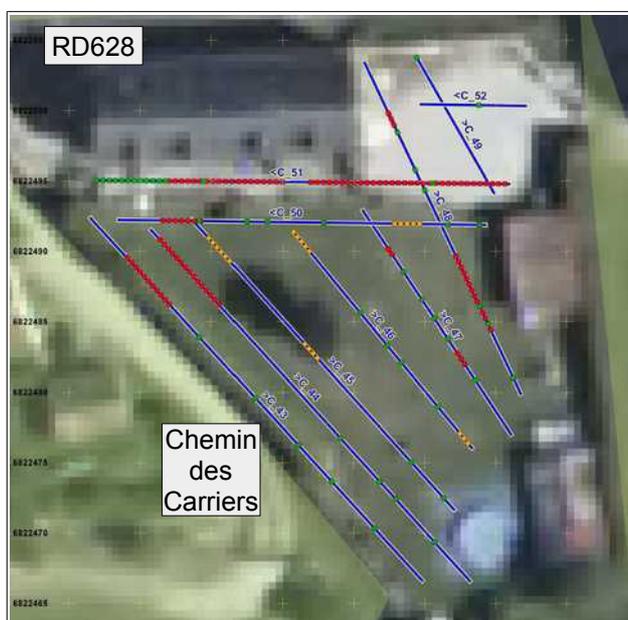
- Parcelles 60 et 61 : il s'agit de la propriété Mouteau. Dix profils géophysiques ont été réalisés. Des réseaux souterrains et un sol plus ou moins remanié sont enregistrés. Une forte suspicion de cavité est également révélée par plusieurs profils au niveau de la terrasse de la maison et dans le jardin. Une partie de ces anomalies a été confirmée par le relevé de la carrière du village (étude Céréma de 2015). D'autres anomalies identifiées dans le jardin se situent en bordure de la carrière ou en dehors.

Figure II.18: profils géophysiques au niveau des parcelles 60 et 61. En rouge les fortes suspicions de vides émises (extrait étude Cete).

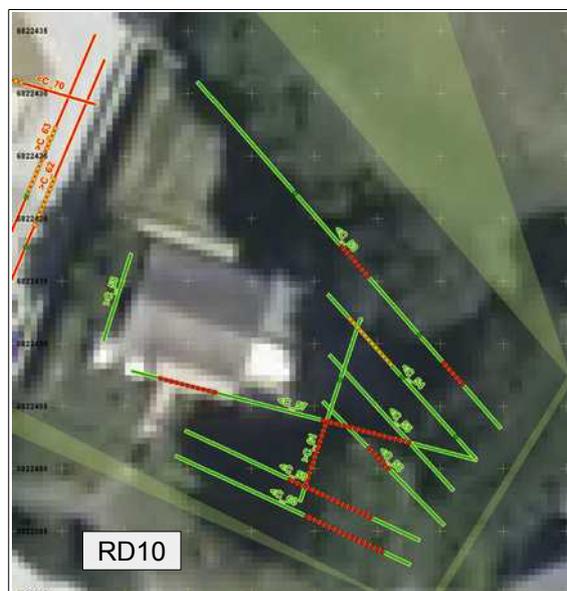
- Parcelle 64 : neuf profils géophysiques ont été réalisés. Plusieurs présentent une forte suspicion de cavité, notamment à l'entrée de la propriété, en bordure de la RD10. D'autres anomalies se situent sous la terrasse de la maison et derrière la maison en limite avec un terrain communal cadastré 62 (terrain de la salle des fêtes). Ces suspicions coïncident avec

le témoignage du propriétaire qui a indiqué avoir trouvé une cavité à l'occasion de travaux de terrassement (Cf § II.1.2.2.1.).

Figure II.19: profils géophysiques au niveau de la parcelle 64. En rouge les fortes suspicions de vides émises (extrait étude Cete).

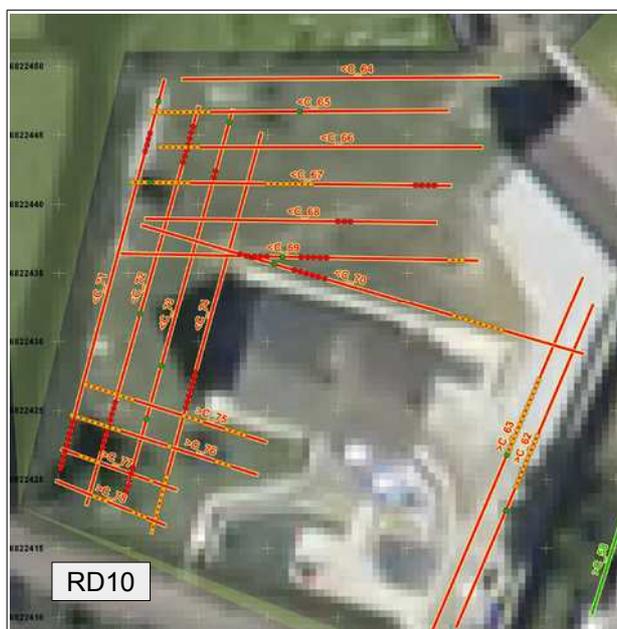
- Parcelle 132 : Dix-sept profils géophysiques ont été réalisés. Ils ont permis la détection de quatre zones de forte suspicion de cavité autour de la maison construite sur cette parcelle. D'autres zones suspectes probablement liées à des remaniements de terrain apparaissent.

Figure II.20: profils géophysiques au niveau de la parcelle 132. En points rouges les fortes suspicions de vides émises (extrait étude Cete).

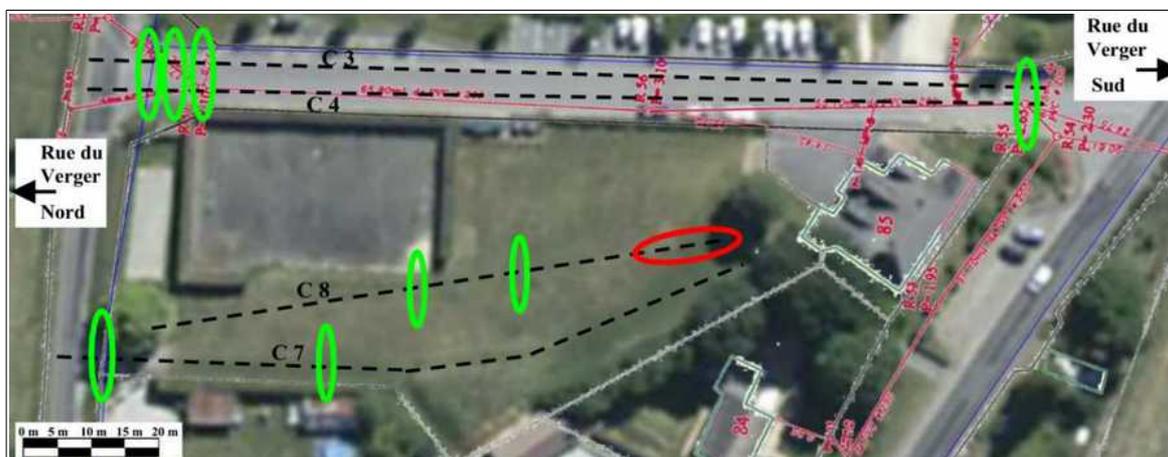
- Parcelle 62 et rue du Verger : Quatre profils géophysiques ont été réalisés (2 sur la route et 2 sur le terrain). Une zone de risque de présence de cavité a été détectée sur la parcelle 62, près de l'angle nord de la salle des fêtes. L'interprétation des signaux traduit une possible présence de toit de cavité. Cette anomalie semble coïncider avec le témoignage de Monsieur Viel signalant la présence d'une connexion souterraine entre la carrière du village et le puits de la parcelle 18 (Cf § II.1.2.2.1.).

Figure II.21: profils géophysiques au niveau de la parcelle 62 et de la rue du Verger. En rouge la présence possible d'une cavité (extrait étude Cete).

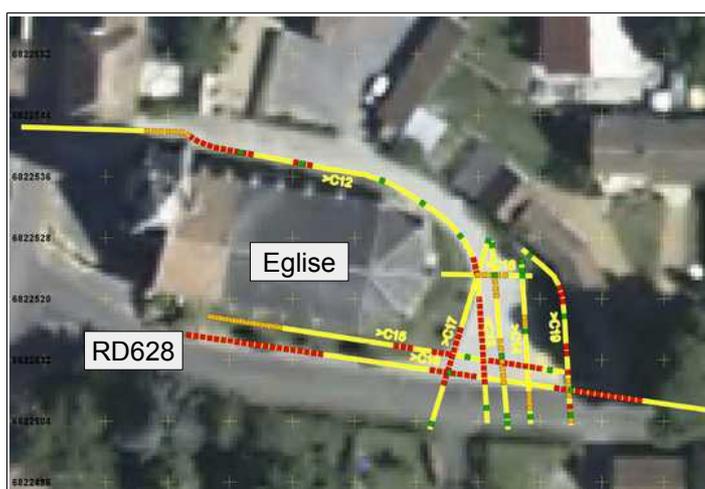
- L'église : Huit profils ont été réalisés autour de l'église. De fortes suspicions de cavités ont été identifiées le long de l'impasse de l'Ecole (nord de l'église), sur la place située à l'est de l'église et sur la bordure sud de l'église. Elles rejoignent le témoignage de Monsieur Viel signalant une cavité dans ce secteur (Cf § II.1.2.2.1.).

Figure II.22: profils géophysiques au niveau de l'église. En points rouges les fortes suspicions de vides émises (extrait étude Cete).
