Objet : examen au cas par cas - évaluation environnementale du PPR Cavités de Courgeon  
PJ : Cerfa n° 14734\*02 demande d'examen au cas par cas – Fiche de synthèse - Courgeon carte zonage aléa V2 –  
Courgeon/diagnostic carrière CEREMA – ZNIEFF - Inventaire écologique - Rapport bureau d'études : Phase 1 -  
Phase 2 – Phase 3 - Arrêté autorisant la destruction d'habitats d'espèces protégées

**Plan de Prévention des Risques Cavités - Courgeon**

**COURGEON (ORNE)**  
**Diagnostic de la carrière souterraine**  
**n°61129-006/007**

# Plan de Prévention des Risques Naturels de Mouvements de Terrain de Courgeon

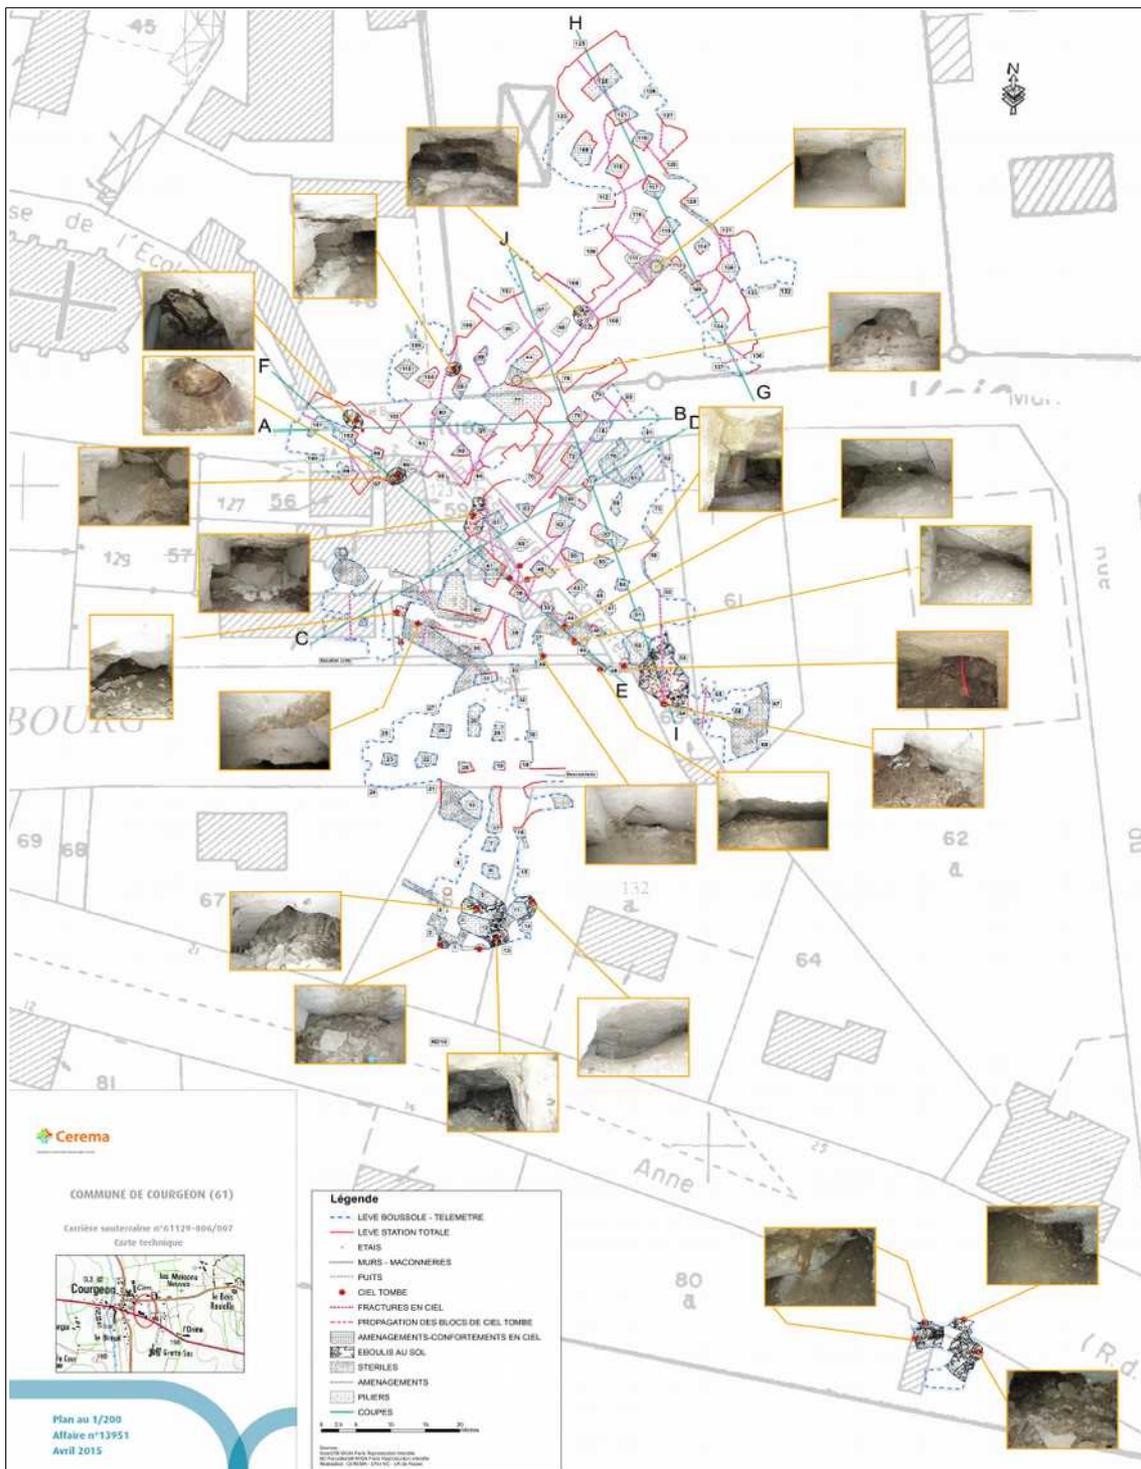
L'étude met en avant l'état géotechnique très dégradé de la carrière en soulignant certaines chutes de toit au droit ou à proximité immédiate des maisons et de la RD628. Elle souligne sa faible profondeur qui implique un recouvrement très mince (cerveau de faible épaisseur). Elle suppose également des ramifications inaccessibles du fait de l'obstruction de certains passages par des remblais.

Une carte des aléas est fournie. La carrière et son extension supposée sont traduites en trois niveaux d'aléa : aléa très élevé, aléa élevé et aléa moyen. L'aléa très élevé caractérise les secteurs de chutes de toit observés en sous-sol. L'aléa élevé souligne le reste de l'emprise de la cavité accessible. L'aléa moyen est plutôt affiché dans les secteurs supposés sous-cavés (ramifications suspectées de la carrière).

Figure II.23: Carte du relevé topographique et de l'expertise géotechnique de la carrière du village (extrait étude Céréma).

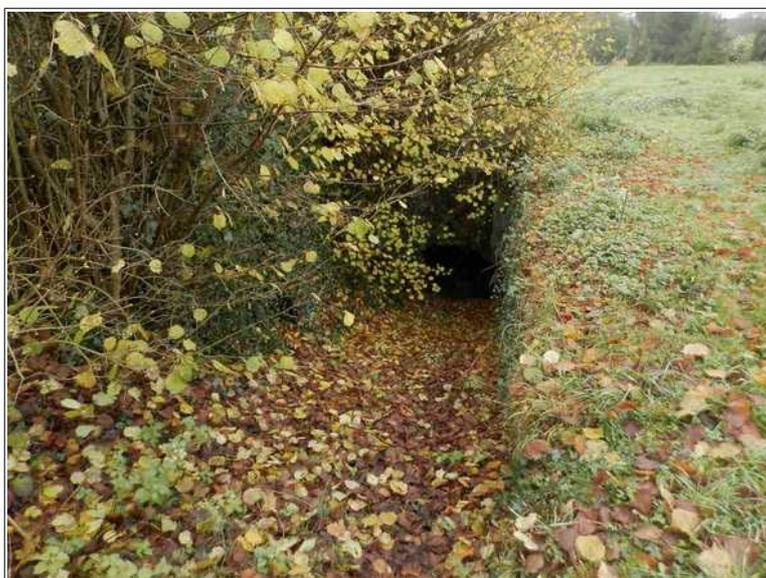
Il s'agit d'une carrière exploitée selon la méthode des chambres et piliers et accessible par une descenderie située sur la parcelle 71. Les piliers sont répartis aléatoirement et présentent des sections variables. On remarque également de nombreuses poches argileuses correspondant à des comblements de conduits karstiques. Certaines concernent des piliers, ce qui réduit leur efficacité et les fragilise.

*Figure III.1: accès à la carrière du village depuis la parcelle 71 (descenderie).*

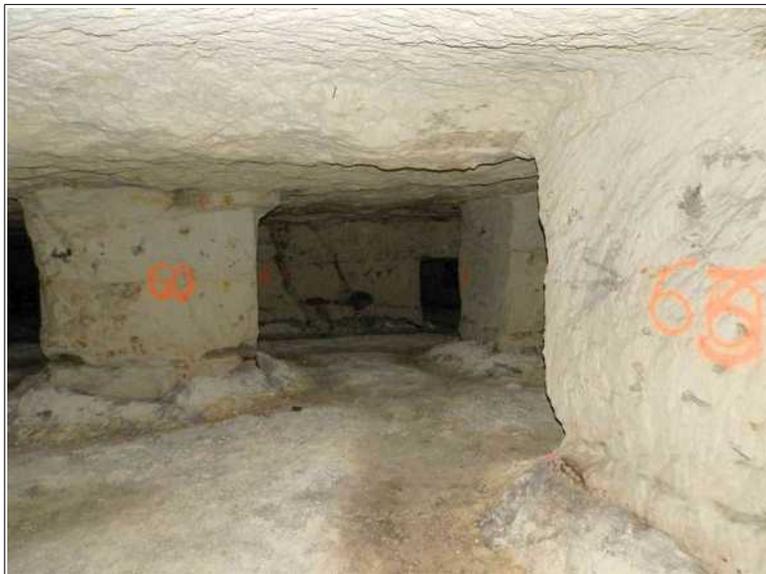
*Figure III.2: vue générale de l'intérieur de la carrière. En taches sombres, certaines poches argileuses.*

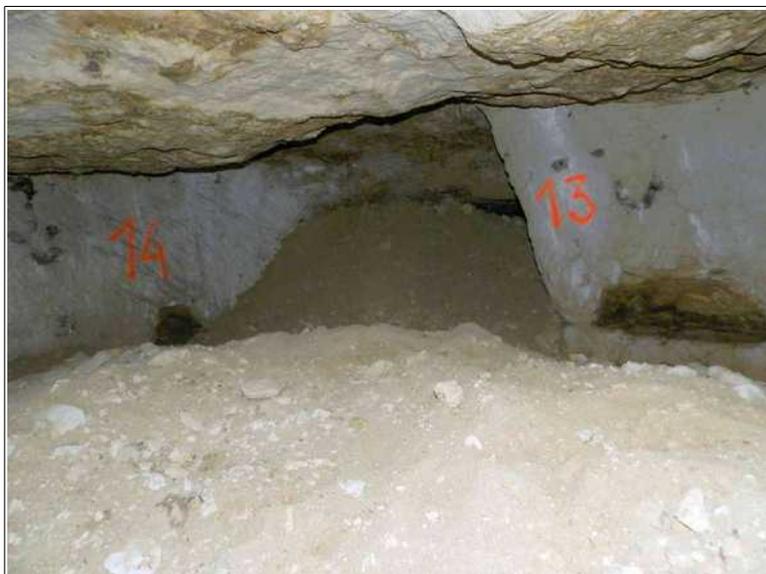
- Dans la partie sud, ils obstruent des puits de jour et très probablement des accès vers des ramifications qui s'étendent jusqu'à la RD10, comme semble l'indiquer l'étude géophysique de décembre 2013.
- Des comblements peuvent obstruer des départs de galeries souterraines situées à l'est de la carrière. L'un d'eux correspond au témoignage de Monsieur Viel faisant état d'une connexion avec un puits situé sur la parcelle 18 (Cf § II.2.4. et § II.1.2.2.1.
- Des remblais sont stockés contre des parois de la partie ouest – nord-ouest de la carrière. Ils pourraient masquer des extensions de la carrière en direction de l'église, détectées par l'étude géophysique de décembre 2013 et signalées par Monsieur Viel (Cf § II.2.4. et § II.1.2.2.1.).

*Figure III.3: zone remblayée à l'extrémité sud de la carrière du village, en direction de la RD10.*

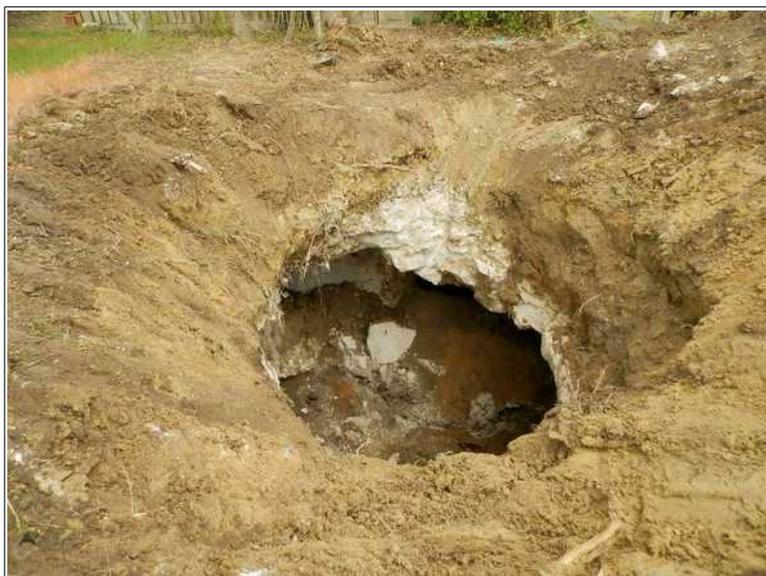
La cavité située en bordure de la RD10 était condamnée. Son accès a été déblayé à la pelle mécanique pour tenter de déterminer ses contours. Son ouverture a révélé la présence d'une salle de quelques dizaines de mètres carrés située à faible profondeur. La cavité dispose d'un cerveau de quelques mètres d'épaisseur constitué en grande partie de matériaux meubles (roche altérée et argile). La partie rocheuse du recouvrement est très mince et très fissurée. La voûte apparaît ainsi peu résistante, ce qui génère un aléa d'effondrement fort à très fort.

*Figure III.5: vue de l'ouverture créée. On notera le faible recouvrement rocheux.*

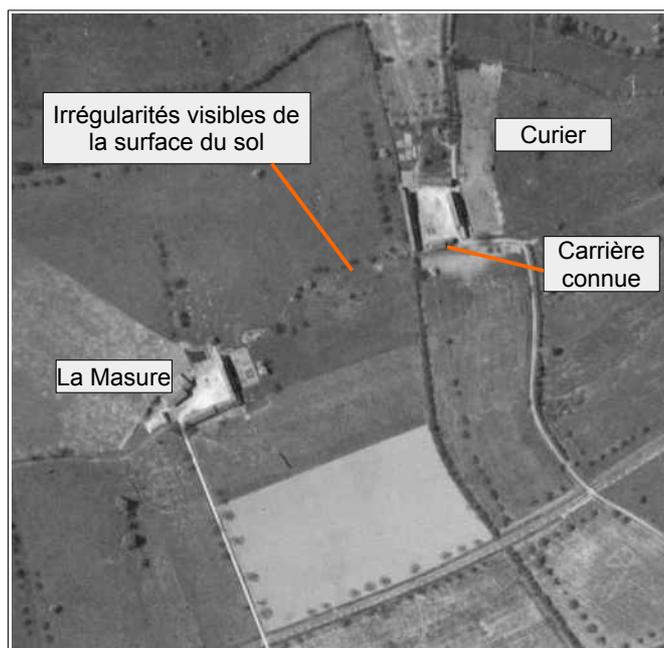
Son relevé topographique permettra de la localiser précisément et de vérifier son extension par rapport au corps de ferme de Curiers. Des secteurs sont obstrués par des remblais sur sa bordure sud, ce qui laisse supposer une extension sous la parcelle 53, sans que l'on puisse juger de son importance. Des cuvettes sont notamment visibles à la surface de ce terrain, entre la ferme de Curiers et la propriété de la Masure. Elles apparaissent plus marquées sur les photos aériennes de 1949 sur lesquelles on peut constater une certaine irrégularité de la surface du sol. Elles peuvent correspondre à des mouvements de terrain (affaissements).

Figure III.7: Photo aérienne de 1949 zoomée au niveau de Curier.

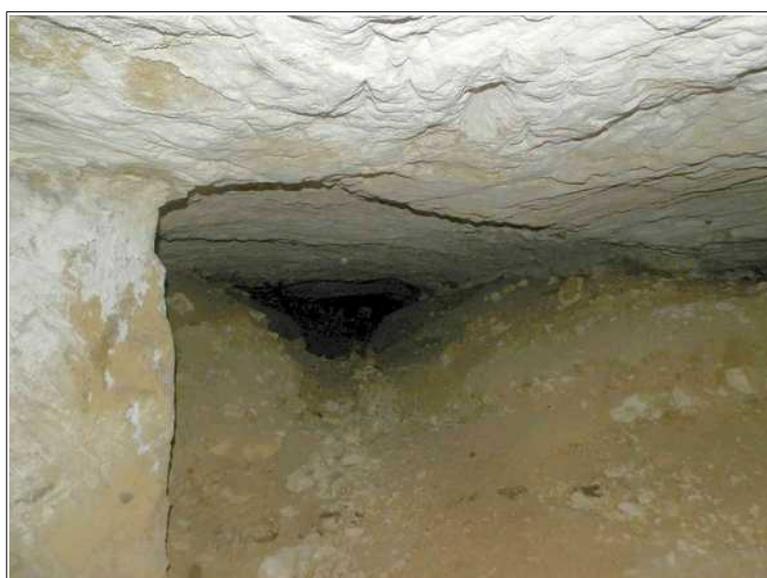
Figure III.8: Remblais à l'intérieur de la carrière.

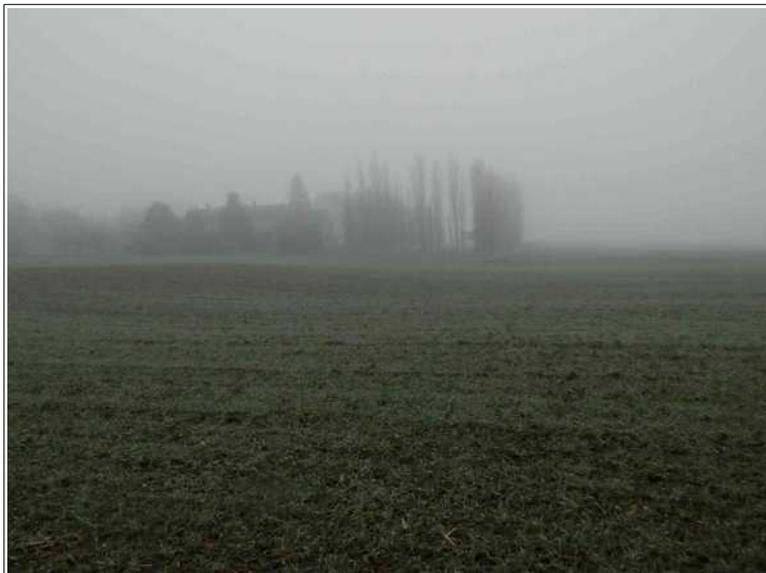
*Figure III.9: Affaissements à la surface du sol au sud de Curiers.*

En l'absence de relevé topographique précis, seule une localisation sommaire de la carrière est possible. La présence de remblais sur la bordure sud de la carrière et des signes d'affaissement à la surface du terrain séparant les fermes de Curiers et de La Masure laissent suspecter une possible extension de la carrière en direction du lieu-dit La Masure.

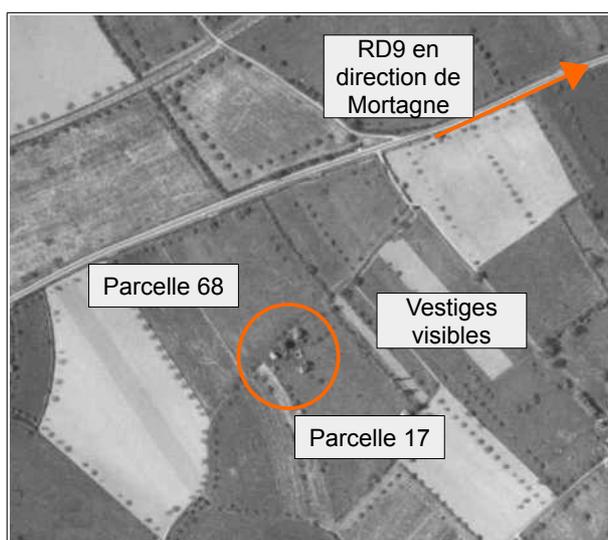
Le plan marnières signale la cavité du Chêne de la Lieue sur la parcelle 68 (signalement de deux puits). L'examen des photos aériennes de 1949 permet de distinguer quelques vestiges dans ce secteur, qui pourraient être liés à cette ancienne exploitation mais qui ne correspondent pas tout à fait aux points localisés par le plan marnières. On remarque ainsi, en limite des actuelles parcelles n°17 et 68, une construction et une tache noire circulaire qui pourraient correspondre à un puits. La zone de suspicion affichée englobe donc une partie des parcelles 17 et 68 en intégrant l'indice de la photo aérienne et les zones signalées par le plan marnières.

Figure III.10: Photo aérienne de 1949 zoomée au niveau du lieu-dit le Chêne de la Lieue.

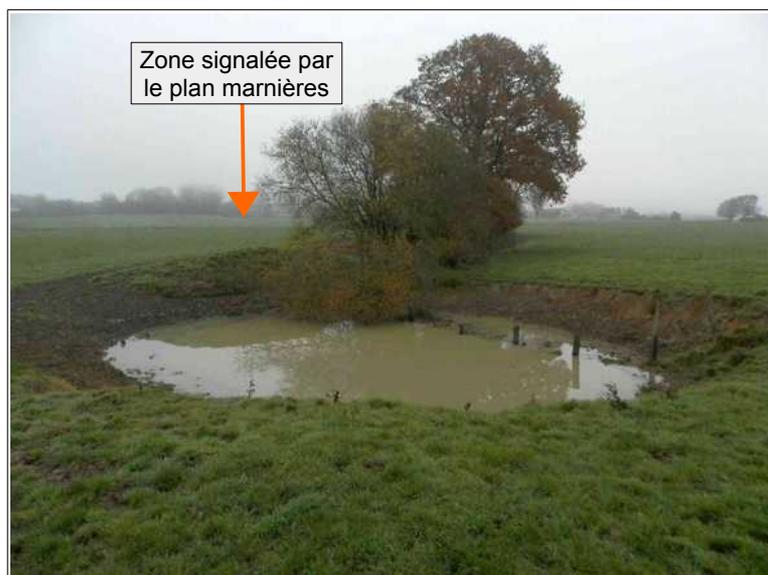
Figure III.11: mare visible en limites de parcelles 79 et 80 (lieu-dit La Vallée). Ses bordures laissent penser à une zone effondrée. La cavité signalée par le plan marnières se situe 200 mètres à l'amont.

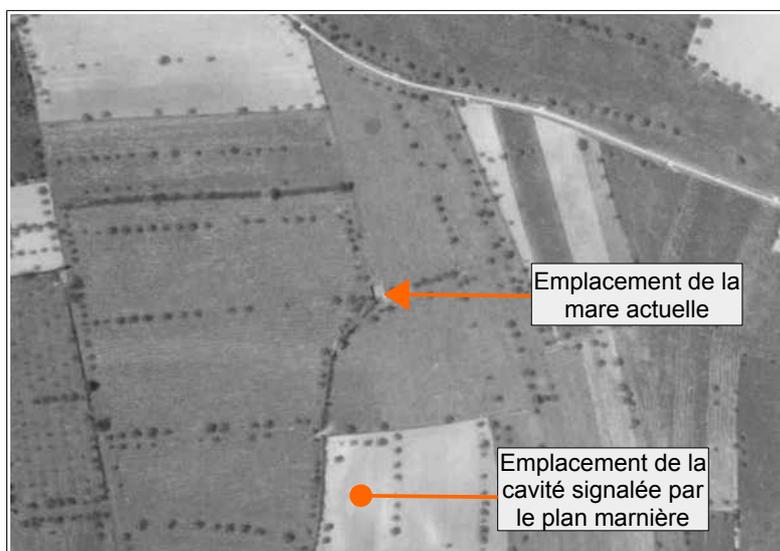
Figure III.12: Photo aérienne de 1949. On distingue une forme rectangulaire claire à la place de la mare actuelle.

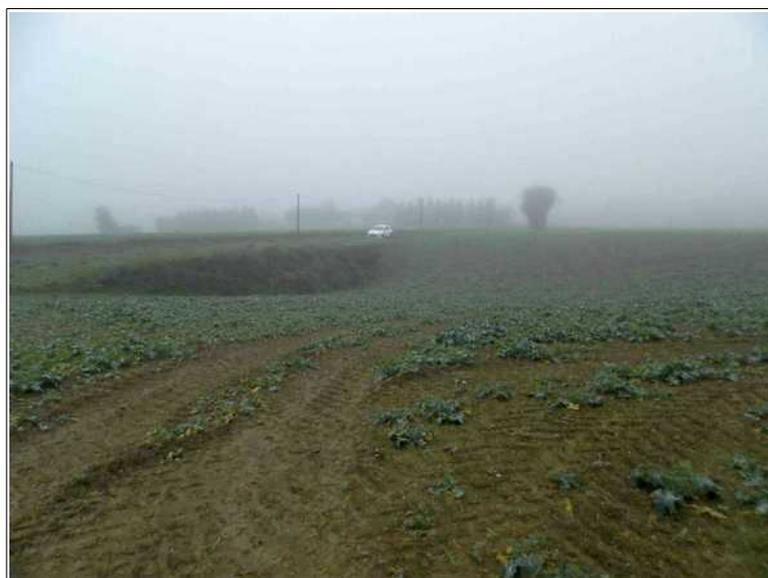
- Une forte dépression de terrain visible en bordure du chemin de Curiers (parcelle n°12) au niveau de laquelle des fontis récurrents sont signalés (zone signalée comme d'origine indéterminée par le plan marnière).
- Une partie de la parcelle n°53 à l'est de la ferme de La Masure (le long de la voie verte) où les photos de 1949 montre l'existence d'un puits.

*Figure III.13: Forte dépression de terrain en bordure du chemin de Curiers (parcelle n°12) au niveau de laquelle surviennent régulièrement des fontis.*

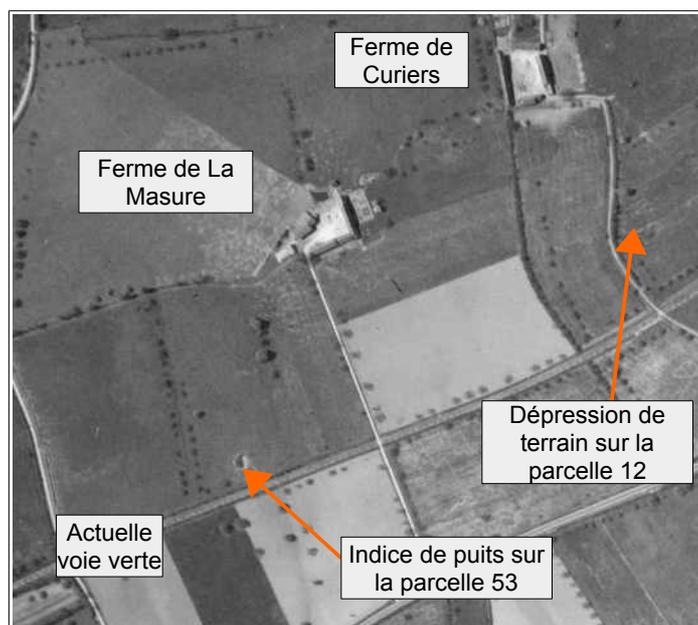
Figure III.14: Indice de puits et dépression de terrain sur les photos aériennes de 1949.

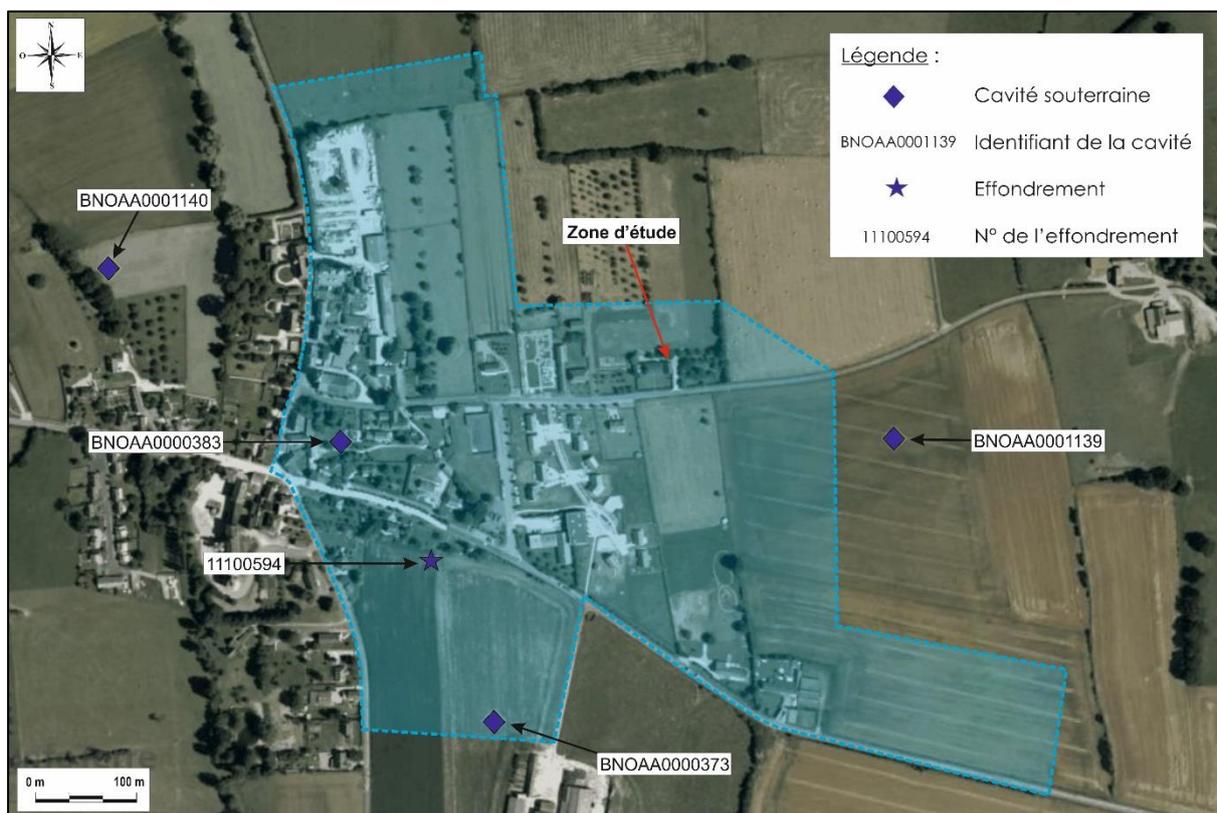
Figure 4 : Risques naturels de type cavité et effondrement (Source : GéoRisques)

On trouvera sur la figure ci-dessous l'emplacement des cavités et de l'effondrement identifiés sur le site GéoRisques.

Cette parcelle est située au sud de la RD10 et de la parcelle AA0080 où une cavité de quelques dizaines de mètres carrés a été comblée en 2016. De plus sur le site internet de Géorisque du MEDDE (voir Figure 4) y est décrit une zone d'effondrement située en bordure de la parcelle AA0080 ainsi qu'une cavité dans la partie méridionale.

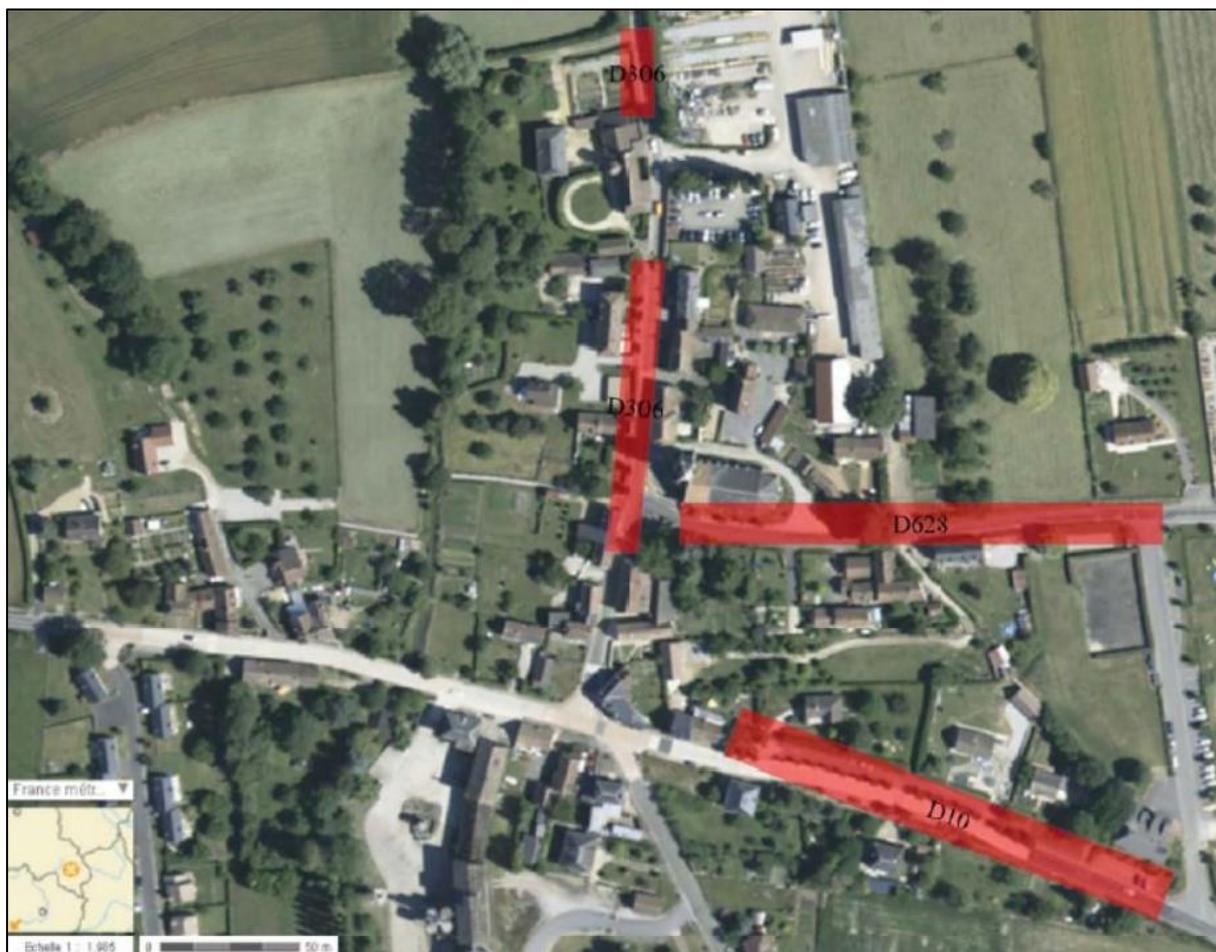
Figure 6 : Surfaces investiguées au géoradar GSSI SIR 3000 en 2012

- une forte suspicion de cavité (profondeur du toit comprise entre 2 et 3,3 m) au niveau de la RD10 sous la contre-allée ;
- la présence d'une zone sous-cavée sur au moins 60 m (profondeur du toit comprise entre 1,4 et 4,0 m) au niveau de la RD628 ;
- de nombreuses zones suspectes (très hétérogènes ou fortement remaniées) au niveau de la RD306 sans que ces dernières soient toutefois à mettre en relation avec des cavités.

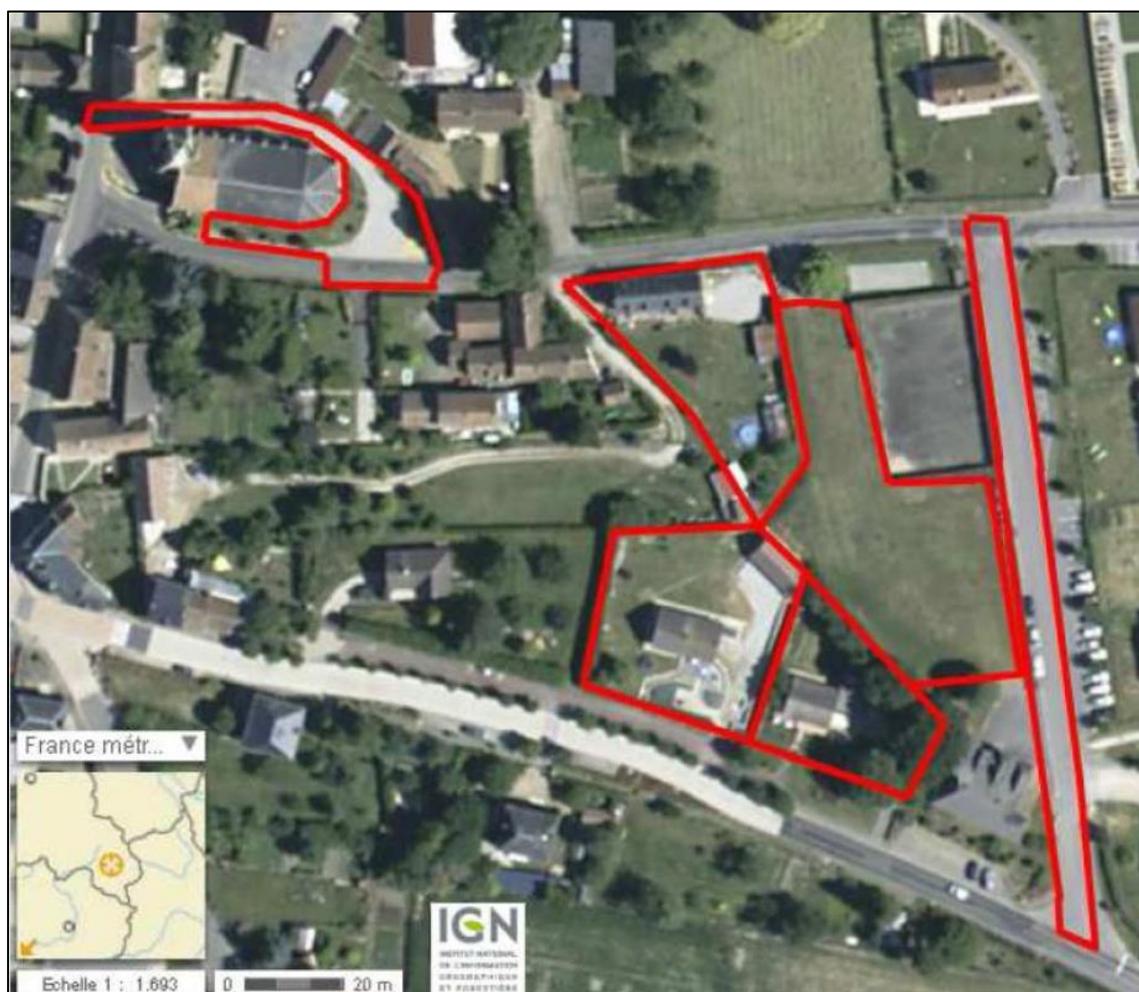
Figure 7 : Surfaces investiguées au géoradar GSSI SIR 3000 en 2013

- sur la parcelle AA 132, deux probables cavités (profondeur du toit comprise entre 0,5 et 1,0 m) se situent au coin Nord-Ouest du terrain de la propriété. Cette zone est très proche de l'entrée de la carrière. Au coin Sud-Ouest une autre cavité est identifiée (profondeur du toit comprise entre 0,8 et 1,6 m). Elle est très proche d'une zone de suspicion de cavité repérée au même niveau sur la contre-allée de la RD10. D'autres signaux suspects sont à signaler au niveau de la partie Nord de la maison et à son angle Sud-Ouest.

- la rue du Verger ne semble présenter aucun défaut contrairement au terrain communal (parcelle AA 62) qui présente une suspicion de cavité (profondeur du toit identifiée à 4,4 m) ;
- de probables cavités sont également à signaler aux alentours de l'église (profondeur du toit comprise entre 0,4 et 3,6 m).

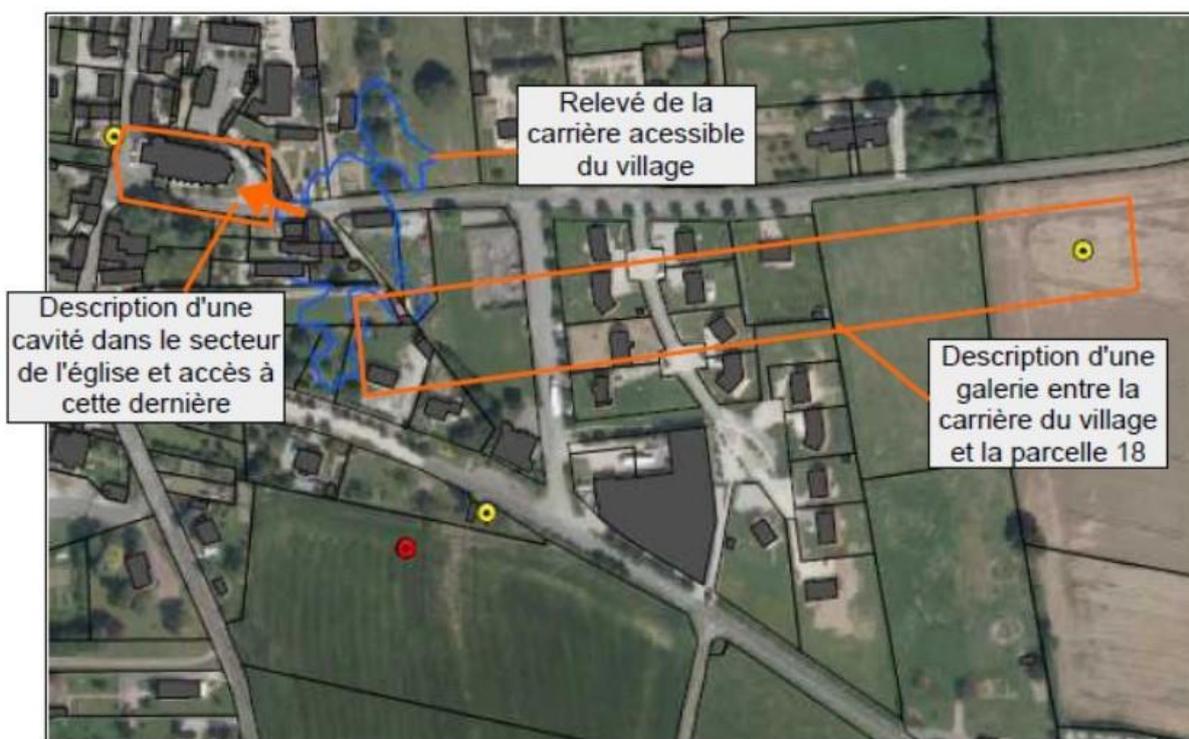
**Figure 8 : localisation schématique d'une partie des informations recueillies lors de l'élaboration du PPRN**

La visite de la carrière du village a permis d'envisager la possibilité d'un périmètre potentiellement sous-cavé, plus vaste que le contour actuellement connu. Il s'étendrait entre l'église, la RD10 et la parcelle ZI 18 située à la sortie Est du village (le long de la rue des Marronniers).

L'ouverture de la cavité identifiée en bordure de la RD10 a révélé la présence d'une salle de quelques dizaines de mètres carrés située à faible profondeur. La partie rocheuse du recouvrement est très mince et très fissurée. La cavité ne s'étend pas exagérément sous la parcelle AA 80. Elle s'étire jusqu'à une construction en bois (garage) sur cette même parcelle. Par contre une zone remblayée en bordure de la RD10 laisse supposer qu'elle peut franchir cette route. Une corrélation est établie avec les anomalies détectées par géophysique sous la parcelle AA 64 (étude du CETE de décembre 2013), en envisageant une communication entre la petite cavité et la carrière du village.

Aucune anomalie remarquable issue du levé EM31 ou du levé géoradar justifiait l'implantation de panneaux. Néanmoins, compte tenu de l'hypothèse formulée par Alp'Géorisques sur la base de témoignages dans le rapport de la phase 1 (voir Figure 8), selon laquelle il existerait une galerie entre la carrière actuelle et la parcelle ZI0018, il a été décidé de positionner un panneau électrique (panneau 10) de façon à recouper ce périmètre dans le sens de la largeur de façon à recouper perpendiculairement la galerie.

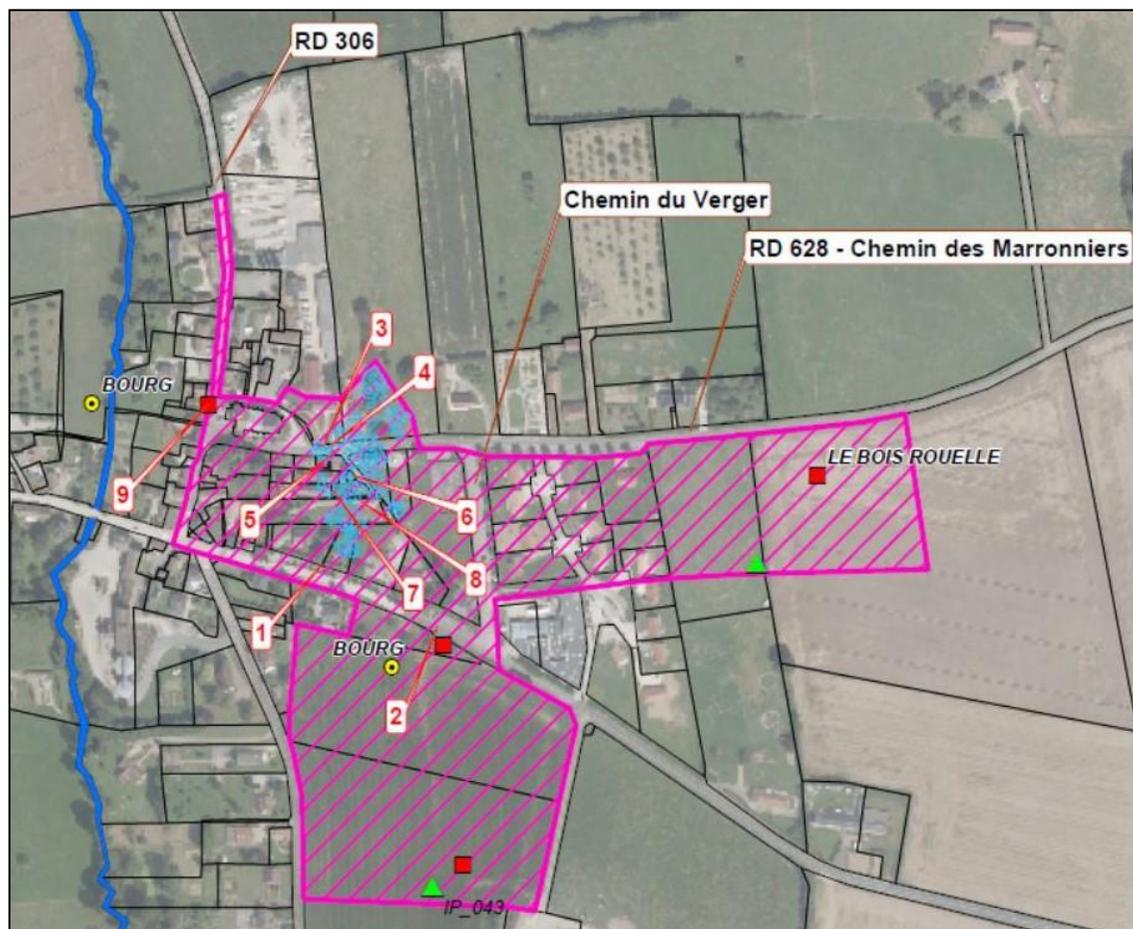
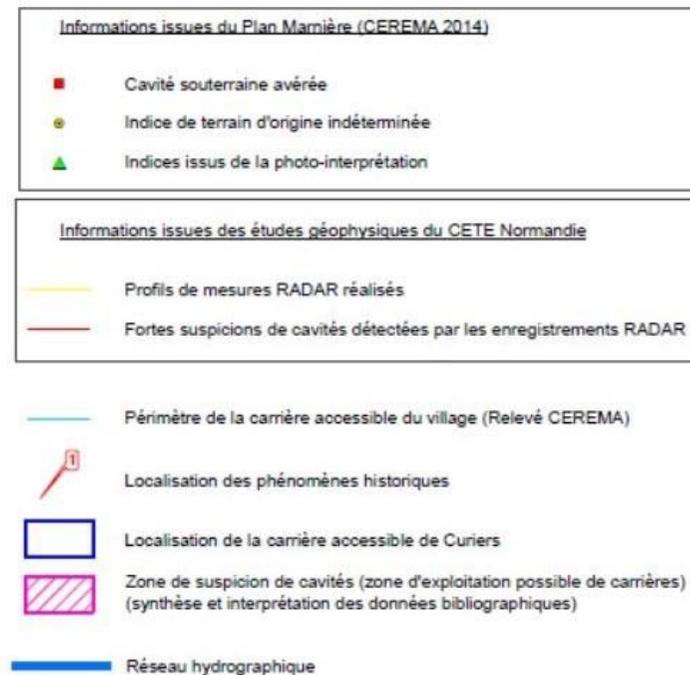
Figure 9 : Extrait de la carte informative

Les informations collectées au cours de la phase 1 du PPRN sont reportées dans un document cartographique nommé carte informative. Un extrait de cette carte est présenté dans ce rapport en Figure 9

- le périmètre de la partie accessible de la carrière du village,
- les profils des études géophysiques mettant en évidence des anomalies (détection de vides),
- les extensions présumées de la carrière du village en direction de l'église, de la RD10 et à l'Est du village, en définissant une vaste zone de suspicions,
- la localisation des phénomènes historiques inventoriés.

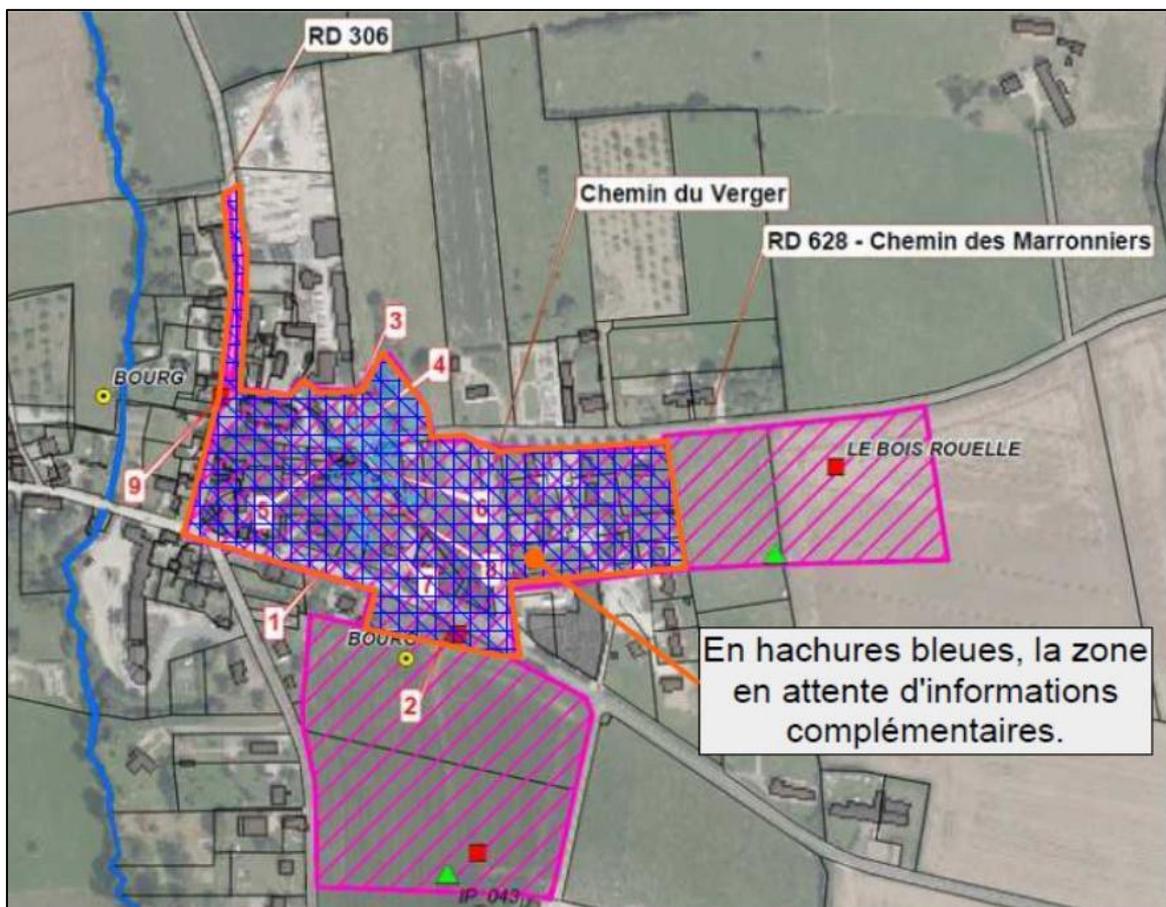
Figure 10 : Zone en attente d'informations complémentaires

Les études géophysiques du CETE/Cerema, et les témoignages recueillis lors de la phase 1 du PPRN, ont amené à établir une zone de suspicion de cavités sur une bande comprise entre la RD10 et la RD628. Cette bande déborde sous l'église et s'étire également sous une partie de la RD306 (cf. figure précédente).

Alp'Géorisque précise que selon les méthodes de recherche mises en œuvre, le périmètre d'investigations pourra être légèrement supérieur à celui au sein duquel des informations complémentaires sont nécessaires (voir Figure 10). Le périmètre défini ci-dessus correspond donc à la zone en attente de données complémentaires et non pas à l'emprise stricte des investigations à réaliser.

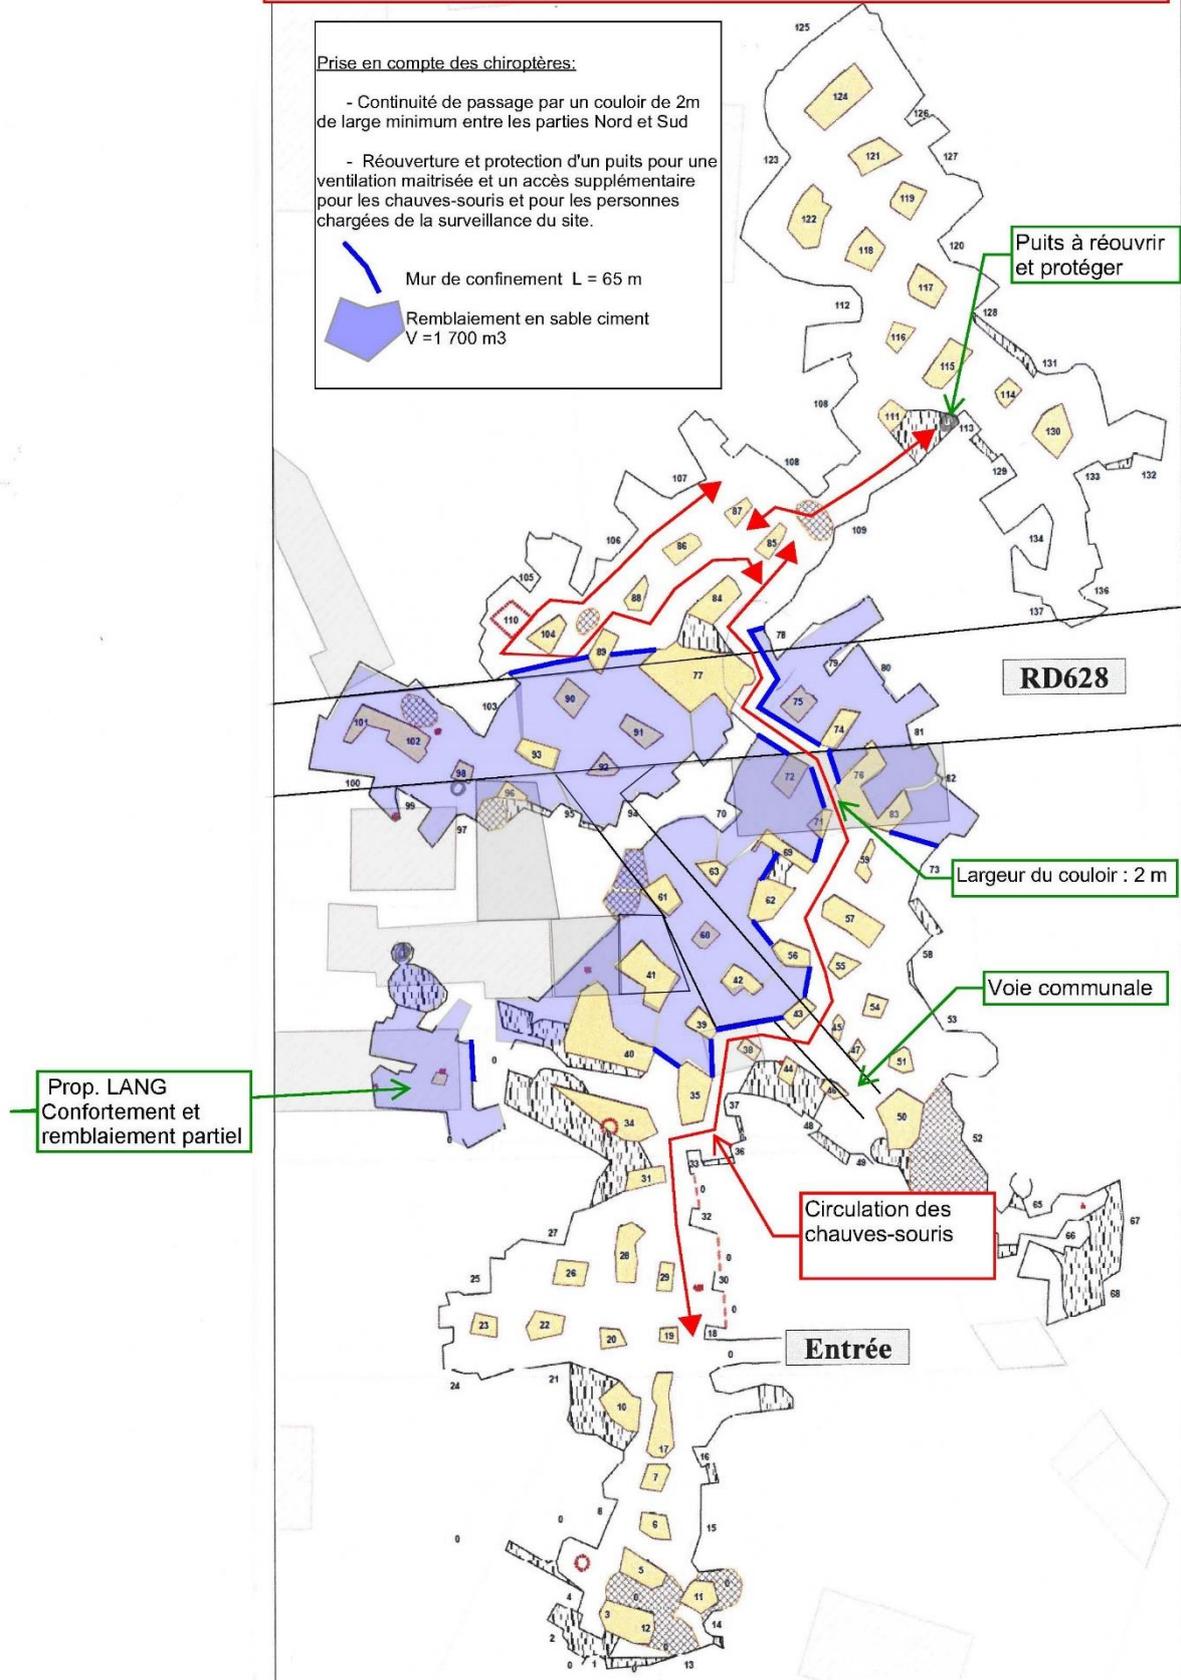
**Figure 11 : Zones de comblement de la carrière souterraine**

Remblaiement en sable ciment V = 1 700 m<sup>3</sup>

Afin de sécuriser les enjeux menacés d'effondrement, des travaux de comblement d'une partie de la carrière du village ont été réalisés durant le second trimestre 2016 sous maîtrise d'ouvrage du Conseil Départemental de l'Orne. On trouvera en Figure 11, la carte du projet de remblaiement.

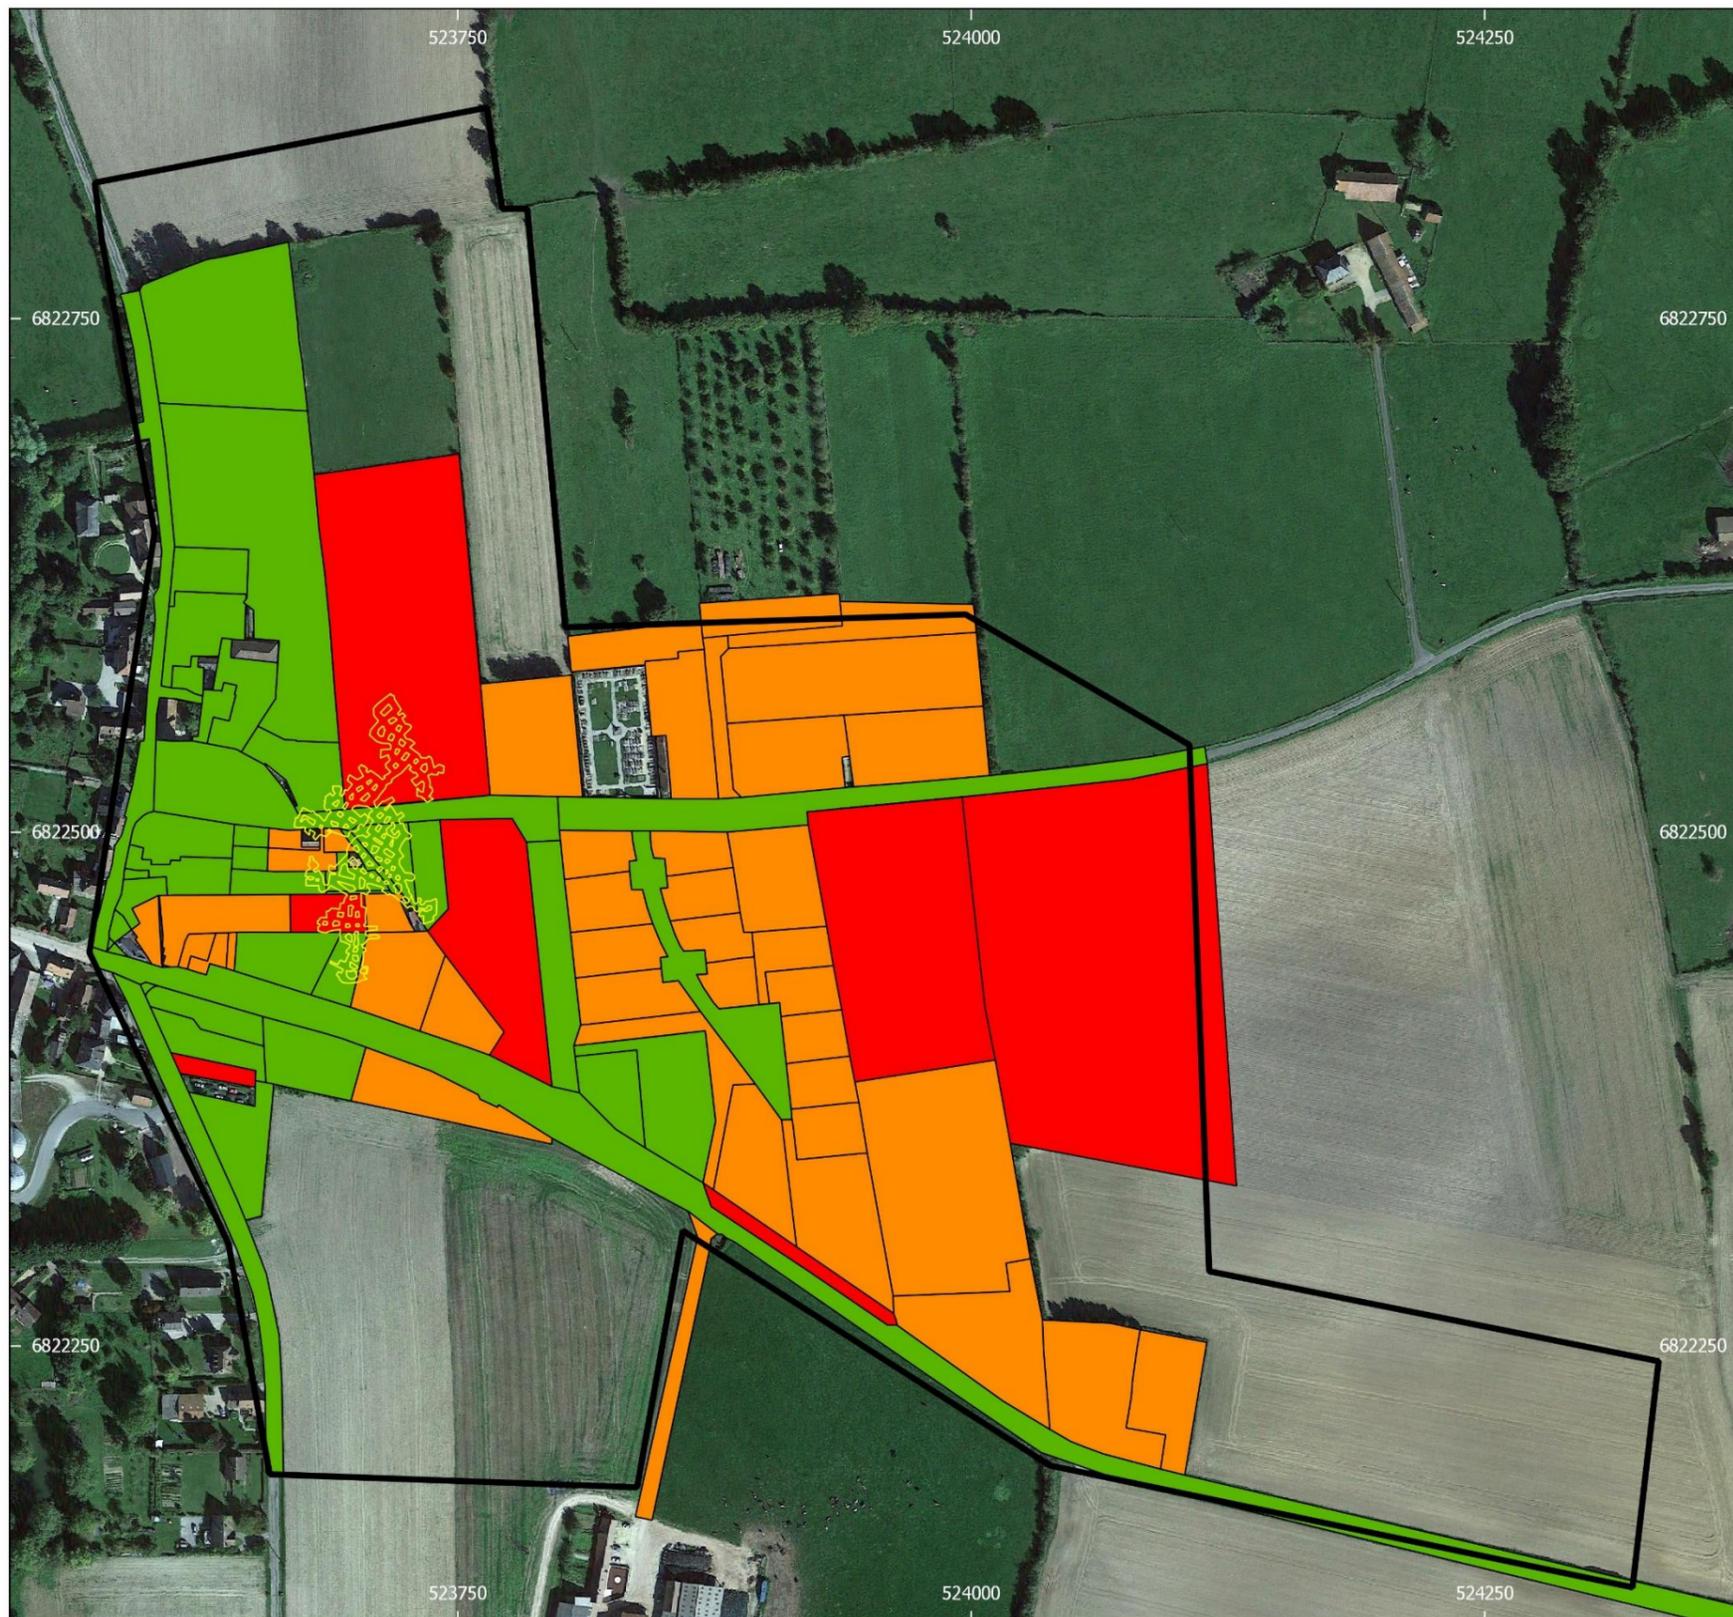
Figure 24 : Carte de la qualité du signal géoradar

Sur l'ensemble des zones couvertes, la qualité du signal n'est pas homogène. Le signal a été jugé bon à 36%, moyen à 35% et médiocre à 29%. De même la limite de détection du géoradar peut varier considérablement d'un endroit à un autre. Cette limite est de seulement 1,5 m de profondeur dans 47%, de 2,1 m dans 12%, de 3 m dans 21% et de 4 dans 20% (voir Figure 24 et Figure 25 page suivante).

D'une manière générale, la qualité du signal du géoradar est bon sur l'ensemble du réseau routier par contre la profondeur de détection est très variable. On remarque que la profondeur de détection et la qualité du signal est faible sur les zones agricoles qui doivent avoir une couverture argileuse et un taux d'humidité plus important que sur le reste du périmètre. A l'inverse, sur le réseau routier et sur les parcelles privées la qualité du signal et la profondeur de détection augmentent.
