Objet : examen au cas par cas - évaluation environnementale du PPR Cavités de Courgeon  
PJ : Cerfa n° 14734\*02 demande d'examen au cas par cas – Fiche de synthèse - Courgeon carte zonage aléa V2 –  
Courgeon/diagnostic carrière CEREMA – ZNIEFF - Inventaire écologique - Rapport bureau d'études : Phase 1 -  
Phase 2 – Phase 3 - Arrêté autorisant la destruction d'habitats d'espèces protégées

**Plan de Prévention des Risques Cavités - Courgeon**

**COURGEON (ORNE)**  
**Diagnostic de la carrière souterraine**  
**n°61129-006/007**

# Plan de Prévention des Risques Naturels de Mouvements de Terrain de Courgeon

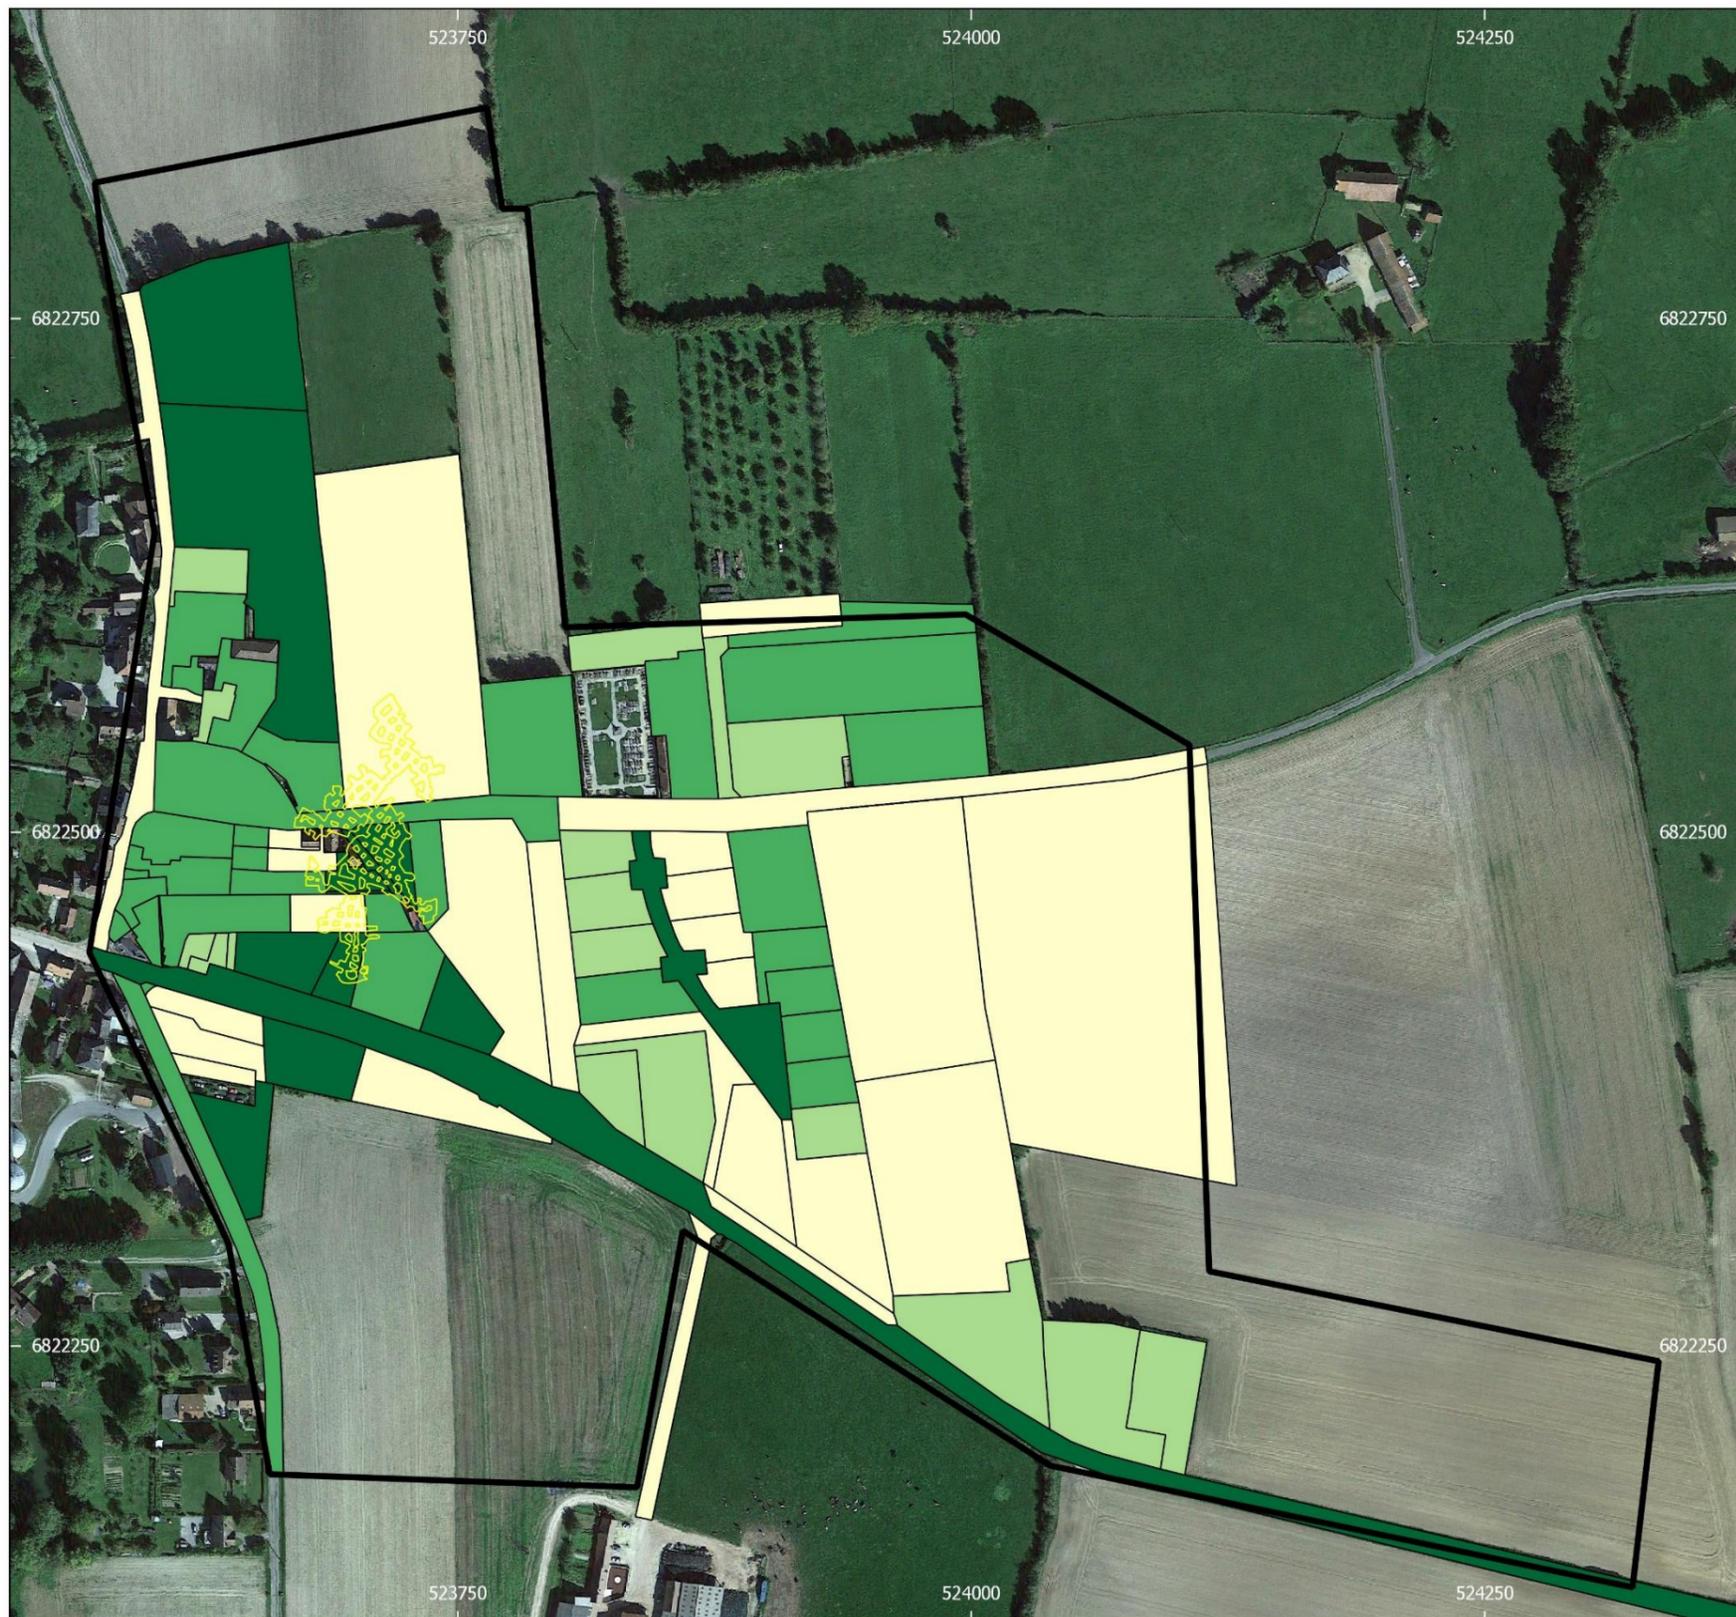
Figure 25 : Carte de la profondeur des limites de détection

Sur l'ensemble des zones couvertes, la qualité du signal n'est pas homogène. Le signal a été jugé bon à 36%, moyen à 35% et médiocre à 29%. De même la limite de détection du géoradar peut varier considérablement d'un endroit à un autre. Cette limite est de seulement 1,5 m de profondeur dans 47%, de 2,1 m dans 12%, de 3 m dans 21% et de 4 dans 20% (voir Figure 24 et Figure 25 page suivante).

Contrairement à ce qui avait été écrit dans le mémoire technique, nous avons réalisé un levé EM31 sur des zones déjà couvertes par le géoradar, compte tenu d'une limite de détection parfois peu profonde (Figure 25 : Carte de la profondeur des limites de détection Figure 25). Il s'agit des parcelles AA0061, AA0062, ZI0018 et ZD0038.

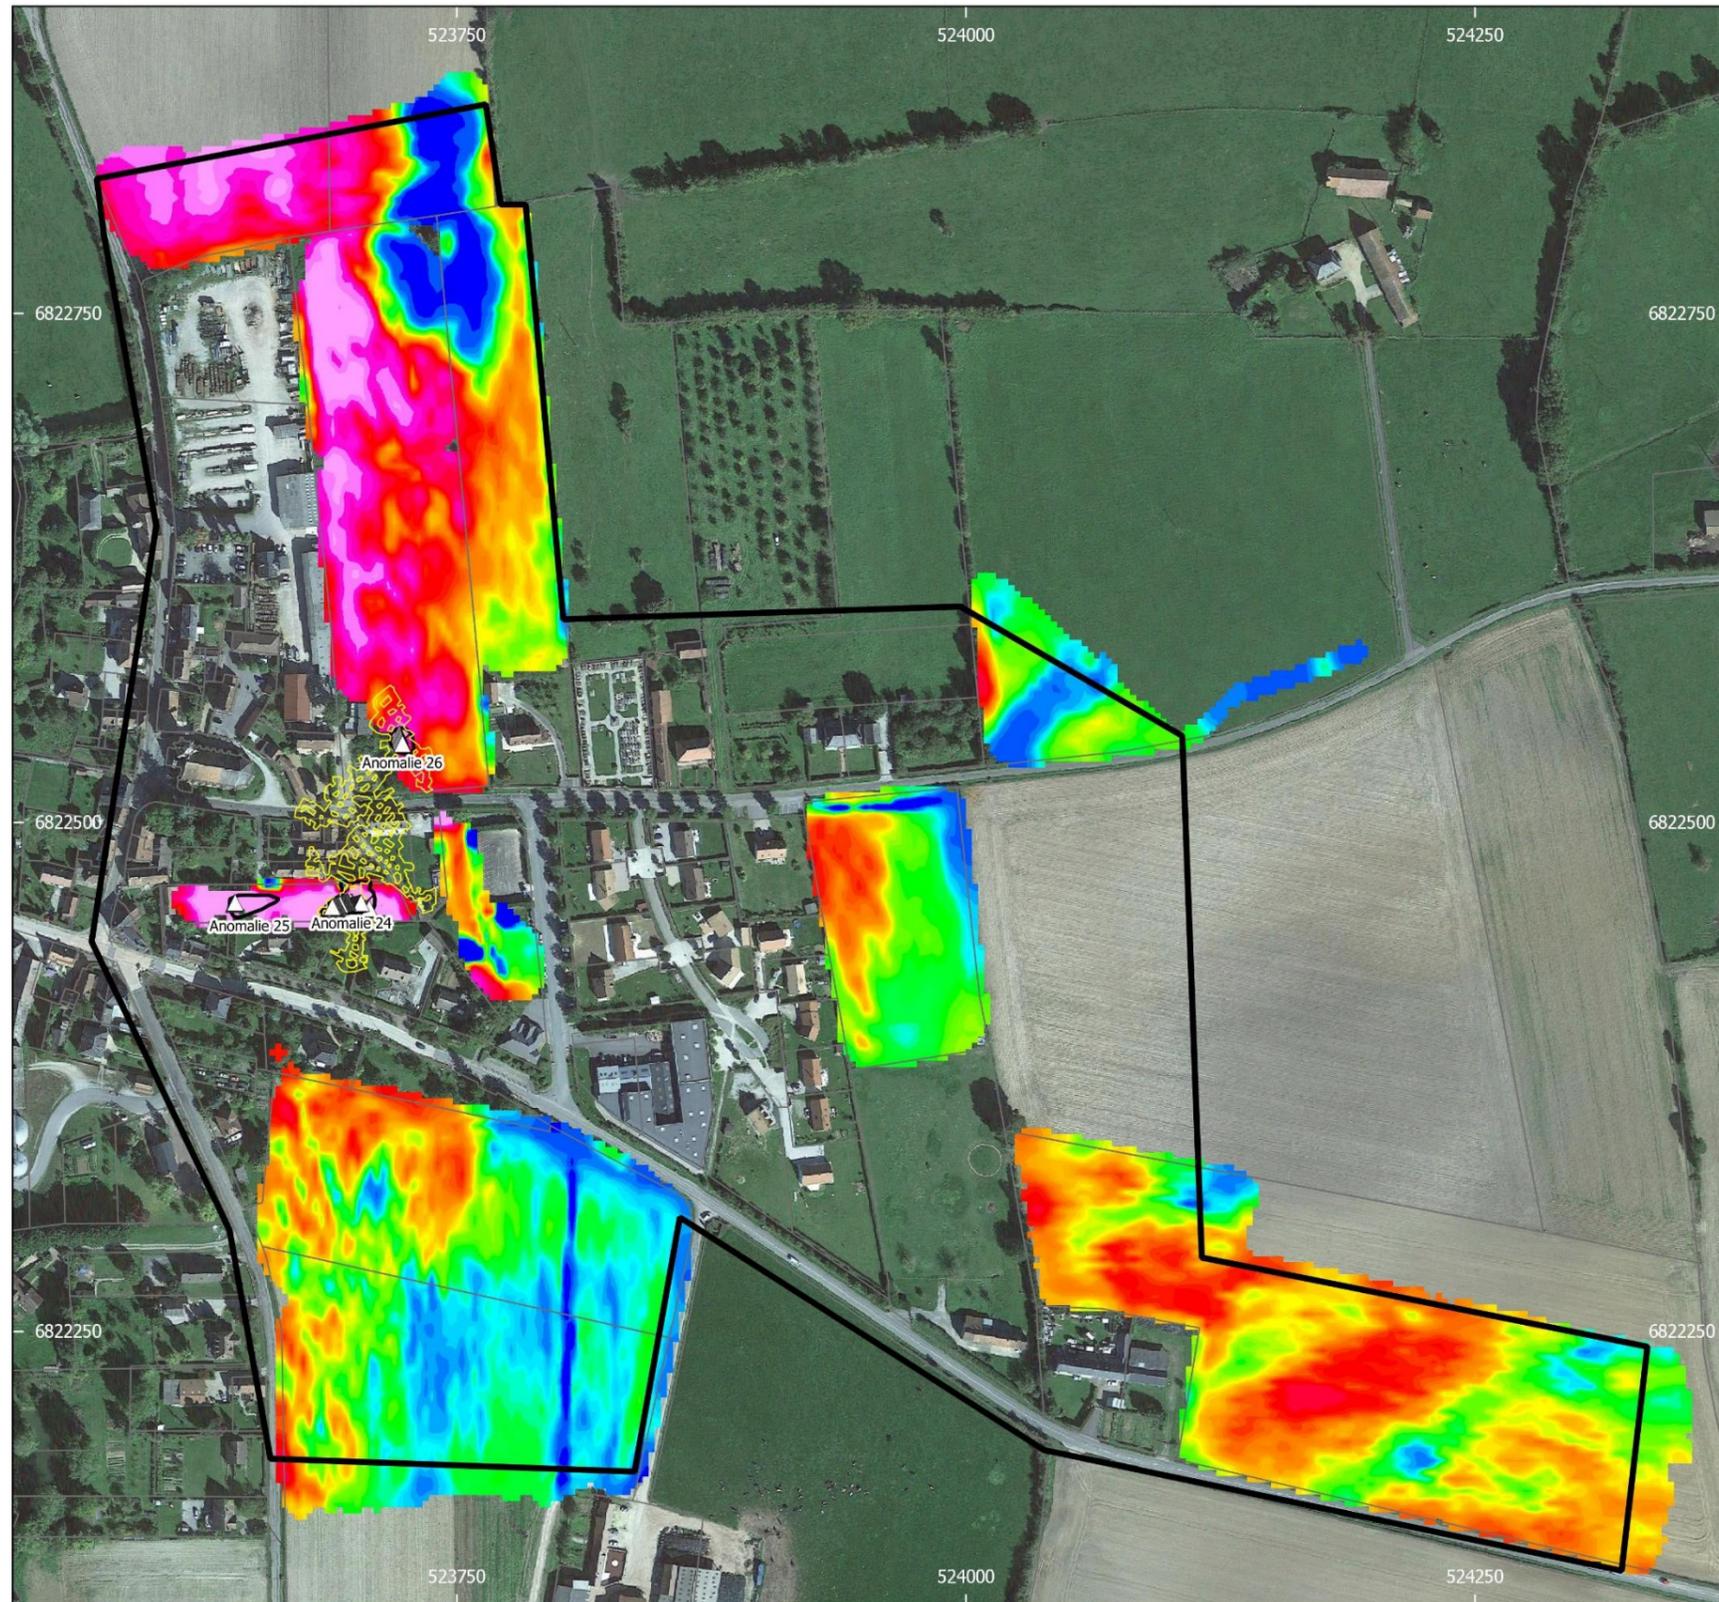
## Carte de résistivité (Tranche 0-3m)

Ce traitement fait apparaître sur la tranche 0-3m, une zone située dans la partie occidentale de la parcelle de Mr Maurice. Au niveau de la tranche 0-6m, trois zones apparaissent, l'une au même endroit que sur la tranche 0-3 chez Mr Maurice, et les deux autres, réparties, l'une sur la zone la plus au nord de la zone d'étude sur la parcelle AA0041 et l'autre sur la parcelle ZI0012.

Hormis l'anomalie de chez Mr Maurice qui apparaît à la fois sur la tranche 0-3m et 0-6m, aucune autre anomalie énoncée ci-dessus n'a retenu notre attention du fait de leur caractère beaucoup trop ponctuel pour avoir un lien avec un site d'extraction de grande ampleur.

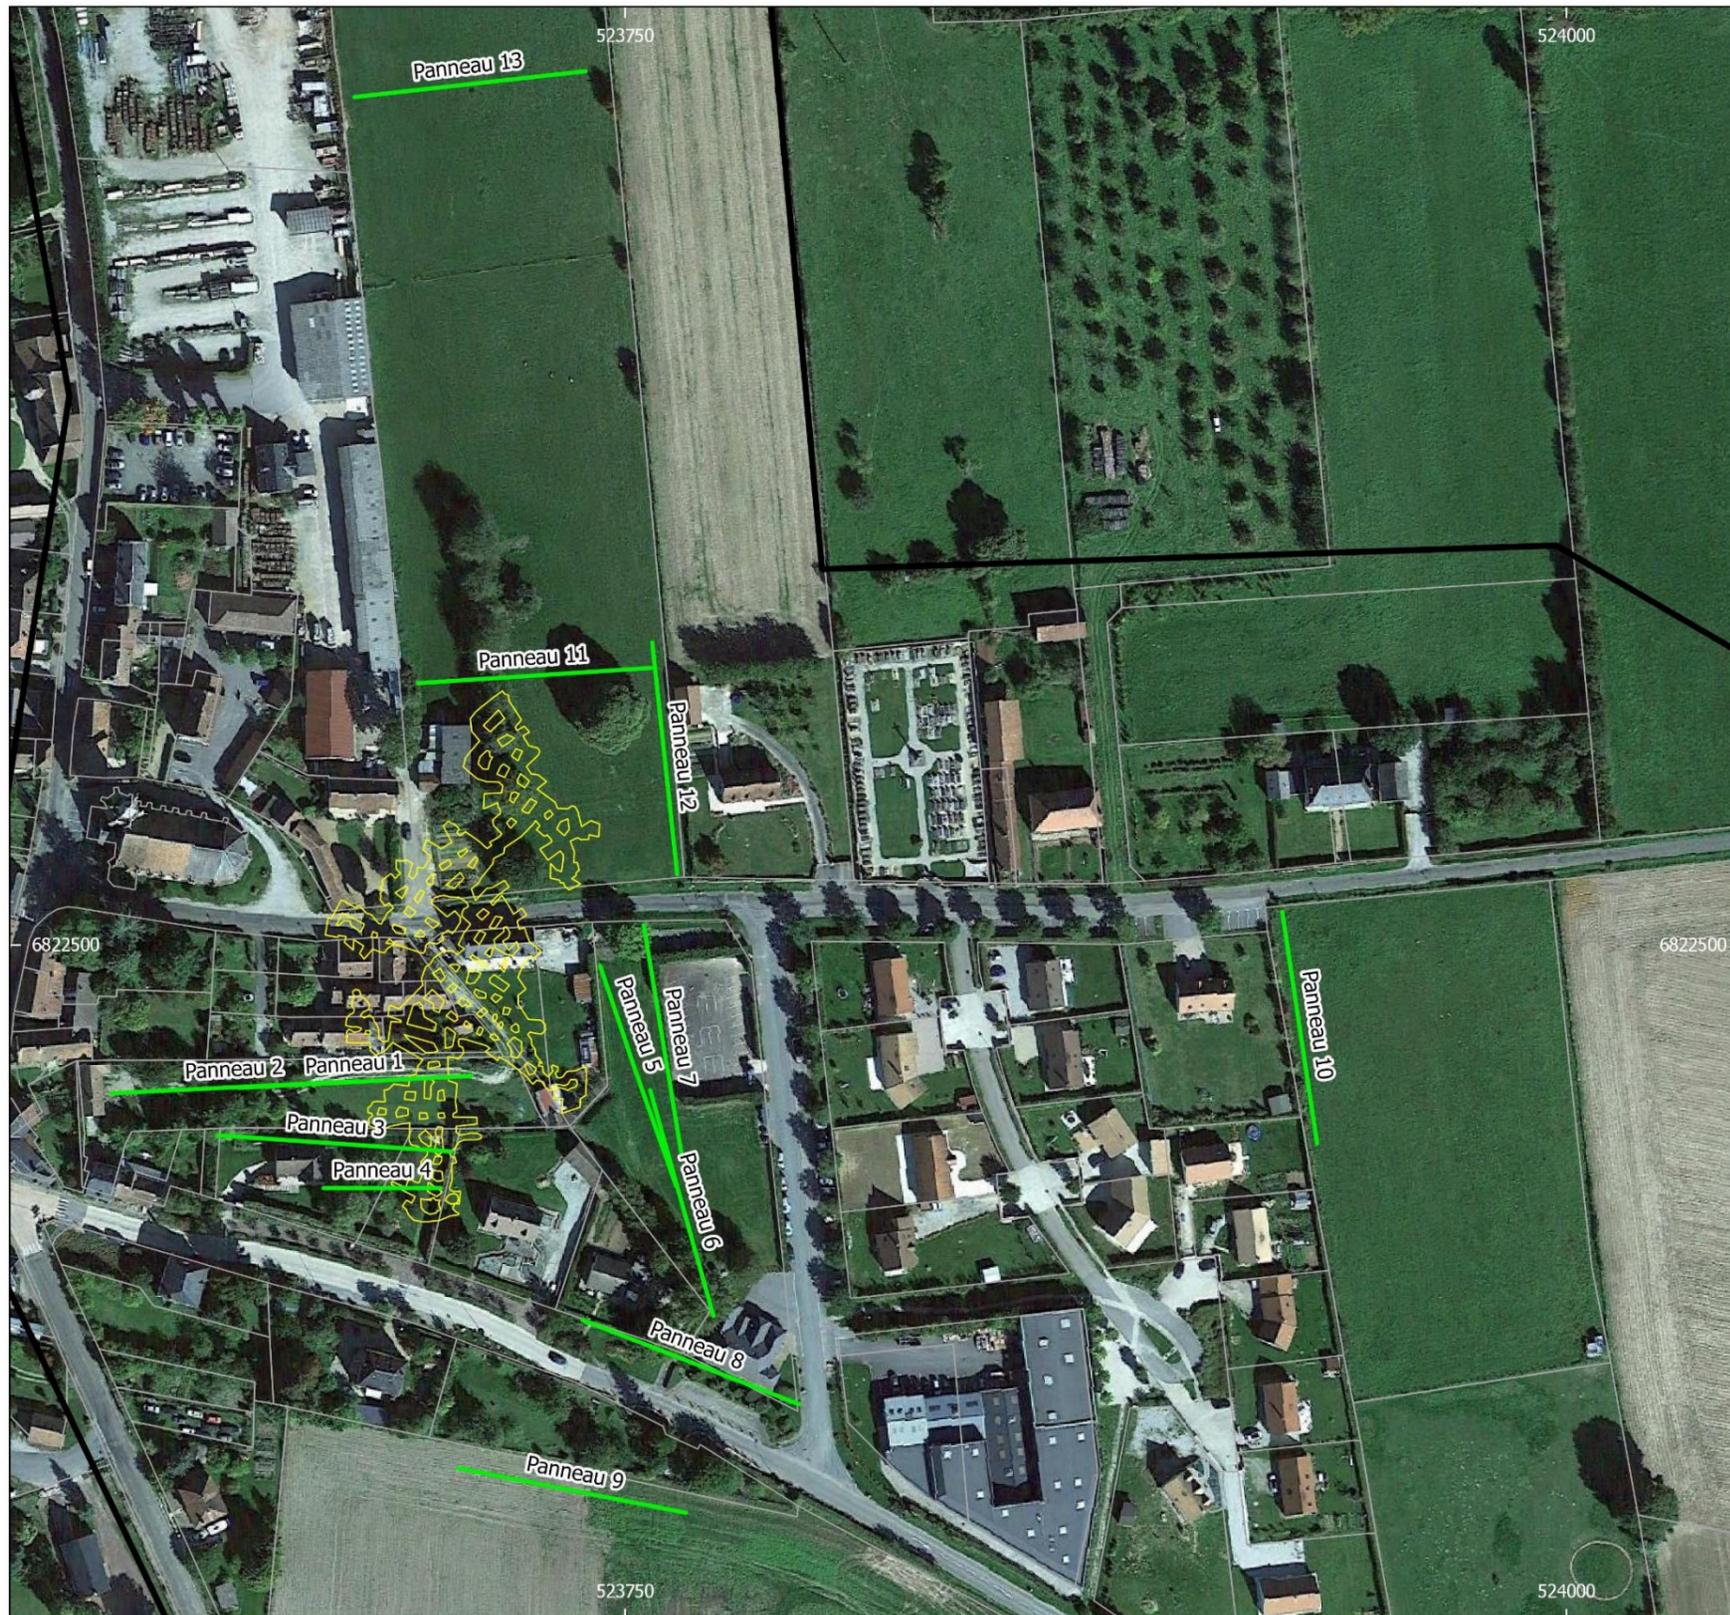
## Carte des investigations par tomographie électrique

Le panneau 10 n'a pas révélé de zone ayant des gammes de résistivité pouvant s'apparenter à du vide. Les résistivités de ce panneau sont inférieures à 116 ohm.m.

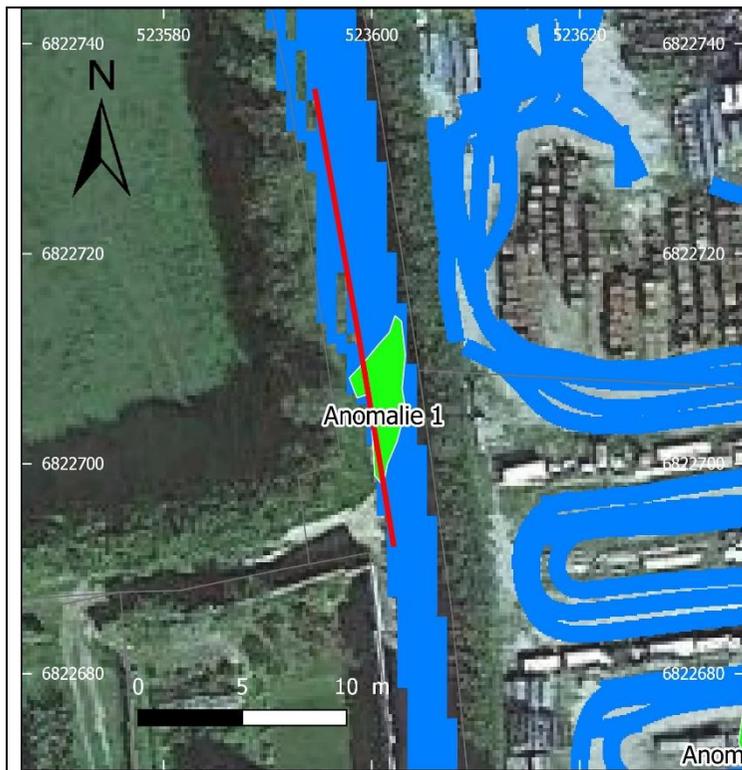
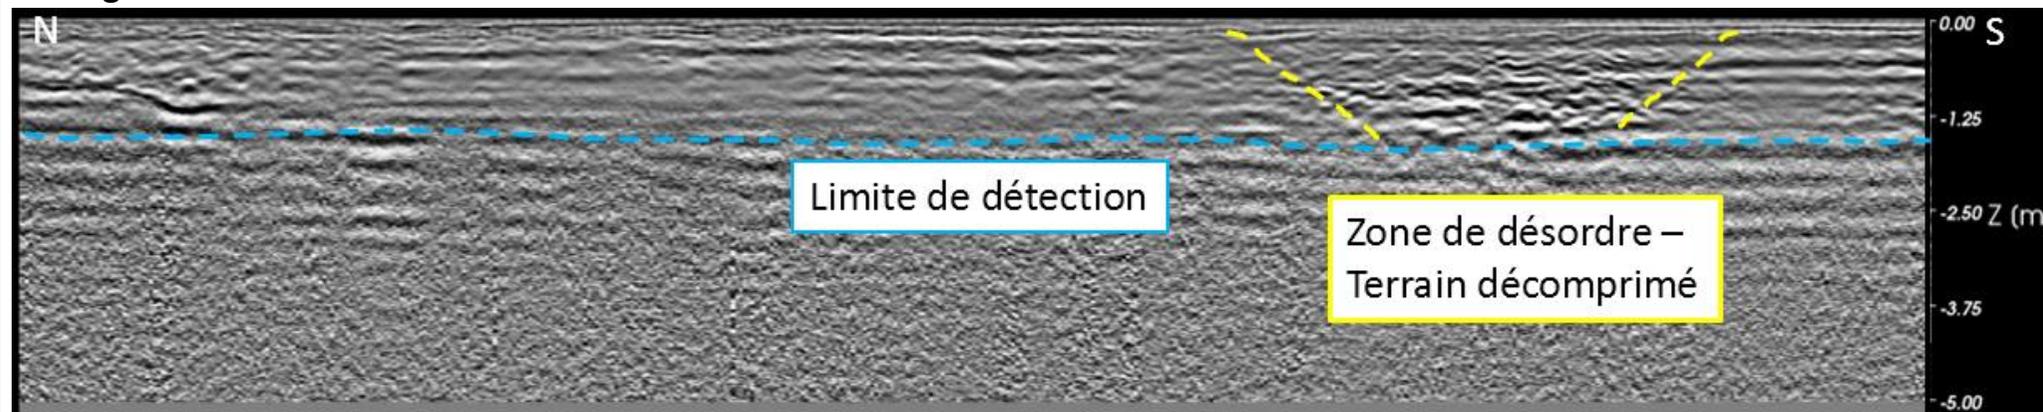
## Carte de localisation du radargramme 1

Cette anomalie se situe sur la RD 306. Elle est caractérisée par une zone de désordre depuis la surface jusqu'à une profondeur de 1,5m. La limite de détection ne permet pas de savoir si ce désordre est en lien avec un phénomène plus profond de type cavité

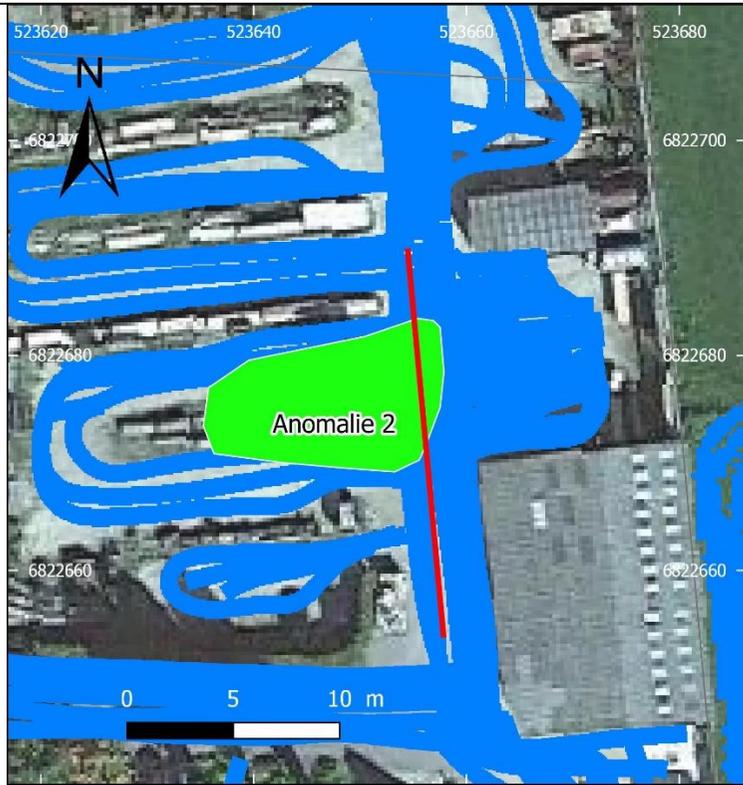
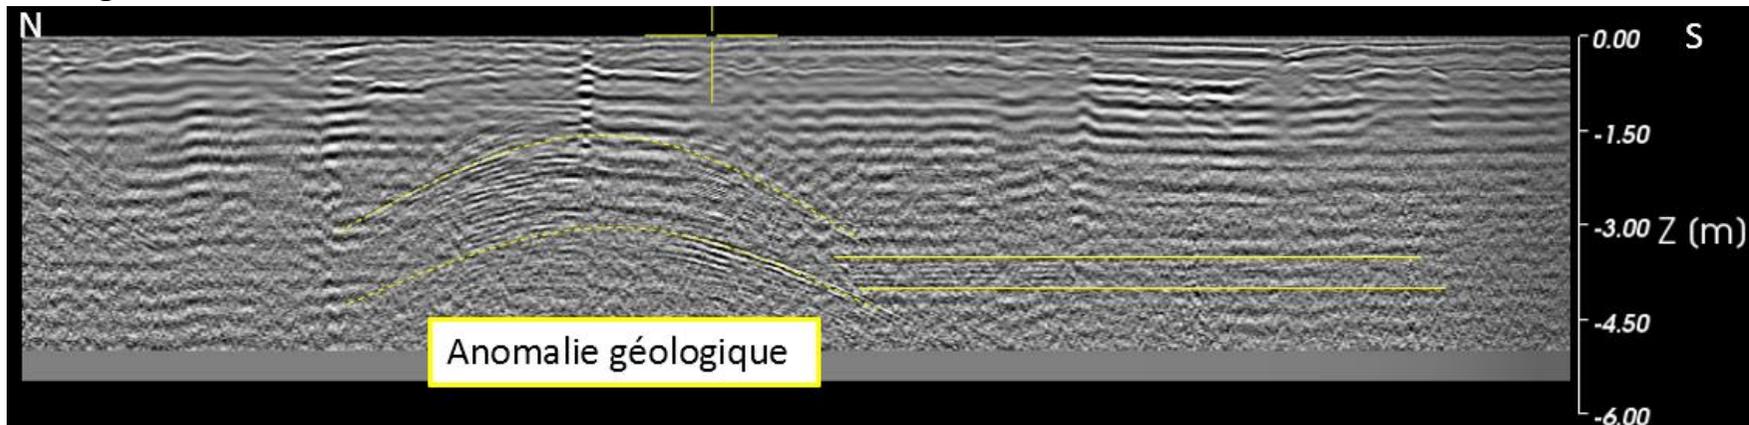
## Carte de localisation du radargramme 2

Cette anomalie se trouve sur la parcelle AA0042. La présence de grandes hyperboles de diffraction peut être en lien avec du vide de nature probablement géologique car aucune description de marnière est décrite dans cette zone.

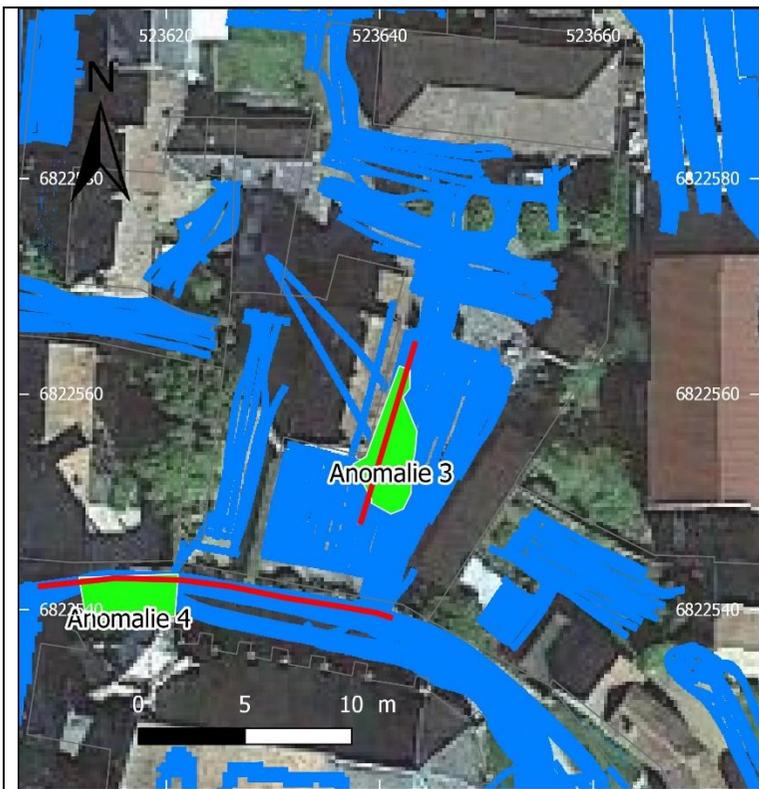
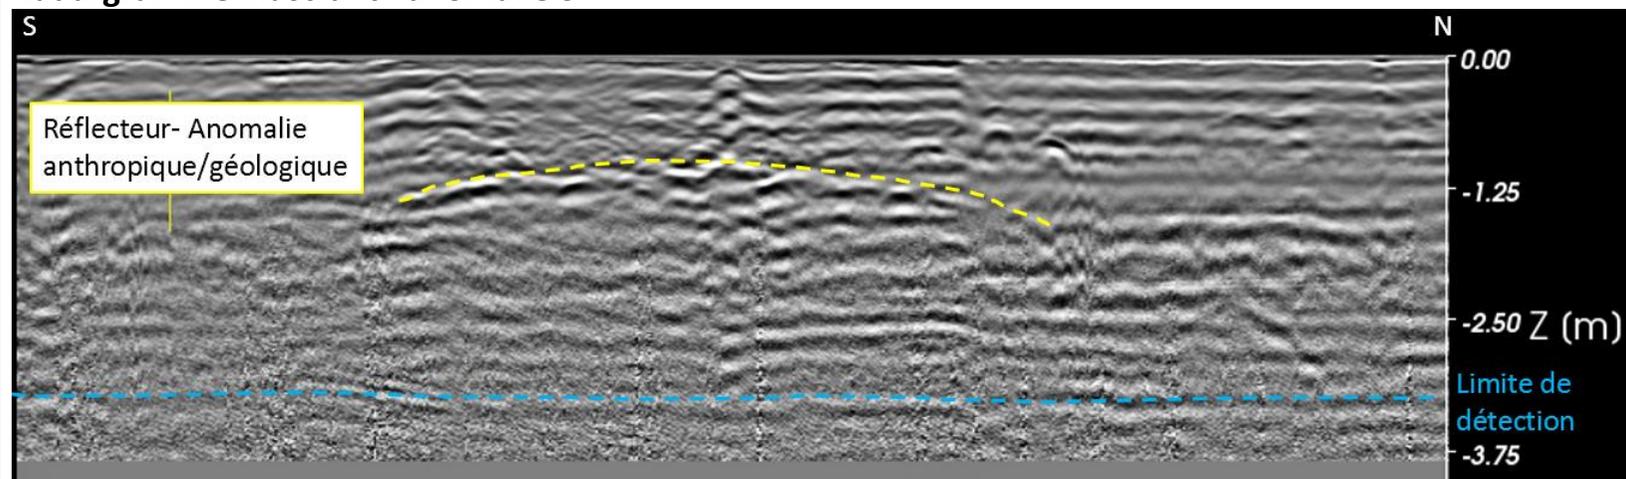
## Carte de localisation du radargramme 3

Cette anomalie se trouve derrière la mairie sur la parcelle A0135. La présence de grandes hyperboles de diffraction peut être en lien avec du vide de nature anthropique ou géologique

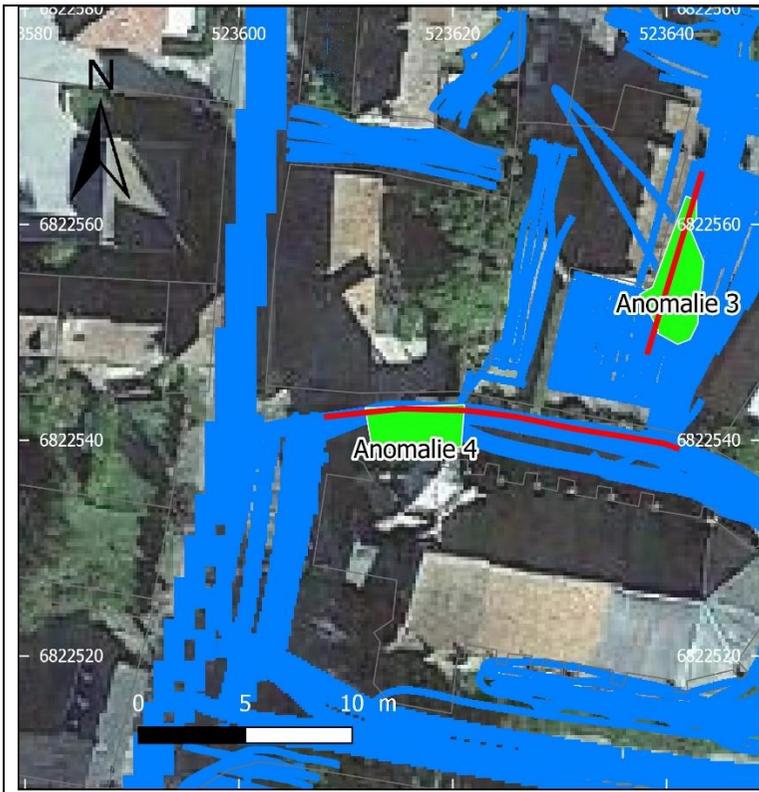
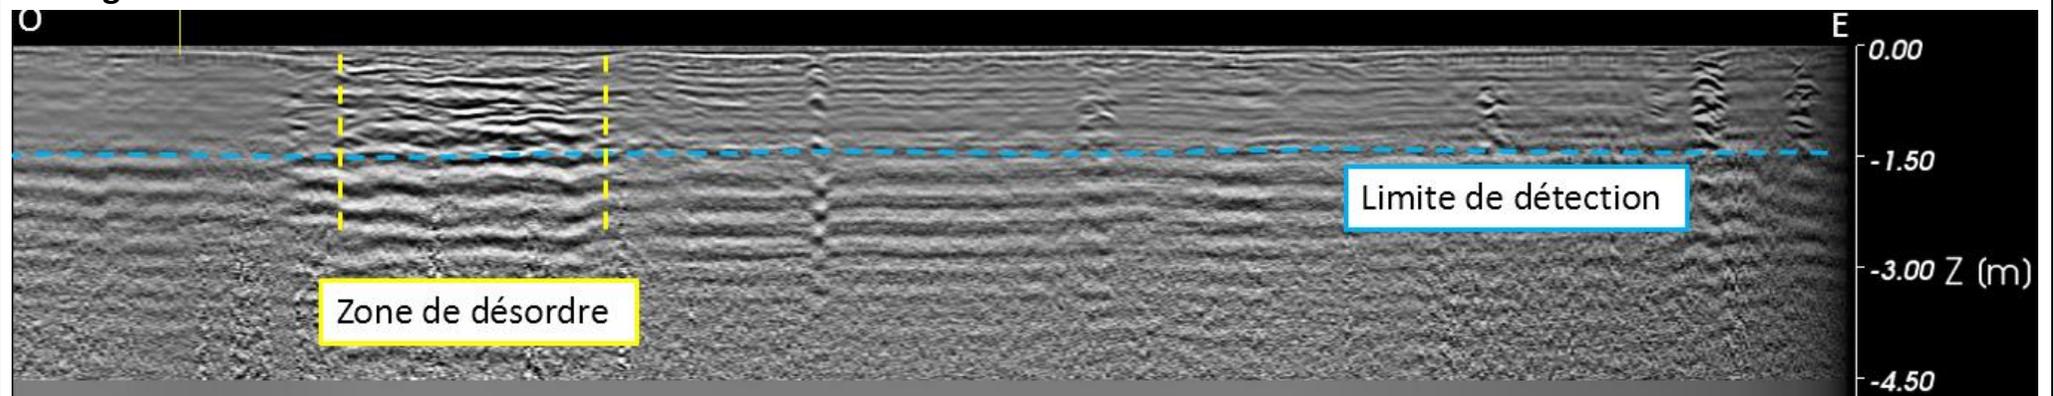
## Carte de localisation du radargramme 4

Cette anomalie se situe le long de l'église au nord de celle-ci. Elle est caractérisée par une zone de désordre depuis la surface jusqu'à une profondeur de 1.5m. La limite de détection ne permet pas de savoir si ce désordre est en lien avec un phénomène plus profond de type cavité

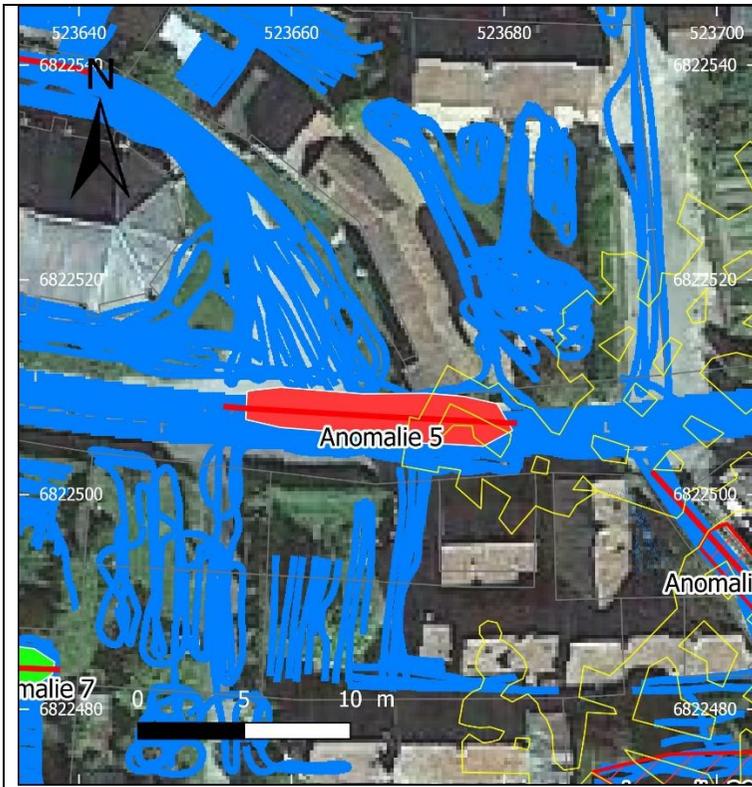
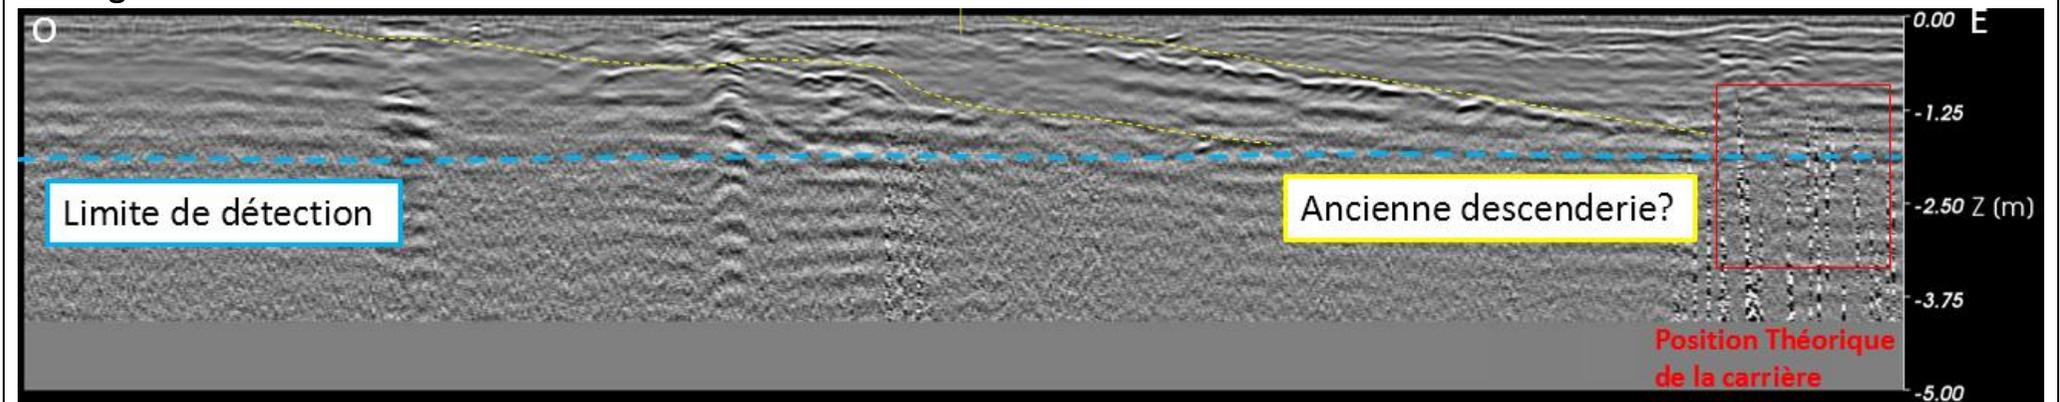
## Carte de localisation du radargramme 5

Cette anomalie se situe sur la RD 628, proche de l'église. La nature inclinée des réflecteurs laisse penser que nous sommes en présence d'une ancienne descenderie.

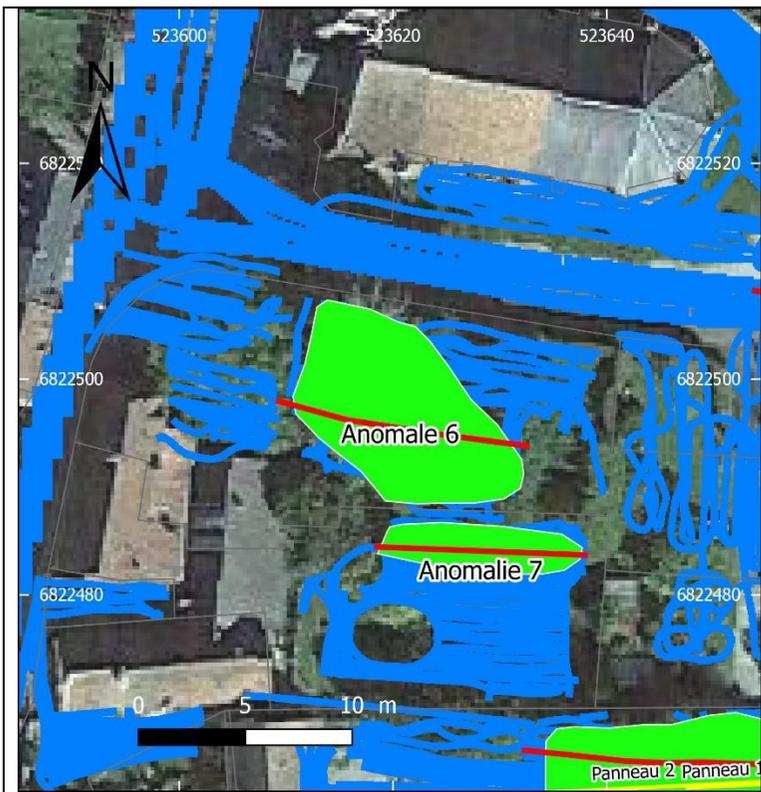
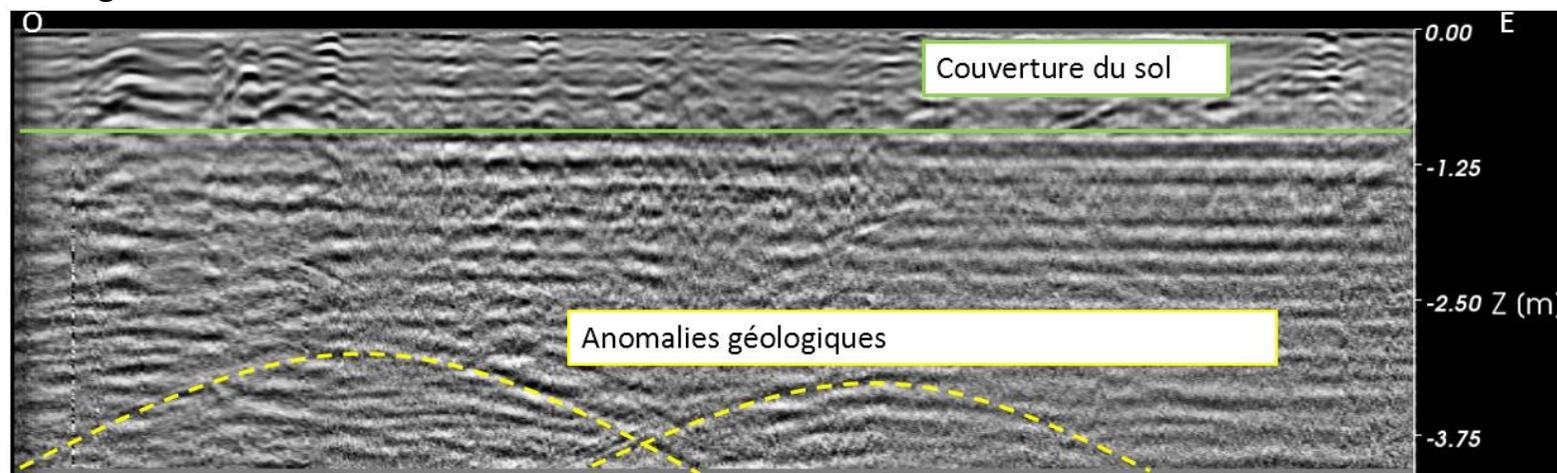
## Carte de localisation du radargramme 6

Cette anomalie se trouve sur la parcelle AA0054. La présence de grandes hyperboles de diffraction peut être en lien avec du vide de nature géologique ou anthropique

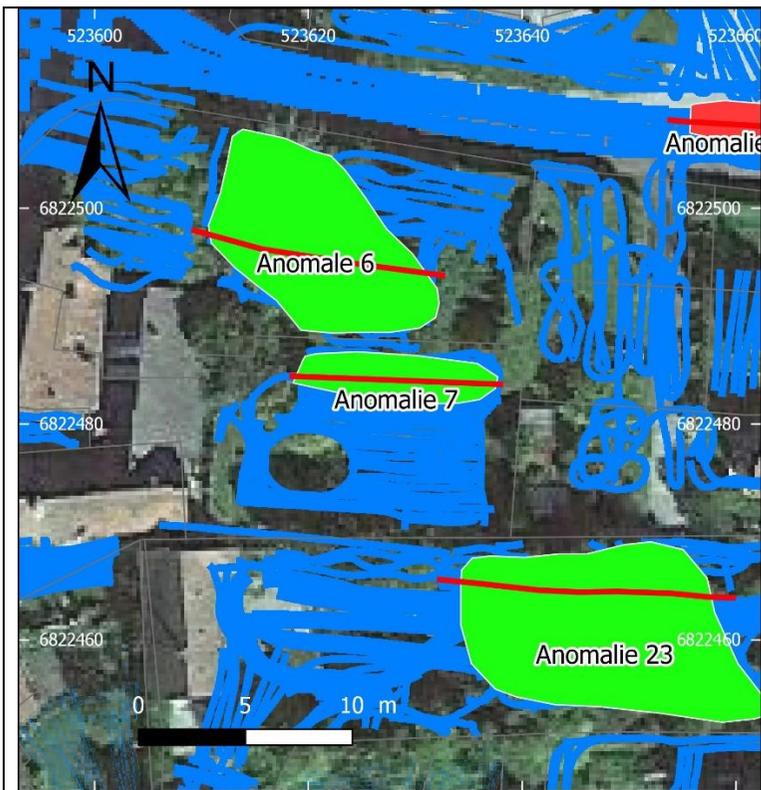
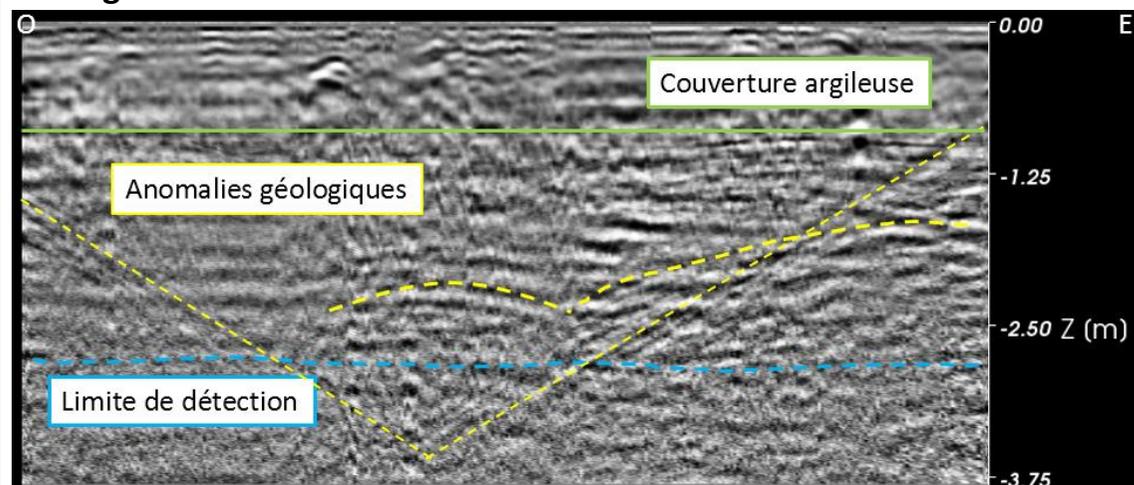
## Carte de localisation du radargramme 7

Cette anomalie se trouve sur la parcelle AA0073. La présence de grandes hyperboles de diffraction peut être en lien avec du vide de nature géologique ou anthropique

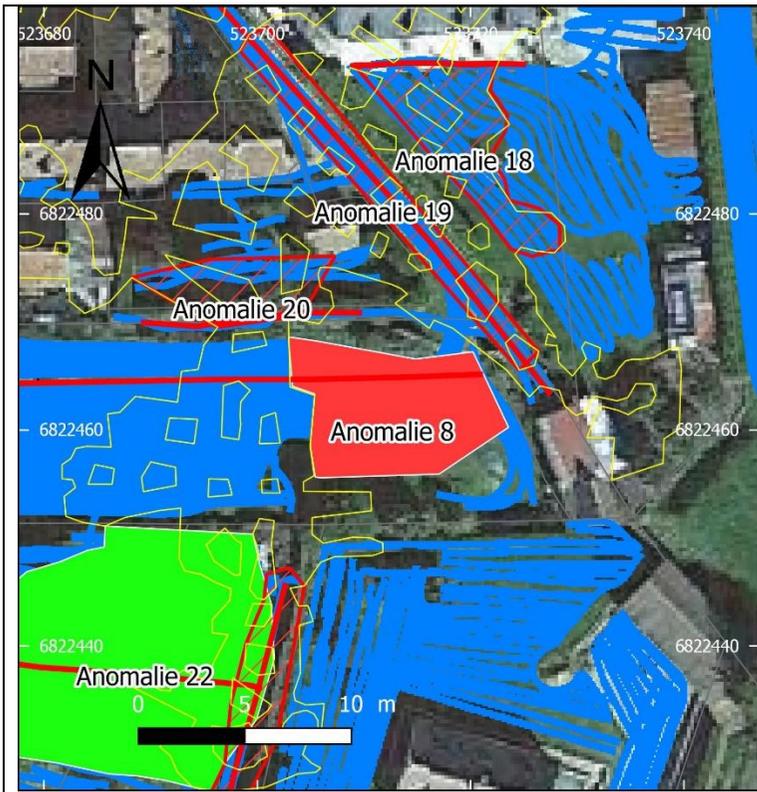
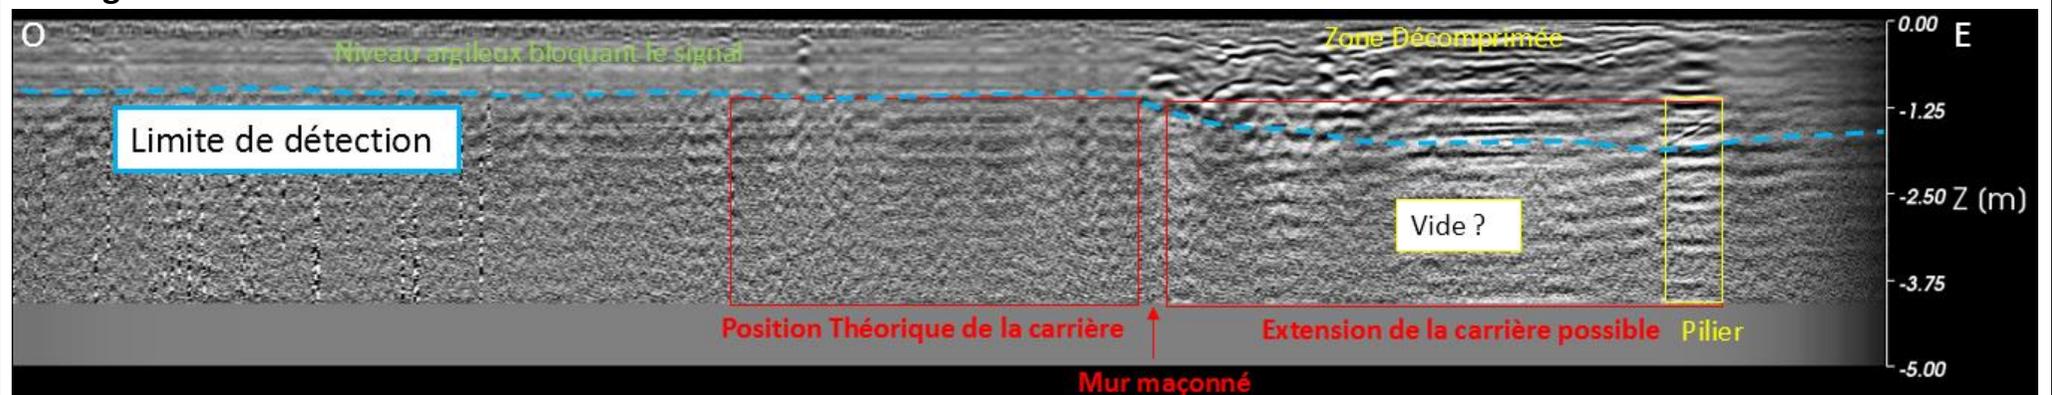
## Carte de localisation du radargramme 8

Cette anomalie se situe sur la parcelle AA0071, et laisse apparaître une zone de désordre depuis la surface jusqu'à une profondeur de 1.5m. La limite de détection ne permet pas de savoir si ce désordre est en lien avec un phénomène plus profond de type cavité directement lié avec l'extension de la carrière.

Il est important de noter ici, l'incapacité du géoradar à détecter le vide au droit de la carrière dû à un niveau argileux sur le 1<sup>er</sup> mètre bloquant le signal.

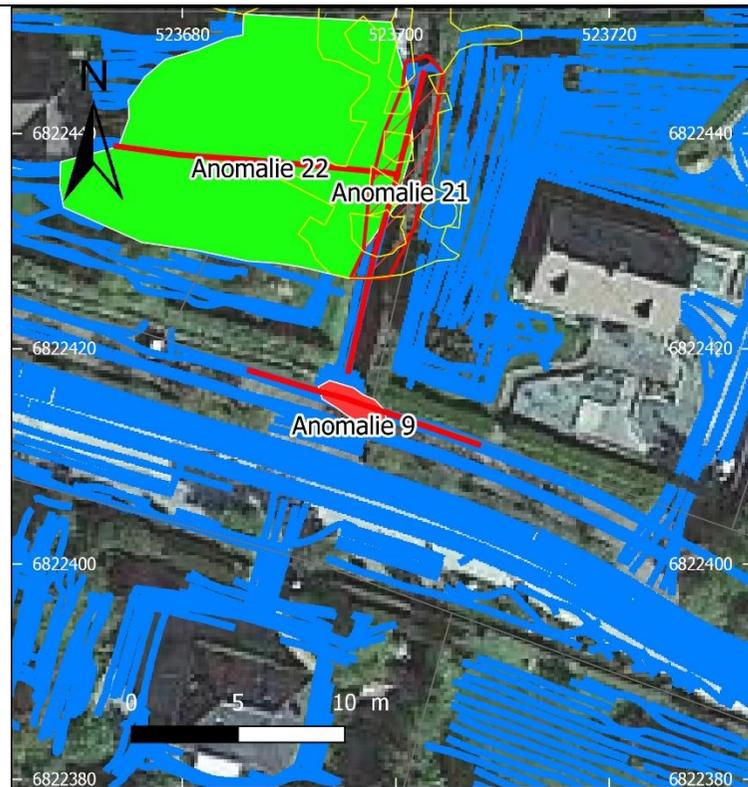
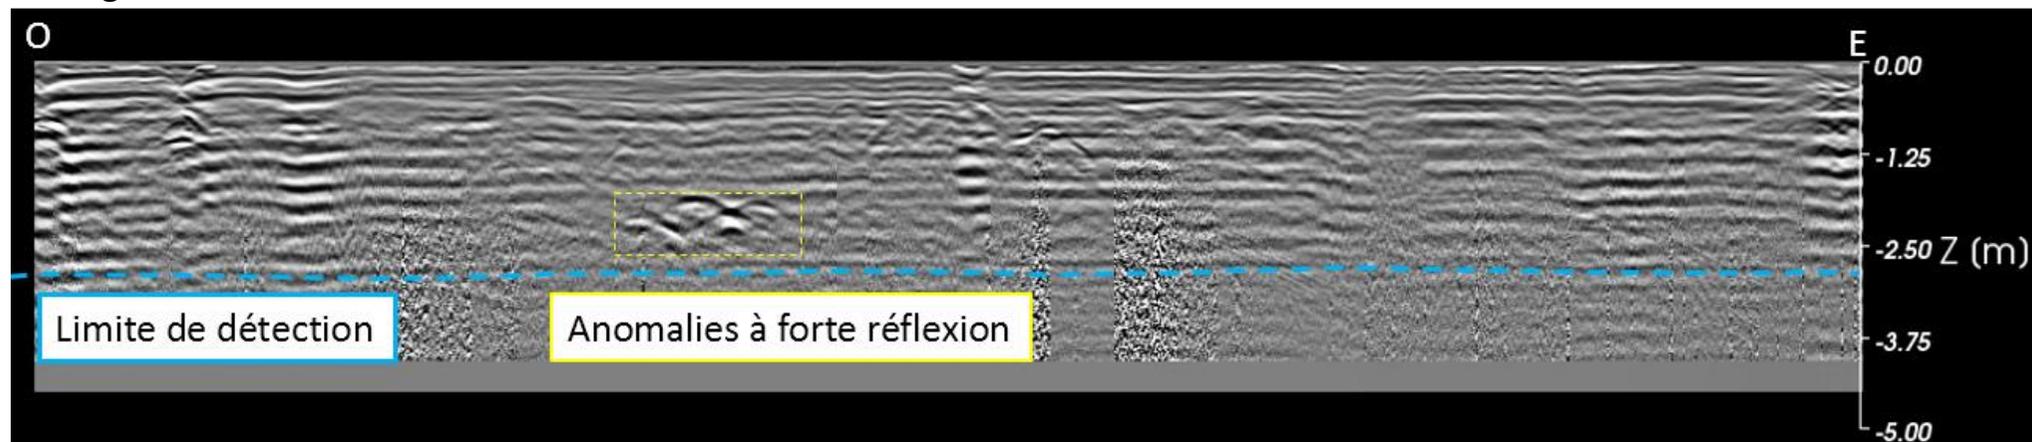
## Carte de localisation du radargramme 9

Numéro de l'anomalie :	9
Surface théorique :	15 m <sup>2</sup>
Limite de détection :	2.60 m
Profondeur depuis la surface :	2 m
Type d'anomalie :	Vide fortement suspecté

Cette anomalie se trouve le long de la RD 10 au niveau de la contre allée. Elle est caractérisée par plusieurs petites hyperboles de diffraction situées à environ 1.50m de profondeur.
