Objet : examen au cas par cas - évaluation environnementale du PPR Cavités de Courgeon  
PJ : Cerfa n° 14734\*02 demande d'examen au cas par cas – Fiche de synthèse - Courgeon carte zonage aléa V2 –  
Courgeon/diagnostic carrière CEREMA – ZNIEFF - Inventaire écologique - Rapport bureau d'études : Phase 1 -  
Phase 2 – Phase 3 - Arrêté autorisant la destruction d'habitats d'espèces protégées

**Plan de Prévention des Risques Cavités - Courgeon**

**COURGEON (ORNE)**  
**Diagnostic de la carrière souterraine**  
**n°61129-006/007**

# Plan de Prévention des Risques Naturels de Mouvements de Terrain de Courgeon

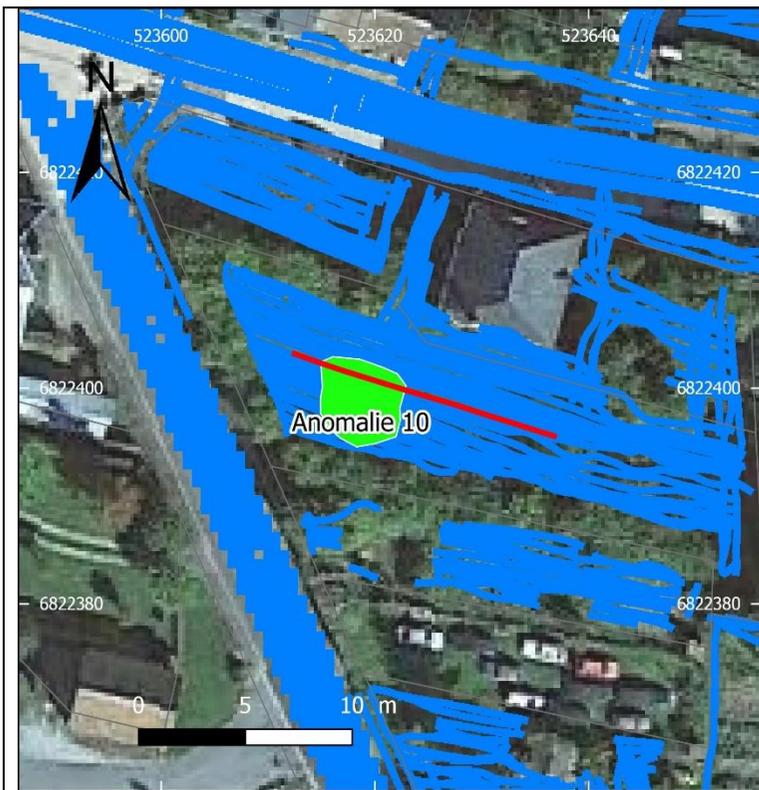
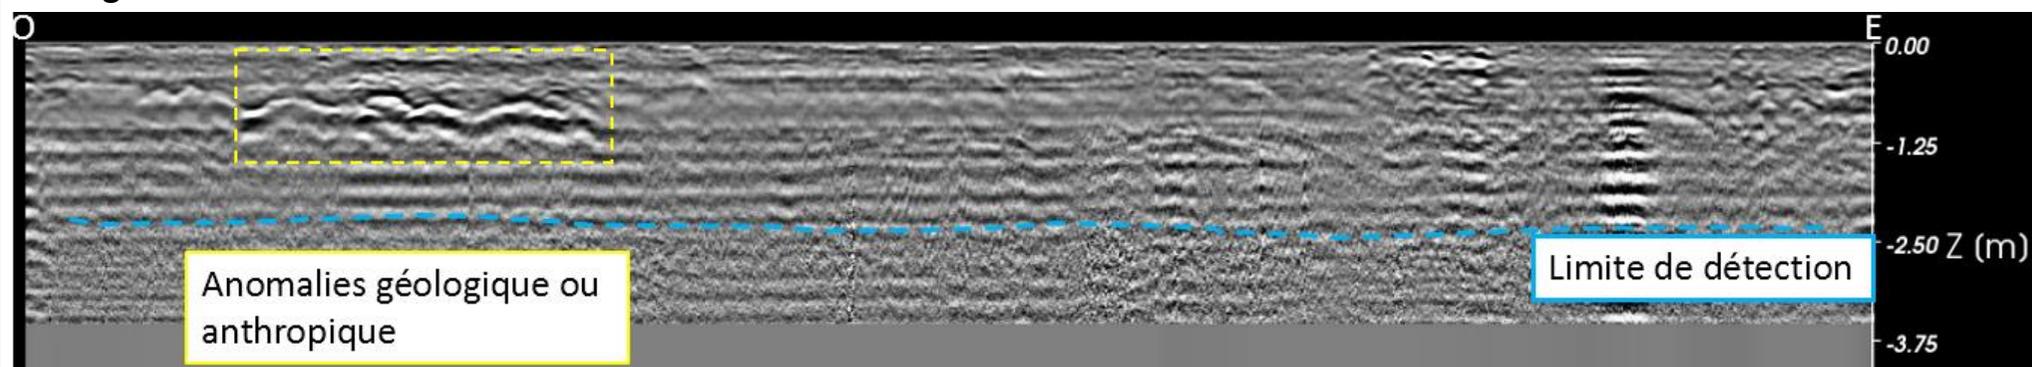
## Carte de localisation du radargramme 10

Cette anomalie se situe sur la parcelle AA0082. Elle est caractérisée par une série d'hyperbole de diffraction formant un niveau continu à une profondeur de 80cm environ. Cette anomalie pourrait être de nature géologique mais une origine anthropique n'est pas à exclure (remblai différent du reste de la parcelle ou vide)

Nous proposons de forer la totalité des 17 anomalies retenues. Cependant, les anomalies 10 et 16 peuvent après enquête auprès des propriétaires être supprimées de la liste si une explication concrète est apportée à ces anomalies. L'ensemble des forages représentent un total de 107 m.

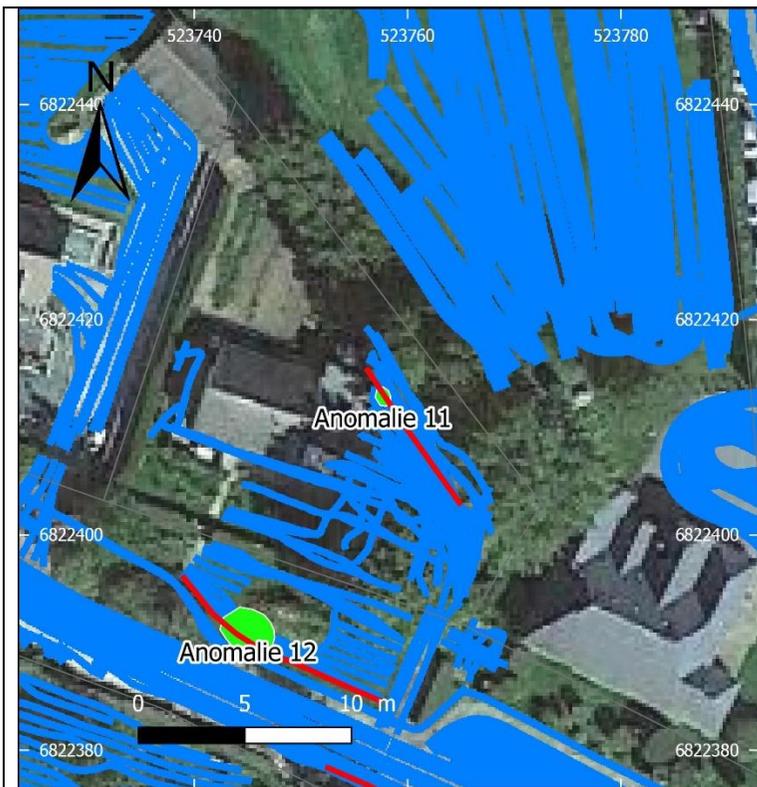
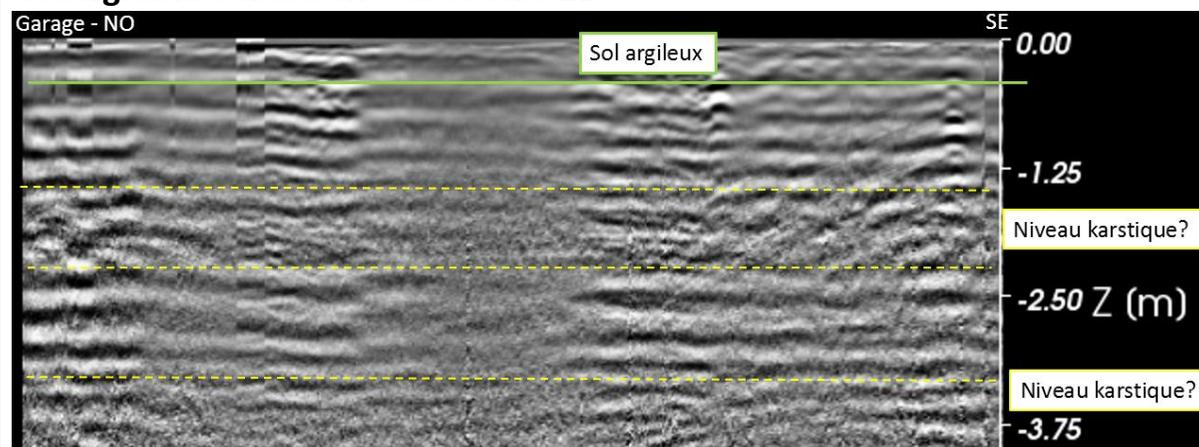
## Carte de localisation du radargramme 11

Cette anomalie se situe sur la parcelle AA0064. On notera la présence de niveaux karstiques clairement identifiés sur le radargramme. Ces niveaux sont parfois lessivés et peuvent expliquer la présence d'une zone de vide rencontré lors de la pose de la cuve à fioul du propriétaire de la parcelle AA0064

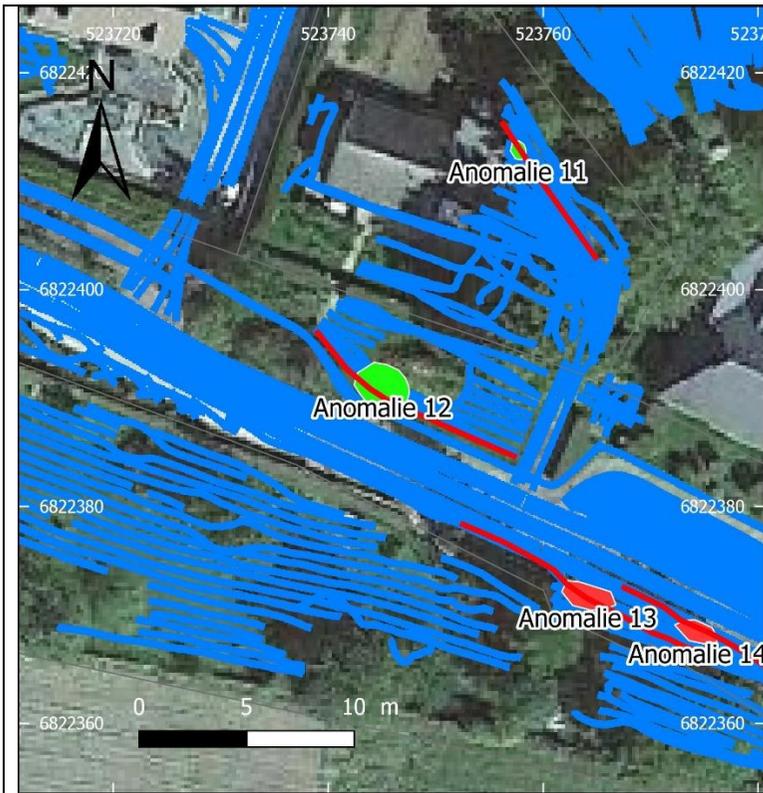
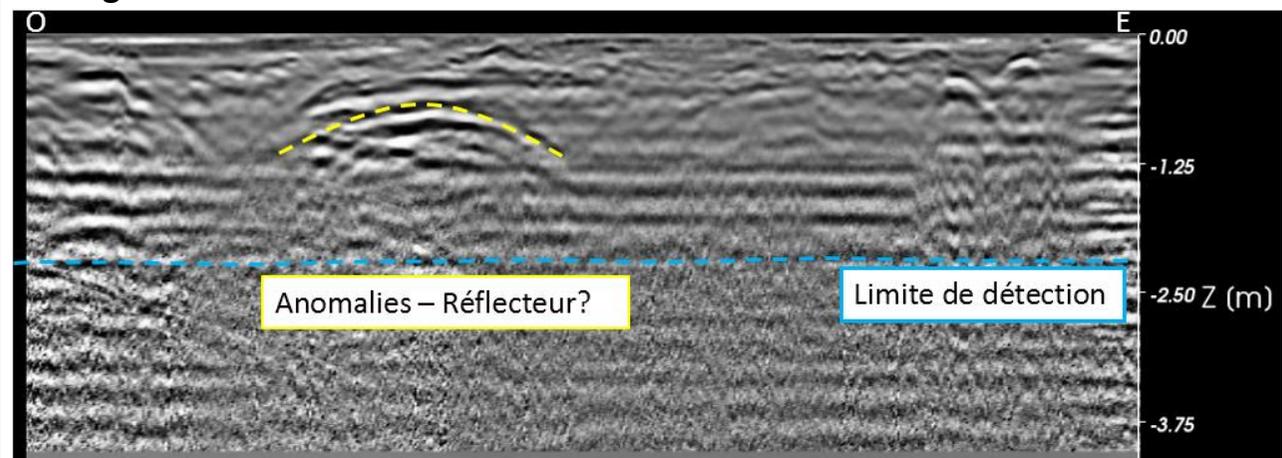
## Carte de localisation du radargramme 12

Cette anomalie se trouve le long de la RD 10 au niveau de la contre allée. Elle est caractérisée par une hyperbole de diffraction située à environ 70 cm de profondeur.

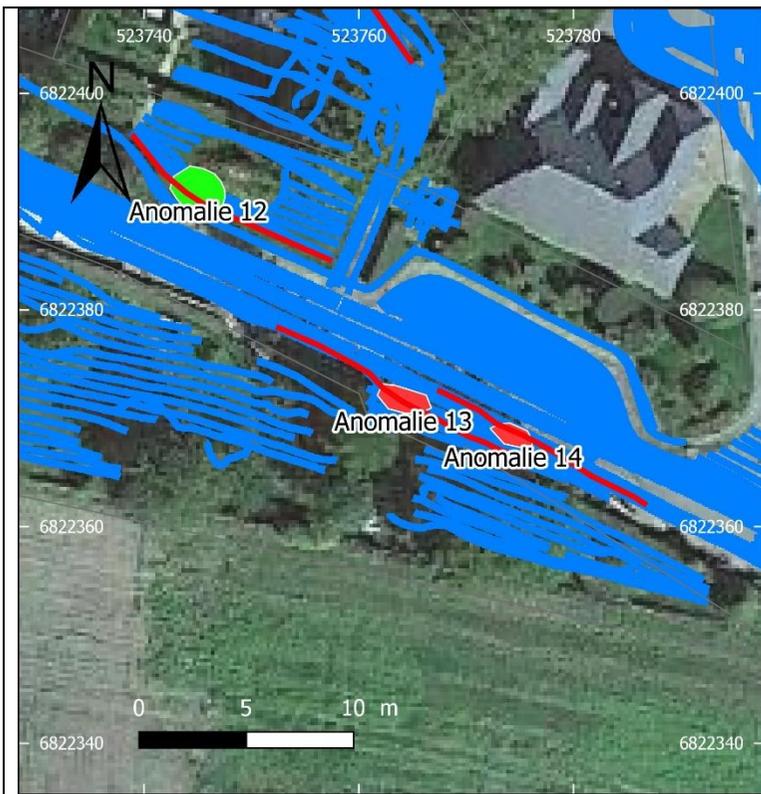
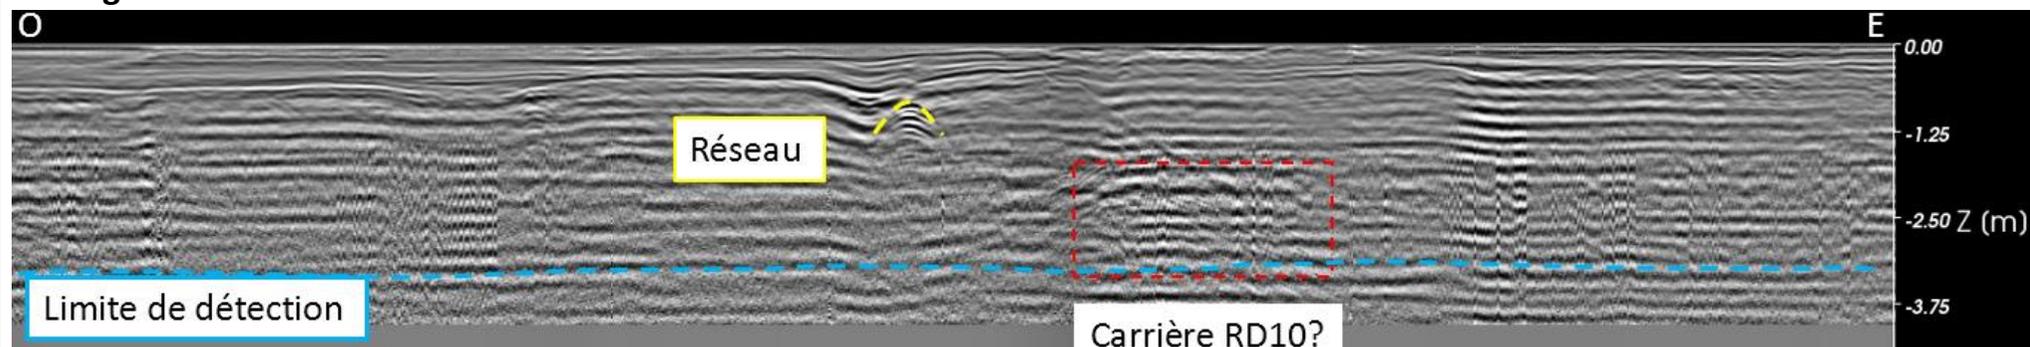
## Carte de localisation du radargramme 13

Cette anomalie se trouve le long de la RD 10 et correspond à la carrière de la RD 10 comblée en 2016.

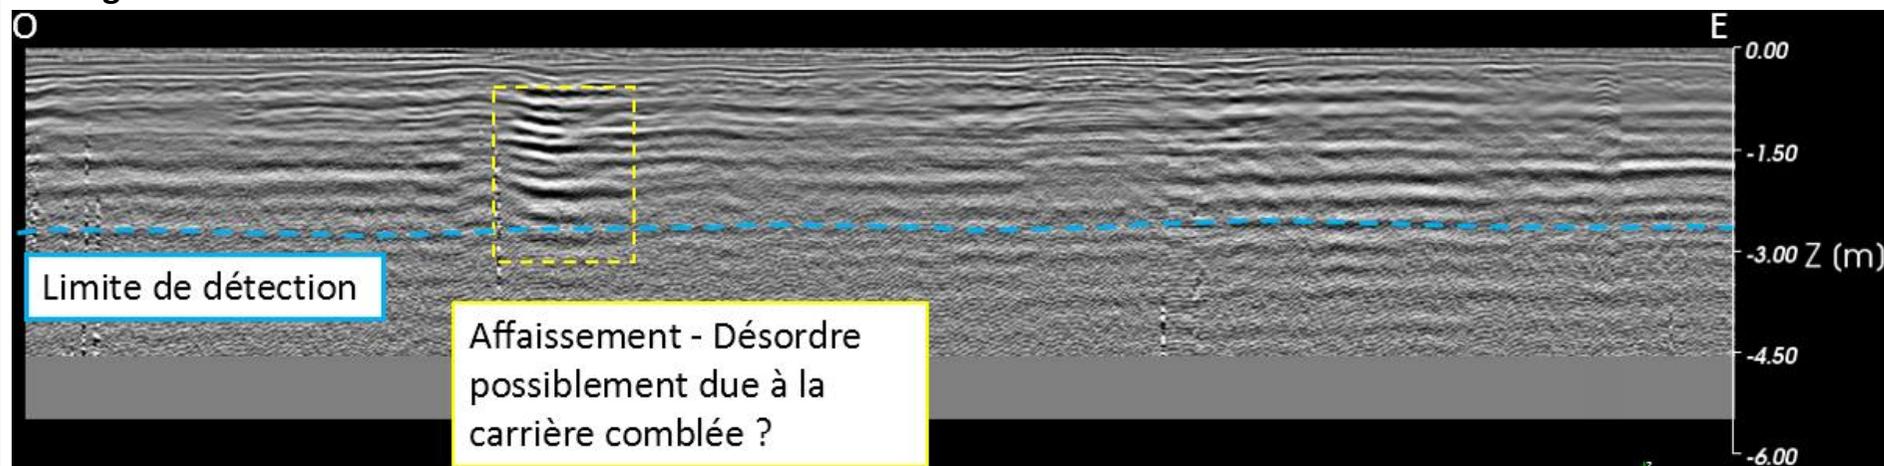
## Radargramme illustrant l'anomalie 14

Cette anomalie se trouve le long de la RD 10 et correspond à la carrière de la RD 10 comblée en 2016. Le radargramme laisse apparaître une zone en affaissement.

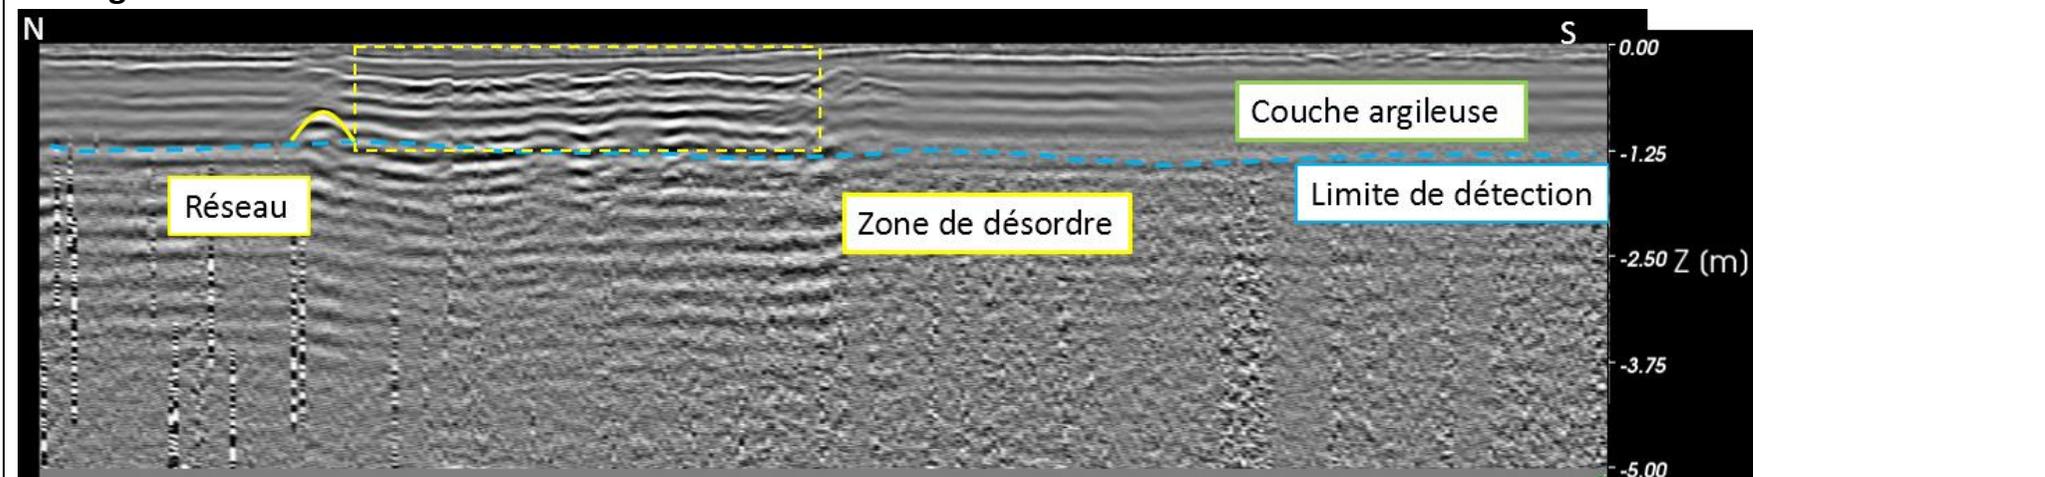
## Radargramme illustrant l'anomalie 15

Cette anomalie se situe sur la rue du Verger. Elle est caractérisée par une zone de désordre depuis la surface jusqu'à une profondeur de 1,25 m. La limite de détection ne permet pas de savoir si ce désordre est en lien avec un phénomène plus profond de type cavité. Cette anomalie pourrait être due à un ancien affaissement de route.

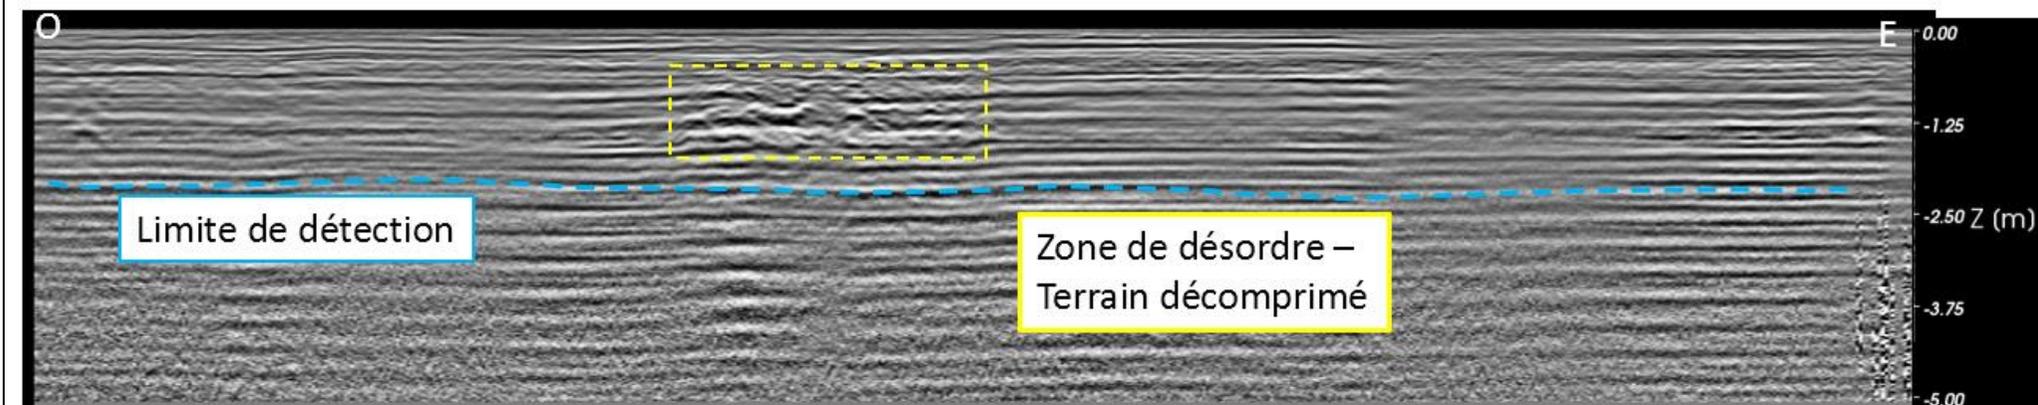
## Radargramme illustrant l'anomalie 16

Cette anomalie se situe sur la RD 10. Elle est caractérisée par une zone de désordre depuis la surface jusqu'à une profondeur de 1,5 m. La limite de détection ne permet pas de savoir si ce désordre est en lien avec un phénomène plus profond de type cavité

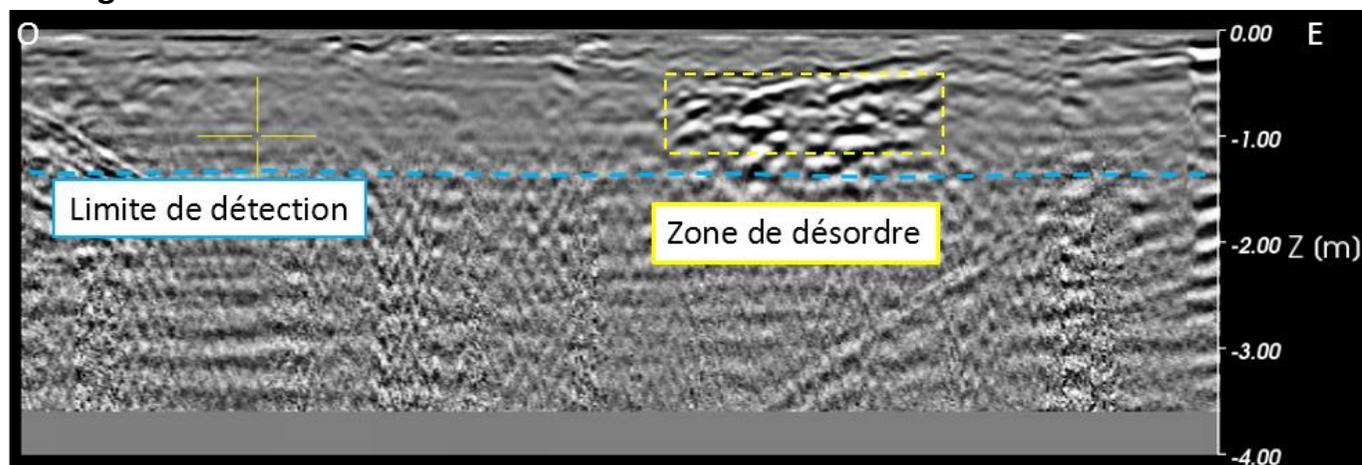
## Radargramme illustrant l'anomalie 17

Cette anomalie se situe sur la parcelle ZI0069. Elle est caractérisée par une zone de désordre depuis la profondeur de 50 cm jusqu'à 1,25 m environ. Cette anomalie pourrait être de nature géologique mais une origine anthropique n'est pas à exclure (remblai différent du reste de la parcelle ou vide)

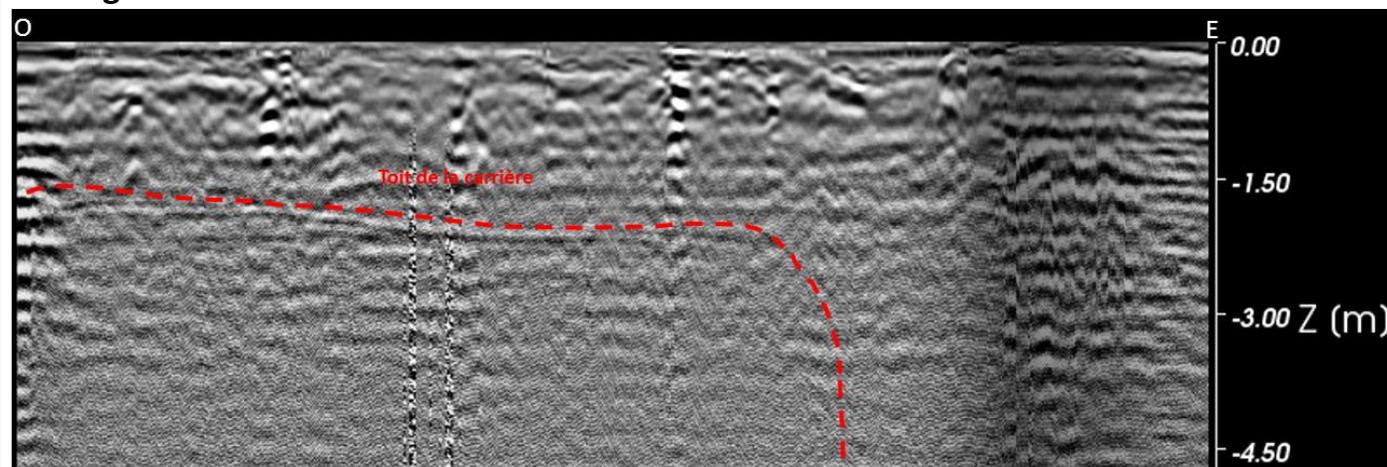
## Radargramme illustrant l'anomalie 18

Cette anomalie se situe sur la parcelle AA0060 au droit de la carrière connue. Elle est caractérisée par un réflecteur subhorizontal 1,6 m correspondant au toit de la carrière

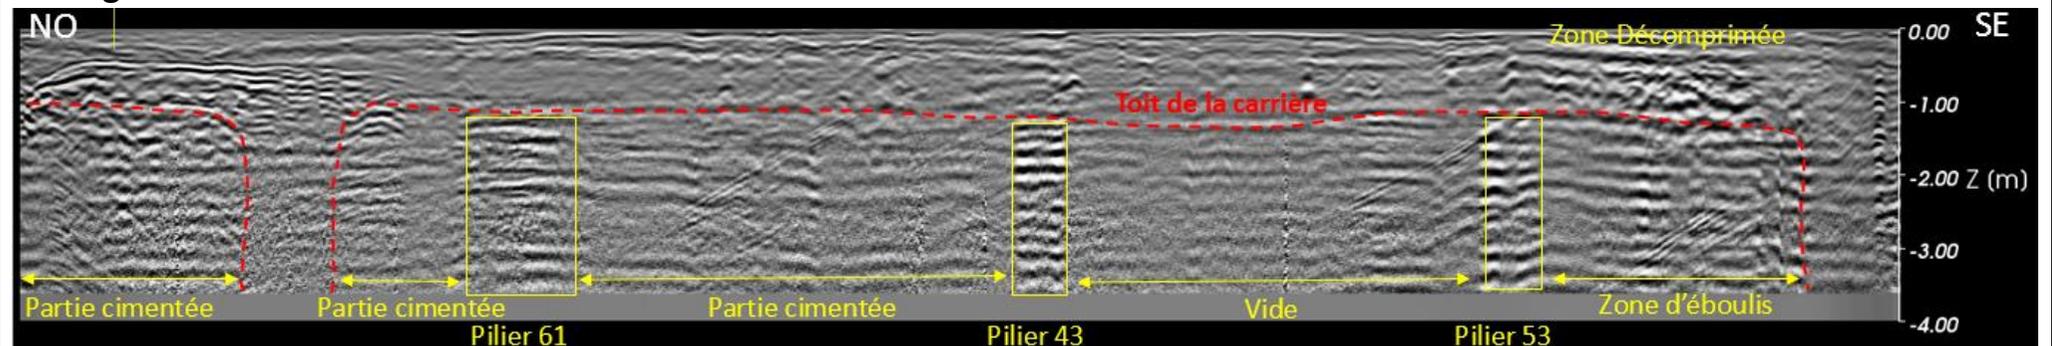
## Radargramme illustrant l'anomalie 19

Cette anomalie sur le chemin impasse des Carrières au droit de la carrière connue. Sur ce radargramme on y voit le réflecteur caractérisant le toit de la carrière à environ 1,25 m de profondeur ainsi que les différents piliers.

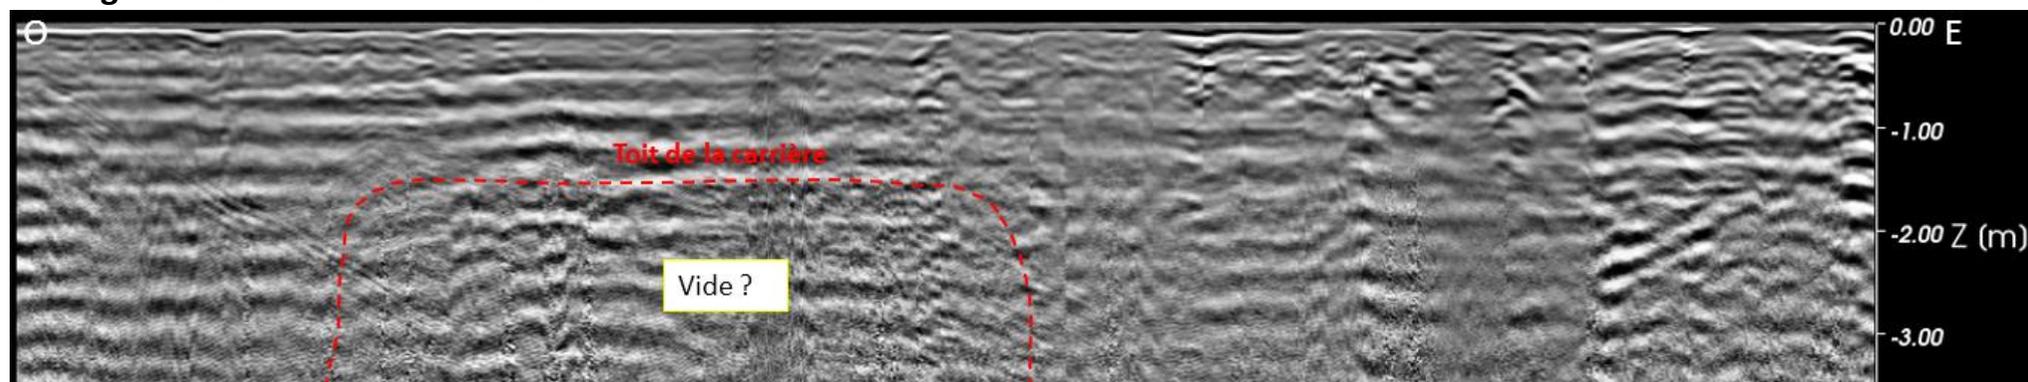
## Radargramme illustrant l'anomalie 20

Cette anomalie se situe sur la parcelle AA0131 au droit de la carrière connue. Elle est caractérisée par un réflecteur subhorizontal 1,5 m correspondant au toit de la carrière.

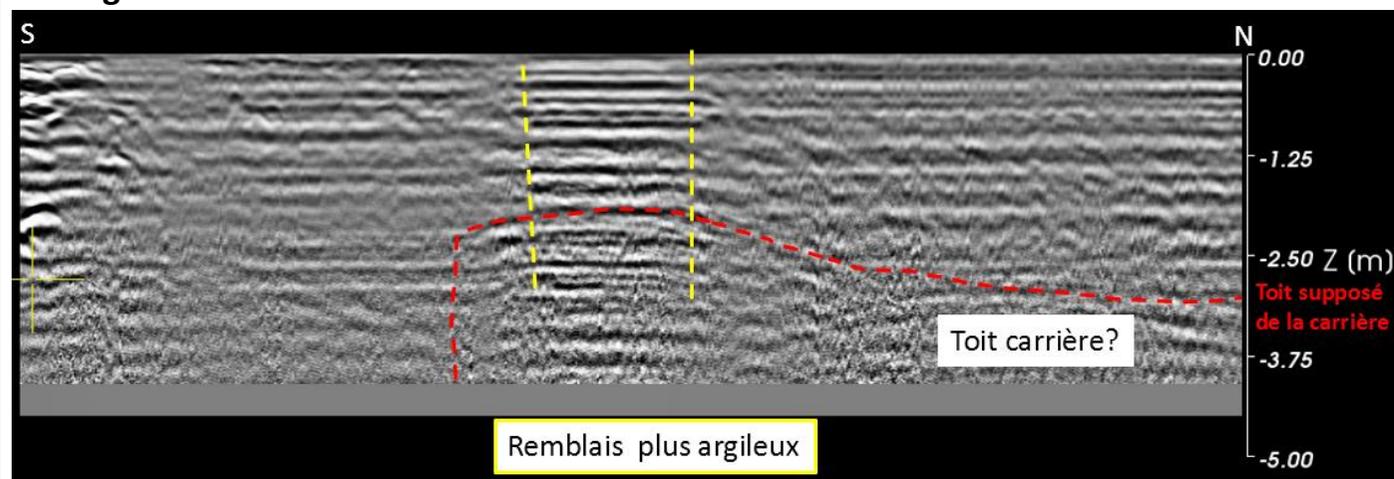
## Radargramme illustrant l'anomalie 21

Cette anomalie se situe sur la parcelle AA0066 au droit de la carrière connue. La zone identifiée en jaune semble correspondre à une partie remblayée par des matériaux de nature différente de l'encaissant, peut être suite à un ancien effondrement.

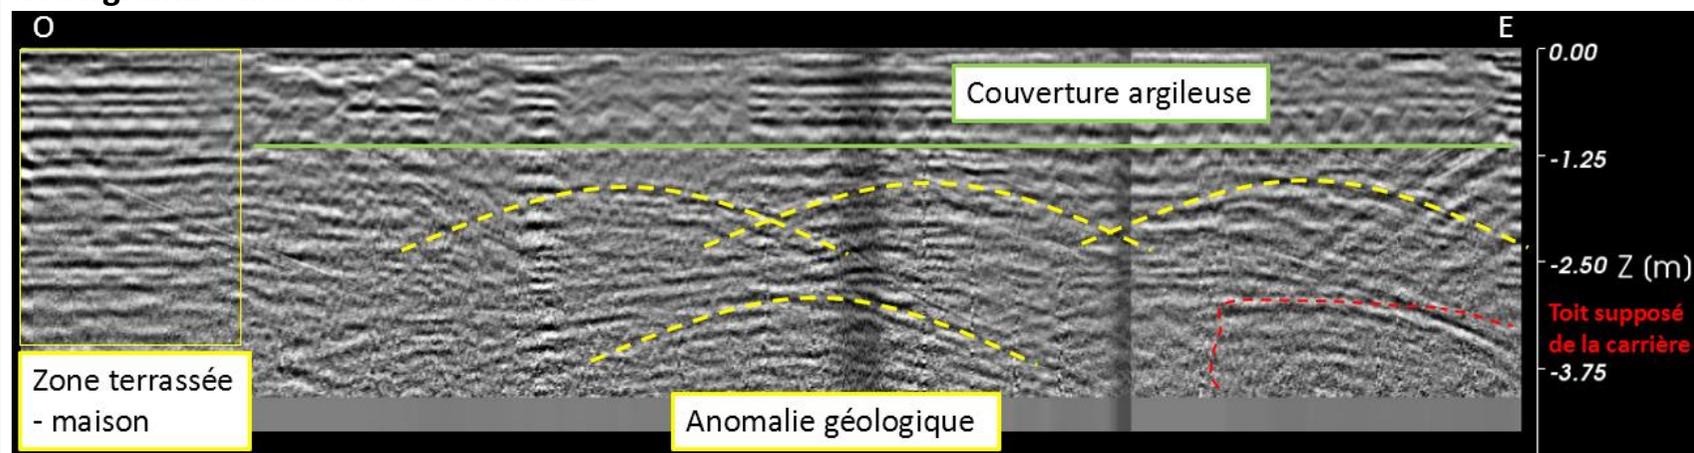
## Radargramme illustrant l'anomalie 22

Ces anomalies se situent sur la parcelle AA0071. Elles sont caractérisées par de large hyperbole de diffraction a différente profondeur. L'origine de ces anomalies est probablement de nature géologique mais la présence de vide n'est pas à exclure.

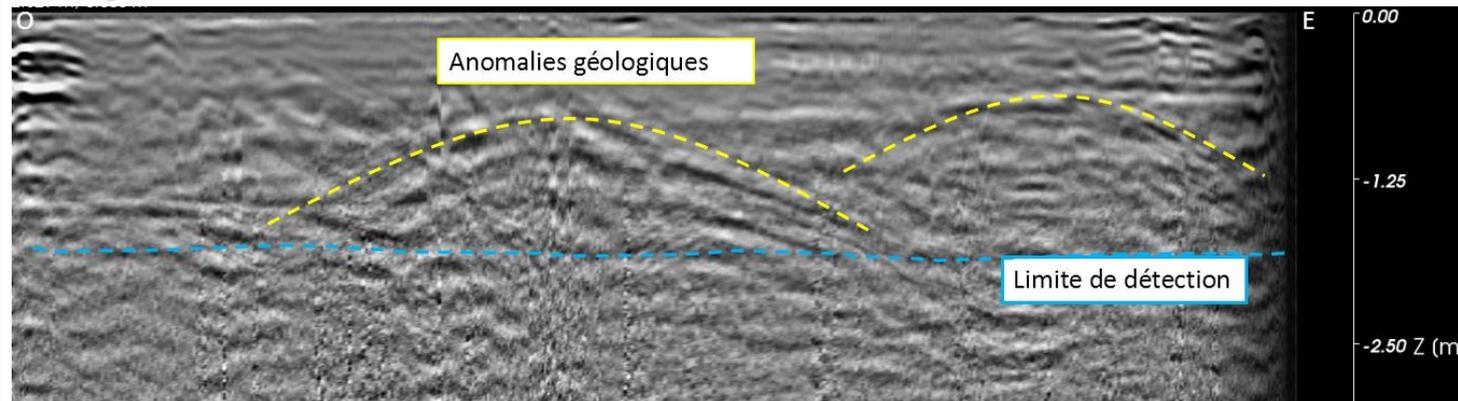
## Radargramme illustrant l'anomalie 23

Ces anomalies se situent sur la parcelle AA0071. Elles sont caractérisées par de large hyperbole de diffraction a différente profondeur. L'origine de ces anomalies est probablement de nature géologique mais la présence de vide n'est pas à exclure.

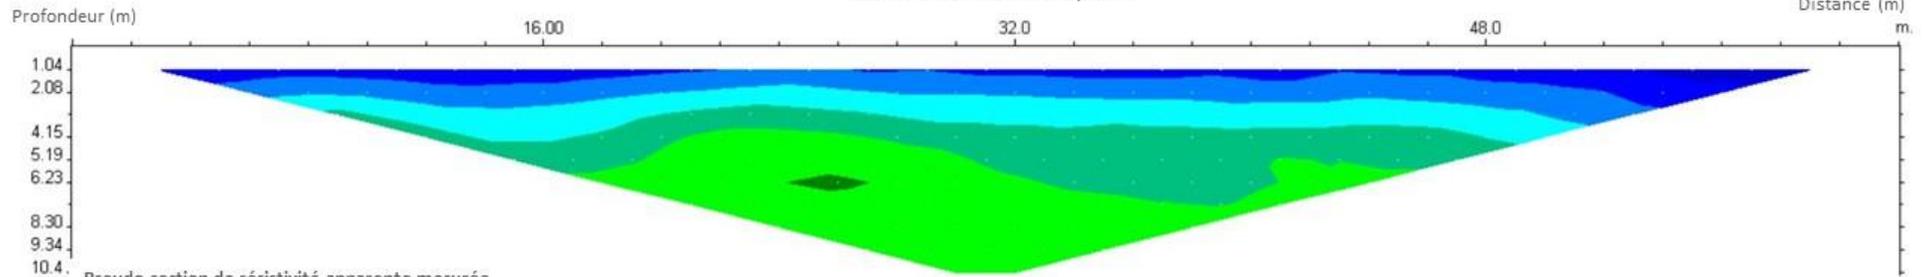
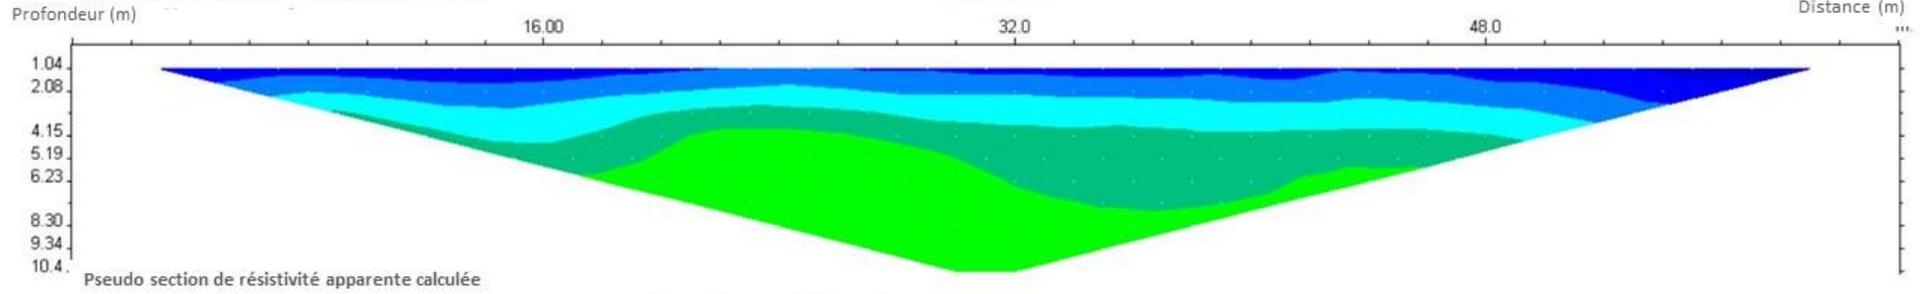
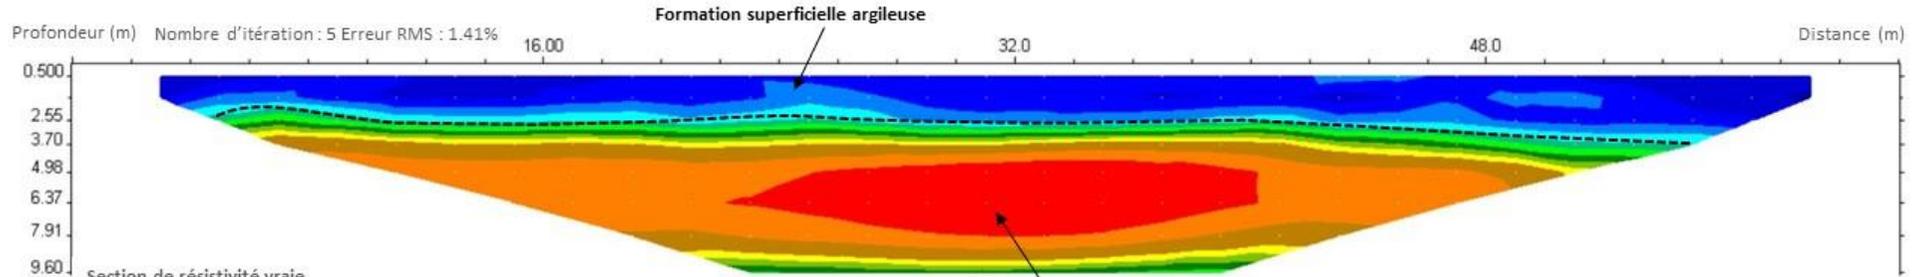
### PANNEAU ELECTRIQUE 9

Le panneau 9 n'a pas révélé de zone ayant des gammes de résistivité pouvant s'apparenter à du vide, ni à une zone de désordre. Les résistivités de ce panneau sont inférieures à 362 ohm.m.

Valeur max : 362 ohm.m
