**COUERON (44) - REHABILITATION DES AMENAGEMENTS DE LA
RIVE DROITE DE LOIRE**
ASSISTANCE A MAITRISE D'OUVRAGE

**CONSOLIDATION DU DIAGNOSTIC,
IDENTIFICATION ET ANALYSE DES
CONTRAINTES ENVIRONNEMENTALES ET
REGLEMENTAIRES**

Réf affaire Emetteur 16-0143
Chef de Projet Bruno VASSEUR
Auteur principal Marie STEPHAN
Nombre total de pages 121

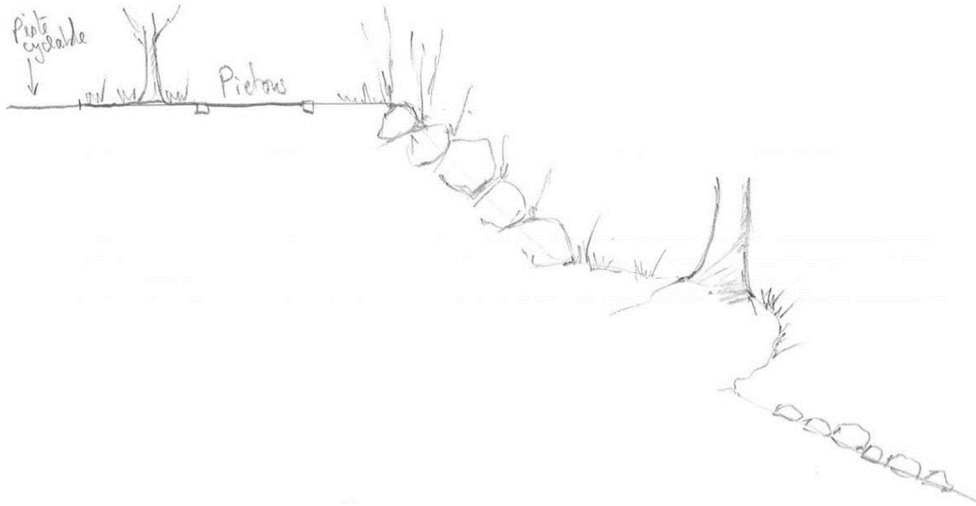
- Zones dont la berge est protégée en partie haute par des enrochements. Globalement, la berge est protégée en tête par un talus en enrochements dont l'agencement est hétérogène et parfois déstructuré.

La banquette intermédiaire composée de dépôts alluvionnaires de la Loire (vase et cailloutis) accueille des arbres plus ou moins développés. Une érosion en sous-face de cette banquette met à nu le système racinaire.

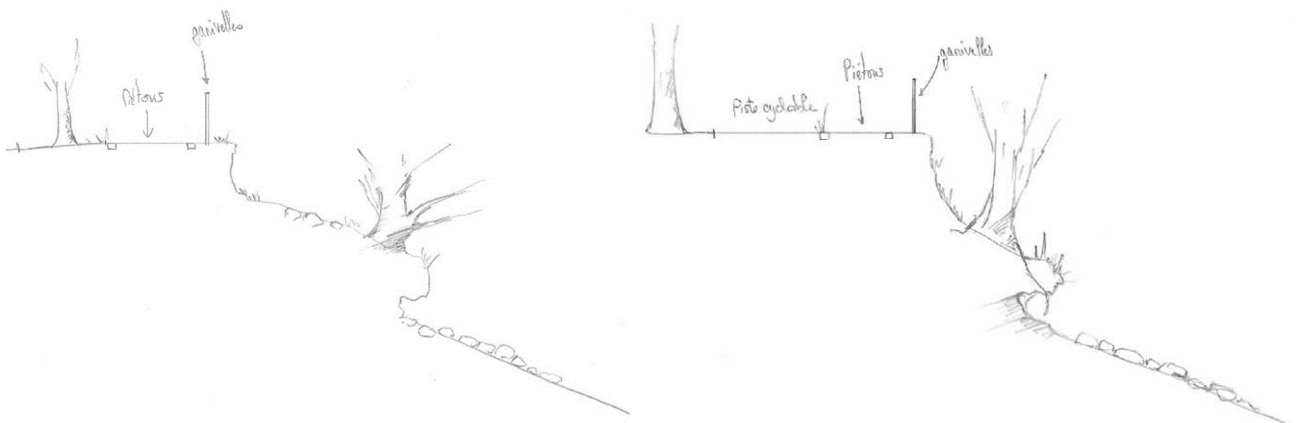
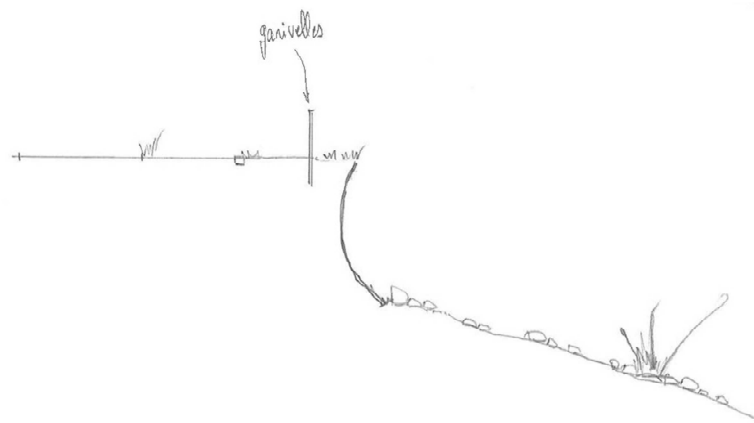
- Certaines zones où le cheminement piéton est très proche du talus des berges ont été équipées d'une rangée de ganivelles pour la protection des usagers.

Ces zones présentent de manière générale, une érosion verticale de hauteur variable selon les secteurs, témoignant d'un départ de matériaux importants par le niveau de la Loire venant en pied d'ouvrage.

Localement, la banquette intermédiaire de dépôts alluvionnaires est encore présente mais recule de plus en plus. Des arbres sont présents sur cette banquette mais les racines sont mises à nu au fur et à mesure. Certains arbres sont en légers dévers et risquent d'emporter une partie du talus.

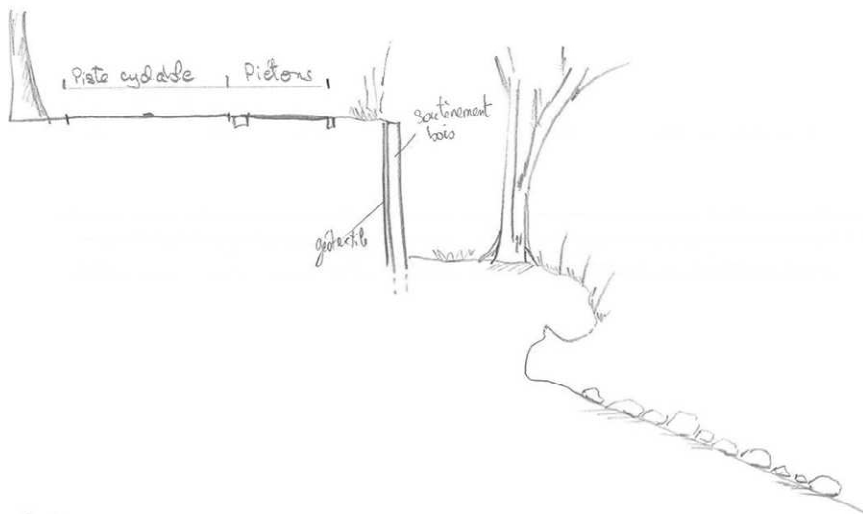
- Des soutènements en poteaux bois jointifs sont également présents sur le linéaire d'étude, dans les zones où le cheminement piéton est très proche des berges.

Ces zones présentent une banquette intermédiaire devant le rideau de soutènement qui menace de disparaître notamment par les sous-cavages observés et la présence des arbres à l'équilibre souvent précaire.

Un géotextile est présent à l'arrière du soutènement empêchant le départ de fines au travers du rideau.

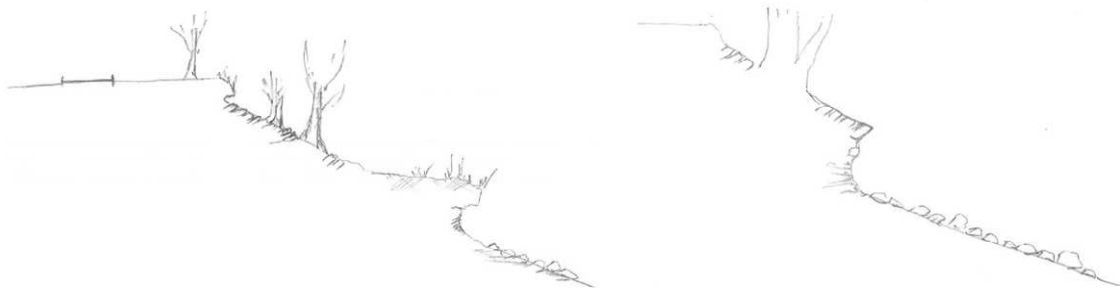
- Sur les 400 premiers mètres du secteur depuis le ponton à l'Ouest, un perré maçonné est présent, souvent très déstructuré ou en état de ruine. Localement des effondrements sont visibles.

De manière générale il est recouvert de dépôts alluvionnaires et donc peu visible. La partie supérieure est la plus observable. Les moellons semblent agencés mais aucun joint n'est visible. La végétation se développe à travers la maçonnerie, la déstructurant à différentes échelles selon la nature de la végétation.

La banquette intermédiaire en dépôts alluvionnaires n'est pas présente partout. Localement, le perré est encore présent en partie supérieure, sous lequel des sous-cavages ou des érosions verticales ont été observés. Là où la banquette est encore présente, celle-ci est sous-cavée et s'estompe progressivement. L'instabilité est d'autant plus prononcée lors de la présence d'un arbre en bordure de cette banquette risquant de basculer et d'emporter une partie des matériaux.

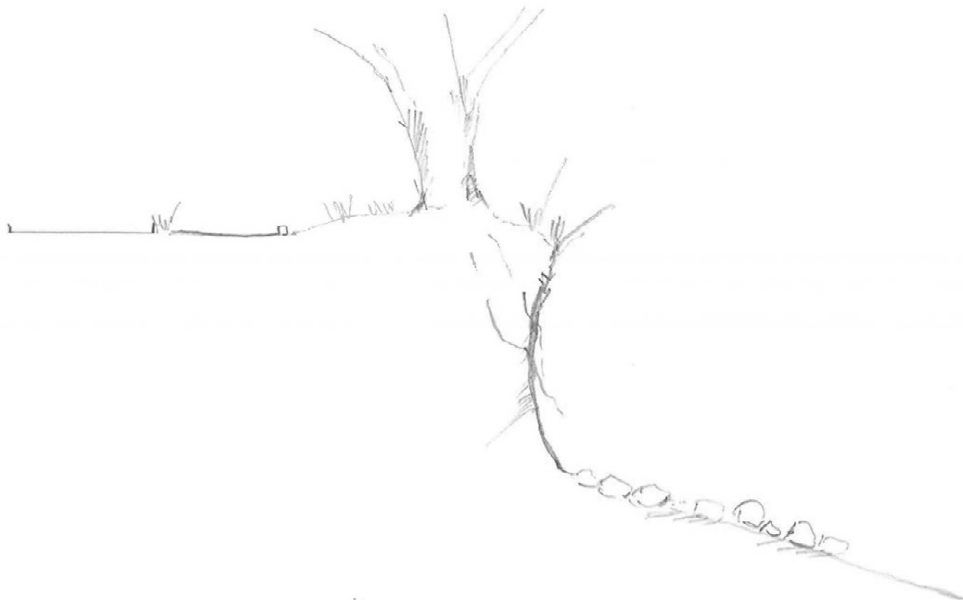
- Sur d'autres secteurs, on observe des falaises d'érosion (érosion verticale) pouvant présenter des hauteurs supérieures à 1,5m, avec localement des arbres en crête, et en pied.

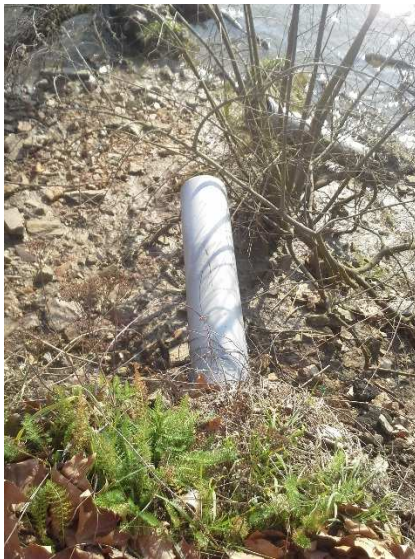
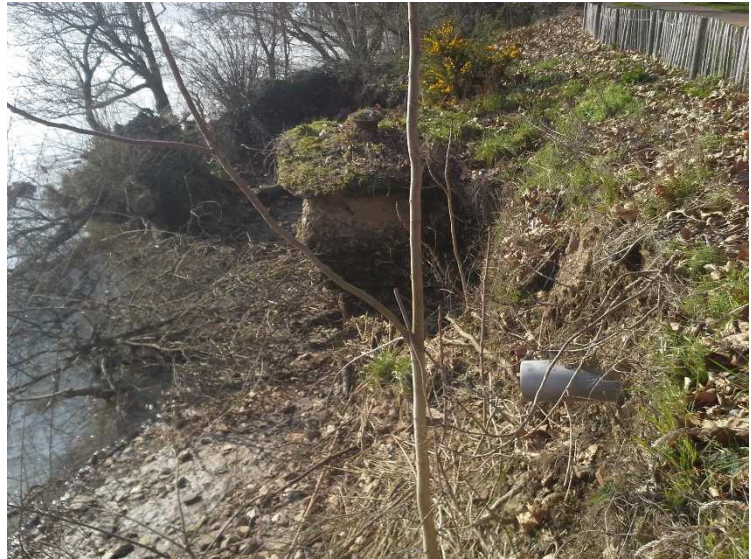
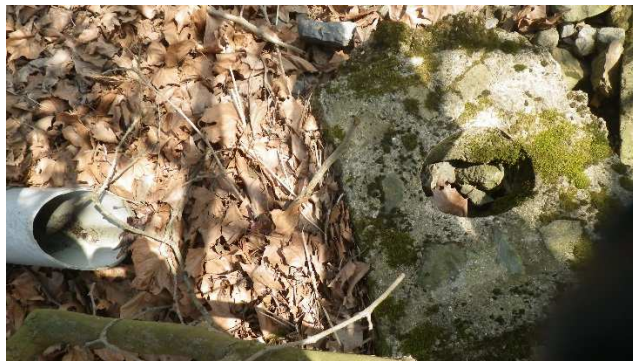
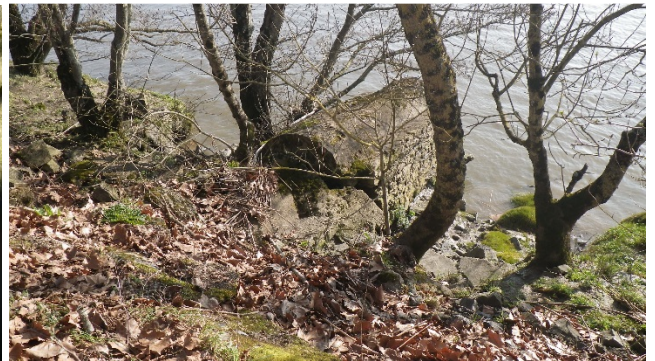
- Enfin, il faut noter que de nombreux exutoires de différentes natures ont été répertoriés, souvent sous-cavés.

Parfois, des exutoires maçonnés sont fracturés et en partie basculés en raison d'un sous-cavage trop important.

Les exutoires PVC présentent généralement une tête bétonnée. Celle-ci se retrouve ponctuellement basculée ou sous-cavée. Les exutoires en PVC ressortent parfois de manière significative du talus, témoignant du degré d'érosion de la berge.

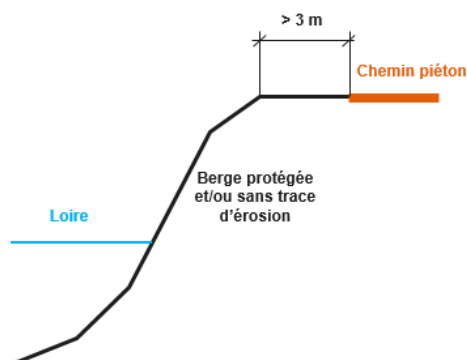
★ Vulnérabilité faible : la berge ne présente pas de vulnérabilité vis-à-vis de l'érosion, et/ou le cheminement à l'arrière est à une distance supérieure à 3m - aucune protection particulière n'est requise.

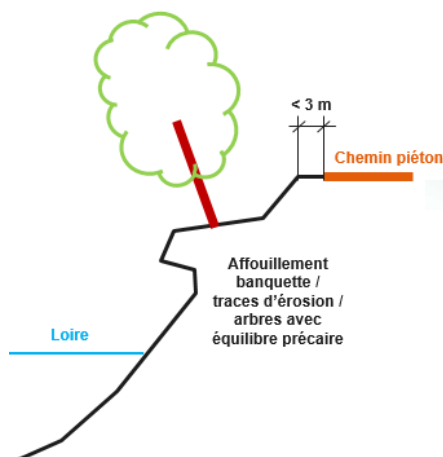
★ Vulnérabilité moyenne : la berge présente des dégradations ou un état structural qui appelle à la vigilance. Le chemin en crête est situé à moins de 3 m de la berge. Un diagnostic structural lorsqu'il s'agit des ouvrages traversants, et des travaux à moyen terme devront être envisagés et une inspection régulière est à réaliser.

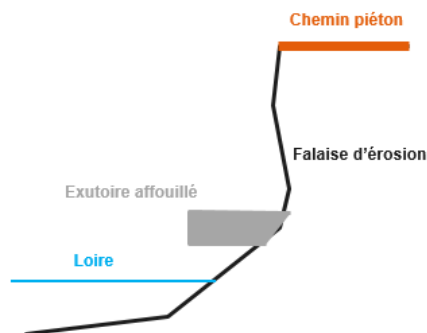
★ Vulnérabilité forte : l'état des exutoires et les dégradations observées de la berge la rendent vulnérable à l'érosion. Le cheminement en crête est au bord du talus de la berge.

Des travaux sont à envisager, soit pour la conforter soit pour assurer sa protection. Une surveillance régulière est nécessaire. Lorsqu'il s'agit d'un ouvrage, un diagnostic structural ou géotechnique est à réaliser pour assurer sa pérennité.

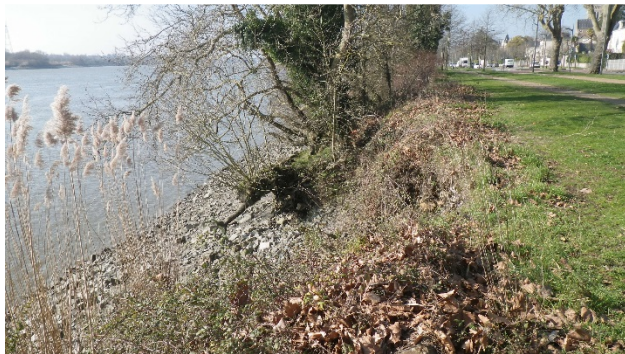
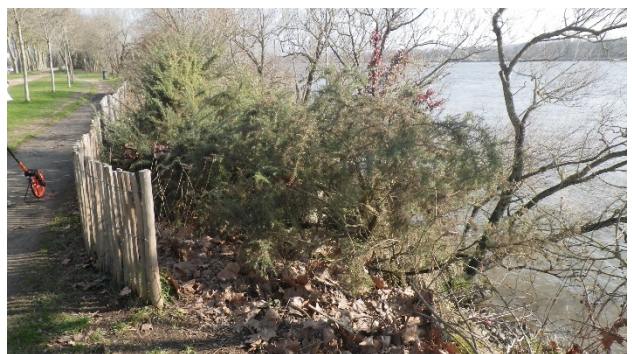
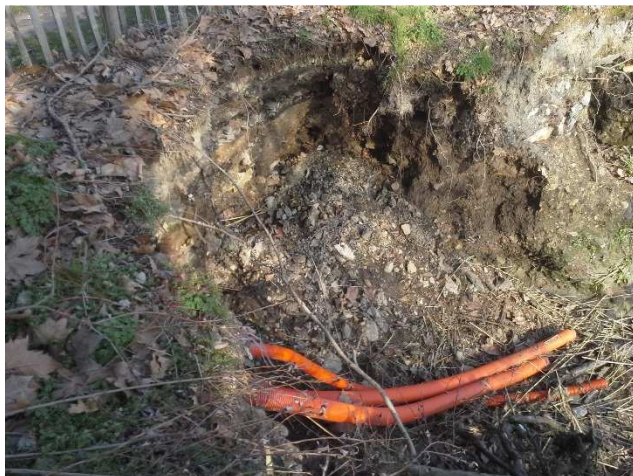
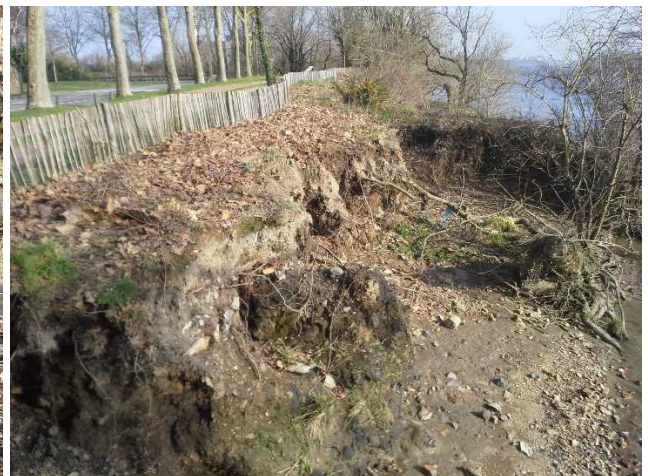
- Les aménagements de surface sont au plus près des berges, il n'y a quasiment plus de marge ;
- Les berges présentent des érosions fortes, verticales sur des hauteurs assez importantes ;
- Une végétation menaçant d'emporter une partie du talus pouvant engendrer un fort recul des berges ;
- Une banquette intermédiaire inexistante ou très découpée ;

- Les exutoires très affouillés voire détériorés pouvant accentuer la dégradation par une érosion localisée (fuite).

Les observations faites montrent que les berges ou les ouvrages des secteurs en question sont vulnérables à l'érosion.

Des travaux sont à envisager à court terme, soit pour les conforter, soit pour assurer leur protection, en plus d'une surveillance particulière à mener d'ici la réalisation des travaux.

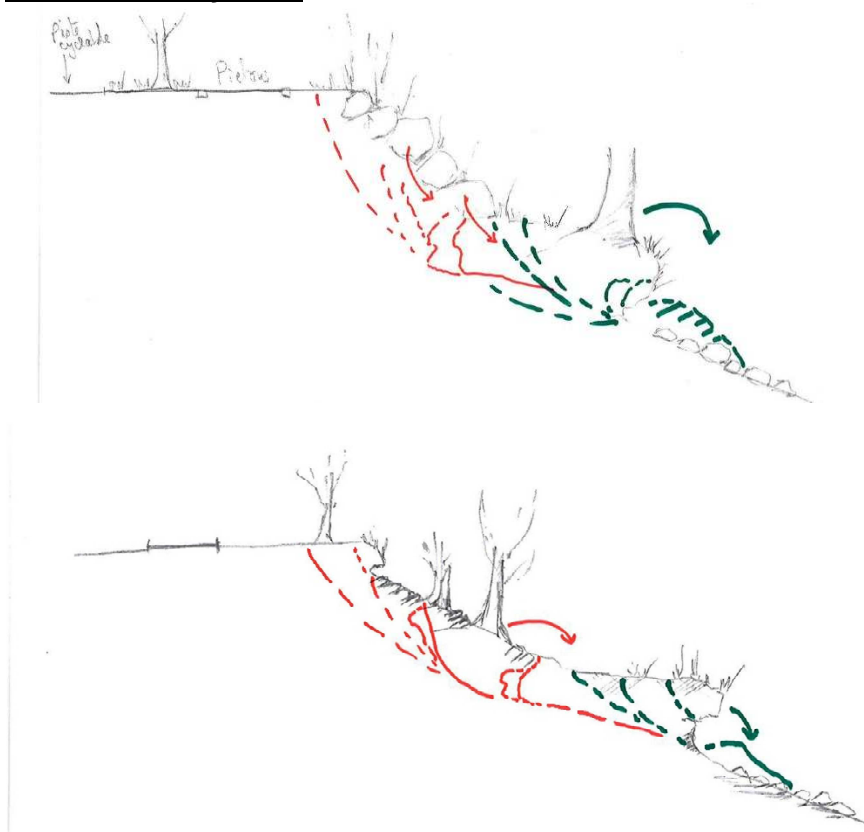
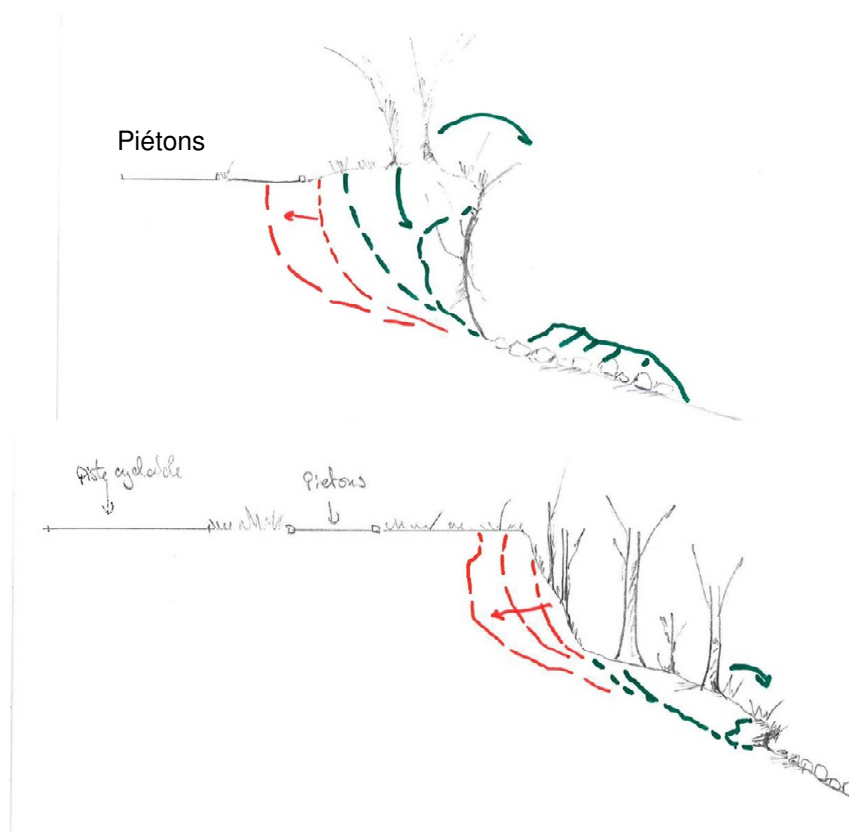
- **Illustrations des évolutions à court (vert) et moyen terme (rouge) des ouvrages à vulnérabilité moyenne :**

- 2- Les talus présentant des traces d'érosion en partie haute et présence d'une banquette intermédiaire sous-cavée avec présence d'arbres :
 - ⇒ A court terme, sur ce type de profil, l'érosion est plus prononcée et se situe à toutes les hauteurs. L'évolution consisterait en la dégradation plus prononcée du talus supérieur tout en une dislocation de la banquette intermédiaire. Le recul du talus de la berge pourrait se produire en même temps que des glissements, entraînant la diminution de la distance avec les aménagements piétons en arrière.

- Les exutoires présents au droit de ces zones sont susceptibles d'accentuer l'érosion. En effet, tant par l'érosion par rejet que par d'éventuelles fuites par la dislocation de ceux-ci, les ouvrages sont susceptibles de se détériorer et d'aggraver l'érosion de la berge.

- 2- Les ouvrages maçonnés, ouvrages béton, exutoires... continueront à se dégrader, mais pouvant localement conduire à leur ruine partielle.

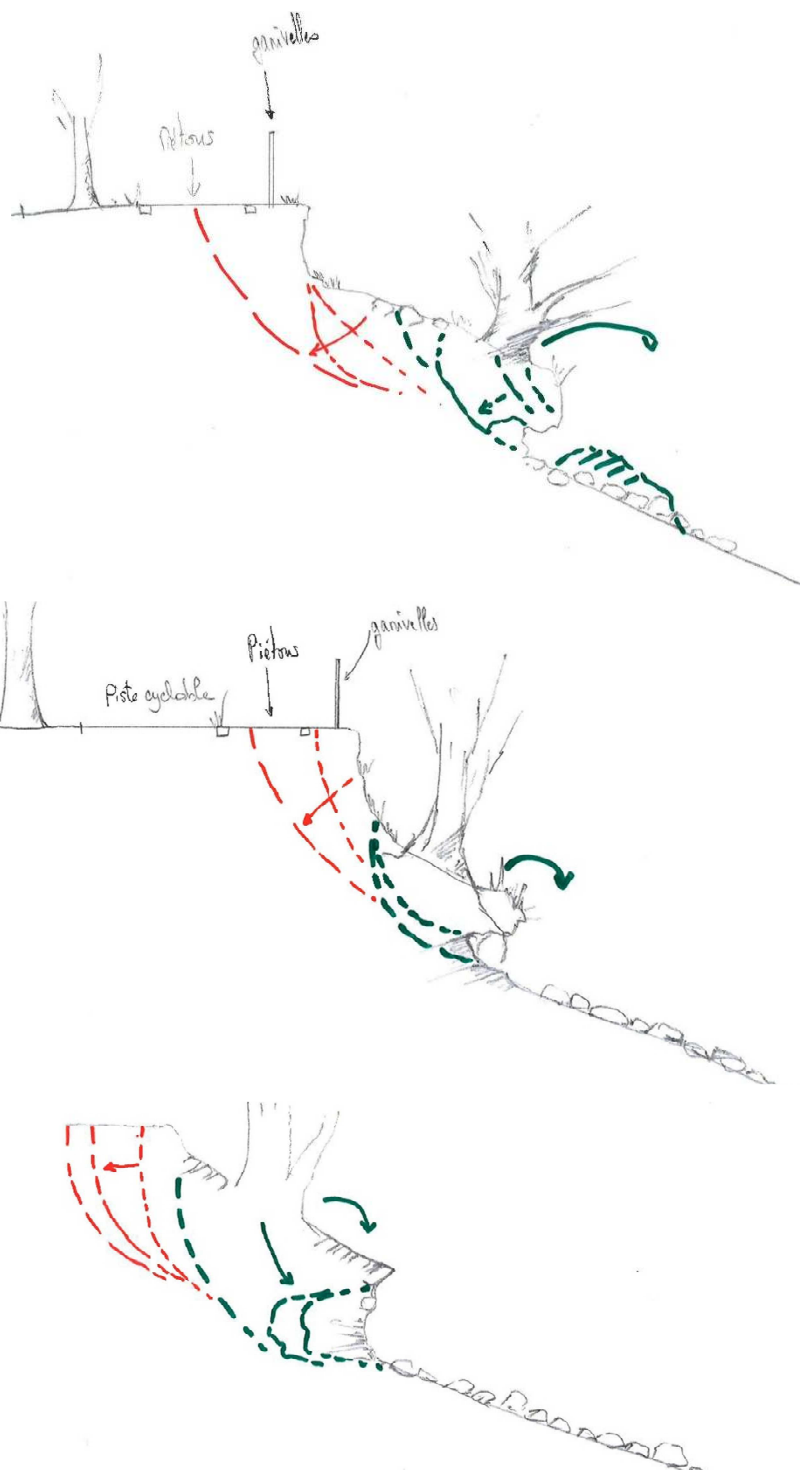
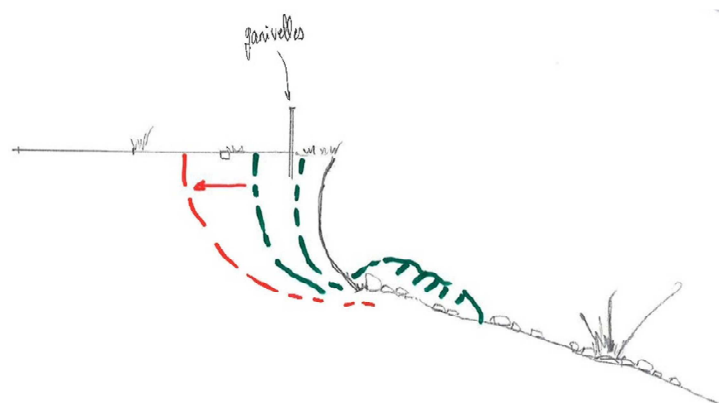
- **Illustrations des évolutions à court (vert) et moyen terme (rouge) des ouvrages à vulnérabilité forte :**

- 1- Des effondrements importants risquent de se produire, notamment dans les zones où les sous-cavages sont considérables. Les effondrements pourront être d'envergure différente selon la hauteur des terrains et la profondeur de l'affouillement mais aussi en fonction de la végétation présente en crête. En effet, la dégradation peut être d'autant plus importante si un arbre est présent en tête, pouvant emporter les terrains sur une plus grande largeur par ses racines.

- 2- Les exutoires dégradés principalement en bas de talus, présents dans ces zones vont continuer à s'affouiller. Les sous-cavages vont se poursuivre, et en absence de fondations de ces ouvrages, ceux-ci sont susceptibles de rompre.

- Les zones identifiées comme étant des zones à vulnérabilité forte vont évoluer de la manière suivante :
 - 1- Les exutoires actuellement très dégradés seront probablement effondrés mais le processus de recul des berges sera toujours en cours, avec, de nouveau, une érosion des terrains avec création d'affouillement. Les matériaux issus des effondrements préalables seront lessivés au cours du temps et constitueront dans un premier temps une protection puisque ceux-ci seront directement soumis à l'érosion par le marnage et le courant de la Loire. Les matériaux fins seront emportés au fur et à mesure et les déblais plus grossiers (débris divers) resteront en partie sur place.

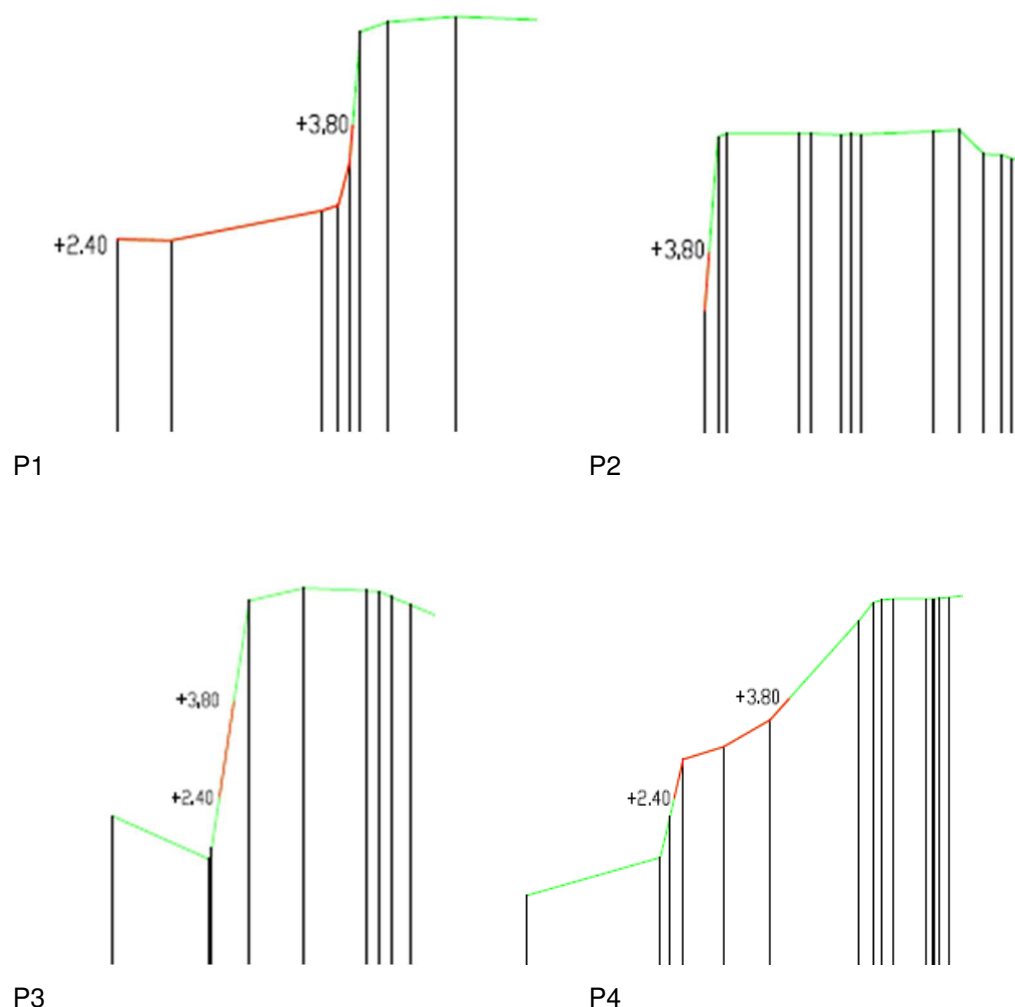
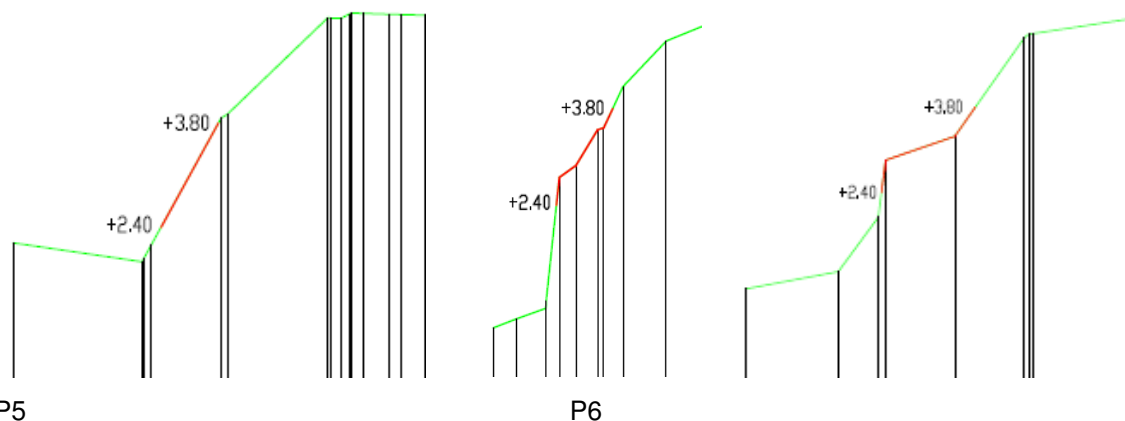
Le secteur le plus érodé à l'est de la zone d'étude

Les levés topo ne sont pas suffisant pour être reliés à la bathymétrie de Loire, néanmoins ils permettent de confirmer que dans certains secteurs, la banquette susceptible d'accueillir le développement de l'angélique est très réduite par endroits P2, P3, P5.

L'importante zone de forte érosion présente à l'extrémité est de la zone d'étude (Profils 1 et 2 planche 6), est relativement récente comme le témoigne le front d'érosion. Il pourrait être intéressant de vérifier dès cette année (en juin) si l'angélique arrive toujours à se développer dans ces zones d'effondrement où le sédiment est parti. La faible épaisseur de sédiment semble peu propice même si le niveau d'altimétrie favorable est encore présent.

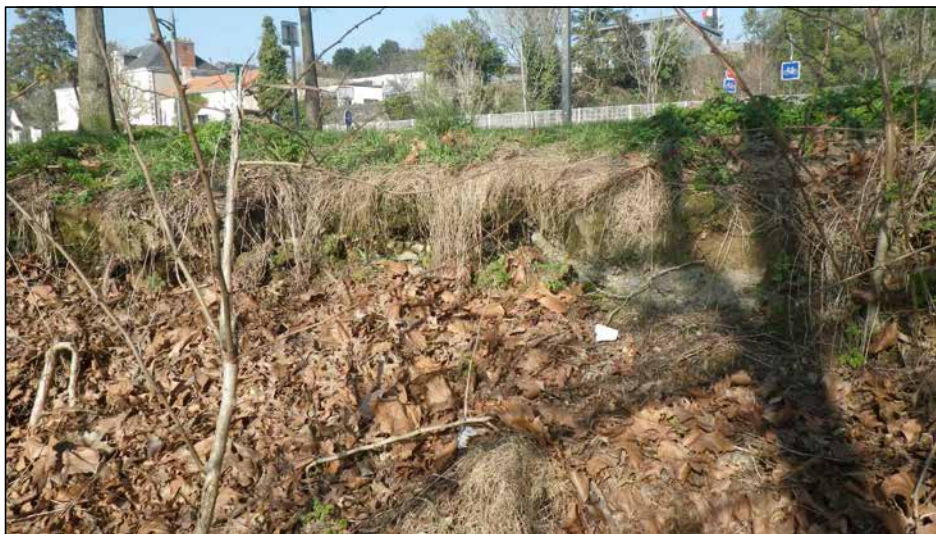
Photo n° 8 : Buses béton

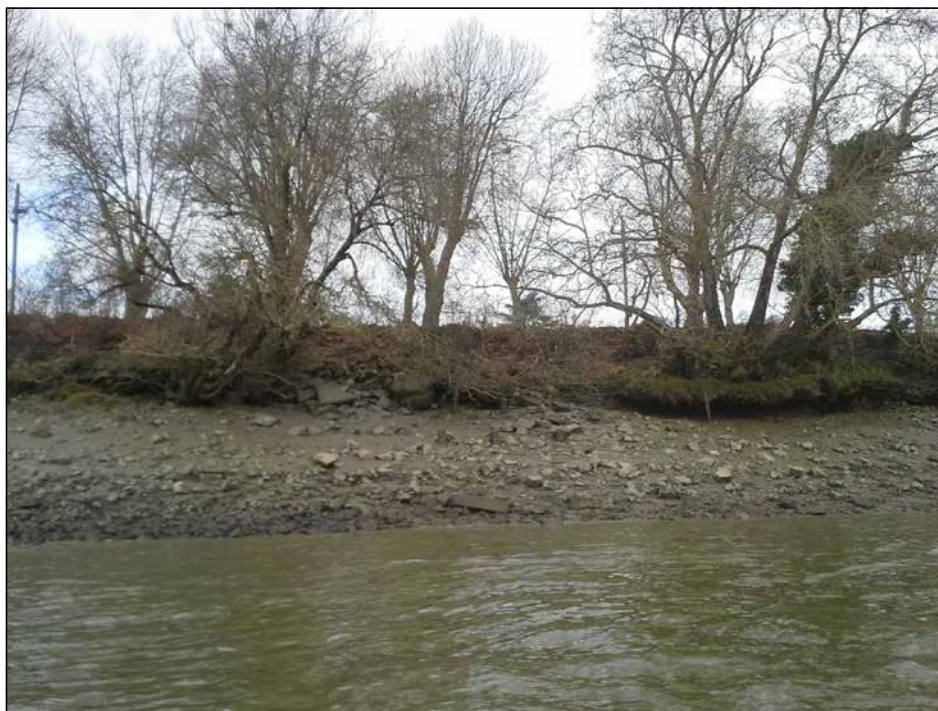
Photo n° 11 : Pieux bois

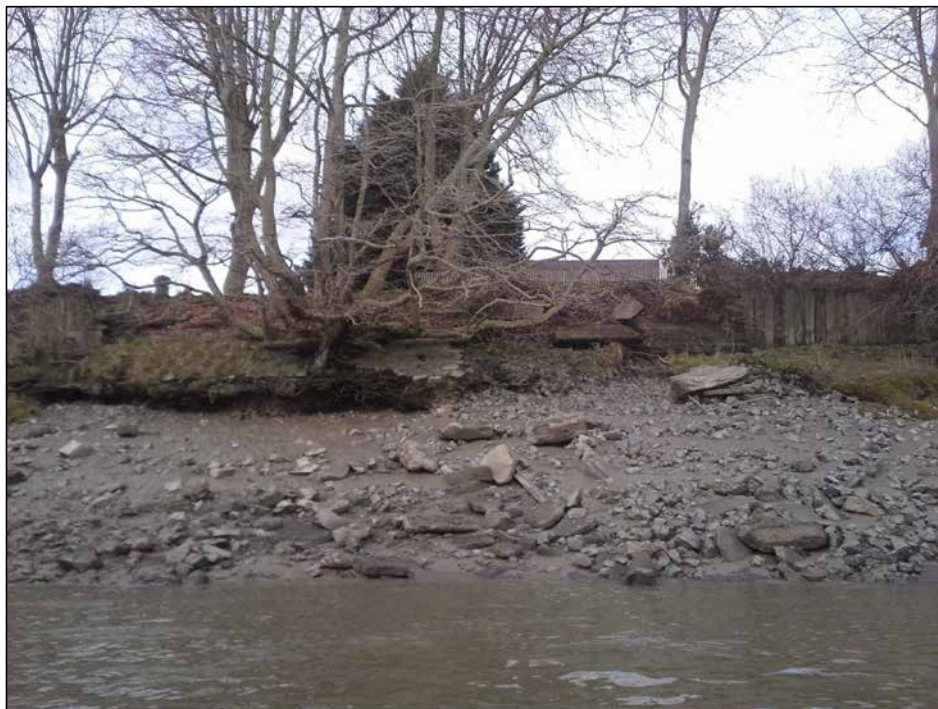
Photo n° 27 : Exutoire

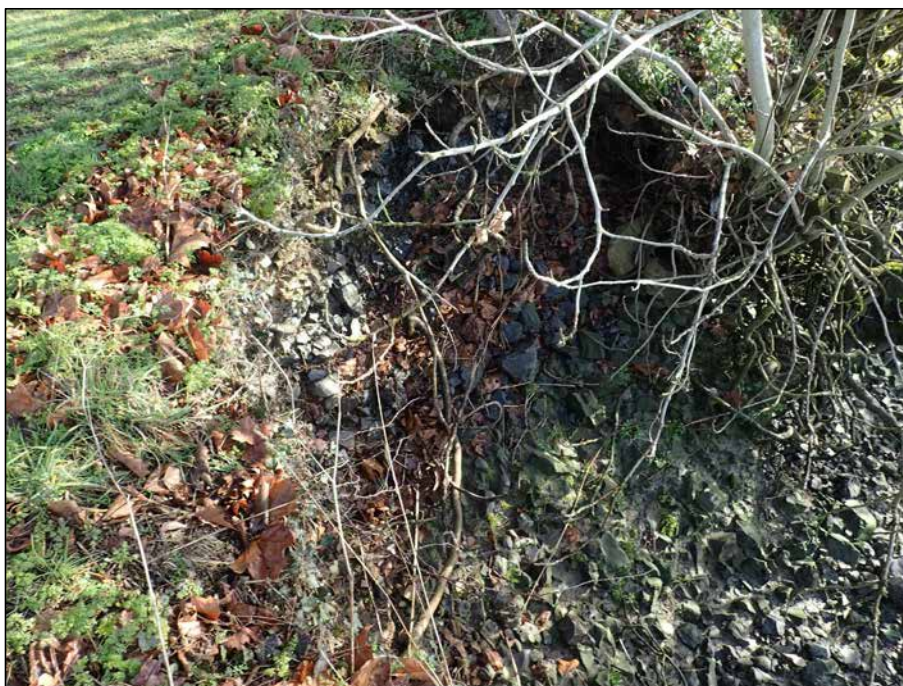
Photo n° 7 : Erosion

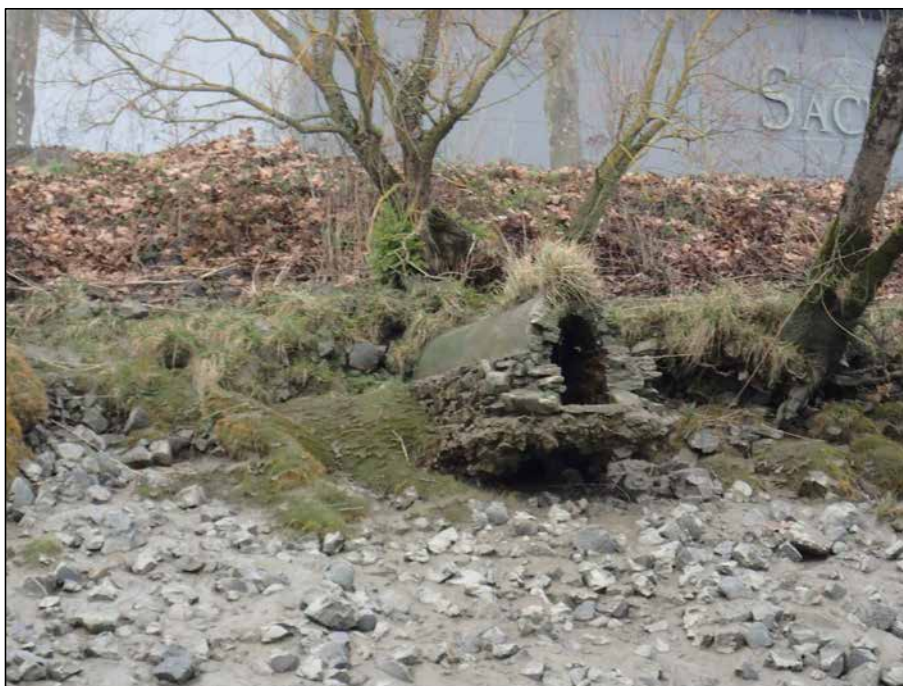
Photo n° 23 : Exutoire

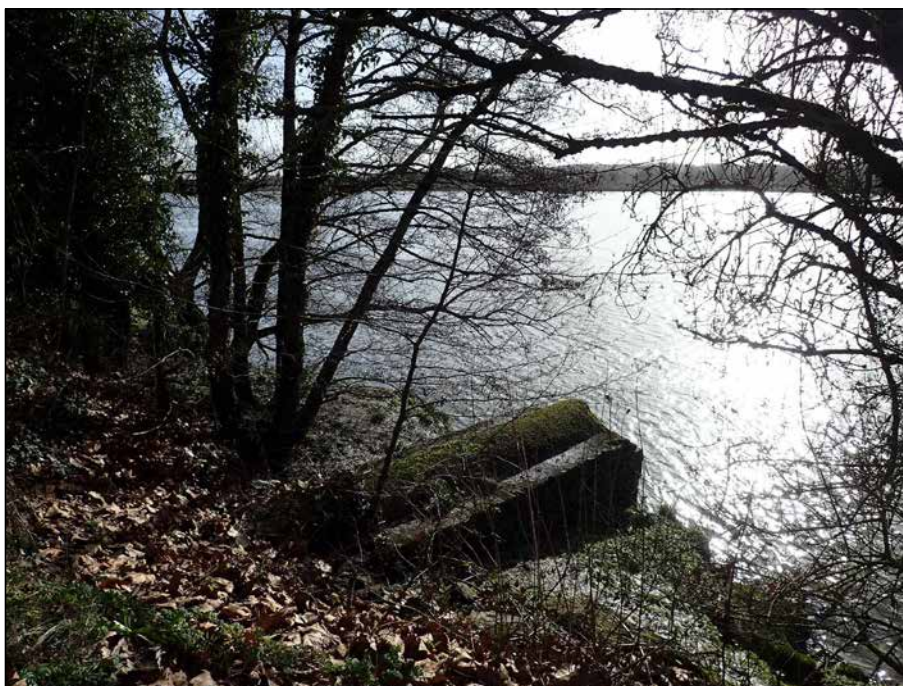
Photo n° 28 : Exutoire

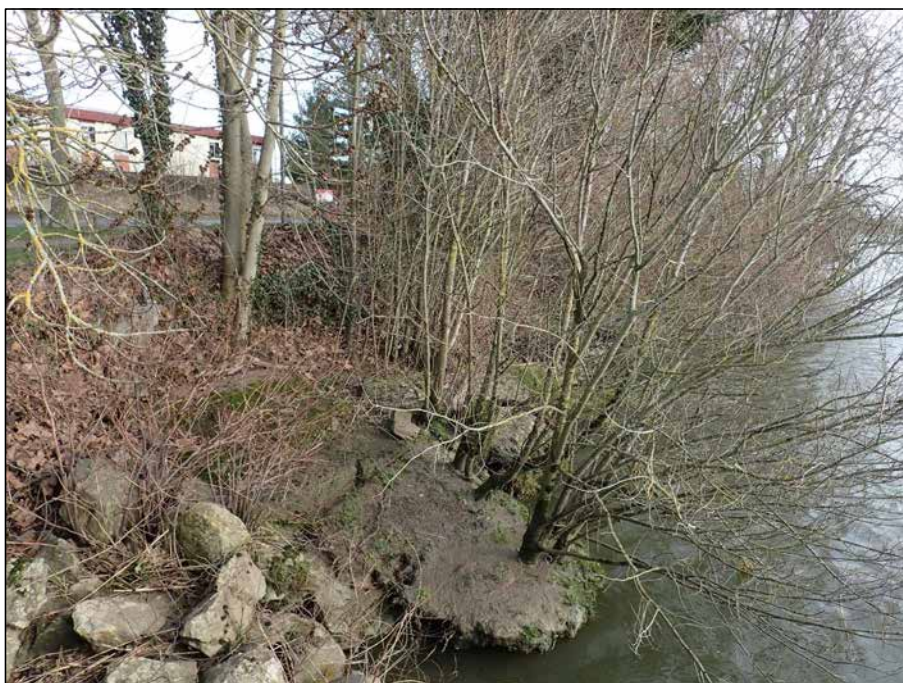
Photo n° 36 : Renouée du Japon
