# ATLAS SYNTHETIQUE

2023

# « Prévention et gestion des risques naturels »

# MIG Rivière 2023

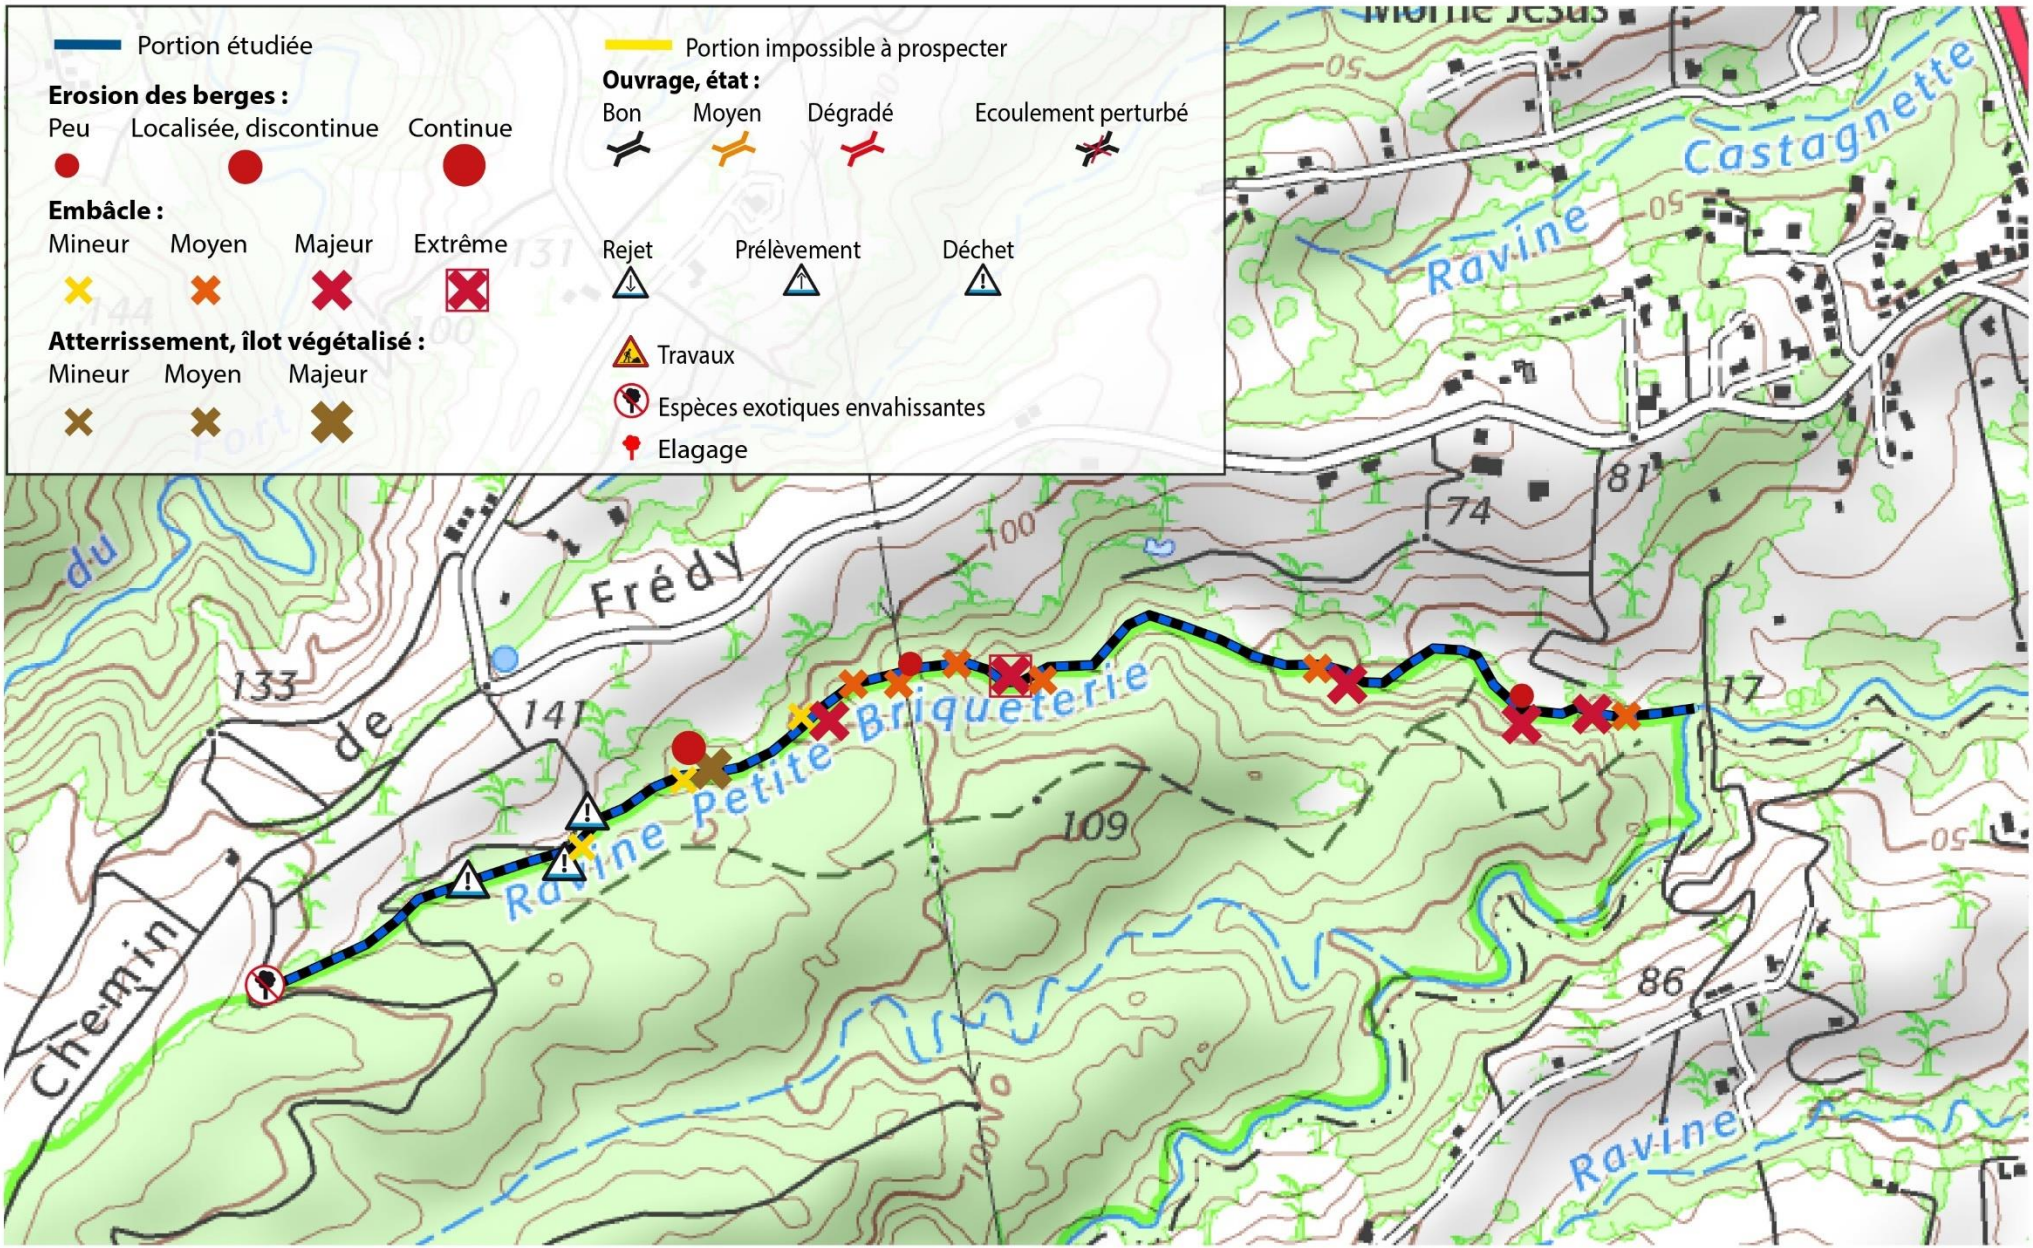
Rivière praticable sur tout le linéaire, présence de déchets notamment proche des habitations. Peu d'embâcles prioritaires.

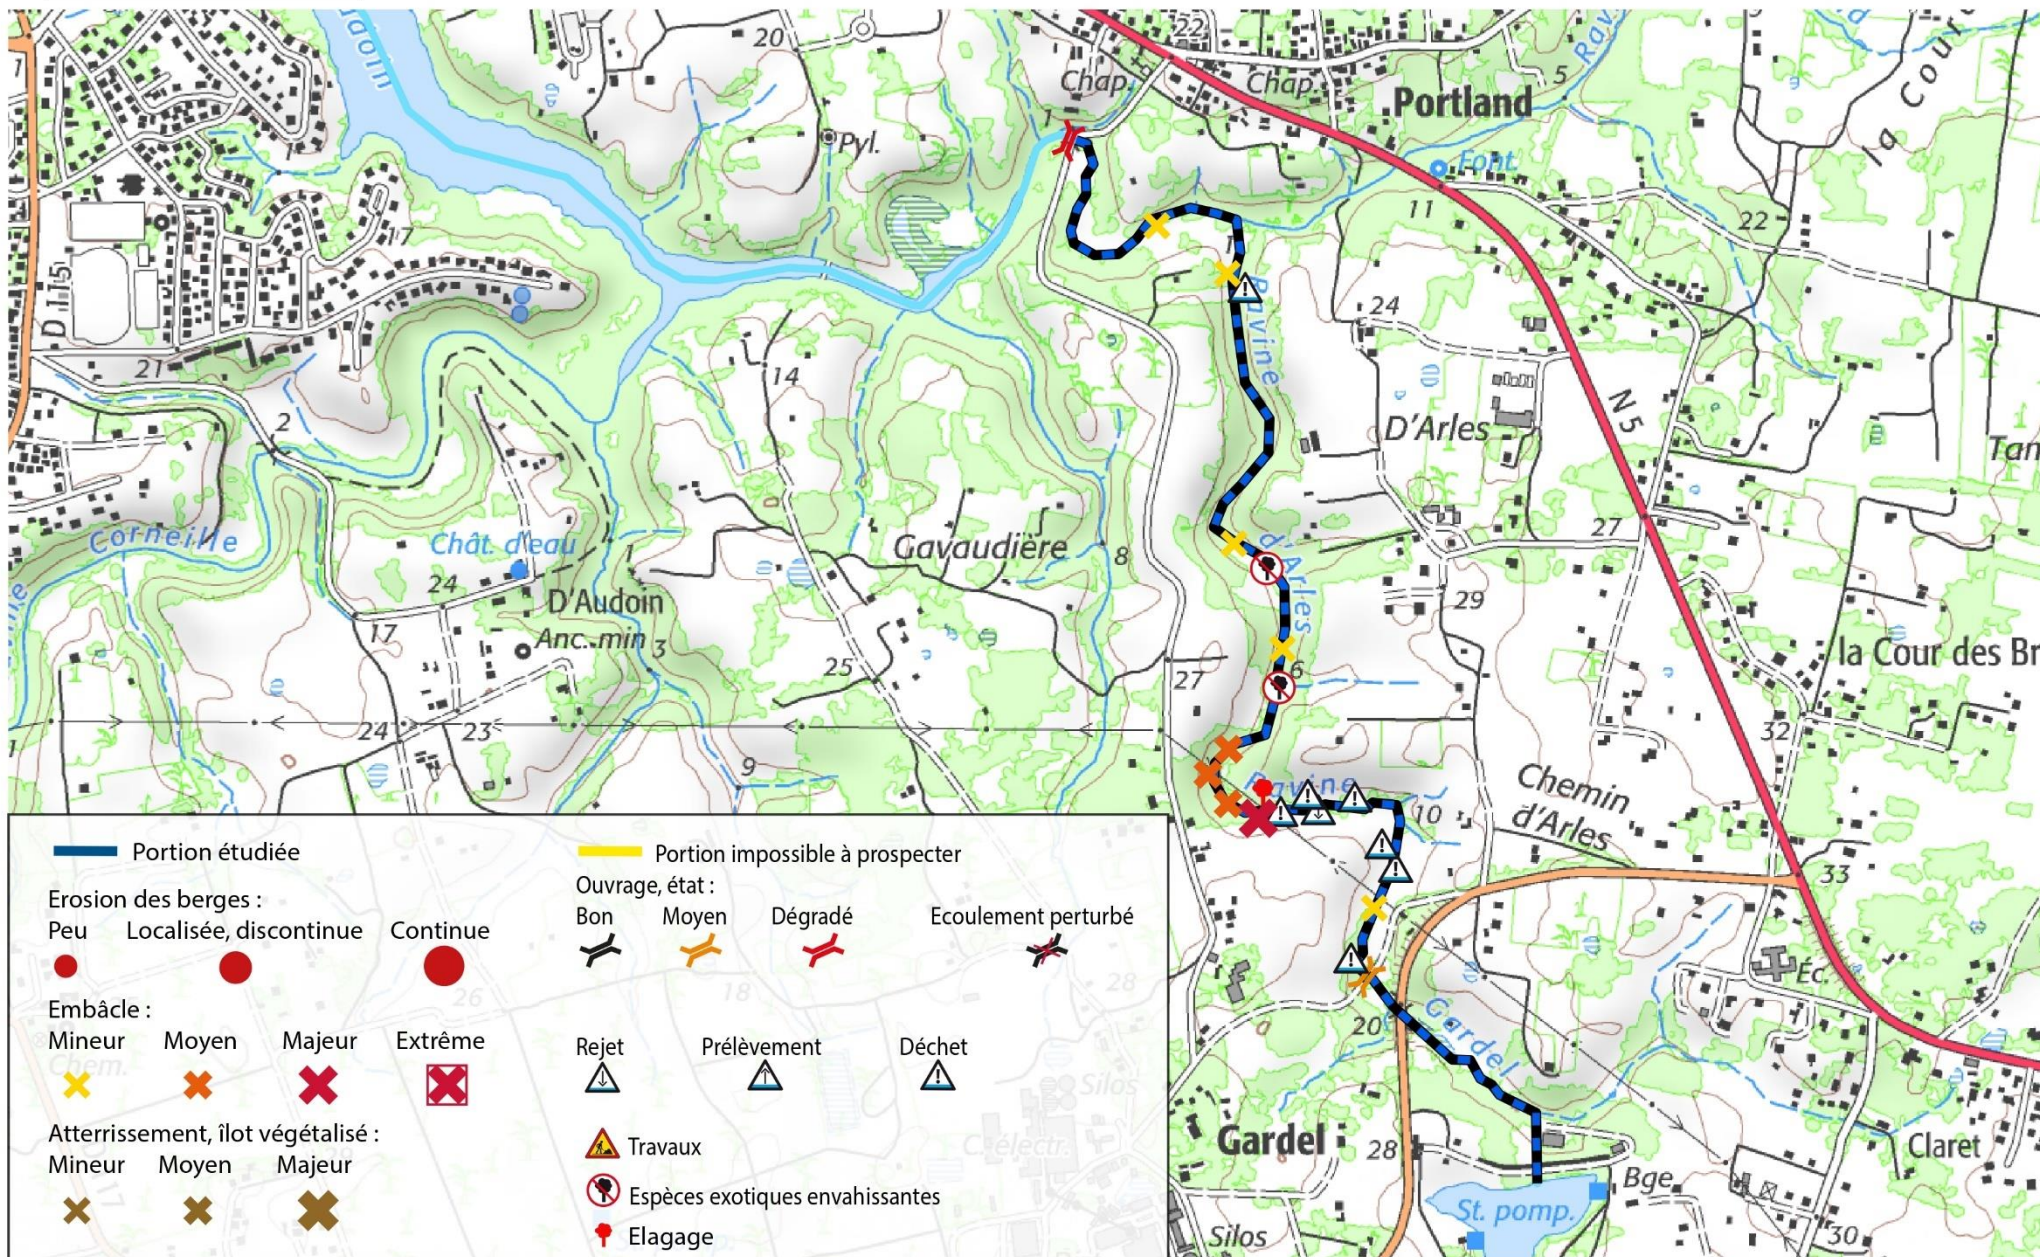
Ravine en zone urbanisée entre deux lotissements. RAS si ce n'est quelques déchets. Pas prioritaire.
