Mission de repérage des matériaux et produits contenant de l'Amiante Avant Démolition

Pré-Rapport de mission de repérage des matériaux et produits contenant de l'amiante avant démolition

E0591-DI-RAAD_UNIVERSITE-v2

Adresse :	SITE GAVY Boulevard de l'Université SAINT NAZAIRE

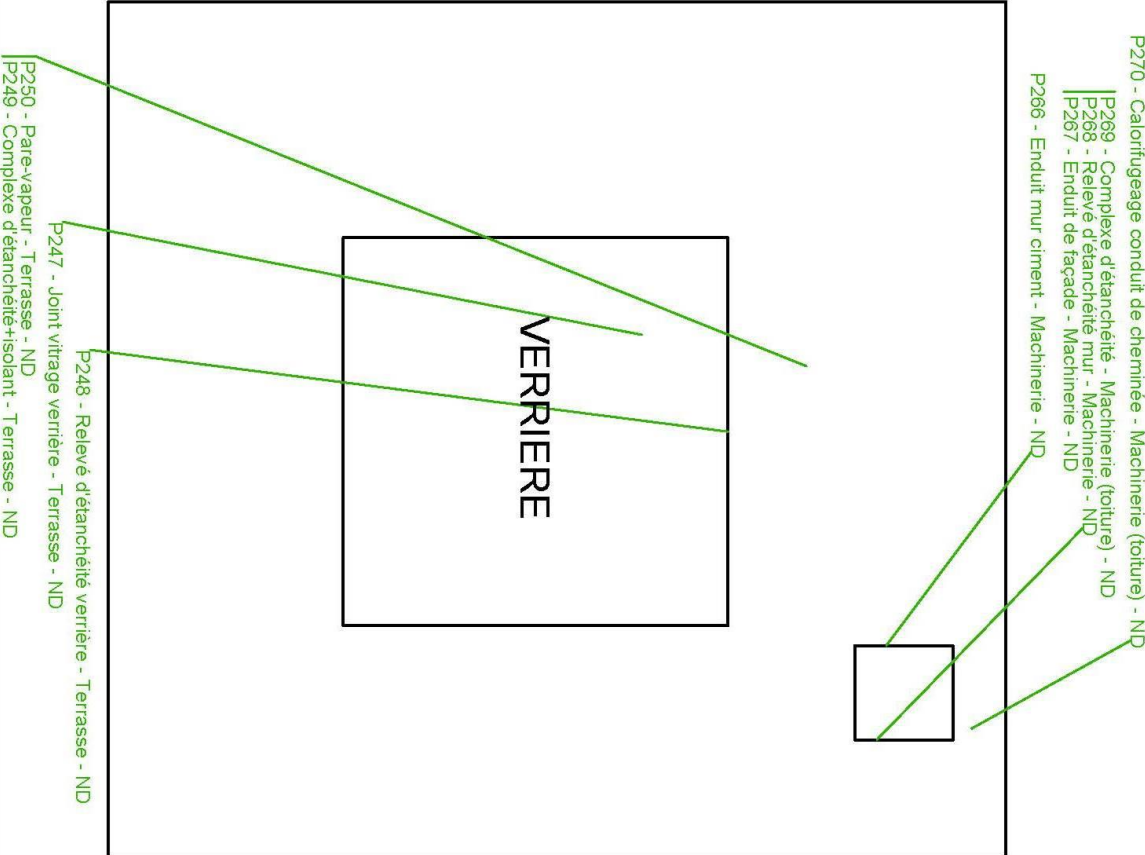
<p>Client :</p> <p>ICADE/GROUPE DUVAL 2 rue René Viviani 44262 NANTES</p> <p>Planche de repérage des matériaux et produits contenant de l'amiante</p> <p>Adresse du site : Bâtiment Gavy Boulevard de l'Université 44600 SAINT NAZAIRE</p> <p>Niveau : 6ème étage Bâtiment PRINCIPAL</p>

<p>P270 - Calorifugeage conduit de cheminée - Machinerie (toiture) - ND</p> <p>P269 - Complexe d'étanchéité - Machinerie (toiture) - ND</p> <p>P268 - Relevé d'étanchéité mur - Machinerie - ND</p> <p>P267 - Enduit de façade - Machinerie - ND</p> <p>P266 - Enduit mur ciment - Machinerie - ND</p> <p>P250 - Pare-vapeur - Terrasse - ND</p> <p>P249 - Complexe d'étanchéité+isolant - Terrasse - ND</p> <p>P247 - Joint vitrage verrière - Terrasse - ND</p> <p>P248 - Relevé d'étanchéité verrière - Terrasse - ND</p> <p>VERRIERE</p>	<p>LEGENDE</p> <p>Rouge : N° de prélèvement amiante</p> <p>A : amiante détecté</p> <p>Vert : N° de prélèvement sans amiante</p> <p>ND : amiante non détecté</p> <p>Matériaux et Produits contenant de l'amiante :</p> <p>INAXE ENERGIE & ENVIRONNEMENT 10 rue Daguerre 92500 RUEIL MALMAISON</p> <p>Affaire : 00931-MO-2022 Indice n° : 1 En date du : 22/06/2023 Réalisé par : V. DUFRÉ Cartographie : 08</p>
