A75 / A750_Bilan environnemental

Elaboration du volet environnemental du bilan *ex post* pour le projet autoroutier de l'A75 – Section Séverac-le-Château – A9, incluant l'A750

Arcadis

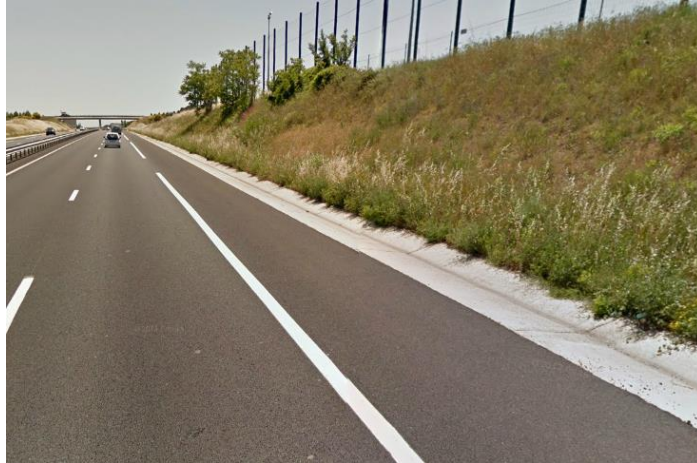
- les installations de stockage de sel. Les sels d'hivernage sont stockés en extérieur sous une couverture mobile ;
- les dispositifs de prévention des pollutions accidentelles disposés tout le long de l'axe (Cunettes de récupération, bassins, ...). Aucun rejet direct au milieu naturel n'est réalisé.

Figure 7 : Photographie de Cunettes

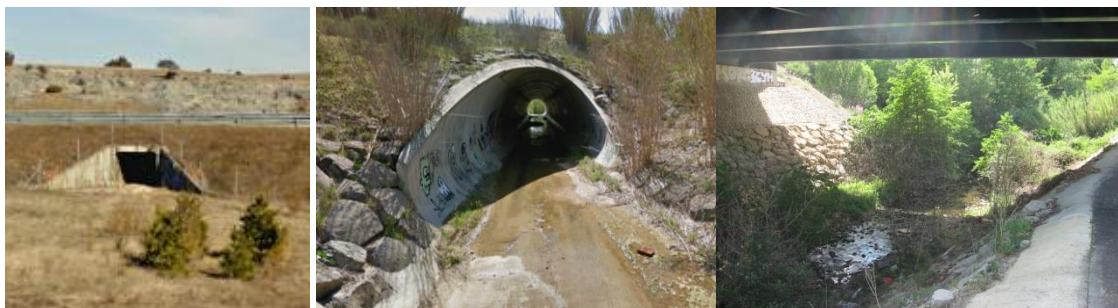
Cependant, les passages hydrauliques sont aujourd'hui utilisés par la faune sauvage et pastorale locale comme points de franchissement de l'obstacle de constitue l'A75. La présence de traces de sabots et de déjections ovines ont pu être observées au cours de la visite du 12 mai 2014. Même si il n'a pas été retrouvé de traces de passage de faune sauvage lors de la visite, peut être en raison du grand nombre de traces d'ovins, la DIR et la DREAL affirment que la faune sauvage emprunte bien ces passages

Figure 9 : Photographies de passages pour la faune sauvage et pastorale

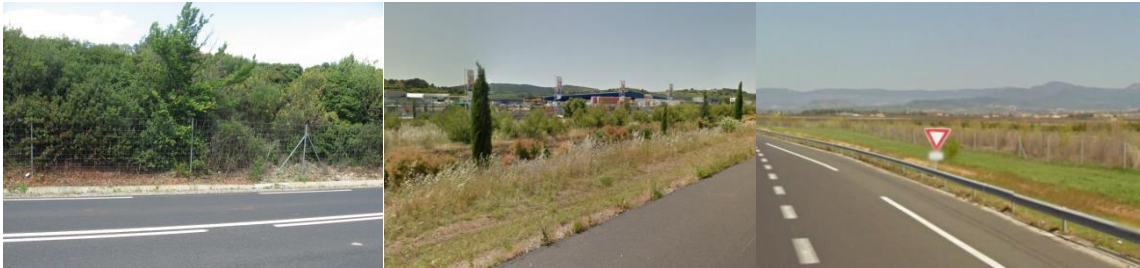
De plus, il a été constaté que des haies de hautes tiges avaient été plantées le long de l'axe, conformément aux prescriptions visant à guider l'avifaune. Cependant, il est important de noter que cette mesure n'est pas appliquée sur tout le linéaire de l'A75 sud. En effet, on distingue :

- Des secteurs bordés par des haies denses ;
- Des secteurs bordés par des plantations de hautes tiges clairsemées ;
- Des secteurs sans haies de bordure.

Figure 10 : Photographies des haies en bordures de l'A75 sud (Source : Arcadis)

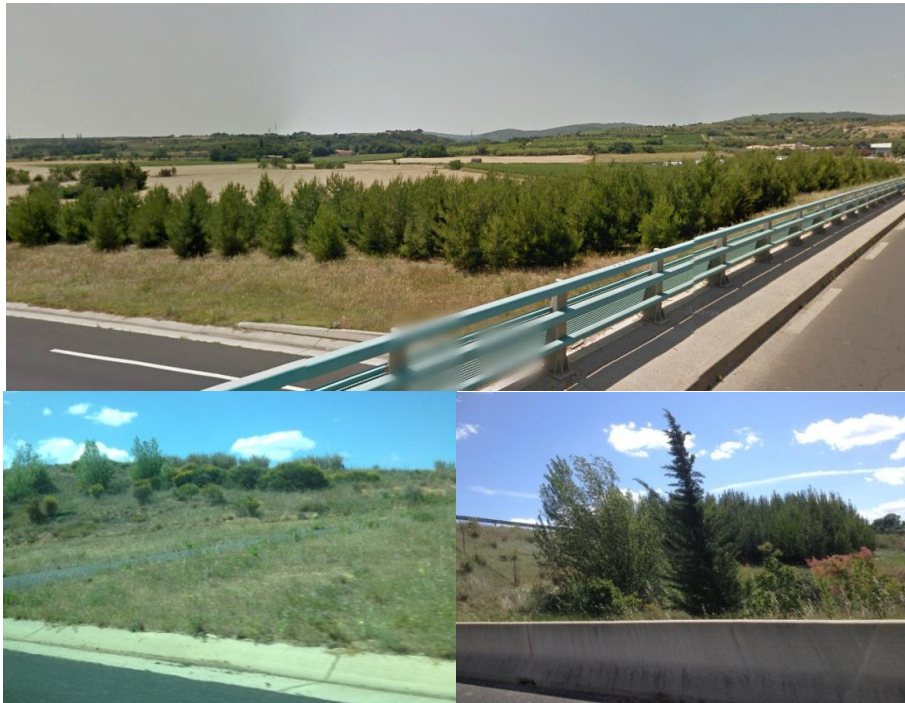
Cependant, il a été constaté un manque d'entretien de certaines zones, telles que les plantations de résineux, aujourd'hui assimilable à de réels petits bosquets, et où il a été observé la présence de nombreux nids de chenilles processionnaires. La DIR a confié sa difficulté quant à l'entretien de ces espaces, qui pourrait se justifier par une trop forte concentration de spécimens au m².

Figure 11 : Photographie des plantations (source : Arcadis le 12/05/2014)

Pour remédier à cette problématique, un plan de gestion des dépendances vertes est actuellement en cours d'élaboration par la DIR Massif Central. Dans ce cadre, un diagnostic des espaces herbeux et ligneux a été réalisé (janvier 2006). Celui-ci a permis de mettre en évidence que le secteur d'étude possède un patrimoine végétal d'une grande richesse. Les nombreux aménagements paysagers réalisés dans les deux départements (Hérault et Aveyron) ont également favorisé cette diversité à travers les palettes végétales proposées. Ces espaces se sont également enrichis d'une végétation « naturelle » dite spontanée. Cette colonisation est principalement observée le long de la section courante, sur les causses, et dans la plaine de l'Hérault.

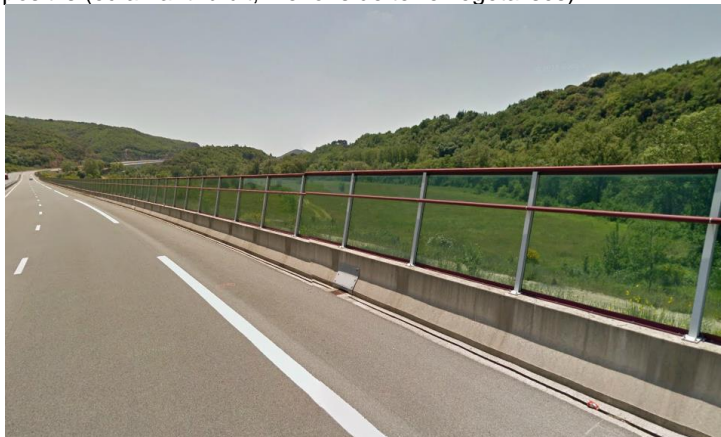
Au cours de la visite de terrain du 12 mai 2014, il a été constaté que la protection des riverains exposés aux nuisances acoustiques a bien été mise en place sur la section de l'A75 sud sur les secteurs sensibles, grâce à des différents dispositifs (écran anti-bruit, merlons de terre végétalisés).

Figure 15 : Exemple de protection acoustique sur l'A75

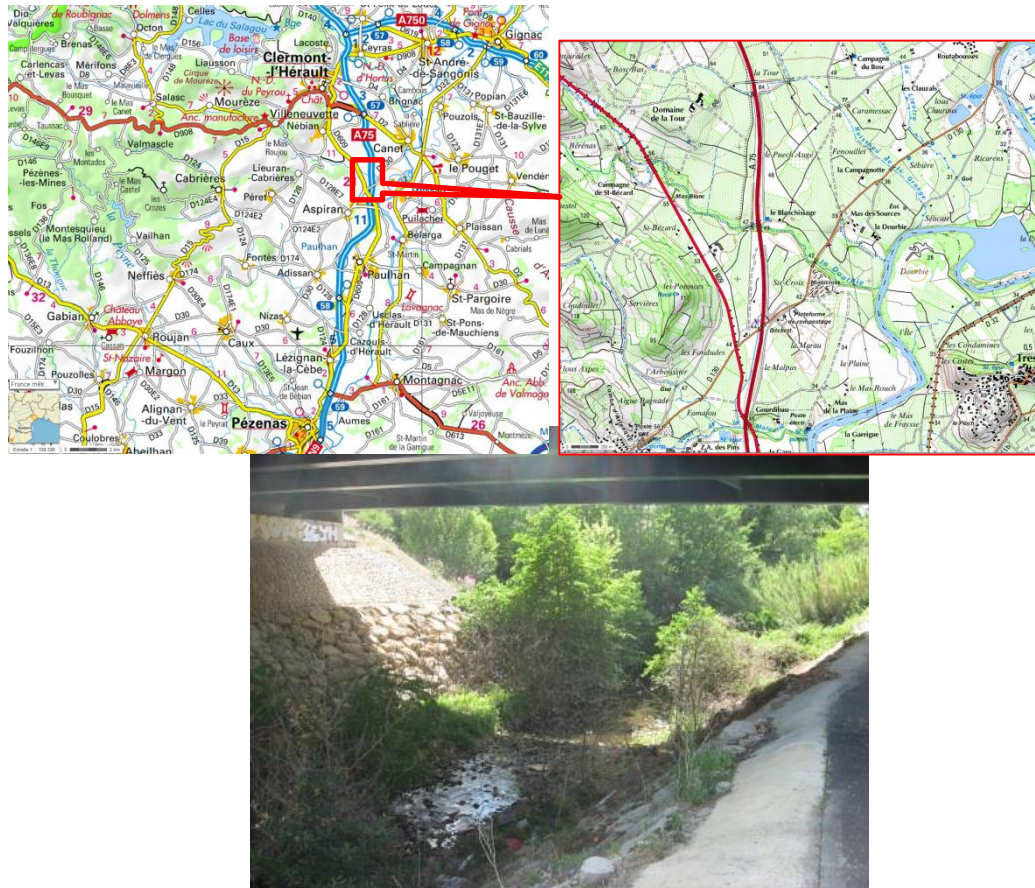
Au cours de la visite de terrain du 12 mai 2014, ne pouvant inspecter tous les ouvrages, la DIR a choisi de nous montrer plus en détail le passage hydraulique de la Dourbie. Il a été constaté que celui-ci est effectivement muni de dispositifs GBA en bordure de voie et que des cunettes sont présentes afin de récupérer toutes les eaux de ruissellement de la voirie.

Figure 20 : Localisation et photographie du passage hydraulique de la Dourbie

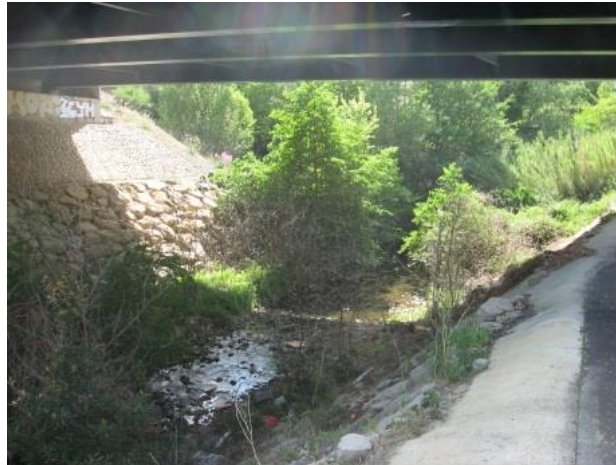
Comme pour la section complète, selon les informations récoltées auprès de la DIR et les constatations faites sur le terrain le 12 mai 2014, il apparaît que la mise en place d'ouvrage de franchissement spécifique à la faune n'a pas été réalisée. Cependant, les passages hydrauliques sont selon la DIR aujourd'hui utilisés par la faune sauvage et pastorale locale comme points de franchissement de l'obstacle de constitue l'A75. La présence de traces de sabots et de déjections ovines a pu être observée au cours de la visite du 12 mai 2014. Même s'il n'a pas été retrouvé de traces de passages de faune sauvage lors de la visite, peut être en raison du grand nombre de traces d'ovins, la DIR et la DREAL affirment que la faune sauvage emprunte bien ces passages

Figure 22 : Photographies de passages au droit de la Dourbie pour la faune sauvage et pastorale

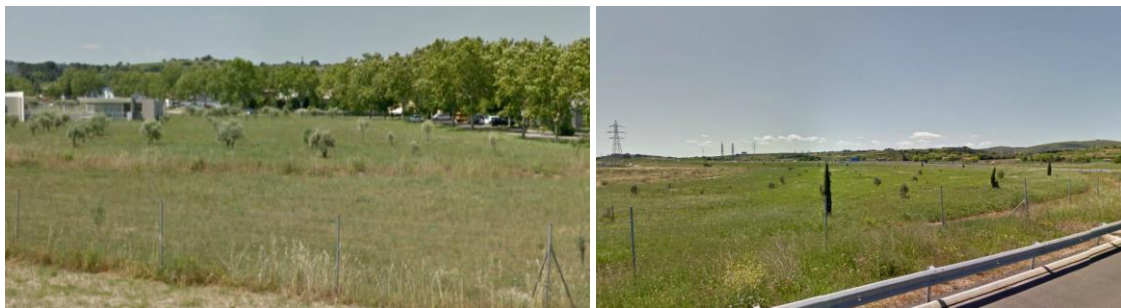
Figure 23 : Plantations d'oliviers

Cette mesure d'insertion paysagère n'a cependant pas eu l'effet escompté. En effet, au cours de la visite de terrain du 12 mai 2014, nous avons pu remarquer que les zones de plantations d'oliviers étaient assez aérées en raison de la perte de nombreux arbres. Cette perte peut s'expliquer par un manque d'entretien spécifique à cette espèce ou une mauvaise prise des spécimens.

Sur les arbres encore présents, des défauts de taille et d'entretien ont pu être mis en évidence, avec des arbres de formes plus assimilables à des buissons.

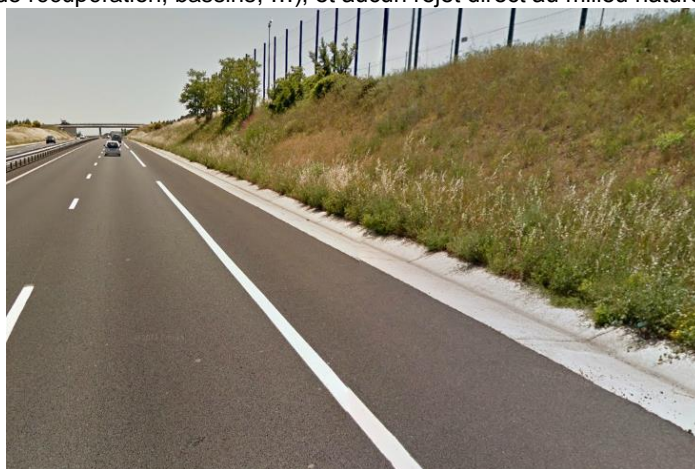
Figure 33 : Photographie de Cunettes

- Les installations de stockage de sel ont été repérées. Les sels d'hivernage sont stockés en extérieur sous une couverture mobile ;
- Des dispositifs de prévention des pollutions accidentelles sont disposés tout le long de l'axe (Cunettes de récupération, bassins, ...), et aucun rejet direct au milieu naturel n'est réalisé.

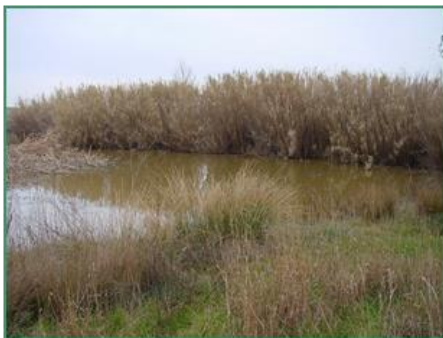
- Mare n°1 :

Il s'agissait d'une ancienne fosse-réservoir agricole très eutrophisée. Les effluents issus de l'ancien élevage de volailles sont responsables de cette surcharge organique qui a pour conséquence la prolifération des lentilles d'eau, des massettes, des cannes de Provence et des passerages. Plus de la moitié de la mare était déjà envahie par des macrophytes et il n'y a pas été observé d'autres espèces que la très commune Rainette méridionale (*Hyla meridionalis*) par ailleurs, présente dans toutes les mares de Cantagal.

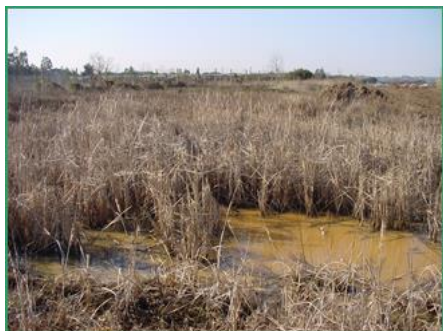
- Mare n°2 :

Elle ressemblait beaucoup à la première de par son eutrophisation. Elle était cependant beaucoup plus envasée et est devenue temporaire du fait de sa faible profondeur. La végétation aquatique a envahi toute la superficie de la mare : joncs en ceinture et massettes au centre. En plus des rainettes, une population de Triton palmé se reproduisait dans cette mare au printemps.

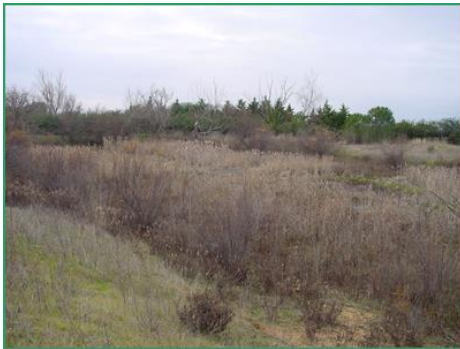
- Mare n°3 :

Elle avait une surface maximale en eau d'environ 3000 m². Elle était largement envasée, en pente douce et on y trouvait une série végétale complète de ceinture d'eau : saules, tamaris, massettes, plantes des vases exondées et plantes hydrophytes. C'était la seule mare du secteur qui possédait des characées et des renoncules aquatiques (plantes très communes dans les mares temporaires de garrigue). Cette mare s'assèche en été. L'ensemble des amphibiens du site se reproduisait potentiellement dans cette mare.

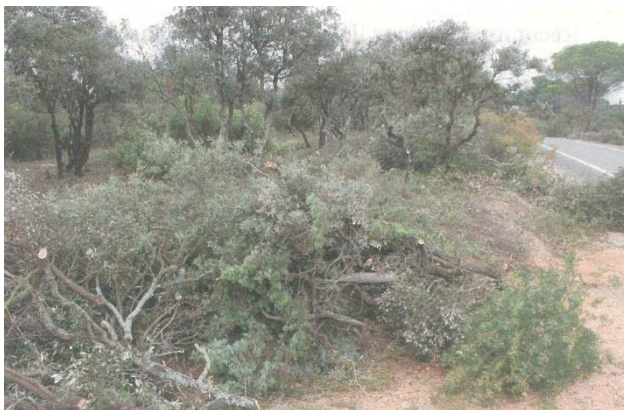
La partie Est du site de la Devèze présente une formation végétale de type maquis, mais dans un stade d'embroussaillage important. Ce milieu n'était pas en état de recevoir les populations de reptiles impactées par le tracé de la bretelle autoroutière et notamment la population de *Psammodromes hispaniques* (espèce de reptile la plus patrimoniale du site qui nécessite des milieux ouverts pour vivre).

Débroussaillage manuel des ligneux sur l'Aire A9 Béziers-Montblanc

L'objectif était de restaurer un maquis favorable aux *Psammodromes*. L'intervention a eu également pour effet de restaurer un milieu à forte valeur patrimoniale. Cette restauration a été réalisée à la fois manuellement et mécaniquement avec exportation de la matière végétale résultante. Les gros ligneux ont été tronçonnés et un débroussaillage mécanique sélectif a été appliqué sur les zones à végétation buissonnante dense.

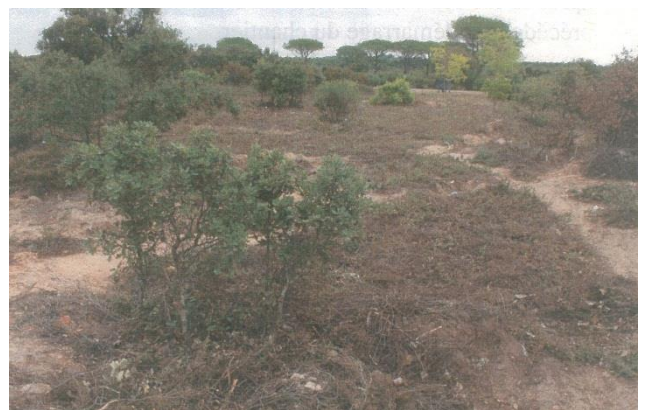
Le maquis, après enlèvement des ligneux sur l'aire A9 Béziers-Montblanc

Cette opération réalisée au début du mois de janvier 2008 a permis d'obtenir un maquis favorable au déplacement des reptiles (voir figure 21).

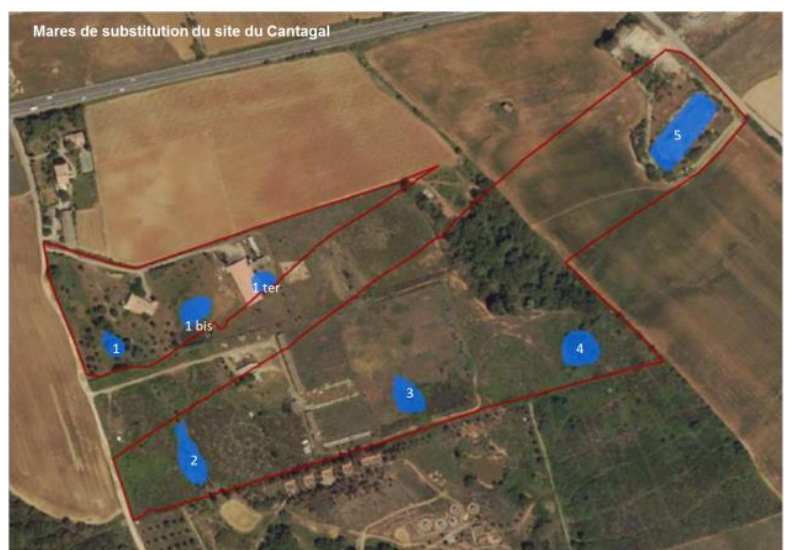
Mare n°5, vouée à l'assèchement depuis la création de l'autoroute. Elle abrite le plus grand nombre d'espèces d'amphibiens. Elle a été curée en 2011 pour allonger sa durée de vie

En 2010, rehaussement des merlons du site de Cantagal, donnant naissance à deux nouvelles mares au Nord de l'A75, notées 1bis et 1ter.

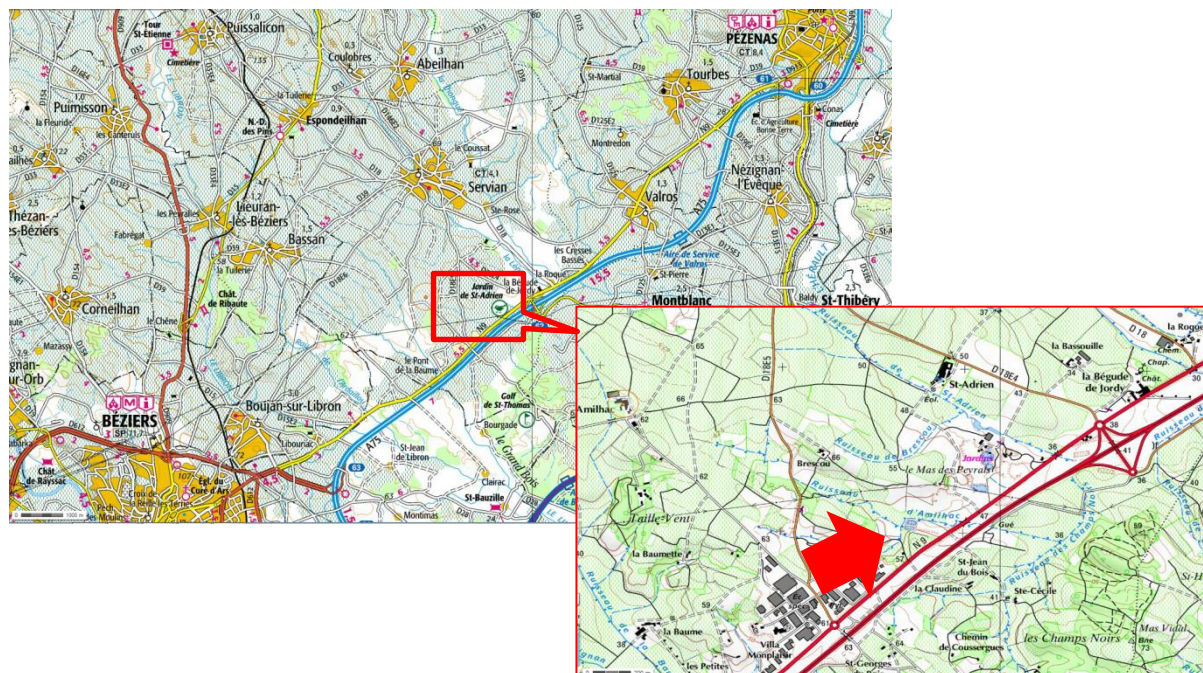
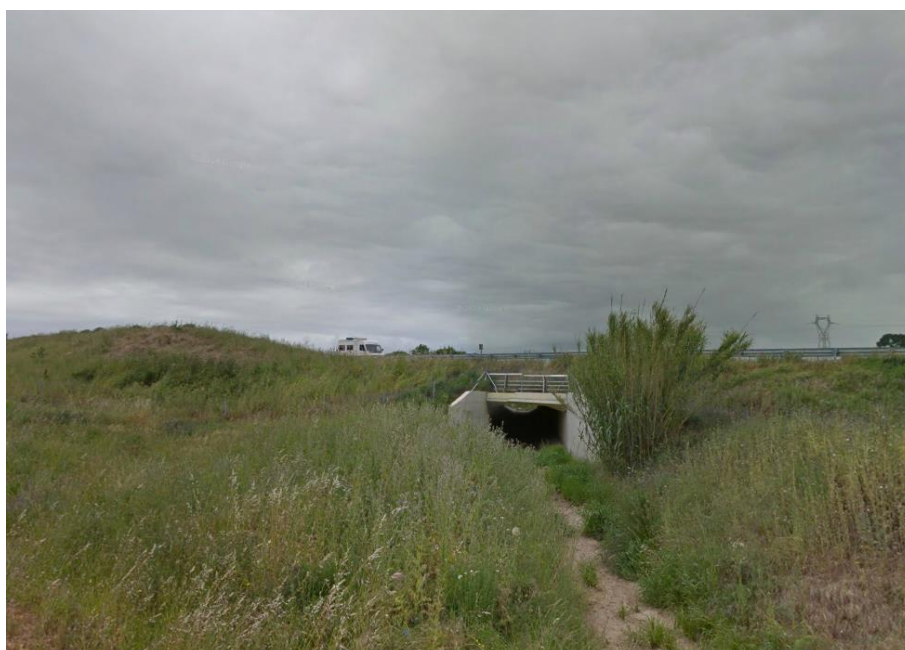
Figure 46 : Localisation du passage hydraulique du ruisseau d'Amilhac/vue de l'ouvrage

Cependant, les passages hydrauliques sont aujourd'hui utilisés par la faune sauvage et pastorale locale comme points de franchissement de l'obstacle de constitue l'A75. En effet, même si il n'a pas été retrouvé de traces de passage de faune sauvage lors de la visite, la DIR et la DREAL ont confirmé que la faune sauvage emprunte bien ces passages.

Un ouvrage hydraulique sous l'A75 assure la liaison entre les mares de la zone de Cantagal. En suivant les prescriptions des écologistes de l'Euzière, il a ainsi été mis en place des mesures de guidage des amphibiens.
