## A75 Section Pézenas-A9\_Bilan LOTI

**Elaboration du volet environnemental du bilan *LOTI* pour le projet autoroutier de l'A75 – Section Pézenas – A9**

Arcadis

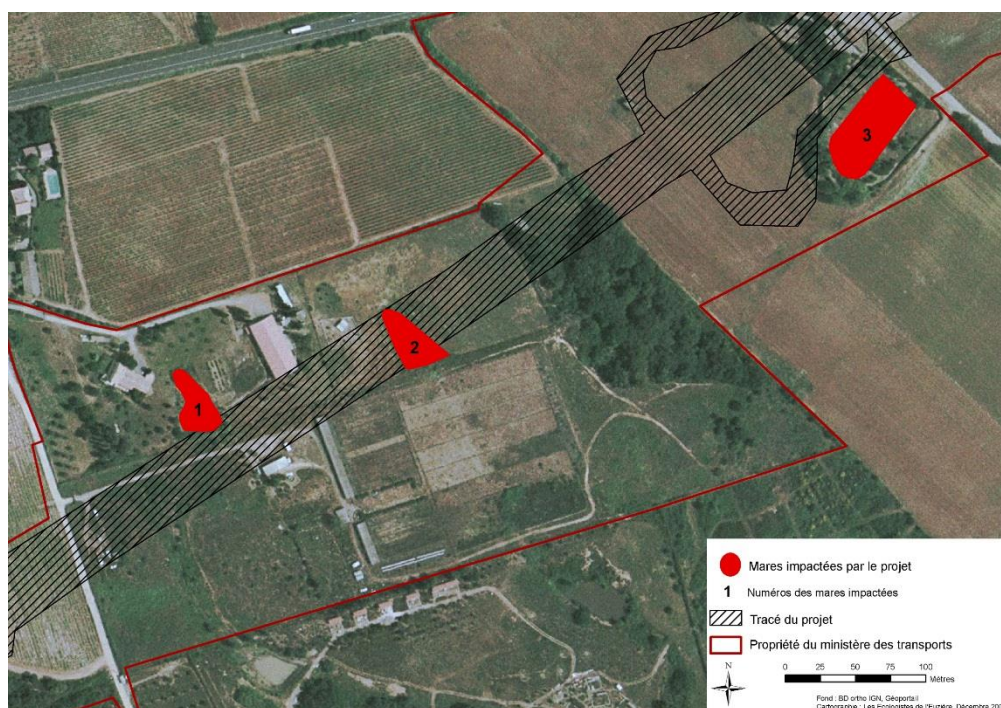
Figure 20 : Mares de Cantagal impactées par le projet

Trois mares sont impactées par le projet :

La surface des trois mares impactées par le projet représente 4 500m<sup>2</sup>.

Sur le site de Cantagal, la surface des trois mares impactées par le projet représente 4 500m². Des mares de substitution ont été créées pour compenser la destruction de ces habitats. Une fois ces milieux recréés et stabilisés, les espèces présentes dans les mares impactées y ont été installées.

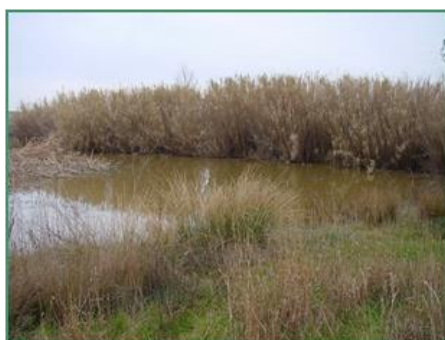
- Mare n°1 :

Il s'agissait d'une ancienne fosse-réservoir agricole très eutrophisée. Les effluents issus de l'ancien élevage de volailles sont responsables de cette surcharge organique qui a pour conséquence la prolifération des lentilles d'eau, des massettes, des cannes de Provence et des passerages. Plus de la moitié de la mare était déjà envahie par des macrophytes et il n'y a pas été observé d'autres espèces que la très commune Rainette méridionale (*Hyla meridionalis*) par ailleurs, présente dans toutes les mares de Cantagal.

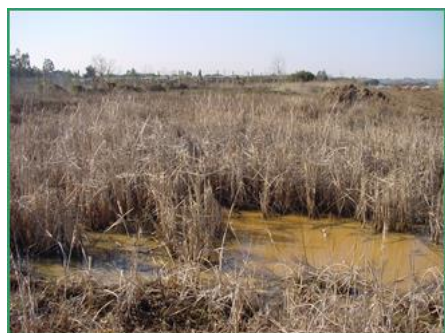
- Mare n°2 :

Elle ressemblait beaucoup à la première de par son eutrophisation. Elle était cependant beaucoup plus envasée et est devenue temporaire du fait de sa faible profondeur. La végétation aquatique a envahi toute la superficie de la mare : joncs en ceinture et massettes au centre. En plus des rainettes, une population de Triton palmé se reproduisait dans cette mare au printemps.

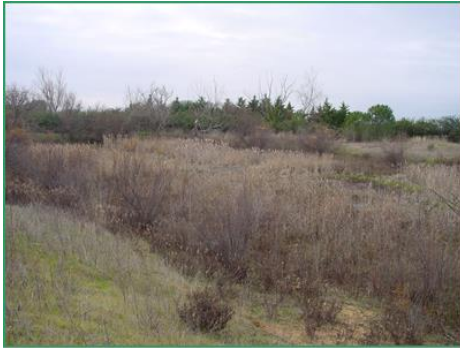
- Mare n°3 :

Elle avait une surface maximale en eau d'environ 3000 m<sup>2</sup>. Elle était largement envasée, en pente douce et on y trouvait une série végétale complète de ceinture d'eau : saules, tamaris, massettes, plantes des vases exondées et plantes hydrophytes. C'était la seule mare du secteur qui possédait des characées et des renoncules aquatiques (plantes très communes dans les mares temporaires de garrigue). Cette mare s'assèche en été. L'ensemble des amphibiens du site se reproduisait potentiellement dans cette mare.

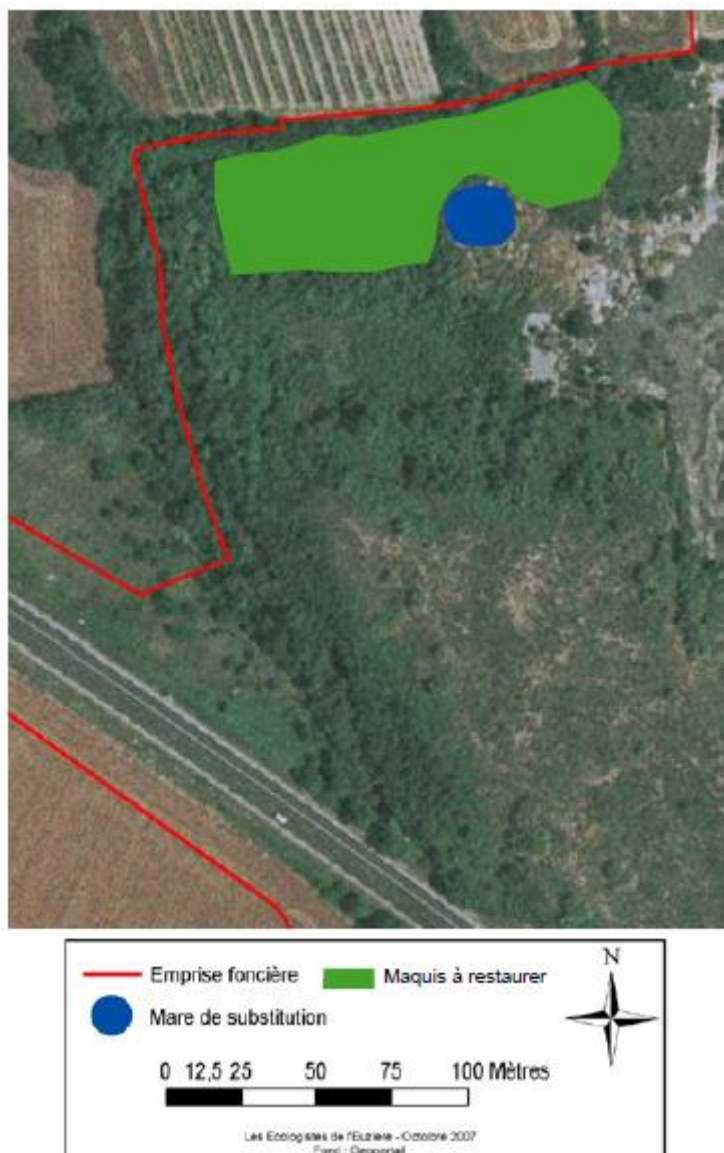
**Figure 21 : Localisation de la mare de substitution – site de la Devèze**

Sur le site de la Devèze, le fossé correspondait à l'habitat le plus favorable à la reproduction des amphibiens de la Devèze, il représentait une surface d'une centaine de mètre-carrés. Les flaques occupaient une surface équivalente. La bretelle autoroutière impactant ces milieux, la création d'une mare temporaire de substitution a été une mesure essentielle pour la préservation des populations d'amphibiens du site.

Le chantier de création de la mare a eu lieu au début de l'année 2008. Ce milieu de substitution a permis d'y déplacer les espèces d'amphibiens présentes sur le tracé de la bretelle.

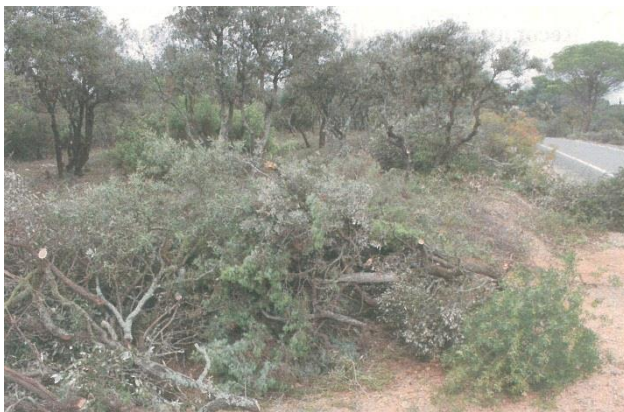
La partie Est du site de la Devèze présente une formation végétale de type maquis, mais dans un stade d'embroussaillage important. Ce milieu n'était pas en état de recevoir les populations de reptiles impactées par le tracé de la bretelle autoroutière et notamment la population de *Psammodromes hispaniques* (espèce de reptile la plus patrimoniale du site qui nécessite des milieux ouverts pour vivre).

**Débroussaillage manuel des ligneux sur l'Aire A9 Béziers-Montblanc**

L'objectif était de restaurer un maquis favorable aux *Psammodromes*. L'intervention a eu également pour effet de restaurer un milieu à forte valeur patrimoniale. Cette restauration a été réalisée à la fois manuellement et mécaniquement avec exportation de la matière végétale résultante. Les gros ligneux ont été tronçonnés et un débroussaillage mécanique sélectif a été appliqué sur les zones à végétation buissonnante dense.

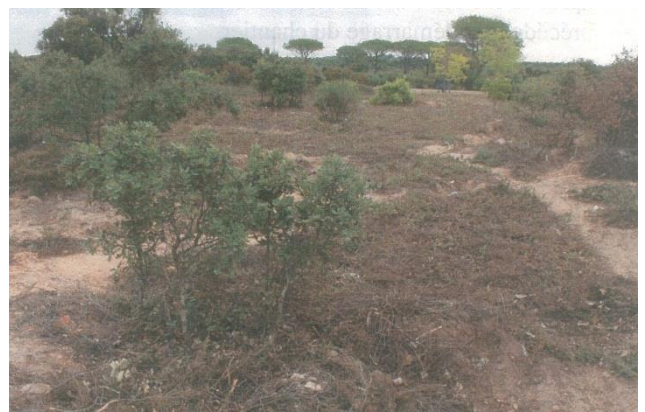
**Le maquis, après enlèvement des ligneux sur l'aire A9 Béziers-Montblanc**

Cette opération réalisée au début du mois de janvier 2008 a permis d'obtenir un maquis favorable au déplacement des reptiles (voir figure 21).

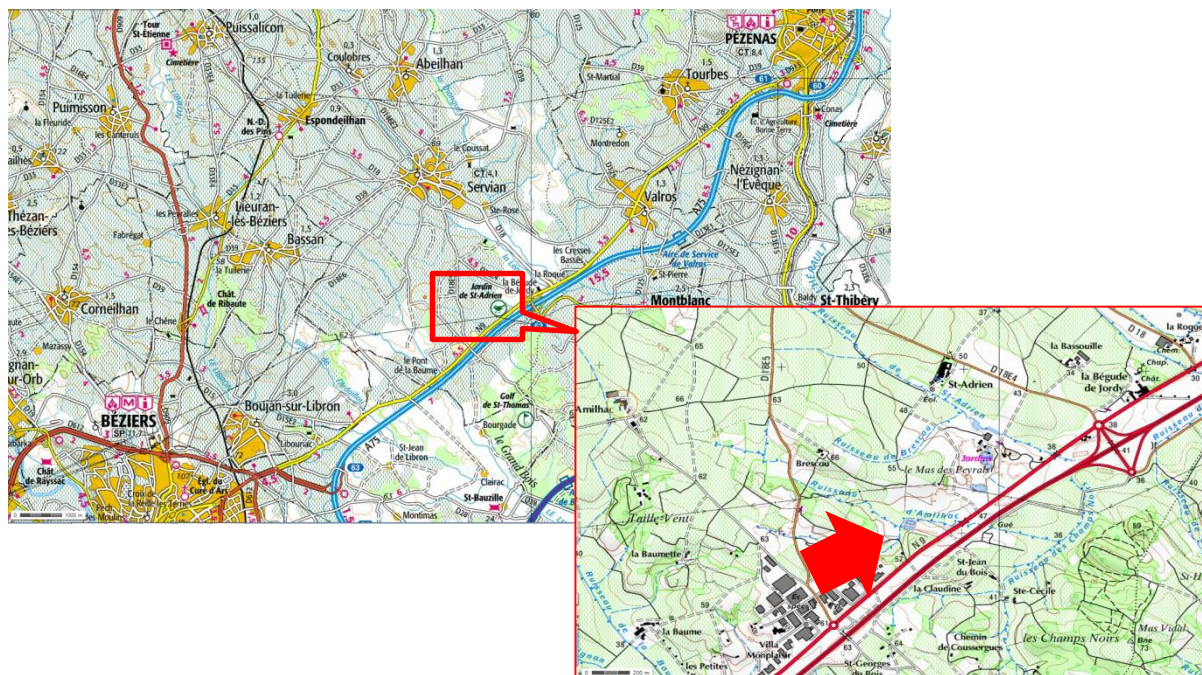
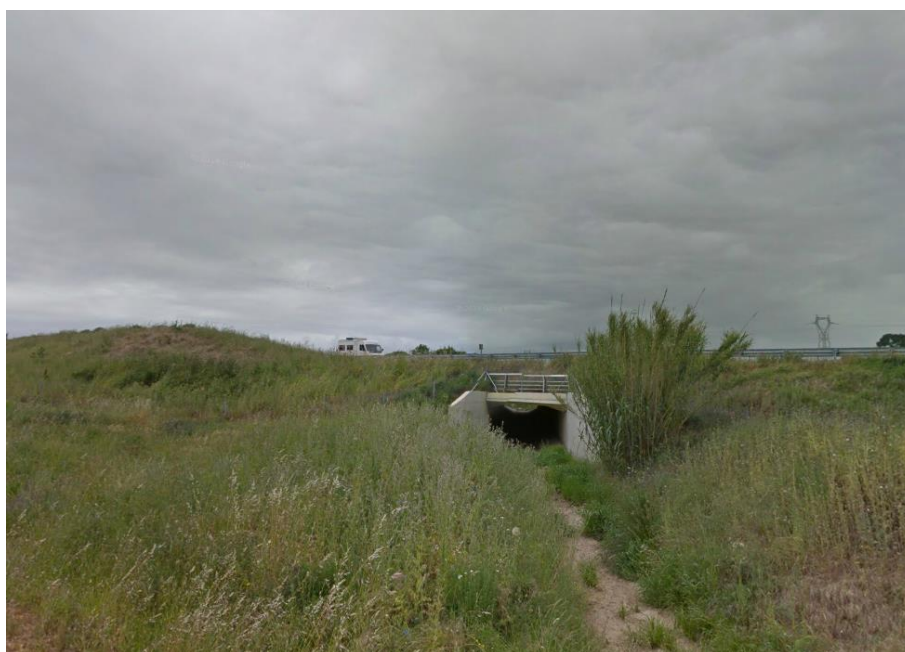
Figure 25 : Localisation du passage hydraulique du ruisseau d'Amilhac/vue de l'ouvrage

Cependant, les passages hydrauliques sont aujourd'hui utilisés par la faune sauvage et pastorale locale comme points de franchissement de l'obstacle de constitue l'A75. En effet, même si il n'a pas été retrouvé de traces de passage de faune sauvage lors de la visite, la DIR et la DREAL ont confirmé que la faune sauvage emprunte bien ces passages.

Un ouvrage hydraulique sous l'A75 assure la liaison entre les mares de la zone de Cantagal. En suivant les prescriptions des écologistes de l'Euzière, il a ainsi été mis en place des mesures de guidage des amphibiens.
