Projet de modernisation de la ligne de la ligne ferroviaire Cambo-les- Bains / Saint-Jean-Pied-de-Port (64)

**Dossier de demande de dérogation
à la législation sur les espèces
protégées : volet flore**

Ecosphère (2015). Projet de modernisation de la ligne de la ligne ferroviaire Cambo-les-Bains / Saint-Jean-Pied-de-Port (64). Dossier de demande de dérogation à la législation sur les espèces protégées : volet flore. Etude réalisée pour le compte de SNCF RESEAU. 176 p.

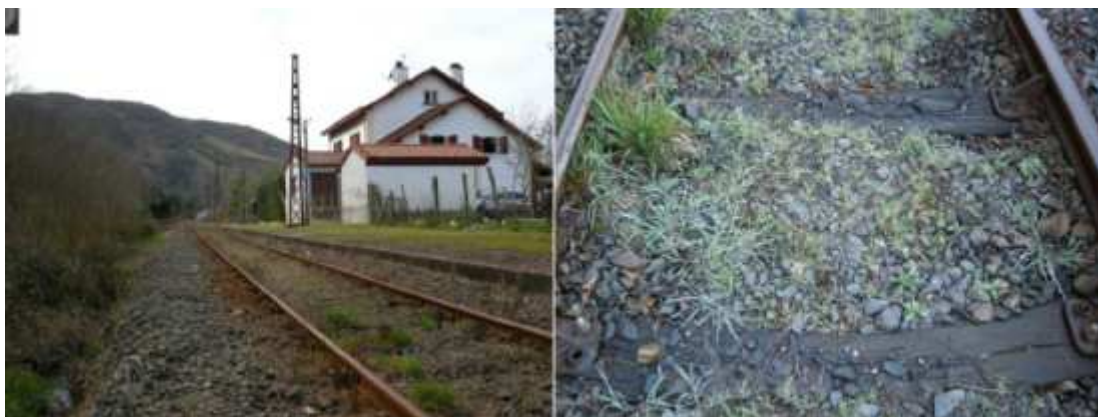
Ballast encombré de végétation à la halte d'Ixassou au PK 244+750

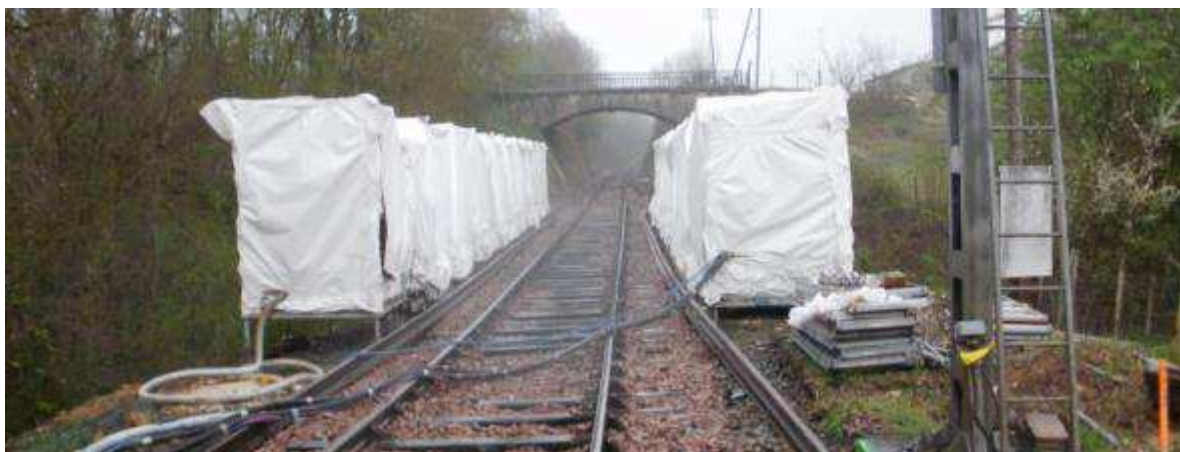
Exemple de confinement d'un garde-corps

Les éléments métalliques nécessitant une remise en peinture feront l'objet d'un décapage avec confinement (en présence de plomb), puis protégés par un système de peinture. Tous les déchets inhérents seront traités dans les filières spécialisées en fonction de leur nature et leur dangerosité.

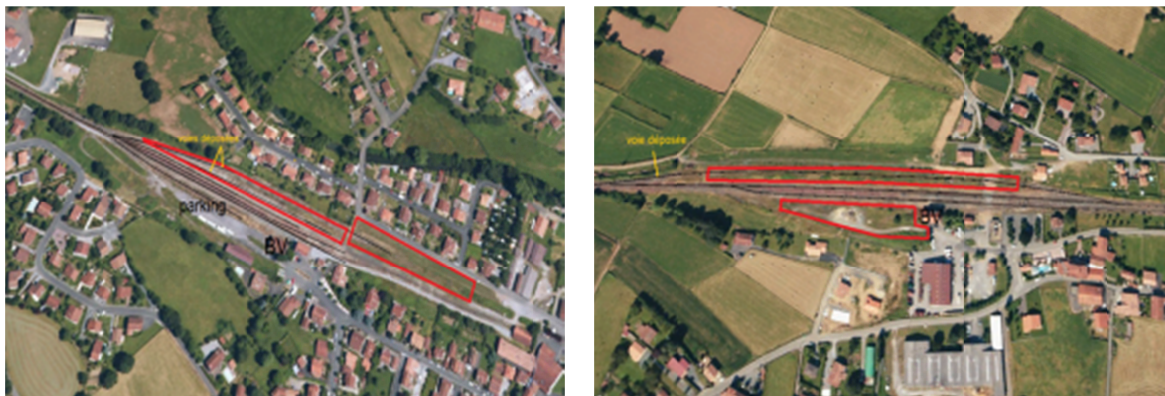
Figure 3 : Aire de stockage en gare de St-Jean-Pied-de-Port

Les emplacements retenus sont : la gare de St-Jean-Pied-de-Port (350 m de voie utilisable), d'Ossès (1500 m de voie utilisable) et un site en amont du PN34 sur des parcelles de RFF.

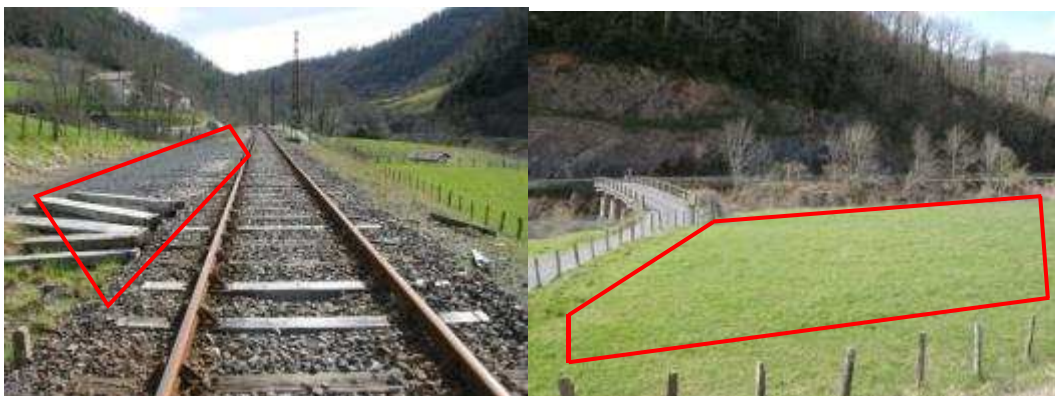
Figure 4 : aires de stockage en amont du PN 34 au PK 242+530

Au PK 242+530, l'aire de stockage nécessitera l'autorisation d'occupation temporaire et l'identification du propriétaire de la parcelle. Mais également l'autorisation de franchissement de l'ouvrage au-dessus de la Nive sera nécessaire par le gestionnaire de voirie.

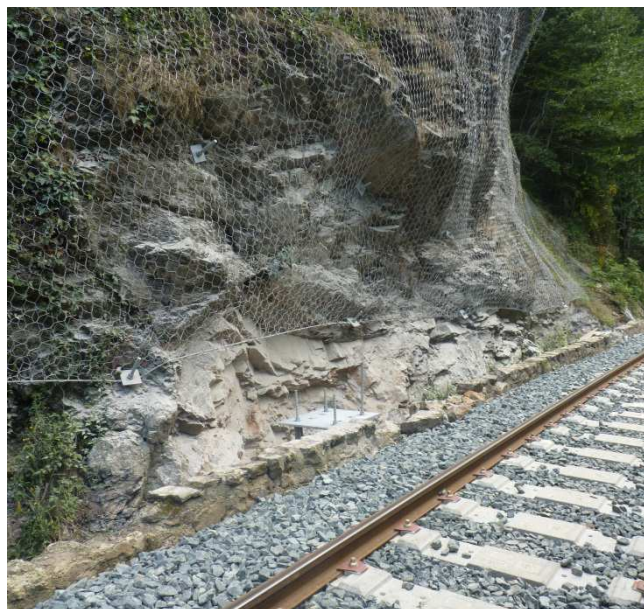
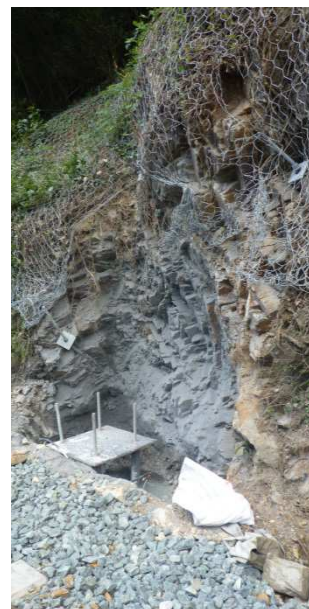
On définit sous le terme « Purge » des zones où la roche a été enlevée. Ces purges concernent très de petites surfaces et servent à éliminer les risques d'éboulement à court terme au niveau de parois non stables. Compte tenu de la nature des travaux, les pieds ont été intégralement détruits sur ces zones. Une recolonisation à long terme est possible au vu des observations sur des parois similaires.

Photographie de zones de purges prise sur site les 5 et 6 août 2015

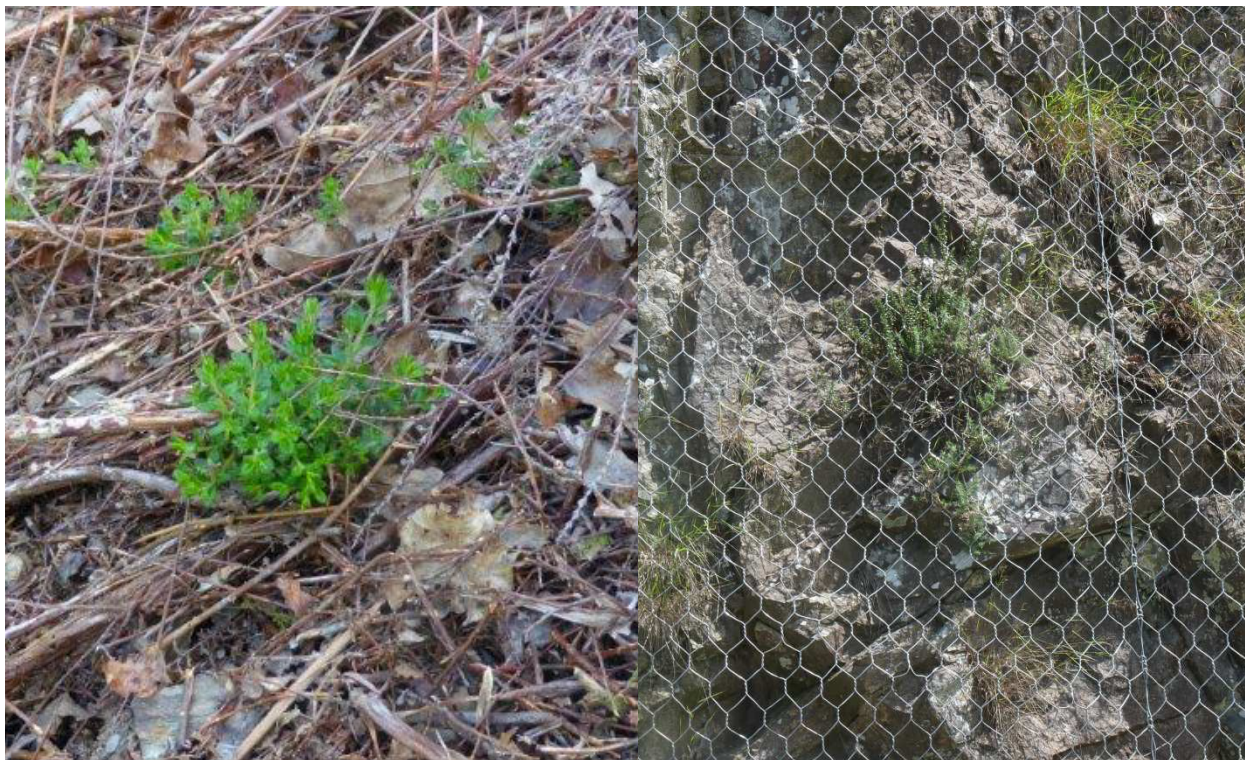
La technique d'arasement a été constatée à plusieurs reprises sur des zones de falaise où, pour des raisons de stabilité de la roche à long terme et donc de sécurité des futurs usagers, le plaquage de la grille de protection contre la paroi est de rigueur. De ce fait, seules ont été retenues comme zone à araser, les débroussaillages réalisés en condition de fortes pentes (=falaise) selon les schémas présentés dans le tableau des impacts bruts. L'estimation du nombre de pieds détruits sur ces zones est liée à la quantité de pieds déracinés observés en pied de falaise et aux potentialités de présence de l'espèce (replats, fissures, anfractuosités...).

Jeunes pousses observées le 18 mai 2015 par L. Gire (CBNSA)

Régénération des pieds au travers des mailles du filet, observation du 23 juin 2015 (T. Armand, Ecosphère)

- **Le débroussaillage classique**, entraînant la coupe des végétaux à au moins quelques centimètres du sol. Dans ce cas, les pieds mutilés ont une grande chance de repousser à partir des rameaux et de la tige principale. Cette reprise a été constatée par Lionel GIRE (CBNPMP) lors d'une visite du site datant du 18 mai 2015 et confirmée par Ecosphère en juin 2015. D'autre part, la présence des filets de protection ne perturbe pas la régénération et la croissance des pieds compte tenu de la taille de la maille.
- **L'arasement**, entraînant l'arrachage des pieds et/ou la coupe au ras du sol. Dans ces conditions, les possibilités de régénération des espèces ligneuses telles que les Ericacées sont plus faibles.

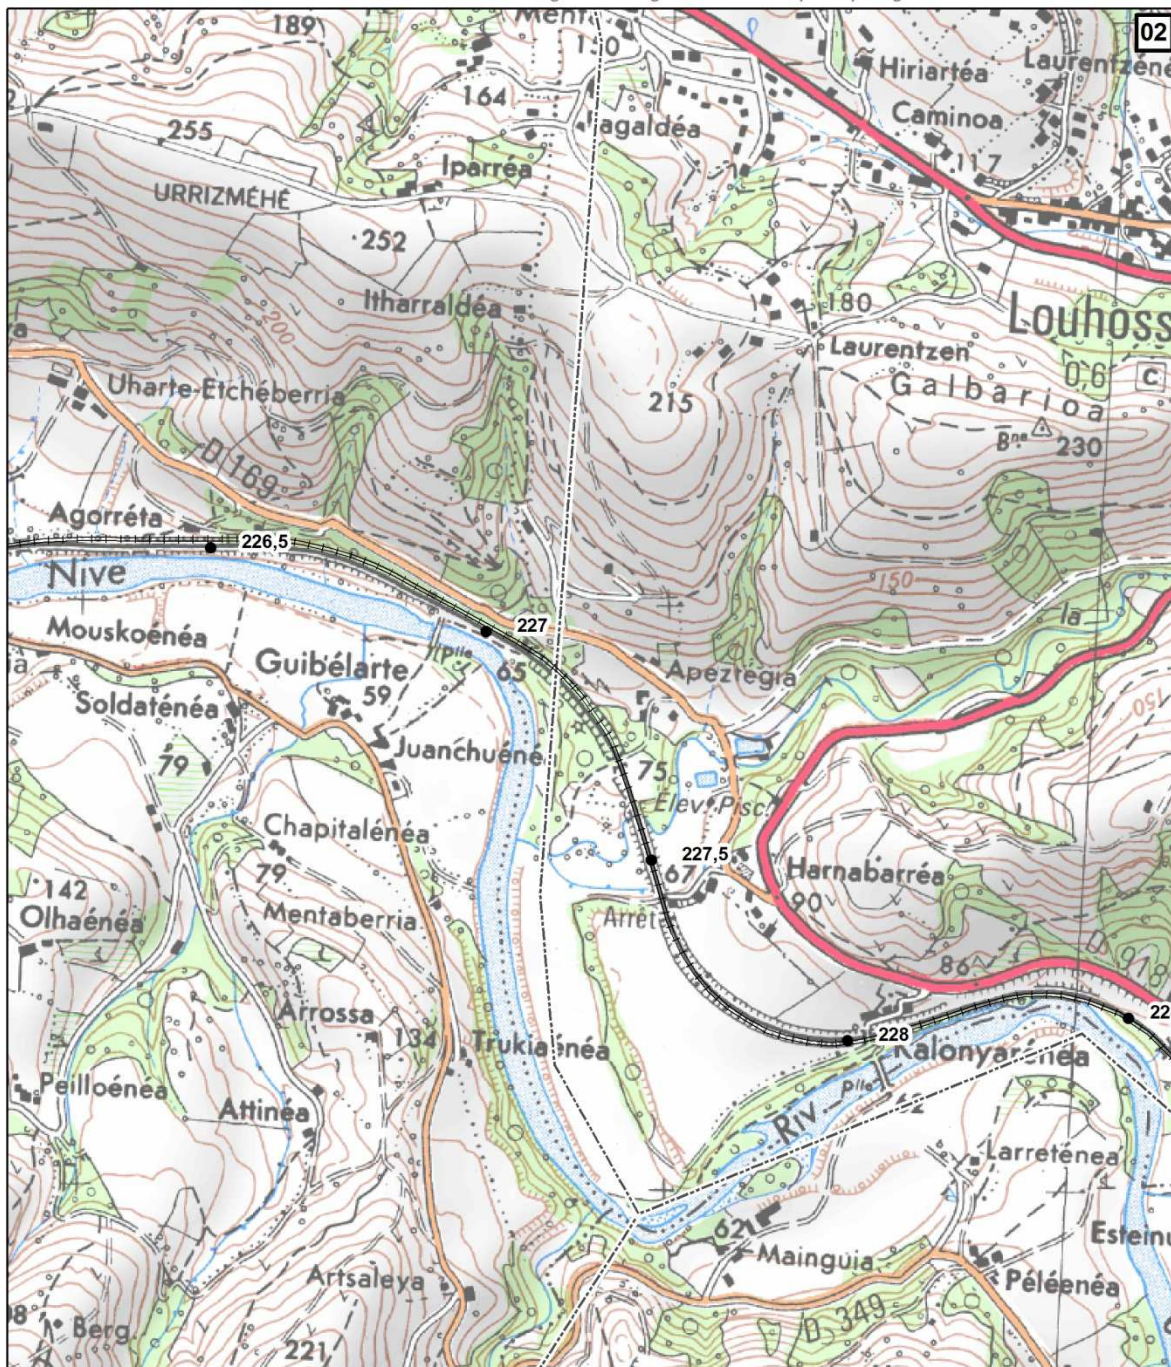
Figure 12 : Carte des Impacts bruts (pages suivantes)

<p>Etat des populations de Daboécie cantabrique sur l'emprise travaux et aux abords immédiats</p>	<p>Niveau d'impact brut et évaluation de l'impact</p>		<p>Ecosphère, SNCF Réseau, 2015 Source : Fond Scan25 - IGN ©</p>
<ul style="list-style-type: none"> ● Station ponctuelle — Station linéaire Station surfacique 	<ul style="list-style-type: none"> ● Point kilométrique (PK) Voie ferrée existante Communes

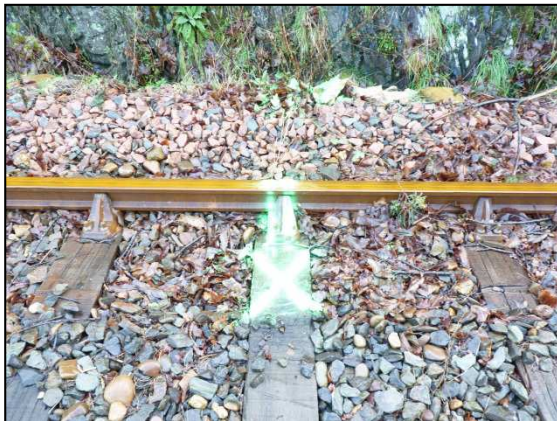
Marque d'une croix de peinture directement sur la voie, matérialisant une des extrémités d'une zone à forte densité de Daboécie

- marques à la **bombe de peinture bleue symbolisant une croix**, apposées directement sur la voie en début et fin de zones abritant des densités importantes de Daboécie ;
- marques à la **bombe de peinture bleue symbolisant deux traits parallèles**, apposées sur la voie en début et fin de zones abritant des densités faibles à modérées de Daboécie.

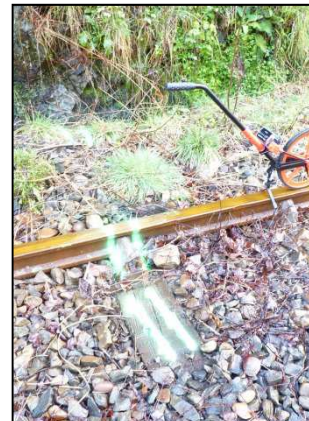
Marque d'un double trait de peinture directement sur la voie, matérialisant une des extrémités d'une zone à densité faible/modérée de Daboécie

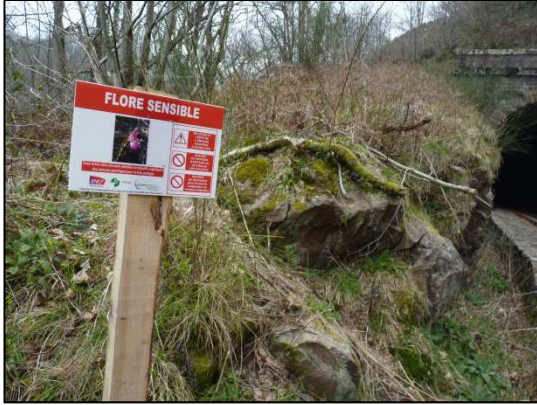
Piquet en bois et panneau « Flore sensible » balisant l'une des extrémités d'une station de Daboécie des Monts cantabriques au niveau d'un tunnel

Début mars 2015, Ecosphère a réalisé un inventaire le plus exhaustif possible des stations de Daboécie des Monts cantabriques sur l'ensemble de la ligne entre Cambo-les-Bains et Saint-Jean-Pied-de-Port, en simultané avec l'inventaire dédié aux plantes invasives. Suite à cela, l'ensemble des stations de Daboécie découvertes ont fait l'objet d'un balisage précis réalisé entre les 11 et 13 mars (toutes les balises délimitant les stations de Daboécie ont été photographiées et géolocalisées). Le marquage consistait à poser des piquets en bois ou en fer selon le substrat – voire sur le filet de protection de l'OT 11 – sur lesquels ont été agrafés des panneaux informatifs précisant la présence d'une plante protégée et les contraintes réglementaires associées – voir photos ci-dessous :

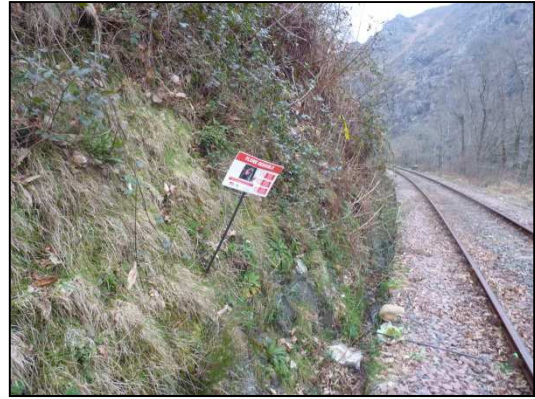
Piquet en fer et panneau « Flore sensible » balisant l'une des extrémités d'une station de Daboécie (Pas de Roland)
