ANNEXES

INSTITUTION ADOUR

ANNEXE 1 : LISTE DES PARTICIPANTS AUX GROUPES DE TRAVAIL

Annexe 2.1 : Evénements fréquents (d'une période de retour comprise entre 10 et 30 ans)

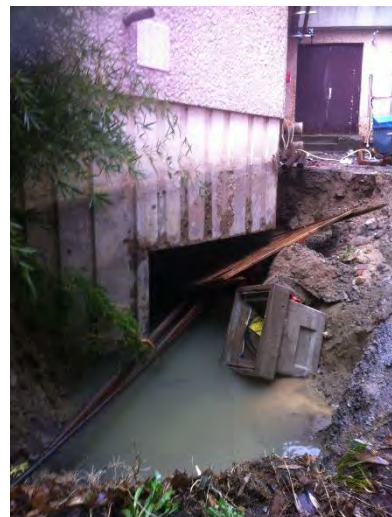
Photo 1 : Brèche de l'hôtel Ibis Style lors de la crue de janvier 2014 à Dax (Source : Ville de Dax)

O2	<p>En janvier 2014, une brèche s'est formée dans le mur de l'hôtel Ibis Style (anciennement Miradour), tel que cela est décrit au point E6 ci-dessus. Le mur de cet hôtel fait partie du système d'endiguement de Dax.</p> <p>La brèche représentait une excavation sous le voile du mur de l'établissement thermal de l'ordre de 2,50 m de long sur 1 m de haut. Des infiltrations d'eau se sont également produites sur toute la périphérie des voiles, au niveau des terrains sous-jacents, du fait de leur perméabilité et de la différence de niveau entre la surface d'écoulement de l'Adour et le niveau rabattu dans le vide sanitaire de l'hôtel thermal.</p>

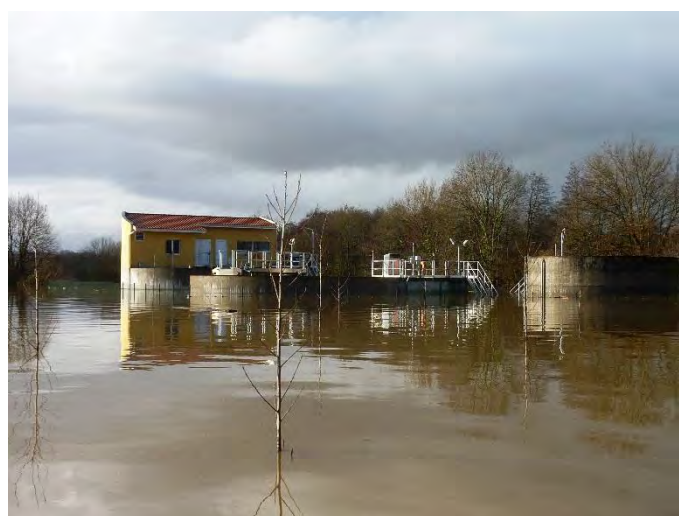
Photo 4 : Station de traitement des eaux usées isolée lors de crue de janvier 2014 sur la commune de Mées (40) (source : Mairie de Mées)

Localisation sur la carte	Remarque
E1	Entreprise « Les Bois imprégnés » (entreprise de traitement des bois de charpente) sinistrée pendant une dizaine de jours lors de la crue de janvier 2014.
E2	La station de traitement des eaux usées n'a pas fonctionné pendant la crue de janvier 2014. Elle était isolée (cf. photo 4).
