ONF
Direction territoriale
Rhône-Alpes

Objet : Recours gracieux concernant la décision de l'autorité environnementale n° F-084-20-C-0154 de soumettre à évaluation environnementale les travaux de curage de la plage de dépôt du torrent de l'Ebron à Tréminis (38)

Par décision en date du 6 janvier 2021, vous soumettez les travaux de curage de la plage de dépôt de l'Ebron à évaluation environnementale. Par la présente je sollicite un recours gracieux sur cette décision et souhaite apporter les précisions suivantes sur le projet :

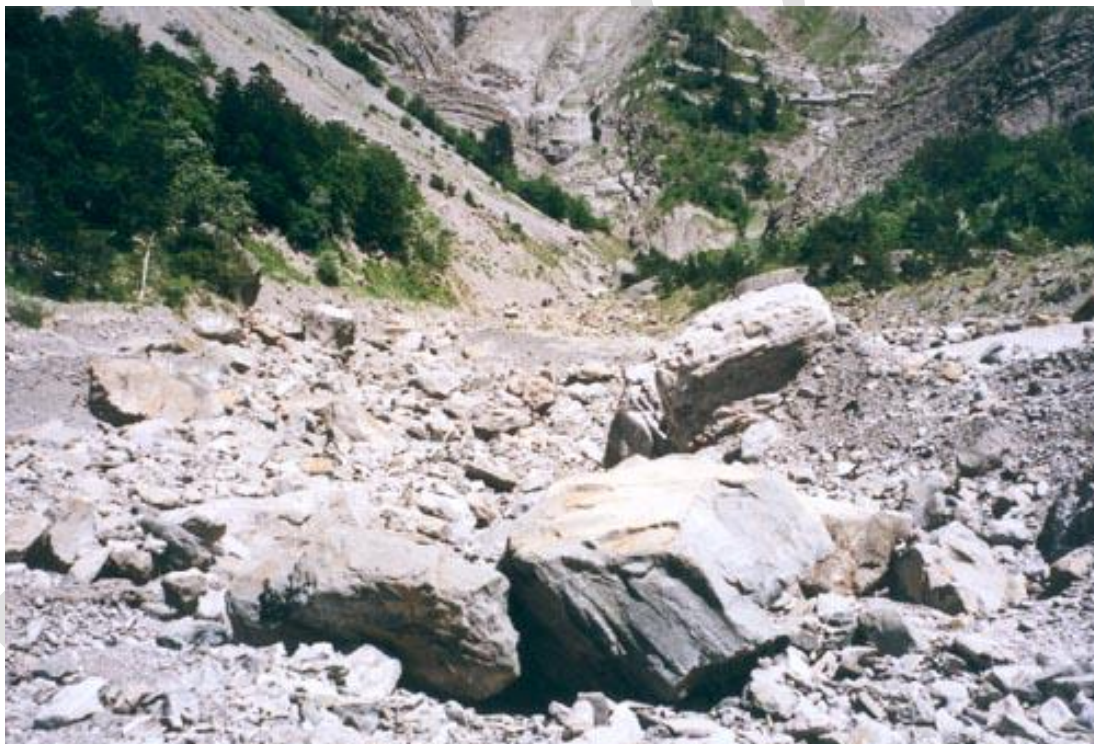
Figure 3 : Blocs charriés par le torrent en amont de la plage, à la confluence avec le Pravert (Source : IRMA, 2001)

Le torrent de l'Ebron prend sa source à proximité du Grand Ferrand, puis s'écoule en direction du village de Tréminis, avant de se jeter dans le Drac environ 30 km en aval. Dans la partie amont, sa morphologie est celle d'un torrent à clappes, avec une forte pente et un transport solide important, comme en témoigne la figure suivante.

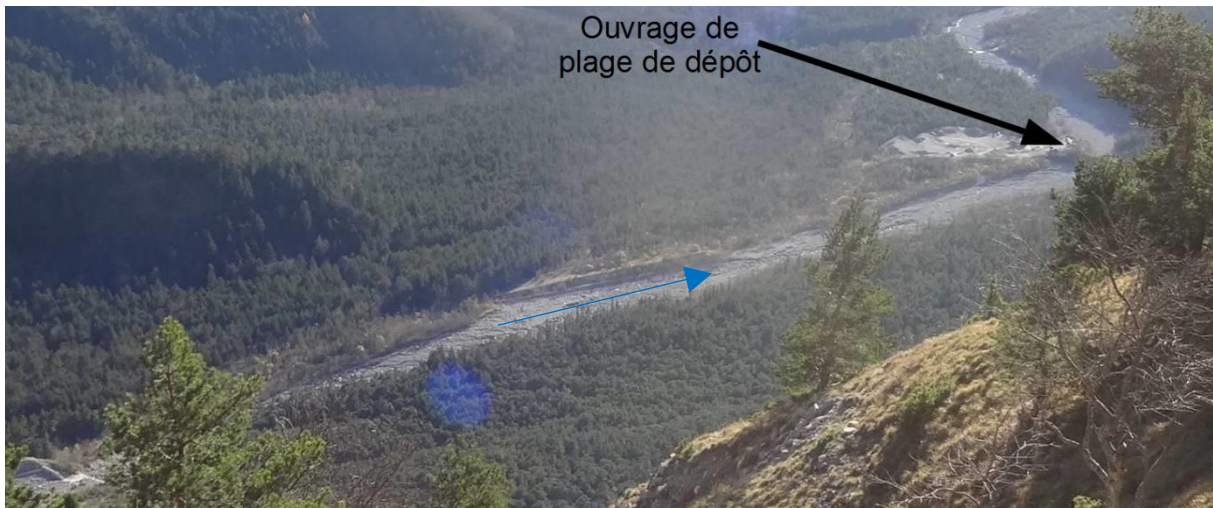
Figure 4 : Vue d'ensemble de la plage de dépôt (source : ONF - RTM)

Une plage de dépôt a été construite en 1990 au sommet de ce cône de déjection, environ 2 km en amont du village de Tréminis. Elle permet de stocker les matériaux charriés par le torrent lors des

phénomènes de crues et de laves torrentielles. La plage de dépôt protège ainsi la plaine en aval et les habitations qui y sont installées.

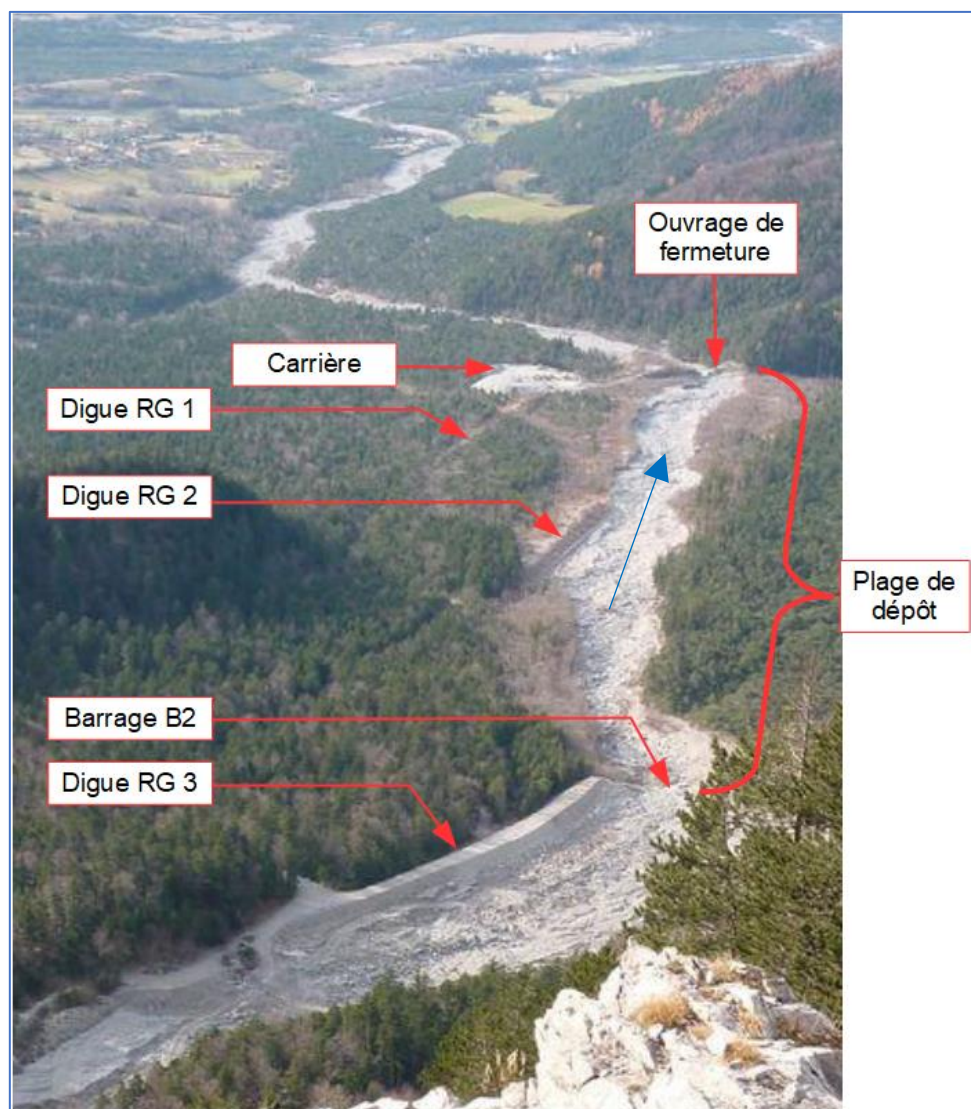
Figure 5 : Vue d'ensemble de la plage de dépôt

La plage de dépôt de l'Ebron est constituée d'un ouvrage de fermeture et d'une digue latérale de près d'un kilomètre de longueur composée de deux parties (RG1 et RG2).

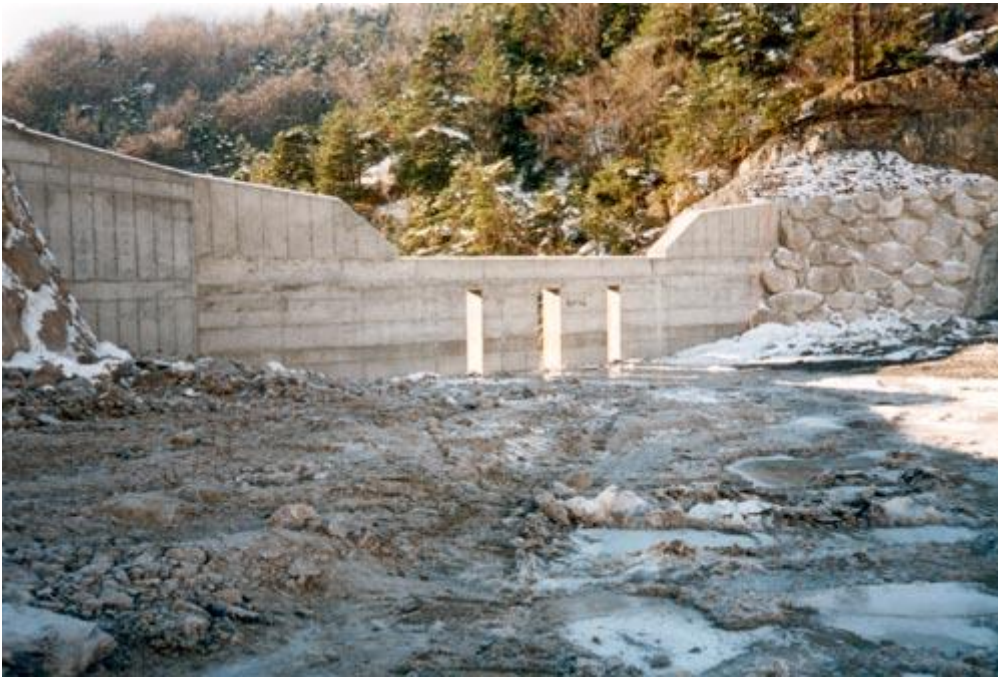
Figure 6 : Barrage de sédimentation de la plage de dépôt avant ouverture (service RTM, oct.1990)

La plage de dépôt de l'Ebron a été construite en 1990, avec un ouvrage aval présentant un déversoir en crête et trois pertuis étroits (cf. Figure 6). Après quelques années, un déséquilibre sédimentaire est constaté avec un déficit en matériau en aval de l'ouvrage et un remplissage très rapide de la plage. En 1998, les pertuis de l'ouvrage sont ouverts par création d'une fente unique et très large (cf. Figure 7). Cette modification permet une reprise des matériaux de la plage de dépôt, et le fonctionnement observé depuis est satisfaisant.

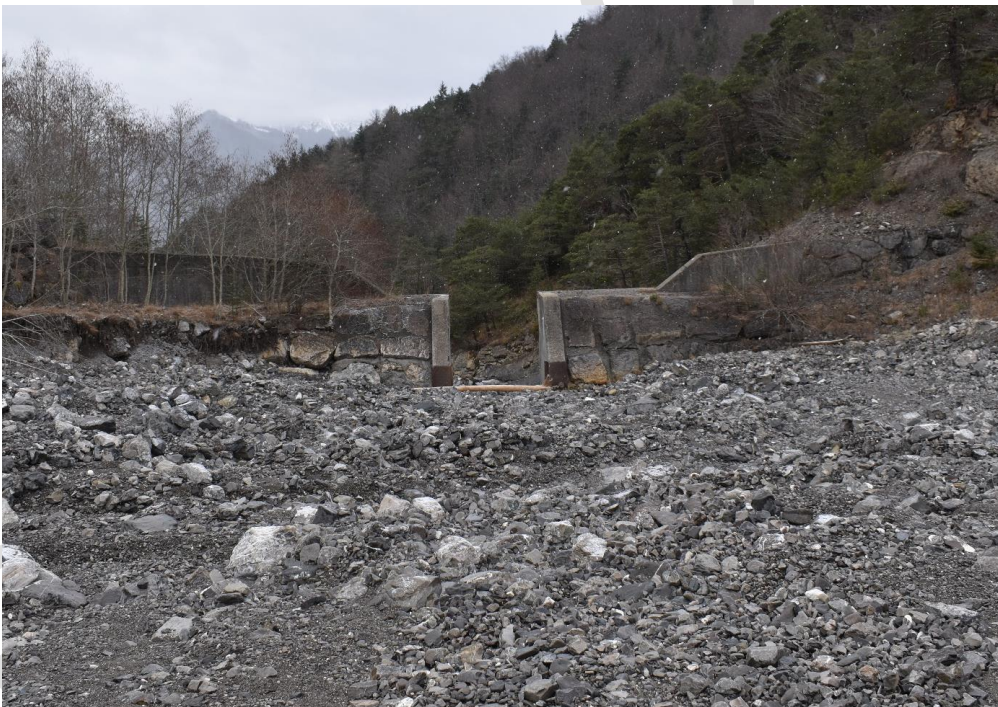
Figure 7 : Ouvrage de fermeture actuel de la plage de dépôt (Améten, fév. 2020)

L'ouvrage de fermeture de la plage de dépôt est en béton armé et enrochements bétonnés (largeur 31 m, hauteur 4,7 m) avec un radier parafouille en enrochements secs de 504 m² (31,5 m x 16 m).

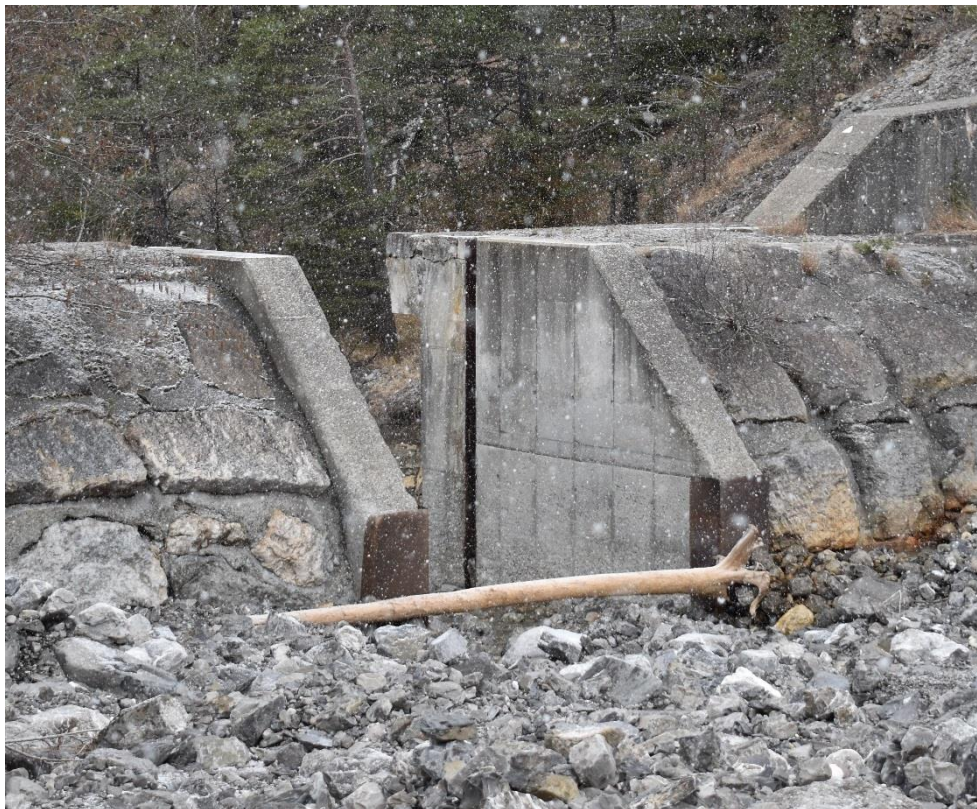
Figure 8 : Glissière verticale sur l'ouvrage de fermeture de la plage de dépôt (Amétén, fév. 2020)

Une glissière verticale est présente de part et d'autre de l'ouverture centrale. Cette glissière permet d'ajouter une plaque amovible pour obstruer totalement ou partiellement l'ouverture.

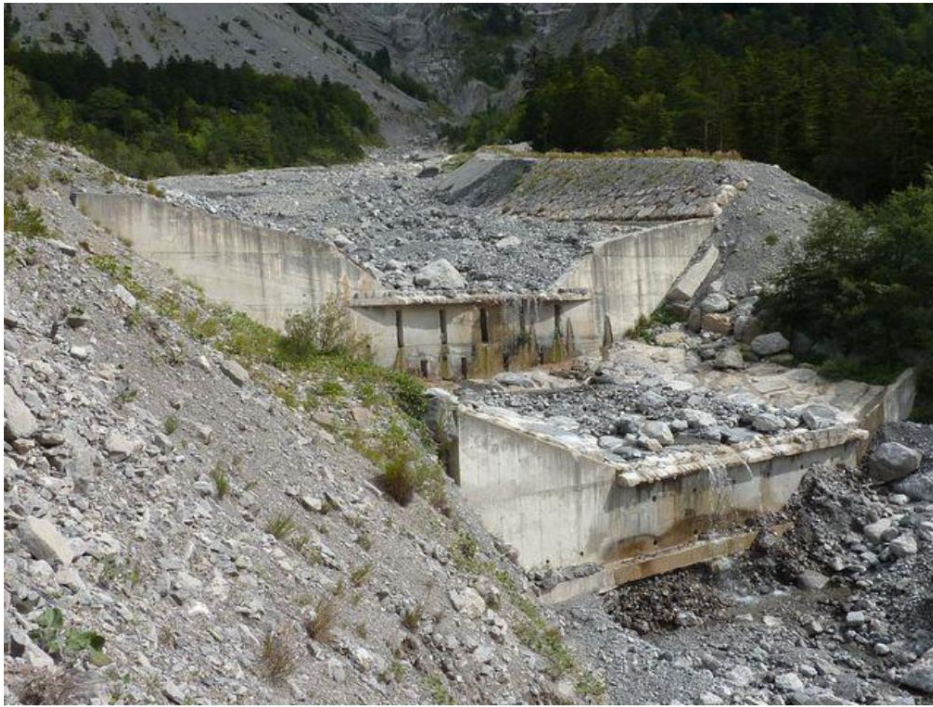
Figure 9 : Barrage Lombard B2 (JBN, service RTM, 2010)

Un barrage est présent en amont de la plage de dépôt. Il s'agit du **barrage Lombard (B2)**, en béton armé à stabilisateur arrière (largeur 37 m, hauteur 5,3 m) construit en 1979. Complété en 1989 d'un radier parafouille de 280 m² en enrochements avec murets en pierres sèches en rive gauche et droite. Le contre barrage (largeur 25 m, hauteur 3,5 m) et le radier parafouille du contre barrage ont été construits en 1989.

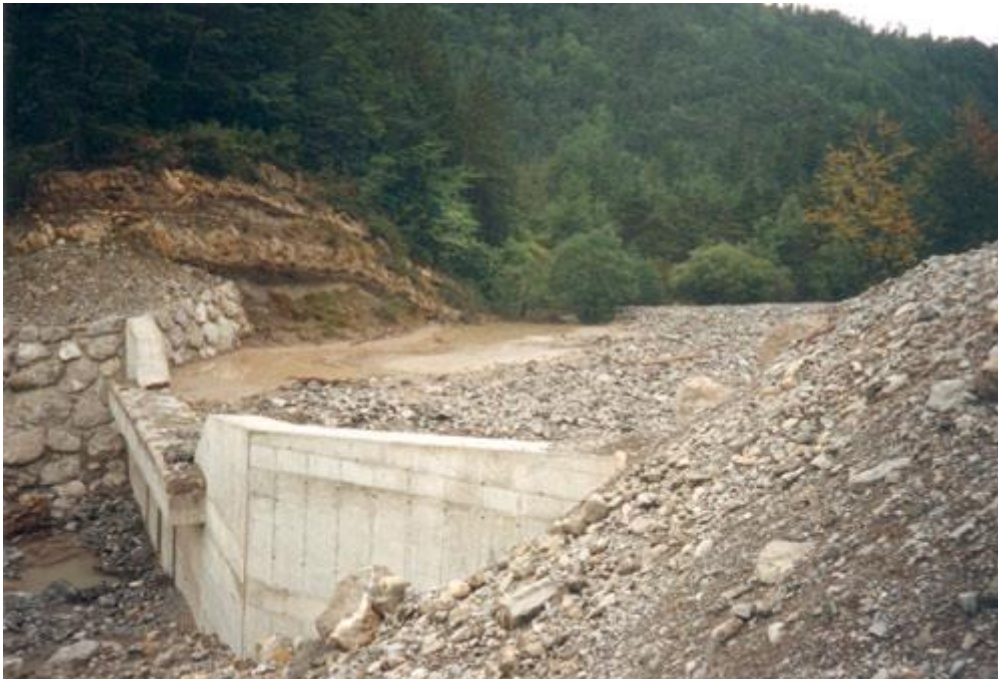
Figure 12 : Plage de dépôt remplie après la crue de 1992 (IRMA, 1992)

Deux ans après la construction de la plage de dépôt, en 1992, une crue torrentielle est survenue sur l'Ebron et a entièrement rempli la plage de dépôt, comme illustré sur la photographie ci-dessous.

La plage de dépôt avait été curée l'hiver précédent (1991) et était donc presque vide à l'arrivée de la crue. Les volumes de matériaux apportés lors de cette crue ont été estimés à 100 000 m³. La quasi-totalité de la lave torrentielle a été stoppée par la plage de dépôt et peu de matériaux ont été emportés en aval.

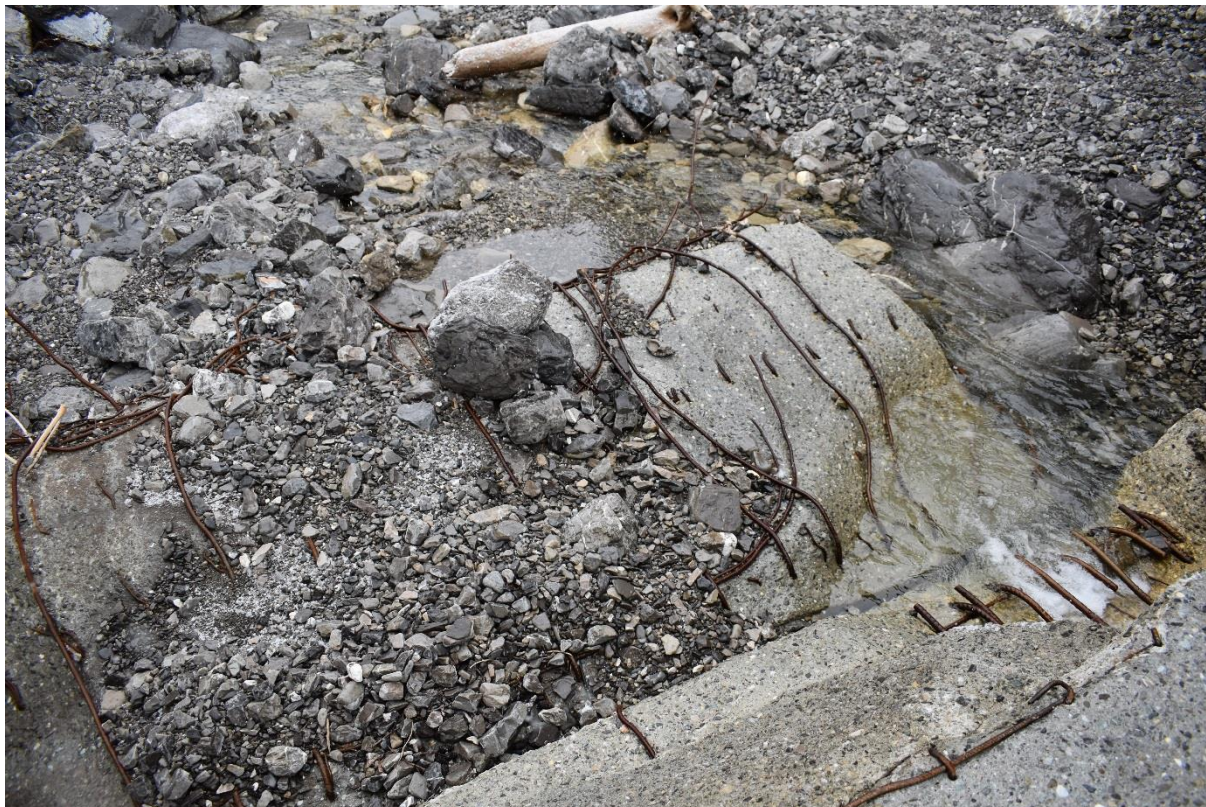
Figure 13 : Radier du pertuis de sortie de la plage de dépôt (Améten, fév. 2020)

Le radier de l'ouvrage de fermeture a été endommagé par les crues successives. La structure métallique du béton armé est apparente en plusieurs endroits, comme présenté sur la photographie ci-dessous. Cependant, l'épaisseur de l'ouvrage est très sécuritaire et aucun risque de défaillance n'est identifié.

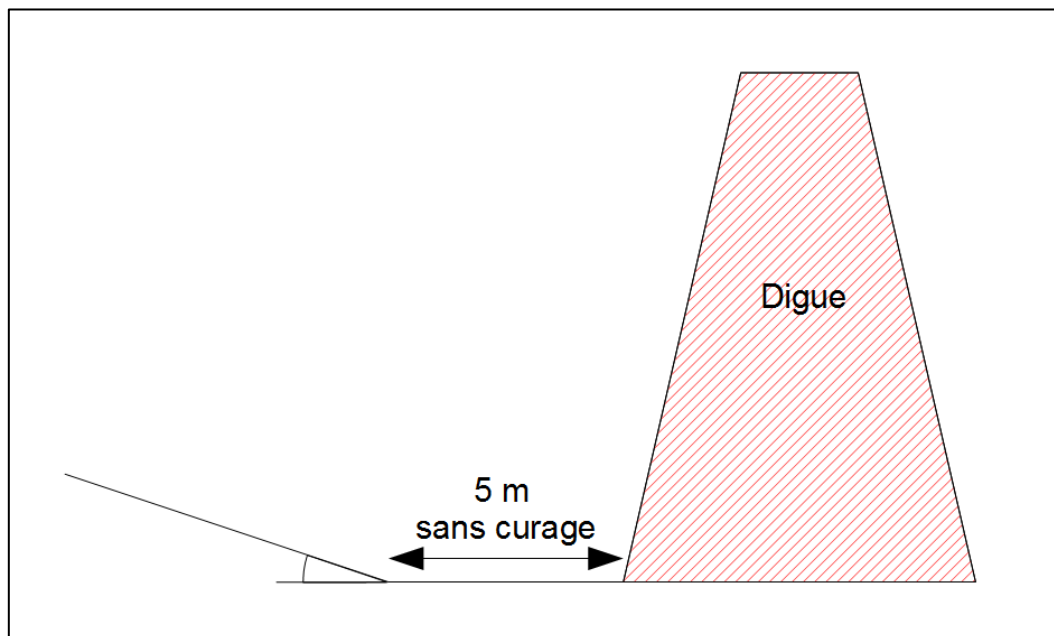
Figure 16 : Schéma de principe de la bande de protection en bord de digue

Une bande de 5 m de largeur minimum sera conservée le long des enrochements de digue afin de réduire les risques d'affouillement des ouvrages. Aucun curage n'aura lieu au droit de cette bande.

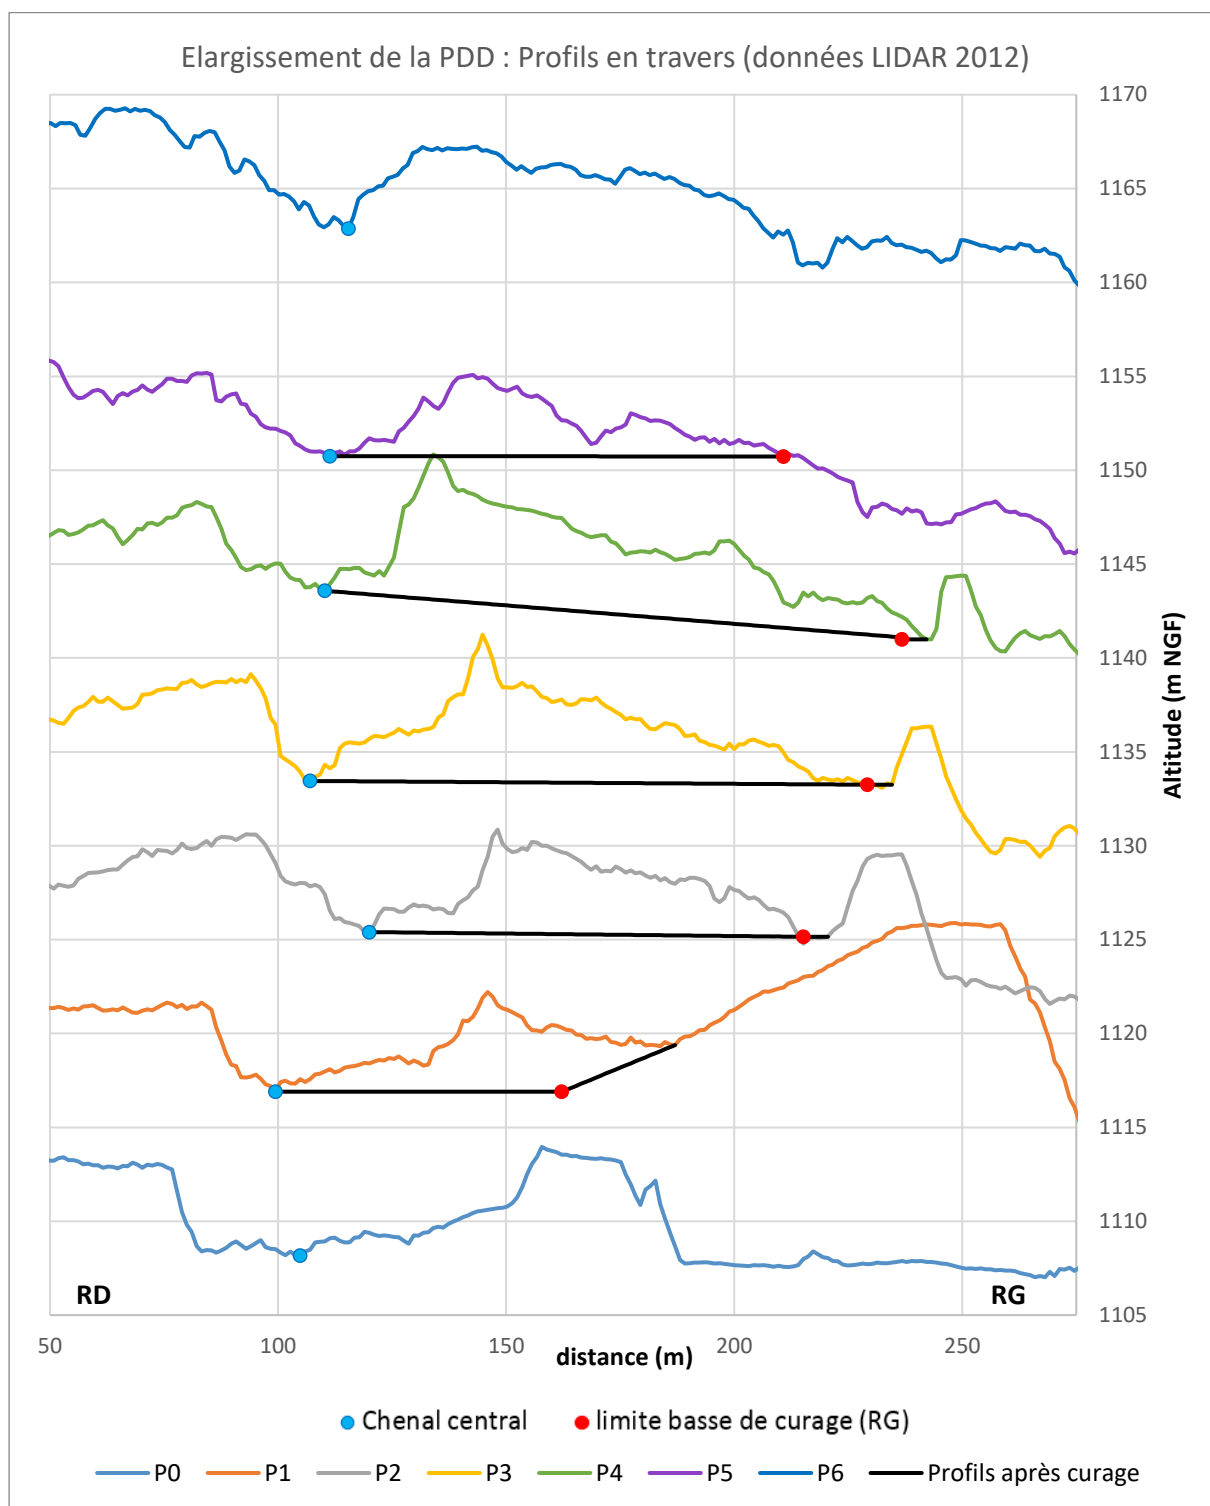
Figure 17 : Localisation des points de repère pour l'opération d'élargissement

Les cotes de curage objectifs sont indiquées sur la figure et le tableau ci-après. Il s'agit des cotes de curage à atteindre dans le chenal d'étiage central ainsi qu'en limite de curage en rive gauche.

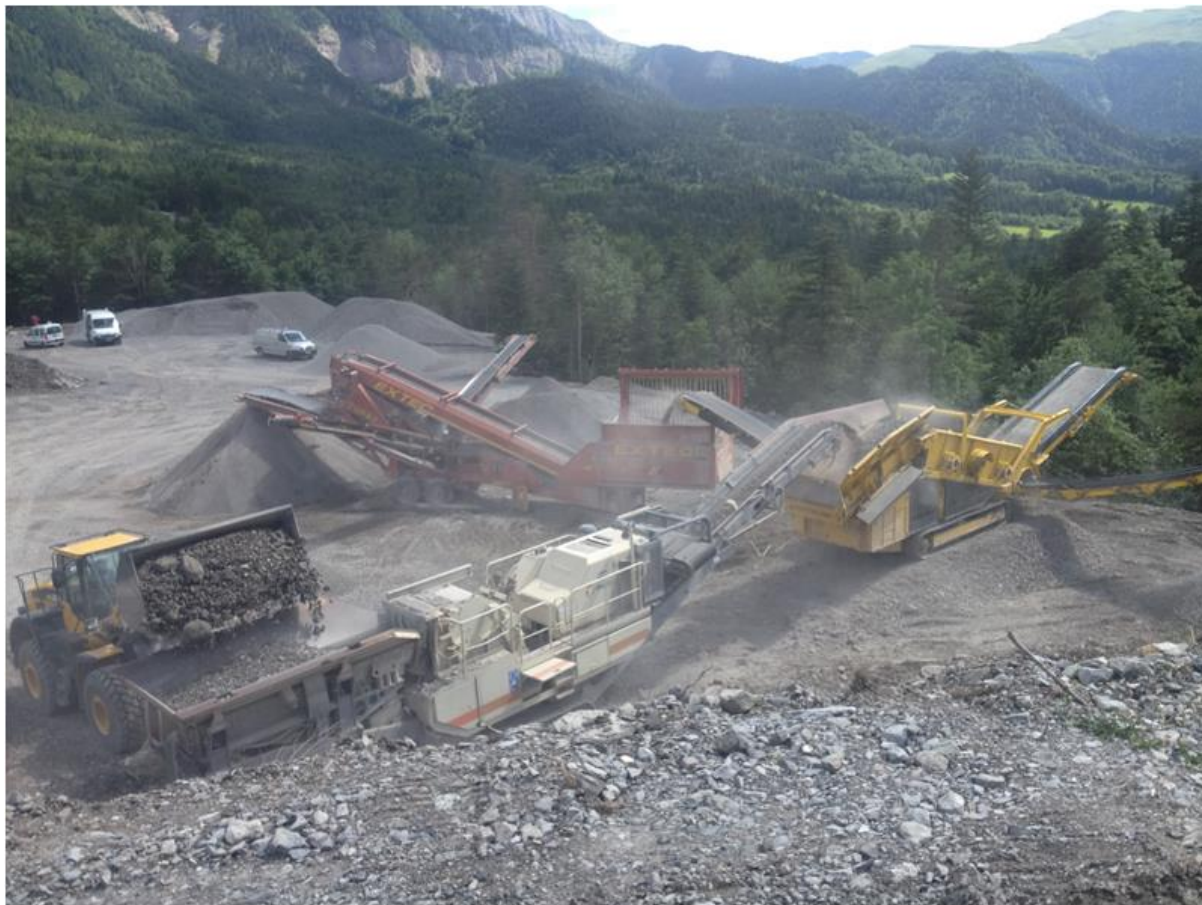
Figure 18 : Carrière de concassage de la plage de dépôt de l'Ebron

Les matériaux de la rive gauche seront extraits du lit de l'Ebron à la pelle mécanique puis évacués jusqu'à la carrière de concassage attenante à la plage de dépôt.

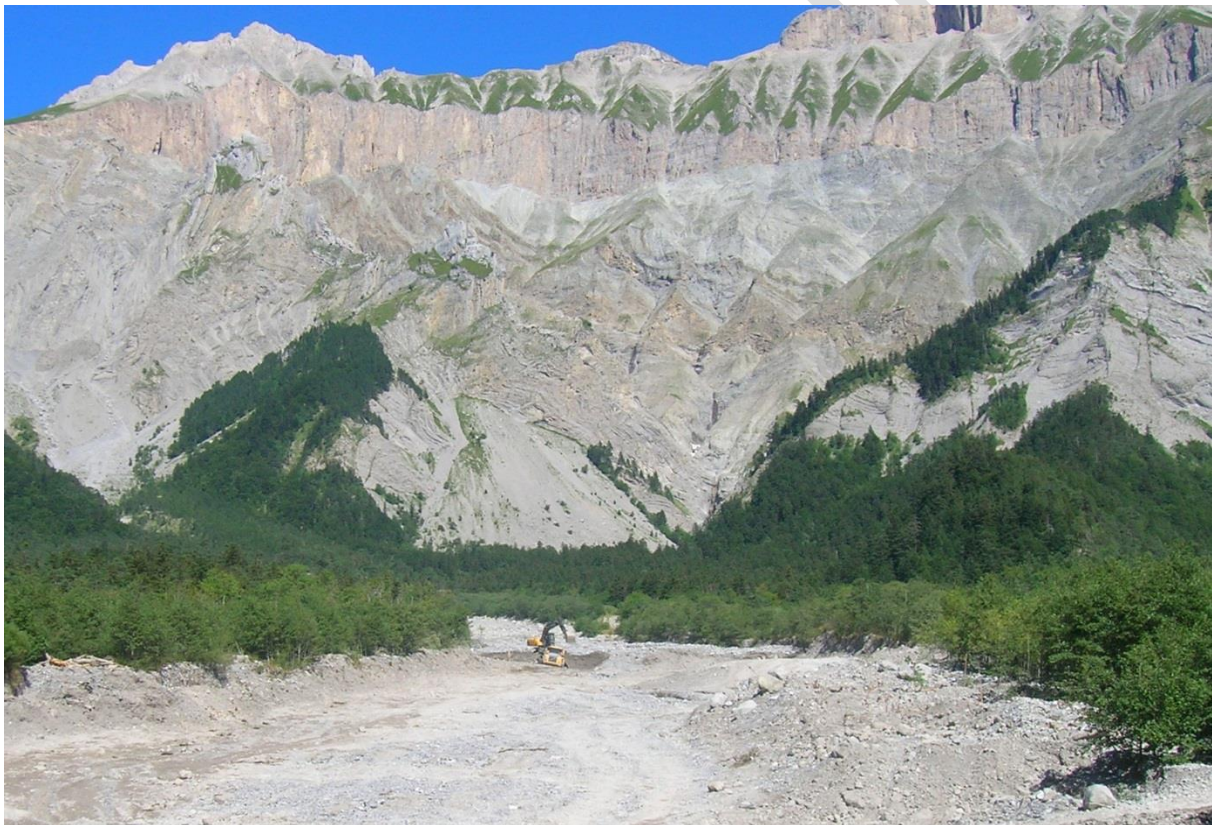
Figure 20 : plage de dépôt en cours de curage (Source : RTM, août 2010)

En trente ans, au moins 150 000 m³ ont été retirés du lit de l'Ebron, sans abaissement significatif du lit (la tendance sur la période est même plutôt à l'engravement et au stockage de matériaux). Cela correspond à un volume moyen de l'ordre de 5000 m³/an.

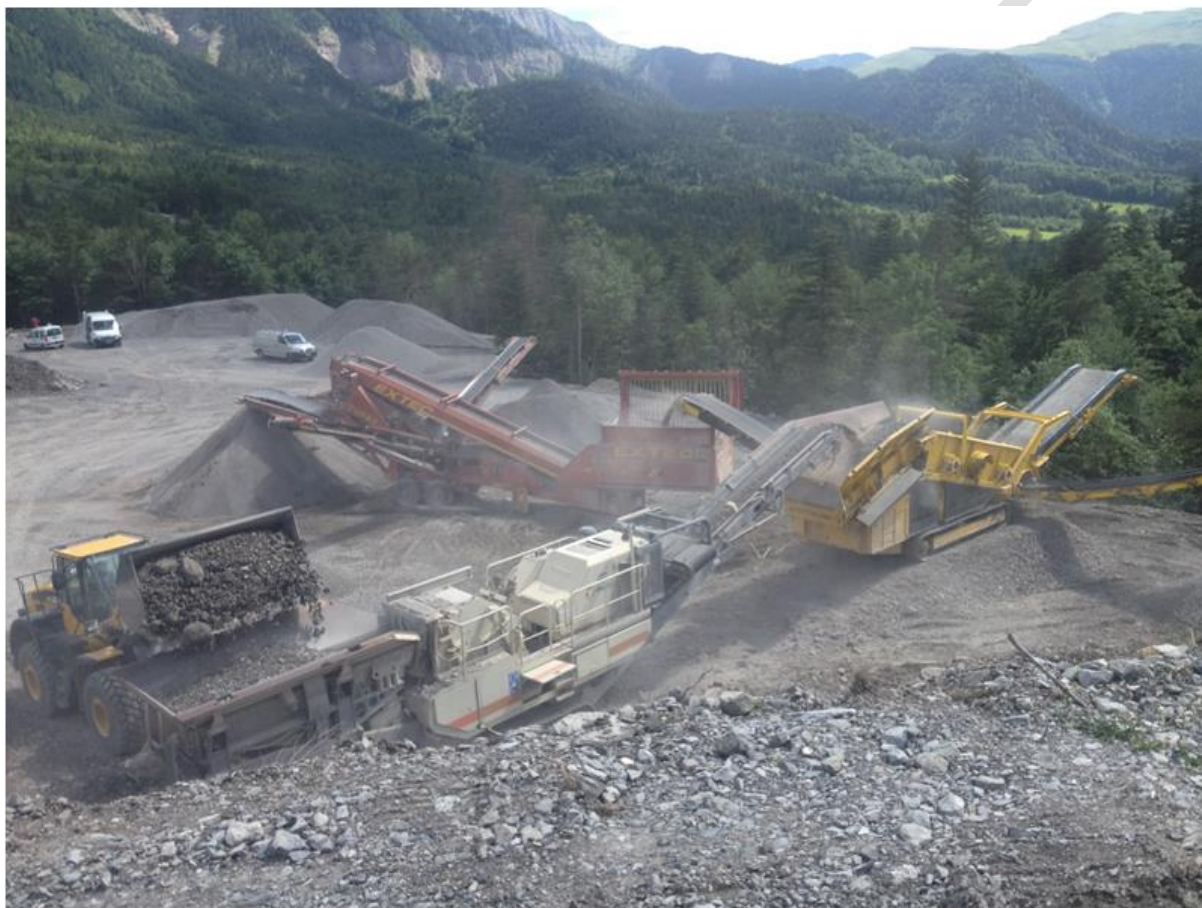
Figure 24 : Carrière de concassage de la plage de dépôt de l'Ebron (Source : Trièves Travaux)

Les matériaux sont extraits du lit de l'Ebron à la pelle mécanique puis évacués jusqu'à la carrière de concassage attenante à la plage de dépôt.

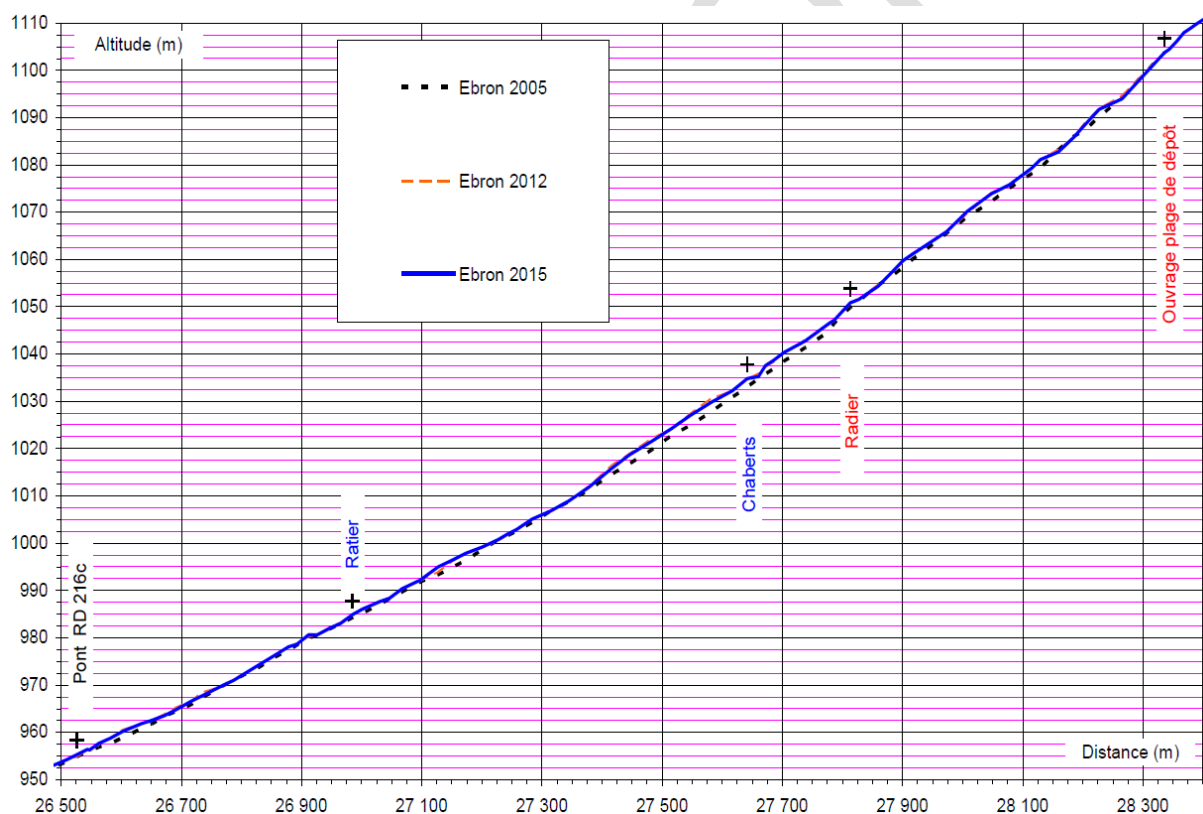
Figure 25 : Profils en long comparatifs de l'Ebron en amont du pont du Serre (Source : EBR de l'Ebron, 2016)

La figure suivante montre le profil en long en amont du pont du Serre.

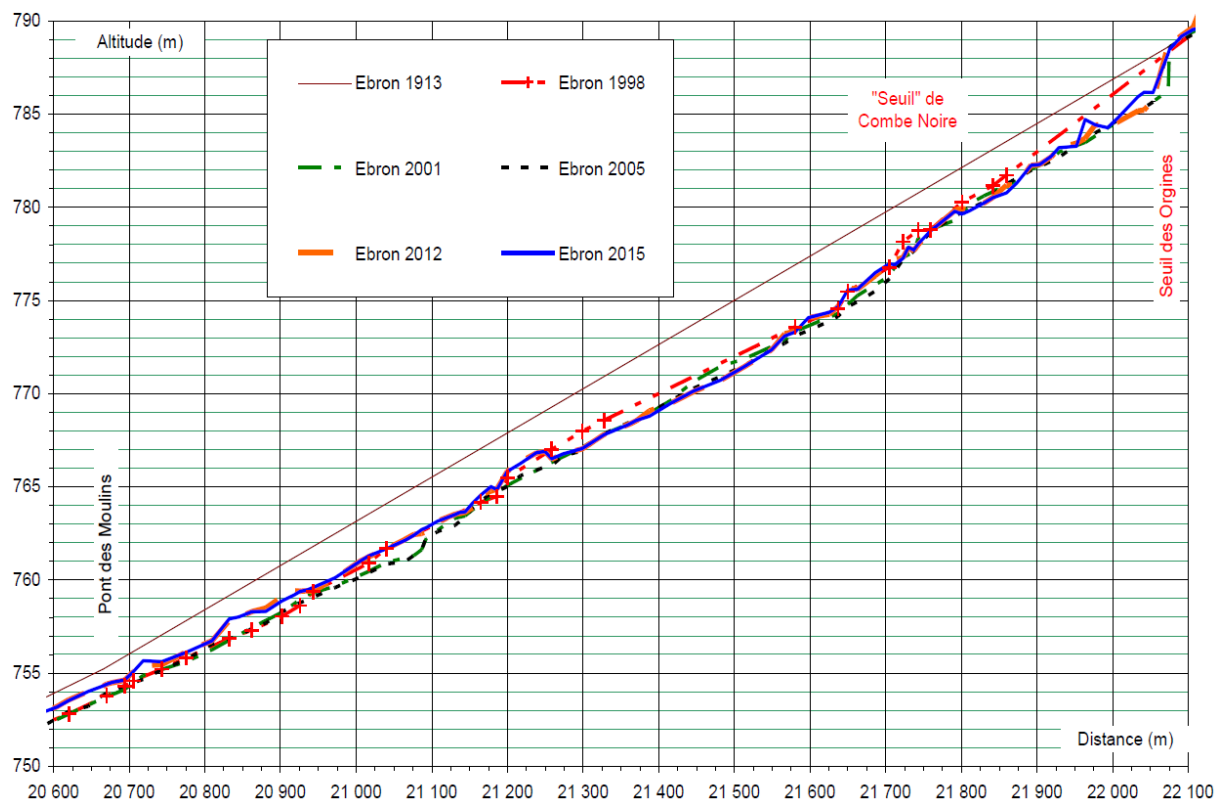
Figure 28 : Profils en long comparatifs de l'Ebron sur la zone de Combe Noire (Source : EBR de l'Ebron, 2016)

Le seuil des Orgines, situé plus de 6 km en aval de la plage de dépôt, marque un point dur dans le profil en long de l'Ebron. En aval immédiat du seuil des Orgines se situe la zone de Combe Noire. Cette zone a connu une forte incision dans les années 1990, comme l'illustre la figure suivante.

Le Trièves présente des lits constitués d'une fine couche alluvionnaire sur un substratum argileux et fragile. L'abaissement du lit de quelques mètres (quelquefois quelques décimètres) en enlevant les alluvions, conduit à un enfoncement brutal du lit dans les argiles. C'est ce phénomène qui est à l'origine de l'incision sur le site de Combe Noire.

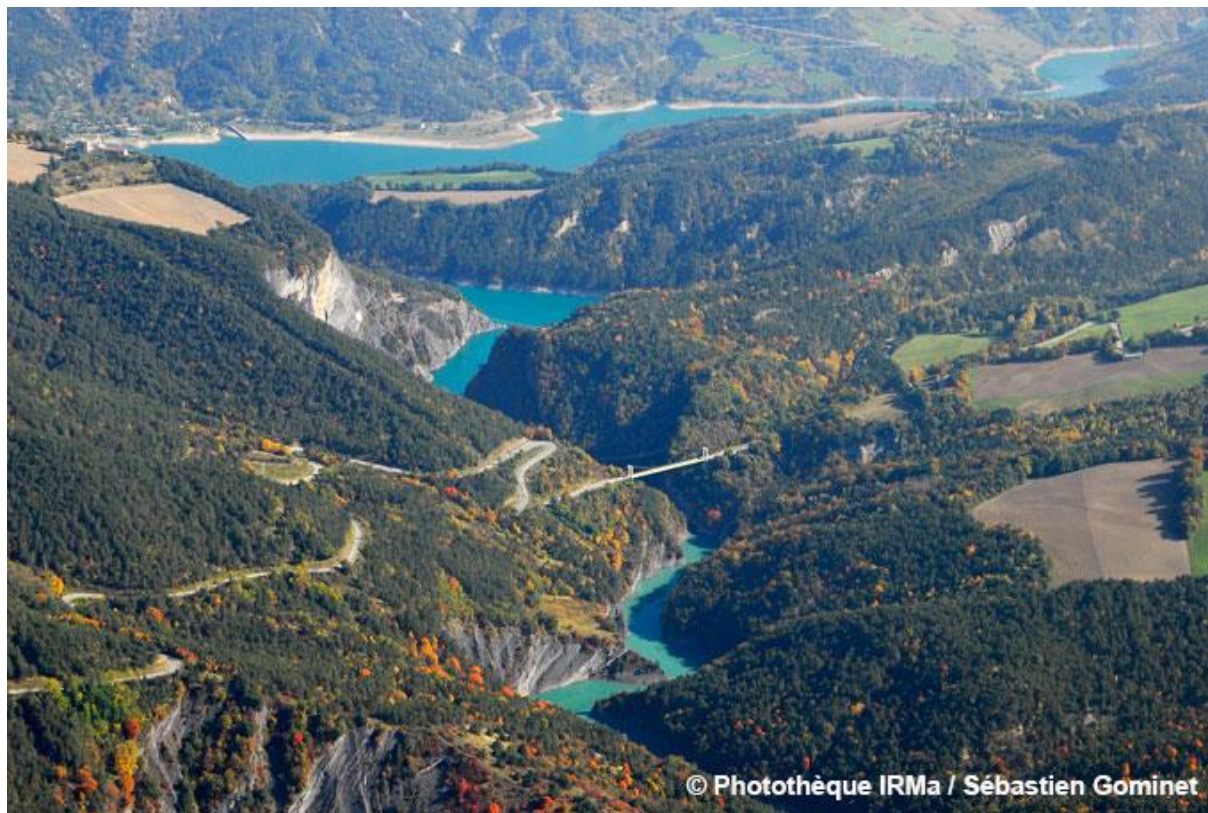
Figure 29 : Les gorges de l'Ebron à la confluence avec le Drac (Source : IRMA, 2008)

Le torrent de l'Ebron se jette dans le Drac au niveau du lac de Monteynard-Avignonet. Il s'agit d'un lac artificiel alimentant une centrale hydro-électrique d'EDF. Ainsi, le transit sédimentaire de l'Ebron est inévitablement bloqué à sa confluence avec le Drac. L'intérêt d'une réinjection des matériaux curés dans le lit de l'Ebron est donc fortement limité.

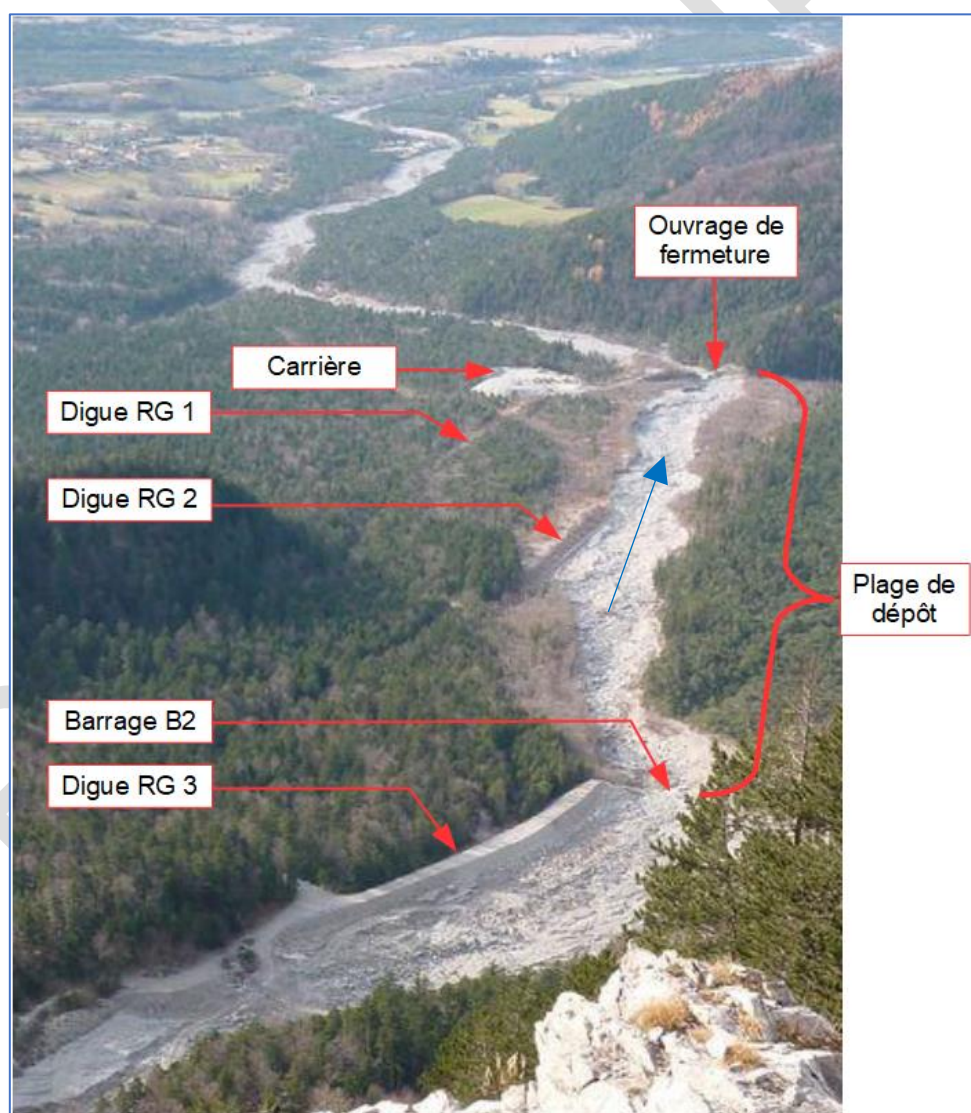
Figure 55 : Vue d'ensemble de la plage de dépôt

Une plage de dépôt a été construite en 1990 au sommet du cône de déjection de l'Ebron, environ 2 km en amont du village de Tréminis. Elle permet de stocker les matériaux charriés par le torrent lors des phénomènes de crues et de laves torrentielles. La plage de dépôt protège ainsi la plaine en aval et les habitations qui y sont installées.

La plage de dépôt de l'Ebron est constituée d'un ouvrage de fermeture et d'une digue latérale de près d'un kilomètre de longueur composée de deux parties (RG1 et RG2).

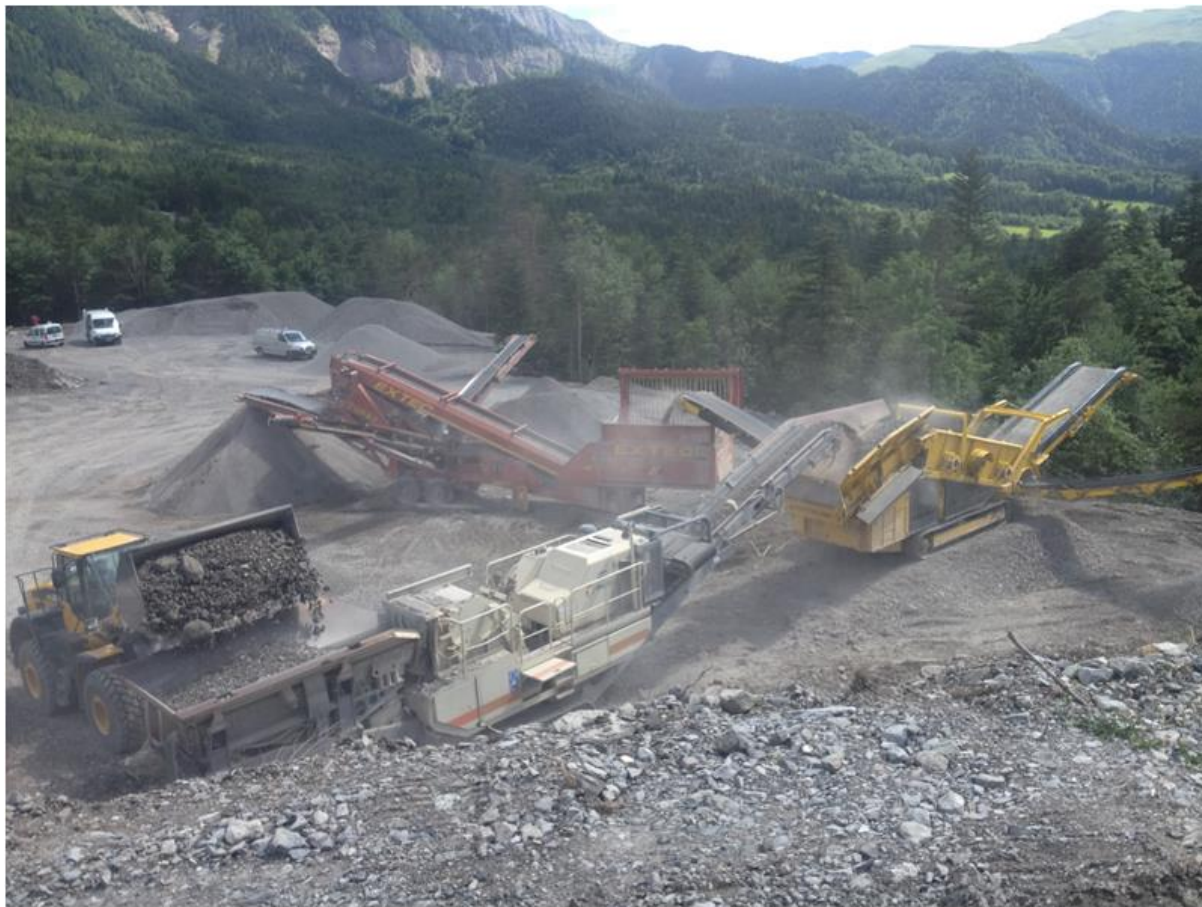
Figure 59 : Carrière de concassage de la plage de dépôt de l'Ebron (Source : Trièves Travaux)

Les matériaux sont extraits du lit de l'Ebron à la pelle mécanique puis évacués jusqu'à la carrière de concassage attenante à la plage de dépôt.

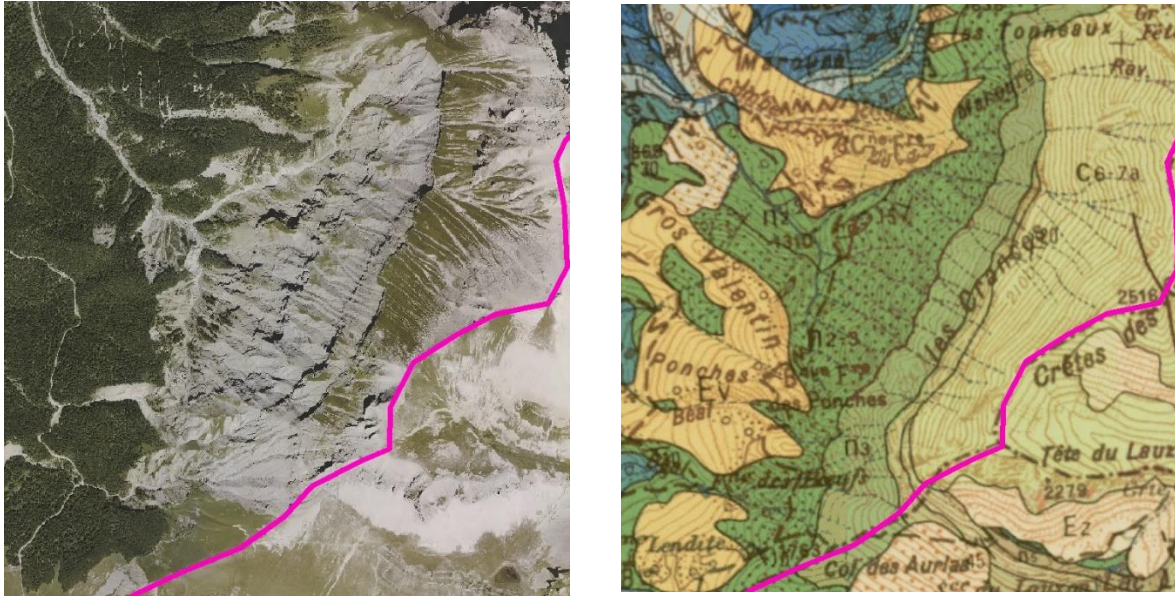
Figure 7 : zone d'érosion active au sein des calcaires grés-argileux du Valanginien (n2-3 en vert foncé), bassin du torrent du Sauvey.

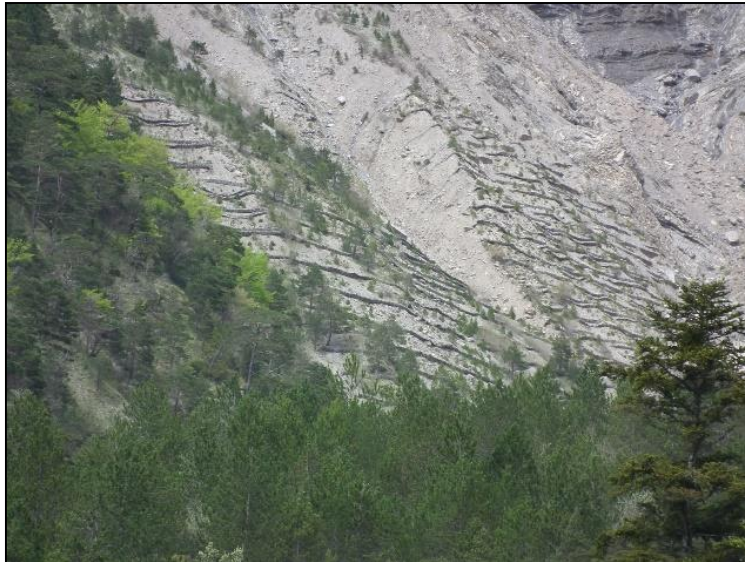
Figure 23 : Banquettes de reboisements

Enfin, quelques nouvelles tentatives de plantations en banquettes ont été réalisées plus récemment, mais les résultats n'ont pas été concluants : faible vitesse de croissance, déformation des banquettes...

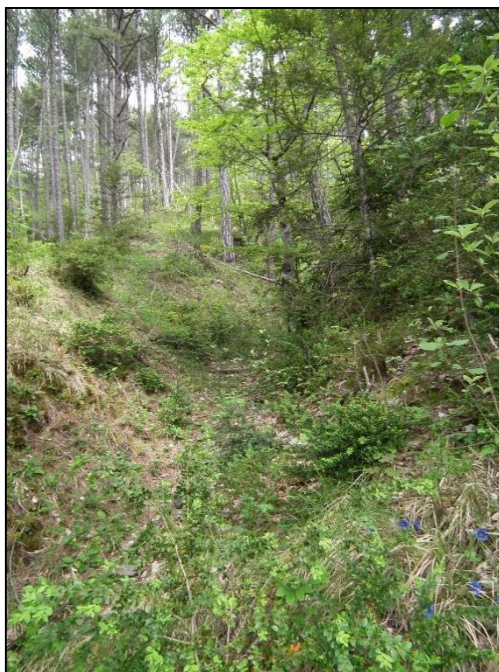
Figure 30 : Ravines végétalisées au Col de Mens, FD RTM du Grand Ferrand.

L'étape suivante consiste à évaluer le couvert végétal en été (arbres, arbustes, herbacées). D'après nos constats de terrain, toutes les ravines sont totalement végétalisées ou en cours de végétalisation.

Dans tous les cas, l'IMA obtenu vaut 5/6 (plus de 70 % de couvert ou surface supérieure à 1 ha) ou 6/6 (lit entièrement végétalisé).

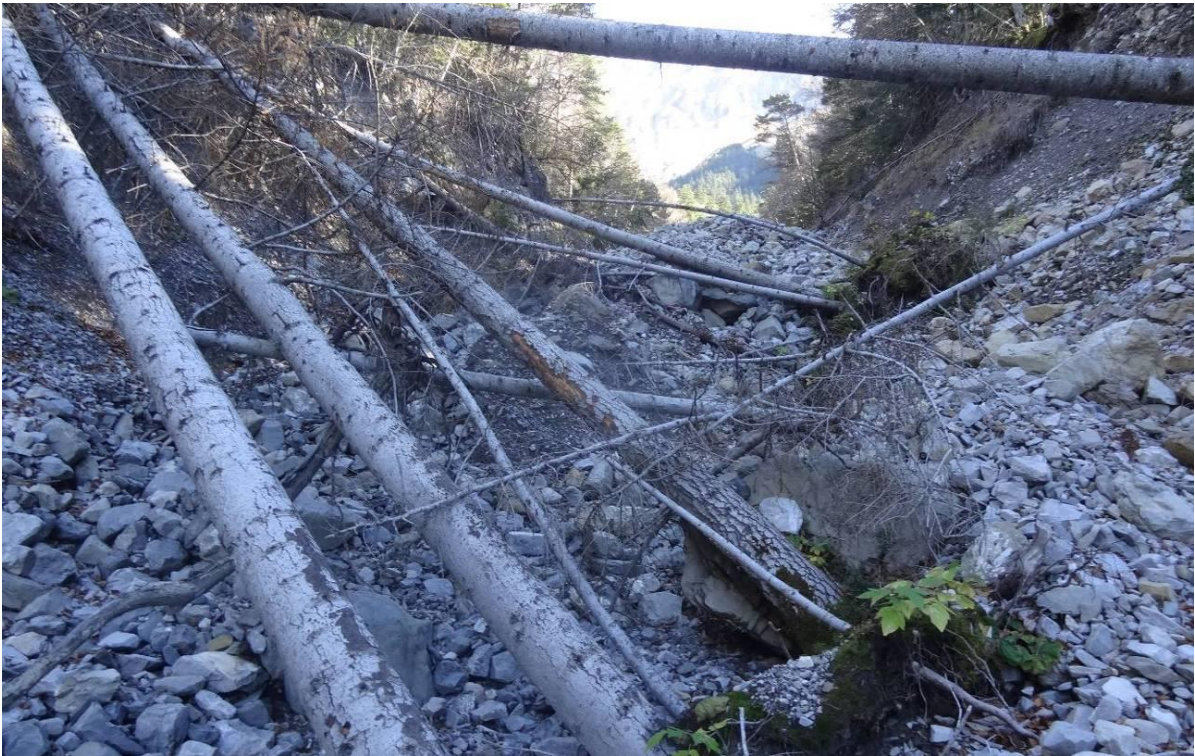
Figure 31 : Torrent de la Ruine – tronçon amont

Toute la partie boisée du chenal d'écoulement, située entre l'éboulis de la Grande Casse et le chenal domanial est fortement déstabilisée, comme décrit plus loin dans l'étude. Une grosse problématique de résorption des embâcles est présente sur ce secteur, d'autant plus que des dysfonctionnements sont identifiés dans la traversée du village du Serre à l'aval, au niveau des ouvrages de franchissement.
