ONF
Direction territoriale
Rhône-Alpes

Objet : Recours gracieux concernant la décision de l'autorité environnementale n° F-084-20-C-0154 de soumettre à évaluation environnementale les travaux de curage de la plage de dépôt du torrent de l'Ebron à Tréminis (38)

Par décision en date du 6 janvier 2021, vous soumettez les travaux de curage de la plage de dépôt de l'Ebron à évaluation environnementale. Par la présente je sollicite un recours gracieux sur cette décision et souhaite apporter les précisions suivantes sur le projet :

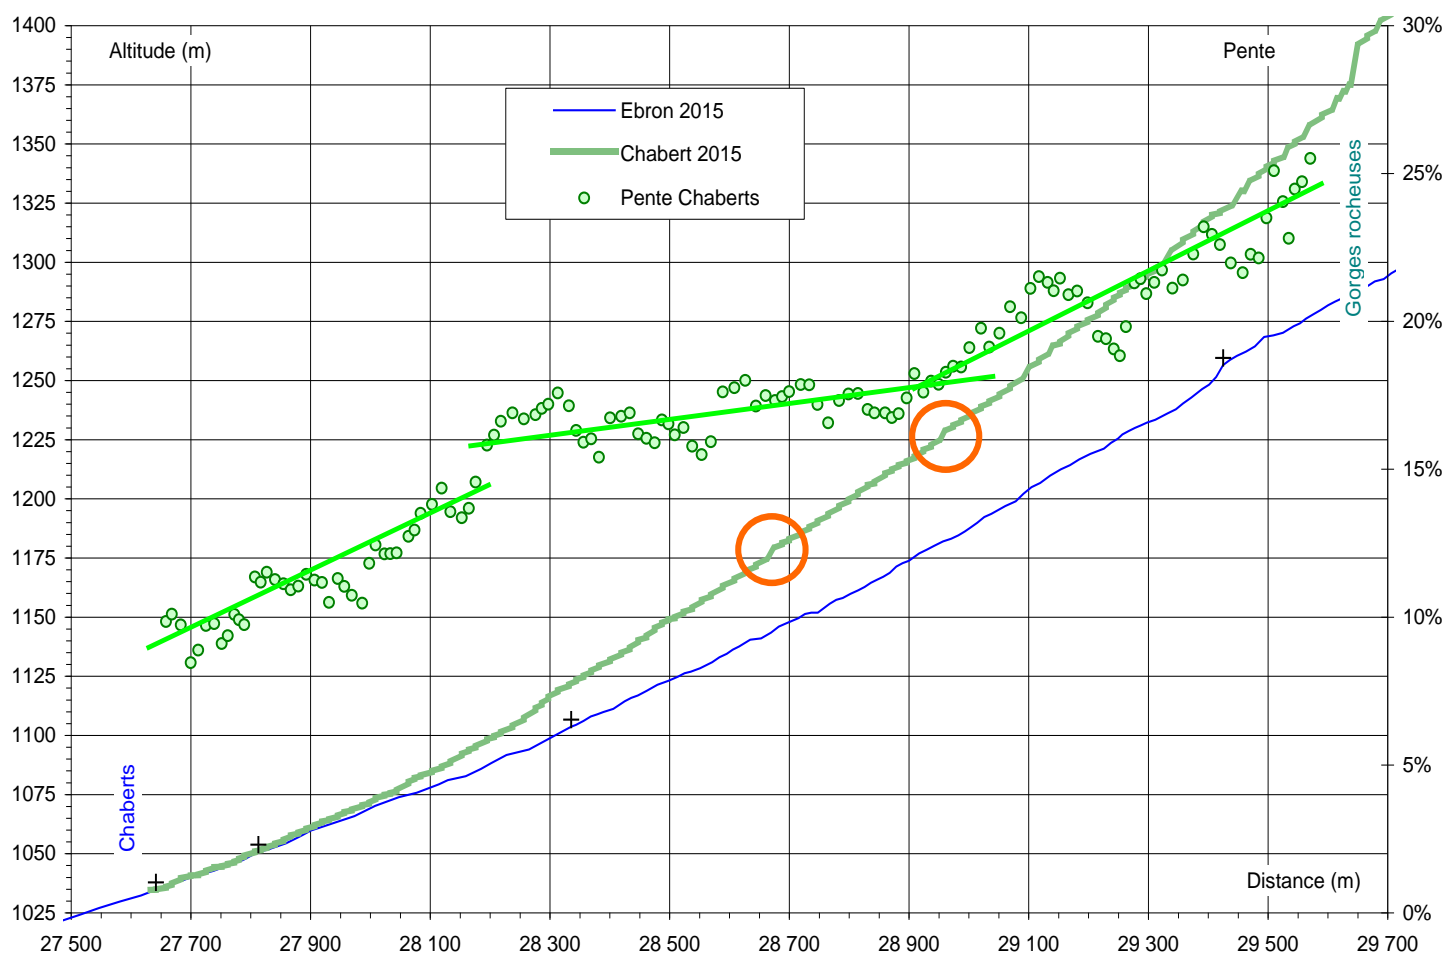
Figure 36 : Profil en long du torrent des Chaberts en aval des gorges.

La figure suivante correspond à un zoom sur le lit en aval des gorges, au pied de versant, où le lit présente un comportement plus alluvionnaire :

Ce graphique met en évidence trois tronçons, un peu différents :

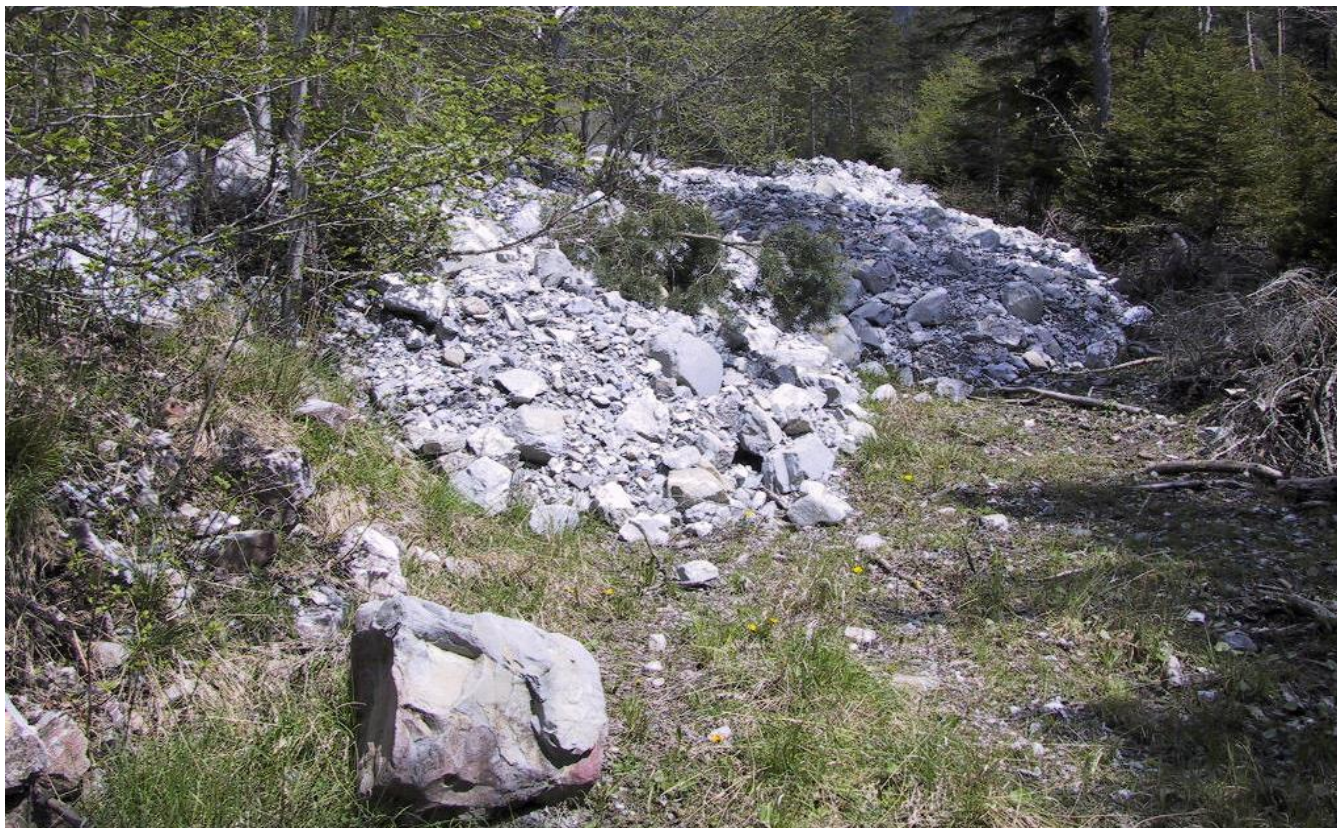
Figure 56 : Front de lave arrêté après avoir quitté de lit mineur.

La photo suivante montre des fronts de lave sur le torrent de la Ruine :

Cette photo est caractéristique du bassin versant de l'Ebron : Sauf exception, il n'y a pas de trace de lave dans le lit mineur, l'écoulement par charriage reprenant les dépôts de lave avant la fin de crue.

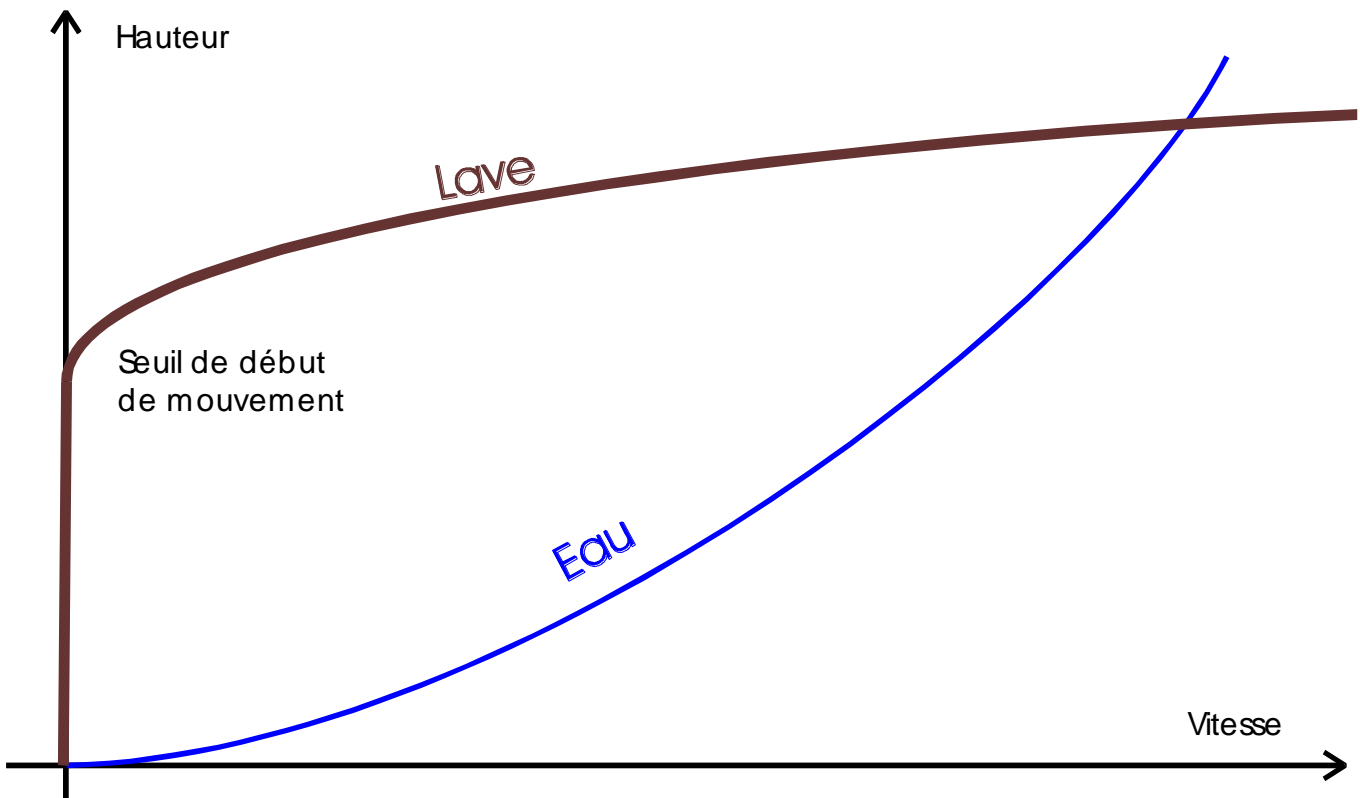
Figure 58 : Relation hauteur vitesse pour de l'eau et pour une lave torrentielle.

Les laves torrentielles présentent un comportement totalement différent de celui des fluides newtoniens (comme l'eau par exemple) pour lesquels la contrainte de cisaillement est directement proportionnelle au gradient de vitesse.

Ici, le seuil de contrainte correspond à la contrainte nécessaire pour que le mouvement débute : on peut donc avoir une épaisseur importante de lave sur une pente significative, sans qu'il y ait de mouvement des matériaux.

La figure suivante illustre le comportement d'un fluide à seuil. Elle indique l'évolution de la vitesse en fonction de la hauteur de fluide pour une lave et pour de l'eau :

Ce type de comportement n'est valable que pour un mélange boueux avec une faible proportion de matériaux grossiers. On peut donc l'employer pour le corps de la lave. Par contre, il est sans signification pour le bourrelet frontal, composé de matériaux beaucoup plus granulaires et où la matrice d'éléments fins joue un rôle plus réduit. De plus, les arbres modifient fortement la section d'écoulement et même, dans certains cas, le comportement du bourrelet frontal. Ce rôle n'est pas quantifiable dans l'état actuel.

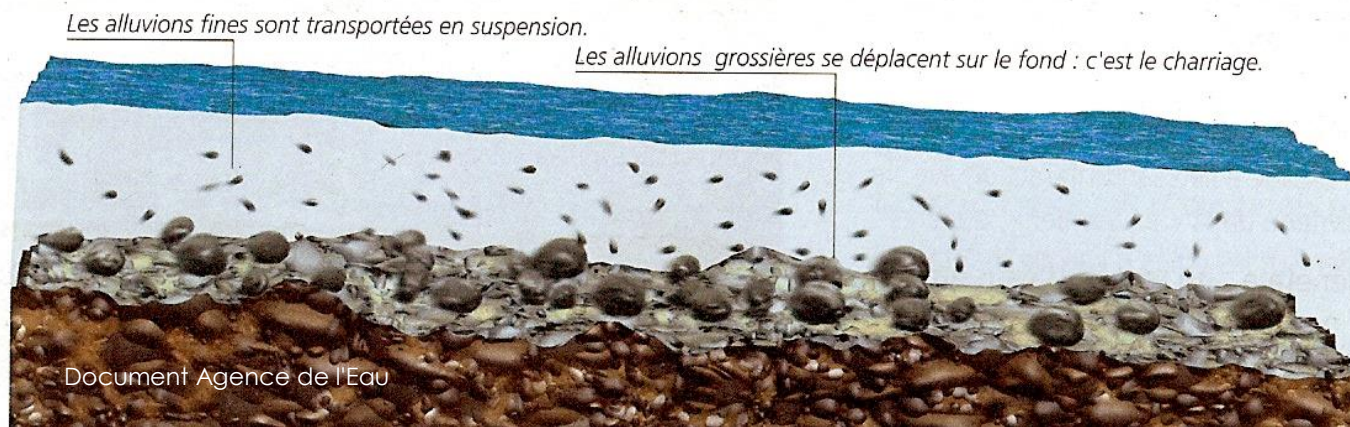
Figure 59 : Différents types de transport solide en dehors des laves torrentielles.

- Le transport solide par charriage correspond aux éléments grossiers traînés ou roulés sur le fond par l'écoulement. Les interactions avec le lit sont alors prépondérantes et ce type de transport est directement lié à la morphologie du lit. D'autre part, il est nécessaire que les contraintes hydrauliques soient élevées pour pouvoir assurer le transport des cailloux sur le fond. Un tel transport ne se produit donc que quelques jours par an, lorsque les débits sont particulièrement élevés.

La figure suivante schématise ces deux types de transport solide :

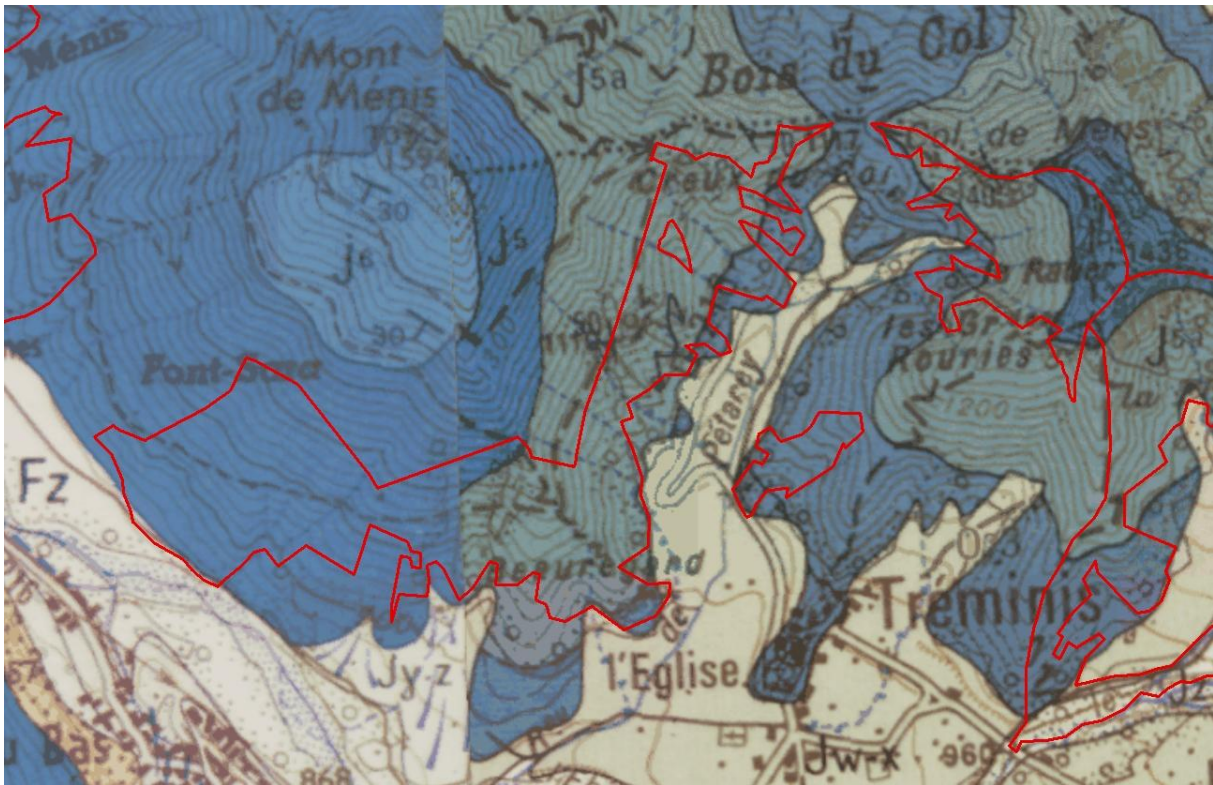
Figure 65 : Extrait de la carte géologique au 1/50 000e du BRGM

Le contexte géologique est globalement le même sur l'ensemble de la division. Le fond du thalweg est tapissé d'alluvions fluvio-glaciaire. La base des versants est formée de marnes entecoupées de rares bancs décimétrique de calcaire, formation dite des « Terres Noires » du Bathonien et l'Oxfordien Inférieur (j2-4) sur la carte géologique.

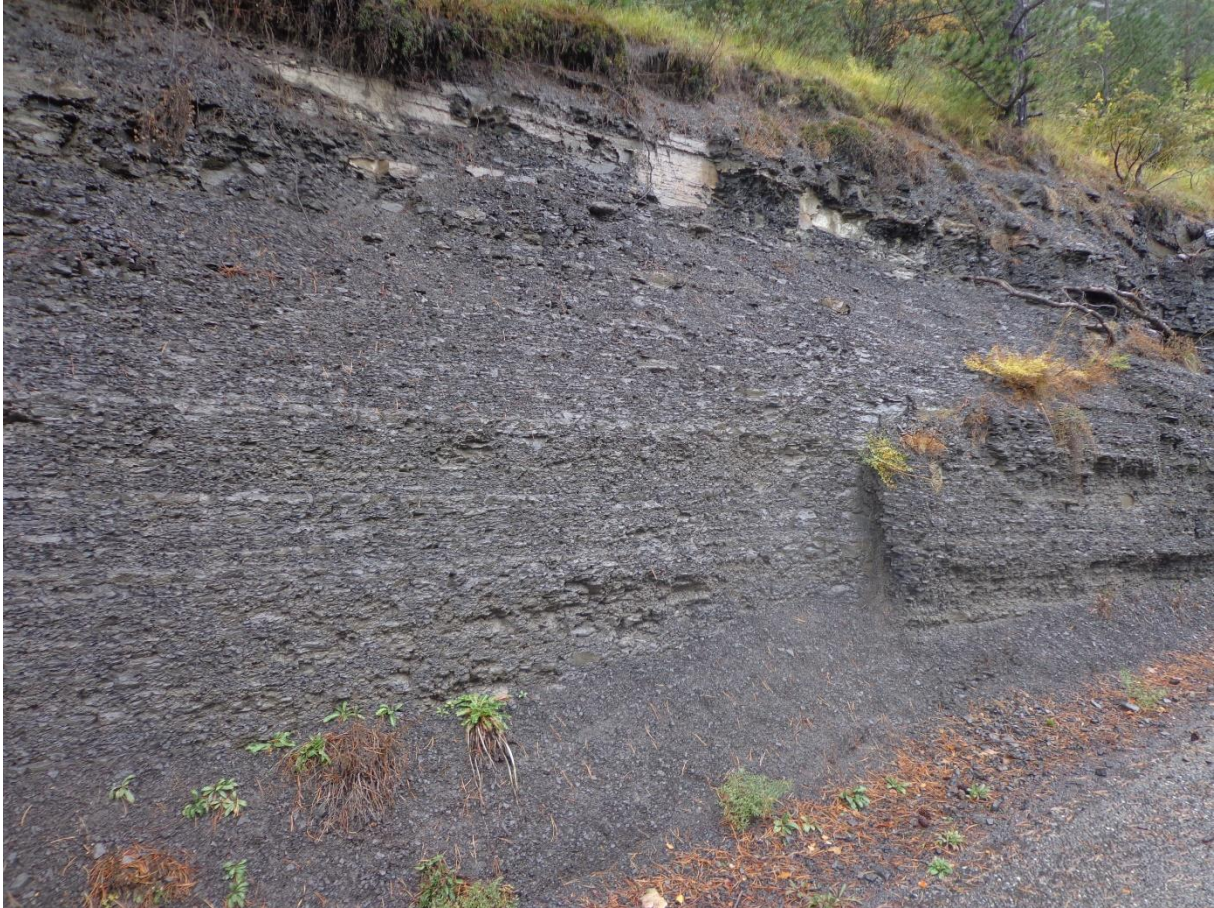
Figure 66 : Formation des Terres Noires

La formation des « Terres Noires » est recoupée par la RD 216 dans la montée au col. La formation se débite en plaquette centimétriques. Sa résistance à l'érosion est faible, ce qui explique le fort développement de l'érosion au droit des secteurs où elle est affleurante, d'autant plus que la pente (et donc la recherche d'équilibre géomorphologique) est importante.

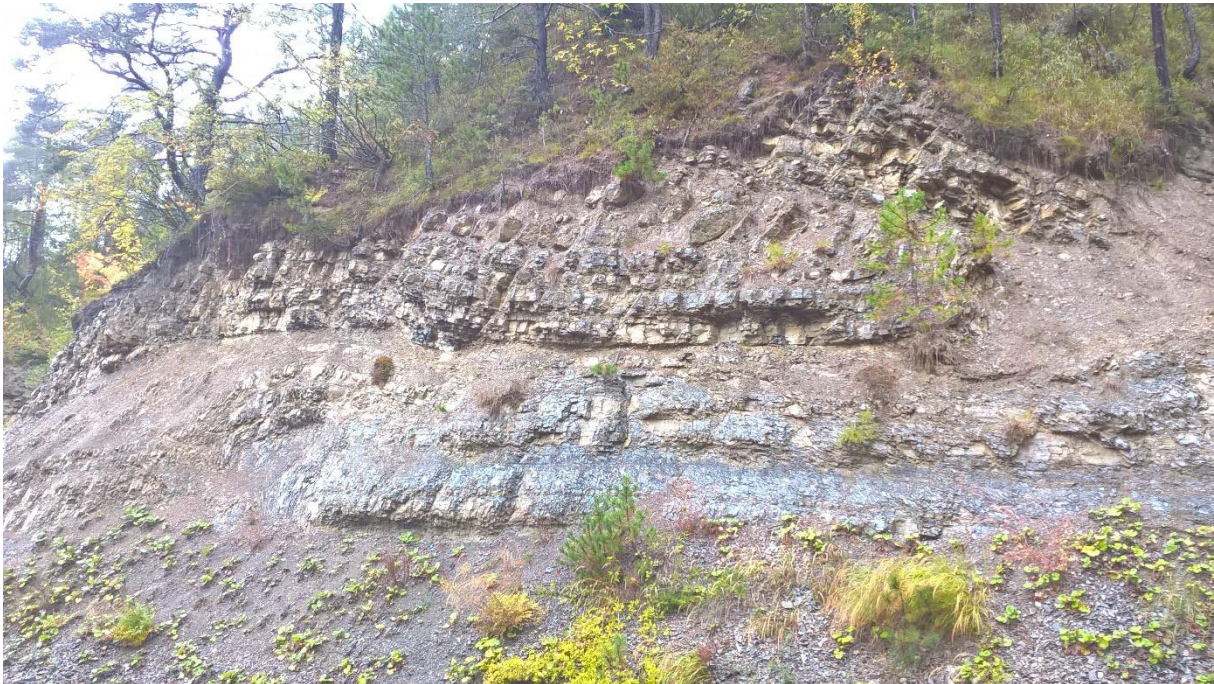
Figure 67 : Affleurement marno-calcaire de l'Oxfordien au droit de la piste forestière du versant sud du Ménil

La formation supérieure est également marno-calcaire, mais présente des bancs calcaires plus épais. Egalement d'origine jurassique, elle est datée de l'Oxfordien supérieur (j5 et j5a sur la carte géologique).

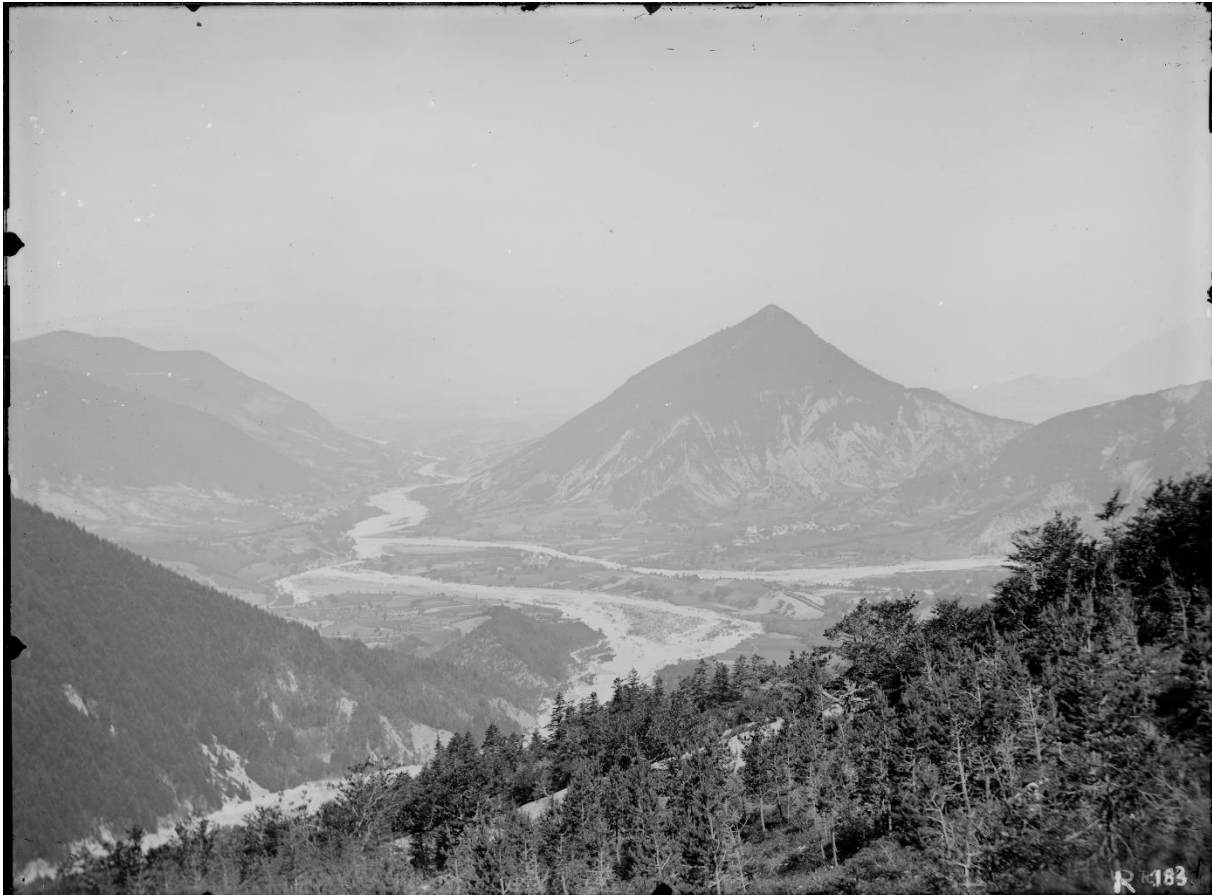
Au sein du fond des photographies anciennes du RTM deux planches ont pu être retrouvée. La première de 1893 permet d'avoir une idée de l'état d'érosion juste après les acquisitions et les premiers travaux. La partie basse des versants ressort clairement comme étant fortement attaquée par le ravinement. On peut également observer qu'il n'y a vraisemblablement jamais eu d'absence totale de végétation, une couverture minimale entre les ravines était bien présente, contrairement à certains secteurs torrentiels plus en altitude.

Figure 70 : Photo prise depuis la baraque forestière des Maroures en 1893

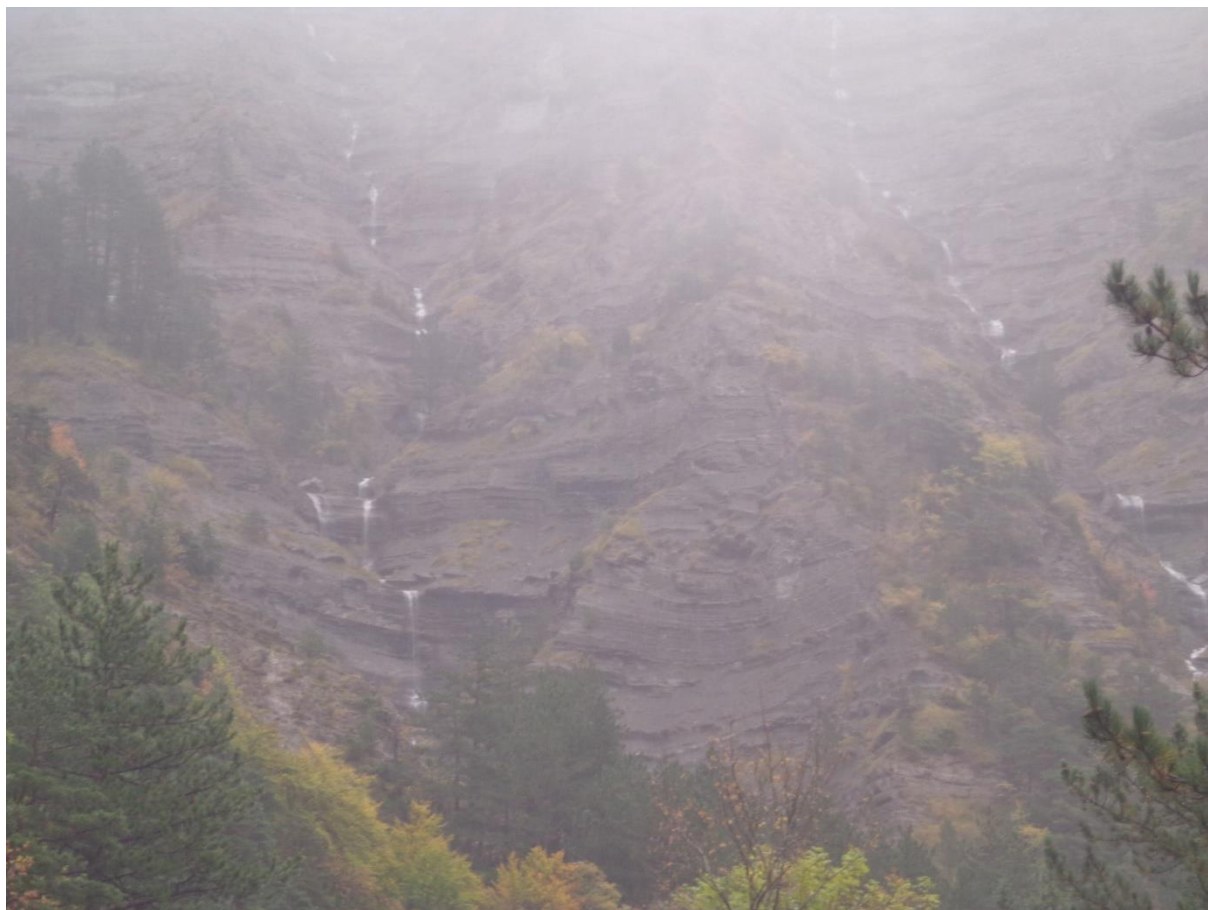
Le versant est très raide, la pente est relativement uniforme de l'ordre de 100%, de l'apex du cône à 1050 au sommet à 1400m d'altitude. L'érosion, généralisée sur le versant a creusé un dense chevelu de ravines. Le centre du versant est aujourd'hui dépourvu de toute végétation, et l'érosion y est donc importante. Seul au droit des croupes séparant les ravines une timide colonisation peut-être observée.

Figure 77 : Vue du versant des Echareennes depuis la RD 216 (écoulements dues à une forte pluie)

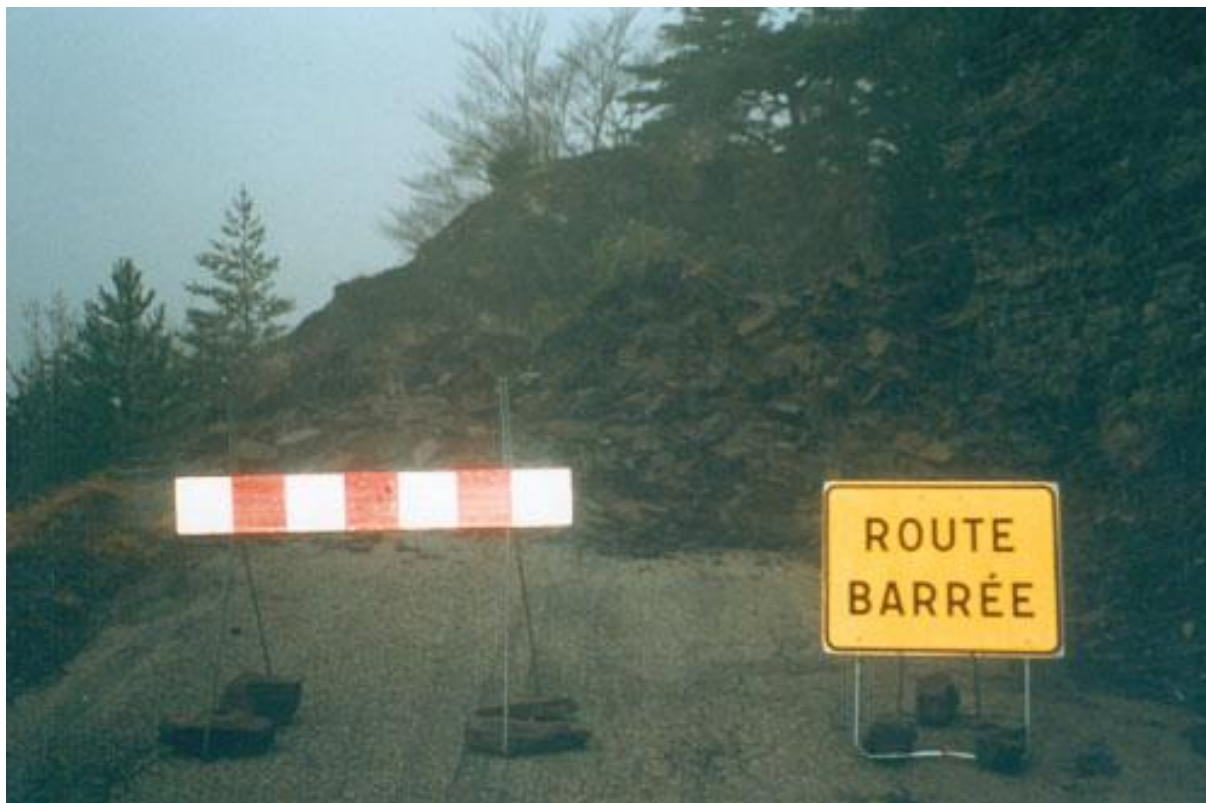
Il est à noter que les décaissements réalisés pour le passage de la route ont localement modifié les conditions de stabilité, ce qui peut entraîner des effondrements de quelques mètre-cubes à quelques dizaines de mètre-cubes de matériaux. C'est par exemple ce qui s'est passé en avril 1996.

Figure 80 : Avril 1996, glissement du pieds de talus

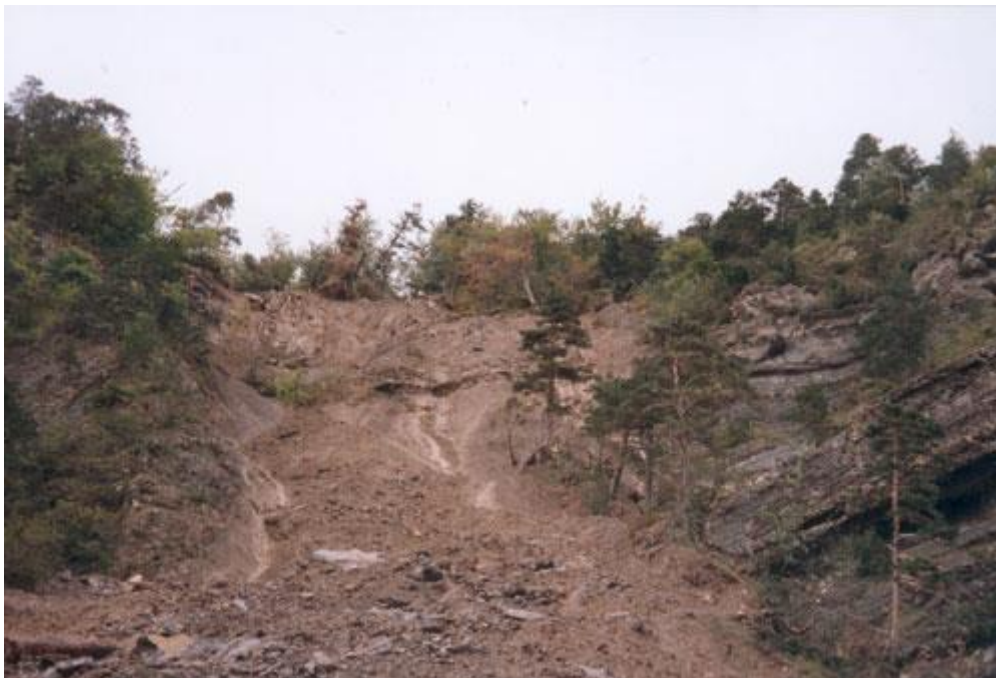
Le glissement de 1994 s'est déclenché dans les marnes et bancs calcaires entre les cotes 1220 et 1260, sur une largeur de 50m. La pente au droit du glissement est de l'ordre de 85%. Le volume ayant été déstabilisé a été estimé entre 15 et 20 000 m³. (Gilles BRUAS, 1995)

Figure 82 : Vue du glissement en 1994, prise depuis le bas de la zone glissée (photo RTM)

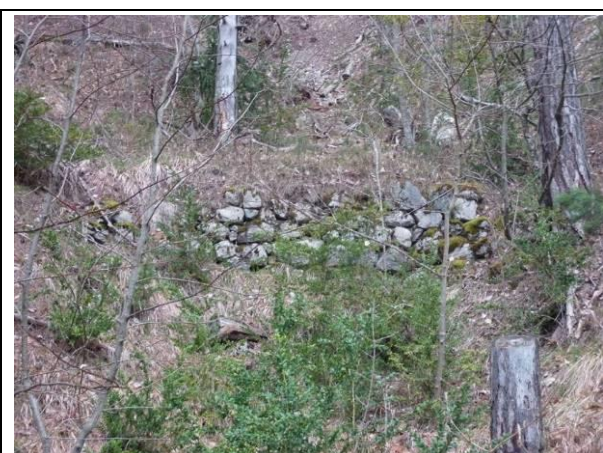
Photo JBN 2016

Gestionnaire :	Etat - RTM
Description du dispositif :	Quelques ouvrages en pierres sèches (5 seuils) et un ouvrage de franchissement (passage busé du ruisseau des Vignasses).
Objectif recherché :	Lutte contre l'érosion / franchissement de cours d'eau.
Etat structurel :	Ces ouvrages ne sont pas entretenus. Ils ne sont pas en mauvais état mais les pierres se dégradent.
Efficacité fonctionnelle :	Ouvrage de franchissement : efficace, entretien à pérenniser. Ouvrage de lutte contre l'érosion : utilité moindre du fait de la végétalisation et du reboisement, ravines éteintes.

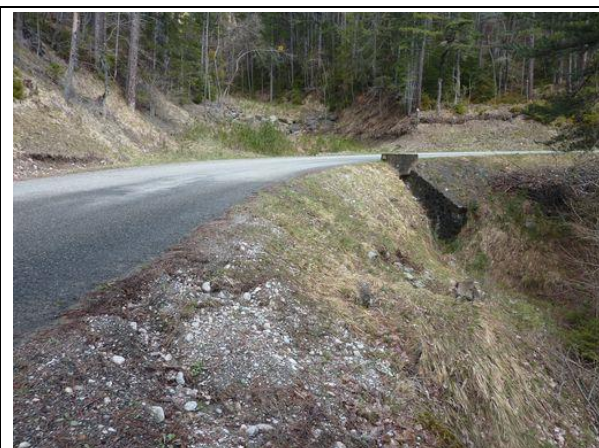
Photo JBN 2012

Gestionnaire :	Conseil Départemental - Commune
Description du dispositif :	Ouvrages de franchissement routiers sur le ruisseau de Pétarey (pont routier à tablier en acier et culées en maçonnerie et pont communal en béton) et le ruisseau de Bousson (2 passages busés)
Objectif recherché :	Franchissement de cours d'eau.
Etat structurel :	Pas d'observations particulières
Efficacité fonctionnelle :	Répondent aux objectifs assignés

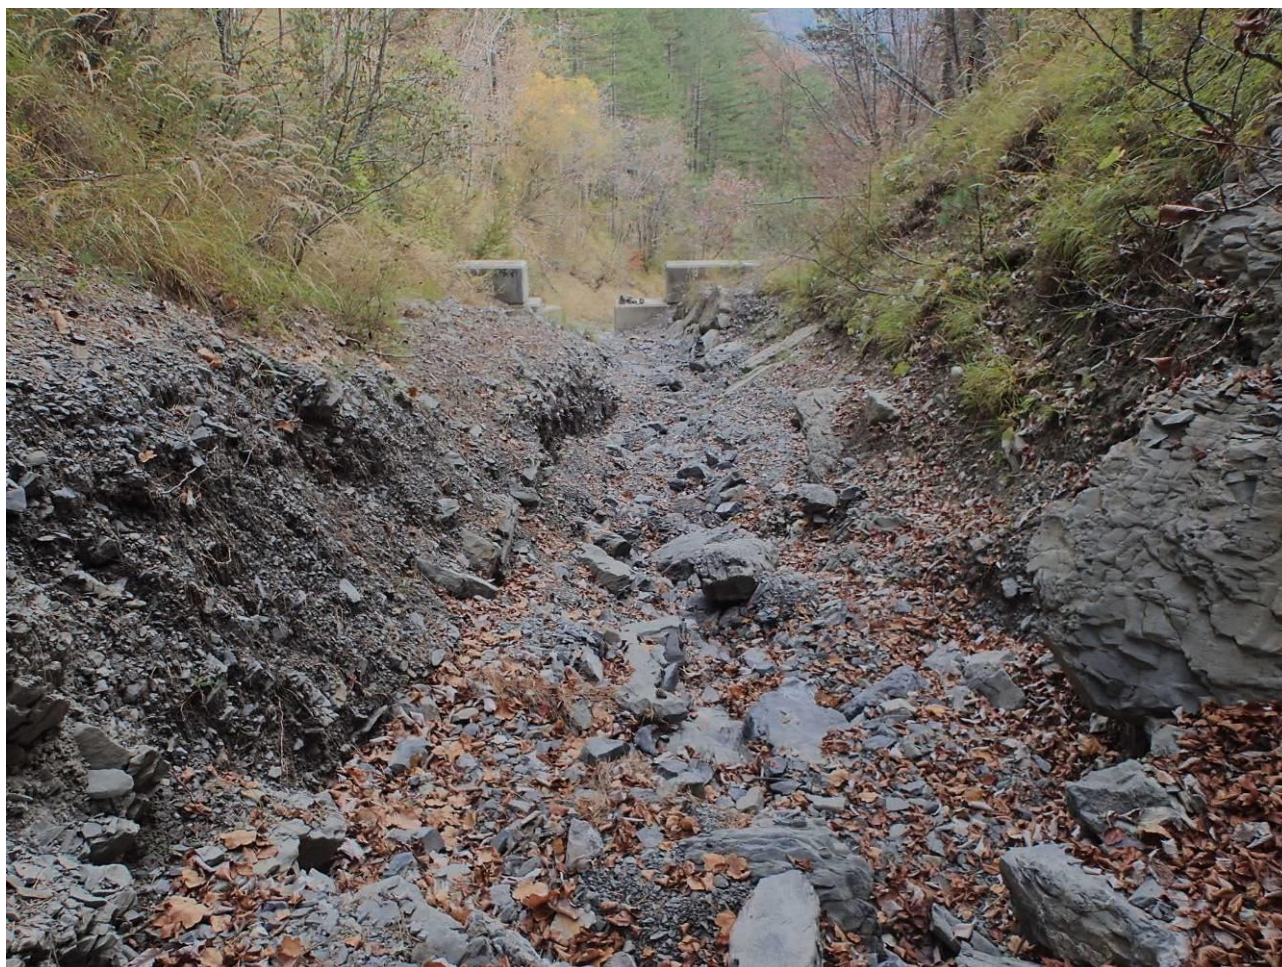
- 3.** La branche nord est visiblement la plus active. C'est la seule à avoir été aménagée, avec un seuil et un contre seuil en béton. Il est cependant vraisemblable que cette construction soit liée à la présence de la source sulfureuse en rive gauche. En effet, les falaises rocheuses débutent quelques dizaines de mètres en amont de ce barrage, ce qui réduit fortement son influence sur l'érosion et le

transport solide. La photo suivante montre le lit en amont du barrage avec - là encore - des respirations importantes en aval immédiat des zones d'érosions :

Photo 2 : Lit du Rattier avec fortes respirations en amont du barrage.

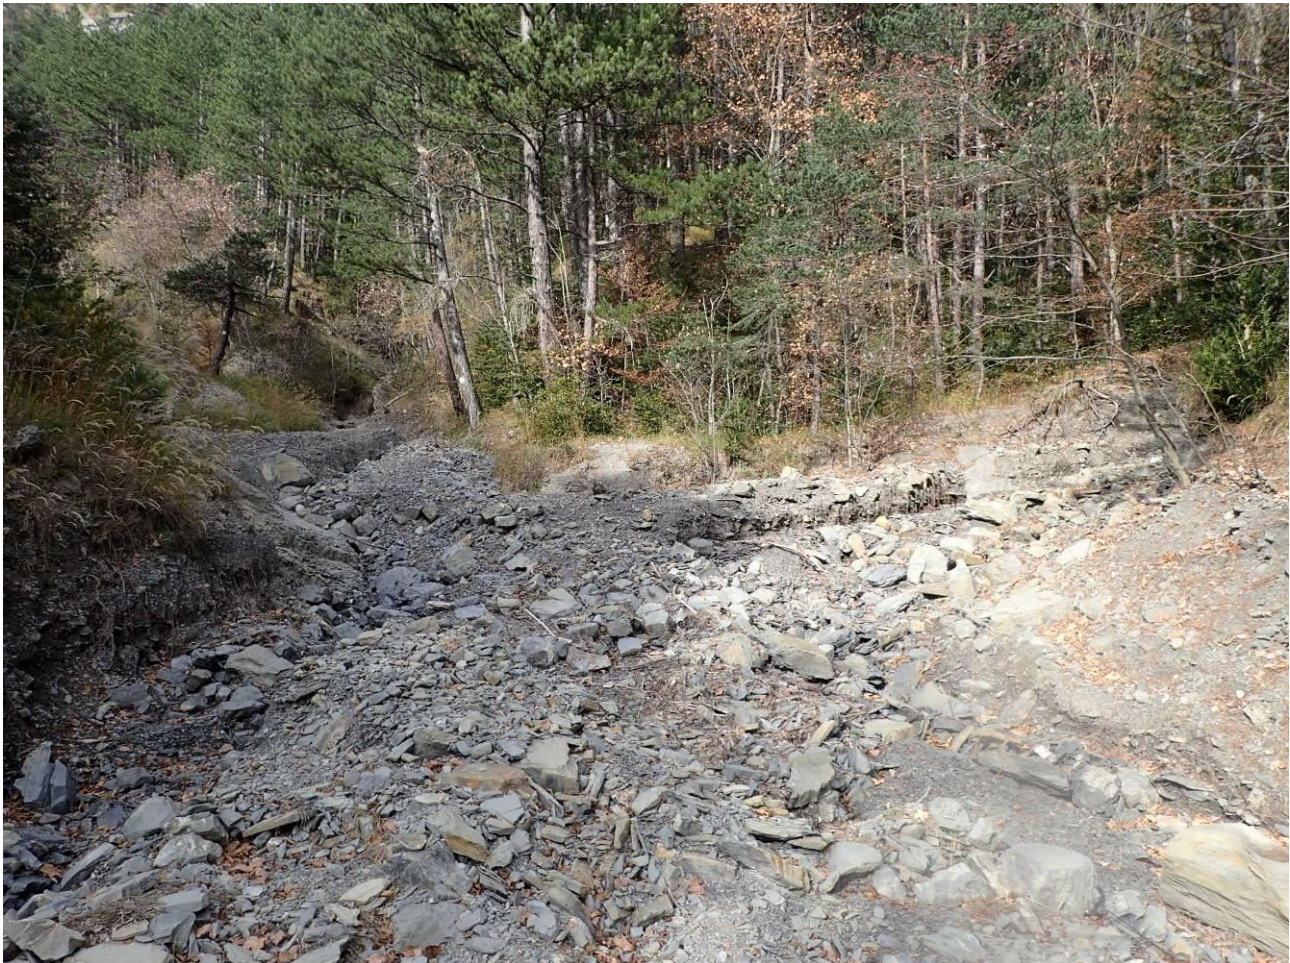
La confluence des trois branches matérialise la transition entre les zones d'érosion et le cône de déjection. Les respirations y sont visibles mais restent modérées :

Photo 3 : Confluence des trois branches principales.

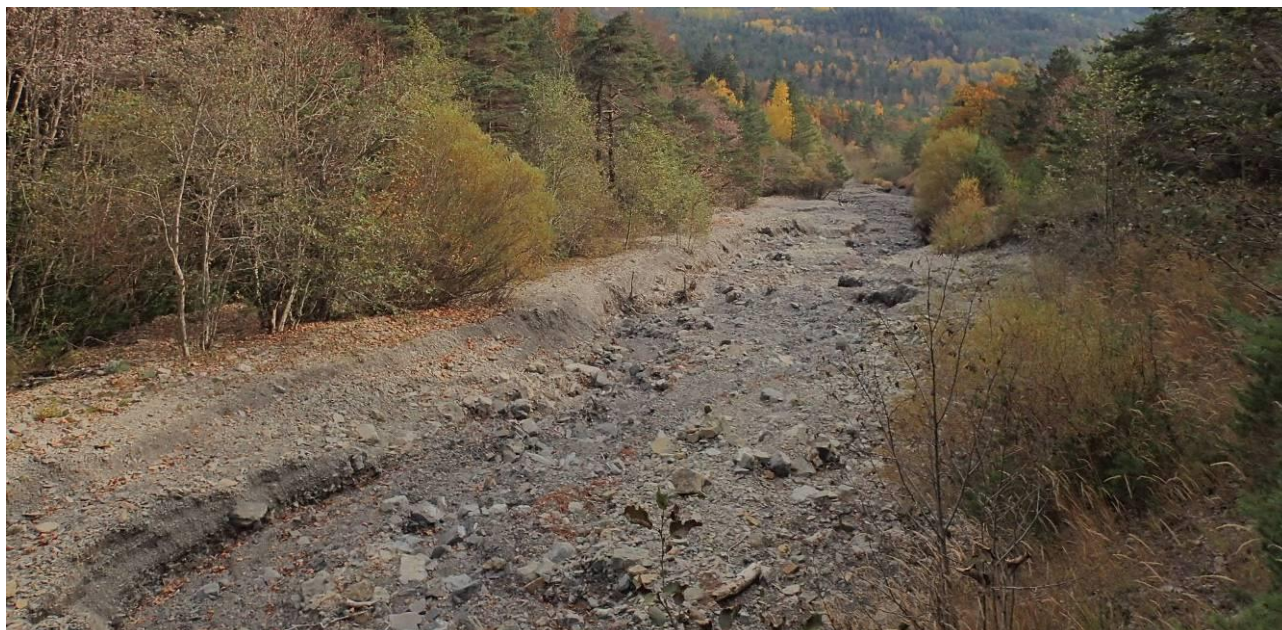
La photo suivante montre l'ensemble du lit - relativement large - dans la partie amont du cône de déjection :

Photo 4 : Lit large du Rattier amont avec une tendance au dépôt.

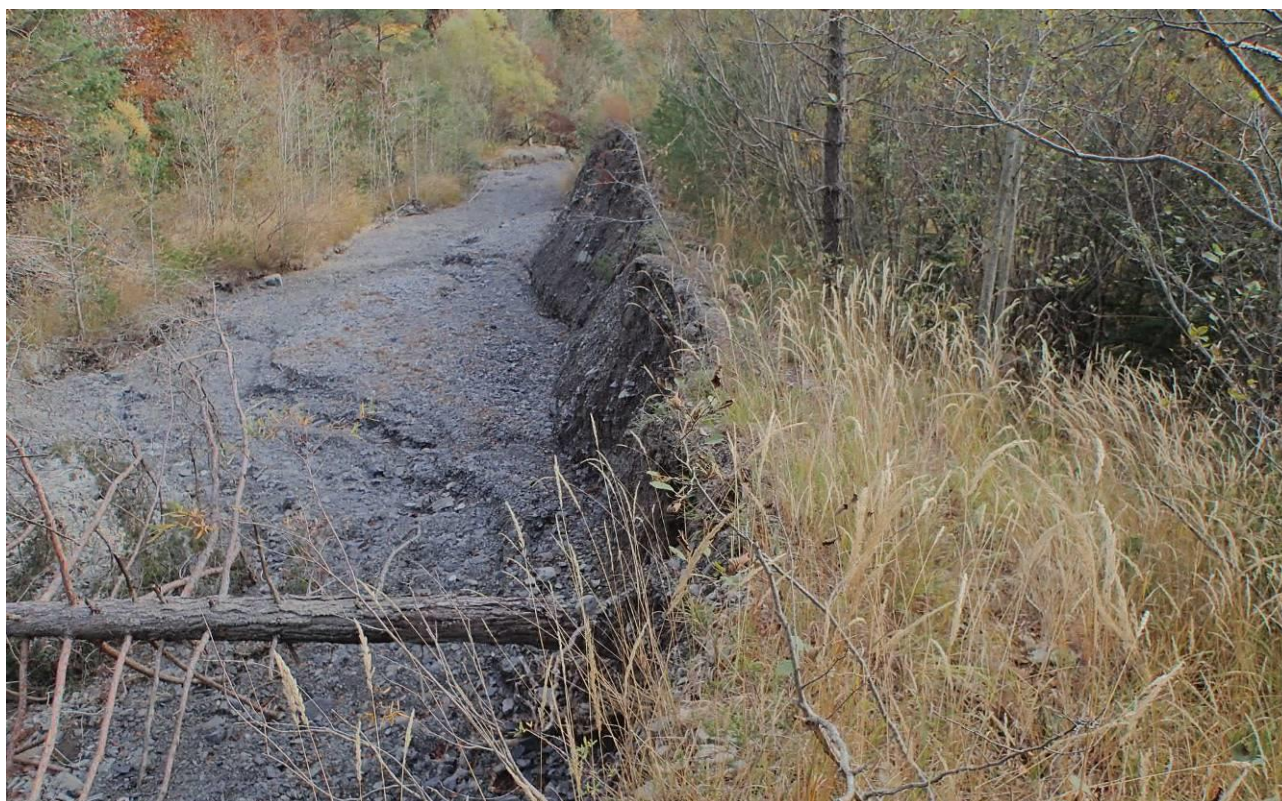
La photo suivante montre l'érosion de la digue, plutôt dans le cours aval :

Photo 5 : Digue du Rattier érodée.

La hauteur de la digue diminue progressivement et le niveau du lit rejoint le terrain naturel. Le Rattier arrive alors dans la zone de transition où les débordements s'étalent largement dans la forêt. La photo suivante correspond à ce secteur de transition qui connaît une tendance marquée à l'engravement :

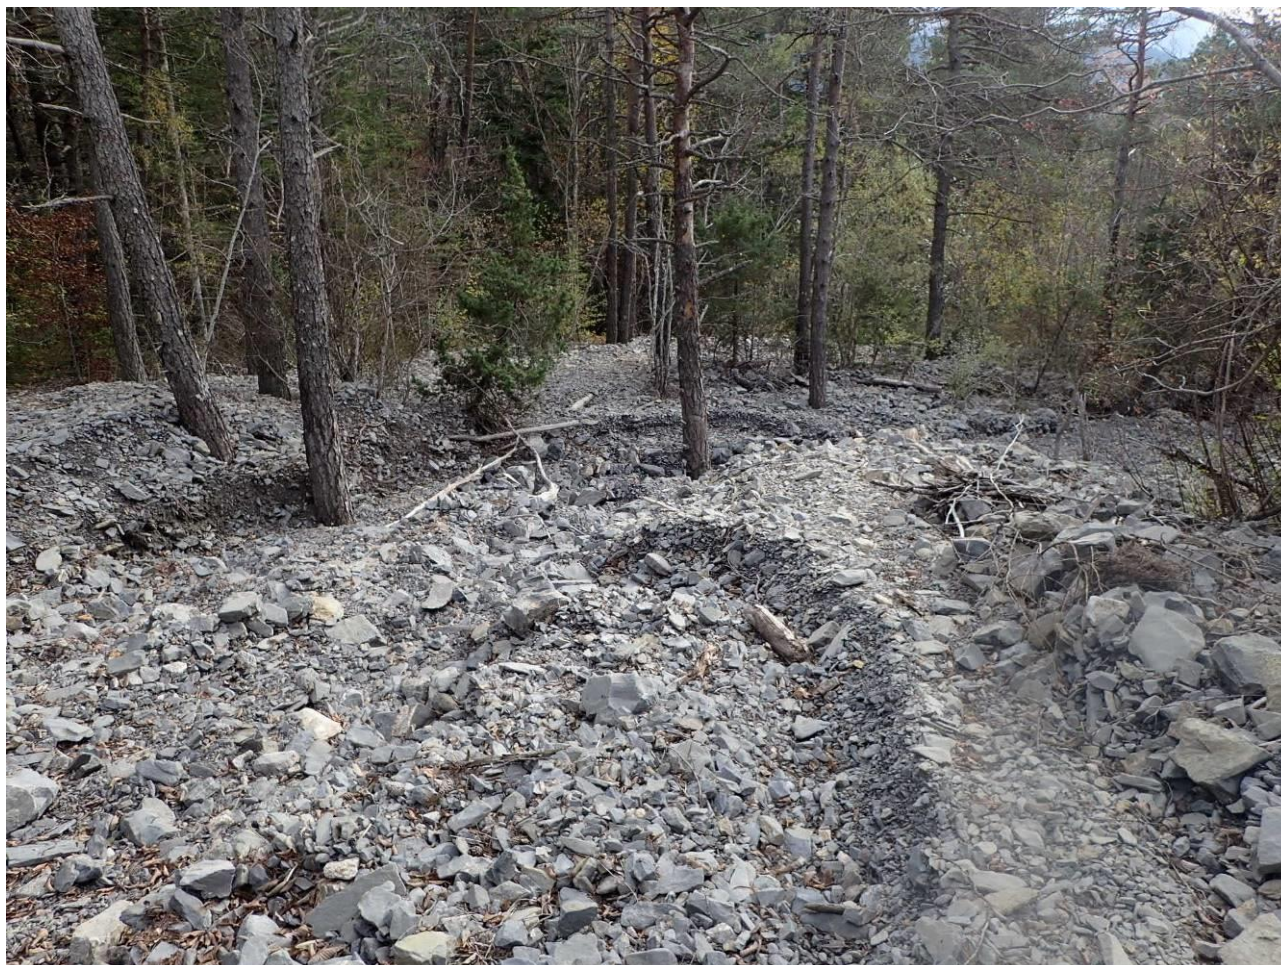
Figure 86 : Dépôt dans la zone de transition.

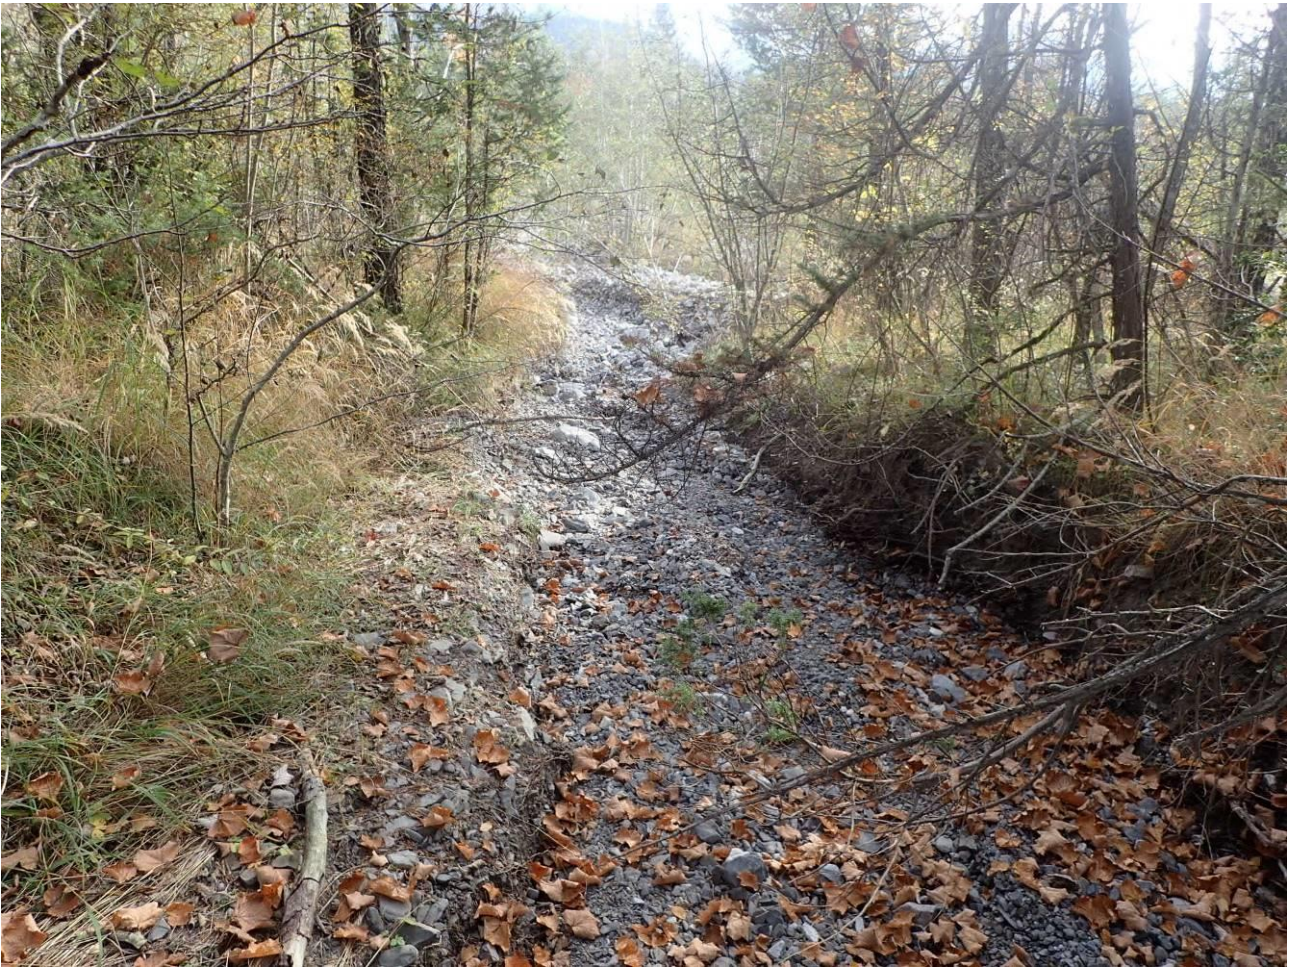
Le dernier tronçon correspond à un écoulement peu chargé en matériaux qui chemine dans le lit majeur de l'Ebron. Le lit est entaillé sur environ 1 mètre de profondeur mais les matériaux grossiers de l'Ebron permettent de paver le lit.

La photo suivante montre ce petit lit en aval de la route forestière, au niveau de la confluence avec l'Ebron :

Photo 6 : Lit du Rattier dans le lit majeur de l'Ebron et arrivée dans le lit mineur.

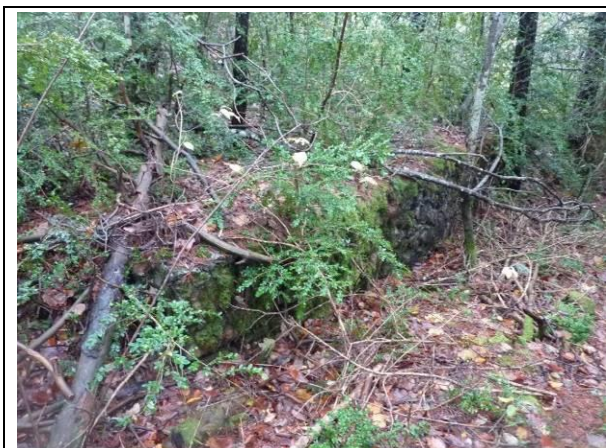
Photo JBN 2014

Gestionnaire :	Commune
Description du dispositif :	Endiguement du ruisseau en rive droite (digue gabion et remblais)
Objectif recherché :	Protection d'une piste, des champs et bois
Etat structurel :	Digue affouillée par endroits
Efficacité fonctionnelle :	Endiguement menacé à moyen terme Le dispositif pourrait être complété en aval par un radier qui permettrait de faciliter le franchissement de la route forestière et son entretien.

- La digue rive droite en cours d'érosion et - à terme - d'effacement.
- Le passage à gué de la route forestière rigoureusement entretenu mais peu satisfaisant du point de vue fonctionnel.
