ONF
Direction territoriale
Rhône-Alpes

Objet : Recours gracieux concernant la décision de l'autorité environnementale n° F-084-20-C-0154 de soumettre à évaluation environnementale les travaux de curage de la plage de dépôt du torrent de l'Ebron à Tréminis (38)

Par décision en date du 6 janvier 2021, vous soumettez les travaux de curage de la plage de dépôt de l'Ebron à évaluation environnementale. Par la présente je sollicite un recours gracieux sur cette décision et souhaite apporter les précisions suivantes sur le projet :

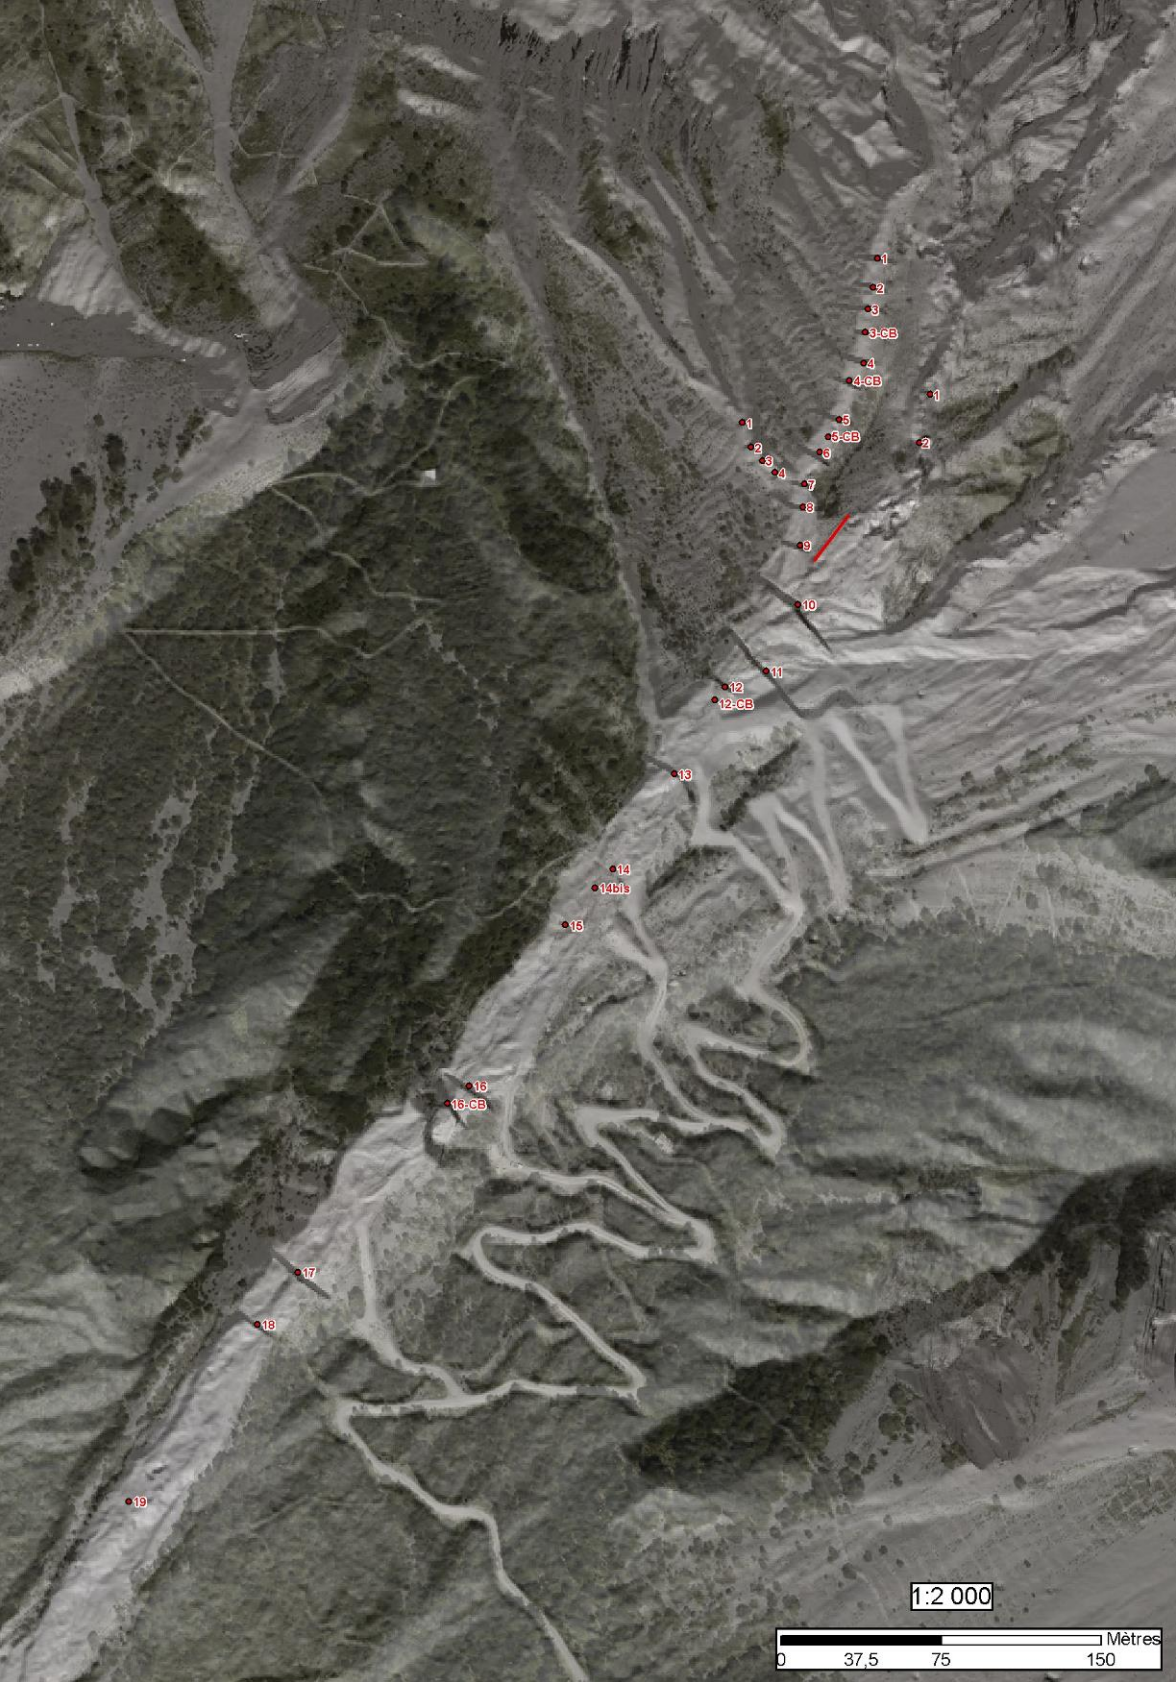
Figure 89 : Localisation des ouvrages dans le bassin versant de Praverit (document RTM).

La figure page suivante montre l'essentiel du lit sur l'ombrage issu du LIDAR et indique la localisation des ouvrages connus, certains étant totalement engravés.

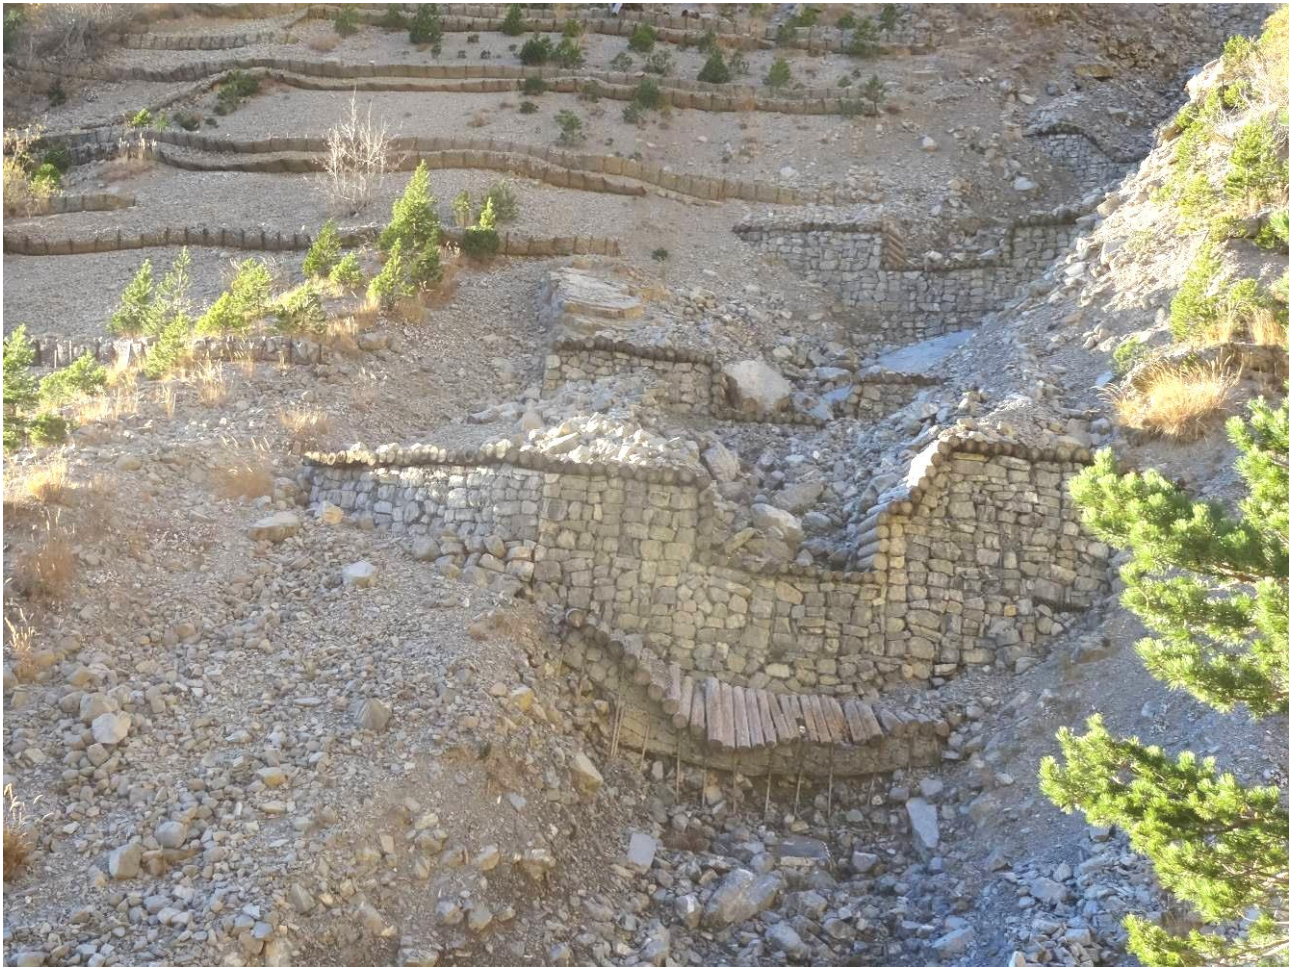
Photo 9 : Correction de la partie aval de la ravine amont (Branche A).

- ◆ La ravine amont a récemment fait l'objet d'une protection par des ouvrages gabions/bois. Ces ouvrages sont fortement sollicités (notamment les couronnements en bois) et ne seront efficaces et

durables que si la partie amont (ou au moins centrale) de cette ravine est corrigée. À défaut un entretien régulier et des réparations sont à prévoir.

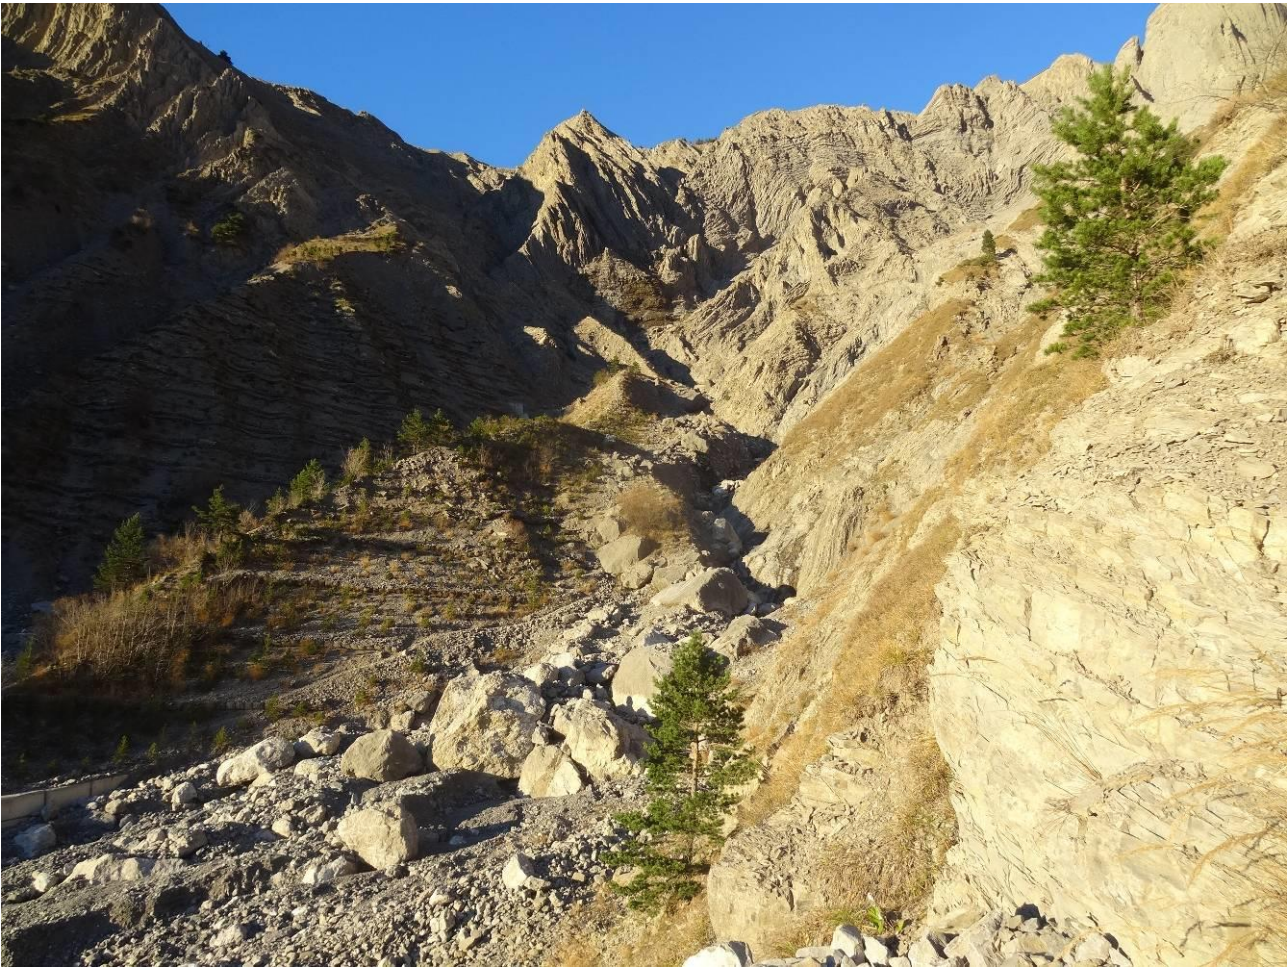
Photo 10 : Vue d'ensemble de la branche B.

La branche B draine un petit bassin versant directement dans la falaise avec un substratum rocheux sur l'essentiel du linéaire amont. L'érosion est diffuse dans le versant et une correction est difficile. Ainsi, ce talweg a fait l'objet d'une correction torrentielle au début des actions RTM, mais seuls deux ouvrages sont encore visibles.

Dans la partie aval, juste avant la confluence avec la branche principale, le lit devient plus large et moins raide, ce qui permet l'arrêt des plus gros blocs en sortie de gorges rocheuses. Ce replat relatif est permis par un barrage en aval de cette branche, juste avant la confluence avec la branche principale... et les apports de la branche C.

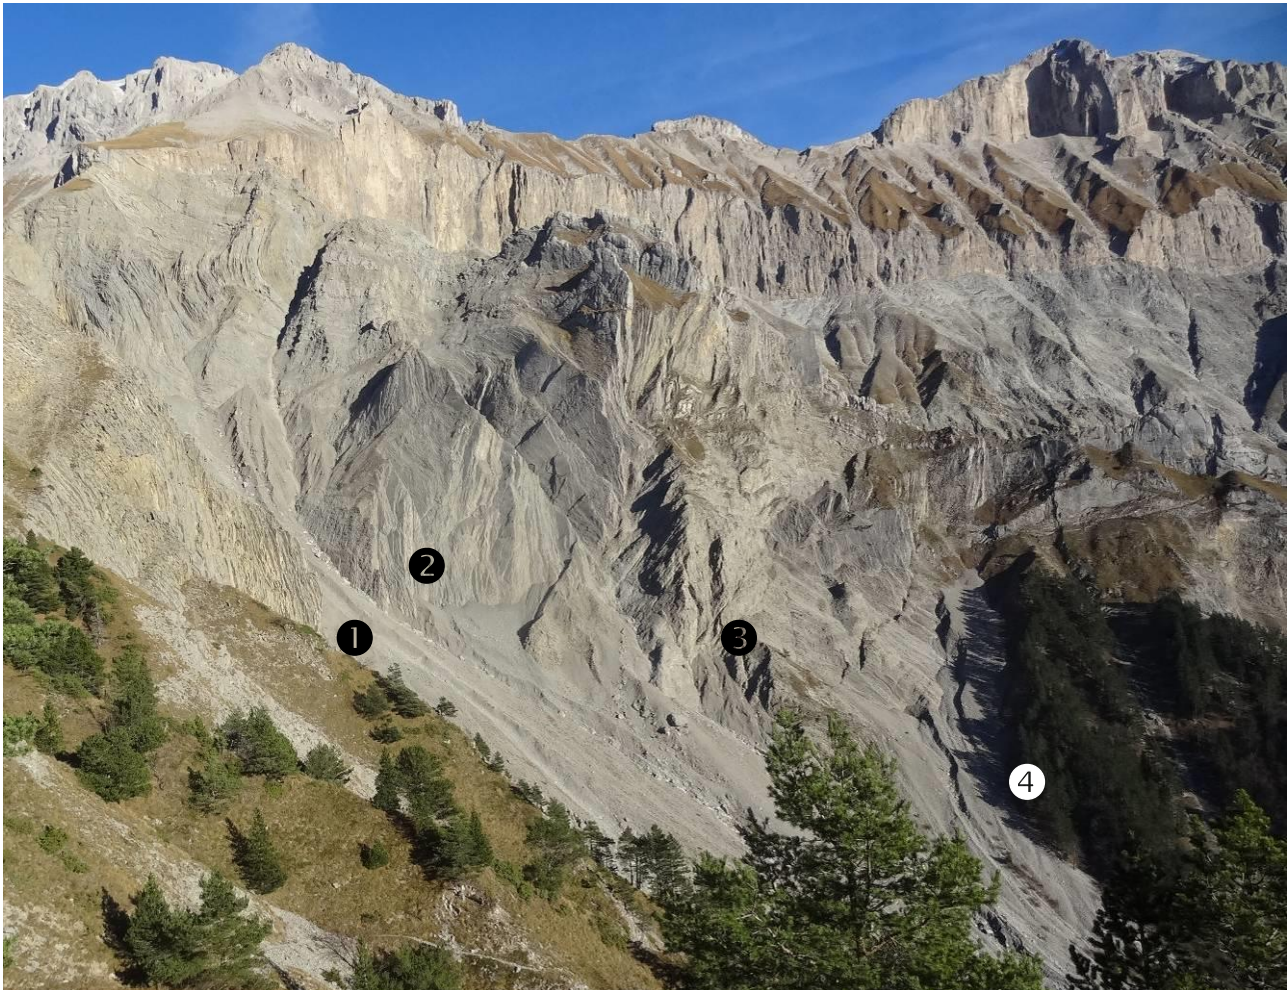
Photo 11 : Haut bassin versant de la Branche C.

La branche C draine - au moyen de plusieurs ravines - le versant très dégradé du Château des Chèvres. La photo suivante montre l'érosion très active dans la partie supérieure du versant et les ravines qui se forment au pied des falaises.

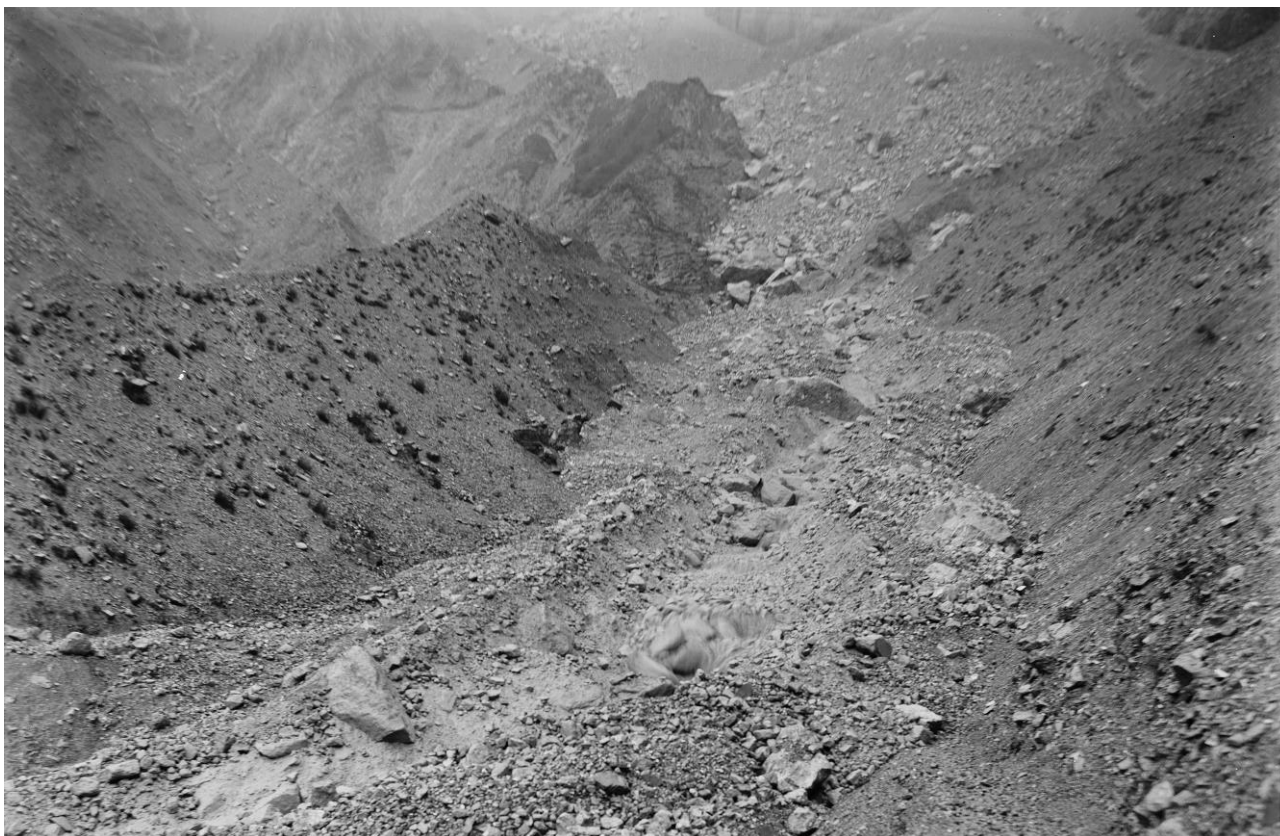
Figure 91 : Passage d'une petite lave dans la branche C au XIXème siècle.

La photo suivante montre le lit de la branche C très encaissé avant la confluence avec la ravine B :

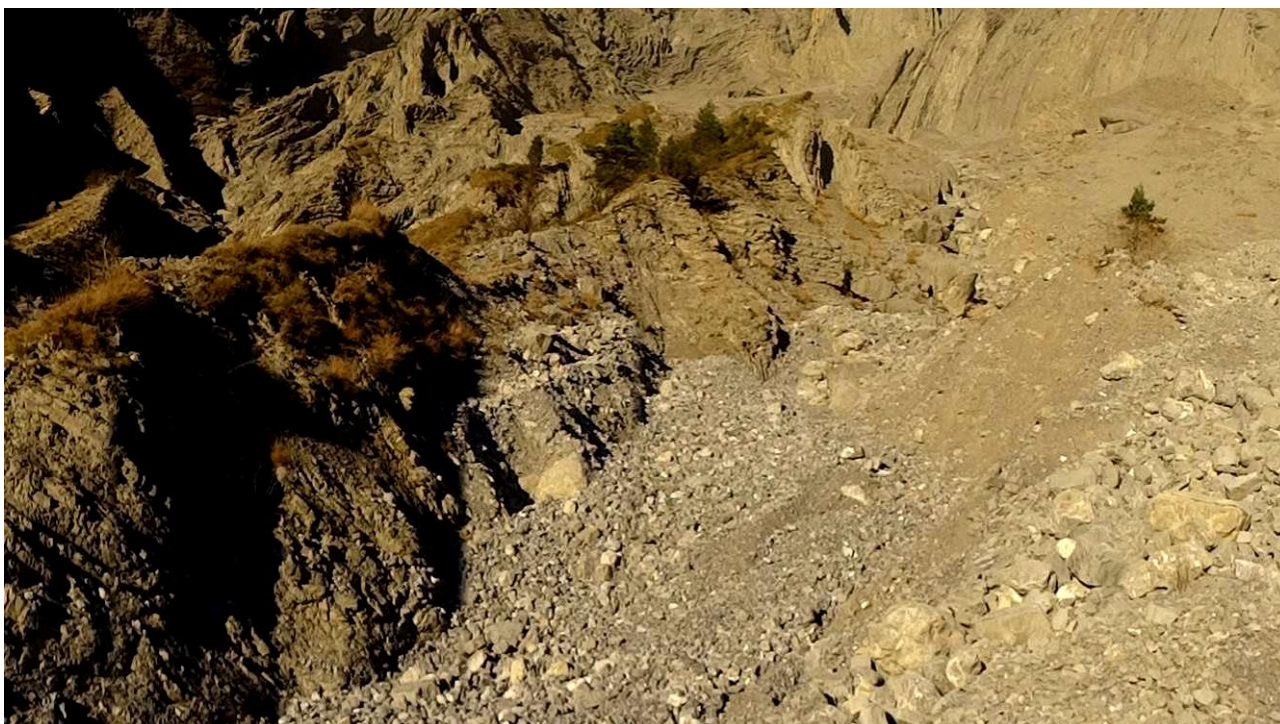
Photo 13 : Engravement actuel de la branche C.

La photo suivante montre le même site aujourd'hui, l'engravement ayant presque gommé la hauteur de berge rive droite :

Cet engrèvement de la branche C reflète vraisemblablement deux réalités :

- Une augmentation des apports par éboulement, comme le montre le recouvrement des éboulis très grossiers dans la partie amont.
- Le dépôt lié aux barrages qui permettent une remontée du lit mais cet impact reste vraisemblablement localisé.

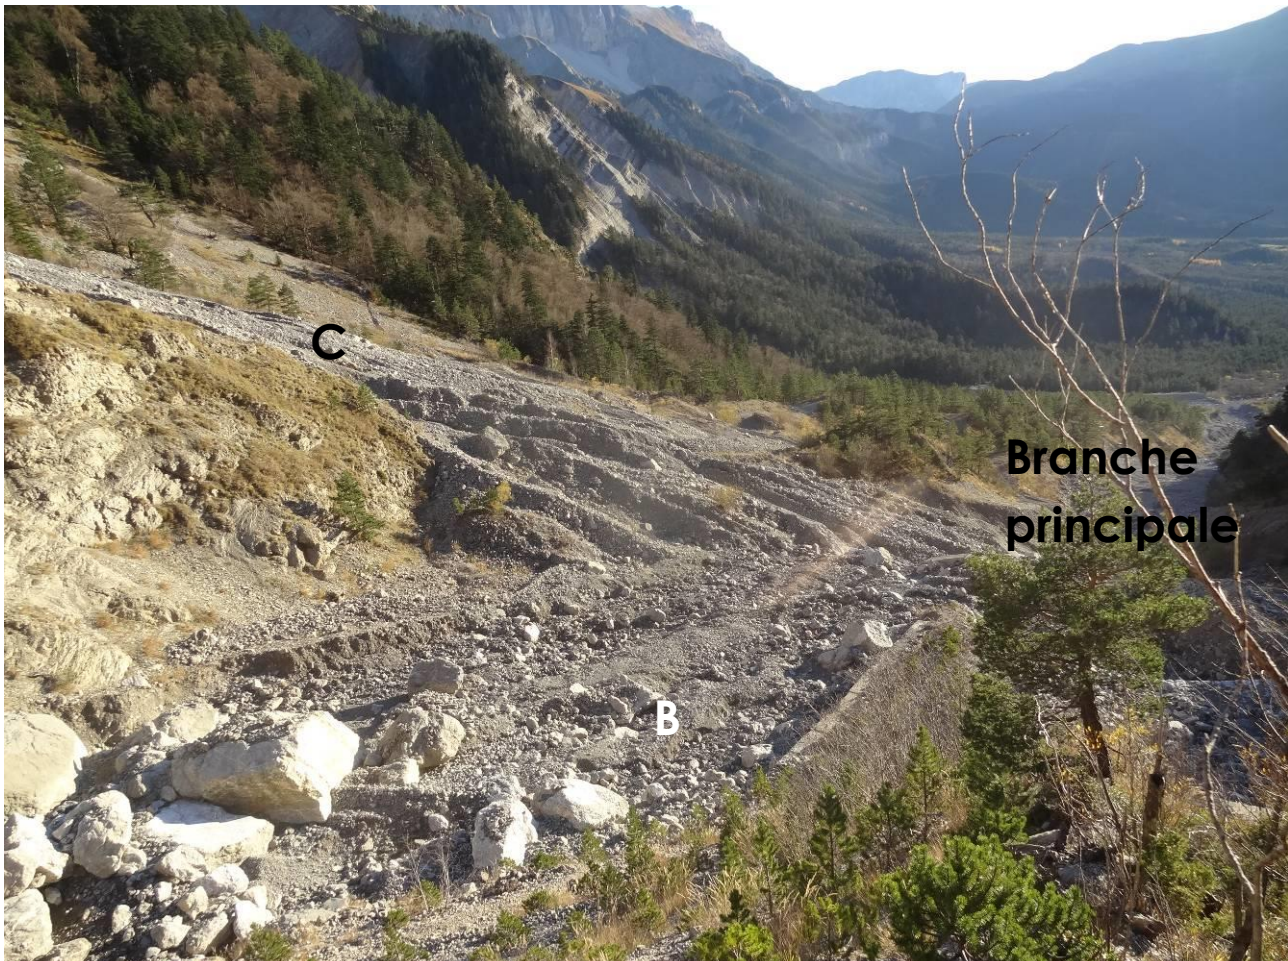
Photo 14 : Confluence principale suite aux apports massifs de la branche C.

La photo suivante montre l'arrivée des apports massifs de la branche C dans le lit de la branche B puis dans la branche principale :

Précédemment, la branche C présentait un tracé plus rectiligne, mais il a dévié vers la droite il y a quelques années, déplaçant la confluence de presque 100 mètres vers l'amont. Cette évolution illustre la très grande difficulté à mettre en place une correction dans cette partie, les respirations du lit étant ici très importantes.

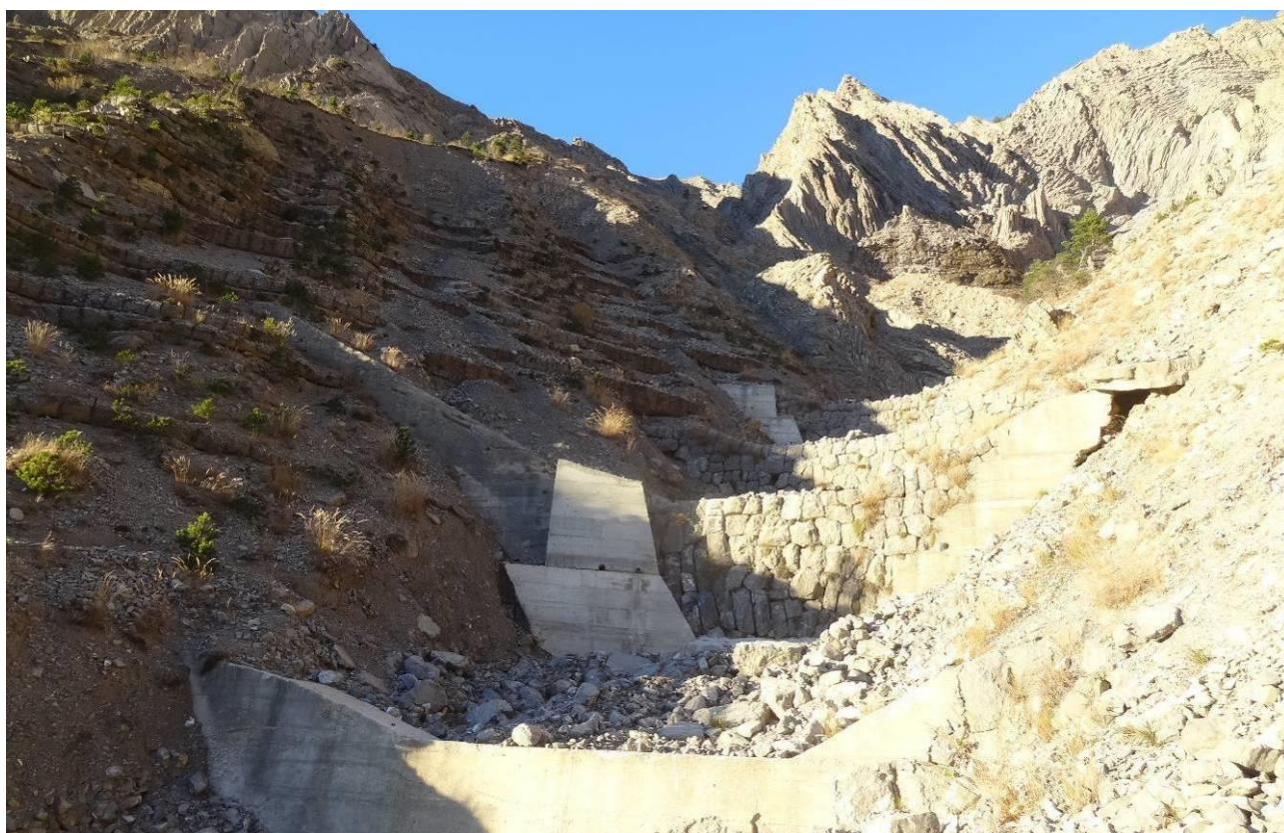
Photo 15 : Partie amont de la branche principale aujourd'hui.

Cette dernière montre une physionomie radicalement différente avec une ravine qui n'est plus visible aujourd'hui.

La branche principale n'est pas aujourd'hui la plus active du haut bassin versant. Il n'est pas impossible que cette nomenclature corresponde à une configuration différente du bassin versant avec une activité dans la branche C qui est supérieure à ce qu'elle était au siècle dernier, la branche principale ayant connu une évolution inverse.

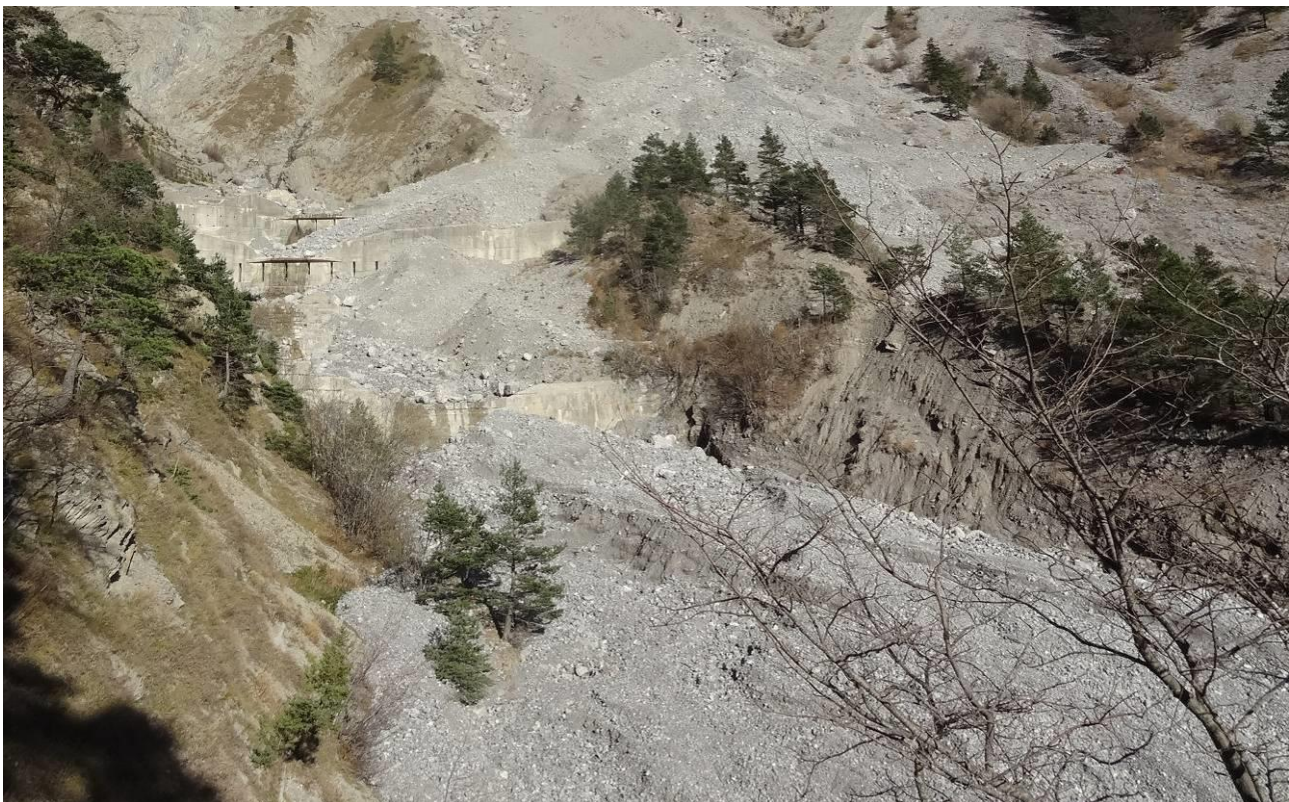
Photo 16 : Aval de la confluence des différentes branches.

La confluence, presque au même endroit, de l'ensemble des branches affluentes conduit à une modification profonde du transport solide et du fonctionnement de cette branche. Les dépôts se forment avec une forte pente entre les barrages avec des variations importantes d'une crue à l'autre :

Notons qu'en 1996, les dépôts entre les barrages étaient d'une ampleur beaucoup moins importante. Comme dans toute confluence - mais avec une ampleur ici majorée - les respirations du lit sont très importantes et les barrages sont engravés sur une grande hauteur. Cette zone joue un rôle important - mais complexe - de dépôt et reprise des laves torrentielles.

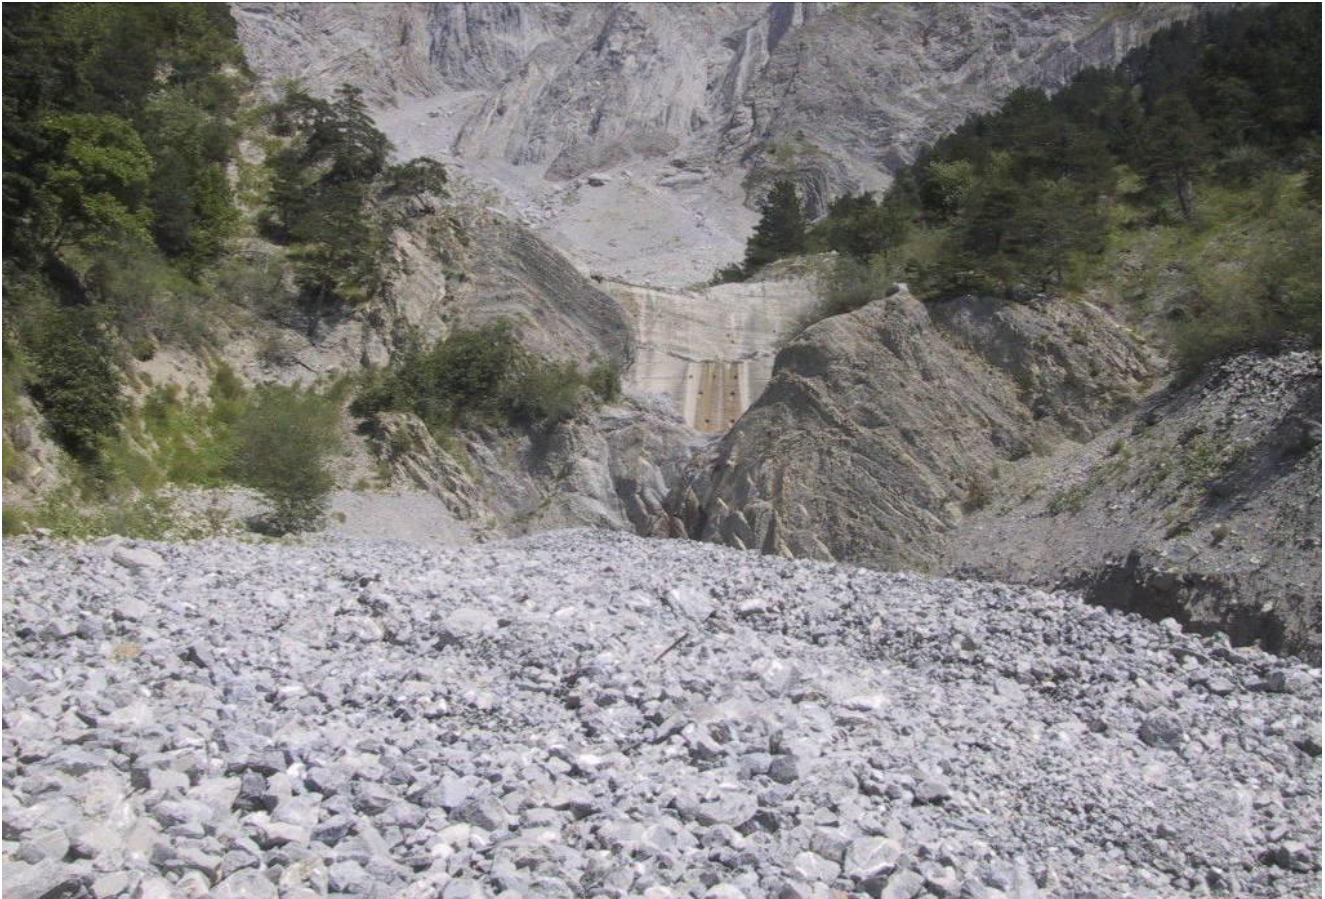
Photo 17 : Verrou rocheux et grand barrage amont.

La photo suivante montre le grand barrage et son contre barrage mais aussi le lit aval qui connaît des respirations importantes, illustrant l'intensité du transport solide sur ce torrent.

Notons que de rares très gros blocs (plusieurs dizaines de tonnes) peuvent être transportés, sollicitant fortement les ouvrages.

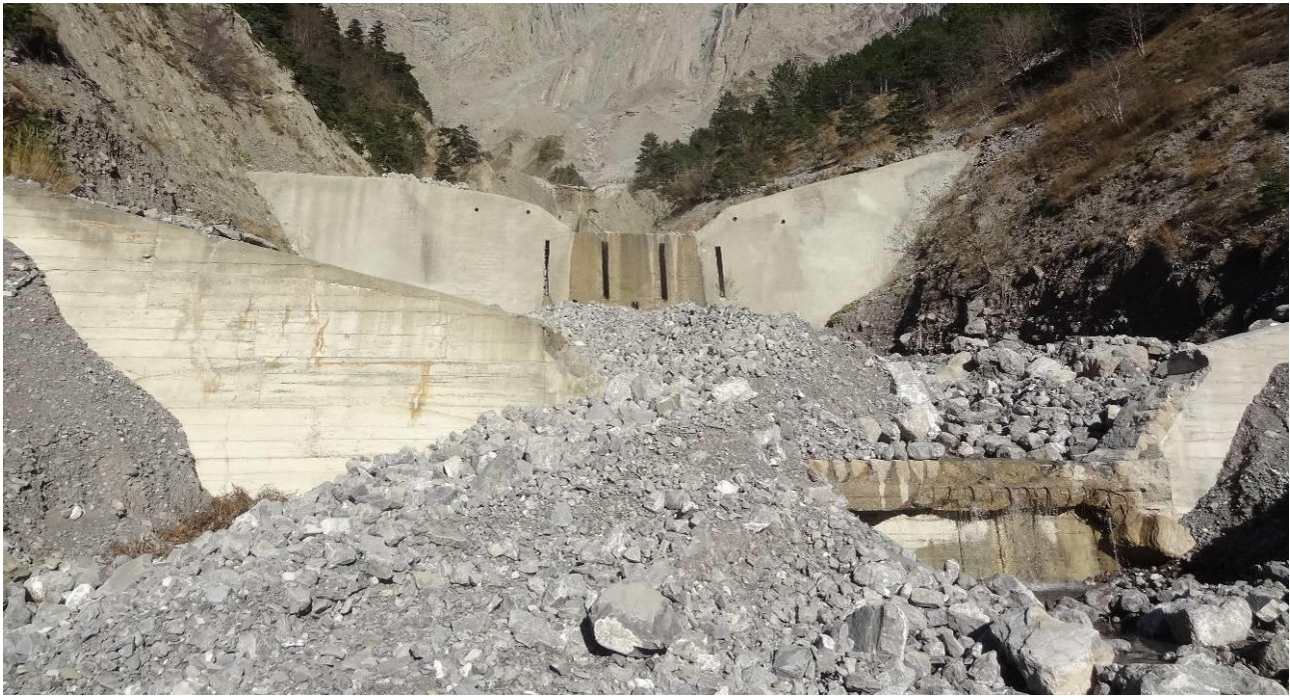
Photo 18 : Ensemble des deux barrages aval fondés sur le rocher.

La photo suivante montre un ensemble de deux barrages permettant de fixer le lit et générant un dépôt de faible ampleur en amont. Les volumes mobilisables ici paraissent de plus faible ampleur, le phénomène prépondérant étant dans ce bief le transit des matériaux avec une faible régulation du transport solide.

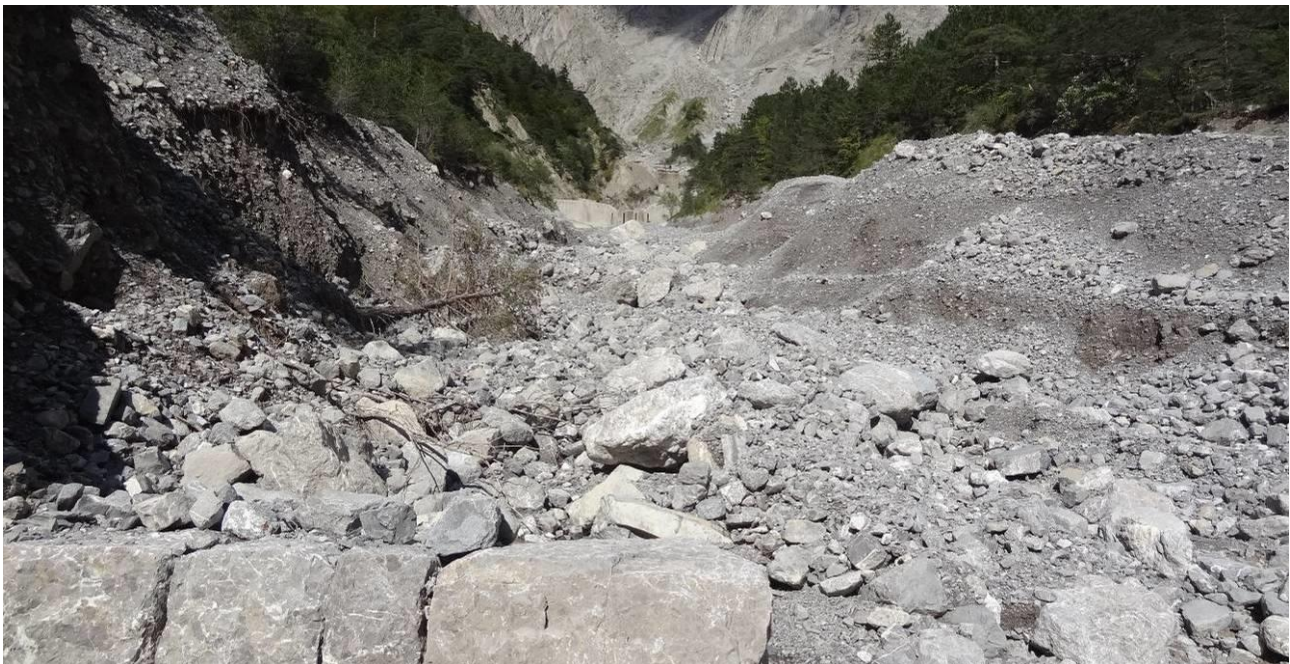
Photo 19 : Bief aval du torrent de Pravert.

En aval de ces barrages, le torrent de Pravert présente un long tronçon presque sans barrage. En effet, la photo ci-dessous montre la résurgence d'un morceau d'ancien barrage au premier plan et les ouvrages actifs en retrait :

Cette photo montre aussi des respirations considérables du lit dans ce tronçon avec de fortes alternances de dépôt et de reprise, sans lien marqué avec les évolutions du lit de l'Ebron. Cette relativement indépendance est facilitée par le grand barrage implanté sur l'Ebron en aval immédiat de la confluence et qui fixe les niveaux. Les évolutions des niveaux en amont de la confluence témoignent donc des fortes variations de l'activité du torrent de Pravert.

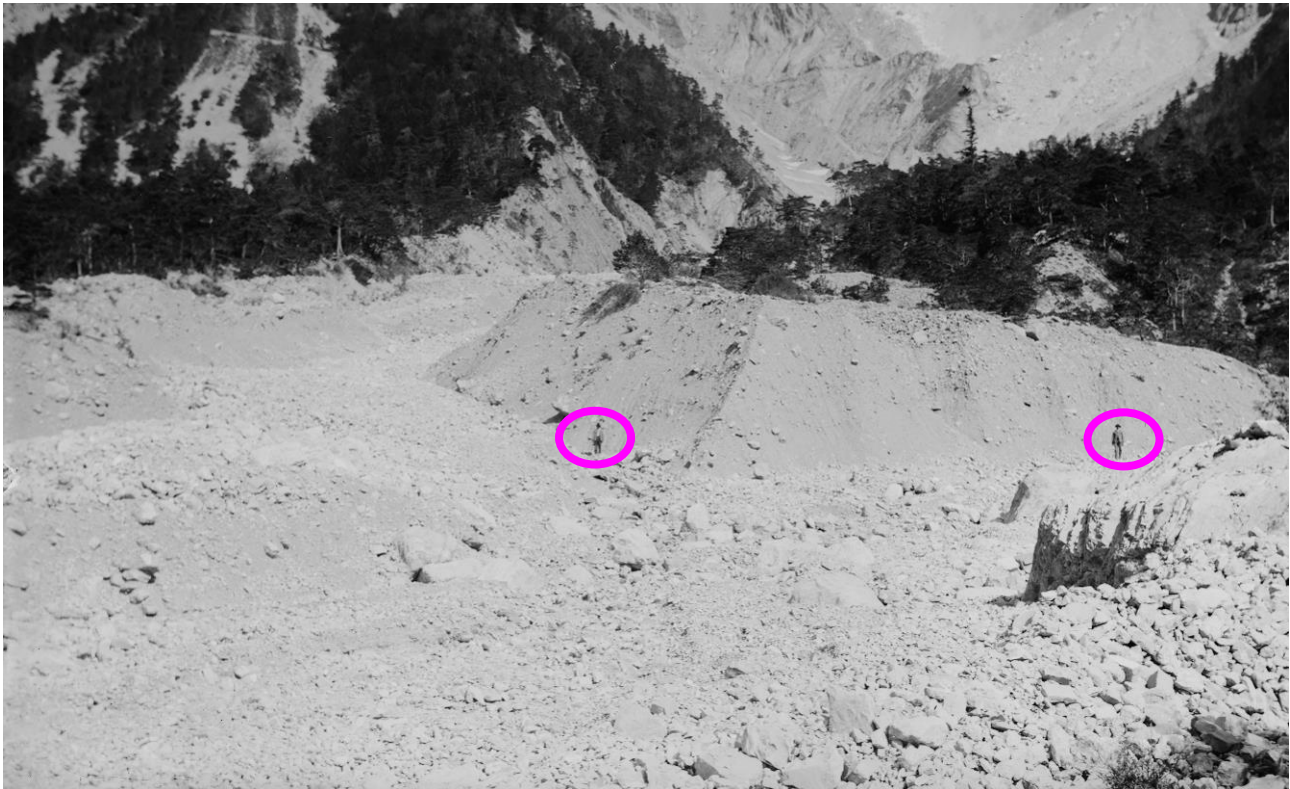
Figure 93 : Lit ancien très encaissé à la confluence Pravert / Ebron.

Cette zone s'est fortement engravée, comme le montre la photo ci-dessous prise au début du XX^{ème} siècle :

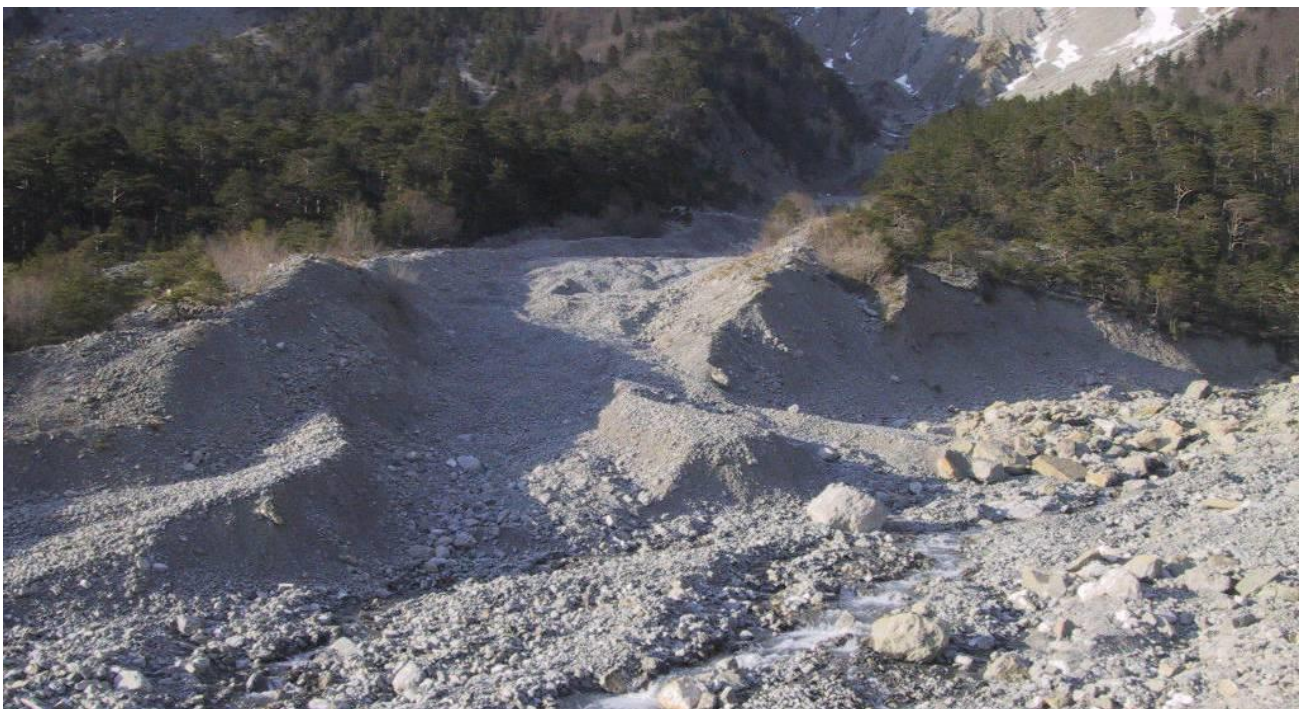
Photo 20 : Lit actuel nettement remonté à la confluence Pravert / Ebron

Ce niveau est fortement remonté, essentiellement sous l'effet du grand barrage situé en aval de la confluence :

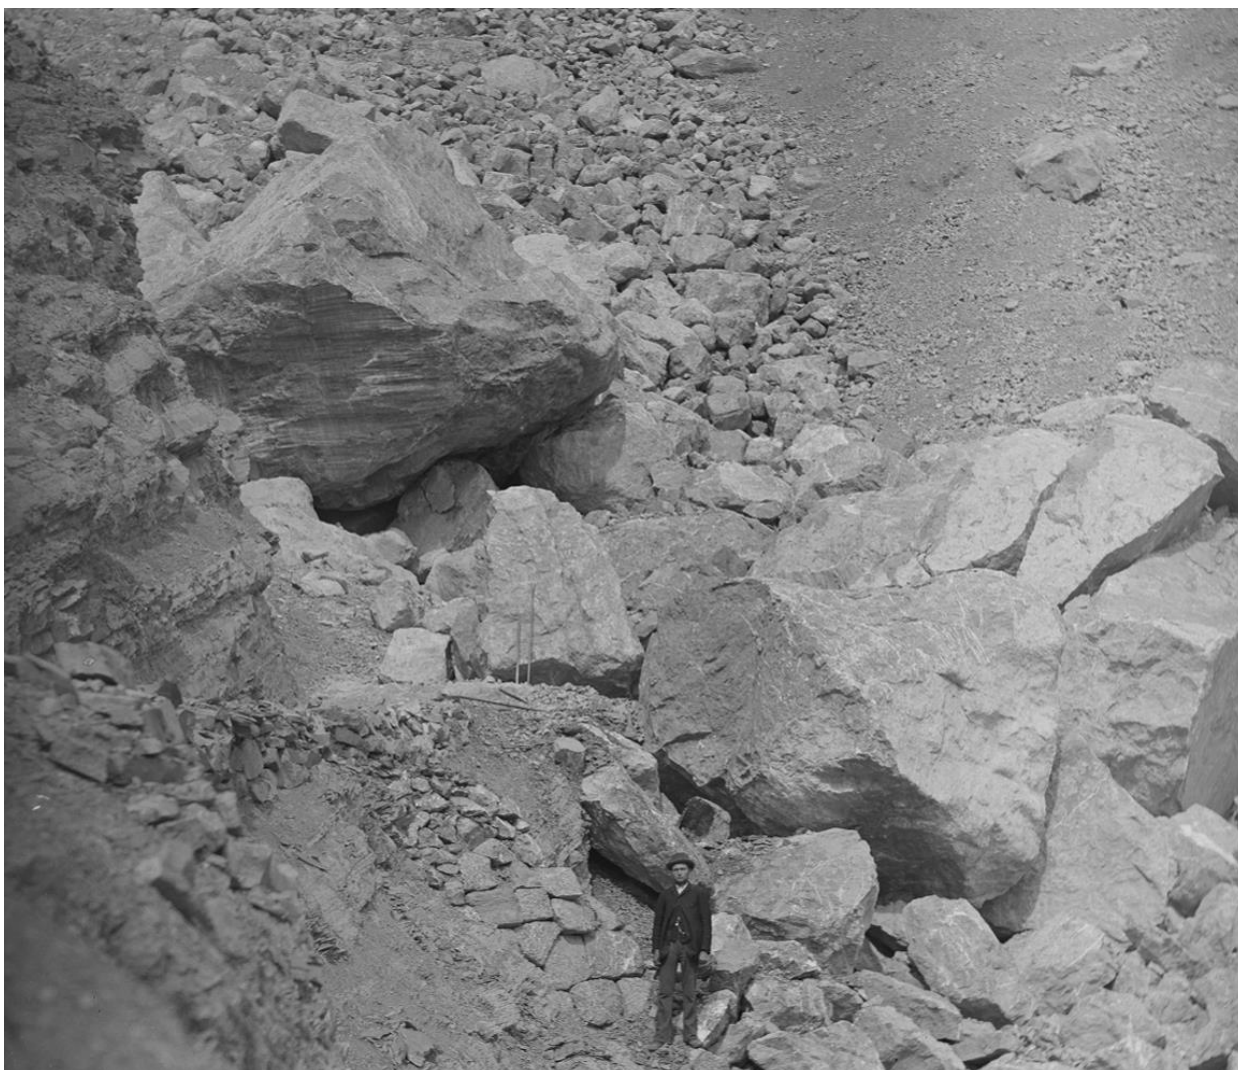
Figure 95 : Reste de barrage dans la branche C.

La photo page suivante montre les tentatives de correction de la branche C, réduite à néant par des éboulements de grande ampleur.

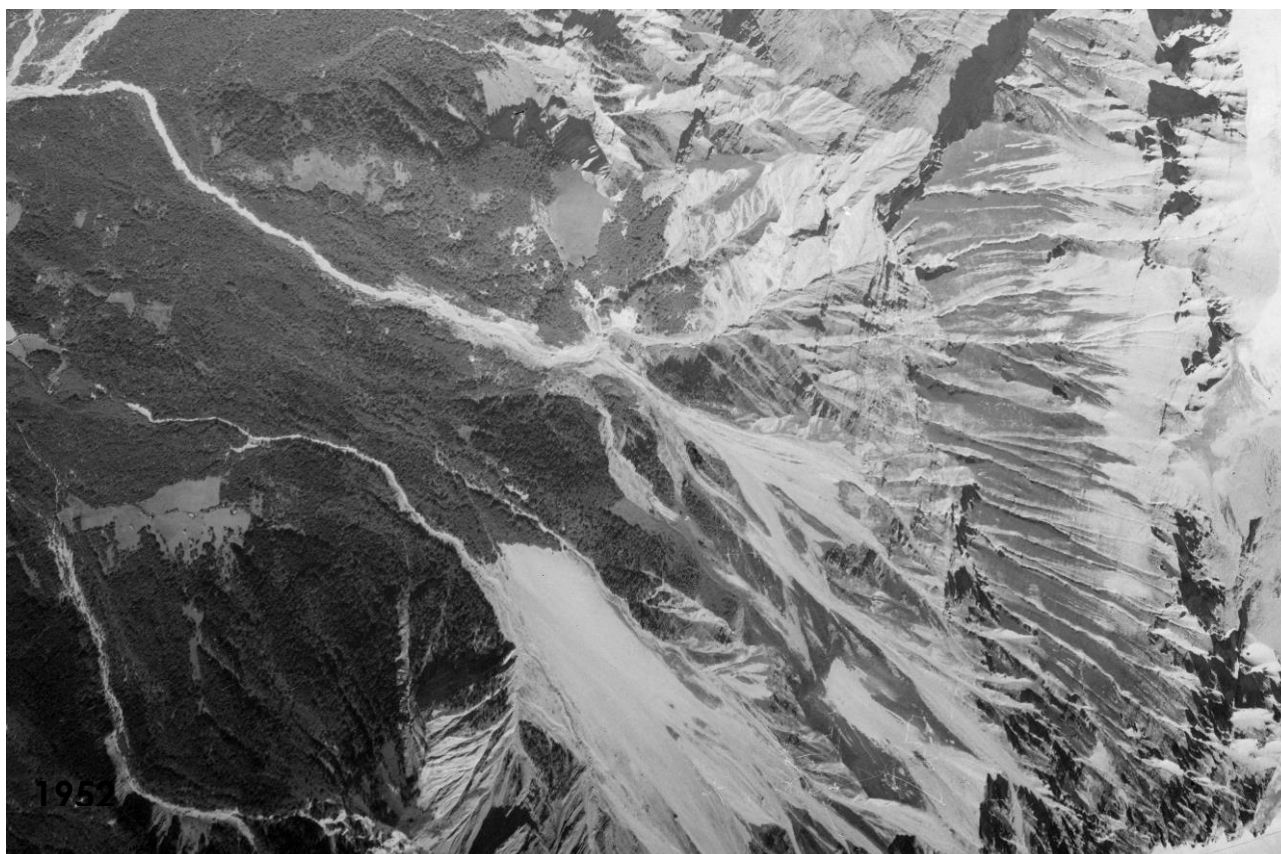
Ce type de torrent évolue peu. Ainsi, les photographies aériennes de la page suivante montrent le lit dans les années 1950 et dans l'état actuel. Les évolutions, tant dans le bassin versant que pour le lit aval sont très faibles mais traduisent plutôt une réduction de l'érosion.

Figure 97 : Lit du torrent des Chaberts en 1952.

Figure 98 : Lit du torrent des Chaberts actuel.

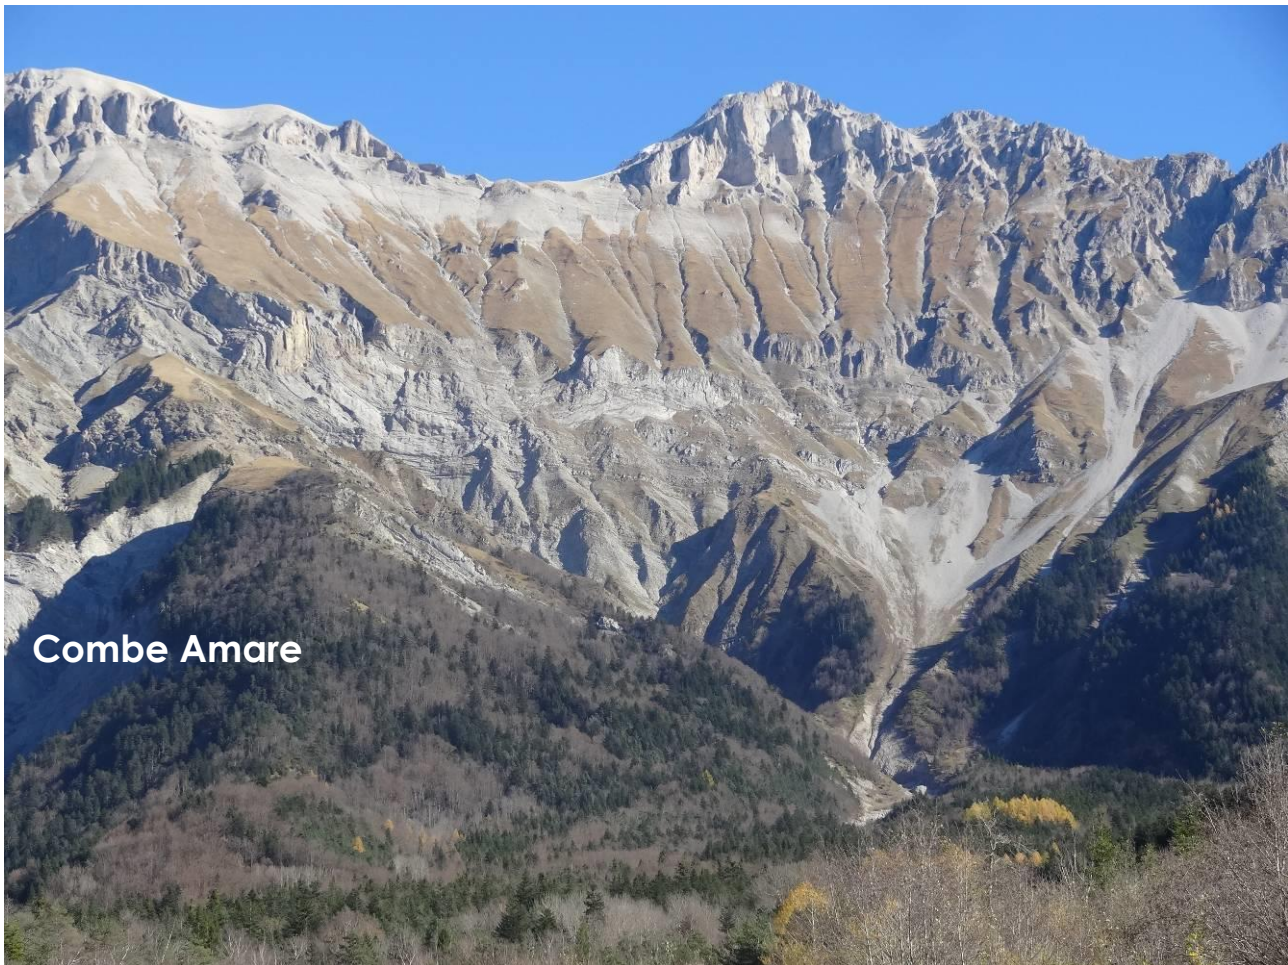
Photo 21 : Bassin versant du torrent de Chaberts.

Cette photo montre une érosion globalement bien répartie dans l'ensemble du bassin versant sans qu'il soit possible d'isoler une zone particulièrement productive. Notons qu'une zone très active n'est pas visible sur cette photo, au nord du bassin versant, au revers de la Combe Amare.

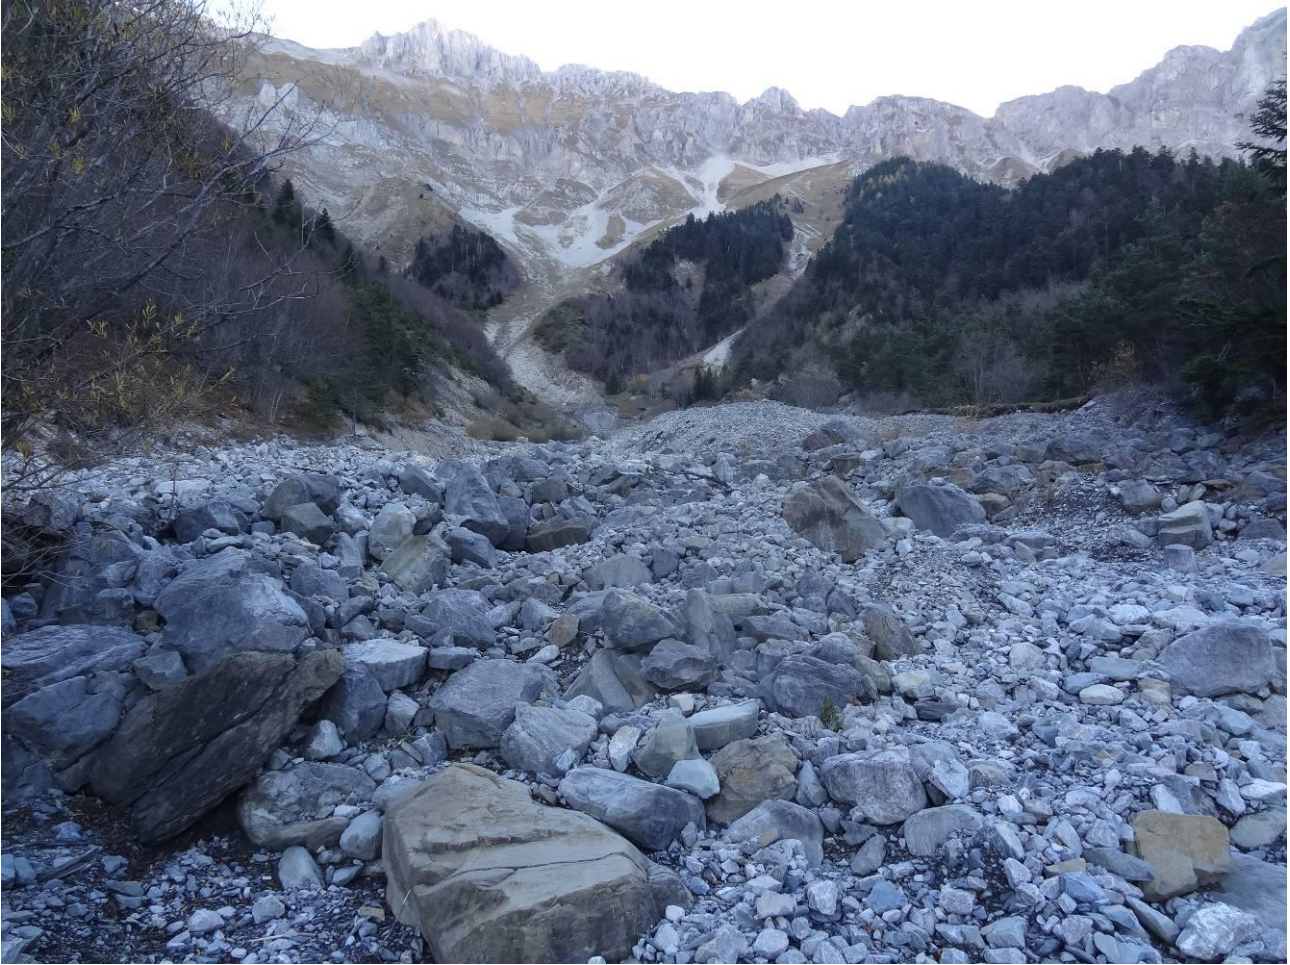
Photo 22 : Lit avec fortes respirations à la sortie des gorges.

La photo suivante montre un lit relativement large à la sortie des gorges :

Le lit montre des traces de transport solide intense avec notamment quelques très gros blocs vraisemblablement transportés par des laves torrentielles. Les respirations intenses du lit découlent en partie des apports des affluents sud, bien visibles sur la photo ci-dessus, juste à la sortie des gorges.
