ONF
Direction territoriale
Rhône-Alpes

Objet : Recours gracieux concernant la décision de l'autorité environnementale n° F-084-20-C-0154 de soumettre à évaluation environnementale les travaux de curage de la plage de dépôt du torrent de l'Ebron à Tréminis (38)

Par décision en date du 6 janvier 2021, vous soumettez les travaux de curage de la plage de dépôt de l'Ebron à évaluation environnementale. Par la présente je sollicite un recours gracieux sur cette décision et souhaite apporter les précisions suivantes sur le projet :

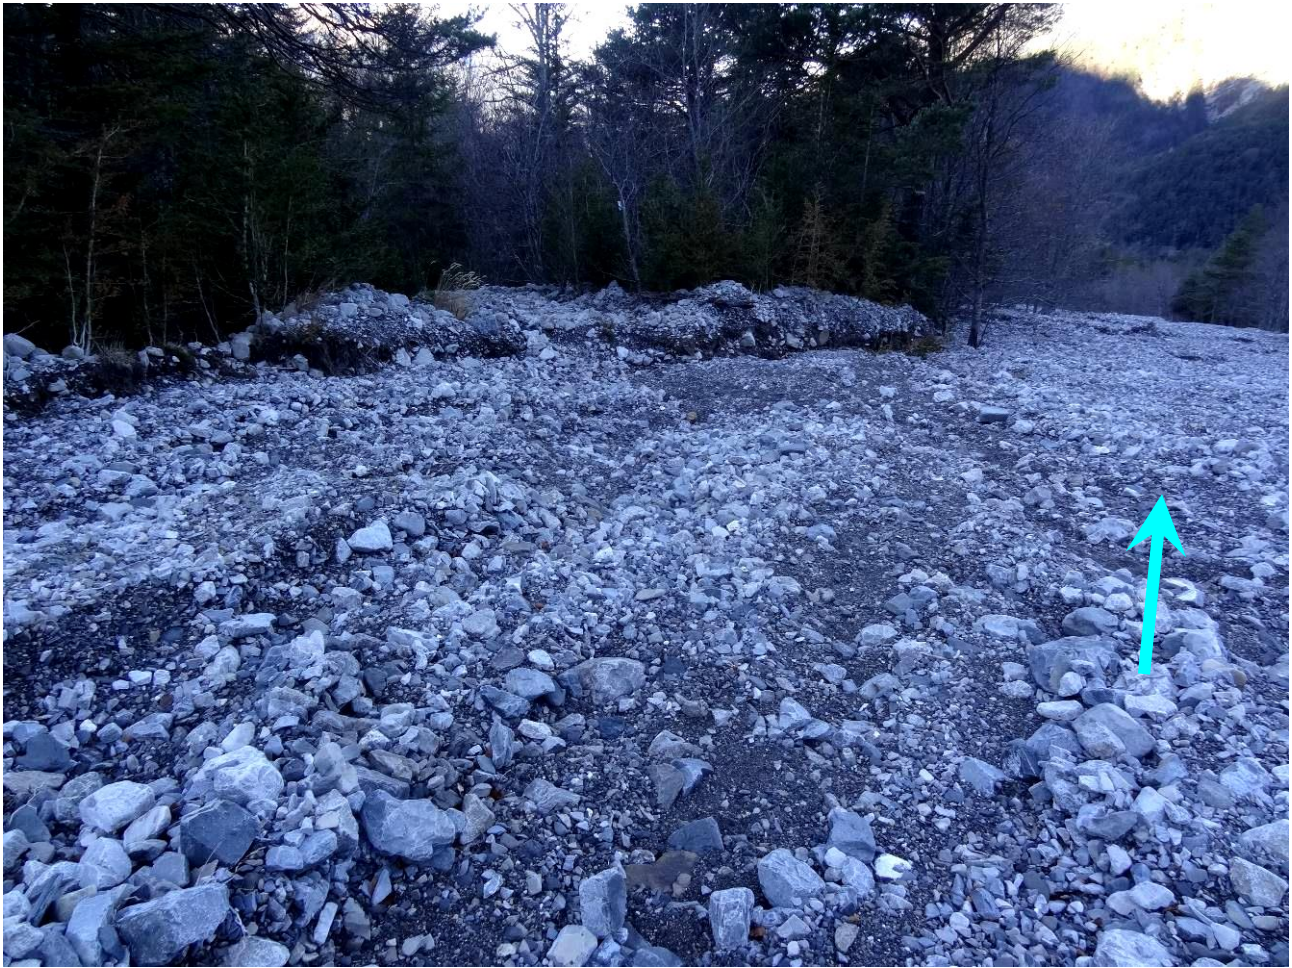
Photo 23 : Lit peu profond du Ruisseau des Chaberts.

Peu à peu, une régulation du transport solide s'opère et le lit devient plus étroit avec des respirations plus faibles. Le lit est de moins en moins profond et le risque de débordement est alors majoré, le principal enjeu ici étant (au moins dans la partie amont), la forêt. La photo suivante montre une berge peu élevée qui pourrait être facilement submergée.

Cette photo montre aussi la granulométrie des matériaux transportés avec - classiquement dans un tel bassin versant calcaire - une forte fraction de matériaux moyens (2 à 15 centimètres de diamètre).

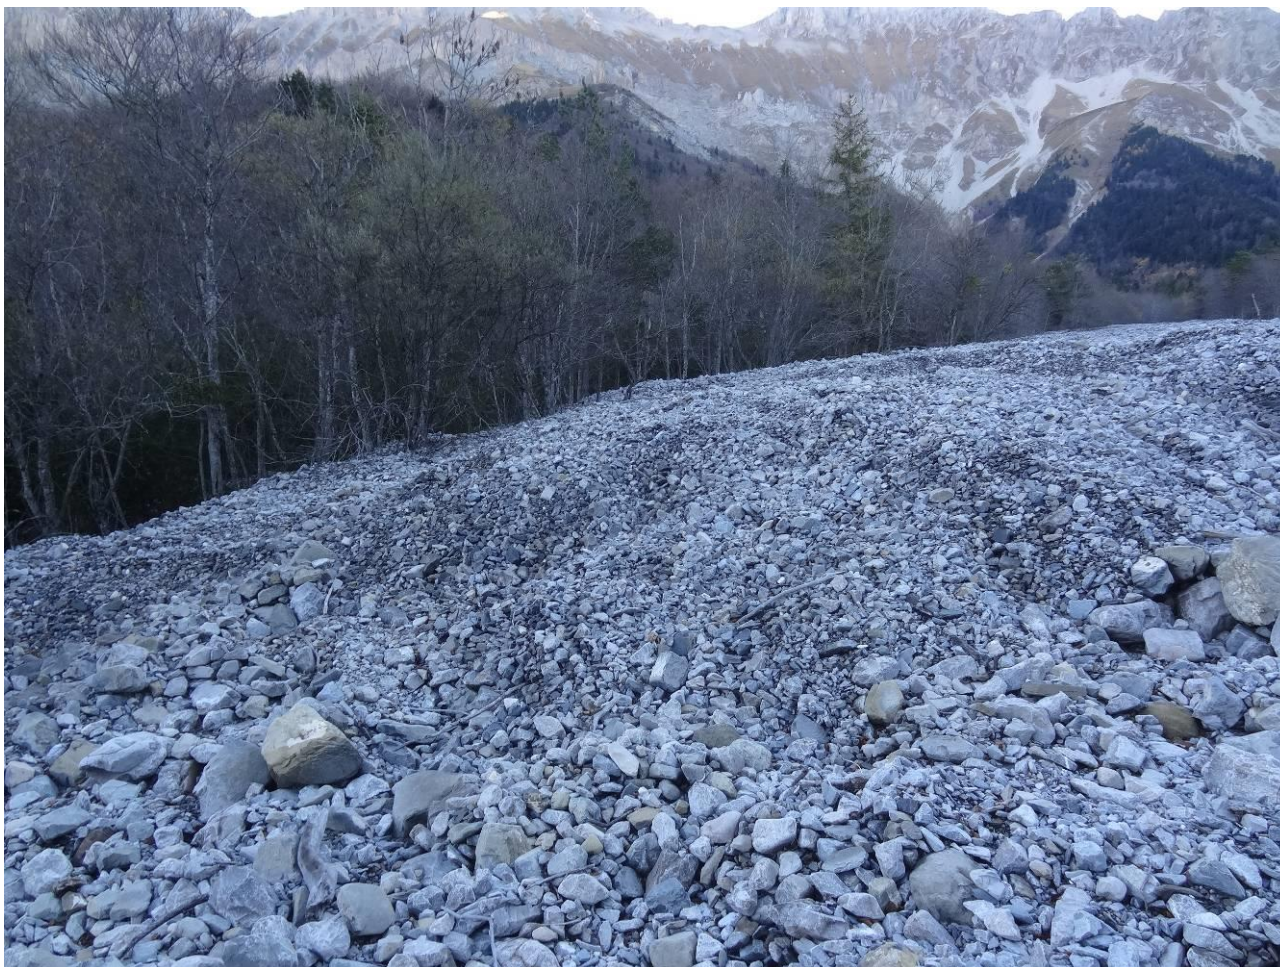
Photo 24 : Bouchon de matériaux dans le cours central du Ruisseau des Chaberts.

Ces matériaux forment des bouchons de plusieurs mètres de hauteur. Évidemment, dans un tel cas, le débordement est facilité voir massif, comme le montre la photo page suivante.

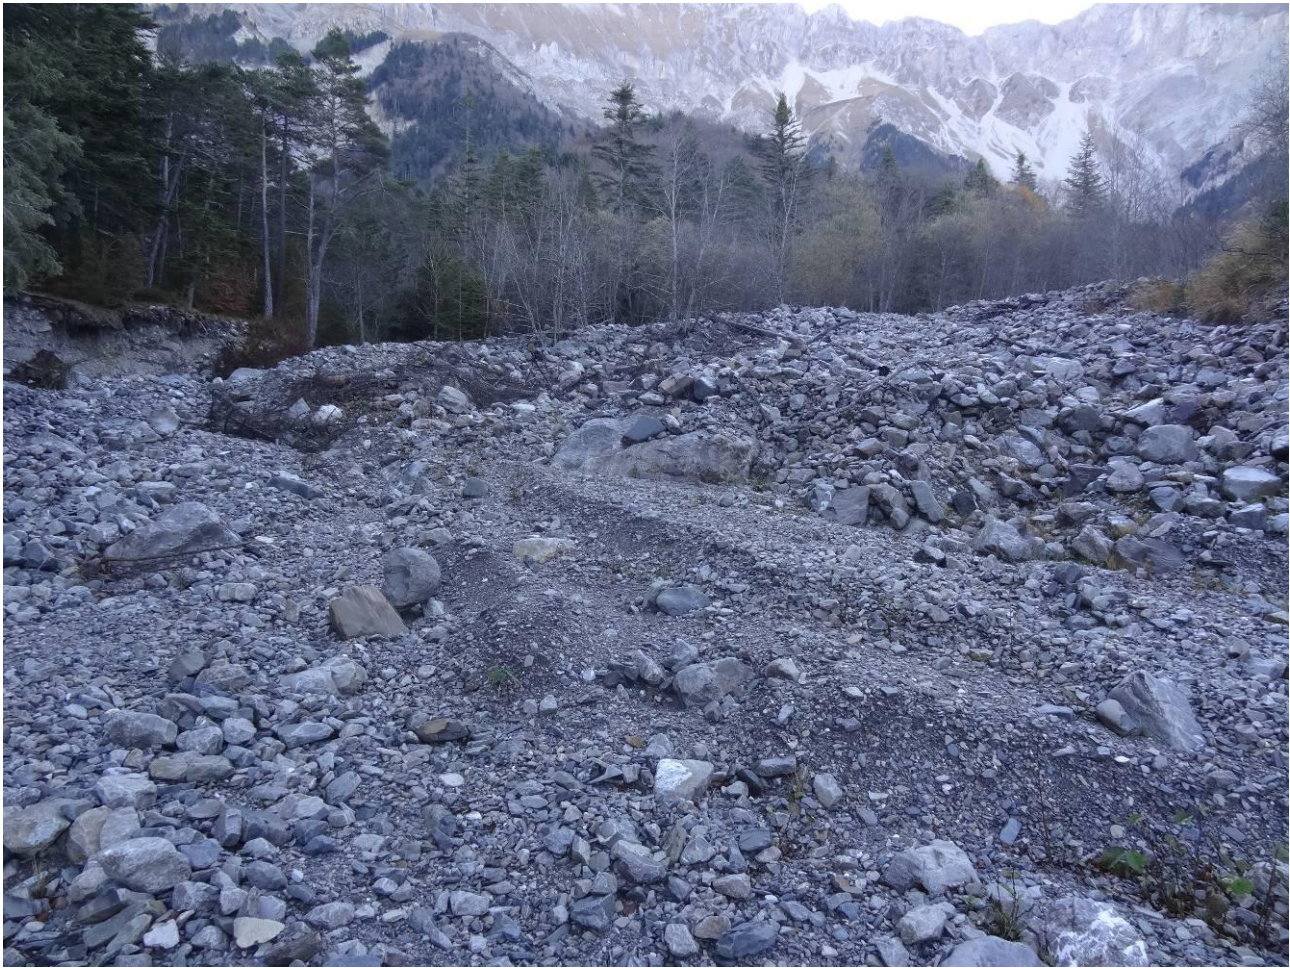
Photo 25 : Dépôt dans le lit à la confluence de la Combe Amare.

Les engravements sont encore importants jusqu'à la confluence avec la Combe Amare comme le montre la photo suivante :

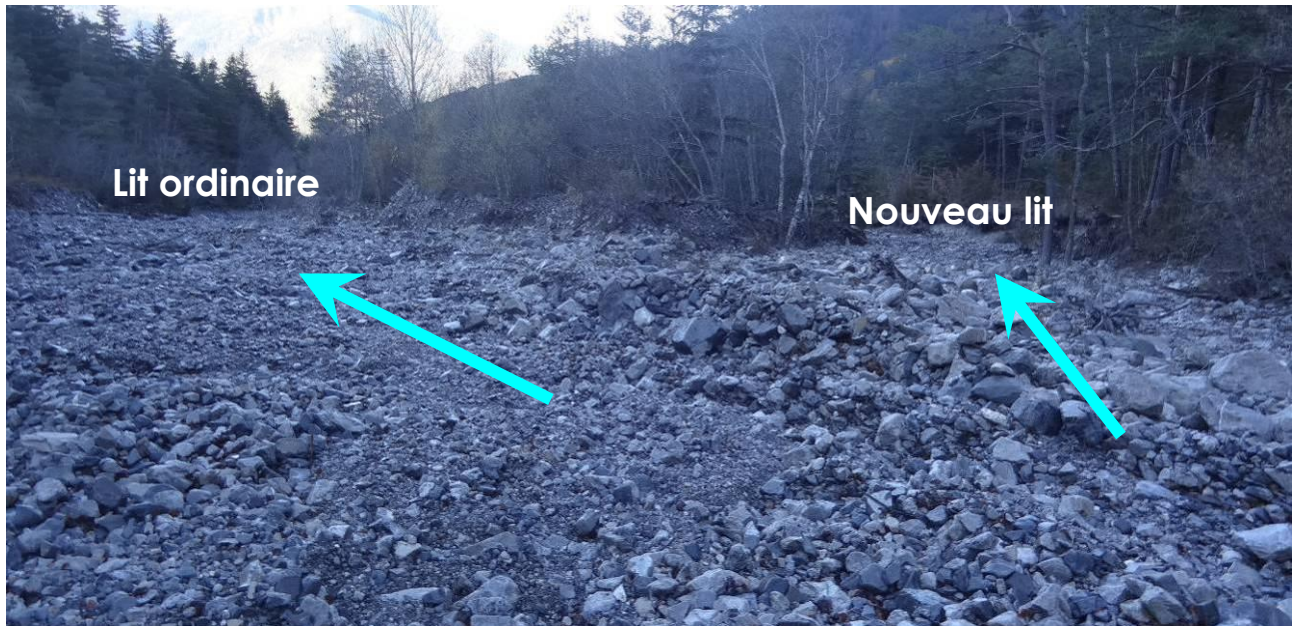
Photo 26 : Départ du nouveau lit en rive droite.

Plus en aval, le ruisseau des Chaberts a ouvert un nouveau lit en rive droite comme le montre la photo page suivante. Il ne s'agit pas d'un changement de comportement, mais seulement d'un déplacement dans la zone de divagation "naturelle" du torrent et la réactivation d'un ancien lit. Ce lit est pour le moment nettement plus étroit mais rien ne s'oppose à ce qu'il capte tout le débit du torrent à moyen terme. En effet, le lit actuel ne présente aucune caractéristique qui le rende préférentiel pour les écoulements. La piste d'accès au haut bassin versant de l'Ebron serait alors menacée par les affouillements et par un débordement.

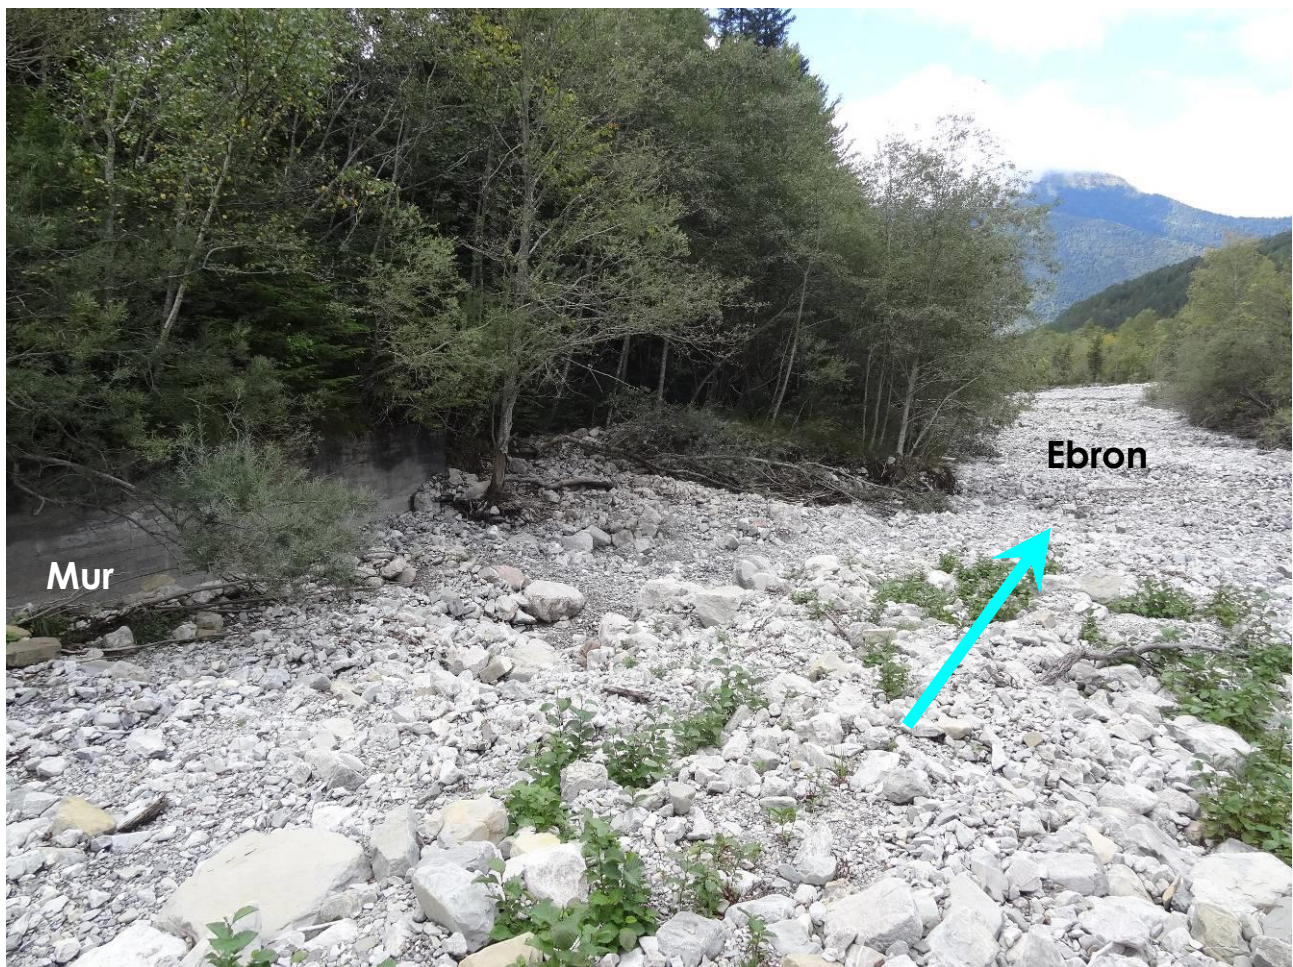
Photo 27 : Mur de protection aval.

La partie aval du ruisseau des Chaberts a subi des modifications sensibles à cause du déplacement du lit de l'Ebron. Ainsi, un mur en béton, en bon état et bien calé, a été construit dans l'axe de l'ancien lit principal de l'Ebron pour éviter un déplacement du lit de l'Ebron ou du ruisseau des Chaberts vers les captages. Ce mur n'a qu'une utilité marginale aujourd'hui même si des divagations restent toujours possibles comme le montre le nouveau lit rive droite.

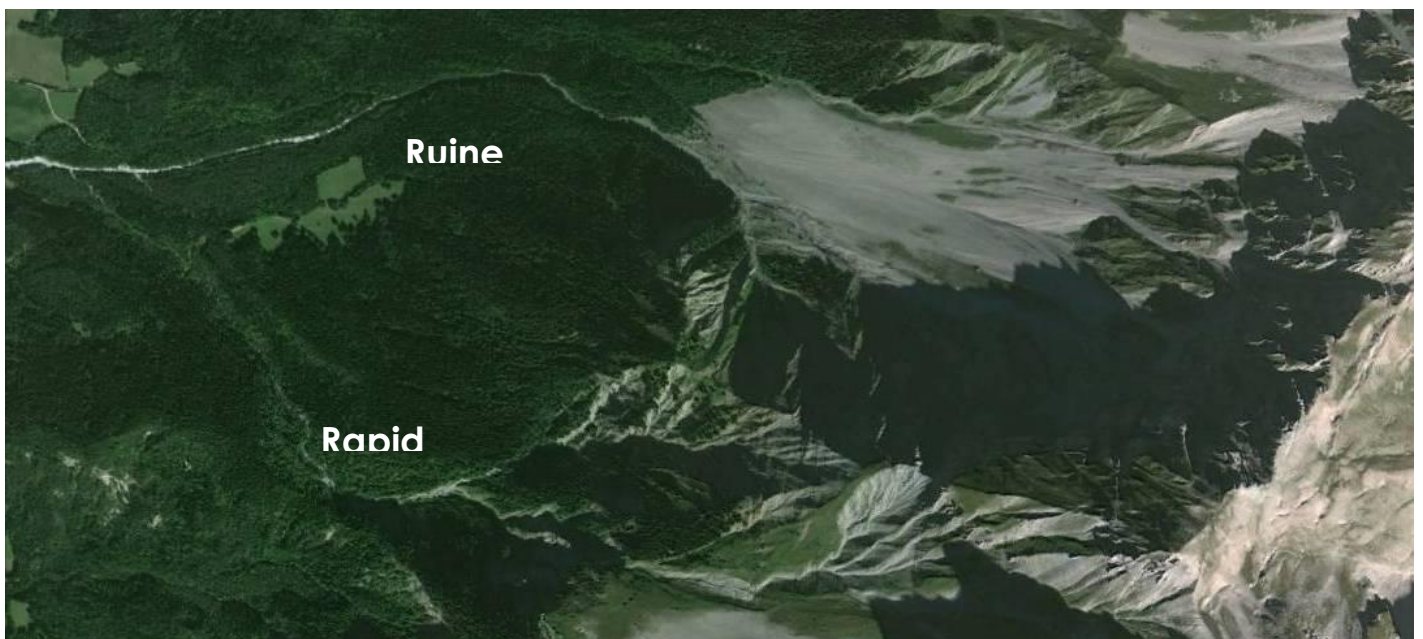
Figure 103 : Lit actuel du torrent de la Ruine actuel.

Dans l'état actuel, le lit est peu marqué mais bien continu et nettement plus large que celui - à peine visible - du Rapidet :

L'étroitesse du lit correspond à un enfoncement important dans toute la partie amont et à l'absence de régulation du transport solide entre les zones d'érosion et la zone aval.

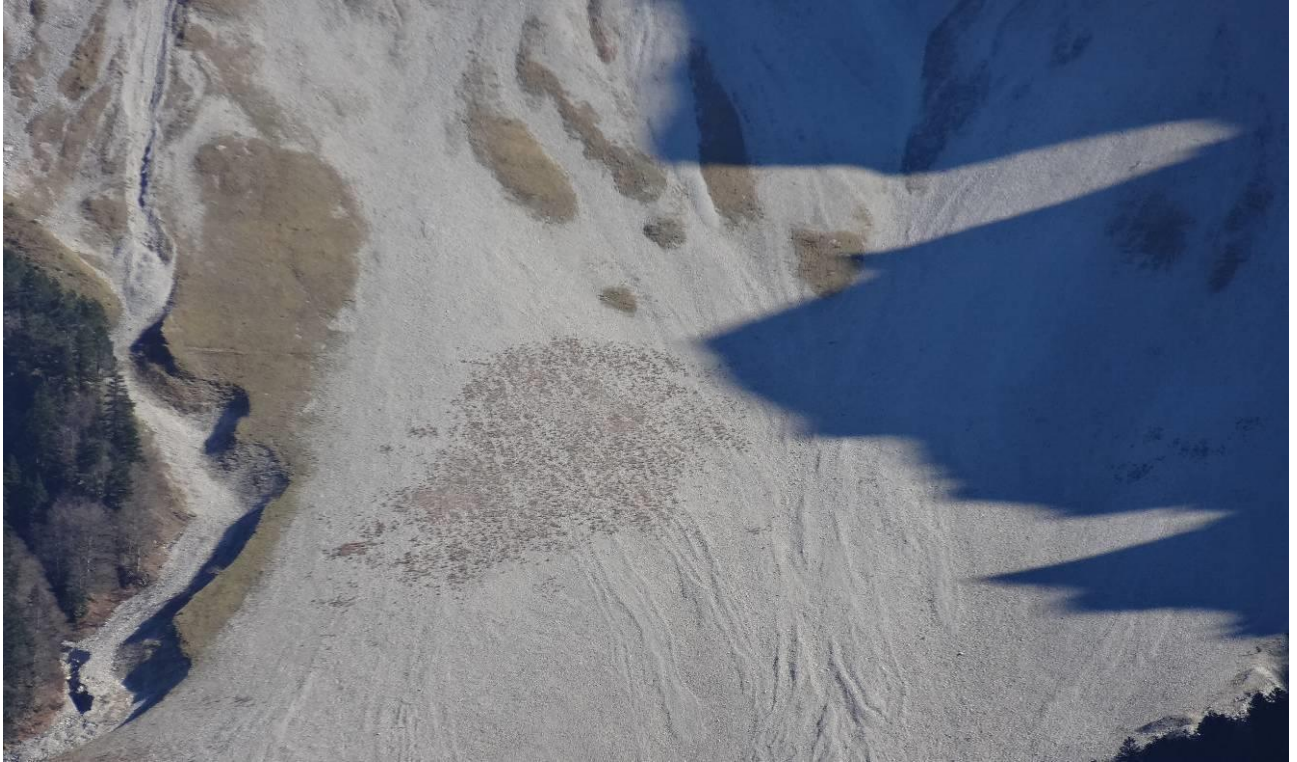
Photo 28 : Vue de la partie nord de l'éboulis de la "Grande Casse".

Le bassin versant est réduit mais des écoulements se forment lors des précipitations très intenses et parviennent à transporter des matériaux. Ainsi, la photo suivante montre des traces de transport solide sur ce vaste éboulis :

Évidemment un tel éboulement favorise considérablement l'infiltration, retardant nettement l'apparition des écoulements de surface et un éventuel transport solide. Il est probable que sur des terrains aussi raides (limite de stabilité des matériaux) la mise en mouvement des matériaux débute même sans écoulement de surface.

La concentration des eaux joue donc un rôle prépondérant et c'est sur les deux cotés de l'éboulis qu'elle est la plus efficace. La photo précédente montre une partie de la branche nord, la moins active. L'activité de cette branche est faible, en rapport avec son bassin versant, et les rares écoulements se perdent au pied de versant. Cette situation pourrait évoluer notamment en cas d'épisodes hydrologiques exceptionnels ou rapprochés.

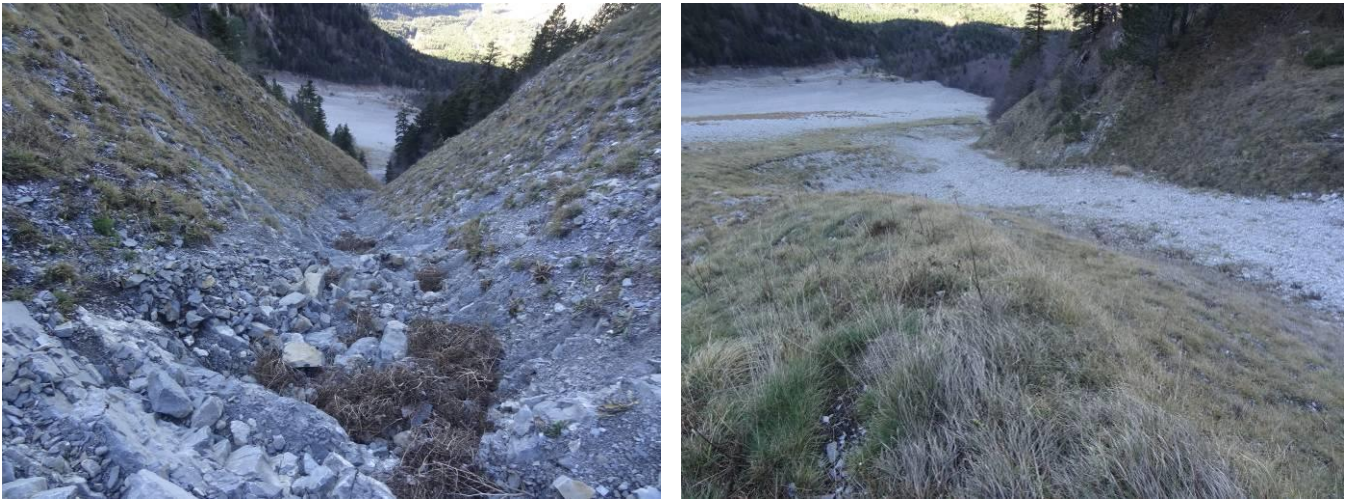
Photo 29 : Écoulement dans la branche Nord.

Les photos page suivante montrent un chenal amont de transit et les zone de divagation au droit de l'éboulis.

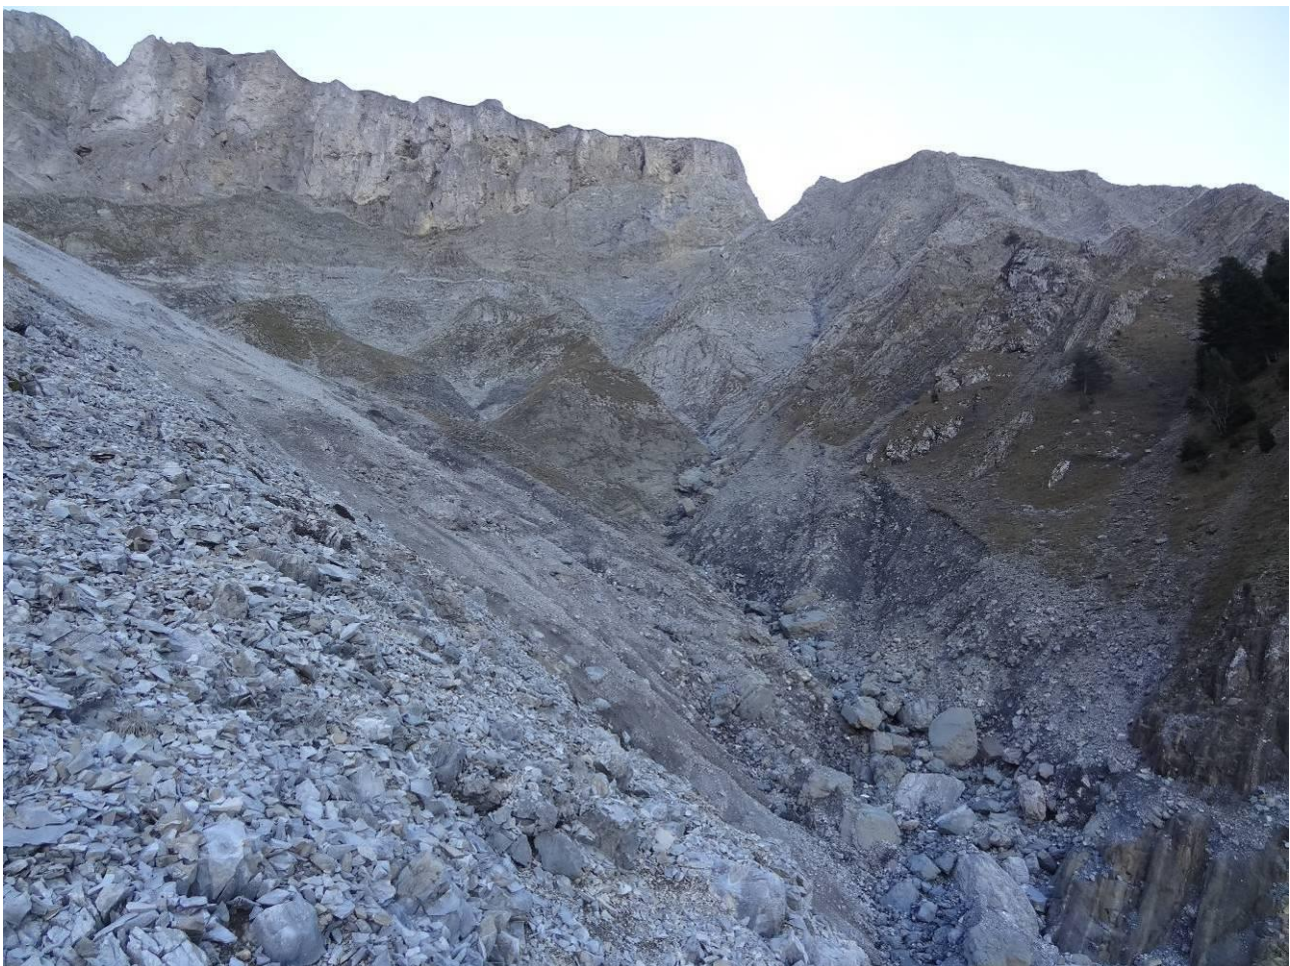
Photo 30 : Ravine principale de la branche Sud en amont de l'éboulis.

La branche Sud présente une activité bien supérieure permise notamment par un bassin versant plus étendu en amont de l'éboulis. Ainsi, la branche sud est composée, dans la partie supérieure de deux ravines qui permettent de concentrer les débits liquides et où l'érosion est active dès les falaises sommitales :

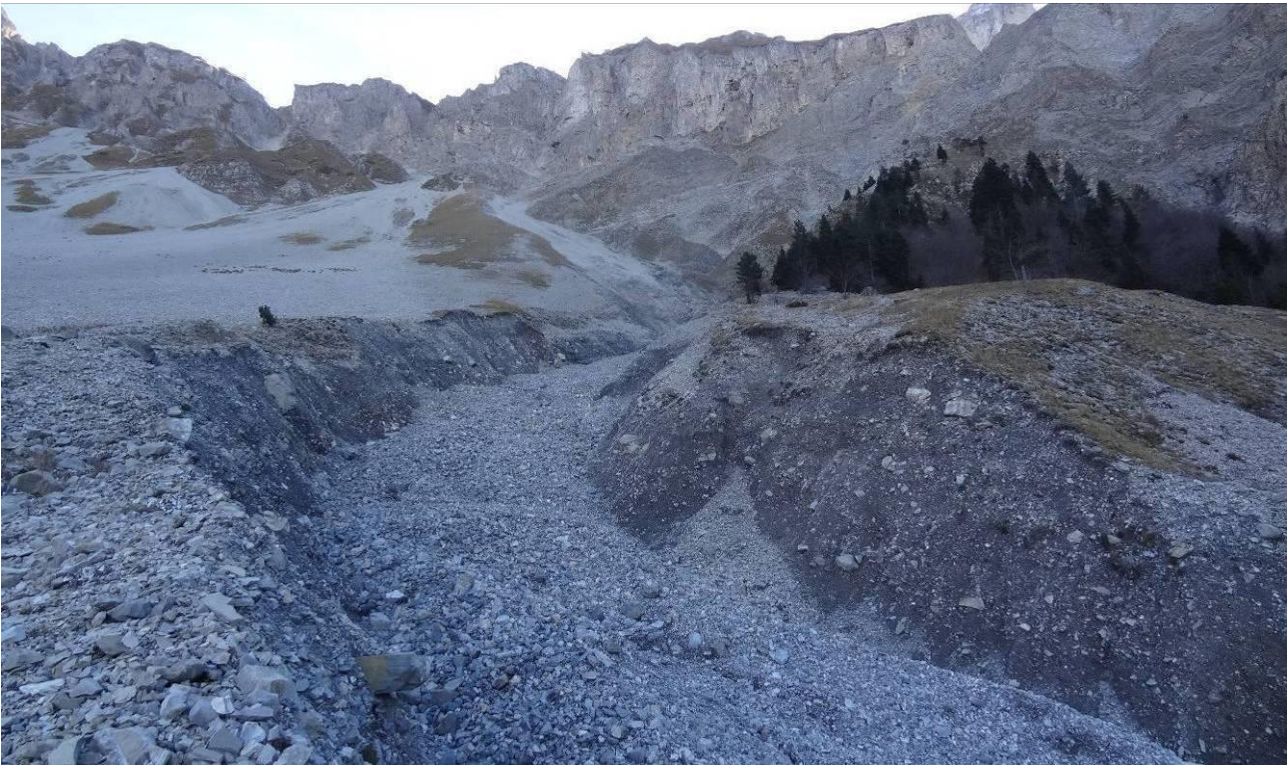
Photo 31 : Lit entaillé dans les matériaux facilement érodables de l'éboulis.

L'érosion devient très importante dès l'arrivée sur l'éboulis et le lit s'est encaissé de près d'une dizaine de mètres, comme le montre la photo suivante :

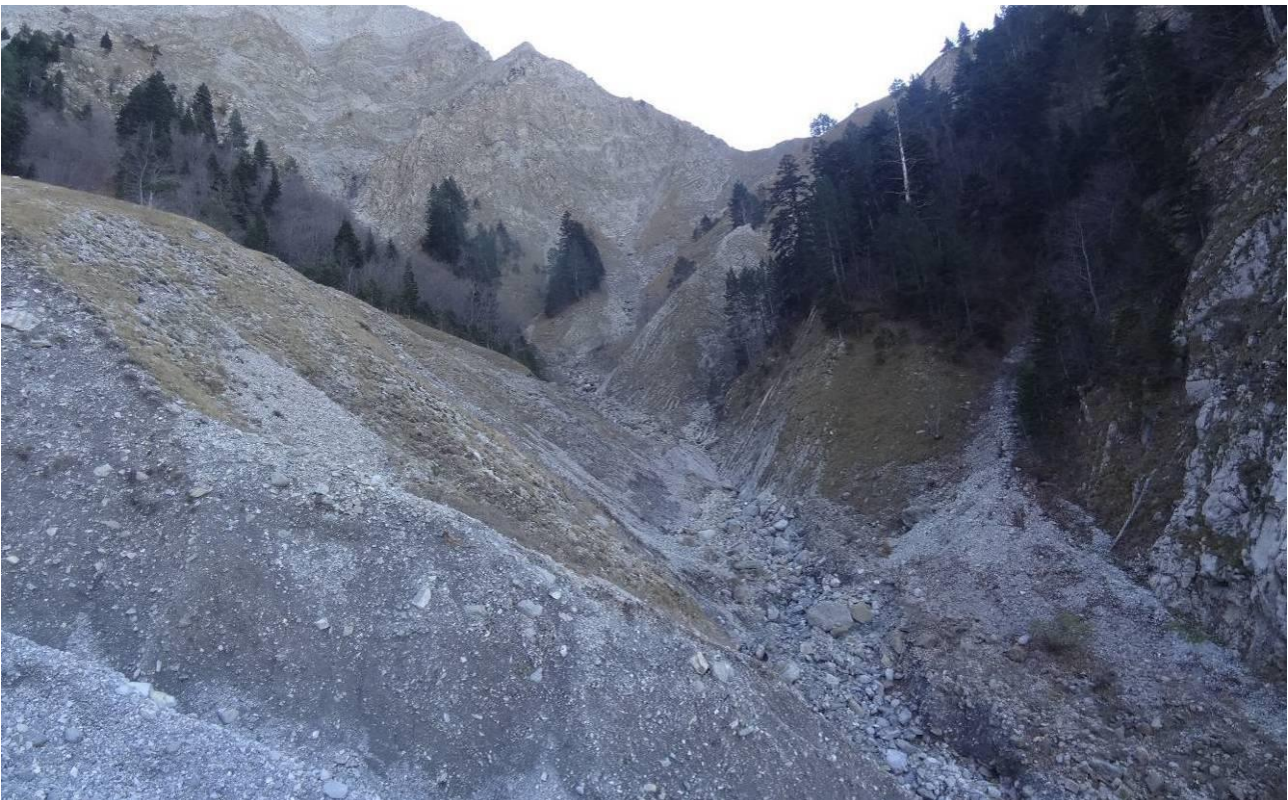
Photo 32 : Ravine sud avec des apports solides plus modérés.

La photo suivante montre la ravine sud, plus favorable au ruissellement :

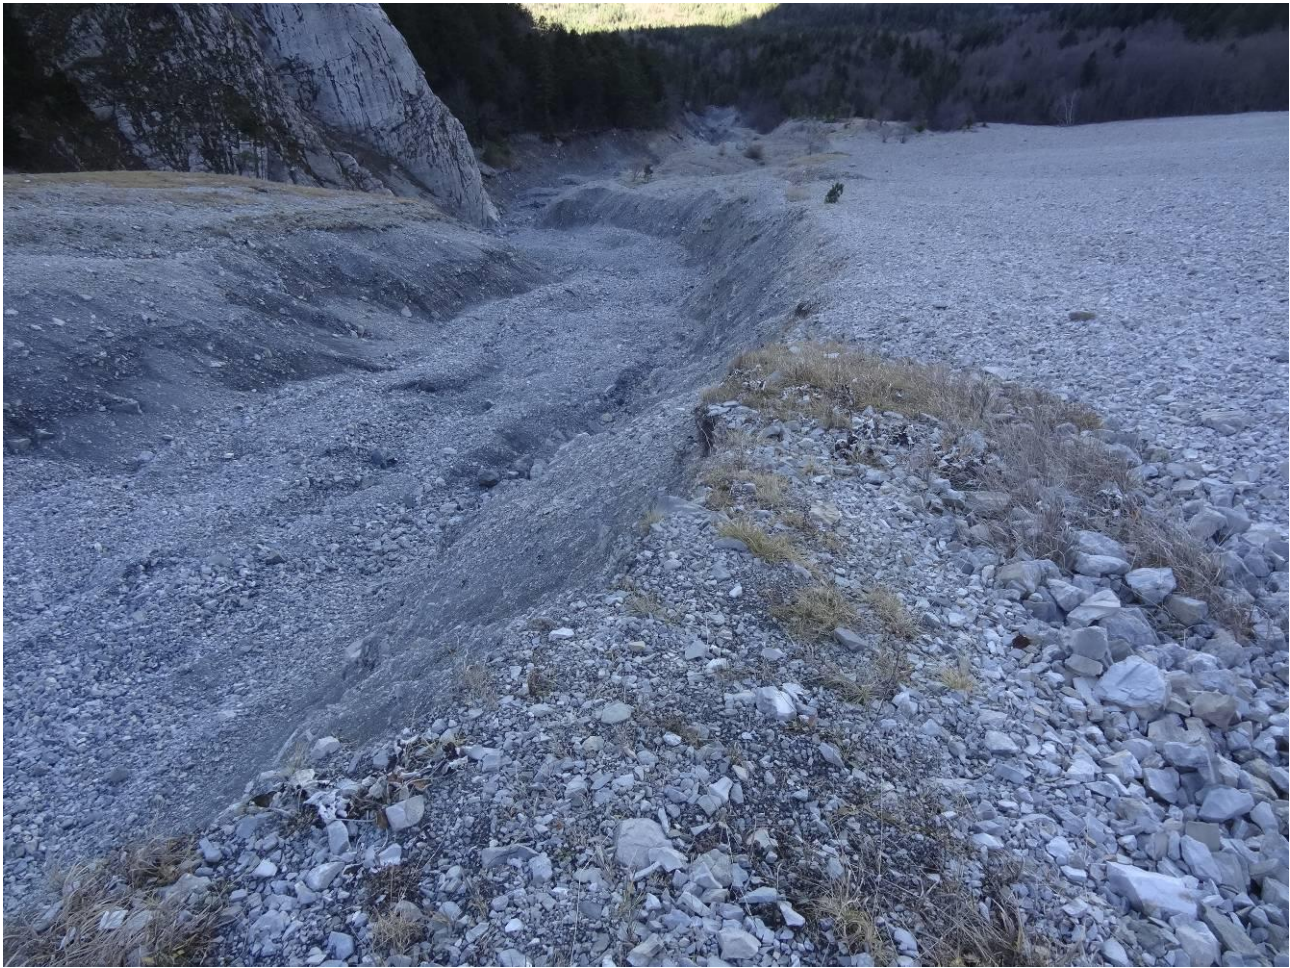
Photo 33 : Chenal d'éboulement au droit de la confluence des deux ravines principales.

Cette ravine permet surtout un apport liquide qui - combiné à un volume "infini" de matériaux mobilisables et à la très forte pente - permet une alimentation intense en matériaux. La figure suivante montre ce chenal où la fourniture en eau reste le facteur limitant :

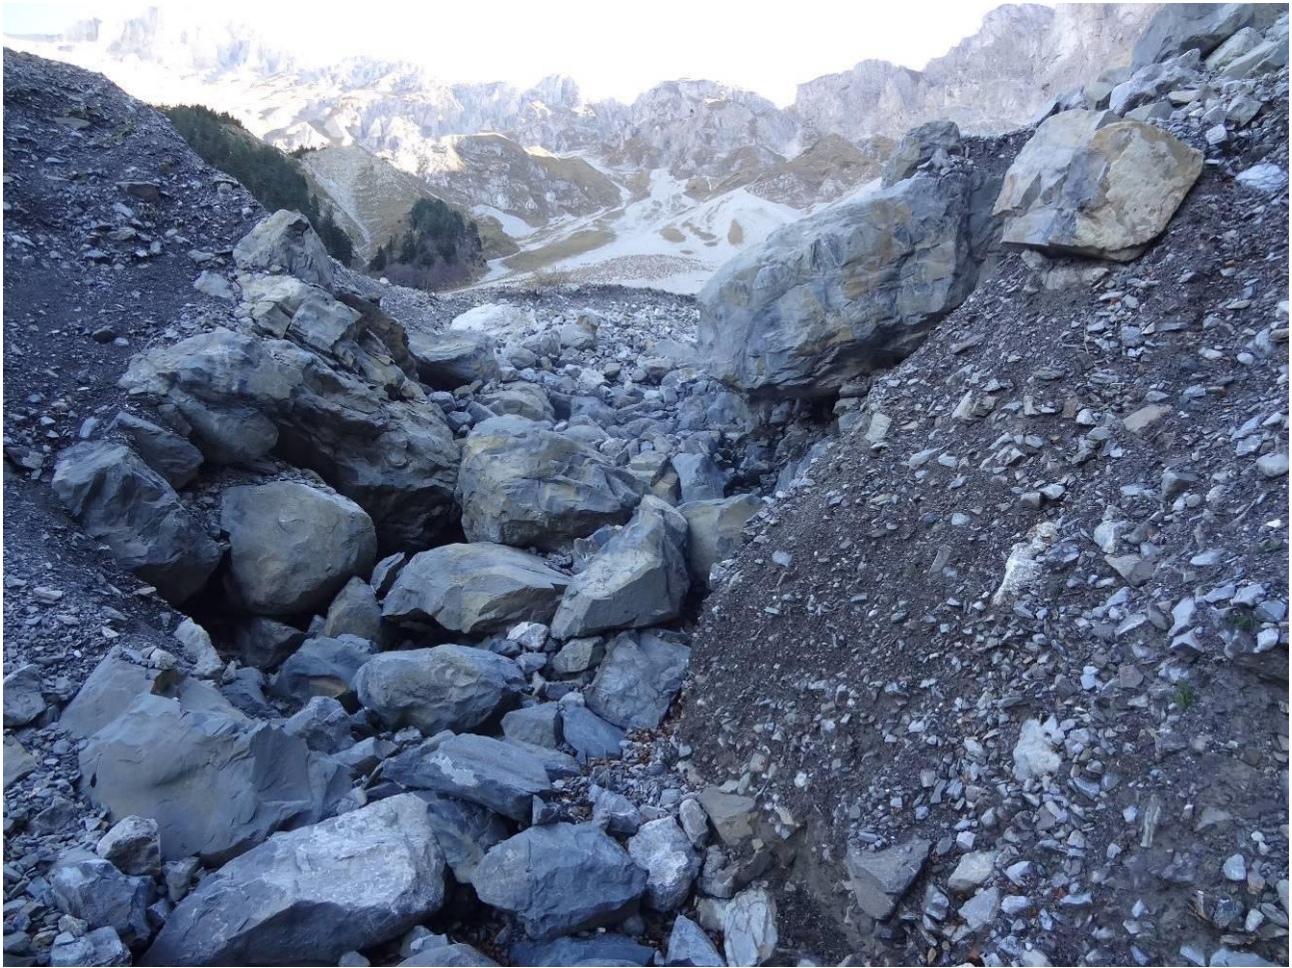
Photo 34 : Arrêt temporaire de l'érosion régressive.

La figure suivante montre la partie amont de ce verrou rocheux :

Cette érosion régressive - et son arrêt au niveau des très gros blocs - paraissent assez nouveaux, ce qui les rend d'autant plus préoccupants. En aval, le lit est considérablement encaissé dans un lit très étroit, sans aucune possibilité de régulation du transport solide.

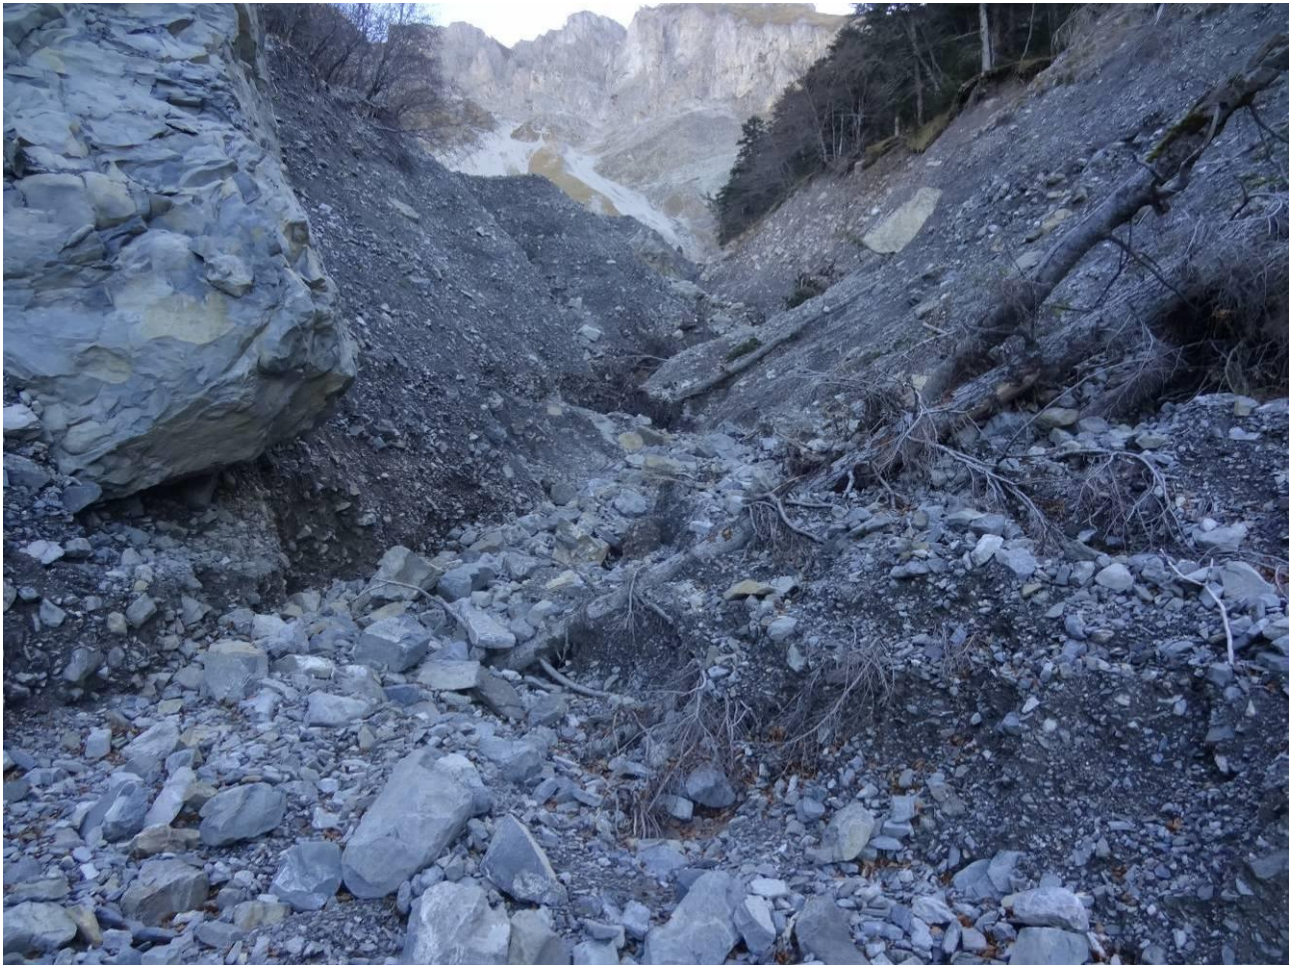
Photo 35 : Lit très encaissé sur le glacier.

La photo suivante montre le lit très encaissé dans le glaciaire et les possibilités de mobilisation de blocs imposants :

L'érosion est très active, ce qui suggère un enfoncement relativement rapide du lit dans cette zone. L'absence de tout pavage rend un arrêt naturel de l'érosion peu probable dans cette zone. Une poursuite de l'érosion paraît le scénario le plus probable à moyen terme... sauf si la rupture du seuil en amont libère des volumes considérables de matériaux.

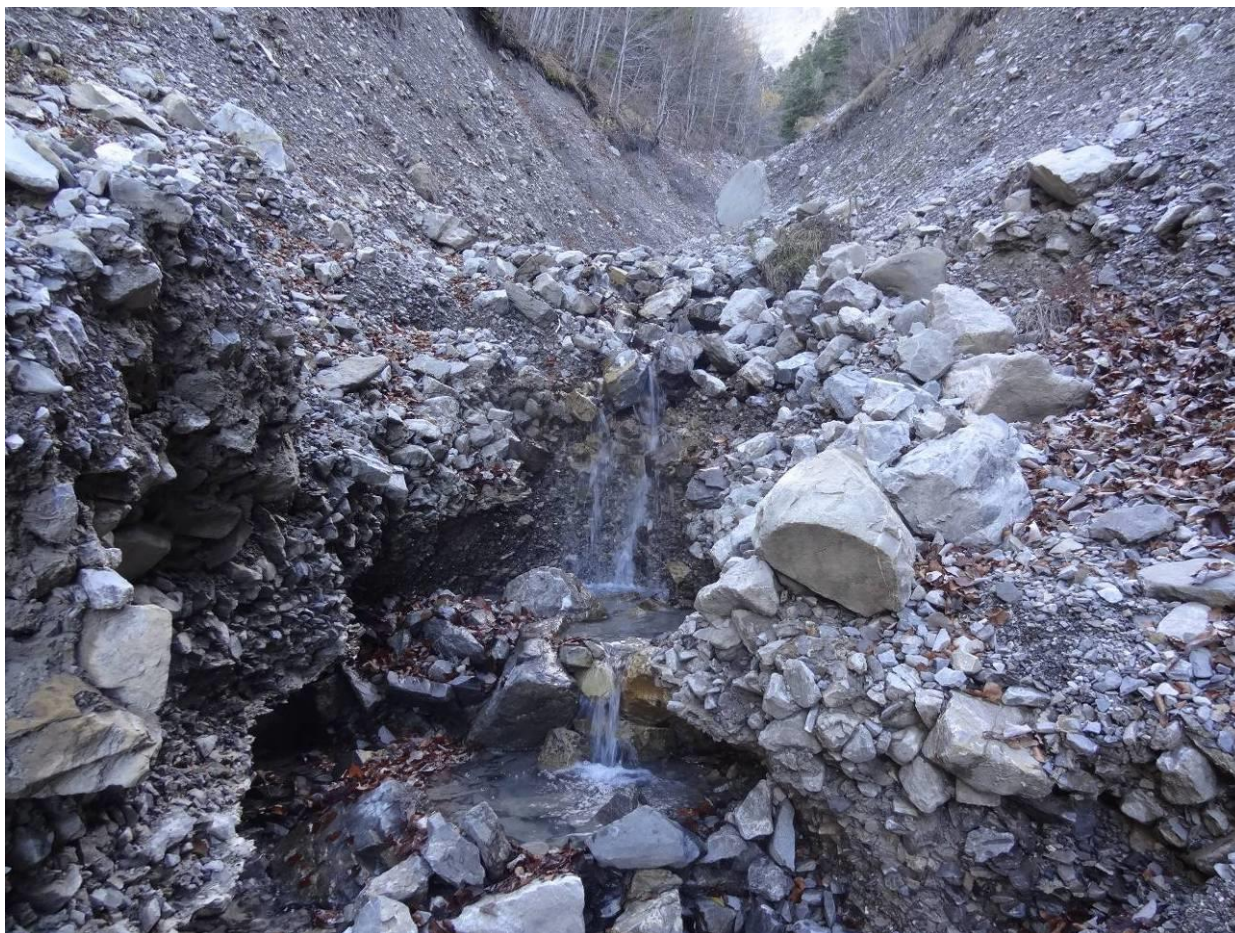
Photo 36 : Résurgence - et érosion - dans la partie centrale du glacis.

Le chenal est tellement encaissé que des affleurements d'argile sont visibles vers 1160 m d'altitude. Ils pourraient rapidement poser problème en déstabilisant le lit et augmentant encore l'enfoncement.

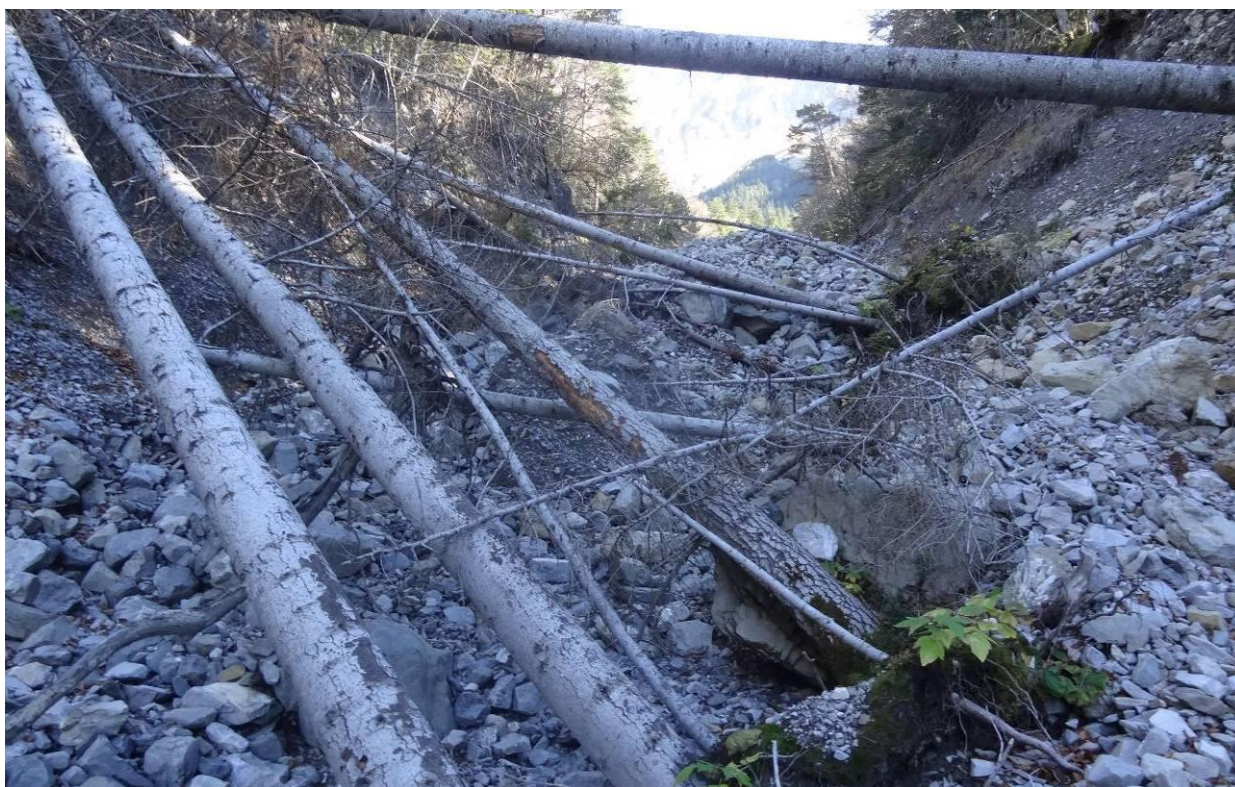
Photo 37 : Obstruction du lit par les arbres érodés en berge.

L'enfoncement continu du lit déstabilise la végétation en sommet de berge, ce qui favorise la formation d'embâcles et peut accroître la section des laves torrentielles. Ces arbres augmentent aussi les dépôts qui peuvent se former dans le lit.

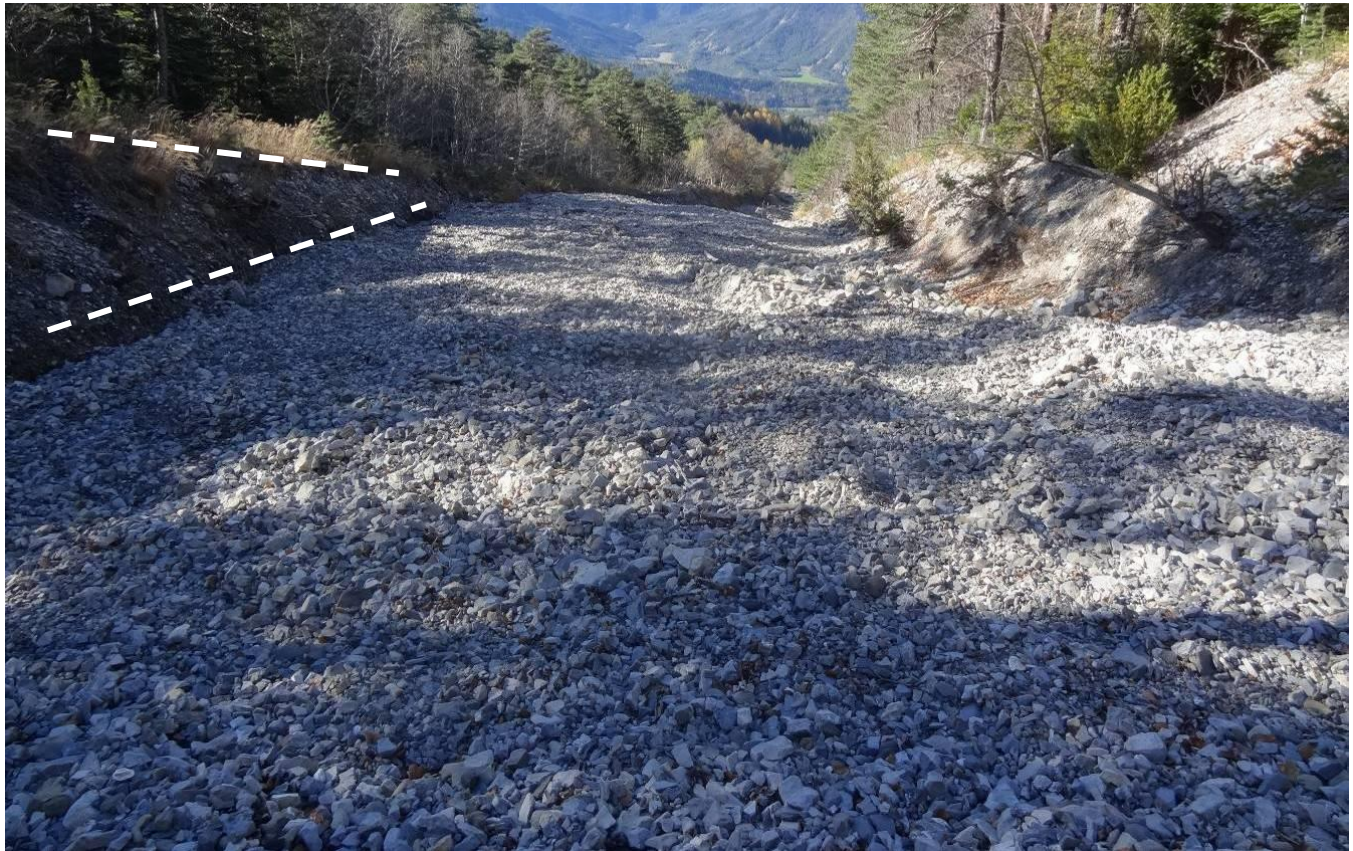
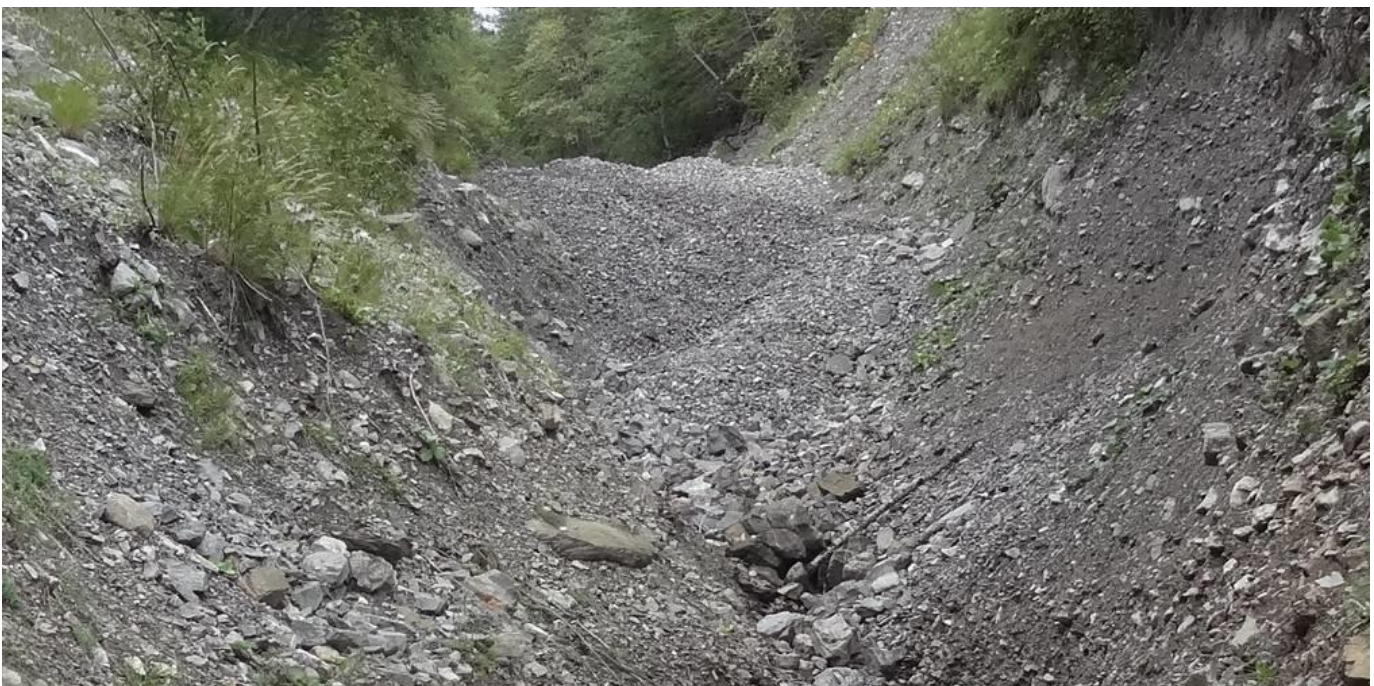
Photos 38 & 39 : Bouchon vu de l'amont puis de l'aval.

Dans la partie centrale du glacis, vers 1200 NGF, la pente diminue ce qui permet la formation des premiers bouchons de matériaux. Ceux-ci sont ici particulièrement massifs, vraisemblablement sous l'effet d'une granulométrie particulièrement resserrée. La photo suivante montre la différence entre la pente moyenne du lit et la faible pente de l'amont d'un bouchon :

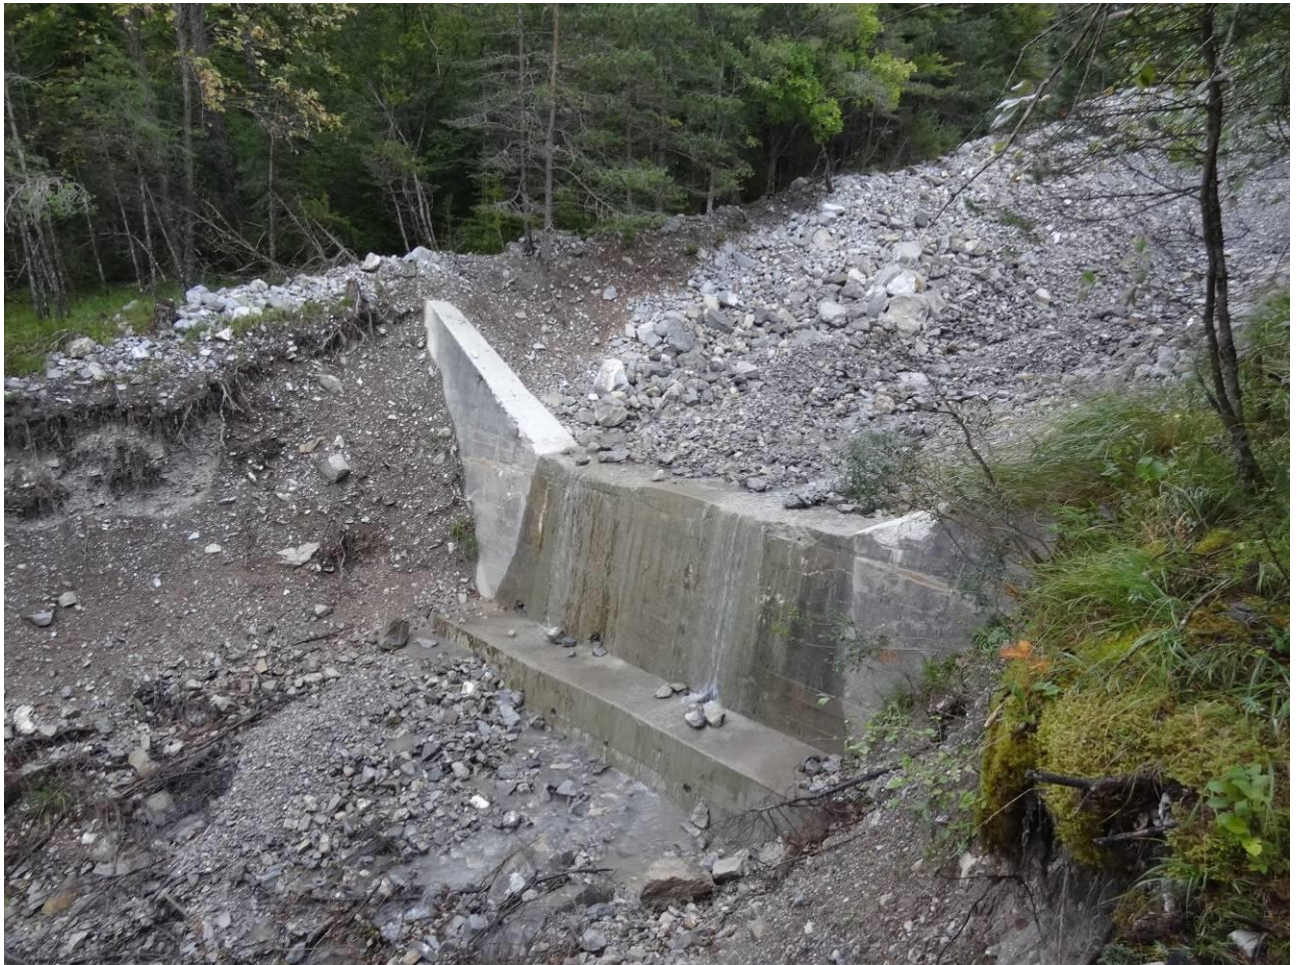
Photo 40 : Barrage dans le torrent de la Ruine.

Ce chenal est heureusement nettement moins profond que le lit amont et le fond est fixé par un ensemble de 5 barrages construits dans les années 1970 et en bon état. La photo suivante montre l'un de ces ouvrages totalement dégagé, à la différence d'autres barrages, engravés dans un lit qui connaît des respirations remarquables :

Ces barrages fixent le lit mais ont tendance à augmenter les risques de débordement en ralentissant l'écoulement et surtout en remontant le niveau du fond.
