ONF
Direction territoriale
Rhône-Alpes

Objet : Recours gracieux concernant la décision de l'autorité environnementale n° F-084-20-C-0154 de soumettre à évaluation environnementale les travaux de curage de la plage de dépôt du torrent de l'Ebron à Tréminis (38)

Par décision en date du 6 janvier 2021, vous soumettez les travaux de curage de la plage de dépôt de l'Ebron à évaluation environnementale. Par la présente je sollicite un recours gracieux sur cette décision et souhaite apporter les précisions suivantes sur le projet :

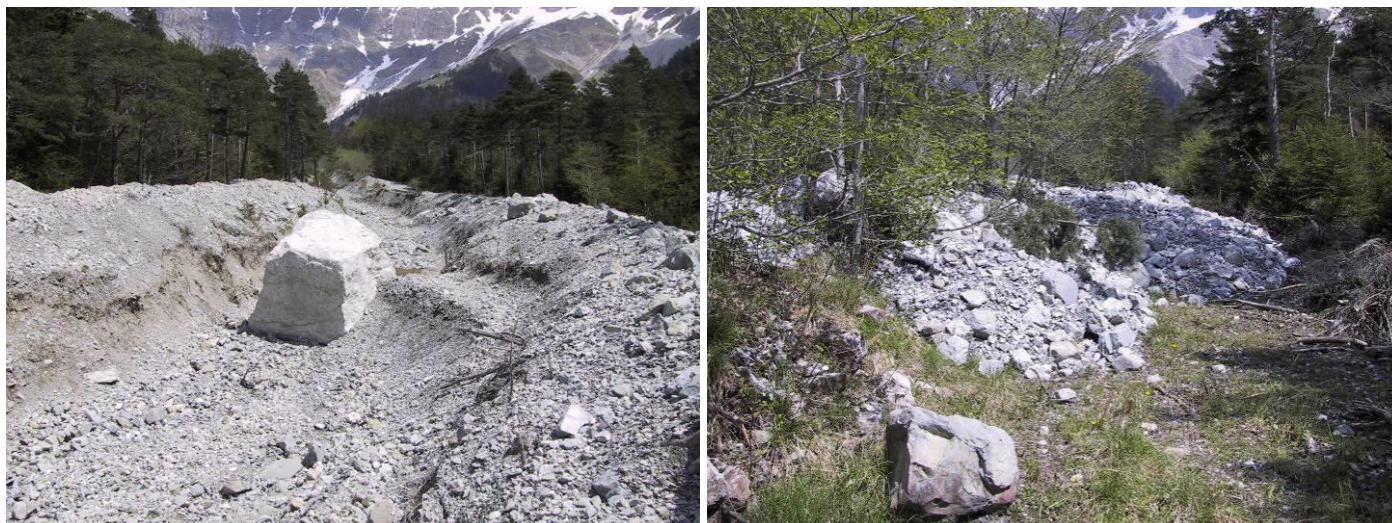
Photos 41 & 42 : Bloc isolé et débordement qu'il a causé par l'obstruction du lit.

Ainsi, un très gros bloc s'est arrêté lors de la crue du 13 Août 2000 dans cette zone lors de l'écoulement d'une lave torrentielle. Il a obstrué le chenal et conduit l'écoulement vers la rive gauche, heureusement avec des volumes limités. Il a été miné depuis par le RTM.

Les photos suivantes montrent ce très gros bloc isolé et le débordement qu'il a causé en rive gauche :

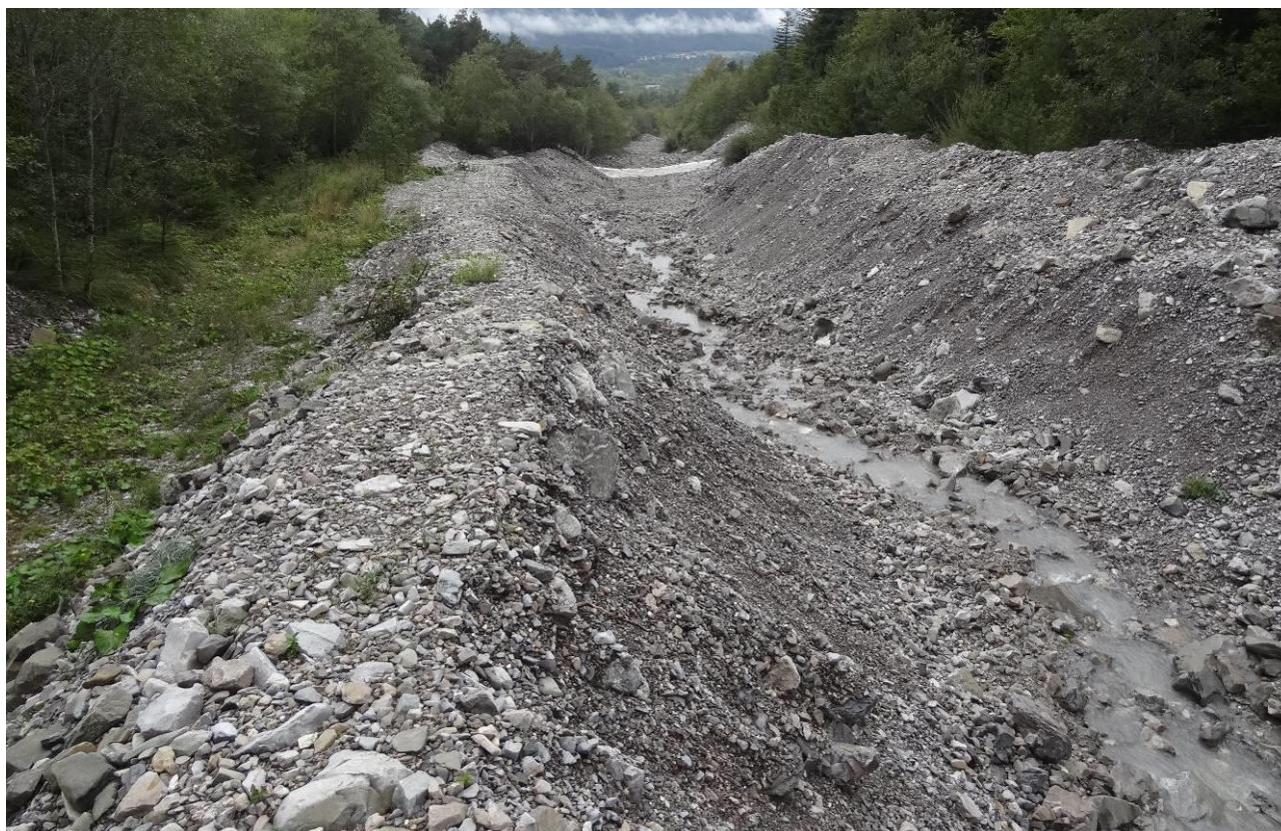
Photo 43 : Section limitée du chenal après dépôts des matériaux en berge.

La photo suivante montre le dépôt en berge qui limite la section du lit en amont du passage à gué qui a remplacé le pont détruit par le choc de la lave et des blocs qu'elle transportait :

Ces dépôts en berge ne constituent vraisemblablement pas une solution optimale dans un contexte de dépôt massif et d'excédent en matériaux.

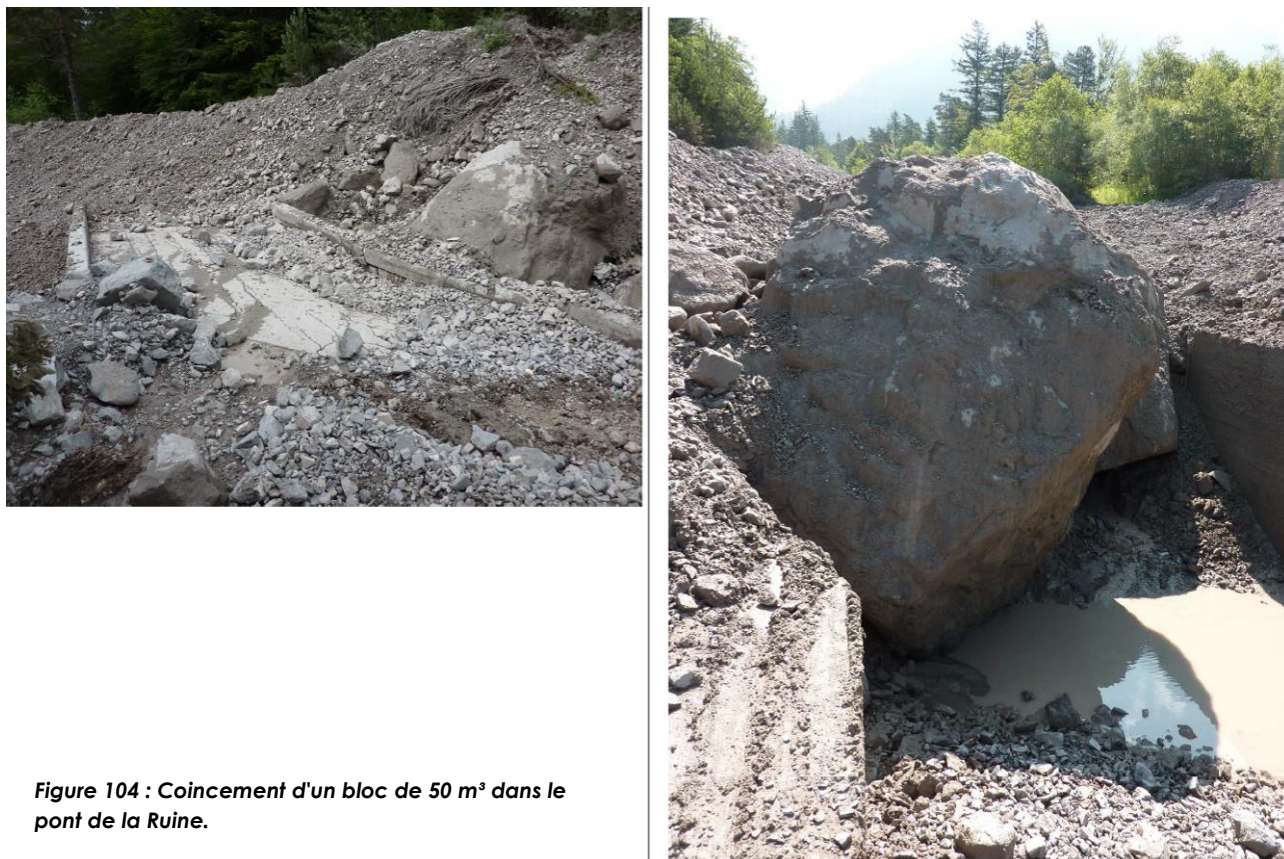
Figure 104 : Coincement d'un bloc de 50 m³ dans le pont de la Ruine.

Les photos suivantes montre le pont après la crue de 2013 et - pour la seconde - enlèvement du tablier :

Ce bloc présente une taille très supérieure à celles des éléments que l'on observe globalement dans le lit par ailleurs même si d'autres blocs de ce gabarit sont présents dans le verrou au bas de la Grande Causse mais également dans la matrice en cours d'érosion entre ce verrou et la correction torrentielle... plusieurs blocs de cette taille sont également présents, enfouis entre les seuils de correction.

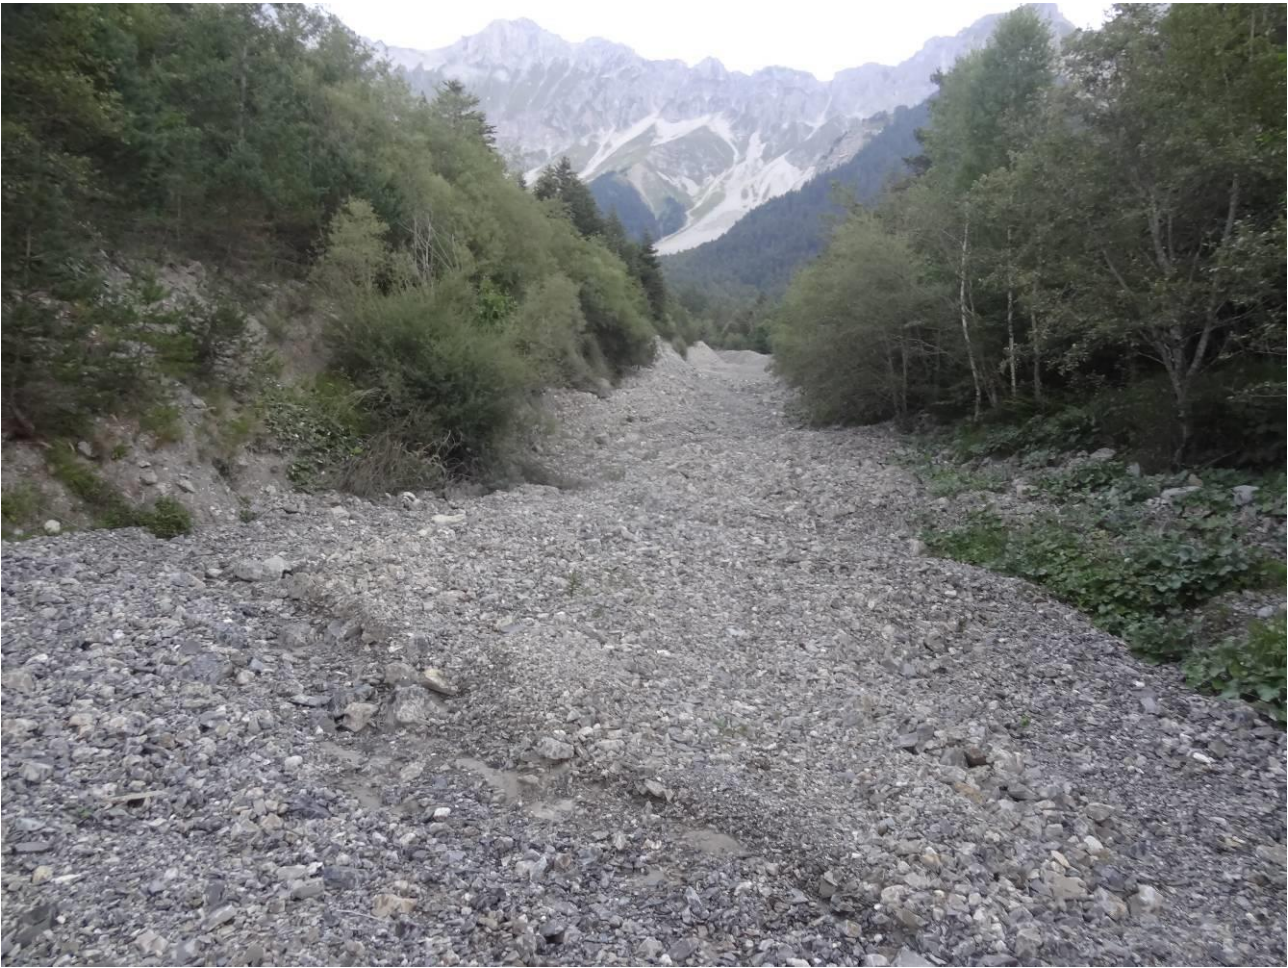
Photo 44 : Lit de la Ruine en amont de la confluence avec le Rapidet.

En aval de la confluence, le transport reste important et menace en partie le village du Serre.

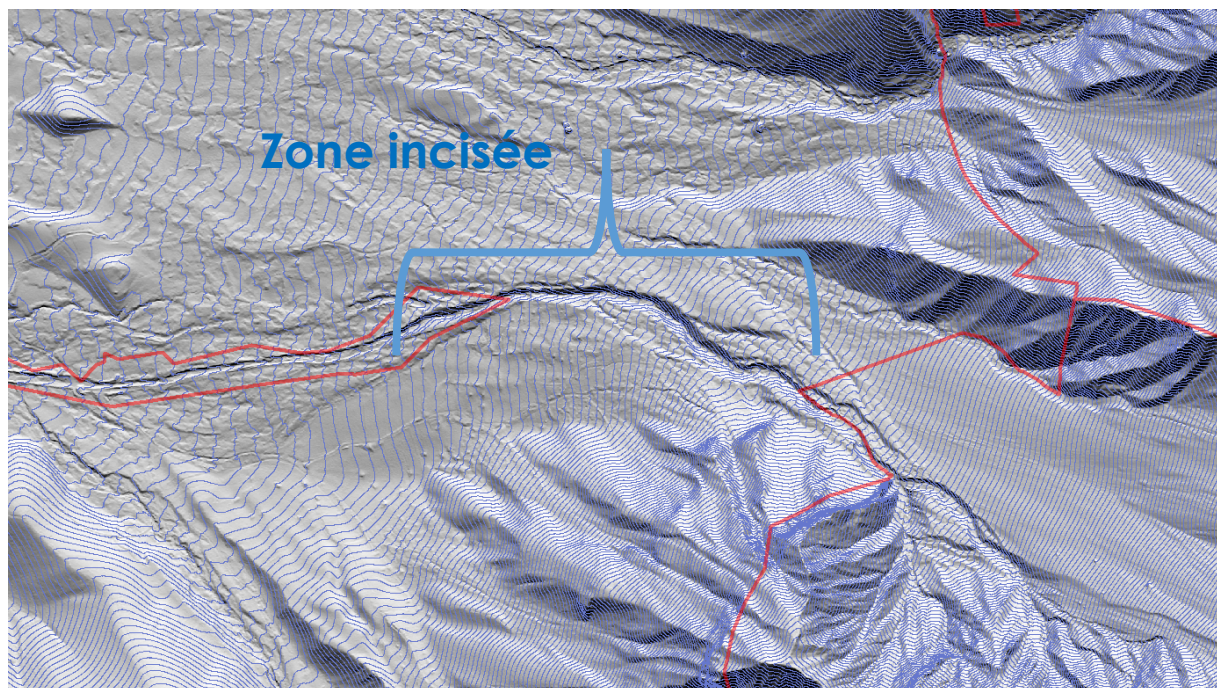
Figure 110 : Position de la zone "incisée"

Par conséquent, dans le cadre de ce scénario d'aménagement, la maîtrise du risque sédimentaire sera assurée par la possibilité de dépôts en amont des enjeux importants et pas par la tenue du profil en long.

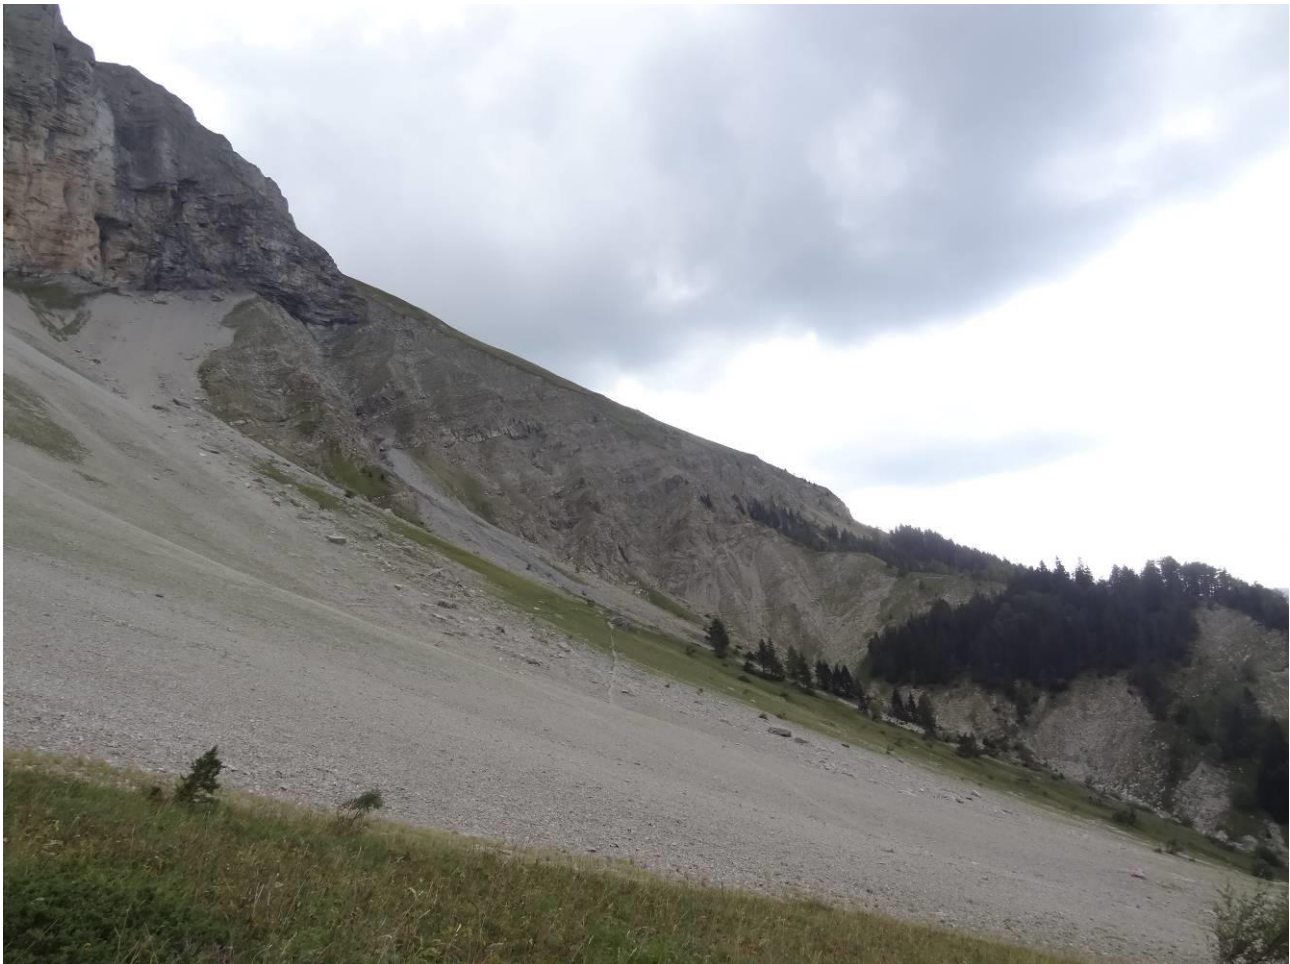
Photo 45 : Casse du Ferrand et bassin versant du ruisseau de la Pisse.

- ◆ La Pisse draine directement les falaises du Grand Ferrand et les éboulis qui se trouvent au pied. L'érosion dans les falaises est active (nombreuses chutes de blocs), le torrent nettement moins. La photo suivante montre une partie du cours amont :

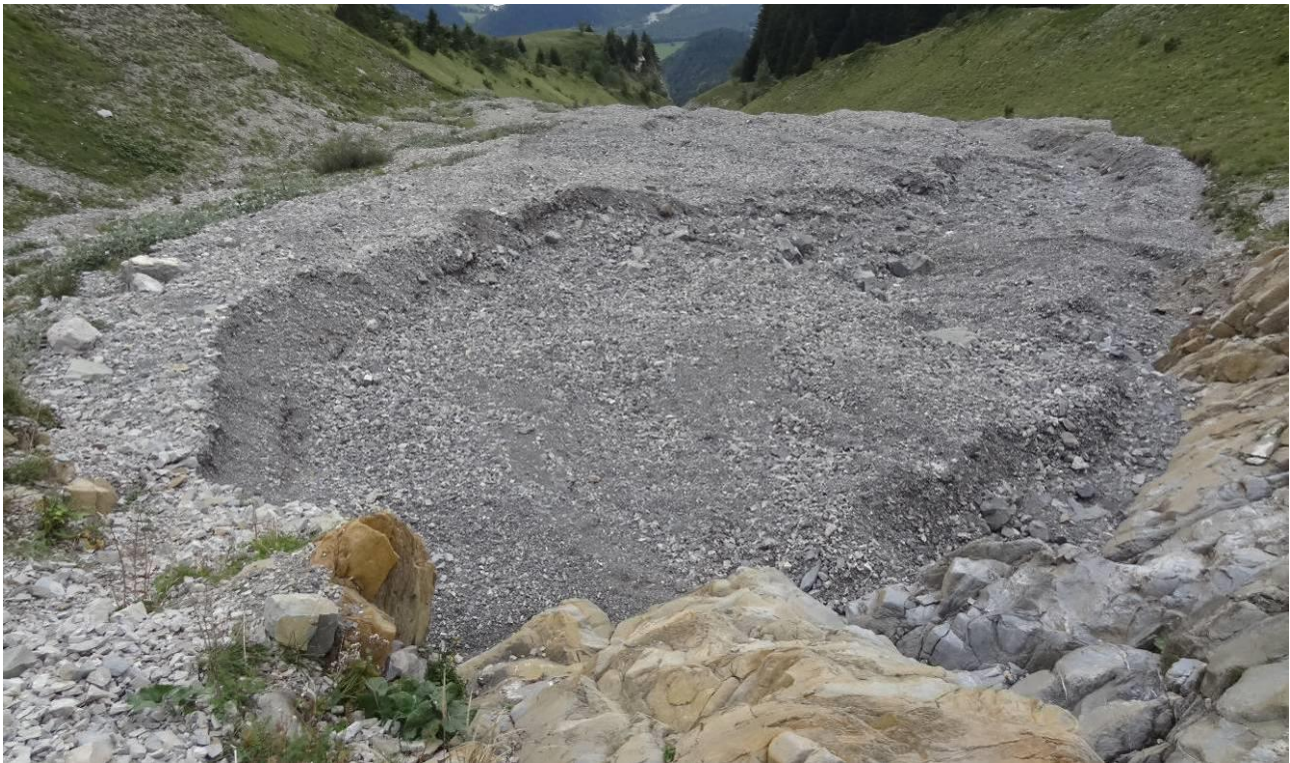
Photo 46 : Zone de divagation du ravin d'Arbonne.

- 🔴 Le **ruisseau d'Arbonne** prend sa source au col de Drouillet. Il est actif dans son cours amont et forme une zone de dépôt/reprise suspendue :

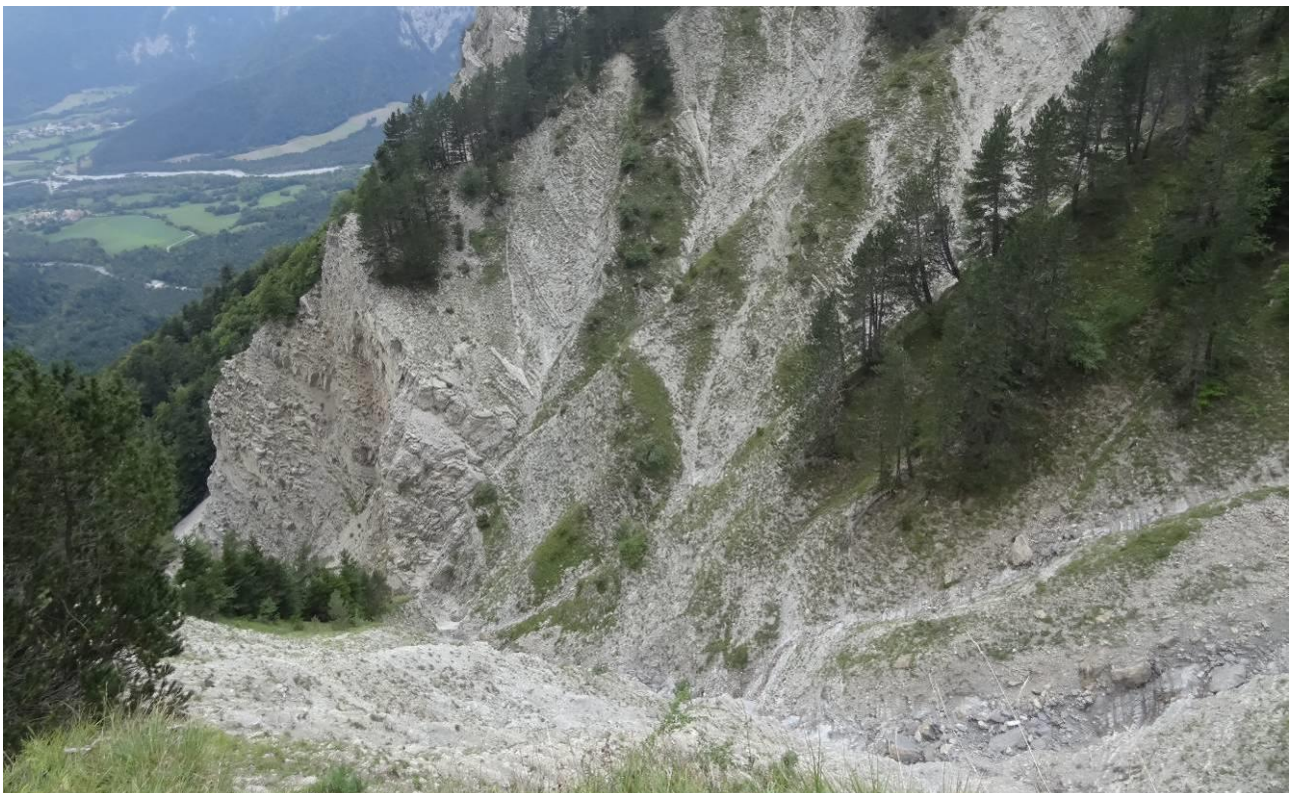
Photo 47 : Falaises dans le bassin versant des Lavounes.

- 🔴 Le ruisseau des Lavounes correspond aujourd'hui à la zone la plus active :

L'érosion dans ce petit bassin versant à l'extrême nord du Rapidet est active dans la partie aval, pour des altitudes relativement faibles.

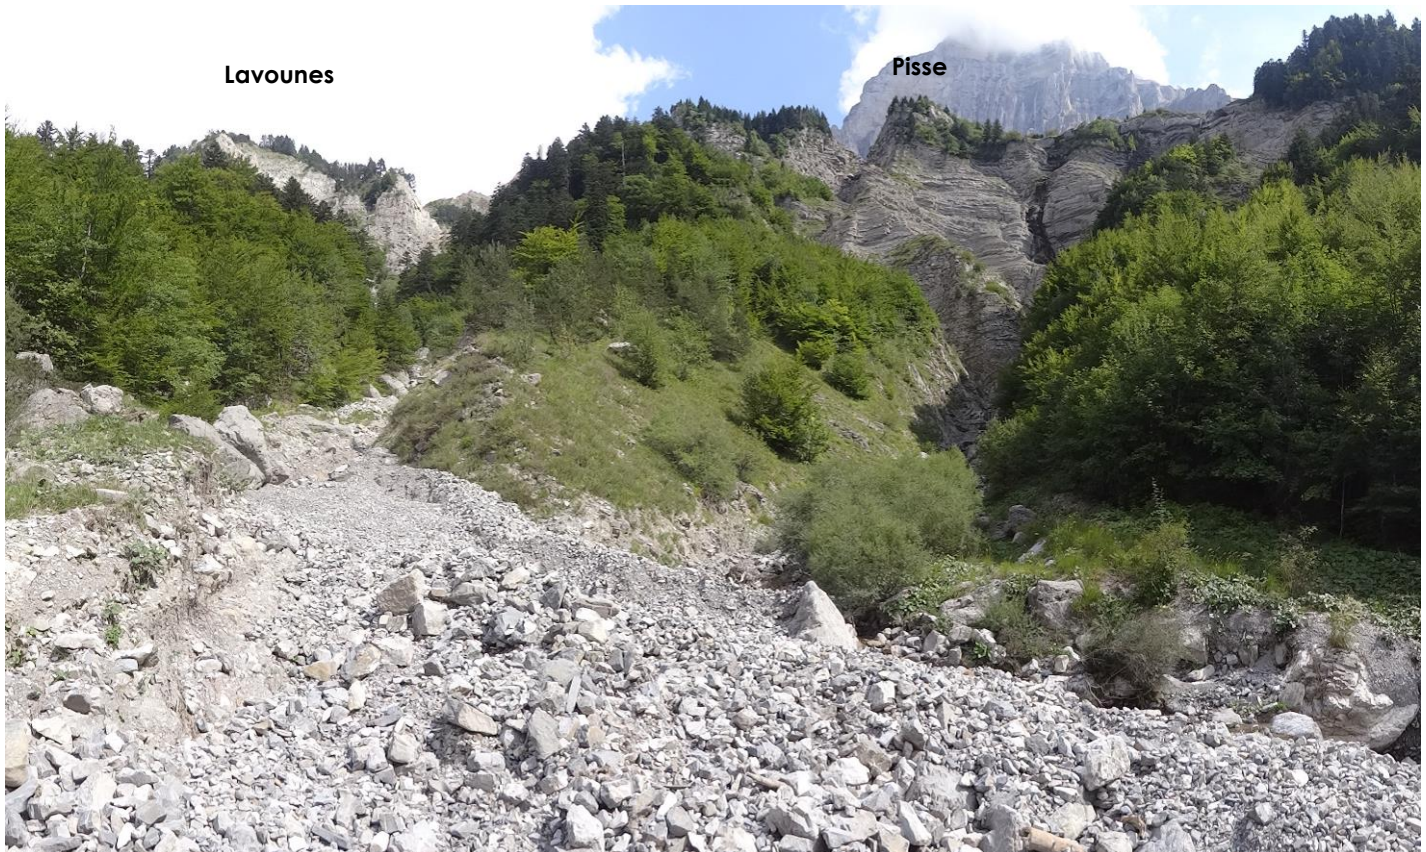
Photo 48 : Confluence aux sources du torrent du Rapidet.

La photo suivante montre la confluence entre le ruisseau des Lavounes et le ruisseau d'Arbonne (qui a déjà conflué avec la Pisse) à la transition entre les falaises et le glaciais :

Cette confluence montre une nette prédominance du torrent des Lavounes avec le transit de laves torrentielles bien formées, même si cette situation peut n'être que temporaire.

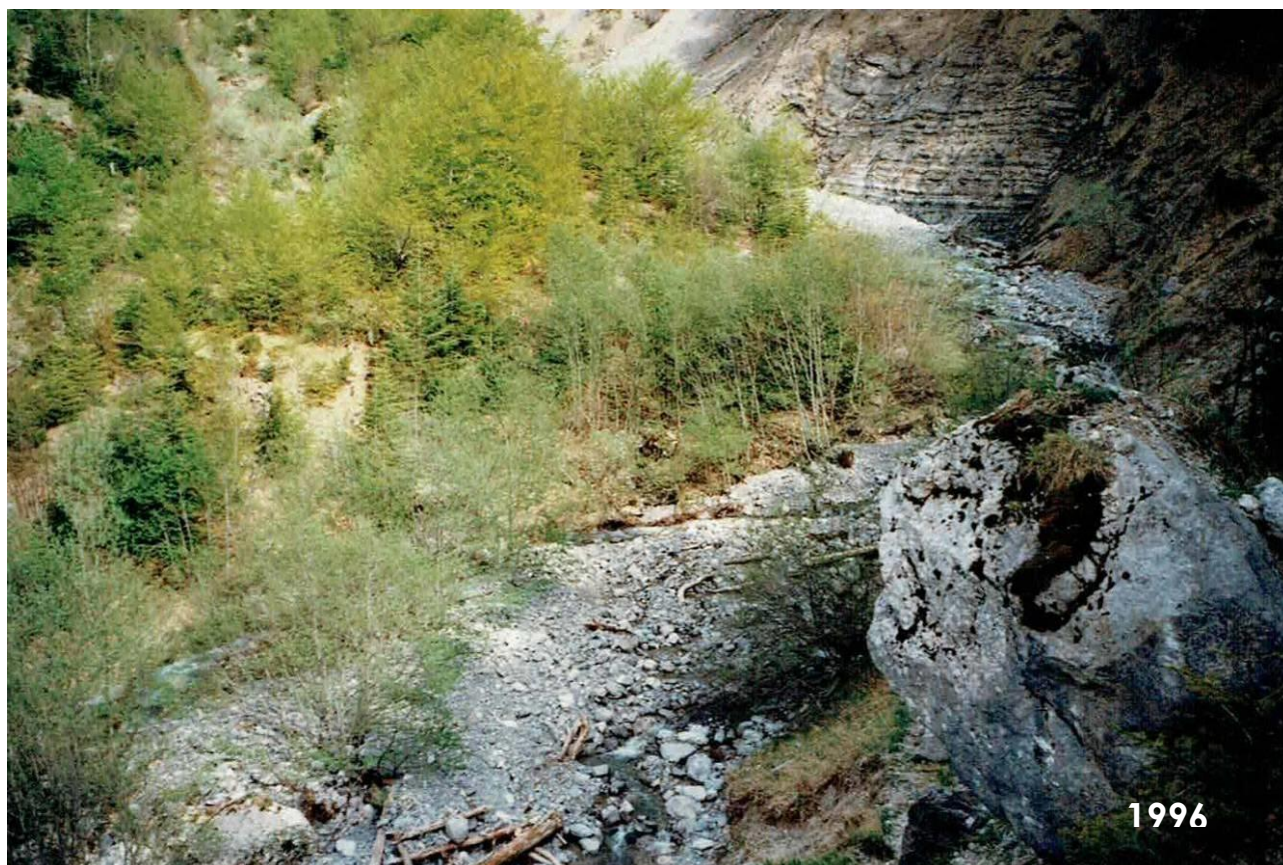
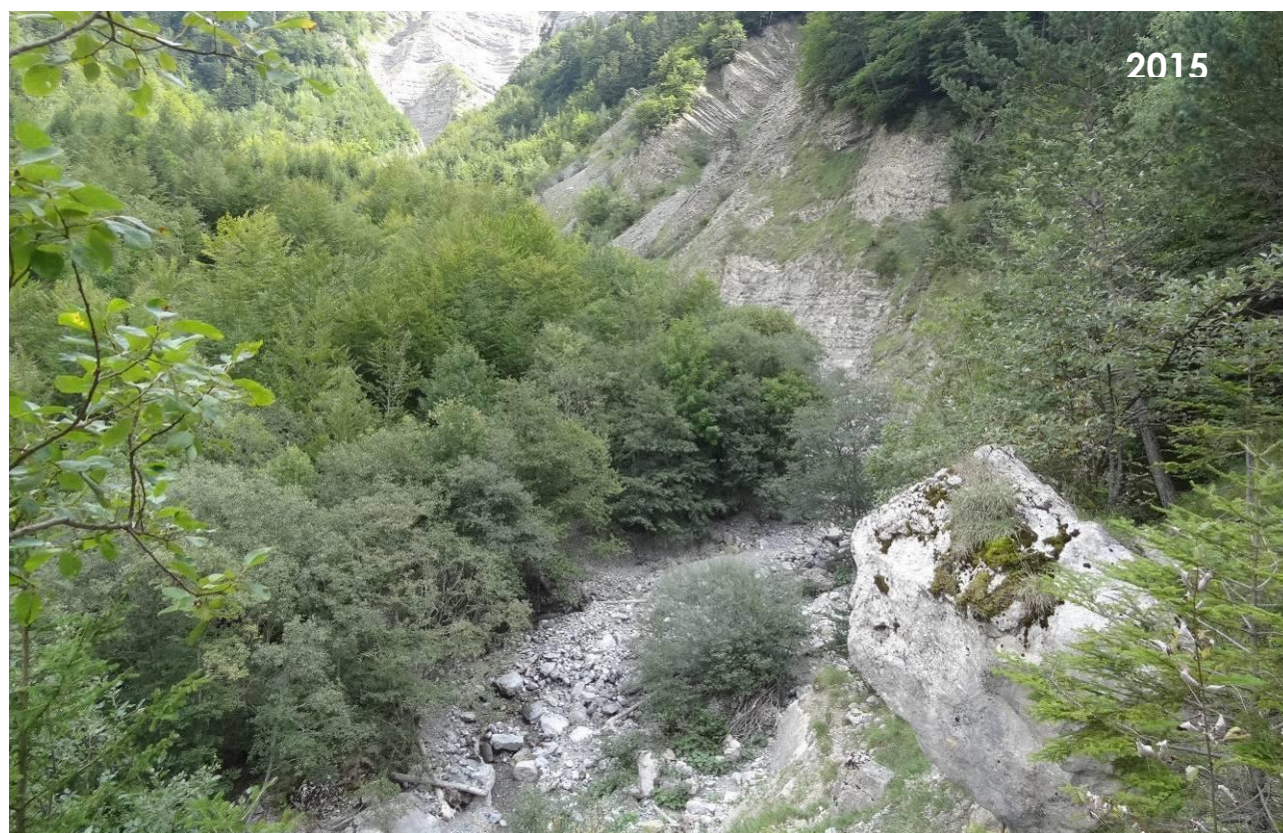
Photo 49 : Fermeture du lit du Rapidet au pied des falaises.

En aval, le lit plus large permet une régulation intense du transport solide car la pente - encore très soutenue - est moins extrême que dans la zone des falaises. Les photos suivantes montrent ce secteur en 1996 et actuellement. L'évolution est très marquée avec un lit qui s'est encaissé nettement et des boisements qui ont gagné sur les dépôts, refermant peu à peu le lit du torrent.

Cette évolution est nette et le lit s'est enfoncé de près de 2 mètres en 20 ans dans la partie amont du glacier. Cette reprise diminue progressivement vers l'aval et n'est plus sensible en amont de la confluence avec la Ruine. Cette reprise correspond à une évolution symétrique de celle qui a conduit au dépôt lors de crues passées avec des engravements très marqués dans la partie amont du lit. Rien n'indique que cette érosion se poursuive :

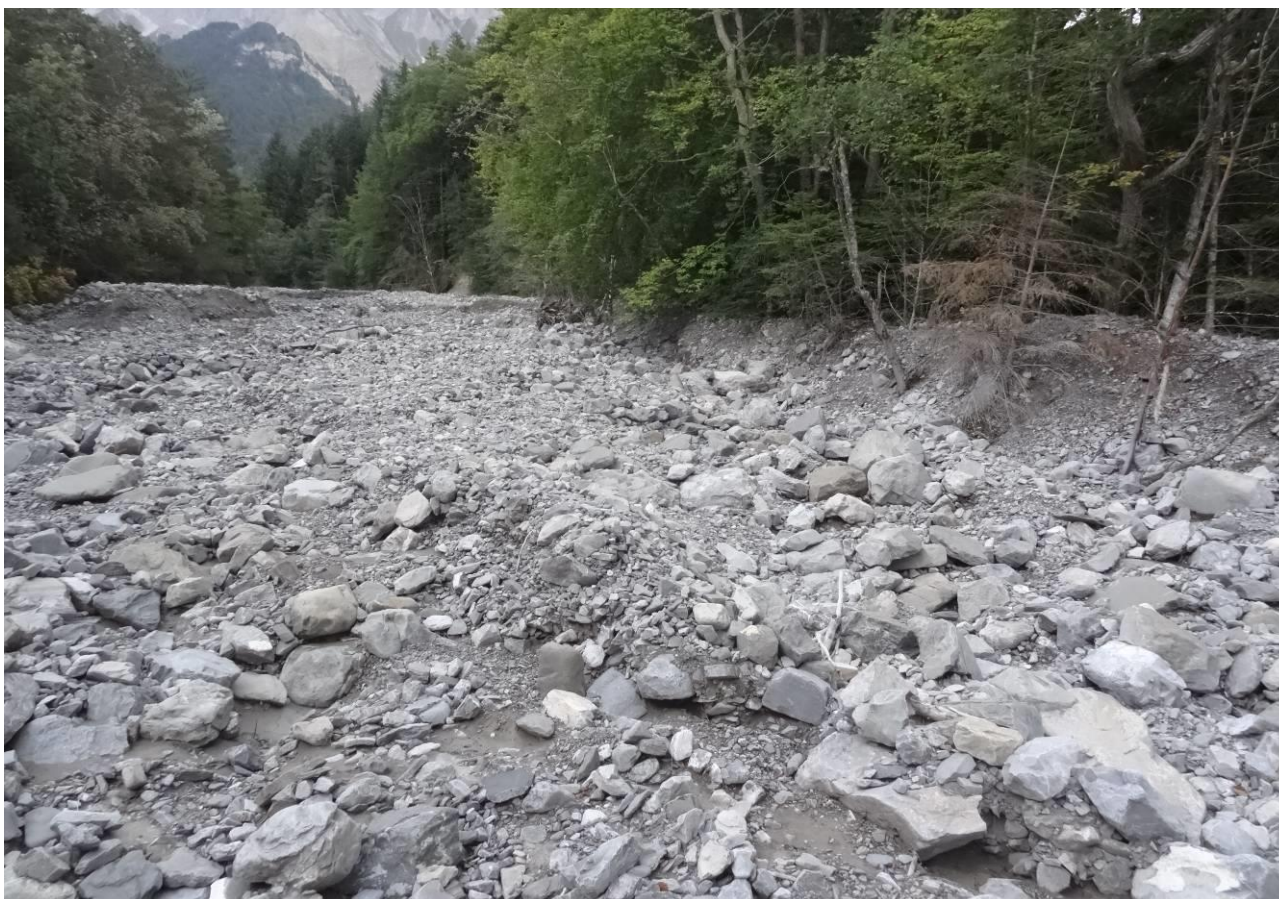
Photo 50 : Lit mobile et très engravé en amont du Serre.

Ainsi, peu en aval du confluent, le lit s'élargit et sa morphologie est modifiée avec un lit plus mobile :

Il s'agit d'une zone de transition liée à une rupture de pente marquée en amont du village et une tendance au dépôt. Des curages importants ont conduit à la formation d'un lit profond, mais un peu illusoire, une nouvelle crue reprenant aisément les matériaux déposés en berge. Les photos suivantes montrent le lit en amont du pont du Serre en 2005 et aujourd'hui :

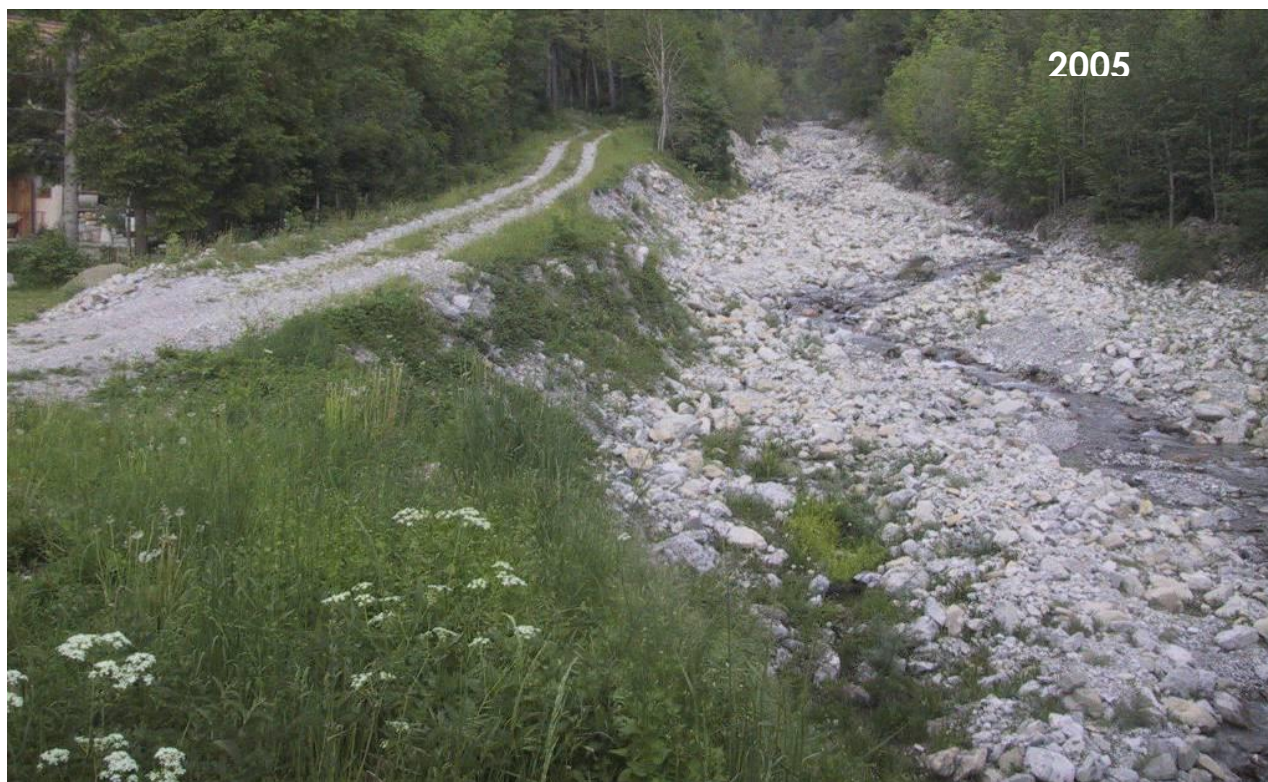
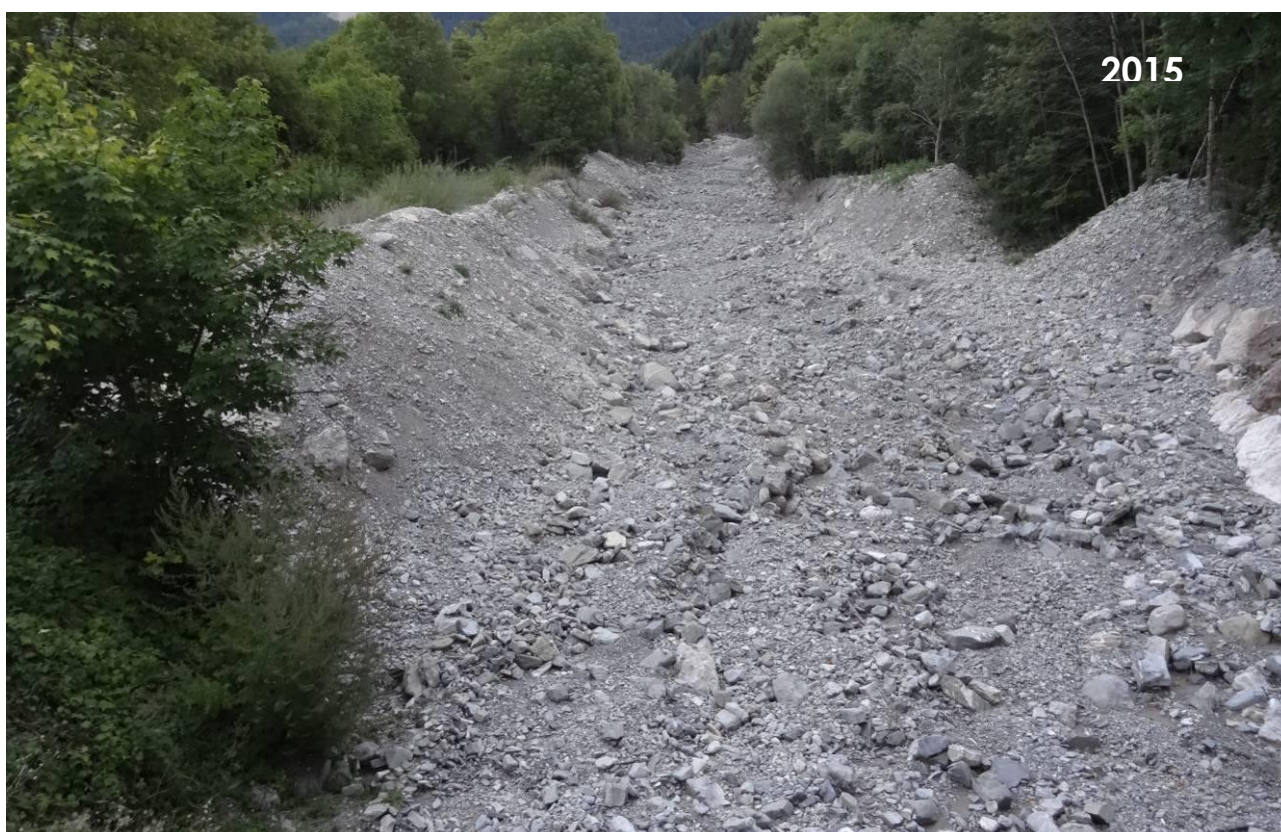
Photos 51 & 52 : Lit en amont du pont- du Serre.

Suite aux curages, l'engravement du lit n'est pas sensible au niveau du fil d'eau d'étéage. Le dépôt des matériaux en berge à plusieurs impacts :

- Il réduit la largeur du lit, favorisant le transit des matériaux vers l'aval et leur dépôt dans les zones à enjeux alors que la réduction de pente génère une forte tendance au dépôt.
- Les matériaux en berges sont massivement mobilisés lors des crues, la protection étant alors illusoire.
- Les dépôts dans le lit sont tout aussi importants que les érosions en berge, l'opération n'ayant aucun impact en cas de crue.

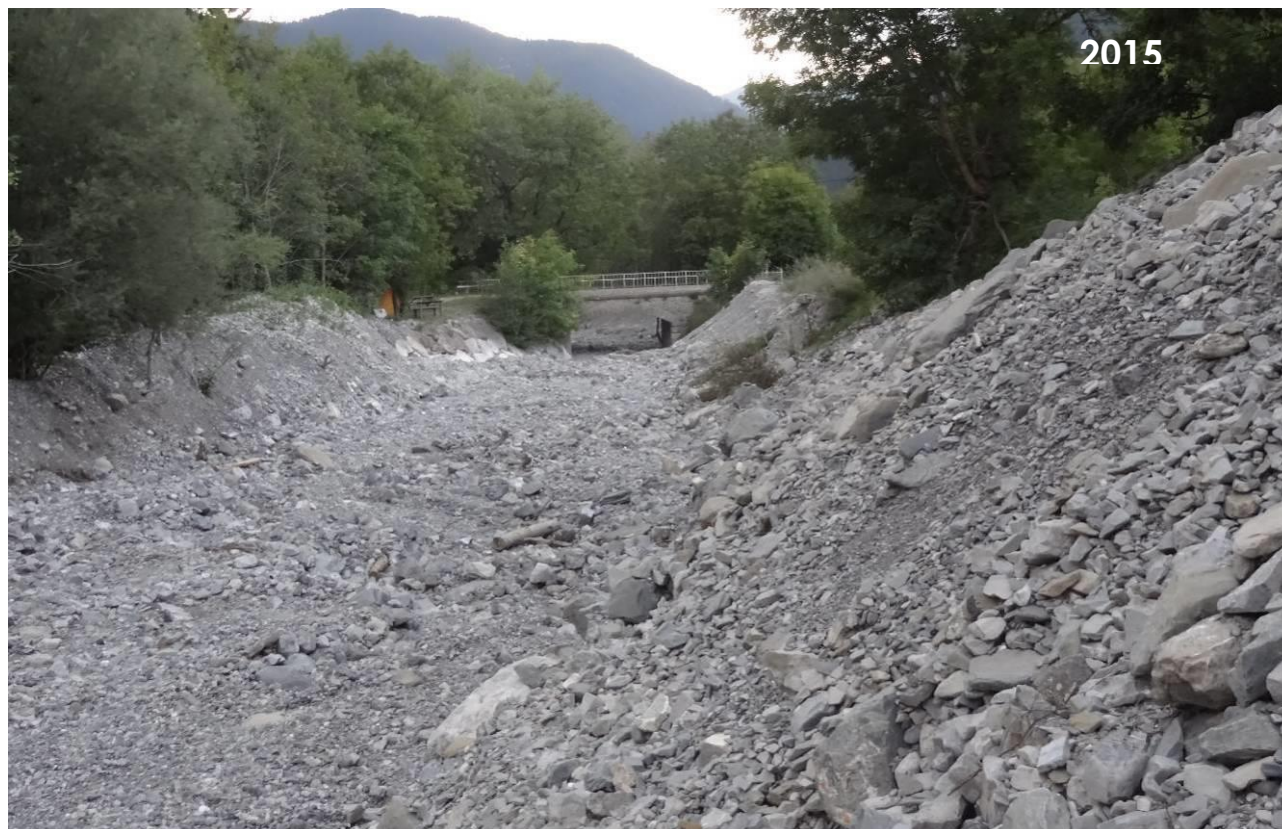
Photo 53 : Faible section du pont du Serre.

La photo suivante montre le pont du Serre privé d'une zone de régulation du transport solide en amont :

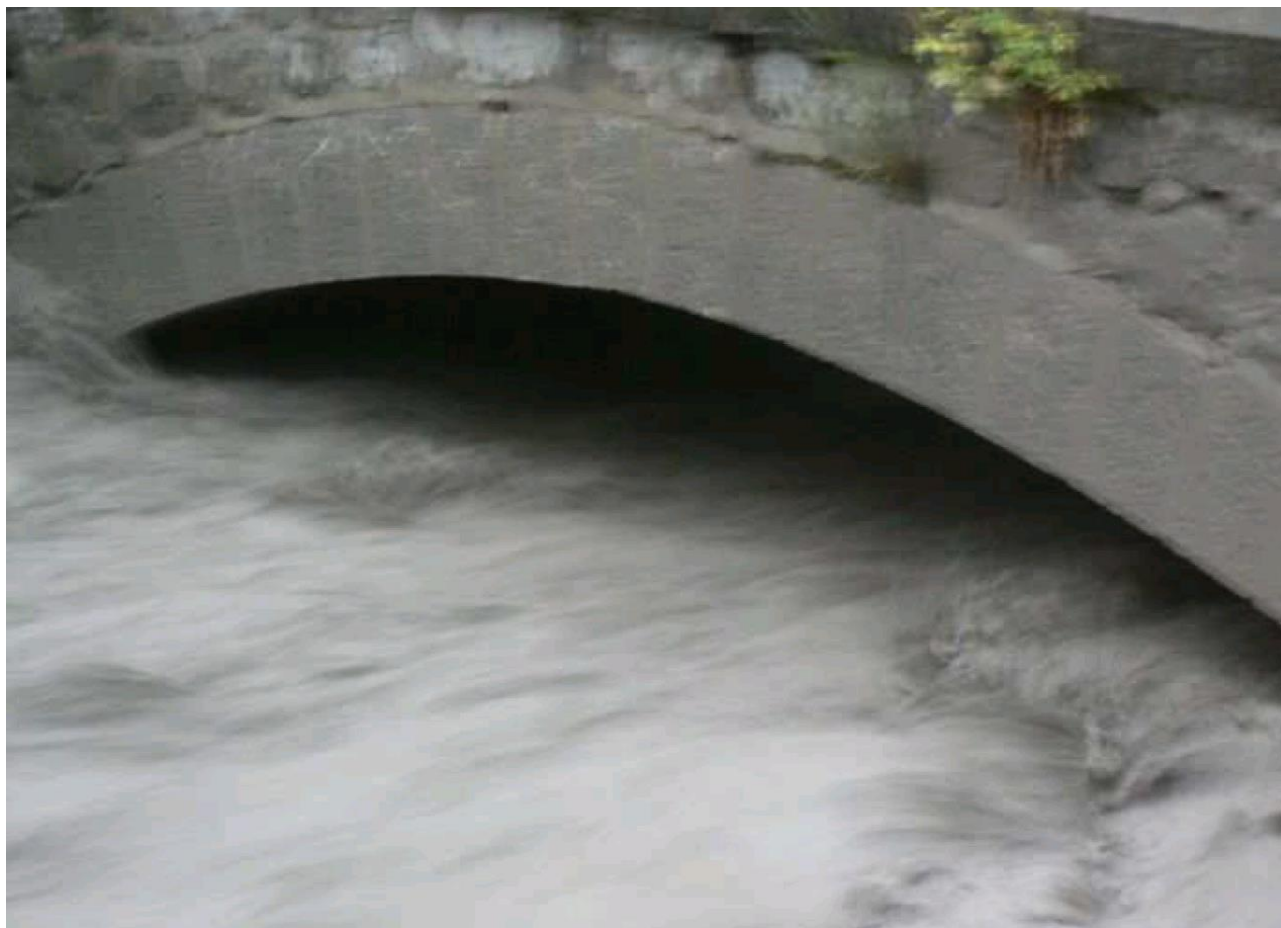
Photo 54 : Pont du Serre en limite de passage en charge (photo mairie de Tréminis).

La photo suivante montre ce pont lors de la crue de 2013 :

Le contexte est ici compliqué par les affleurements de substratum. Ainsi, le lit a été intensément curé après la crue de Novembre 1996 depuis l'amont du Serre jusqu'au confluent avec l'Ebron. Dans la partie amont (à proximité du pont), les curages ont été excessifs et ont mis à jour le substratum argileux. On risquait alors une généralisation du découvrement et une déstabilisation du profil en long. Heureusement, les matériaux alluvionnaires, en partie érodés sur les merlons latéraux, ont recouverts ce substrat dans les années qui ont suivi. L'érosion de la couche supérieure d'argile aura alors été plutôt positive en réduisant la sensibilité de ce tronçon au découvrement du substratum argileux.

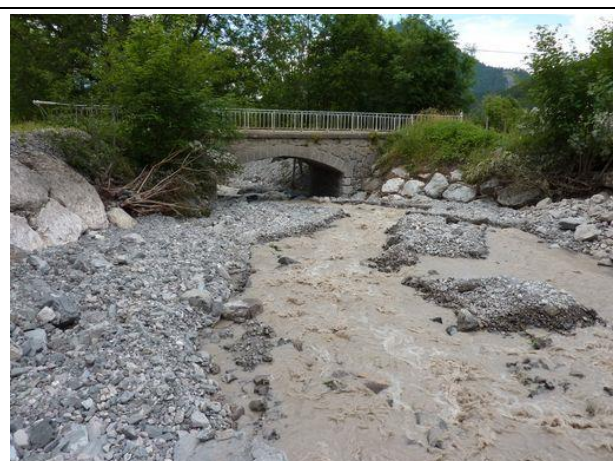
Figure 116 Pont du Serre (photo JB NICAISE 2013)

Gestionnaire :	Commune
Description du dispositif :	Endiguement en rive droite (en tout venant) et entonnement en enrochements en amont du pont du Serre (pont en maçonnerie)

Objectif recherché :	Empêche les débordements du torrent vers les habitations en rive droite, la route et le foyer de ski de fond en rive gauche.
Etat structurel :	Etat satisfaisant
Efficacité fonctionnelle :	Efficacité incertaine. Ces ouvrages sont en bon état mais leur dimensionnement paraît insuffisant au regard des crues du torrent de la Ruine. Une habitation en rive gauche en aval du pont est menacée par d'éventuels débordements du torrent.

Des matériaux ont été déplacés dans cette zone récemment, abaissant temporairement le profil en long en amont du pont mais réduisant la section d'écoulement.

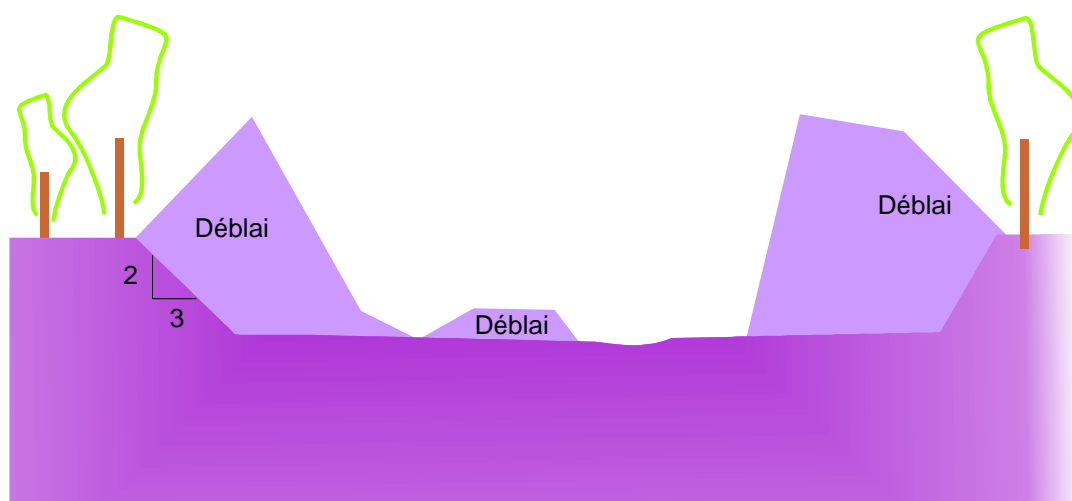
Figure 119 : Principe d'aménagement en aval du pont.

La figure suivante montre le type de modification de la section en travers dans le secteur amont :

L'élargissement du lit (comme indiqué sur la figure précédente) sera aussi réalisé sur l'ensemble du cours aval, depuis le pont du Serre jusqu'à la confluence avec l'Ebron. Sur ce linéaire, aucun prélèvement ne sera réalisé sous le niveau du lit actuel, l'intervention concernant uniquement les berges.

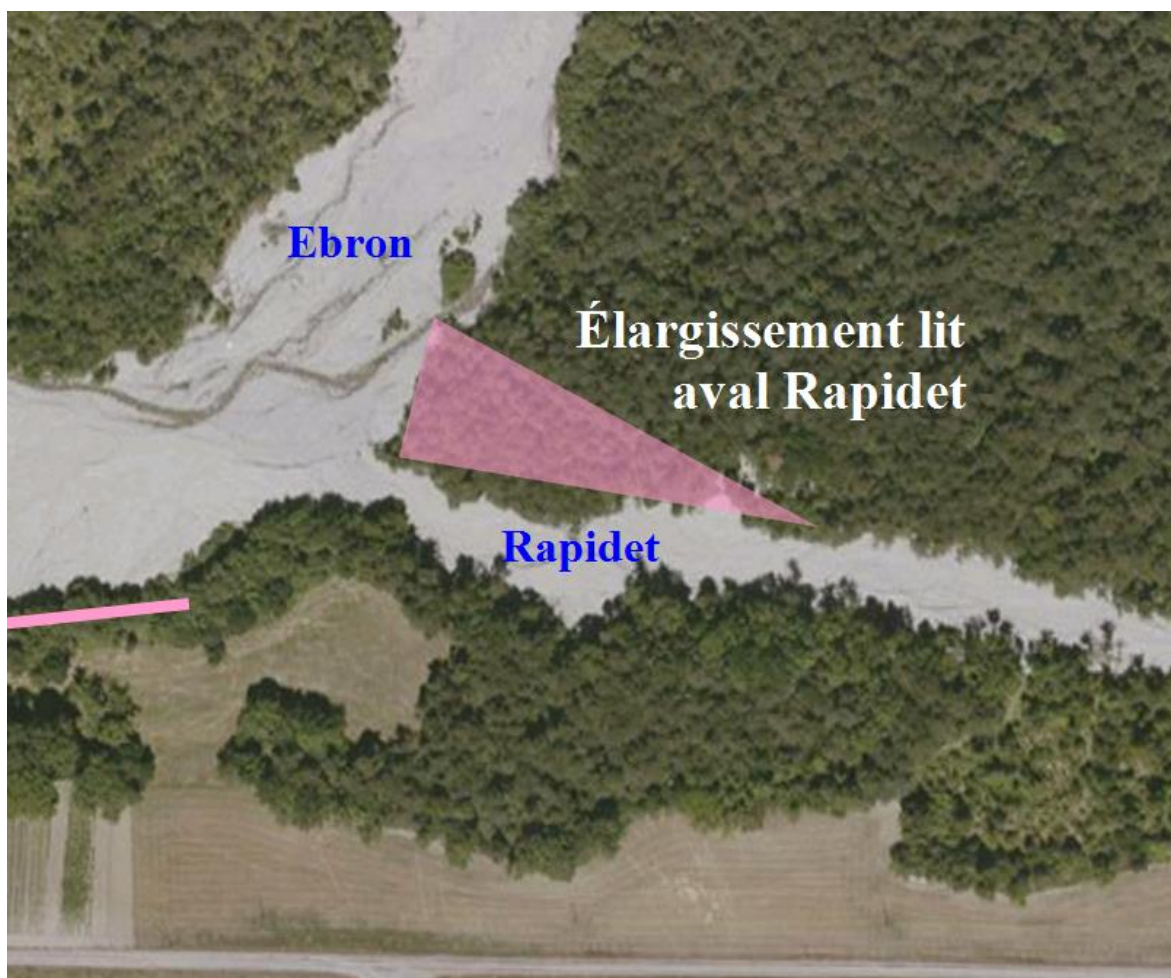
Figure 120 : Élargissement du Rapidet dans son cours terminal.

Sur les 100 derniers mètres en amont de l'Ebron la largeur sera progressivement augmentée au détriment de la rive droite afin d'atteindre une largeur de 40 mètres à la confluence avec l'Ebron. La berge rive gauche ne sera pas reculée afin de minimiser les contraintes sur la berge en aval, déjà très sollicitée par les écoulements.

La figure suivante montre cet élargissement dans la partie aval :

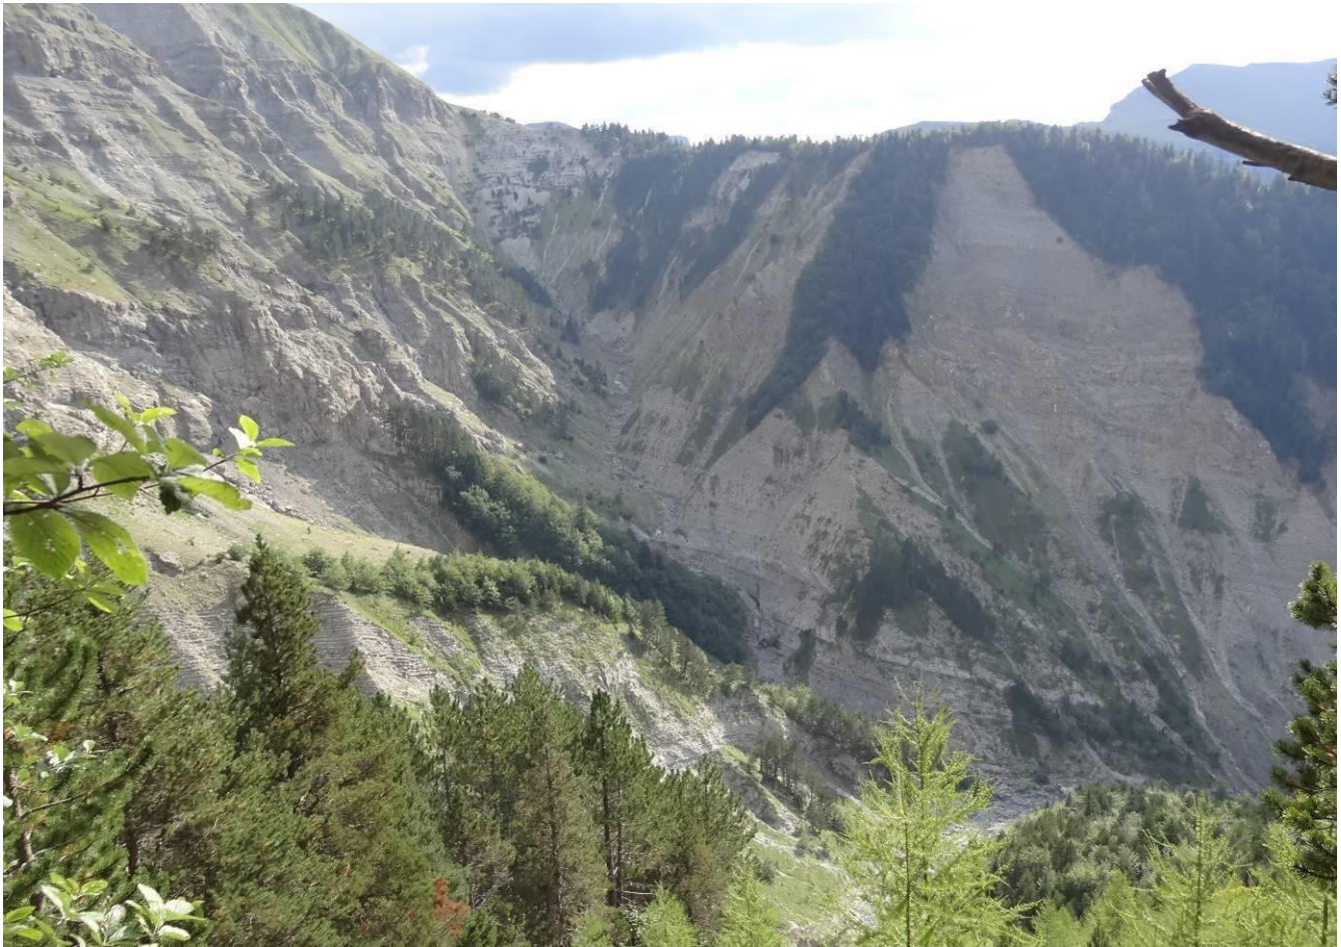
Photo 56 : Haut bassin versant actuel du Sauvey.

La photo suivante montre le même site dans l'état actuel et un boisement un peu plus étendu, même si le succès des banquettes du fond du bassin versant n'est que partiel :

Si le boisement modifie la perception du bassin versant, elle concerne avant tout les secteurs où l'érosion était la moins active (sauf peut-être pour les banquettes). L'érosion n'est donc que peu modifiée par rapport à ce qu'elle était au siècle dernier.
