ONF
Direction territoriale
Rhône-Alpes

Objet : Recours gracieux concernant la décision de l'autorité environnementale n° F-084-20-C-0154 de soumettre à évaluation environnementale les travaux de curage de la plage de dépôt du torrent de l'Ebron à Tréminis (38)

Par décision en date du 6 janvier 2021, vous soumettez les travaux de curage de la plage de dépôt de l'Ebron à évaluation environnementale. Par la présente je sollicite un recours gracieux sur cette décision et souhaite apporter les précisions suivantes sur le projet :

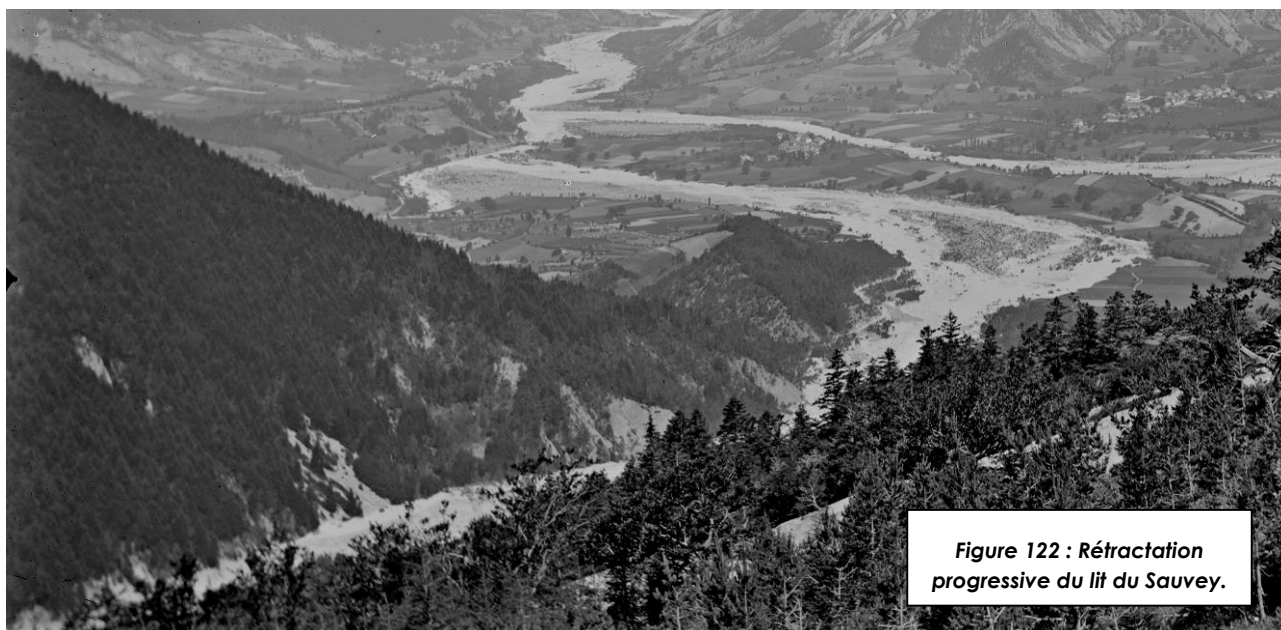
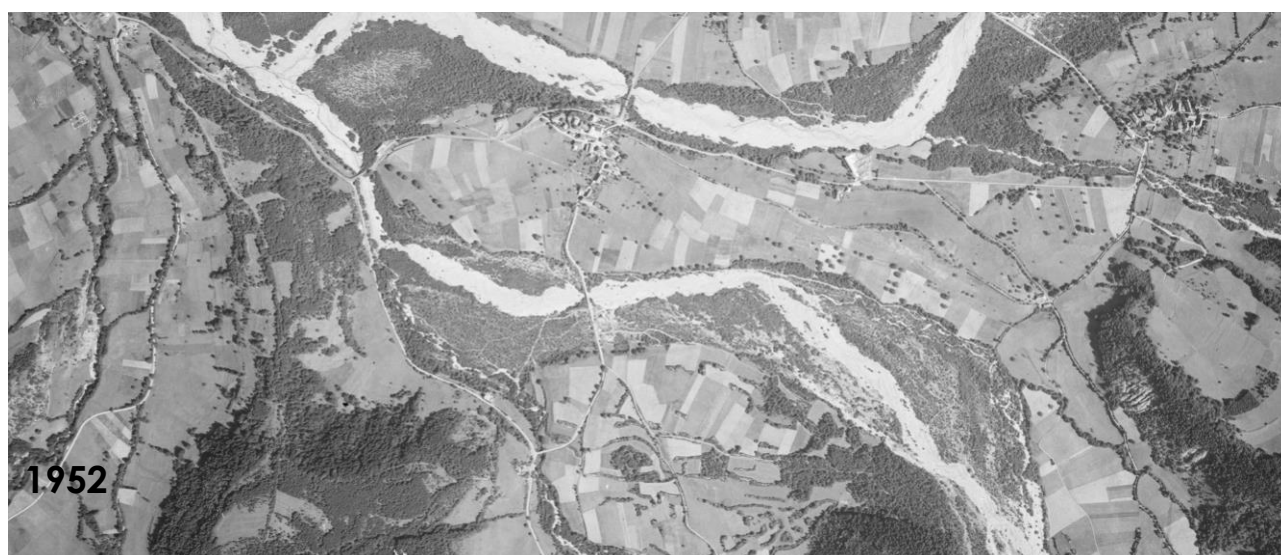
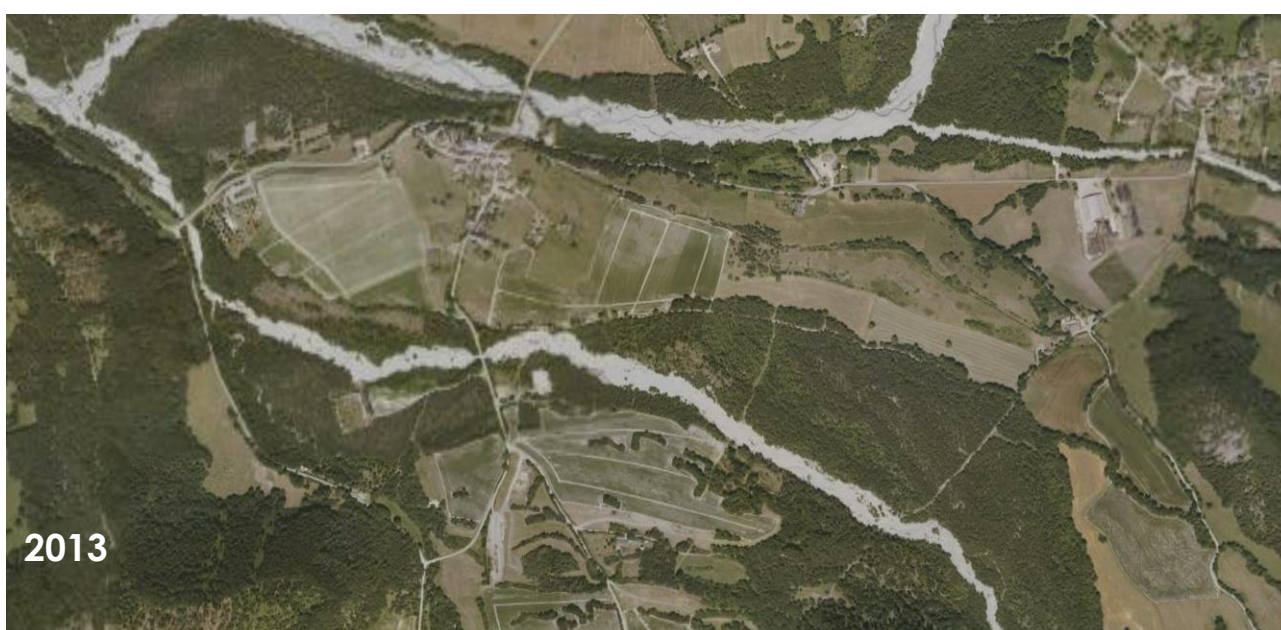
Les photos page suivante montrent le lit divaguant dans la partie aval :

- ➔ Avec une extension maximum au début du XX^{ème} siècle, le Sauvey étant encore plus large que l'Ebron.
- ➔ En 1952 avec un lit encore très large mais en cours de boisement et de rétractation.
- ➔ Actuellement avec un lit nettement plus étroit que ce qu'il a été précédemment. Les boisements témoignent cependant de l'ampleur de l'ancien lit... avant leur probable conquête par les terrains agricoles.

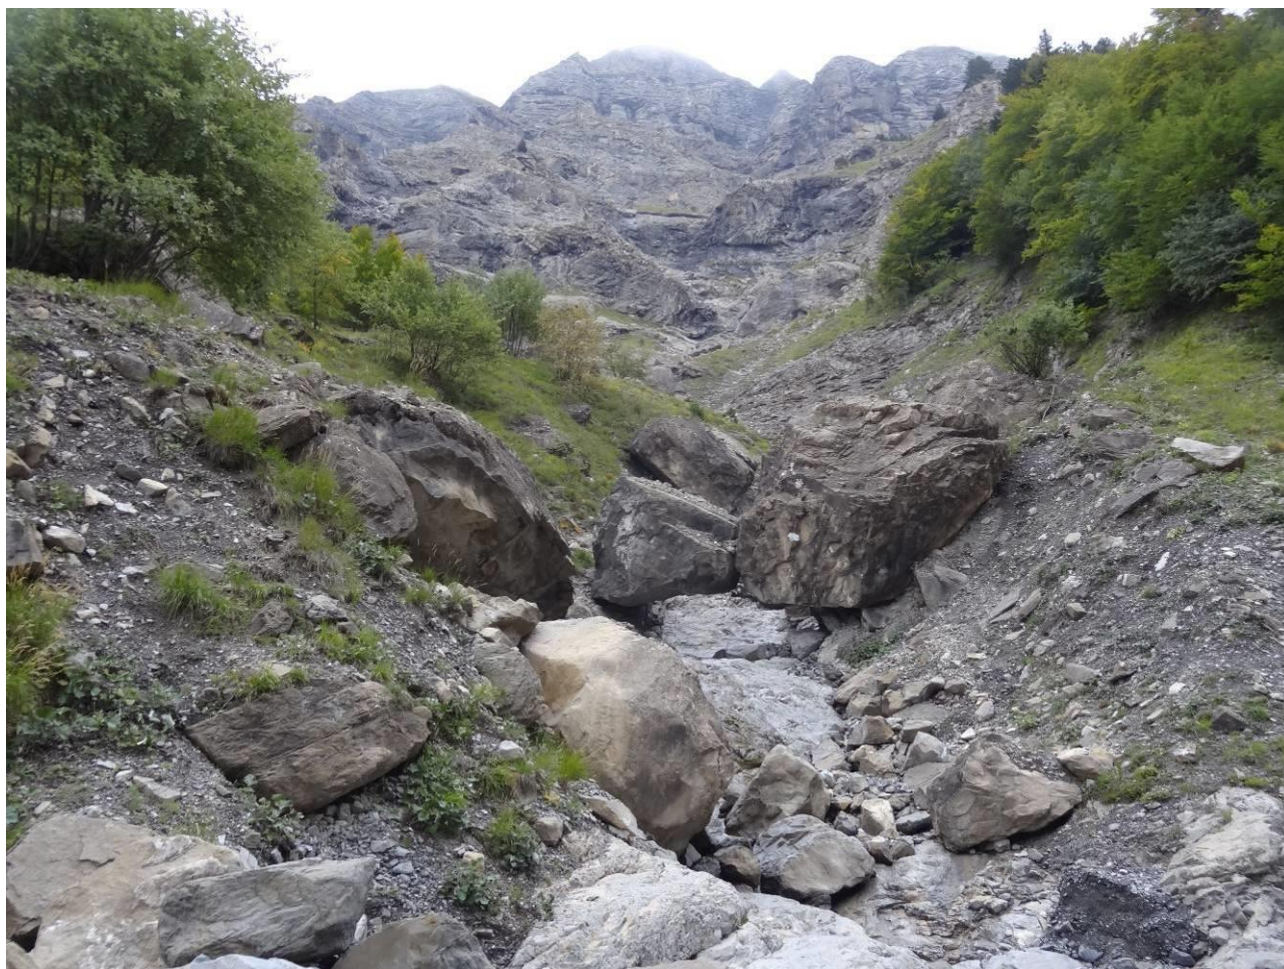
Photo 57 : Affluent dans le haut bassin versant du Sauvey.

- Le haut Sauvey draine toute l'extrémité sud du bassin versant. L'érosion dans les falaises est prépondérante et le substratum rocheux résistant est directement affleurant sur le fond du lit. Ce bassin versant, très net sur les photos précédentes est nettement dissymétrique avec l'érosion dans les grandes falaises du Grand Ferrand en rive droite et une érosion moins active sur le versant beaucoup moins élevé en rive gauche. La photo suivante montre l'une des nombreuses ravines affluentes avec une forte fraction de très gros blocs, dont deux forment une arche :

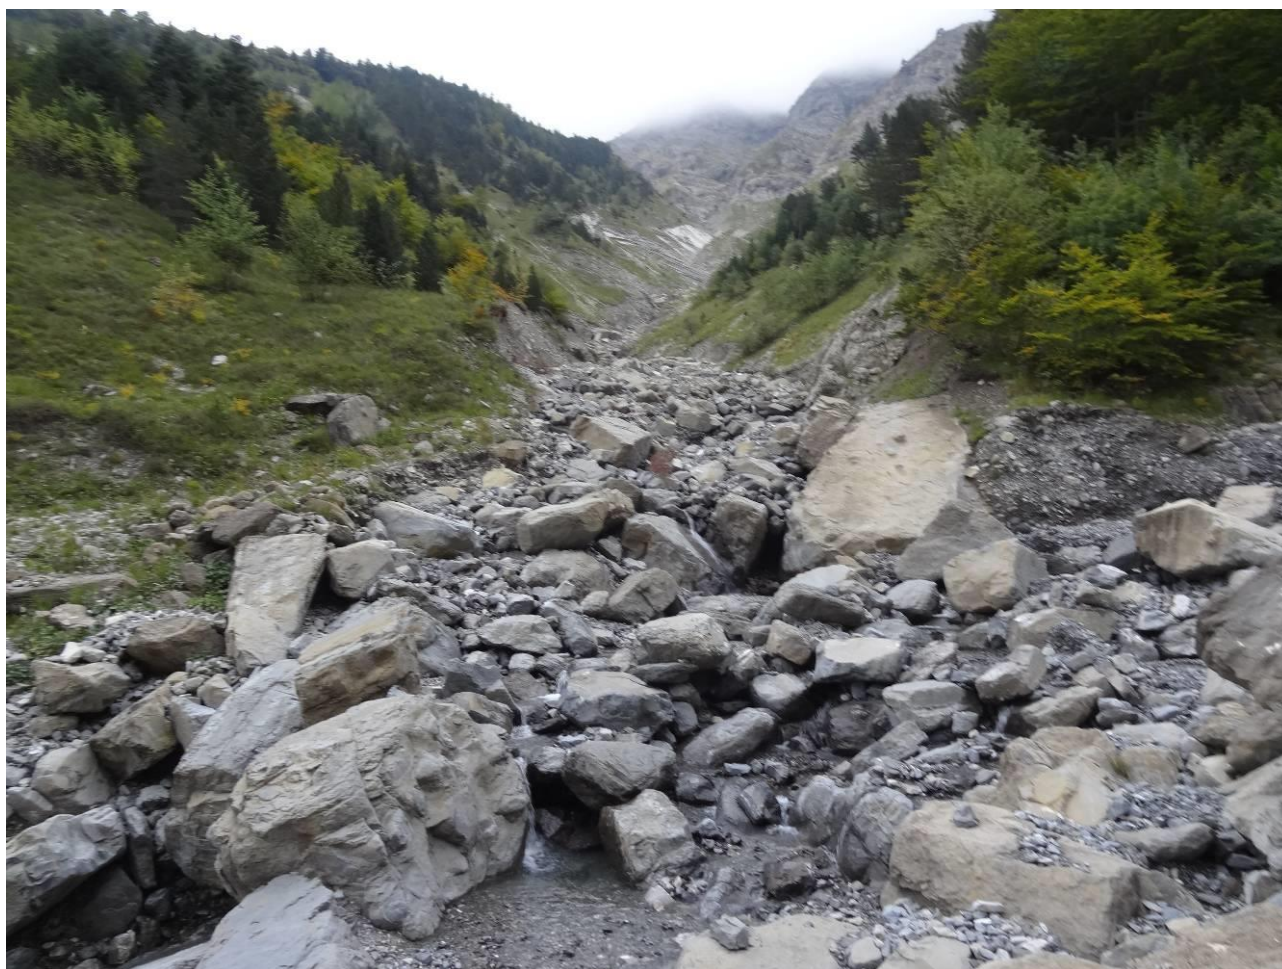
Photo 58 : Lit terminal du - très actif - torrent des Crances.

- Le ruisseau des Crances draine un bassin versant très dégradé depuis le sommet du Grand Ferrand. L'érosion y est très active et étendue sur l'essentiel du bassin versant. Le substratum rocheux est largement affleurant dans la branche principale. Il reçoit désormais les apports du torrent des Allières (voir paragraphe suivant avec une vue générale de ce bassin versant). La photo suivante montre le lit terminal chargé de blocs (de nombreux blocs ont un poids de plusieurs dizaines de tonnes à la confluence avec le Sauvey).

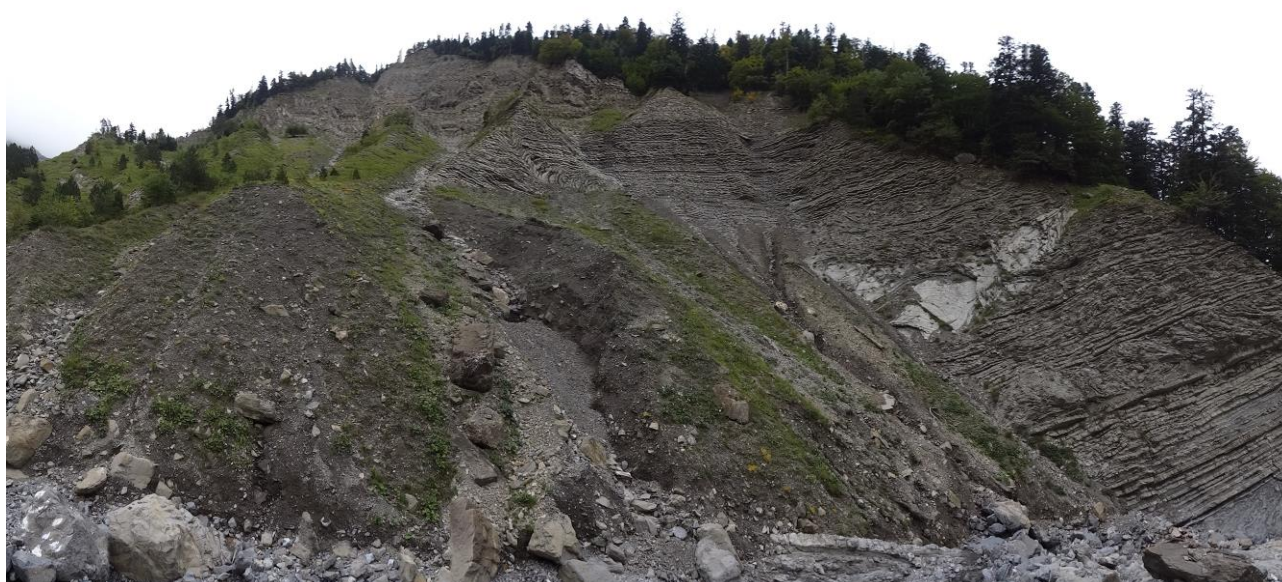
Photo 59 : Secteur du Devès en rive gauche.

➡ Le secteur du Déves en rive gauche qui apporte des blocs et des laves torrentielles :

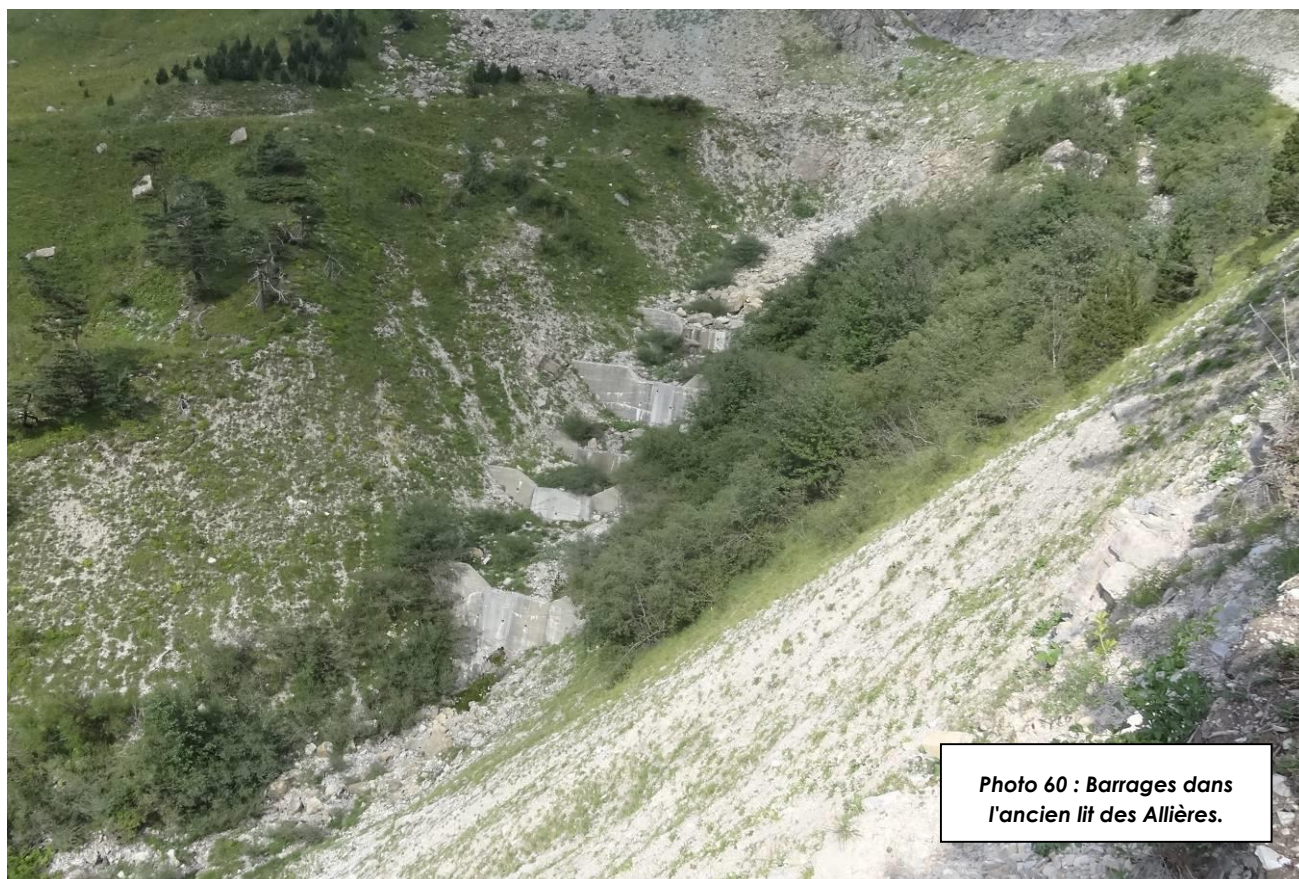
La photo suivante montre les barrages dans la partie amont de l'ancien lit des Allières :

La photo précédente ne montre qu'une partie des ouvrages réalisés dans ce lit. Plus en aval, de nombreux vestiges d'ouvrages sont visibles, en gabions, en blocs béton, en béton armé....

Ces ouvrages sont aujourd'hui inutiles, la dérivation amont permettant de supprimer les écoulements dans ce lit (pour des pluies extrêmes, un ruissellement de surface reste possible mais avec des débits très réduits).

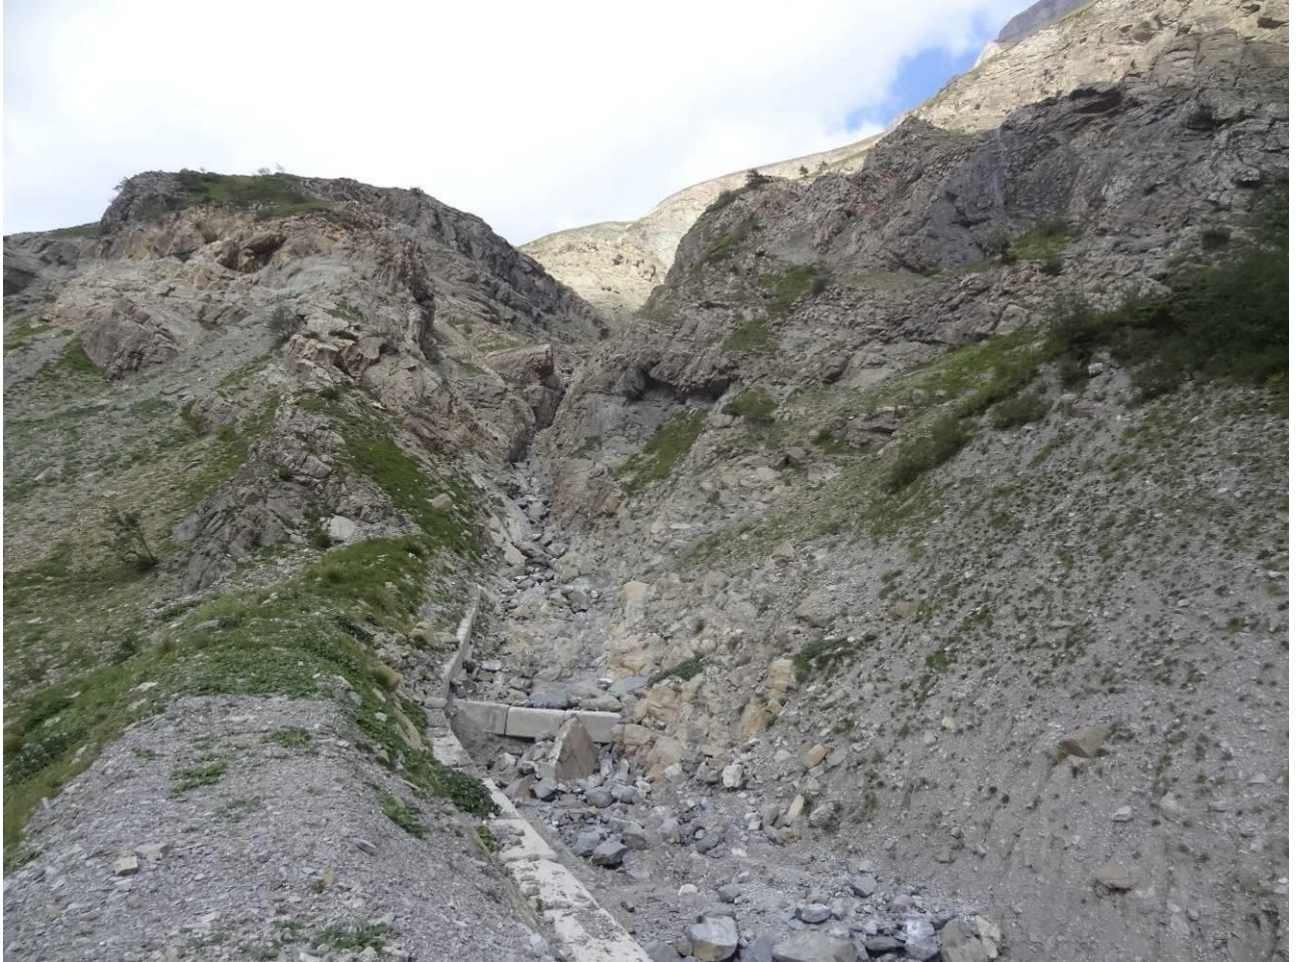
Photo 61 : Dérivation des Allières en sortie des gorges.

- En amont, un chenal est imposé par la création d'une digue en blocs béton dans la partie aval surmonté de tout venant. Trois seuils sommaires en blocs béton sont censés réduire les risques d'érosion. Notons que ce chenal reste beaucoup moins raide que le lit historique des Allières.

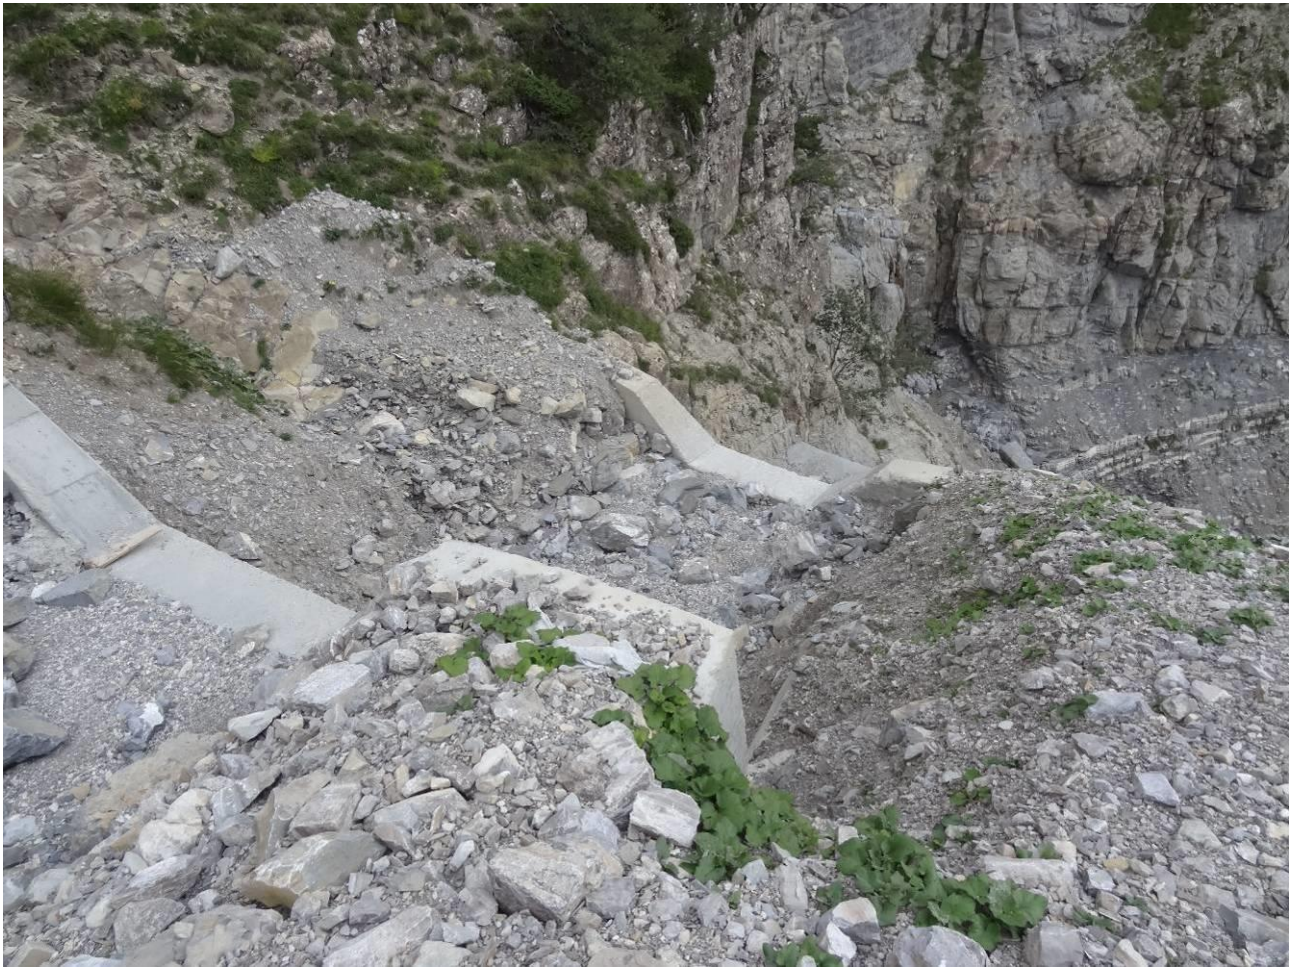
Photo 62 : Seuils en aval de la dérivation des Allières.

- En aval, des seuils en béton armé ont été fondés sur le substratum rocheux (au moins pour le plus aval). En effet, lors d'une crue antérieure, le chenal avait été sévèrement affouillé en l'absence de seuils aval. Ces seuils sont peu vulnérables à l'affouillement mais leur cuvette n'offre qu'une faible section, avec un risque de contournement de l'ouvrage.

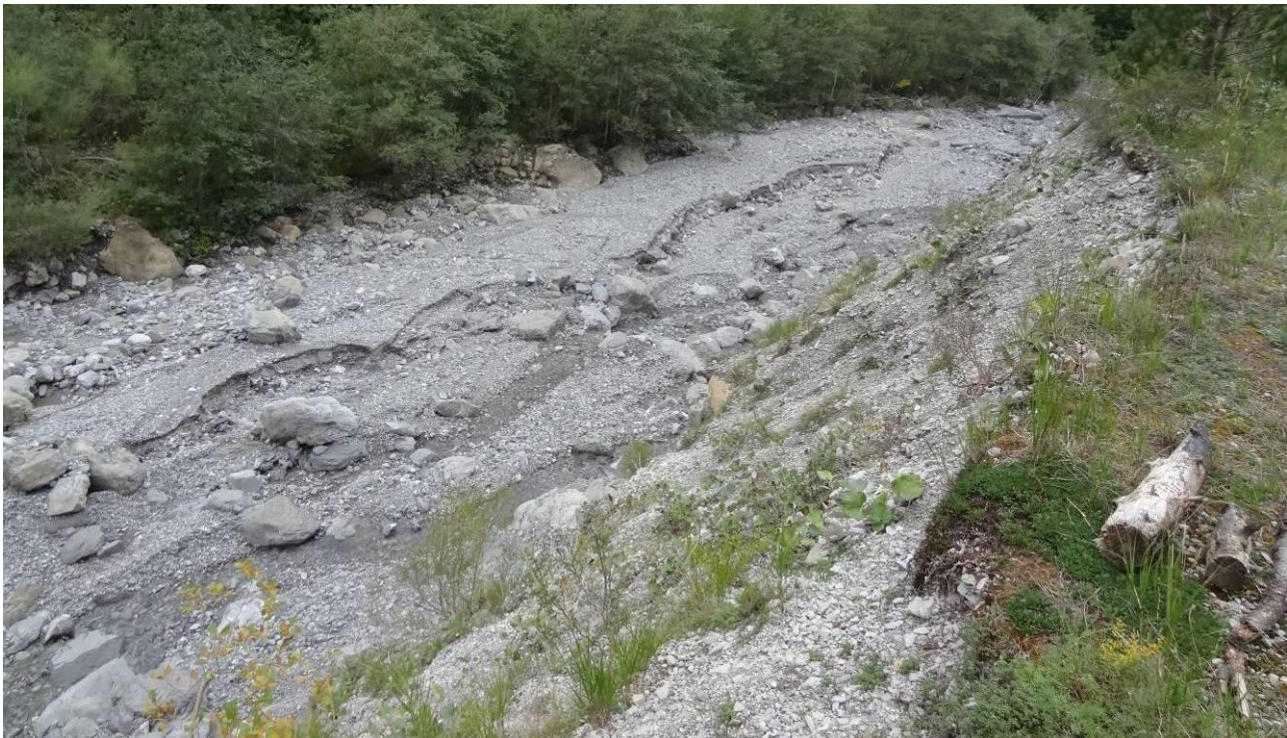
Photo 63 : Respirations considérables dans le lit du Sauvey.

La photo suivante montre les terrasses de dépôts fins (charriage hyperconcentré) partiellement reprises avec un début de restauration du lit pavé :

Contrairement aux bouchons observés dans la Ruine (ou même l'Ebron amont) ces variations du lit correspondent à une épaisseur de plusieurs mètres dans un lit large et sur une grande longueur. Le volume correspondant est alors considérable et peut dépasser 100 000 m³.

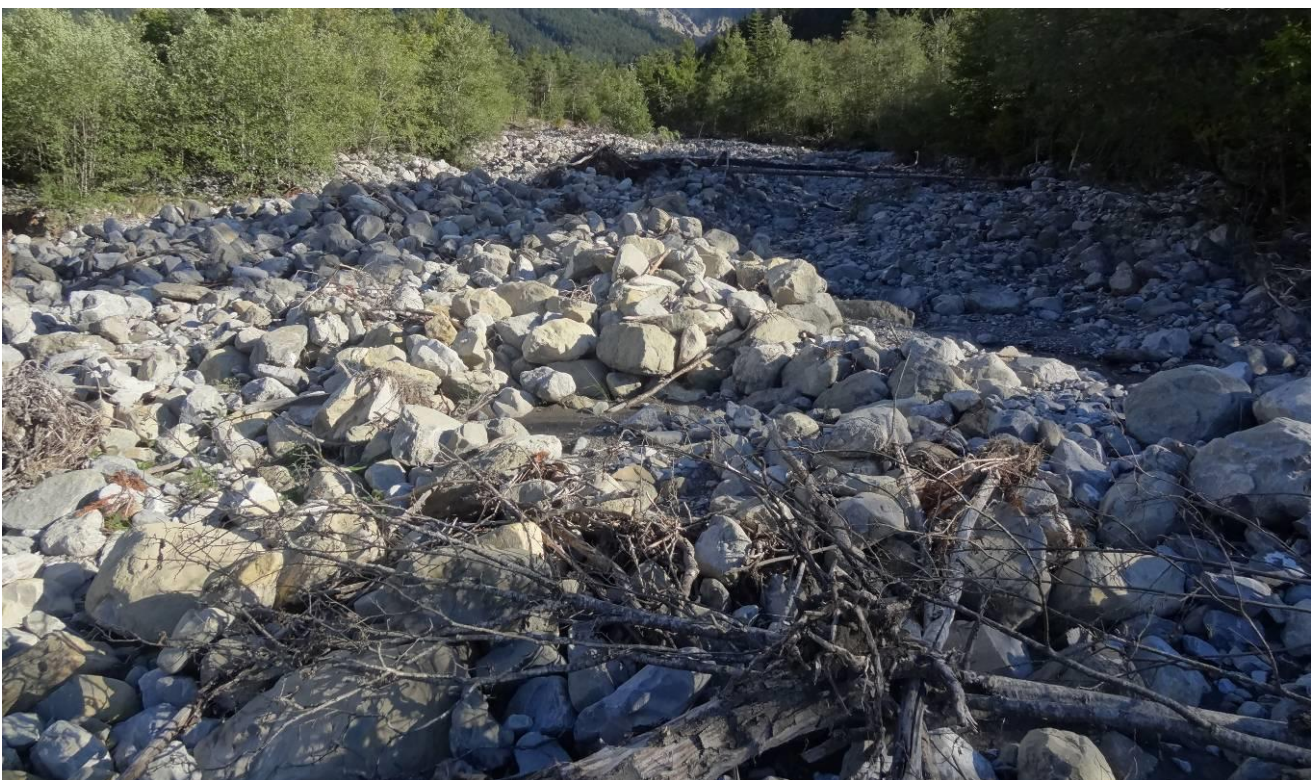
Photo 64 : Régulation progressive dans le lit du Sauvey.

La photo suivante montre les fortes respirations dans cette zone et la régulation progressive du transport solide. Les matériaux sont encore grossiers, même si les blocs ont disparu :

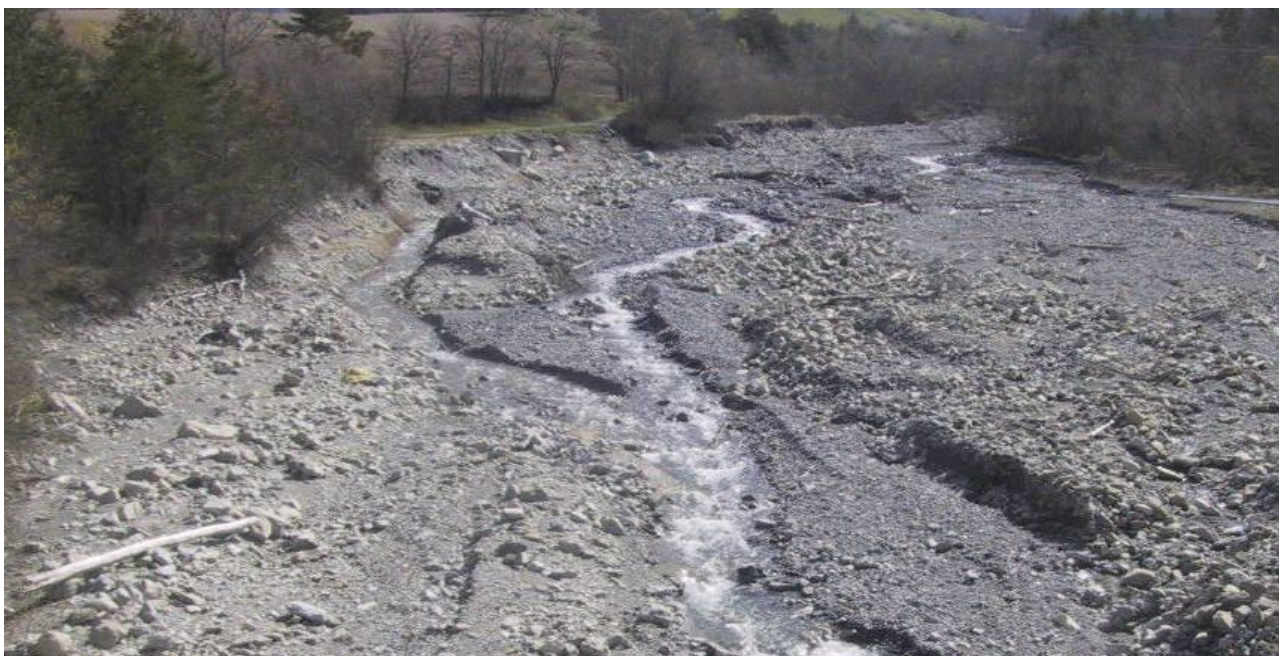
Photo 65 : Encaissement du lit en 2005.

3. Le Sauvey - au contraire - ne s'écoulait pas sur l'argile mais restait dans un lit alluvionnaire jusqu'au confluent avec le ruisseau de la Sibeyre, en amont immédiat du pont.

La photo suivante montre le lit amont du pont en 2005 :

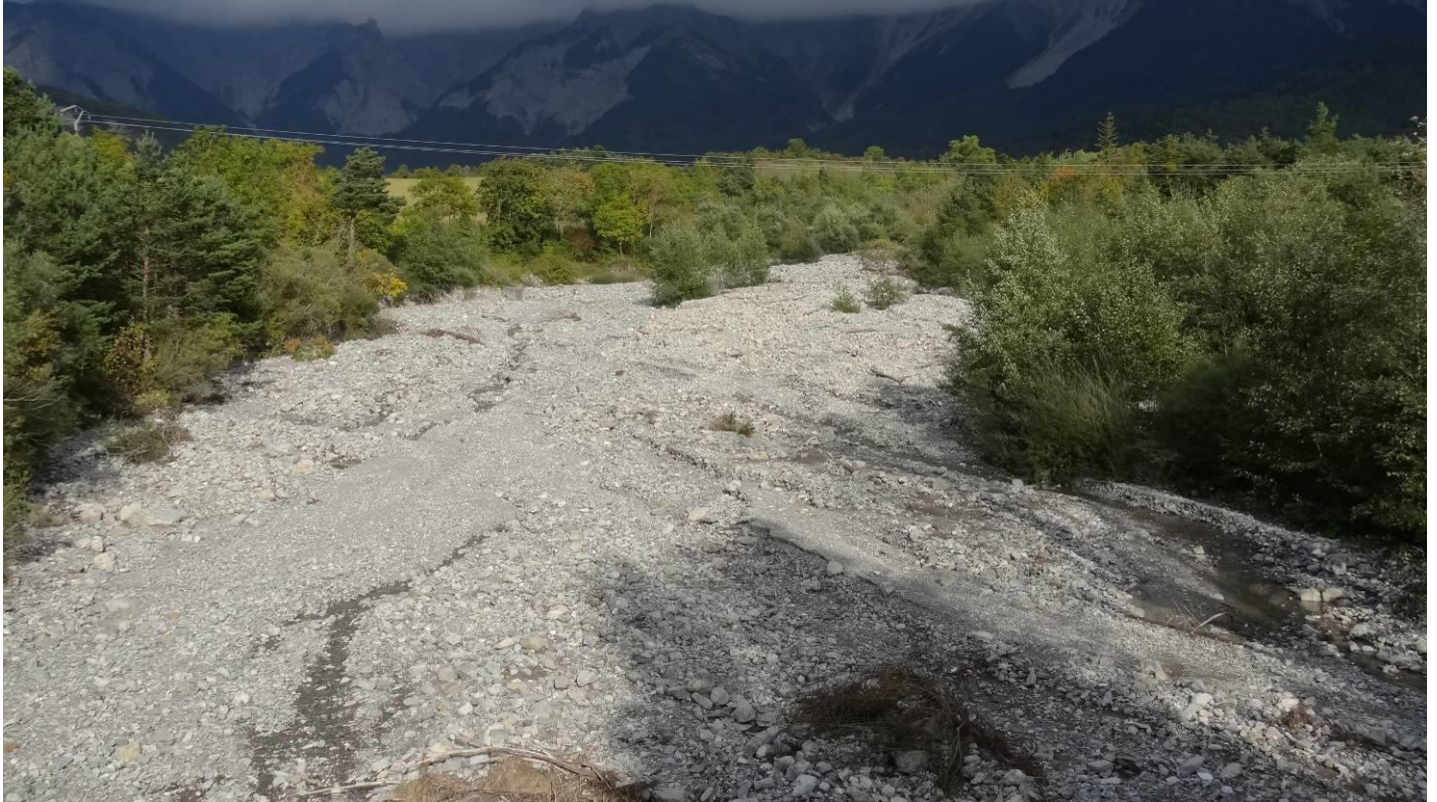
Photo 66 : Retour à un lit alluvionnaire en 2015.

Le premier scénario a été confirmé et il n'apparaît plus aucune trace de découverte de substratum dans cette zone comme le montre la photo suivante :

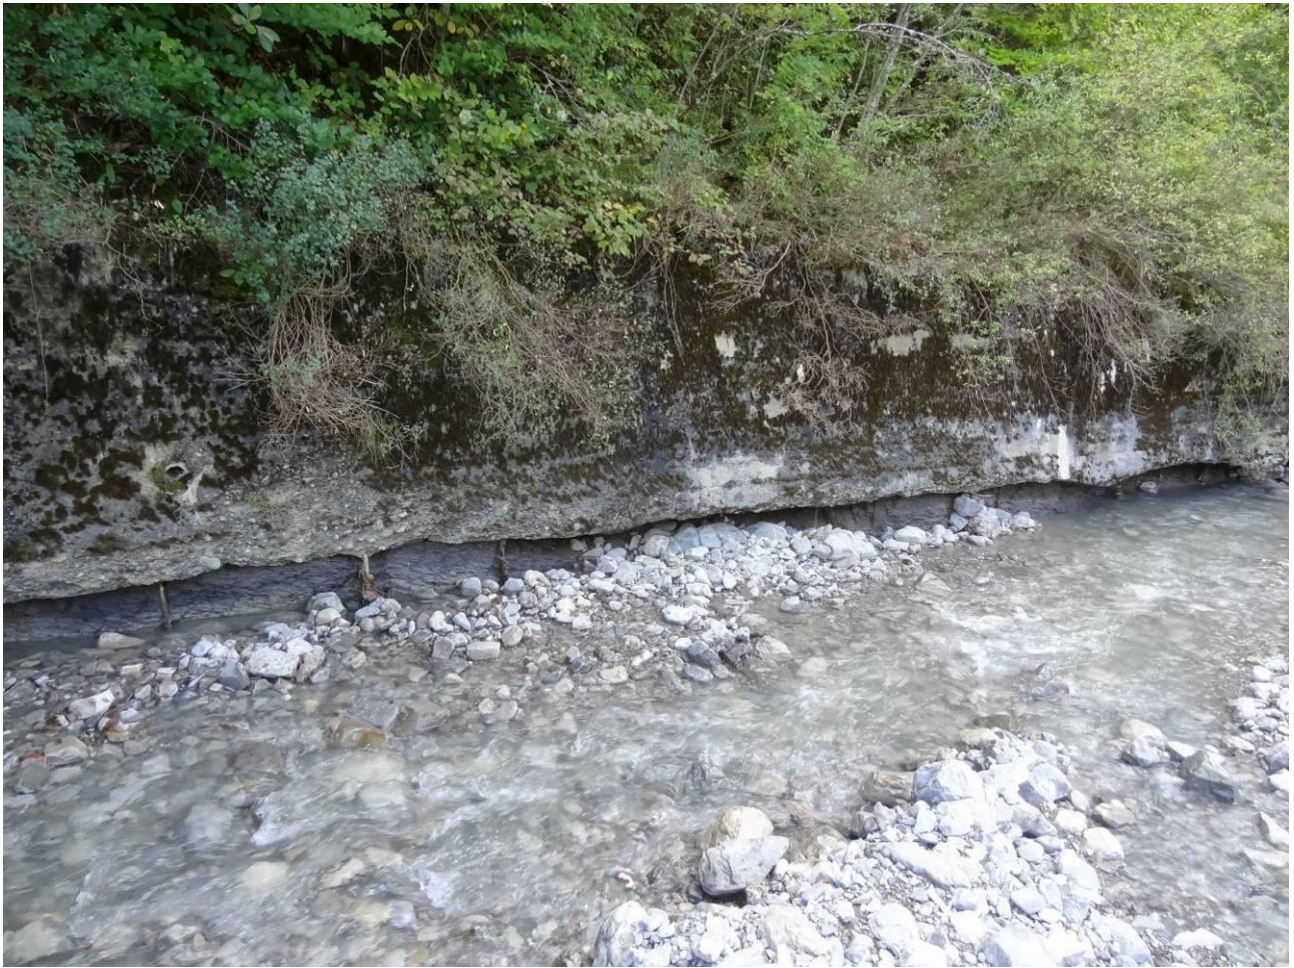
Photo 67 : Mur de soutènement en rive gauche.

Après la confluence avec le Bourgeneuf, le Sauvey longe le versant et la route qui y est implantée. La photo suivante suggère un enfoncement sensible - mais très mesuré - avec le découverture des fondations d'un mur de soutènement. Ce dernier reste fonctionnel et ne paraît pas menacé à moyen terme :

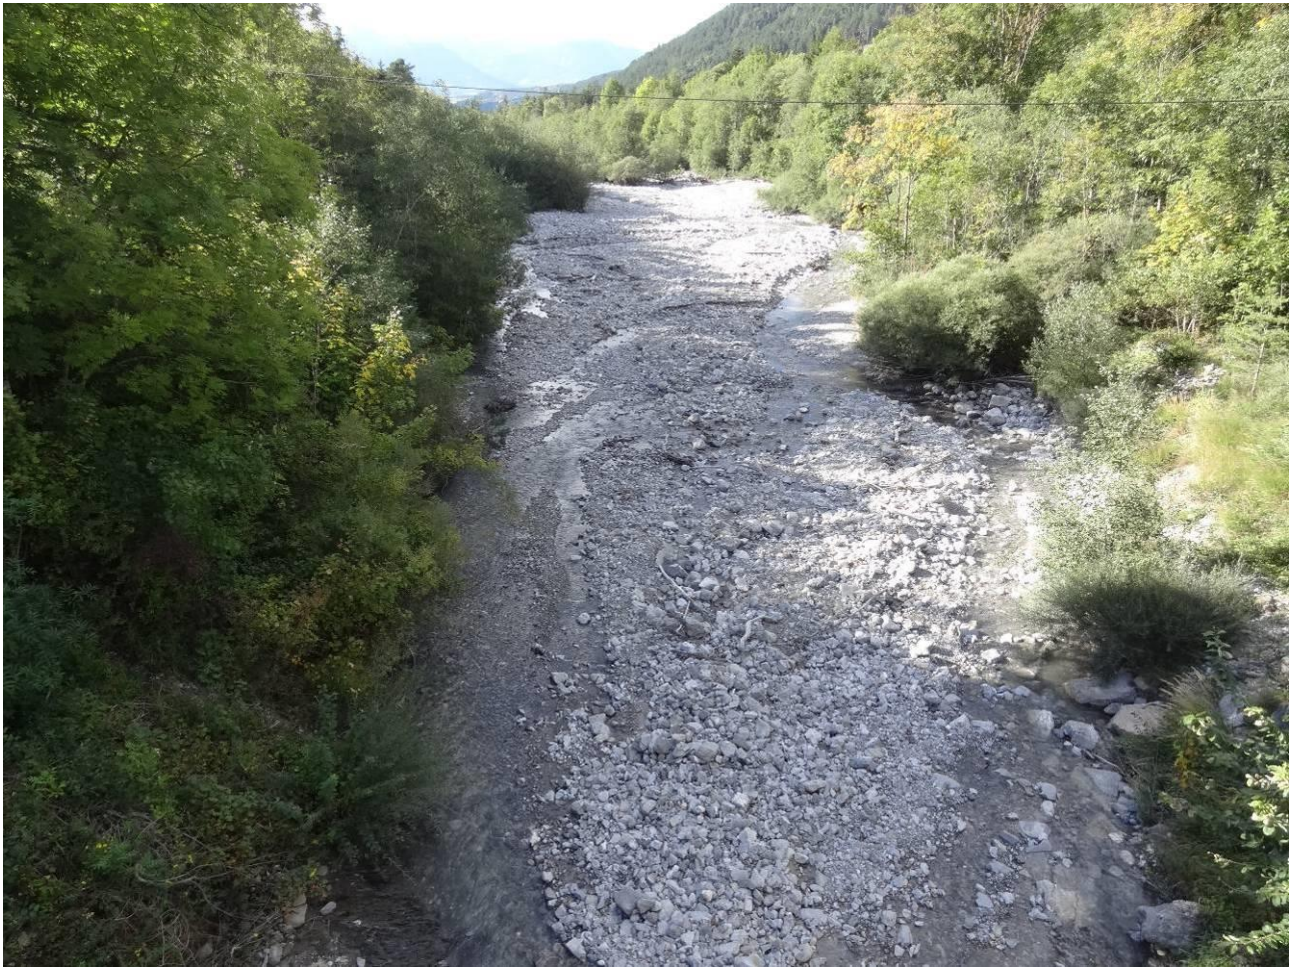
Photo 68 : Lit terminal du Sauvey.

En aval du pont, le Sauvey divague encore dans un lit large qui permet une régulation du transport solide. La photo page suivante montre l'aval du pont avec une moindre respiration et une granulométrie plus réduite.

Il convient d'être prudent dans cette zone, des affleurements de schistes fins (et facilement érodables) étant visibles en aval du pont en 1998.

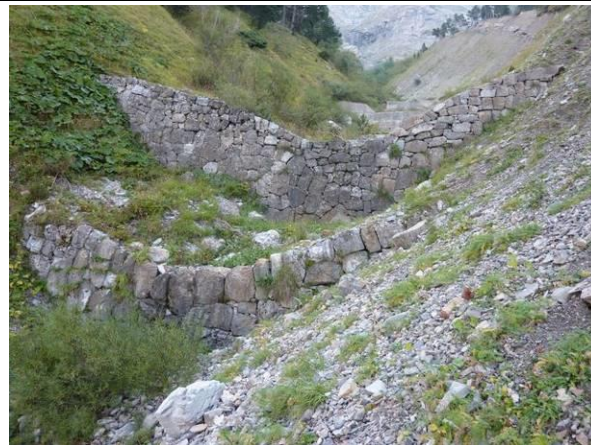
Figure 126 Barrage Allières Photo JBN 2010

Gestionnaire :	Etat - RTM
Description du dispositif :	Dispositif de correction torrentiel domanial composé d'une trentaine de seuils et de barrages pour la plupart en béton ou en pierres maçonnées.
Objectif recherché :	Lutte contre l'incision du torrent dans les terrains facilement remobilisables de la Combe de Maroure.
Etat structurel :	Quelques ouvrages détruits mais état globalement satisfaisant des autres ouvrages.
Efficacité fonctionnelle :	Plusieurs ouvrages ont été endommagés ou détruits par des chutes de blocs et des avalanches. Depuis que le torrent a été détourné à l'amont dans la combe voisine, ces ouvrages ont une utilité très faible. Ils ne sont quasiment plus entretenus.

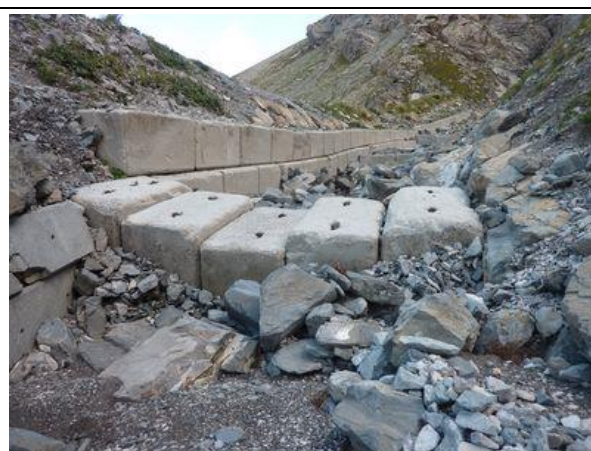
Figure 127 : Dérivation des Allières

Gestionnaire :	Etat - RTM
Description du dispositif :	Chenal de dérivation composé d'un endiguement (tout venant avec parement en enrochements) rive droite calé sur 7 barrages et seuils.
Objectif recherché :	La dérivation des Crances a été créée artificiellement pour détourner les eaux des versants amont de la combe de Maroure vers un ravin rocheux moins productif en termes de quantité de matériaux charriables.
Etat structurel :	Bon état. Deux barrages reconstruits récemment.
Efficacité fonctionnelle :	Le dispositif est efficace mais fortement sollicité par les crues, les avalanches et les chutes de blocs. Le dimensionnement des cuvettes des barrages est peut-être insuffisant vis-à-vis d'une lave torrentielle, avec pour conséquence une submersion de la digue de dérivation.

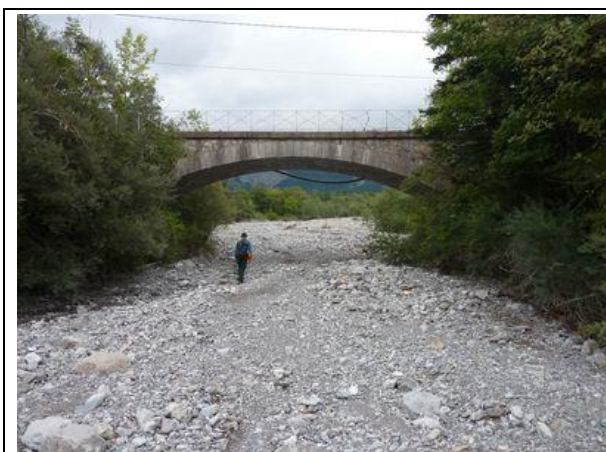
Photo JBN 2015

Gestionnaire :	Commune
Description du dispositif :	Ouvrages routiers de franchissement (pont en béton armé, ponceau en maçonnerie, passages busés) et protection de berge en rive droite (épis en gabions).
Objectif recherché :	Franchissement de cours d'eau. Protections de berge : protection d'une piste et d'une canalisation en rive droite.
Etat structurel :	Globalement moyen. L'ouvrage de franchissement sur la Sibeyre par la route forestière desservant le bassin amont du Sauvey est en très mauvais état, la protection de son entonnement est notamment endommagée. La protection de berge en rive droite Sauvey-Sibeyre est en bon état, à deux épis près. L'entonnement du pont routier communal sur le Sauvey est en mauvais état.
Efficacité fonctionnelle :	Ponceau communal sur la Sibeyre à restaurer très rapidement si on veut le préserver. La protection de berge Sauvey-Sibeyre n'est plus sollicitée mais pourrait en cas de crue majeure du Sauvey redevenir fonctionnelle. Pour l'instant elle n'est plus entretenue. Un petit entretien de la végétation permettrait de préserver ces ouvrages pour l'avenir. Pour ce qui concerne le pont routier communale sur le Sauvey, les dégradations structurelles sur son entonnement ne sont pas préjudiciables au fonctionnement de l'ouvrage, du fait de son important tirant d'air.

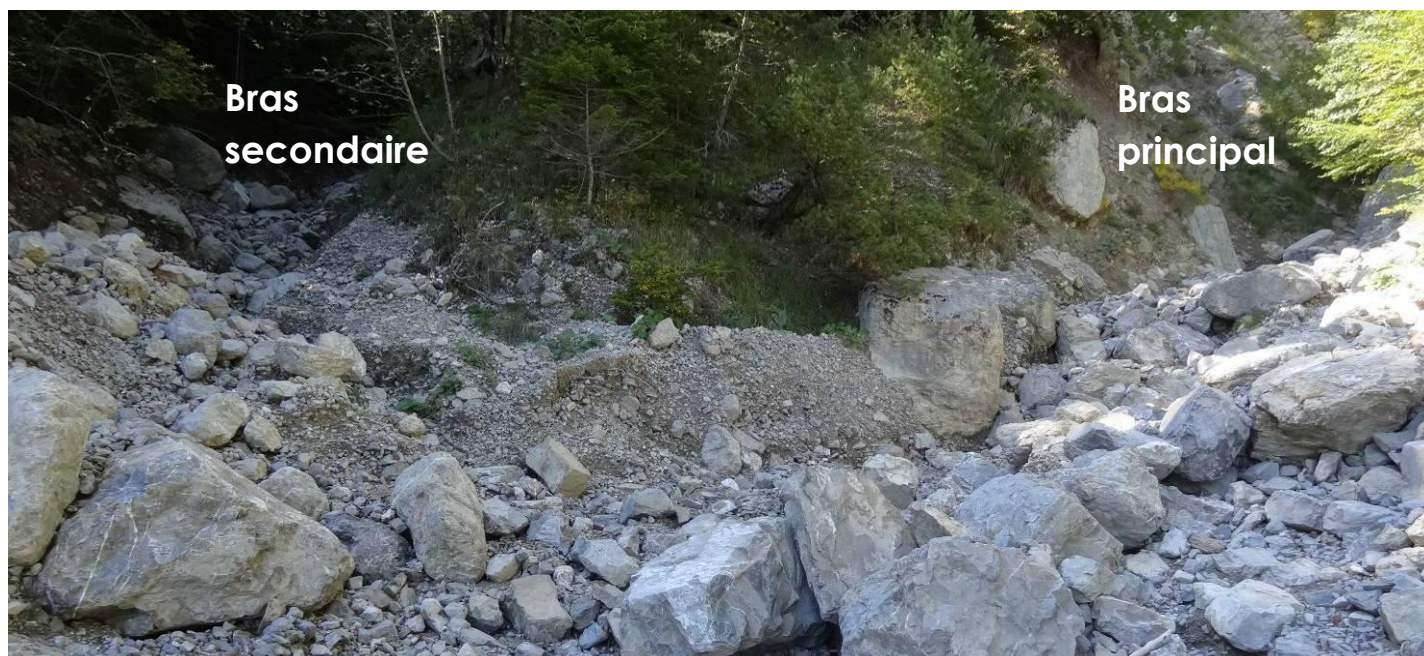
Photo 69 : Confluence du bras principal et du bras rive gauche.

La photo suivante montre la zone de confluence :

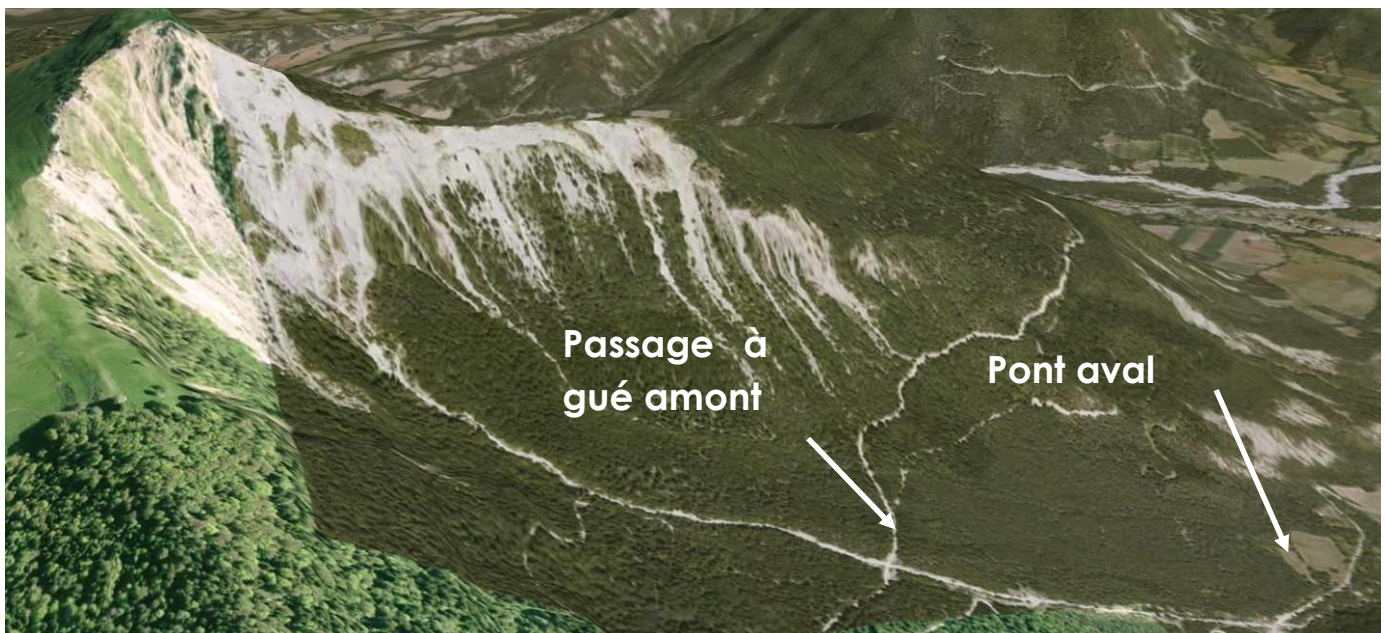
Figure 130 : Vue d'ensemble du torrent.

La réduction de pente dans la partie amont est très marquée comme le montre la vue d'ensemble suivante :

Vers 1200 m d'altitude. Le torrent arrive sur son cône de déjection et le lit n'est plus encaissé. La tendance au dépôt se matérialise d'abord par une forte respiration. On y trouve le même type de bouchons - mais de moindre ampleur - que sur la Ruine, comme le montre la photo de la page suivante.

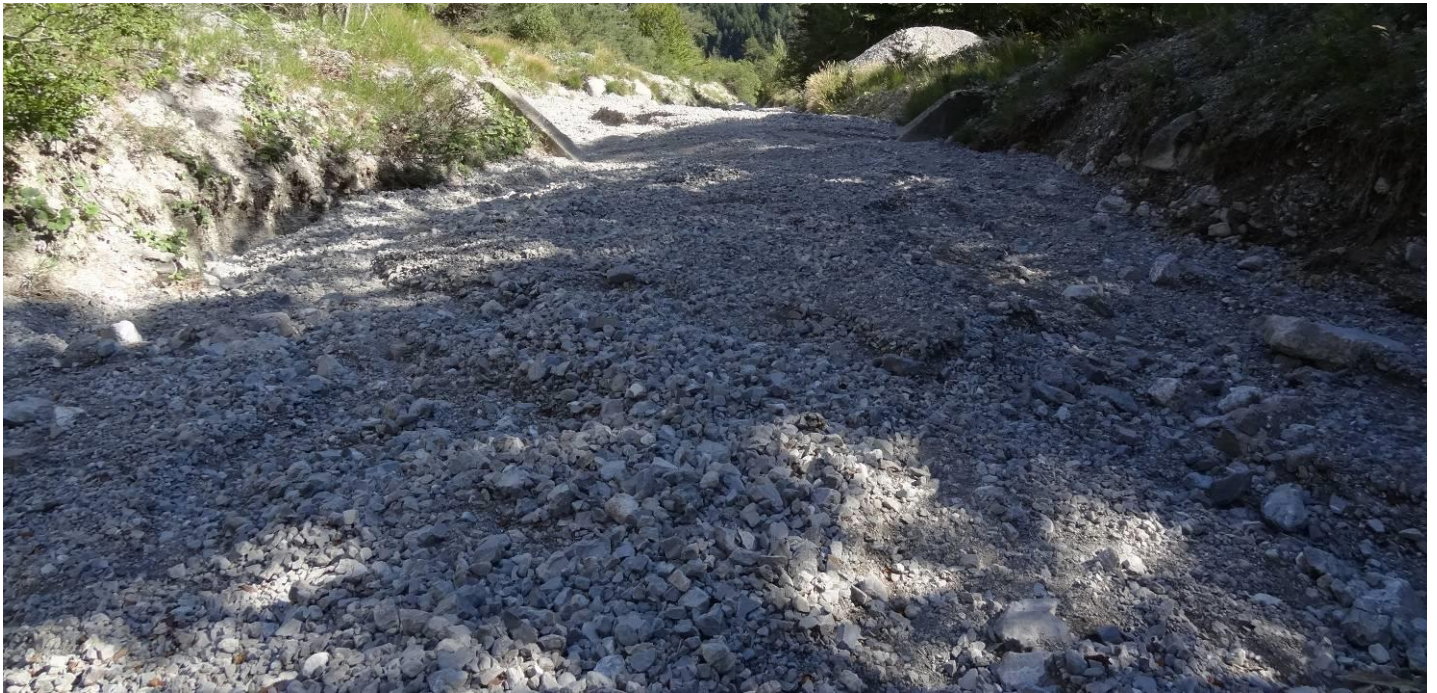
Photo 70 : Bouchon en amont du passage à gué.

Ces dépôts sont importants et un élargissement du lit serait ici bénéfique pour réguler le transport solide en amont de la chenalisation du torrent. C'est dans cette zone que débute la correction torrentielle.

Le passage à gué présente un fonctionnement satisfaisant, bien en rapport avec les enjeux, même s'il est obstrué lors des crues.

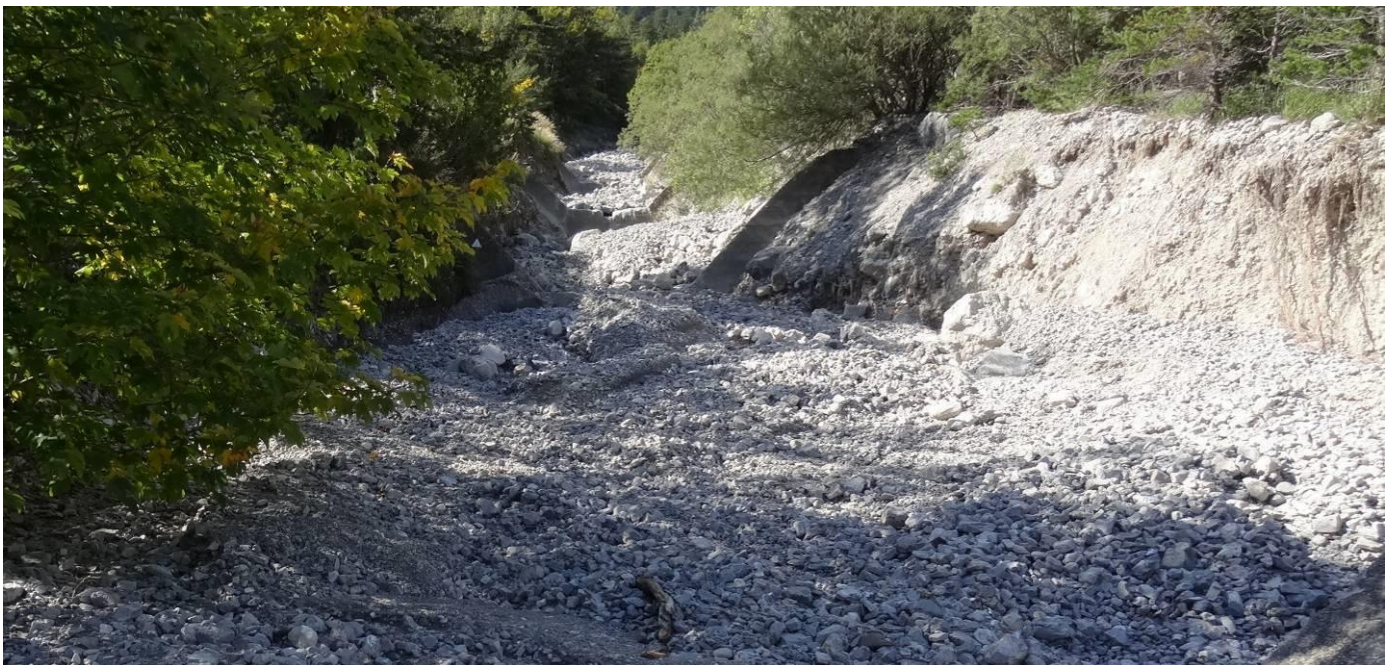
Photo 71 : Succession de barrages entre le passage à gué et la plage de dépôt.

Peu en aval du passage à gué, la correction torrentielle est très dense et constituée d'une série de petits barrages rapprochés :

Dans la partie amont, et surtout en amont de la plage de dépôt, les seuils ne présentent pas de chute significative et sont plutôt engravés, ce qui témoigne soit d'une pente tout juste suffisante par rapport aux apports amont soit du transit d'un bouchon de matériaux.
