ONF
Direction territoriale
Rhône-Alpes

Objet : Recours gracieux concernant la décision de l'autorité environnementale n° F-084-20-C-0154 de soumettre à évaluation environnementale les travaux de curage de la plage de dépôt du torrent de l'Ebron à Tréminis (38)

Par décision en date du 6 janvier 2021, vous soumettez les travaux de curage de la plage de dépôt de l'Ebron à évaluation environnementale. Par la présente je sollicite un recours gracieux sur cette décision et souhaite apporter les précisions suivantes sur le projet :

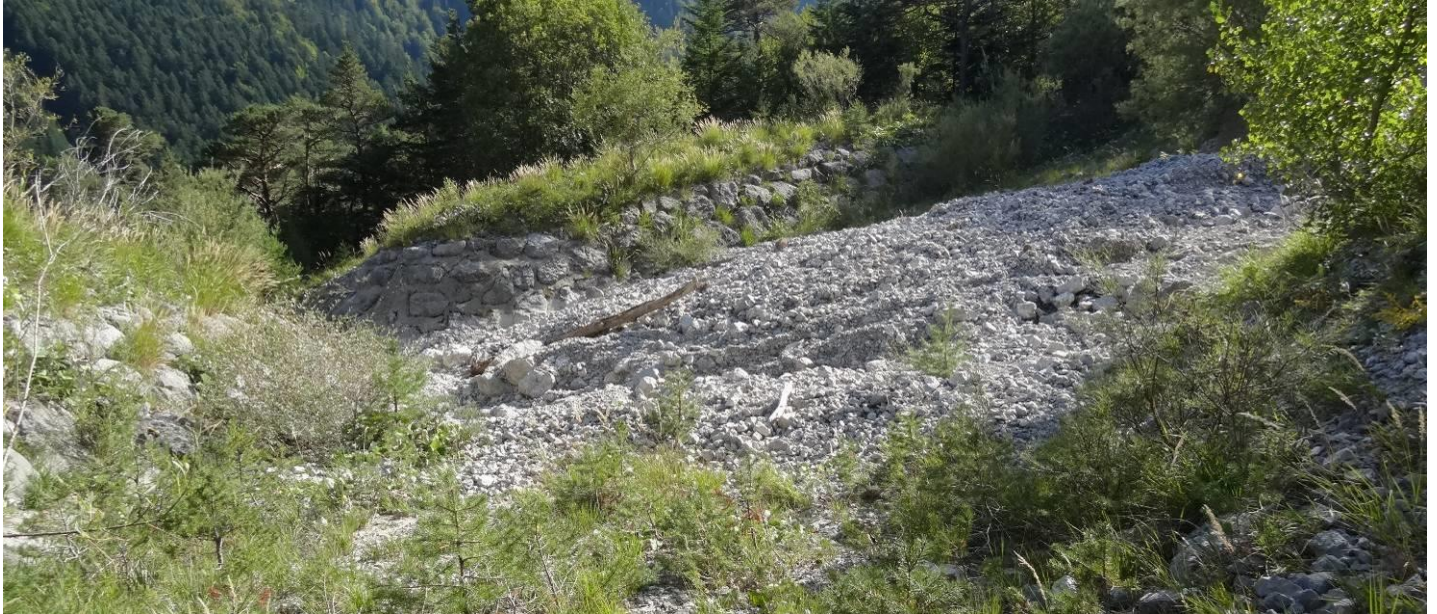
Photo 72 : Plage de dépôt dans la partie centrale de la correction.

Une plage de dépôt a été construite dans la partie centrale de cet endiguement dans les années 1990. Elle présente une pente forte, une largeur modérée et une longueur limitée par un barrage peu en amont. La photo suivante montre le faible dépôt à ce niveau :

Cet ouvrage permet tout juste une faible régulation du transport solide. Les dépôts sont nets à ce niveau, mais ils devraient se stabiliser en l'absence d'intervention, la pente étant très soutenue. La succession de curages depuis la réalisation de la plage de dépôt a cependant pu causer une relative pénurie en matériaux en aval ce qui explique un affouillement des barrages en aval.

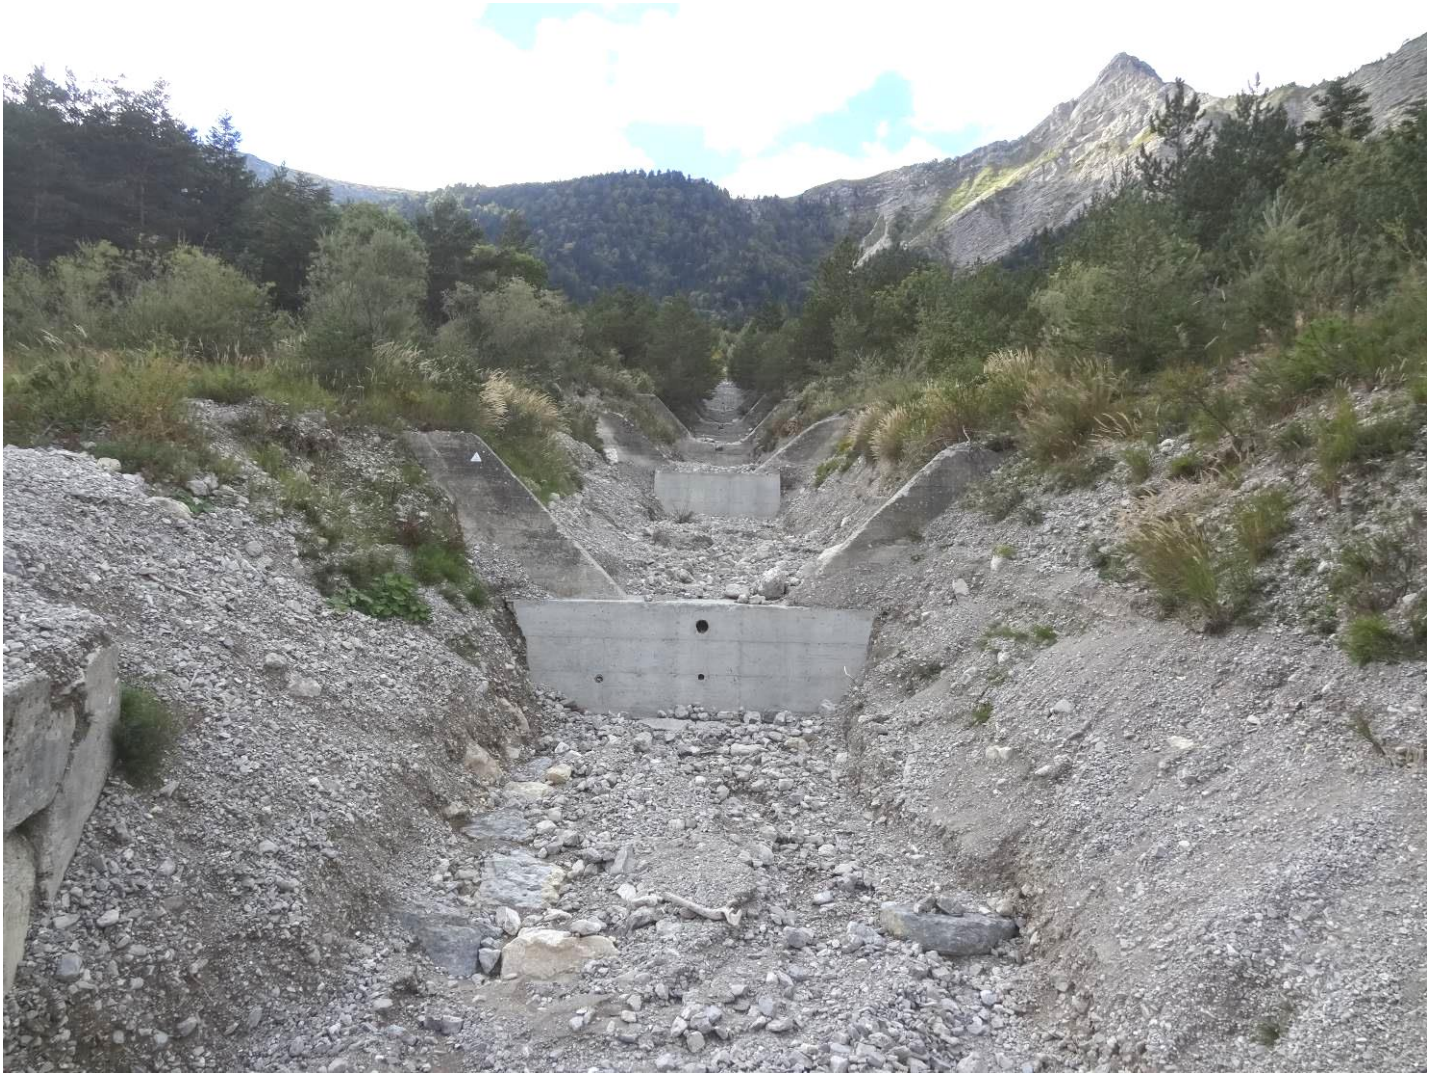
Photo 73 : Confortement des seuils en amont du pont.

Les semelles des barrages sont alors apparentes et très exposées à l'abrasion, ce qui n'était vraisemblablement pas le cas lors de la réalisation des ouvrages. Ainsi, les ouvrages les plus aval ont faits l'objet de confortement, comme le montre la photo page suivante.

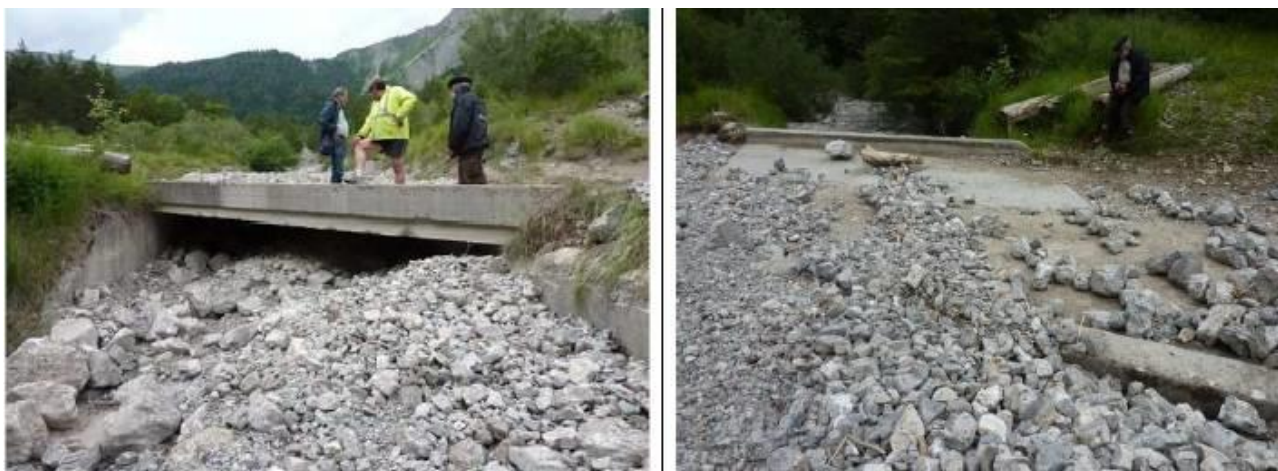
Figure 131 : Pont ayant fonctionné comme un seuil lors de la crue de juillet 2013.

Cette stabilité à moyen terme cache des dépôts massifs lors des crues. Ainsi, les photos suivantes montrent le pont totalement engravé lors de la crue du 8 juillet 2013 :

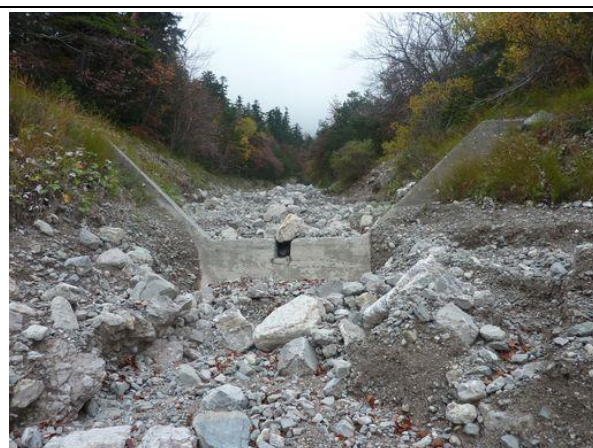
Photo JBN 2013

Gestionnaire :	Etat - RTM
Description du dispositif :	Le dispositif est un chenal délimité par deux endiguements en tout venant maintenus par une dizaine de seuils en béton.
Objectif recherché :	Canaliser les écoulements pour éviter leur dispersion sur le cône torrentiel.
Etat structurel :	Les ouvrages sont globalement en bon état. Les ouvrages les plus dégradés ont fait l'objet de travaux d'entretien.
Efficacité fonctionnelle :	Dispositif efficace.

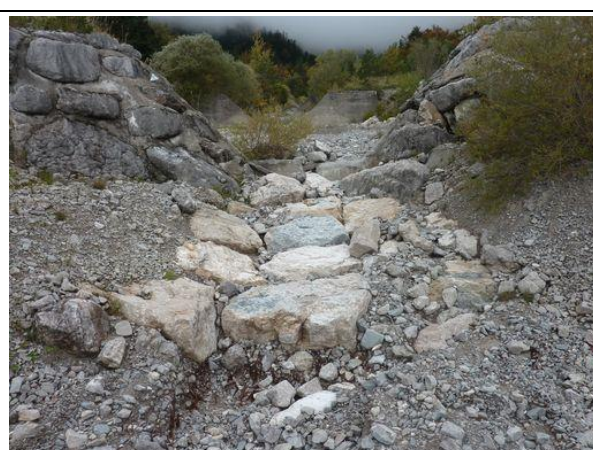
Photo JBN 2012

Gestionnaire :	Etat - RTM
Description du dispositif :	Petite plage de dépôt fermée par un seuil en enrochements dont les ailes sont constituées par des digues en enrochements.
Objectif recherché :	Arrêt des laves torrentielles, régulation et écrêtage du transport solide.
Etat structurel :	Les ouvrages sont en relativement bon état. Les ouvrages les plus dégradés ont fait l'objet de travaux d'entretien.
Efficacité fonctionnelle :	Ce dispositif, trop petit, n'est pas efficace. Les matériaux ne s'y déposent pas plus qu'ailleurs (pas de réduction de la pente ni d'élargissement dans la plage de dépôt).

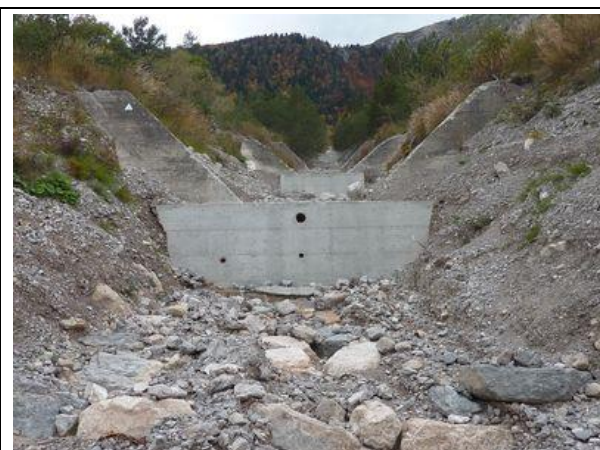
Photo JBN 2015

Gestionnaire :	Etat - RTM
Description du dispositif :	Le dispositif est un chenal délimité par deux endiguements en tout venant maintenus par une vingtaine de seuils en béton.

Objectif recherché :	Canaliser les écoulements pour éviter leur dispersion sur le cône torrentiel.
Etat structurel :	Les ouvrages sont globalement en bon état. Les ouvrages les plus dégradés ont fait l'objet de travaux d'entretien.
Efficacité fonctionnelle :	Le dispositif est efficace hormis le passage sous le pont au bas du dispositif. Le pont est régulièrement obstrué et il conviendra de trouver une solution pour remplacer cet ouvrage qui dessert l'ensemble du bassin amont des Goirands.

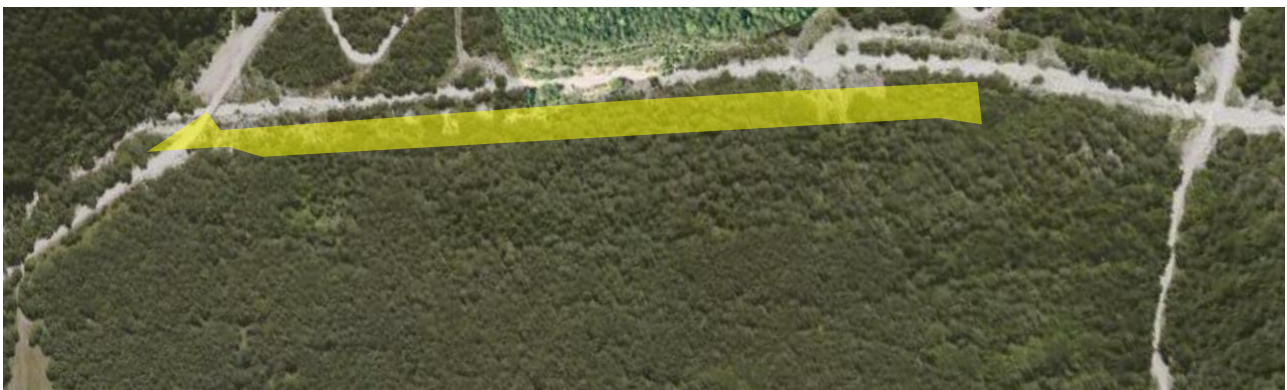
Figure 135 : Vue en plan indicative du nouveau tracé.

- ◆ Le passage à gué amont sera conservé. En aval, le franchissement sera réalisé quelques mètres dizaines en aval du pont actuel. Ce dernier sera remplacé soit par un nouveau pont de plus grande section soit par un passage à gué s'intégrant aux recommandations précédentes.

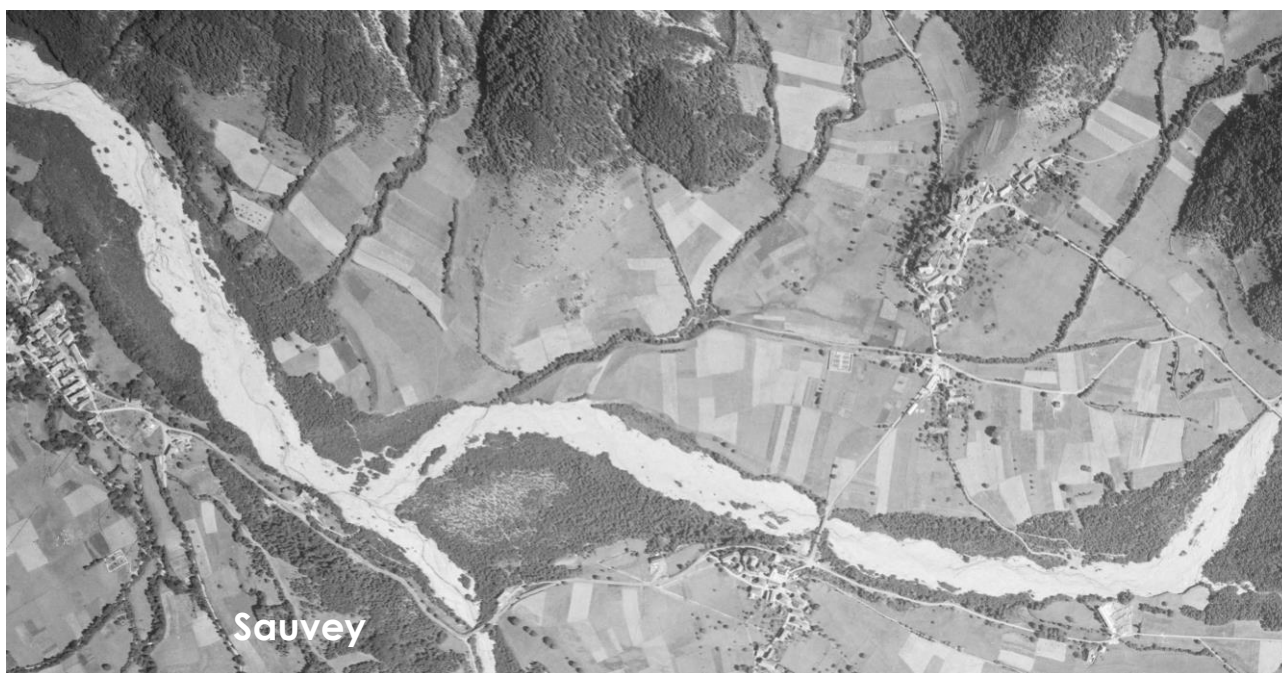
Figures 139, 140 & 141 : Lit aval de l'Ebron en phase de rétractation.

De la même façon, les photos suivantes montrent la partie aval de l'Ebron sur la commune de Tréminis avec toujours une nette tendance à une réduction de la largeur, même sans ouvrage contraignant en berge.

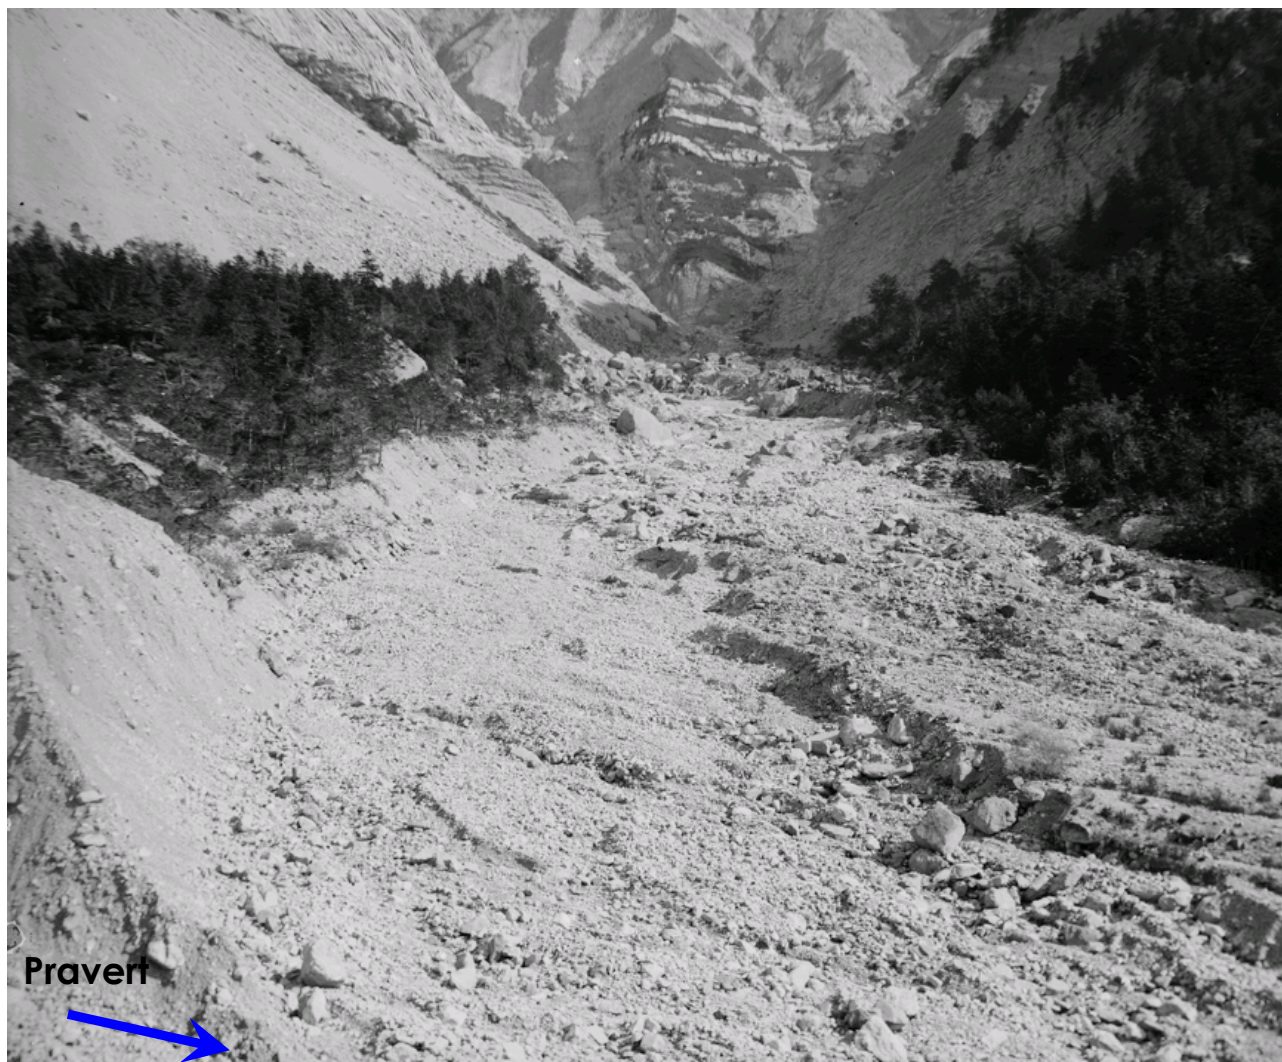
Photo 76 : Lit de l'Ebron amont à la fin du XIX^{ème} siècle en amont de Pravert.

La photo suivante montre l'amont de l'Ebron à la fin du XIX^{ème} siècle :

Le lit paraît plus bas, ce qui est très vraisemblablement lié au grand barrage situé à l'aval de la confluence avec le torrent de Pravert et qui remonte l'ensemble des niveaux.

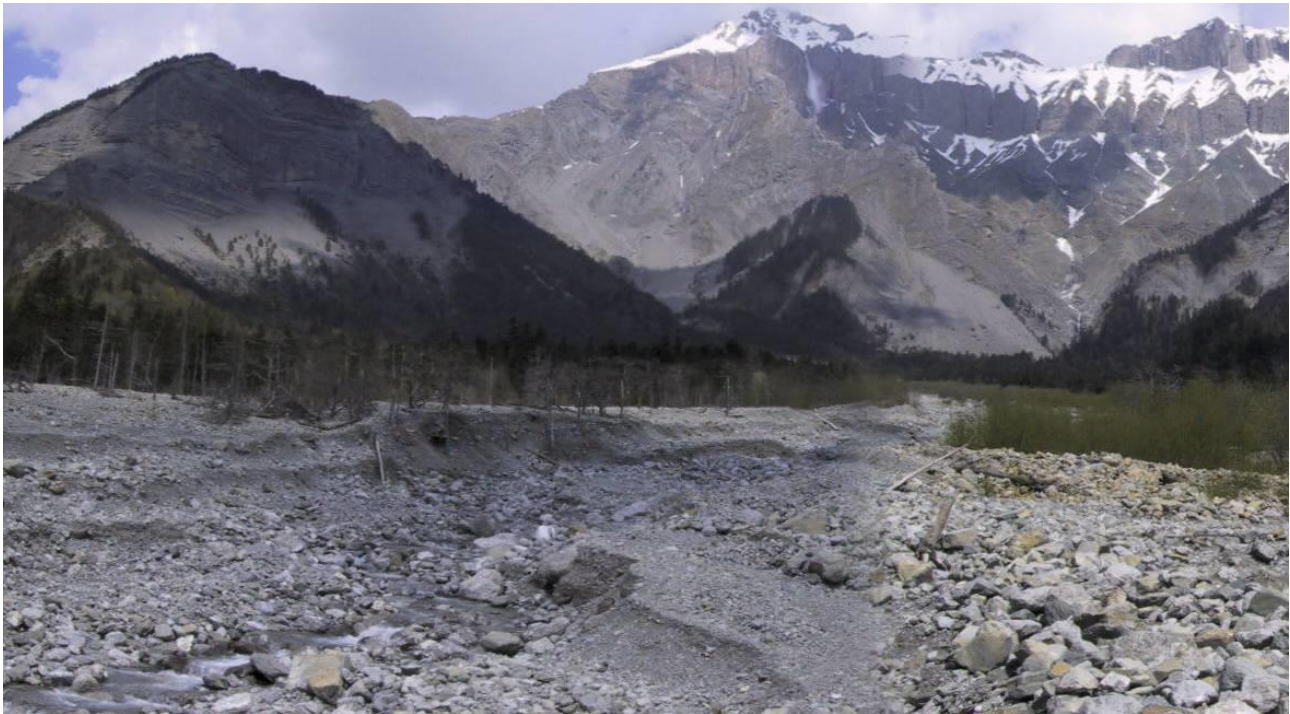
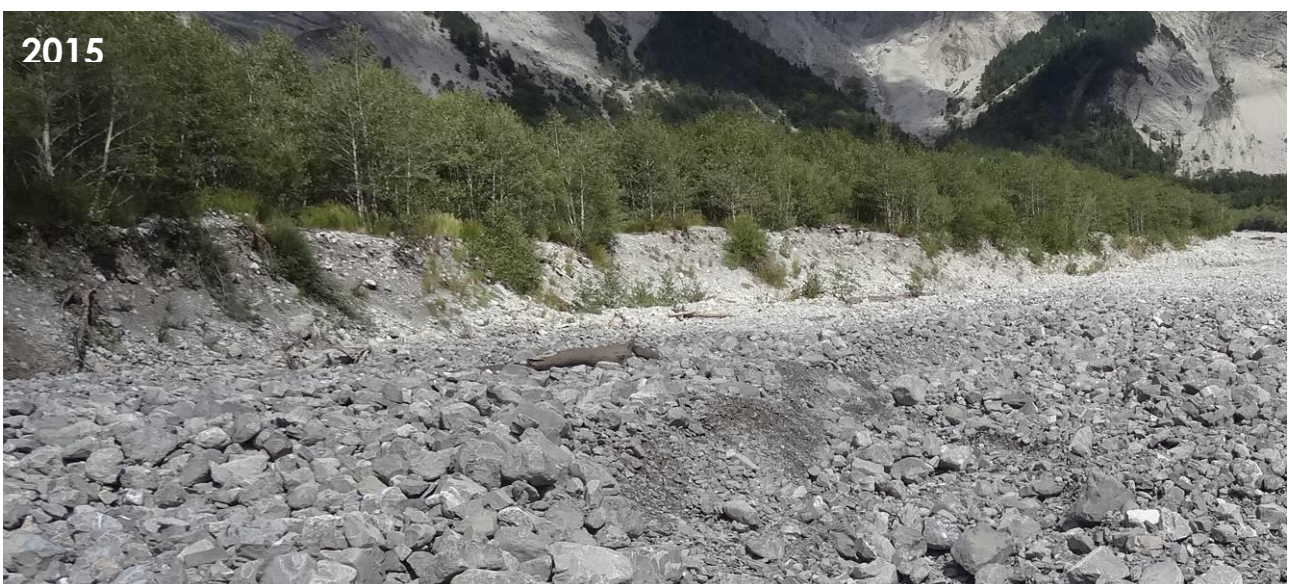
Photo 78 : Boisement de la terrasse rive droite.

Des risques de débordement - après rupture de digue - persistent donc le long de la rive gauche mais sont aujourd'hui modérés. Ils ne menacent que la forêt sur le cône de déjection et la piste d'accès. Par contre, les dépôts formés par l'ouvrage aval de la plage de dépôt ont été progressivement boisés et limitent fortement la largeur effective de la zone de dépôt dans sa partie aval :

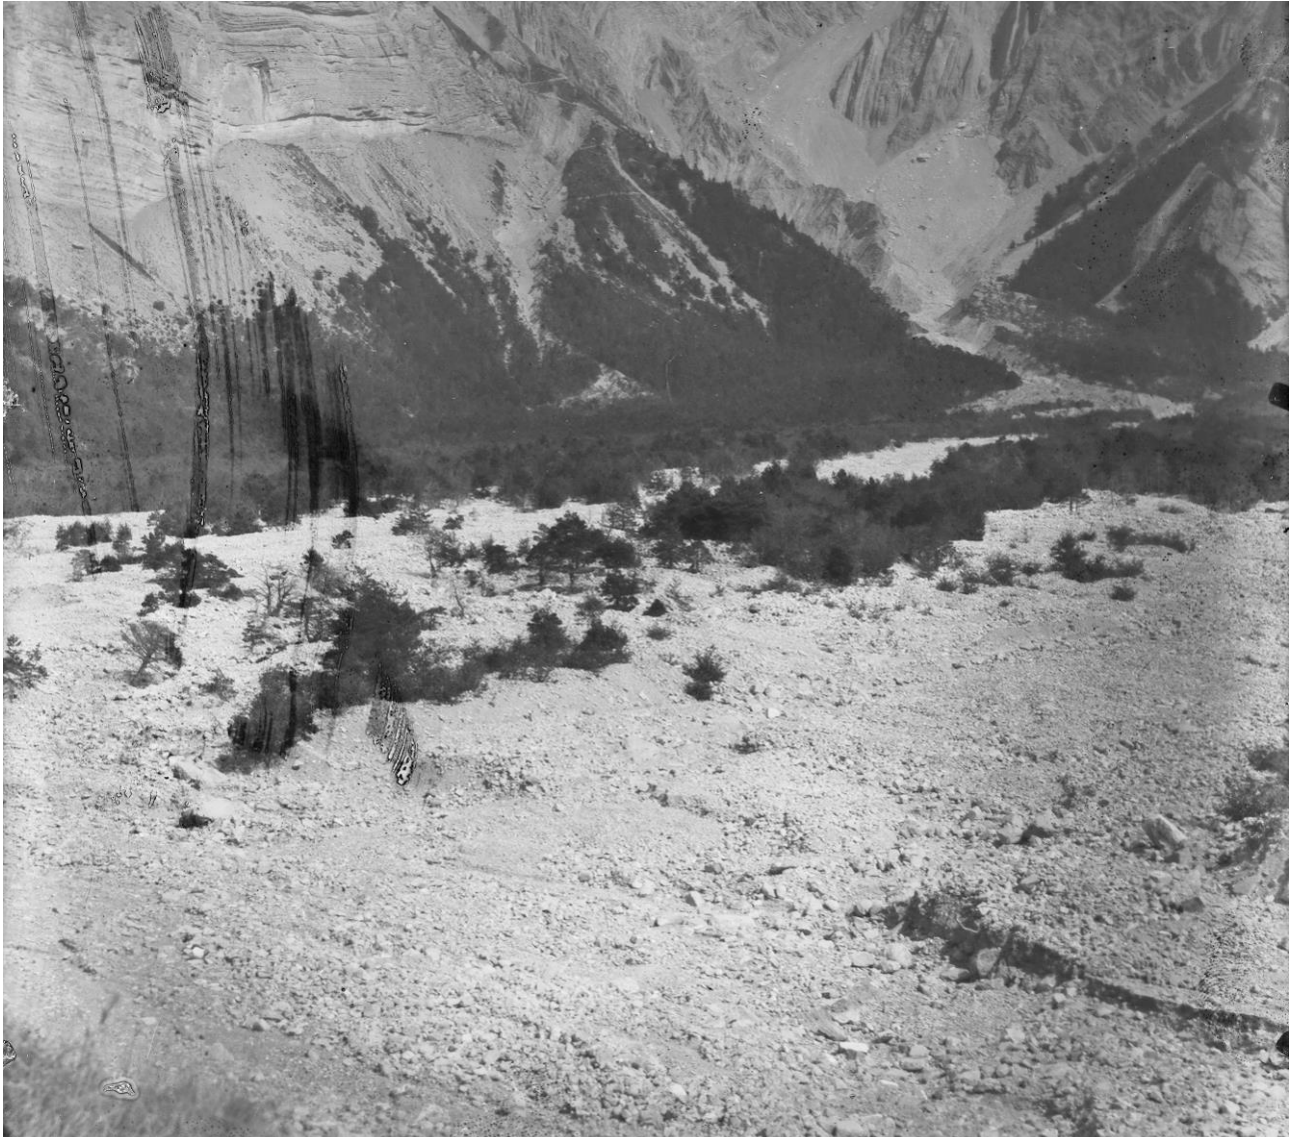
Le lit paraît large aujourd'hui, mais il était d'une toute autre ampleur il y a un siècle :

Figure 142 : Lit de l'Ebron au XIX^{ème} siècle au droit de l'actuelle plage de dépôt.

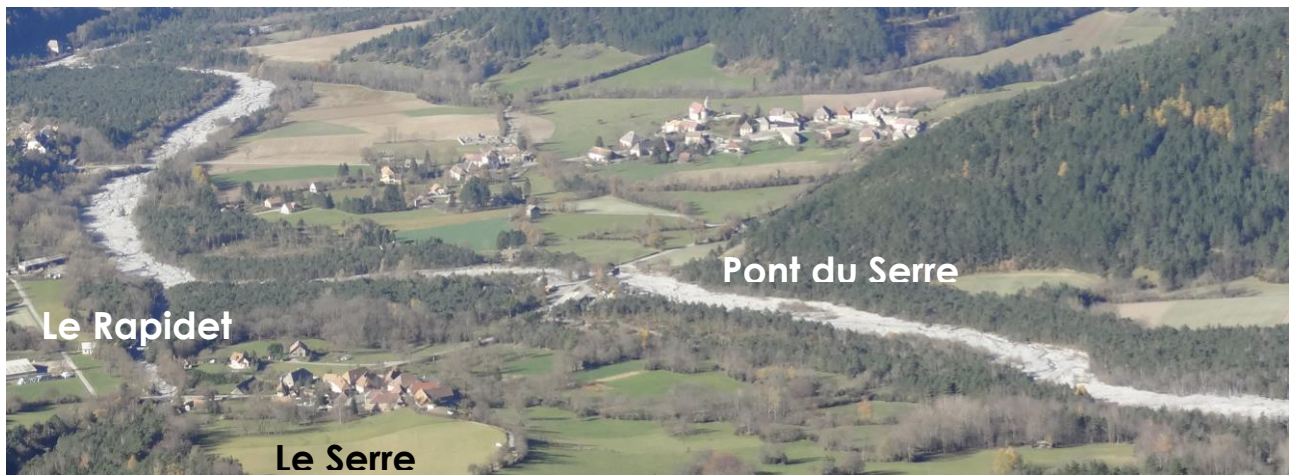
En aval du torrent des Chaberts, l'Ebron coule dans un lit large sans enjeux immédiat, les boisements ayant remplacés les terrasses anciennement abandonnées par l'Ebron. La confluence avec le petit torrent du Ratier passe totalement inaperçue.

Photo 80 : Vue d'ensemble de l'Ebron en amont du Bourgeneuf.

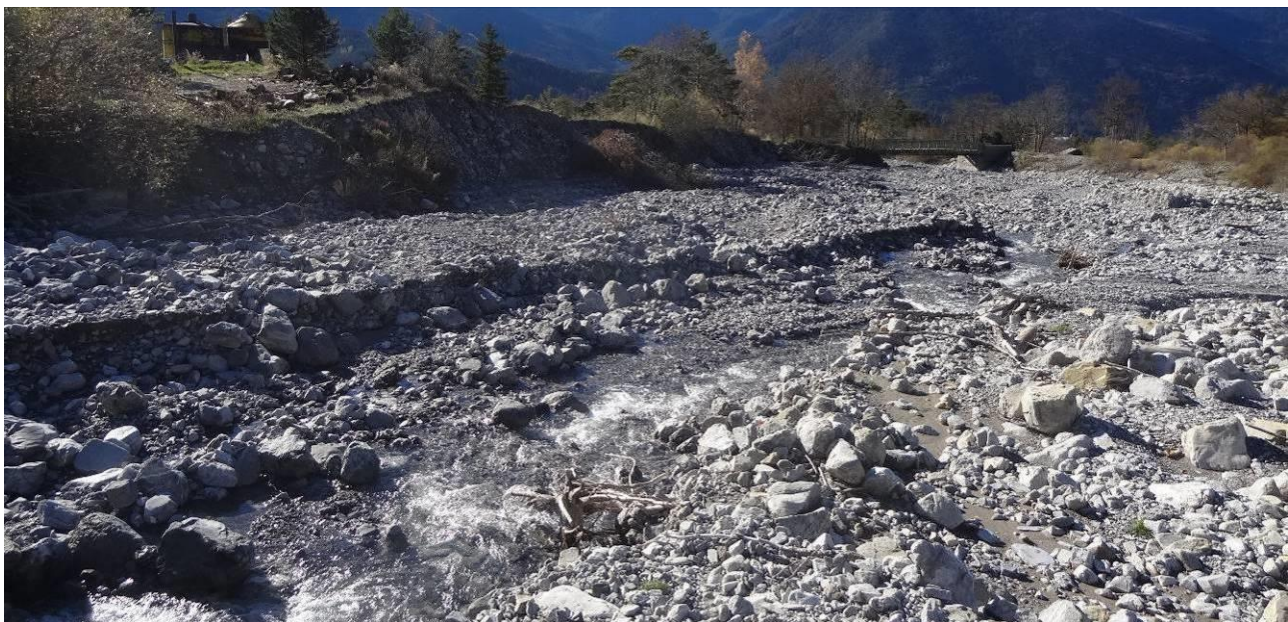
- ◆ En rive droite, une protection en bon état protège la route mais impose un entonnement brutal au niveau du pont.
- ◆ En rive gauche, des dépôts très hétérogènes sont évidemment érodés. Un bâtiment agricole en retrait est donc menacé à moyen terme comme le montre la photo suivante. La mise en place de merlons en tout venant est ici illusoire et seul un ouvrage en dur peut apporter une protection pérenne.

Photo 81 : Berge rive gauche vulnérable et pont du Serre.

Le pont du Serre est structurellement en mauvais état et doit être reconstruit, de préférence en favorisant le recentrage de l'écoulement.

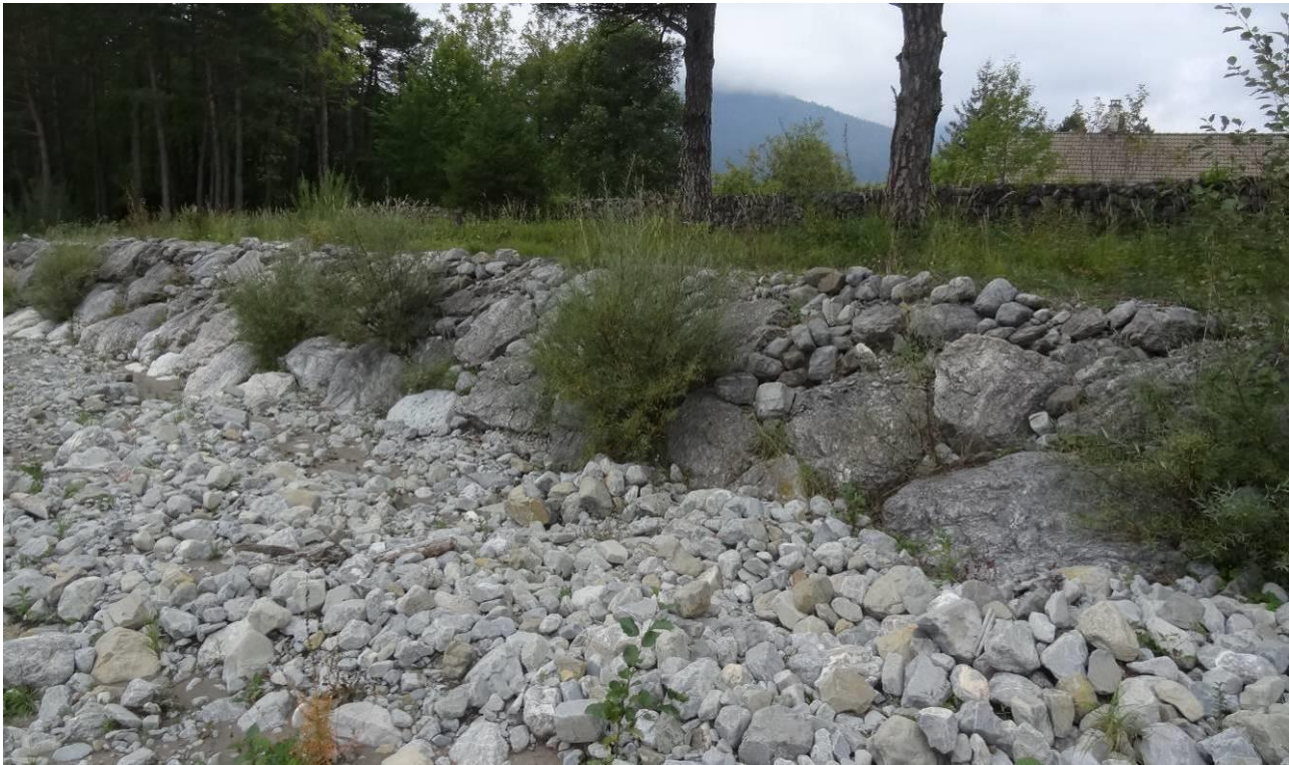
En aval du pont du Serre, une protection en gabions en rive droite évitait un débordement vers le quartier de la mairie et deux habitations audacieusement implantées en retrait du lit. Cette protection était insuffisante en 1996 et les fondations de la plupart des ouvrages (gabions) n'étaient pas protégées. Une protection a été réalisée en 2000 le long de la berge entre le niveau du lit et celui des gabions, sur un linéaire de l'ordre de 120 mètres. Elle est en excellent état et apporte une nette amélioration de la protection, même si celle-ci ne doit pas être considérée comme absolue.

Photo 82 : Double protection en rive droite en aval du pont.

La géométrie de cette nouvelle protection est peu satisfaisante :

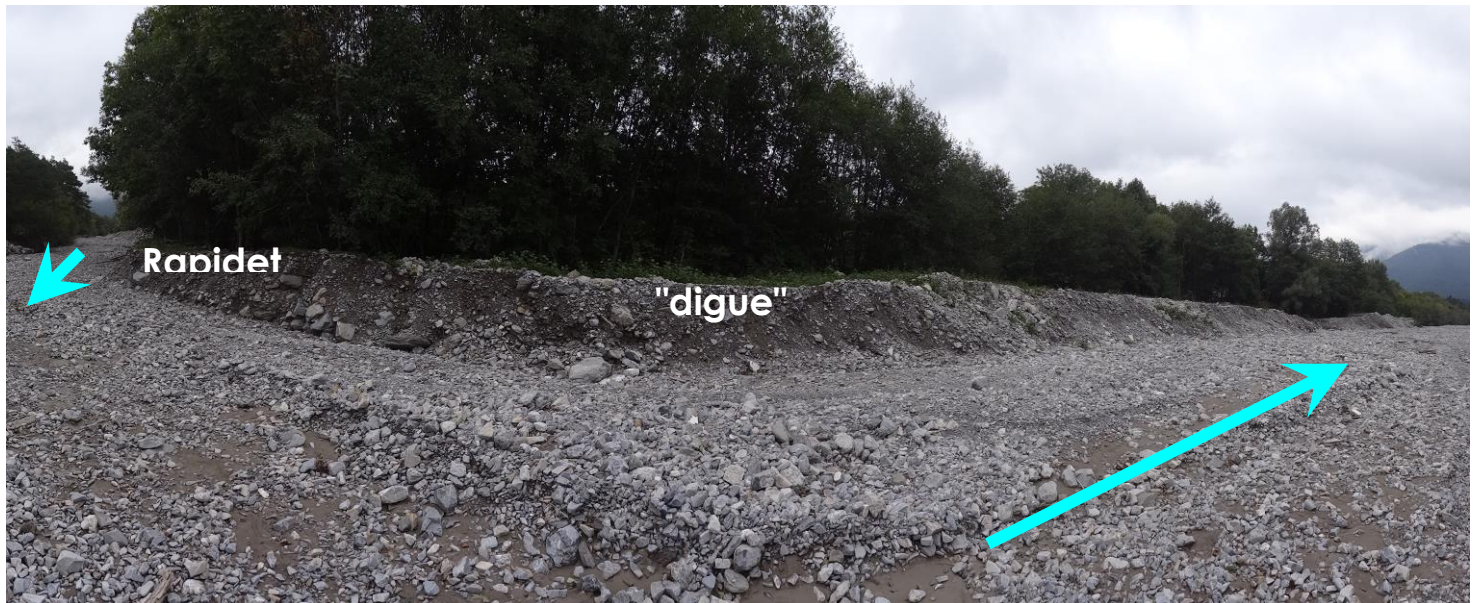
La rive gauche est alors très sollicitée à la confluence alors qu'un bâtiment est installé en retrait. Avant 2005, la rive gauche était protégée par des gabions et des carcasses de voiture constituant une protection ponctuelle et en assez mauvais état. En 2015, seul un merlon en tout venant est visible, les anciens éléments étant vraisemblablement recouverts.

Des érosions de berge en cas de forte crue de l'Ebron sont donc probables. La photo suivante montre cette confluence avec les dépôts illusoires en rive gauche :

Photo 83 : Merlon en rive gauche à la confluence avec le Rapidet.

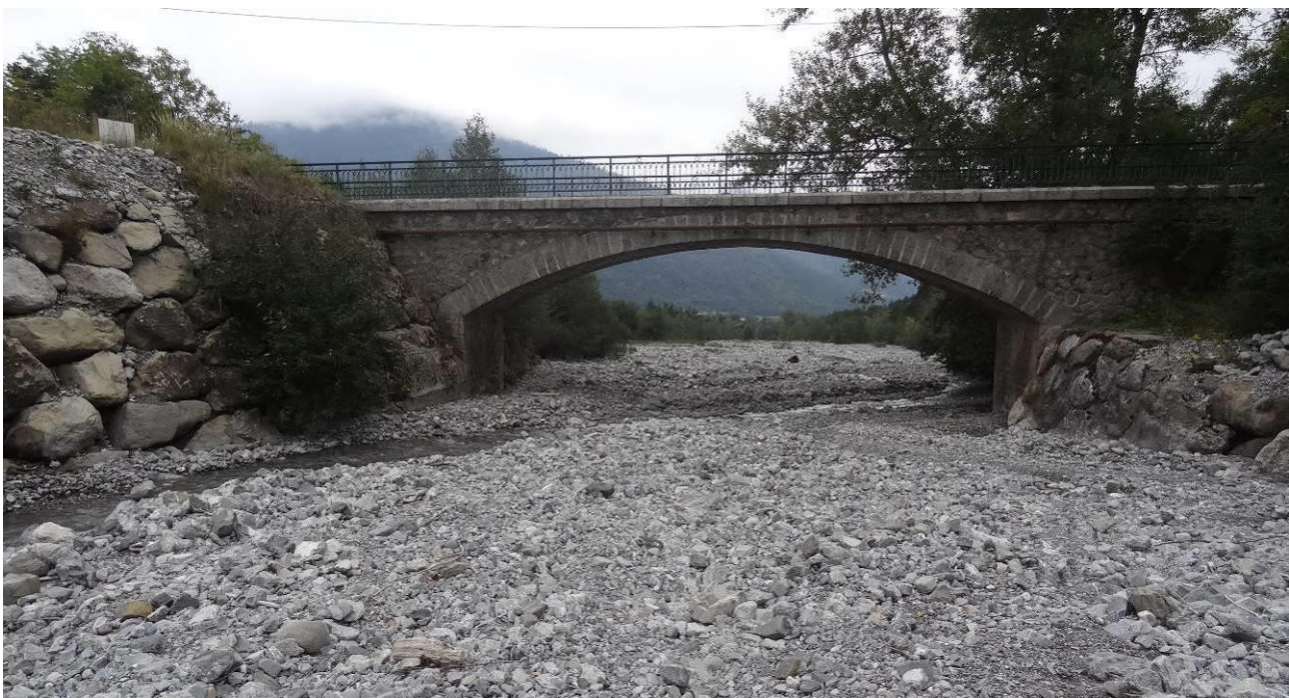
Le pont de la RD 216 au droit de Château-Méa impose un rétrécissement du lit majeur, très net en rive gauche, plus discret en rive droite. Les protections en enrochements - déstabilisées en 2005 - ont été localement dégradées suite à la crue de 2013.

L'ouvrage, d'une seule portée, n'a pas d'impact majeur sur l'écoulement des crues.

Photo 84 : Pont de la RD 216 à Château Méa.

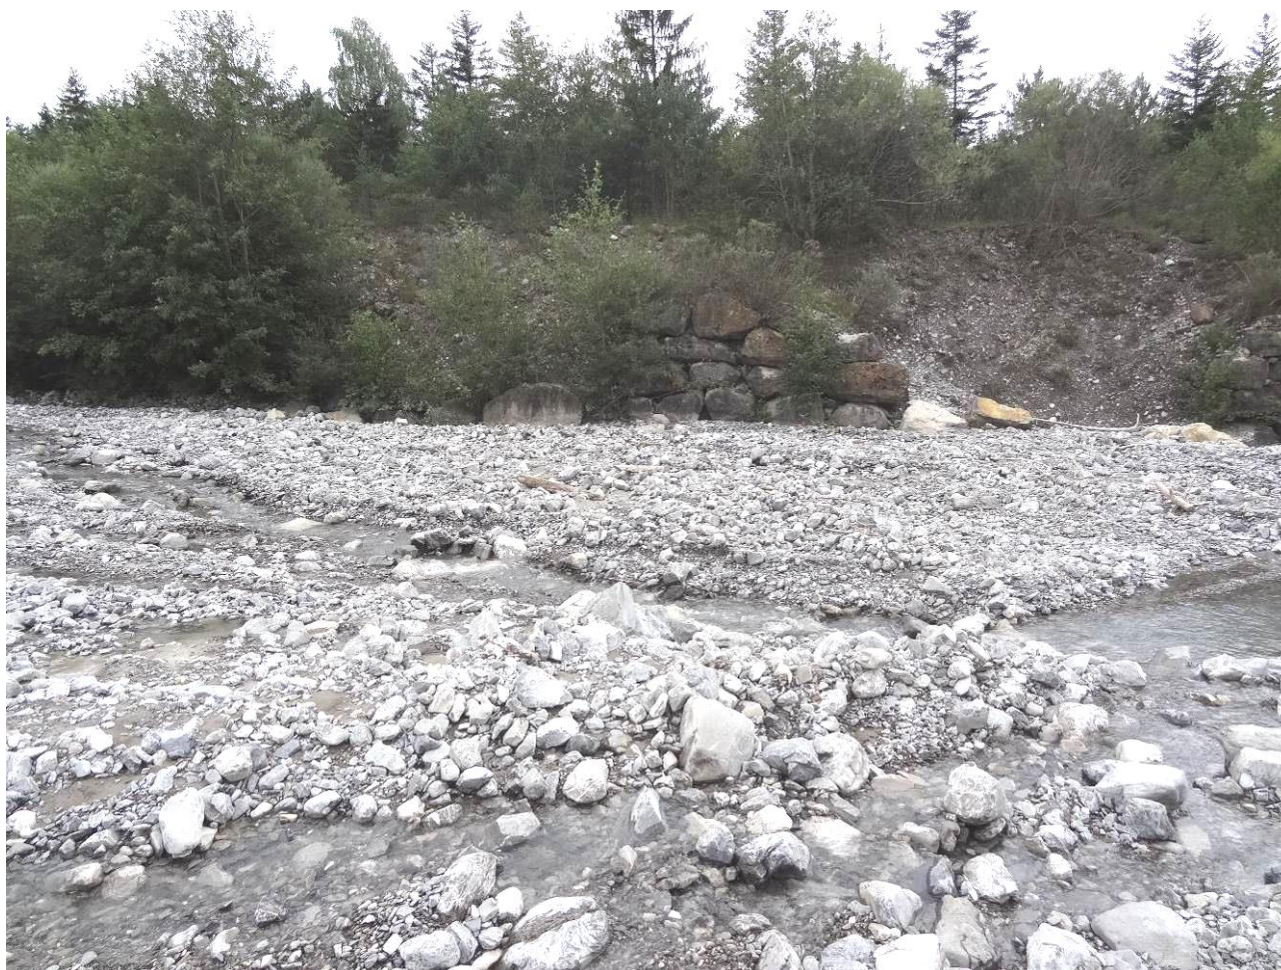
En aval du pont, une longue digue en enrochements libres subverticaux isole une partie du lit majeur de l'écoulement. Ces enrochements ne sont pas fondés en pied et ont été localement déstabilisés. Malgré la présence d'épis, l'ensemble de la digue est menacé par les affouillements. Les terrains derrière la digue ne sont pas utilisés, ni utilisables en l'état.

L'érosion de la digue n'est pas très active mais sa dégradation se poursuit, désormais largement masquée par la végétation. Dans la partie basse, cette protection en enrochements est détruite sur près de la moitié du linéaire. Elle n'offre plus de réelle résistance à l'érosion en cas de divagation et la destruction totale de la digue est possible dès la prochaine crue. On note que les enrochements manquants dans la digue ne sont plus visibles sur le site. Ils ont donc été emportés par l'Ebron dont les débits sont déjà élevés en aval de la confluence avec le Rapidet.

Ainsi, la photo suivante montre la digue largement érodée et très boisée dans l'état actuel.

Photo 85 : Poursuite de la destruction de la digue rive gauche de Château Méa.

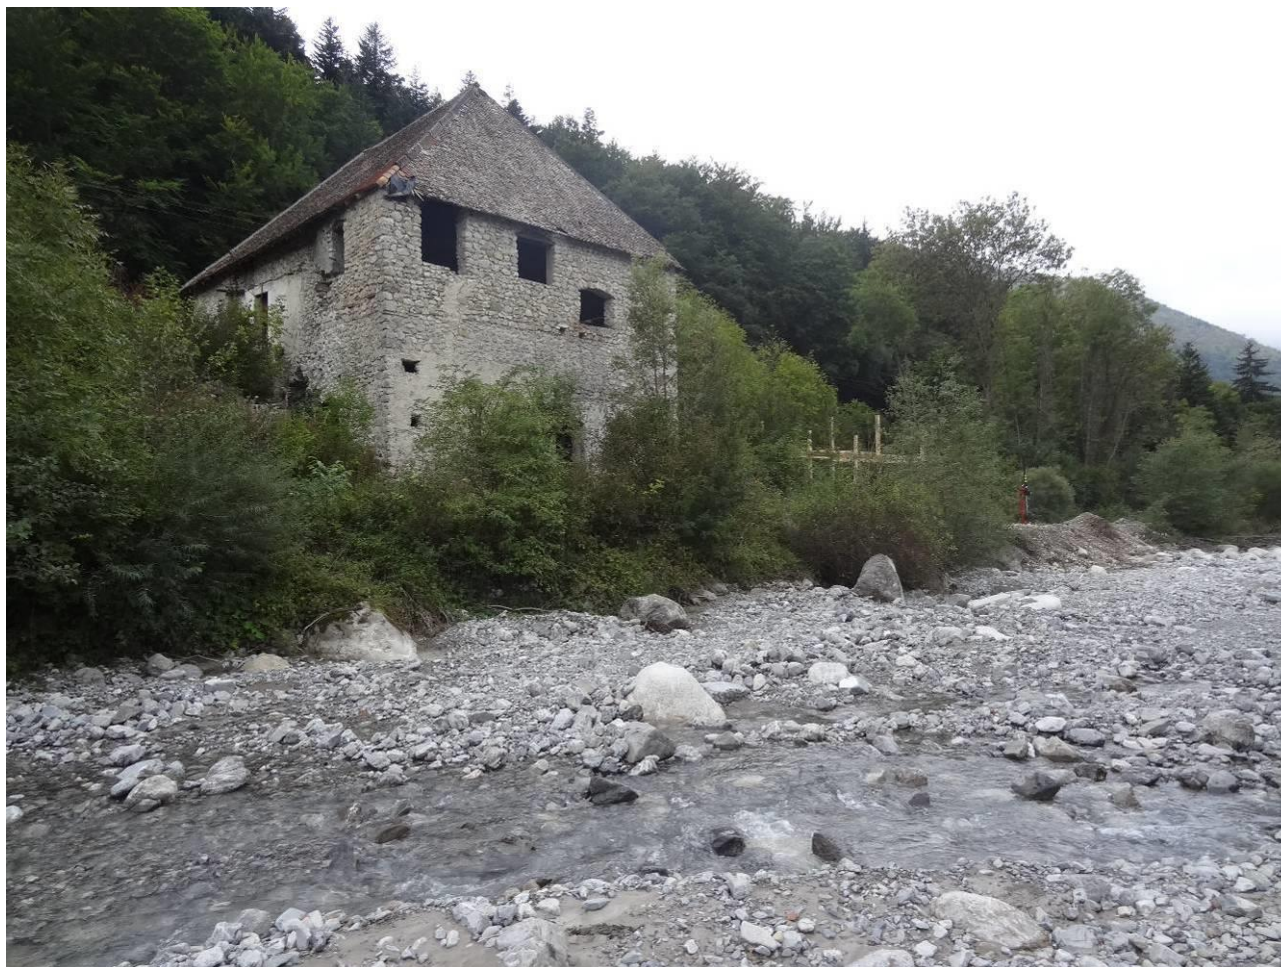
Au niveau de la confluence, le lit est pavé par de gros blocs provenant vraisemblablement directement du versant, ces gros éléments n'ayant pas transité dans le lit de l'Ebron ou du Sauvey à ce niveau (cette granulométrie ne peut être observée ni en amont ni en aval).

La photo suivante montre ces blocs et le bâtiment en retrait :

Photo 86 : Pavage localisé au confluent avec le Bourgeneuf.

Le risque d'érosion du bâtiment paraît faible (il s'agit d'une construction ancienne) mais ne peut être écarté, les blocs étant trop rares pour présenter une résistance importante. La submersion, si elle reste réservée aux crues exceptionnelles paraît plus probable. Le risque étant modéré, une intervention - coûteuse - à ce niveau ne paraît pas prioritaire.

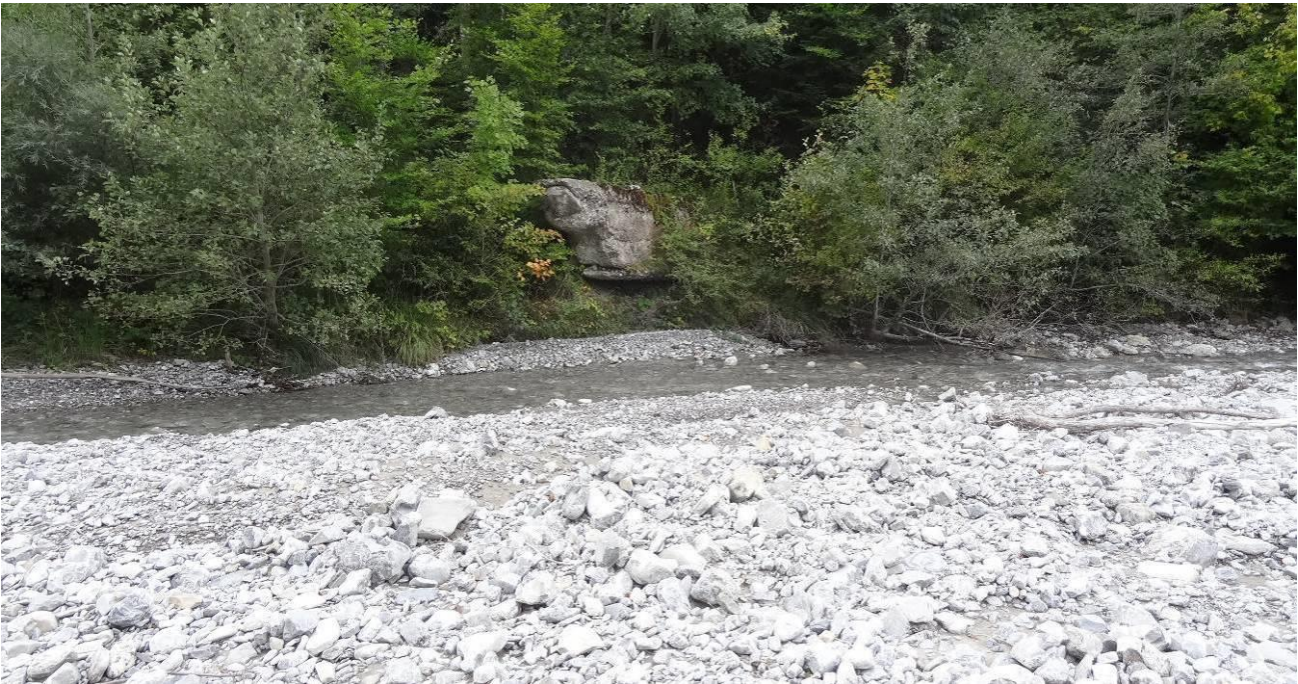
Le C.D. 216 est construit sur une terrasse très haute. Il n'est pas menacé par des débordements. Par contre, les risques d'érosion de berges et de déstabilisation de la chaussée concernent des linéaires potentiellement importants (plusieurs centaines de mètres). Des gabions ou des épis peuvent être observés mais sont actuellement peu sollicités. La photo suivante montre un ancien épi déchaussé sans qu'il soit possible de savoir si cette surélévation par rapport au lit découle d'un recul de la berge ou d'un enfoncement du lit :

Photo 87 : Épi déchaussé en rive gauche de l'Ebron en aval de Château Bas.

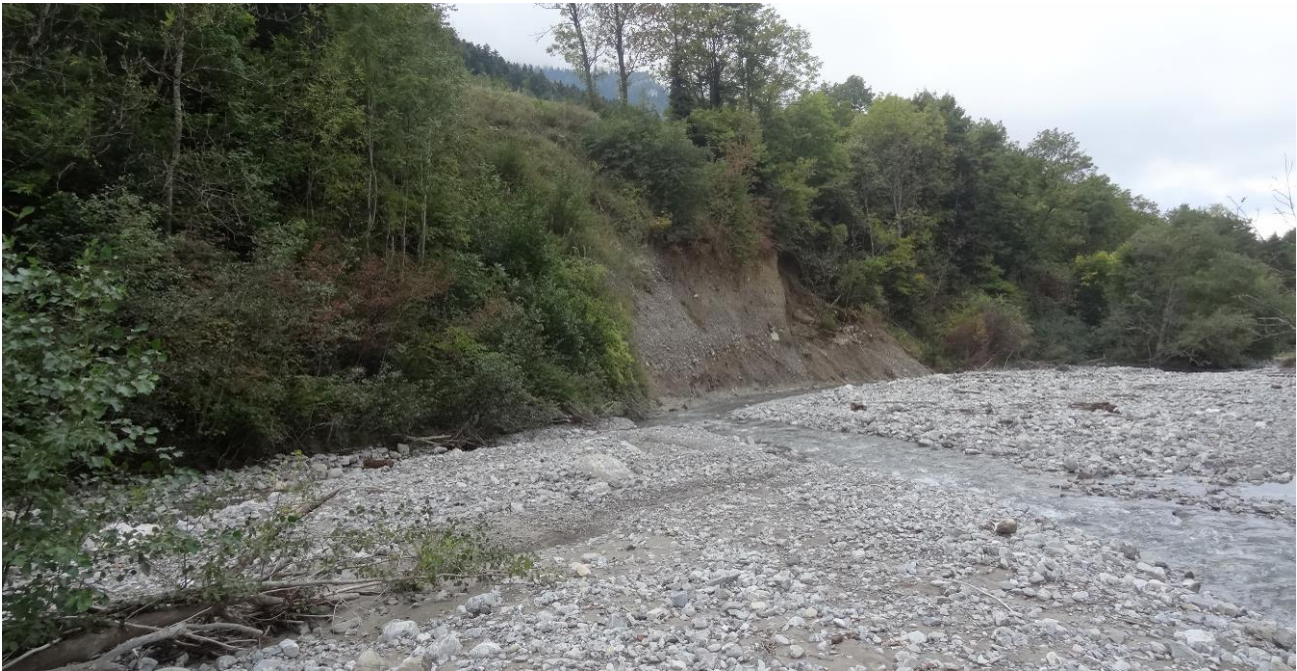
- Environ 650 mètres en amont des Orgines, le talus rive gauche est particulièrement érodé et le C.D. 216 est très proche du bord de la terrasse. La conduite de l'ancienne centrale électrique, localement mise à jour en 1996, très dégradée en 2005 n'est plus visible en 2015, attestant le recul de la berge et la réalité de la menace pour la R.D. 216 à moyen terme. La photo suivante montre cette zone d'érosion.

Photo 88 : Érosion le long de la RD 216.

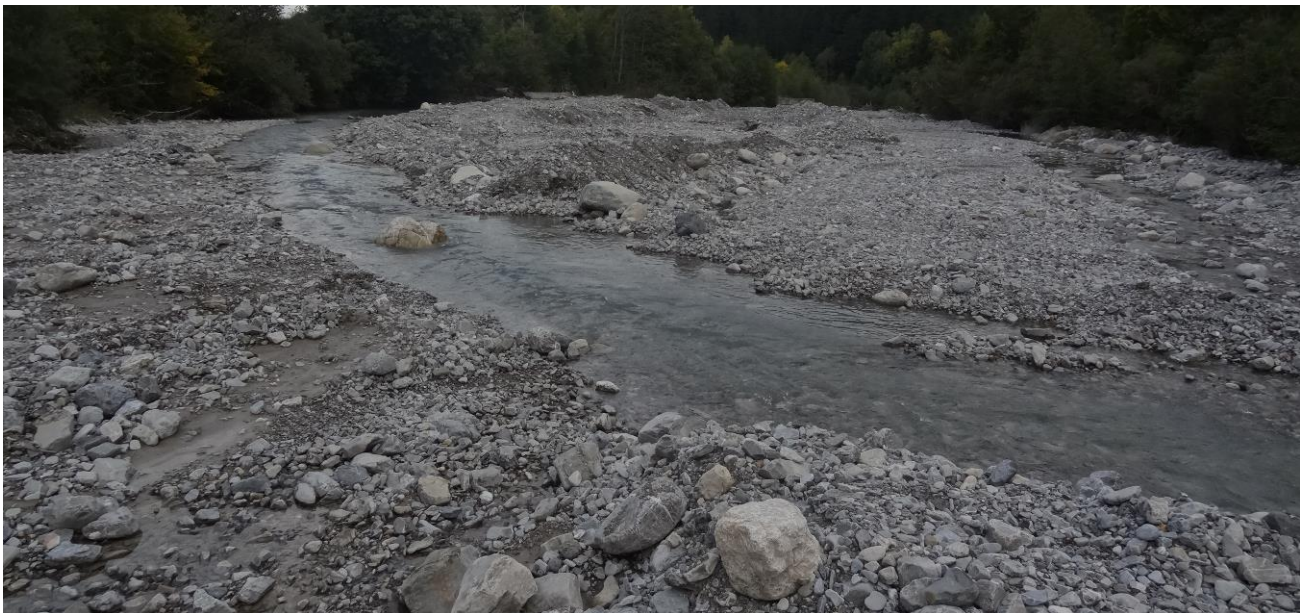
- Un épi en maçonnerie, isolé, est disposé le long de la berge rive gauche, en limite du lit mineur. Il est en bon état, car actuellement peu sollicité.
- Une série de protections en gabions est disposée près de l'ancienne centrale électrique des Orgines. Les têtes des épis sont affouillées, mais ils conservent leur utilité. Ces ouvrages suggèrent un enfoncement du lit de l'ordre de quelques décimètres depuis leur construction. Désormais, la prise d'eau de la centrale électrique nécessite des terrassements importants - mais éphémères - dans le lit :

Photo 89 : Barrage temporaire pour l'alimentation en eau de la microcentrale.

Ce merlon suggère un enfoncement du lit de quelques décimètres. La crête du seuil des Orgines (voir ci-après) aurait donc été calée à un niveau du lit inférieur à ce qu'il était lors de la création de la prise d'eau.
