ONF
Direction territoriale
Rhône-Alpes

Objet : Recours gracieux concernant la décision de l'autorité environnementale n° F-084-20-C-0154 de soumettre à évaluation environnementale les travaux de curage de la plage de dépôt du torrent de l'Ebron à Tréminis (38)

Par décision en date du 6 janvier 2021, vous soumettez les travaux de curage de la plage de dépôt de l'Ebron à évaluation environnementale. Par la présente je sollicite un recours gracieux sur cette décision et souhaite apporter les précisions suivantes sur le projet :

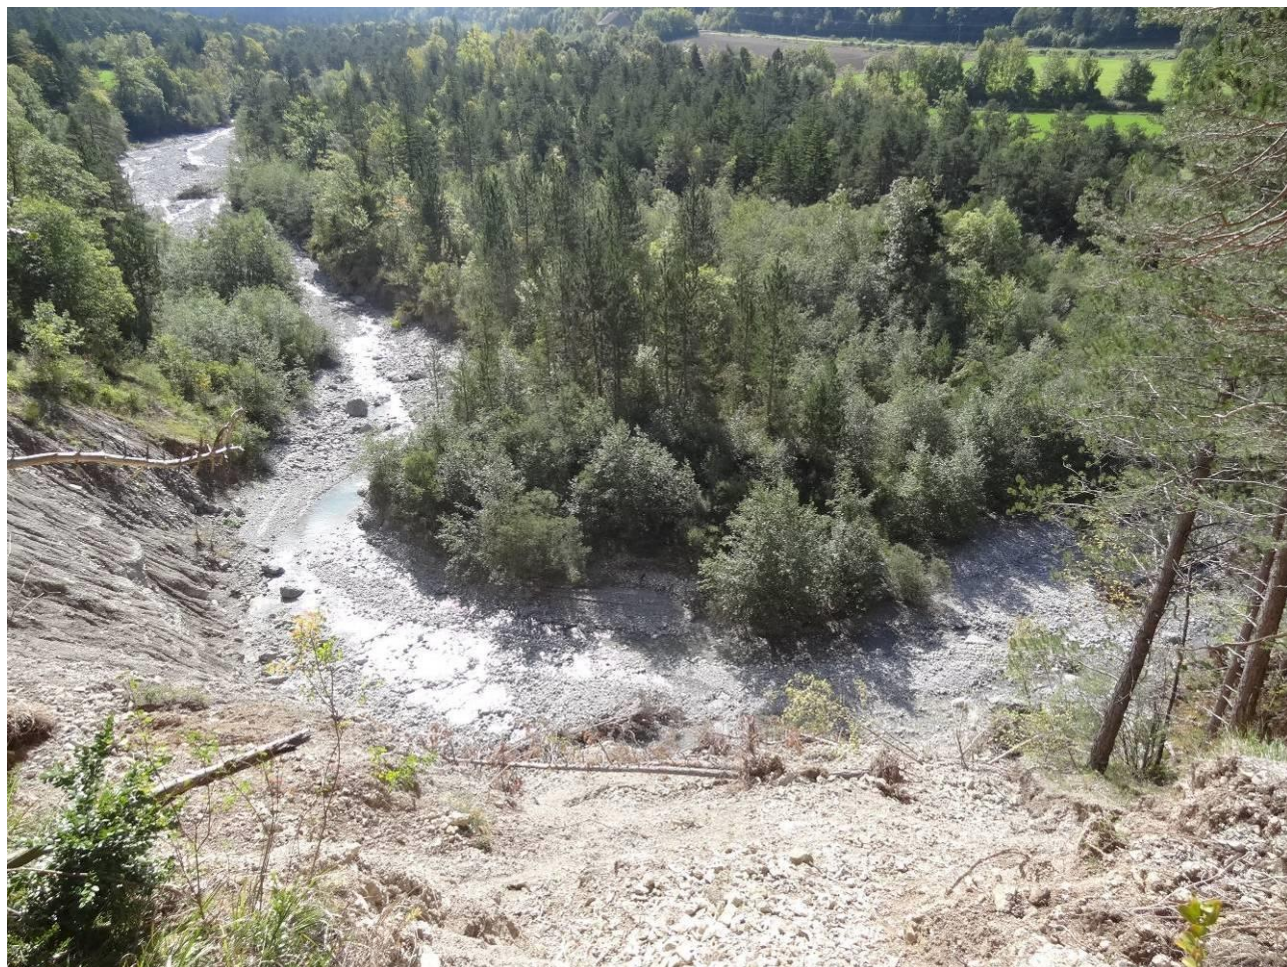
- Au niveau du "seuil de Combe Noire" le substratum affleurant est relativement résistant en rive gauche. L'élargissement se fait au détriment de la rive droite, fortement érodée comme le montre la photo page suivante. Cette évolution a conduit à la destruction du sentier passant dans le versant. Il est probable que l'érosion du versant se poursuive à moyen terme.

Photo 90 : Seuil de Combe Noire vu de la rive droite.

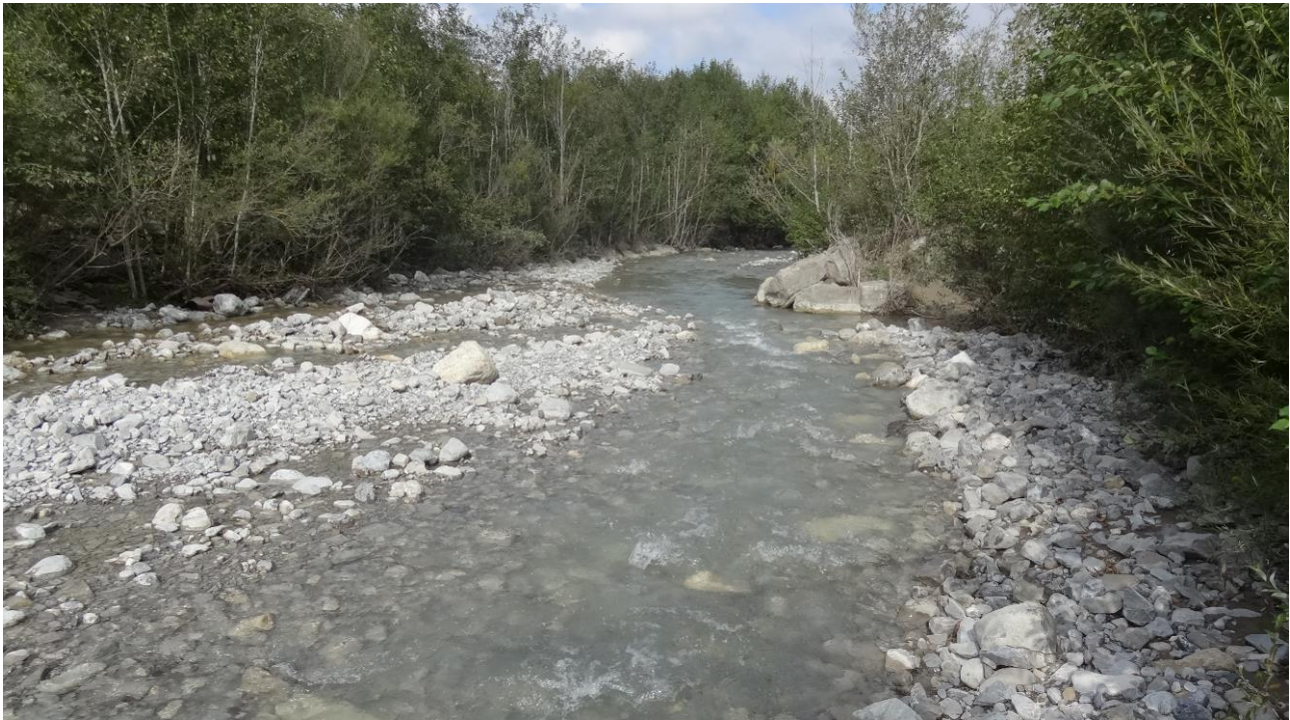
Cet ouvrage a correctement résisté et est encore globalement en assez bon état même si les seuils ne sont aujourd'hui guère visibles :

Photo 91 : Vestige de l'un des seuils.

Cette évolution traduit une dégradation des seuils mais aussi - et c'est très favorable - une remontée du niveau du lit. La poursuite de la disparition de la protection rive droite est donc probable, sans conséquences importantes. Cette évolution permettrait "naturellement" un ré-élargissement du lit et un retour à un équilibre.

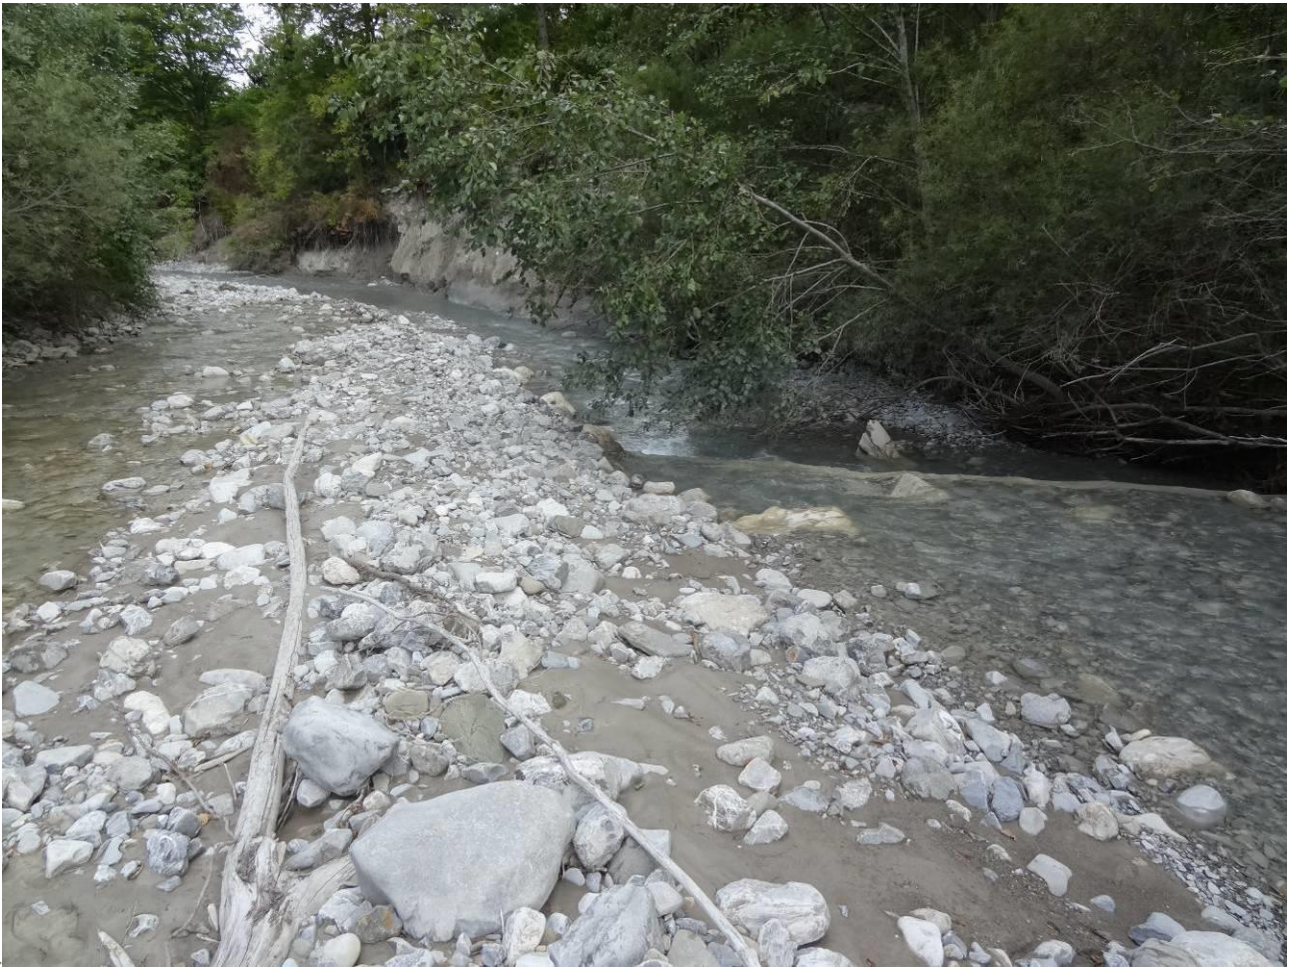
Cette zone aval n'a pas connue d'évolution majeure depuis 1996 mais s'élargit progressivement. Elle reste très fragile et une nouvelle déstabilisation - comme sur l'ensemble de ce linéaire - reste possible.

Photo 92 : Lit étroit et forte érosion de berge entre Combe Noire et les Petits Moulins.

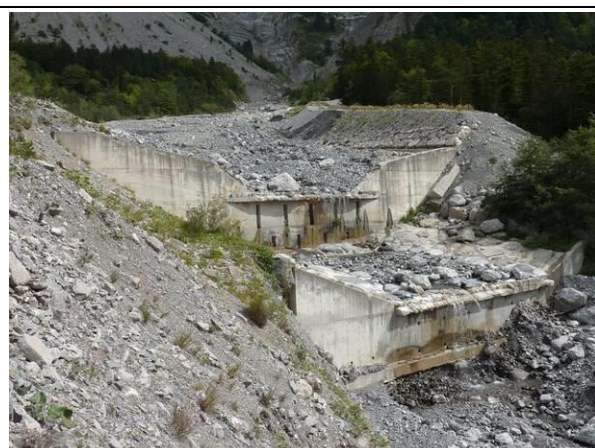
Photo JBN 2010

Ebron amont :

Gestionnaire :	Etat - RTM
Description du dispositif :	Endiguement rive gauche (tout venant avec parements en enrochements) calé par deux barrages en béton armé.
Objectif recherché :	Contention de l'Ebron dans la partie rive droite de son lit majeur. Le dispositif domanial cale le profil en long de l'Ebron amont mais aussi celui de la partie aval du torrent de Pravert. Le dispositif protège la piste d'accès au bassin supérieur de l'Ebron ainsi que les boisements en rive gauche. Il permet de maintenir les écoulements en direction de la plage de dépôt.
Etat structurel :	Etat satisfaisant
Efficacité fonctionnelle :	Dispositif efficace. Néanmoins, ces ouvrages fortement sollicités nécessitent un entretien régulier. La digue notamment, très régulièrement attaquée, nécessite un renforcement ou bien un élargissement.

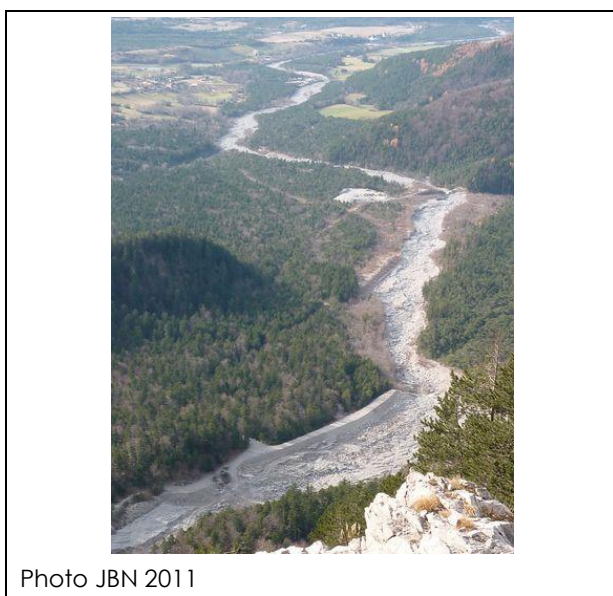
Photo JBN 2011

Plage de dépôt de l'Ebron :

Gestionnaire :	Etat - RTM
Description du dispositif :	Plage de dépôt constituée d'un ouvrage de fermeture et d'un système d'endiguement en rive gauche.
Objectif recherché :	Arrêt des laves torrentielles, régulation et écrêtage du transport solide.
Etat structurel :	Etat satisfaisant
Efficacité fonctionnelle :	Dispositif efficace. Elle est concédée à une entreprise et fait l'objet de curages après les plus grosses crues. Elle fonctionne correctement mais nécessiterait un élargissement pour répondre plus efficacement aux crues majeures.

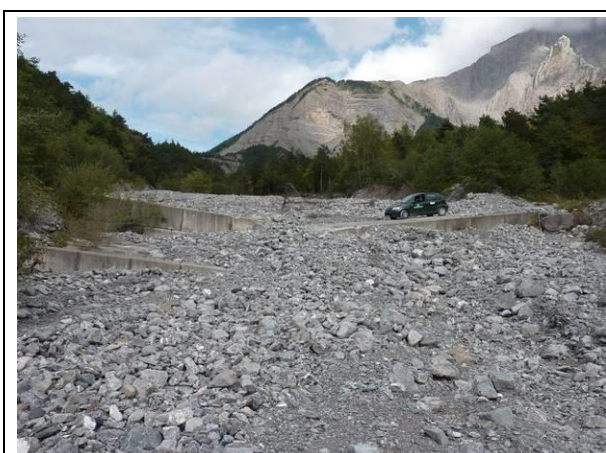
Photo JBN 2010

Ebron, tronçon aval plage de dépôt-pont du Serre :

Description du dispositif :	Endiguement principalement en rive gauche (ouvrages principalement en tout venant et en gabions. Un passage à gué en enrochements bétonnés calé sur 2 seuils en blocs béton.
Objectif recherché :	Protection des routes et pistes, traversée de l'Ebron (radier) Protection des captages des Chaberts
Etat structurel :	Le radier est en très bon état. Les ouvrages de protection des captages sur le torrent des Chaberts font en fait partie du système d'endiguement de l'Ebron sur une branche de l'Ebron qui n'est aujourd'hui plus fonctionnelle. Ils sont en bon état mais ne sont plus utiles et ne sont plus entretenus.
Efficacité fonctionnelle :	Le radier est actuellement fortement engravé. La piste forestière en rive droite du torrent des Chaberts et les captages pourraient nécessiter des ouvrages de protection à moyen ou long terme.

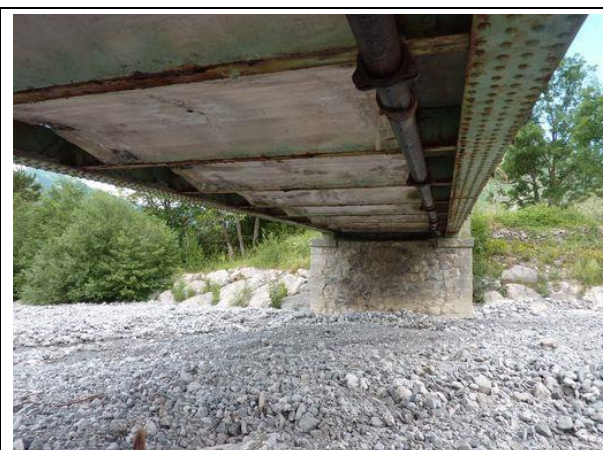
Photo JBN 2012

Le pont du Serre :

Gestionnaire :	Commune (rive gauche) / Etat (rive droite) / Conseil Général (pont)
Description du dispositif :	Rive gauche : digue en tout venant puis enrochements libres ; Rive droite : base en enrochements réhaussée d'un mur en gabions
Objectif recherché :	Franchissement de l'Ebron (accès principal au village du Serre) Entonnement de l'Ebron sous le pont du Serre Protection d'un bâtiment et de terres agricoles en rive gauche. Protection de la piste d'accès (forêt, plage de dépôt) en rive droite.
Etat structurel :	Pont avec culées en maçonnerie et tablier en acier, en très mauvais état, indépendamment des écoulements. Entonnement très dégradé en rive gauche, satisfaisant en rive droite.
Efficacité fonctionnelle :	Digue de protection en rive gauche et entonnement du pont du Serre à améliorer à court terme.

- ☹ Le pont du Serre - et son entonnement rive gauche - sont très dégradés et doivent être intégralement repris.

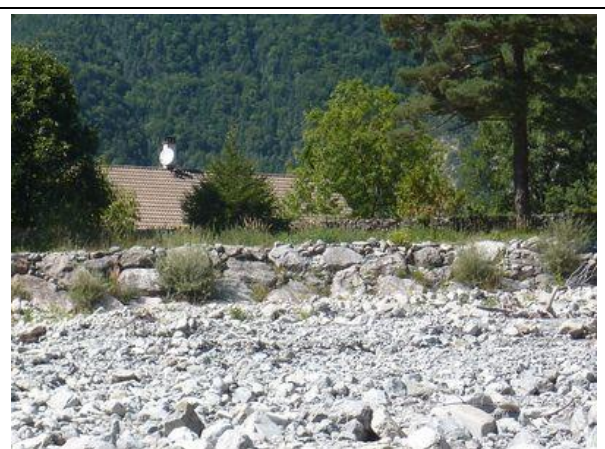
Photo JBN 2015

Du pont du Serre au pont de Château-Méa :

Gestionnaire :	Commune
Description du dispositif :	Endiguements alternativement en rive droite et en rive gauche, composés de digues en tout venant ou en gabions localement renforcées par des enrochements
Objectif recherché :	Digue rive droite dans le prolongement du pont : protection de deux habitations Digue rive gauche à l'aval de la confluence avec le Rapidet : protection d'une ferme
Etat structurel :	Bon état pour la digue rive droite qui protège les habitations. Etat médiocre pour la digue rive gauche en tout venant

Efficacité fonctionnelle :	La digue rive droite est doublée par une protection plus récente dans le lit mineur qui restreint la section d'écoulements, et renvoie les écoulements vers la rive opposée, à l'endroit de la rive gauche en très mauvais état.
-----------------------------------	--

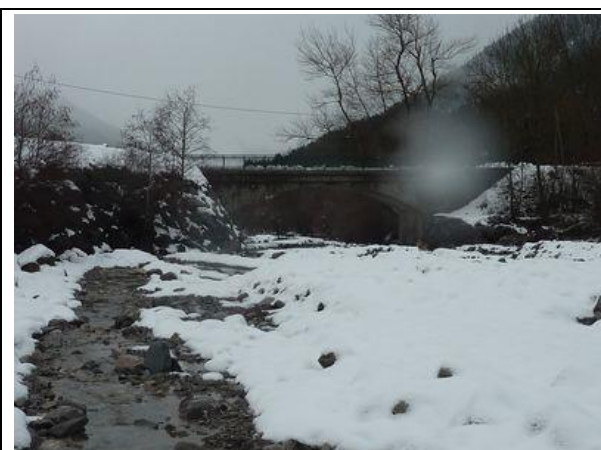
Photo JBN 2014

Le pont de Château-Méa :

Gestionnaire :	Conseil général
Description du dispositif :	Pont en maçonnerie avec entonnements en enrochement bétonné
Objectif recherché :	Franchissement de l'Ebron par la RD
Etat structurel :	Bon état.
Efficacité fonctionnelle :	Efficace.

- 😊 Le pont de la RD 216 à Château Méa - et son entonnement - sont en bon état.
- 😞 La digue de l'Abergne rive gauche en aval du pont est tellement dégradée que sa destruction est déjà bien engagée.

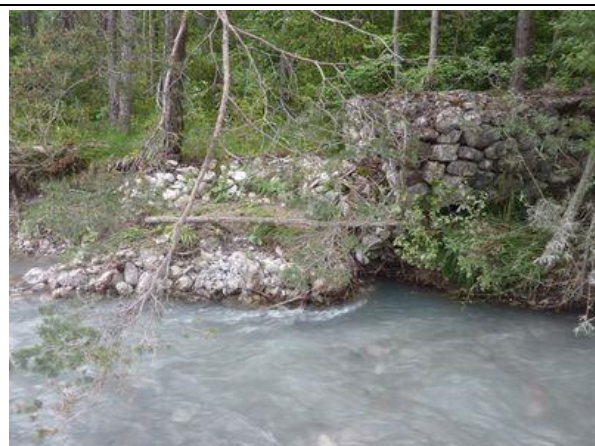
Photo JBN 2015

Du pont de Château-Méa au seuil des Orgines – rive droite :

Gestionnaire :	Commune
Description du dispositif :	Protections de berges ponctuelles en enrochements ou en gabions.
Objectif recherché :	Protection d'une piste, des captages et de la conduite AEP de Prébois.
Etat structurel :	Les ouvrages en gabions sont endommagés.
Efficacité fonctionnelle :	Les ouvrages sont peu nombreux et dispersés. Ils ne sont efficaces que très localement et de ce fait quelques ouvrages complémentaires seraient probablement nécessaires à moyen terme.

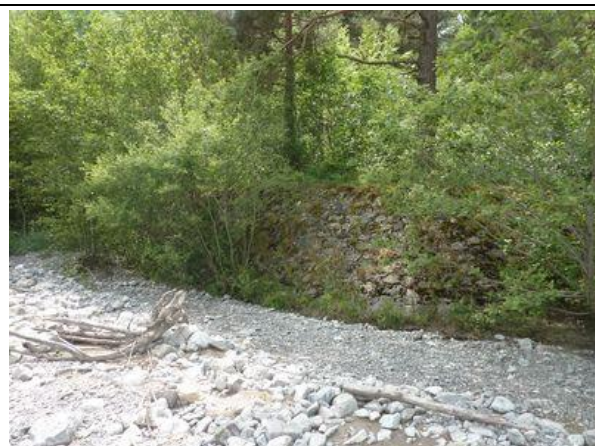
Photo JBN 2015

Du pont de Château-Méa au seuil des Orgines – rive gauche :

Gestionnaire :	Conseil général (protections de la RD) / Commune (digue de l'Avergne) / Privés (anciens moulins)
Description du dispositif :	Digue en enrochements de l'Avergne Protection de berge en rive gauche composée de divers perrés et d'épis en maçonnerie, en gabions ou en béton.
Objectif recherché :	Digue de l'Avergne : restreindre les divagations de l'Ebron, ancien projet de camping ? Autres protections : contre les érosions de berge de la route départementale ainsi que ponctuellement d'anciennes scieries
Etat structurel :	La digue en enrochements de l'Avergne est dans un état de dégradation important Les ouvrages sont anciens, envahis par la végétation et localement dégradés.
Efficacité fonctionnelle :	L'utilité de la digue en enrochements de l'Avergne pose question. Les autres ouvrages ne sont plus entretenus mais ils restent pour la plupart efficaces notamment pour la protection de la route départementale. Certains de ces ouvrages mériteraient néanmoins des travaux de remise en état, voire quelques ouvrages complémentaires à prévoir ponctuellement (cf propositions d'aménagement).

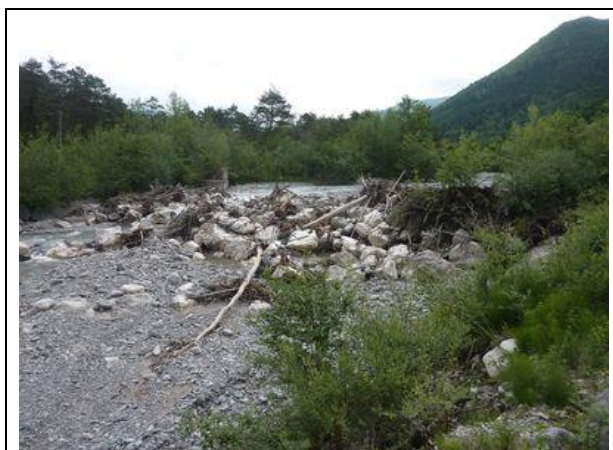
Photo JBN 2015

Le seuil des Orgines :

Gestionnaire :	Commune
Description du dispositif :	Seuil en blocs béton conforté par un enrochement câblé en pied.
Objectif recherché :	Cale et protège la conduite d'eau potable de Prébois. Il permet également le fonctionnement de la microcentrale de Combe Noire.
Etat structurel :	Bon état.
Efficacité fonctionnelle :	Il assure son rôle efficacement. Il semble avoir été calé un peu haut et a pu être à l'origine d'un affouillement en aval et d'une légère rehausse du lit de l'Ebron à l'amont. Le transit semble aujourd'hui reprendre et les affouillements semblent se résorber progressivement. Cette tendance est à confirmer.

En amont du "seuil" de Combe Noire qui subit une lente érosion, l'enfoncement du lit prend de l'ampleur et menace fortement le seuil des Orgines. L'argile est très présente sur le fond du lit. Le seuil des Orgines est rapidement dégradé. Une seconde rangée de parallélépipèdes en béton est disposée au pied du seuil pour le renforcer.

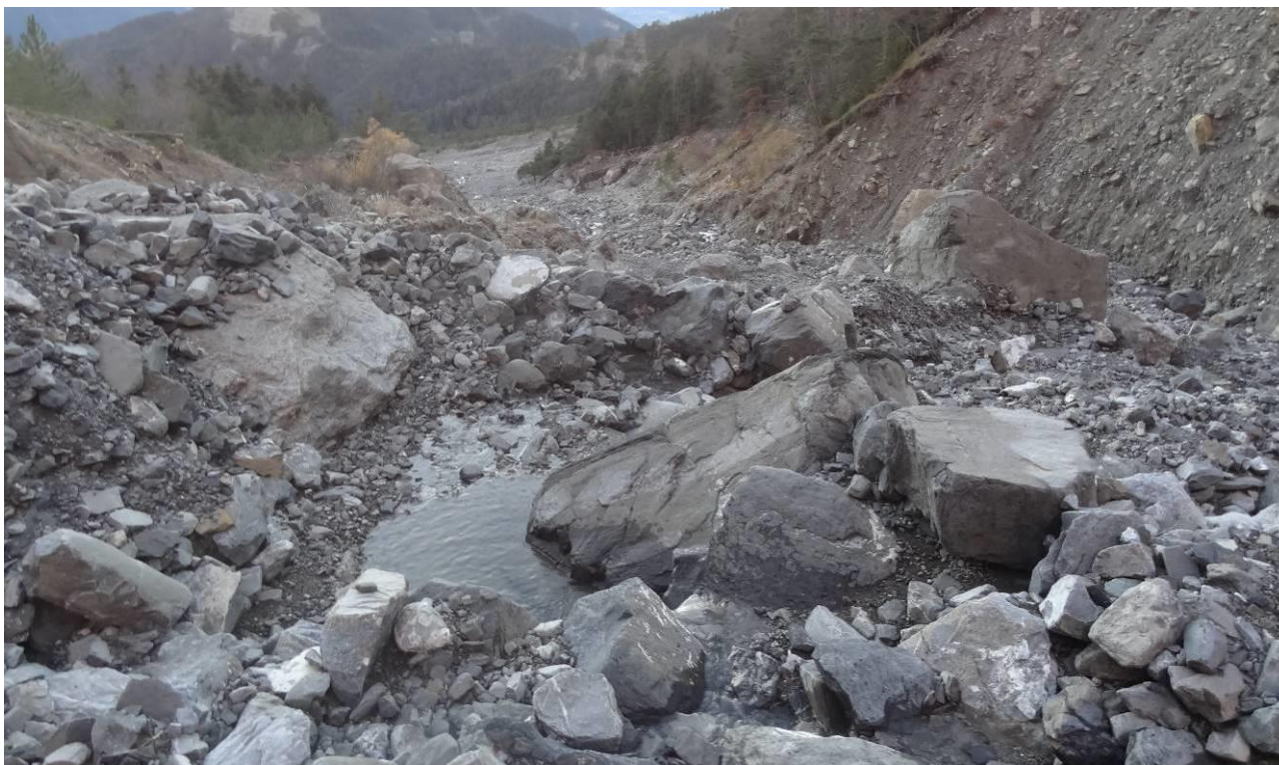
Cette intervention consiste à réduire l'érosion de la rive droite par déplacement des blocs du lit :

Photo 93 : Confortement du pied d'éboulis.

Étant donné la taille très importante des blocs, il est nécessaire d'utiliser une pelle mécanique très puissante. La démarche est alors la suivante :

- ◆ Les blocs du lit (de plus d'une tonne et dans la limite de la capacité à les déplacer) seront disposés en pied de versant rive droite.
- ◆ Il convient de s'assurer que les blocs les plus grossiers (intransportables) ne dirigent pas l'écoulement vers la rive gauche. À défaut, ils seront enfouis dans le lit - au moins partiellement - ce qui permet de réduire le renvoi de l'écoulement et qui limite les risques d'enfoncement du lit. Notons que les conséquences d'une érosion régressive sont ici très réduites grâce au substratum rocheux qui affleure peu en amont.

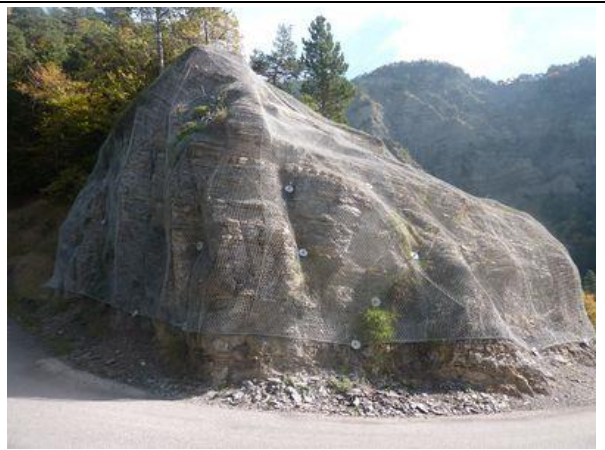
Localisation	Foncier *	Ouvrages / commentaires
Ruisseau de Petarey		
Col de Mens	D	1 ouvrage de protection de la route contre les chutes de pierres (couverture grillagée 60x80DT fil de 2,7 classe A) installée en 2014 par Hydrokarst

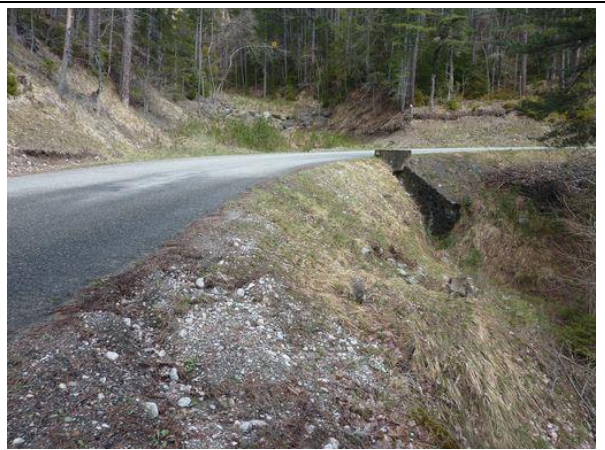
Photo JBN 2014		
Ravine du Creux du Col	D C	1 seuil en enrochements secs (largeur 20 m, hauteur 3 m) dans une ravine en amont de la RD. Ponceau sous la RD en maçonnerie avec tablier en béton armé sur radier de 14,3 m x 1,30 m en béton armé. Portée 1,30 m. Tirant d'air 1,70 m à l'amont à 2,30 m à l'aval. Largeur du tablier 7,40 m.

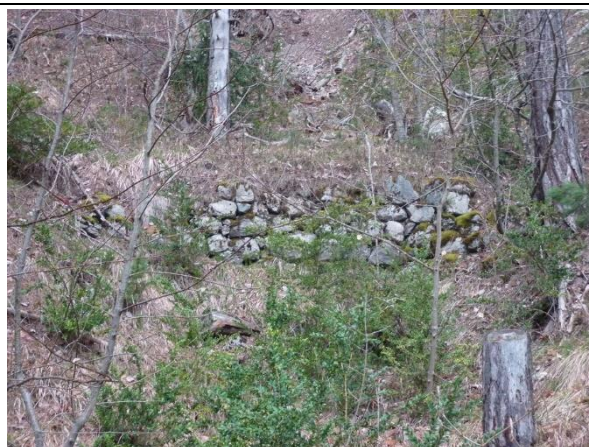
Photo JBN 2016

Ravines du Ménil	D	1 seuil en pierres sèches (L=4,20 m, h=1,70 m) en amont de la piste du Ménil (alt 1025 m) 3 seuils en pierres sèches (L=3,5 à 5,7 m, h=1 m à 1,5 m) sous la piste du Ménil (alt. 960 à 980 m)
------------------	---	--

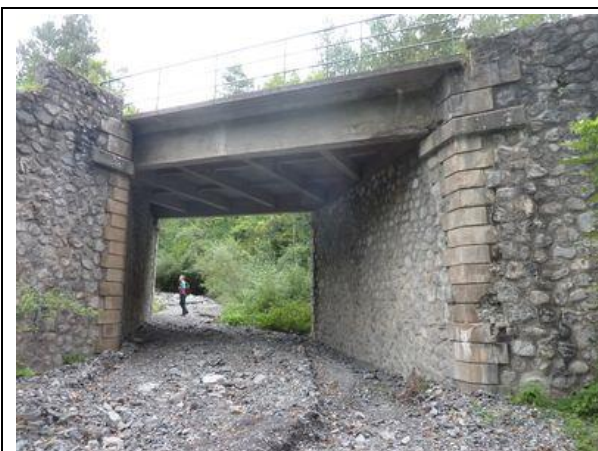
Photo JBN 2015

Ruisseau de Petarey	C	Passage à gué de l'ancienne route (alt 1002) Confluence avec la ravine du creux du Col en rive droite Pont de la route départementale (tirant d'air 3,80 m, épaisseur du tablier 1,1 m et portée 5,10 m) construit entre 1899 et 1962
---------------------	---	---

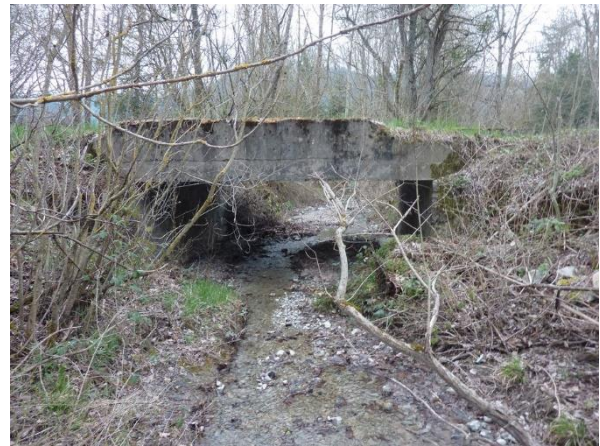
Photo JBN 2016

Piste de l'Ebron (alt 890) sur pont avec tablier en béton armé (dégradé) sur culées et entonnements maçonnés. Un radier béton (ou semelles ?) affleure sous l'ouvrage. Tirant d'air 1,50 m – Portée 4 m – Largeur du tablier 4,50 m.

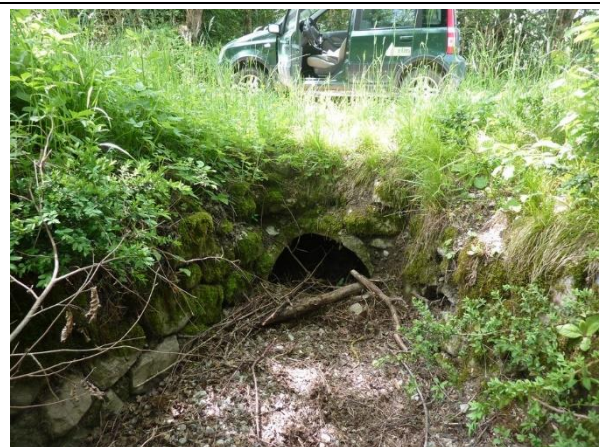
Photo JBN 2016

Passage busé Ø 600 mm sous la route communale.

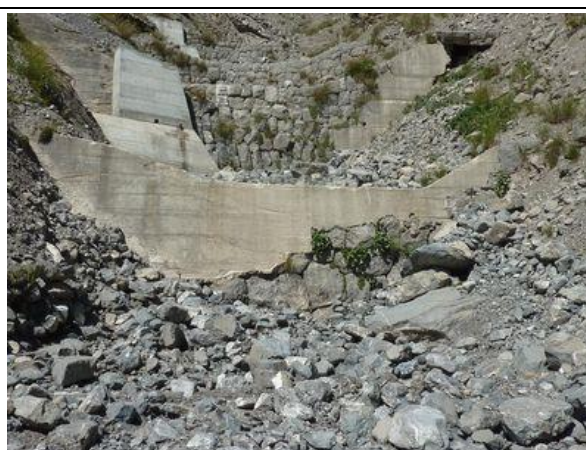
Photo JBN 2015

Barrage B3 (largeur 26 m x hauteur 5,5 m) construit en 1897 en pierres puis renforcé en béton.

Contre Barrage CB3 (largeur 12 m x hauteur 2,6 m) construit en pierres puis renforcé en béton.

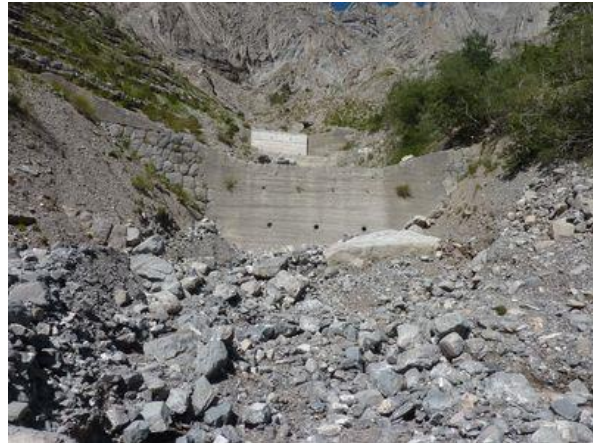
Photo JBN 2015

Barrage B4 (largeur 20,5 m x hauteur 6,2 m) construit en 1897 en pierres puis recouvert de béton.

Contre Barrage CB4 (largeur 12,5 m x hauteur 4 m) construit en 1897 en pierres puis renforcé en béton.

Barrage B5 (largeur 19 m x hauteur 4,7 m) construit en 1897 en pierres puis renforcé en béton.

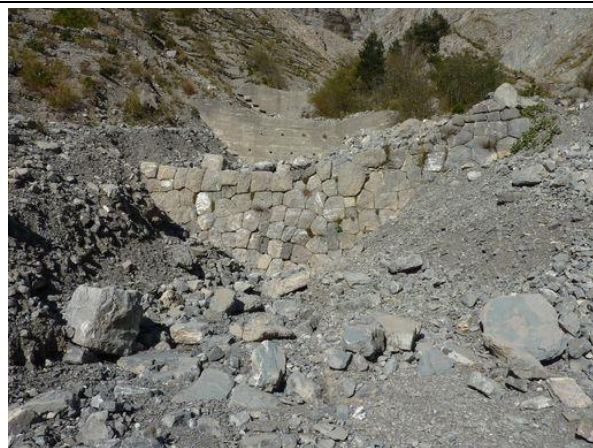
Photo JBN 2014

Barrage B8 (largeur 15 m x hauteur 4,5 m) construit en 1962 en béton.

Barrage B9 (largeur 14 m x hauteur 4,6 m) construit en 1897 en pierres sèches.

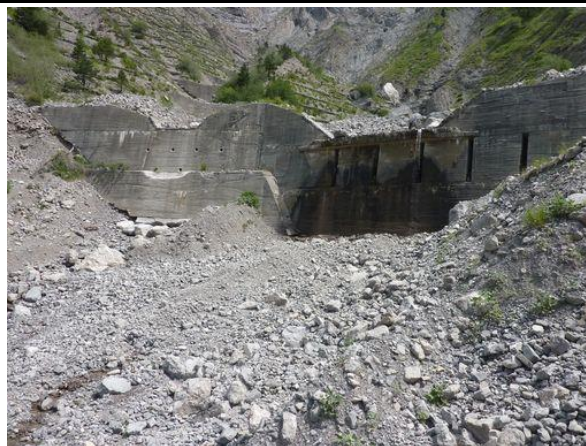
Photo JBN 2012

Barrage B10 (largeur 68 m x hauteur 7,5 m) construit en 1976 par Trignat en béton armé avec une double cuvette et un radier en enrochements secs.

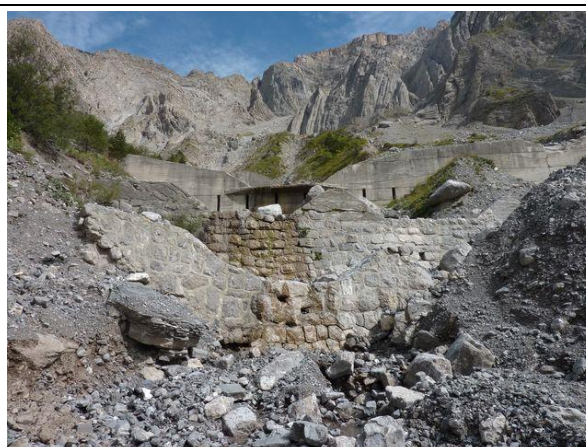
Photo JBN 2010

Barrage B12 (largeur 39 m x hauteur 4 m) construit en 1897 en pierres avec double cuvette, renforcé en béton.

Contre Barrage B12 (largeur 13,7 m, hauteur 2,5 m) construit en pierres en 1894 (ou 1897 ?) et dont l'aile droite a été renforcée en 2011 par un enrochement de 9,5 m de longueur et 3 m de hauteur.

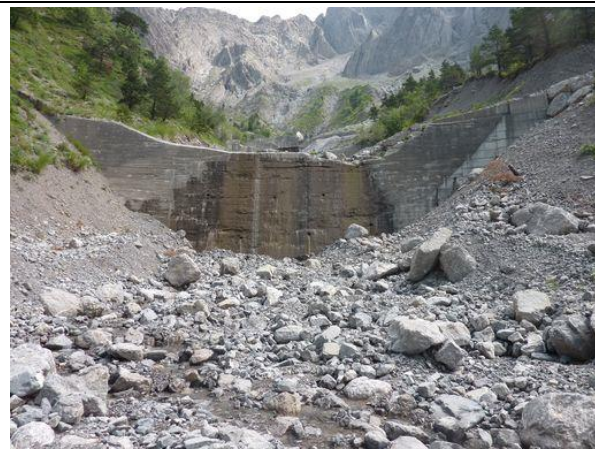
Barrage B14 (largeur 14 m x hauteur 4,6 m) construit par A. Porte en 1897 en pierres sèches, renforcé en béton. Une banquettes grillagée de 8 m de longueur

soutient en rive droite le sentier qui traverse l'ouvrage et qui monte sous Courtet. L'aile gauche de l'ouvrage a été renforcée en 2011 par un enrochement de 4 m de longueur et 3 m de hauteur.

Photo JBN 2012. Depuis 2013 le B14 est quasi intégralement recouvert de matériaux

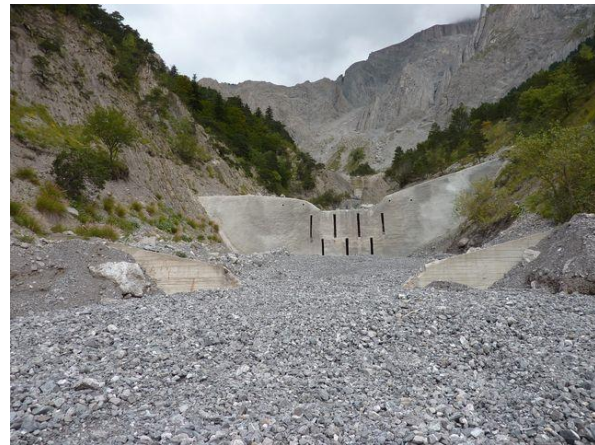
Photo JBN 2010

Barrage B17 (largeur 36,5 m x hauteur 10 m) construit en 1975 en béton armé.

Barrage B18 (largeur 26,5 m x hauteur 5,8 m) construit en 1985 en béton armé.

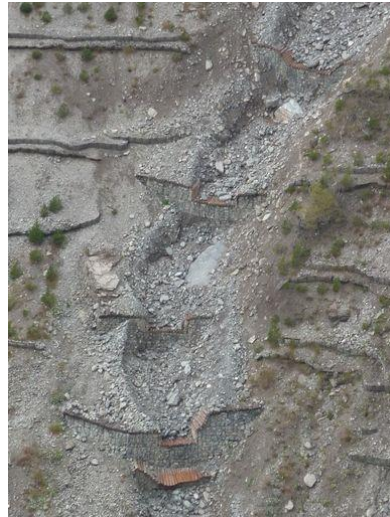
Photo JBN 2013

Seuil B3 construit en gabions avec cuvette bois (largeur 7,3 m, hauteur 1,5 m).

Barrage B4 construit en gabions avec cuvette bois (largeur 12,7 m, hauteur 2,2 m).

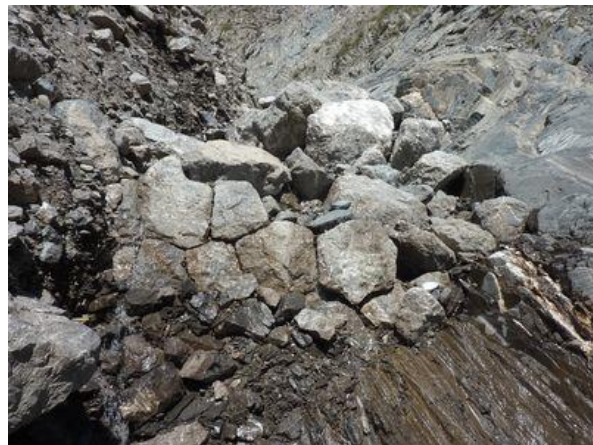
Photo JBN 2015

2 seuils en pierres sèches en partie enfouis et détruits.

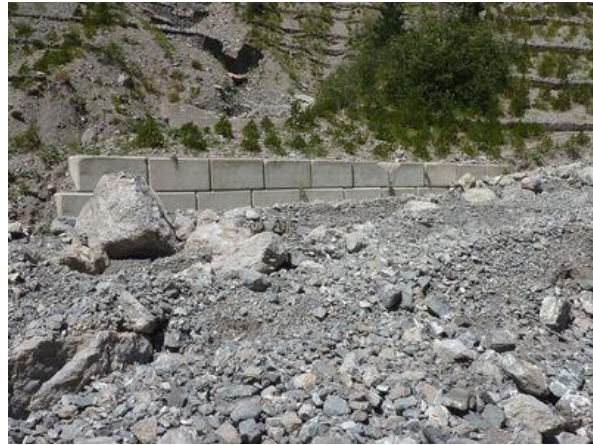
Photo JBN 2015

Digue RG : ouvrage de protection de berge en blocs béton (longueur 20 m, hauteur 3 m) en rive droite sur la branche sud de Pravert à la confluence avec la branche principale.

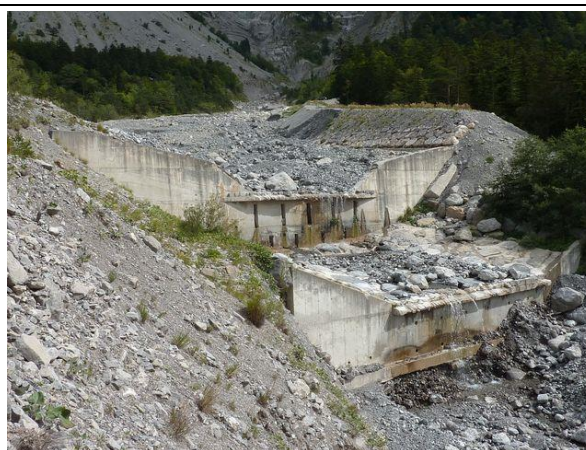
Photo JBN 2010

Barrage Lombard (B2) en béton armé à stabilisateur arrière (largeur 37 m, hauteur 5,3 m) construit en 1979. Complété en 1989 d'un radier paraffouille de 280 m² en enrochements avec murets en pierres sèches en rive gauche et droite. Le contre barrage (largeur 25 m, hauteur 3,5 m) et le radier paraffouille du contre barrage ont été construits en 1989.

5. Un grand barrage (avec contre barrage) a été construit au confluent. Il est en bon état. Il marque l'extrémité amont de la plage de dépôt. L'aile rive gauche est très sollicitée par les chocs des blocs et par l'abrasion à cause du torrent de Pravert qui conflue sur la rive opposée.

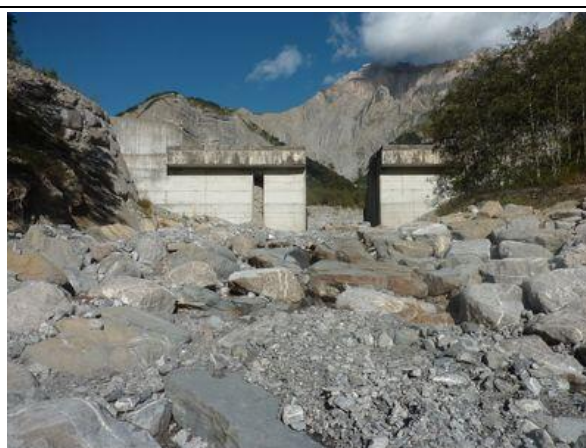
Photo JBN 2014

Digue RG2 de 215 m de longueur et 5 m de hauteur en tout venant avec parement en enrochements secs, construite en 1990 en rive gauche de l'Ebron.

Digue RG1 de 420 m de longueur et 5 m de hauteur en tout venant avec parement en enrochements secs, construite en 1990 en rive gauche de l'Ebron.

Plage de dépôt d'une capacité de 90 000 m³ (213 m x 65 m) construite en 1990 avec ouvrage de fermeture de plage de dépôt en béton armé et enrochements bétonnés (largeur 31 m, hauteur 4,7 m) avec radier paraffouille en enrochements secs de 504 m² (31,5 m x 16 m).

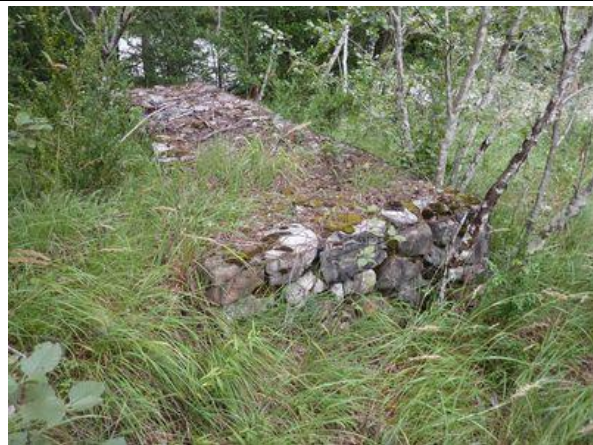
Photo JBN 2015

- D **Epis gabions** : en rive gauche en amont de la piste une ancienne branche de l'Ebron affluente des Chaberts comporte deux ouvrages gabions 100x120

DT (longueur 6 m, hauteur 1 m, épaisseur 1,6 m et longueur 8,5 m, hauteur 1 m, épaisseur 1,6 m)

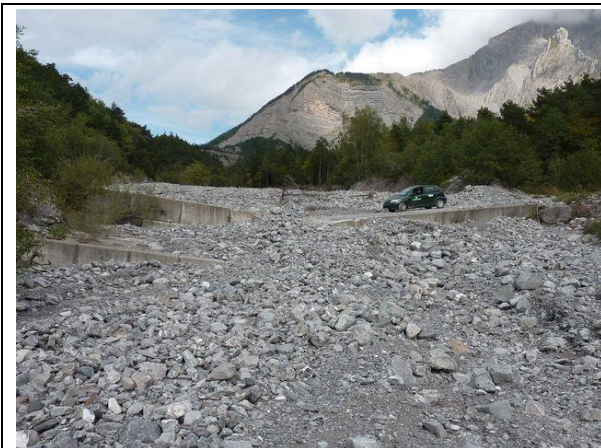
Photo JBN 2010

- D **Passage à gué** (longueur 40 m x largeur 7,4 m) renforcé en enrochements bétonnés et béton armé calé par un seuil en blocs béton (longueur 40 m x hauteur 2,2 m) construit en 1991 et réparé en 2014. Cet ouvrage avait été auparavant renforcé en 1996 par un radier paraffouille de 171 m² (18 m x 9,5 m) en enrochements bétonnés appuyé sur un contre-barrage en blocs béton (largeur 18 m x hauteur 1 m).

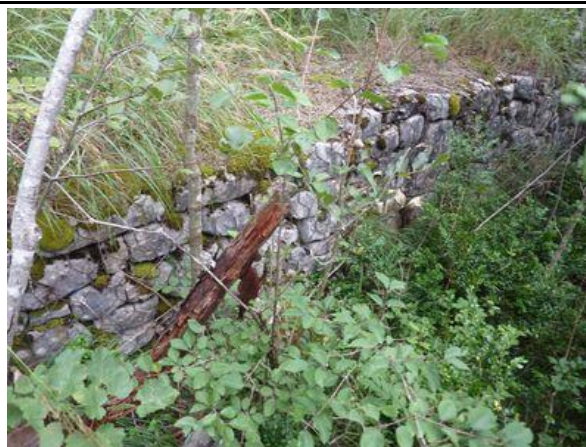
Photo JBN 2015

- D **Epis gabions** : en rive gauche en aval de la piste l'ancienne branche de l'Ebron affluente des Chaberts comporte deux ouvrages gabions 100x120 DT (longueur 6 m, hauteur 1 m, épaisseur 1,6 m et longueur 8,5 m, hauteur 1 m, épaisseur 1,6 m)
-

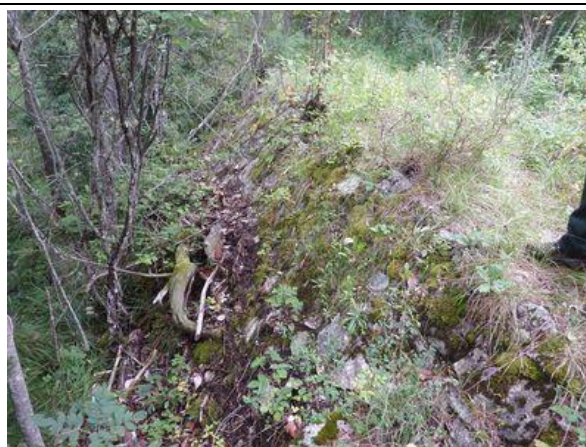
Photo JBN 2015

Digue Marcon (antérieure à 1989) en rive gauche de 105 ml (partie aval enfouie sur 45 m) en terre avec parement maçonné (hauteur 1,5 m, largeur en crête 1,5 m) équipée de 2 épis gabions 100x120DT oxydé (longueur 8 m x hauteur 1,5 m x largeur 1,5 m sur semelle gabions de 50 cm de hauteur).

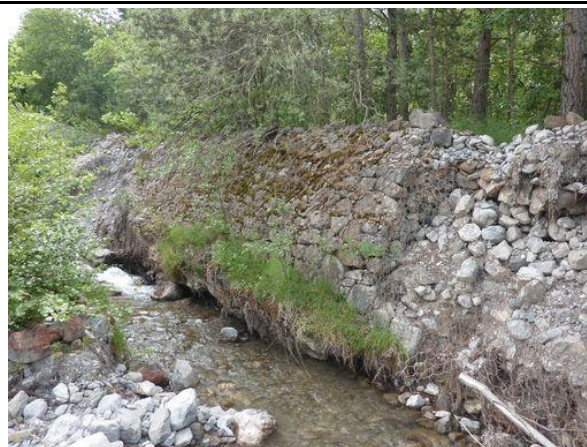
Photo JBN 2012

Cet ouvrage est prolongé à l'aval sur 28 m (antérieur à 1989) par un ouvrage en gabions (section 2 m x 2 m) sur semelle en béton (hauteur 0,5 m) en rive gauche. Seuls 20 ml de gabions sont apparents à l'aval sous matériaux de curage mais éventrés sur les 10 derniers mètres. Piste derrière l'ouvrage conduisant à un ancien captage et à deux retenues d'eau.

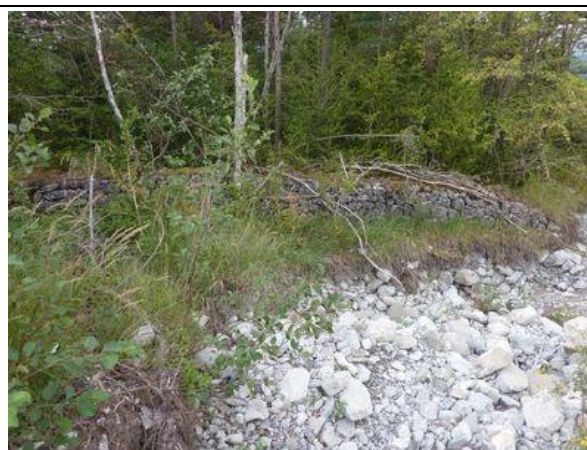
Photo JBN 2015

- C **Epi en gabions RG1** avec grillage 100x120DT (longueur 9,5 m, épaisseur 1 m, hauteur 0,7 m) Ouvrage antérieur à 1989 situé 20 à 30 m en rive gauche en amont de la stabulation. Extrémité aval affaissée, oxydé mais en bon état. Il existait un projet d'extension à 80 m pour cet ouvrage.

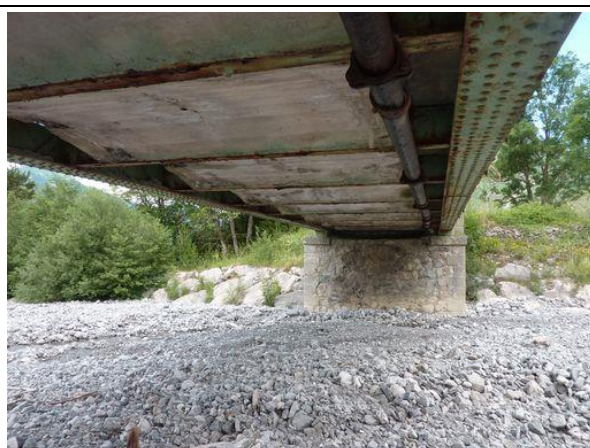
Photo JBN 2012

Pont du Serre (RD 216c)

Pont en acier avec tirant d'air de 1,90 à 2,60 m en 2015 (2,30 m en 2012 - 2,30 m à 2,80 m en 2014 – 2,60 m en 2016) et 20 m de portée. Construction supposée entre 1899 et 1910.

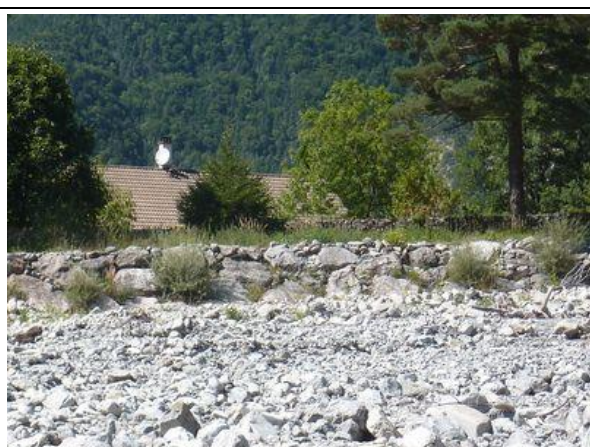
Photo JBN 2015

Digue rive droite (h=3 à 4m) en gabions 100x120 DT section 1mx1m) avec protection de berge en maçonnerie en amont des Touches (longueur 250 m)
Protection de berge en enrochements secs de 4,5 m de hauteur (76 ml en 2001 (875 m³) puis 50 ml (575 m³) et peut-être 20 ml (230 m³)) en avant de la digue (longueur 200 m). 5 épis de protection ont été ajoutés en 1997 (chaque épi a été réalisé avec 40 m³ d'enrochements secs et 5 caissons RTM). En 2004, la protection de berge fait 120 ml. Elle est à nouveau prolongée en 2007 sur 65 à 80 ml avec une hauteur de 3,5 m et un sabot de 1,5 m x 1,5 m soit 600 m³.

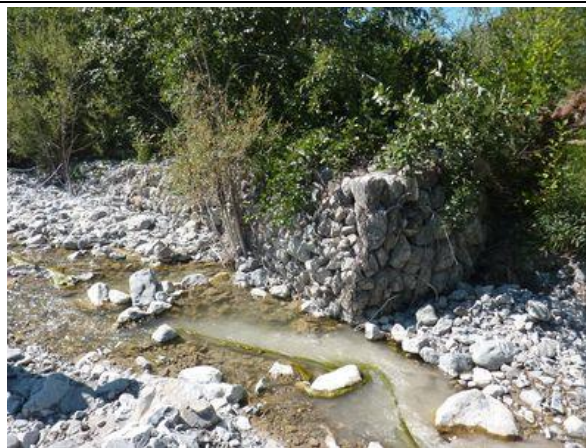
Photo JBN 2015

3 épis/protections de berge (8m x 2m x 1,5m) en gabions et ancienne conduite (socles béton) en rive droite au droit de la Faurie

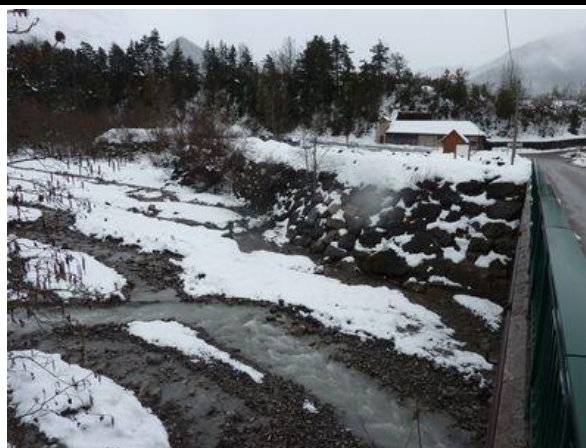
Pont de Chabrol ou Pont Neuf (RD 216)

Pont en maçonnerie de 15 m de portée. Tirant d'air de 5,5 m en 2014. Construction supposée entre 1888 et 1890.

Photo JBN 2014 – amont du pont

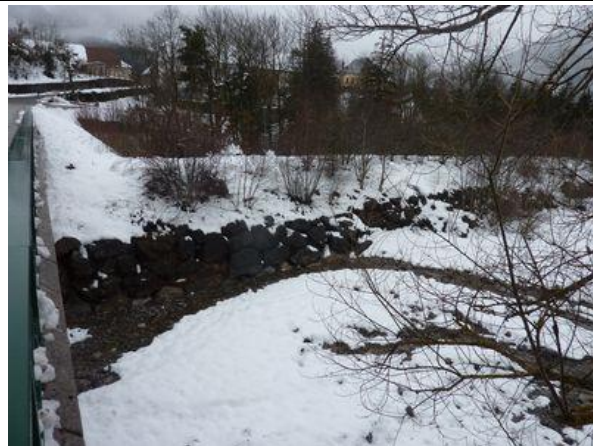
Photo JBN 2014

Digue de la Vergne (ou digue de l'Avergne ou digue « aval ») réalisée entre 1989 et 1991 en rive gauche par Pélissard avec parement en enrochements secs de 430 m de longueur et 3 m de hauteur (dégradé sur 25% de son linéaire) et 8 ou 9 épis (épis en enrochements (30 m³) et blocs béton). La digue mesure 520 mètres de longueur. Elle a une hauteur de 3,5 à 4 m et une largeur en crête de 4 m. L'ouvrage comporte une prise d'eau à l'amont. L'enrochement de la digue a été repris 400 m en aval du pont en 1993 sur 27 m de longueur et un épi en enrochements secs (30 m³) a été ajouté.

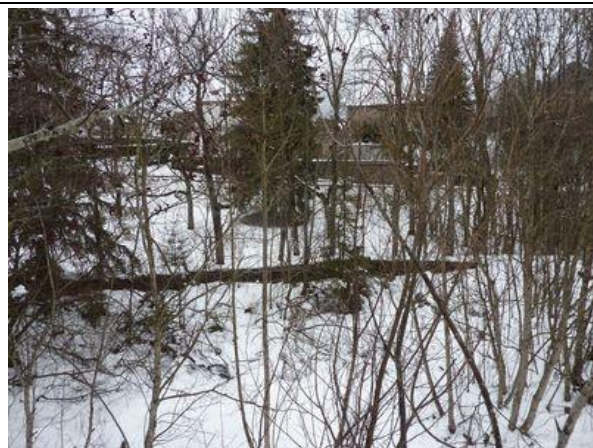
Photo JBN 2014

Cet ouvrage a effacé un endiguement plus ancien en gabions. Cet ancien endiguement est visible sur 63 ml derrière la nouvelle digue. Cet endiguement comporte une série d'épis dont 4 sont toujours visibles (8 m x 1 m x 1 m sur semelle gabion de section 3 m x 0,5 m). Il a été construit en 1975 et en 1978. Il comporte 5 épis gabions (8 m x 1 m x 1 m sur semelle 3 m x 0,5 m, grillage 80x110 fil de 3 mm pour un volume total 240 m³) dont 4 reliés par la digue gabions. Quatre épis ont été construits en 1975 par l'entreprise Chabot et le reste du dispositif a été installé en 1978 par l'entreprise Quachia-Francolio.

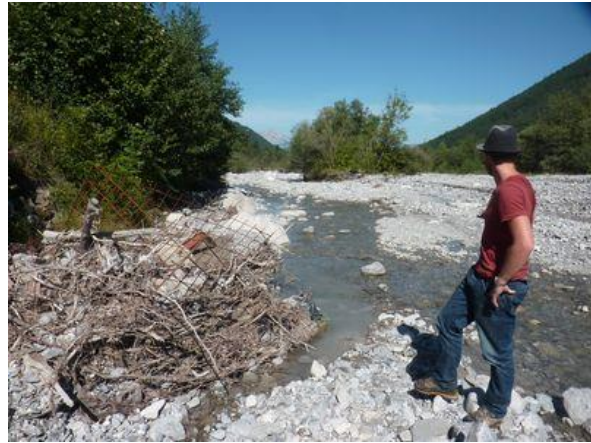
Photo JBN 2015

Protection de berge rive gauche en amont de la scierie (installées par le riverain) à la confluence du Bourgeneuf (reliques de gabions en treillis soudés (2 gabions de 2 m x 1,5 m x 1 m) et d'enrochements)

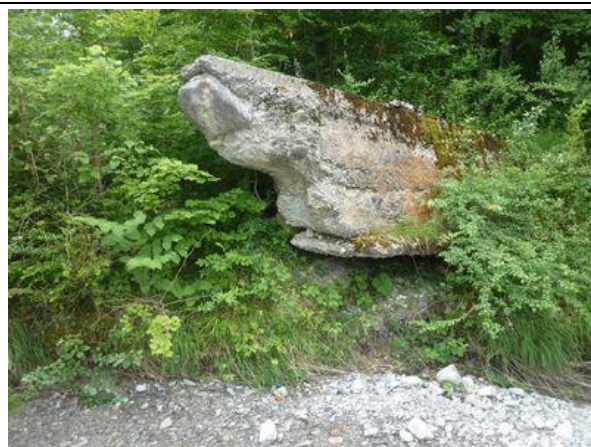
Photo JBN 2015

Epi en béton non armé (L=4,5m x h=1,5m x largeur de 60 cm en crête) prolongé par un mur de 25 m en pierres sèches et maçonnées en rive gauche en protection de canaux et de réservoirs à la confluence avec le ruisseau de Goirand

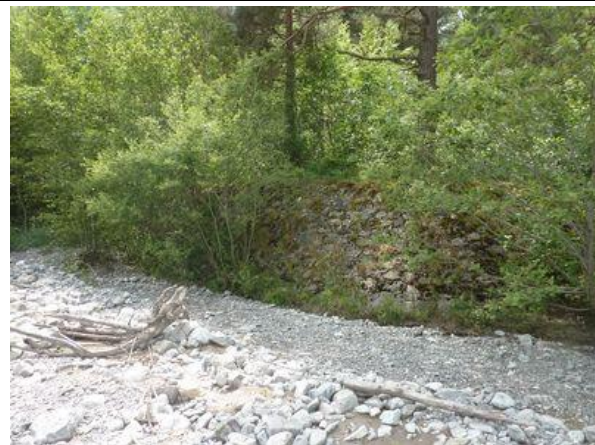
Photo JBN 2015

Epi-digue (construit à la fin des années 60) en rive gauche de 60 m de longueur (hauteur 2,5 m et largeur en crête 1,5 m) en tout venant avec parement en maçonnerie (20 cm d'épaisseur). Le parement est recouvert de 20 cm de béton (non armé) sur les 45 à 50 m de la partie amont.

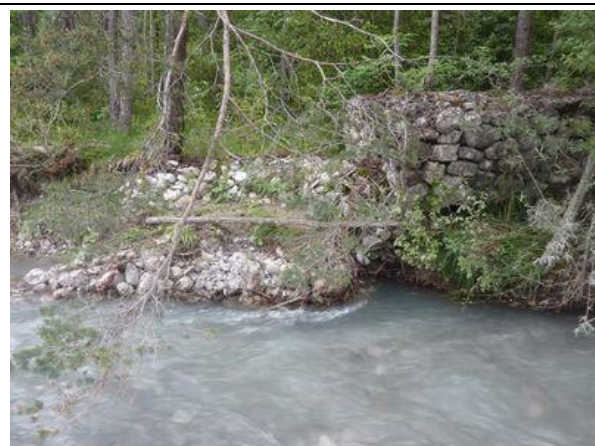
Photo JBN 2015

Epi en gabions (L=15 à 20 m, section 2mx2m) en rive droite

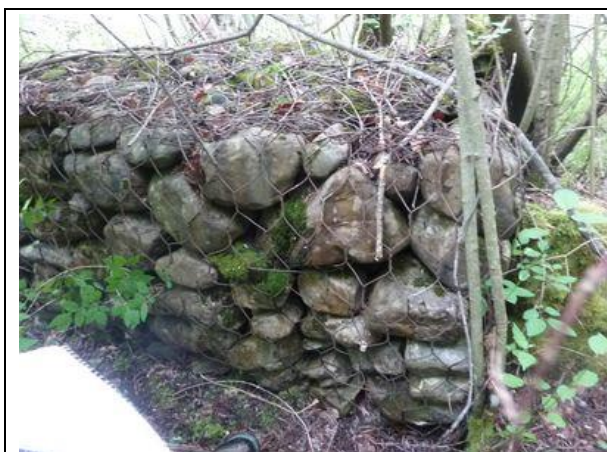
Photo JBN 2015

- Protection de berge en gabions 8 m x 1 m x 1 m prolongée vers l'aval par mur maçonné de 4 m de longueur puis épi gabions de 7,5 m
- Gabion de 2 m
- Epi gabion de 4 m
- Protection de berge en gabions de 10 m de longueur avec épis gabions de 7 m et 6 m
- Epi gabion 100x120 DT de 8,5 m (section 1,5 m x 1,5 m) avec exutoire de canal sous une maison.

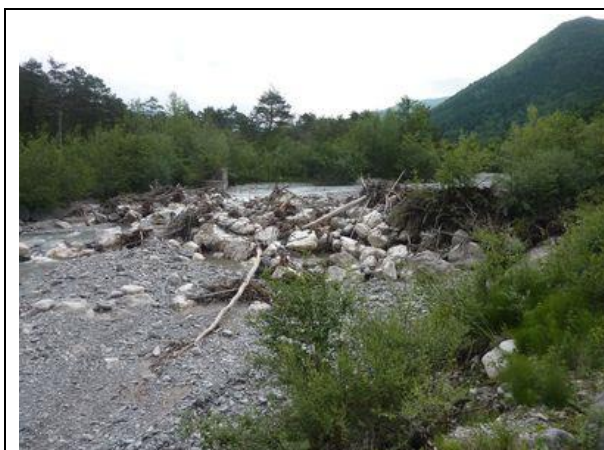
Photo JBN 2015

- Seuil en blocs béton de 48 m de largeur (rang supérieur composé de 24 blocs dont 11 en cuvette, rang inférieur apparent rive droite, les 2 blocs de part et d'autre de la cuvette sont câblés)
- Enrochement paraffouille câblé de 30 m de largeur et 10 m de longueur
- Protection de berge en enrochements secs en rive droite en aval du seuil sur 20 à 25 ml de longueur et 1,5 m de hauteur

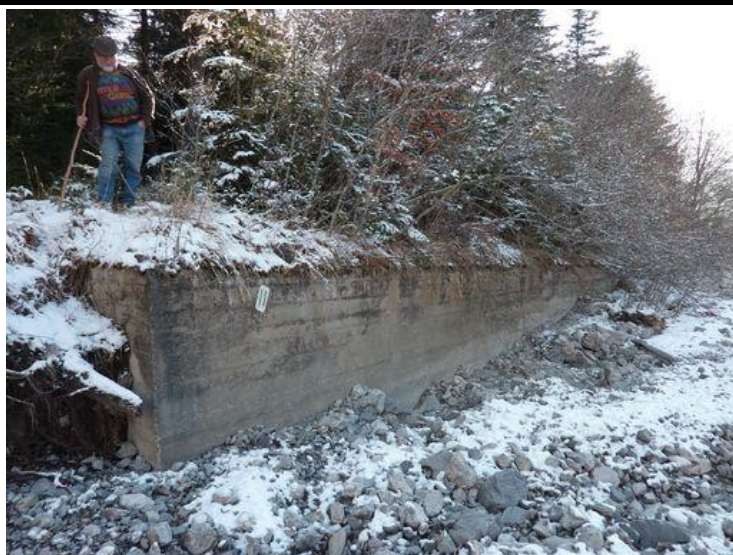
Photo JBN 2011

Torrent des Chaberts	D	Mur béton (longueur 24,5 m, hauteur 2 m, épaisseur 1 m) en rive gauche vers 675 m d'altitude en protection des captages communaux (ouvrage antérieur à 1993)
----------------------	---	--
