ONF
Direction territoriale
Rhône-Alpes

Objet : Recours gracieux concernant la décision de l'autorité environnementale n° F-084-20-C-0154 de soumettre à évaluation environnementale les travaux de curage de la plage de dépôt du torrent de l'Ebron à Tréminis (38)

Par décision en date du 6 janvier 2021, vous soumettez les travaux de curage de la plage de dépôt de l'Ebron à évaluation environnementale. Par la présente je sollicite un recours gracieux sur cette décision et souhaite apporter les précisions suivantes sur le projet :

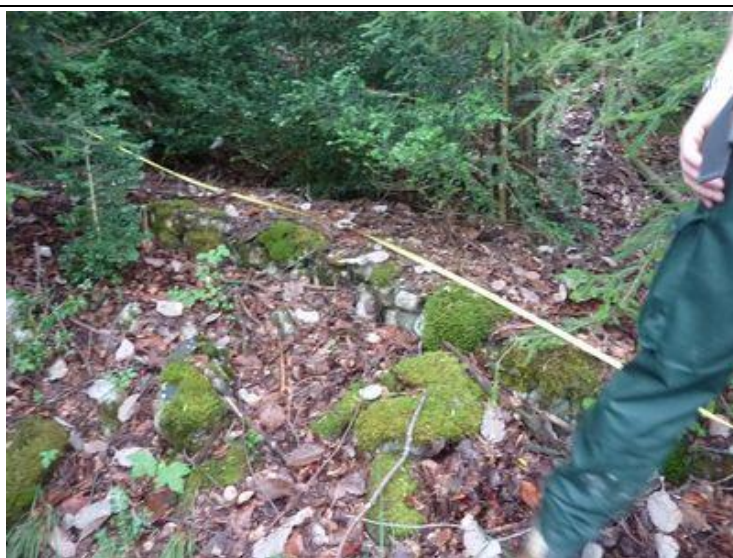
Photo JBN 2015

D Epi gabions 100x120DT (8 m x 1 m x 1 m sur semelle gabions) en rive gauche à l'amont de la confluence avec l'Ebron

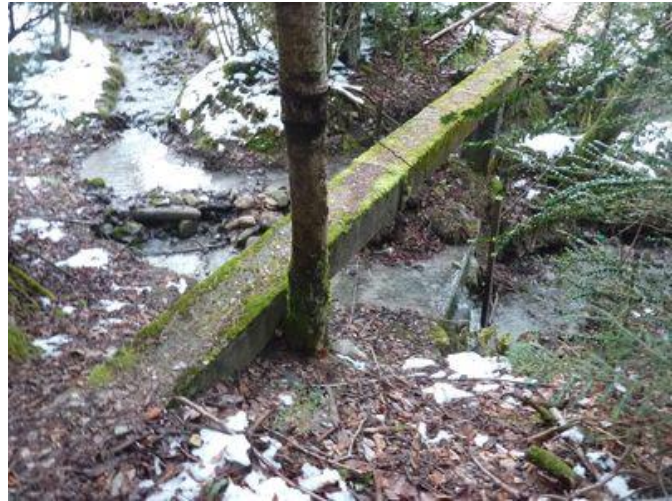
Photo JBN 2015

C ce ruisseau est équipé d'un seuil en béton équipé d'une prise d'eau qui permet d'alimenter en eau deux étangs en rive gauche

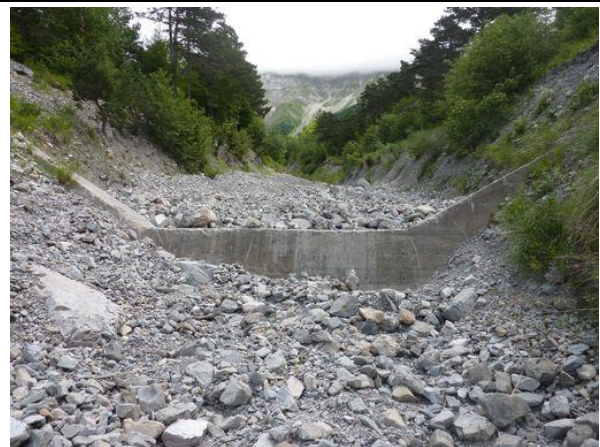
Photo JBN 2012

- D Chenal amont
Barrage B5 construit en béton armé en 1972 (largeur 16 m, hauteur 3 m).

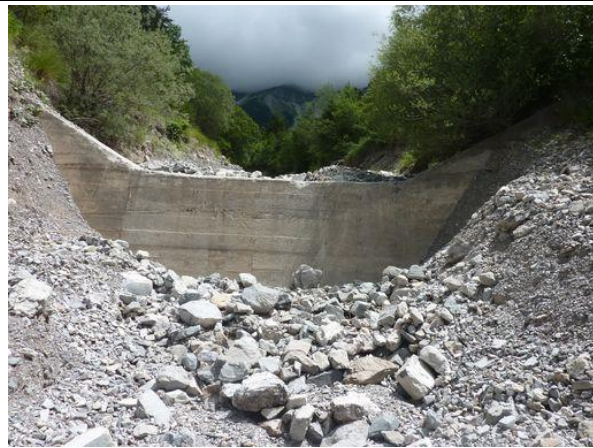
Photo JBN 2012

Barrage B2 construit en béton armé en 1972 (largeur 16 m, hauteur 3 m).

Barrage B1 construit en béton armé en 1972 (largeur 16 m, hauteur 3 m).

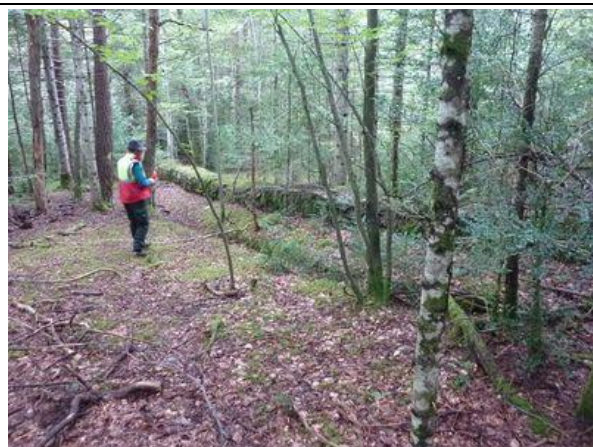
Photo JBN 2015

- C 1 digue gabions 100x120DT en rive droite de l'ancien lit (longueur 70 ml, hauteur 1 m, épaisseur 1 m)

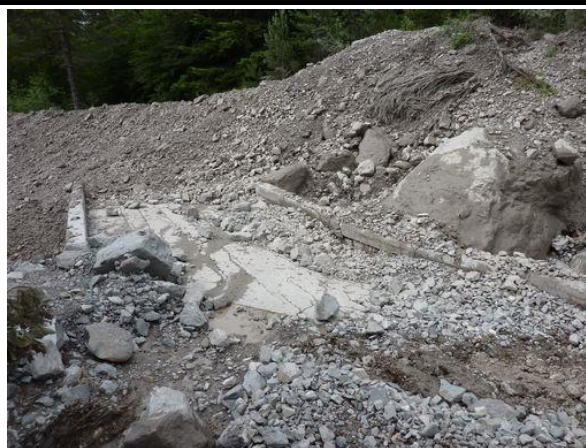
Photo JBN 2013

- D Pont RTM (construit en 1973). Tablier enlevé en 2013 suite à une lave torrentielle. Restent les culées en béton armé (portée 5 m) calées sur un seuil en blocs béton désormais enfoui sous le passage à gué

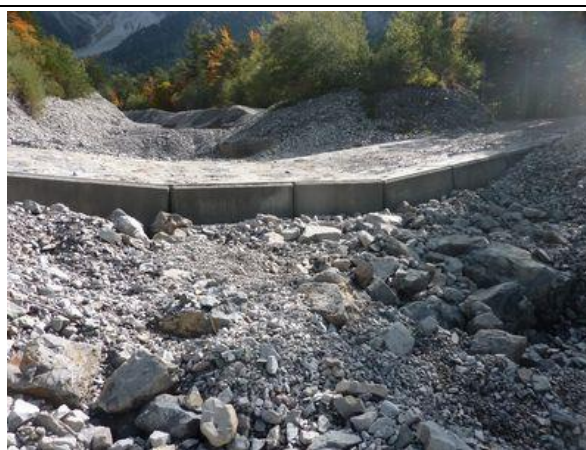
Photo JBN 2015

Passage à gué sur radier de 96 m² (enrochements bétonnés + blocs béton) calé sur seuil de 2 m de hauteur en blocs béton et enrochements (construit en 2014 à l'aplomb d'un seuil en blocs béton)

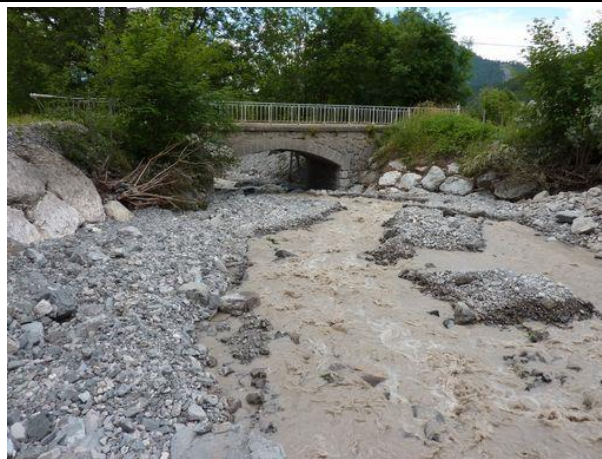
Photo JB Nicaise 2013

- C **Pont du Serre** (tirant d'air 1,7 à 2,55 m, portée 6 m) construction supposée entre 1888 et 1910

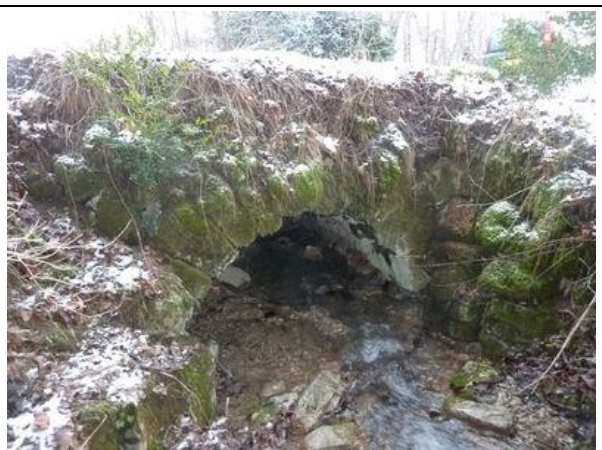
Photo JBN 2016

- C **Ponceau des Côtes** (alt 990,5 m) sur la piste des Allières. Ouvrage voûté en pierres sèches. Portée 1,8 m, tirant d'air 1,2 m, longueur du passage voûté 5,5 m. L'ouvrage est équipé d'entonnements amont et aval en pierres sèches. L'ouvrage est en mauvais état.

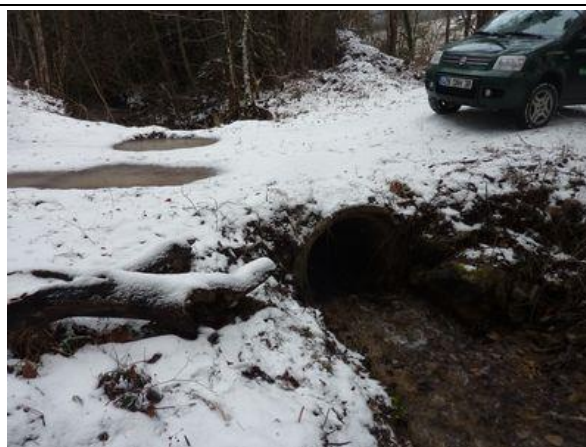
Photo JBN 2016

Gué de La Chenal sur buse béton diamètre 800 mm de 4 m de longueur

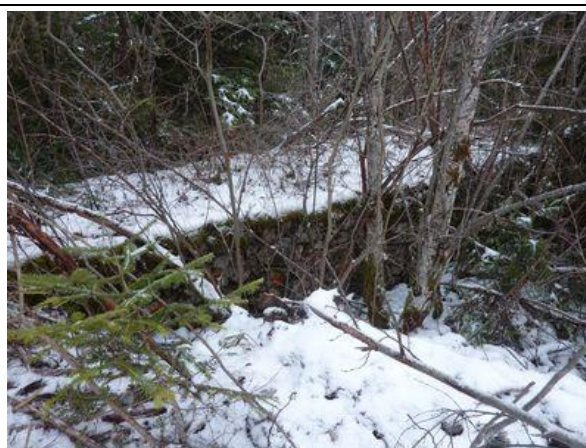
Photo JBN 2016

Epi n°4 en rive droite : gabions 100x120DT de longueur 8,5 m, épaisseur 1,5 m et hauteur 1,1 m.

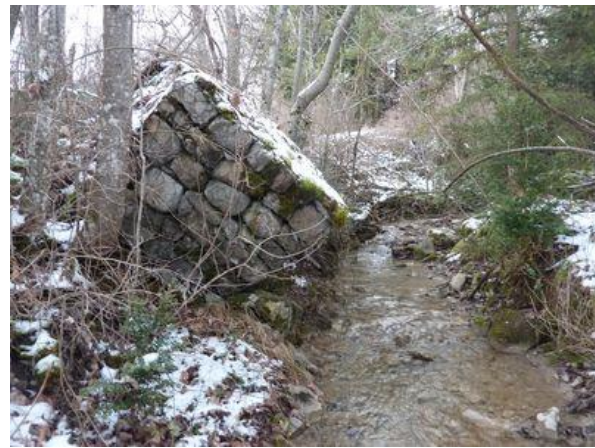
Photo JBN 2016

Epi n°8 en rive droite : gabions 100x120DT longueur 16,5 m, épaisseur 1,5 m et hauteur 1,5 m sur semelle gabions de 2 m x 0,5 m de section. La semelle affouillée a été détruite à 50 % entraînant l'affaissement de l'ouvrage dans le torrent.

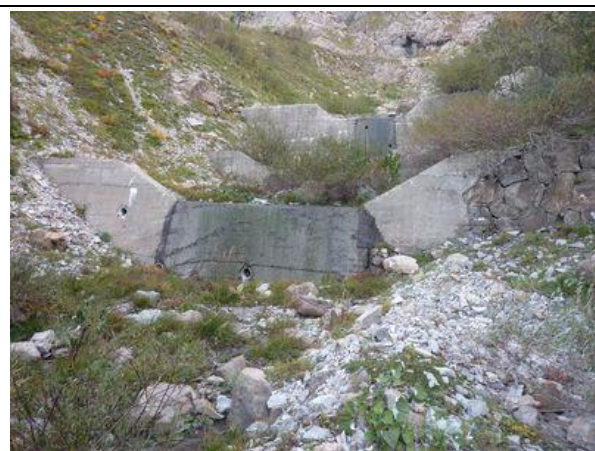
Photo JBN 2015

- D Barrage B22 en pierres sèches enfoui par un éboulement. Seule l'aile gauche est visible.
 Barrage B21 reconstruit en béton armé en 1980 (largeur 14,5 m, hauteur 2,5 m)
 Barrage B20 reconstruit en béton armé (largeur 19 m, hauteur 3,5 m)
 Barrage B19 construit en béton armé en 1979 (largeur 10,8 m, hauteur 2 m)
 Barrage B18 en pierres sèches reconstruit en béton armé (largeur 17,5 m, hauteur 2,3 m)

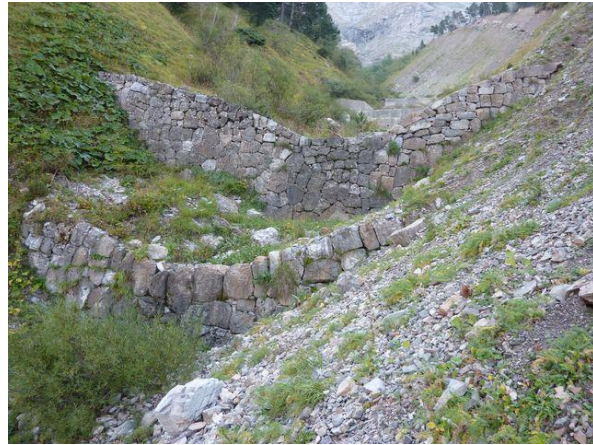
Photo JBN 2010

Barrage B9 construit en pierres sèches (largeur 13,7 m, hauteur 3,3 m) avec radier en enrochements de 45 m² (5 m x 9 m) calé par contre barrage en pierres sèches CB9 (largeur 10,2 m, hauteur 3 m).

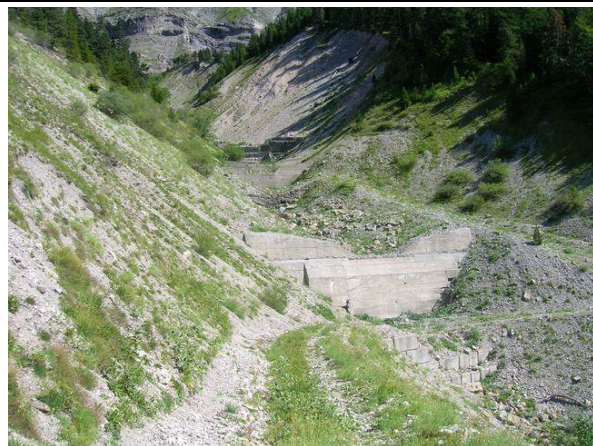
Photo JBN 2010

Contre Barrage CB4 construit en blocs béton (largeur 16 m, hauteur 2 m).

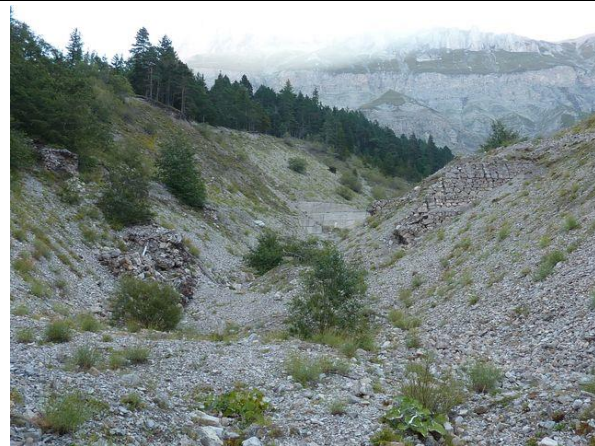
Photo JBN 2010

Barrage B2 construit en 1982 en gabions (largeur 10 m) détruit avant 1955-56. Seules subsistent les extrémités des ailes.

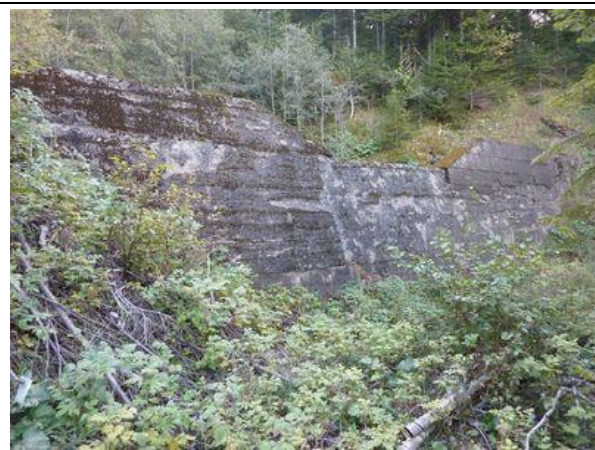
Photo JBN 2015

Barrage B1 construit en 1982 en béton armé (largeur 21 m, hauteur 3,4 m). N'a jamais été atterri.

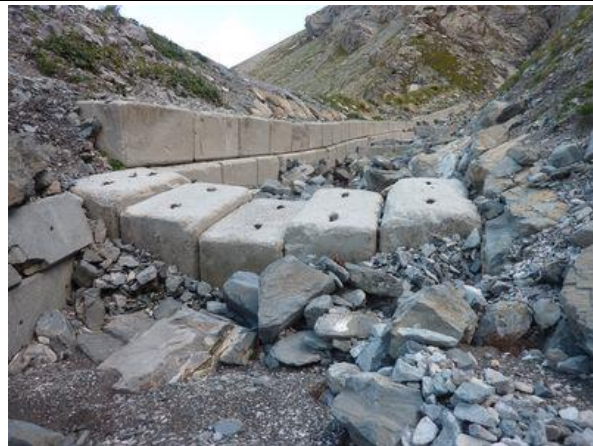
Photo JBN 2015

Ruisseau des Crances	D	<p>Digue de dérivation des Allières en rive droite du dispositif (longueur 70 m ; hauteur 4 m) en tout venant avec 2 rangs de blocs béton surmontés d'enrochements sur 2 m de hauteur en parement côté torrent. Construite en 1993.</p> <p>Seuil B6 construit en 1993 en blocs béton (largeur 6 m, hauteur 1 m)</p> <p>Seuil B5 construit en 1993 en blocs béton (largeur 4 m, hauteur 1 m).</p> <p>Seuil B4 construit en 1993 en blocs béton (largeur 5 m, hauteur 1 m).</p>
----------------------	---	---

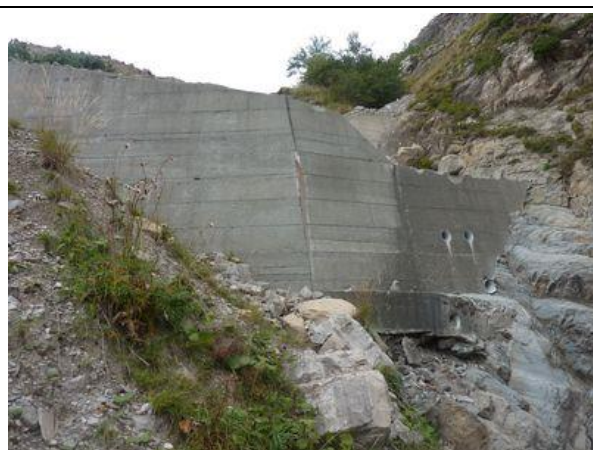
Photo JBN 2014

Barrage B1-2 construit en 1997 en béton armé (largeur 9,5 m, hauteur 3,75 m).

Barrage B1-1 construit en 2001 en béton armé (largeur 10,3 m, hauteur 3,3 m).

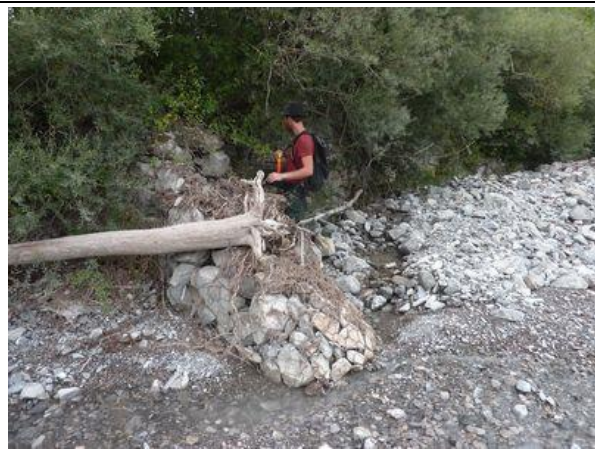
Photo JBN 2015

Digue gabions 100x120DT (longueur 20 m, hauteur 1,5 m) avec épi gabion à son extrémité aval (longueur 3,20 m) en rive droite en amont de la confluence avec le Sibeyre (conduite AEP)

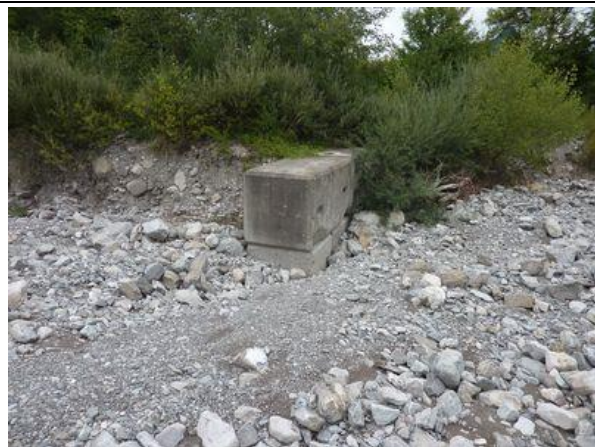
Photo JBN 2015

Epi en blocs béton (longueur 8 m, hauteur 2 (ou 3) m, épaisseur 1 m) en rive droite en protection d'une piste et d'un collecteur PEHD diamètre 120 mm

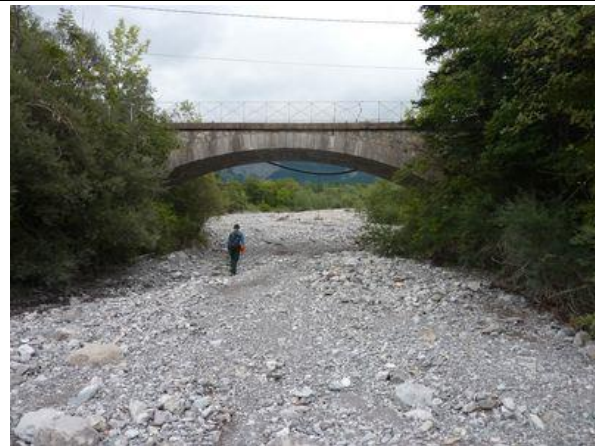
Photo JBN 2015

-
- C Enrochements détruits en protection amont des culées du pont (longueur 8 m, hauteur 1,5 m)
Pont de Château-Méa (portée 14 m, tirant d'air 2,70 à 4,50 m, PEHD pendu sous l'ouvrage) construit entre 1910 et 1962
-

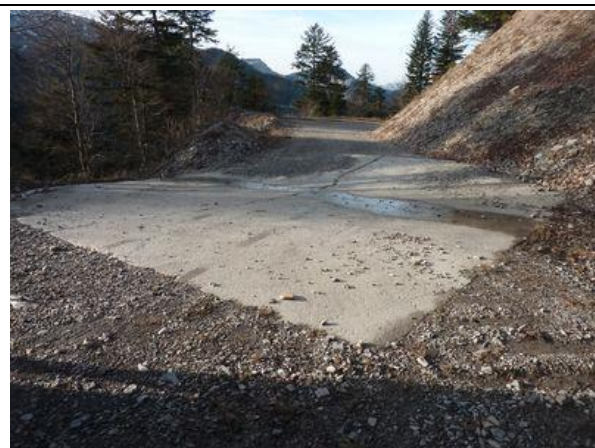
Photo JBN 2015

Passage à gué (route du col de la Croix) constitué d'un radier en béton armé cyclopéen (10 m x 10 m x 0,4 m) construit en 1985-86 par Pélissard sur un passage busé Ø 800 mm antérieur à 1983.

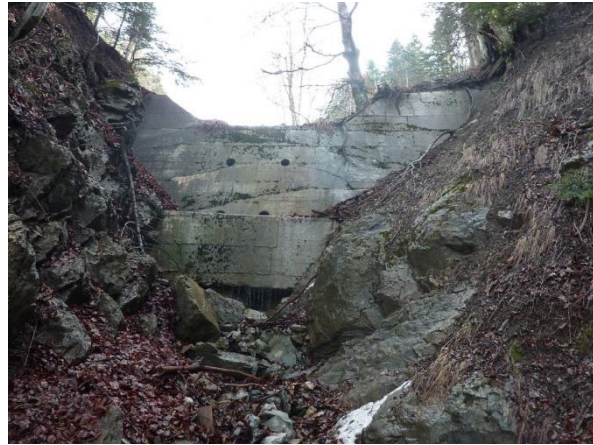
Photo JBN 2016

Coursier constitué de 100 m³ d'enrochements secs (long d'une vingtaine de mètres et large d'environ 4 m) mis en place par Pélissard en 1985-86 conforté par Pélissard en partie haute en enrochements bétonnés (longueur=3,8 m x larg=3,10 m soit 20 m³ d'enrochements +18 m³ de béton) en 1987-88.

Barrage en béton réalisé 10 m de dénivelé en aval du radier par le RTM en 1993 (h=3 m + semelle h=1,25 m avec débord de 0,8 m, largeur = 7,4 m, épaisseur en cuvette = 1 m). Actuellement l'ouvrage est affouillé sur 50 cm de hauteur.

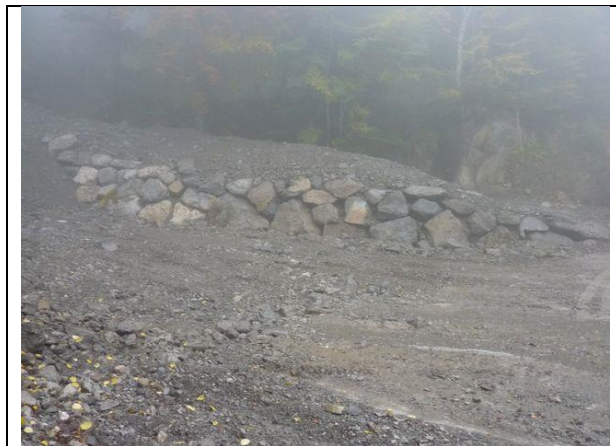
Photo JBN 2012

- C Merlon de protection du captage (réalisé en 2012) de 24 m de longueur et 2 m (+ 1 m de sabot) de hauteur (épaisseur en crête 3,5 m) avec parement en enrochements.

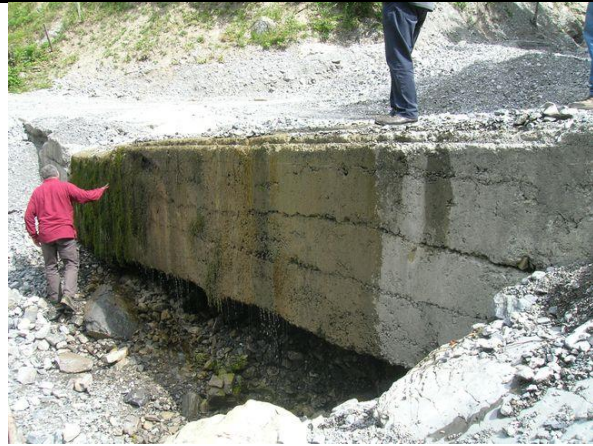
Photo JBN 2012

Passage à gué de la route du col de la Croix : un radier en enrochements bétonnés (longueur 10 m, largeur 14 m) a été reconstruit en 1997 sur la route du col de la Croix. Renforcement en 2012 du seuil du radier ($l=14\text{ m} \times h=1,5\text{ m}$) par un enrochement sec (10 m³).

(Il aurait été réalisé avec 2 seuils de calage en béton armé de 2 m de hauteur et réparation des protections de berges rive gauche en enrochements secs (16 m³). La conduite d'eau du captage et le trop plein ont été repris lors de ces travaux. Le 2^{ème} seuil est invisible en 2016.)

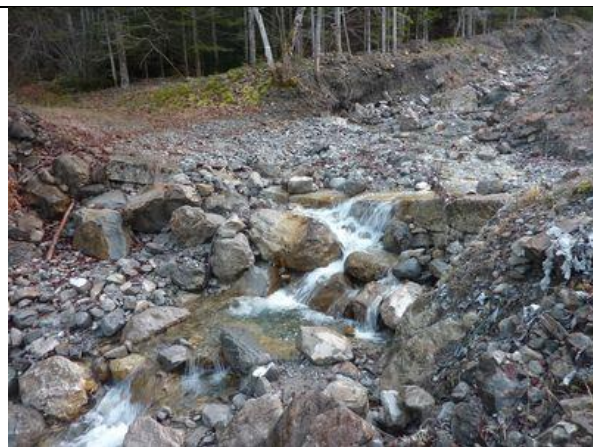
Photo JBN 2015

Passage à gué de la route forestière sur un radier en pierres sèches 10 m x 4 m

Seuil en pierres sèches (longueur 10 m, hauteur 1 m)

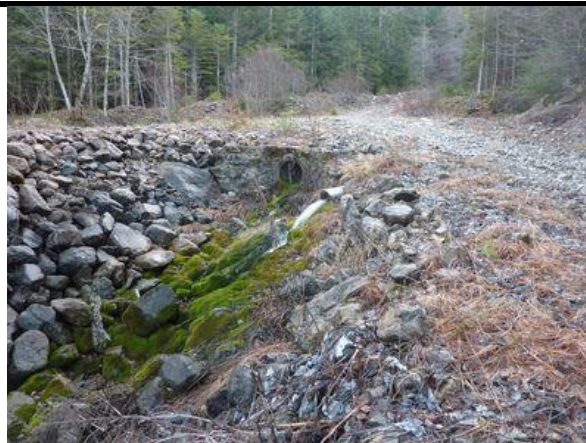
Photo JBN 2015

Un petit affluent en rive gauche du gué passe sous la piste par une buse béton Ø 600 mm de 20 m de longueur avec entonnement aval en maçonnerie et en entonnement amont avec ailes en en béton et radier en béton d'au moins 6 m x 2 m. A noter également un exutoire PVC Ø 200 mm (trop plein d'un captage ?).

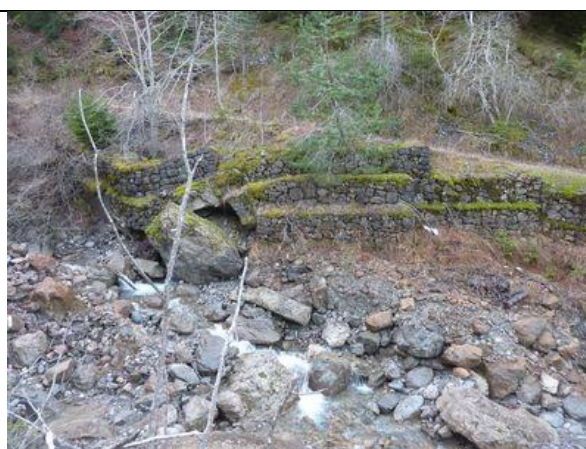
Photo JBN 2015

Protection de berge rive gauche sur 50 mètres de longueur et 3,60 m de hauteur. L'ouvrage composé de 3 rangs de gabions prolonge l'aile maçonnée (longueur 3 m, hauteur 1 m) du pont. L'ouvrage a été localement renforcé en béton à sa base (mur de 7,5 m x 1,2 à 2,2 m + renforcement à la base sur une dizaine de mètres au contact d'un rocher). Un important affaissement affecte la partie amont de l'ouvrage.

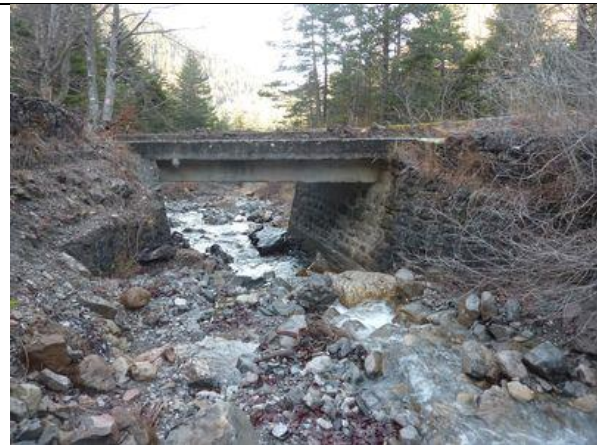
Photo JBN 2015

Pont RTM (1060 m) de la route du Col de la Croix (ouvrage existant en 1910 et 1962) avec radier calé entre deux barrettes en béton armé. Le radier n'est plus visible et a probablement été emporté. Les barrettes en béton armé sont partiellement arrachées. Tablier en béton sur culées maçonnées. Tirant d'air 2,35 m – Portée 3,5 m – Largeur du tablier 5 m. Nombreux impacts sur la poutre amont du tablier.

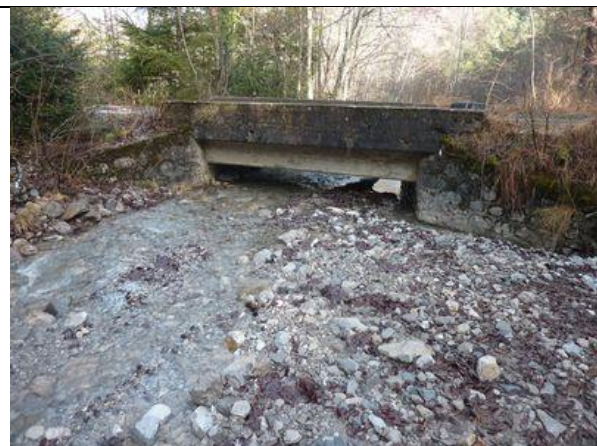
Photo JBN 2015

Pont du Bois Ras (950 m) (construit entre 1910 et 1962) en béton. Portée 4,20 m – Largeur du tablier 3,60 m – Tirant d'air 0,4 m !!!

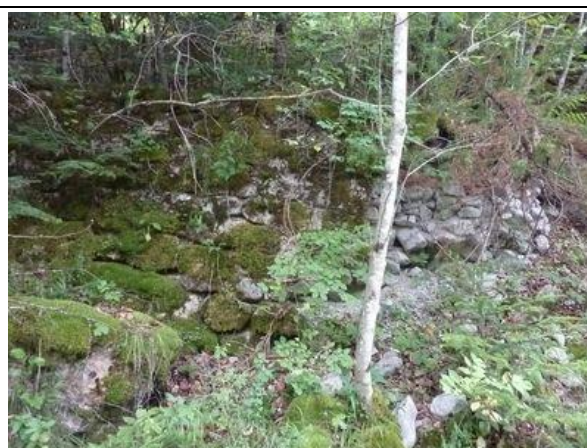
Photo JBN 2015

C Mur en pierres maçonnées en rive gauche (longueur 21 m, hauteur 2,20 m, épaisseur en crête 1 m)

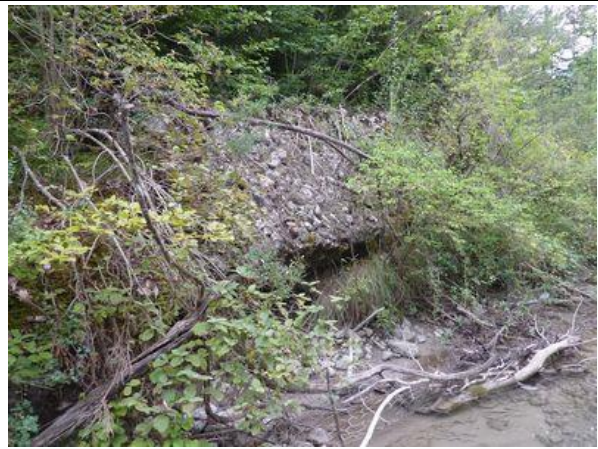
Photo JBN 2015

- C Protection de berge rive gauche en gabions (longueur 13 m, section 2 m x 1 m). L'ouvrage est couché. Peut-être le mur de soutènement écroulé en 1983 ?

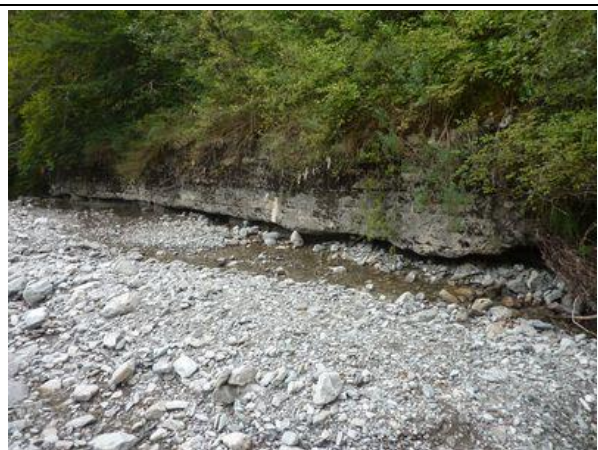
Photo JBN 2015

- C Epi en gabions 100x120DT (longueur 6 m, hauteur 1 m, épaisseur 1,5 m) en rive gauche en amont du mur. L'extrémité torrent de l'épi est arrachée

- C Mur rive gauche en pierres maçonnées recouvert de béton (longueur 21 m, hauteur 2 m, épaisseur en tête 0,5 m). Ancré en pied tous les mètres dans la roche au moyen d'un ancrage de diamètre 25 mm. L'exutoire d'un drain est visible en pied en aval de l'ouvrage. Ouvrage affouillé de 50 cm sur toute sa longueur

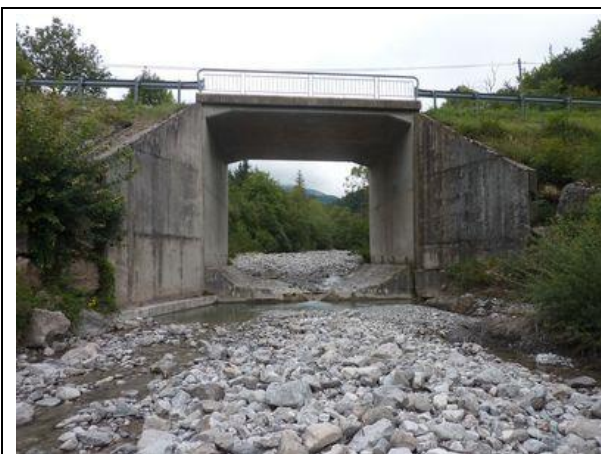
Photo JBN 2015

Pont de la RD216 (portée 8 m, tirant d'air 6,50 m, largeur 8 m) en béton armé avec radier 8 m x 8 m en enrochements et béton armé calé par un seuil en béton (h = 0,5 m) (ouvrage antérieur à 1869 mais reconstruit)

Culées aval du pont prolongées par des ailes en béton armé puis par des protections de berge en enrochements secs (en rive droite (longueur 5 m et hauteur 3 m) et en rive gauche (longueur 2 m et hauteur 3 m))

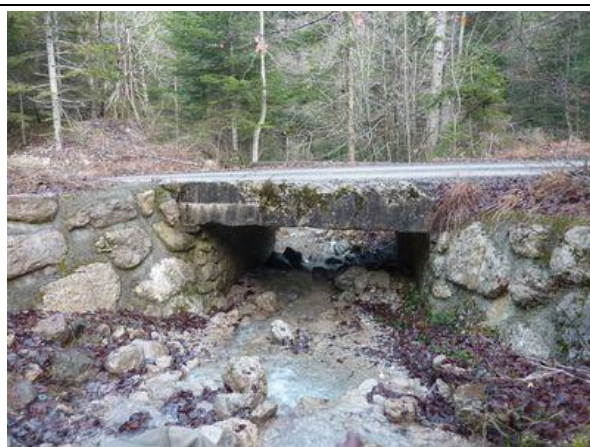
Photo JBN 2015

Pont de la route forestière avec tablier béton sur culées maçonnées. Tirant d'air 1,40 m – portée 3 m – largeur du tablier 5 m. Béton dégradé, garde-corps arrachés.

Entonnement aval en maçonnerie dégradé en rive gauche.

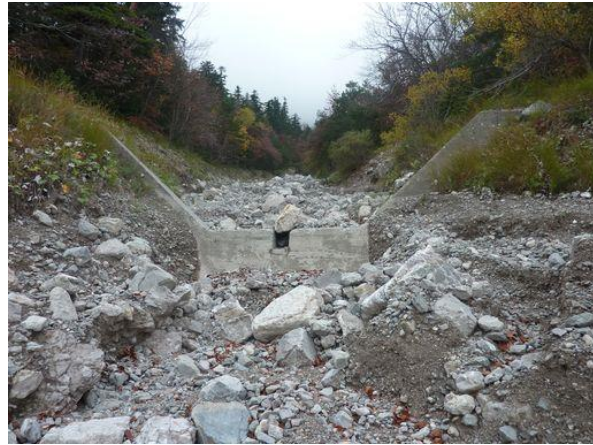
Photo JBN 2013

Seuil B23 (largeur 13,1 m, hauteur 1,5 m) en béton armé.

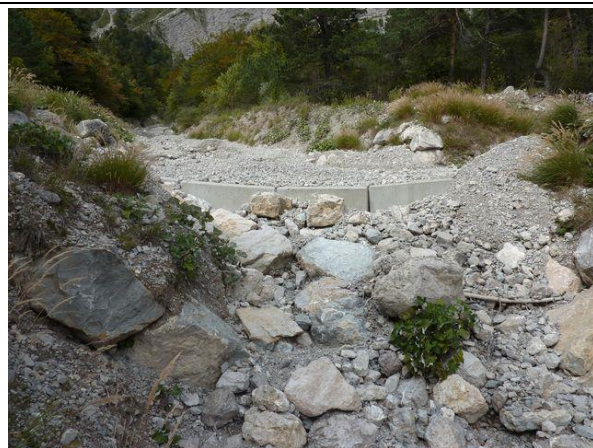
Photo JBN 2010

Passage à gué de la route forestière sur un radier de $60,5 \text{ m}^2$ ($11 \text{ m} \times 5,5 \text{ m}$) en enrochements bétonnés et blocs béton construit en 2001, calé sur un seuil en blocs béton de 1 m de hauteur (CB23) équipé d'un radier en enrochements de 100 m^2 . Le radier est protégé par des enrochements sur les berges à l'amont (Digue RD de 7 m de longueur et 2,5 m de hauteur et Digue RG de 5,5 m de longueur et 2,2 m de hauteur) et à l'aval (en rive gauche : $5,5 \text{ m} \times 3,5 \text{ m}$ et en rive droite : $5,5 \text{ m} \times 3 \text{ m}$)

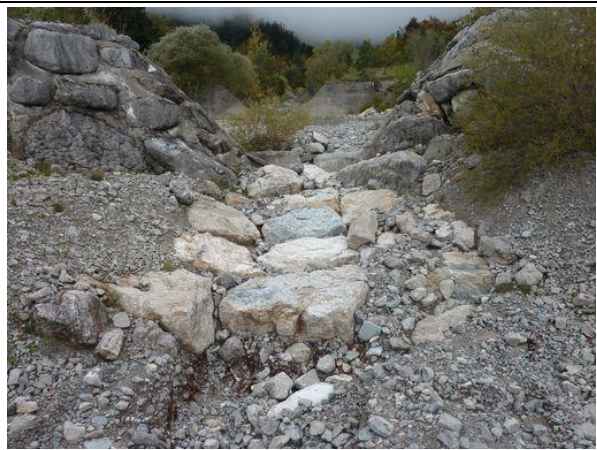
<p>Reliques d'une protection de berge en gabions en rive droite</p> <p>Seuil B17 (largeur 13,7 m, hauteur 1,4 m) en béton armé.</p>
	D	<p>Petite plage de dépôt (réalisée en 1996) de 600 m³ (20,5 m x 22 m) fermée par deux digues de 30 m de longueur et 4,7 m de hauteur en tout venant avec parement en enrochements secs et bétonnés. Les digues encadrent le seuil B16 qui fait office d'ouvrage de fermeture de la plage de dépôt.</p> <p>Seuil B16 (largeur 13,5 m, hauteur 1,5 m) en béton armé équipé d'un radier paraffouille en enrochements de 35 m².</p>
Torrent de la Sagne – plage de dépôt

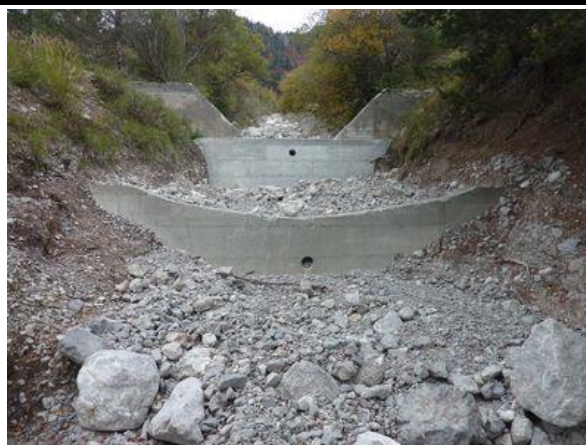
<p>Photo JBN 2012</p>
Torrent de la Sagne - aval	D	<p>Barrage B15 (largeur 13,5 m, hauteur 2,5 m) en béton armé.</p> <p>Barrage B14 (largeur 13,5 m, hauteur 2,5 m) en béton armé.</p> <p>Barrage B13 (largeur 9,5 m, hauteur 2,5 m) en béton armé.</p> <p>Barrage B12 (largeur 9 m, hauteur 2,5 m) en béton armé.</p> <p>Barrage B11 (largeur 8,5 m, hauteur 2,5 m) en béton armé.</p> <p>Barrage B10 (largeur 9 m, hauteur 2,5 m) en béton armé.</p> <p>Barrage B9 (largeur 10 m, hauteur 2,5 m) en béton armé.</p> <p>Contre Barrage CB9 (largeur 7 m, hauteur 1,5 m) construit en 1999 en béton armé.</p>

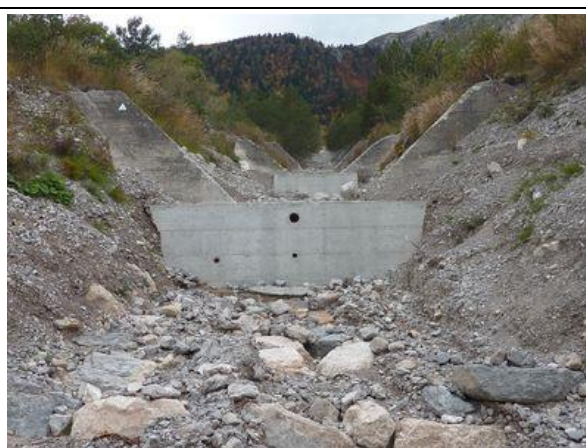
Photo JBN 2015

Seuil B8 (largeur 9 m, hauteur 1,5 m) en béton armé.
Barrage B7 (largeur 9,5 m, hauteur 2 m) en béton armé.
Barrage B6 (largeur 10 m, hauteur 2,1 m) en béton armé.
Barrage B5 (largeur 8,4 m, hauteur 2,1 m) en béton armé.
Barrage B4 (largeur 9,7 m, hauteur 2,1 m) en béton armé.
Seuil B3 (largeur 9,5 m, hauteur 1,85 m) en béton armé.
Barrage B2 (largeur 8,1 m, hauteur 2,3 m) en béton armé calé par un radier en enrochements.
Barrage B1 (largeur 9,5 m, hauteur 2,2 m) en béton armé équipé en 1999 d'un radier paraffouille en enrochements de 29 m² calé par un petit contre barrage (CB1) en enrochements (largeur 5 m, hauteur 1 m).

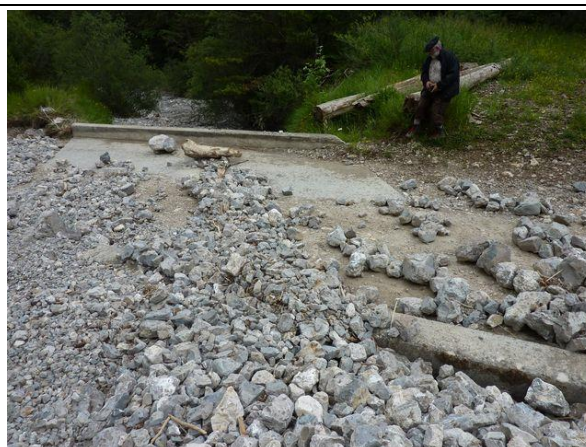
Photo JBN 2013

Pont de la Sagne construit en 1970 avec le dispositif de correction torrentiel. Le pont est constitué de 12 IPN de 100 mm de largeur enrobés dans le béton.

Tirant d'air supérieur à 2,4 m. Portée 5 m (mesurée perpendiculairement au torrent)

Largeur 5,10 m (mesurée perpendiculairement à la route). Largeur dans l'axe du torrent 6 m. Epaisseur du tablier 0,2 m à 0,25 m. Longueur du tablier 8 m. Hauteur des parapets 36 cm. Epaisseur des parapets 30 cm. Largeur roulante 4,5 m Le pont est équipé d'un radier paraffouille de 54 m² en enrochements entre le contre barrage CB1 et le seuil Radier-pont-CB en enrochements calant le pont (largeur 5 m, hauteur 1 m)

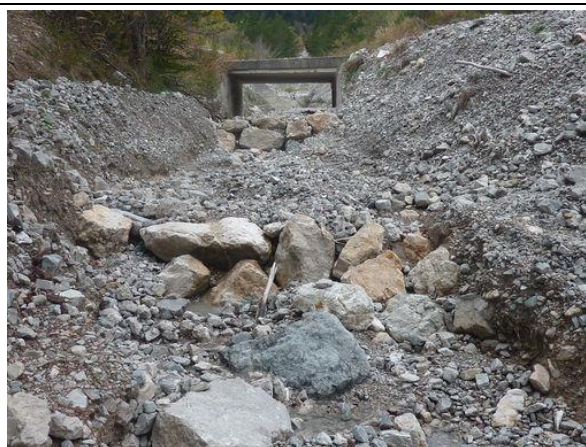
Photo JBN 2013

- C Seuil 0B (largeur 4,5 m, hauteur 1,2 m) en enrochements secs avec radier paraffouille.
Seuil 0A (largeur 3,5 m, hauteur 0,7 m) en enrochements secs partiellement détruit.

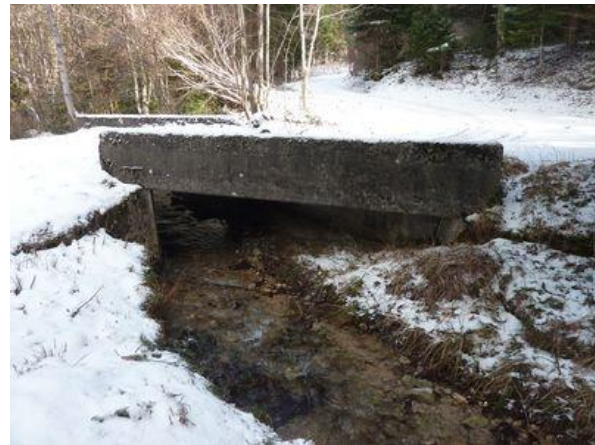
Photo JBN 2016

Pont de la route forestière (alt 1073 m), en béton. Portée 2,5 m – tirant d'air 1,2 m – longueur couverte 6 m. Béton des culées dégradé.

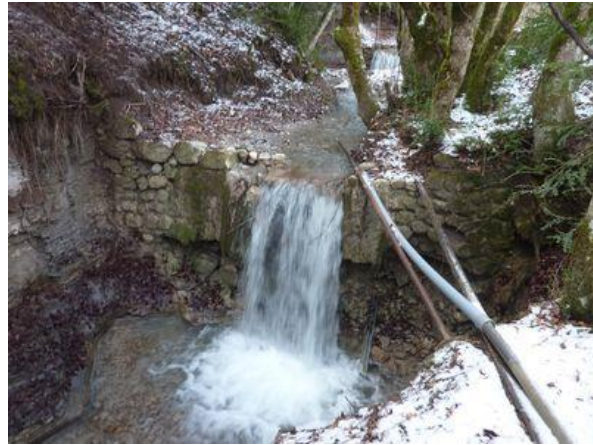
Photo JBN 2016

Seuil en pierres sèches/maçonnées (largeur 7,8 m – hauteur 1,6 m) avec cuvette de 3 m de largeur (autrefois muni d'une vanne), aile droite de 1,5 m et aile gauche de 3,3 m. Protégé par un enrochement à l'amont en rive droite (3 m x 0,5 m). Une canalisation Ø400 mm partait de l'aile droite pour alimenter la scierie (réservoir avec vanne de décharge en aval).

Seuil en pierres sèches/maçonnées (largeur 6 m, hauteur 2,70 m et épaisseur 0,9 m) avec cuvette de 2 m de largeur et ailes surélevées de 0,5 m. Ouvrage affouillé sur plus de 50% de sa hauteur avec prises d'eau (Ø50 en fonte et Ø63 PVC)

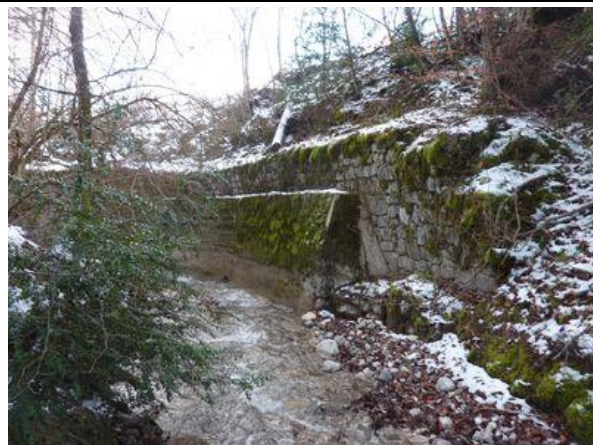
Photo JBN 2016

Emissaire rive gauche en amont de la scierie par buse béton Ø 500 mm (drainage des parcelles agricoles ?)
Protection de berge rive droite en amont du pont composée d'un mur gabions de 21,5 m de longueur et 3,5 m de hauteur. Un affaissement de l'ouvrage dans sa partie amont a nécessité son confortement par un contrefort en béton de 9 m de longueur et 2,5 m de hauteur (le confortement débute à 2 m de l'extrémité amont du gabion).

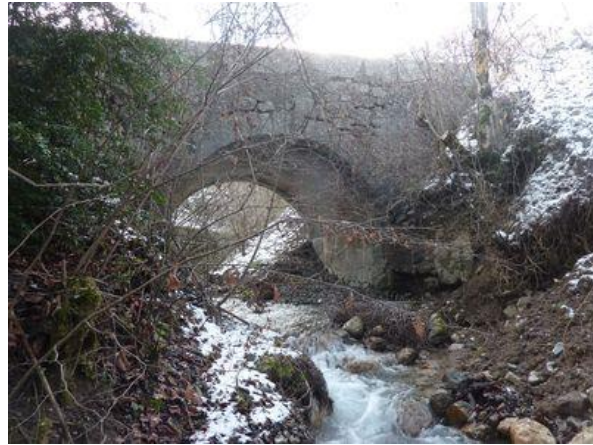
Photo JBN 2016

Pont de la Grange à Girard (construit entre 1891 et 1962 en maçonnerie), portée 4,3 m – tirant d'air 3,5 m – longueur du passage couvert 4,5 m. Un dépôt en rive gauche à l'amont obstrue partiellement le passage et cause un affouillement de la culée rive droite et du mur amont rive droite (2 m x 1,5 m).
Mur aval en rive gauche du pont (2 m x 1,5 m) affouillé de 60 cm.

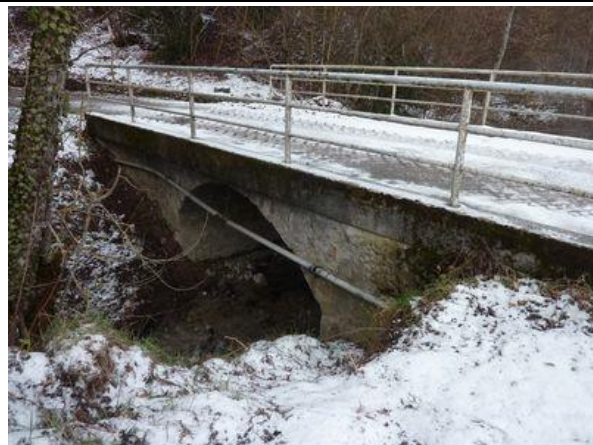
Photo JBN 2016

Pont du cimetière voûté avec tablier béton et culées maçonnées (tirant d'air 1,1 m à 2,3 m ; portée 4 m ; longueur du passage couvert 4,7 m), conduite d'eau fixée sur le parement aval de l'ouvrage à une hauteur de 1,8 m au-dessus du fond du lit.

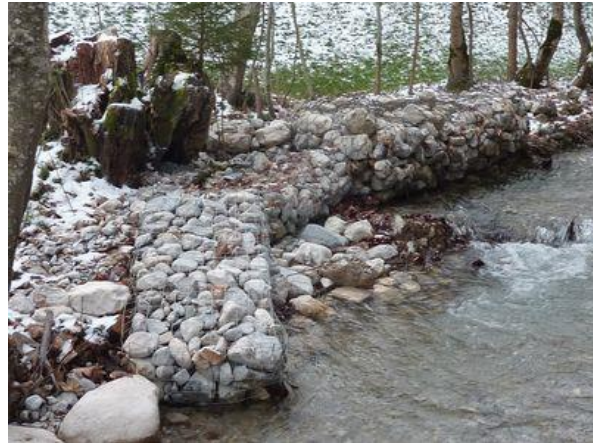
Photo JBN 2016

Reliquat de protection de berge en pierres sèches en rive gauche à l'aval du pont (longueur 5 m, h = 1,5 m)
Protection de berge en rive droite installée fin 2015 par le propriétaire composée de 2 caissons en grille 50x50 de 1,6 m ep=0,6m x h=0,4m, d'un gabion en grillage 100x120DT (l=3 m x ep=1,2 m x h=0,8 m) et de gabions en grillage à poules (l=6,5 m x ep=0,5 m x h=0,5 m)

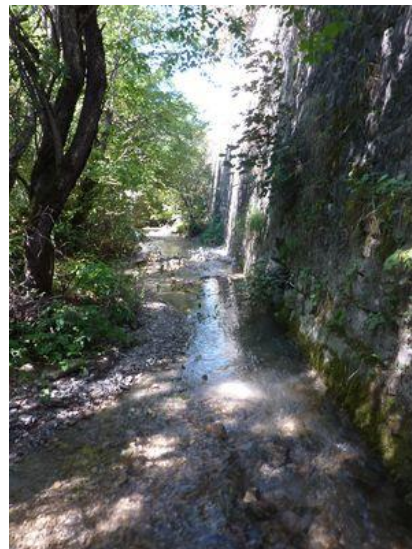
Photo JBN 2015

Mur rive droite en maçonnerie sur 20 à 25 m de longueur (h=4,5m) endommagé à l'angle amont

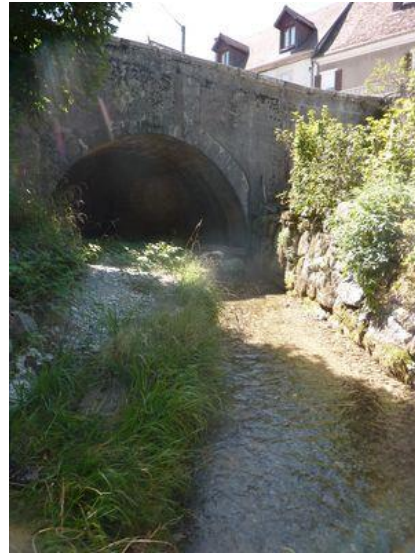
Photo JBN 2015

Pont de Château-Bas (RD 216) antérieur à 1869. Pont avec tirant d'air de 2,90 m, portée de 5,5 m à l'aval et 4,8 m à l'amont. (En 1999, le mur de soutènement du CD216 a été conforté par un mur béton armé de 31 ml pour 1,8 à 3,3 m de hauteur et 0,5 à 0,86 m d'épaisseur pour protéger le CD216 contre l'érosion du torrent dans la traversée de Château-Bas ??? pas vu cet ouvrage en 2015 ???).

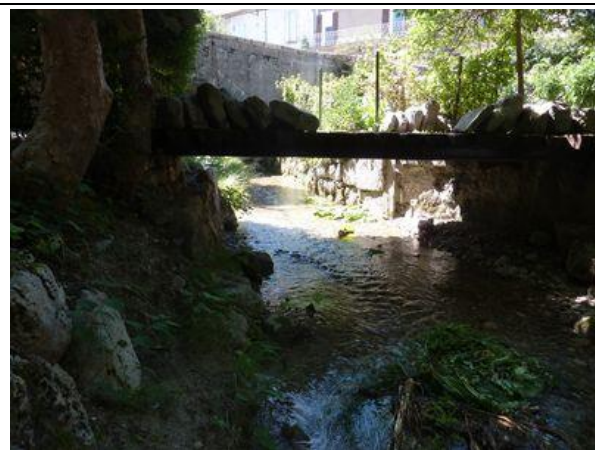
murs en pierres sèches en rive gauche (h=1,5m, jardin)
et en rive droite (h=1m)

passerelle bois sur poutres en acier (tirant d'air = 1,30
m)

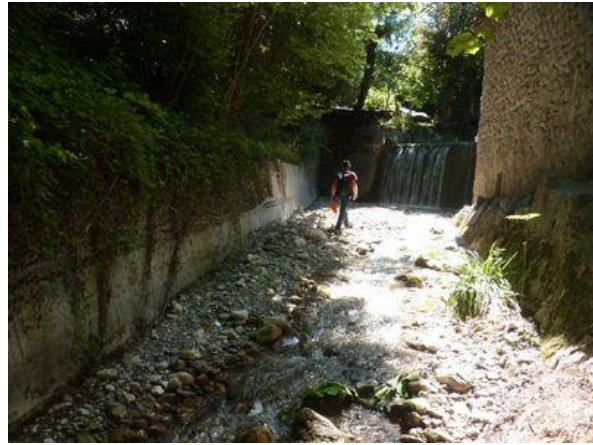
Seuil en béton (L=11,60 m x h=2,80m) restauré en 1999
(renforcé par un voile béton et ailes rehaussées,
cuvette protégée par un revêtement anti-abrasion et
adjonction d'une fosse paraffouille (contre barrage
composé de 3,5 blocs béton + 15 m³ d'enrochements
secs)

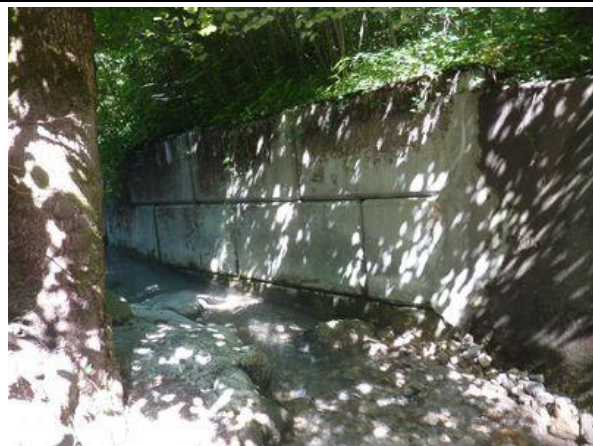
Mur béton en rive droite (L=31m x h=3,30 à 1,80m) construit par le Conseil Général en 1999 pour protéger la route.

Mur maçonné en rive gauche (ancien moulin de Château-Bas)

Mur en blocs béton sur béton en rive droite (L=7m x h=2,5m)

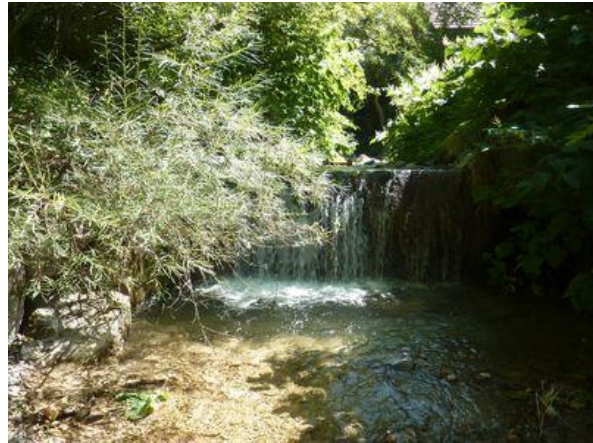
Seuil béton (L=6,6m x h=2,5m) avec radier en enrochements (L=2m x l=3m) restauré en 1999 (renforcé par un voile béton et ailes rehaussées, cuvette protégée par un revêtement anti-abrasion et adjonction d'une fosse paraffouille (contre barrage composé de 2 blocs béton + radier intermédiaire de 52 m³ d'enrochements secs)

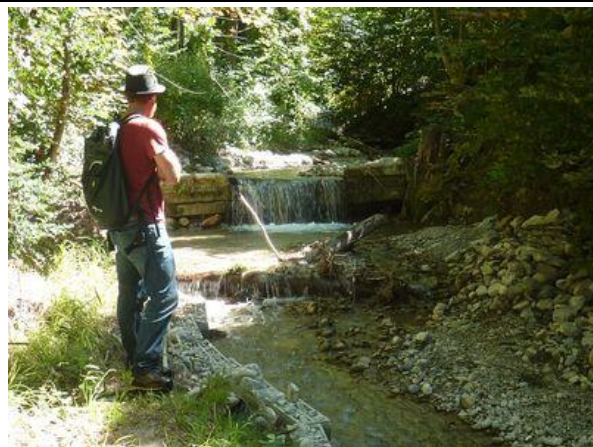
Seuil artisanal en pylônes EDF (L=5,6m x h=0,6m)

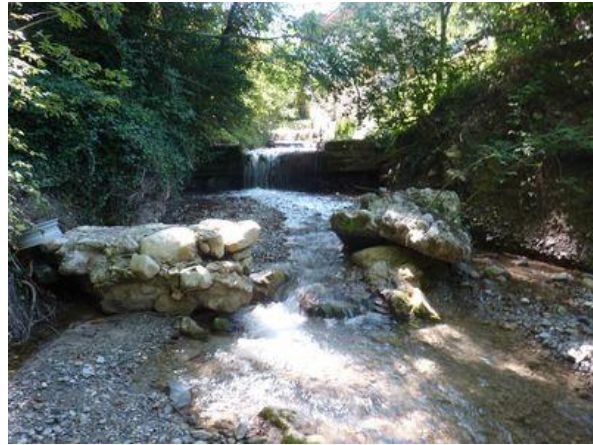
Seuil artisanal en pylônes EDF (L=5,6m x h=0,6m)

Ancien seuil en maçonnerie disloqué

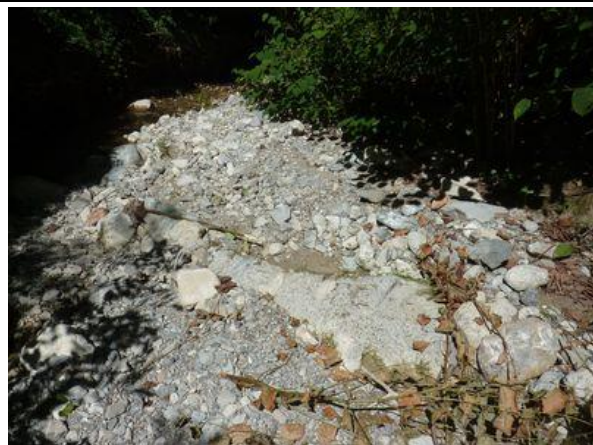
Epi (?) en enrochement bétonné en rive droite
(L=2m)

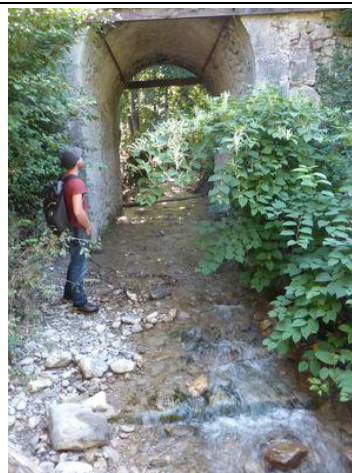
Pont routier (portée 2,7 m x largeur 5 m x tirant d'air 4m) calé par un radier en pierres sèches (L=9,2m x l=2,7 à 5m)

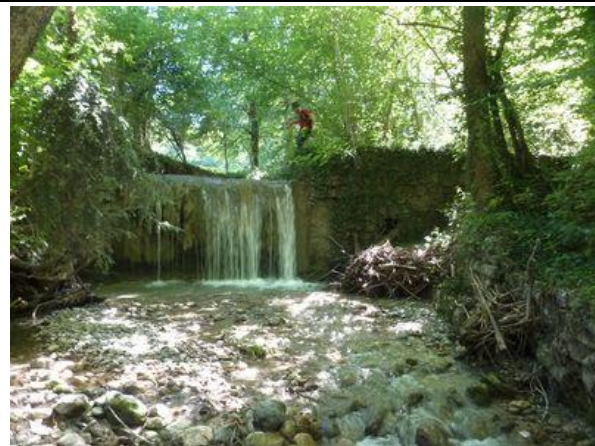
Seuil en pierres sèches (L=13m x h=2,5m) avec prises d'eau

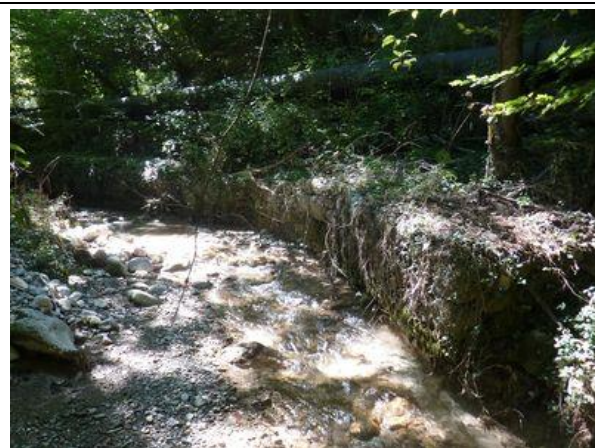
Protection de berge en rive gauche en gabions 100x120 DT (17 m x h=1,5m x ep=1,5m) sous ancienne conduite en fonte Ø 600

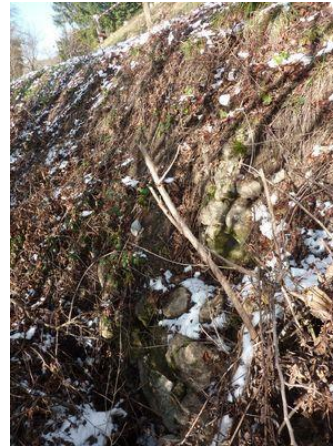
Buse béton Ø 300 mm sous la route de la scierie sur seuil en pierres sèches de 1,5 m de hauteur

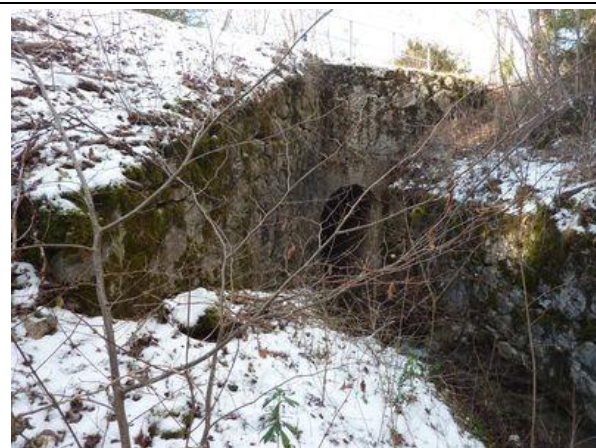
Pont (antérieur à 1890 ?) de la route de la scierie. Portée 1,5 m – tirant d'air 2,5 m – passage souterrain de 6,5 m de long. Etat délabré. Equipé de 2 ailes aval de 5 m de hauteur et 4 m de hauteur dans un état très dégradé. Calé sur seuil aval en pierres sèches détruit en rive gauche (largeur 3 m, hauteur 1 m). Seuil amont de 1,5 m de largeur et 0,5 m de hauteur

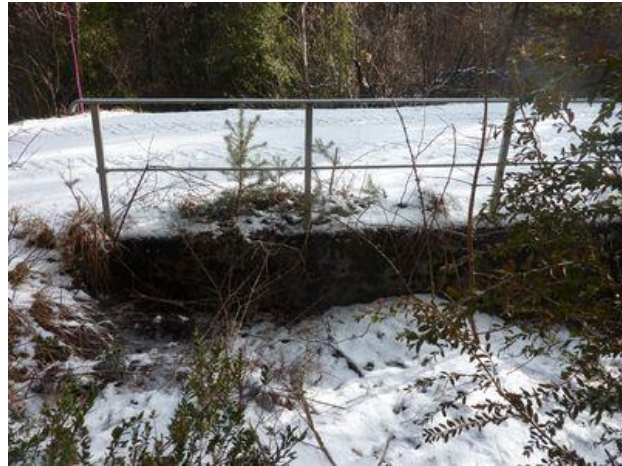
Pont de la route forestière en béton et pierres maçonnées (portée 3,5 m – longueur du passage couvert 4,8 m – tirant d'air résiduel entre 0 et 25 cm !!!). Le garde-corps aval a été arraché.

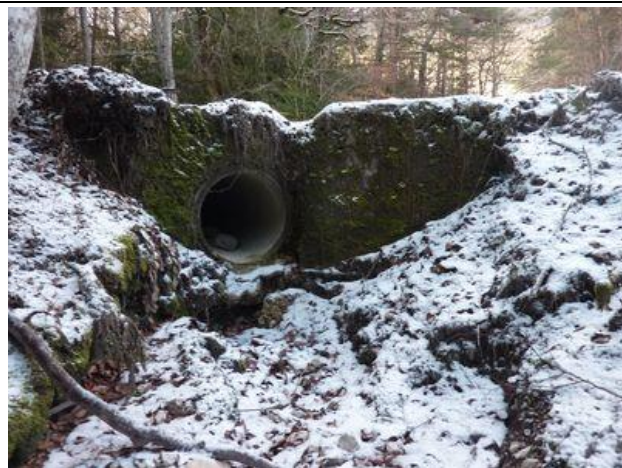
Buse béton Ø 800 mm sous une piste avec entonnement amont endommagé en rive gauche
