ONF
Direction territoriale
Rhône-Alpes

Objet : Recours gracieux concernant la décision de l'autorité environnementale n° F-084-20-C-0154 de soumettre à évaluation environnementale les travaux de curage de la plage de dépôt du torrent de l'Ebron à Tréminis (38)

Par décision en date du 6 janvier 2021, vous soumettez les travaux de curage de la plage de dépôt de l'Ebron à évaluation environnementale. Par la présente je sollicite un recours gracieux sur cette décision et souhaite apporter les précisions suivantes sur le projet :

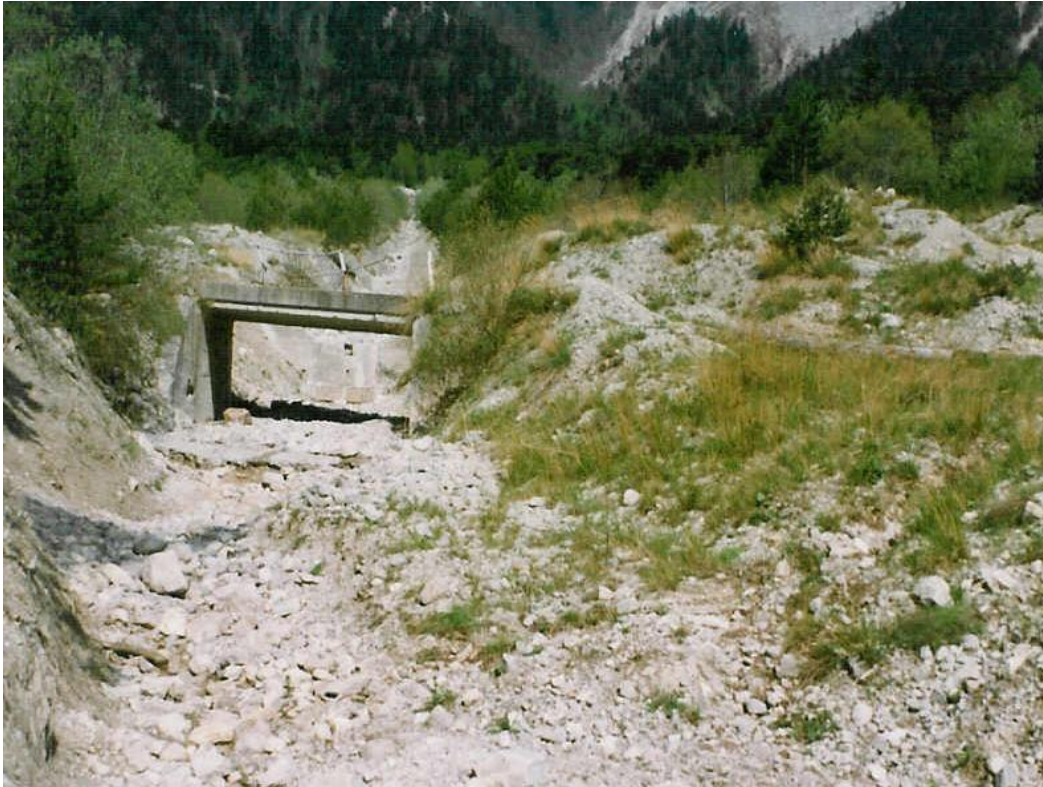
Pont de la route forestière en 1996 :

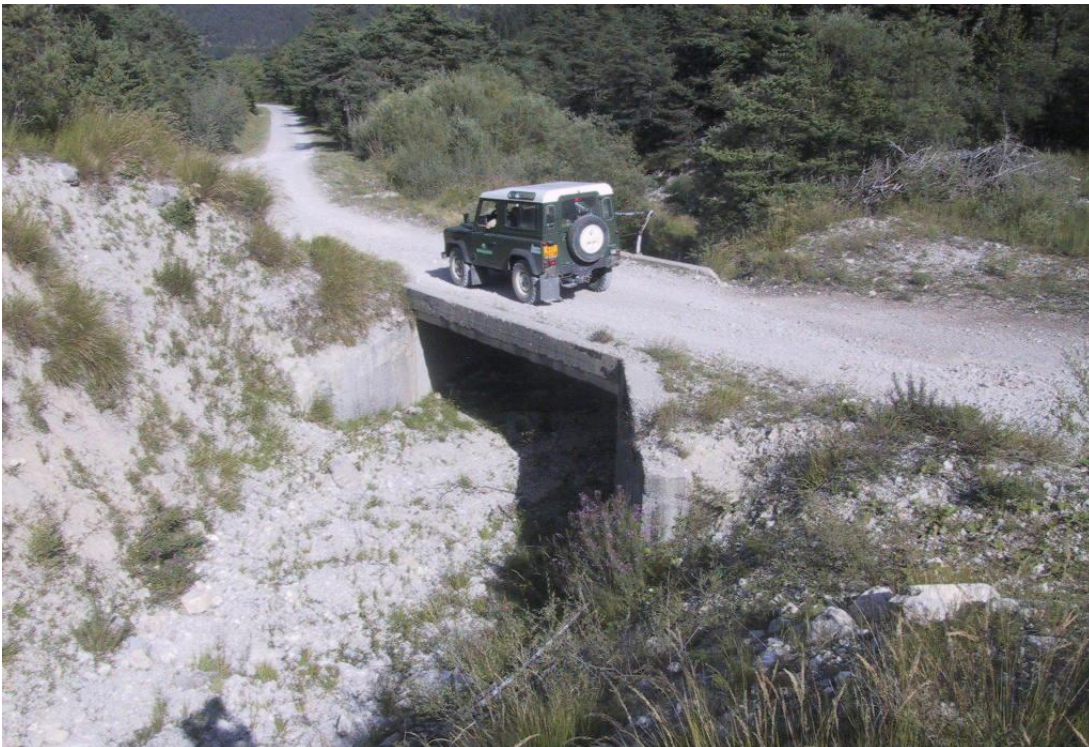
Même site en 2005 :

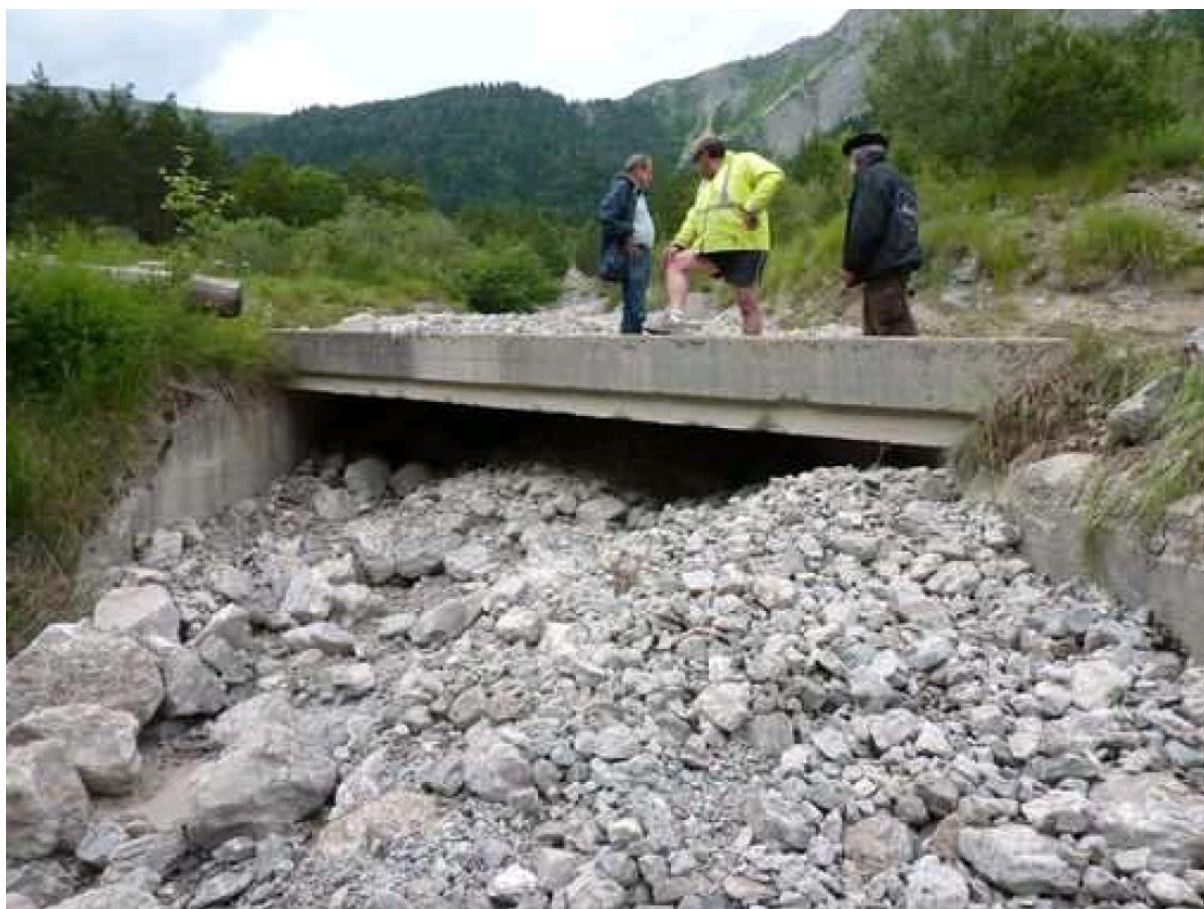
Engrèvement massif lors de la crue de 2013 :

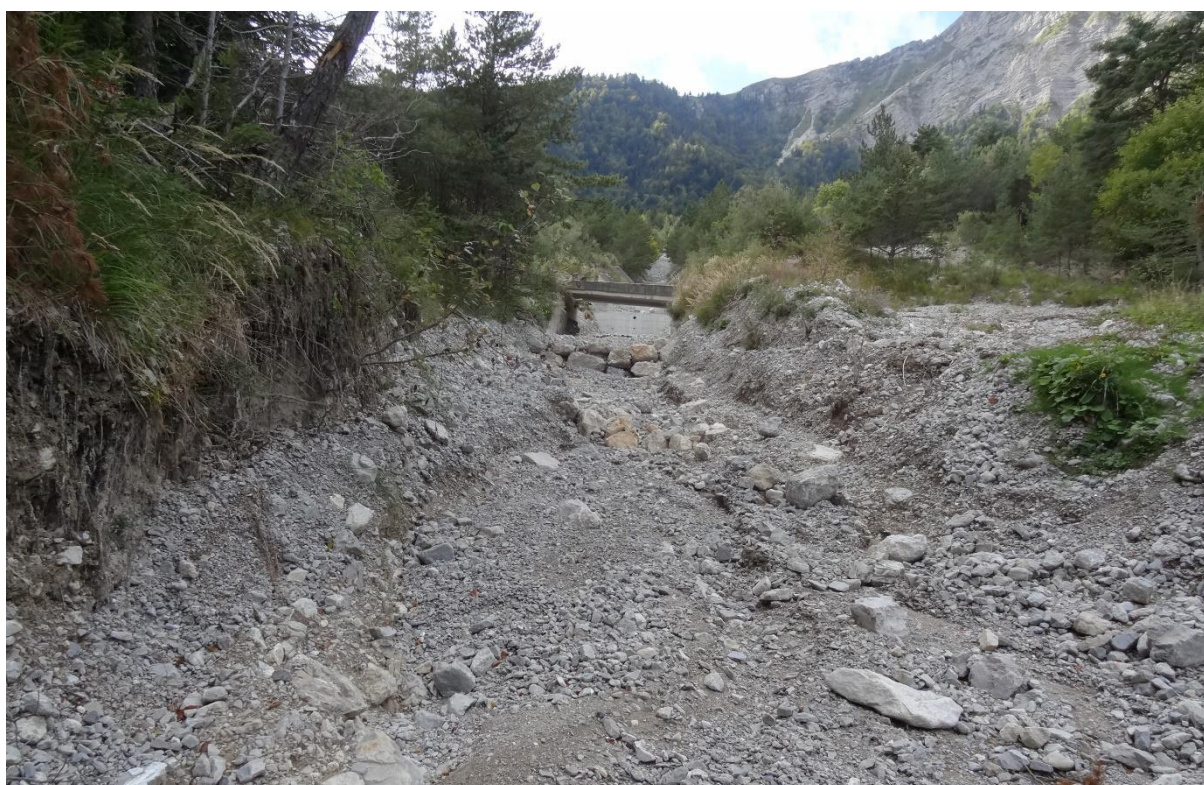
Seuil en aval du pont en 2015 :

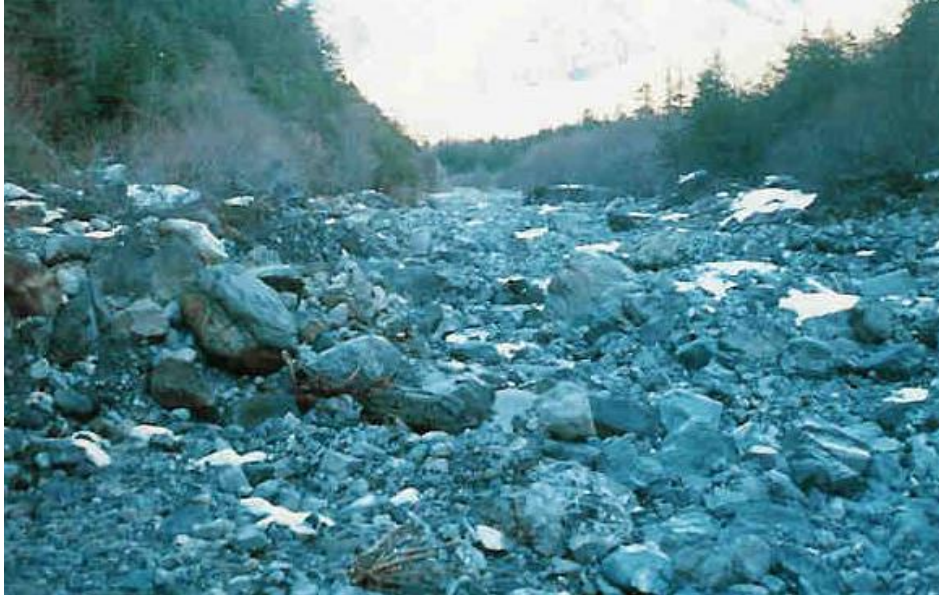
Forte respiration du lit sur le Sauvey en 1996. Vue d'amont :

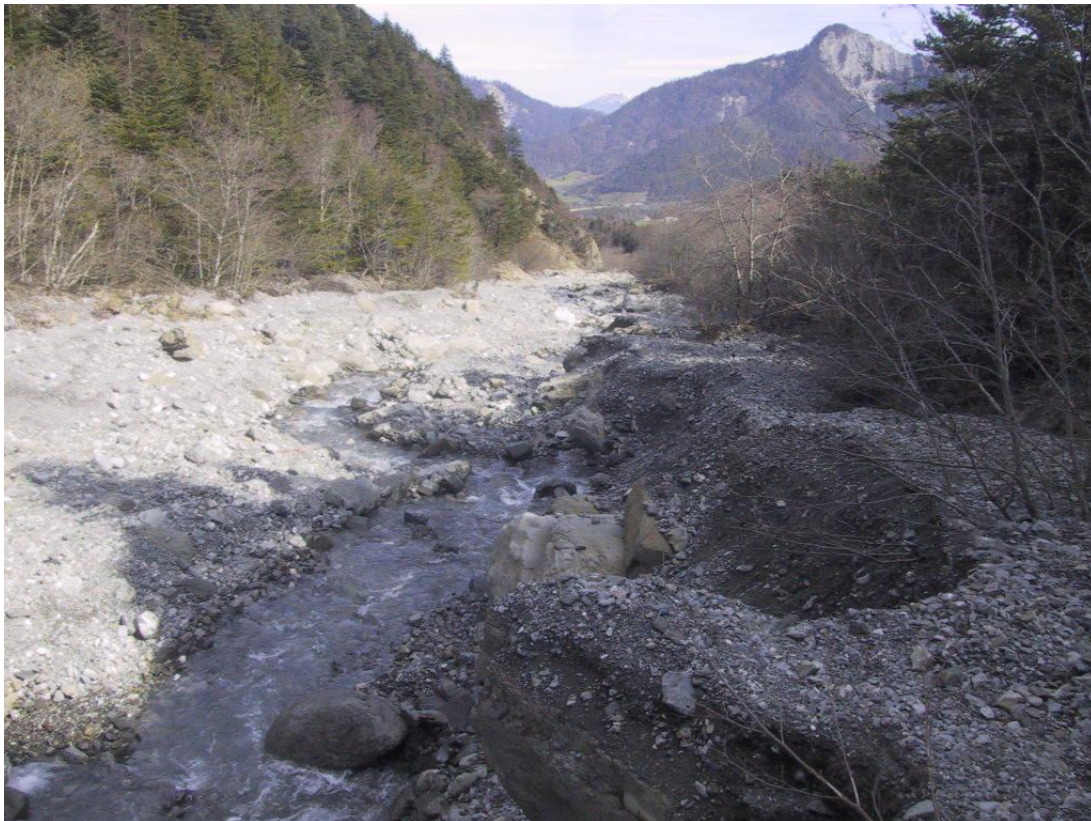
Même site en 2005. Les respirations sont toujours aussi fortes, mais le lit reste globalement stable malgré un enfoncement sensible du fil d'eau d'étiage. Vue d'amont :

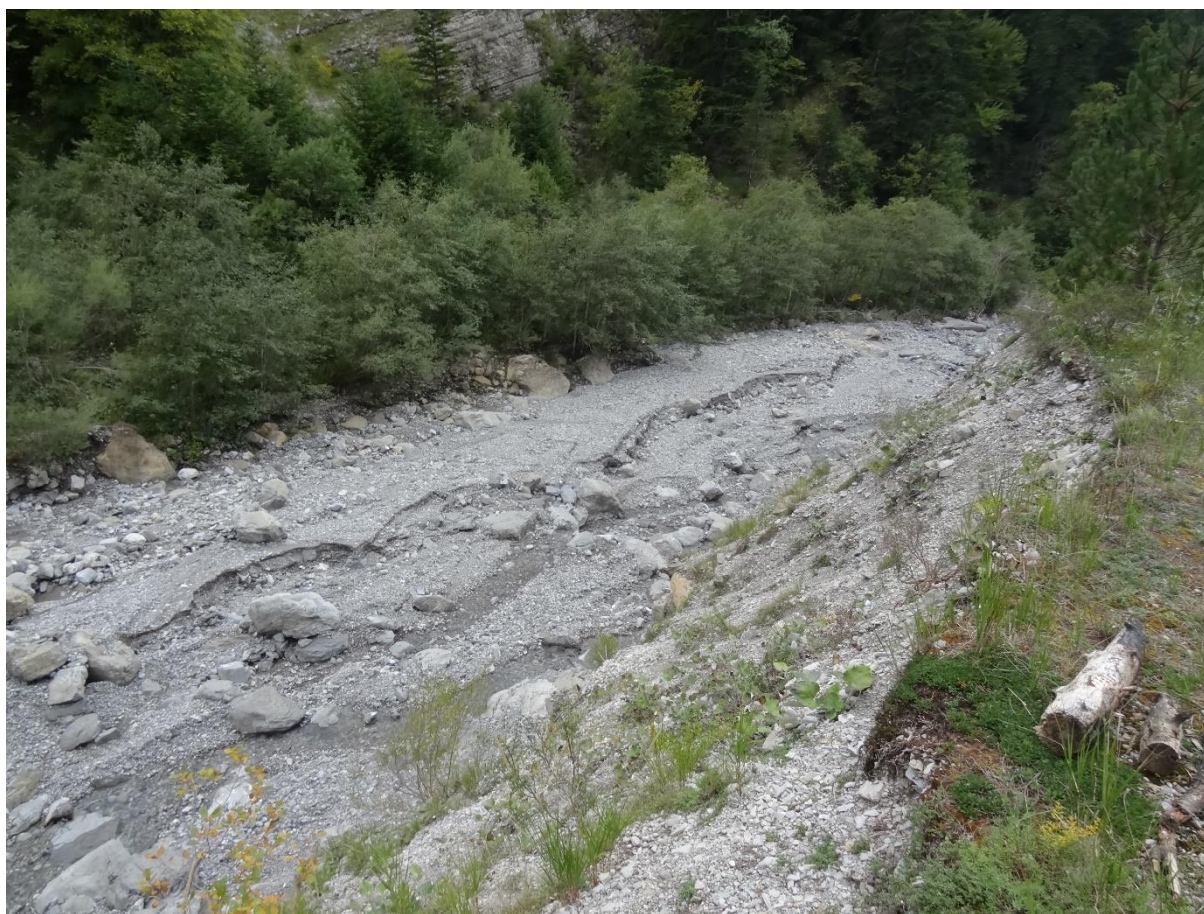
Reprise dans de nouvelles terrasses de matériaux fins en 2015 :

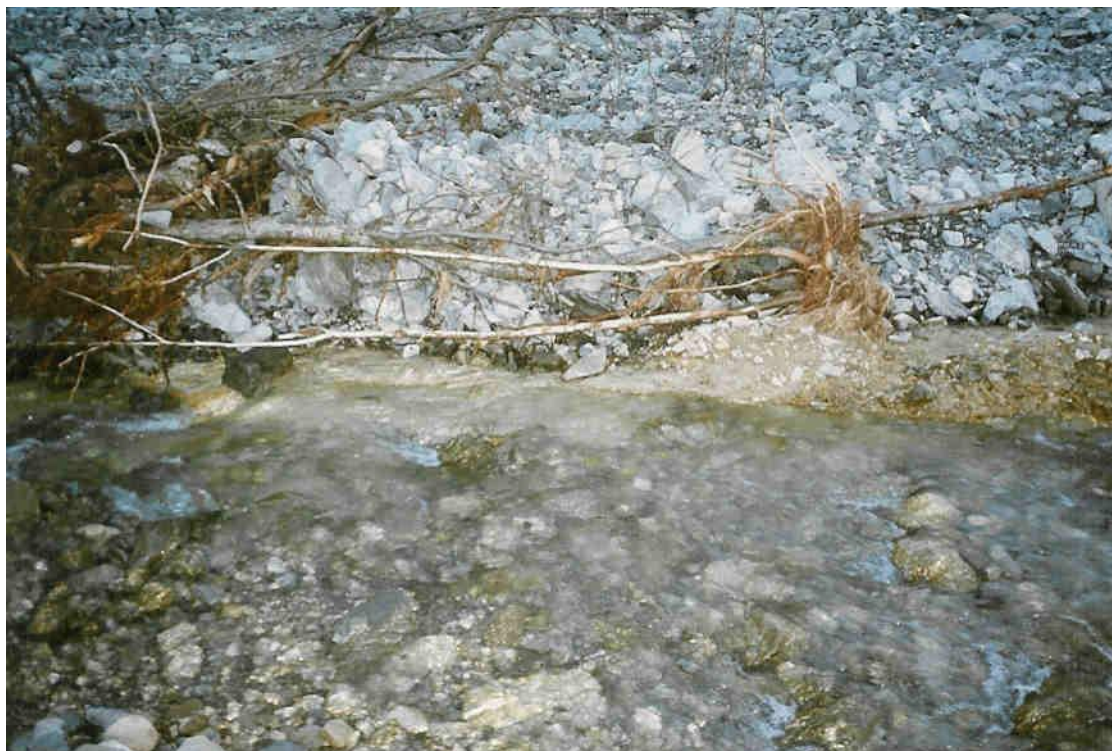
Affleurement de substratum très localisé sur le Sauvey en 1996 en amont du pont de Château Méa:

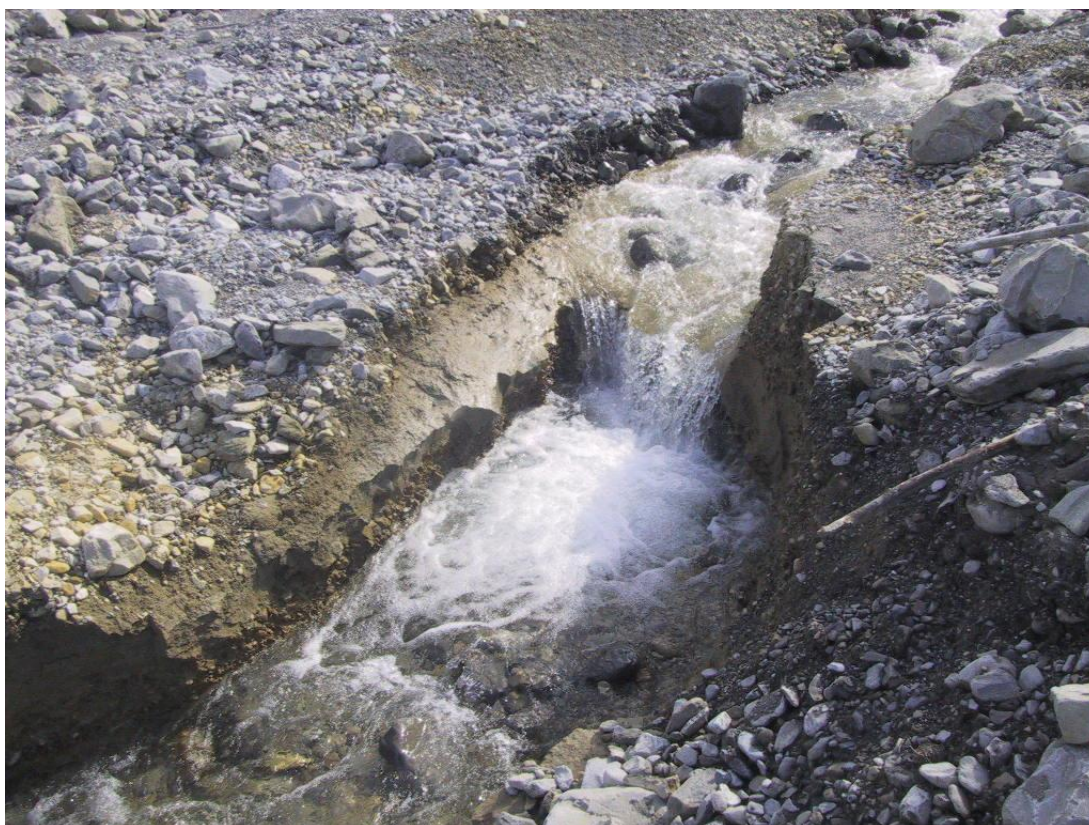
Même site en 2005. Enfoncement sensible au confluent Sauvey / Sibeyre :

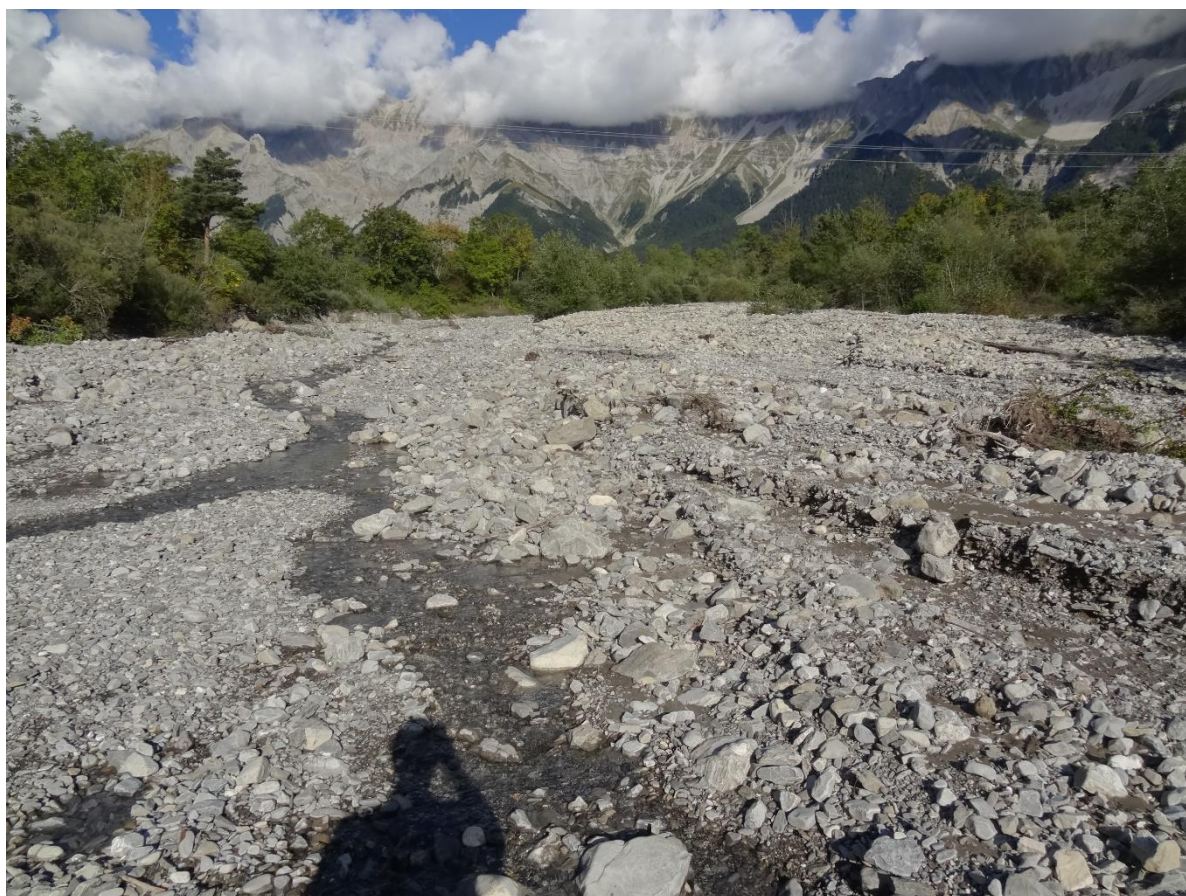
Retour à un lit alluvionnaire en 2015 (effet de la crue de 2013 ?) :

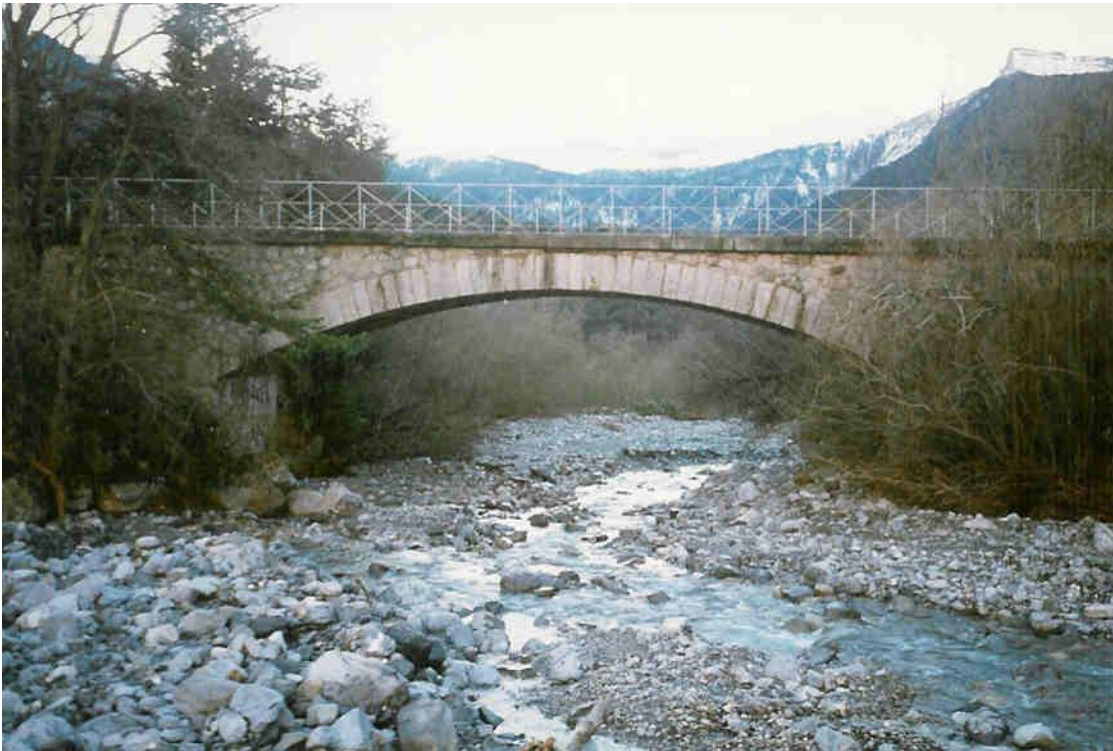
Pont de Château Méa sur le Sauvey en 1996. Vue d'amont :

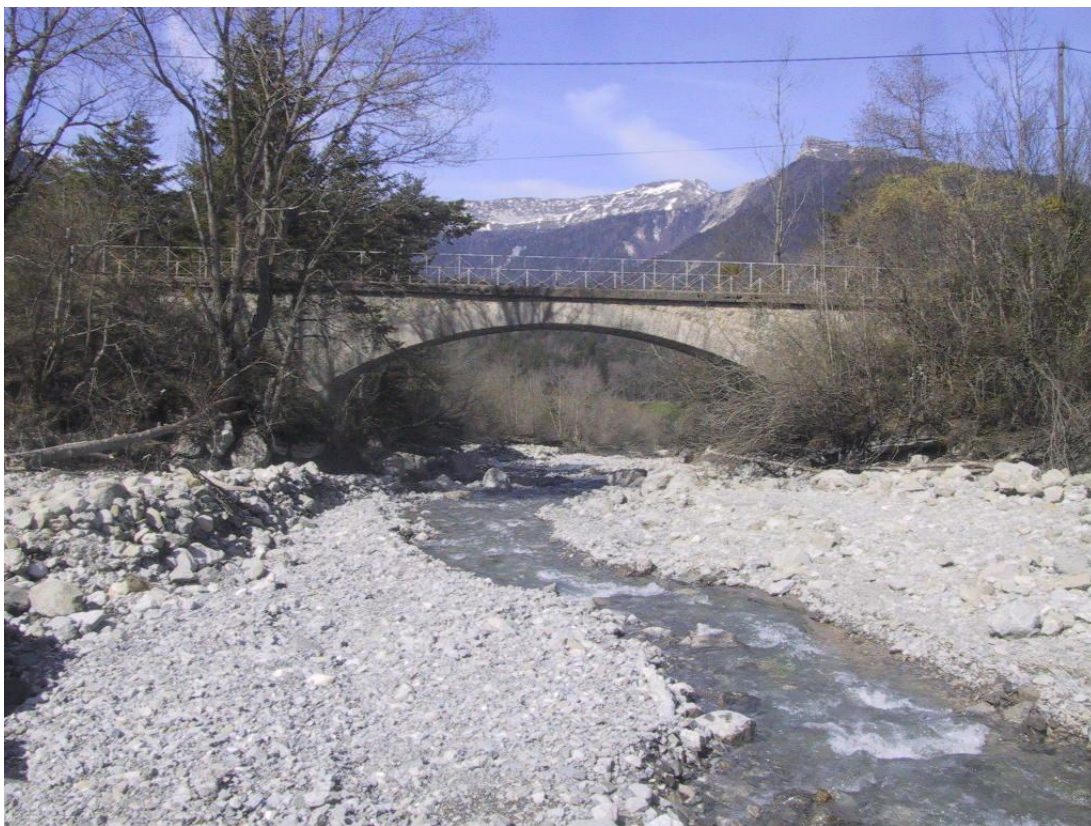
Même site en 2005. Enfoncement très sensible et protections sollicitées. Vue d'amont :

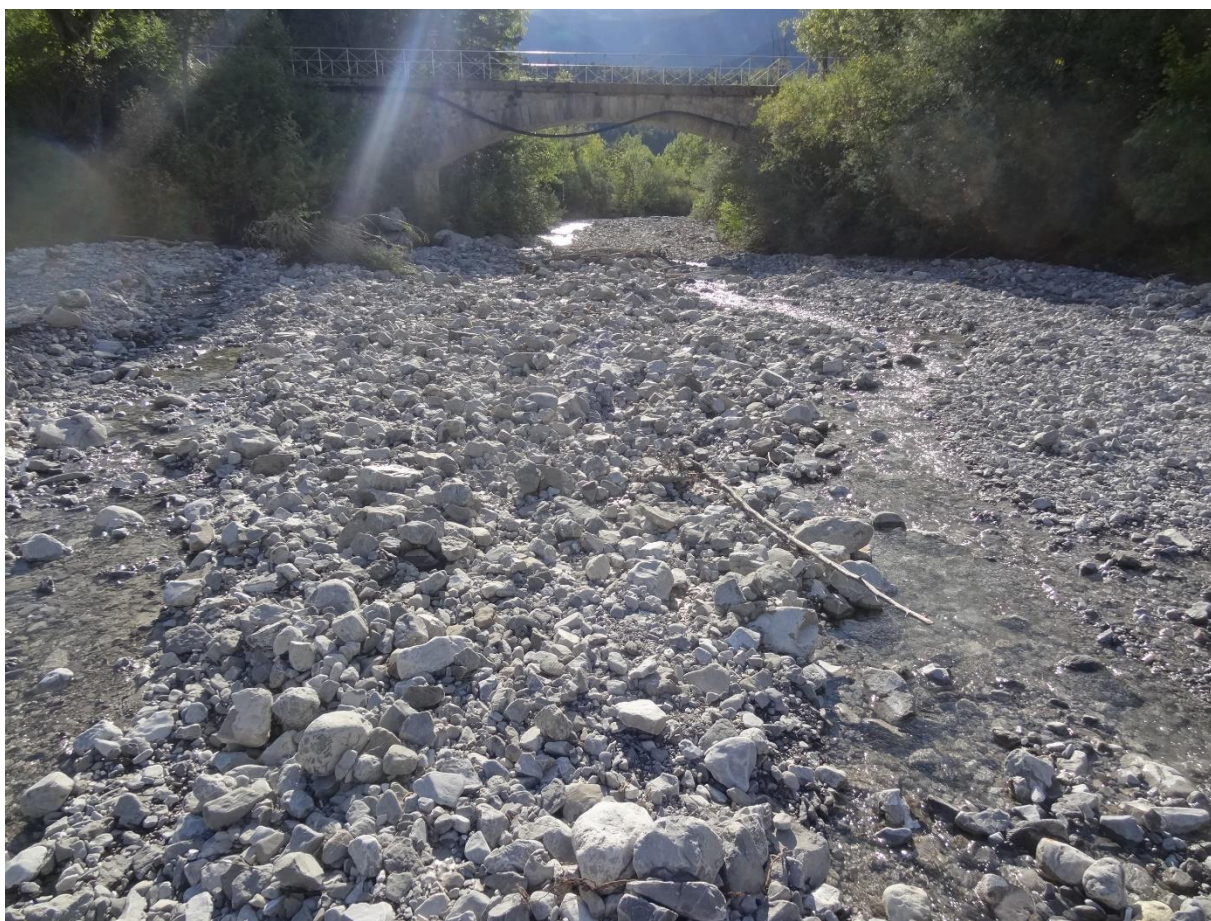
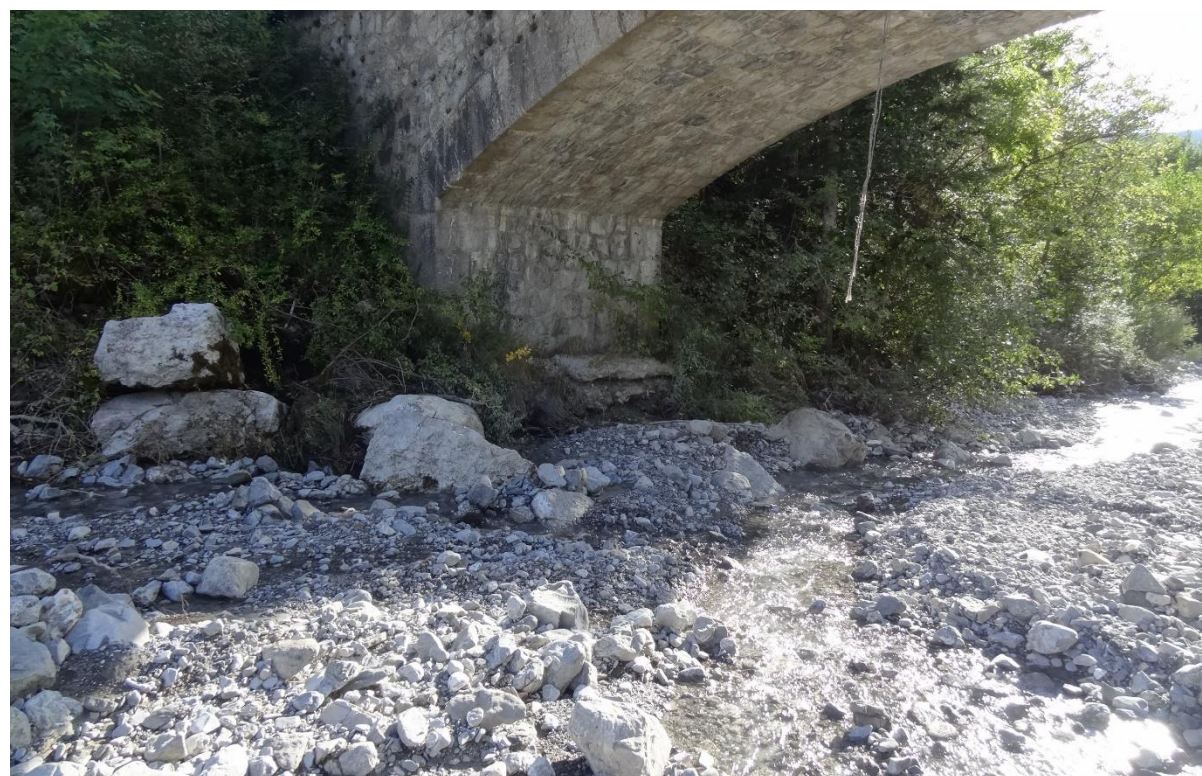
Même site en 2005. Enfoncement très sensible et protections sollicitées. Vue d'amont :

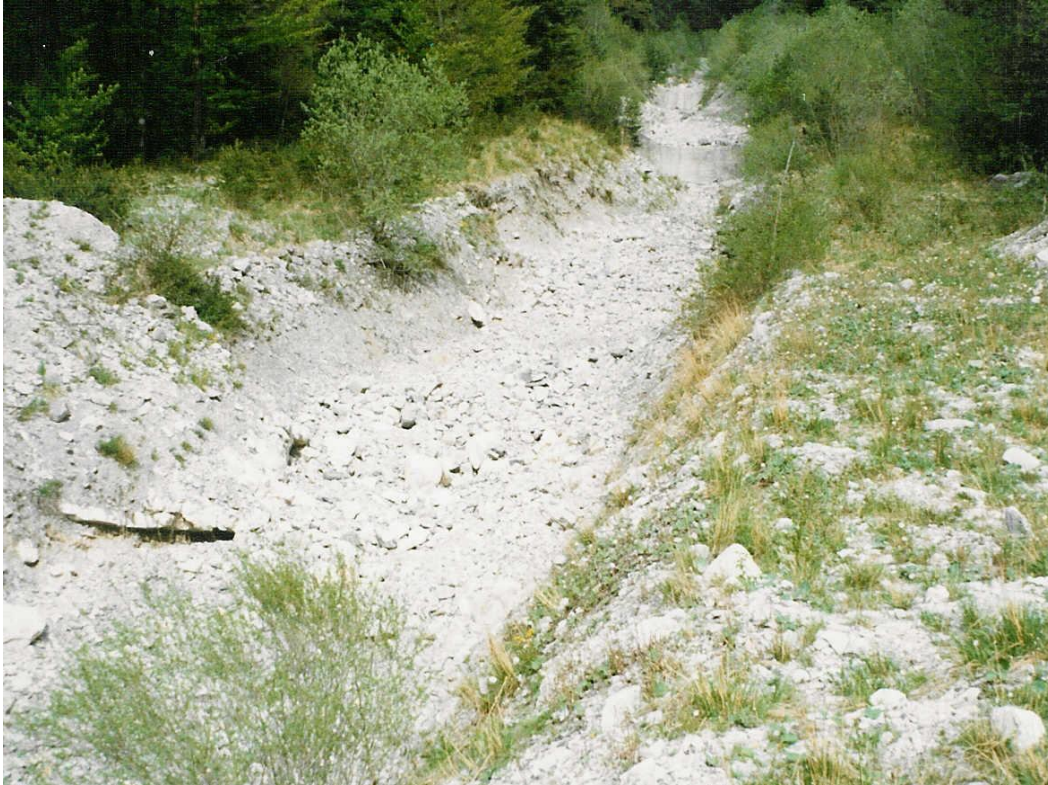
Chenal de la Ruine corrigé avec des barrages en 1996 :

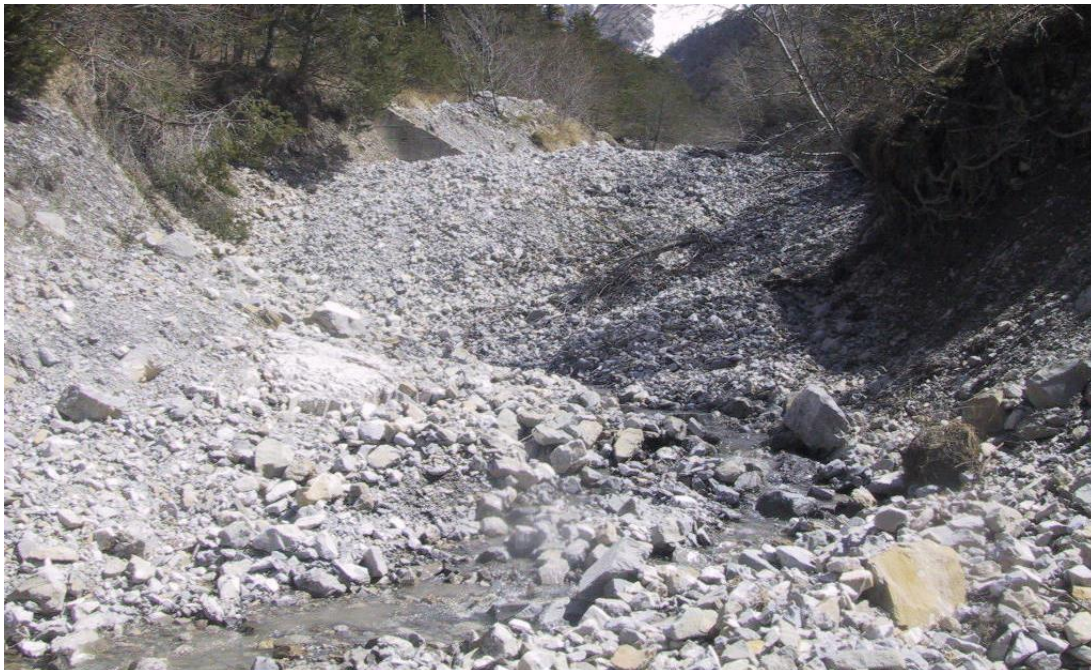
Même site en 2005. Comblement du lit par des "bouchons de matériaux" :

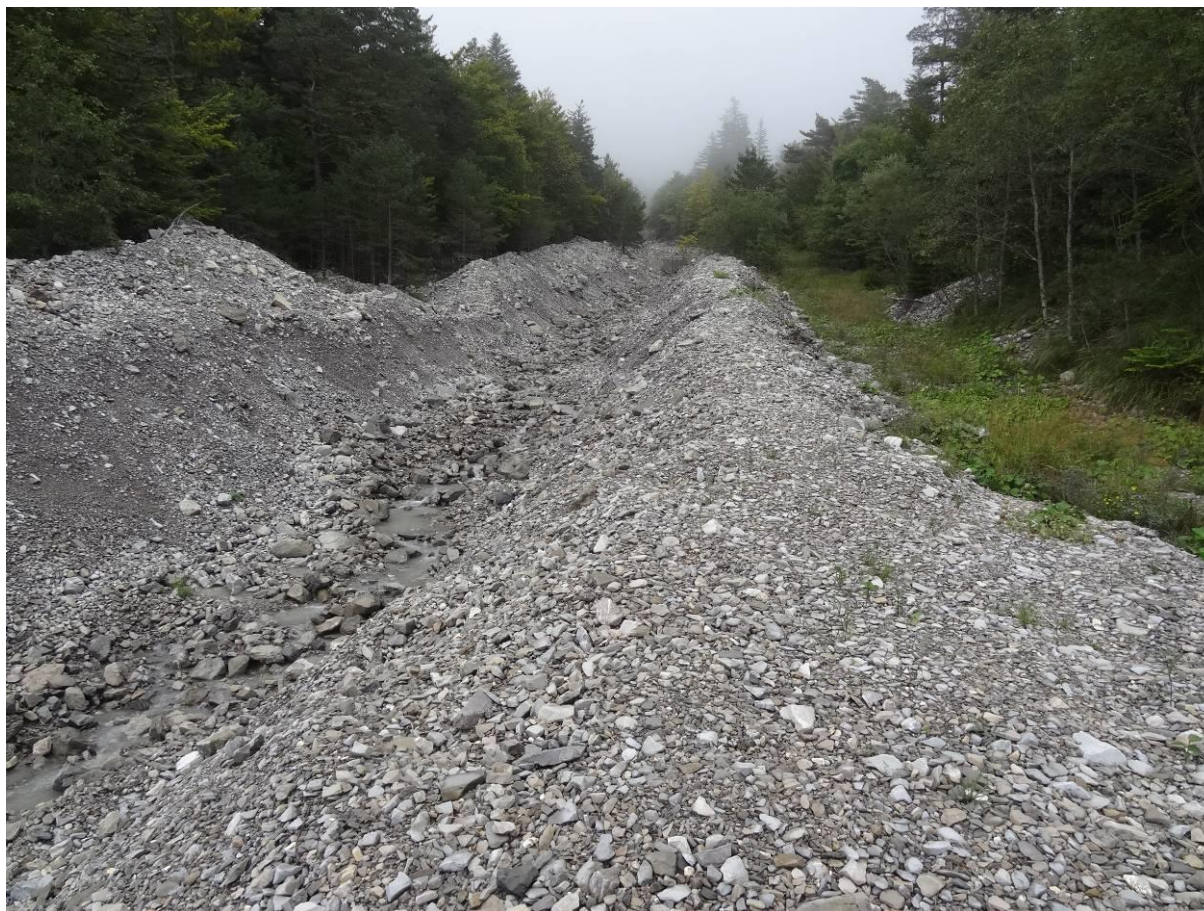
Même site en 2015. Les matériaux extraits ont été déposés en berge réduisant encore la section et la possibilité de régulation du transport solide :

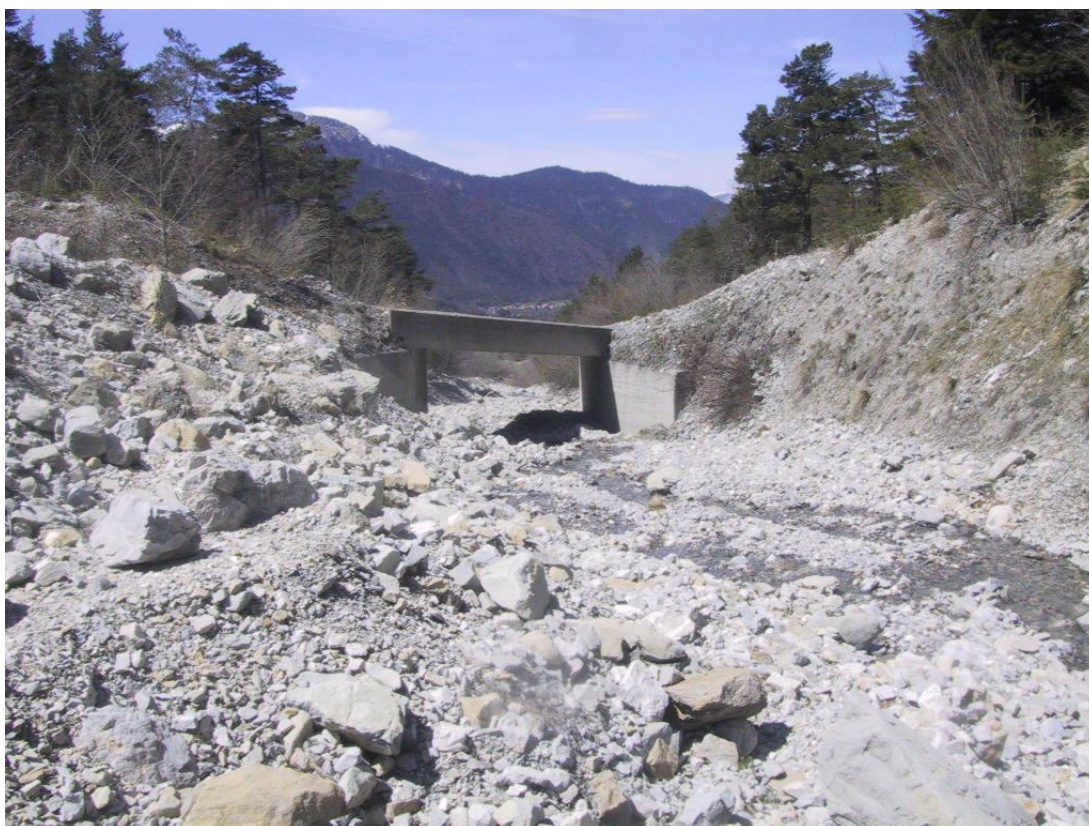
Pont en 2005 :

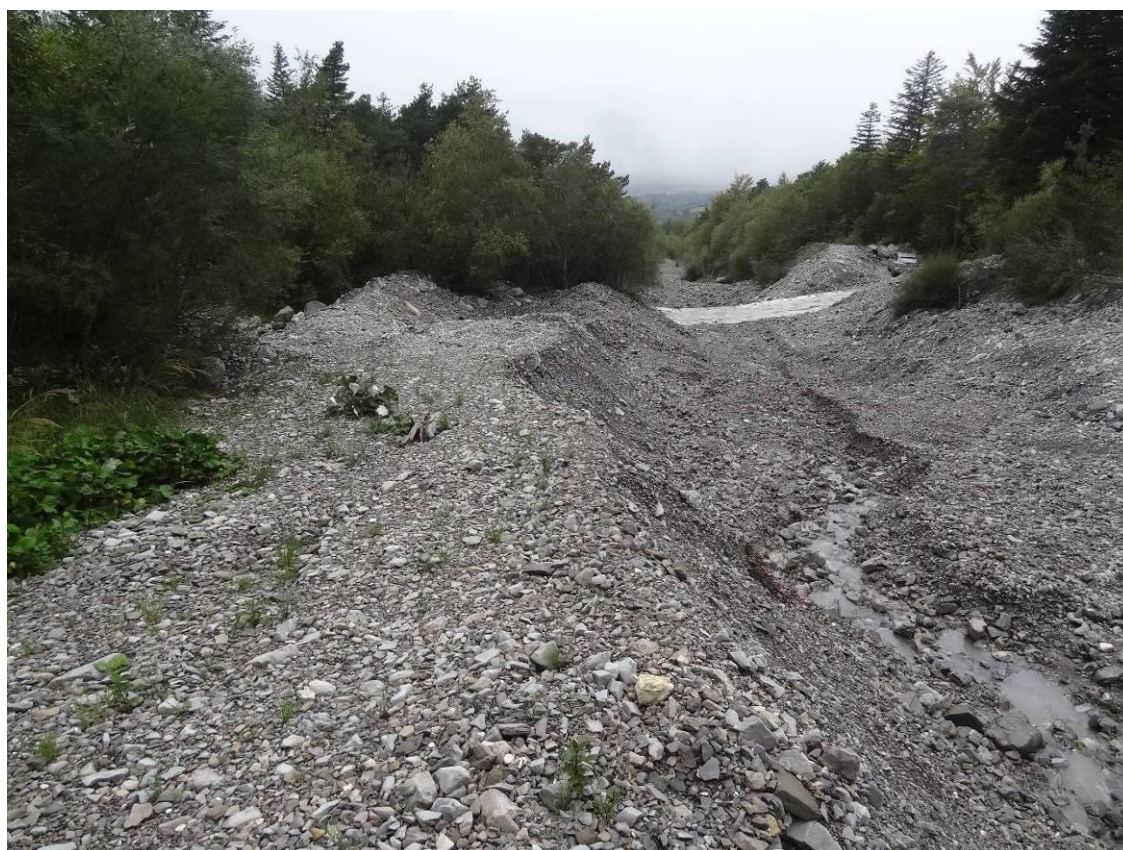
Passage à gué en 2015 avec tendance au dépôt massif :

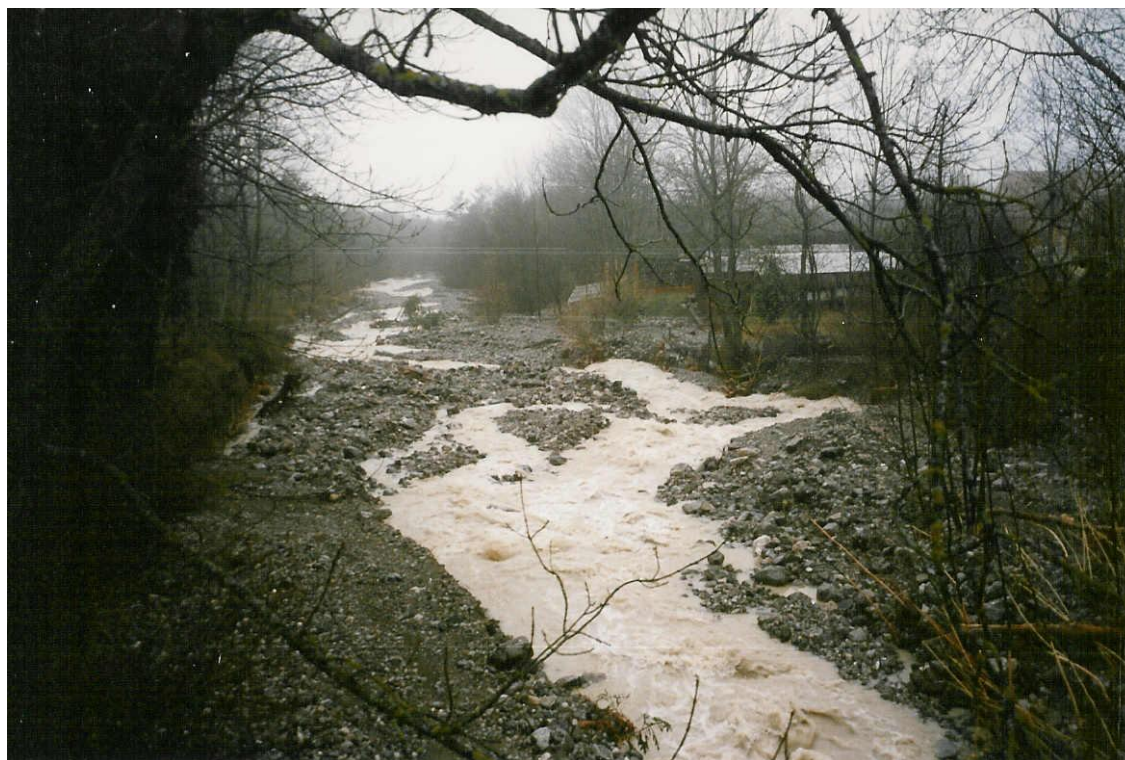
Lit en aval du pont durant la crue de novembre 1996. Vue d'amont :

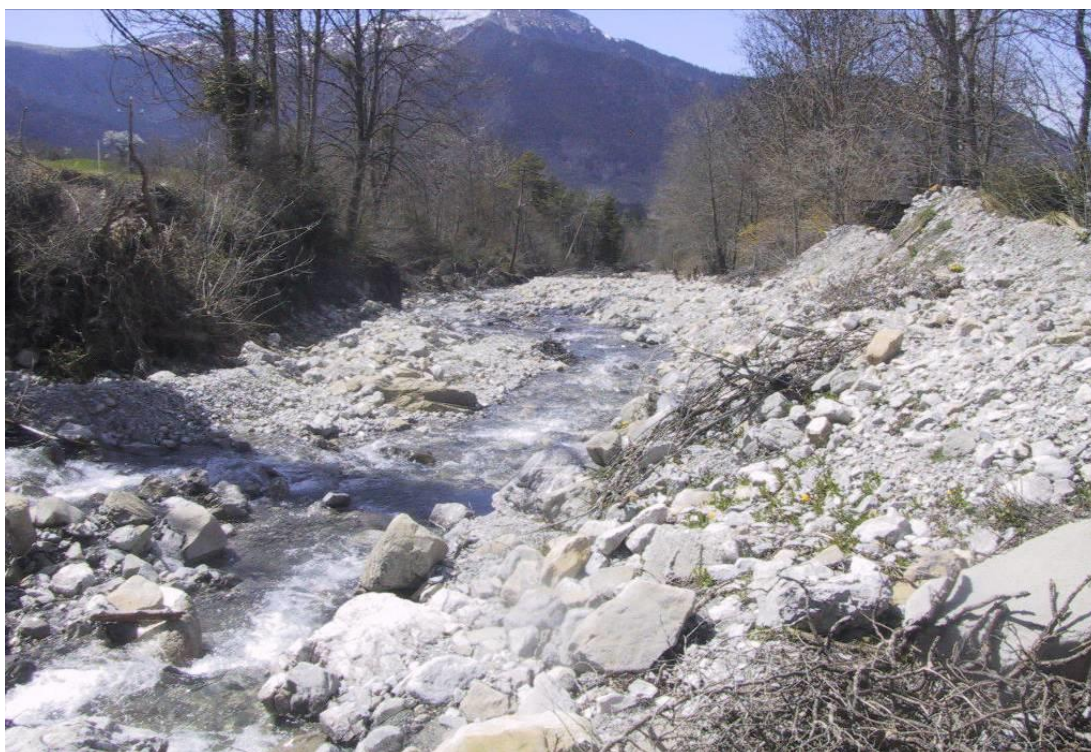
Lit en aval du pont en 2005 (élargissement et réengrèvement du lit). Vue d'amont :

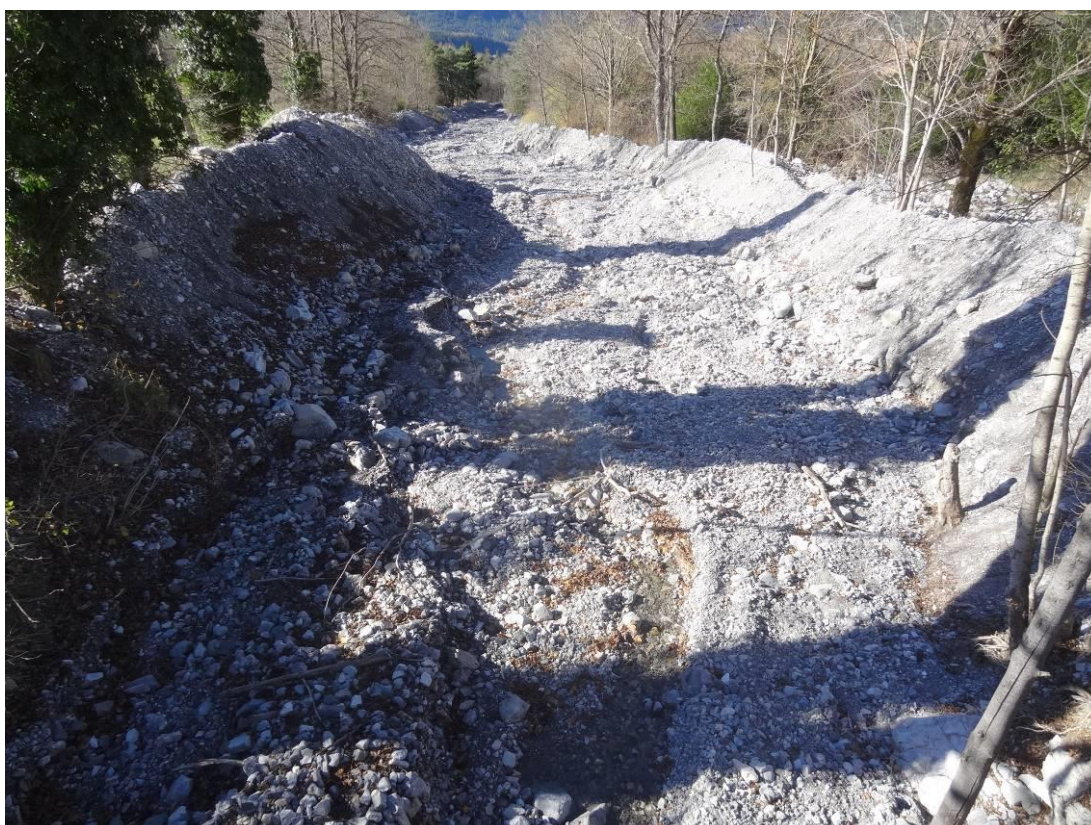
Lit en aval du pont en 2015 (accumulation illusoire des dépôts en berge). Vue d'amont :

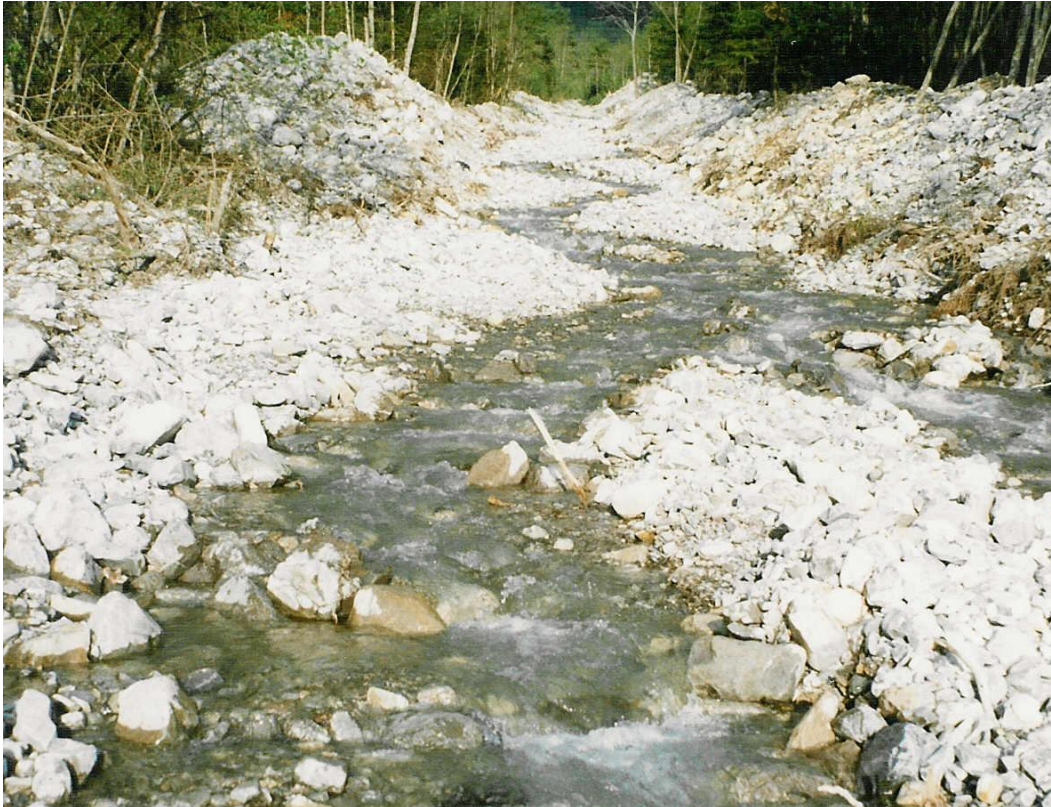
Lit dans le cours terminal après le curage suivant la crue de novembre 1996. Vue d'aval :

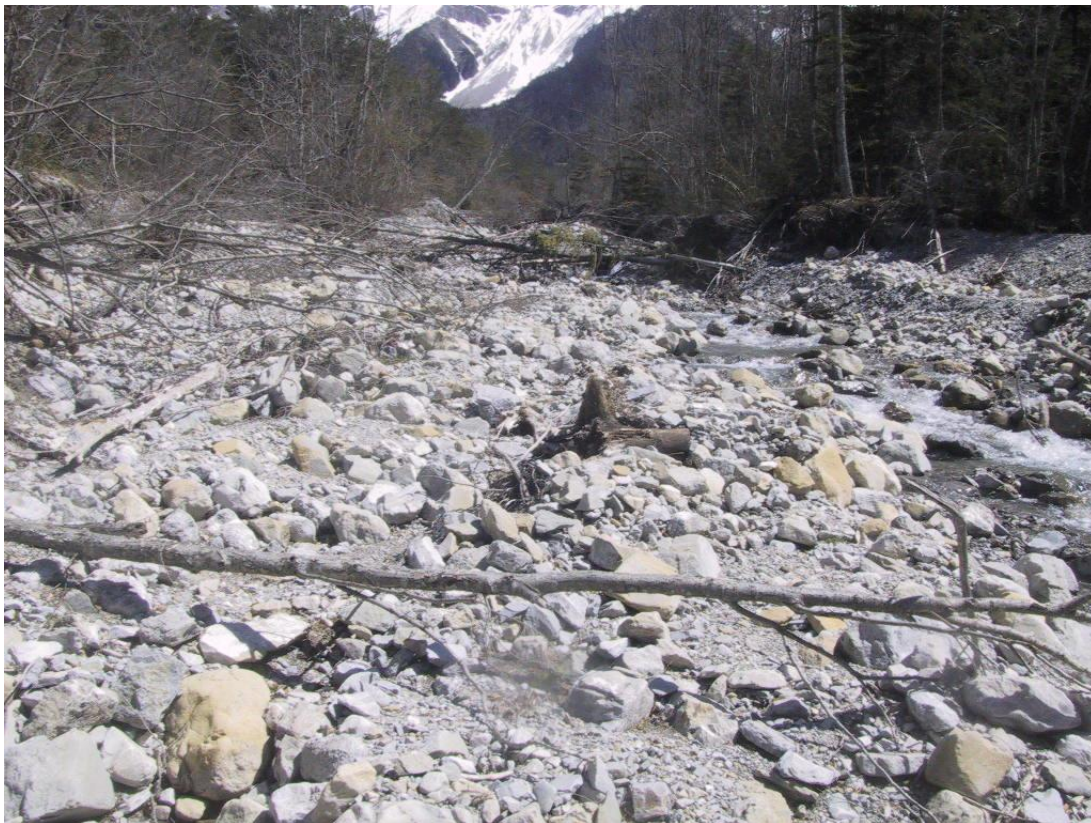
Même site en 2005 avec un lit divagant et des apports importants d'arbres. Vue d'aval :

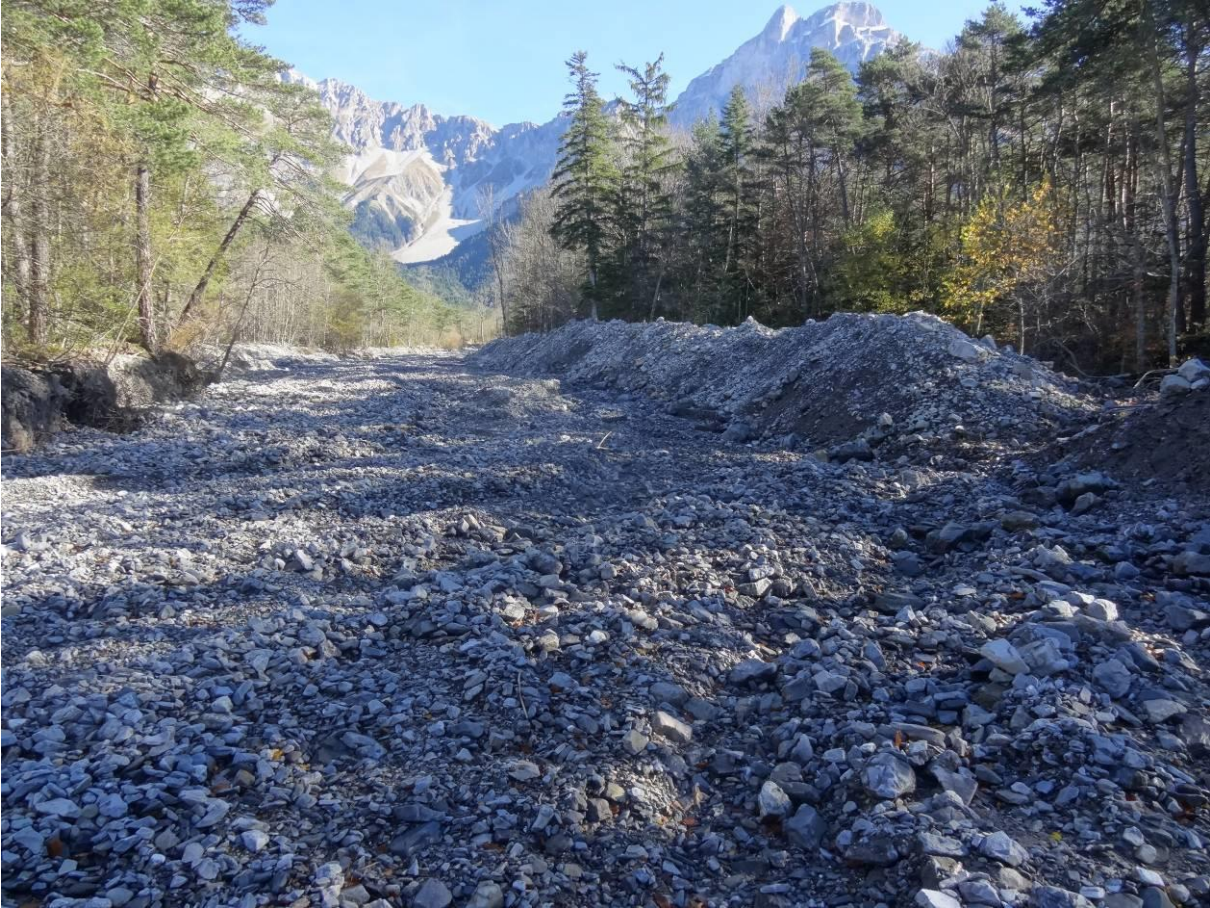
Même site en 2015 avec des dépôts massif en berge. Vue d'aval :
