ONF
Direction territoriale
Rhône-Alpes

Objet : Recours gracieux concernant la décision de l'autorité environnementale n° F-084-20-C-0154 de soumettre à évaluation environnementale les travaux de curage de la plage de dépôt du torrent de l'Ebron à Tréminis (38)

Par décision en date du 6 janvier 2021, vous soumettez les travaux de curage de la plage de dépôt de l'Ebron à évaluation environnementale. Par la présente je sollicite un recours gracieux sur cette décision et souhaite apporter les précisions suivantes sur le projet :

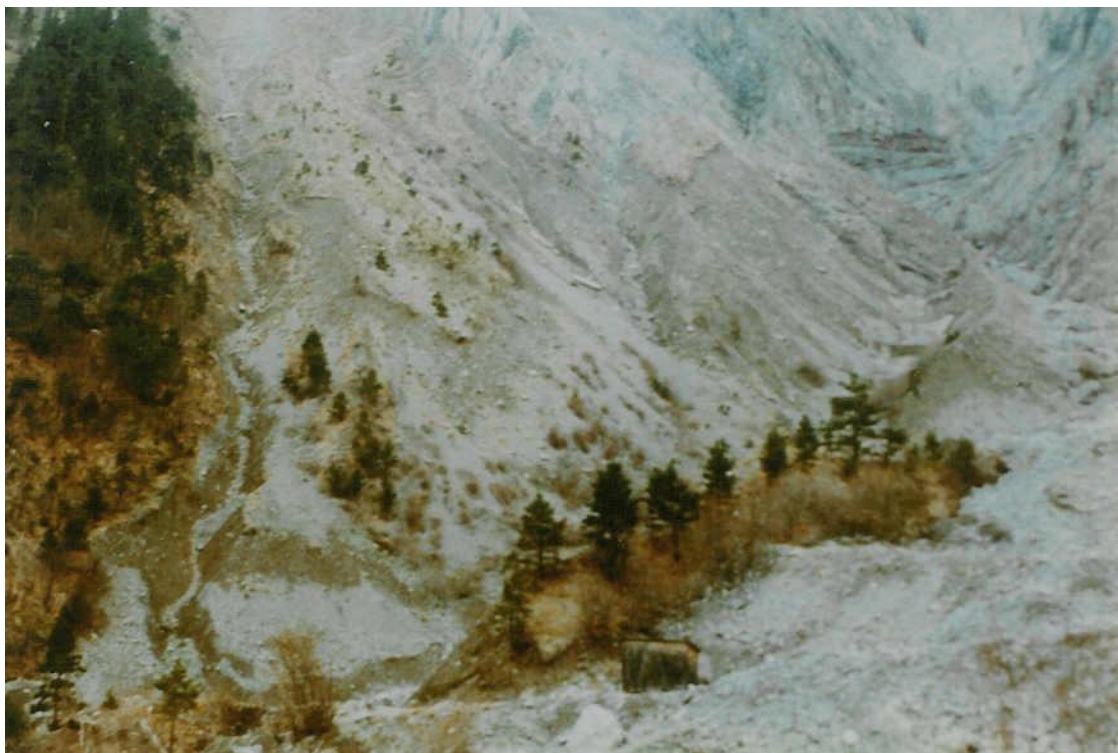
Rive droite avant correction par les banquettes :

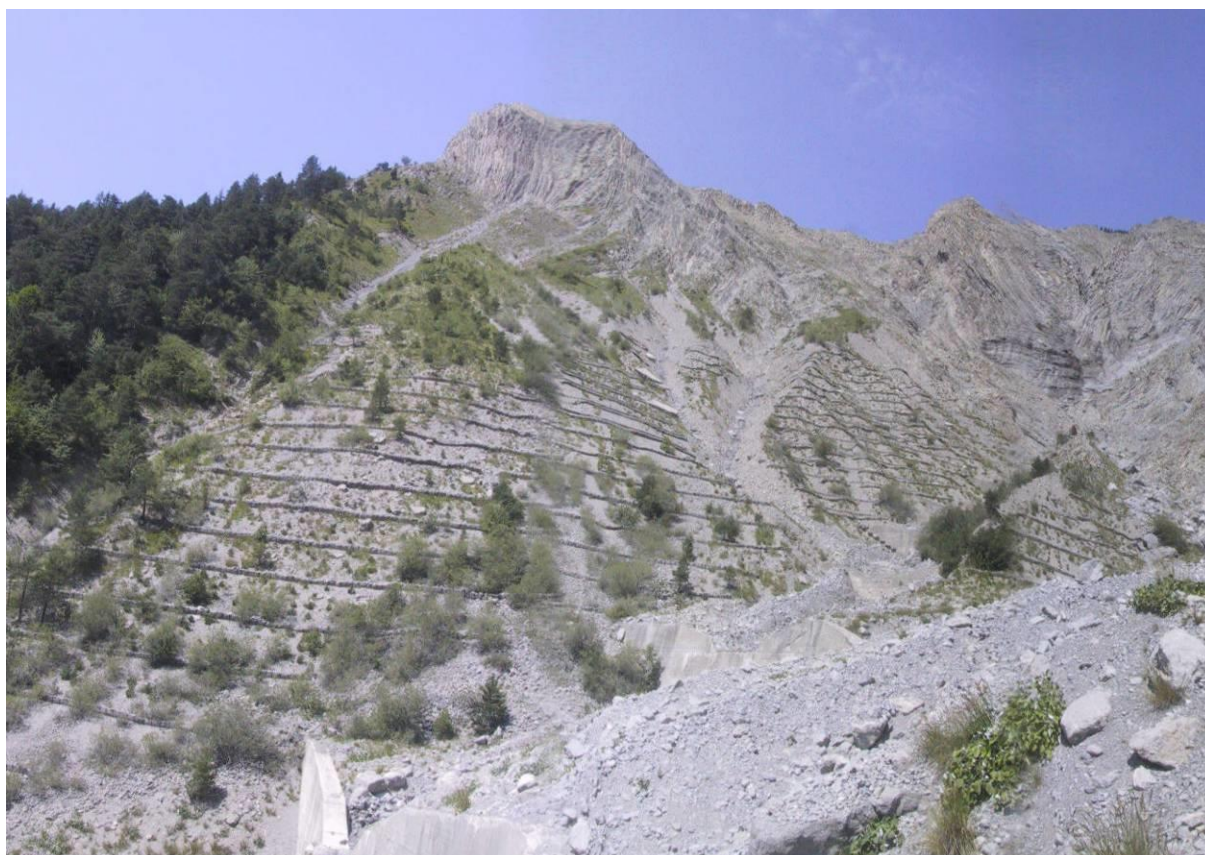
Même site en 2005 :

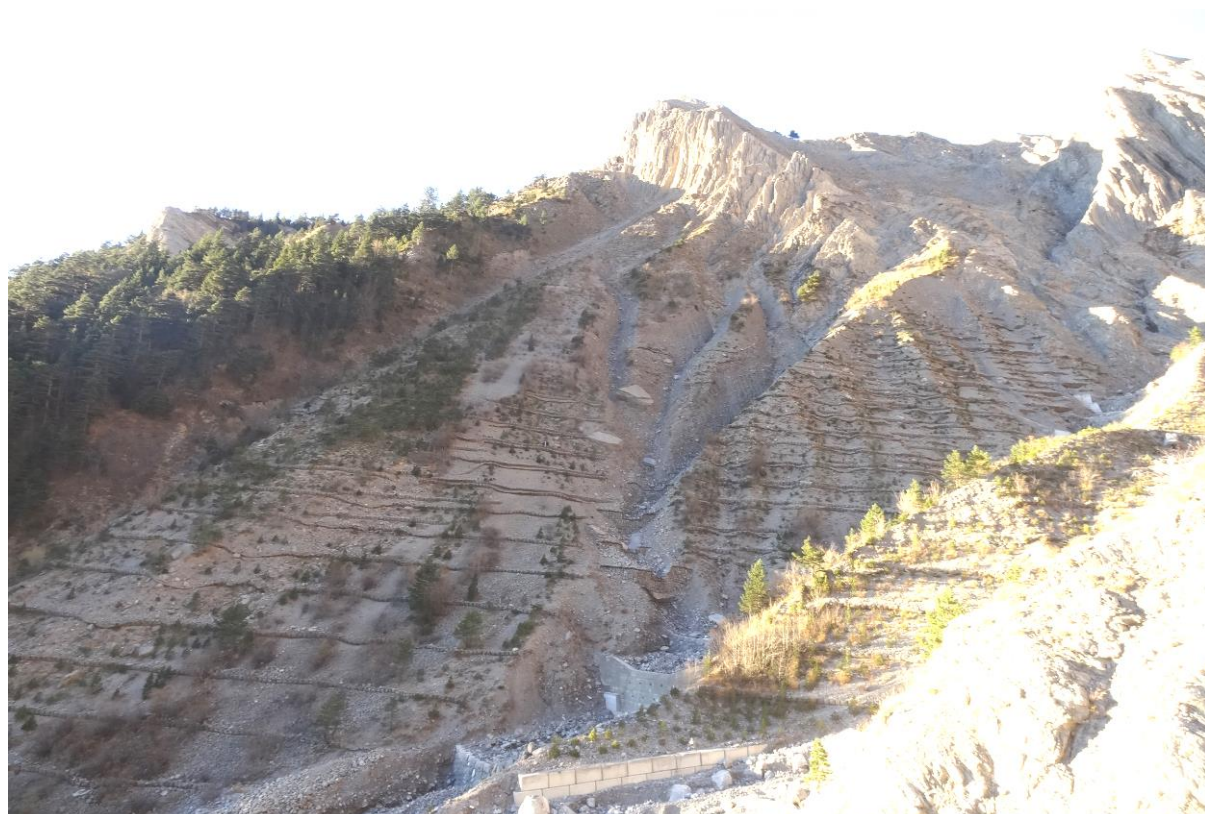
Même site en 2015 après correction de la ravine amont :

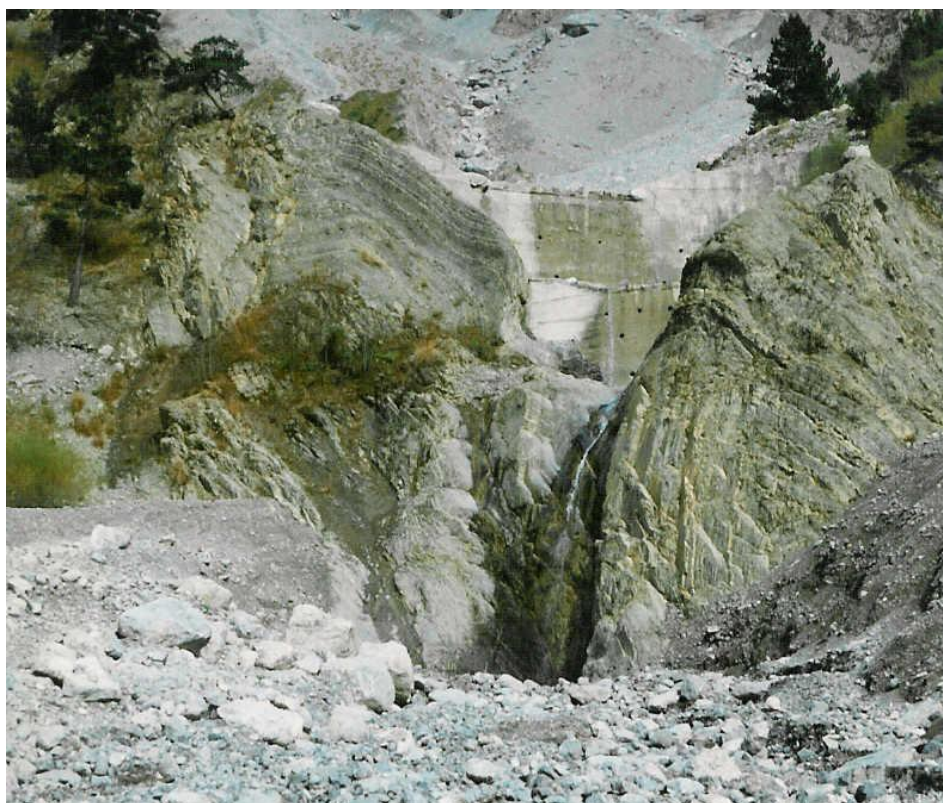
Ancrage des barrages sur le substratum rocheux en amont du barrage inférieur en 1996 :

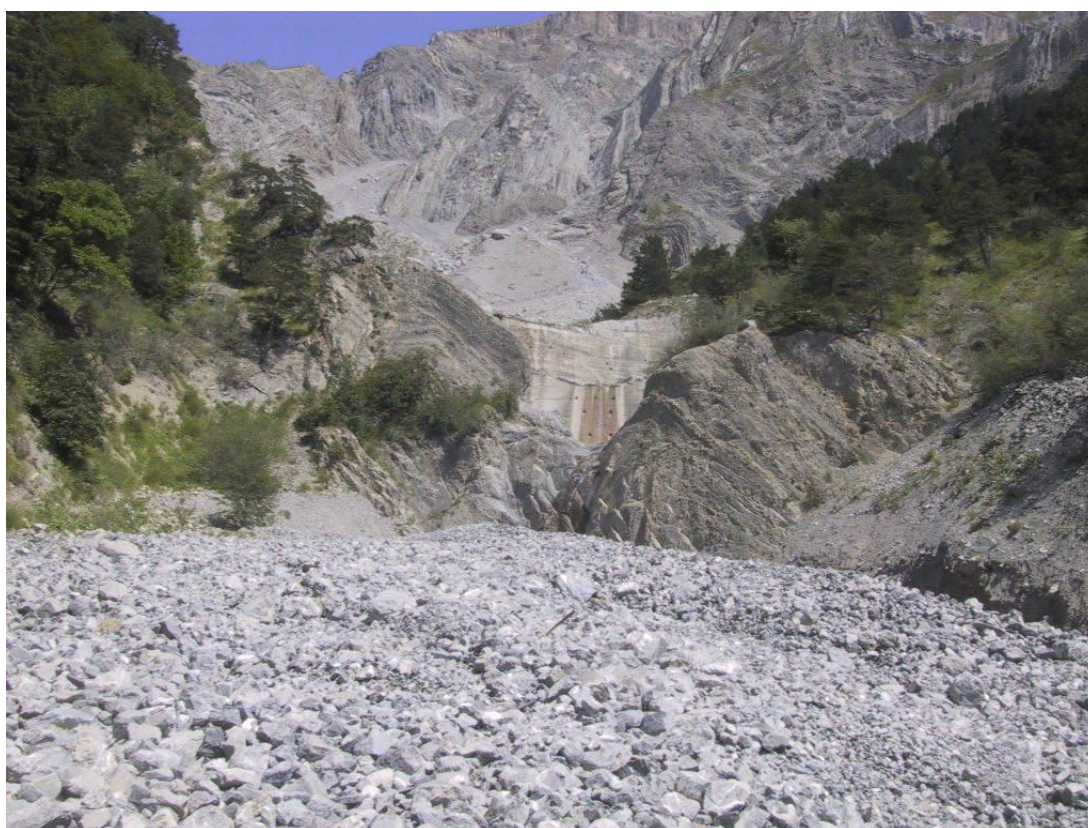
Même site en 2005. Fortes respirations :

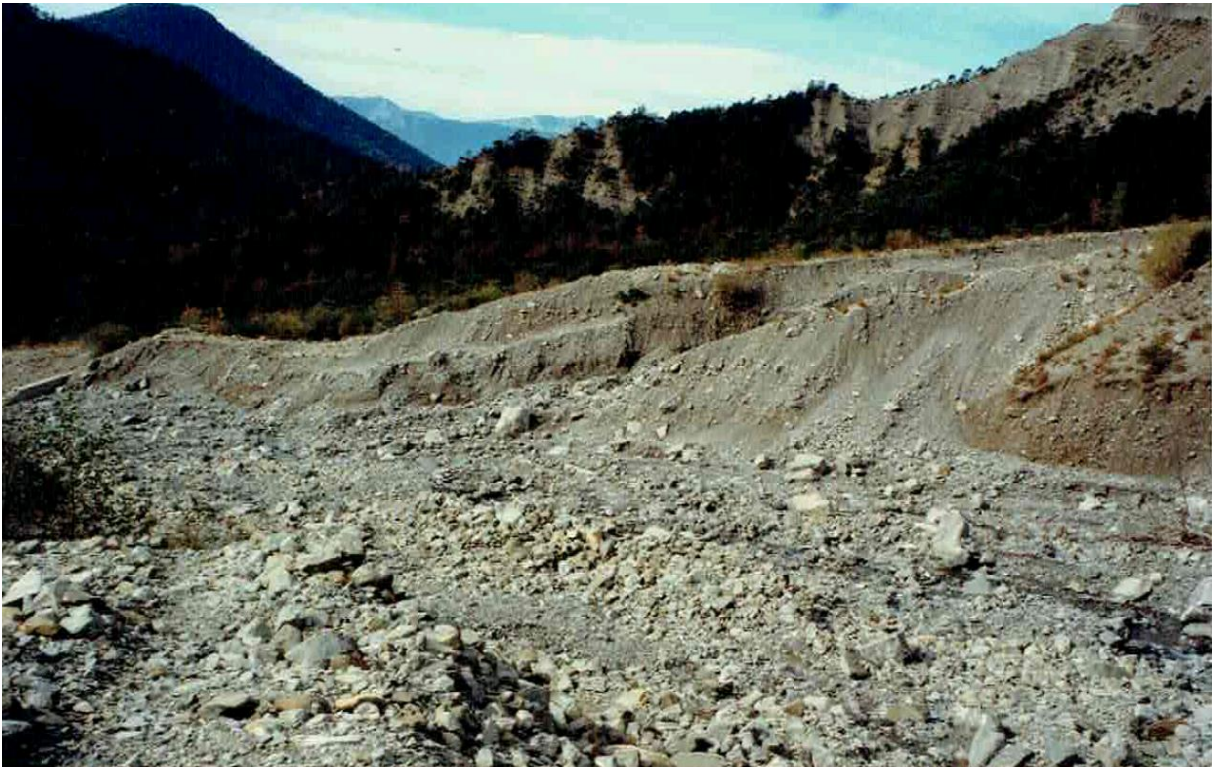
Confluence avec l'Ebron en 1996 en phase de reprise :

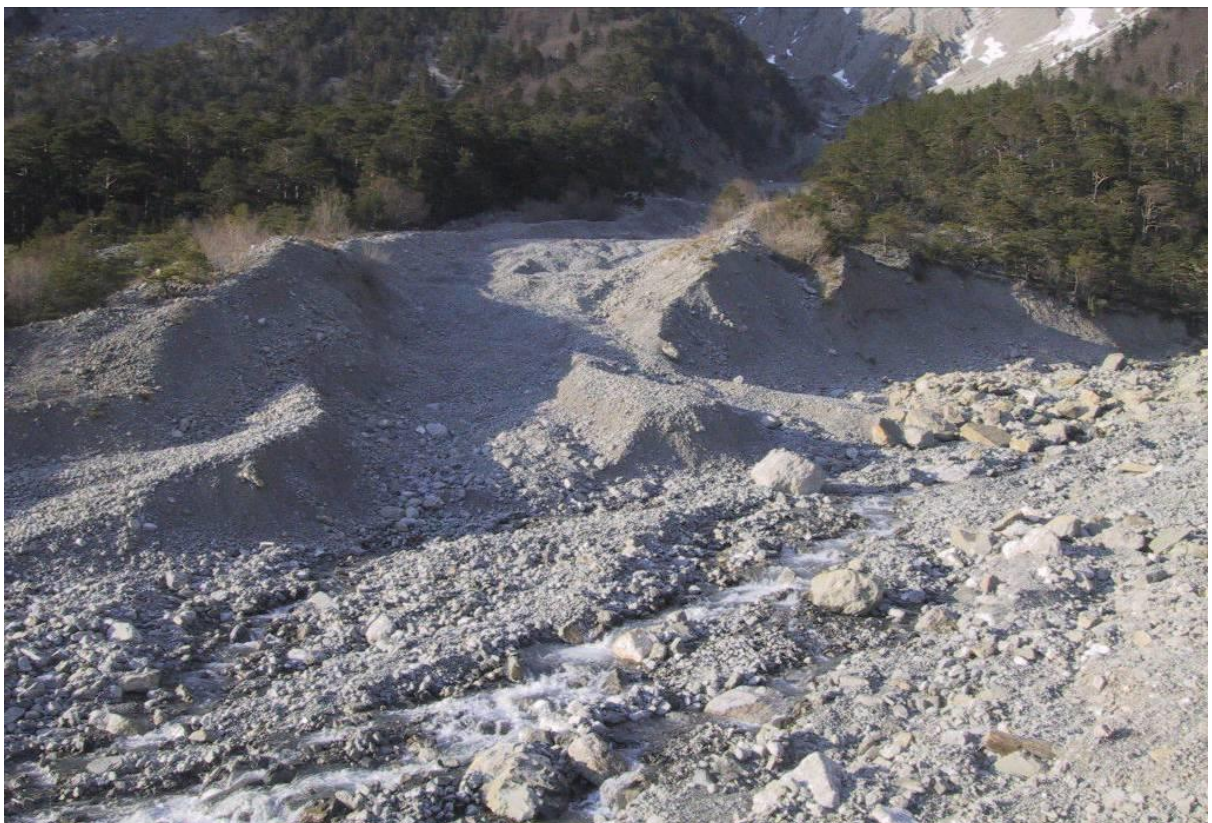
Même site en 2005 avec un niveau du lit bien encaissé dans les dépôts latéraux :

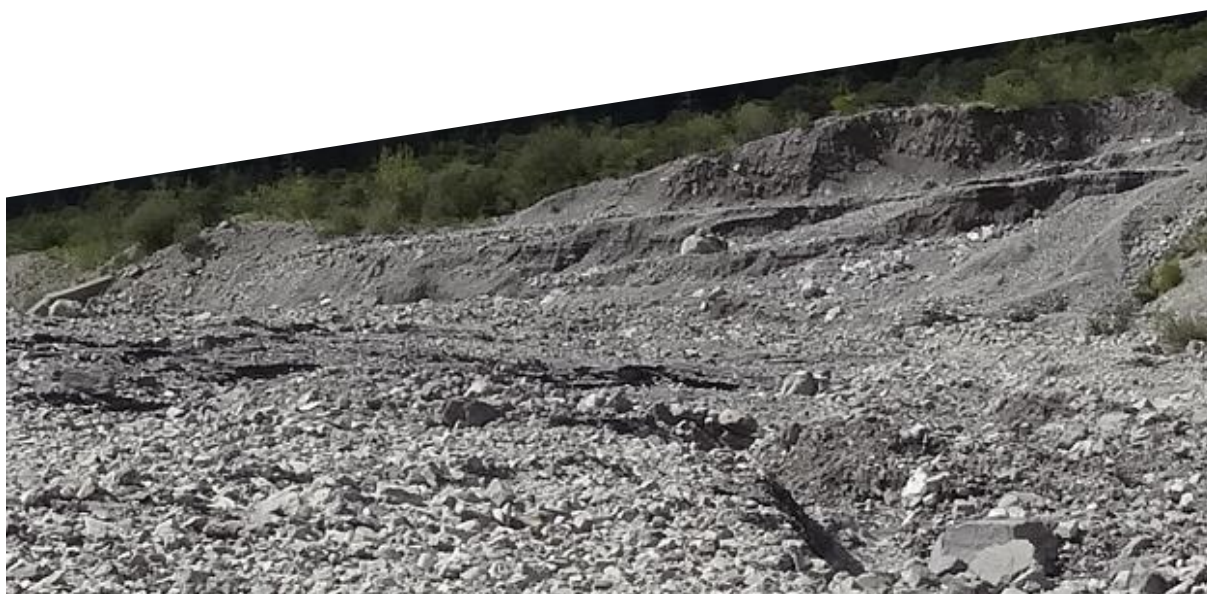
Même site en 2015 avec un niveau du lit plutôt engravé :

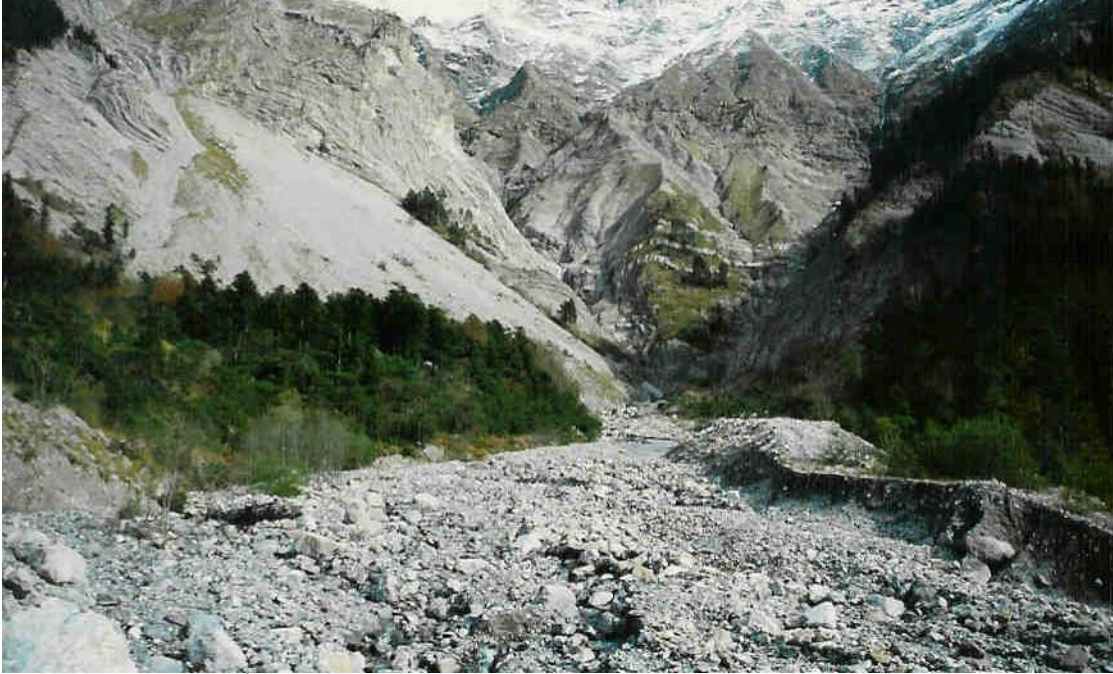
Pied de la falaise sur l'Ebron en 1996 :

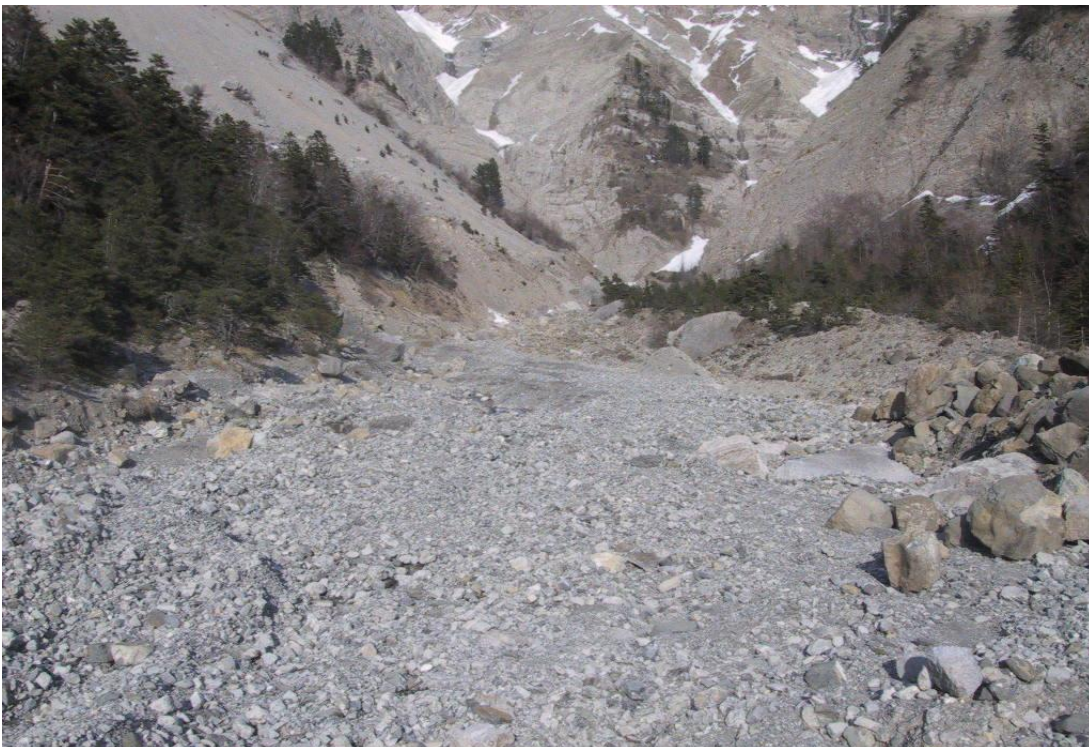
Même site en 2005. Évolution du lit liée aux respirations, sans conséquences :

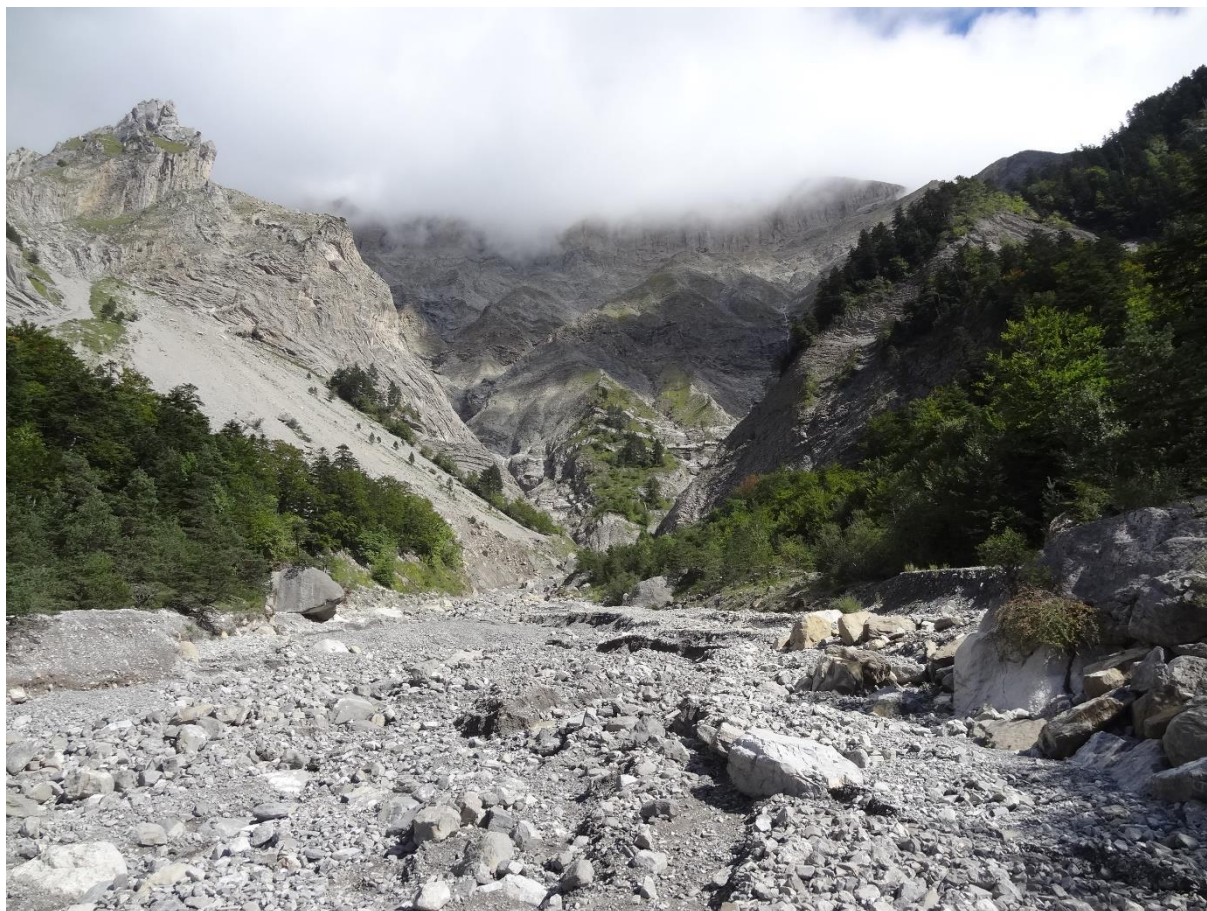
Même site en 2015 avec un enfoncement du lit significatif. L'érosion en pied d'éboulis est toujours aussi nette :

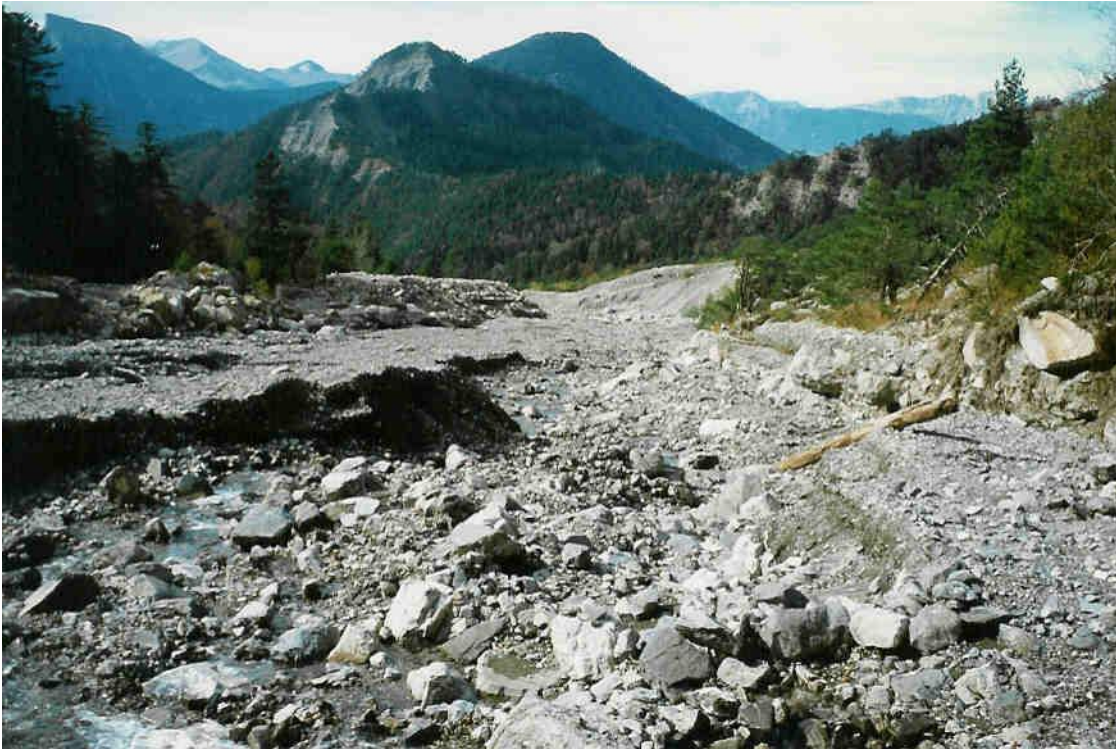
Lit entre le pied de falaise et le confluent avec le torrent de Pravert en 1996. Vue d'amont :

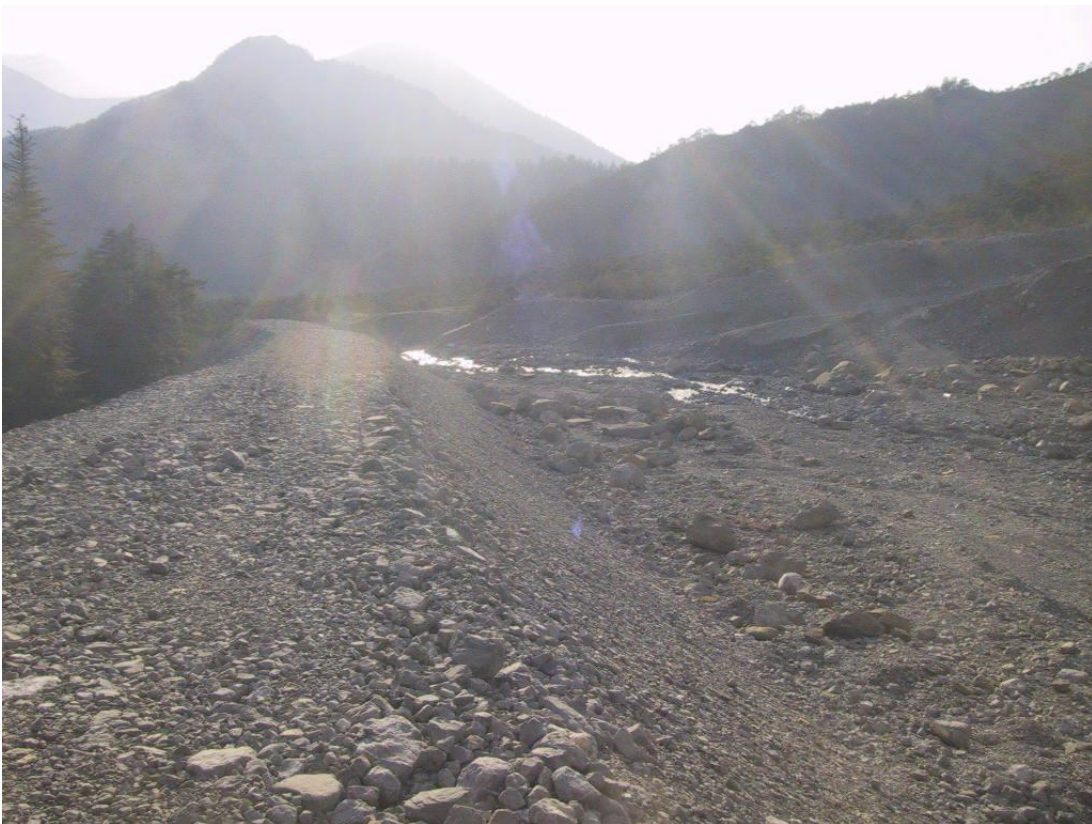
Même site en 2005 après aménagement du merlon en rive gauche. Vue d'amont :

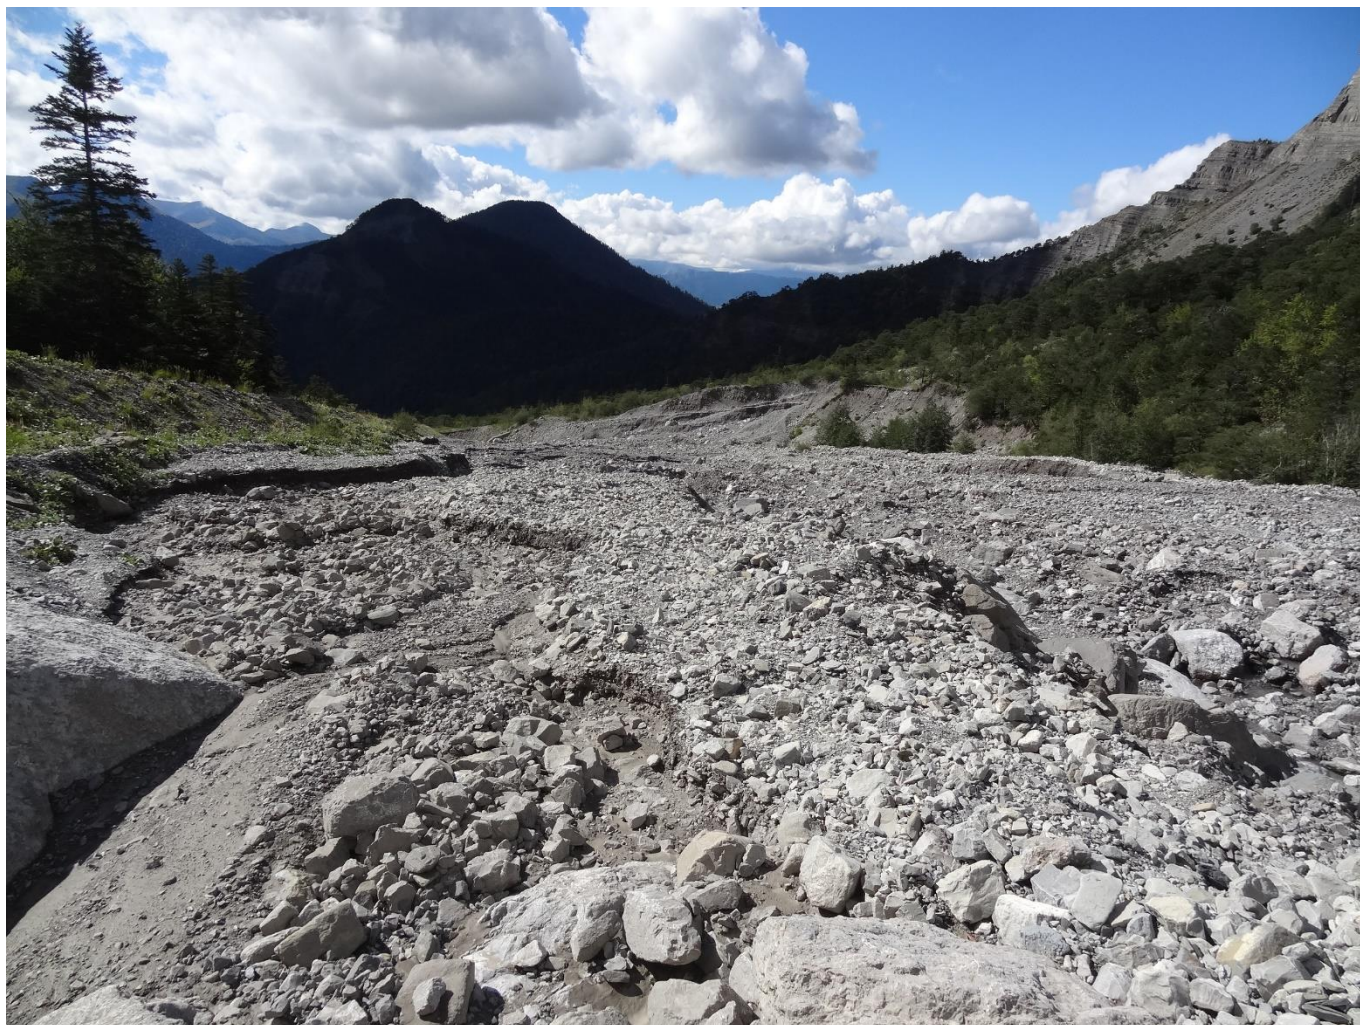
Même site en 2015 avec un lit toujours très mobile et des apports importants du torrent de Pravert :

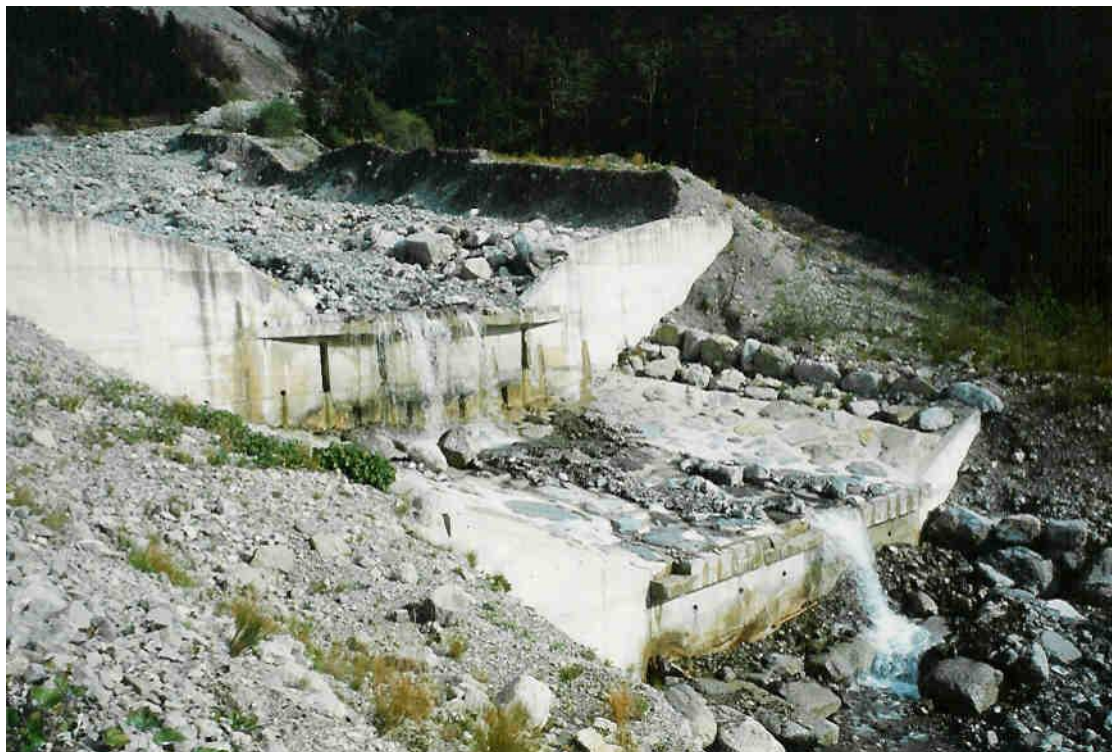
Barrages en aval du confluent avec le torrent de Pravert en 1996 :

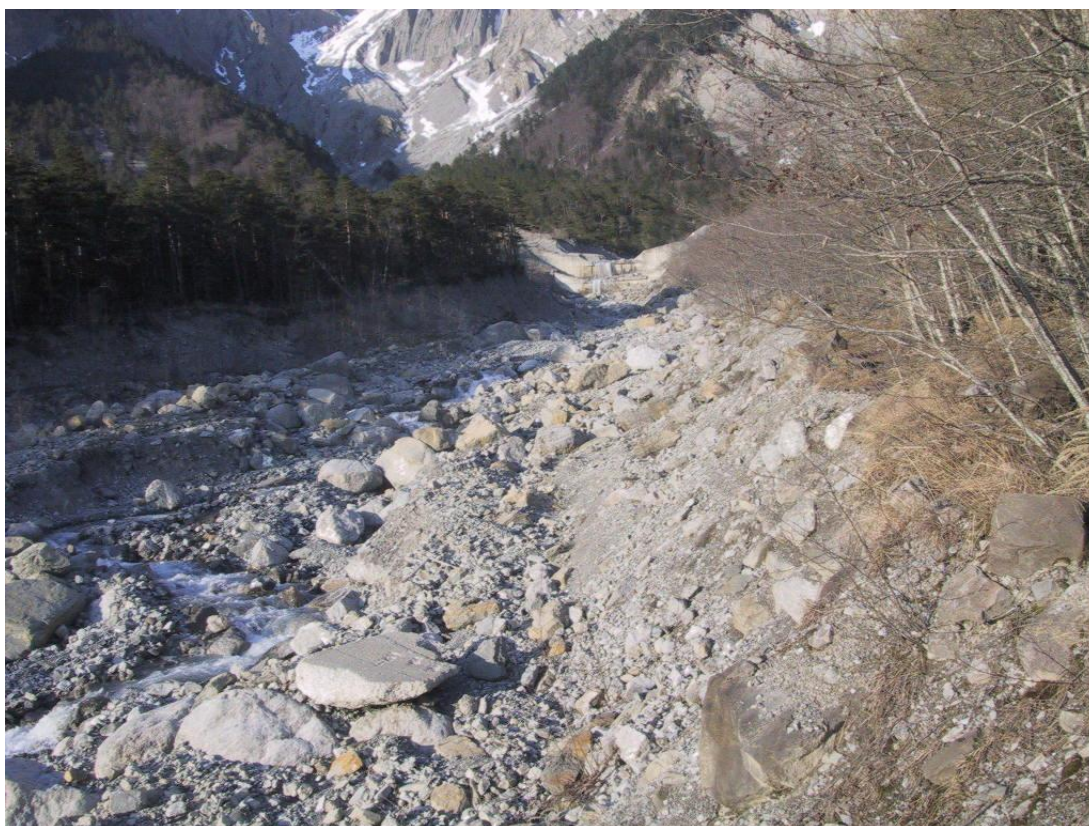
Même site en 2005. Enfoncement sensible en aval de l'ouvrage :

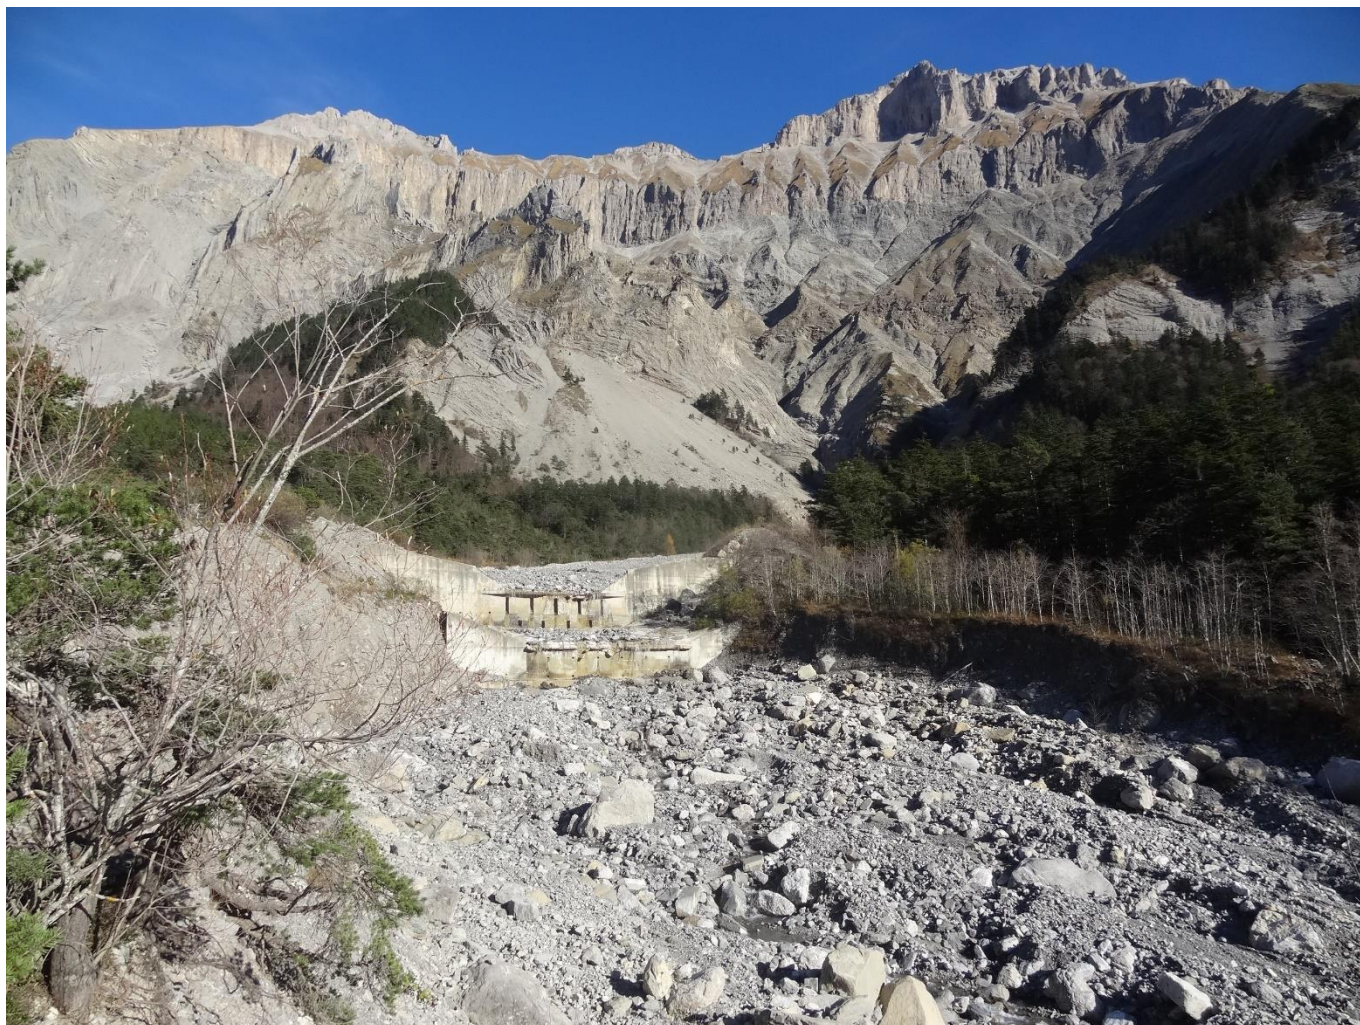
Même site en 2015. Le niveau du pied du contre barrage est remarquablement proche de celui observé en 1996. Le pavage du lit est nettement moins net qu'en 2005 :

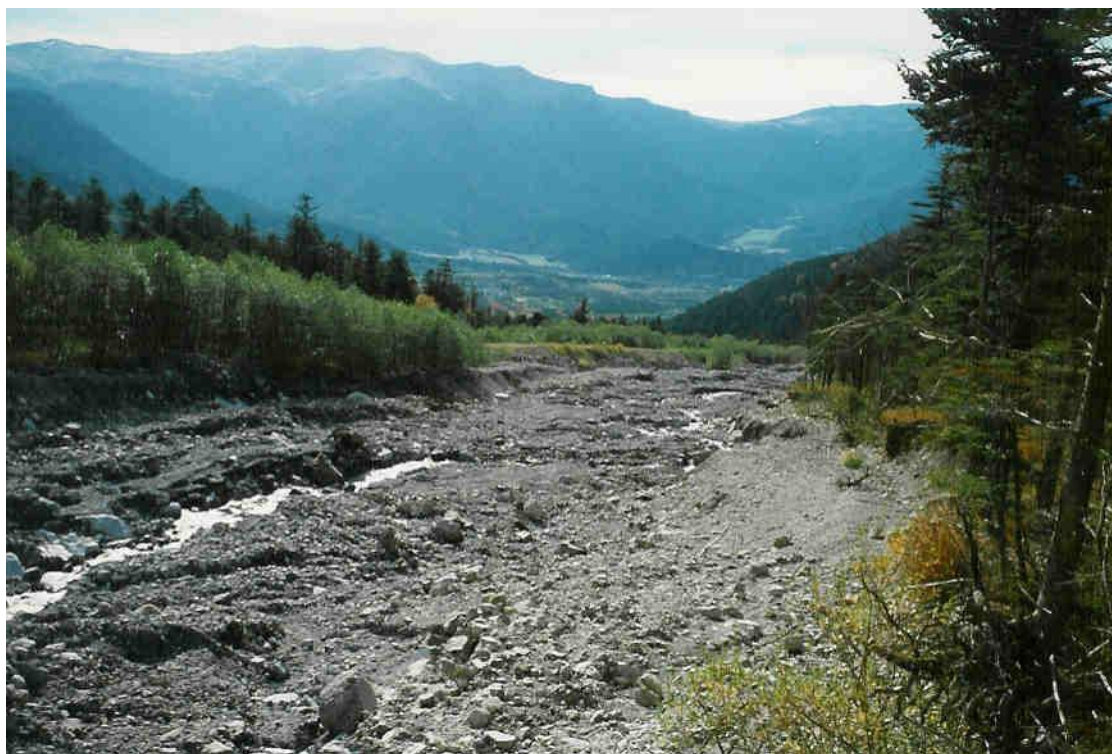
Lit dans la plage de dépôt de l'Ebron en 1996. Vue d'amont :

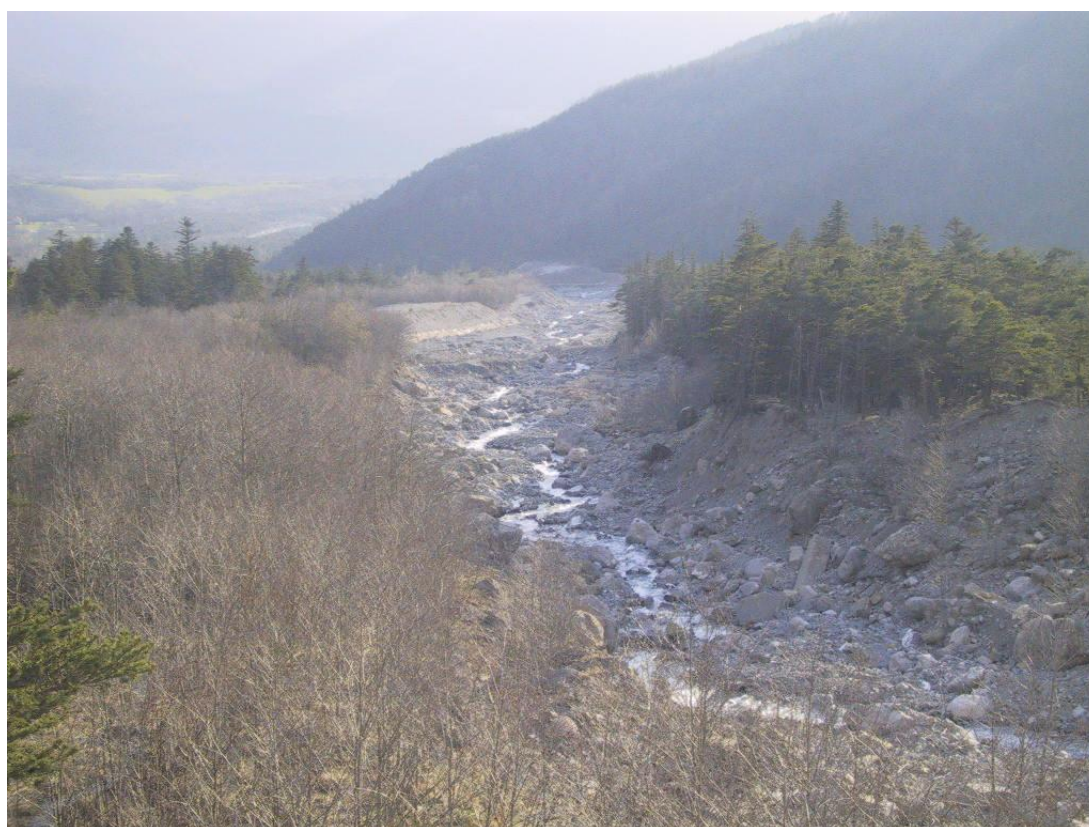
Même site en 2005. Construction et renforcement de la digue en rive gauche. Enfouissement du lit. Vue d'amont :

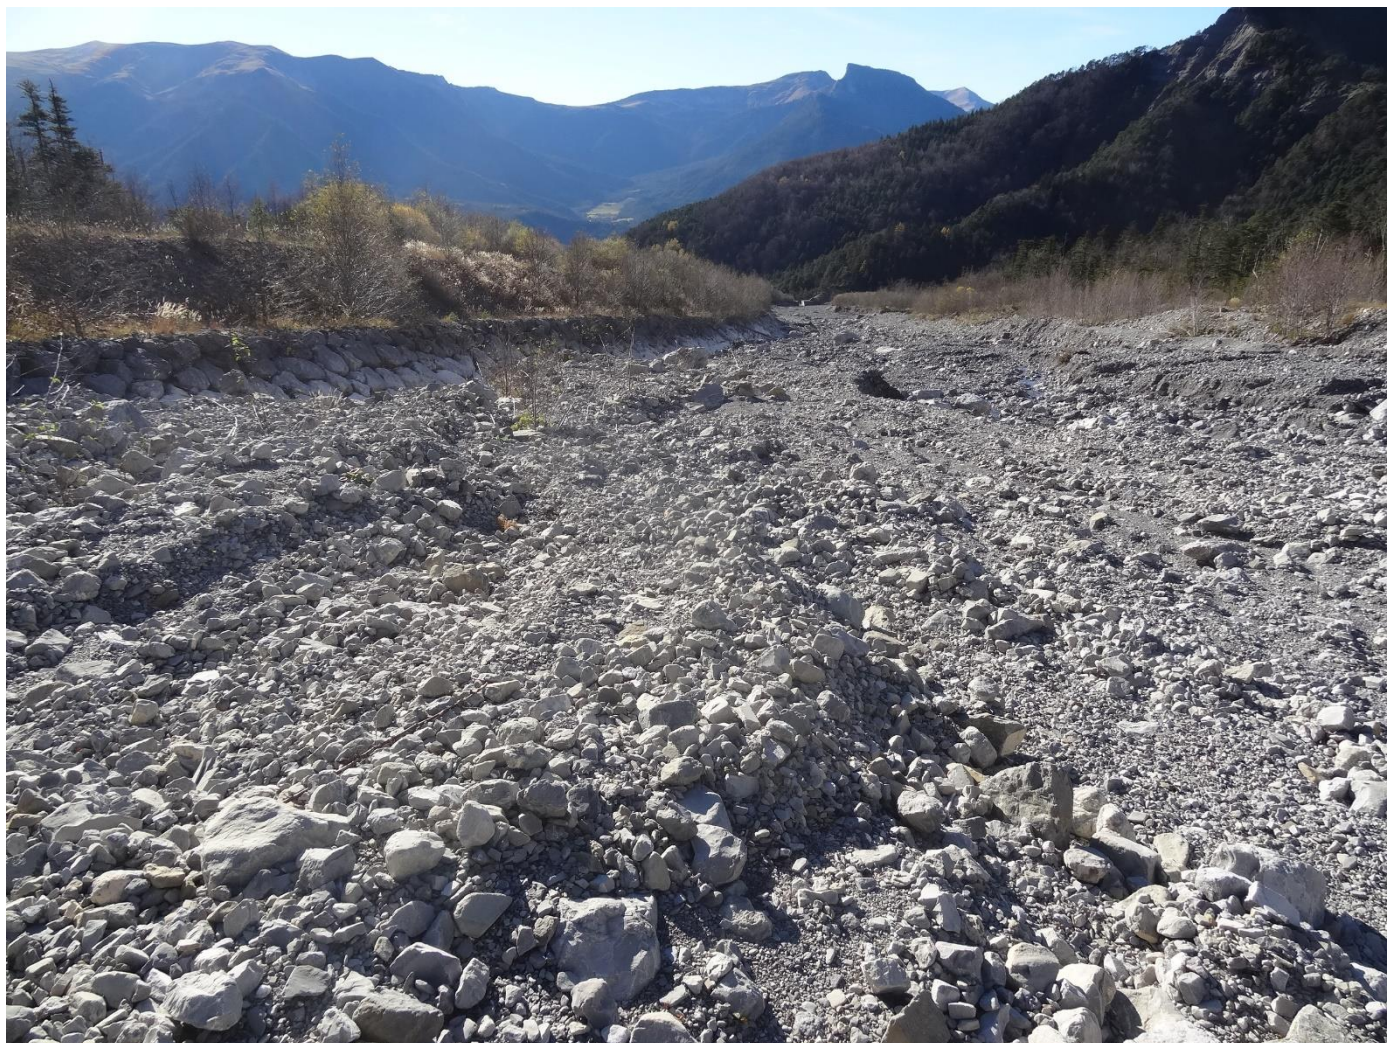
Même site en 2015 avec des évolutions modérées et un calage apparemment satisfaisant des protections de berge :

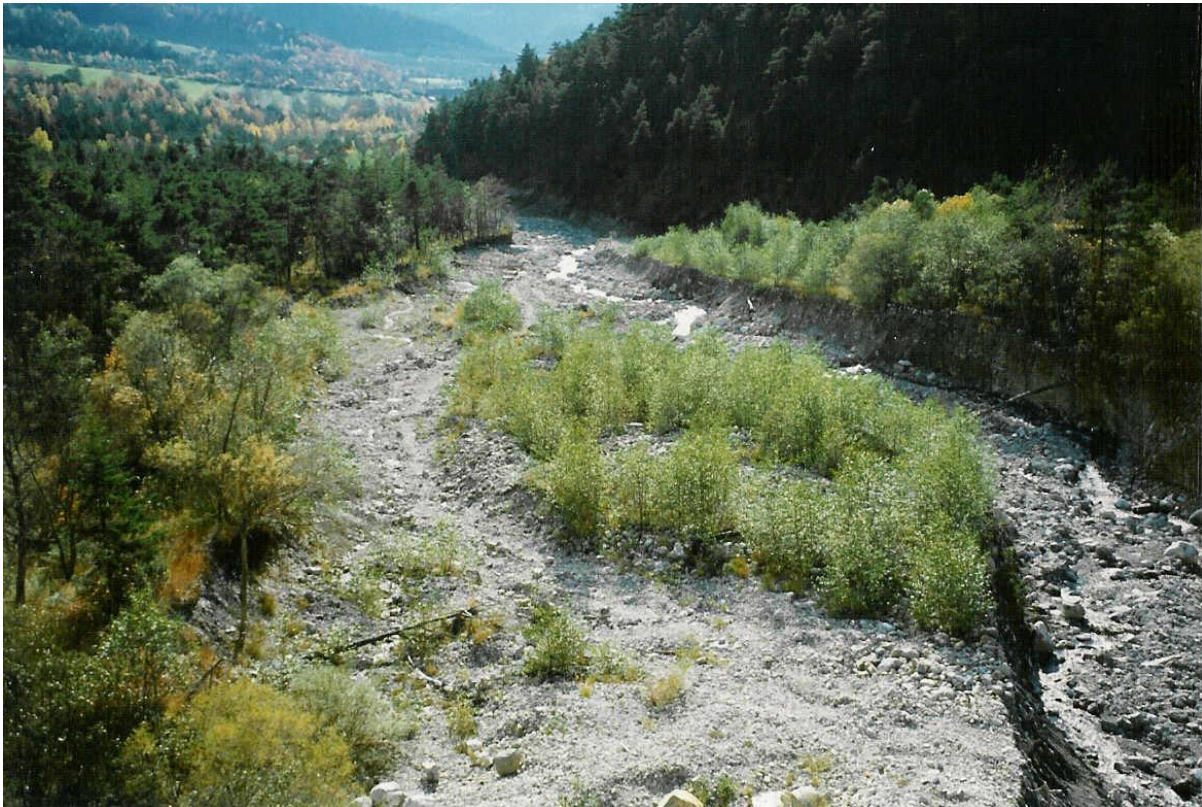
Enfoncement du lit à l'aval de la plage de dépôt de l'Ebron en 1996. Vue d'amont :

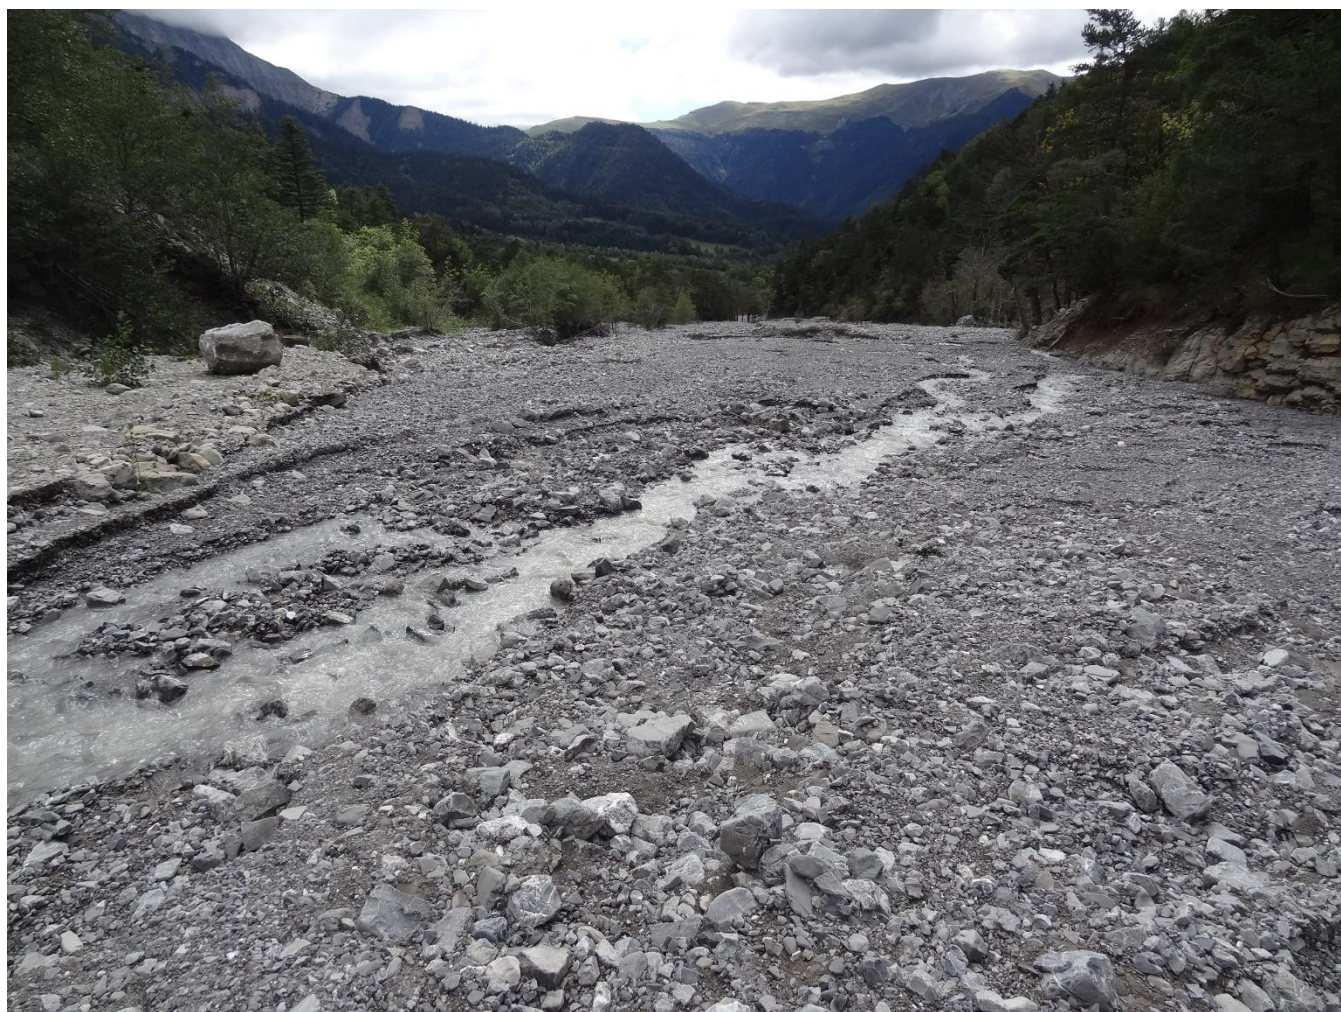
Lit encore très engravé en 2015 en aval de la plage de dépôt. Vue d'amont :

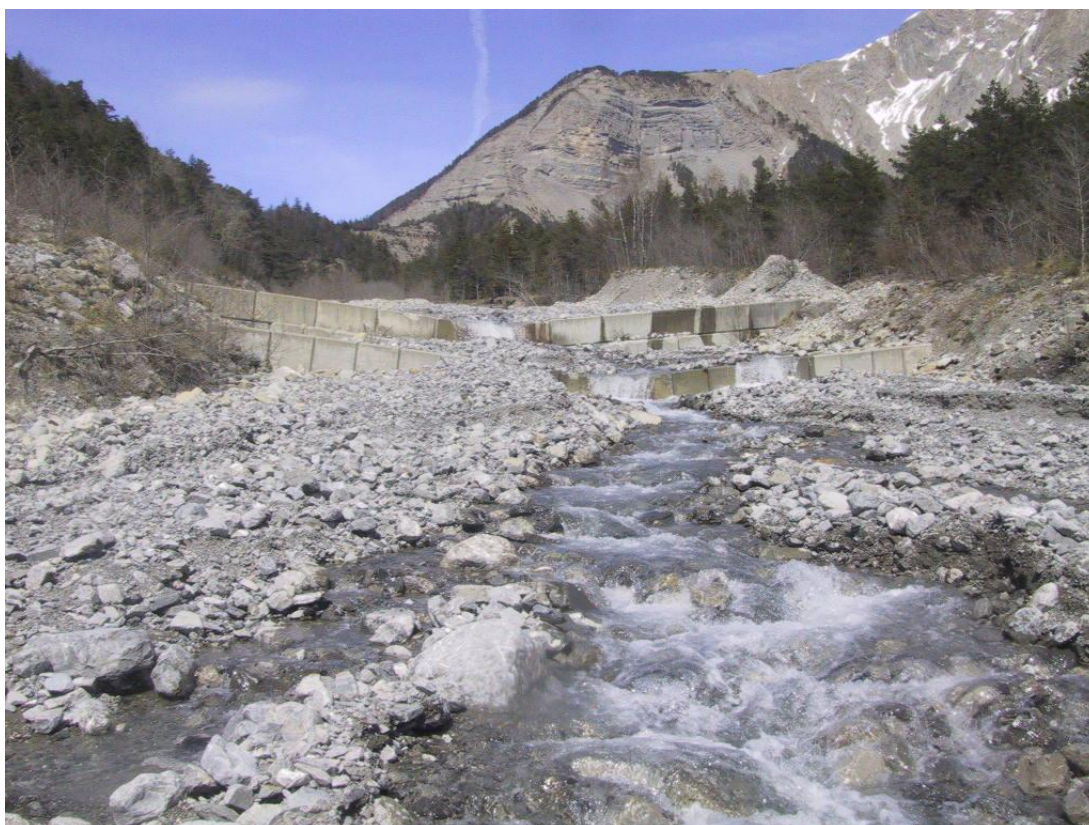
Stabilité du lit en 2005:
