ONF
Direction territoriale
Rhône-Alpes

Objet : Recours gracieux concernant la décision de l'autorité environnementale n° F-084-20-C-0154 de soumettre à évaluation environnementale les travaux de curage de la plage de dépôt du torrent de l'Ebron à Tréminis (38)

Par décision en date du 6 janvier 2021, vous soumettez les travaux de curage de la plage de dépôt de l'Ebron à évaluation environnementale. Par la présente je sollicite un recours gracieux sur cette décision et souhaite apporter les précisions suivantes sur le projet :

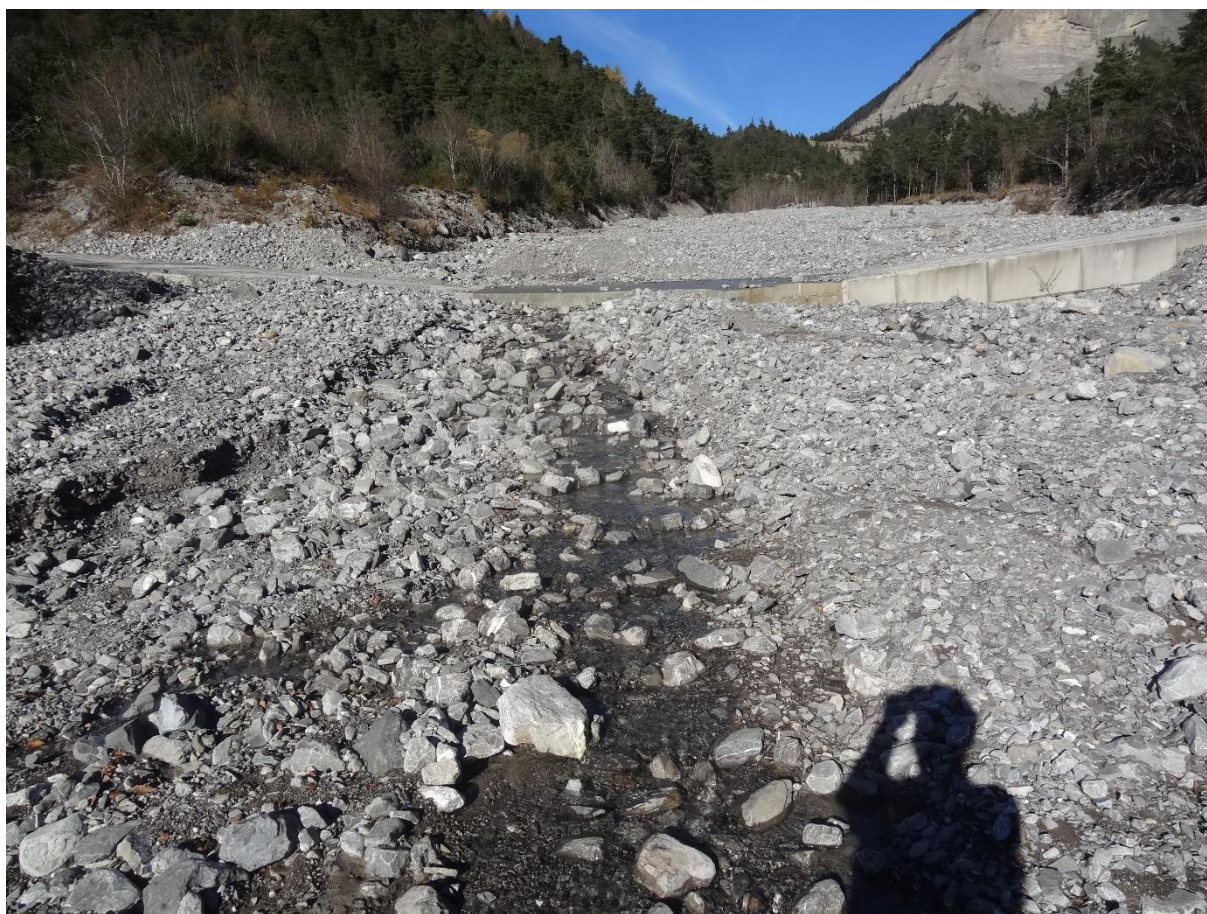
Engravement de près de 2 mètres du lit de l'Ebron en 2015 :

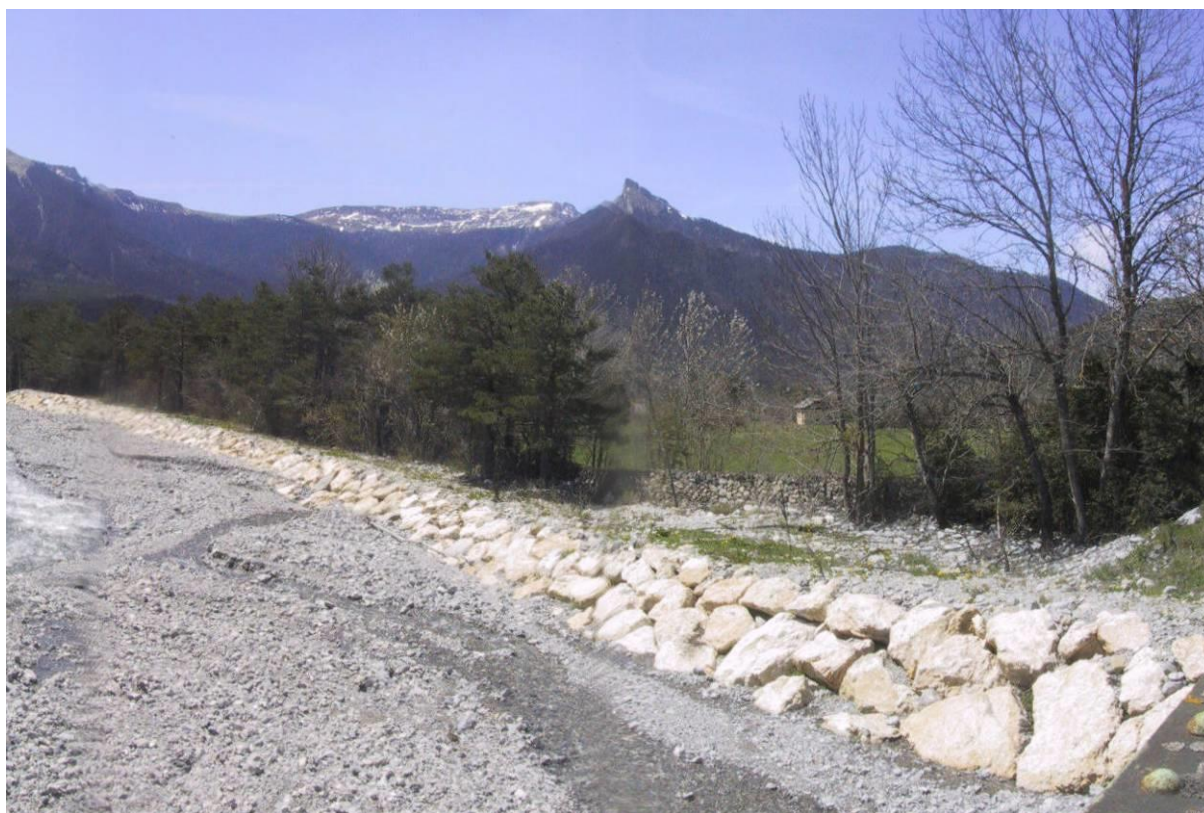
Protection par des enrochements réalisée en 2005 :

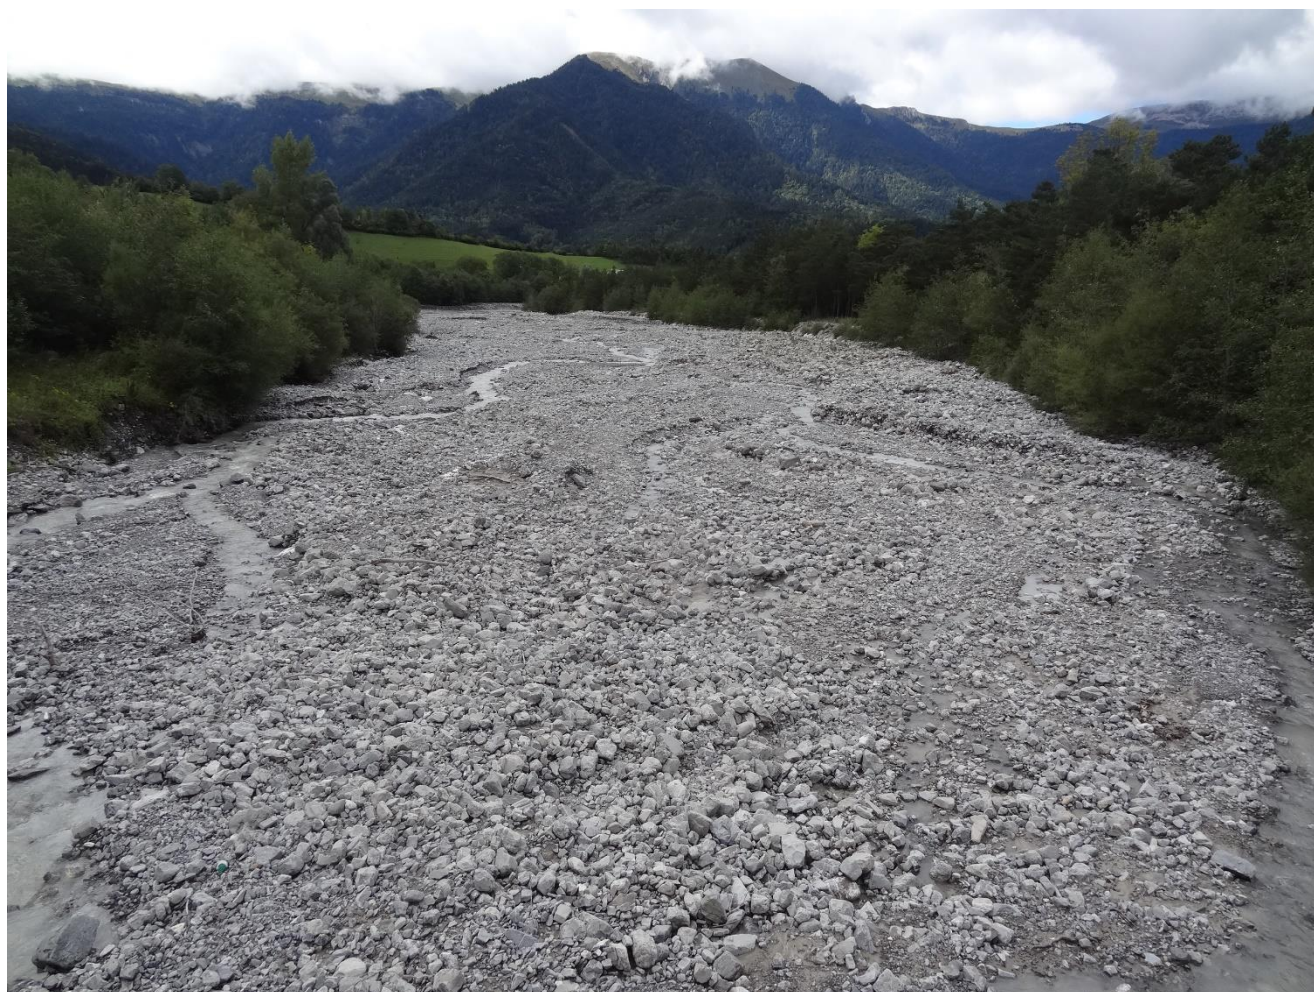
Les enrochements réalisés en 2005 sont toujours présents mais couverts de végétation en 2015 :

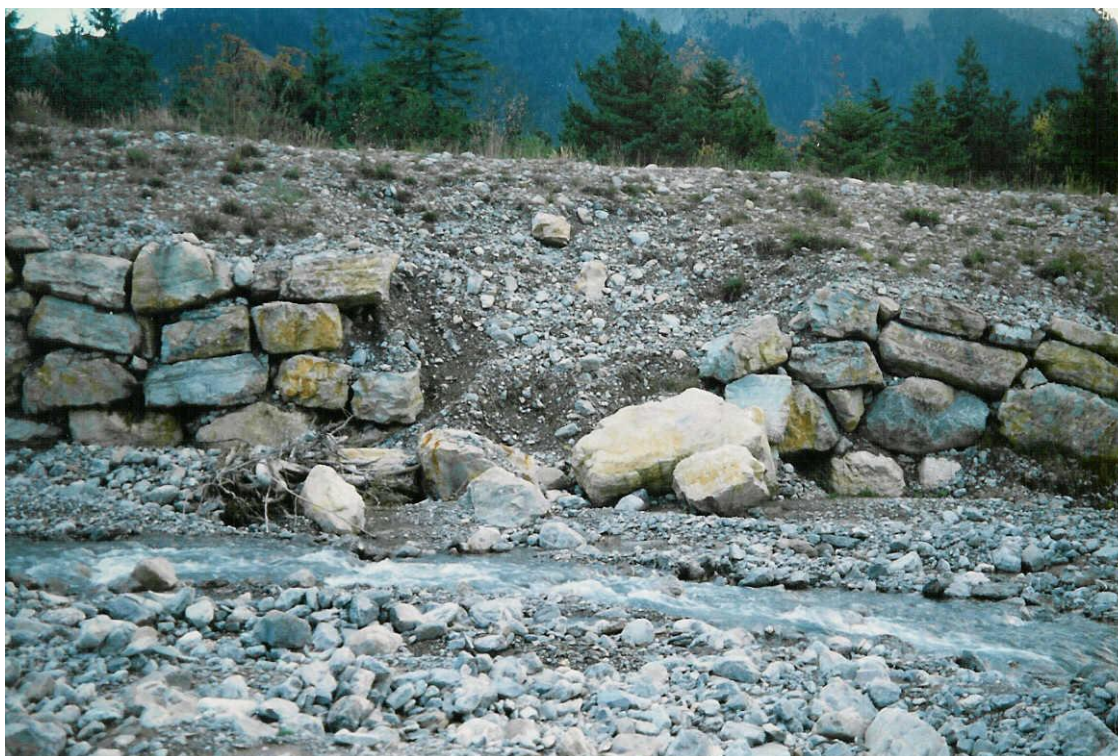
Dégradation de la digue en aval du pont de la R.D. 216 en 1996 :

- 😊 Le pont de la RD 216 à Château Méa - et son entonnement - sont en bon état.
- 😞 La digue de l'Abergne rive gauche en aval du pont est tellement dégradée que sa destruction est déjà bien engagée.

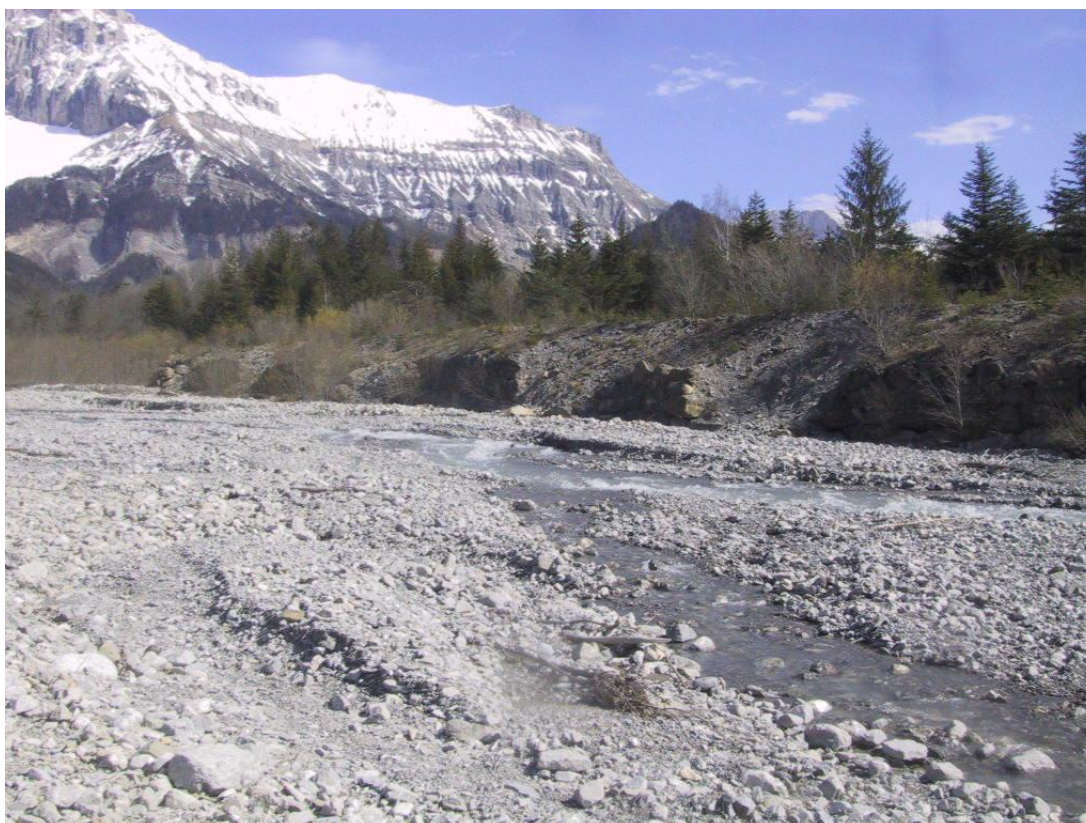
Poursuite de la dégradation en 2005 :

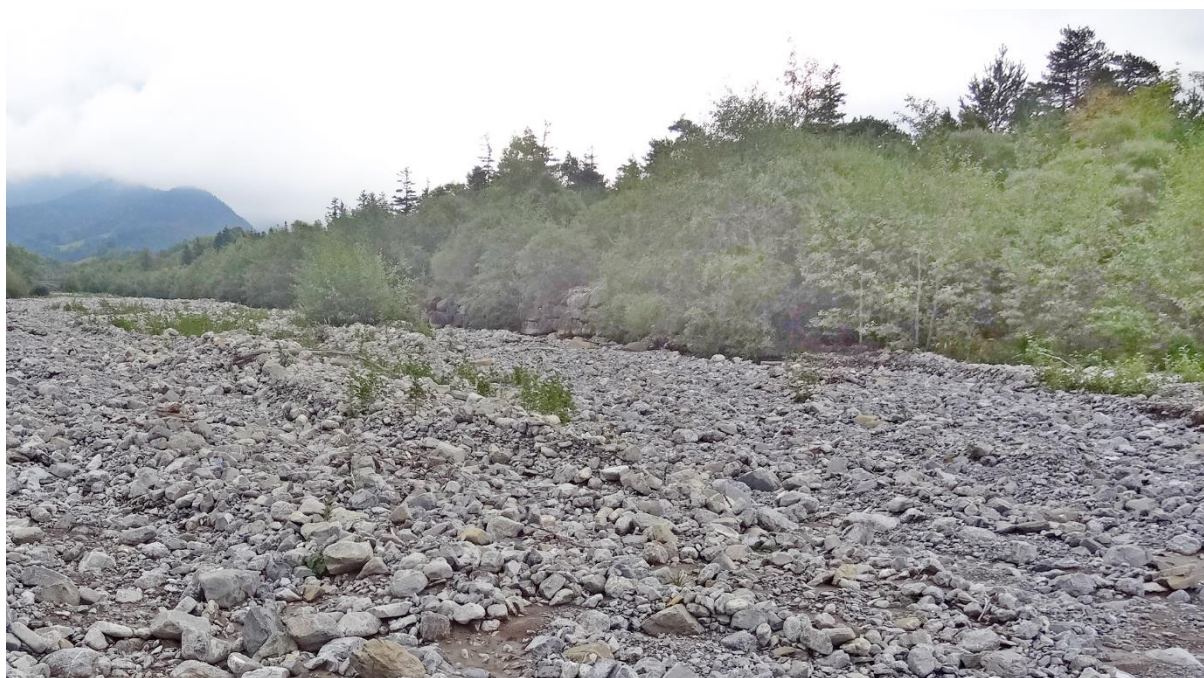
Masquage des restes de la digue par la végétation en 2015 :

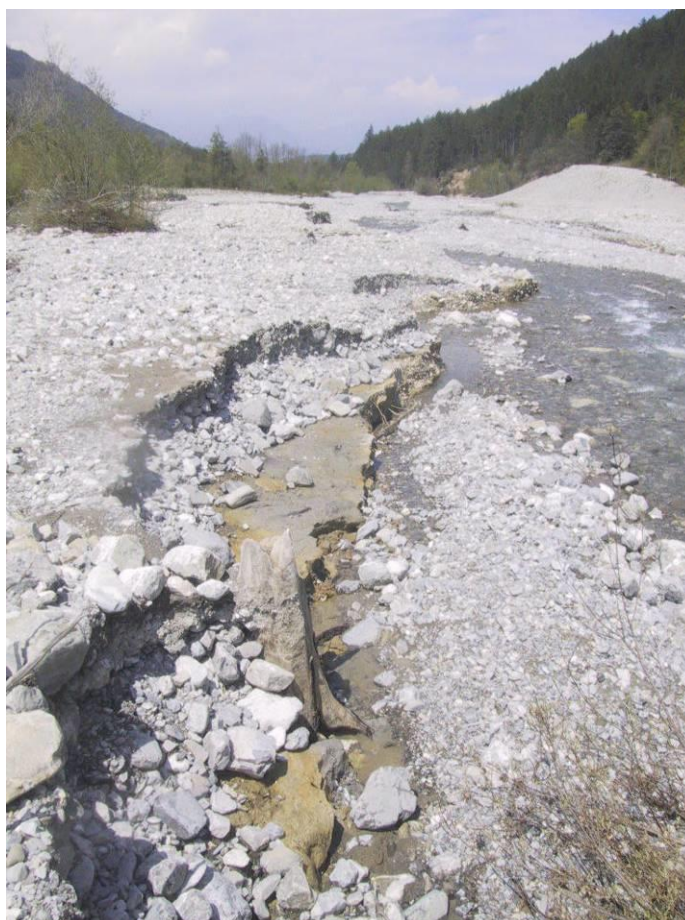
Érosion dans les argiles sur le site en 2005. Vue d'amont :

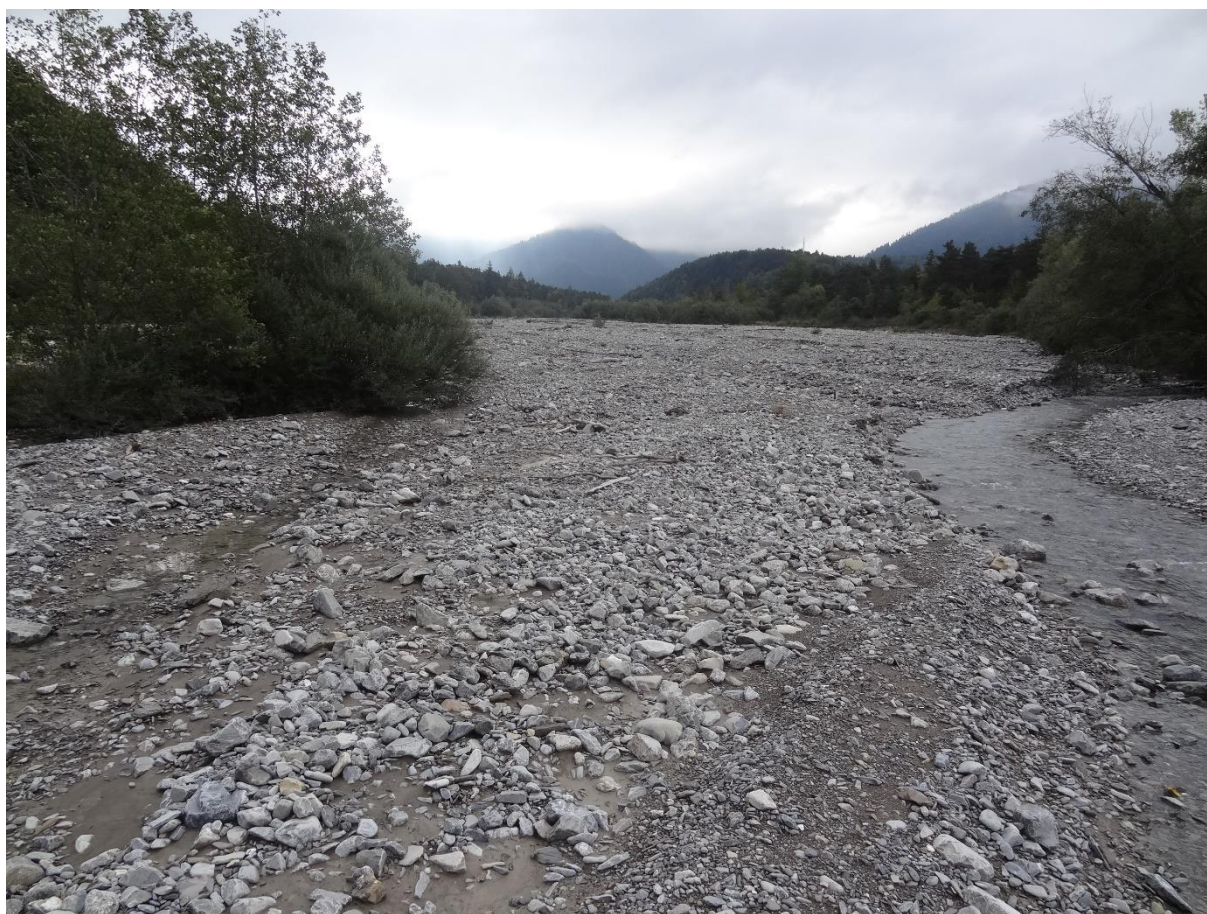
Retour à un lit alluvionnaire en 2015 :

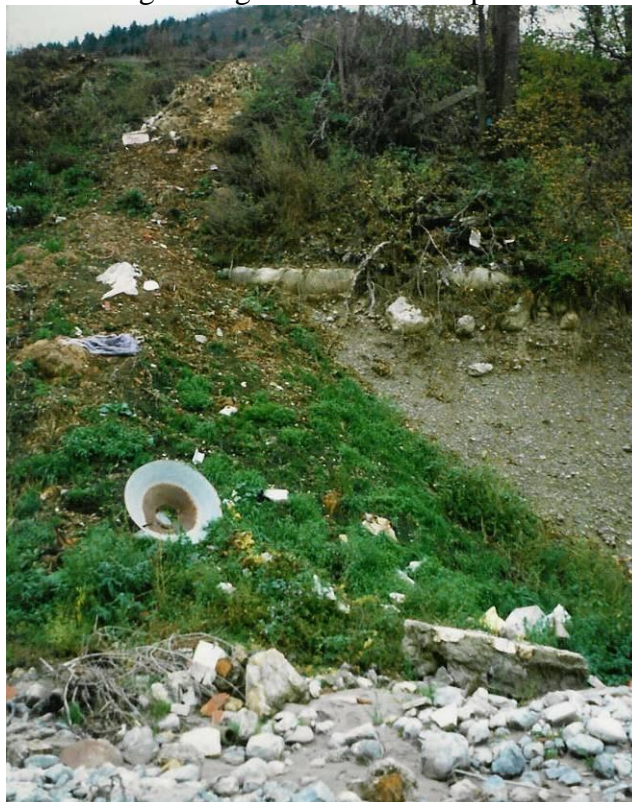
Érosion active de la berge rive gauche et menace pour la R.D. 216 en 1996 :

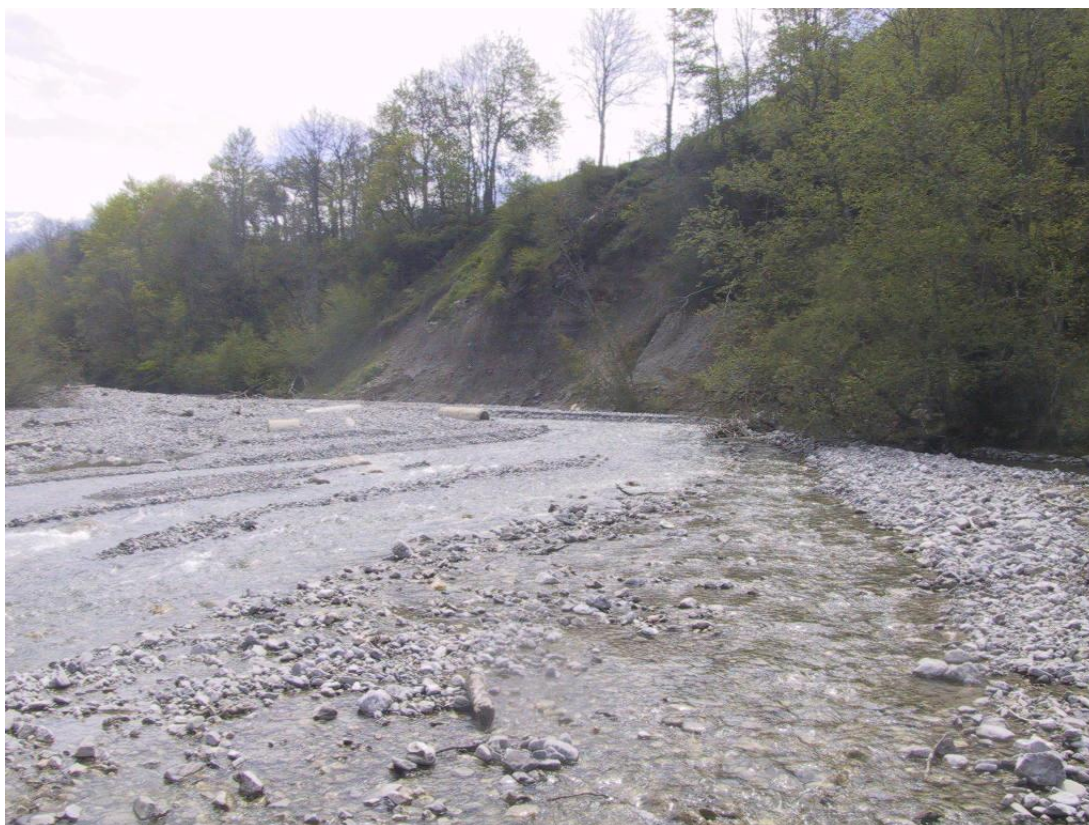
Poursuite de l'érosion en 2005 (la conduite est tombée, attestant du recul de la berge). Vue d'aval :

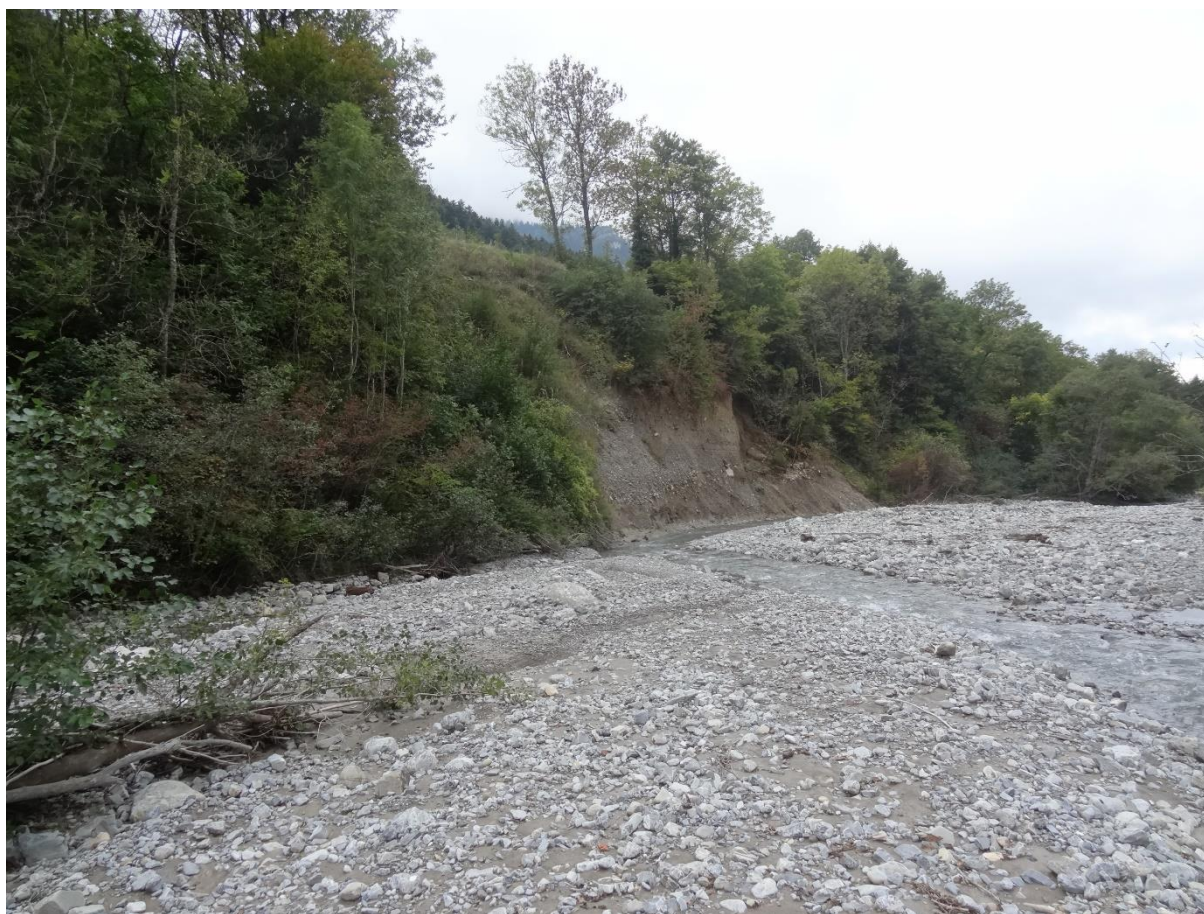
Lente poursuite de l'érosion de berge en 2015 :

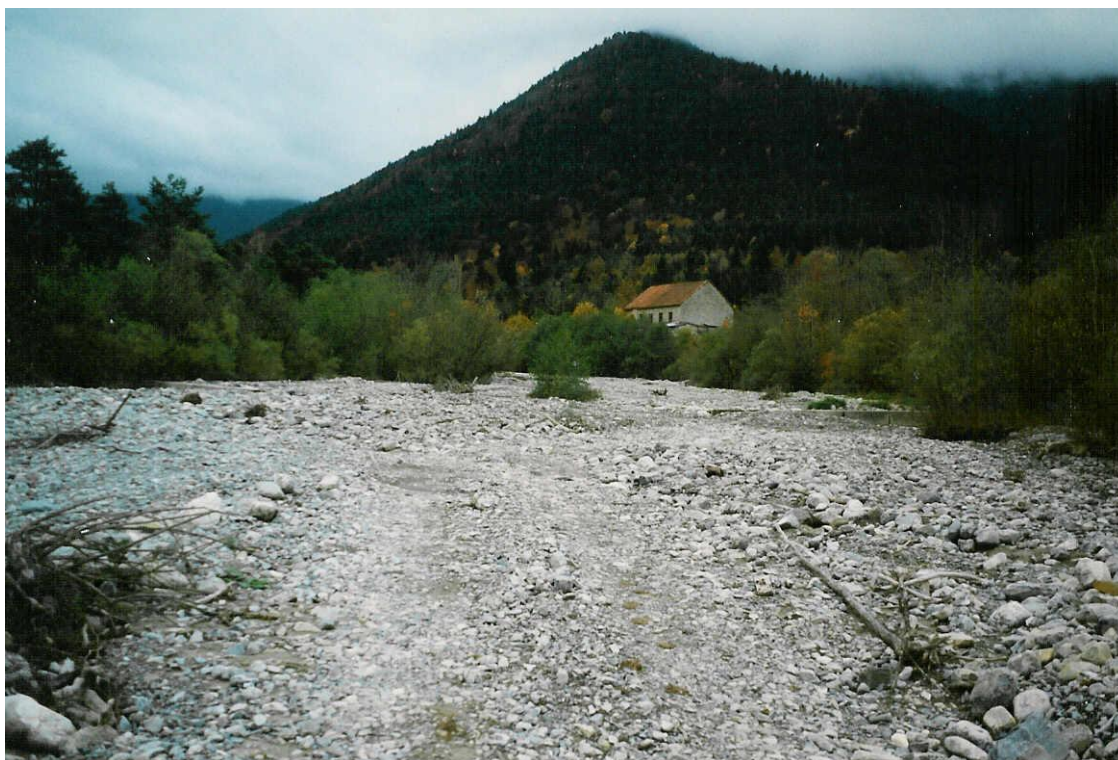
Site E11 (Seuil des Orgines à Combe Noire)

Seuil des Orgines juste avant la crue de novembre 1996 :

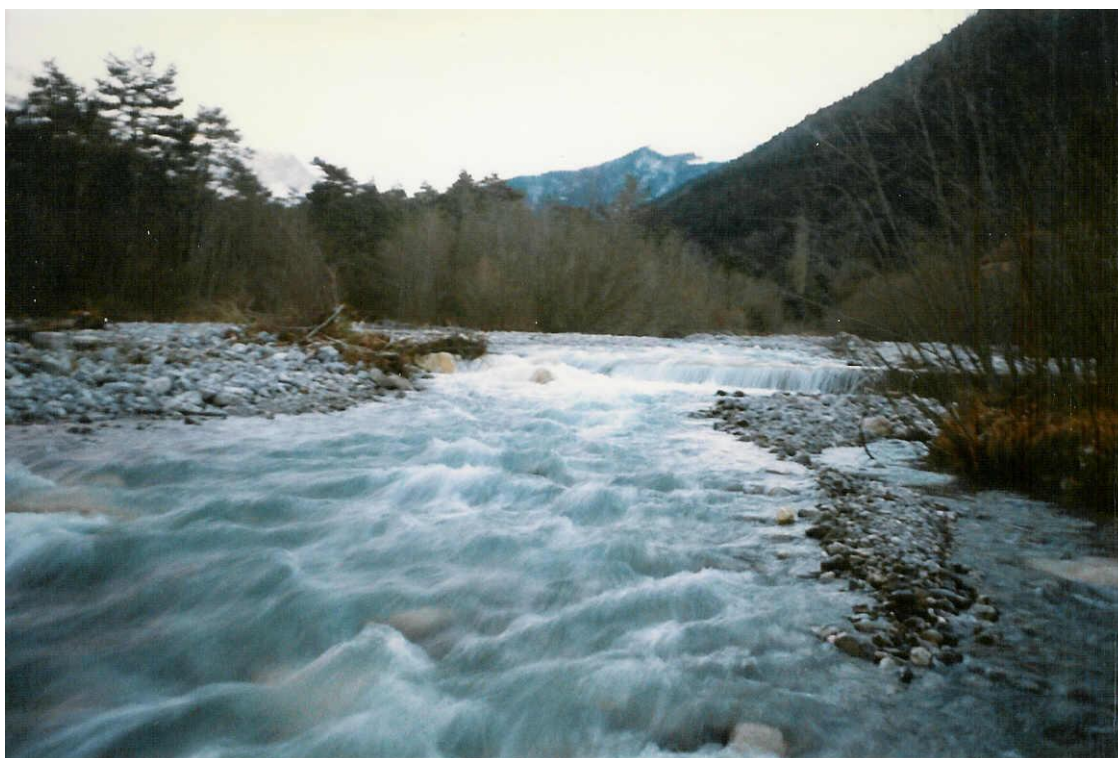
Seuil des Orgines immédiatement après la crue de novembre 1996 :

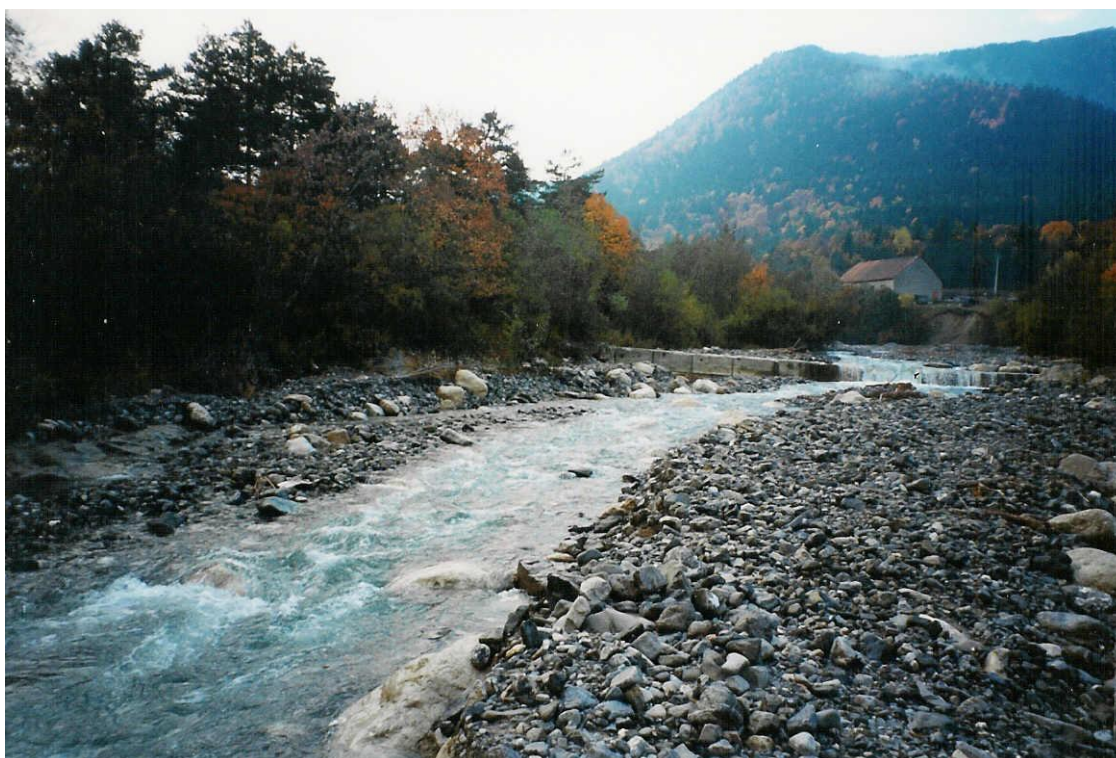
Seuil des Orgines en octobre 2000 :

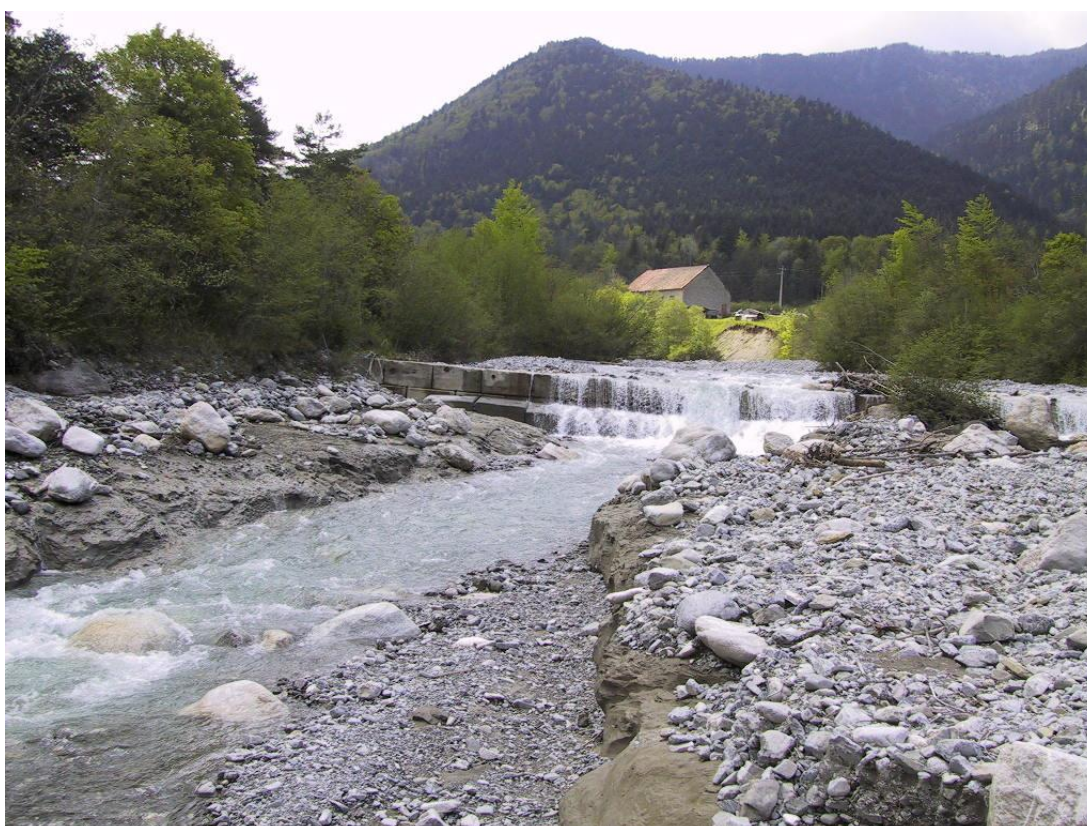
Seuil des Orgines en mai 2001 (net découvertement des argiles en aval) :

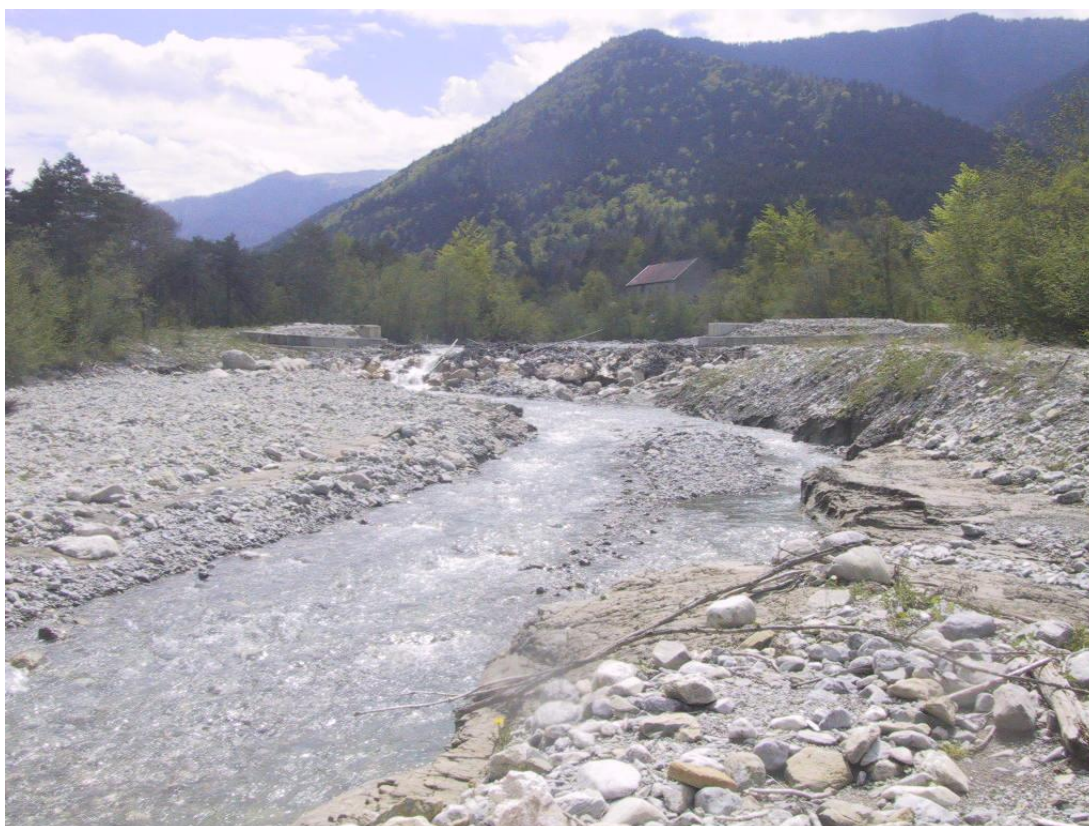
Seuil des Orgines en mai 2005 :

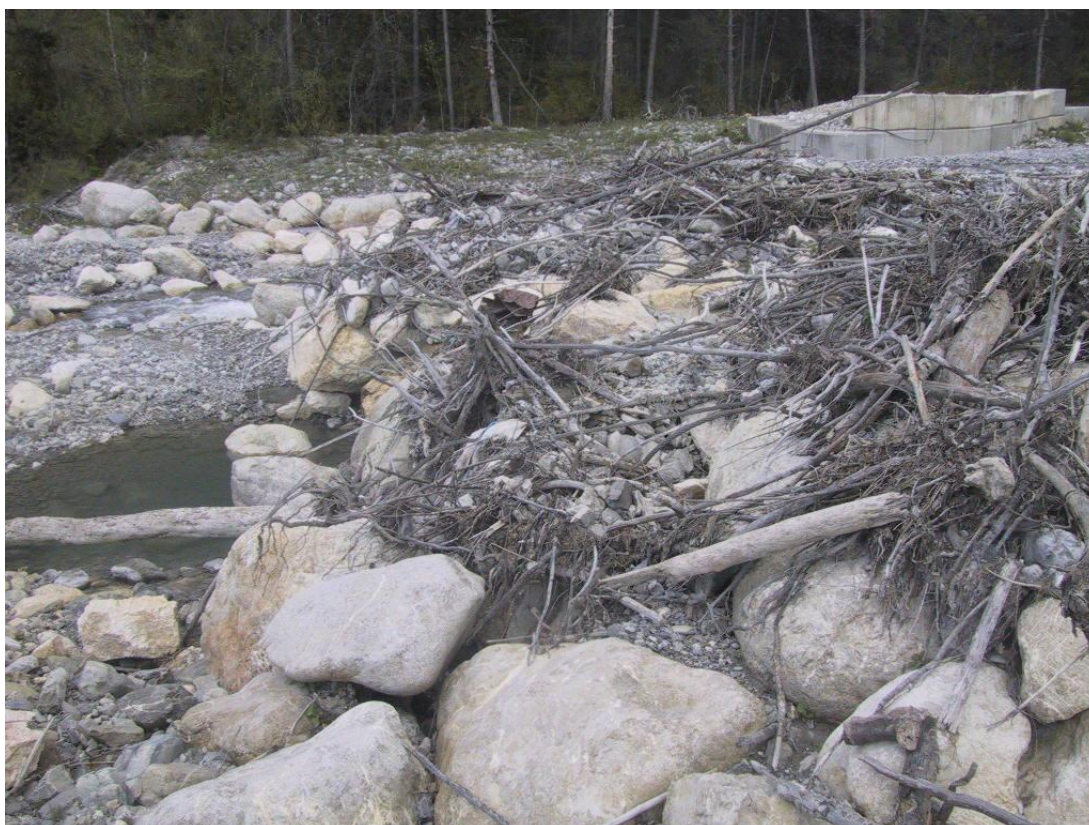
Seuil des Orgines en mai 2005 (affouillement des enrochements câblés) :

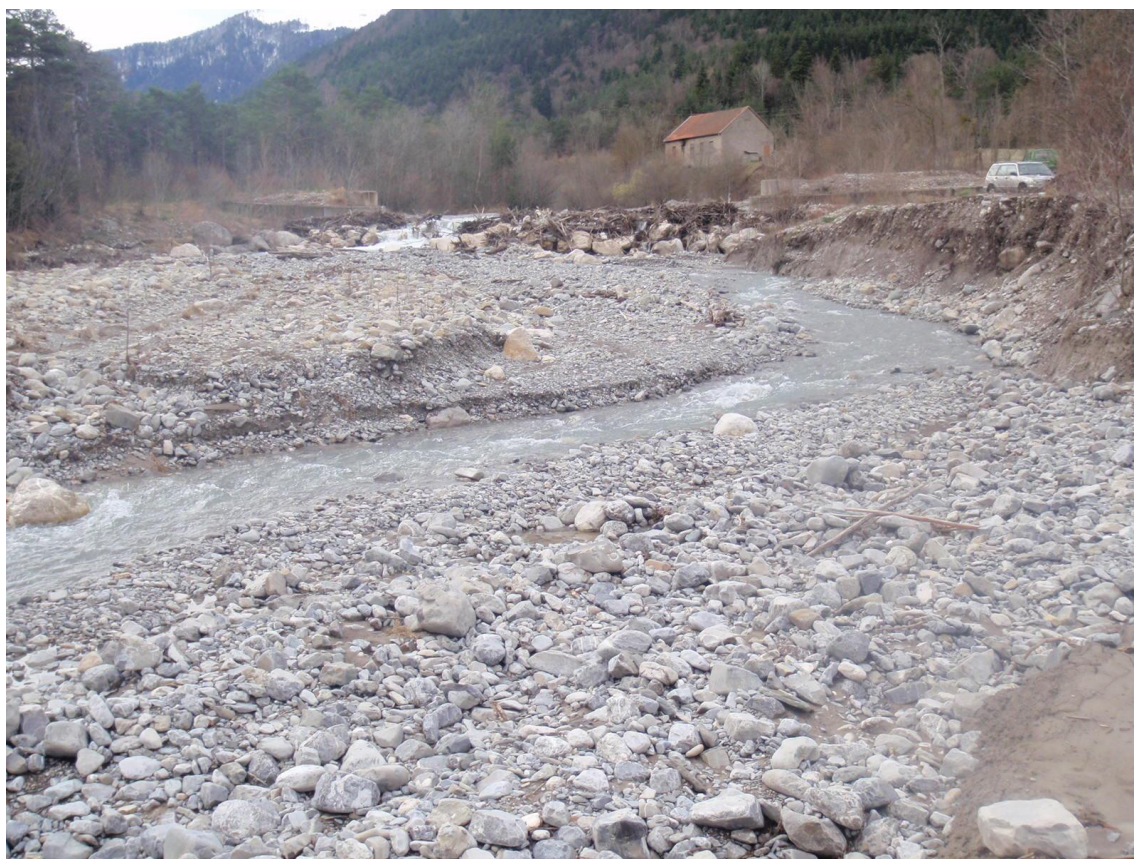
Seuil des Orgines en 2010 :

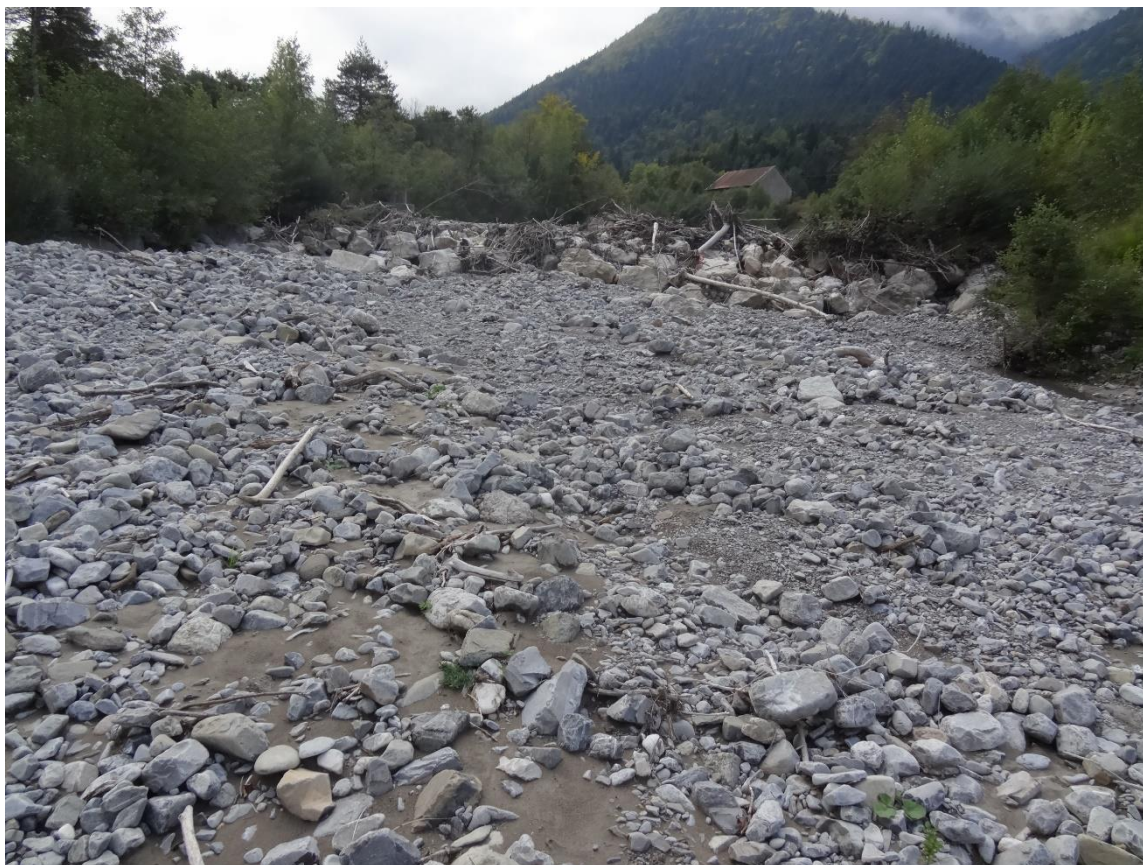
Seuil des Orgines en 2015

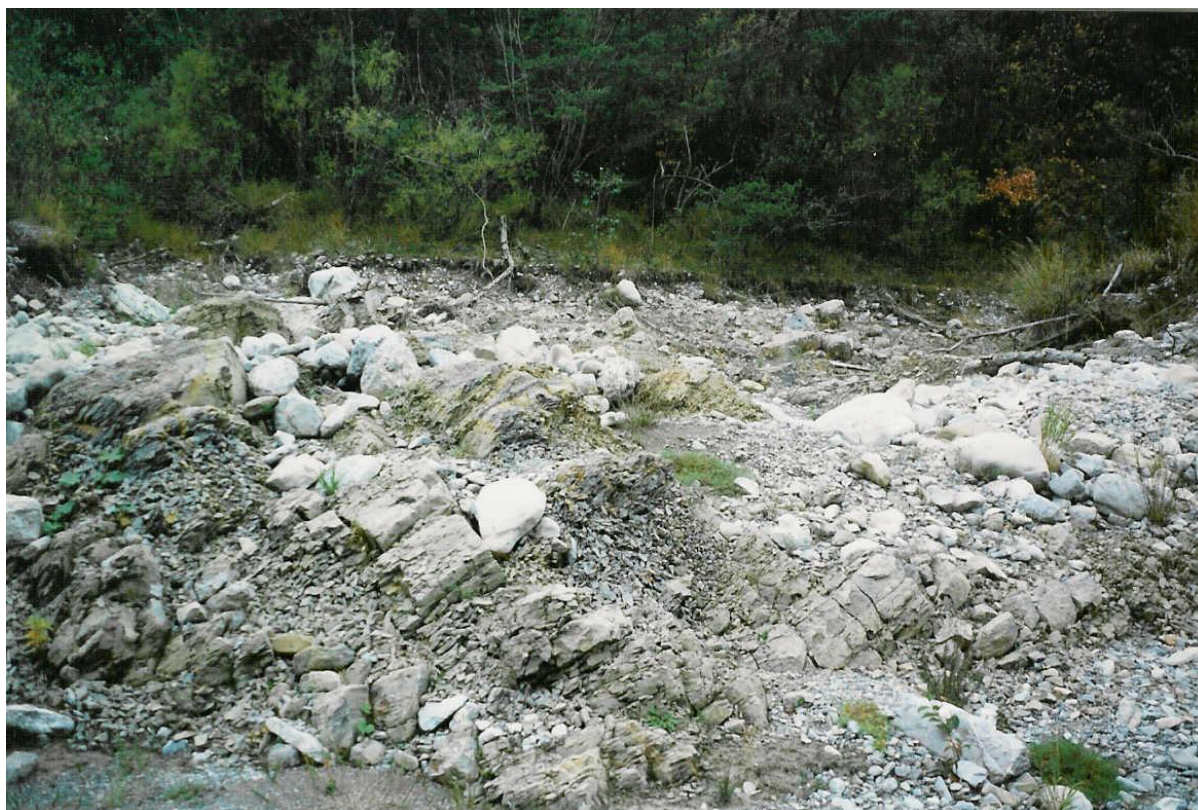
Site E12 (Seuil rocheux de Combe Noire)

Substratum rocheux très net en 1996 :

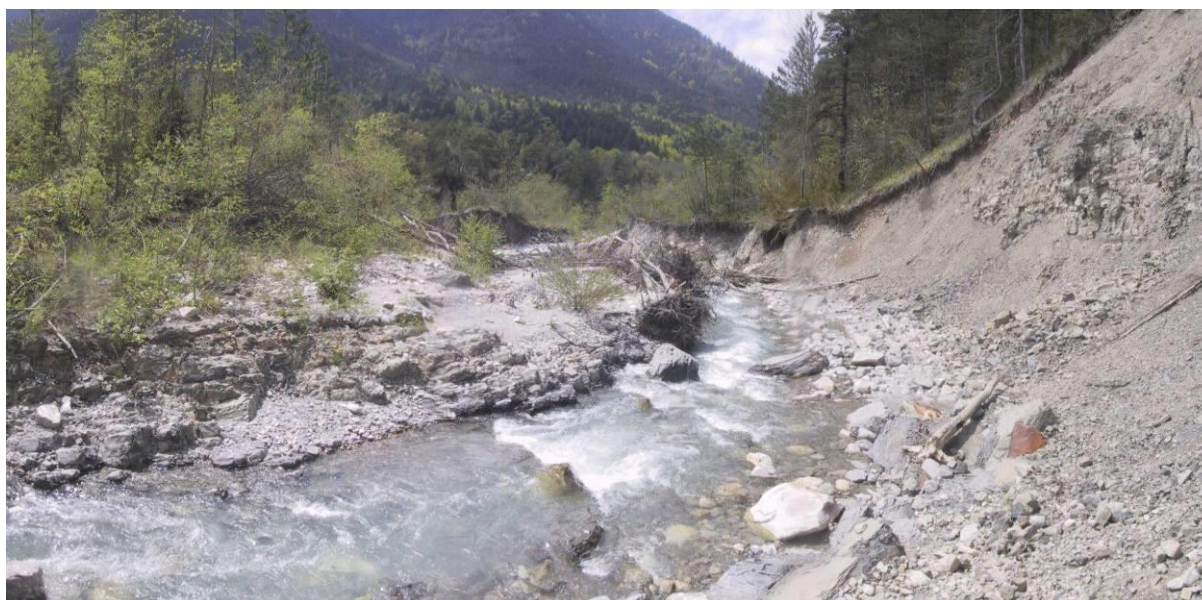
Même site en 2005 avec disparition presque complète du substratum rocheux. Vue d'amont :

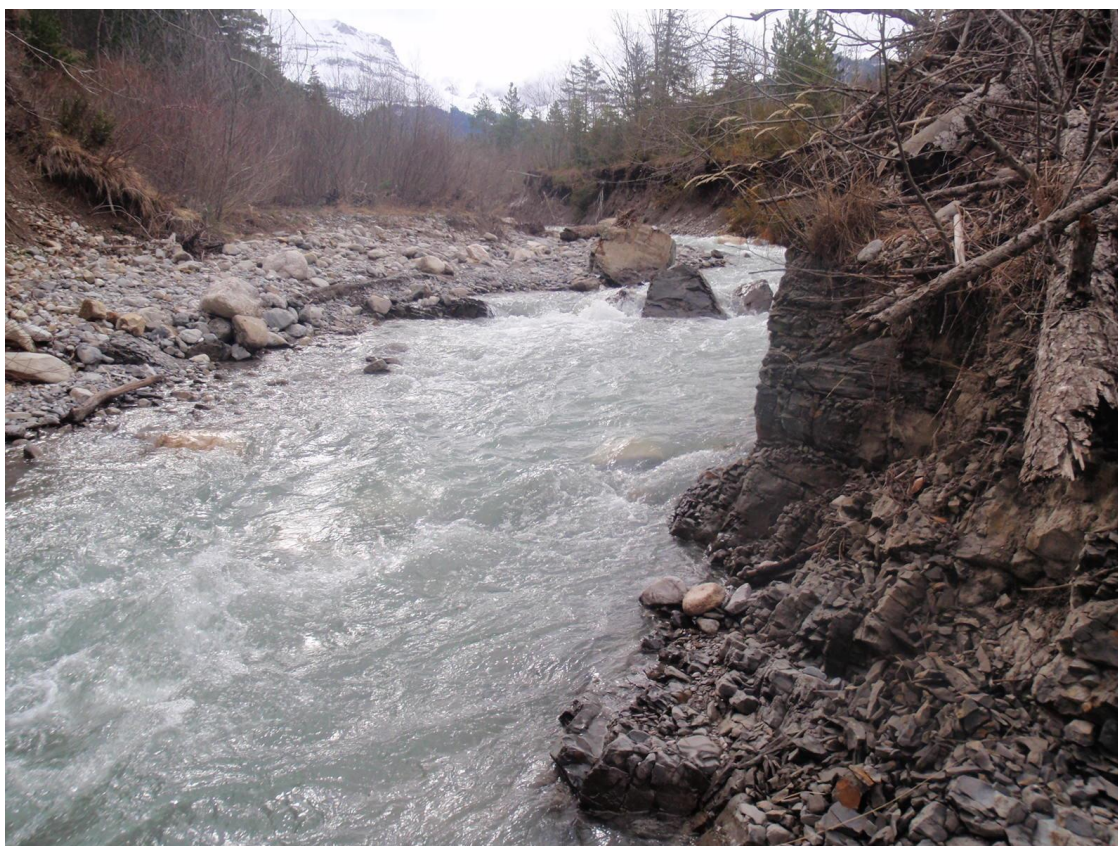
Même site en 2010 avec le substratum relativement résistant de rive gauche :

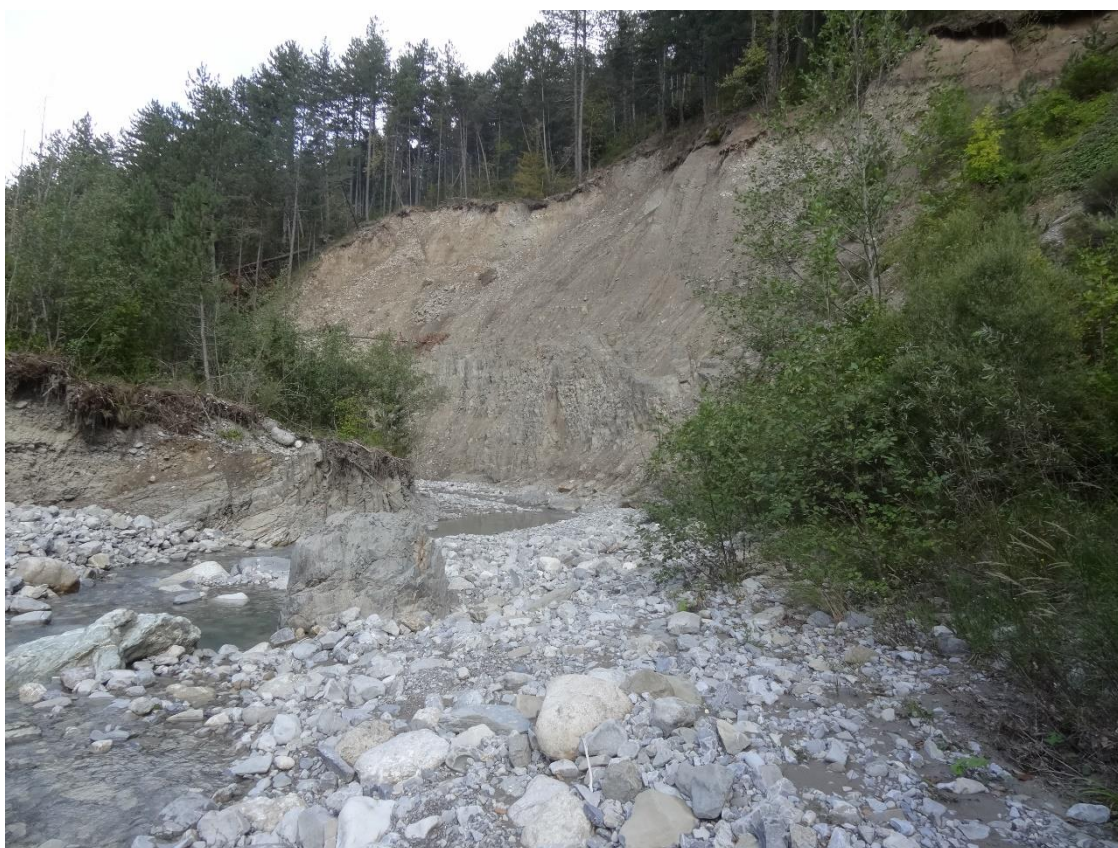
Recul de la berge rive droite en 2015 le substratum restant présent en rive gauche :

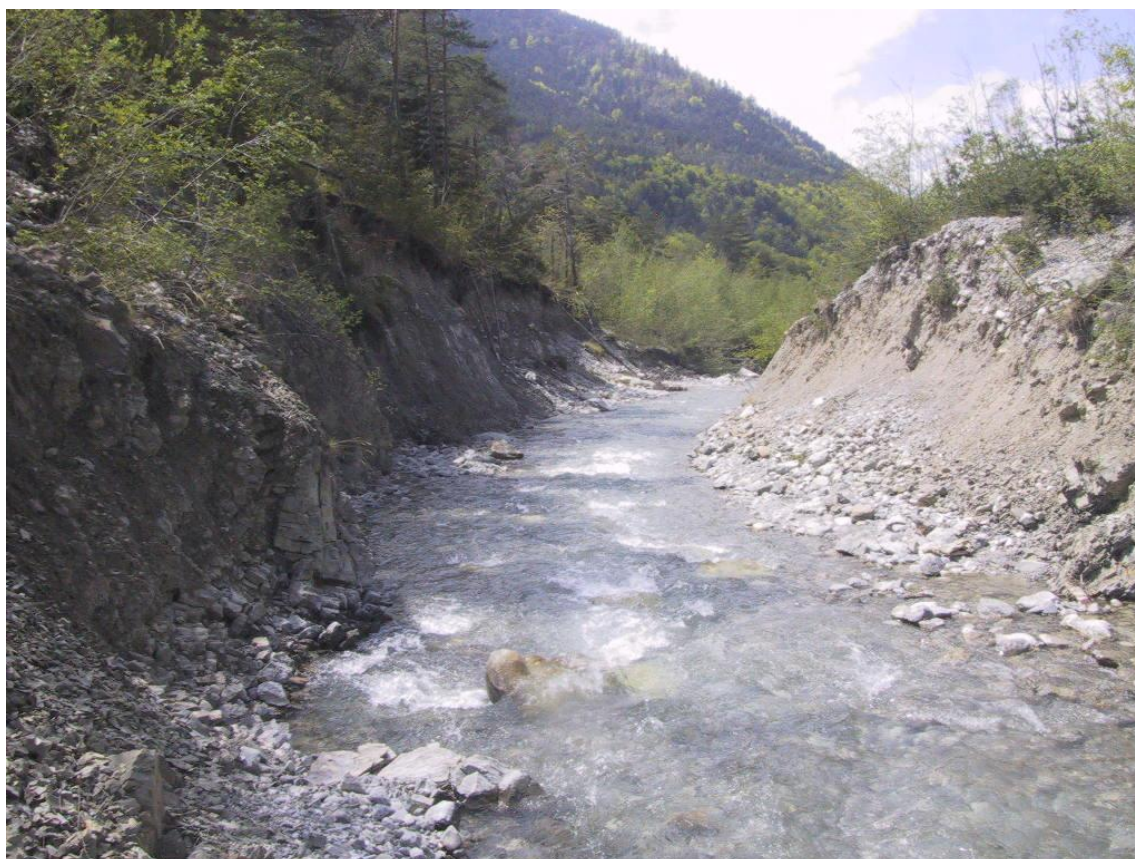
Même site en 2005, enfoncement très marqué :
