ONF
Direction territoriale
Rhône-Alpes

Objet : Recours gracieux concernant la décision de l'autorité environnementale n° F-084-20-C-0154 de soumettre à évaluation environnementale les travaux de curage de la plage de dépôt du torrent de l'Ebron à Tréminis (38)

Par décision en date du 6 janvier 2021, vous soumettez les travaux de curage de la plage de dépôt de l'Ebron à évaluation environnementale. Par la présente je sollicite un recours gracieux sur cette décision et souhaite apporter les précisions suivantes sur le projet :

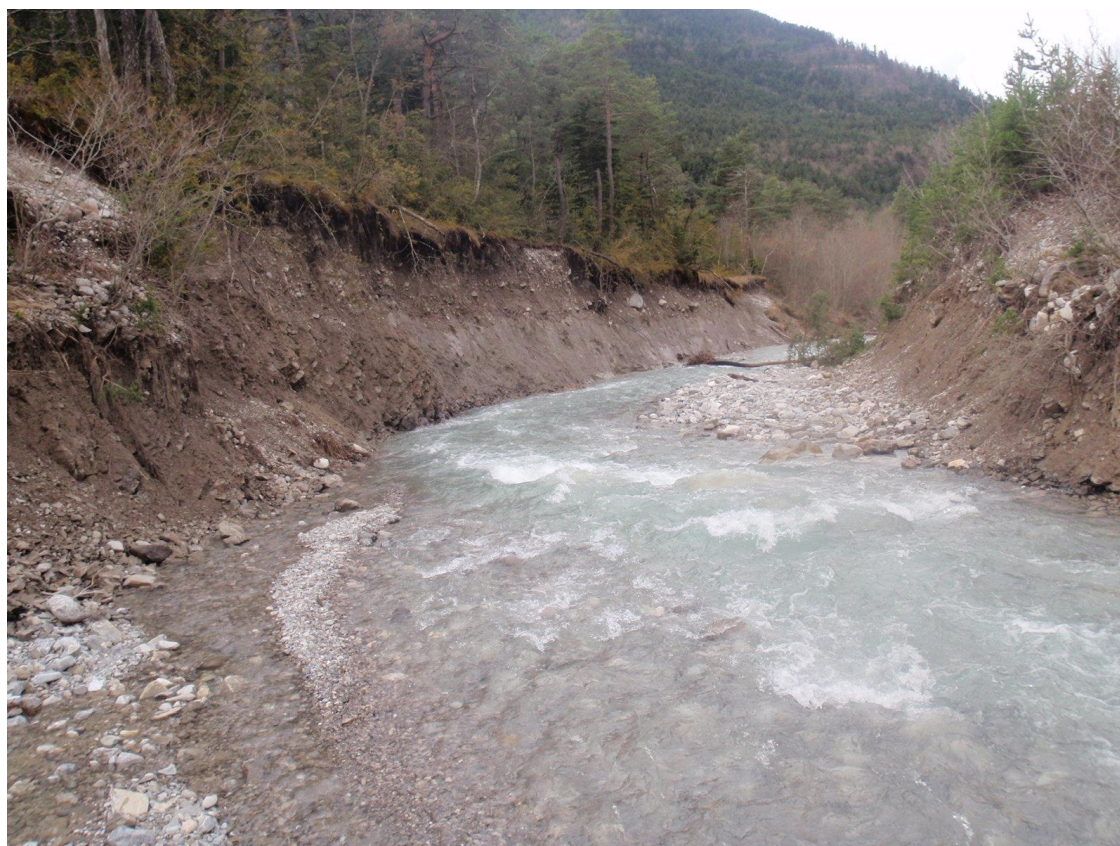
Abaissement et développement d'une faible couverture alluvionnaire en 2010

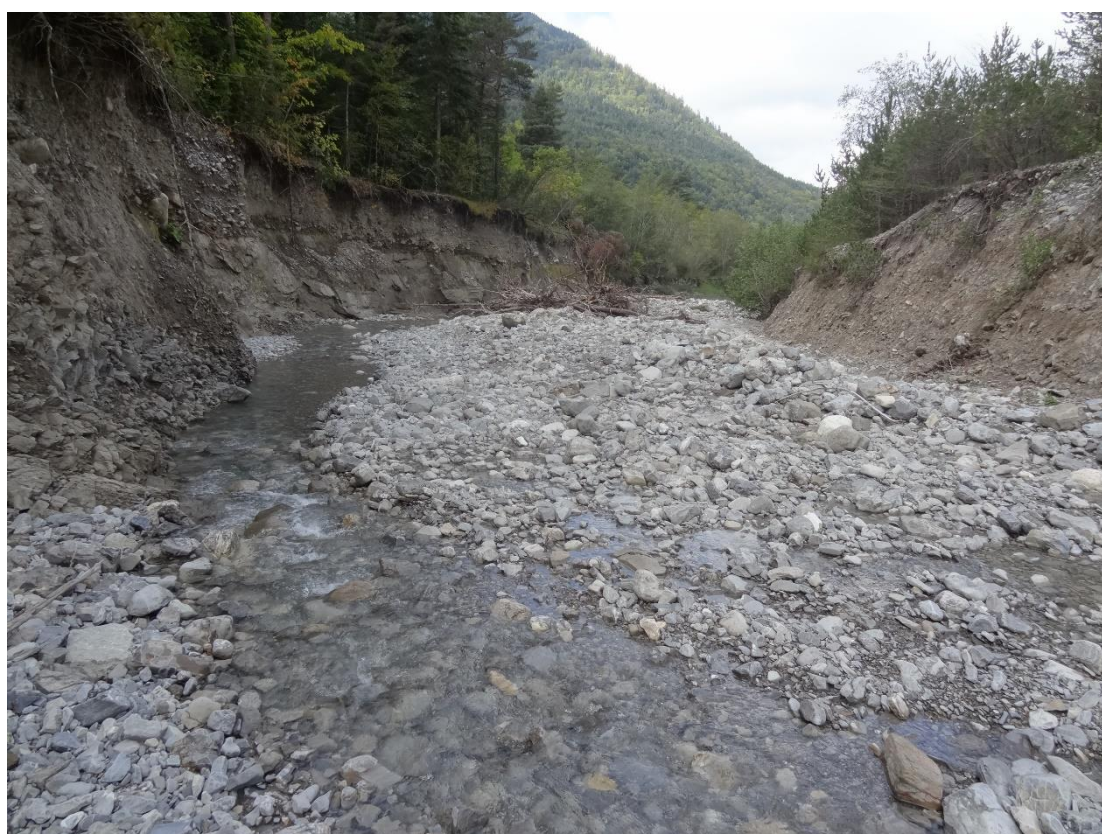
Poursuite de l'abaissement en 2015 et faible couverture alluvionnaire et élargissement

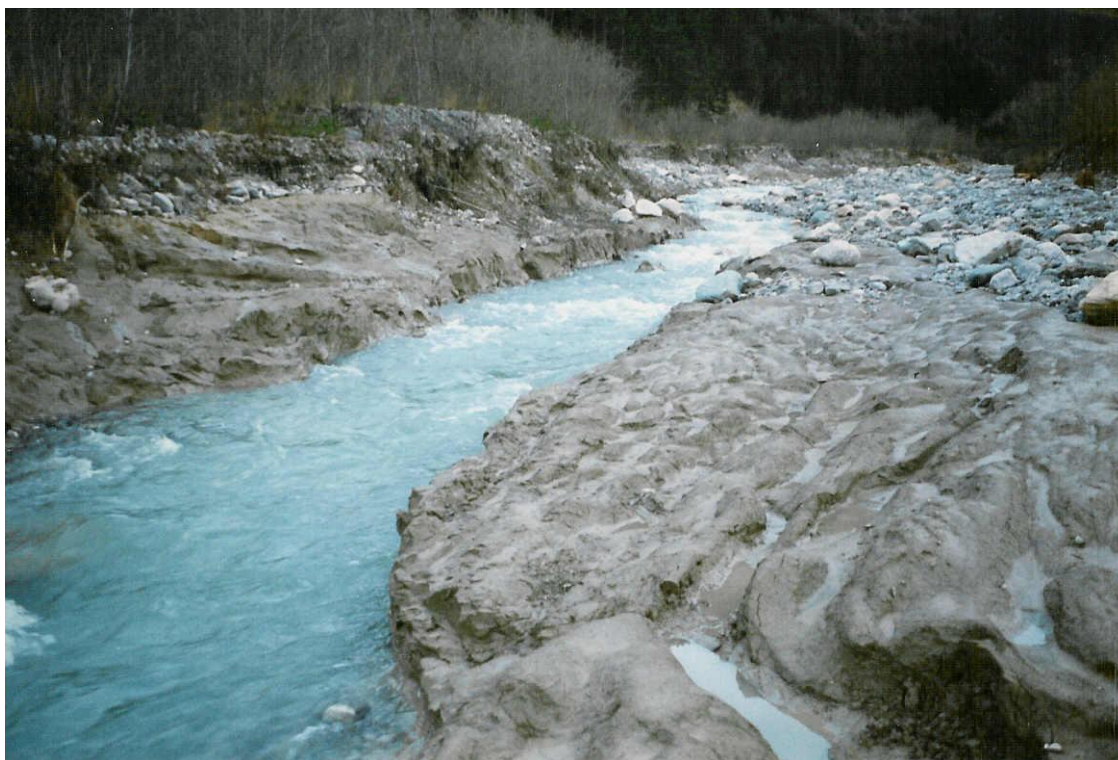
Site E14

Substratum argileux très présent suite à un enfoncement rapide en 1996 :

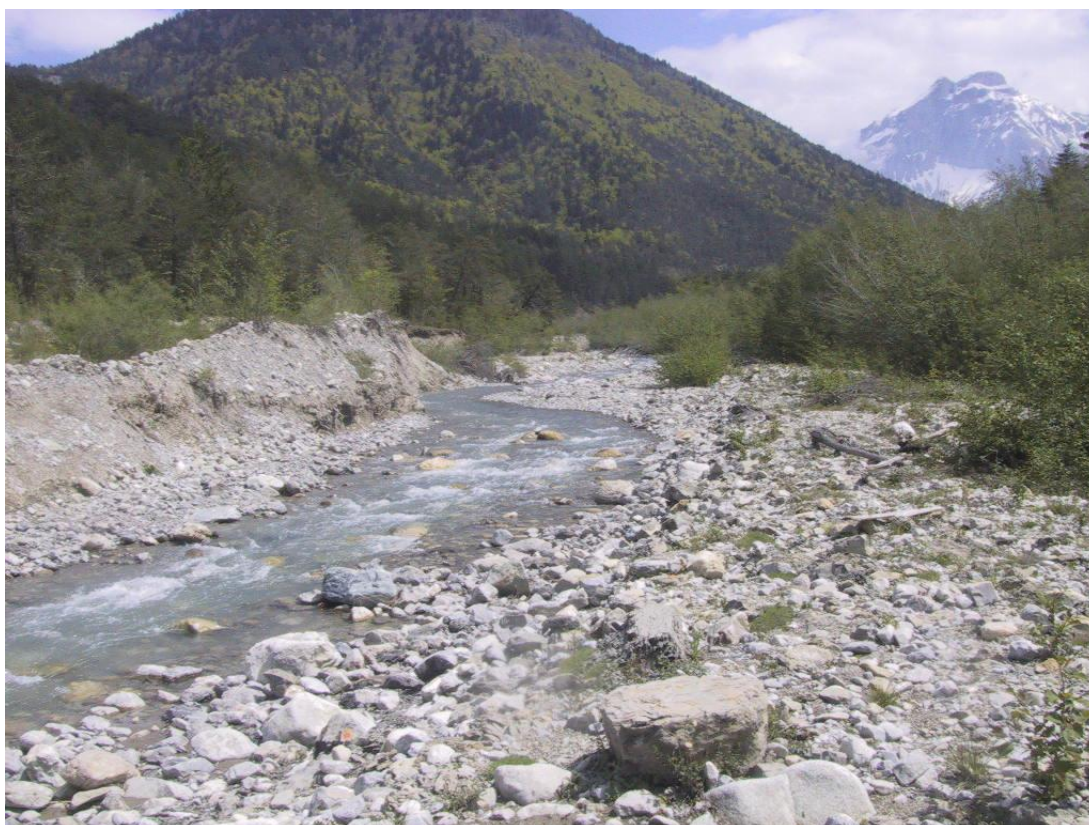
Recouvrement partiel par des alluvions en 2005 notamment grâce à l'élargissement du lit :

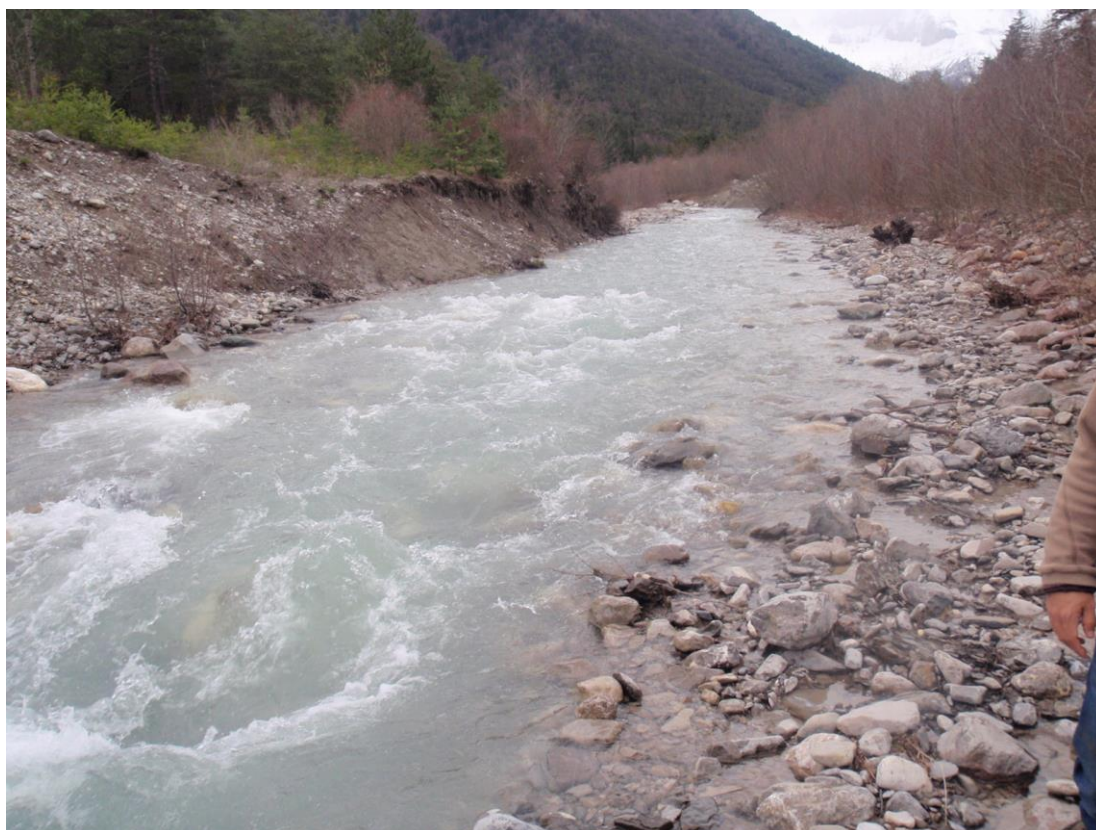
Faible évolution du lit aval - mais érosion de berge - en 2010

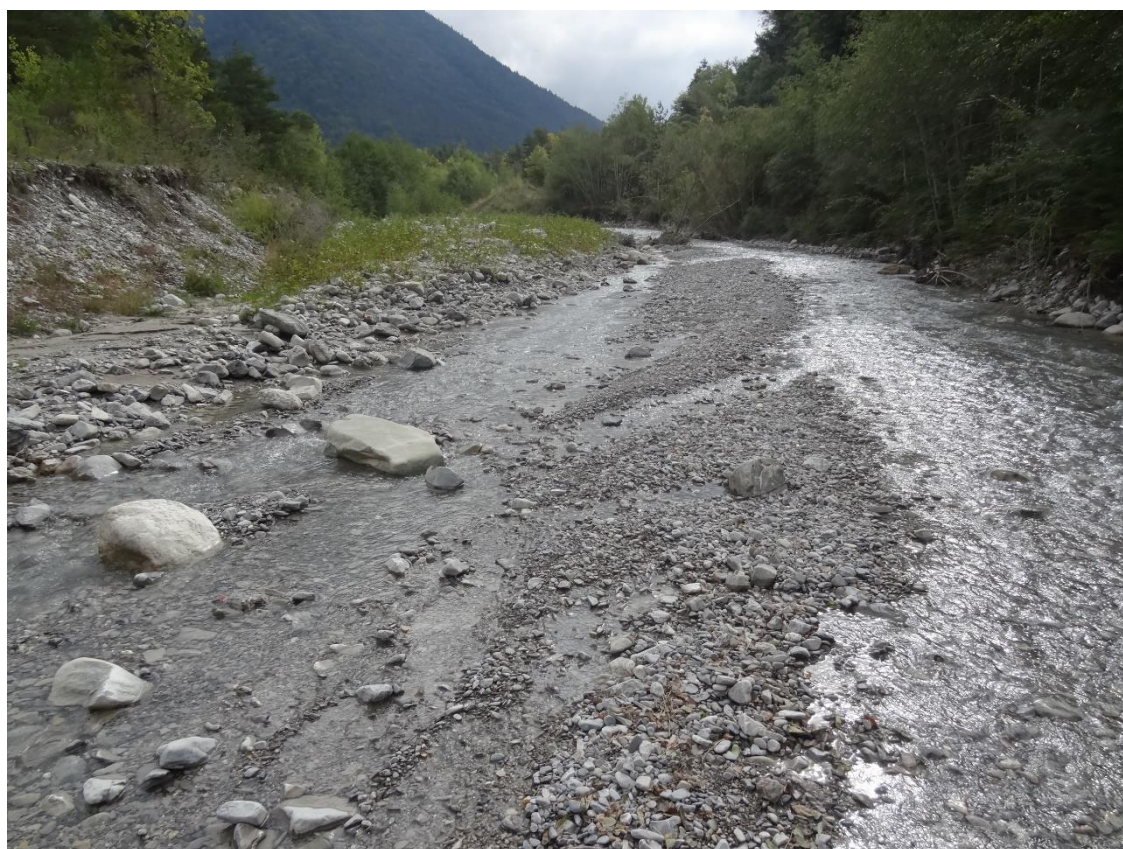
Élargissement et couverture alluvionnaire en 2015

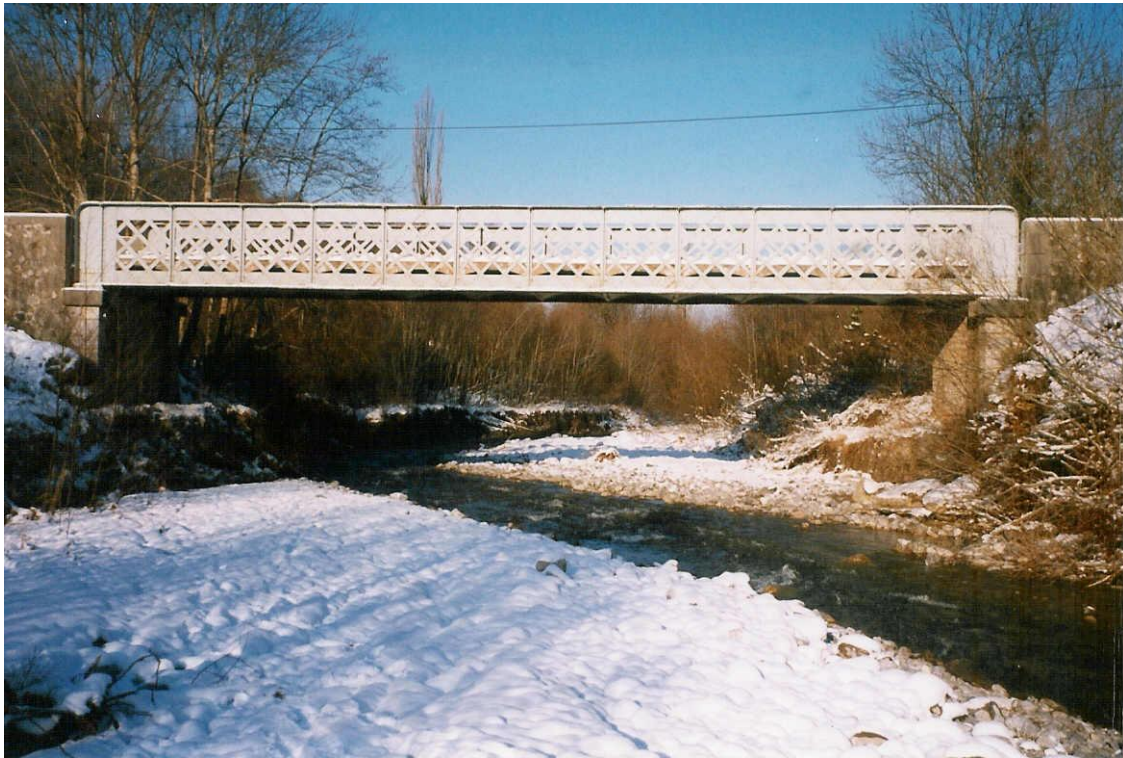
Site E15

Pont des Petits Moulins en 1998. Vue d'amont :

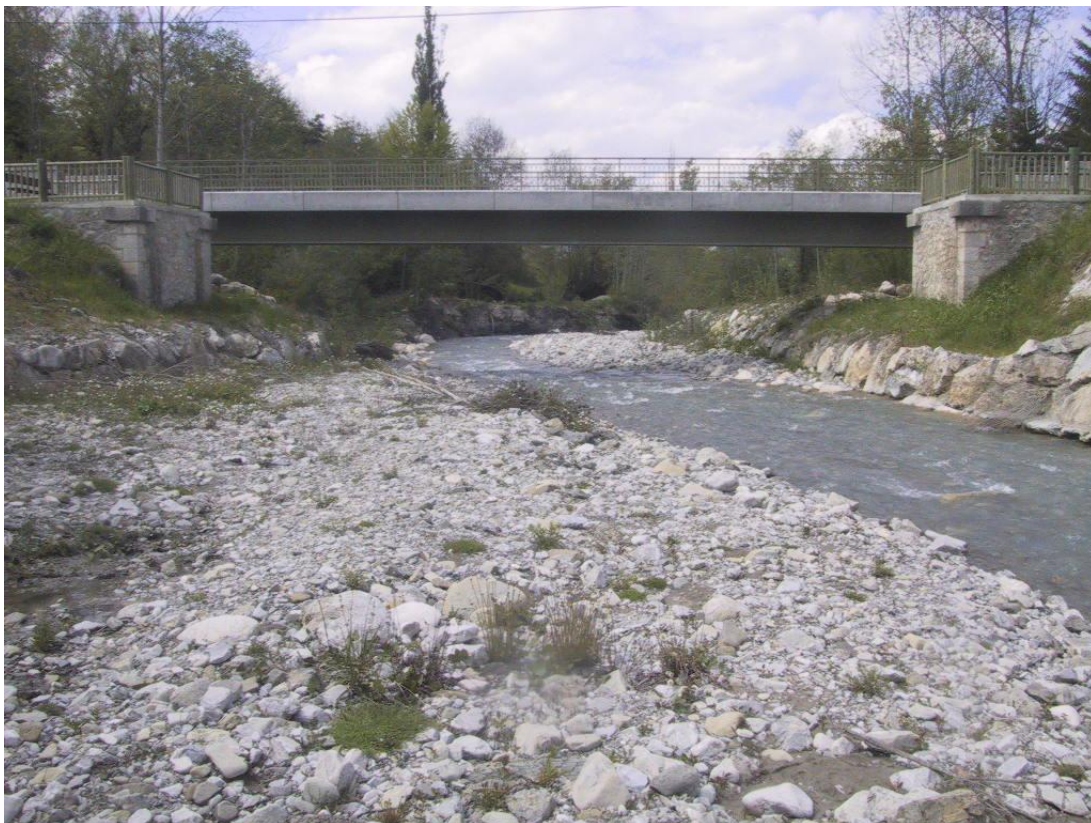
Reconstruction d'un pont en aval immédiat en 2005. Faible évolution des niveaux. Vue d'amont :

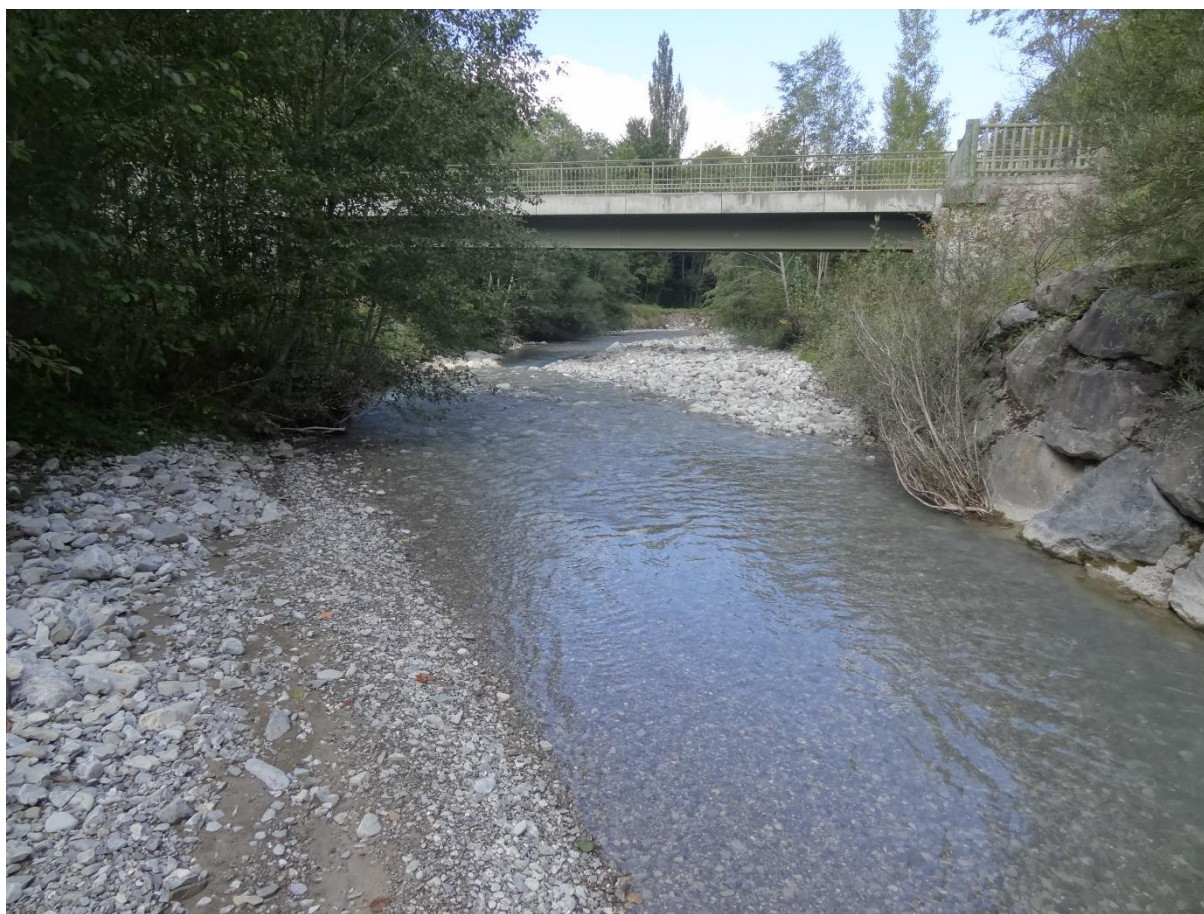
Gain de la végétation et stabilité du niveau du fond en 2015 :
