Demande d'examen au cas par cas préalable à la réalisation éventuelle d'une évaluation environnementale

Revalorisation environnementale des abords du réservoir de Montaubry

BUNGALOWS ETANG DE MONTAUBRY

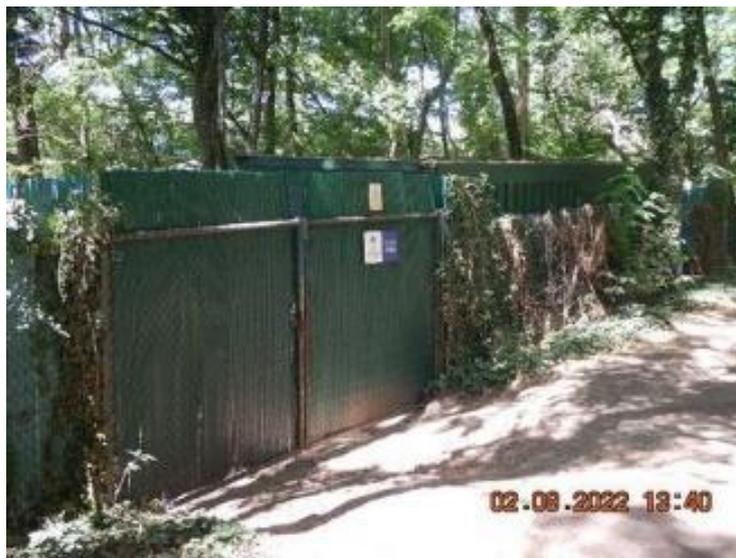
1-Conteneur club nautique

Nota : Le conteneur n'est pas propriété VNF (non concerné par démolition). Il devra être déplacé

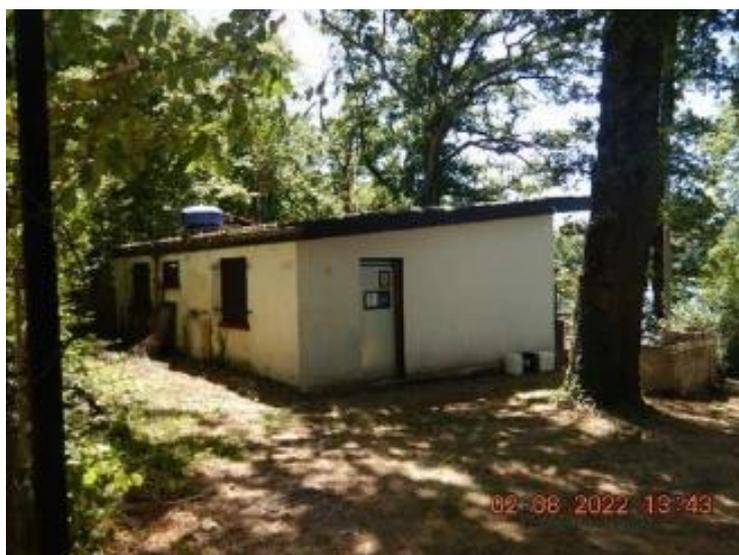
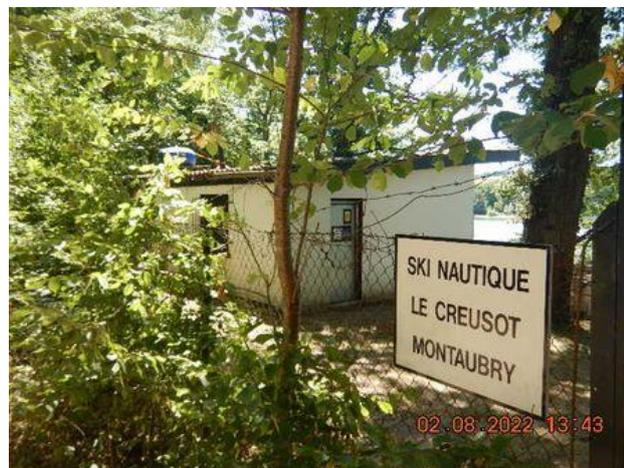
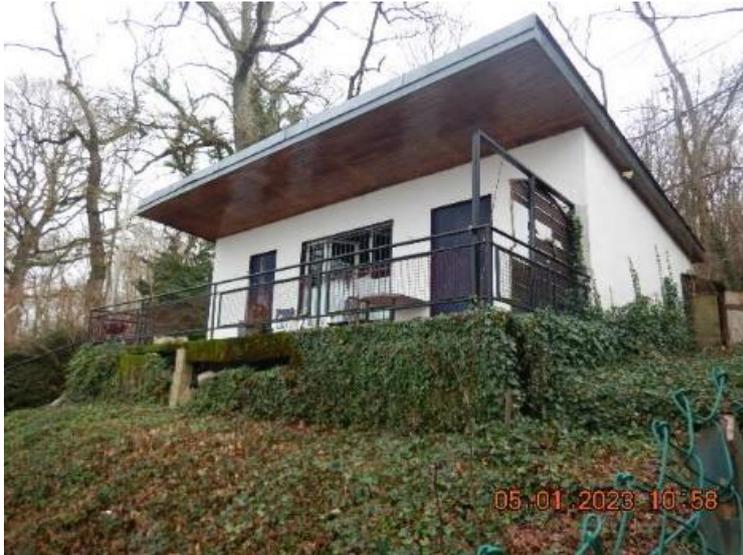
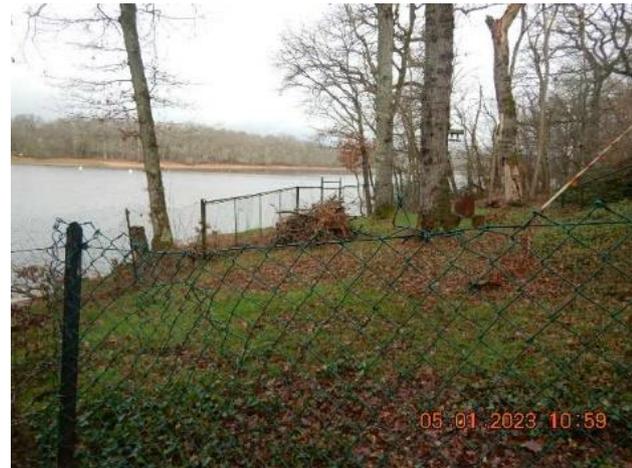
2-Bungalow 1- Club nautique

Surface environ 54 m²

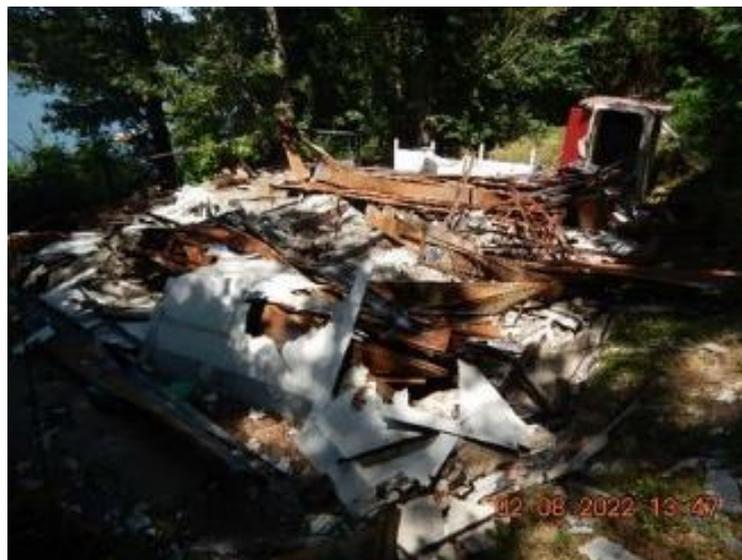
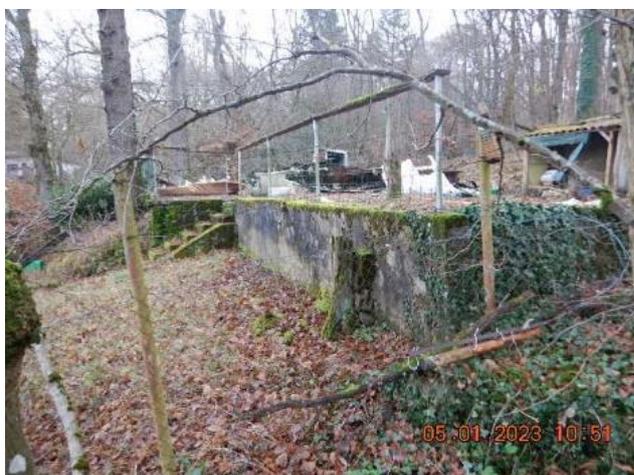
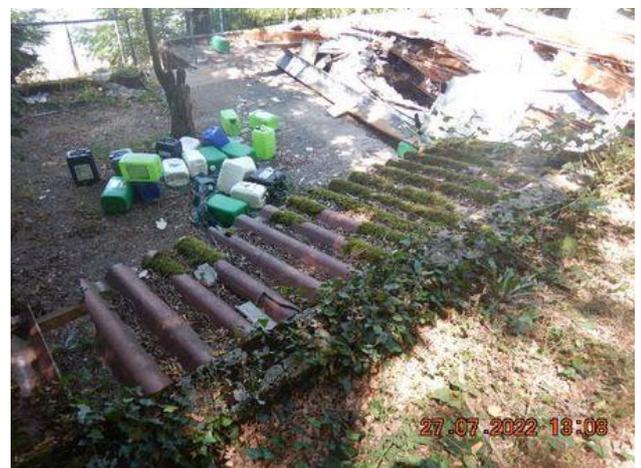
3-Bungalow 2

Effondré, construction mixte => déchets à trier et évacuer. Surface environ 61 m² (avant destruction)

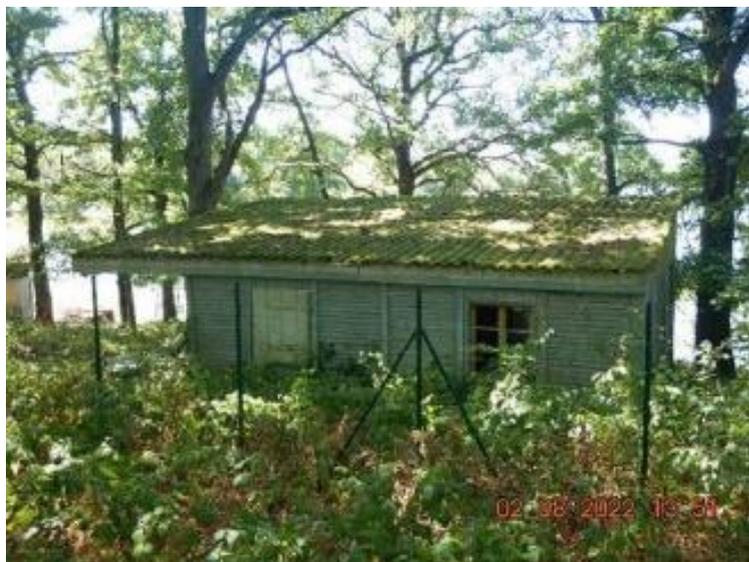
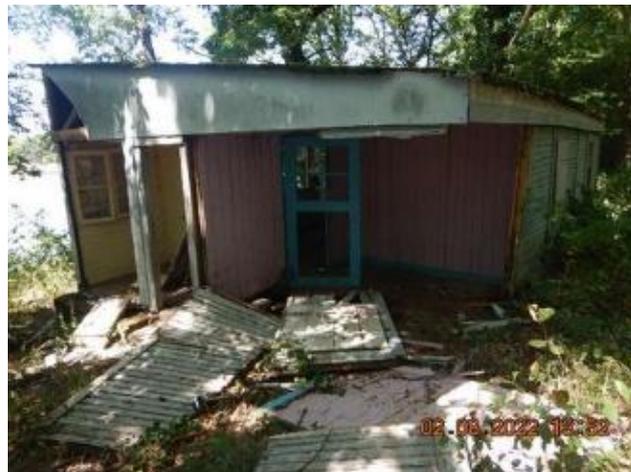
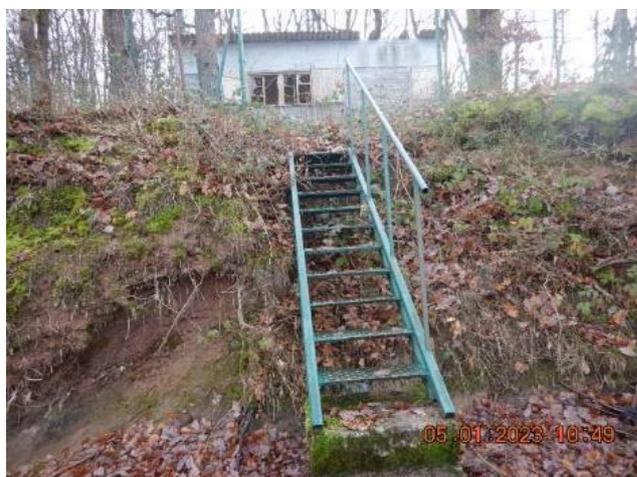
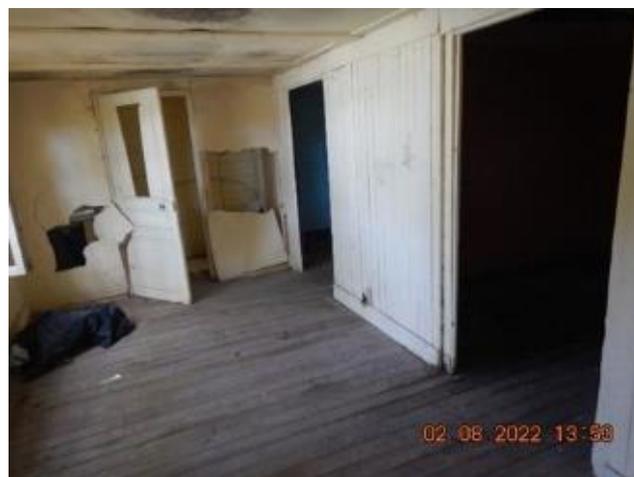
4-Bungalow 3

Ancienne construction en bois ; surface environ 45 m²

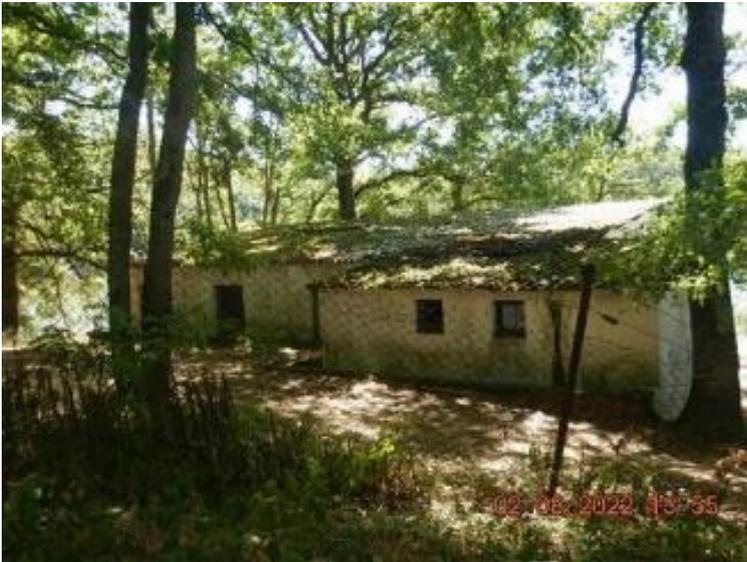
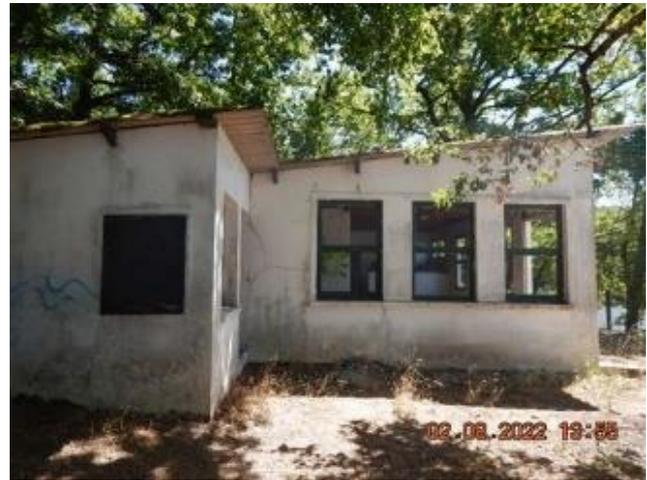
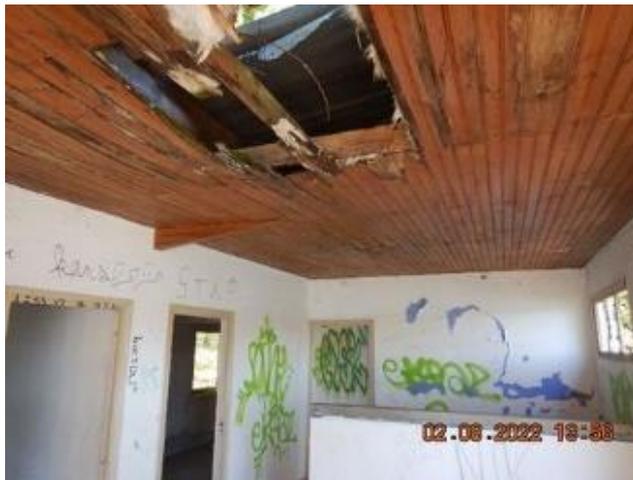
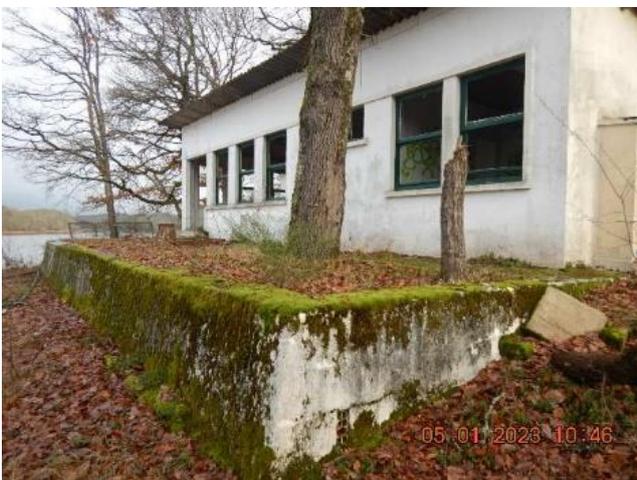
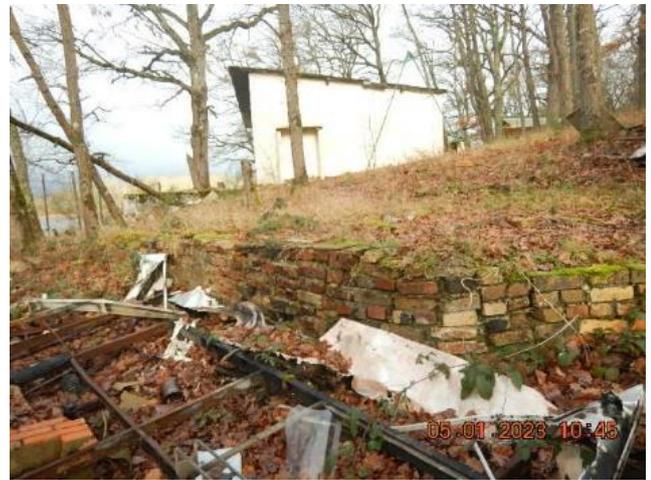
5-Bungalow 4

Construction mixte ; surface environ 70 m²

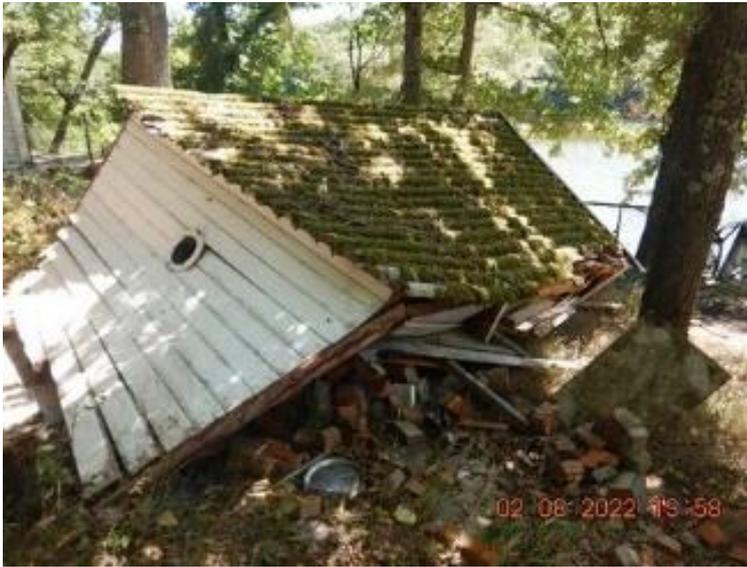
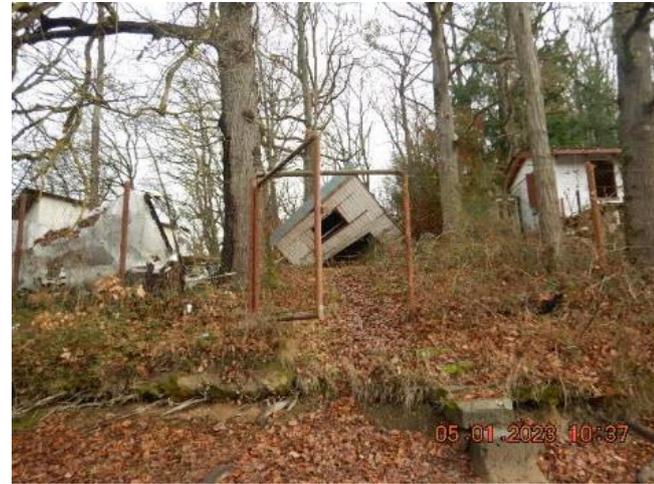
6-Bungalow 5

Petit chalet en bois, effondré (surface environ 10 m²) => déchets à trier et évacuer

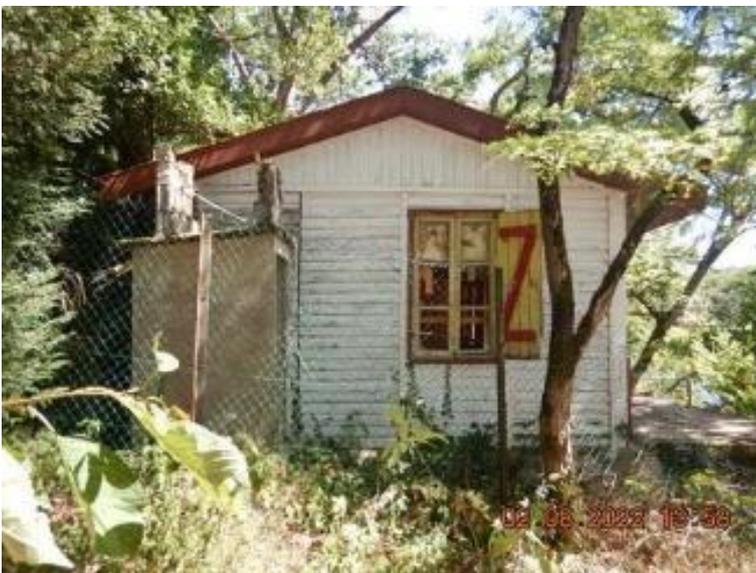
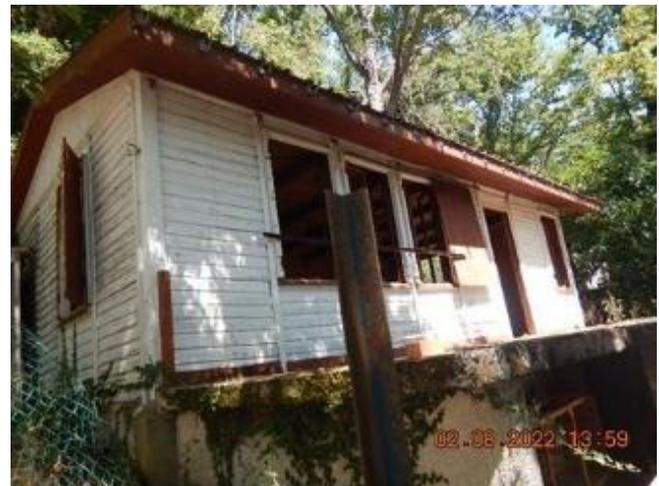
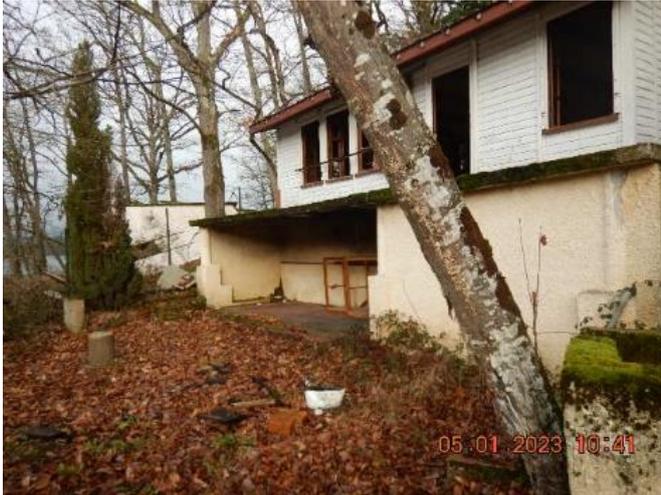
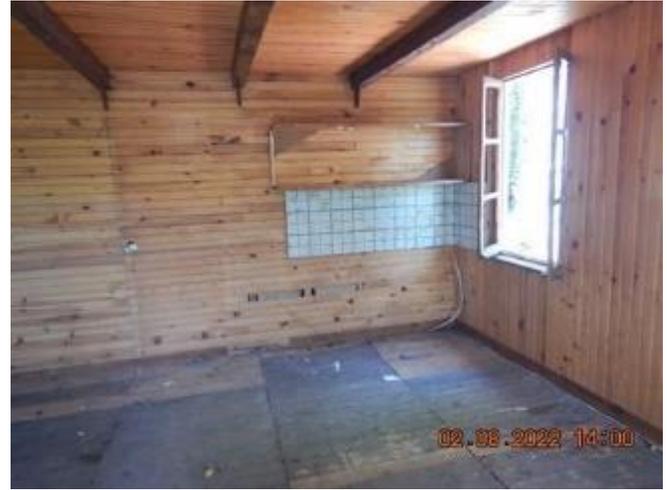
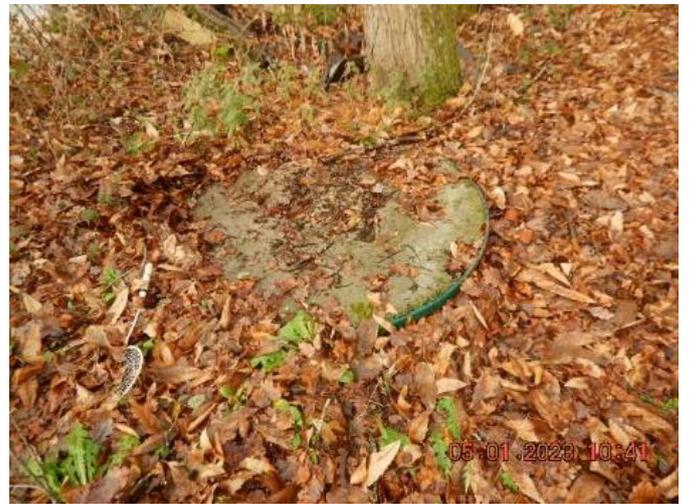
7-Bungalow 6

Construction bois sur support (fondation) béton, toiture bardage ; surface environ 34 m²

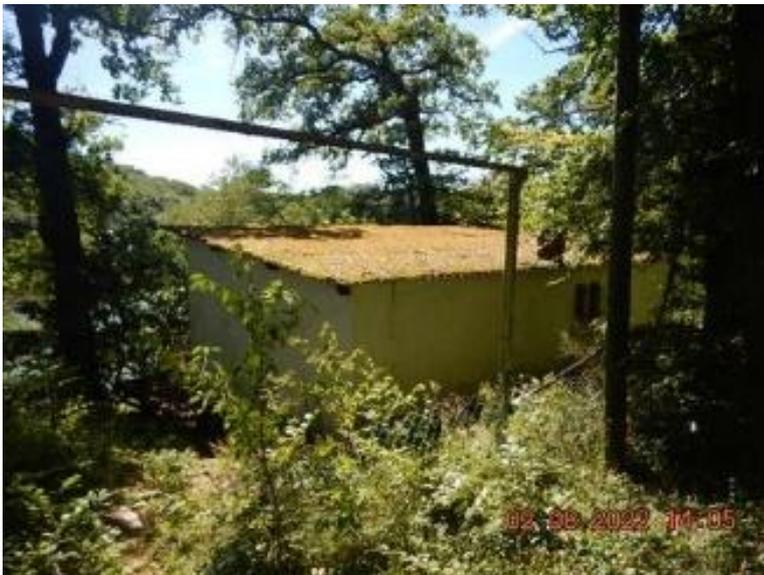
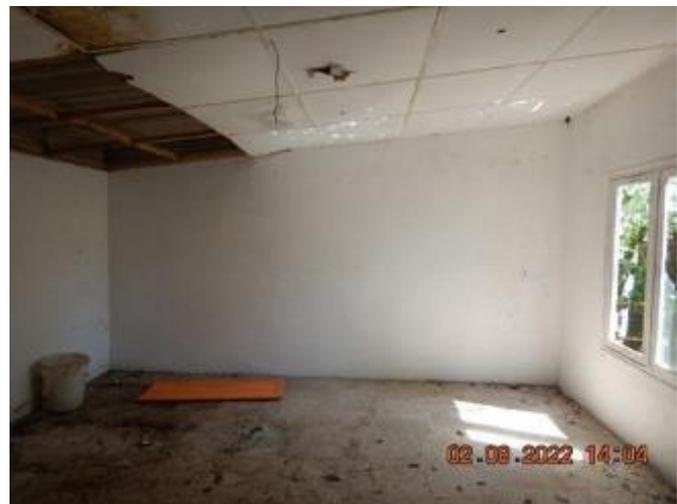
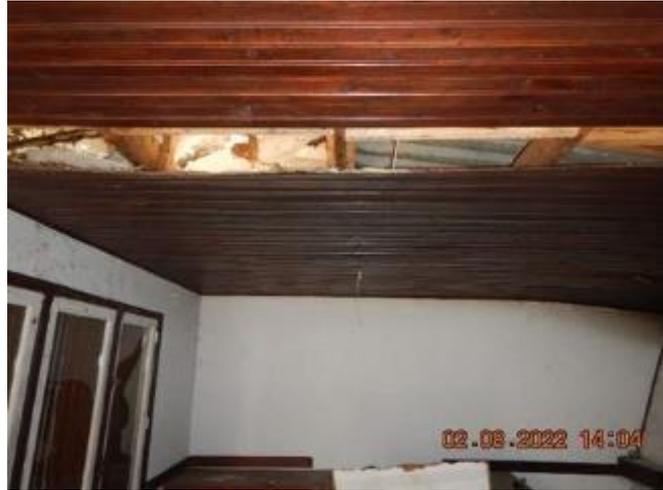
8-Bungalow 7

Construction mixte sur support (fondation) béton ; surface environ 60 m²

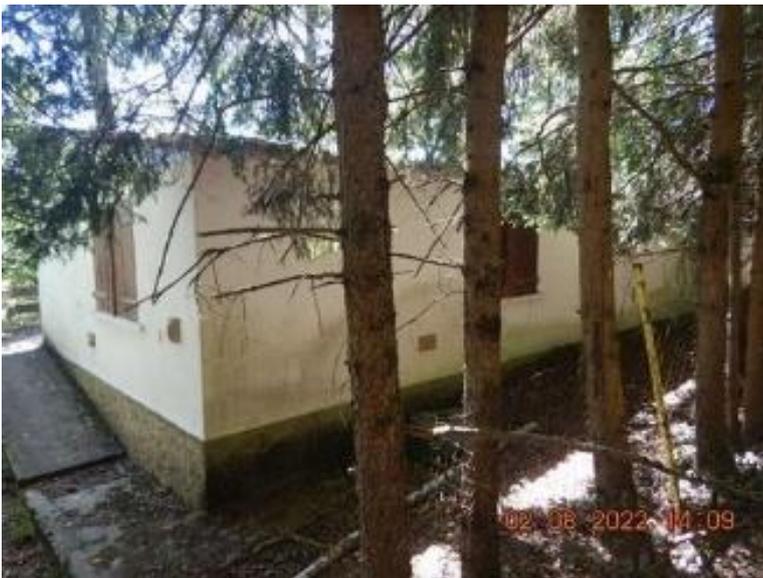
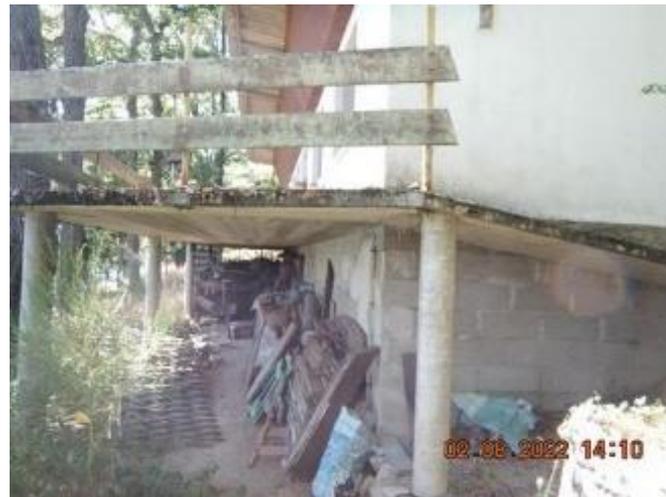
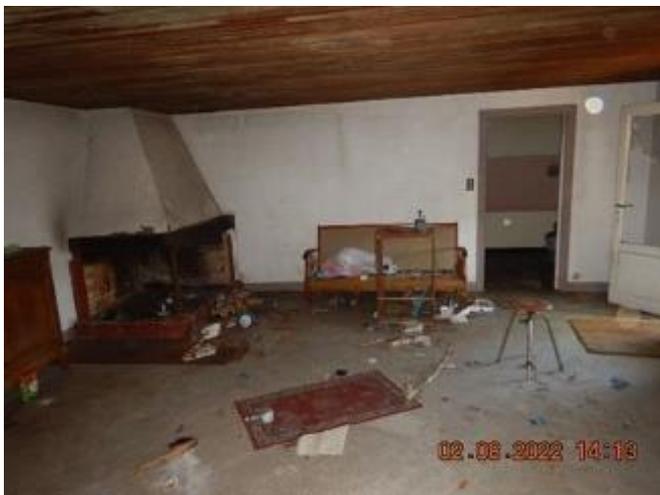
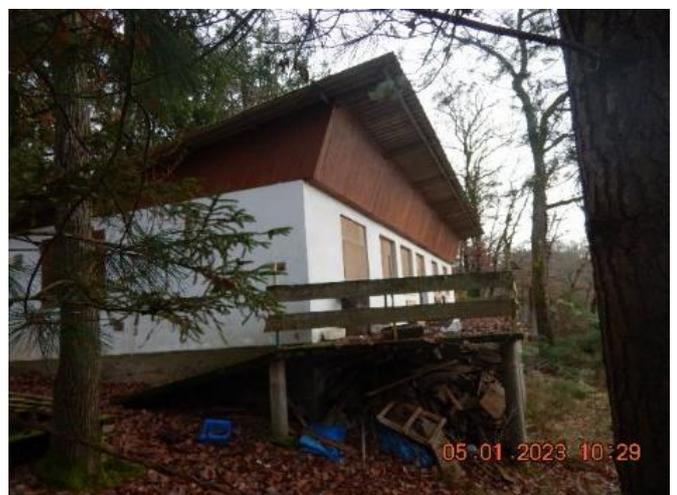
9-Bungalow 8

Construction mixte sur fondation béton. Surface environ 87 m²

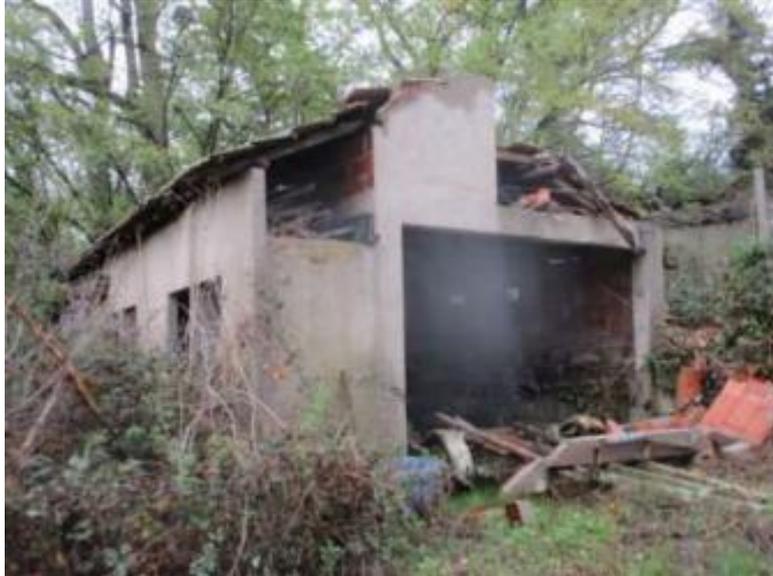
10-Construction n°9

Ancien garage, construction en dur (ruine)

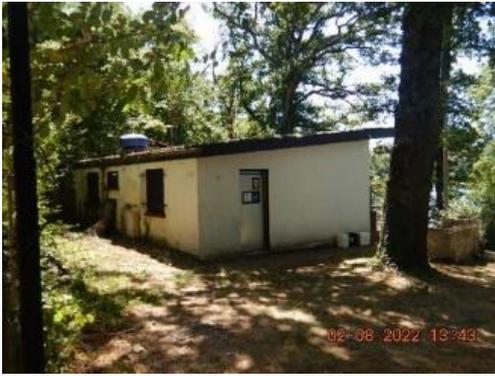
Bungalow n°1

Le détail des constructions est joint en annexe et est composé de 8 bungalows en construction mixte et un garage en dur :

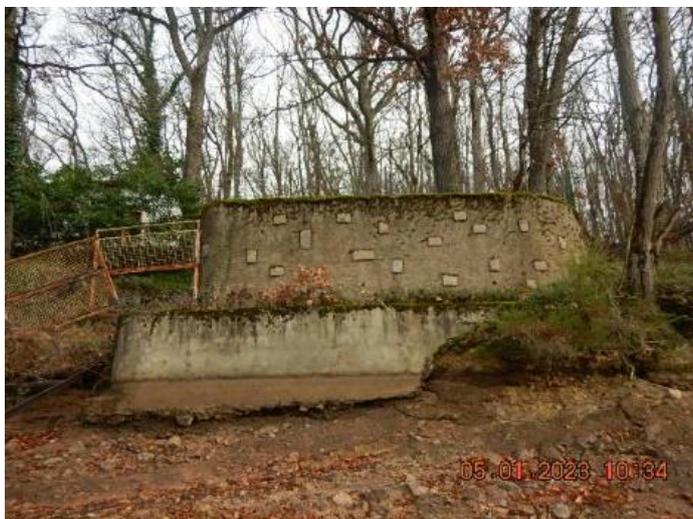
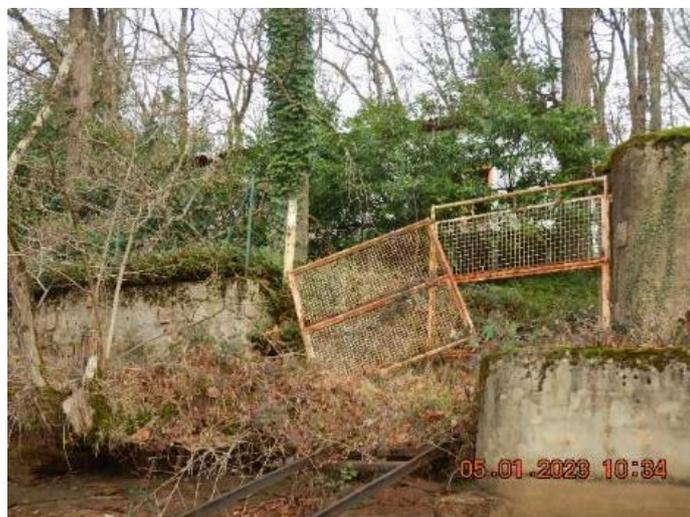
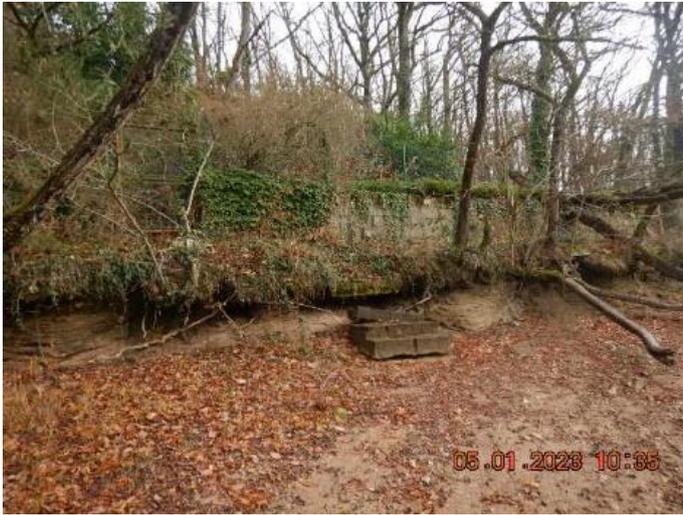
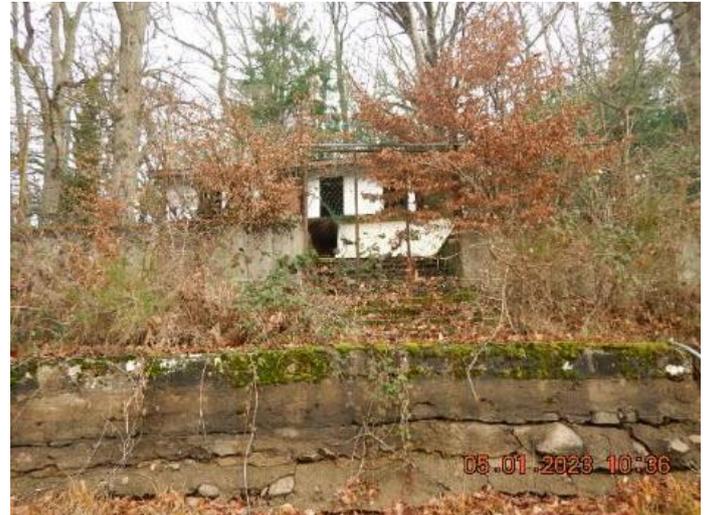
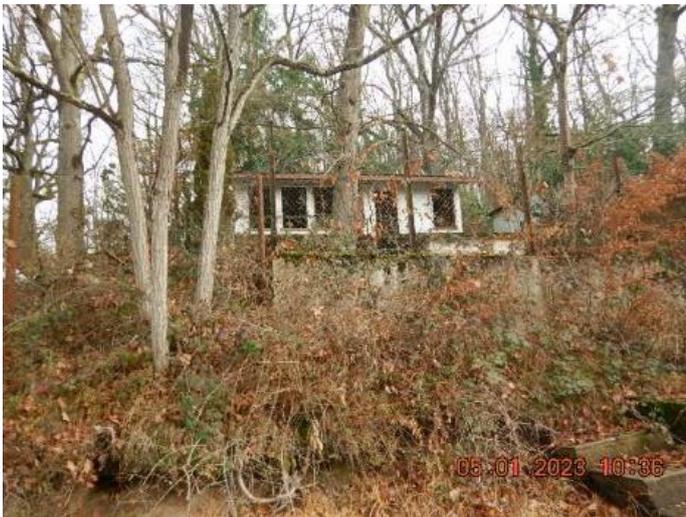
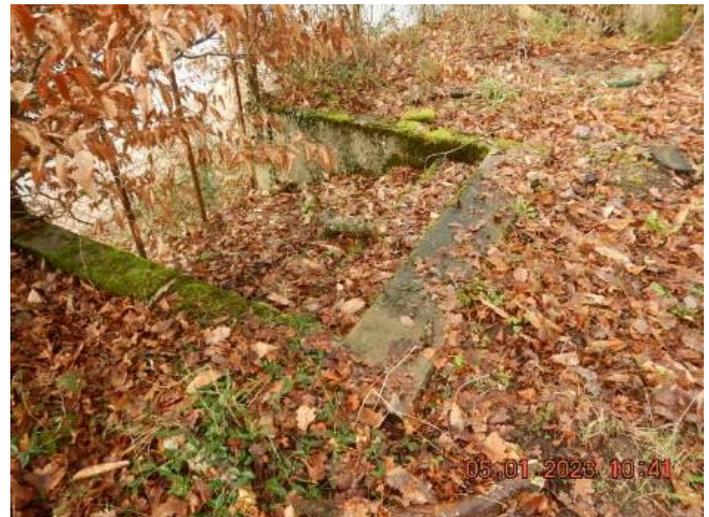
- Muret et escaliers béton en contrebas des bungalows n° 6 et 7 :

Le site devra retrouver une configuration similaire à l'état initial (avant construction), et aussi naturelle que possible. **Tous les éléments qui ne participent pas à la stabilité du talus et de la berge, et qui nécessiterait un entretien pour les conserver devront être retirés**

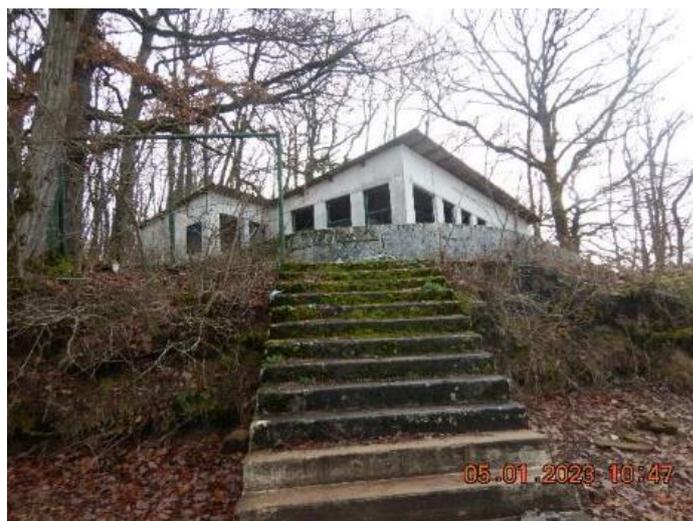
- Escalier en béton en contrebas du bungalow n° 4 :

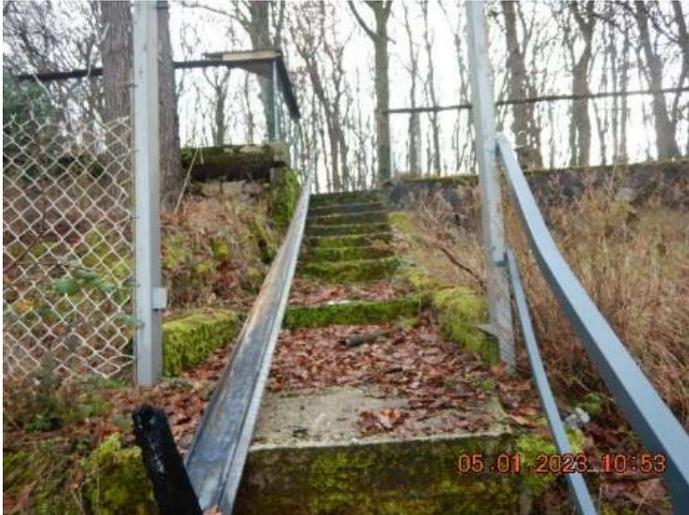
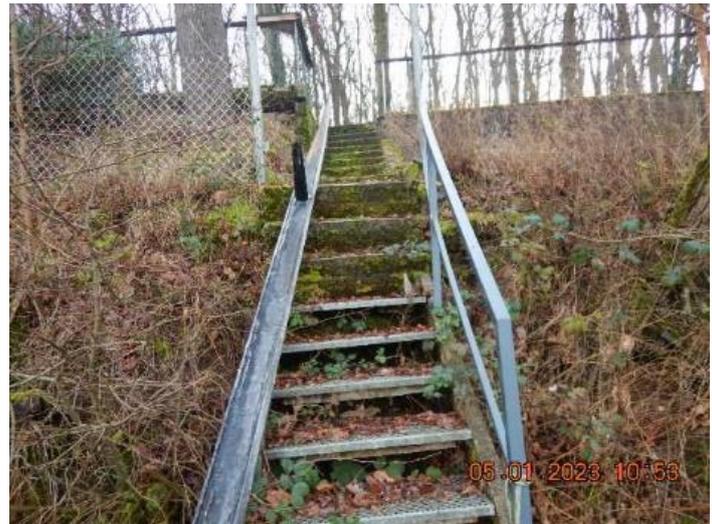
- Escalier en béton en contrebas du bungalow n° 2 :

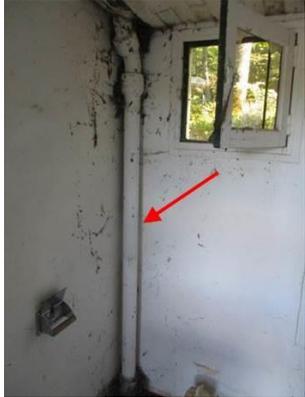
Bungalow N°4 - Local 30	<p>Identifiant: M026</p> <p>Description: Conduits fibres-ciment</p> <p>Liste selon annexe.13-9 du CSP: C</p> <p>Quantité estimée: 5ml</p>	Présence d'amiante (Sur décision de l'opérateur)

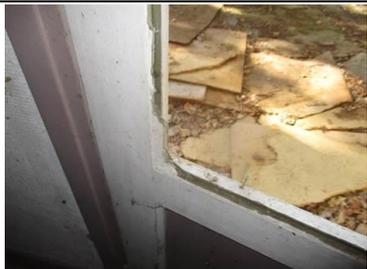
Localisation	Identifiant + Description	Photo
Bungalow N°8 - Local 1	<p>Identifiant: M002-M002</p> <p>Description: Joint de mastic de vitrage</p> <p>Liste selon annexe.13-9 du CSP: C</p> <p>Quantité estimée:</p>

Photo n° PhA002
Localisation : Bungalow N°8 - Local 1
Ouvrage : 2 - Parois verticales extérieures et Façades - Menuiseries extérieures
Partie d'ouvrage : Joint de mastic de vitrage (notamment châssis aluminium)
Description : Joint de mastic de vitrage
Localisation sur croquis : M002

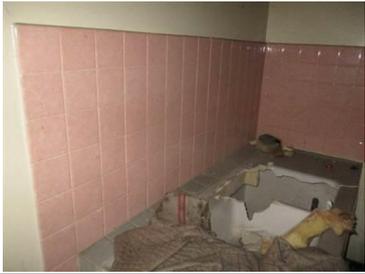
Localisation	Identifiant + Description	Photo
Bungalow N°8 - Local 4	<p><u>Identifiant:</u> M004-M004 <u>Description:</u> Colle de faïence <u>Liste selon annexe.13-9 du CSP:</u> C <u>Quantité estimée:</u></p>

Photo n° PhA004
Localisation : Bungalow N°8 - Local 4
Ouvrage : 3 - Parois verticales intérieures - Revêtements de murs, poteaux, cloisons, gaines, coffres
Partie d'ouvrage : Colle de faïence
Description : Colle de faïence
Localisation sur croquis : M004

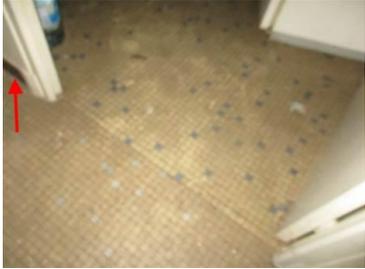
<p><u>Identifiant:</u> M005-M005 <u>Description:</u> Colle de carrelage (plinthe) <u>Liste selon annexe.13-9 du CSP:</u> C <u>Quantité estimée:</u></p>

Photo n° PhA005
Localisation : Bungalow N°8 - Local 4
Ouvrage : 3 - Parois verticales intérieures - Revêtements de murs, poteaux, cloisons, gaines, coffres
Partie d'ouvrage : Colle de carrelage
Description : Colle de carrelage (plinthe)
Localisation sur croquis : M005

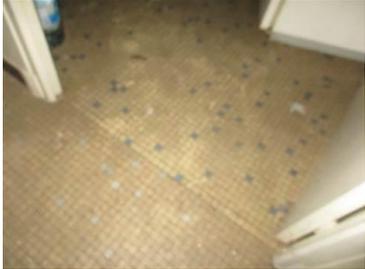
<p><u>Identifiant:</u> M006-M006 <u>Description:</u> Colle de carrelage <u>Liste selon annexe.13-9 du CSP:</u> C <u>Quantité estimée:</u></p>

Photo n° PhA006
Localisation : Bungalow N°8 - Local 4
Ouvrage : 3 - Parois verticales intérieures - Revêtements de murs, poteaux, cloisons, gaines, coffres
Partie d'ouvrage : Colle de carrelage
Description : Colle de carrelage
Localisation sur croquis : M006

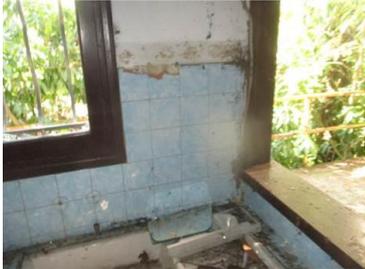
Bungalow N°7 - Local 11	<p><u>Identifiant:</u> M010-M010 <u>Description:</u> Colle de faïence <u>Liste selon annexe.13-9 du CSP:</u> C <u>Quantité estimée:</u></p>

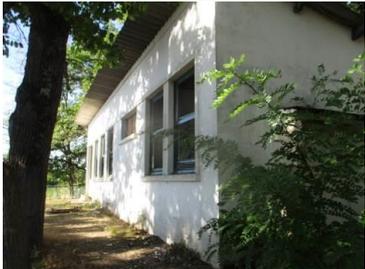
Bungalow N°4 - Local 23	<p><u>Identifiant:</u> M013-M013 <u>Description:</u> Joint de mastic de vitrage <u>Liste selon annexe.13-9 du CSP:</u> C <u>Quantité estimée:</u></p>

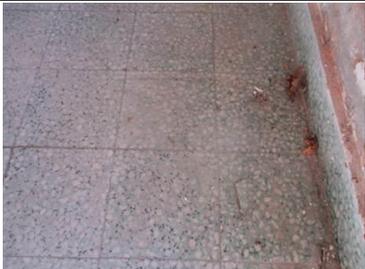
<p><u>Identifiant:</u> M014-M014 <u>Description:</u> Colle de carrelage <u>Liste selon annexe.13-9 du CSP:</u> C <u>Quantité estimée:</u></p>

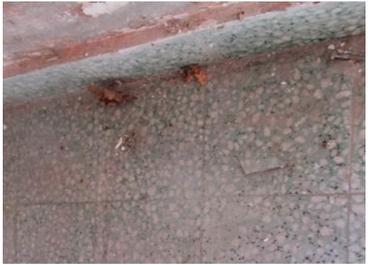
Localisation	Identifiant + Description	Photo
	<p><u>Identifiant:</u> M015-M015 <u>Description:</u> Colle de carrelage (plinthe) <u>Liste selon annexe.13-9 du CSP:</u> C <u>Quantité estimée:</u></p>

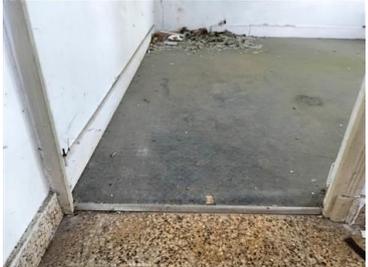
Bungalow N°4 - Local 26	<p><u>Identifiant:</u> M016-M016 <u>Description:</u> Revêtement plastique avec sous-couche <u>Liste selon annexe.13-9 du CSP:</u> C <u>Quantité estimée:</u></p>

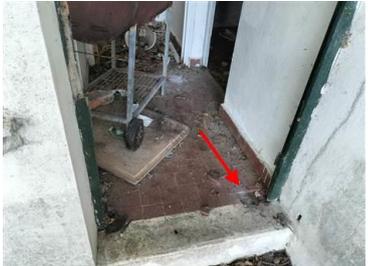
Bungalow N°4 - Local 27	<p><u>Identifiant:</u> M017-M017 <u>Description:</u> Colle de carrelage <u>Liste selon annexe.13-9 du CSP:</u> C <u>Quantité estimée:</u></p>

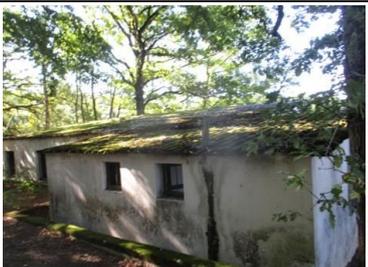
Bungalow N°4 - Local 31	<p><u>Identifiant:</u> M018-M018 <u>Description:</u> Plaques en fibres-ciment <u>Liste selon annexe.13-9 du CSP:</u> C <u>Quantité estimée:</u></p>

M018	<p><u>Localisation</u> : Bungalow N°4 - Local 31 <u>Echantillons</u> : M018 <u>Description</u> : Plaques en fibres-ciment</p>	Absence d'amiante (Après analyse en laboratoire)

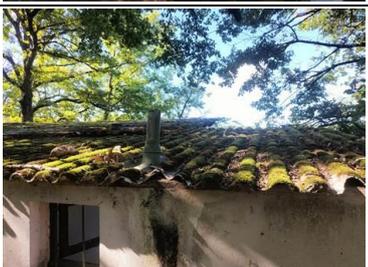
<p><u>Identifiant:</u> M027-M027 <u>Description:</u> Plaques (fibres-ciment) <u>Liste selon annexe.13-9 du CSP:</u> C <u>Quantité estimée:</u></p>

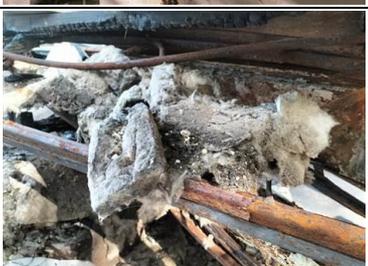
Bungalow N°2 - Local 40	<p><u>Identifiant:</u> M022-M022 <u>Description:</u> Isolant fibreux en sous toiture <u>Liste selon annexe.13-9 du CSP:</u> C <u>Quantité estimée:</u></p>

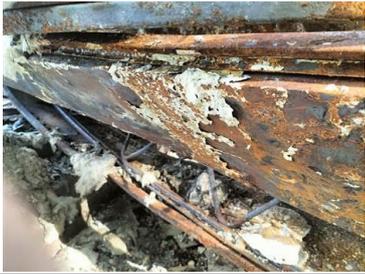
Localisation	Identifiant + Description	Photo
	<p>Identifiant: M023-M023 Description: Peinture (sur poutre métallique) Quantité estimée:</p>

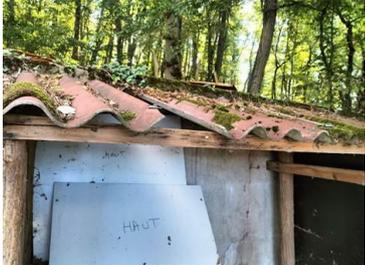
Bungalow N°2 - Local 42	<p>Identifiant: M024-M024 Description: Plaques en fibres-ciment Liste selon annexe.13-9 du CSP: C Quantité estimée:</p>

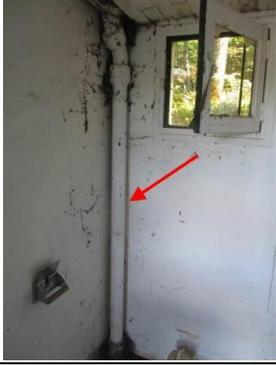
M026	<p><u>Localisation</u> : Bungalow N°4 - Local 30 <u>Echantillons</u> : <u>Description</u> : Conduits fibres-ciment</p>	Présence d'amiante (Sur décision de l'opérateur)

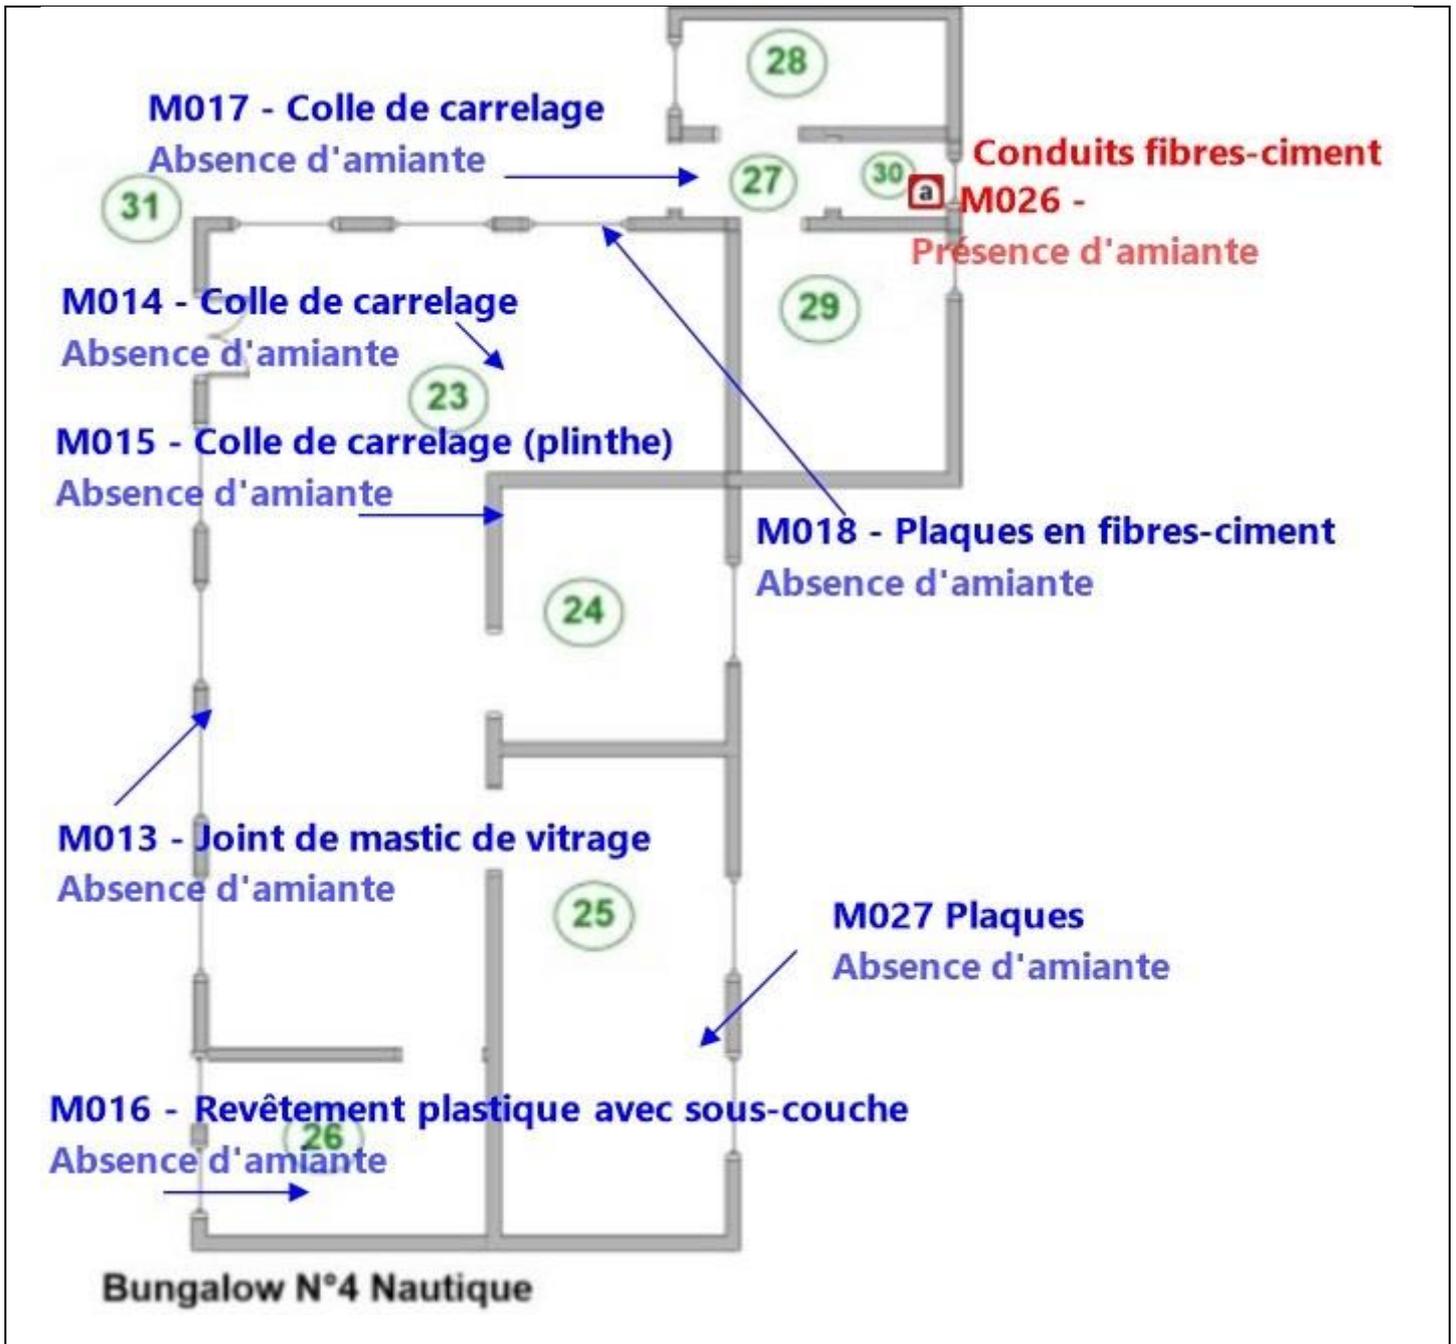
Planche (croquis) de repérage technique effectué par le cabinet : SAS BATIEX, auteur : SENDRA Laurent
Dossier n° 18427 du 14/11/2022
Adresse du bien : Lac de Montaubry (Bungalows 02-03-04-05-06-07-08) 71670 LE BREUIL

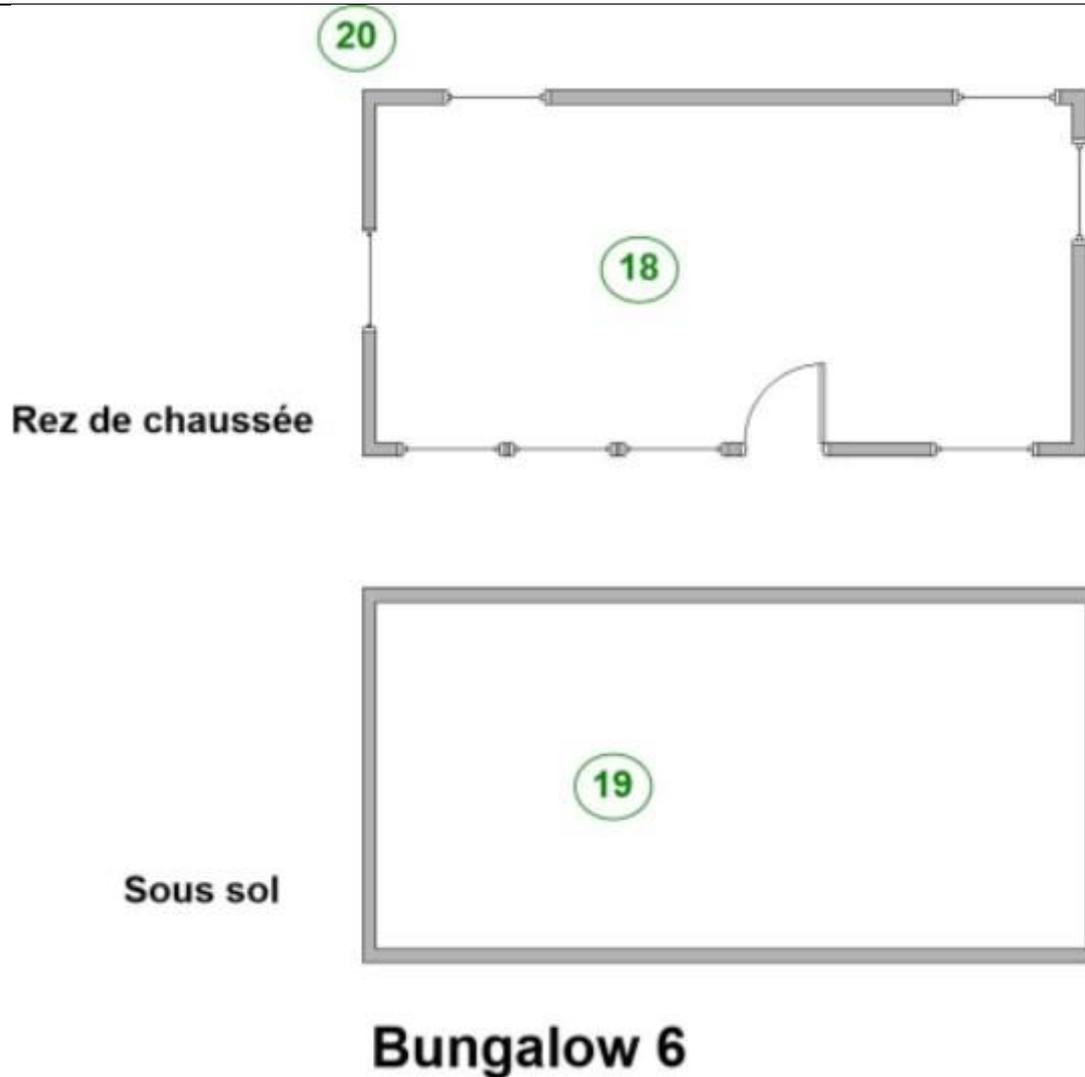
Planche (croquis) de repérage technique effectué par le cabinet : SAS BATIEX, auteur : SENDRA Laurent
Dossier n° 18427 du 14/11/2022
Adresse du bien : Lac de Montaubry (Bungalows 02-03-04-05-06-07-08) 71670 LE BREUIL
