Demande d'examen au cas par cas préalable à la réalisation éventuelle d'une évaluation environnementale

Revalorisation environnementale des abords du réservoir de Montaubry

BUNGALOWS ETANG DE MONTAUBRY

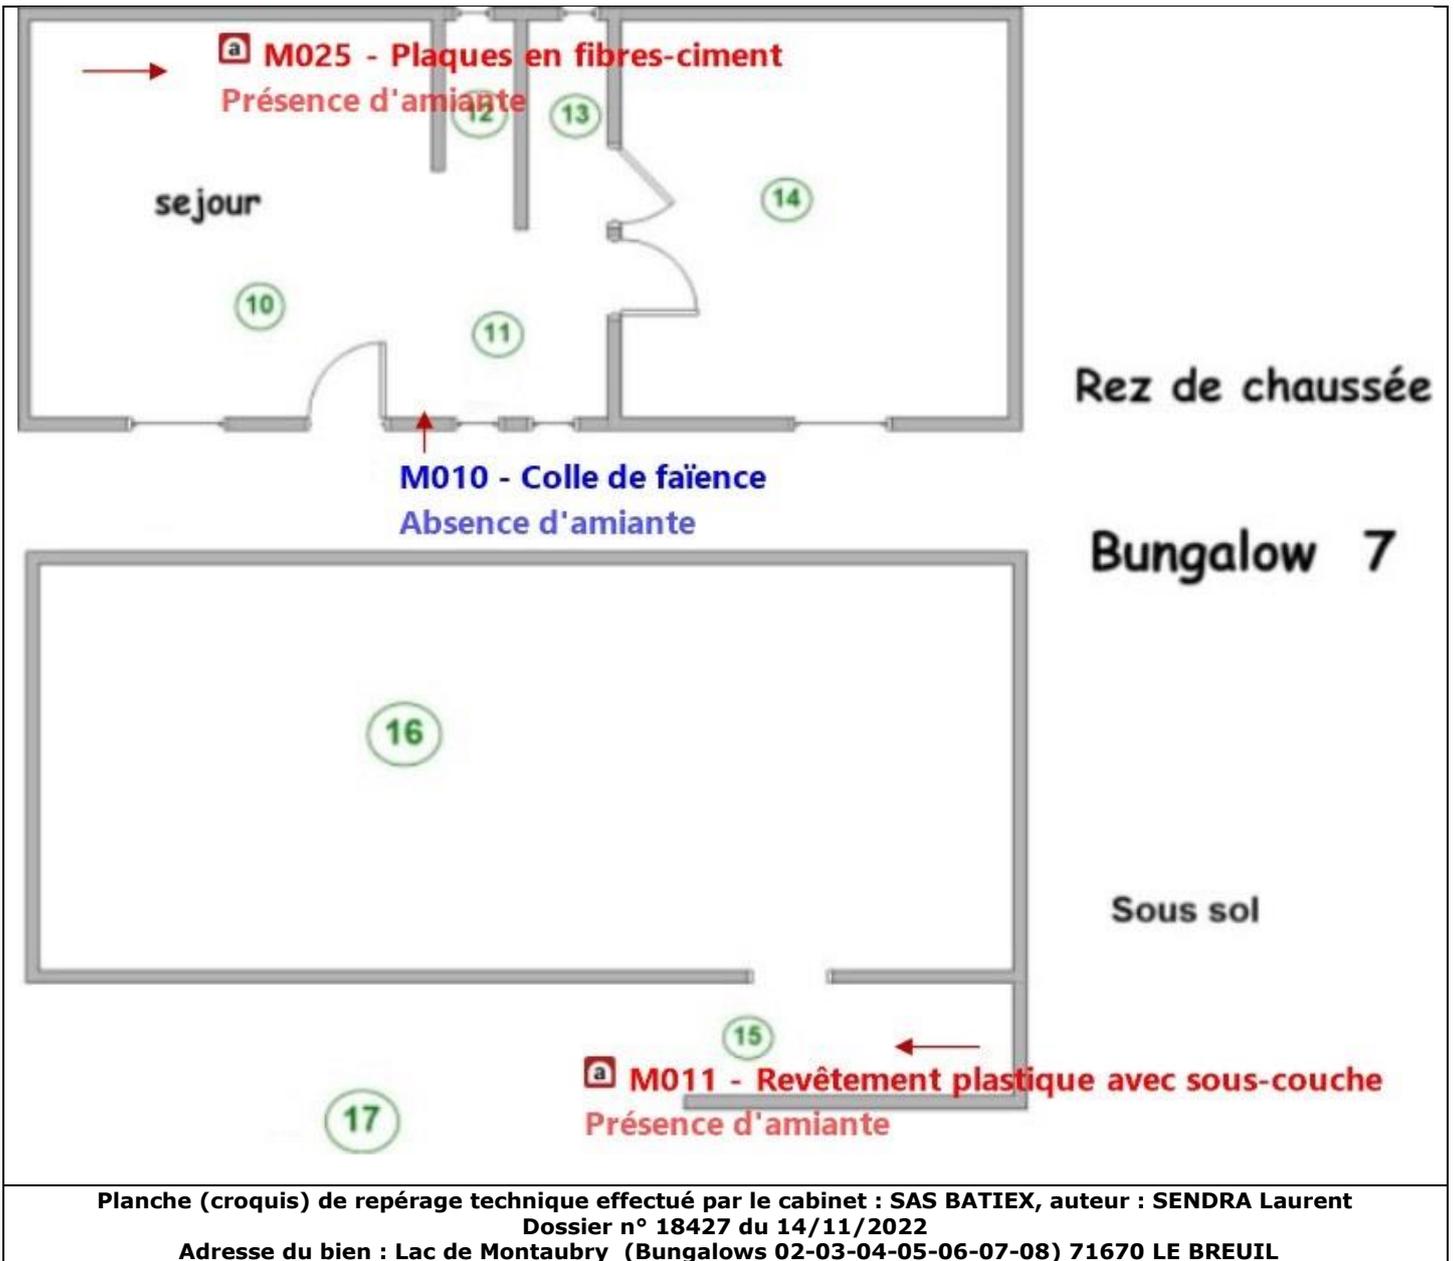
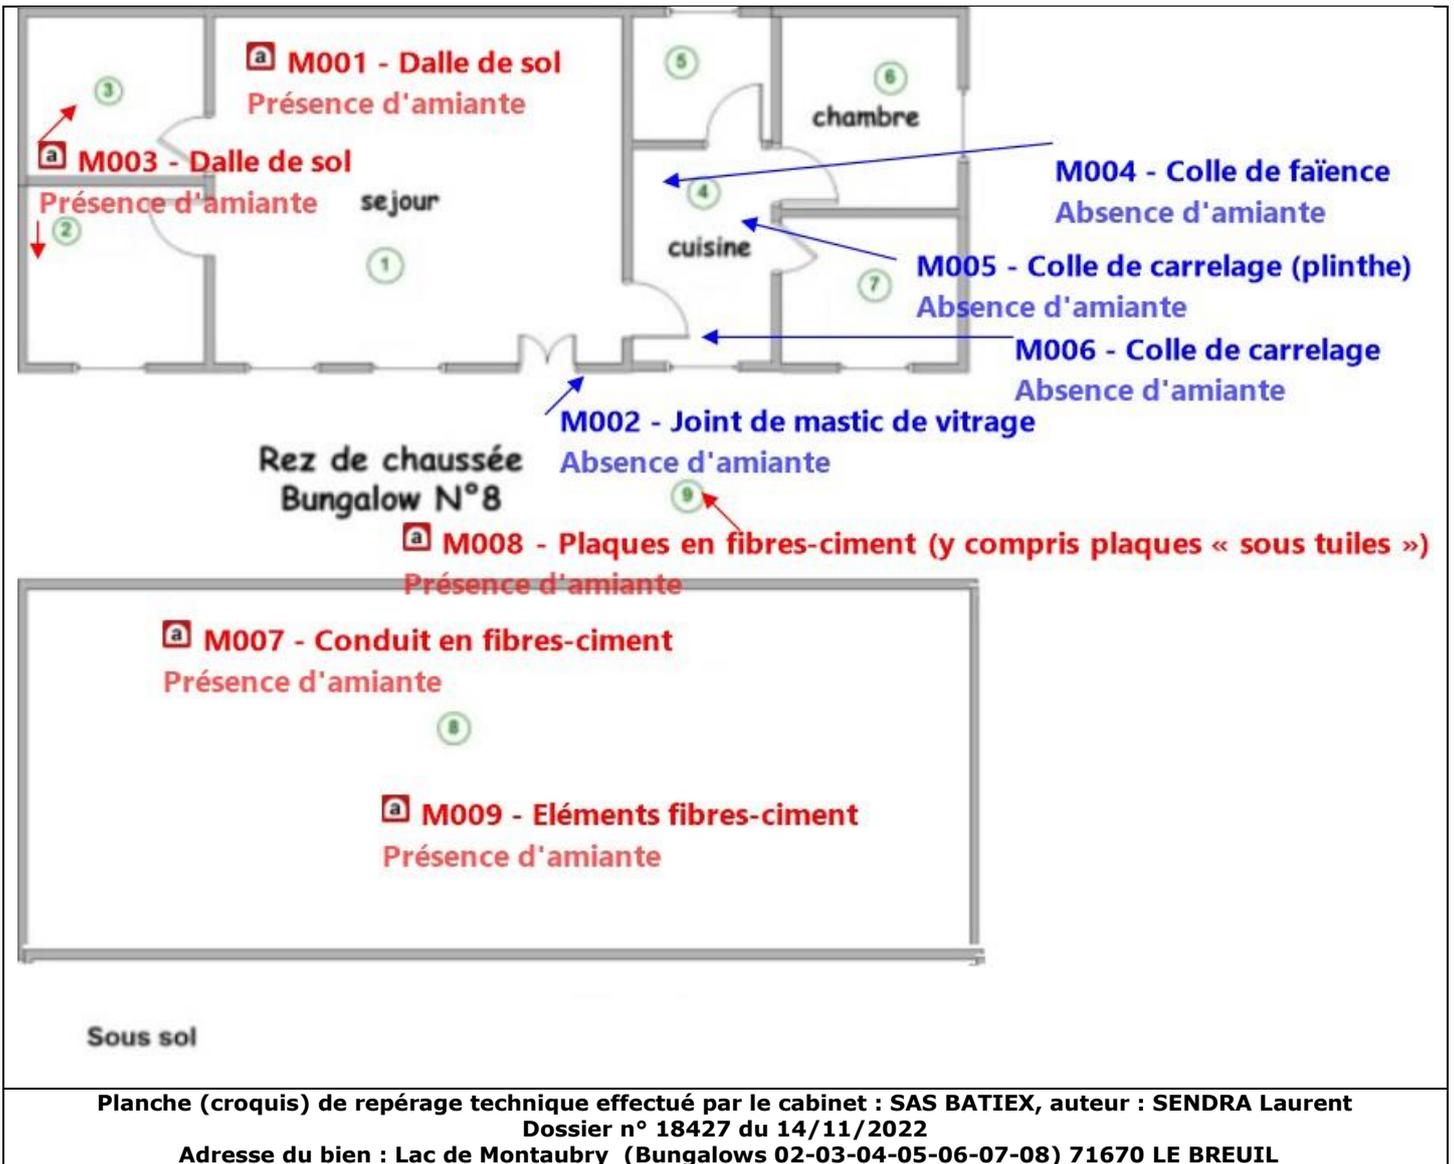
Planche (croquis) de repérage technique effectué par le cabinet : SAS BATIEX, auteur : SENDRA Laurent
Dossier n° 18427 du 14/11/2022
Adresse du bien : Lac de Montaubry (Bungalows 02-03-04-05-06-07-08) 71670 LE BREUIL

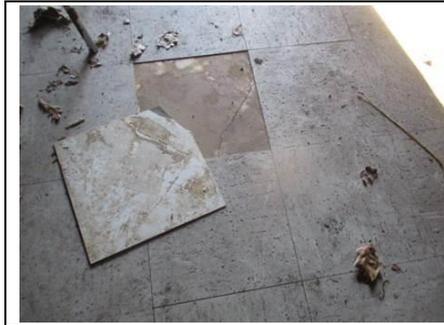
Photo n° PhA001
Localisation : Bungalow N°8 - Local 1
Ouvrage : 5 - Planchers et planchers techniques - Revêtements de sols
Partie d'ouvrage : Dalle de sol
Description : Dalle de sol
Localisation sur croquis : M001

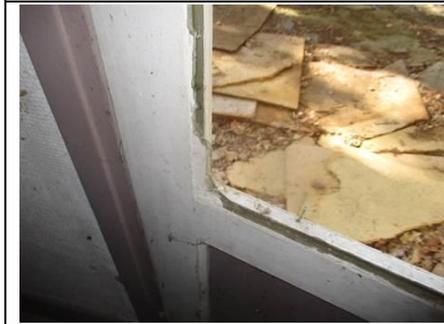
Photo n° PhA002
Localisation : Bungalow N°8 - Local 1
Ouvrage : 2 - Parois verticales extérieures et Façades - Menuiseries extérieures
Partie d'ouvrage : Joint de mastic de vitrage (notamment châssis aluminium)
Description : Joint de mastic de vitrage
Localisation sur croquis : M002

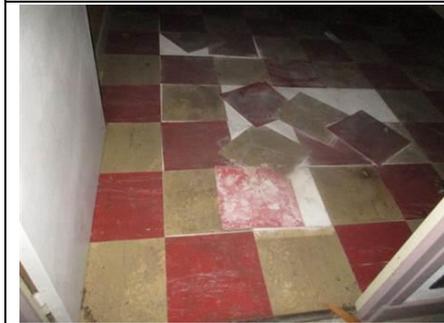
Photo n° PhA003
Localisation : Bungalow N°8 - Local 3
Ouvrage : 5 - Planchers et planchers techniques - Revêtements de sols
Partie d'ouvrage : Dalle de sol
Description : Dalle de sol
Localisation sur croquis : M003

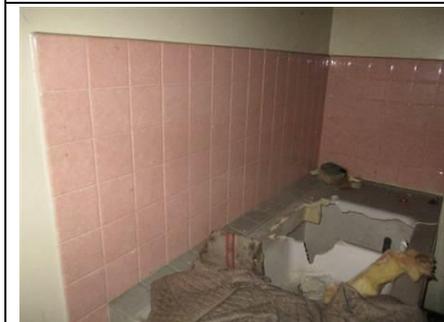
Photo n° PhA004
Localisation : Bungalow N°8 - Local 4
Ouvrage : 3 - Parois verticales intérieures - Revêtements de murs, poteaux, cloisons, gaines, coffres
Partie d'ouvrage : Colle de faïence
Description : Colle de faïence
Localisation sur croquis : M004

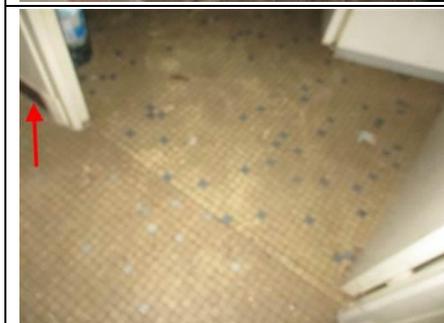
Photo n° PhA005
Localisation : Bungalow N°8 - Local 4
Ouvrage : 3 - Parois verticales intérieures - Revêtements de murs, poteaux, cloisons, gaines, coffres
Partie d'ouvrage : Colle de carrelage
Description : Colle de carrelage (plinthe)
Localisation sur croquis : M005

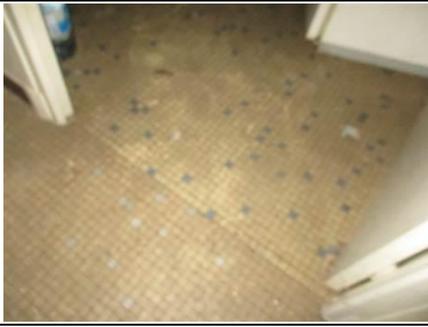
Photo n° PhA006
Localisation : Bungalow N°8 - Local 4
Ouvrage : 3 - Parois verticales intérieures - Revêtements de murs, poteaux, cloisons, gaines, coffres
Partie d'ouvrage : Colle de carrelage
Description : Colle de carrelage
Localisation sur croquis : M006

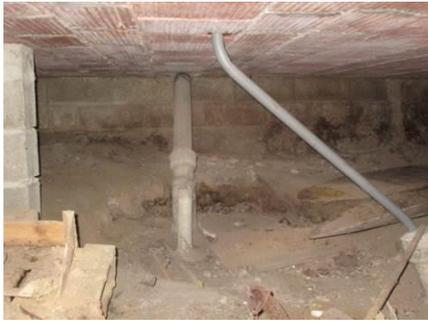
Photo n° PhA007
Localisation : Bungalow N°8 - Local 8
Ouvrage : 6 - Conduits et accessoires intérieurs - Conduits de fluides (air, eau, vapeur, fumée, échappement, autres fluides)
Partie d'ouvrage : Conduit en fibres-ciment
Description : Conduit en fibres-ciment
Localisation sur croquis : M007

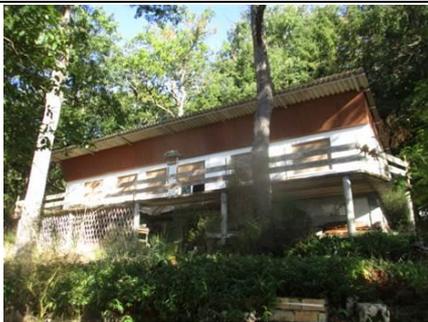
Photo n° PhA008
Localisation : Bungalow N°8 - Local 9
Ouvrage : 1 - Couvertures, Toitures, Terrasses et étanchéités - Plaques ondulées et planes
Partie d'ouvrage : Plaques en fibres-ciment (y compris plaques « sous tuiles »)
Description : Plaques en fibres-ciment (y compris plaques « sous tuiles »)
Localisation sur croquis : M008

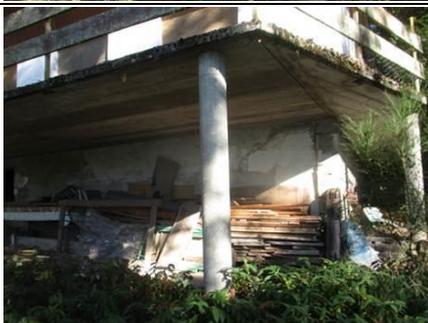
Photo n° PhA009
Localisation : Bungalow N°8 - Local 9
Ouvrage : Coffrages et fonds de coffrages perdus
Partie d'ouvrage : Eléments fibres-ciment
Description : Eléments fibres-ciment
Localisation sur croquis : M009

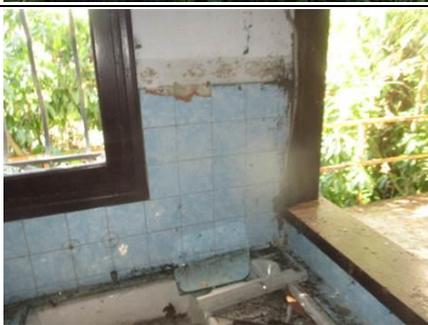
Photo n° PhA010
Localisation : Bungalow N°7 - Local 11
Ouvrage : 3 - Parois verticales intérieures - Revêtements de murs, poteaux, cloisons, gaines, coffres
Partie d'ouvrage : Colle de faïence
Description : Colle de faïence
Localisation sur croquis : M010

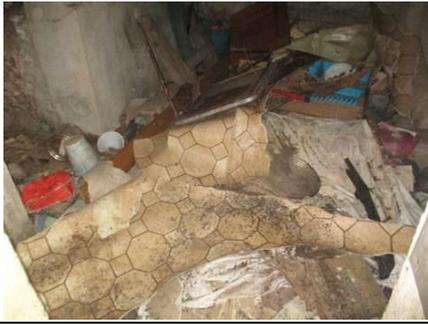
Photo n° PhA011
Localisation : Bungalow N°7 - Local 15
Ouvrage : Revêtements de sol (l'analyse doit concerner chacune des couches du revêtement)
Partie d'ouvrage : Revêtement plastique avec sous-couche
Description : Revêtement plastique avec sous-couche
Localisation sur croquis : M011

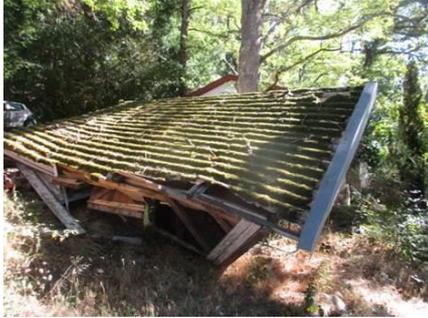
Photo n° PhA012
Localisation : Bungalow N°5 - Local 22
Ouvrage : Plaques ondulées
Partie d'ouvrage : Plaques en fibres-ciment
Description : Plaques en fibres-ciment
Localisation sur croquis : M012

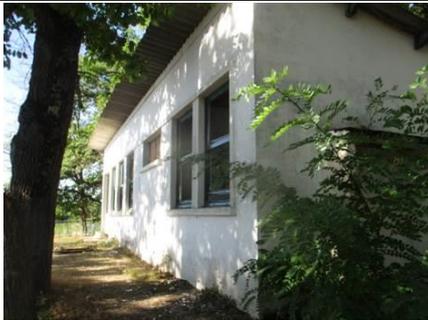
Photo n° PhA013
Localisation : Bungalow N°4 - Local 23
Ouvrage : 2 - Parois verticales extérieures et Façades - Menuiseries extérieures
Partie d'ouvrage : Joint de mastic de vitrage (notamment châssis aluminium)
Description : Joint de mastic de vitrage
Localisation sur croquis : M013

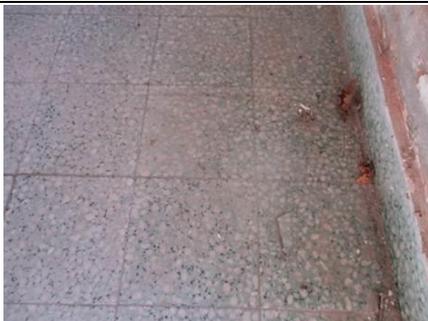
Photo n° PhA014
Localisation : Bungalow N°4 - Local 23
Ouvrage : 5 - Planchers et planchers techniques - Revêtements de sols
Partie d'ouvrage : Colle de carrelage
Description : Colle de carrelage
Localisation sur croquis : M014

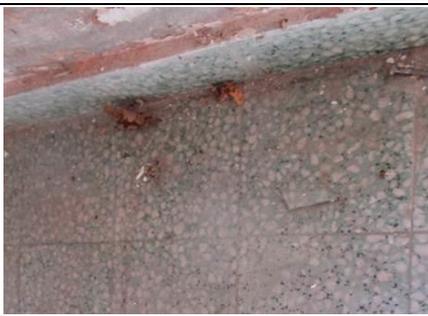
Photo n° PhA015
Localisation : Bungalow N°4 - Local 23
Ouvrage : 5 - Planchers et planchers techniques - Revêtements de sols
Partie d'ouvrage : Colle de carrelage
Description : Colle de carrelage (plinthe)
Localisation sur croquis : M015

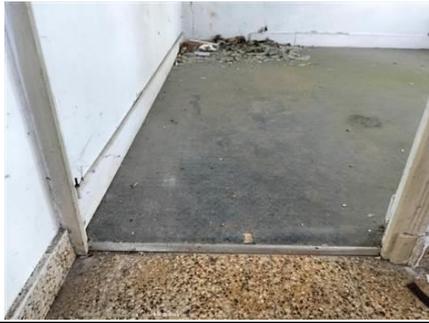
Photo n° PhA016
Localisation : Bungalow N°4 - Local 26
Ouvrage : Revêtements de sol (l'analyse doit concerner chacune des couches du revêtement)
Partie d'ouvrage : Revêtement plastique avec sous-couche
Description : Revêtement plastique avec sous-couche
Localisation sur croquis : M016

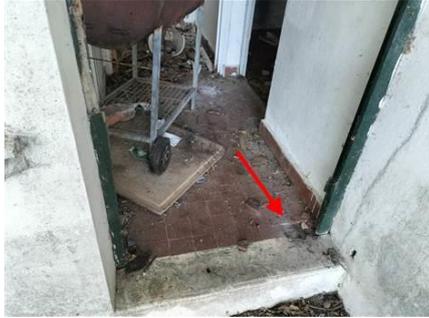
Photo n° PhA017
Localisation : Bungalow N°4 - Local 27
Ouvrage : 5 - Planchers et planchers techniques - Revêtements de sols
Partie d'ouvrage : Colle de carrelage
Description : Colle de carrelage
Localisation sur croquis : M017

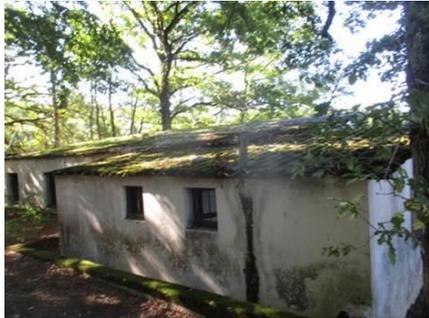
Photo n° PhA018
Localisation : Bungalow N°4 - Local 31
Ouvrage : Plaques ondulées
Partie d'ouvrage : Plaques en fibres-ciment
Description : Plaques en fibres-ciment
Localisation sur croquis : M018

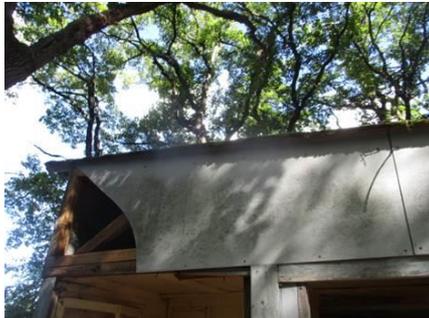
Photo n° PhA019
Localisation : Bungalow N°3 - Local 38
Ouvrage : 2 - Parois verticales extérieures et Façades - Façades légères, murs rideaux, bardages, panneaux sandwich
Partie d'ouvrage : Panneaux
Description : Panneaux
Localisation sur croquis : M019

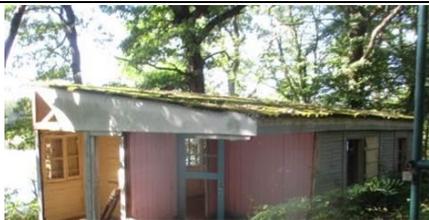
Photo n° PhA020
Localisation : Bungalow N°3 - Local 38
Ouvrage : Plaques ondulées
Partie d'ouvrage : Plaques en fibres-ciment
Description : Plaques en fibres-ciment
Localisation sur croquis : M020

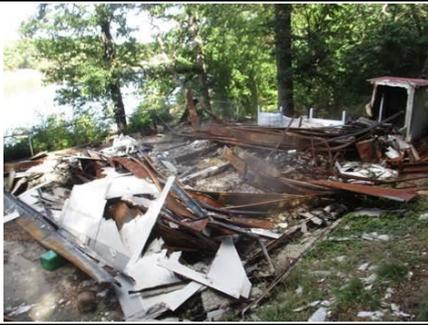
Photo n° PhA021
Localisation : Bungalow N°2 - Local 40
Ouvrage : 3 - Parois verticales intérieures - Cloisons sèches (assemblées, préfabriquées)
Partie d'ouvrage : Panneaux de cloisons lisses ou moulurées, préfabriquées ou non
Description : Panneaux de cloisons lisses ou moulurées, préfabriquées ou non
Localisation sur croquis : M021

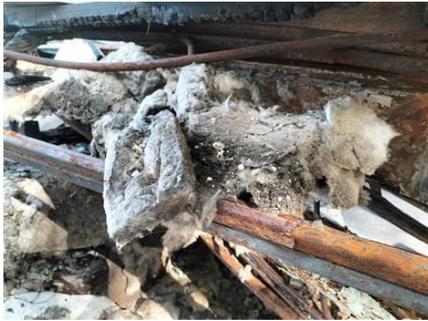
Photo n° PhA022
Localisation : Bungalow N°2 - Local 40
Ouvrage : 1 - Couvertures, Toitures, Terrasses et étanchéités - Éléments sous toiture
Partie d'ouvrage : Isolant fibreux en sous toiture
Description : Isolant fibreux en sous toiture
Localisation sur croquis : M022

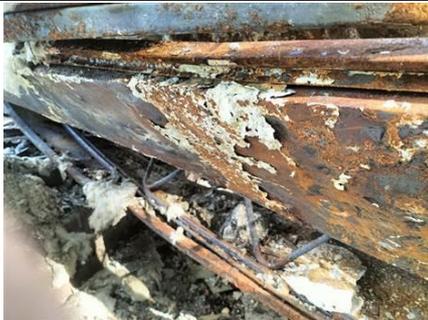
Photo n° PhA023
Localisation : Bungalow N°2 - Local 40
Ouvrage : -
Partie d'ouvrage : -
Description : Peinture (sur poutre métallique)
Localisation sur croquis : M023

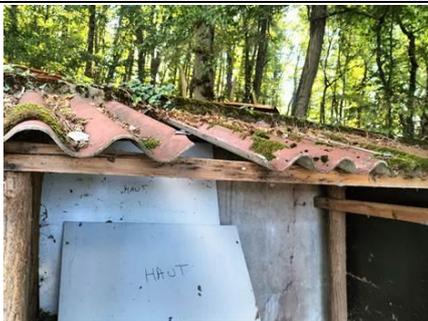
Photo n° PhA024
Localisation : Bungalow N°2 - Local 42
Ouvrage : Plaques ondulées
Partie d'ouvrage : Plaques en fibres-ciment
Description : Plaques en fibres-ciment
Localisation sur croquis : M024

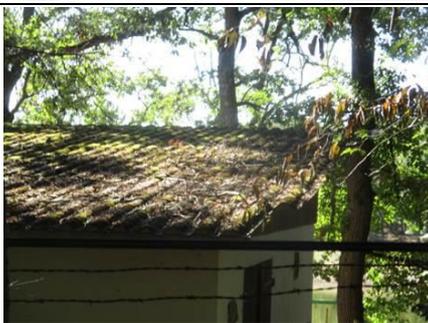
Photo n° PhA025
Localisation : Bungalow N°7 - Local 17
Ouvrage : Plaques ondulées
Partie d'ouvrage : Plaques en fibres-ciment
Description : Plaques en fibres-ciment
Localisation sur croquis : M025

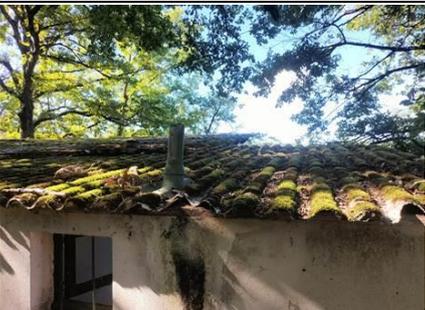
<p>Photo n° PhA027 Localisation : Bungalow N°4 - Local 31 Ouvrage : Toitures Partie d'ouvrage : Plaques (fibres-ciment) Description : Plaques (fibres-ciment) Localisation sur croquis : M027 Plaques</p>

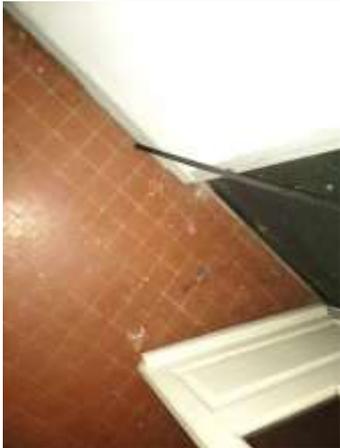
Localisation	Identifiant + Description	Photo
Local 2	<p>Identifiant: M002-M002-P002 Description: Colle de carrelage Liste selon annexe.13-9 du CSP: C Quantité estimée:</p>

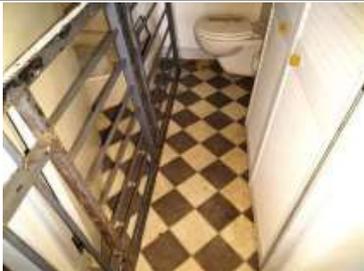
Local 3	<p>Identifiant: M004-M004-P004 Description: Revêtement plastique avec sous-couche Liste selon annexe.13-9 du CSP: C Quantité estimée:</p>

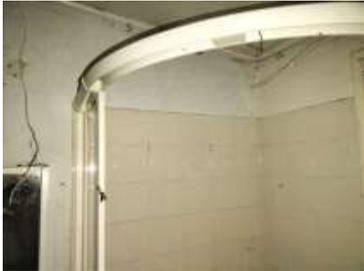
<p>Identifiant: M005-M005-P005 Description: Colle de faïence Liste selon annexe.13-9 du CSP: C Quantité estimée:</p>

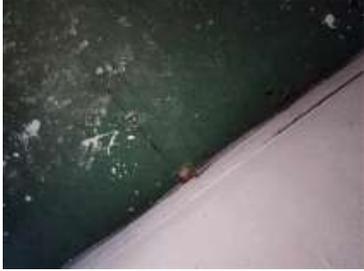
Local 5	<p>Identifiant: M006-M006-P006 Description: Revêtement plastique avec sous-couche Liste selon annexe.13-9 du CSP: C Quantité estimée:</p>

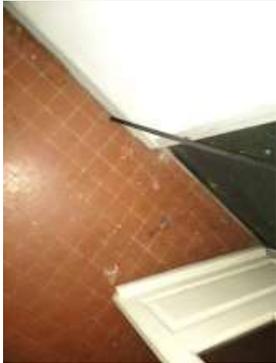
M002	<p><u>Localisation</u> : Local 2 <u>Echantillons</u> : M002-P002 <u>Description</u> : Colle de carrelage</p>	Absence d'amiante (Après analyse en laboratoire)

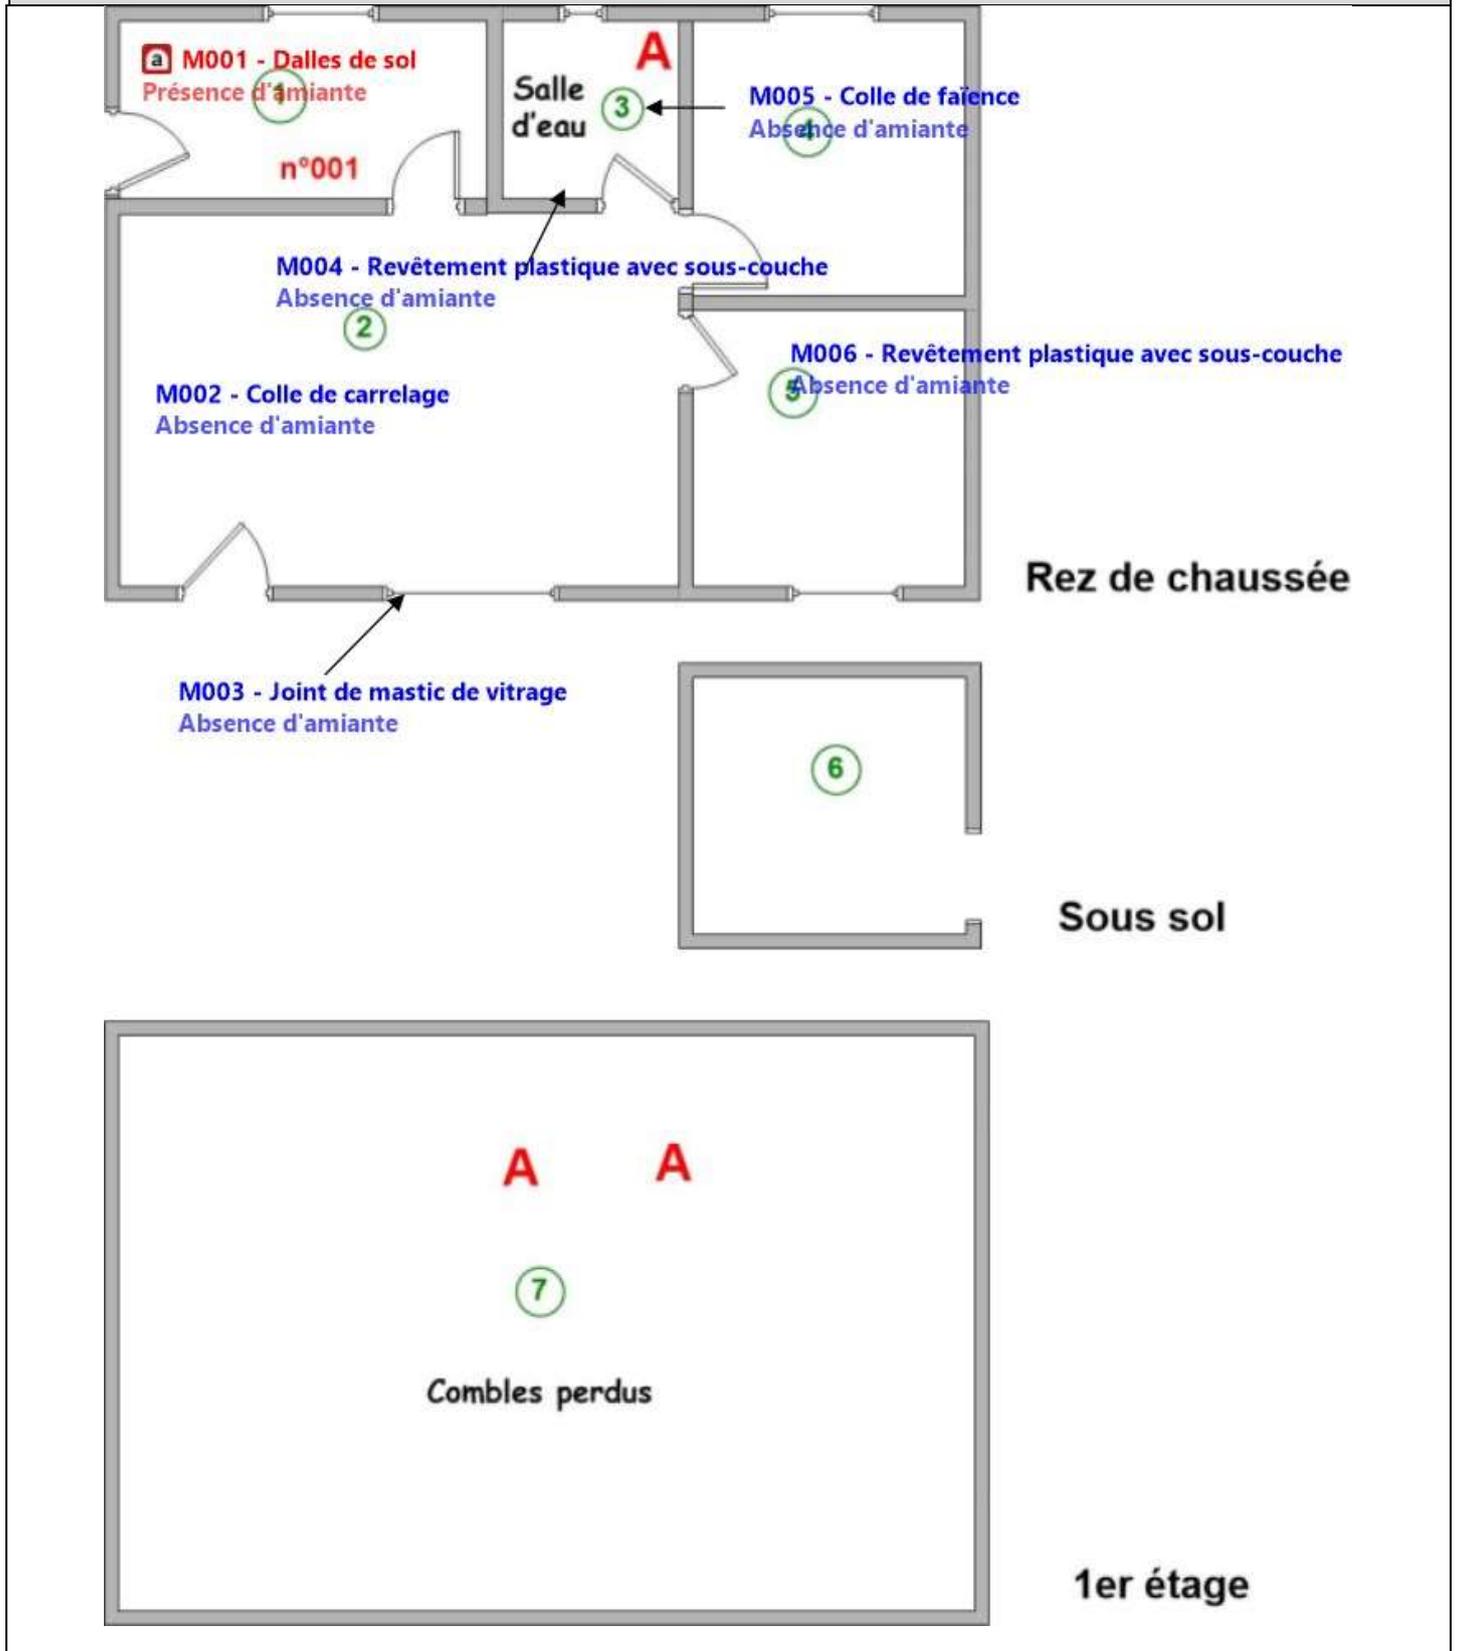
7.1 - Annexe - Schéma de repérage

Planche (croquis) de repérage technique effectué par le cabinet : SAS BATIEX, auteur : SENDRA Laurent
Dossier n° 18451_p01 du 15/11/2022
Adresse du bien : Bungalow - Club Nautique - Lac de Montaubry 71670 LE BREUIL

a M007 - Conduits de fumée en amiante-ciment
Présence d'amiante

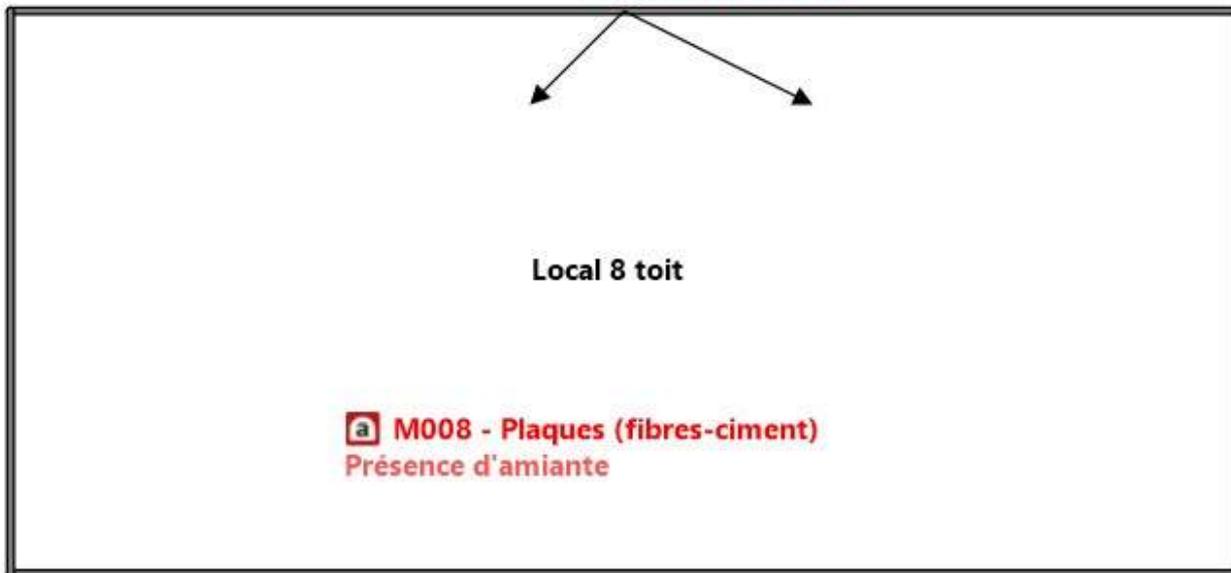
Local 8 toit

a M008 - Plaques (fibres-ciment)
Présence d'amiante

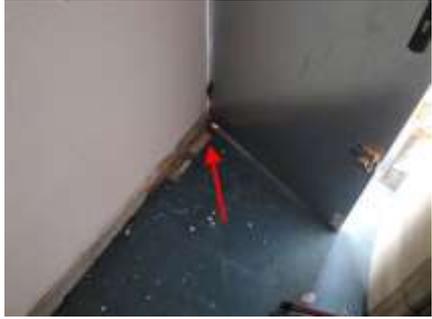
<p>Photo n° PhA001 Localisation : Local 1 Ouvrage : Planchers Partie d'ouvrage : Dalles de sol Description : Dalles de sol Localisation sur croquis : M001</p>

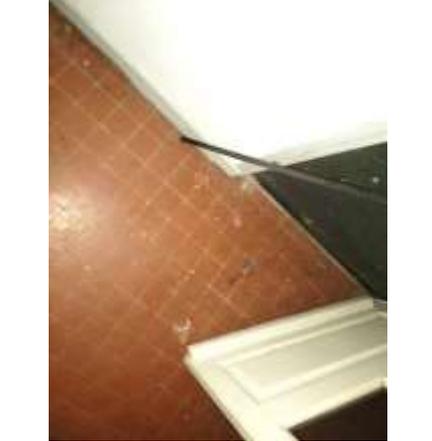
<p>Photo n° PhA002 Localisation : Local 2 Ouvrage : 5 - Planchers et planchers techniques - Revêtements de sols Partie d'ouvrage : Colle de carrelage Description : Colle de carrelage Localisation sur croquis : M002</p>

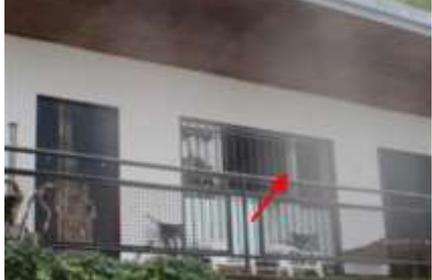
<p>Photo n° PhA003 Localisation : Local 2 Ouvrage : 2 - Parois verticales extérieures et Façades - Menuiseries extérieures Partie d'ouvrage : Joint de mastic de vitrage Description : Joint de mastic de vitrage Localisation sur croquis : M003</p>

M003	<p><u>Localisation</u> : Local 2 <u>Echantillons</u> : M003-P003 <u>Description</u> : Joint de mastic de vitrage</p>	Absence d'amiante (Après analyse en laboratoire)

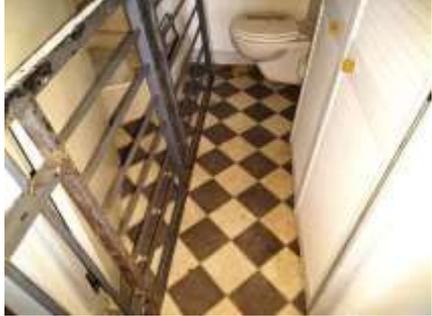
<p>Photo n° PhA004 Localisation : Local 3 Ouvrage : Revêtements de sol (l'analyse doit concerner chacune des couches du revêtement) Partie d'ouvrage : Revêtement plastique avec sous-couche Description : Revêtement plastique avec sous-couche Localisation sur croquis : M004</p>

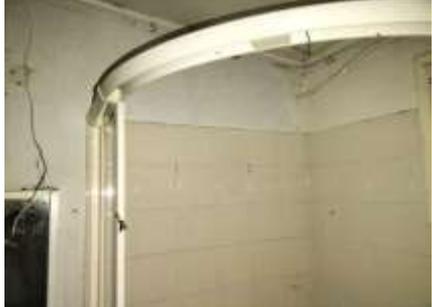
<p>Photo n° PhA005 Localisation : Local 3 Ouvrage : 3 - Parois verticales intérieures - Revêtements de murs, poteaux, cloisons, gaines, coffres Partie d'ouvrage : Colle de faïence Description : Colle de faïence Localisation sur croquis : M005</p>

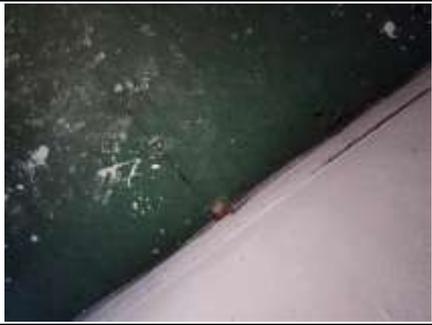
<p>Photo n° PhA006 Localisation : Local 5 Ouvrage : Revêtements de sol (l'analyse doit concerner chacune des couches du revêtement) Partie d'ouvrage : Revêtement plastique avec sous-couche Description : Revêtement plastique avec sous-couche Localisation sur croquis : M006</p>

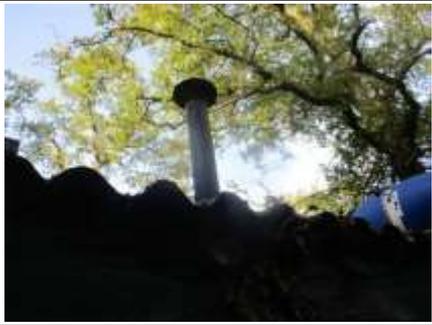
<p>Photo n° PhA007 Localisation : Local 8 Ouvrage : Conduits en toiture et façade Partie d'ouvrage : Conduits de fumée en amiante-ciment Description : Conduits de fumée en amiante-ciment Localisation sur croquis : M007</p>

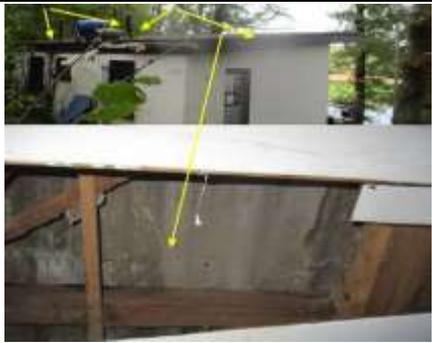
<p>Photo n° PhA008 Localisation : Local 8 Ouvrage : Toitures Partie d'ouvrage : Plaques (fibres-ciment) Description : Plaques (fibres-ciment) Localisation sur croquis : M008</p>

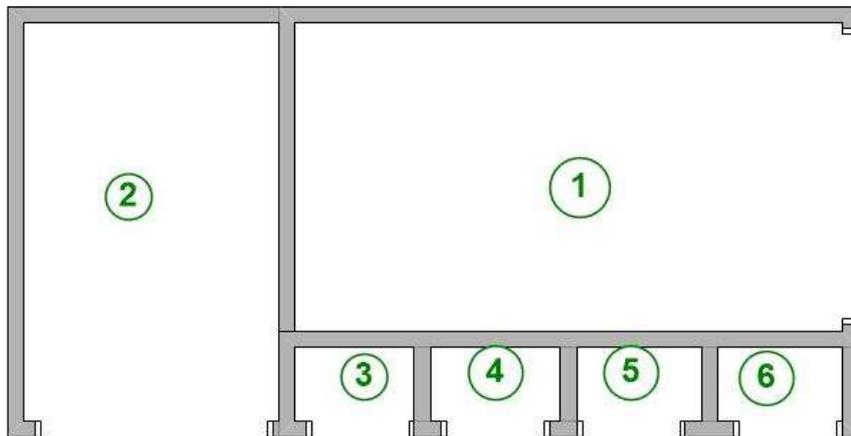
Rez de chaussée

7.1 - Annexe - Schéma de repérage
