RD763

Liré – Les Couronnières

Suppression d'accès, aménagement de voies
agricoles et vélo

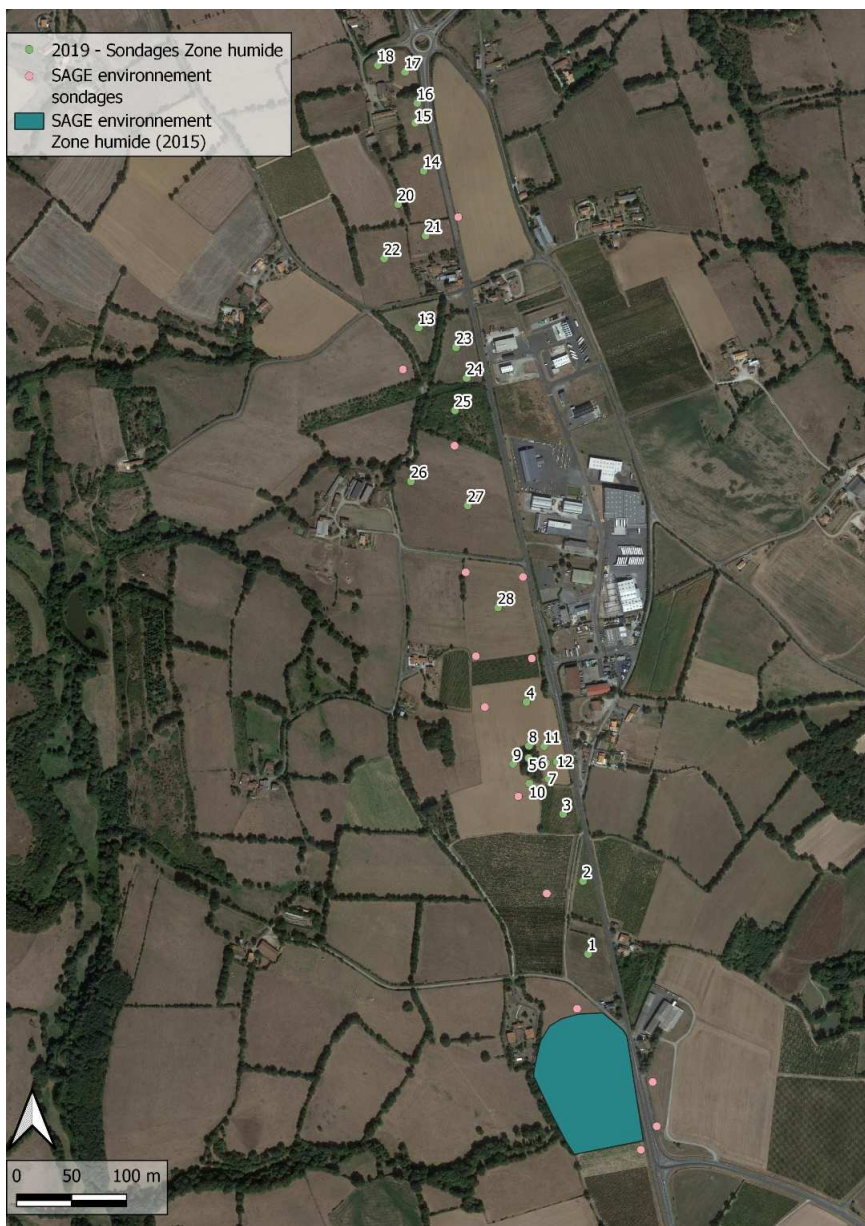
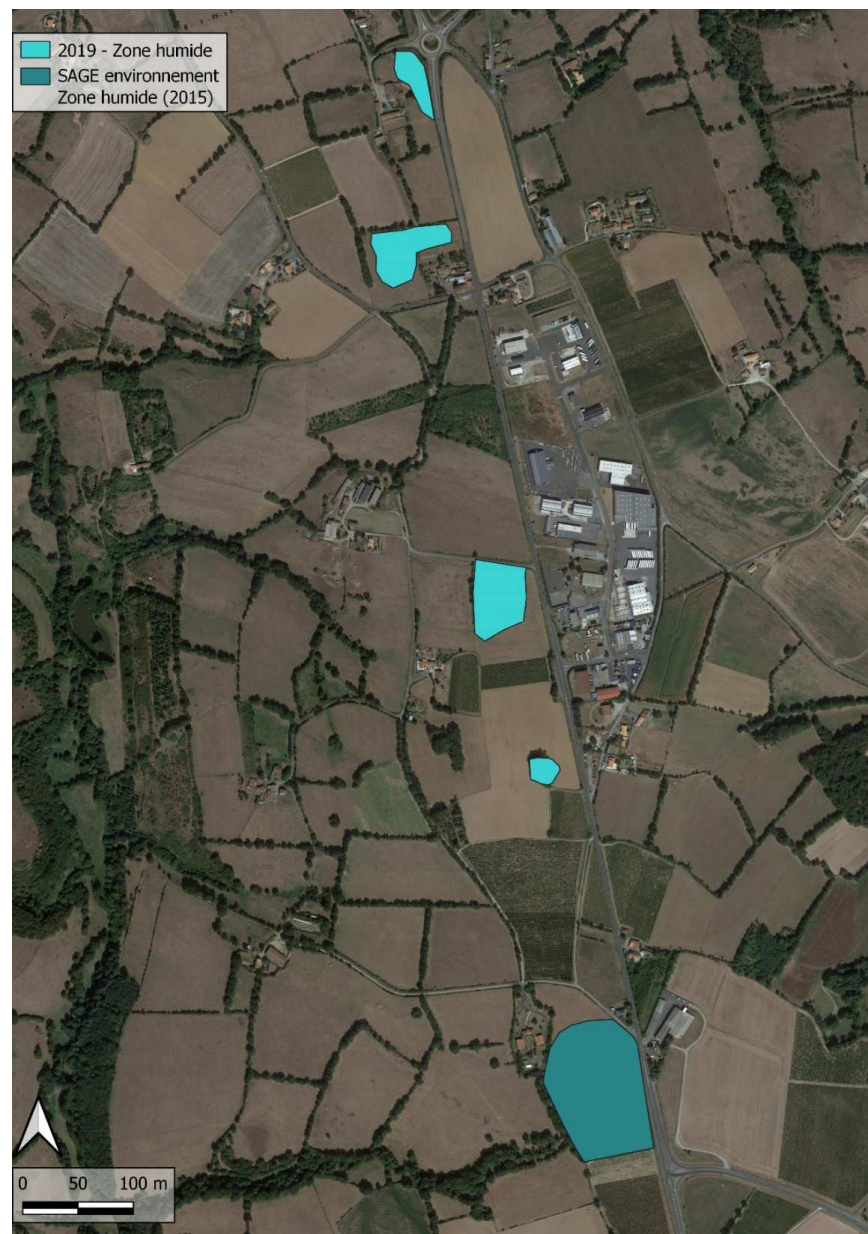
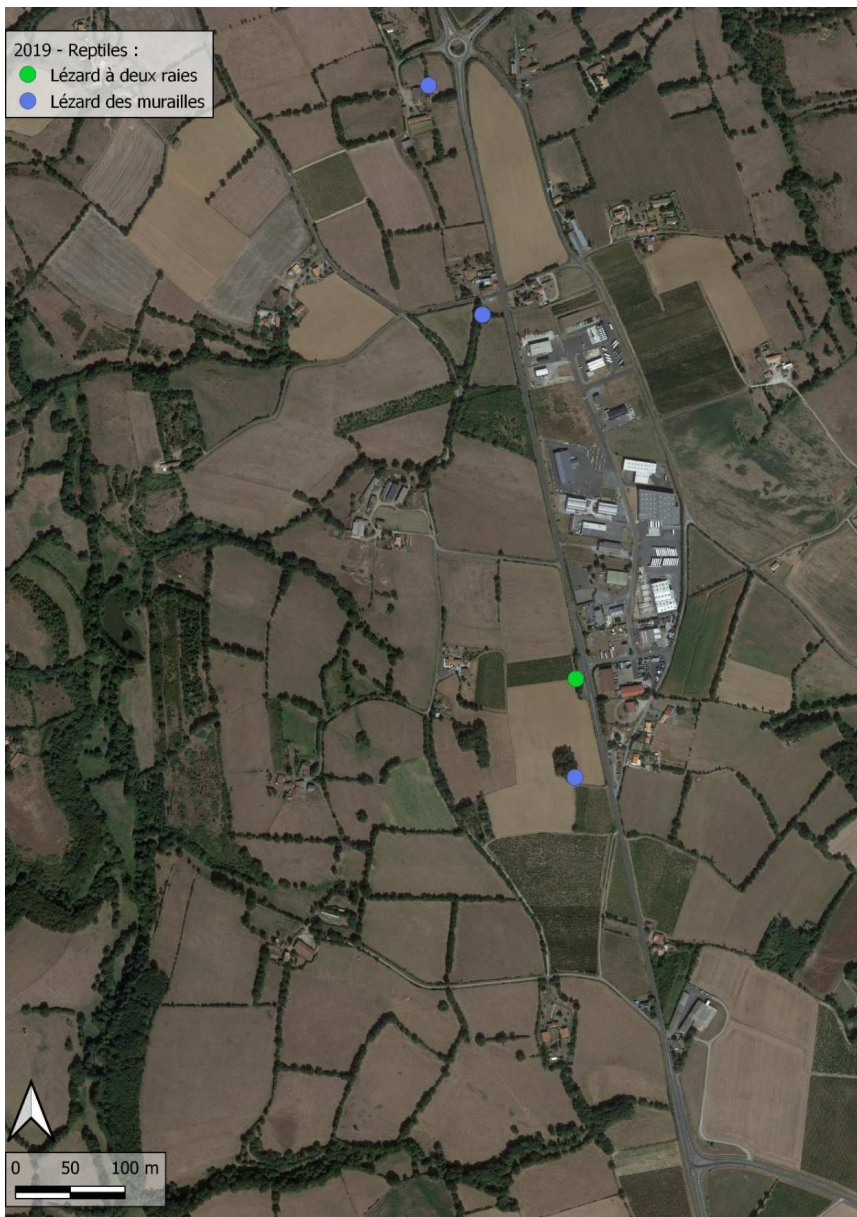
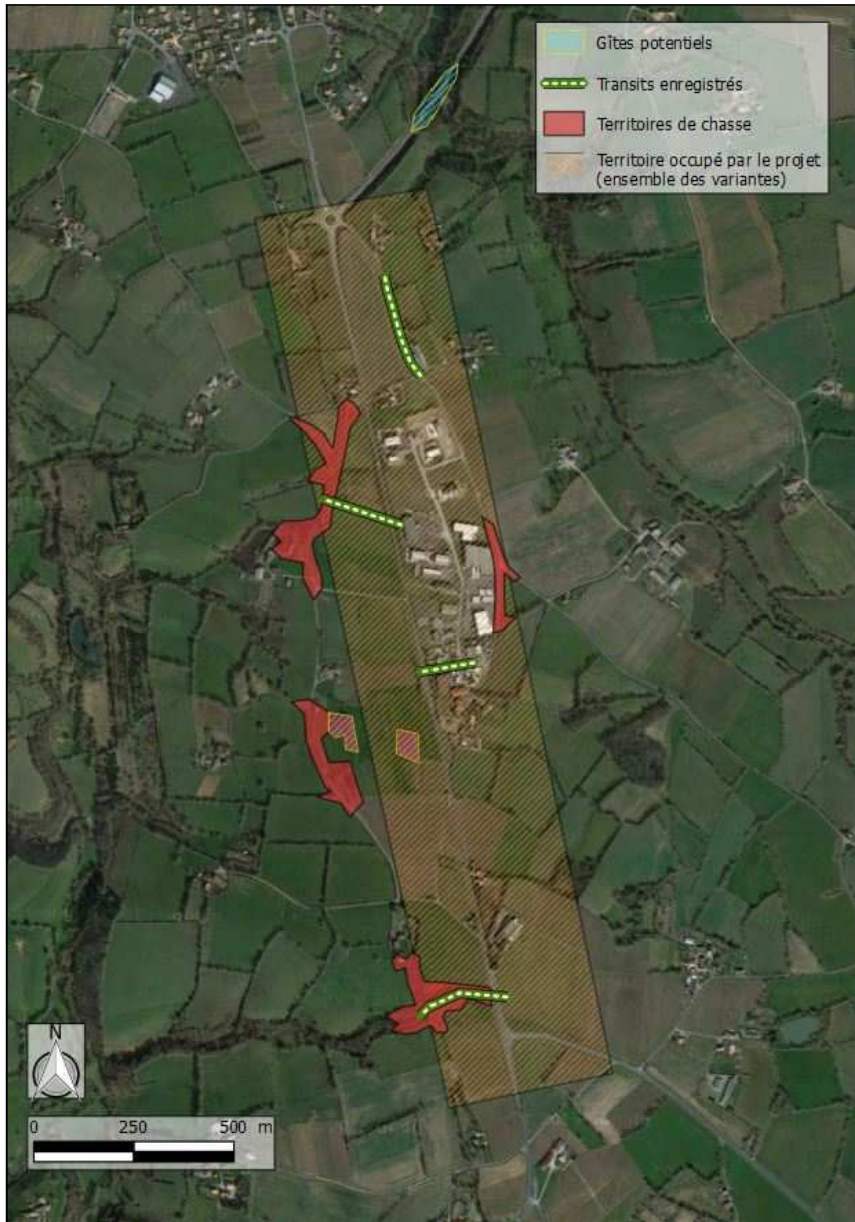
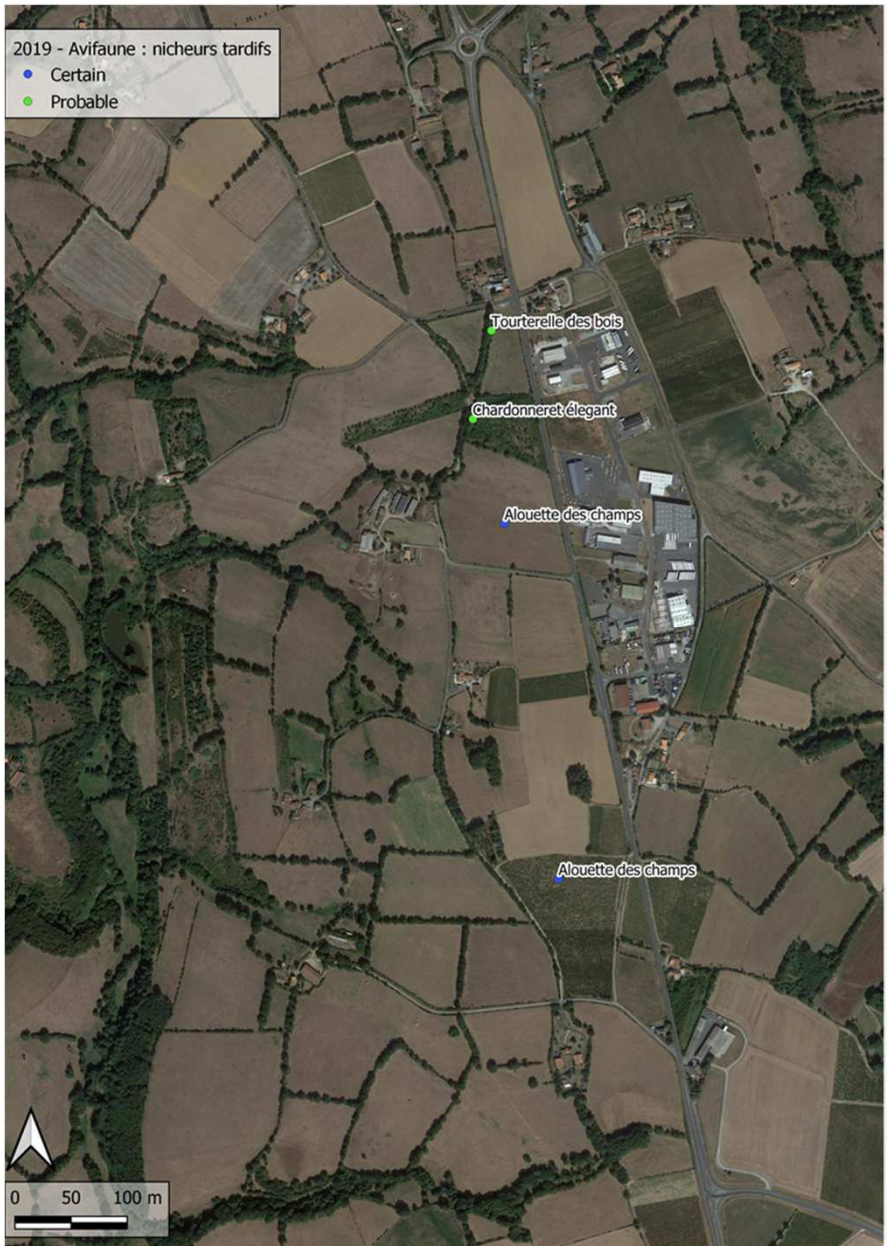
Cartes de sensibilités

- Absence de cours d'eau dans l'emprise projet.
- Présence d'une zone humide déterminée sur critère pédologique (au lieu dit Sainte-Marie) : rechercher l'évitement et la réduction. Appliquer la compensation en dernier ressort.
- Présence d'espèces protégées en partie centrale de la zone d'étude : rechercher l'évitement.

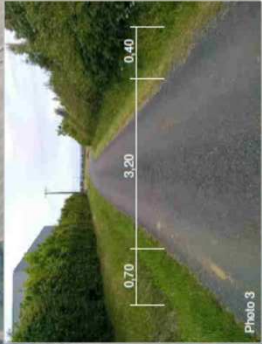
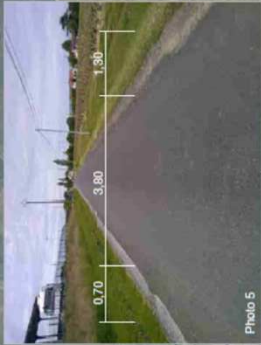
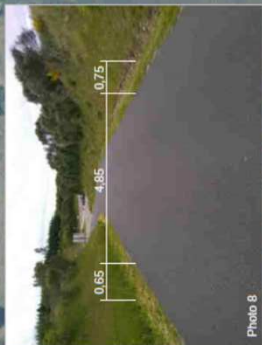
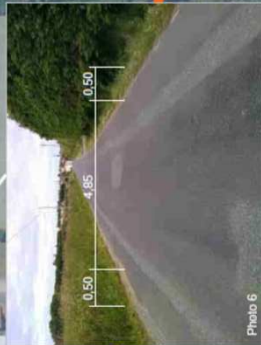
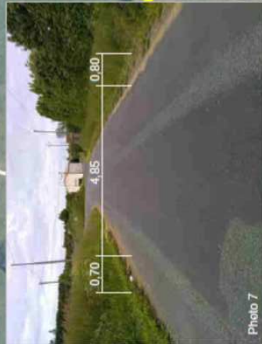
Voie à créer ?
	Chemin existant
	Voie existante

ROUTE DEPARTEMENTALE N°763 Liré - RD67 (les Couronnières)	1/2500 10 Jun 2021
	Liaison Le Tremblay - Zone d'activité Largeur des voies existantes <small>V:\Mississipi\ROUTES TOX_0005\Projets\RD000_000\Boulevard_Vallée_Ancastillo_RD763_Liré_RD0712_Goemeneurs</small> RD763, Liré, 5007, AWP, VL, rna	François Galganiard <small>f.galganiard@maine-et-loire.fr</small>
DIRECTION GENERALE ADJOINTE TERRITOIRE DIRECTION DES ROUTES DEPARTEMENTALES SERVICE ETUDES ET TRAVAUX CS 94104 49541 ANGERS CEDEX 9

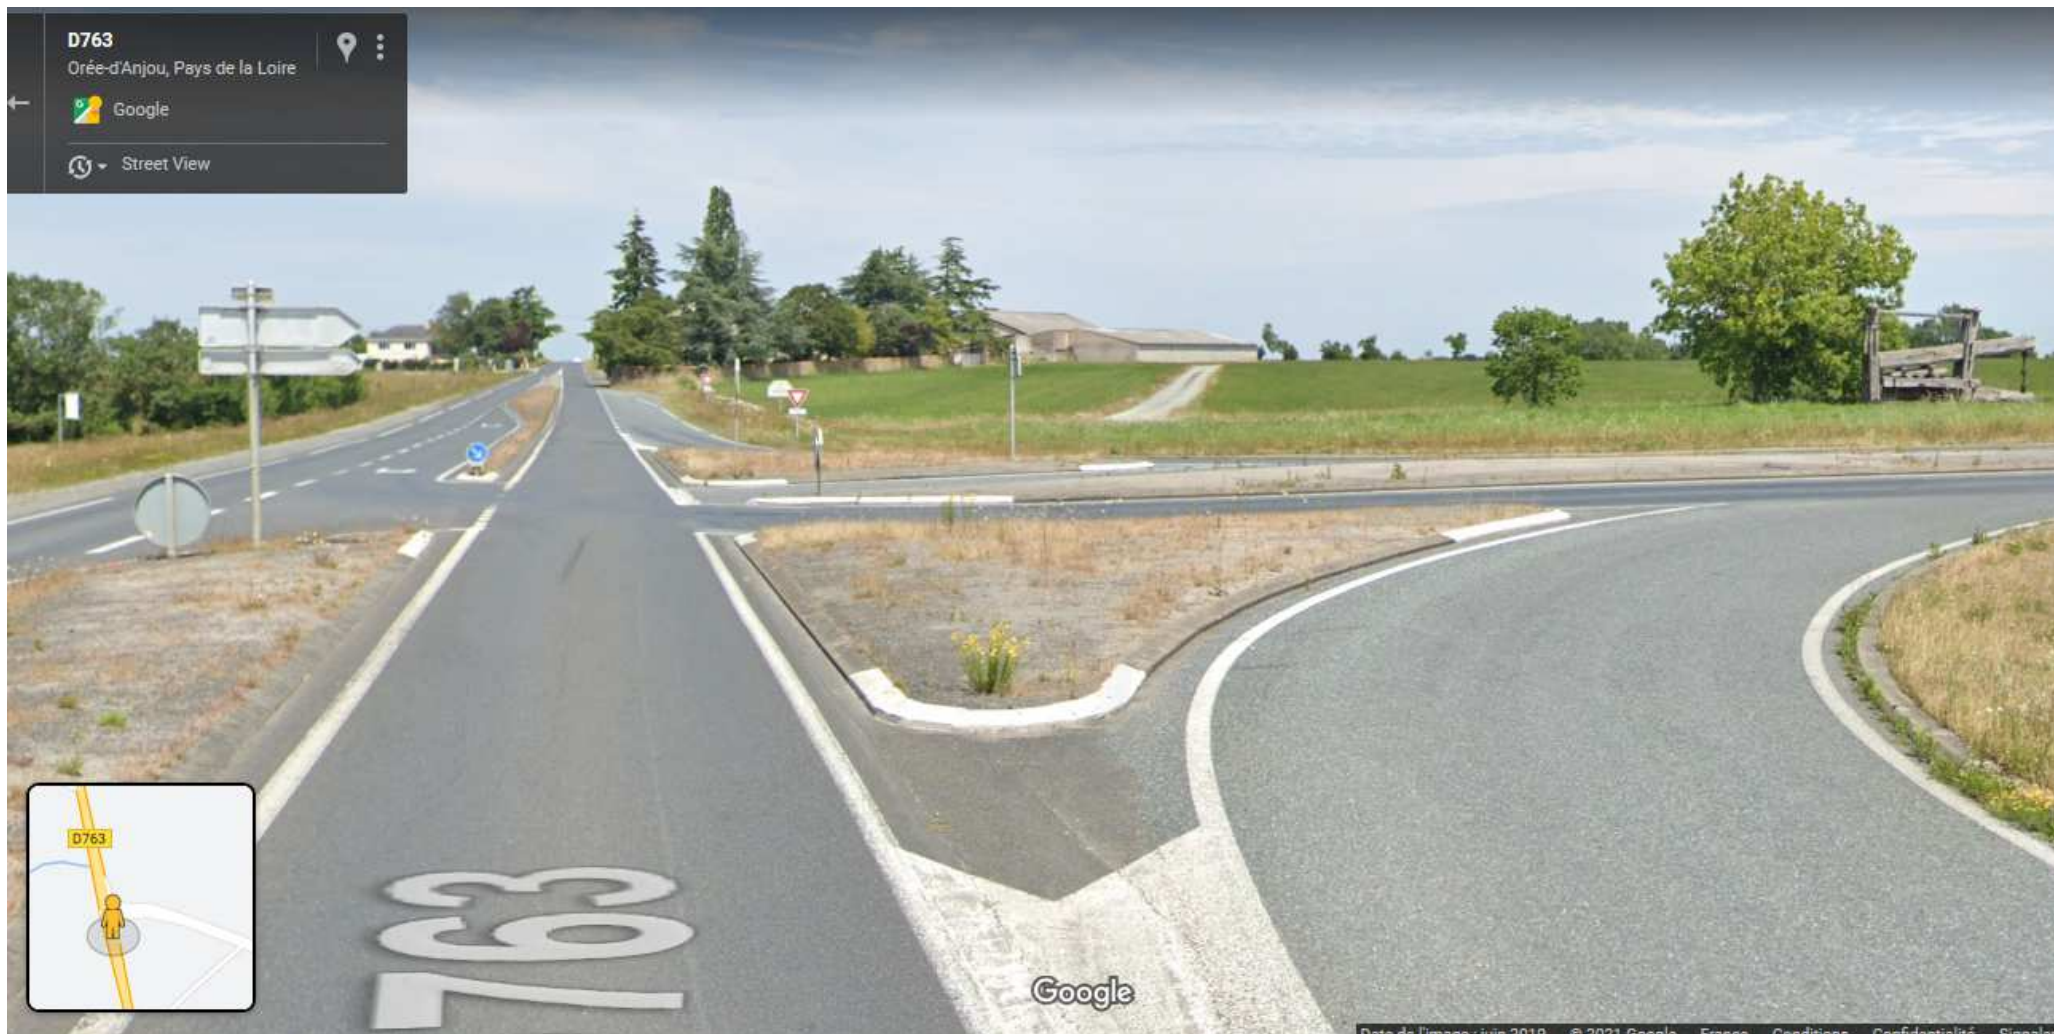
Localisation du futur giratoire : réutilisation au maximum des délaissés routiers

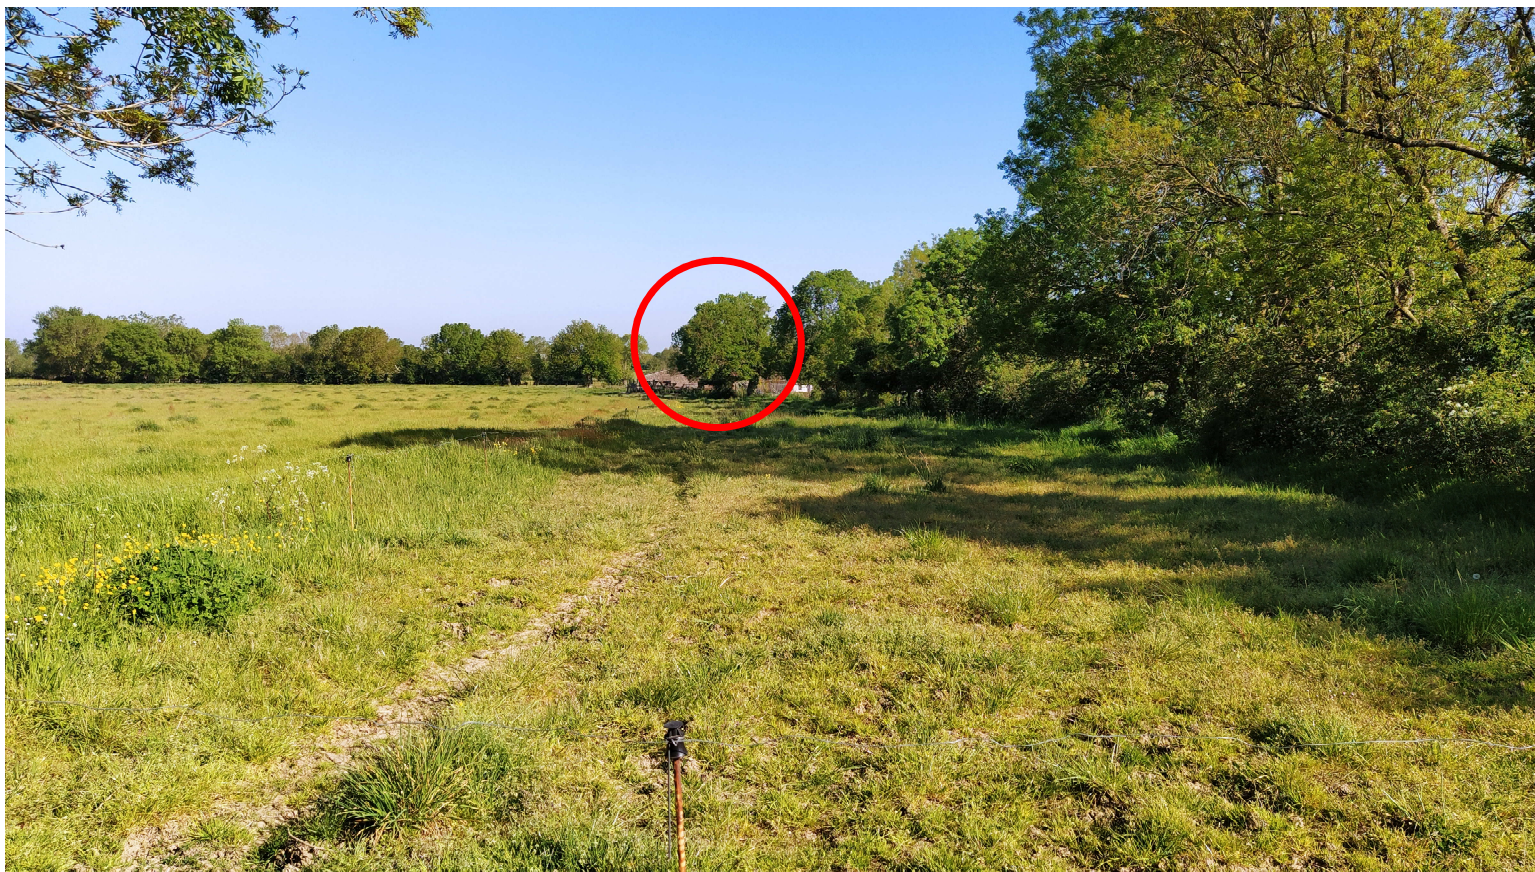
Evitement d'un arbre à Grand Capricorne (La Croix Veillet)

- Pas de franchissement de cours d'eau
- Aucune espèce végétale protégée ou patrimoniale repérée dans la zone d'étude (couche d'alerte du conservatoire botanique, inventaires de SAGE Environnement)
- Travaux ponctuels d'ouverture de haie (20 mètres linéaires) réalisés en dehors de la période sensible pour les oiseaux (1^{er} avril au 31 juillet) et sans impact sur le Grand capricorne.

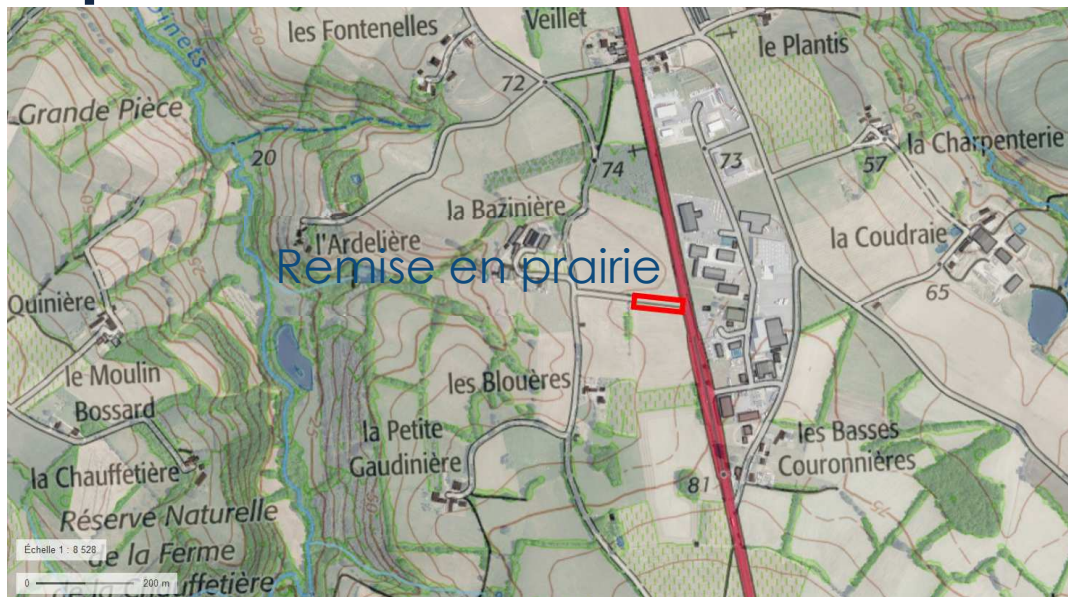
- Compensation de zone humide par création d'une noue (calage en cours en fonction de la concertation locale)
- Remise en prairie de 1100 m² de délaissé routier
