Note CRIIRAD N°19-77

Réalisation de contrôles radiométriques sur un terrain Au 14 rue de l'Equerre à Saint-Ouen l'Aumône Etude réalisée à la demande de Air Liquide

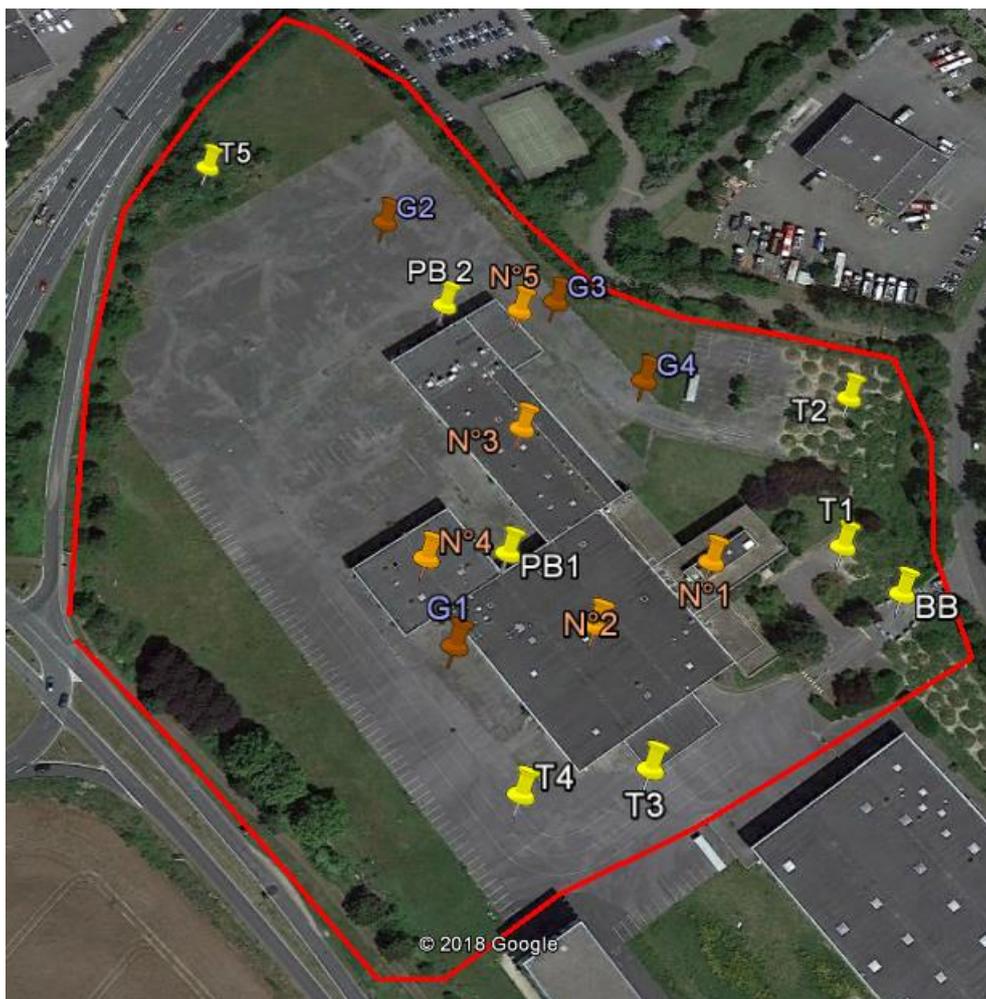
Vue d'ensemble du site contrôlé et de zones spécifiques (Fond : Google Earth)

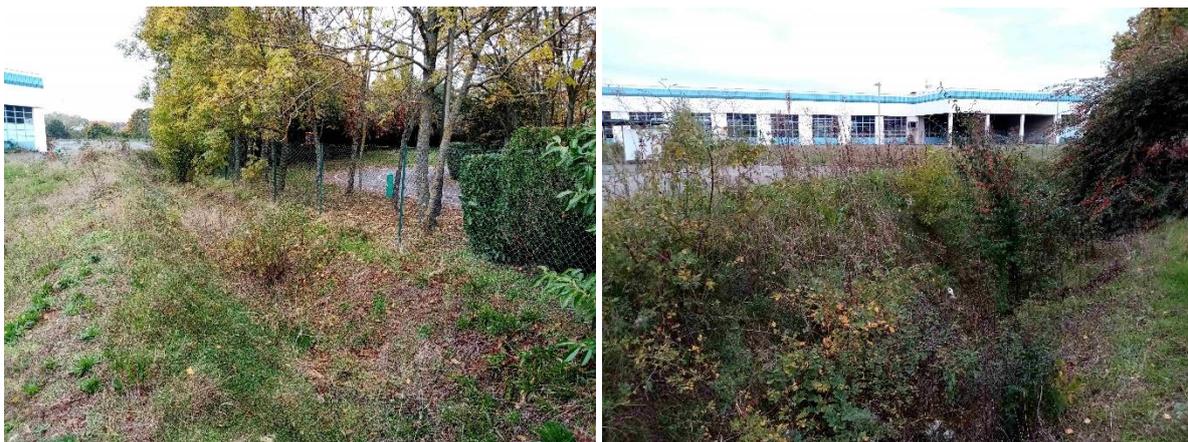
- Le bâtiment administratif N°1 en forme de T (afin de réduire la durée de l'intervention et dans la mesure où ce bâtiment va être détruit).
- Les secteurs inaccessibles du fait de la végétation trop dense (certaines portions de fossés, cf illustrations 1 et 2)

Illustrations 1 et 2 : exemples de fossés accessibles et inaccessibles

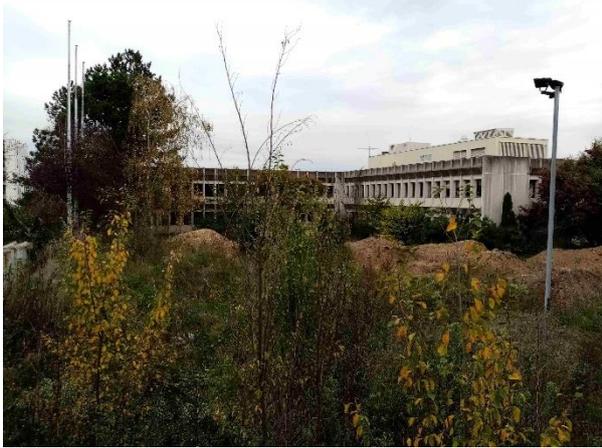
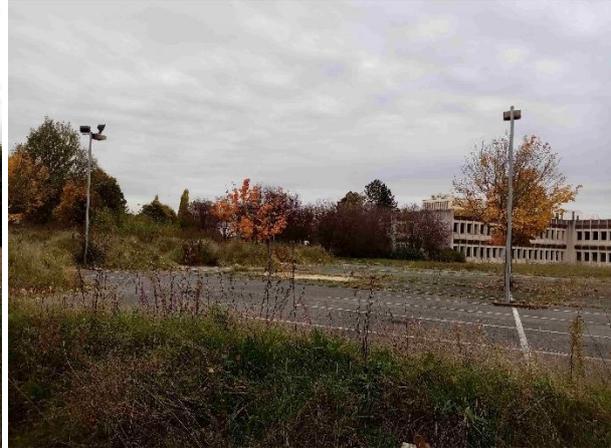
Il est à noter que des tas de terre rapportée ont été déposés dans les zones T1, T2, T3, T4 et T5 du site (cf illustrations 3 à 8). Dans ces cas, des contrôles radiométriques ont été effectués sur le pourtour des tas de terres et au sommet de ces derniers selon un maillage de l'ordre de 10 mètres. Il convient de préciser que la présence de sources radioactives en surface du sol sous les tas de terre ne pourrait pas être mise en évidence.

Illustrations 3 et 4 : Tas de terre secteurs T1 et T2

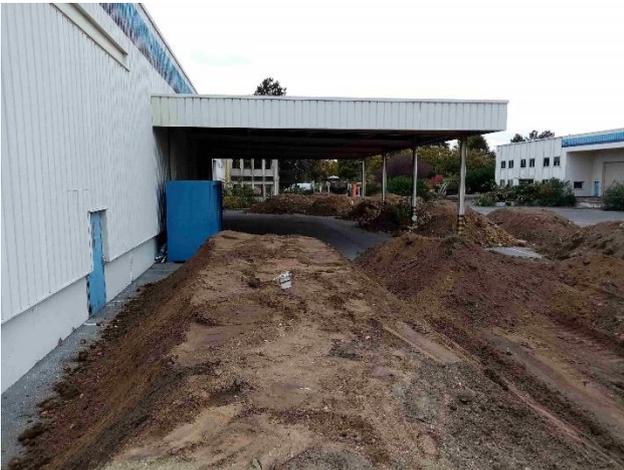
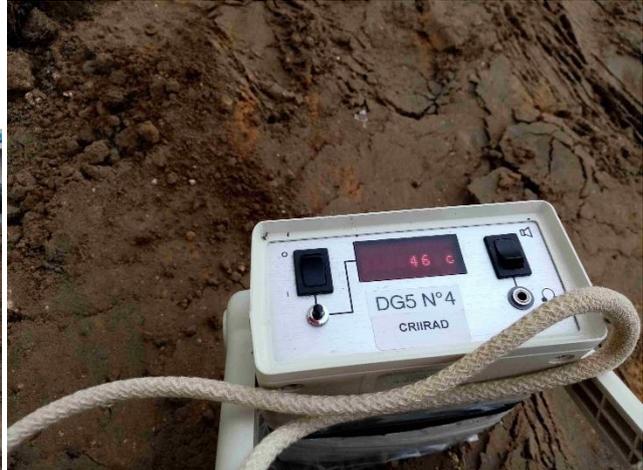
Illustrations 5 et 6 : Tas de terre secteur T3 et exemple de résultat de mesure (46 c/s)

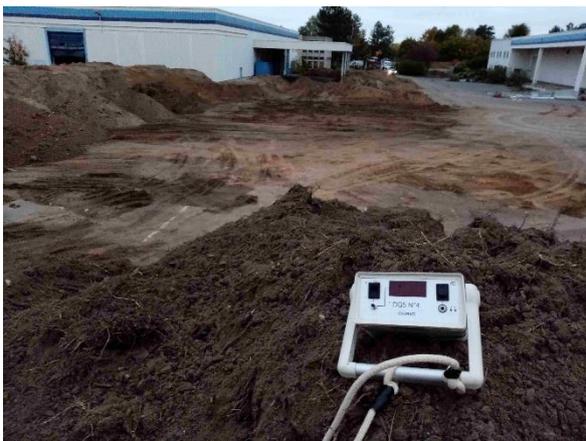
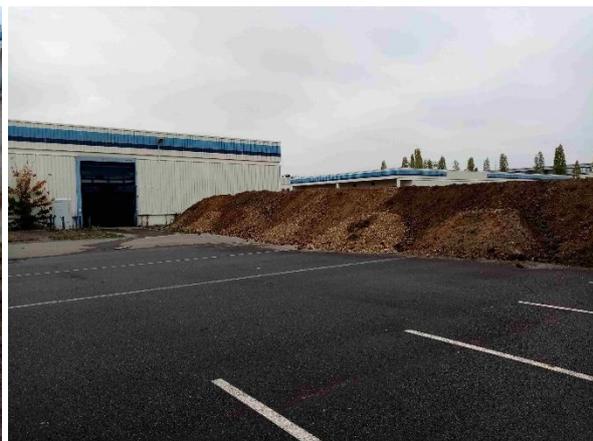
Illustrations 7 et 8 : Tas de terre secteur T4

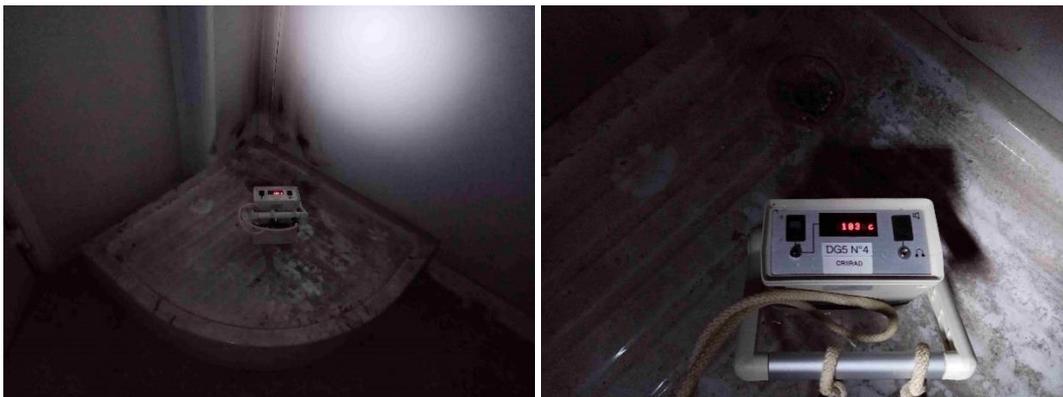
1. Au contact des **sanitaires** dans tous les bâtiments contrôlés (WC, urinoirs, bloc douche, cf. illustrations 9 et 10), avec des valeurs pouvant atteindre **120 c/s**. Il s'agit d'une situation classique liée aux concentrations en radionucléides naturels souvent supérieures à l'activité moyenne de l'écorce terrestre dans les **céramiques**.

Illustrations 9 et 10 : Céramiques (douche)

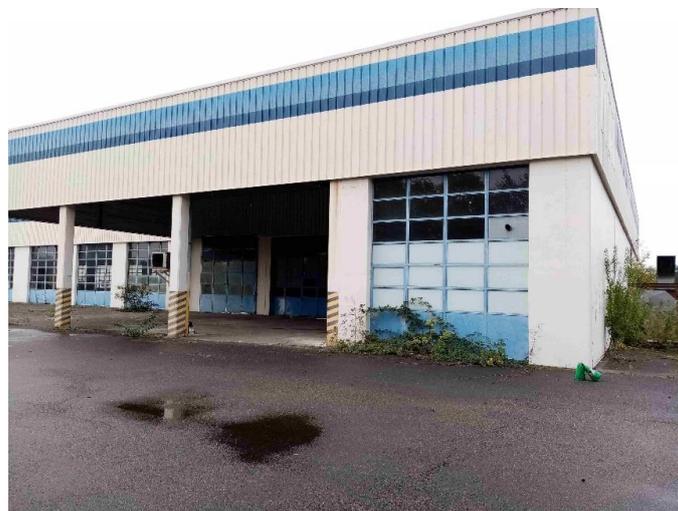
2. Au contact des **piliers béton** du bâtiment ouvert N°5, construit à l'extrémité du bâtiment numéro 3 (cf. illustration 11). Les valeurs mesurées (maximum **150 c/s**) sont identiques sur tous ces piliers (contrairement à ceux des autres bâtiments : 40 à 50 c/s), ce qui suggère que le matériau constitutif des bétons est à l'origine de ces émissions. L'hypothèse la plus probable est que les granulats utilisés pour ces bétons proviennent de carrières qui présentent des caractéristiques géologiques, et donc des teneurs en radionucléides naturels, différentes de celles du substratum naturel local. A titre de comparaison les dalles d'aspect granitique du nouveau hall de la gare de Lyon à Paris présentent des valeurs de **100 à 150 c/s** (cf. illustrations 12 et 13 page suivante).

Illustration 11 : piliers bétons présentant un flux gamma de 120 à 150 c/s

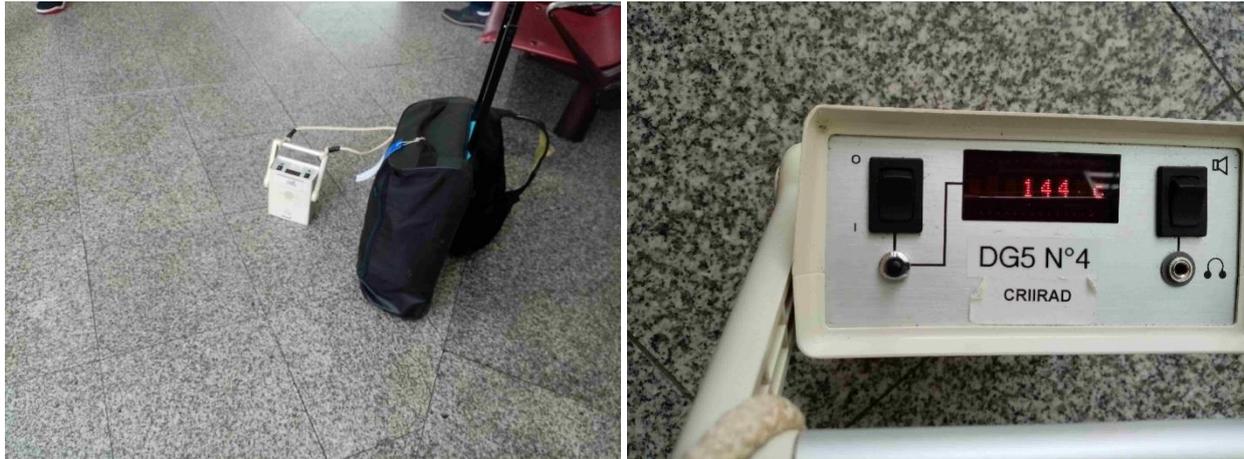
Illustrations 12 et 13 : Dallage d'un hall de la gare de Lyon à Paris (130 à 150 c/s)

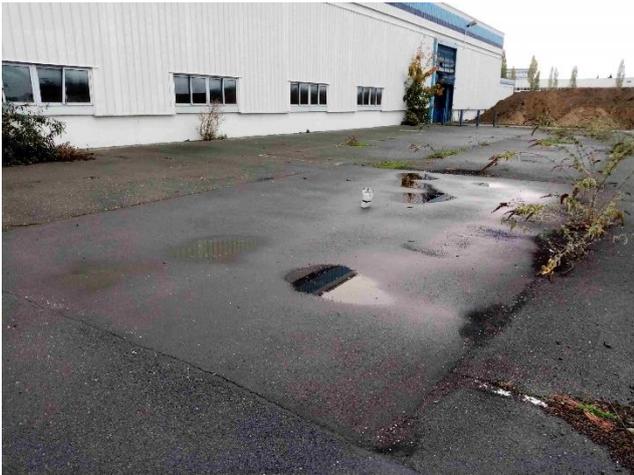
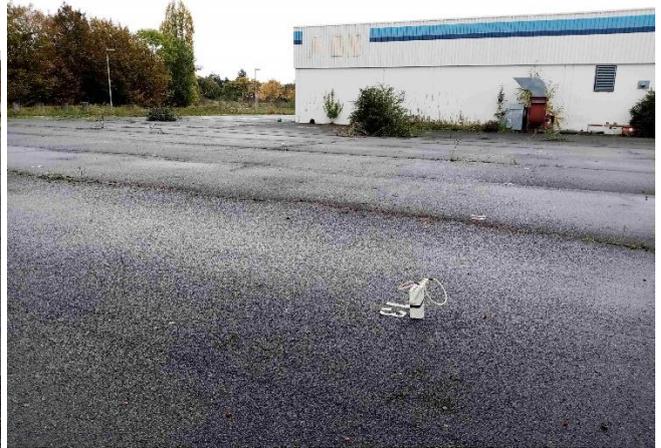
1. Au contact des **blocs de béton** BB situés à l'entrée du site juste après le portail (maximum ponctuel : 100 c/s)
2. Au contact de la **terre des plates-bandes** PB 1 et PB 2 (illustrations 14 et 15; maximum ponctuel 99 c/s)
3. Au contact des **surfaces goudronnées** des secteurs G1 G2 G3 et G4 (illustrations 16 et 17 page suivante ; maximum ponctuel 89 c/s).

Dans ces trois cas, les variations du niveau de rayonnement gamma sont probablement liées à des variations de teneurs en radionucléides naturels. Des analyses par spectrométrie gamma sur des échantillons représentatifs permettraient de le vérifier si besoin.

Illustrations 16 et 17 : secteurs goudron G1 et G2
