# Demande d'examen au cas par cas préalable à la réalisation éventuelle d'une évaluation environnementale

Réalisation d'un forage de rabattement de nappe (FRAB-1) de 120m de profondeur avec rejet des eaux de pompage dans le Dachsgaben sur la commune de Lochwiller (67)

<p><b>BRGM UTAM EST</b></p>	<p align="center"><b>Réalisation et mise en service d'un pilote de rabattement de la nappe du Muschelkalk à Lochwiller (67)</b></p> <p align="center">Demande Cas par Cas pour la réalisation d'un forage de pompage à 120 m de profondeur avec rejet dans le milieu naturel</p> <p align="center">11 décembre 2020</p>

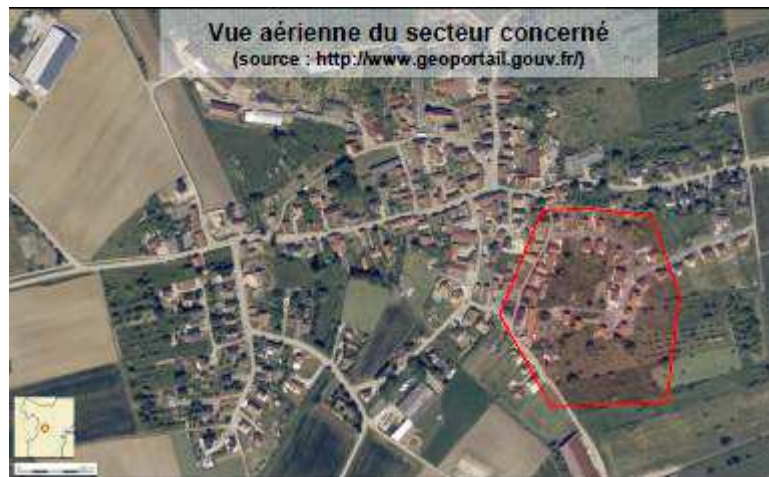
photographie aérienne n° 1, ([5], p. 3)

L'essentiel des dégâts est circonscrit par le polygone figuré, toutefois quelques dommages peuvent être observés aujourd'hui à sa périphérie.

L'examen des relevés montre que si les déplacements verticaux, le gonflement au sens strict, se sont étendus dans le temps (cartes n° 2 et 3, p. 15), ils sont d'inégale importance et peuvent se répartir en trois zones (carte n° 5, p. 21). Enfin, seule une partie du village est concernée (photographie aérienne n° 1, p. 21)

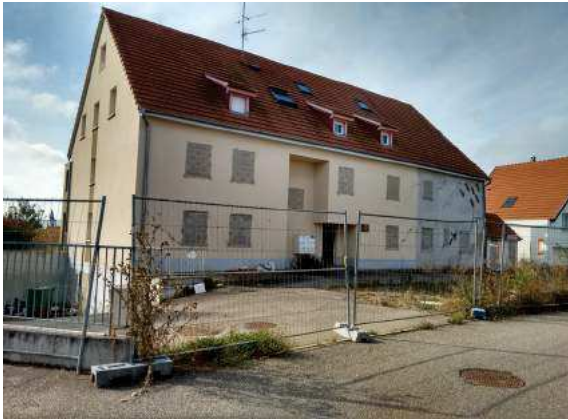
1. Le bâtiment collectif sinistré (nombreuses fissures), au fond l'habitation voisine

Les désordres et les dégâts observés à Lochwiller sont spectaculaires. Toutefois, ils sont comparables à ce que la mission a pu voir à Kirchheim ou Staufen-im-Breisgau (cf. photographies n° 1, 2, 14 et 15 p. 35 et 37).

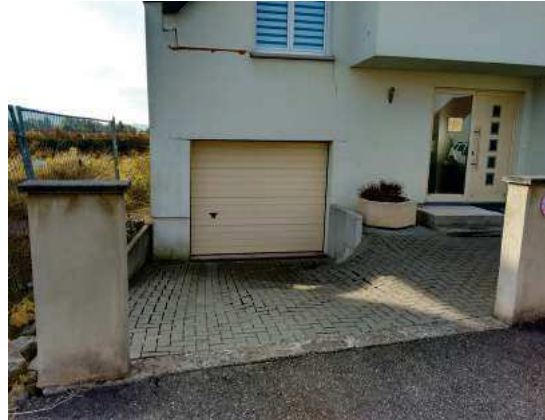
2. L'habitation voisine (fissures et sol très déformé, notamment devant le garage)

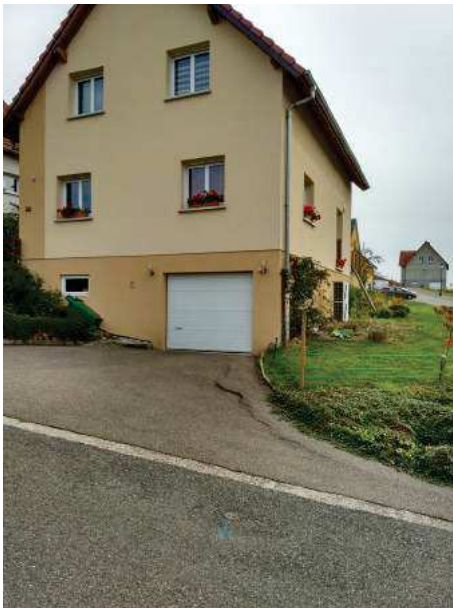
3. Dommages sur une maison moderne (sol fortement déformé devant le garage)

Ces photographies montrent la pente importante, même si ce n'est pas le secteur où elle est la plus forte.

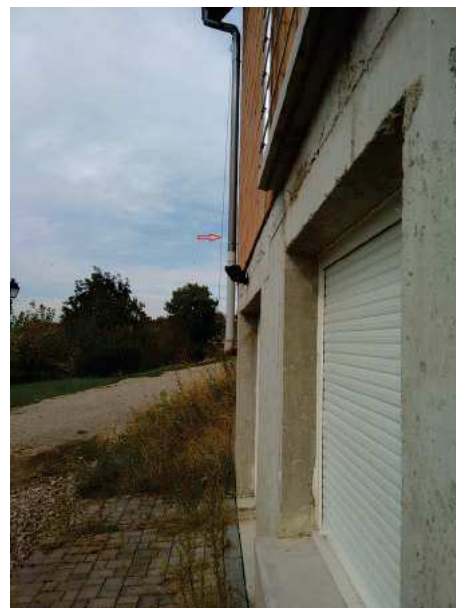
4. Dommages sur une maison moderne (remarquer le fil qui sert de « fil à plomb » devant la descente d'eau de la gouttière et indique la gîte)

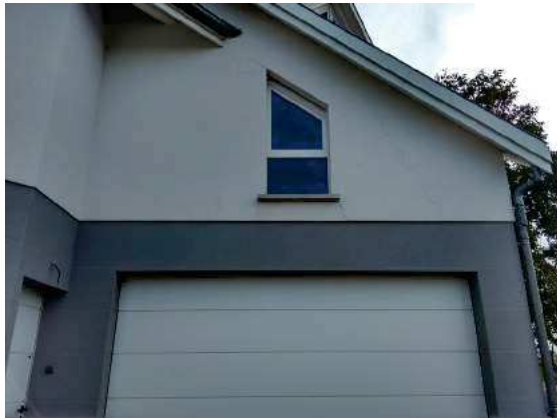
5. Dommages sur une maison moderne (fissures au-dessus du garage)

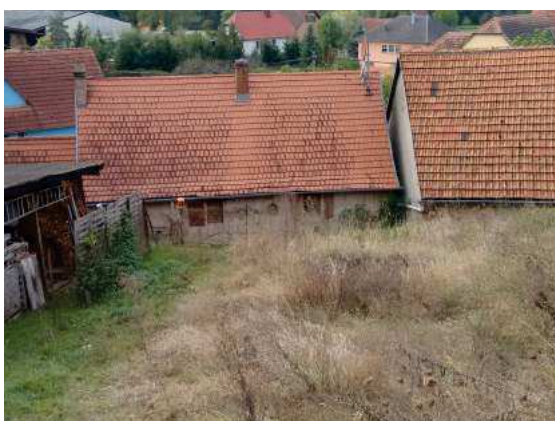
8. Maisons en contrebas du lotissement et subissant des déplacements horizontaux (la photographie suggère la forte pente locale)

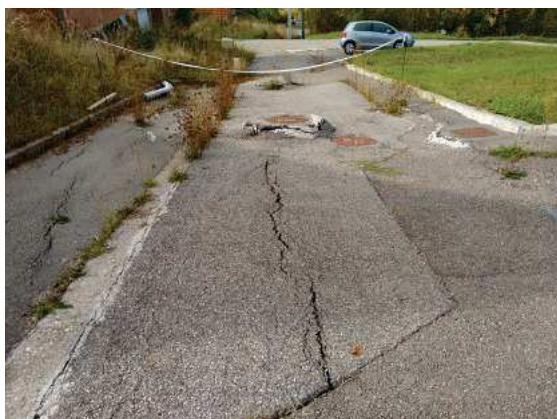
9. Dégâts sur les voies, surrection des réseaux d'assainissement

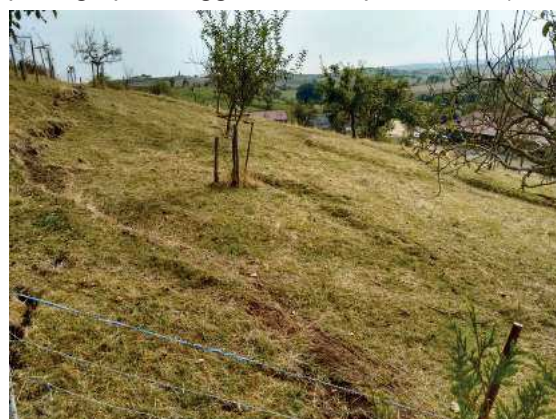
10. Crevasses ou fissures et « boutonnière » dans la colline du Koellberg (la photographie suggère la forte pente locale)

La crevasse ou fissure, ou plutôt le faisceau de fissures (cf. carte n° 6, p. 22 et photographies n° 10 et 11 p. 36 et 37), qui traversent approximativement d'est en ouest le lotissement, définissant parfois une forme de « boutonnière », d'une profondeur supérieure à 3 m selon les habitants, ainsi que les déplacements horizontaux constatés sont possiblement la composition – dans des proportions impossibles à définir à ce stade – du gonflement du sous-sol et d'une reptation des terrains superficiels.

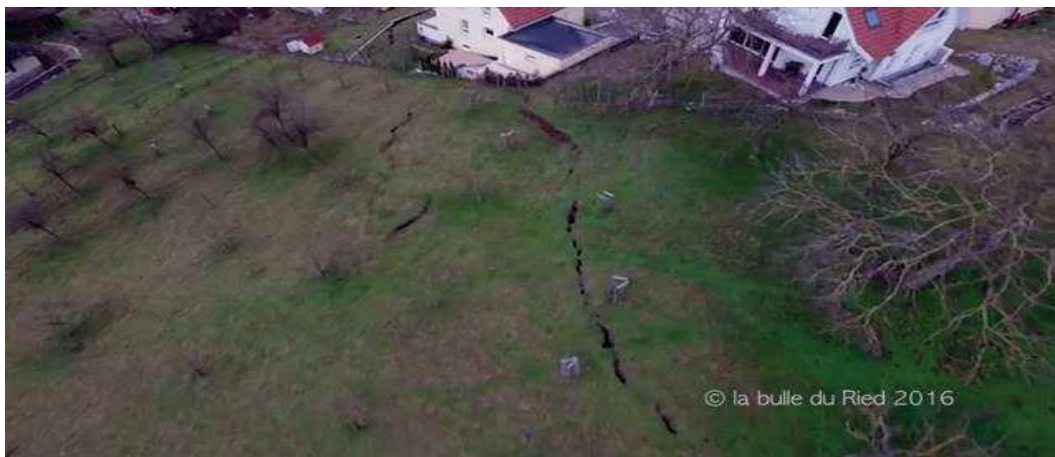
**11.** La ou les crevasse(s) vue(s) du ciel (capture d'écran internet, la colline de Lochwiller gonfle, Christian D. MULLER, <https://www.youtube.com/channel/UChULF24TAiXYZz2j4Kiicsg>)

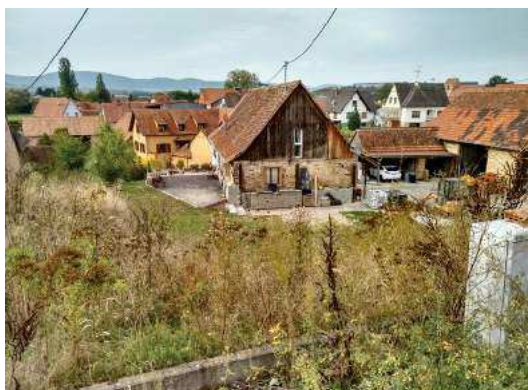
**12.** Une maison ancienne (fortement endommagée) « protégée » des déplacements horizontaux par un renfort des fondations avec des apports massifs périphériques de béton

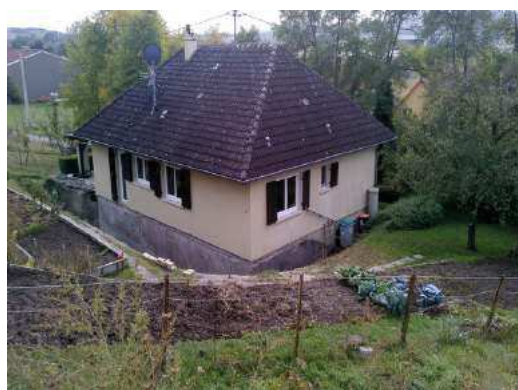
**13.** Une habitation récente « protégée » des déplacements horizontaux par un fossé  
(la photographie suggère la forte pente locale)

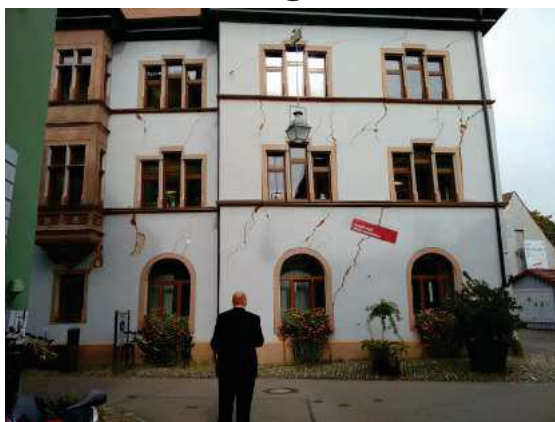
**14.** L'hôtel de ville très fortement endommagé

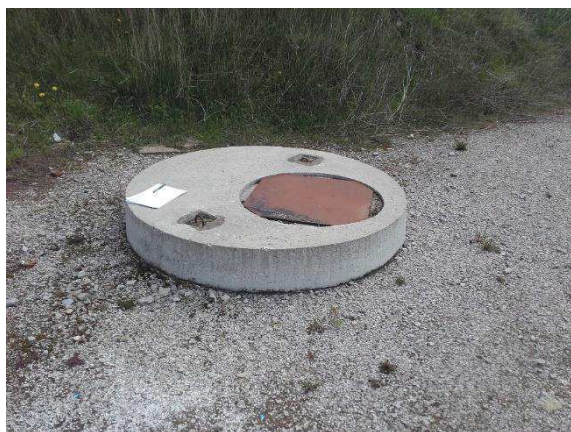
**Figure 1. La tête du forage géothermique défectueux dans son état actuel**

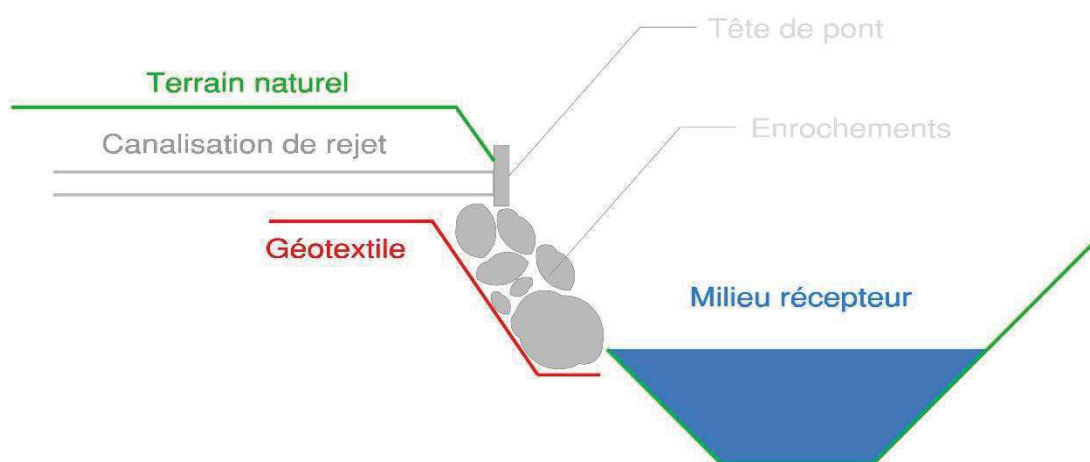
Figure 5. Schéma de principe de l'aménagement du point de rejet au droit du Dachsgaben

Le rejet des eaux d'exhaure se fera dans le Daschgraben, avec un aménagement prévu à cet effet pour s'affranchir de tout risque d'érosion de la berge constitué (cf. Figure 5) :

- D'une tête de pont bétonnée pour le débouché de la canalisation de rejet.
- De la mise en place d'un enrochement entre la base de la tête de pont et le fond du ruisseau, pour tenue des berges par rapport au risque d'érosion.
- L'enrochement reposant sur un géotextile prolongé en amont sous la canalisation de rejet.
