# DEMANDE D'EXAMEN D'UNE EVALUATION ENVIRONNEMENTALE POUR L'ETABLISSEMENT DU PPR DE LA COMMUNE DE GUDAS

## Plan de Prévention des Risques Naturels

# Plan de Prévention des Risques Naturels de la commune de Gudas

## Note de présentation

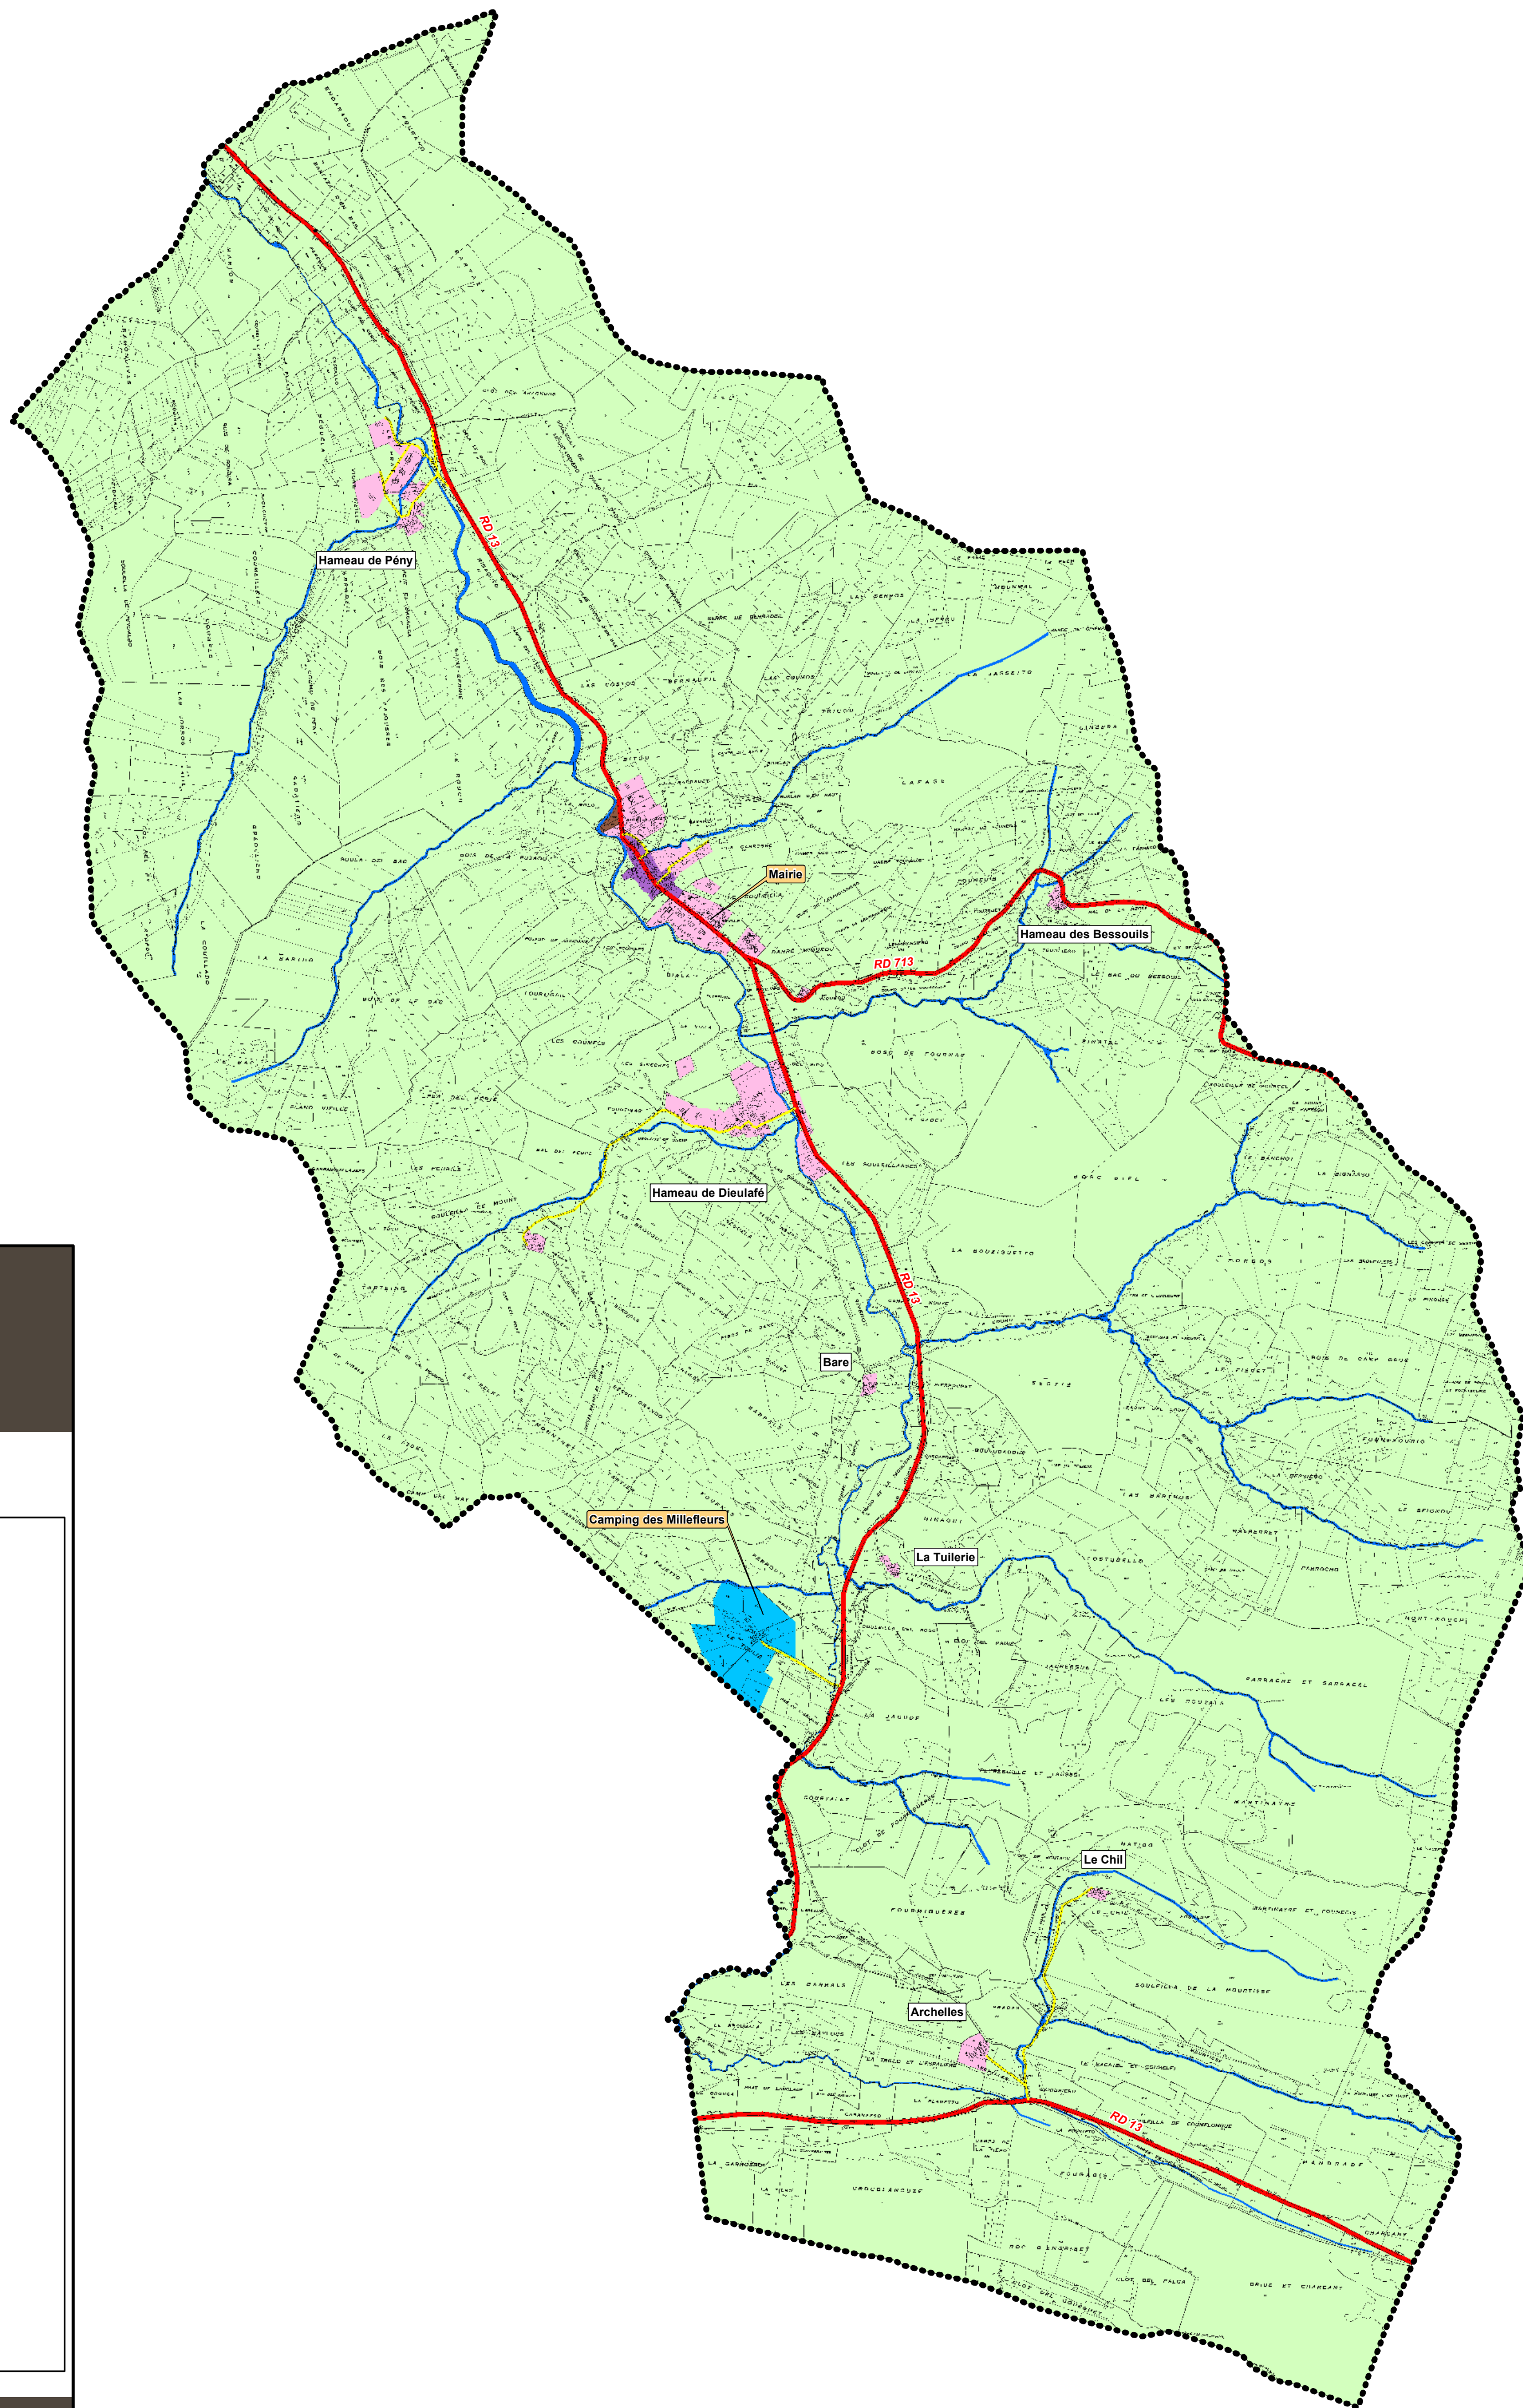
### CARTE DES ENJEUX

#### Commune de Gudas

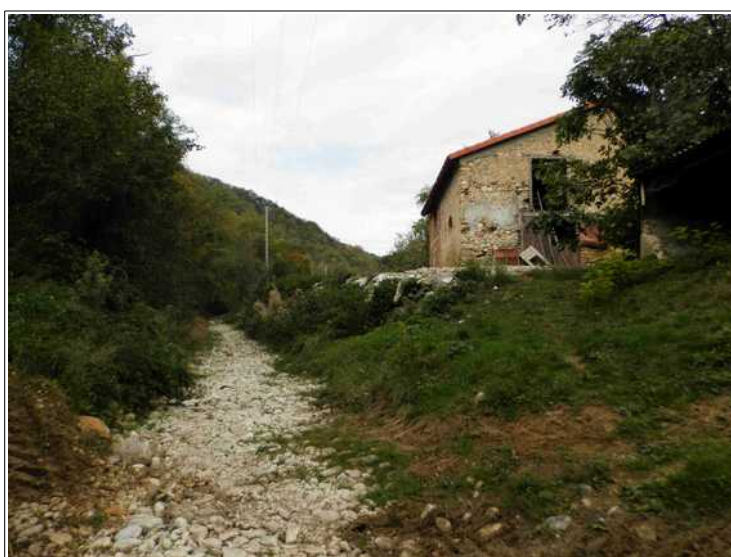
*Figure III.1: le Méridic au lieu-dit Galy (commune de Dalou). D'après un habitant, le fond du cours d'eau atteignait autrefois presque le sommet des berges. On notera sa profondeur actuelle.*

dernier et les obstacles potentiellement présents à son niveau peuvent en effet favoriser des dépôts et entraîner une élévation de son fond, jusqu'à fortement réduire ses capacités d'écoulement. Ainsi, toute obstruction du lit crée des seuils naturels, derrière lesquels s'accumulent des matériaux solides, sur des hauteurs plus ou moins importantes. La disparition des obstacles entraîne l'effet inverse en purgeant les matériaux déposés et en abaissant le niveau du lit. Des témoignages ont rapporté que le Méridic était très sensible à cette interaction entre obstacles et dépôts solides, et que la physionomie de son lit pouvait extrêmement changer. L'un d'eux souligne notamment qu'à l'amont du lieu-dit Galy (commune de Dalou), le niveau du lit du Méridic atteignait autrefois presque celui des berges. Aujourd'hui, il s'est approfondi d'environ 2,50 mètres.

Cette variabilité du niveau du lit est à considérer dans la détermination du champ d'inondation du cours d'eau, car elle conditionne grandement son emprise. Elle peut notamment expliquer certains débordements jugés comme exceptionnels par d'anciens témoignages. Il convient donc de ne pas s'attacher uniquement à l'aspect actuel du lit pour déterminer la zone inondable du Méridic, mais également de bien identifier son lit majeur géomorphologique, qui correspond généralement aux débordements historiques, tout en tenant compte de la dynamique de crue qui peut l'animer.

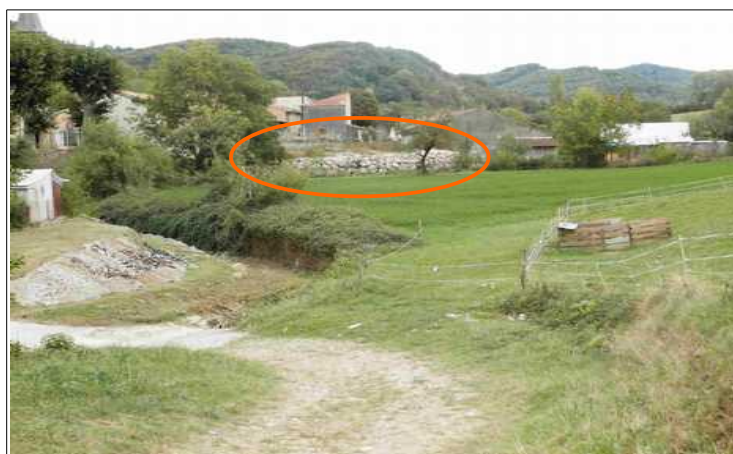
*Figure III.3: le Méridic dans la traversée du village de Gudas.  
On notera en arrière plan les berges enrochées.*

Le Méridic longe ensuite le village de Gudas. Ce dernier se situe à un niveau nettement plus haut que le cours d'eau. Il n'est donc pas inondable par celui-ci. Seules quelques extrémités de parcelles bâties peuvent être inondées sans que des bâtiments d'habitation soient touchés. On remarque également que les berges sont parfois enrochées, ce qui souligne leur sensibilité à l'érosion. Les terrains non inondables jouxtant le lit mineur sont ainsi exposés à un aléa hydraulique lié à l'action mécanique des écoulements, ce qui doit imposer une extrême vigilance sur les rives.

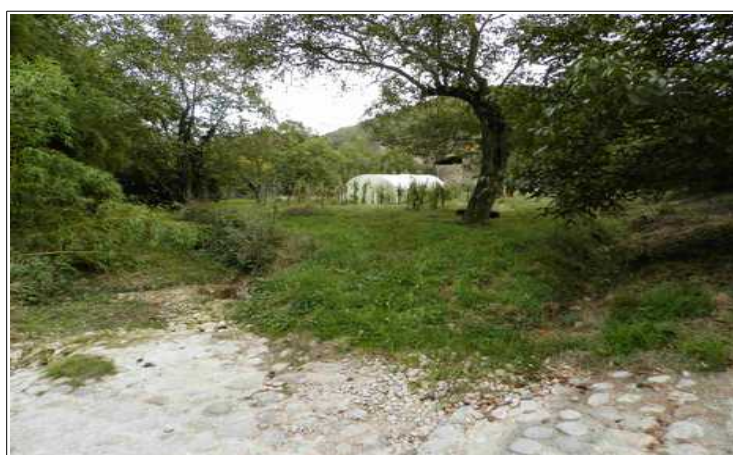
*Figure III.4 : le Méridic au droit du hameau de Pény, au niveau du gué (zone pavée du premier plan).*

Le Méridic parcourt ensuite un kilomètre de vallée naturelle durant lequel il peut déborder simultanément ou alternativement sur ses deux rives. Puis il atteint le hameau de Pény où il franchit deux chemins (un pont et un gué). Son champ d'inondation s'élargit légèrement à ce niveau, notamment à l'amont du premier franchissement de chemin (prise en compte d'un risque d'embâcles). A l'aval de ce dernier, il longe des propriétés vers lesquelles il peut s'avancer. Des jardins, un petit garage légèrement surélevé et la cour d'une maison sont ainsi potentiellement inondables.

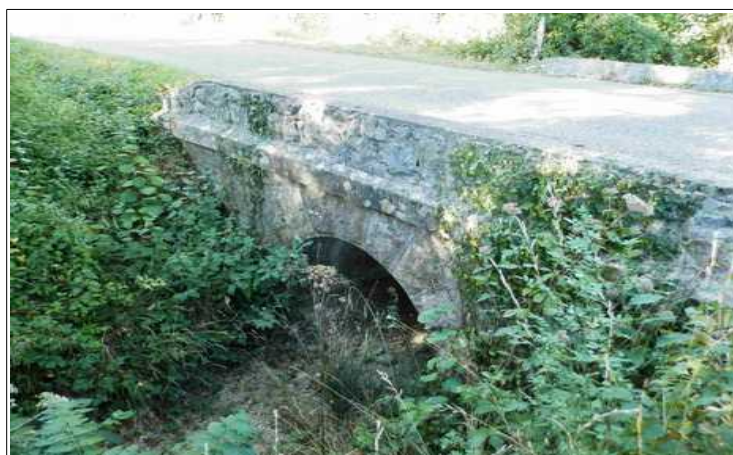
*Figure III.5 : franchissement de la RD13 par le ruisseau de Martinayre.*

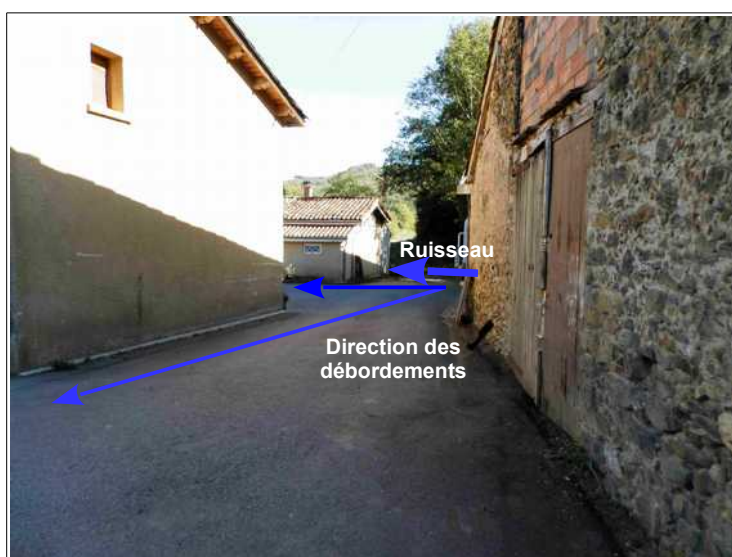
Figure III.6: le ruisseau de Mouny au débouché de sa combe. Le cours d'eau longe une propriété vers laquelle il peut déborder.

- **Le ruisseau de Mouny** prend sa source au col de Ribals et draine la combe de Souleilla de Mouny. Il débouche dans le hameau de Dieulafé et longe sa bordure sud jusqu'au Méridic. Son lit est très faiblement marqué au débouché de sa combe. De plus, au niveau de la première propriété du hameau, il est équipé d'un gué permettant son franchissement. Ce passage l'atténue un peu plus et constitue l'un des points faibles du ruisseau. En cas de débit élevé, le ruisseau peut déborder en rive gauche, dans la cour de la propriété. L'habitation et une annexe peuvent être atteintes à des degrés divers (propriété sérieusement inondée en 2011). Les écoulements peuvent également se diriger vers la rue du hameau et l'emprunter jusqu'au Méridic, en divagant de part et d'autre sur des terrains.

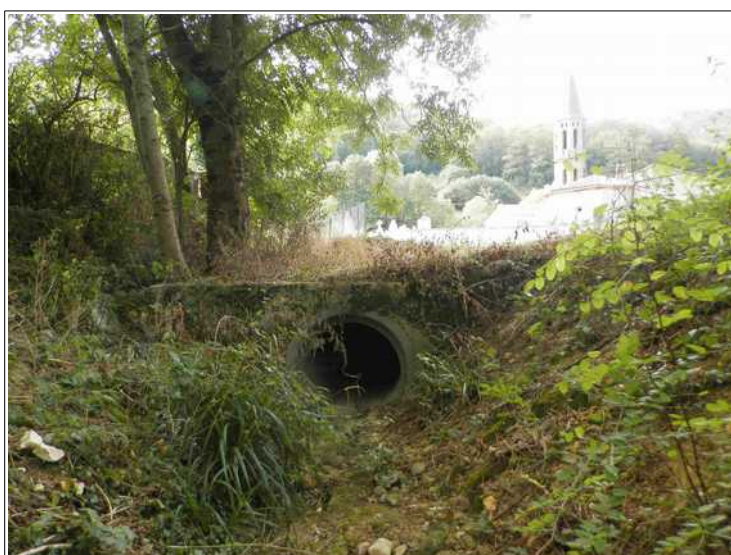
Figure III.8: entrée du busage du ruisseau de Burlan en place dans la traversée du village.

- **Le ruisseau de Burlan** draine deux combes du versant du Cap de Pech qui convergent 400 mètres à l'amont du village. Il atteint le village au niveau de l'église, puis il le traverse en empruntant un busage aménagé sous le chemin du cimetière. Son tronçon couvert est alors contraint de bifurquer plusieurs fois pour rejoindre le Méridic. De plus, l'entonnement de la buse apparaît très exposé aux embâcles. Le cours d'eau connaît ainsi des conditions d'écoulement particulièrement défavorables qui peuvent occasionner des débordements. En sortant de son lit, il se déversera préférentiellement sur le chemin du cimetière, en direction de la RD13. L'eau peut ensuite emprunter cette route et divaguer à l'aval sur des terrains bâtis. Le cimetière et l'église, se situent hors d'eau car suffisamment surélevés.

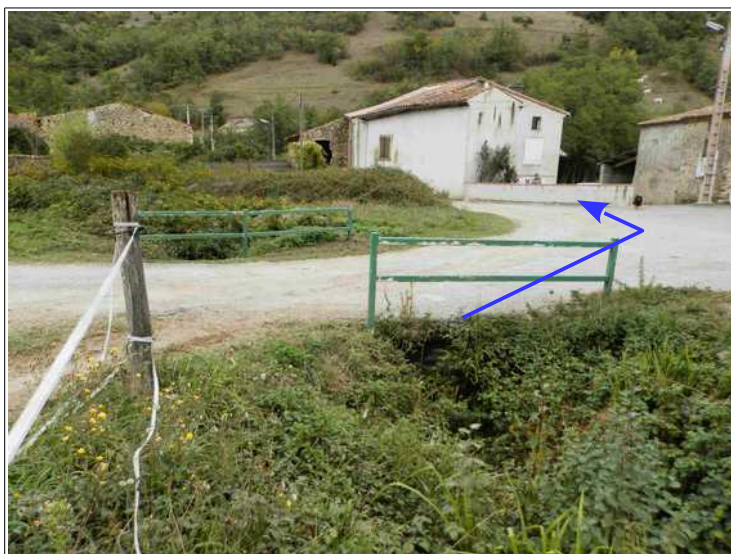
Figure III.10: débouché du ruisseau dans le hameau de Pény.  
En débordant au niveau du pont, le cours d'eau se dirige  
préférentiellement en direction de la maison en arrière plan.

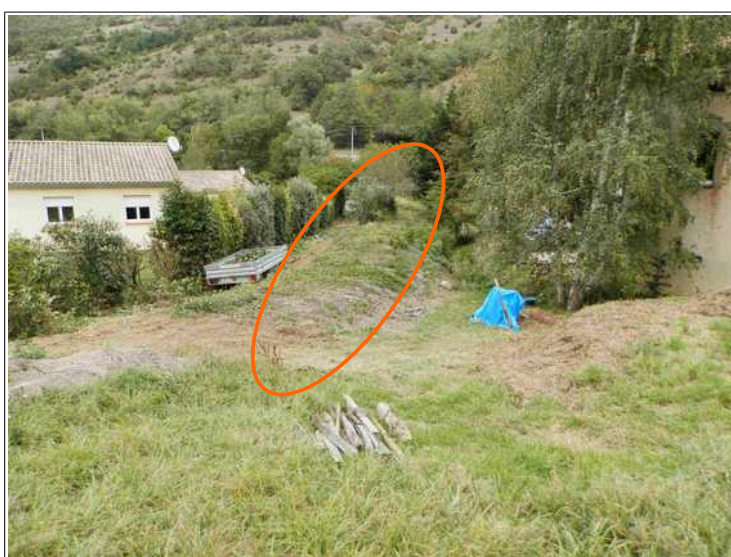
Figure III.11: digue en rive gauche du ruisseau édifée pour la  
construction de trois pavillons.

En rive gauche, une digue d'environ 1 mètre de hauteur a été édifiée pour la construction de trois pavillons. Il s'agit d'une levée de terre protégée par une bâche en textile limitant le développement de la végétation et abritant l'ouvrage du ruissellement des précipitations. Son parement ne semble pas conforté par des enrochements.

Deux des pavillons se situent dans l'emprise de la zone de débordement du ruisseau. La digue a jusqu'à présent évité leur inondation. Son efficacité sur le long terme reste discutable, l'ouvrage étant de conception sommaire quant au choix des matériaux et de leur mise en œuvre.

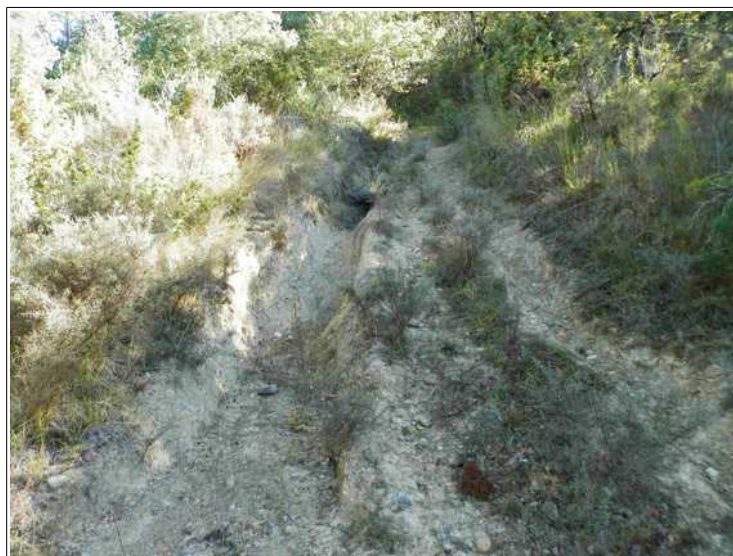
*Figure III.12: exemple de ravinement d'un axe hydraulique du lieu-dit La Tuilerie. Ici, les écoulements sont drainés par un chemin rural, puis ils se dispersent sur un terrain à l'amont de la RD13.*

Des phénomènes de ravinement peuvent se manifester sur les pentes fortes, dès lors que les écoulements se concentrent et que leurs vitesses augmentent, puis être suivis d'engravements en zone de replat (diminution des vitesses d'écoulement). Des divagations peuvent ainsi survenir et se matérialiser sous la forme de lames d'eau boueuse plus ou moins chargées en graviers, voire en galets.

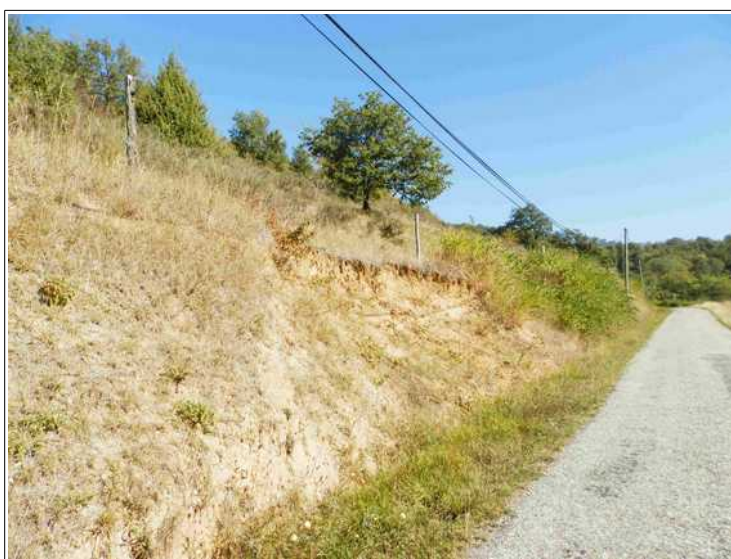
*Figure III.13: glissement de talus le long de la RD713.*

Les autres phénomènes observés se situent en zone naturelle. Ils concernent des pistes du Bois des Fajousses (sommet de combe), de Burlan (amont du village), de la combe des Bessouils et de La Tuilerie (versant en vis-à-vis du camping).

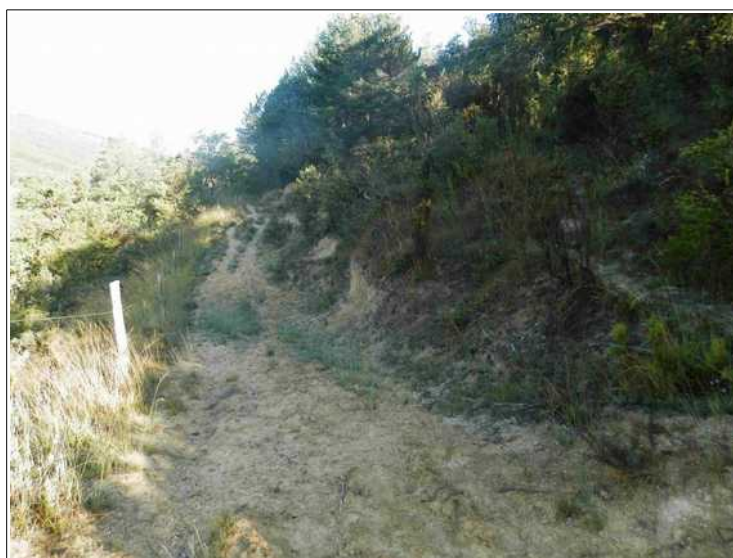
*Figure III.14: Versant rive droite du Méridic au droit du hameau de Dieulafé. On notera en arrière plan l'aspect déformé du terrain, souligné par le chemin. Cette zone, probablement humide par intermittence, présente des signes de fluage.*

La commune présente une activité hydrogéologique assez marquée. Ses versants accueillent fréquemment des sources qui, pour certaines, peuvent entretenir des zones d'humidité importante. Les observations de terrain ont montré dans plusieurs cas que cette eau souterraine semble avoir une origine plutôt superficielle et qu'elle a tendance à s'écouler le long de l'interface substratum / colluvions. Une partie provient probablement d'infiltrations de surface et se propage ensuite à faible profondeur. Bien que ces sources tendent à se tarir en période de sécheresse prolongée, ce fonctionnement hydrogéologique favorise certainement les phénomènes de fluage observés sur certaines pentes.

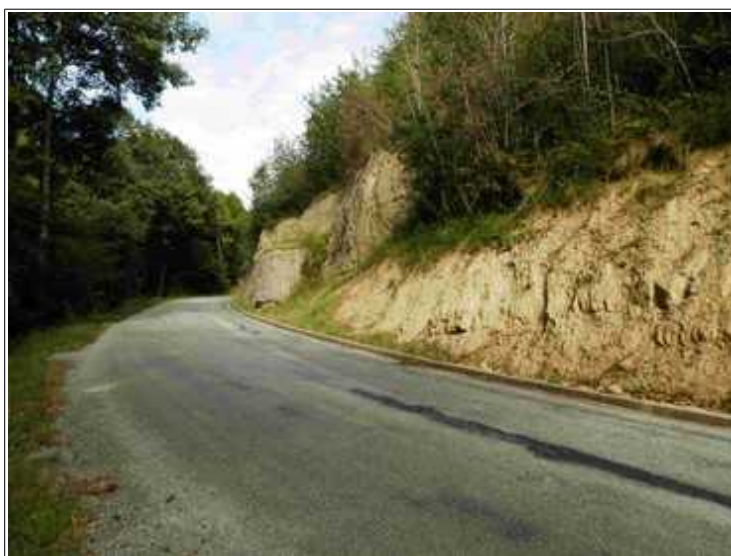
Figure III.15: talus rocheux de la RD13. En arrière plan, on distingue la partie qui a fait l'objet de confortements.

De tels affleurements sont visibles sur le flanc nord de la Crête de la Quière, en bordure de la RD13 (talus amont de la route au lieu-dit Fourmiguère) et au niveau de certaines combes de la rive droite du Méridic (entre le village et la limite communale avec Dalou). Celui de la RD13 a déjà connu quelques instabilités qui ont nécessité une intervention géotechnique de confortement. Une partie s'est désolidarisée du massif en place et s'est affaissée sur le bord de la route.

Ce site semble actuellement stabilisé, mais une certaine altération du rocher et des fissures montrent qu'il peut évoluer et que d'autres mouvements de terrain ne sont pas à exclure.

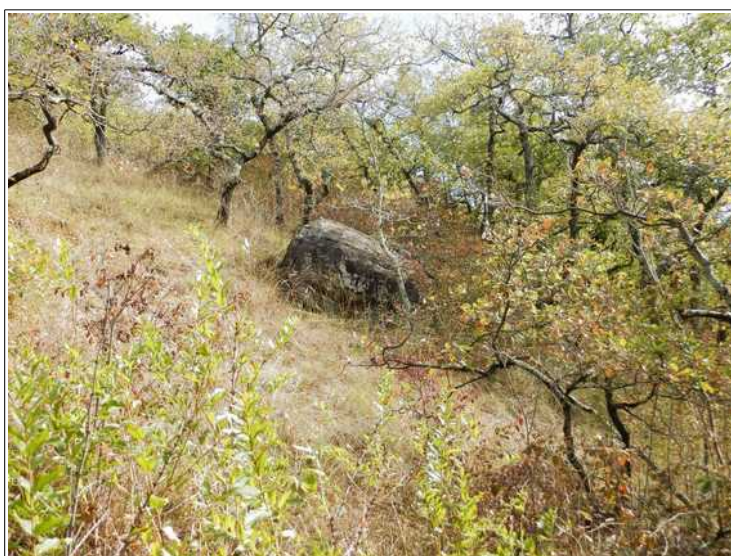
*Figure III.16: bloc isolé sur le versant de Bartaza.*

Les blocs isolés sont plus rares. On en remarque un imposant sur le versant de la Bartaza (rive droite du méridic), près de la limite communale avec Dalou. Des mises en mouvement naturelles sont plus probables pour les blocs, notamment en cas de disparition des butés les maintenant en place. La présence de blocs isolés sur des versants est donc plus à craindre que celle de galets.

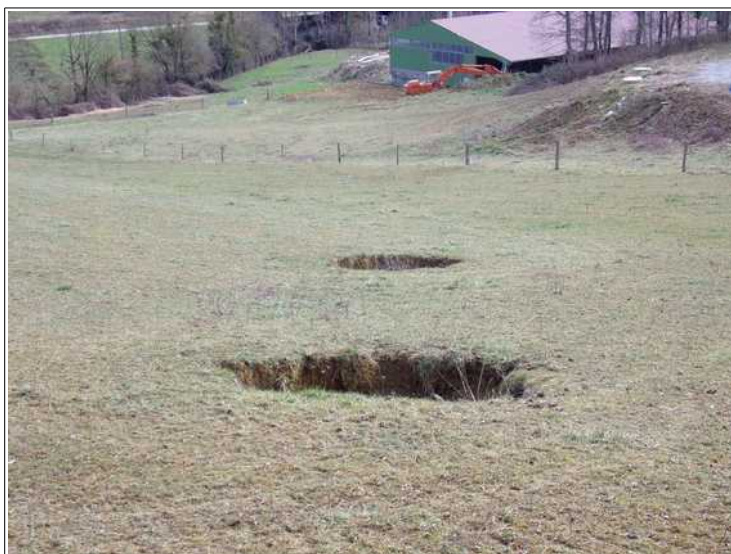
*Figure III.17: Formation de trous sur un terrain à proximité du hameau de Dieulafé.*

De tels effondrements sont la plupart du temps imprévisibles, le processus conduisant à leur manifestation étant d'origine souterraine, donc masqué. La connaissance de cas d'effondrements de terrain permet d'identifier des secteurs sensibles au phénomène en délimitant de vastes espaces potentiellement exposés autour des zones déjà impactées.

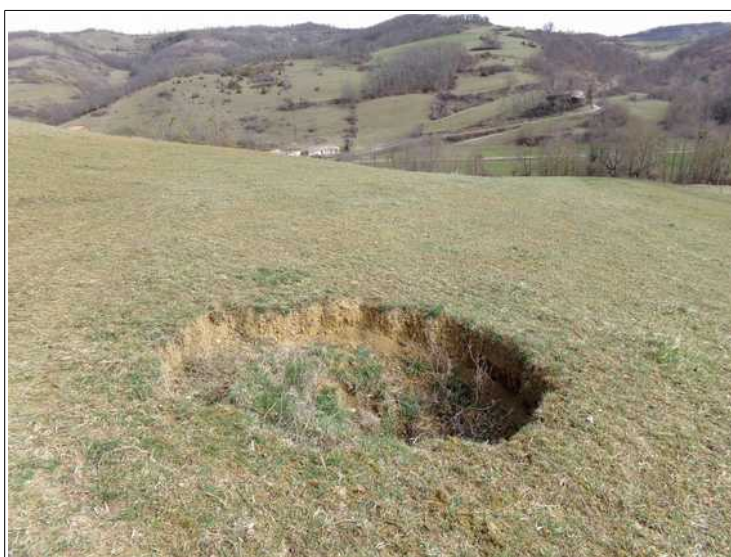
*Figure III.18: gros plan sur l'un des trous. On notera ses dimensions plutôt restreintes.*
