Compte rendu du club Barrages Réservoirs du 10 décembre 2009 à Perrancey

8 Visite des barrages de la Mouche et de la Liez

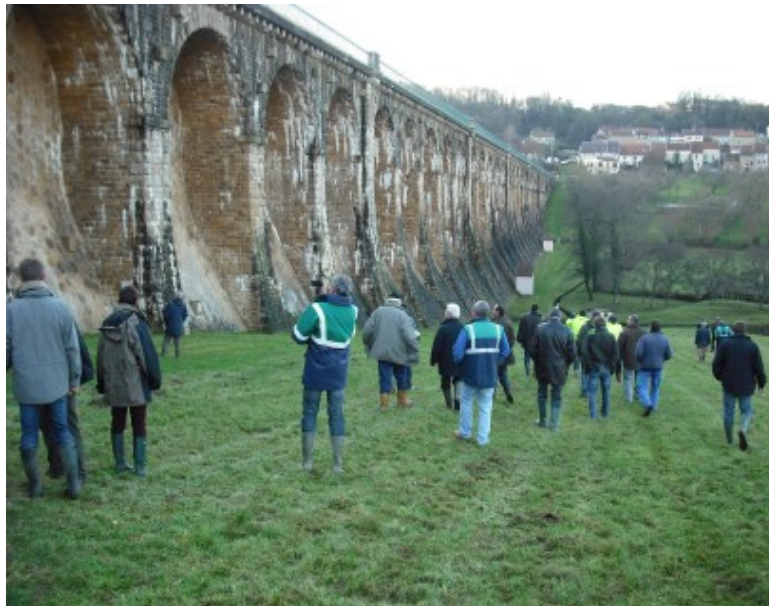
Barrage de La Mouche vue du parement aval
